**IDENTIFICAÇÃO DE DANOS EM FACHADAS DE  
EDIFICAÇÕES POR MEIO DE IMAGENS PANORÂMICAS  
GERADAS POR PLATAFORMA ROBÓTICA FOTOGRÁFICA**

**DISSERTAÇÃO DE MESTRADO EM ESTRUTURAS E  
CONSTRUÇÃO CIVIL**

**BRASÍLIA/DF: JUNHO – 2014**

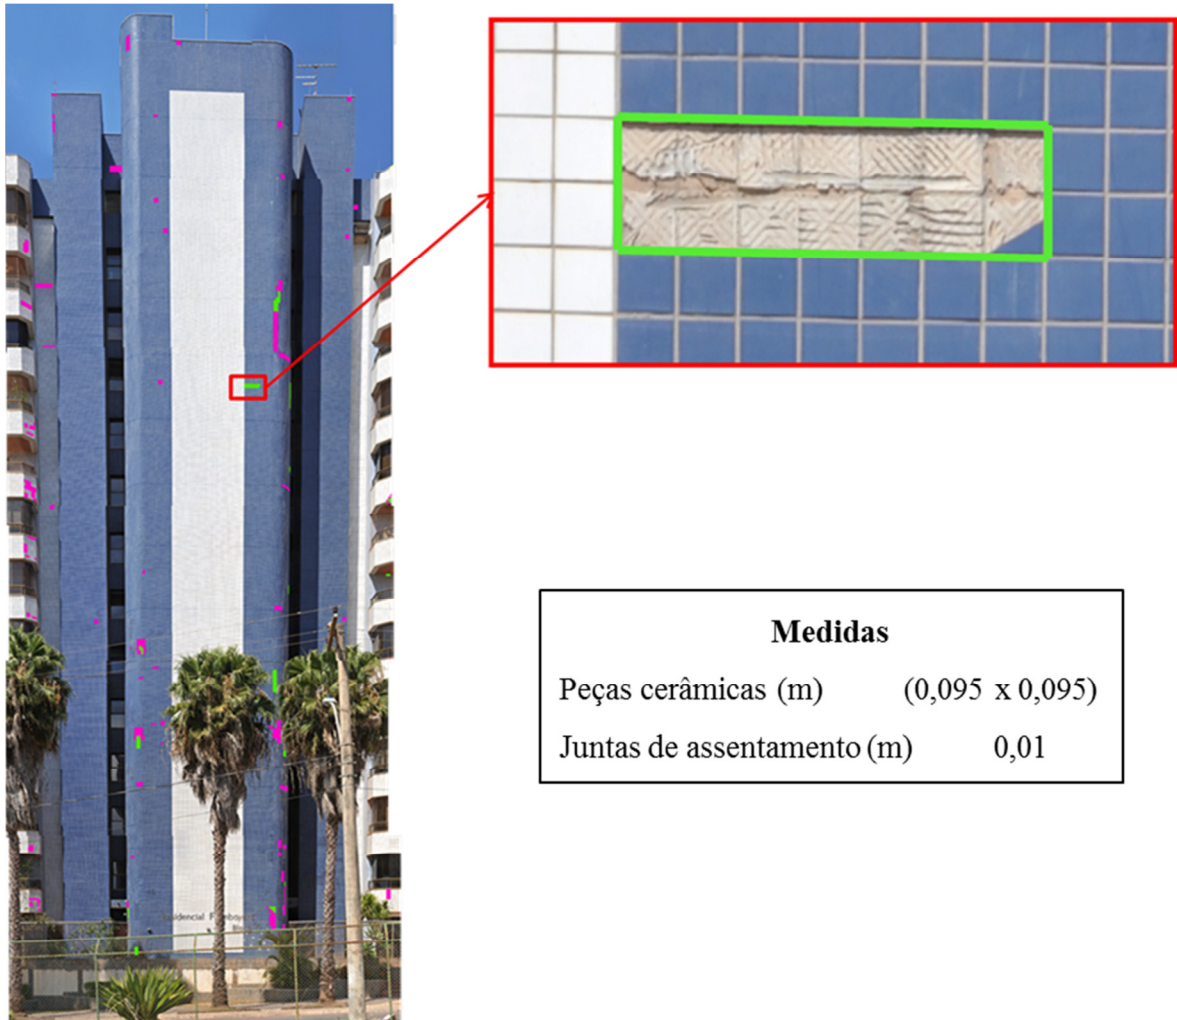
Figura 5. 17 – Área com deslocamento cerâmico da fachada A do edifício residencial selecionada para o cálculo

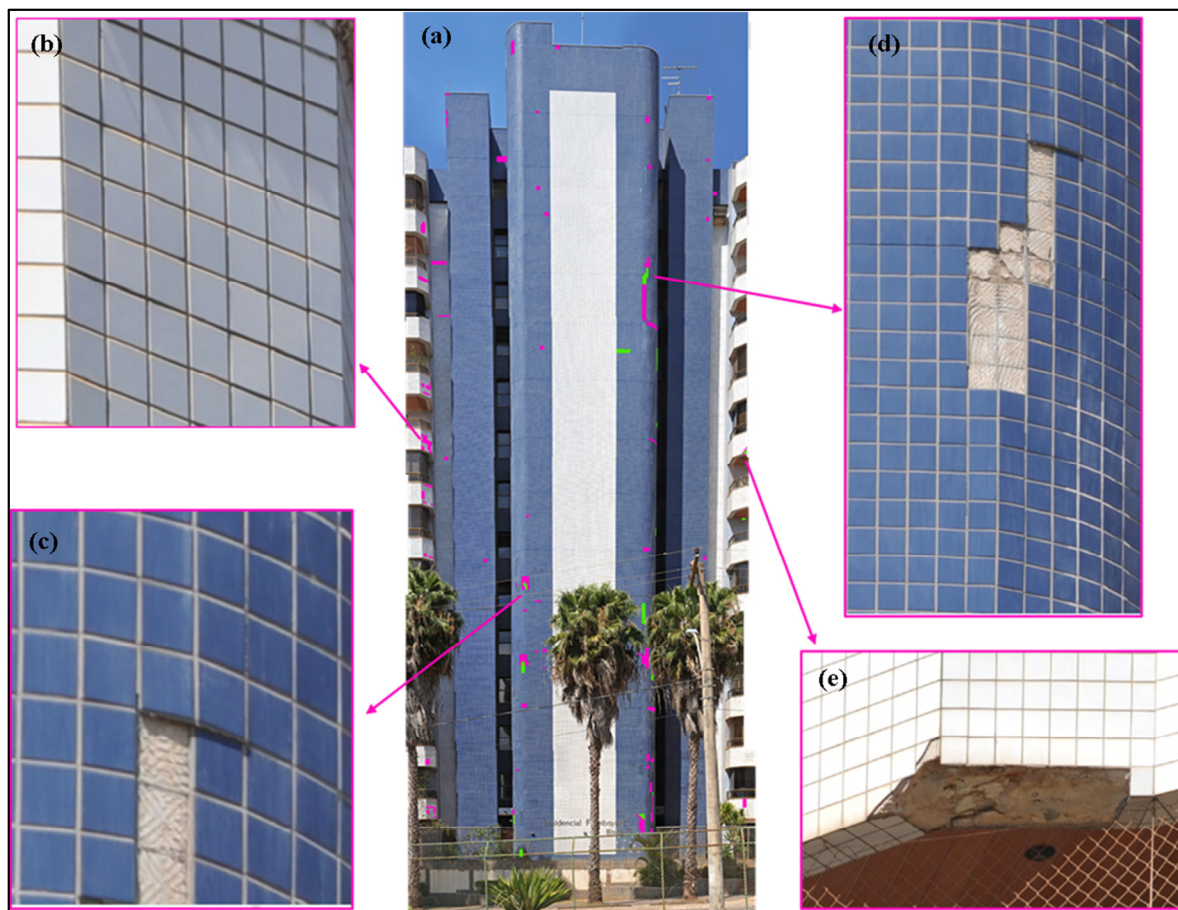
Figura 5. 19 – Fachada A (Noroeste) do edifício residencial: (a) imagem da posição frontal; (b) descolamento cerâmico; (c) e (d) descolamento e deslocamento cerâmicos e (e) deslocamento cerâmico com parte do substrato

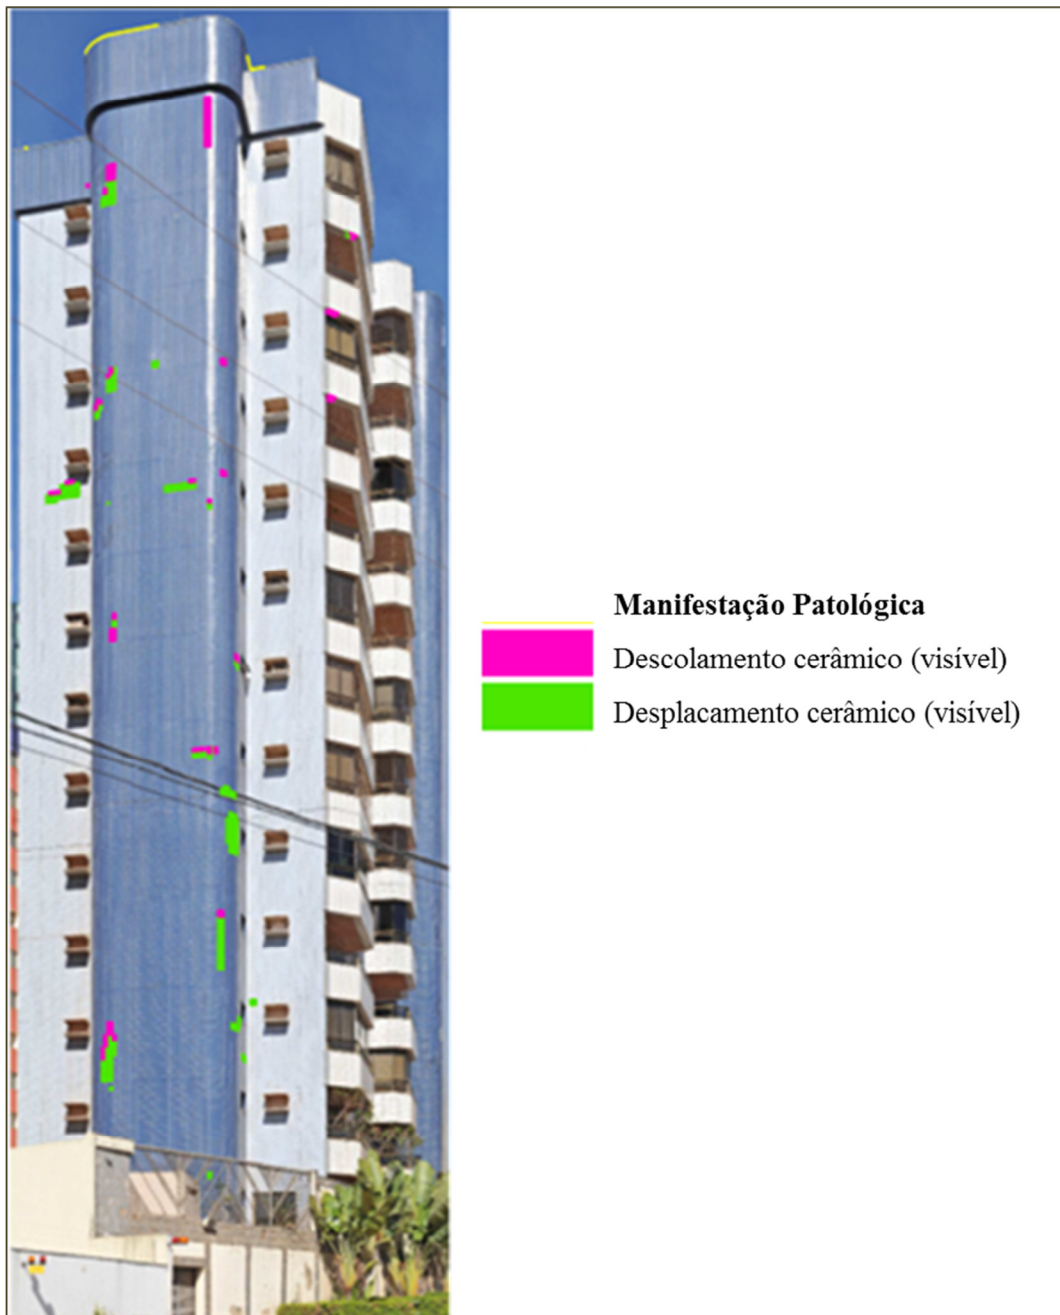
Figura 5. 21– Mapeamento das manifestações patológicas identificadas na posição frontal da fachada B

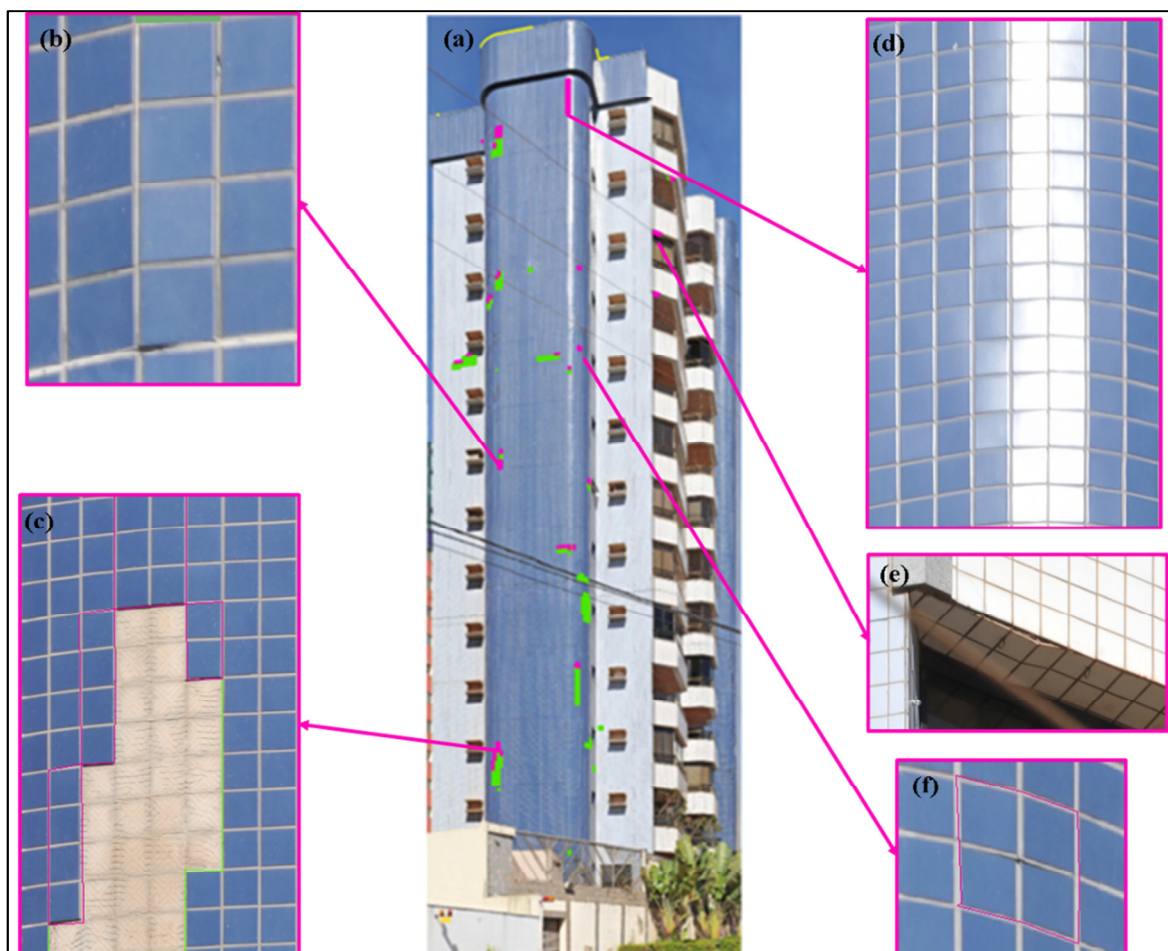
Figura 5. 23 – Fachada B (Nordeste) do edifício residencial: (a) imagem da posição frontal; (b, d, e, f) descolamento cerâmico e (c) deslocamento cerâmico

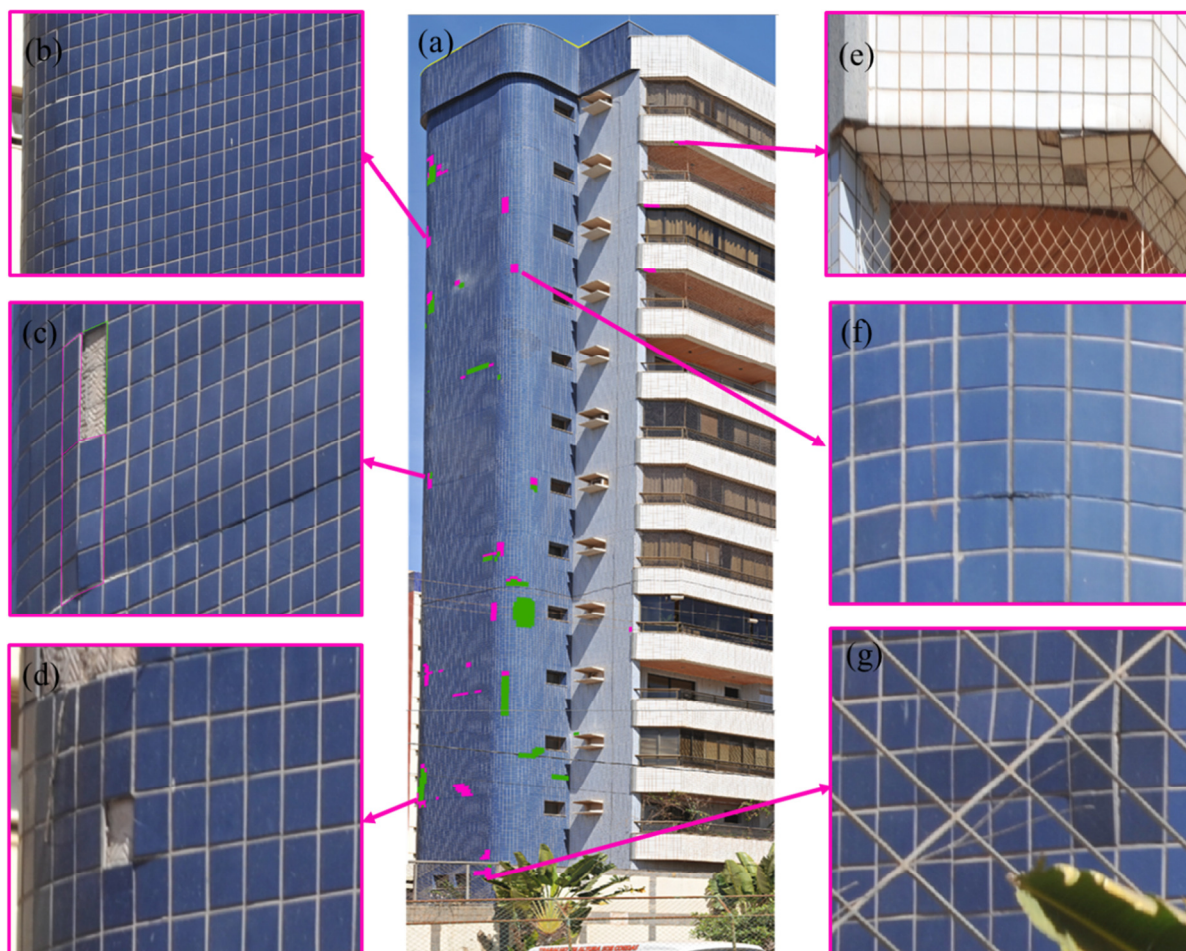
Figura 5. 24 – Fachada B (Nordeste) do edifício residencial: (a) imagem da posição lateral (b, f, g) descolamento cerâmico e (c, d, e) descolamento e deslocamento cerâmico

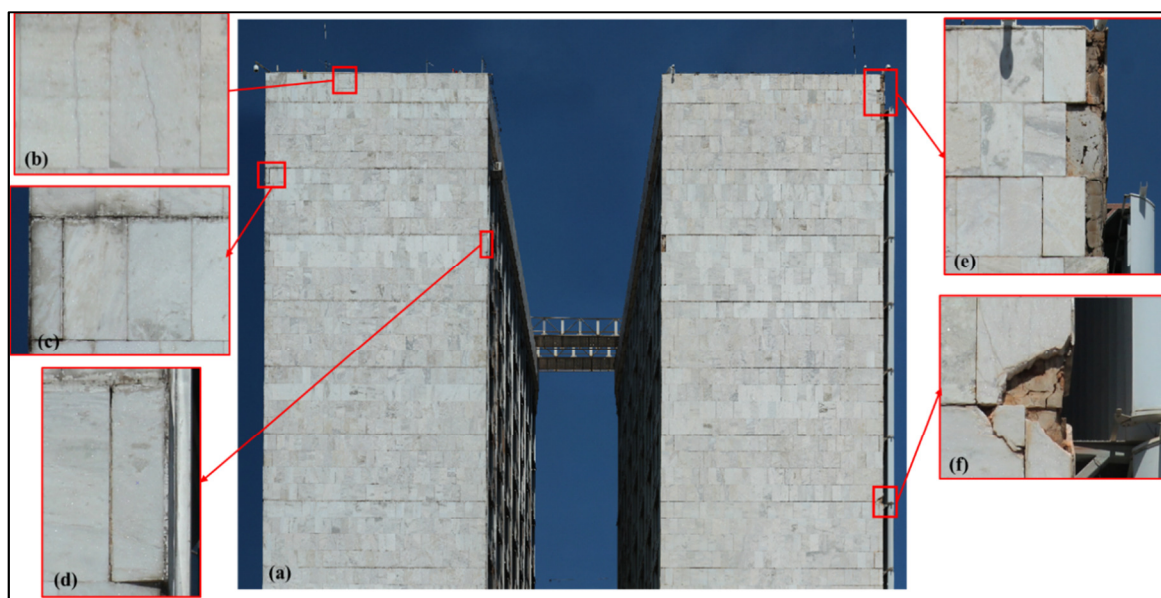
Figura 5.35 – Imagem da etapa 1 da fachada Leste da torre do Anexo I:  
(a) Etapa 1 da fachada Leste; (b) placa com fissuras; (c) manchas nas juntas de dilatação; (d) descolamento da placa de mármore; (e) deslocamento da placa de mármore e: (f) placa de mármore fraturada

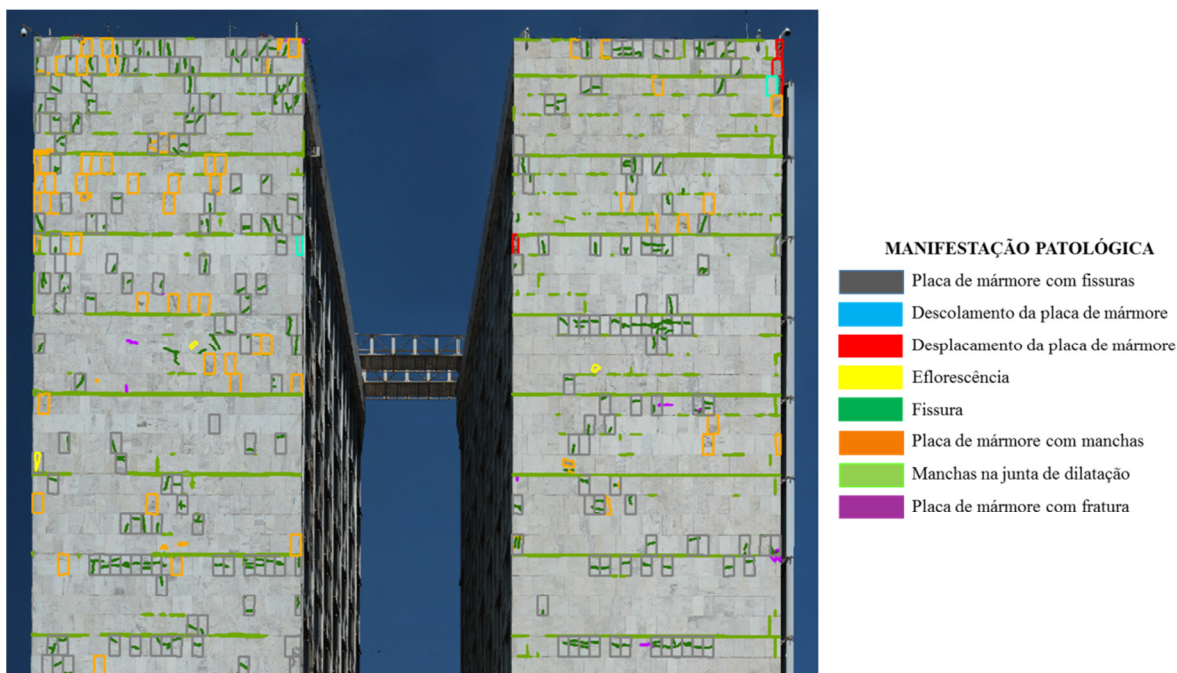
Figura 5. 36 – Mapeamento dos danos na imagem panorâmica da etapa 1 da fachada Leste da torre do Anexo I da Câmara dos Deputados

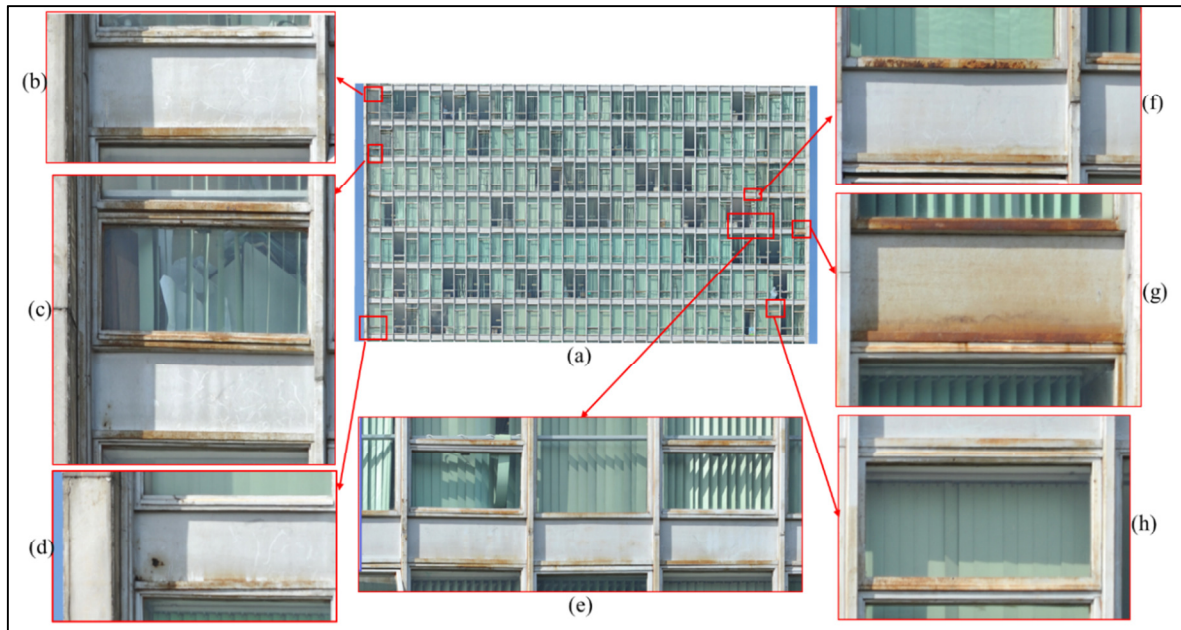
Figura 5. 39 – Etapa 2 (dois) da fachada Sul da torre do Anexo I da Câmara dos Deputados: (a) etapa 2 da fachada Sul; (b) e (c) corrosão visível no estágio inicial e placas de mármore com manchas; (d) corrosão visível no estágio inicial e no estágio avançado; (e) e (g) corrosão visível no estágio avançado e (h) corrosão visível no estágio inicial.

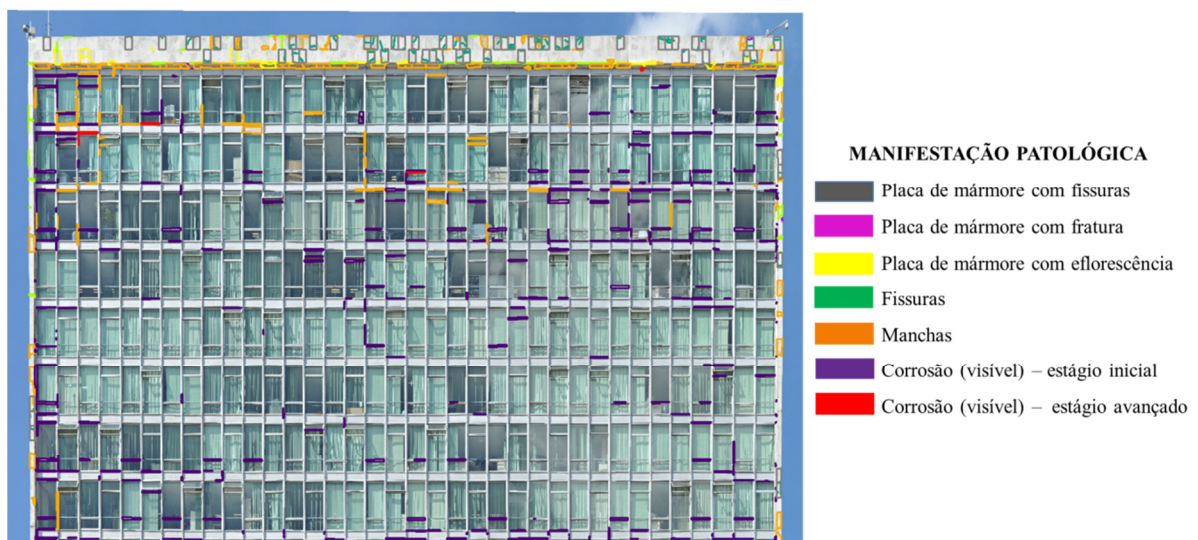
Figura 5. 40 – Levantamento e mapeamento das manifestações patológicas da etapa 1 (um) da fachada Sul da torre do Anexo I da Câmara dos Deputados

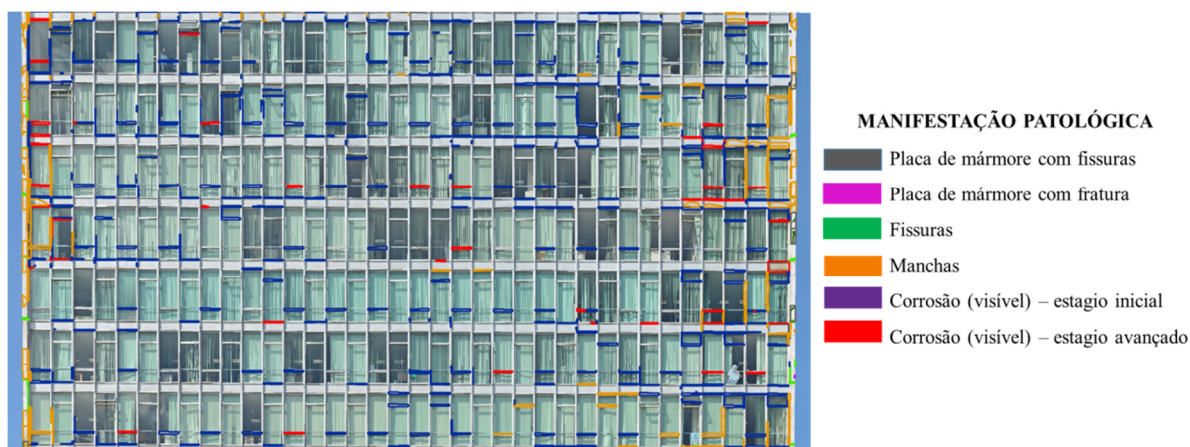
Figura 5. 41 – Levantamento e mapeamento das manifestações patológicas da etapa 2 (dois) da fachada Sul da torre do Anexo I da Câmara dos Deputados

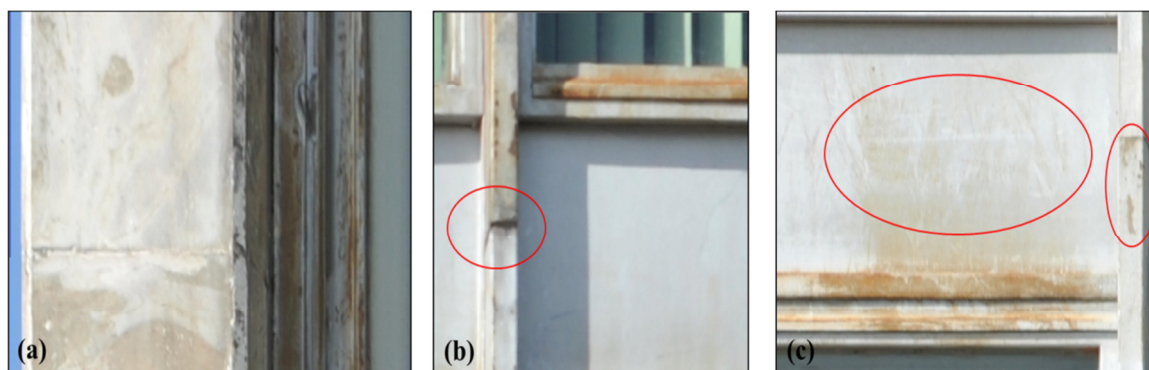
Figura 5. 44 – Fachada Sul do Anexo I - Esquadria: (a) manchas na estrutura da esquadria e na placa de mármore; (b) mancha no cordão de solda e (c) áreas sem a pintura de proteção.

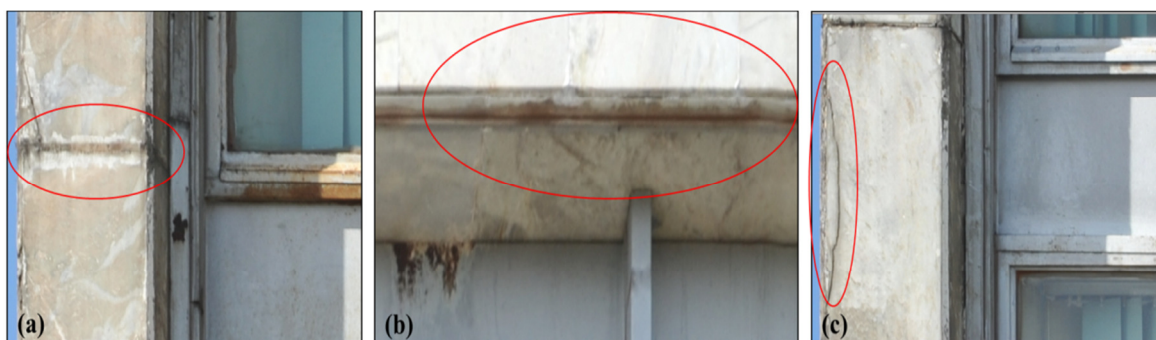
Figura 5. 45 – (a) placas com manchas acastanhadas e manchas escuras na junta de dilatação; (b) placas contaminadas pela eflorescência e (c) Placa com fissuras

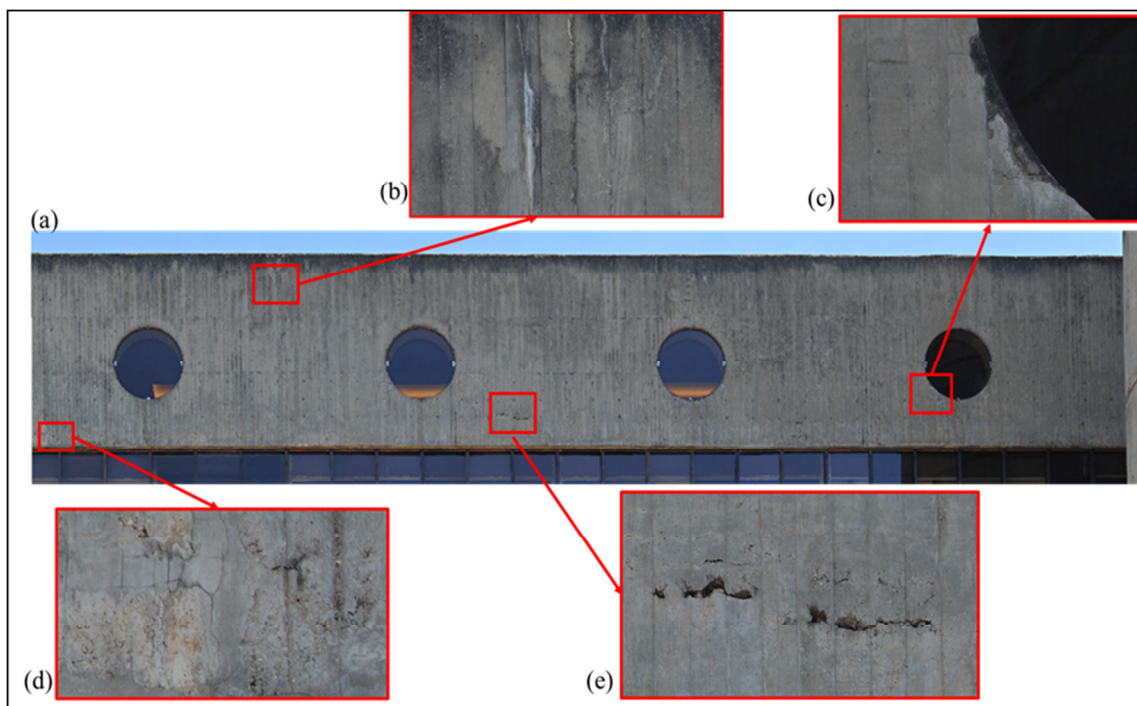
Figura 5. 56 - Danos identificados na fachada Sul do edifício Anexo IV da Câmara dos Deputados: (a) posição 1 da fachada Sul; (b) eflorescência; (c) deslocamento de concreto; (d) fissuras e (e) falha de concretagem.

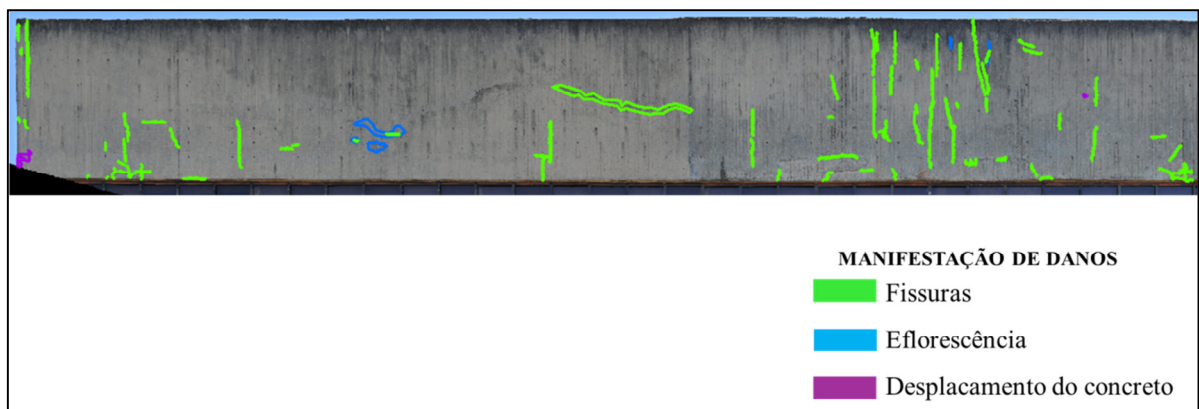
Figura 5. 59 - Mapeamento das manifestações de danos identificados na Posição 1 da fachada Sul do edifício Anexo IV

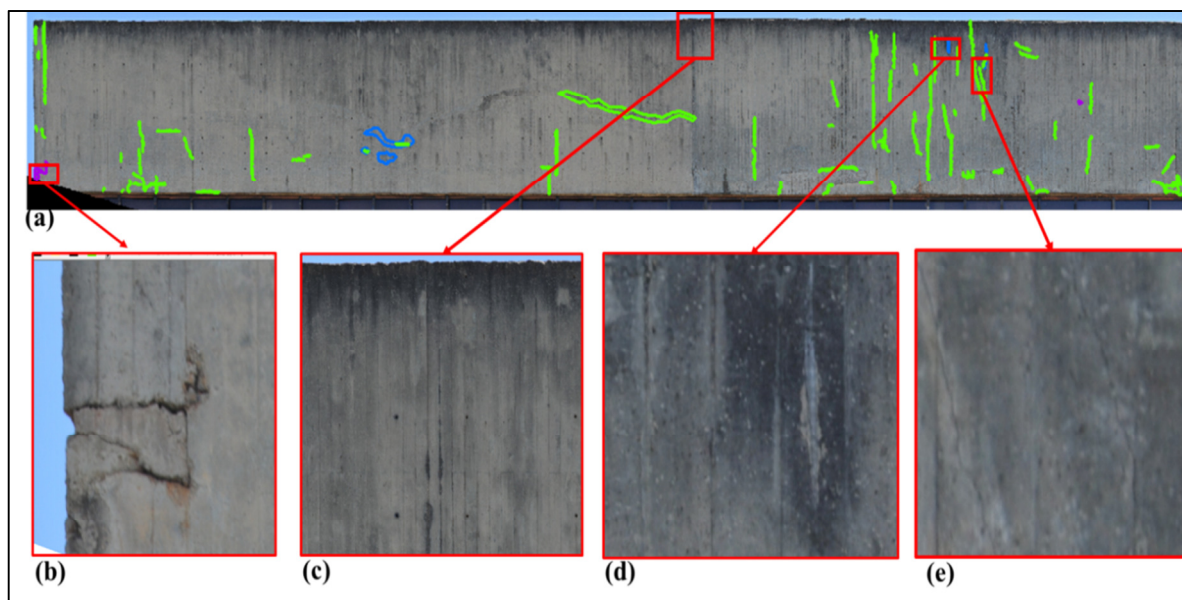
Figura 5. 60 – Imagem de algumas ocorrências de danos na fachada Sul do edifício Anexo IV: (a) Imagem panorâmica da posição 1da fachada; (b) deslocamento do concreto; (c) manchas escuras; (d) eflorescência e (e) fissuras

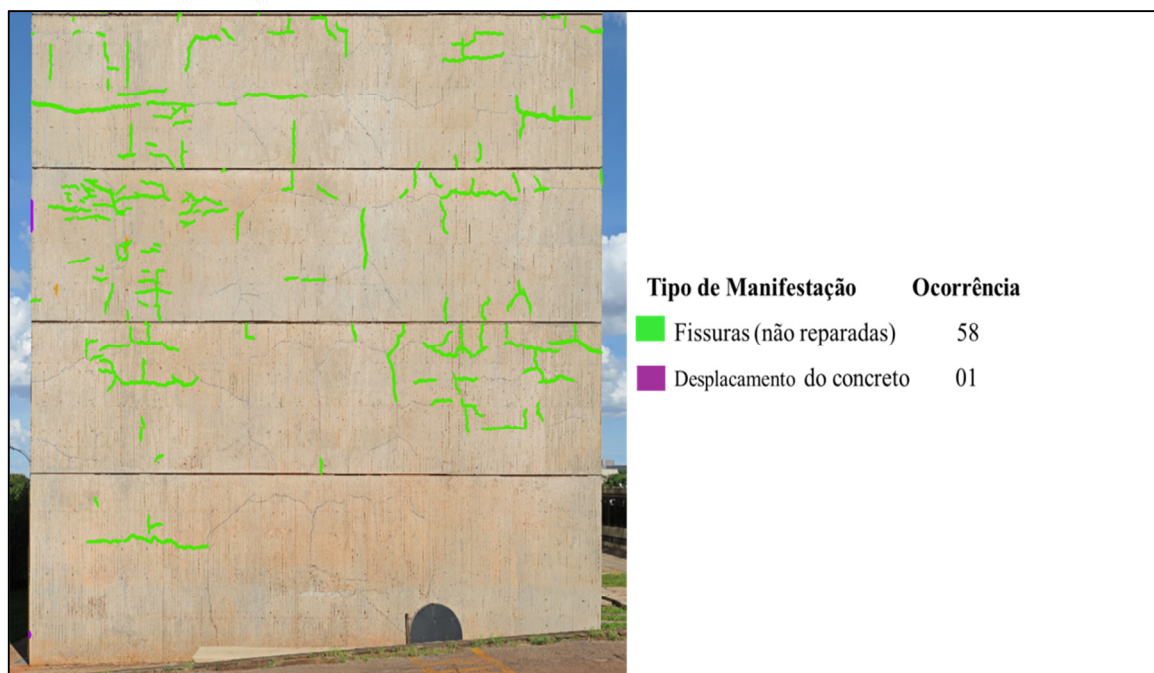
Figura 5. 63 - Mapeamento da posição 1 da fachada Oeste do edifício Anexo IV

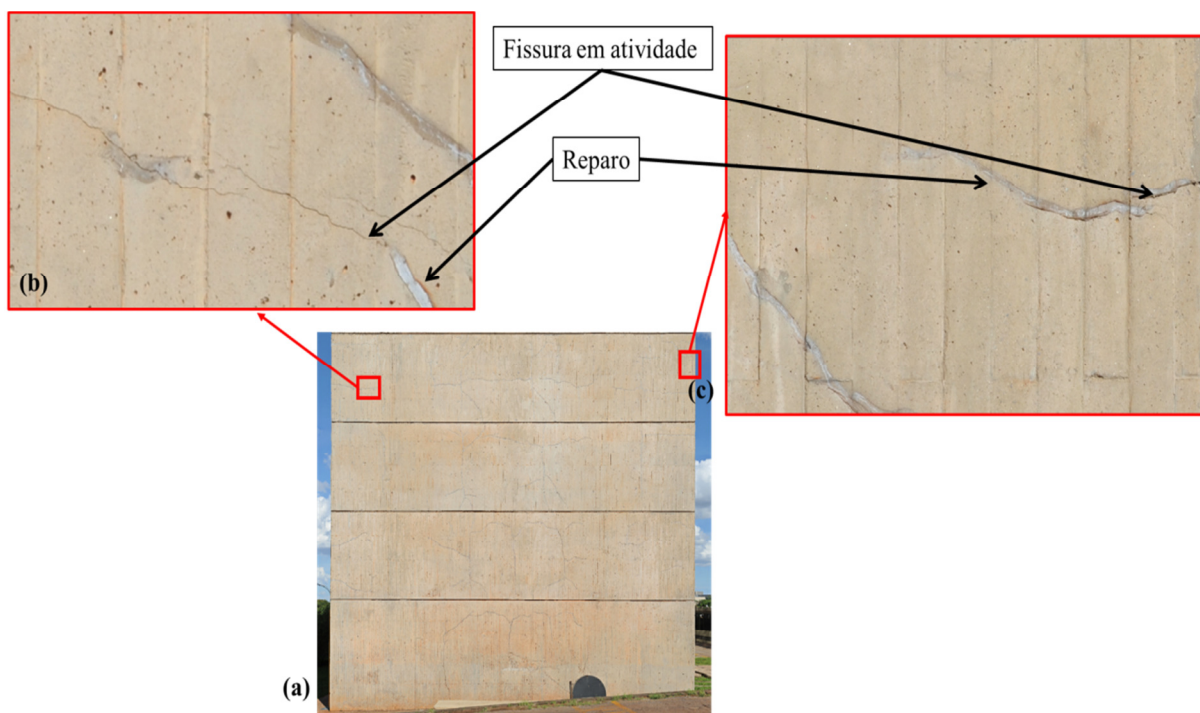
Figura 5. 64 – Fachada Sul do edifício Anexo IV da Câmara dos Deputados: (a) etapa 1(um) da fachada Oeste do edifício Anexo IV; (b) fissuras em atividade e fissuras em atividade após o reparo e (c) fissuras reparadas.
