**A ESTRUTURA DA TORRE DE TV DIGITAL DE  
BRASÍLIA: ASPECTOS HISTÓRICOS E TECNOLÓGICOS  
DE PROJETO, INTERVENÇÕES E PROPOSTA DE  
MANUTENÇÃO**

**DISSERTAÇÃO DE MESTRADO EM ESTRUTURAS E  
CONSTRUÇÃO CIVIL**

**UNIVERSIDADE DE BRASÍLIA  
FACULDADE DE TECNOLOGIA  
DEPARTAMENTO DE ENGENHARIA CIVIL E  
AMBIENTAL**

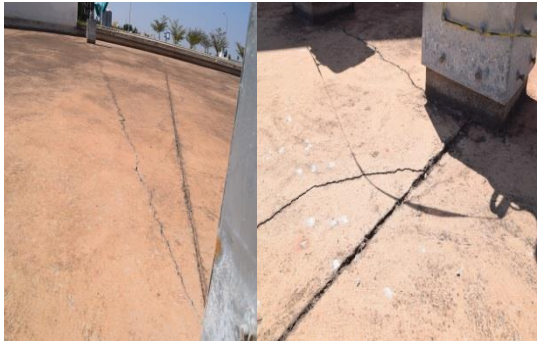
Umidade	5	2	8	
Fissuras	2 a 5*	3	16	
<b>Gde=22,0</b>	Nível Médio: 15-50 (intervenção no máximo 2 anos).

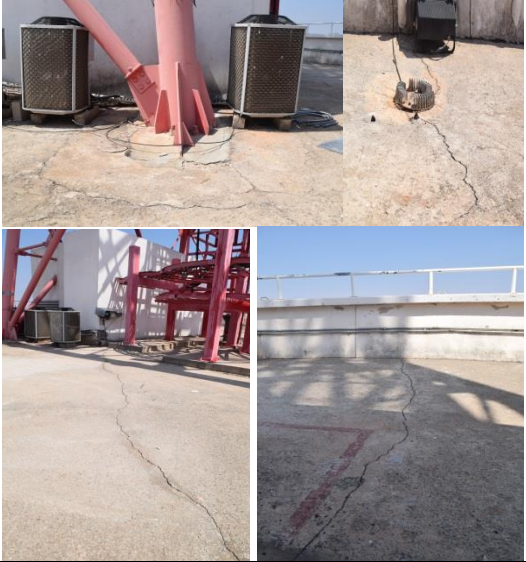
Cobrimento deficiente	3			
Contaminação por cloretos	3			
Corrosão de armaduras	5			
Desagregação	3			
Desplacamento	3	1	2,4	
Eflorescência	2			
Falhas de concretagem	2	3	16	
Fissuras	2 a 5*	3	40	
Manchas	3			
Flechas	5			
Sinais de esmagamento	3			
Umidade	3			
<b>Gde=52,60</b>	Nível Alto: 50-80 (intervenção no máximo 1 ano)

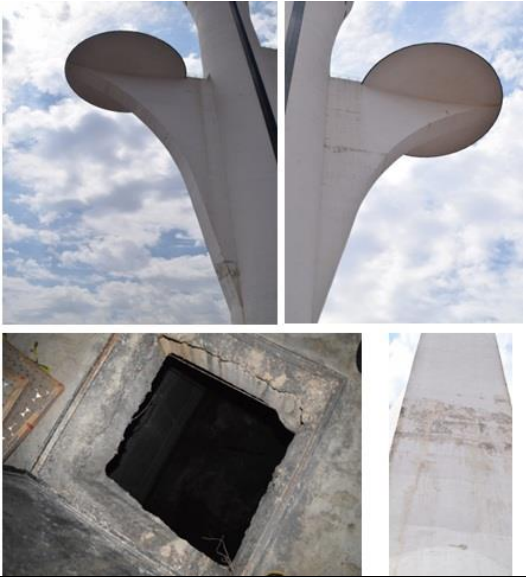
Cobrimento deficiente	3			
Contaminação por cloretos	4			
Corrosão de armaduras	5			
Desagregação	3			
Desplacamento	3			
Desvio de geometria	4			
Eflorescência	2			
Falha de concretagem	3			
Fissuras	2 a 5*	1	1,6	
Manchas	3	2	4,8	
Recalque	5			
Sinais de esmagamento	5			
Umidade na base	3	3	24	
<b>Gde=29,05</b>	Nível Médio: 15-50 (intervenção no máximo 2 anos)

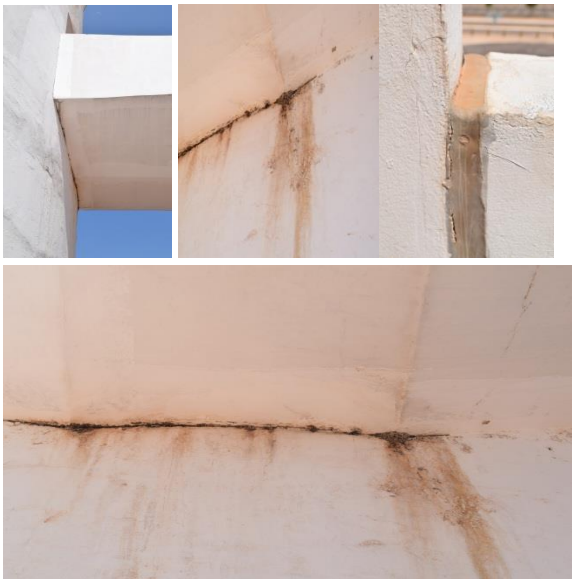
Cobrimento deficiente	3			
Contaminação por cloretos	4			
Corrosão de armaduras	5			
Desagregação	3			
Desplacamento	3			
Desvio de geometria	4			
Eflorescência	2	2	3,2	
Falha de concretagem	3			
Fissuras	2 <sup>a</sup> 5*	2	3,2	
Manchas	3	3	24	
Recalque	5			
Sinais de esmagamento	5			
Umidade	3	3	24	
<b>Gde = 37,41</b>	Nível Médio: 15-50 (intervenção no máximo 2 anos).

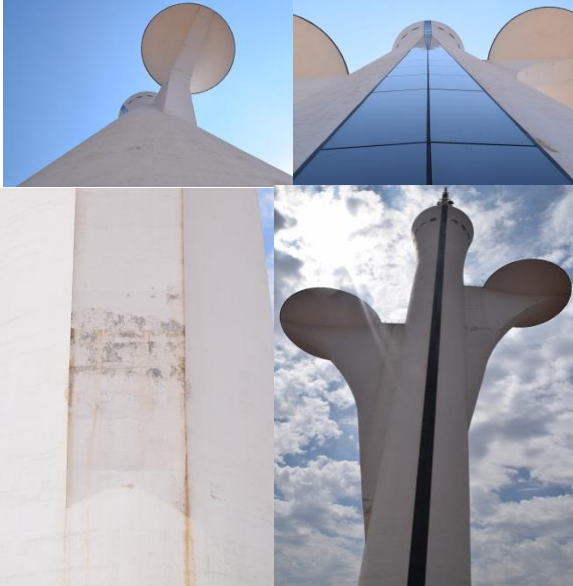
Cobrimento deficiente	3			
Contaminação por cloretos	4			
Corrosão de armaduras	5			
Desagregação	3			
Desplacamento	3			
Desvio de geometria	4			
Eflorescência	2			
Falha de concretagem	3	1	2,4	
Fissuras	2 <sup>a</sup> 5*	1	1,6	
Manchas	3	2	4,8	
Recalque	5			
Sinais de esmagamento	5			
Umidade na base	3			
<b>Gde = 6,98</b>	Nível Baixo: 0-15 (Estado aceitável. Manutenção preventiva).

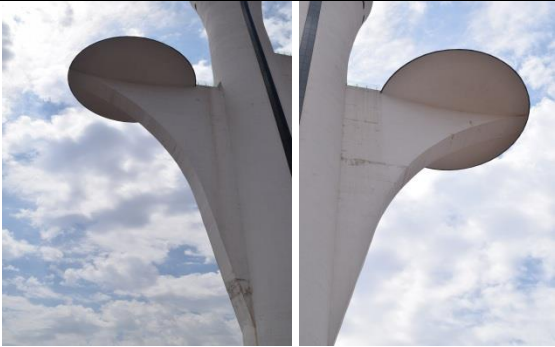
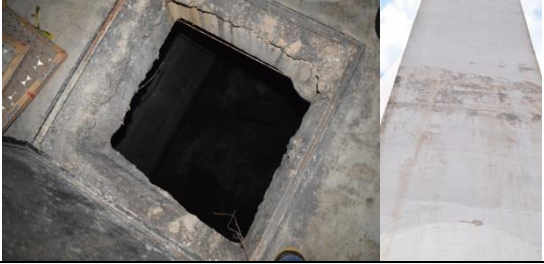
Cobrimento deficiente	3			
Contaminação por cloretos	4			
Corrosão de armaduras	5			
Desagregação	3			
Desplacamento	3			
Desvio de geometria	4			
Eflorescência	2			
Falha de concretagem	3			
Fissuras	2 a 5*	1	1,6	
Manchas	3	2	4,8

Recalque	5			
Sinais de esmagamento	5			
Umidade na base	3	3	24	
<b>Gde=29,05</b>				Nível Médio: 15-50 (intervenção no máximo 2 anos).

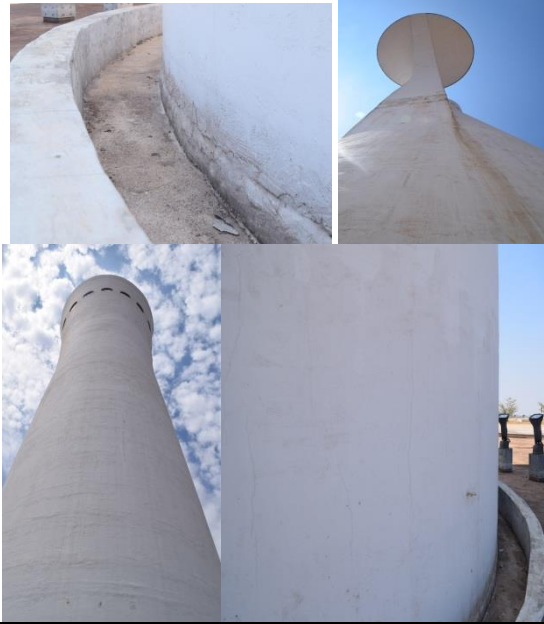
Cobrimento deficiente	3			
Contaminação por cloretos	4			
Corrosão de armaduras	5			
Desagregação	3			
Desplacamento	3			
Desvio de geometria	4			
Eflorescência	2			
Falha de concretagem	3	1	2,4	
Fissuras	2 a 5*	1	2,4	
Manchas	3	2	4,8	
Recalque	5			
Sinais de esmagamento	5			
Umidade na base	3			
<b>Gde=7,2</b>				Nível Baixo: 0-15 (Estado aceitável. Manutenção preventiva).

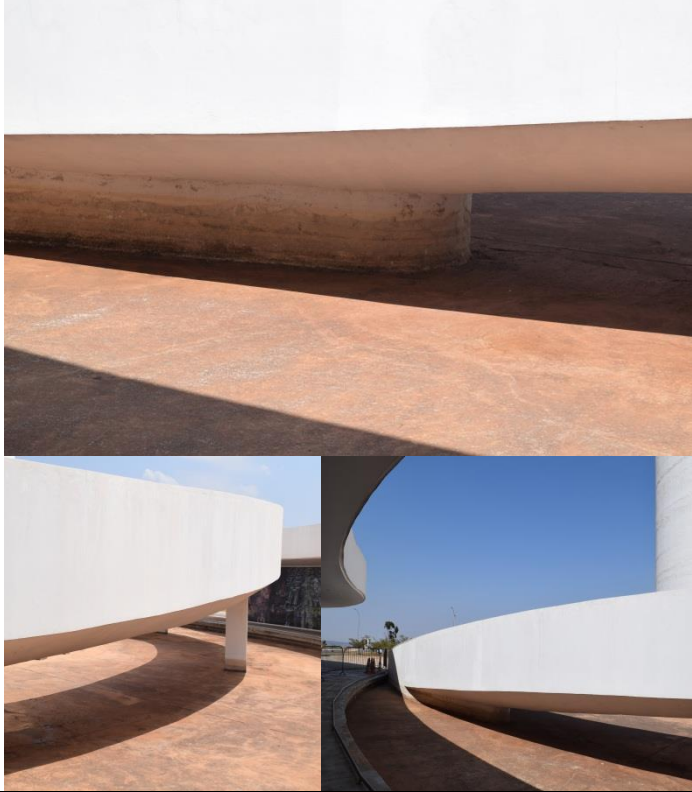
Cobrimento deficiente	3			
Contaminação por cloretos	4			
Corrosão de armaduras	5			
Desagregação	3			
Desplacamento	3			
Desvio de geometria	4			
Eflorescência	2			
Falha de concretagem	3			
Fissuras	2 a 5*	1	1,6	
Manchas	3	3	24	
Recalque	5			
Sinais de esmagamento	5			
Umidade na base	3	2	4,8	
<b>Gde=29,05</b>	<b>Nível Médio: 15-50</b> (intervenção no máximo 2 anos).

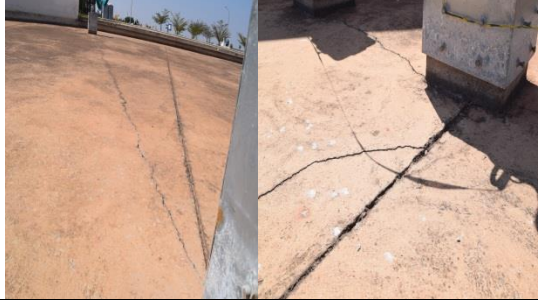
Umidade	5	2	8	
Fissuras	2 a 5*	3	16	
<b>Gde=22,0</b>	<b>Nível Médio: 15-50</b> (intervenção no máximo 2 anos).

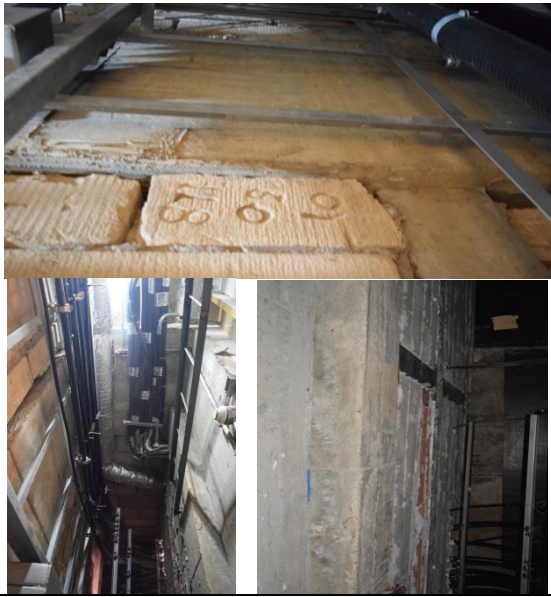
Cobrimento deficiente	3			
Contaminação por cloretos	4			
Corrosão de armaduras	5			
Desagregação	3			
Deslocamento	3			
Desvio de geometria	4			
Eflorescência	2			
Falha de concretagem	3	2	4,8	
Fissuras	2 a 5*			
Manchas	3			
Recalque	5			
Sinais de esmagamento	5			
Umidade na base	3			
<b>Gde=4,8</b>

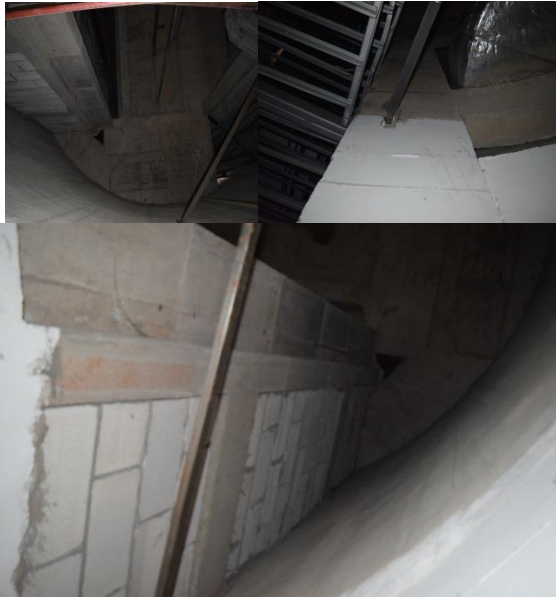
Cobrimento deficiente	3			
Contaminação por cloretos	4			
Corrosão de armaduras	5			
Desagregação	3			
Deslocamento	3			
Desvio de geometria	4			
Eflorescência	2			
Falha de concretagem	3	2	4,8	
Fissuras	2 a 5*			
Manchas	3			
Recalque	5			
Sinais de esmagamento	5			
Umidade na base	3			
<b>Gde=4,8</b>

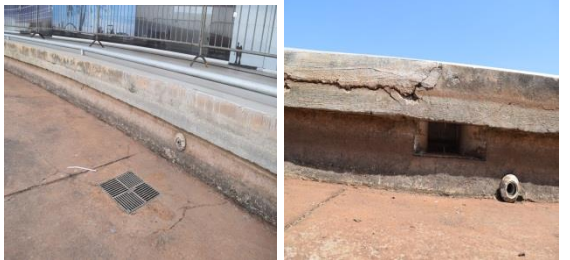
Cobrimento deficiente	3			
Contaminação por cloretos	4			
Corrosão de armaduras	5			
Desagregação	3			
Desplacamento	3	2	4,8	
Eflorescência	2			
Falhas de concretagem	2			
Fissuras	2 a 5*	3	16	
Manchas	3	3	24	
Flechas	5			
Sinais de esmagamento	4			
Umidade	3	2	4,8	
<b>Gde=36,38</b>	<b>Nível Médio: 15-50</b> (intervenção no máximo 2 anos).

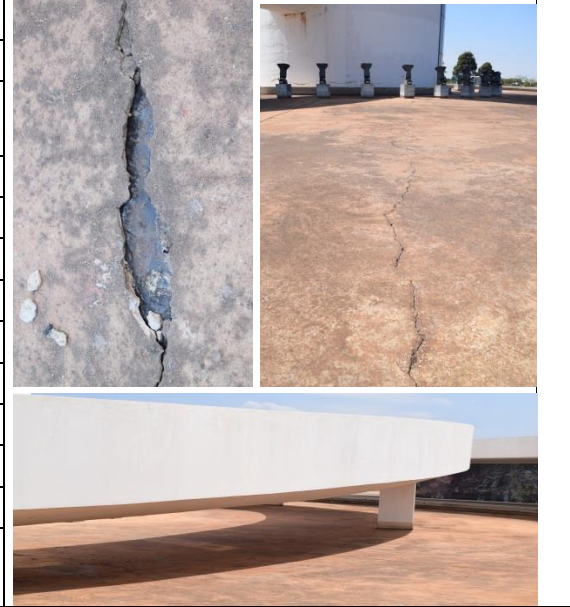
Cobrimento deficiente	3			
Contaminação por cloretos	3			
Corrosão de armaduras	5			
Desagregação	3	2	4,8	
Desplacamento	3	2	4,8	
Eflorescência	2			
Falhas de concretagem	2			
Fissuras	2 a 5*	4	50	
Manchas	3	2	4,8	
Flechas	5			
Sinais de esmagamento	3			
Umidade	3	2	4,8	
<b>Gde=63,87</b>	<b>Nível Alto: 50-80</b> (intervenção no máximo 1 ano)

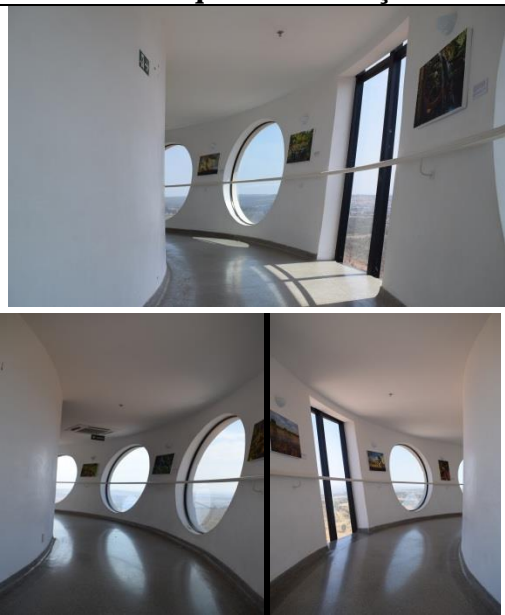
Cobrimento deficiente	3			
Contaminação por cloretos	3			
Corrosão de armaduras	5			
Desagregação	3			
Desplacamento	3			
Eflorescência	2			
Falhas de concretagem	2			
Fissuras	2 a 5*			
Manchas	3			
Flechas	5			
Sinais de esmagamento	3			
Umidade	3			
<b>Gde=0,0</b>	Nível Baixo: 0-15 (Estado aceitável. Manutenção preventiva).

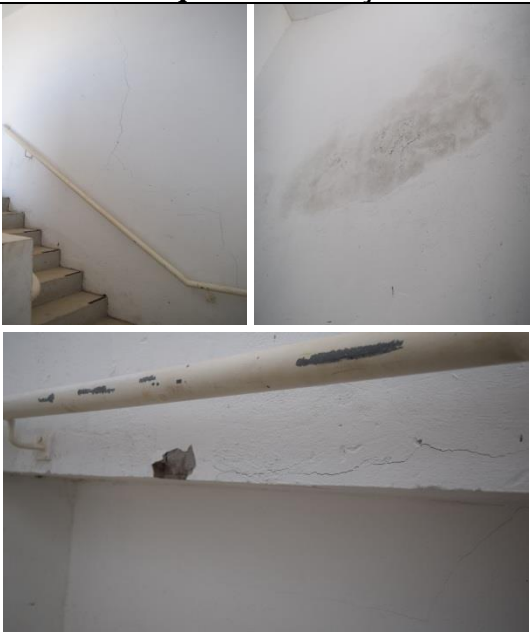
Cobrimento deficiente	3			
Contaminação por cloretos	4			
Corrosão de armaduras	5			
Desagregação	3			
Desplacamento	3			
Eflorescência	2			
Falhas de concretagem	2			
Fissuras	2 a 5*	1	1,6	
Manchas	3			
Flechas	5			
Sinais de esmagamento	3			
Umidade	3	1	2,4	
<b>Gde=3,36</b>	Nível Baixo: 0-15 (Estado aceitável. Manutenção preventiva).

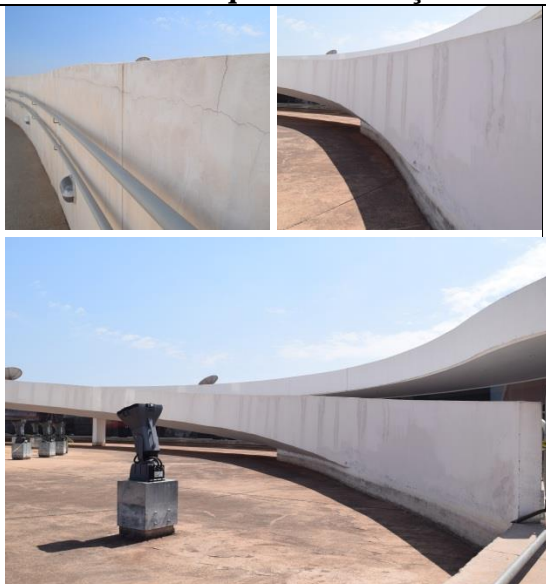
Cobrimento deficiente	3			
Contaminação por cloretos	4			
Corrosão de armaduras	5			
Desagregação	3			
Desplacamento	3			
Eflorescência	2			
Falhas de concretagem	2			
Fissuras	2 a 5*	1	3,2	
Manchas	3	3	24	
Flechas	5			
Sinais de esmagamento	3			
Umidade	3	2	4,8	
<b>Gde=30</b>

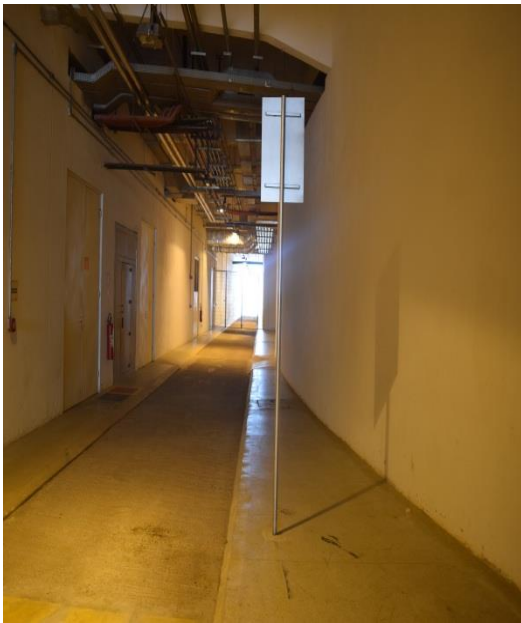
Cobrimento deficiente	3			
Contaminação por cloretos	4			
Corrosão de armaduras	5			
Desagregação	3			
Desplacamento	3			
Eflorescência	2			
Falhas de concretagem	2			
Fissuras	2 a 5*			
Manchas	3			
Desvio de geometria	3			
Sinais de esmagamento	5			
Umidade	3			
Desplacamento por empuxo	5			
Desplacamento	3			
<b>Gde=0,0</b>				Nível Baixo: 0-15 (Estado aceitável. Manutenção preventiva).

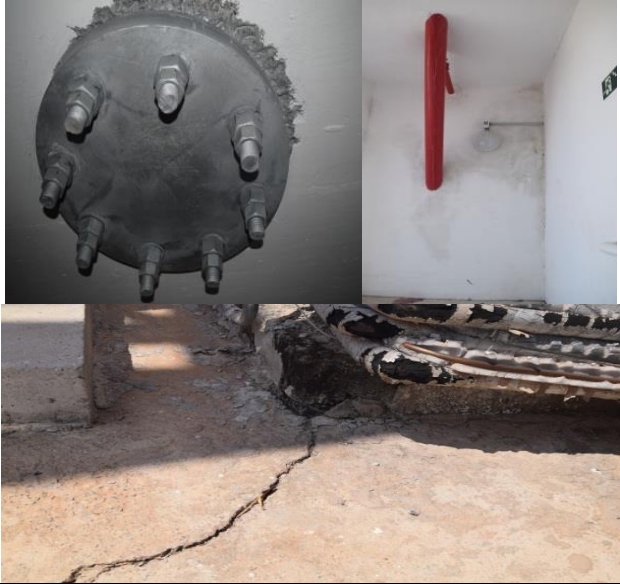
Cobrimento deficiente	3			
Contaminação por cloretos	4			
Corrosão de armaduras	5			
Desagregação	3			
Desplacamento	3	1	2,4	
Eflorescência	2			
Falhas de concretagem	3	3	24	
Fissuras	2 a 5*	2	2,4	
Recalque	5			
Sinais de esmagamento	5			
Umidade na base	3			
<b>Gde=28,00</b>	<p>Nível Médio: 15-50 (intervenção no máximo 2 anos).</p>

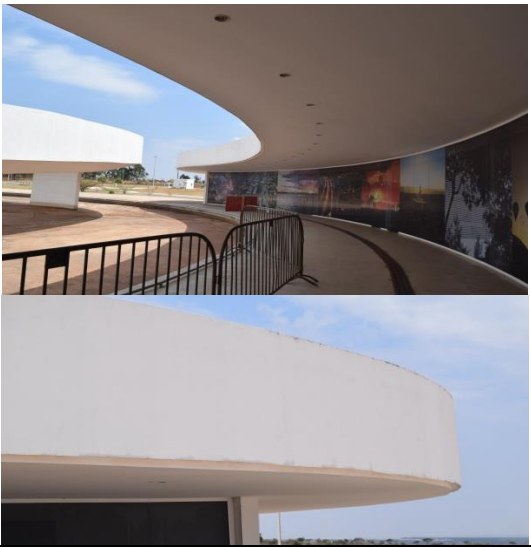
Cobrimento deficiente	3			
Contaminação por cloretos	4			
Corrosão de armaduras	5			
Desagregação	3			
Desplacamento	3			
Eflorescência	2			
Falhas de concretagem	2			
Fissuras	2 a 5*			
Manchas	3	1	2,4	
Sinais de esmagamento	5			
Umidade	3			
<b>Gde=2,40</b>	<p>Nível Baixo: 0-15 (Estado aceitável. Manutenção preventiva).</p>
