**PROPOSTA DE METODOLOGIA PARA AVALIAÇÃO DE DANOS
DE PAVIMENTOS RÍGIDOS DE CICLOVIA**

**DISSERTAÇÃO DE MESTRADO EM ESTRUTURAS E CONSTRUÇÃO CIVIL
DEPARTAMENTO DE ENGENHARIA CIVIL E AMBIENTAL**

**PUBLICAÇÃO: 7A/18
BRASÍLIA/DF: ABRIL - 2018**

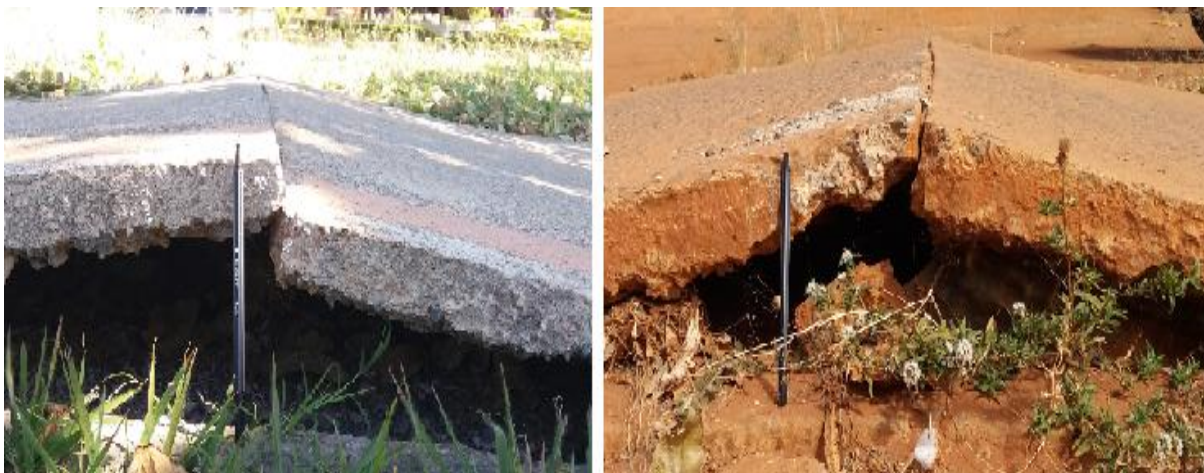
Figura 4.36: Imagem das placas de concreto com menos de 8cm de espessura

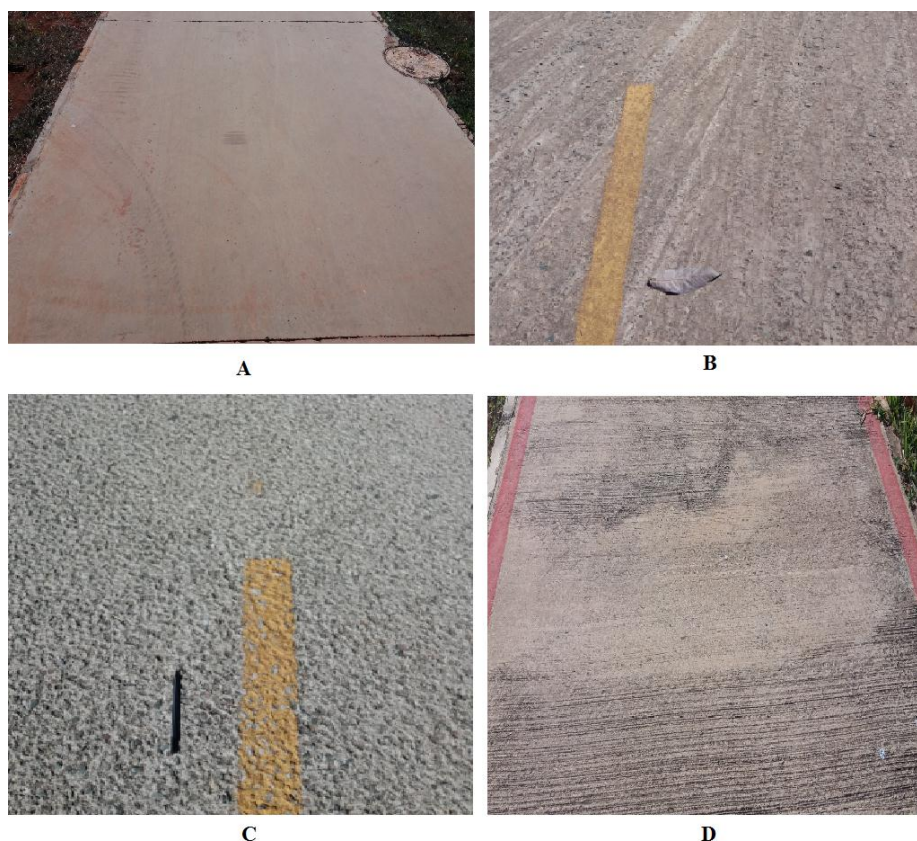
Figura 4.37: Diferentes texturas na camada de revestimento dos pavimentos rígidos de ciclovia em Brasília (A e C - Eixo Monumental; B – Asa Norte; D – UnB).

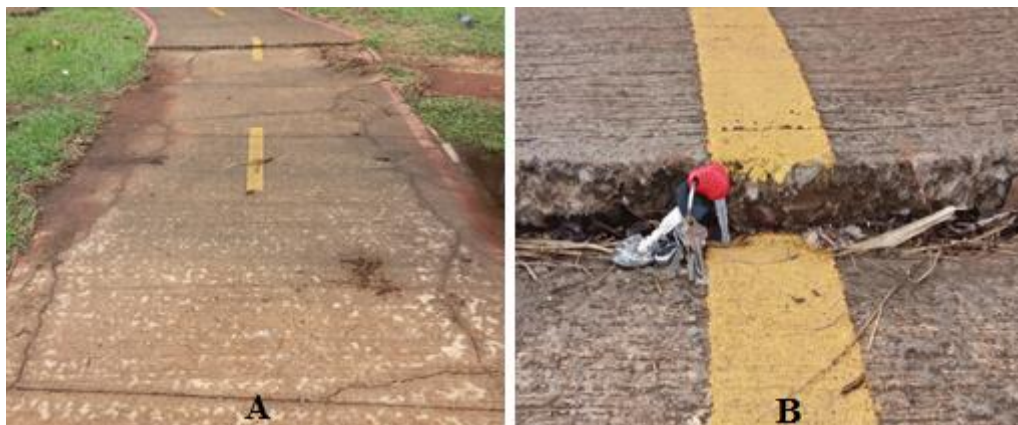
Figura 4.38: Ciclovias degradada causada pelo tráfego de automóveis (A – local de tráfego de automóveis; B – rompimento da placa na junta)

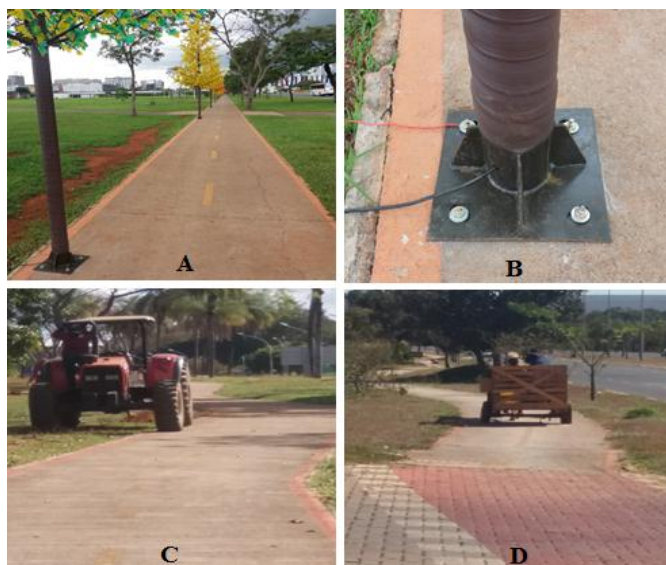
Figura 4.39: Ilustrações de uso indevido das ciclovias: A e B – colocação de decoração natalina sobre a ciclovias do Eixo Monumental; C – tráfego de máquinas pesadas sobre o pavimento rígido da ciclovias da UnB; D – tráfego de transporte de tração animal sobre a ciclovias da L3 norte
