**ANÁLISE DA REGIÃO DE TRANSIÇÃO ENTRE CALÇADAS E
EDIFICAÇÕES CONFORME OS REQUISITOS DE ACESSIBILIDADE**

DISSERTAÇÃO DE MESTRADO EM ESTRUTURAS E CONSTRUÇÃO CIVIL

PUBLICAÇÃO: DM-25A/18
BRASÍLIA/DF: DEZEMBRO - 2018

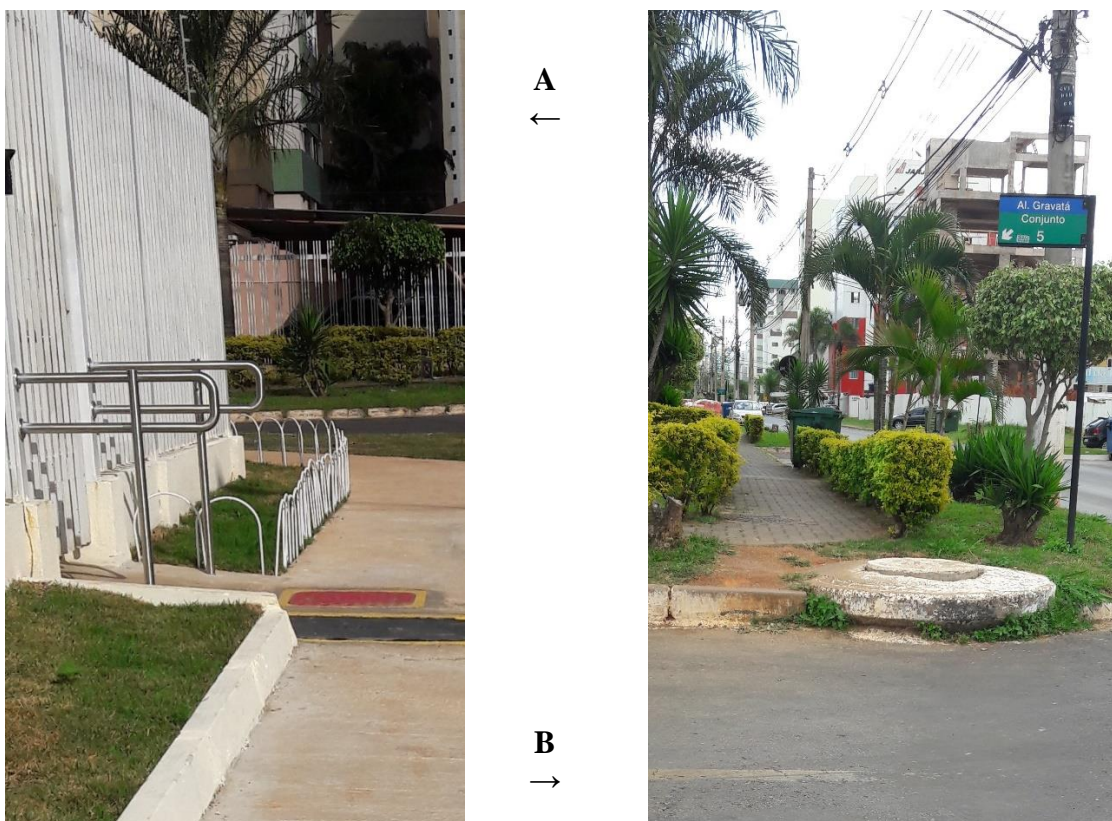
Figura 28 - A: Acesso a edificação; B: Calçada sem continuidade. (Autor, 2018)

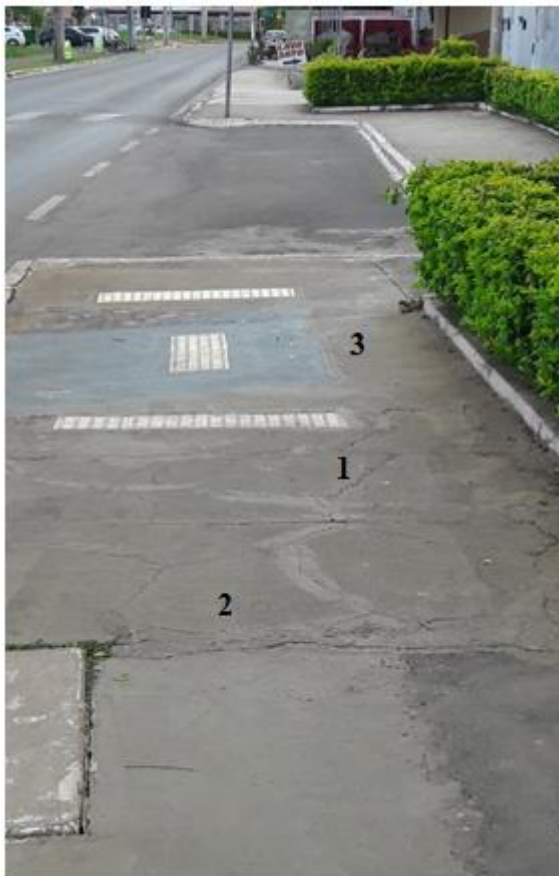
Figura 30 - Calçada não acessível. (Autor, 2018)

A Figura 30 apresenta falhas funcionais e estruturais, como concreto fissurado (1), desníveis superiores a 5mm (ondulações – 2) e rampa de travessia interferindo no fluxo da faixa livre (3). A presença de fissuras é algo recorrente nas calçadas de concreto, seja por execução inapropriada, pela falta de cura, pela espessura da camada. A evolução dessas ocasiona outras patologias, como quebra e destacamento. Sendo assim, quantificar as principais patologias é essencial, pois pode levar a melhoramento de projetos e execuções, alcançando, conseqüentemente, a sonhada rota acessível.

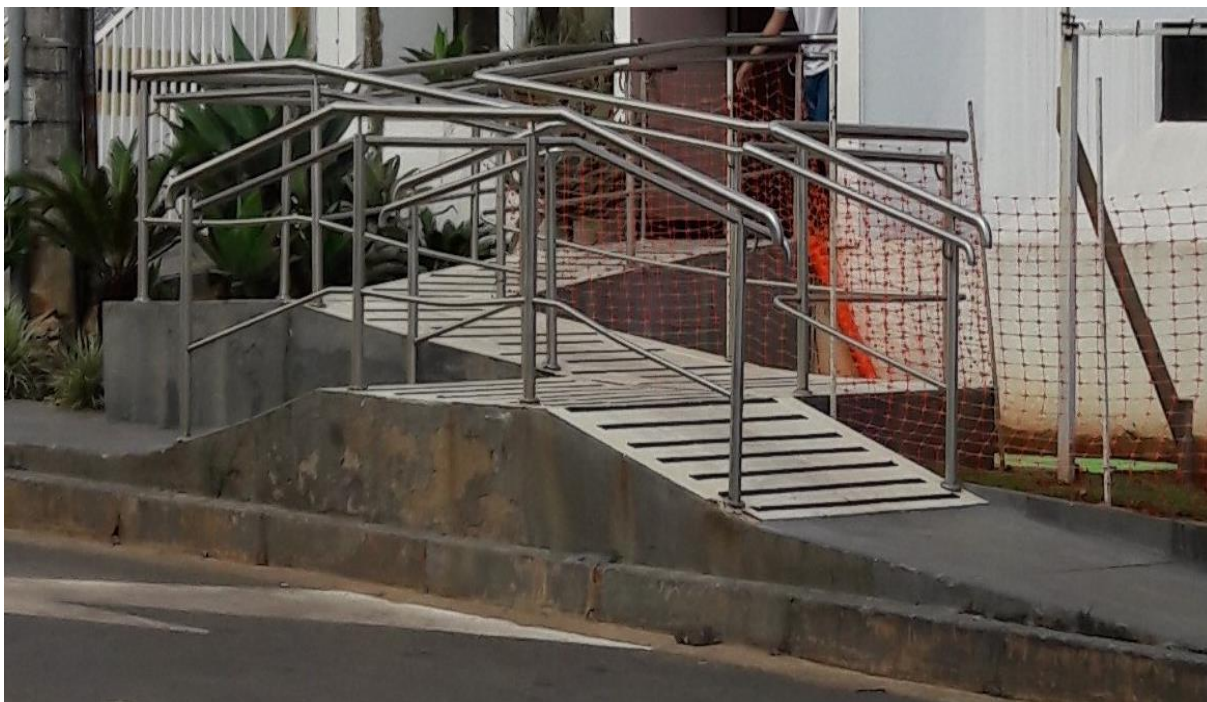
Figura 32 - Rampas de acesso com inclinações inadequadas, interrompendo do fluxo livre da rota acessível. (Autor, 2018)

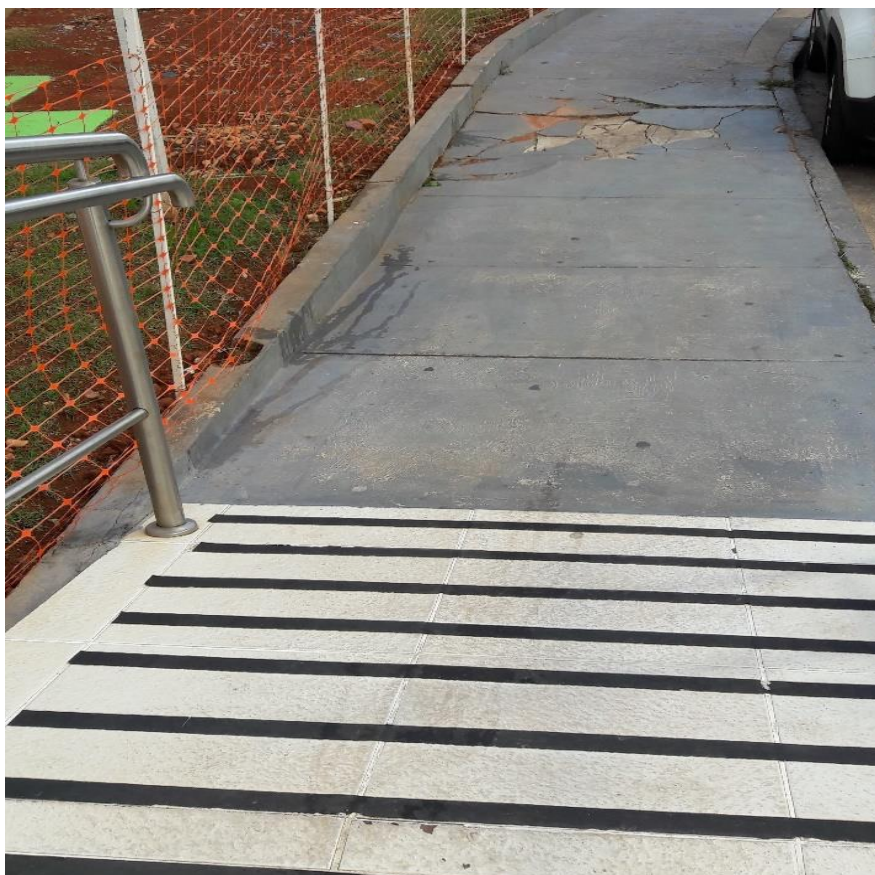
Figura 33 - Calçada obstruída por rampa e péssimo estado de conservação. (Autor, 2018)

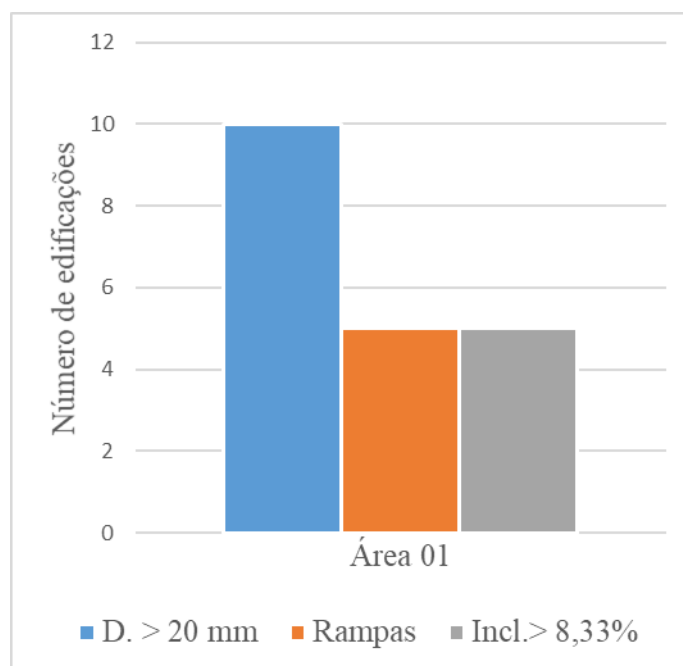
Figura 34 - Cenário da falta de acessibilidade através da negligência com as rampas, erro na execução da inclinação. (Autor, 2018)

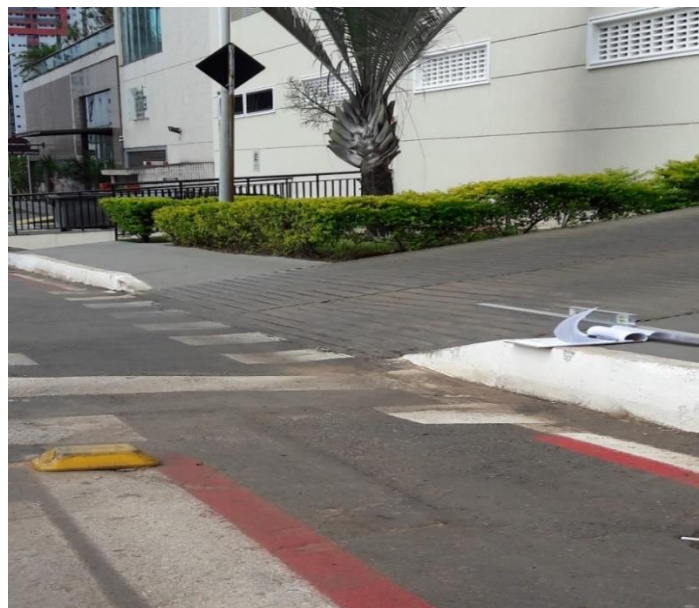
Figura 39 - Inclinação de rampa de garagem interferindo na rota acessível. (Autor, 2018)

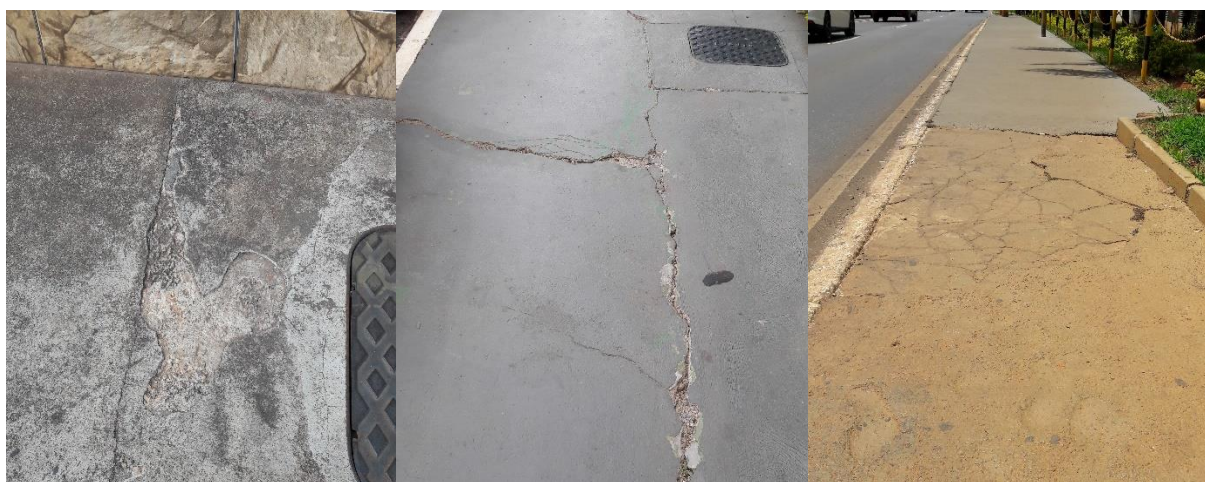
Figura 42 - Manifestações patológicas do concreto: delaminação, desgaste, fissuras, recalques. (Autor, 2018)

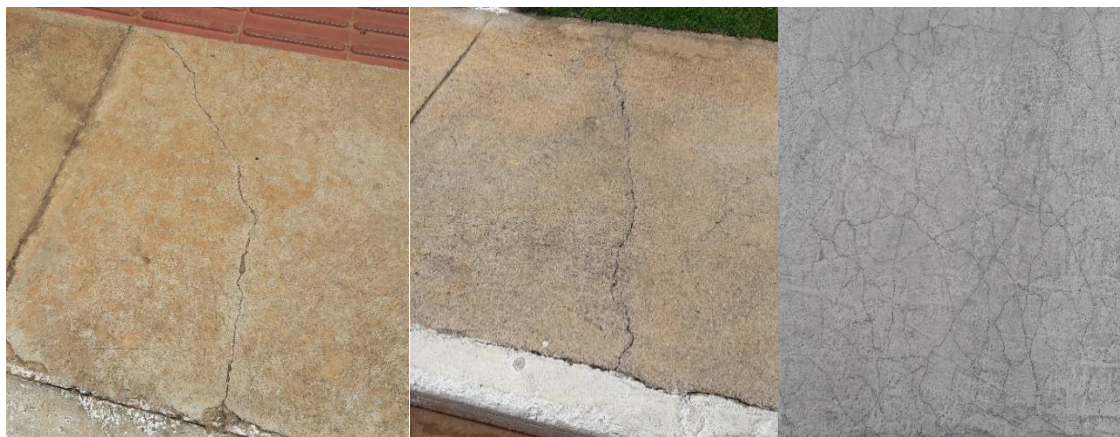
Fissuras são comuns nos concretos, Figura 44, e podem ser ocasionadas por problemas no processo executivo. Espessura de placa menor do que o ideal, falhas no processo de cura, retração, e ações térmicas podem ser algumas das causas. A fase de identificação é muito importante, uma vez que um diagnóstico equivocado pode gerar ações de profilaxia ineficazes e, conseqüentemente, gasto inútil de dinheiro. O ideal é que não aconteçam as patologias ou que sejam tratadas o mais rápido possível para evitar fim da vida útil.

Figura 44 - Apresentação de algumas manifestações de fissuras na Área 01. (Autor, 2018)

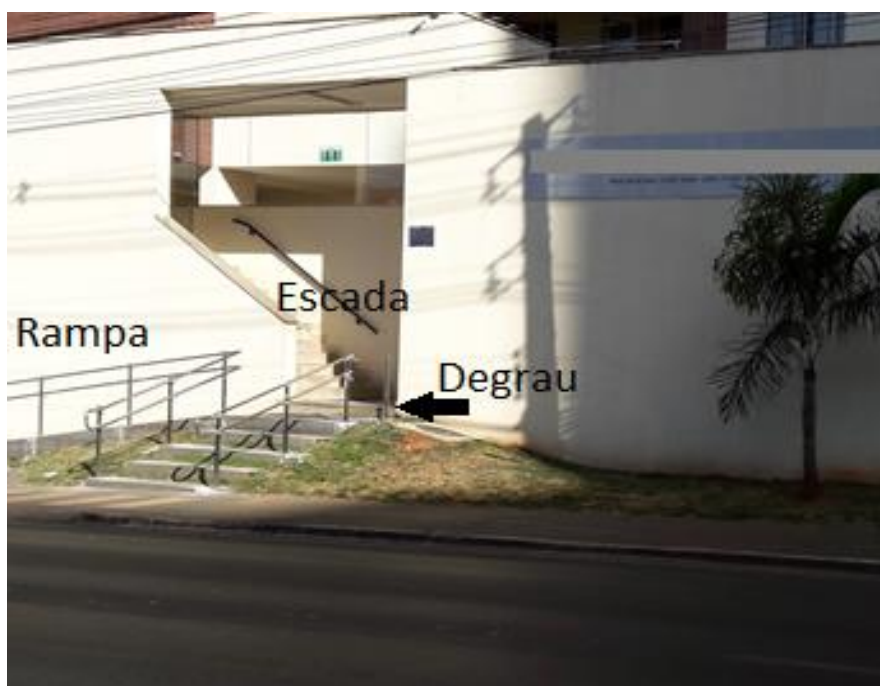
Figura 46 - Exemplo de falta de acessibilidade no acesso principal de moradia multifamiliar. (Autor, 2018)

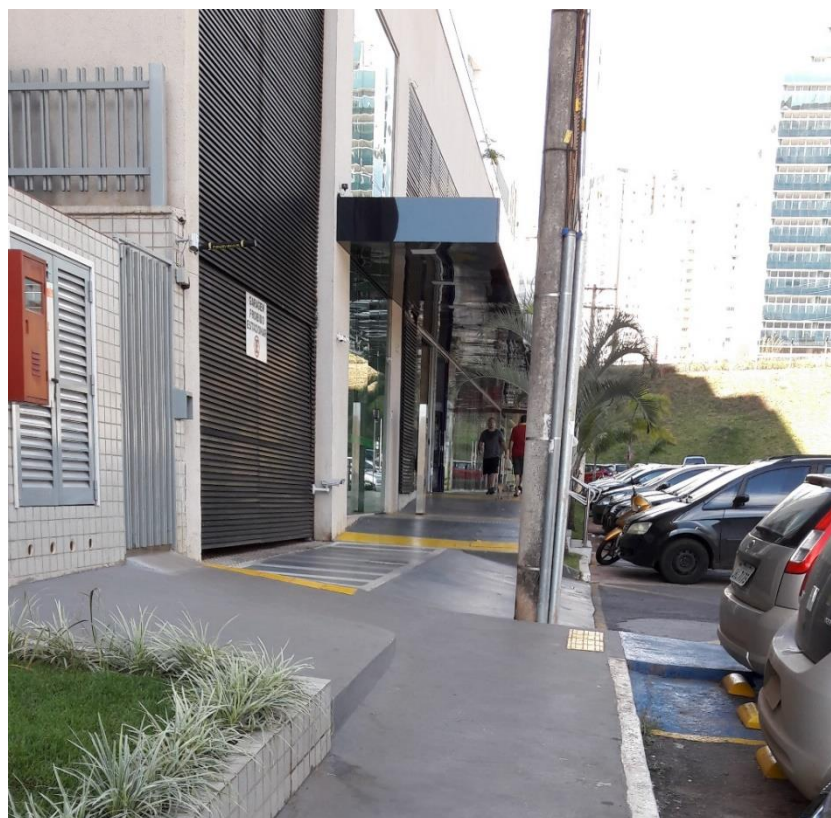
Figura 51 - Exemplo de ausência de faixa de serviço dificultando o fluxo da faixa livre. (Autor, 2018)

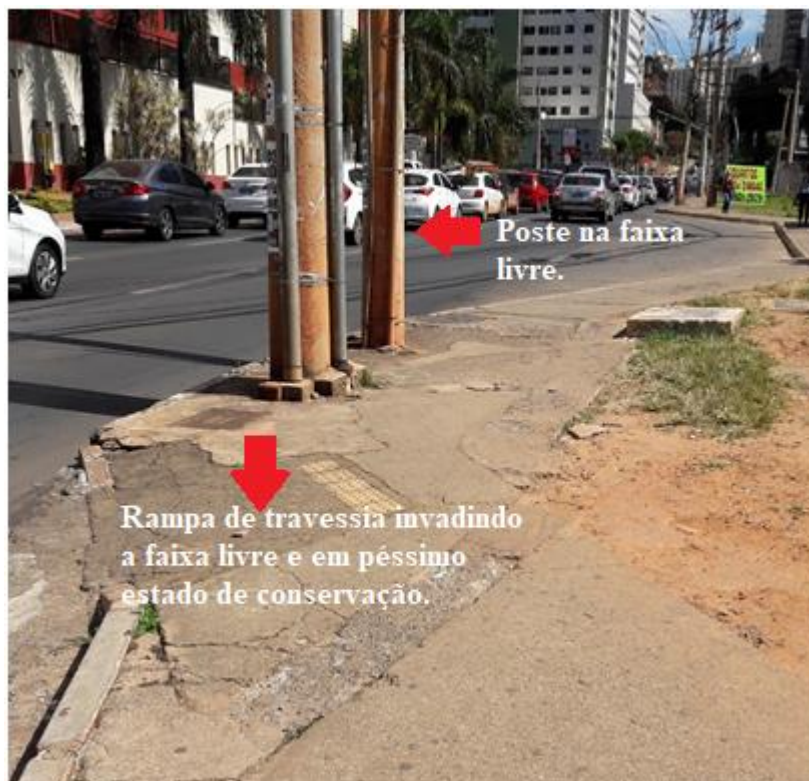
Figura 52 - Exemplo de calçada inacessível, área 02. (Autor, 2018)

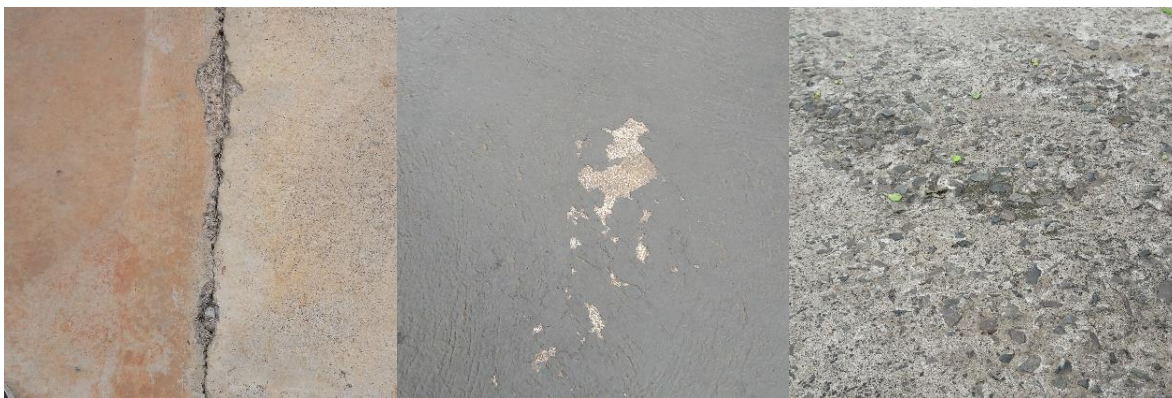
Figura 57 - Exemplos de manifestações patológicas esborcinamento, delaminação e desgaste, Área 02. (Autor, 2018)

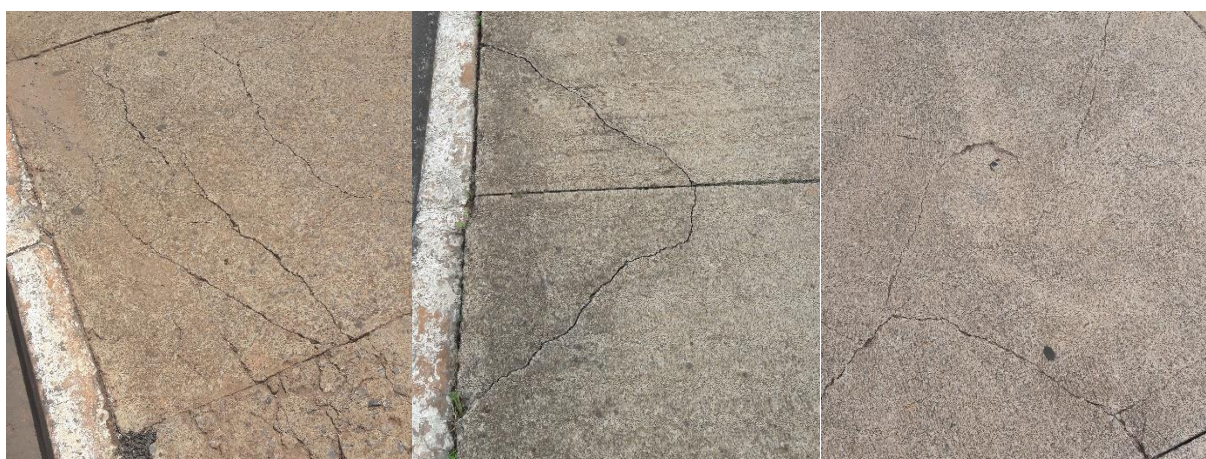
Figura 58 - Exemplos das formas de manifestação de fissuras: longitudinais, canto e malha. (Autor, 2018)

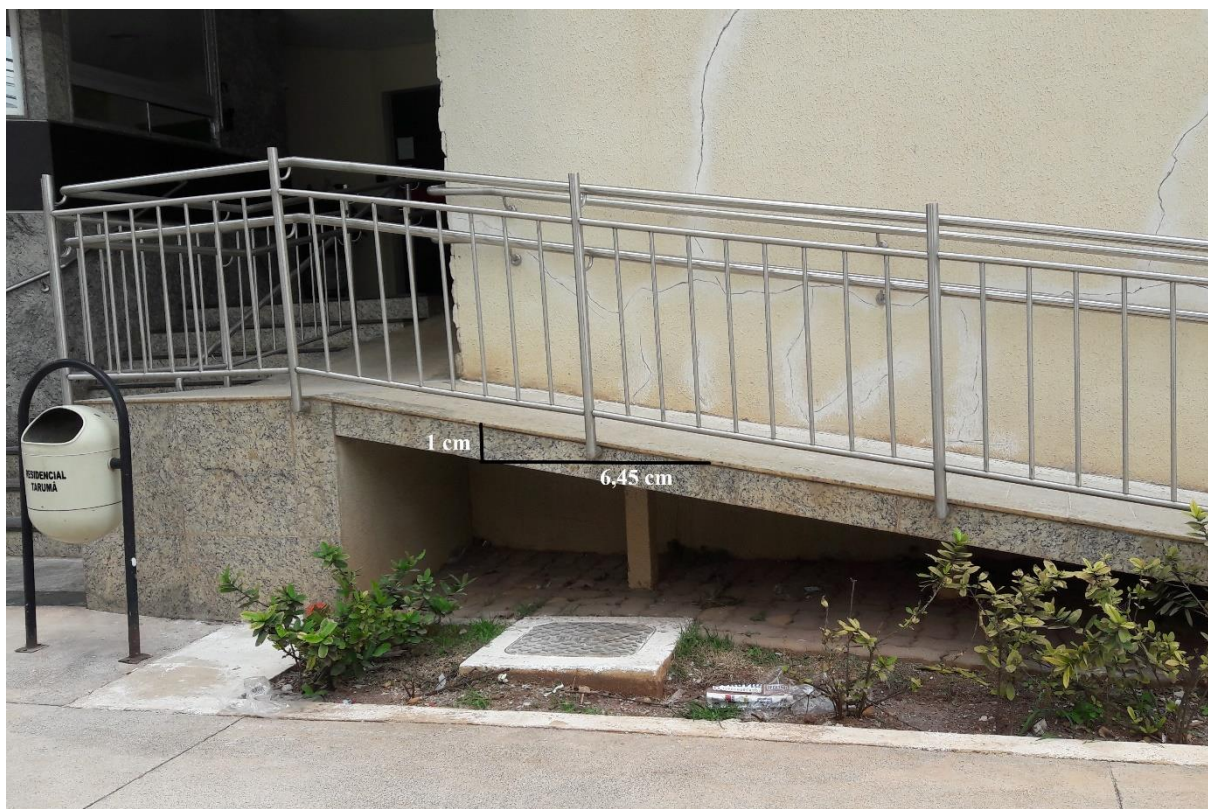
Figura 60 Exemplo de acesso principal inadequado, inclinação superior a 8,33%. (Autor, 2018)

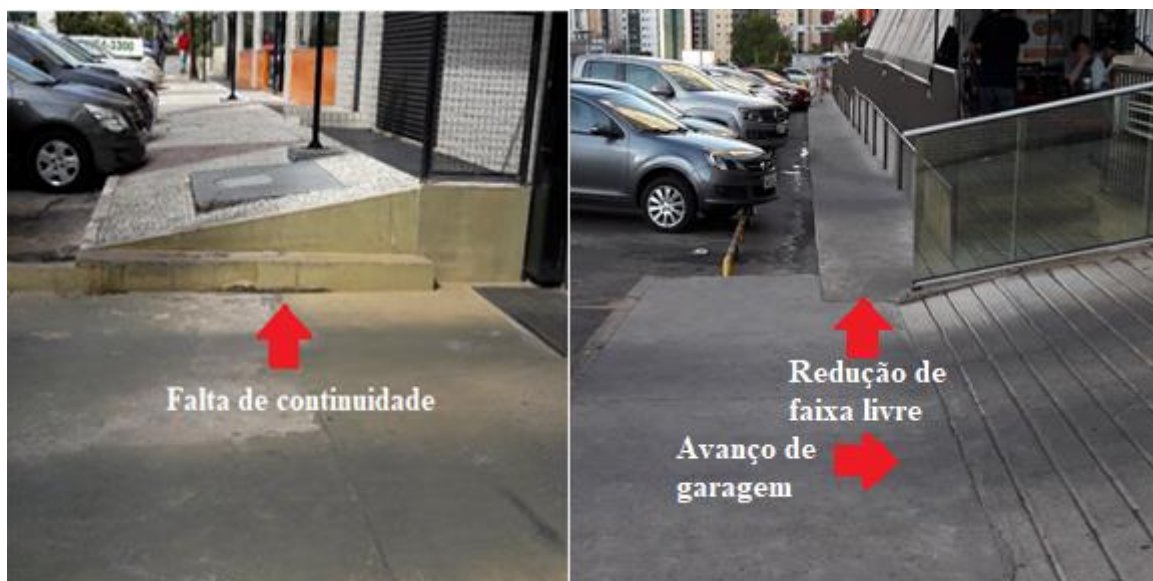
Figura 63 - Exemplo de descontinuidade de trajeto entre lotes. (Autor, 2018)

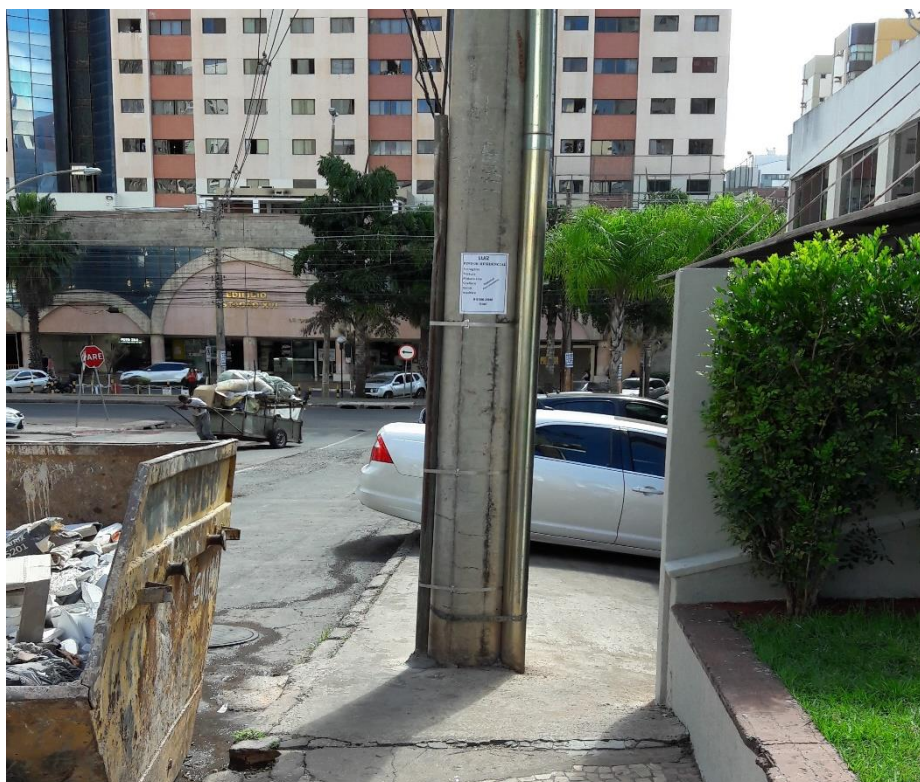
Figura 64 - Exemplo de presença de obstáculos impedindo o fluxo da faixa livre. (Autor, 2018)

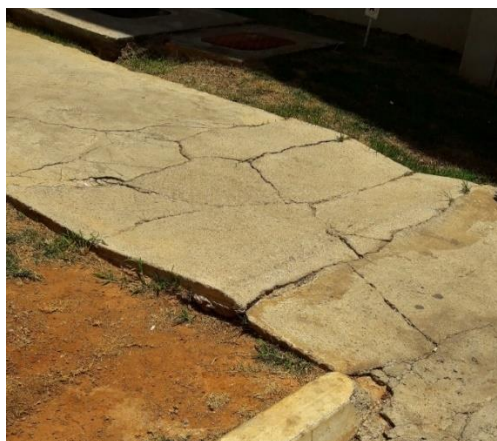
Figura 69 - Exemplo de rota acessível com revestimento em grave estado de degradação. (Autor, 2018)

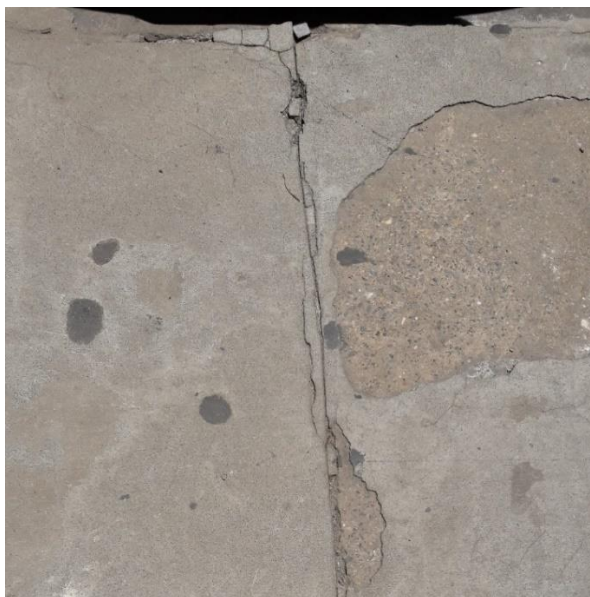
Figura 70 - Exemplo de calçada com patologias superficiais, esborcinamento e delaminação. (Autor, 2018)

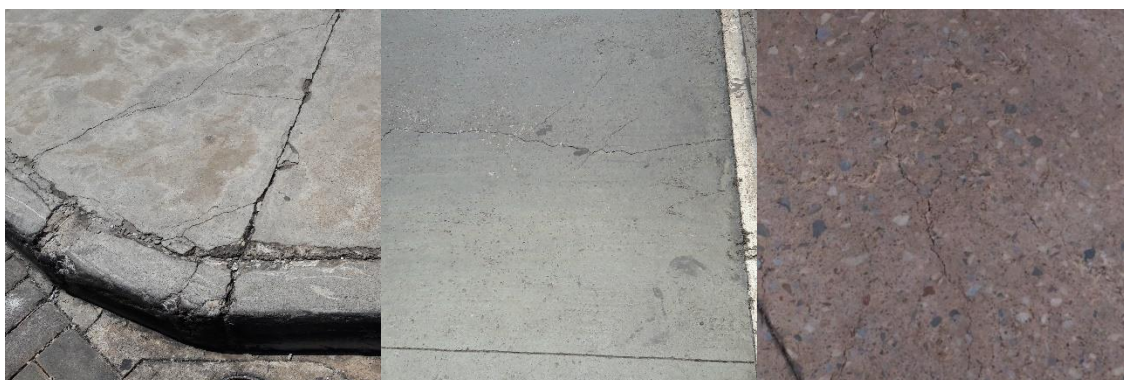
Figura 71 - Exemplos de variações de fissuras em calçadas, Área 03. (Autor, 2018)

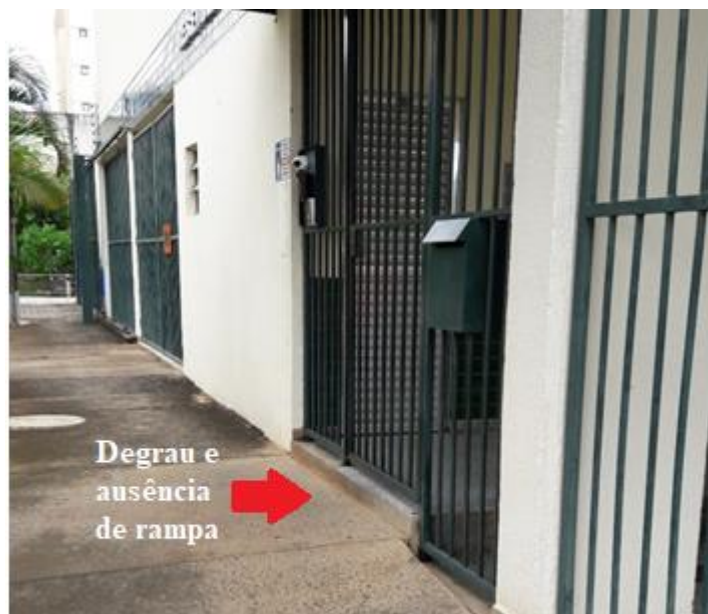
Figura 76 - Exemplo de acesso principal inadequado. Desnível superior a 20 mm. (Autor, 2018)

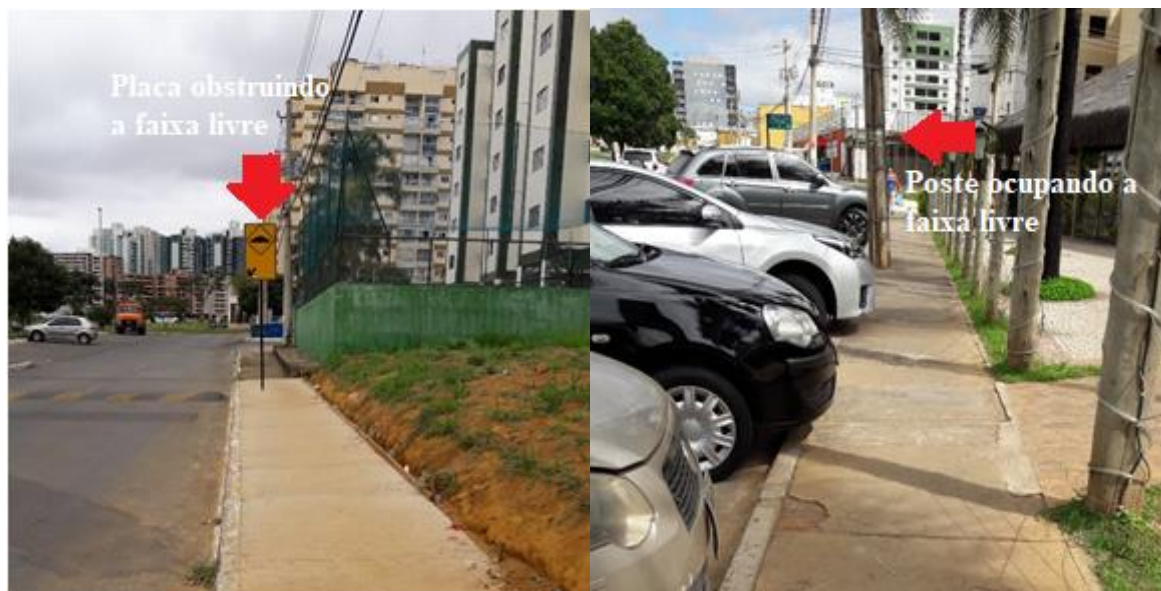
Figura 79 Exemplo de presença de obstáculo interrompendo o fluxo na rota acessível. (Autor, 2018)

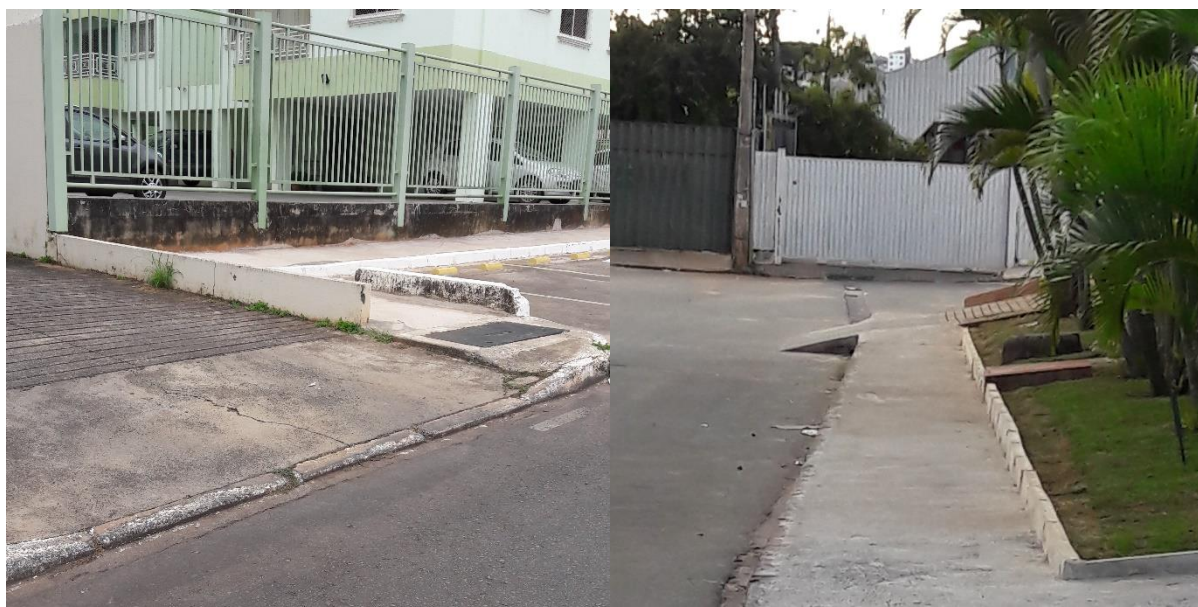
Figura 80 - Exemplo de interferência do acesso de veículos no fluxo da faixa livre. (Autor, 2018)

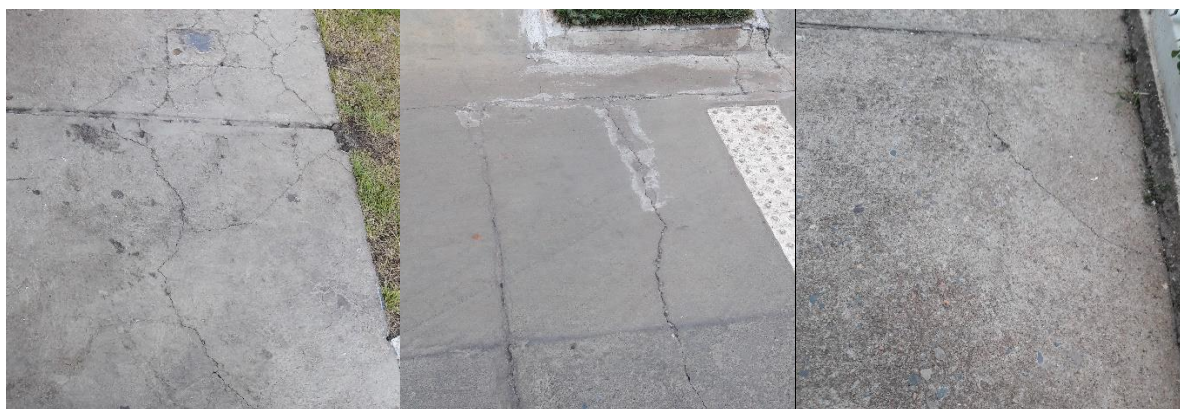
Figura 82 - Exemplo de manifestações patológicas: fissuras e desgaste superficial. (Autor, 2018)

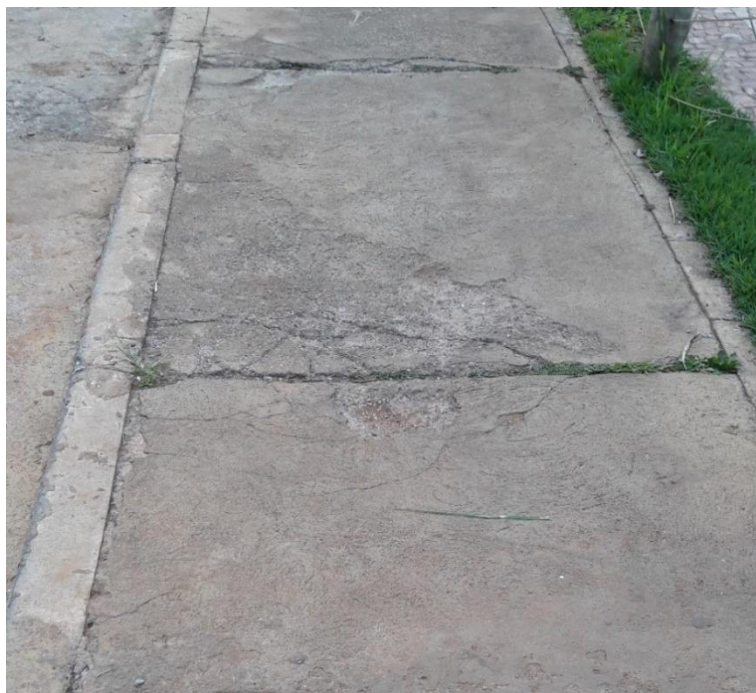
Figura 83 - Exemplo de calçada inacessível em razão do grau de degradação do concreto. (Autor, 2018)
