**Sistema de Revestimento em Mármore nas Fachadas do Congresso Nacional  
Cenários do Estado de Conservação**

Brasília | 2019

UNIVERSIDADE DE BRASÍLIA  
FACULDADE DE ARQUITETURA E URBANISMO  
PROGRAMA DE PÓS-GRADUAÇÃO EM ARQUITETURA E URBANISMO

Dissertação de Mestrado

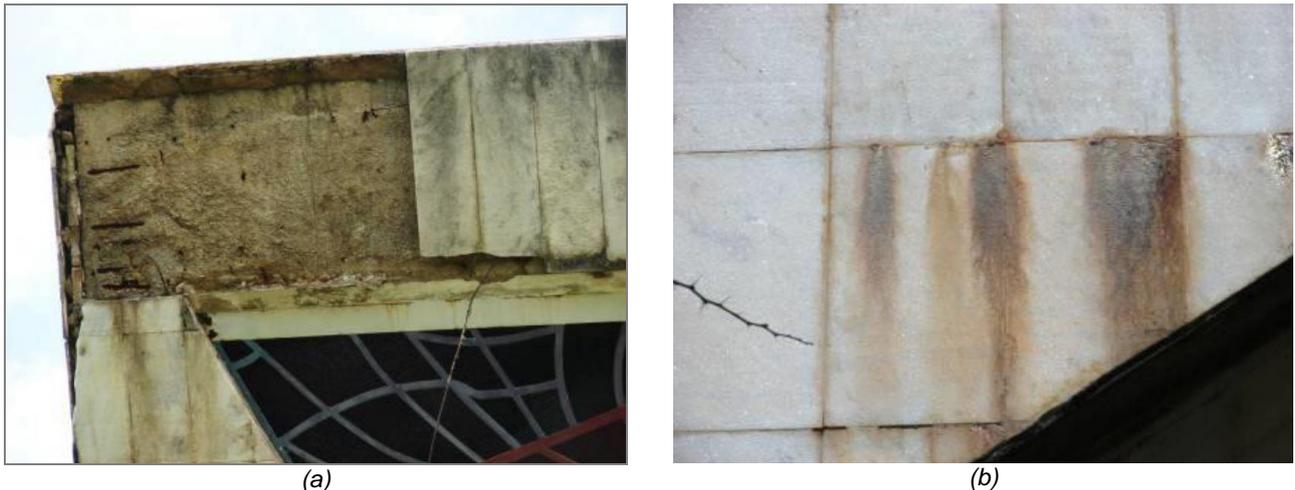
Figura 2.8: Panteão Tancredo Neves em Brasília, 1986, Oscar Niemeyer: a) destacamento de placa e armadura exposta; b) mancha de oxidação devido à corrosão dos elementos de fixação e ancoragem das placas.  
Fonte: Castro e Bauer, 2015.

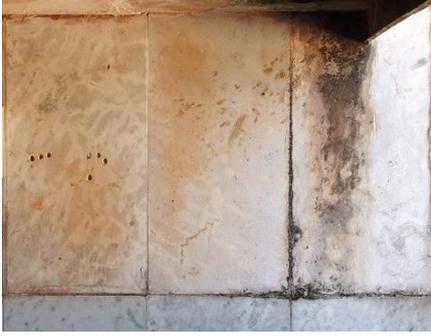
<p>Crosta negra em trecho do sistema de revestimento em mármore protegido da chuva, em torre anexa do Congresso Nacional, Brasília. Foto: Autora, 2018.</p>
<p><b>Mancha</b></p> <p>Fontes:</p> <p>Haas (2003); Dionisio et al. (2004); Frascá (2003); NORMAL 1/88; UNI 11182:2006; Iphan (2012); Icomos-ISCS (2010); Silva (2009).</p>	<p>Variação cromática localizada na superfície, relacionada à presença de determinados componentes naturais do próprio material (como a pirita nos mármore) ou ainda à presença de materiais estranhos, tais como água, produtos de oxidação de materiais metálicos, substâncias orgânicas, vernizes, tintas, microrganismos (UNI 11182:2006).</p> <p>Podem incluir as manchas de umidade, de oxidação, de sujidade, de degradação biológica, conforme agentes e mecanismos atuantes.</p> <p><u>Mancha de umidade</u><sup>28</sup> é definida como a penetração de água que se manifesta pela mancha na superfície (HAAS, 2003).</p>

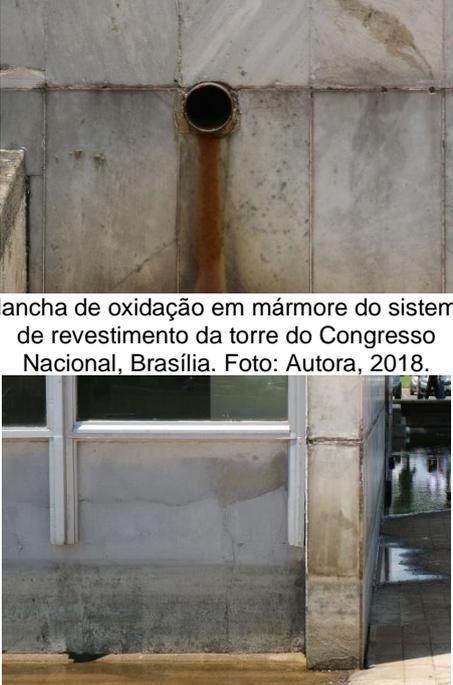
<p>Mancha de oxidação em mármore do sistema de revestimento da torre do Congresso Nacional, Brasília. Foto: Autora, 2018.</p> <p>Mancha de umidade no trecho em contato com o espelho d'água, Congresso Nacional, Brasília. Foto: Autora, 2017.</p>

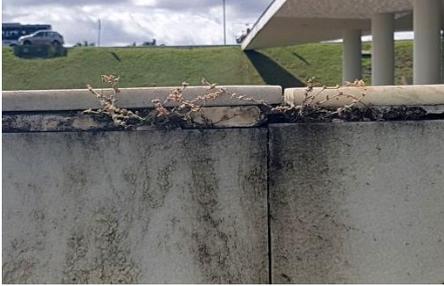
<p>Colonização biológica por plantas no sistema de revestimento em mármore da rampa para a plataforma do Congresso Nacional, Brasília. Foto: Autora, 2017.</p>

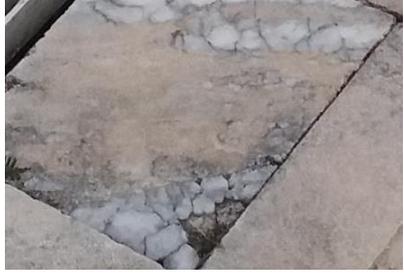
<p>Desagregação em placa de mármore do sistema de piso da plataforma do Congresso Nacional, Brasília. Foto: Autora, 2017.</p>
<p><b>Desgaste superficial (erosão, alveolização, erosão diferencial)</b></p> <p>Fontes:</p> <p><u>Erosão</u> Haas (2003); NORMAL 1/88; UNI 11182:2006; Iphan (2012); Icomos-ISCS (2010).</p> <p><u>Alveolização</u> Haas (2003); NORMAL 1/88; UNI 11182:2006; Iphan (2012); Icomos-ISCS (2010).</p> <p><u>Erosão diferencial</u> Haas (2003); UNI 11182:2006; Iphan (2012); Icomos-ISCS (2010).</p>	<p>Manifestação de diversas cavidades na superfície da placa.</p> <p><u>Erosão</u>: perda de material da superfície, que em geral, ainda se apresenta compacta (UNI 11182:2006). Pode ser física ou química, a depender do mecanismo de degradação.</p> <p><u>Alveolização</u>: presença de alvéolos de dimensões variáveis, comumente interligados e distribuídos de modo irregular (UNI 11182:2006).</p> <p><u>Erosão diferencial</u>, também chamada degradação diferenciada, quando as cavidades formadas evidenciam a heterogeneidade da textura e da estrutura da rocha (UNI 11182:2006). Consiste em planos de descontinuidade dentro do material original (IPHAN, 2012). Para Icomos-ISCS (2010), ocorre quando a erosão não avança com a mesma velocidade em áreas distintas do material rochoso.</p>

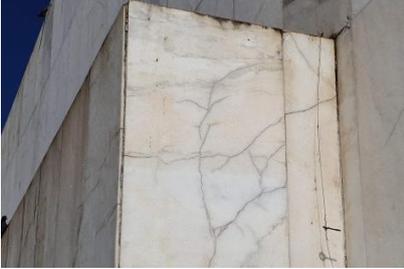
<p>Fissuras múltiplas nas placas de mármore, Museu da Cidade, Brasília. Foto: Autora, 2019.</p>
<p><b>Fratura</b></p> <p>Fontes:</p> <p>Haas (2003); Iphan (2012).</p>	<p>Falta de continuidade total do material devido à quebra do componente (placa). As fissuras capilares podem evoluir para as fraturas, resultando na separação de uma parte em relação à outra (ICOMOS-ISCS, 2010).</p>

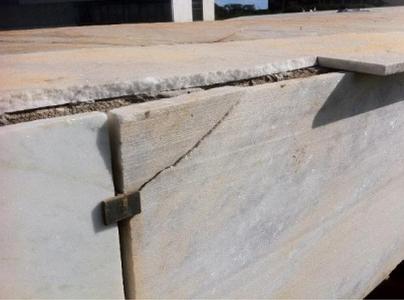
<p>Fratura na placa de mármore localizada na borda da plataforma do Congresso Nacional, Brasília. Foto: Autora, 2017.</p>

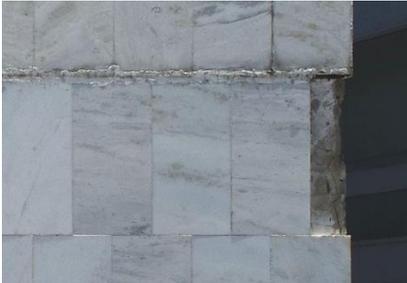
<p>Exemplo de destacamento de placa de mármore em torre anexa do Congresso Nacional, Brasília. Foto: Autora, 2019.</p>

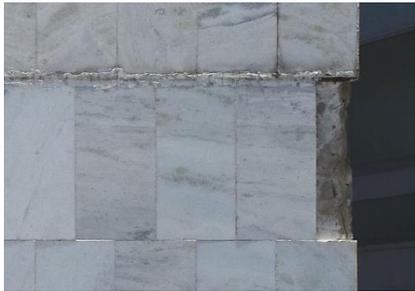
<p>Exemplo de destacamento de placa de mármore em torre anexa do Congresso Nacional, Brasília. Foto: Autora, 2019.</p>
<p><b>Grafitismo ou Grafitti<sup>29</sup></b></p> <p>Fontes:</p> <p>Iphan (2012); Silva (2009); Icomos-ISCS (2010); Haas (2003); UNI 11182:2006.</p>	<p>Aparência indesejável na superfície feito por meio de tintas coloridas (UNI 11182:2006).</p>

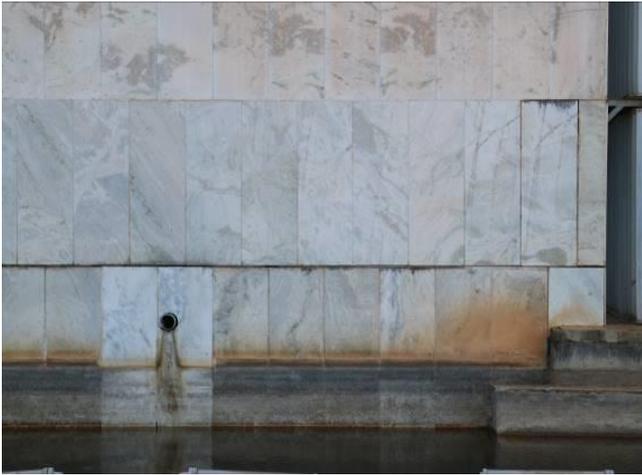
(e) Trecho da empena SE da torre Norte, com destaque para as placas substituídas e os danos causados pelo contato do sistema com o espelho.

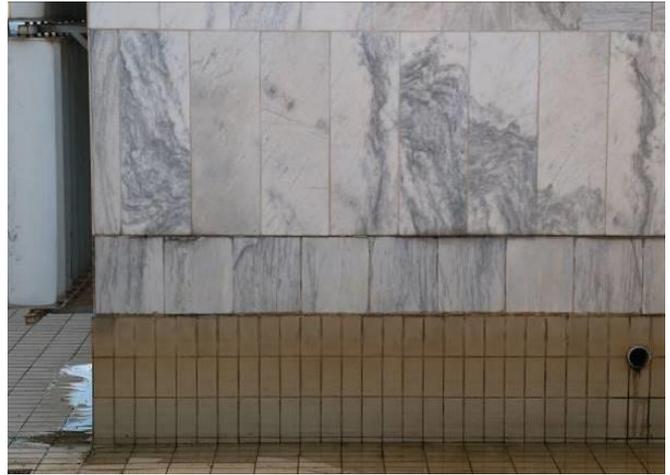
(f) Trecho da empena NO da torre Norte, com destaque para a substituição da camada de acabamento por placas cerâmicas.

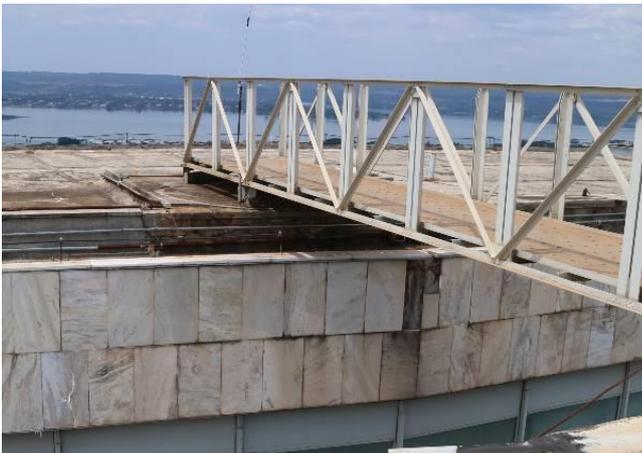
(g) Trecho da platibanda da torre Norte, com destaque para danos como destacamento de placa e eflorescências.

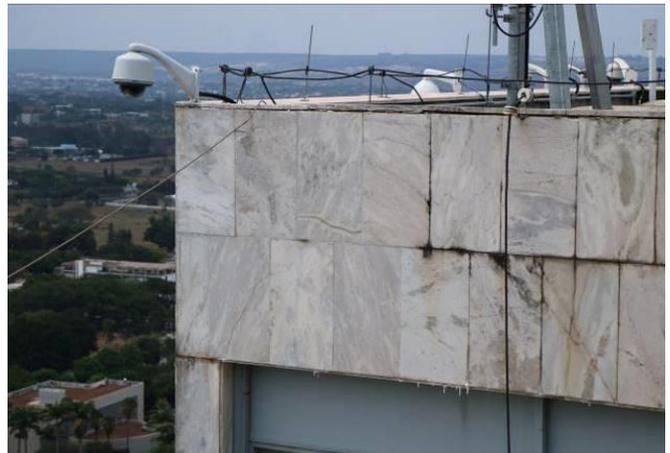
(h) Trecho da platibanda da torre Sul, com destaque para as interferências de instalações e a sobreposição de danos como fissuras, eflorescências e falhas no rejunte.

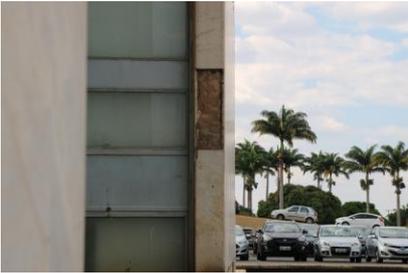
02	Torre Norte, fachada Sudeste, 1º trecho, parede externa. Terceira placa a partir da extremidade da fachada, imediatamente acima da junta de movimentação. Data: 03/10/2018	A placa, com 20mm, encontrava-se descolada do substrato (realizado teste de percussão). Após retirada, verificou-se mofo no tardoz. Foram observados danos nas áreas contíguas, como descolamento, fissuras no plano do revestimento, eflorescências e falhas na junta. Identificada a existência de arame de fixação.

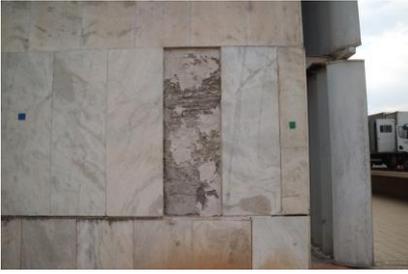
03	Torre Norte, fachada Sudeste, 12º trecho, parede externa. Na extremidade da fachada, imediatamente acima da junta de dilatação. Data: 03/10/2018	A placa, com 30 mm de espessura, encontrava-se descolada (realizado teste de percussão). Após retirada, verificou-se mofo no tardoz. Não foram observados danos visíveis nas áreas contíguas. Identificada a existência de arame de fixação.

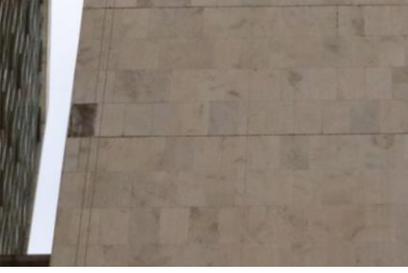
04	Torre Norte, fachada Sudeste, 29º trecho, parede externa. Na extremidade da fachada, fiada intermediária (não contígua a junta de dilatação). Data: 03/10/2018	A placa, com 20 mm de espessura, encontrava-se descolada do substrato (realizado teste de percussão). Após retirada, verificou-se mofo no tardoz. Foram observados danos nas áreas contíguas, como descolamento de placas e falhas no rejunte.

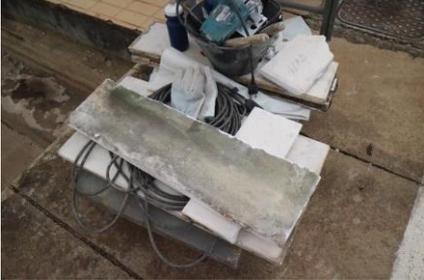
05	Torre Norte, fachada Noroeste, 1º trecho, parede externa. Nona e décima placa na extremidade da fachada, imediatamente abaixo da junta de movimentação. Data: 25/04/2019	As placas, de 20 mm de espessura, encontravam-se descolada do substrato (realizado teste de percussão). Após retirada, verificou-se mofo no tardoz. Foram observados danos nas áreas contíguas, como descolamento e fissura nas placas, eflorescências e falhas na junta. Identificada base em alvenaria e camada de impermeabilização.

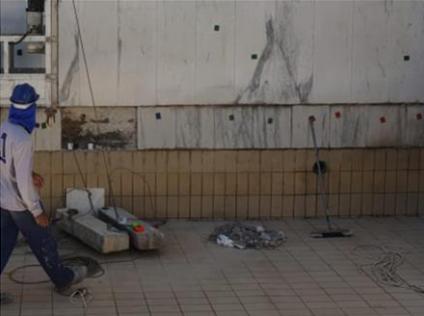
06	Torre Sul, fachada Noroeste, 22º trecho, parede interna. Data: 01/11/2018	Inspeção da parede interna a partir de visita existente (criada para identificar problema de infiltração). Foi possível inspecionar o vão entre a parede dupla da empena, onde foram observadas as camadas do sistema de vedação e de revestimento internos, a vedação externa (base do sistema estudado), o pilar e tubulações passantes das prumadas.

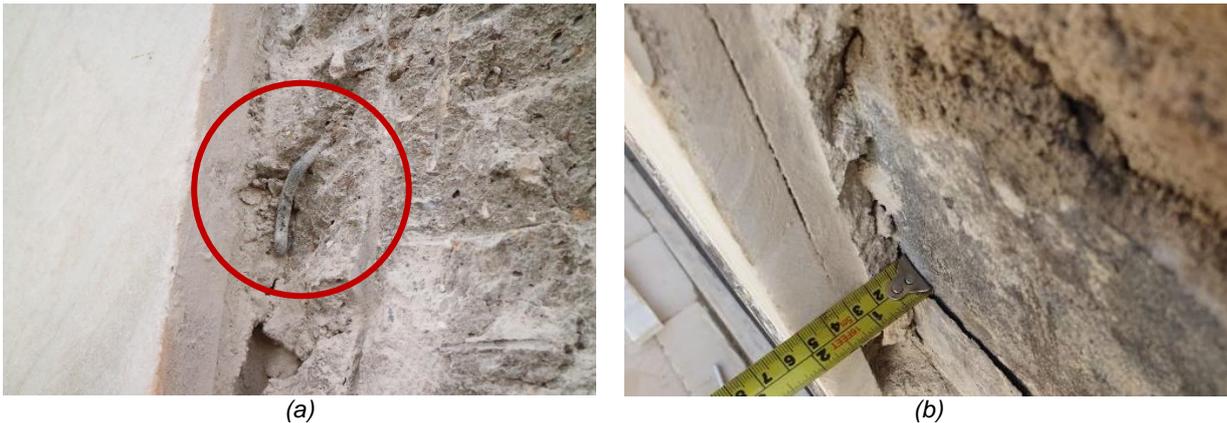
Figura 4.19: Prospecções 02 e 05: a) Arame de fixação de aço galvanizado 1/8, outubro de 2018; b) Camada de impermeabilização em trecho junto ao espelho d'água, abril de 2019. Fotos: Autora, 2018 e 2019.
