Recuperação e Reforço de Sistema Estrutural com Placas Pré-Moldadas Alveolares

O objetivo deste estudo foi avaliar a estrutura de uma casa de dois pavimentos, cujo sistema estrutural é constituído por placas pré-moldadas alveolares. As placas foram utilizadas de forma errônea durante a construção, fazendo com que o projeto apresentasse diversos problemas antes mesmo do término da construção. Para a avaliação de segurança da mesma, foram realizadas vistorias à construção e análise de patologias presentes nos elementos estruturais: fundação, vigas, pilares, e pré-moldados. Foram constatadas diversas patologias causadas por falta de projeto estrutural, erros de execução e defeitos de fábrica nos elementos analisados. Para conter e reparar os diversos problemas detectados foi elaborado um projeto de reforço e recuperação.

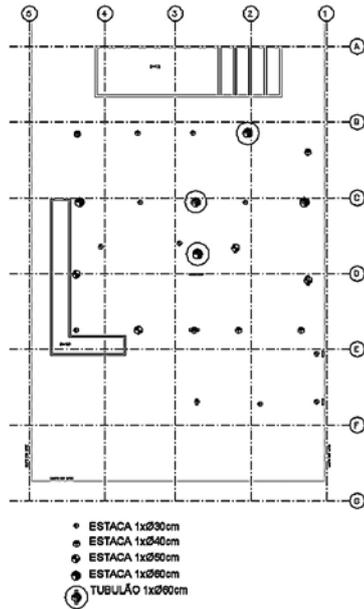
Figura 4: Projeto de fundações.

O projeto de fundações para esta residência consta de 25 bloco-estacas, sendo: onze estacas com 30 cm de diâmetro, cinco estacas com 40 cm de diâmetro, quatro estacas com 50 cm de diâmetro, duas estacas com 60 cm de diâmetro e três tubulões de 60 cm de diâmetro, mostrado na Figura 4.

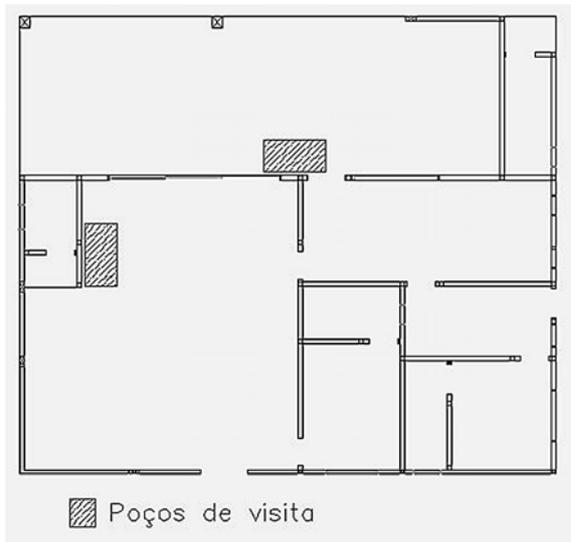
Figura 5: Localização dos poços de visitas.

Para verificar o tipo de fundação executada e suas dimensões, foram feitos dois poços de visita na obra, suas localizações são mostradas na Figura 5, e o poço de visita na Figura 6.

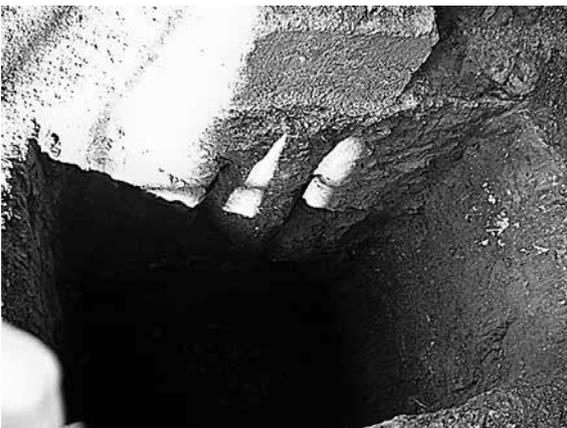
**Figura 6:** Poço de visita.

Foi constatado através dos poços de inspeção que o diâmetro das estacas é de 30 cm e sua profundidade alcança os 2 metros o que está em concordância com os ensaios de resistência realizados no solo que evidenciam uma camada resistente a apenas 2 metros de profundidade.

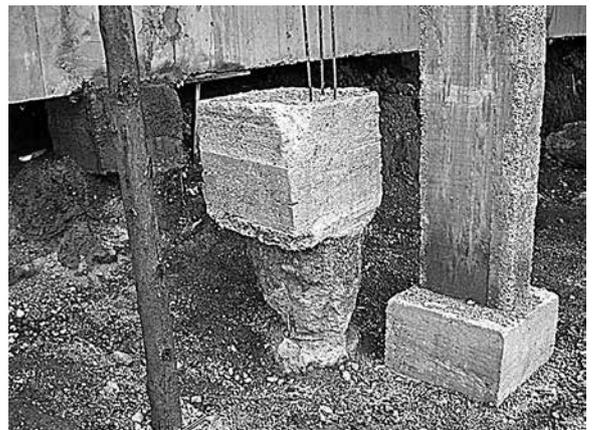
Foram observadas diversas patologias na fundação: a primeira locação das fundações foi realizada de forma errônea, alguns blocos apresentam armadura exposta e técnica de concretagem errada. Estes erros são mostrados nas Figuras 7 a 9.

Figura 7: Primeiras fundações locadas de forma errada.

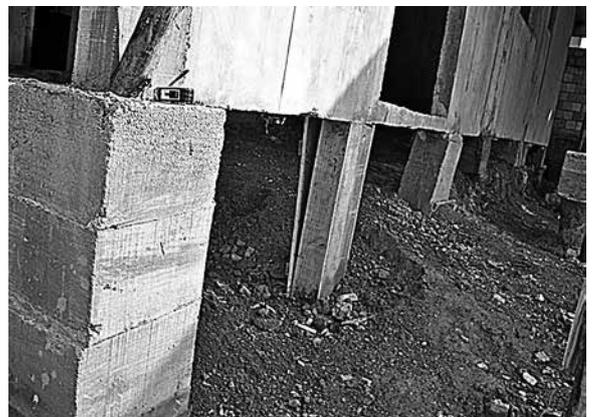
**Figura 8:** Fundações fora do prumo.

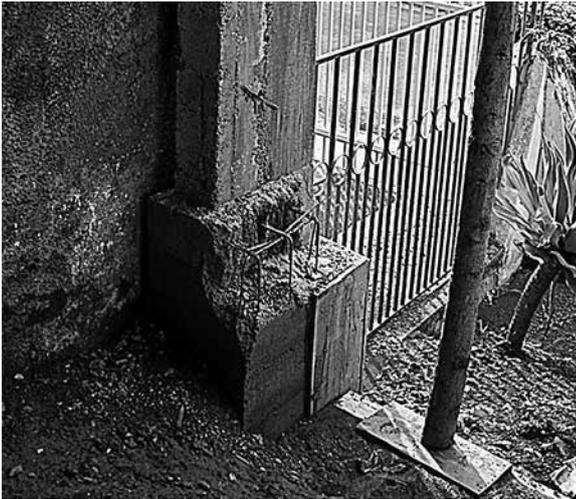
Figura 9: Fundações com armadura exposta.

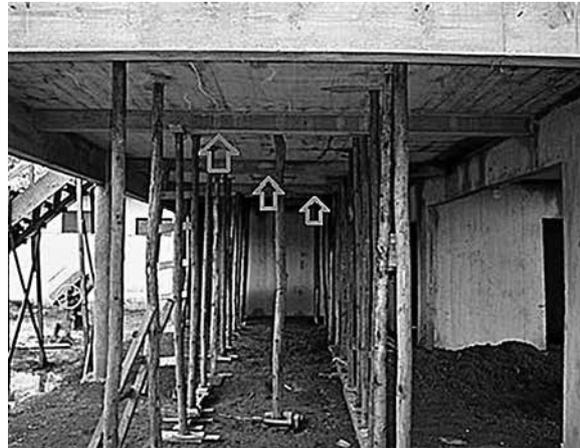
Durante a construção surgiram diversas fissuras, então, a equipe de construção colocou vigas de 9 cm x 13 cm, para ajudar na sustentação, porém, isto não foi suficiente, pois as vigas não estão devidamente armadas e nem ancoradas, isto é mostrado na Figura 12.

Figura 12: Vigas feitas para reforço sem ancoragem correta.

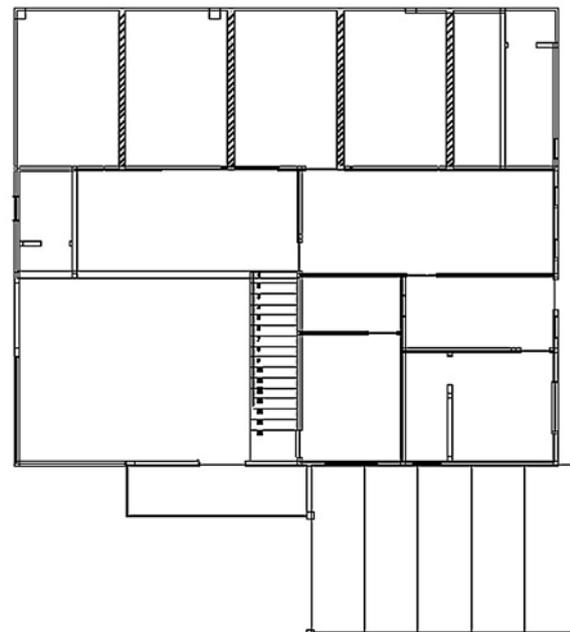
Figura 13: Localização das vigas sem ancoragem.

VIGAS INSERIDAS APÓS APARECIMENTO DAS FISSURAS.

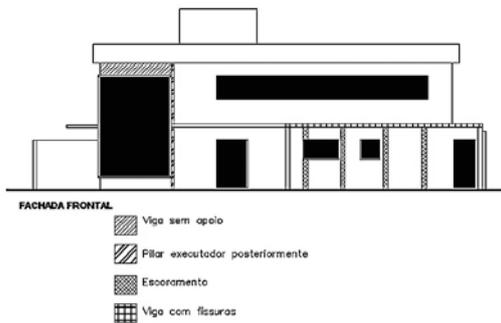
Um exemplo deste problema apareceu na fachada frontal correspondente à área da garagem mostrada na Figura 14.

Figura 14: Desenho esquemático das patologias encontradas na fachada principal.

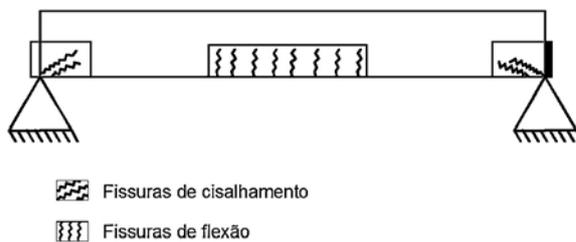
A viga da fachada frontal, apoiada em dois pilares, vence um vão de quase 9 metros. Este elemento estrutural atingiu os Estados Limites de Serviço de formação de fissuras, pois apresenta abertura de fissuras e deflexões excessivas superiores aos limites impostos na norma. A viga apresenta as fissuras clássicas causadas por solicitações de flexão, e de cisalhamento, que são mostradas na Figura 15.

Figura 15: Viga esquemática com fissuras de flexão e de cisalhamento.

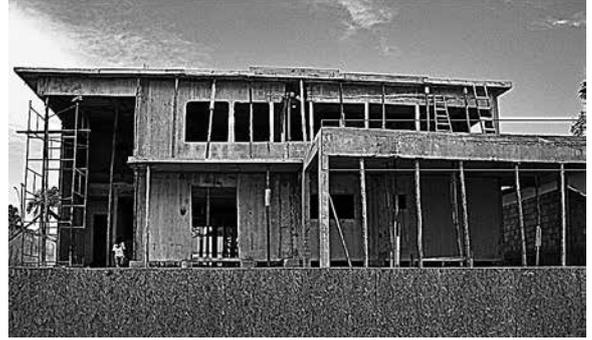
Figura 16: Viga que apresenta fissuras de flexão e cisalhamento.

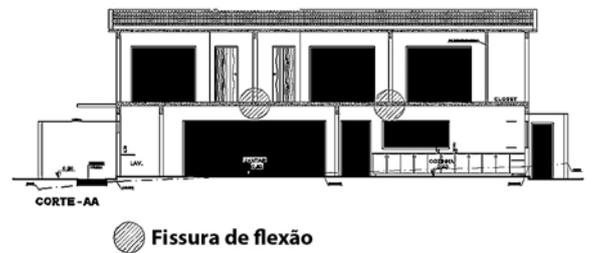
Outra viga que apresenta grandes patologias é mostrada na Figura 17, a viga sofreu fissuras de flexão devido à descontinuidade de cargas ocasionada pela ausência de pilares.

Figura 17: Localização das fissuras de flexão na viga.

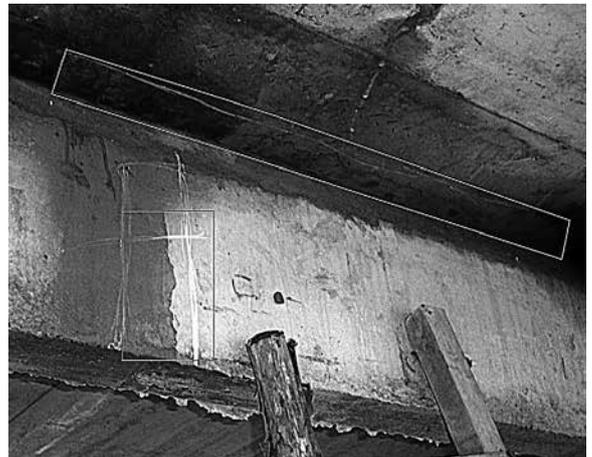
Figura 18: Fissuras na viga.

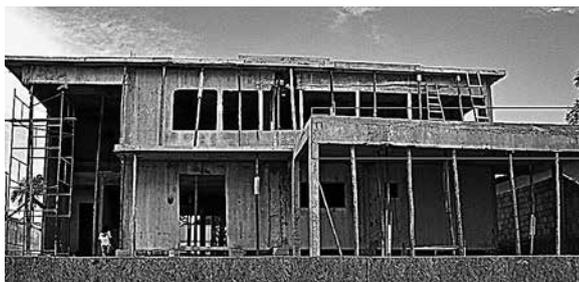
O projeto arquitetônico apresenta um pé direito duplo em uma das fachadas, isto usando uma viga balcão na cobertura (Figura 19). Esta viga que está submetida a torção não foi executada como uma viga contínua com um balanço, e sim usando uma viga pré-moldada sem ligação nem ancoragem com as vigas próximas. Deflexões significativas surgiram após a montagem.

Figura 19: Viga balcão.

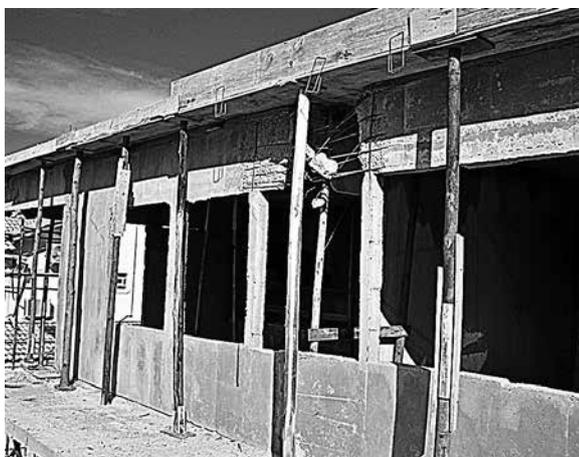
A viga que se encontra a direita da viga balcão apresenta descontinuidade na seção transversal. A viga foi interrompida deixando as armaduras expostas (Figuras 20 e 21).

Figura 20: Viga mal concretada com armadura exposta.

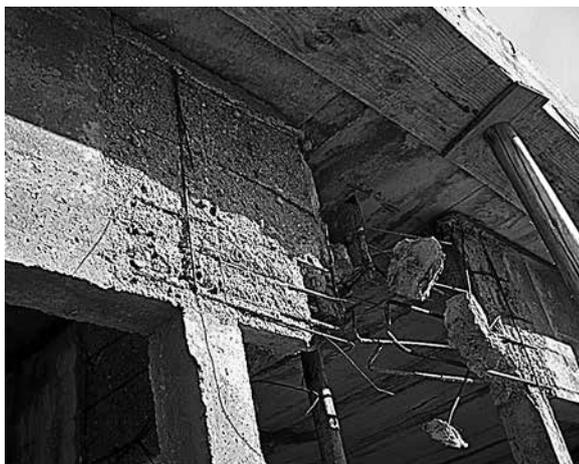
Figura 21: Detalhe da viga anterior.

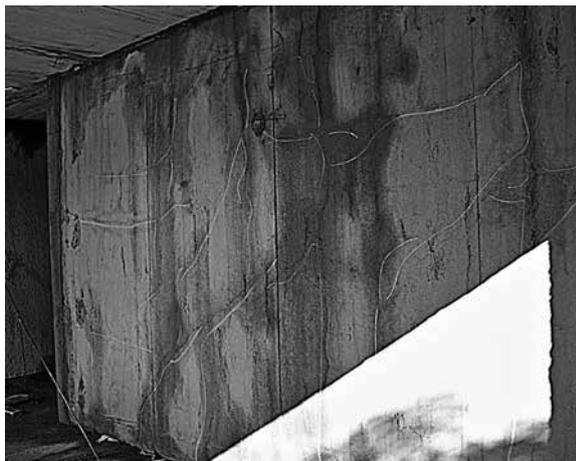
As paredes feitas em pré-moldados apresentam diversas fissuras e até mesmo aberturas, (Figuras 23 e 24).

Figura 23: Fissuras no pré-moldado destacadas com giz.

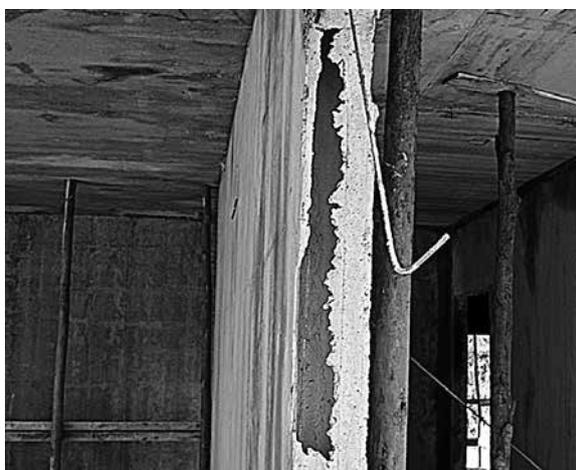
Figura 24: abertura no pré-moldado.

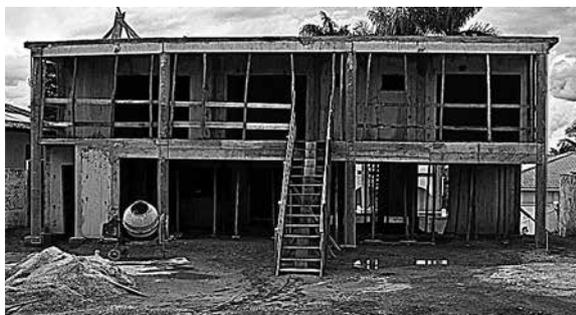
A fachada posterior do projeto está constituída de quatro pilares ligados por vigas simplesmente apoiadas. Os pilares apresentam deslocamentos horizontais decorrente de uma má execução e é evidente a falta de armaduras que liguem as vigas e pilares. (Figura 25).

Figura 25: Pilares fora do prumo.

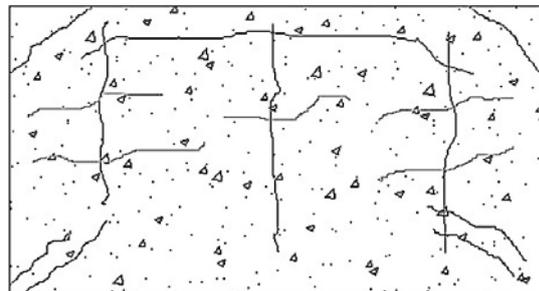
Figura 35: Fissuras nos pré-moldados das paredes.

- FISSURAS CAUSADAS POR DEFORMAÇÃO DE APOIOS
- FISSURAS VERTICAIS CAUSADAS POR SOBRECARGAS
- FISSURAS HORIZONTAIS CAUSADAS POR SOBRECARGAS

Já para recuperar as fissuras nos pré-moldados das paredes mostradas anteriormente, que são fissuras causadas por diversos problemas, como mostra a Figura 35, recomenda-se usar Sika Filler-100, que permite encher juntas sem movimento, fissuras e pequenos buracos em paredes interiores. Pronto para aplicar, não requer qualquer mistura e com acabamento liso.
