Dissertação de Mestrado em Arquitetura e Urbanismo

**INSPEÇÕES ESPECIALIZADAS NA AVALIAÇÃO DE
ESTRUTURAS EXISTENTES DE CONCRETO
ARMADO: UM ESTUDO COMPARATIVO**

SARA PRADO NOVAIS MOURA

BRASÍLIA
2021

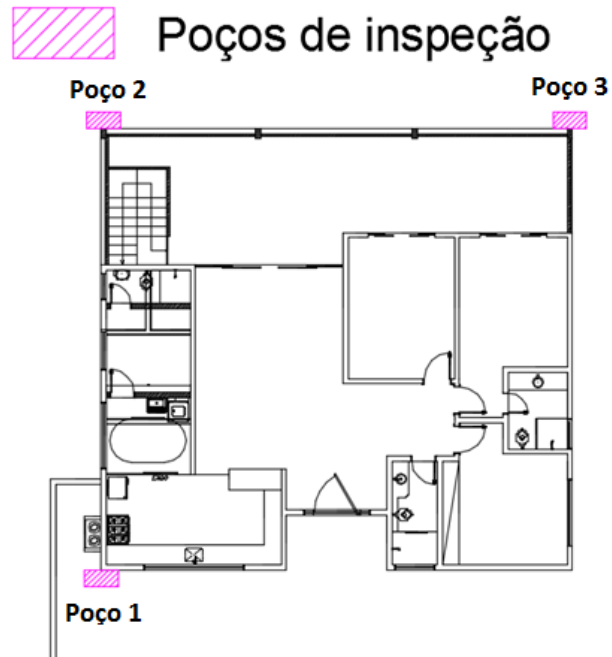
Figura 22 - Poços de inspeção

Com as escavações dos poços, foi verificado que os blocos apresentaram as dimensões de 80 cm x 80 cm x 50 cm, diferente do que estava no projeto. No local em que deveria ser encontradas as estacas, foi observada, nos poços de visita 1 (Figura 23) e 3 (Figura 24), a existência de tijolos cerâmicos abaixo do bloco; e no poço de visita 2 (Figura 25), foi detectada uma broca de 30 centímetros de diâmetro com a profundidade de 40 centímetros, e não sendo detectada nenhuma estaca, como estava previsto no projeto.

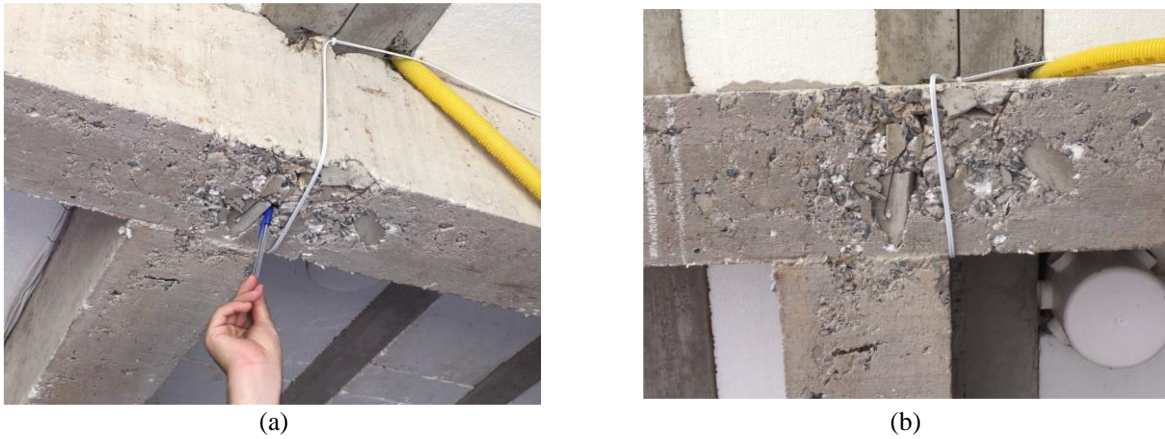
Figura 29 - Segregação do concreto da viga do subsolo

A causa dessas anomalias foi gerada pela baixa qualidade da execução da estrutura, podendo ser correlacionada com a tentativa do executor em economizar nos materiais. Com uma possível tentativa de economia dos materiais, em substituição do agregado, foram encontrados restos de obras, tais como pedaços de isopor, madeira e pedaços de concreto rompido (Figura 30).

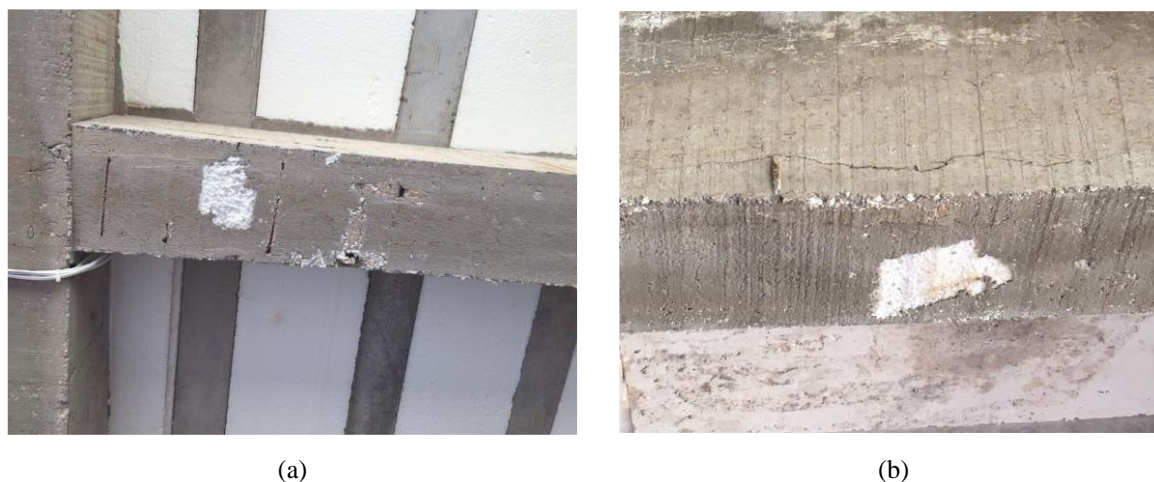
Figura 30 - Isopor na composição das vigas

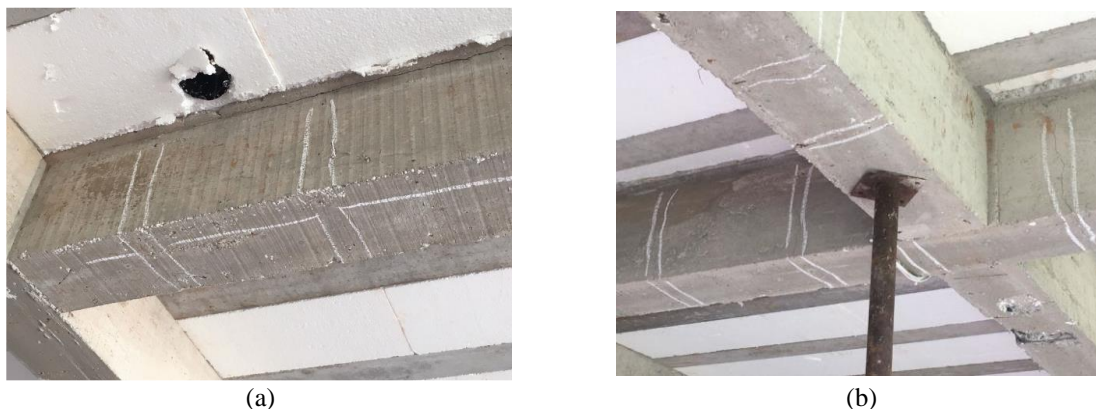
Em cerca de 25% das vigas do subsolo, foram encontrados um quadro de fissuração generalizada, o que deve ter sido ocasionado pelos grandes esforços a que estão submetidos e junto com a má execução das vigas. Das fissuras encontradas, a maioria está no sentido vertical, o que pode ter sido ocasionada pela tração nas vigas, retração hidráulica ou mesmo corrosão da armadura, devido ao cobrimento insuficiente (Figura 31).

Figura 31 - Fissuras nas vigas do teto subsolo

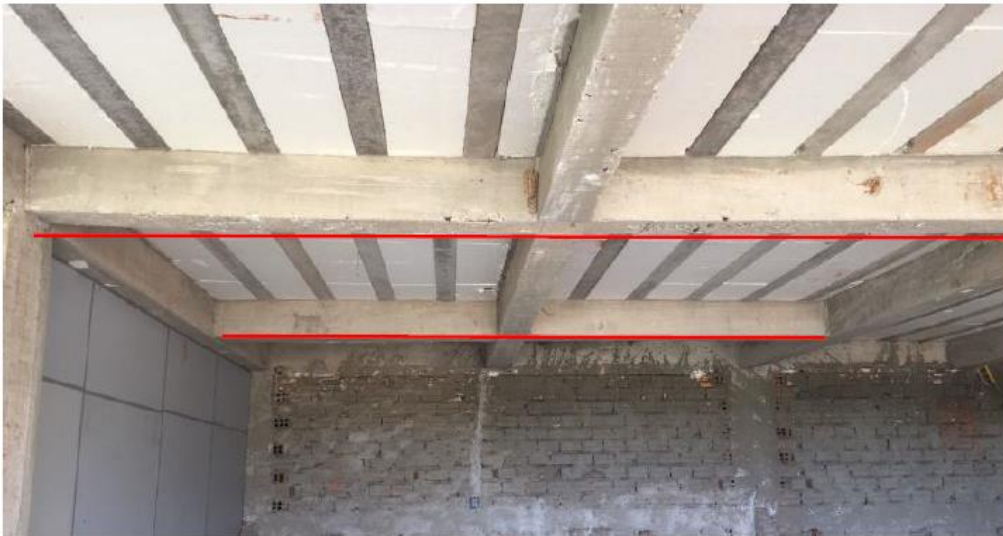
Figura 33 - Viga com flexão e viga com aparência normal

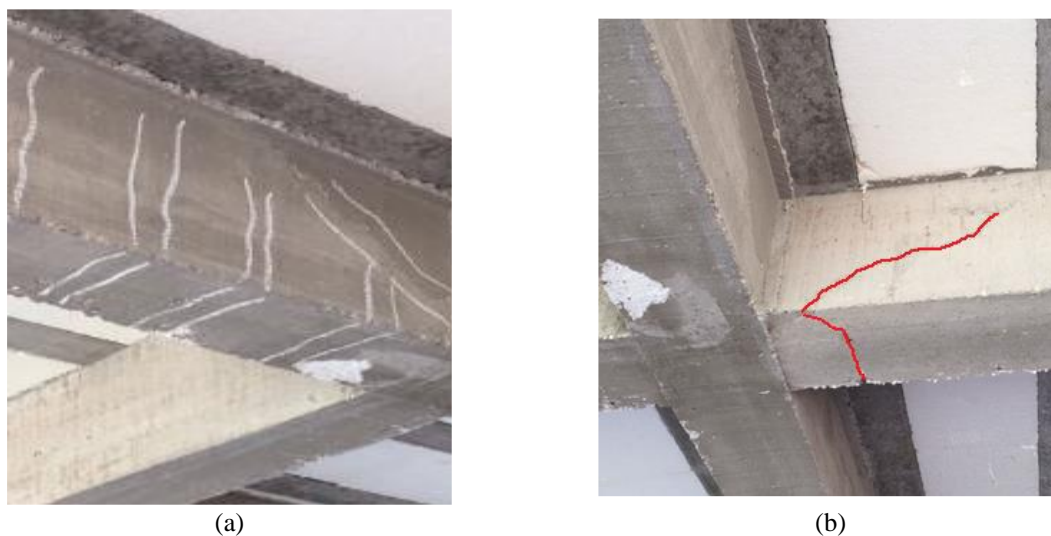
Nas fissuras inspecionadas, indicava a ocorrência de cisalhamento e flexão (Figura 34).

Figura 34 - Fissura de flexão (a) e cisalhamento (b)

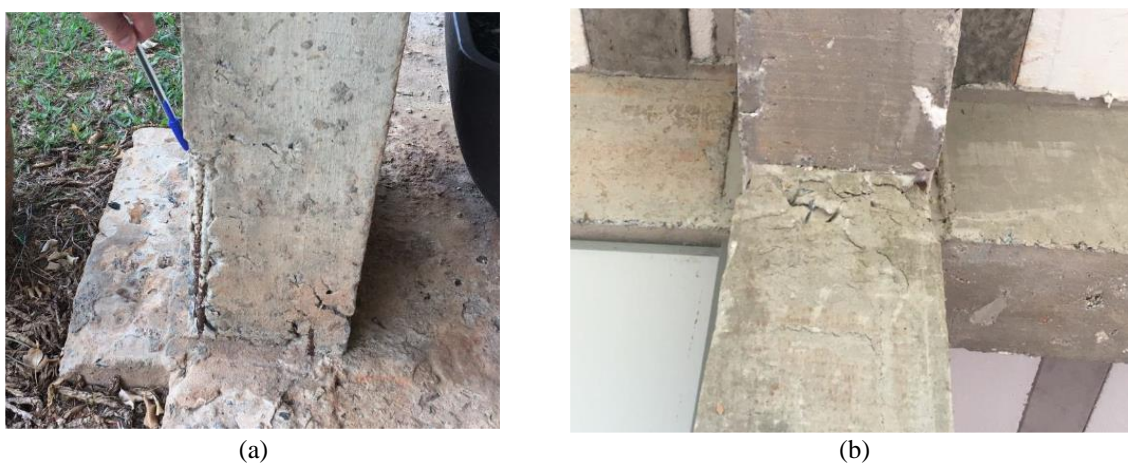
Figura 35 - Armadura exposta (a) e esmagamento (b)

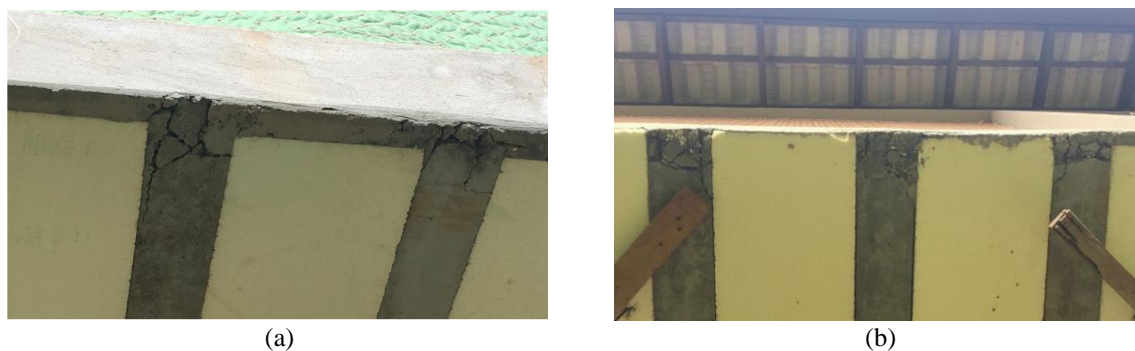
Figura 36 - Fissuras e deslocamento

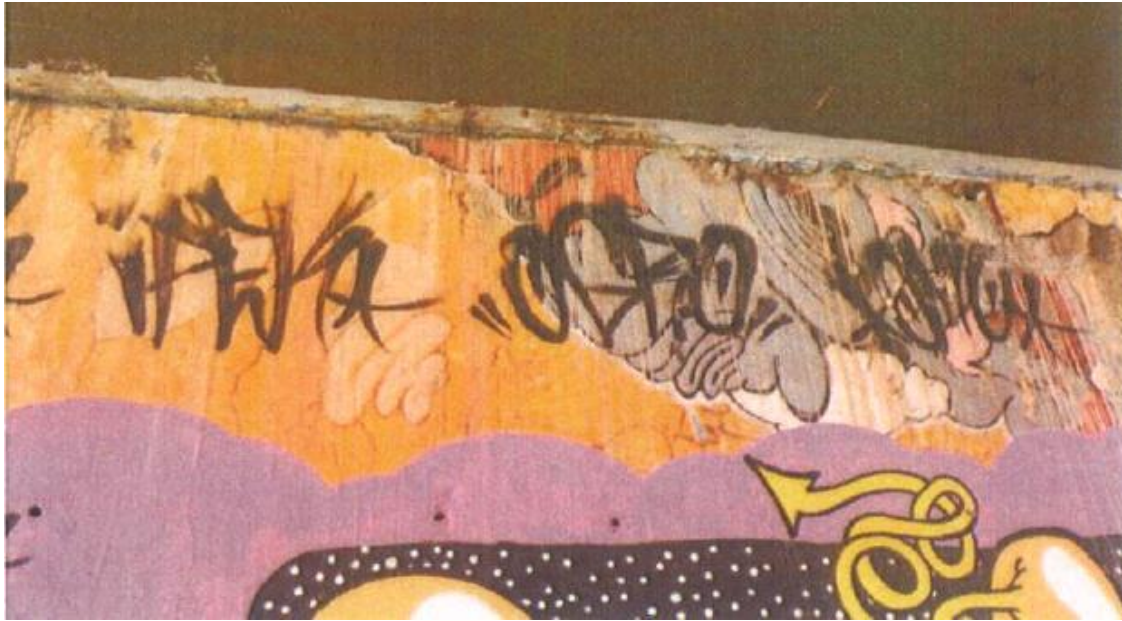
Nos pilares que foram inspecionados, foi encontrada, no topo deles, uma alta incidência de infiltração, como mostra a Figura 41.

Figura 41 – Infiltração

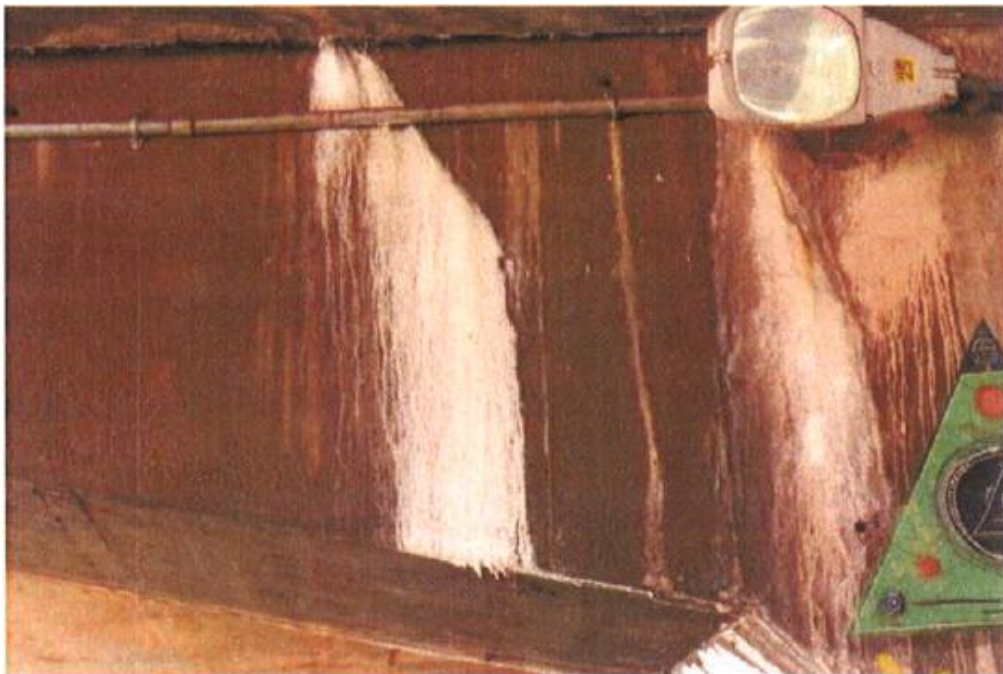
Nas abas dos pilares avaliados, foram encontrados uma quantidade de eflorescência e infiltração (Figura 42).

Figura 42 – Eflorescência e infiltração

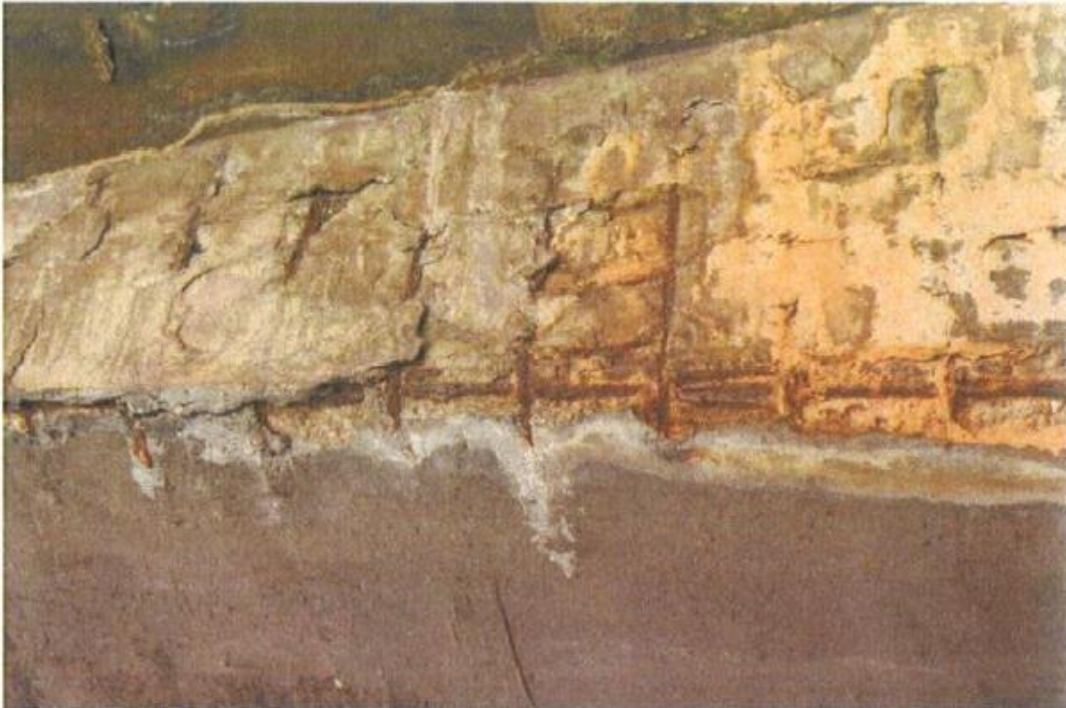
Outra manifestação patológica encontrada em algumas abas foi o deslocamento com exposição da armadura (Figura 43).

Figura 43 – Desplacamento

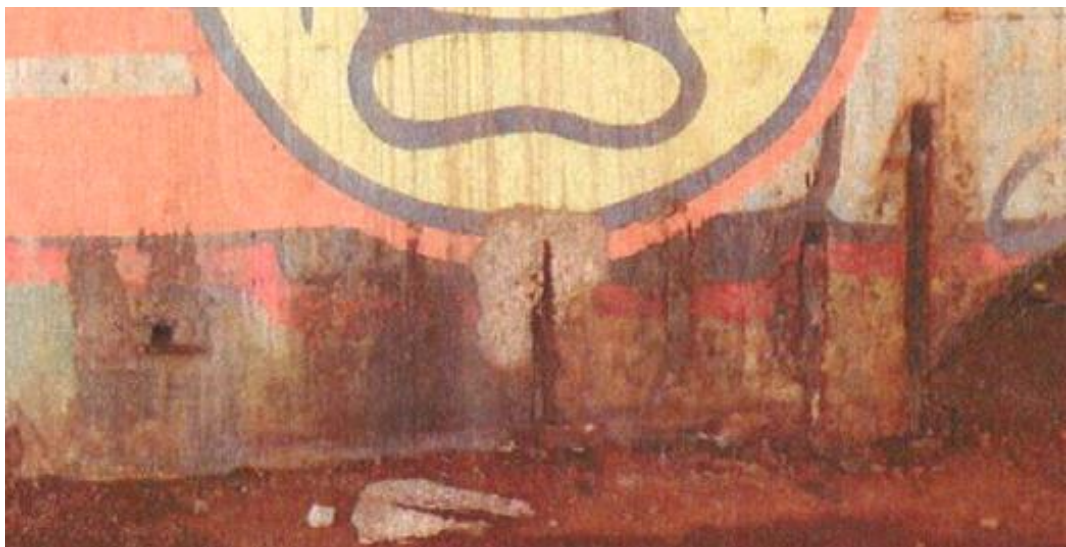
Em todos os pilares, em sua base, possui a sua armadura exposta com um alto nível de corrosão (Figura 44).

Figura 44 – Corrosão da armadura

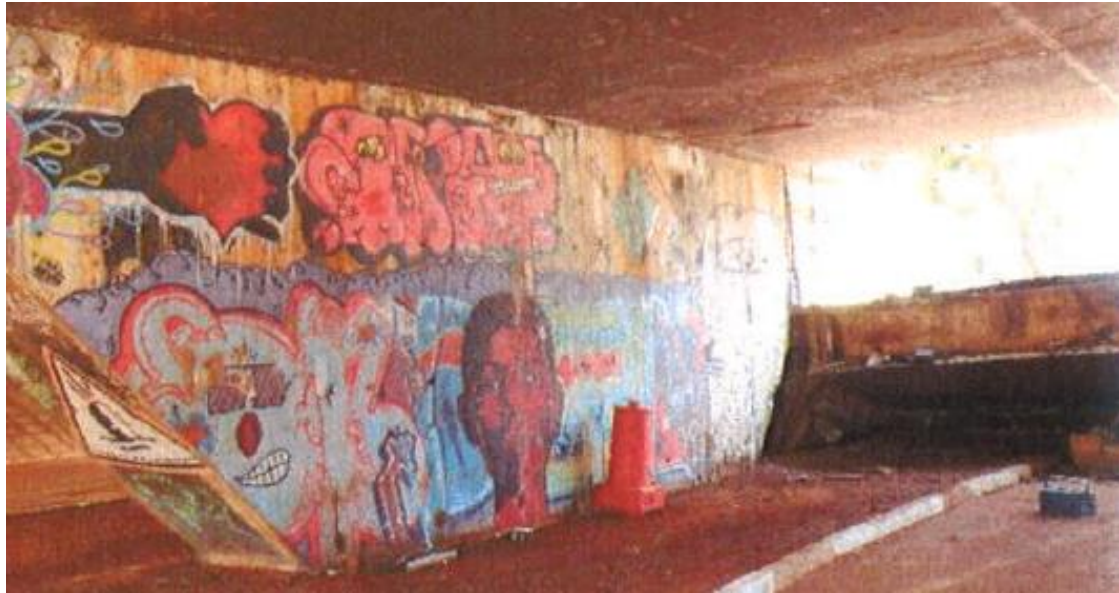
O pilar 7, onde foi realizada a inspeção, como citado anteriormente, foi um dos que ocorreu o colapso de sua estrutura e a Figura 45 mostra a aba leste que veio a desabar.

Figura 45 – Estrutura colapsada

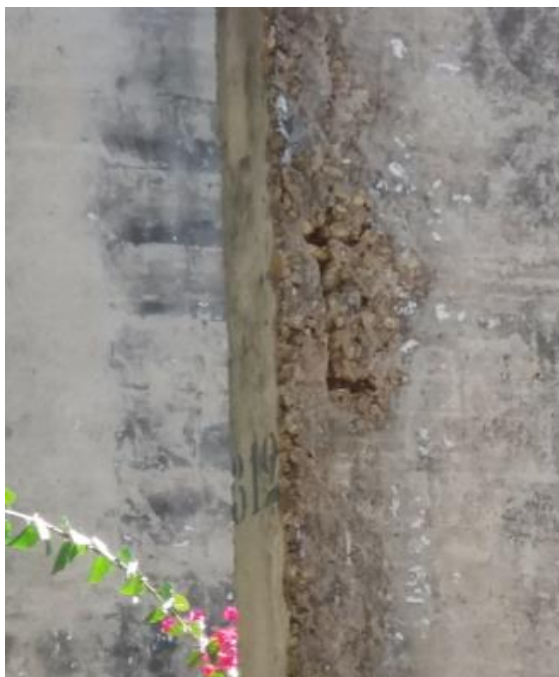
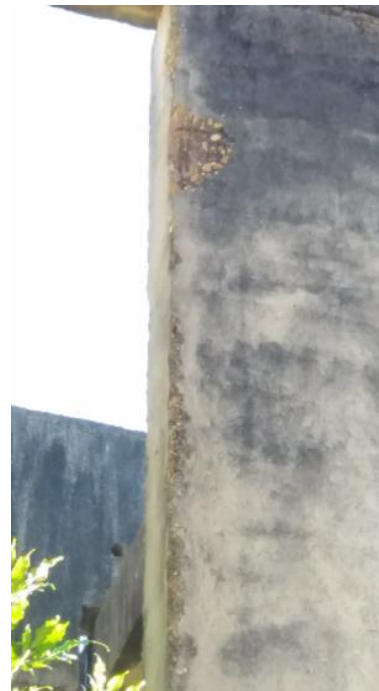
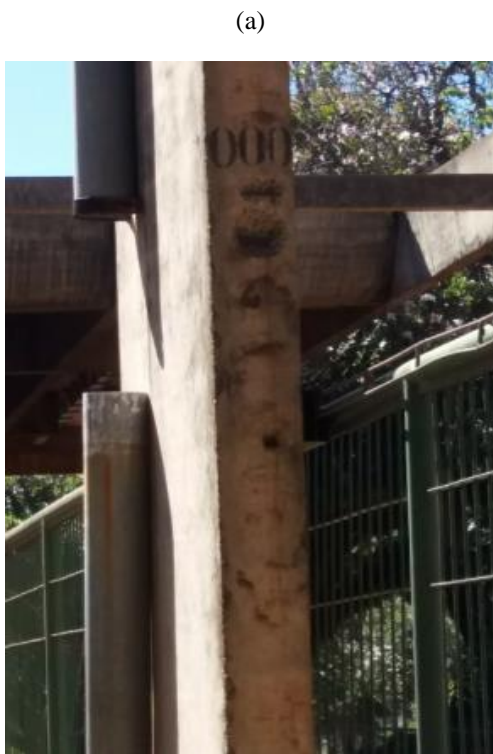
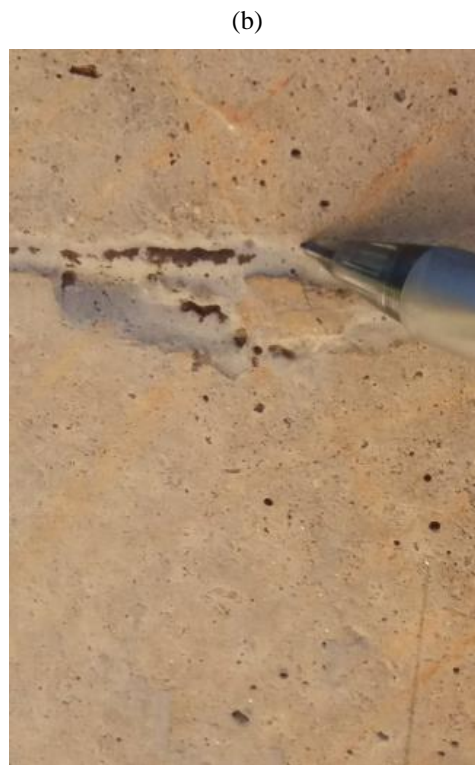
Figura 78 - Pilares BL: Falha de concretagem (a); manchas (b); deslocamento/corrosão das armaduras (c) e cobrimento deficiente (d)

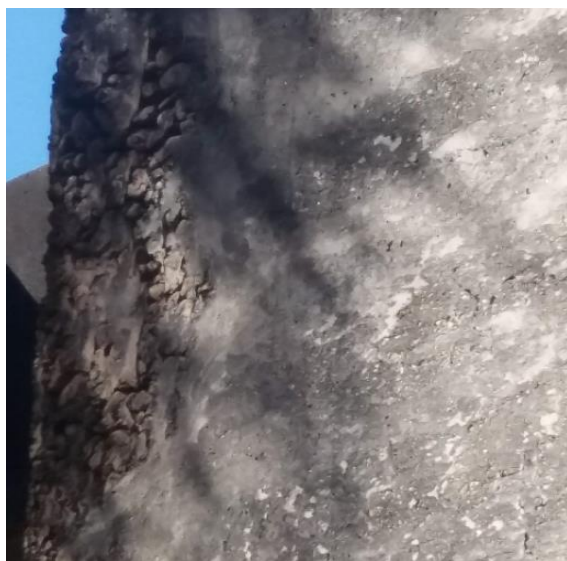
Figura 79 - Pilares AO: Falha de concretagem (a); manchas (b); deslocamento (c) e cobertura deficiente/ falha de concretagem (d)

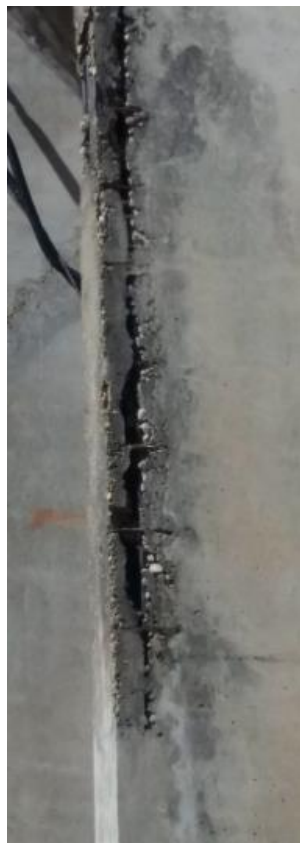
Figura 80 - Pilares AL: Falha de concretagem (a); corrosão das armaduras (b); deslocamento/corrosão das armaduras (c) e cobertura deficiente (d)

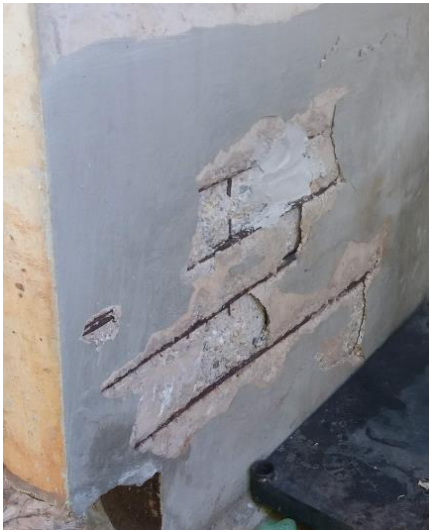
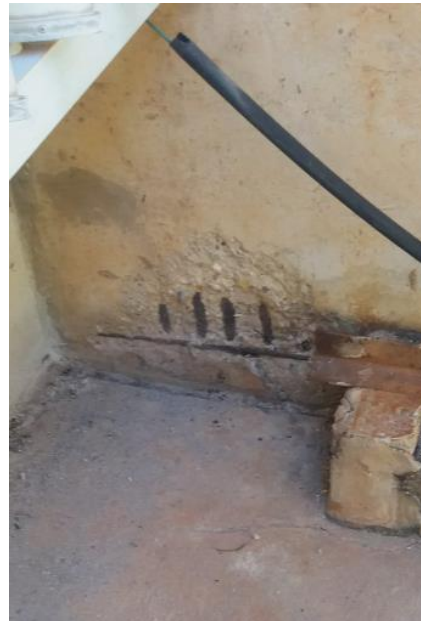
Figura 81 - Pilares BO: Corrosão das armaduras na base dos pilares
