INOJOSA, Leonardo; PANTOJA, João da Costa; BUZAR, Márcio Augusto Roma. Manifestações patológicas e reabilitação de estruturas de concreto armado – Edifício Vilanova Artigas – FAU-USP. **Brazilian Journal of Development**, Curitiba, v.7, n.8, p.84974-84985, ago. 2021. DOI: <https://doi.org/10.34117/bjdv7n8-62>. Disponível em: <https://brazilianjournals.com/index.php/BRJD/article/view/35118>. Acesso em: 19 maio 2022.

## **Manifestações Patológicas e Reabilitação de Estruturas de Concreto Armado – Edifício Vilanova Artigas – FAU-USP**

### **Pathological Manifestations and Rehabilitation of Reinforced Concrete Structures - Vilanova Artigas Building - FAU-USP**

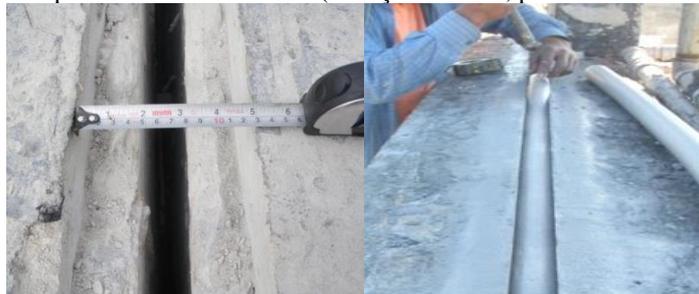
Além dessas intervenções nas grandes vigas invertidas, também foram reconstituídas na ocasião, todas as juntas de dilatação (Figura 6).

Figura 6 – Juntas com espessura acima de 40mm (reforço de borda, posicionamento do tarucel e selante).

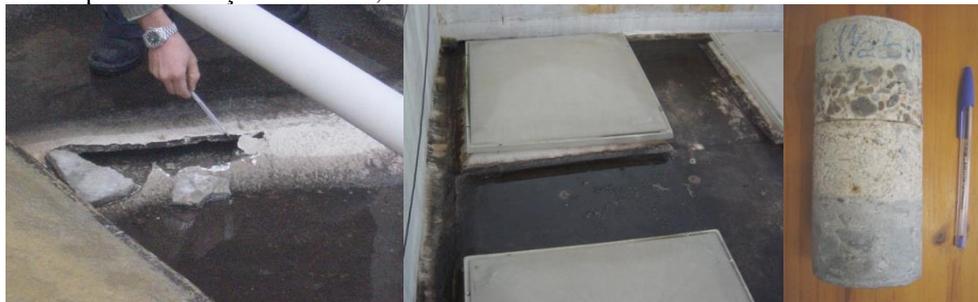
**Figura 7** – Sistema de impermeabilização rompido em pontos isolados da laje de cobertura; Inexistência de caimento em muitos trechos de laje com acúmulo de água; Sobreposição indevida de várias camadas de sistemas de impermeabilização anteriores;

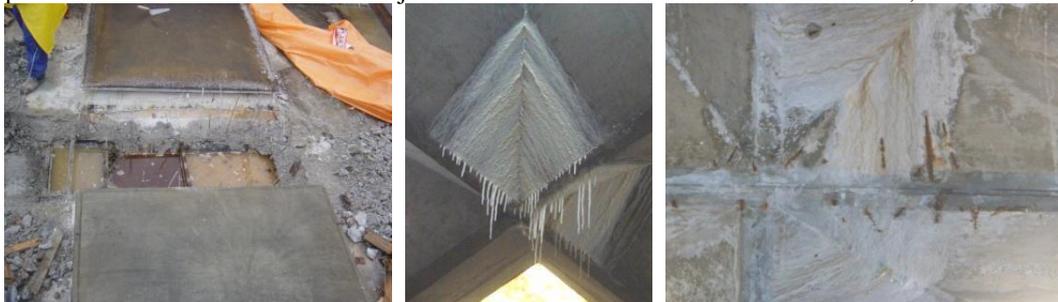
**Figura 8** – Presença de água em partes internas da estrutura; Presença de eflorescências na superfície inferior da laje estrutural de cobertura, manifestada na forma de manchas e estalactites esbranquiçadas; Em pontos isolados da face inferior da laje existe a ocorrência de corrosão de armaduras;

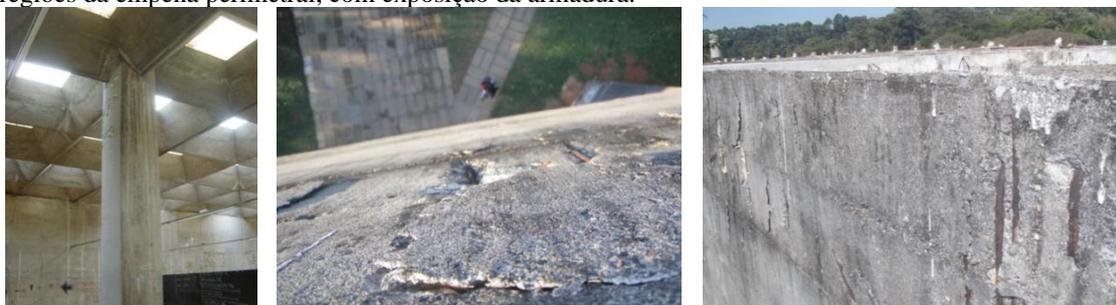
**Figura 9** – Deficiência de estanqueidade da união entre o ralo e o duto de escoamento de águas pluviais embutido nos pilares; Corrosão das armaduras, e em muitos casos com deslocamento do concreto de cobrimento, em diversas regiões (fachada externa); Inexistência de cobrimento adequado, em diversas regiões da empena perimetral, com exposição da armadura.

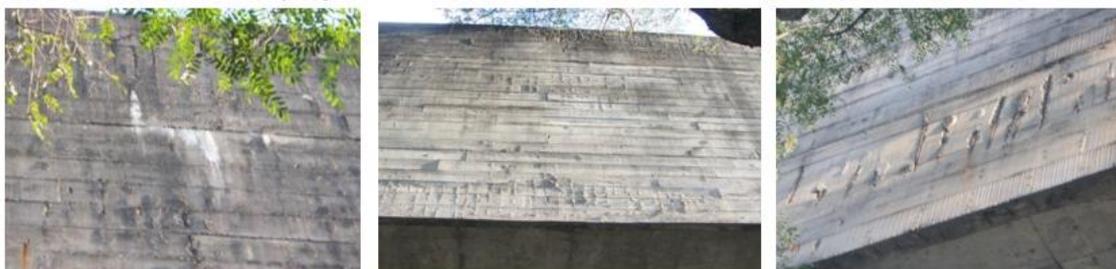
**Figura 10** – Manchas de eflorescência e de corrosão na fachada devido ao cobrimento inferior a 5mm; Desplacamento do concreto e consequente exposição de armadura na fachada; Deposição de fuligem, desenvolvimento de bolor, de corrosão de armadura com deslocamento de concreto do cobrimento e exposição do aço na empena perimetral.
