Dissertação de Mestrado em Arquitetura e Urbanismo

**GESTÃO E CONSERVAÇÃO DO PATRIMÔNIO DE BRASÍLIA:  
UM ESTUDO COMPARATIVO ENTRE METODOLOGIAS DE  
INSPEÇÃO BRASILEIRAS E INTERNACIONAIS**

DAVID DE SOUZA TAVARES DA SILVA

**BRASÍLIA/DF: JULHO – 2022**

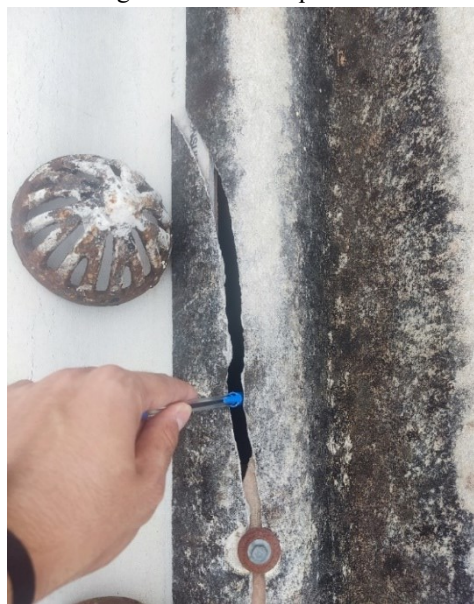
Figura 20 – Telha quebrada.

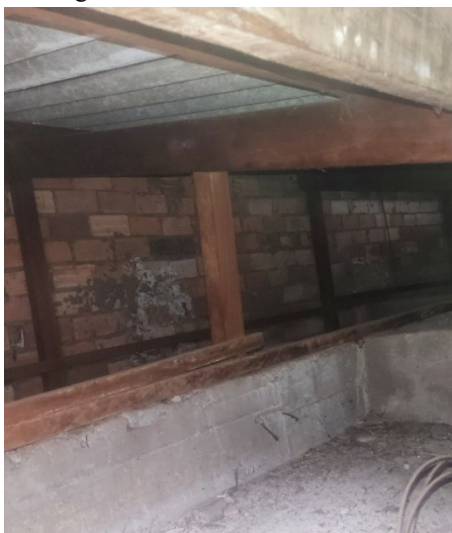
Na estrutura do telhado foram observadas manchas superficiais decorrentes de processos de infiltração, contudo o madeiramento se encontra, de forma geral, em bom estado, conforme a Figura 21 e Figura 22.

Figura 21 – Estrutura do telhado.

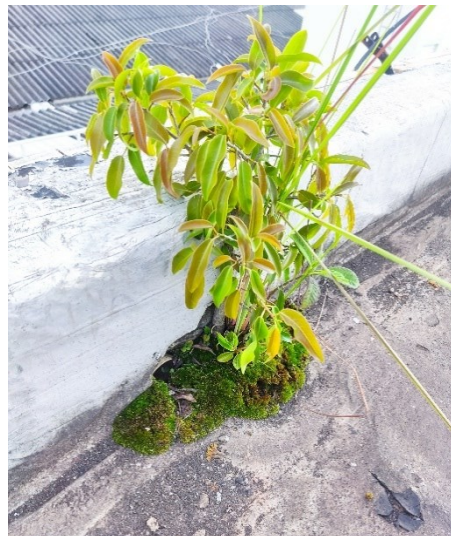
Figura 26 – Vegetação no interior do coletor pluvial.

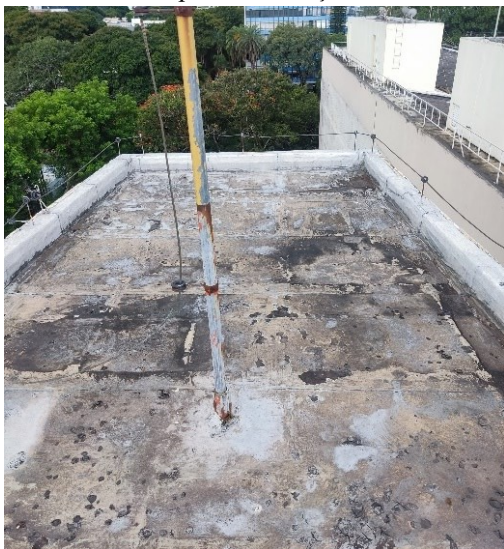
A manta de impermeabilização já possui desgaste acentuado, com perfurações e apresentando vazamentos, afetando o interior da casa de máquinas dos elevadores.

Figura 27 – Desgaste da manta asfáltica de impermeabilização.

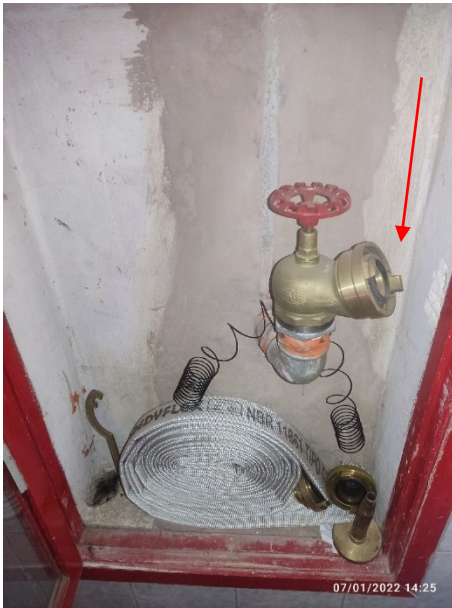
Figura 31 – Inconformidade quanto a instalação da válvula.

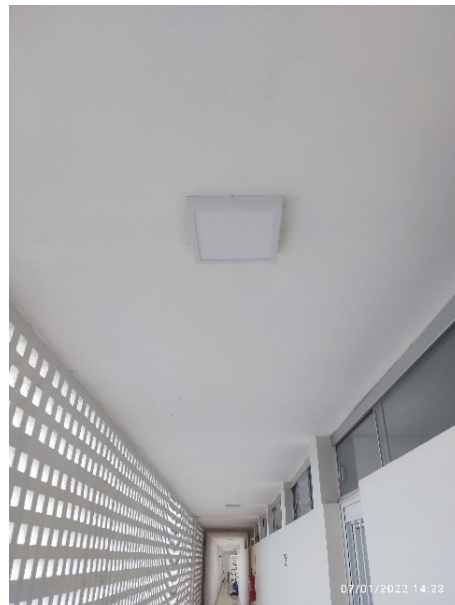
Figura 34 – Ausência de iluminação de emergência.

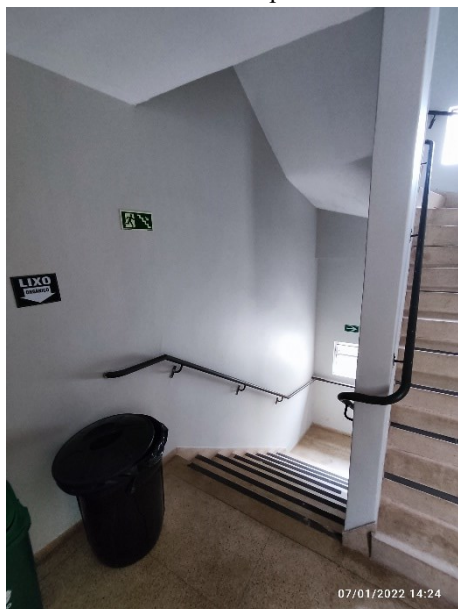
A escada de emergência possui sua devida sinalização de rota de fuga, revestimento de piso em granilite, com a presença de fitas antiderrapante, além da instalação de corrimão nos dois lados da escada. Verificou-se que a fita antiderrapante se encontra danificada pontualmente (Figura 35).

Figura 35 – Escada de emergência, com falhas na fita antiderrapante.

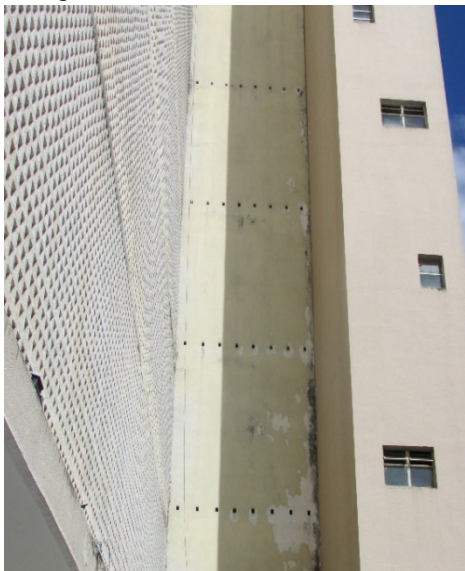
Figura 49 – Degradação do revestimento de pintura da fachada – torre anexa.

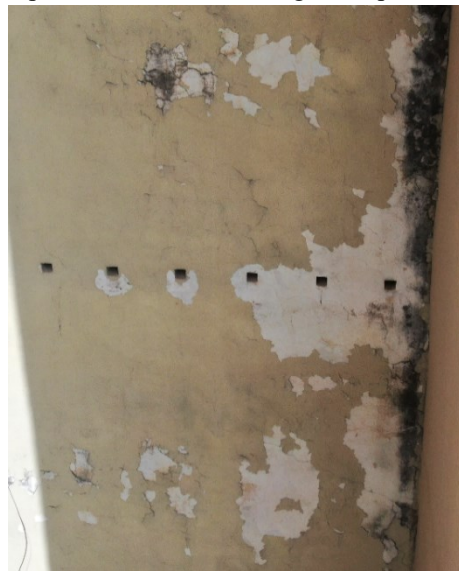
Figura 50 – Degradação do revestimento de pintura da fachada – imagem ampliada.

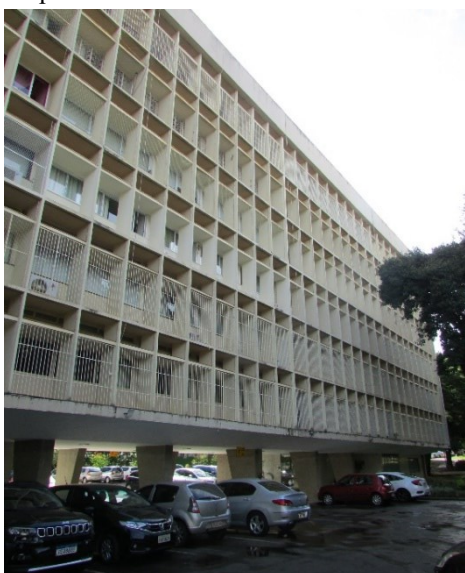
Figura 51 – Degradação do revestimento de pintura da fachada – fachada frontal.

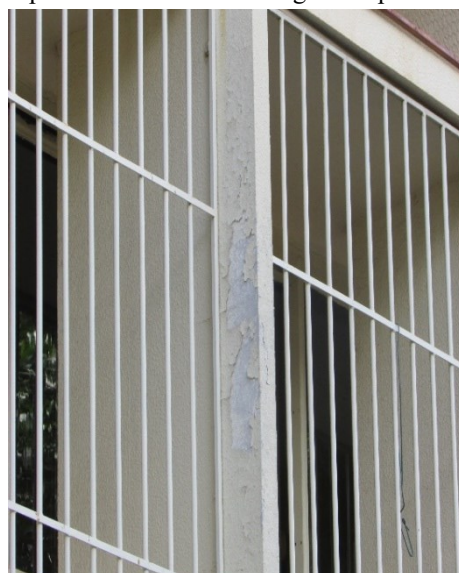
Figura 52 – Degradação do revestimento de pintura da fachada – imagem ampliada.

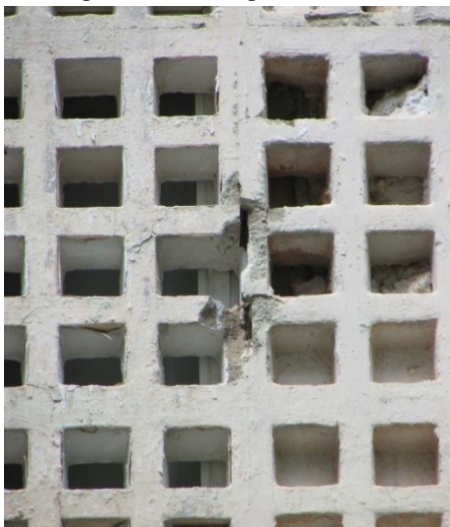
Na fachada posterior, além da degradação natural do revestimento de pintura, pode ser observada a ocorrência de danos na estrutura dos cobogós, exibido na Figura 53 e Figura 54.

Figura 53 – Cobogó danificado.

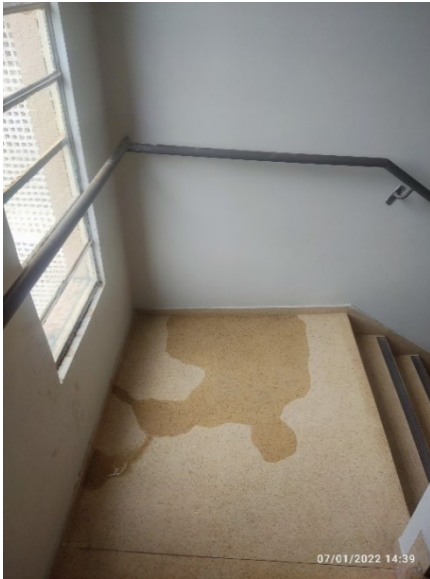
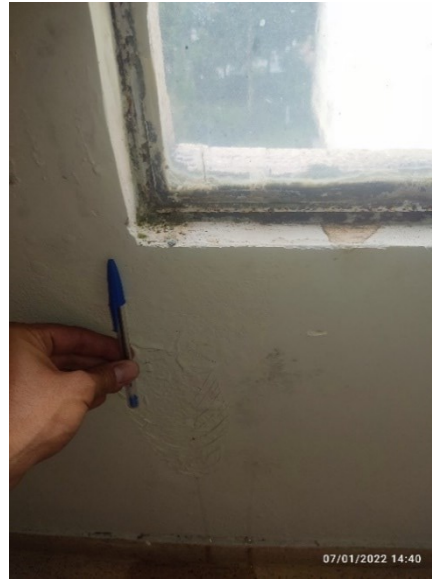
As esquadrias metálicas, devido à ausência de manutenção e oxidação do caixilho metálico, apresentam falhas na vedação, acarretando infiltrações e danos na pintura, como exibido na Figura 57 e Figura 58.

Figura 57 – Infiltração da esquadria metálica.

Figura 58 – Infiltração da esquadria metálica.

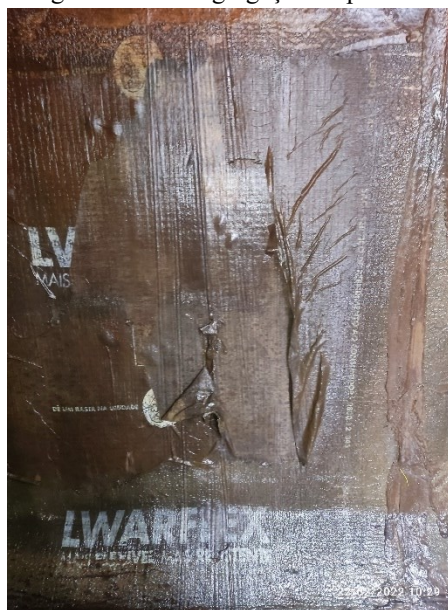
Figura 66 – Desagregação da película.

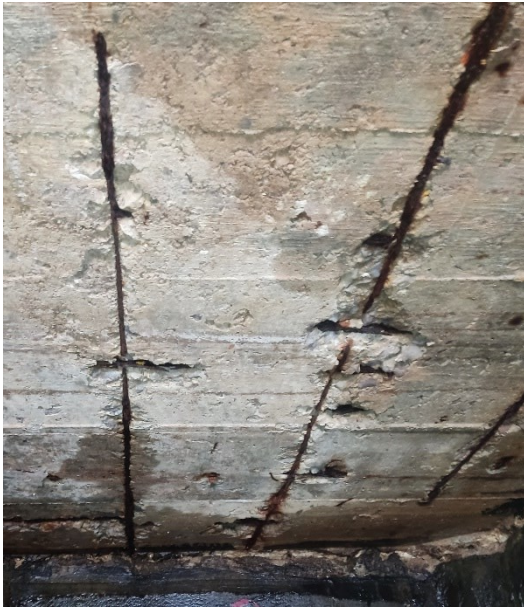
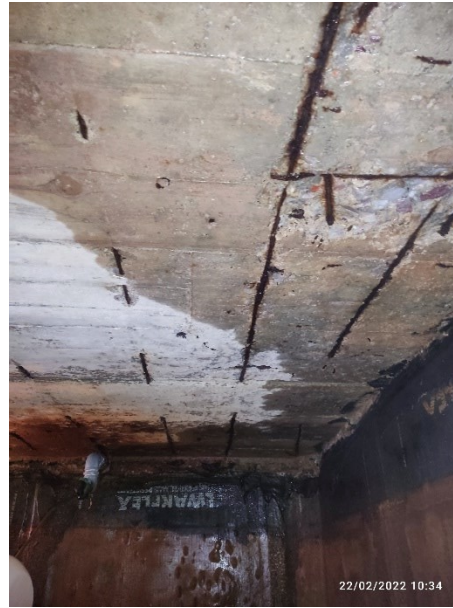
Os reservatórios apresentam ainda a corrosão das armaduras da laje, devido à ausência de impermeabilização, alinhado ao cobrimento nominal de concreto insuficiente, como demonstrado na Figura 67 e Figura 68.

Figura 67 – Corrosão das armaduras da laje.

Figura 68 – Corrosão das armaduras da laje.

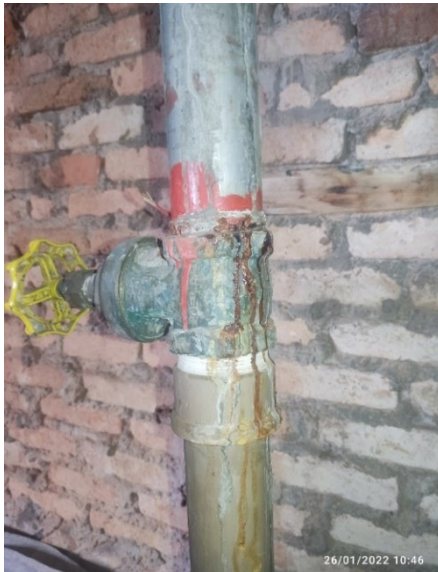
O sistema de distribuição e abastecimento para as unidades e condomínio é realizado através de tubulação de PVC, com ponto de abastecimento abaixo dos reservatórios, sendo observado a oxidação e vazamento de pontos da tubulação entre ferro fundido e PVC, exibido na Figura 69.

Figura 69 – Vazamento e oxidação da tubulação de ferro fundido.

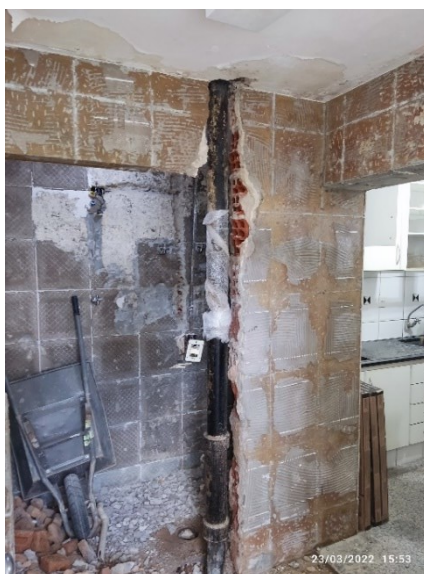
O edifício mantém, em sua grande maioria, tubulações de esgoto em ferro fundido nativas da construção. O processo natural de degradação do material ocasiona vazamento no interior das unidades, onde as descidas estão localizadas na parte interna dos apartamentos, embutidas na estrutura ou paredes de alvenaria, como mostrado na Figura 71 e Figura 72

Figura 71 – Vazamento na tubulação de esgoto em ferro fundido.

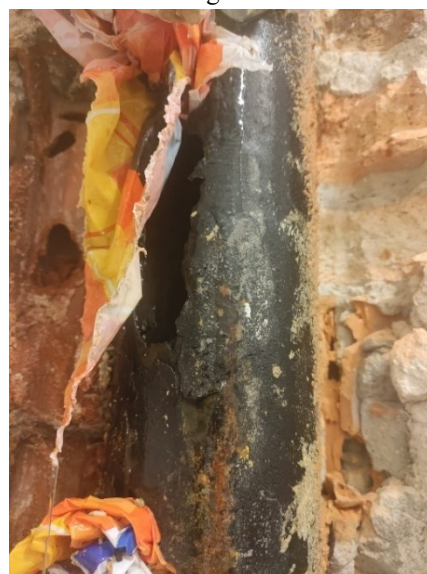
Figura 72 – Estado de degradação da tubulação de esgoto.

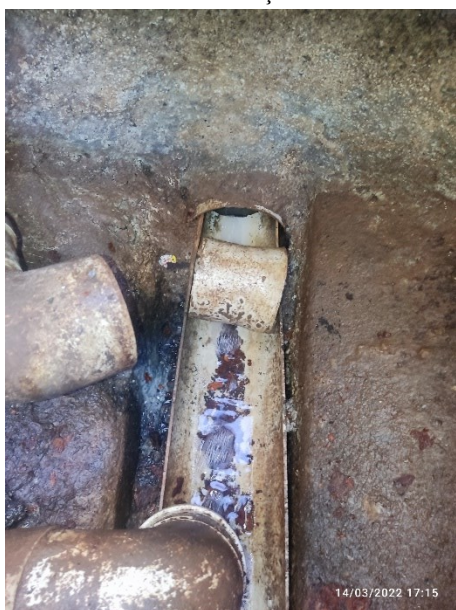
Em vistoria, verificou-se a inconformidade técnica no sistema de esgoto sanitário externo, as caixas de inspeção se apresentam deterioradas, com comprometimento da estanqueidade, com fluxo direcionado ao solo, exibido na Figura 73.

Figura 73 – Fluxo de esgoto direcionado ao solo devido a deterioração da base.

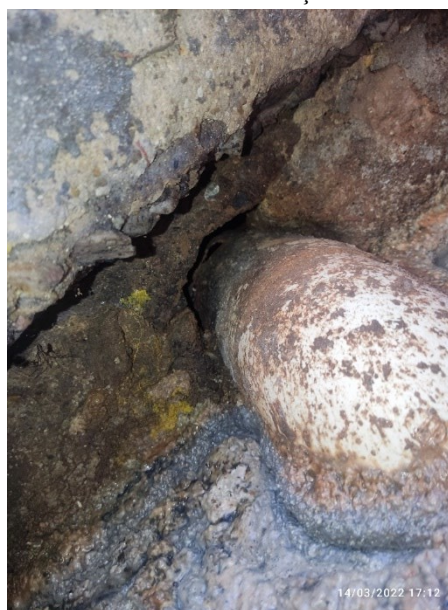
Figura 74 – Vazamentos nas caixas de gordura, abaixo da tubulação.

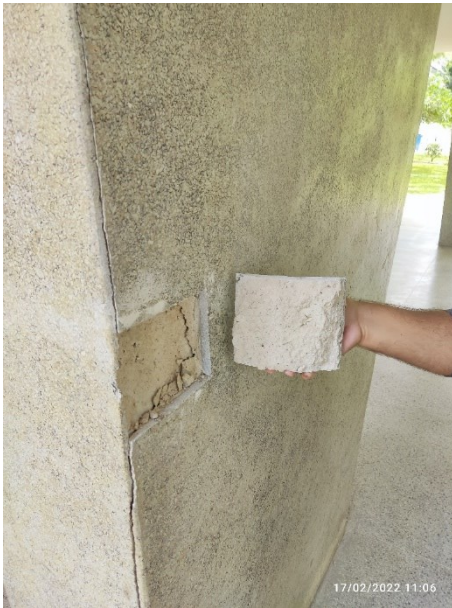
Em dois pilares do pilotis observou-se a presença de trincas no elemento estrutural. Realizando a prospecção do local, constatou-se que a trinca se travava do destacamento do revestimento em granilite rústico aplicado na superfície dos pilares, mostrado na Figura 76.

Figura 76 – Prospecção do local da trinca no revestimento do pilar.

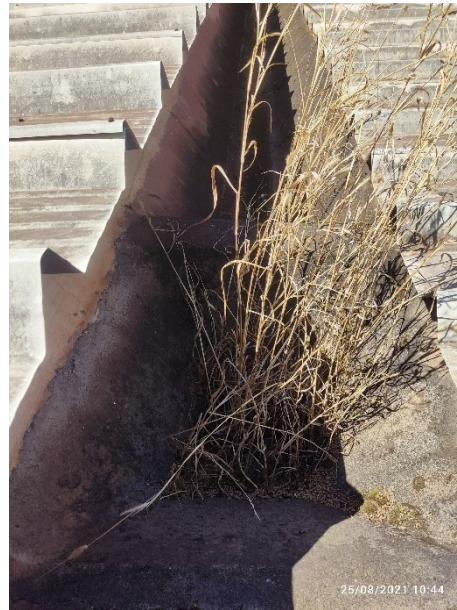
Figura 95 – Vegetação no interior do coletor pluvial.

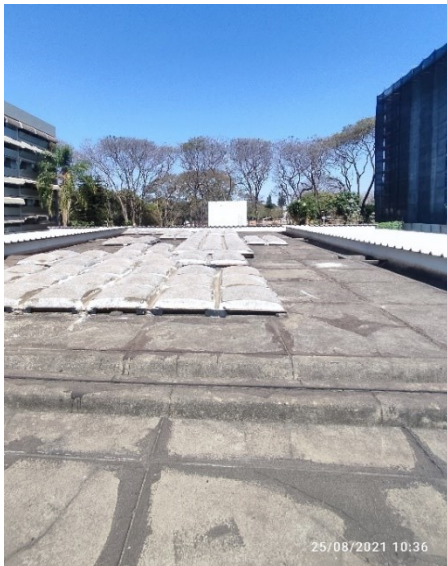
A cobertura possui lajes impermeabilizadas, com desgaste da camada de proteção mecânica e tratamento paliativos (Figura 96). O selante da junta de dilatação também se encontra degradado, como indicado na Figura 97.

Figura 96 – Lajes impermeabilizadas.

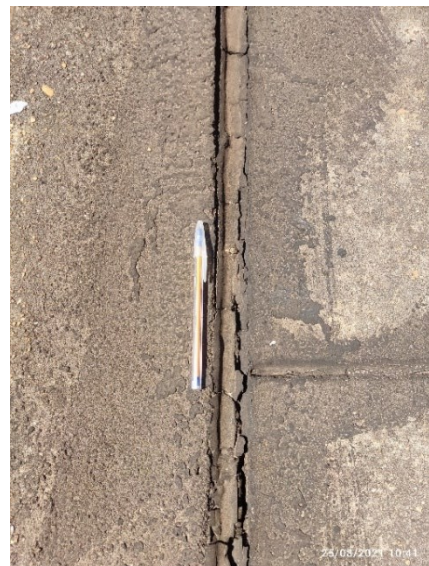
Figura 97 – Desgaste do selante.

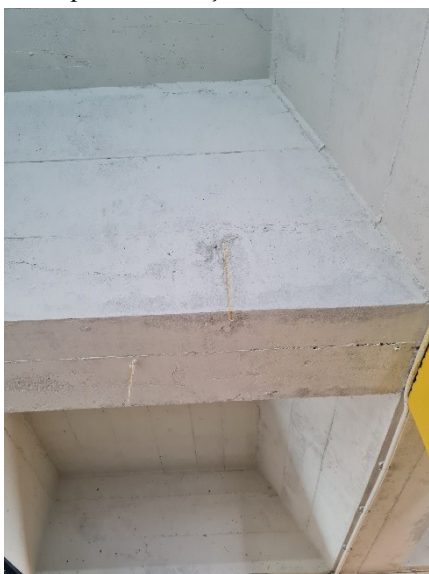
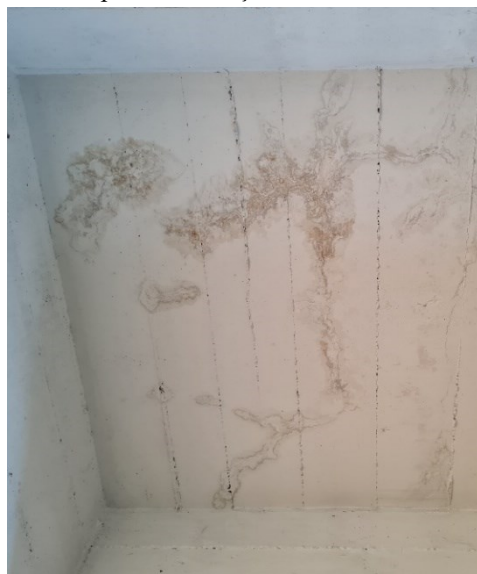
A impermeabilização da cobertura apresenta falhas de estanqueidade, causando infiltrações no interior da escola, mostrado na Figura 98 e Figura 99.

Figura 98 – Infiltração devido falha de impermeabilização da cobertura.

Figura 99 – Infiltração devido falha de impermeabilização da cobertura.

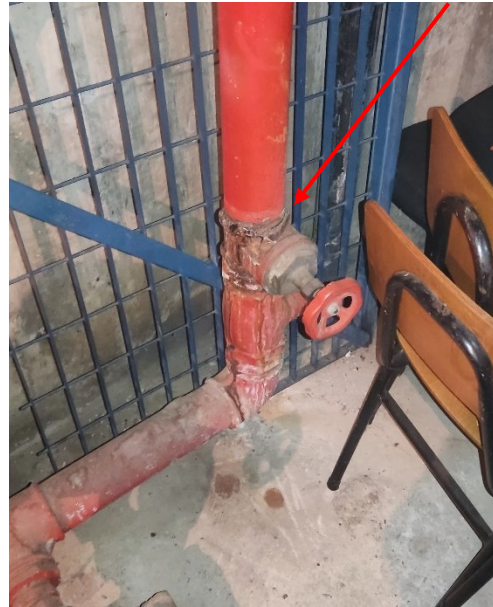
Figura 105 – Sinal de vazamento e oxidação.

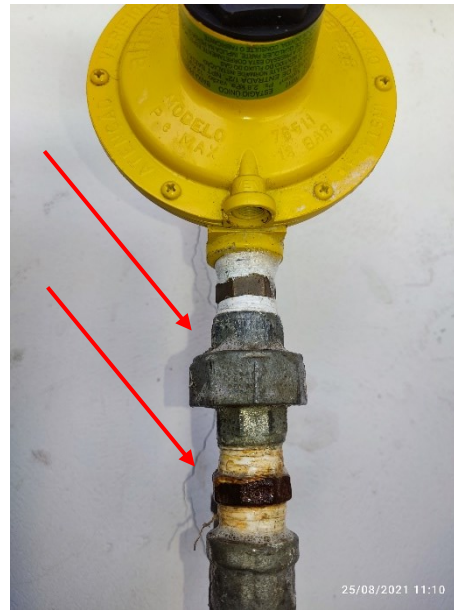
Figura 107 – Peças com vazamento.

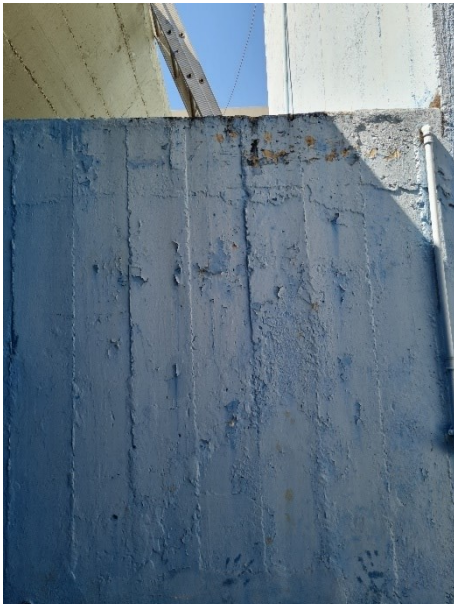
Figura 121 – Degradação do revestimento de pintura da fachada.

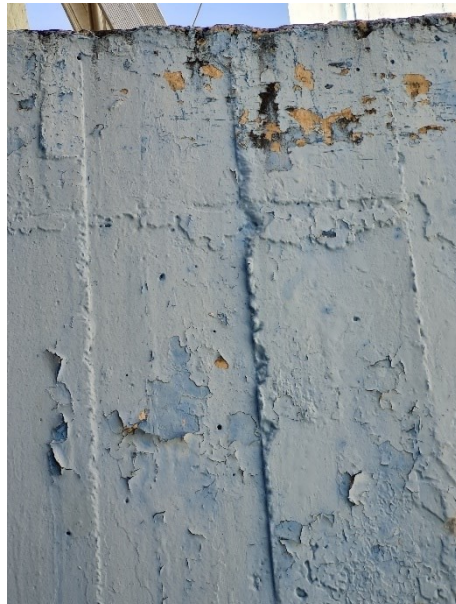
Figura 122 – Degradação do revestimento de pintura – imagem ampliada.

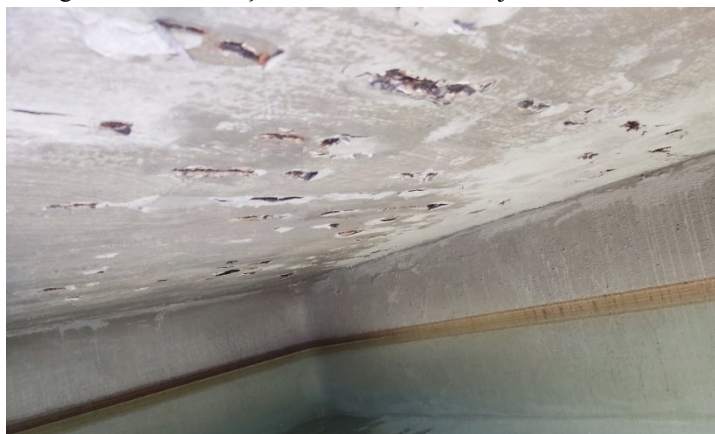
Figura 143 – Oxidação das armaduras da laje do reservatório.

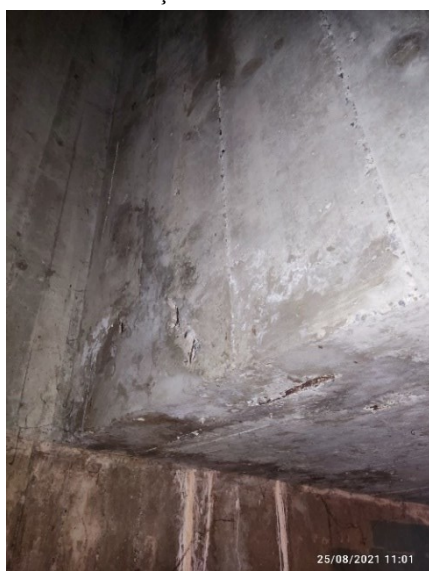
Figura 144 – Sinais de antigos vazamentos e oxidação da armadura.

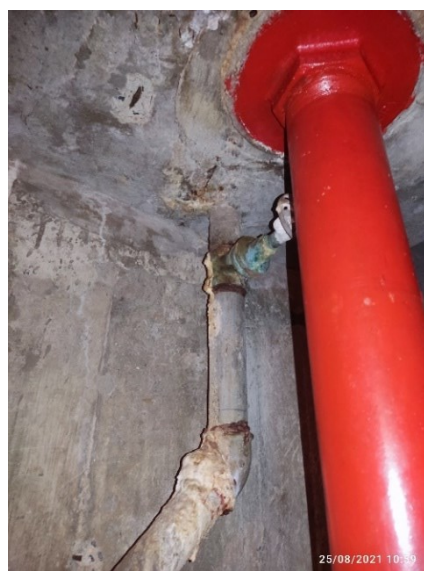
Figura 145 – Oxidação e vazamento do registro de abastecimento.

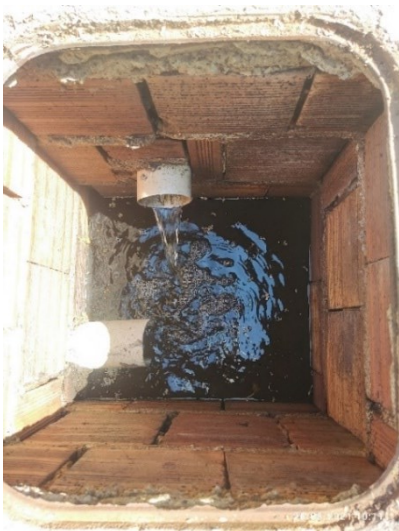
Figura 148 – Ausência de revestimento na caixa de sabão.

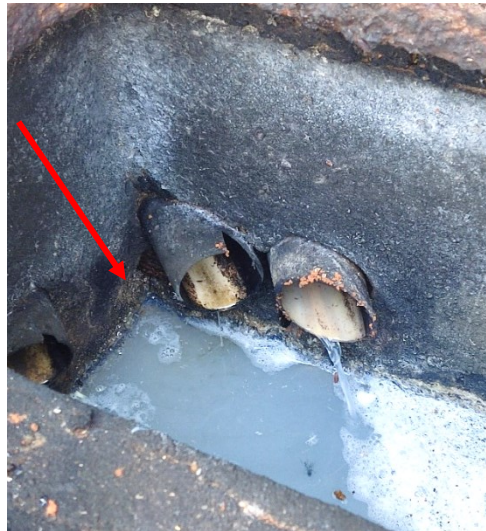
Figura 149 – Vazamentos nas caixas de gordura, abaixo da tubulação.

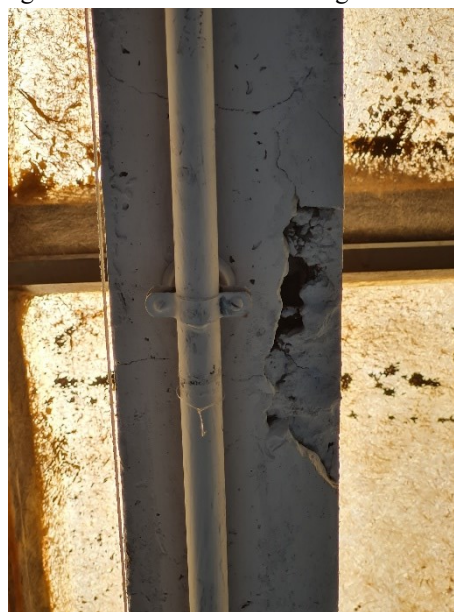
Figura 153 – Nicho de concretagem na vida.
