**ÁREA TEMÁTICA: Desempenho e Durabilidade**

**ANÁLISE INTEGRADA DO DESEMPENHO TÉRMICO, EFICIÊNCIA ENERGÉTICA E DURABILIDADE DE UMA COBERTURA VERDE**

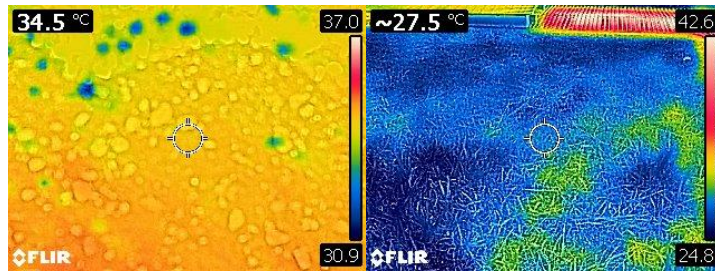
- Na Figura 9, a temperatura superficial externa da cobertura de laje sem vegetação se apresentou superior em relação ao sistema de cobertura verde, por possuir uma laje impermeabilizada exposta.

Figura 9 – Temp. externa cobertura com laje impermeabilizada x cobertura verde

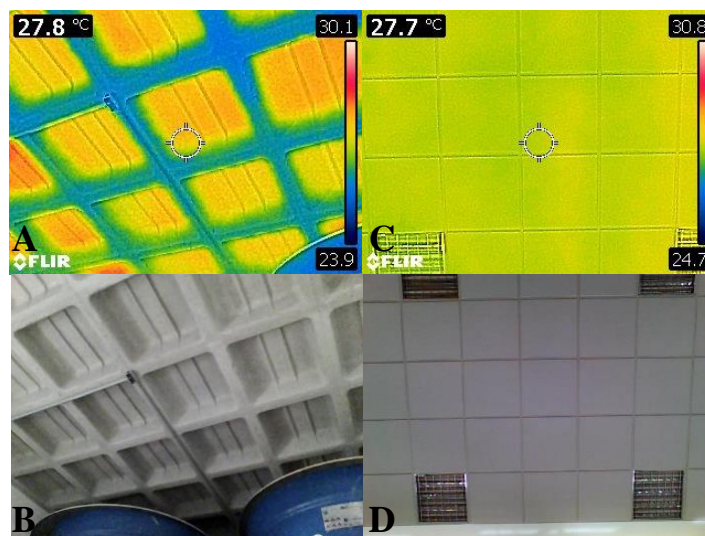
- A temperatura superficial interna da cobertura de laje sem vegetação se apresentou superior apenas 0,1° C (Figura 10A), sendo que não possui forro (Figura 10B). Onde há a cobertura verde, possui forro de gesso (Figura 10C e 10D).

Figura 10 – (A) Temp. interna cobertura com laje impermeabilizada; (B) Temp. interna cobertura verde; (C) Face interna cobertura com laje impermeabilizada; (D) Face interna cobertura verde c/ forro de isopor

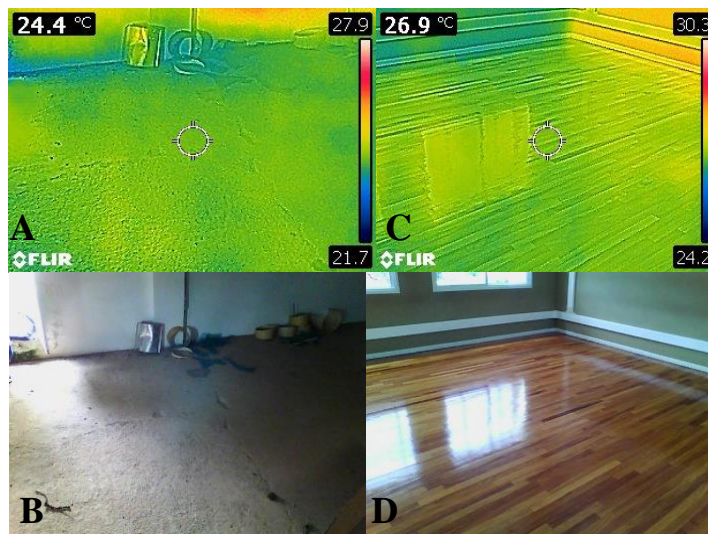
- A temperatura interna do ar da cobertura com laje impermeabilizada se apresentou 3,6° C abaixo da temperatura da cobertura verde, já externa houve uma diferença de 0,1° C por não ter influência dos sistemas de cobertura.
- A temperatura da superfície de piso da cobertura com laje impermeabilizada composta apenas por contrapiso (Figura 11B) se apresentou 2,5° C abaixo (Figura 11A) da temperatura de piso da cobertura verde (Figura 11C), que tem acabamento em piso de madeira (Figura 11D).

Figura 11 – (A) Temp. superf. piso cobertura com laje impermeabilizada; (B) Piso cobertura com laje impermeabilizada; (C) Temp. superf. de piso cobertura verde; (D) Piso de madeira cobertura verde

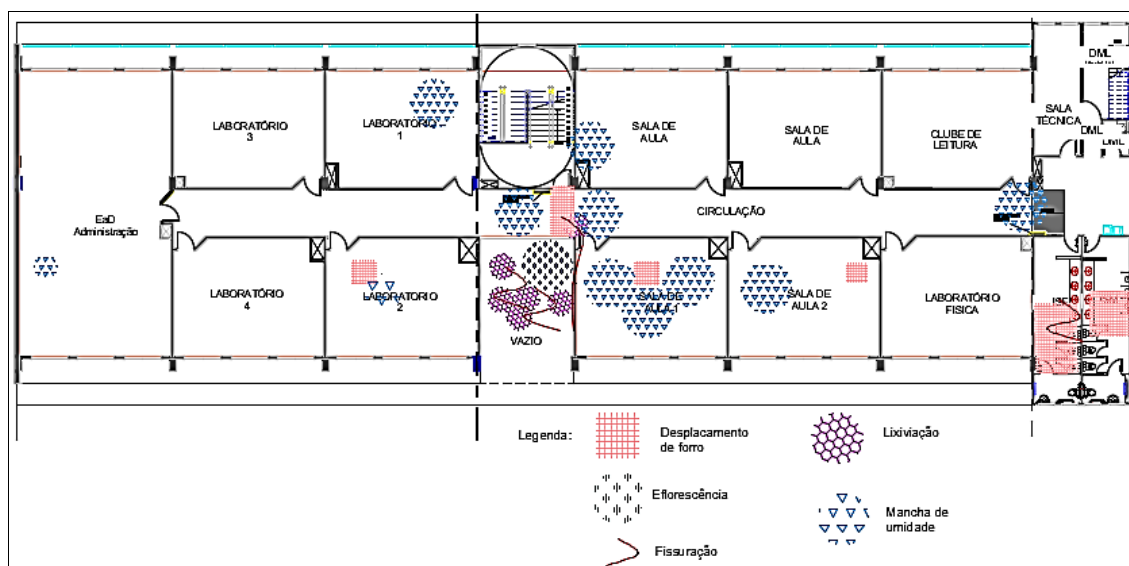
Figura 12 – Croqui do mapeamento das manifestações patológicas do último pavimento - Bloco B

Por meio de inspeção visual foi possível detectar algumas manifestações patológicas nas salas de aula do Bloco B que ficam sob a cobertura verde (Figura 12).

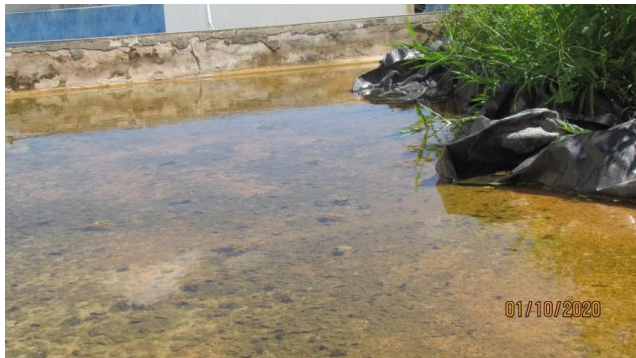
Parte das manifestações patológicas ocorreu por falta de manutenção adequada (Figuras 13 e 14). Os reparos das fissuras da sala de aula 1 e na área com o pé-direito duplo não tem aderência técnica às boas práticas executivas, tendo em vista que receberam apenas reparo da camada impermeabilizante, contrariando a NBR 9574 [33] que prevê o tratamento da fissura antes da realização da impermeabilização (Figura 12).

Figura 13 – Retirada do substrato e camada vegetal da área para reparo das fissuras.

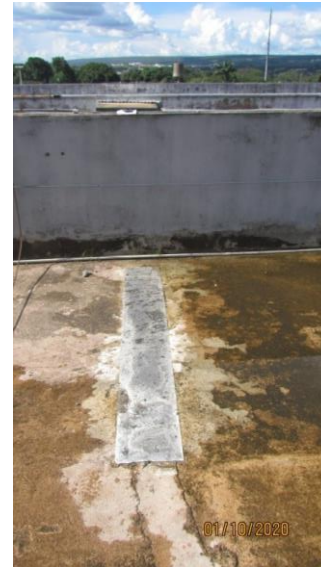
Figura 14 – Aplicação de faixa de material impermeabilizante sobre as fissuras da camada de proteção mecânica

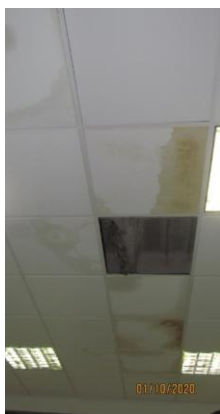
Figura 15 – Mancha de umidade forro e deslocamento ocorridos na sala 1.

As manifestações patológicas identificadas nos elementos estruturais que suportam a laje de cobertura, decorrentes da umidade inerente à utilização da cobertura verde, ocasionam a percolação de água pela porosidade da peça, alterando a estabilidade química dos hidratos da pasta. Desta forma, as peças apresentam em primeiro estágio manchas de eflorescências. Esse fator afetou o desempenho higrotérmico do elemento estrutural que permite que calor/frio e umidade passem por meio das fissuras e porosidade e influenciem a sensação térmica do local danificado.

No segundo estágio, em que a percolação de água continua gradativa, seja pelas fissuras existentes ou pela porosidade capilar existente no material, ocorre o transporte das fases mais solúveis, como o hidróxido de cálcio (CH) para a superfície, ocasionando manchas no forro até deslocar.

A equipe de manutenção não recebeu o Manual de Manutenção, Uso e Operação com as instruções da construtora de como realizar manutenções periódicas para manter o desempenho do edifício em níveis aceitáveis. Assim, realizam apenas manutenções corretivas, como foi o caso da perda de estanqueidade da cobertura verde. O fato de as manchas de umidade ocorrerem sistematicamente próximas às instalações elétricas (Figura 15), acontece como consequência da redução da seção de concreto para passagem de eletrodutos e caixas elétricas, ocasionando fissuras nos elementos estruturais. Tem-se também o reparo do forro (Figura 16) com material aplicado na face inferior da laje, permitindo assim, que o elemento estrutural permanecesse em contato com a água na face superior, proporcionando a percolação desta em outro ponto. Ademais, desde a entrega do bloco B, fizeram uso de assistência técnica para correção dos problemas de umidade. Isso indica que houve falha de projeto, pois a construção ocorreu sem projeto executivo de impermeabilização e da cobertura verde. Constatou-se que a empresa que construiu o empreendimento realizou os serviços de forma empírica, sem respaldo em projeto executivo que trouxesse informações complementares completas, detalhes construtivos e indicação de metodologia executiva.

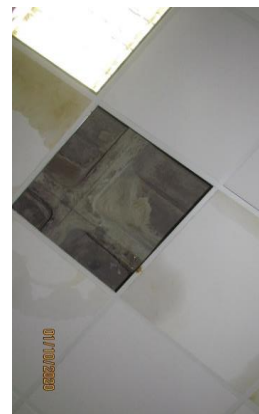
Figura 16 – Reparo com material impermeável pela face inferior da laje.
