UNIVERSIDADE DE BRASÍLIA (UnB)
FACULDADE DE ARQUITETURA E URBANISMO (FAU)
PROGRAMA DE PÓS-GRADUAÇÃO EM ARQUITETURA E
URBANISMO (PPG/FAU)

MESTRADO EM ARQUITETURA E URBANISMO

O USO DA TERMOGRAFIA NA IDENTIFICAÇÃO DE MANIFESTAÇÕES
PATOLÓGICAS EM OBRAS DE ARTES ESPECIAIS “OAEs”

Mai de 2024

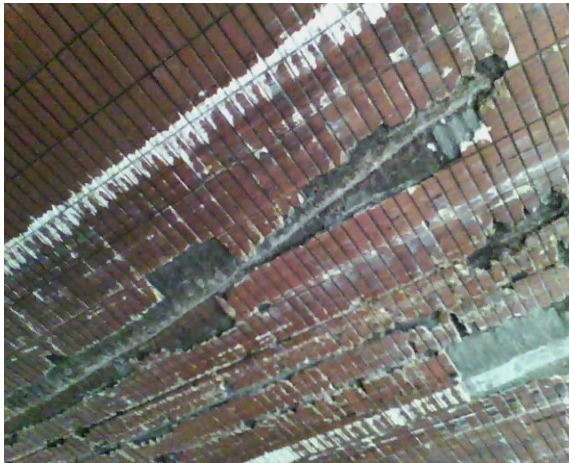
Figura 16.a - Abrasão do concreto na laje

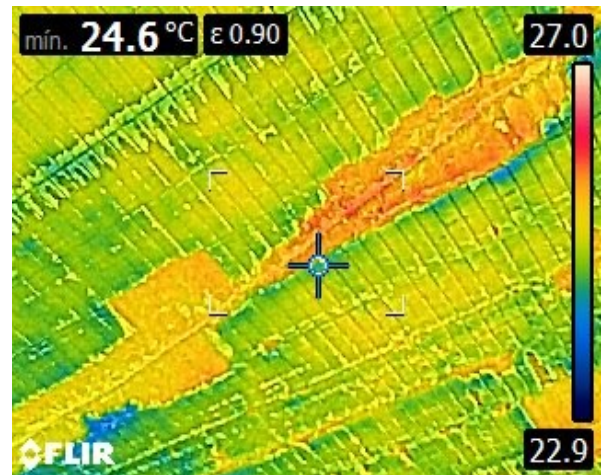
Figura 16.b - Termograma da região afetada - abrasão

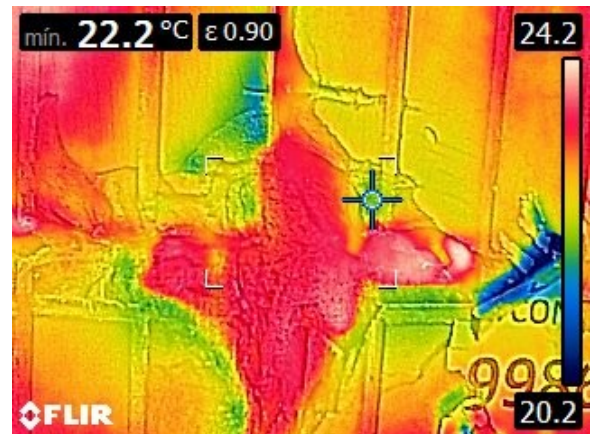
Figura 17.b - Termograma da fenda no revestimento

Segundo a NBR. 15575:2013, a água é o principal agente de degradação de um amplo grupo de materiais de construção. No caso em questão, a água ao penetrar pela flecha exagerada no revestimento lateral do viaduto pode ocasionar corrosão da armadura e desagregação do concreto comprometendo a capacidade da estrutura de resistir aos esforços solicitados.

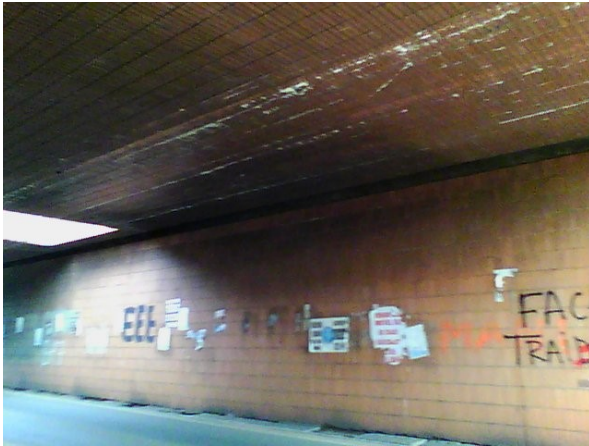
Figura 20.a - Cortina de concreto do viaduto

A possível presença de umidade na cortina pode ser advinda da capilaridade do solo ou de problemas decorrentes de falhas no sistema de drenagem. A figura 20.b ilustra ainda uma ponte térmica decorrente da presença de diferentes materiais.

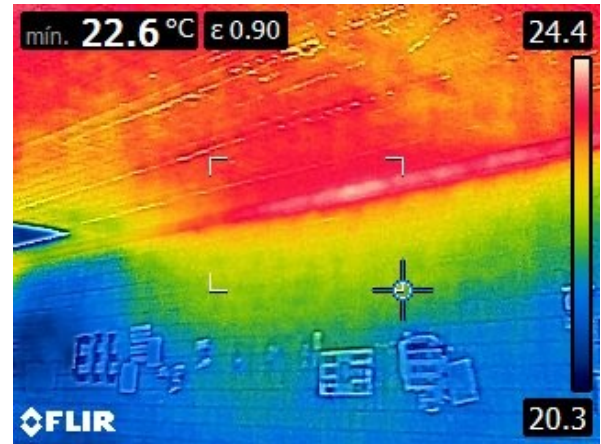
A cortina de concreto armado é outro elemento do viaduto em que possivelmente há presença de umidade. A imagem termográfica 20.b apresenta áreas de menor temperatura, resultado do arrefecimento local pela evaporação da água nessas zonas.

Figura 20.b - Termograma da Cortina do viaduto

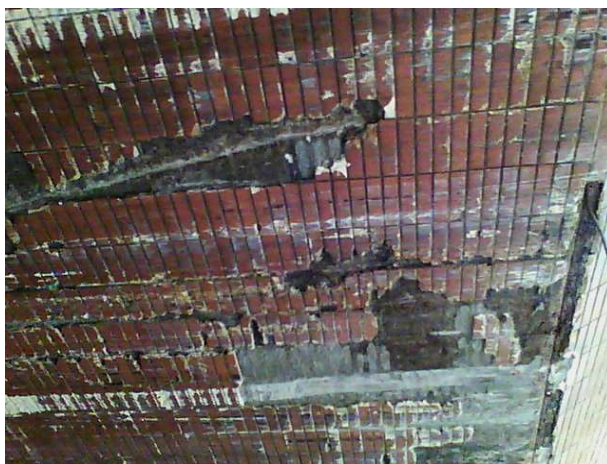
Figura 21.a - Armadura exposta na laje

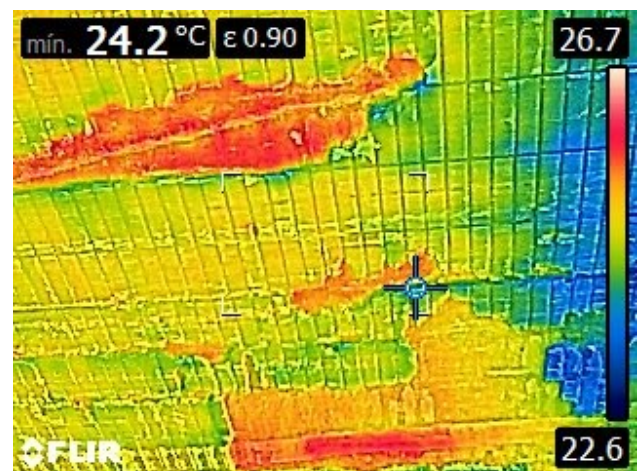
Figura 21.b - Termograma da laje

Vale frisar a complexidade de detecção de corrosão em concreto armado por meio do uso da termografia infravermelha. (ROCHA, 2019)

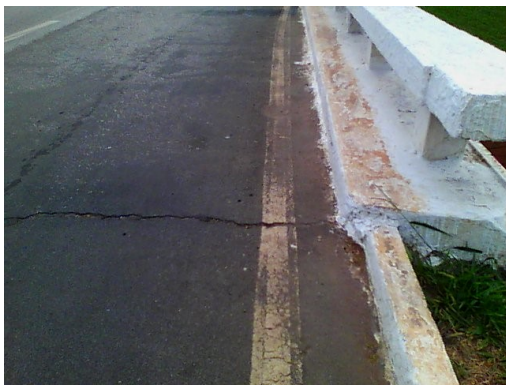
Figura 22.a - Fissura na junta de dilatação

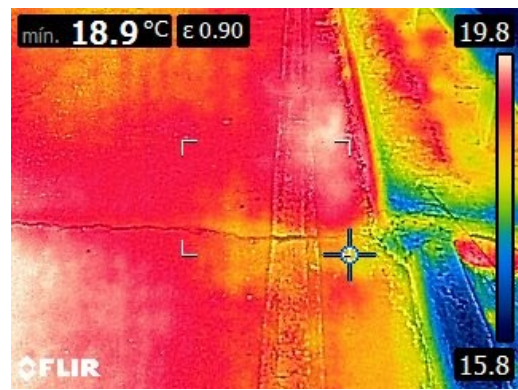
Figura 22.b - Termograma da fissura

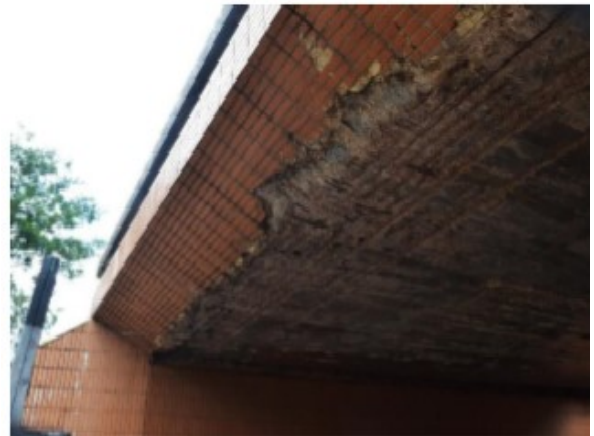
Figura 49.a – E.A.R – Revestimento deslocando

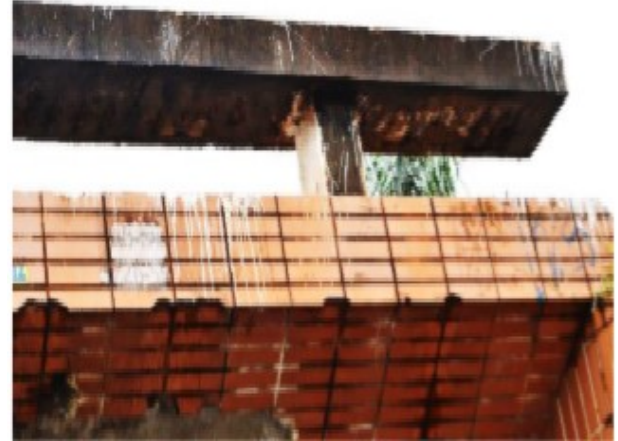
Figura 51.a - E.A.R - Guarda Roda Danificado

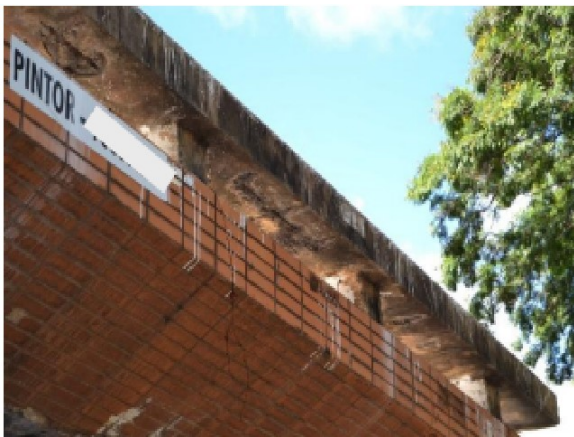
Figura 74.a - E.A.R - Guarda Roda Danificado

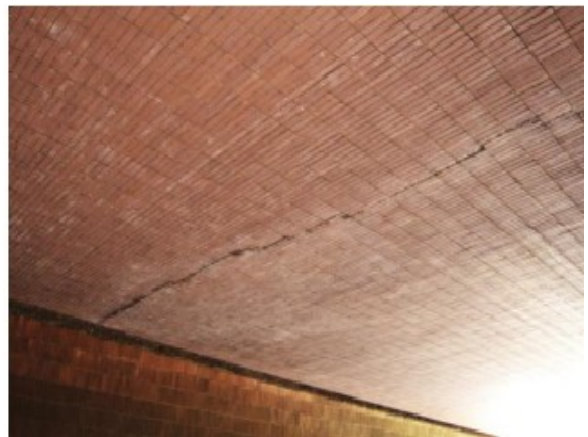
Figura 75.a - E.A.R - Detalhe de fissura em tesourinha sob o Eixo

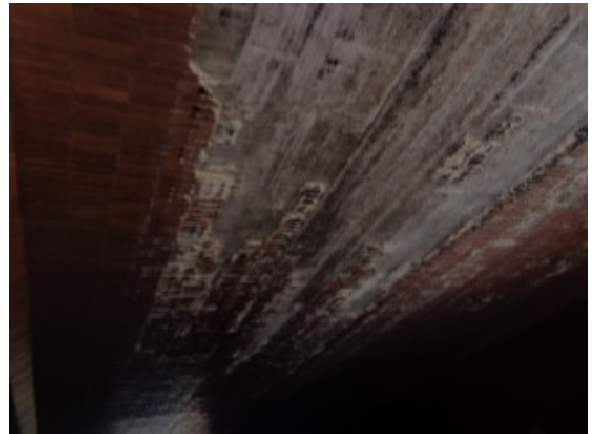
Figura 145.a – E.A.R – Revestimento deslocando

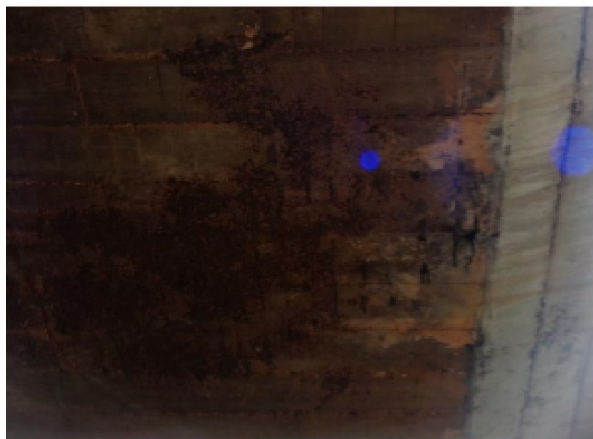
Figura 240.a - E.A.R Exposição e corrosão da armadura

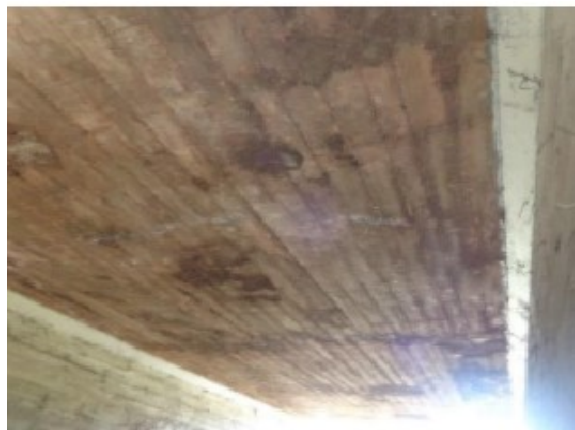
Figura 241.a - E.A.R Fissura na laje do viaduto

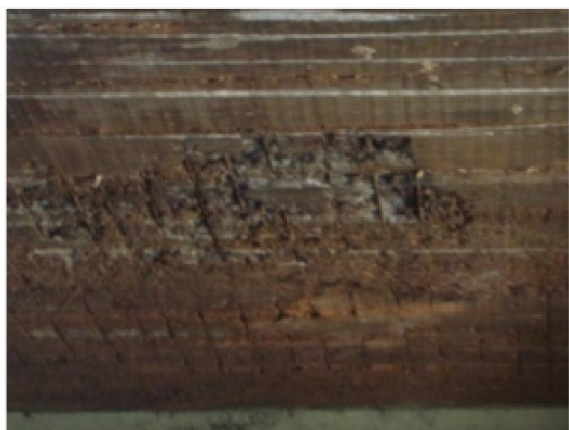
Figura 242.a - E.A.R Exposição e corrosão de armadura

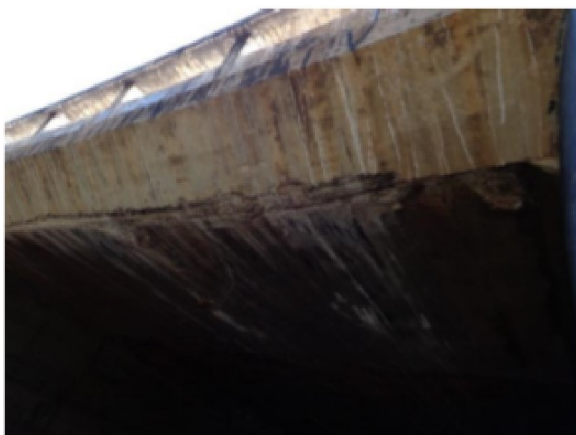
Figura 288.a - E.A.R Exposição e corrosão de armadura do viaduto

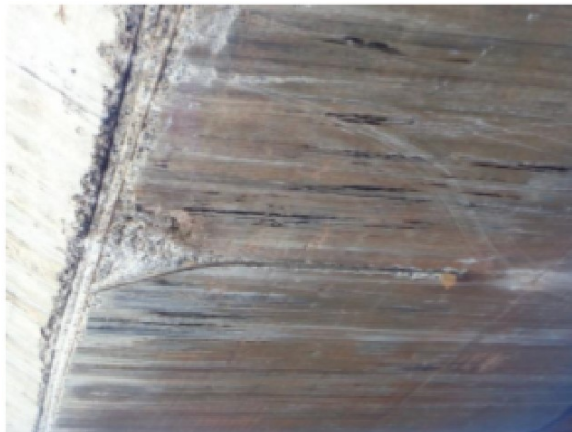
Figura 290.a - E.A.R Armadura rompida em encabeçamento do viaduto

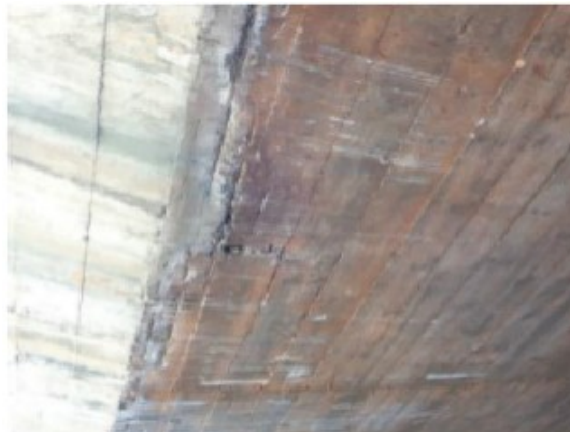
Figura 291.a - E.A.R Exposição e corrosão de armadura no viaduto

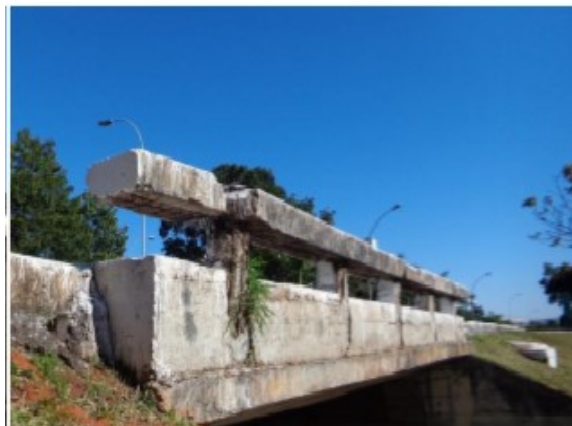
Figura 313.a - E.A.R Guarda roda danificado

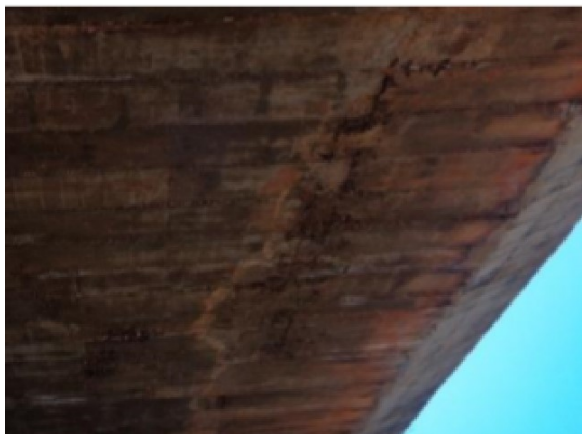
Figura 314.a - E.A.R Exposição e corrosão de armadura no viaduto

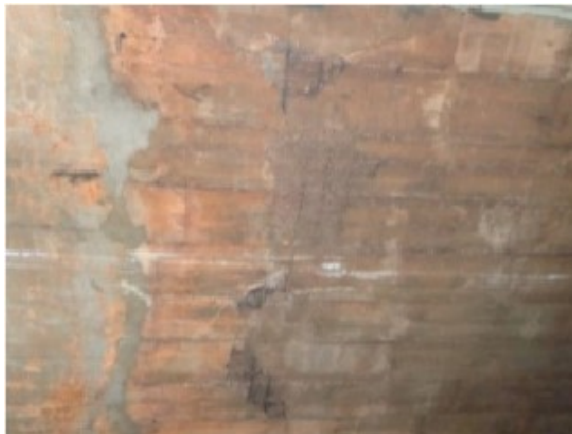
Figura 315.a - E.A.R Exposição e corrosão de armadura

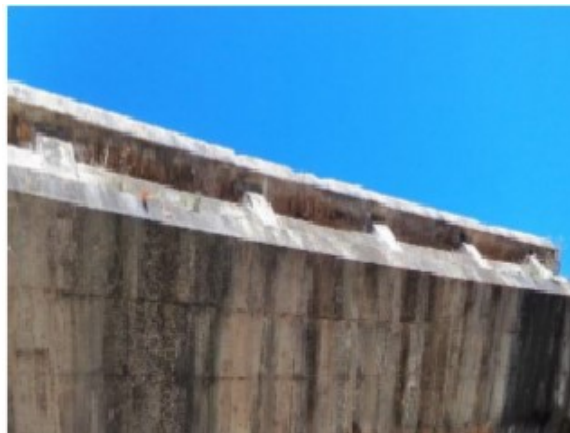
Figura 361.a - E.A.R Guarda roda danificado

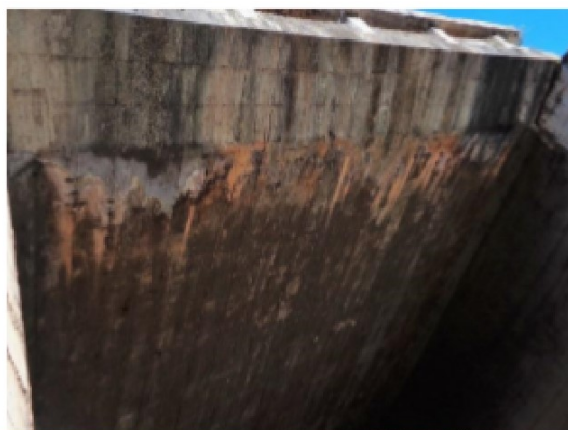
Figura 362.a - E.A.R Encabeçamento do viaduto com corrosão
