**INFLUÊNCIA DE PROJETOS E DETALHES
ARQUITETÔNICOS EM PATOLOGIAS DE ESTRUTURAS:
ESTUDOS DE CASO**

**DISSERTAÇÃO DE MESTRADO EM ESTRUTURAS E
CONSTRUÇÃO CIVIL**

A metodologia se baseou na análise dos projetos de arquitetura das edificações tomadas como estudo de caso (prédio do Instituto de Química – IQ; prédio da Faculdade de Tecnologia – FT; prédio da Faculdade de Assuntos Sociais Aplicados – FA) onde se verificaram todos os detalhes e elementos arquitetônicos propícios ao surgimento de patologias. Posteriormente foi realizada uma vistoria “*in-loco*” para constatação dessas manifestações e após a verificação de várias patologias nas edificações, foi realizada uma modelagem computacional do edifício da FA para análise dos elementos fissurados.

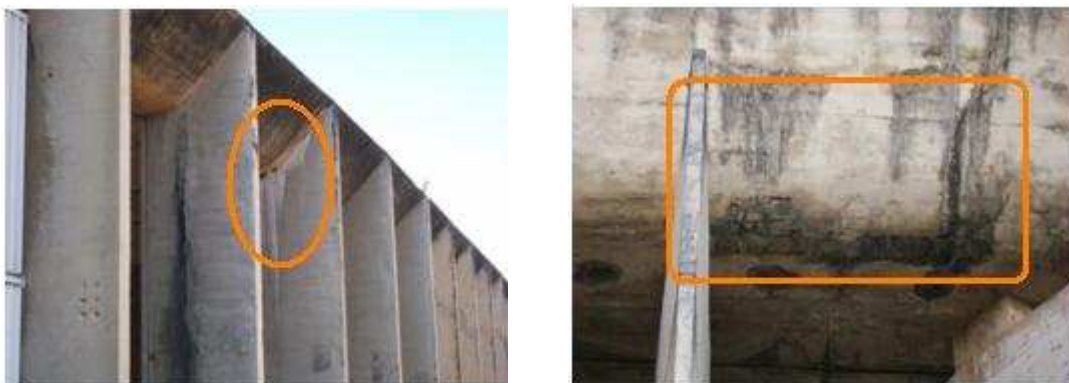
Figura 3.1 – Detalhes arquitetônicos apresentando manchas de lixiviação, deterioração do concreto e corrosão de armaduras

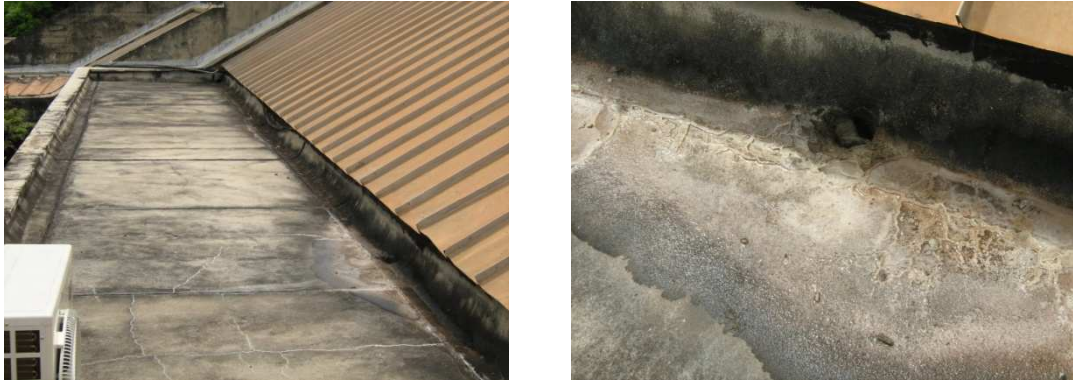
É muito importante na fase de projeto prever o caimento adequado de elementos estruturais que estejam sujeitos a presença de água, ou seja, marquises, lajes de cobertura entre outros. Isso se faz necessário, pois não havendo um caimento adequado ou até mesmo um sistema de impermeabilização pode ocorrer a acumulação de água de chuva e uma possível deterioração do concreto. Na Figura (3.2) é apresentada uma das lajes de concreto armado do prédio da FT com acumulação de água.

Figura 3.2 – Acumulação de água sobre a laje de concreto armado do prédio da FT

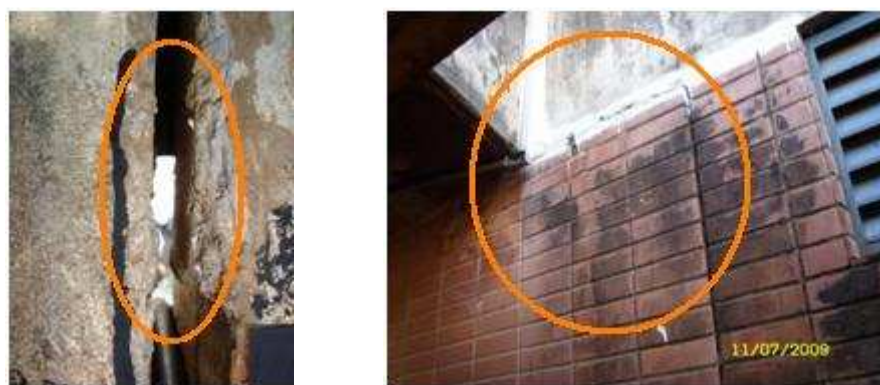
Havendo a necessidade de utilização de juntas, outro detalhe que merece atenção em projeto, é que precisam ser convenientemente seladas com algum material de enchimento flexível, a fim de evitar a entrada de água. Na Figura (3.6) é apresentado um detalhe de uma junta de dilatação do prédio da Faculdade de Assuntos Sociais Aplicados (FA/UnB) que está toda deteriorada por não estar selada.

Figura 3.6 – Junta de dilatação deteriorada (Lessa e Nóbrega, 2009)

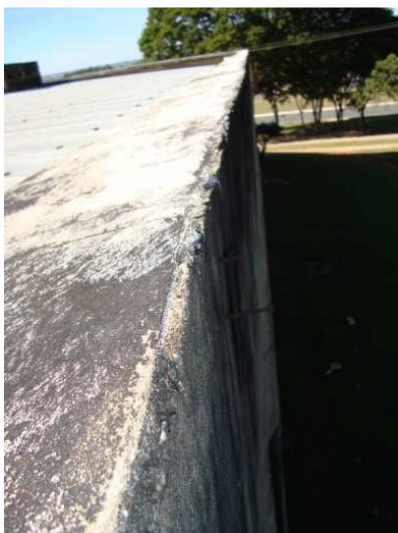
As platibandas são elementos que estão expostos diretamente à umidade e à variação de temperatura. Com isso estão sujeitos ao aparecimento de trincas e manchas ao longo de sua extensão. A utilização de chapins é muito importante, pois reduz o escoamento da água de chuva no elemento. Na figura (3.7), é apresentada a platibanda deteriorada do prédio da FA/UnB sem a utilização de chapim.

Figura 3.7 – Platibanda do prédio da FA deteriorada e com manchas de umidade
(Lessa e Nóbrega, 2009)

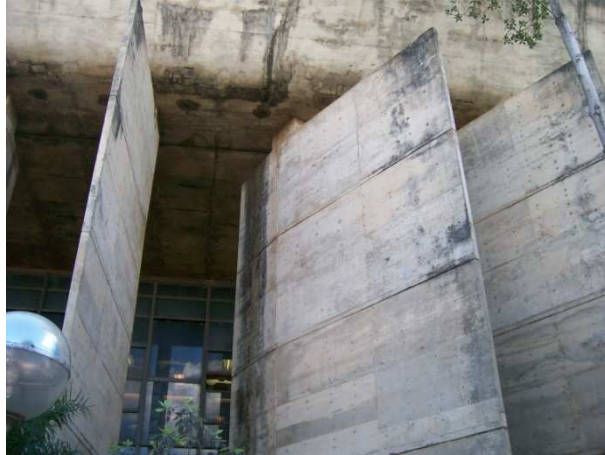
nesses elementos a fim de evitar o aparecimento de manchas e fissuras. Na Figura (3.13) são apresentados os brises de concreto do prédio da Biblioteca Central da UnB com a presença de manchas devido à umidade.

Figura 3.13 - Brises de concreto do prédio da Biblioteca Central da UnB com a presença de manchas devido à umidade.

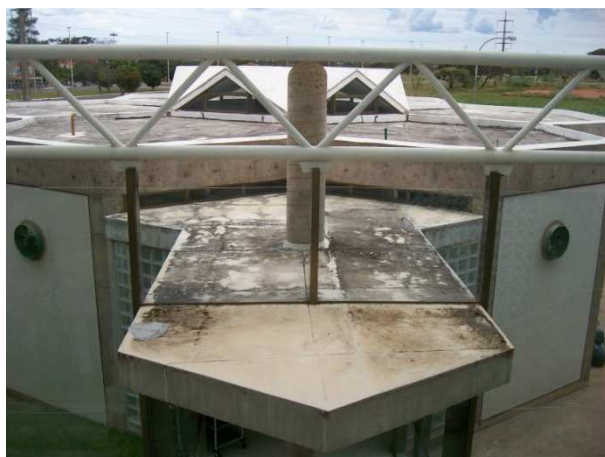
Foram encontradas manchas, também, na laje de cobertura do almojarifado do Instituto de Química devido ao caimento insuficiente, ocasionando o acúmulo de água, como pode ser observado nas Figuras 4.15.

Figura 4.15 – Manchas na cobertura do Almojarifado do IQ

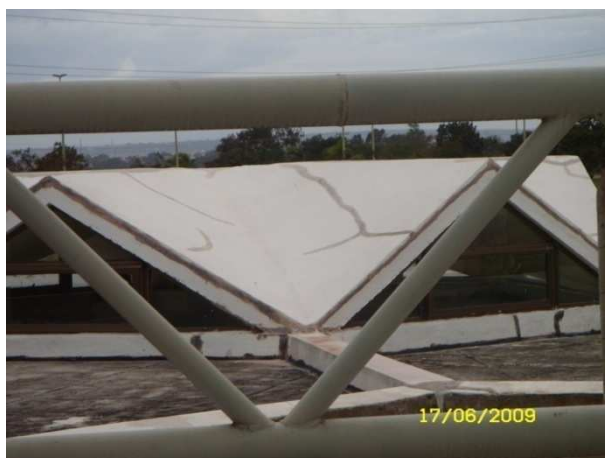
Na cobertura do almojarifado do Instituto de Química há a presença de detalhes que facilitam a ventilação e a entrada de iluminação, os chamados *sheds*, que são importantes para evitar algumas patologias, como mofo, bolor, entre outras. Entretanto, esses *sheds* encontram-se fissurados e com reparos já realizados como apresentado na Figura 4.16.

Figura 4.16 – *Sheds* da laje de cobertura do almojarifado do IQ

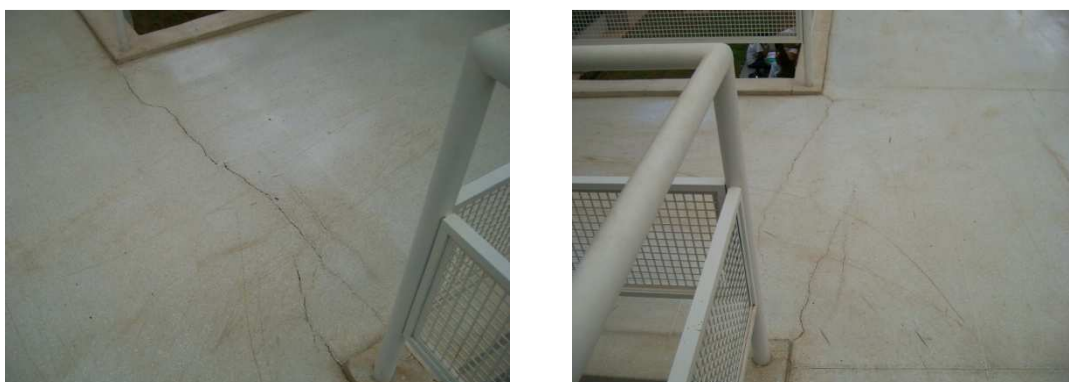
Entretanto foi observada durante a vistoria, a presença de fissuras em algumas regiões da passarela, ou seja, na região de encontro das vigas metálicas da passarela com as vigas de concreto do prédio (Figura 4.19).

Figura 4.19 – Fissuras na região dos encontros da passarela com a estrutura do prédio

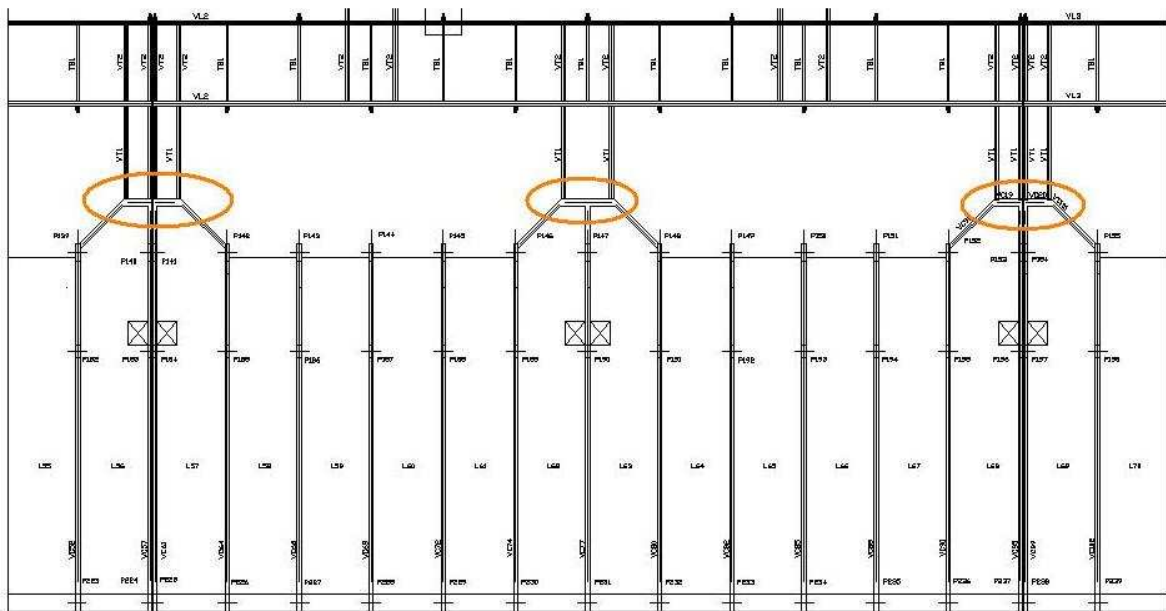
Figura 4.21 – Plano geral da estrutura metálica da passarela, como também em destaque as regiões onde estão ocorrendo fissuras (CEPLAN - UnB, 2009)

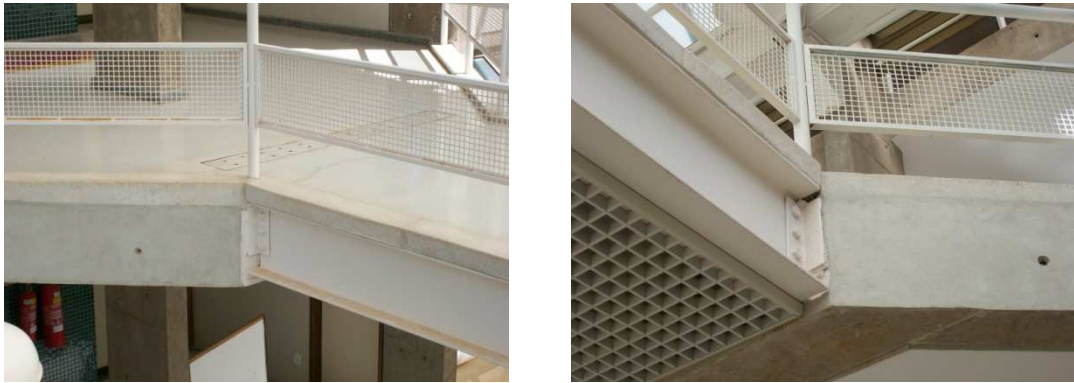
Na região onde se verificaram as fissuras, existe a ligação entre a viga metálica da passarela com a viga de concreto do prédio (Figura 4.22). Pode-se observar no detalhe do projeto da estrutura de aço (Figura 4.23) que a ligação é rígida, pois não há possibilidade da estrutura se movimentar.

Figura 4.22 – Ligação entre a viga metálica da passarela e a viga de concreto do prédio

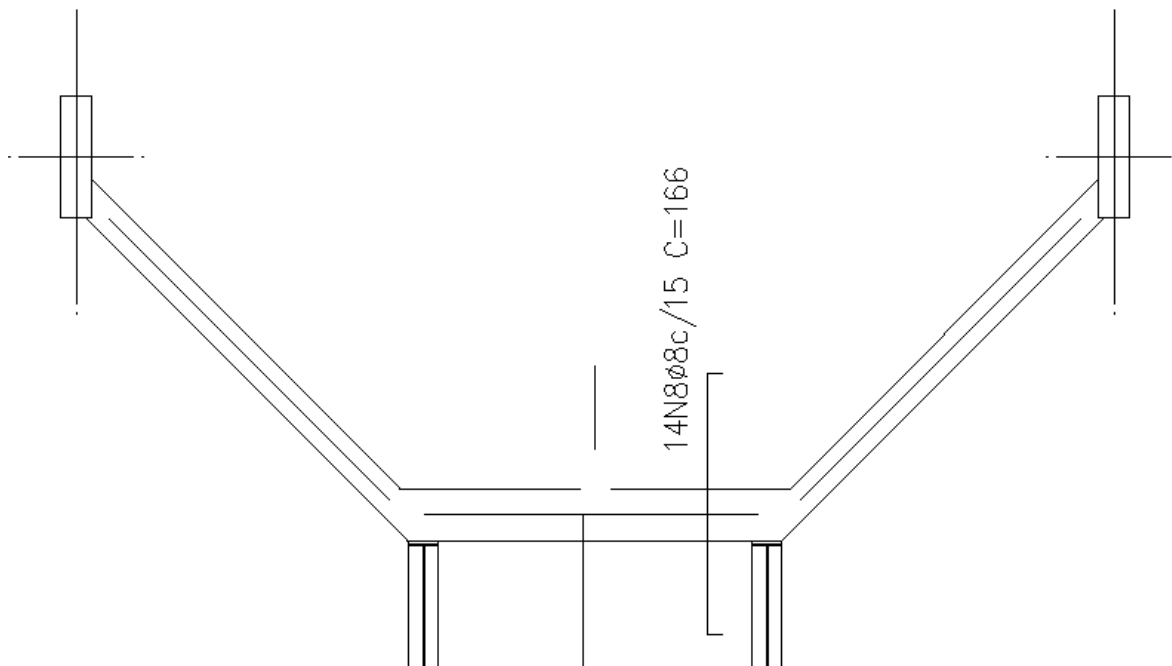
Figura 4.25 – Detalhe da armadura negativa na região da fissura
(CEPLAN - UnB, 2009)

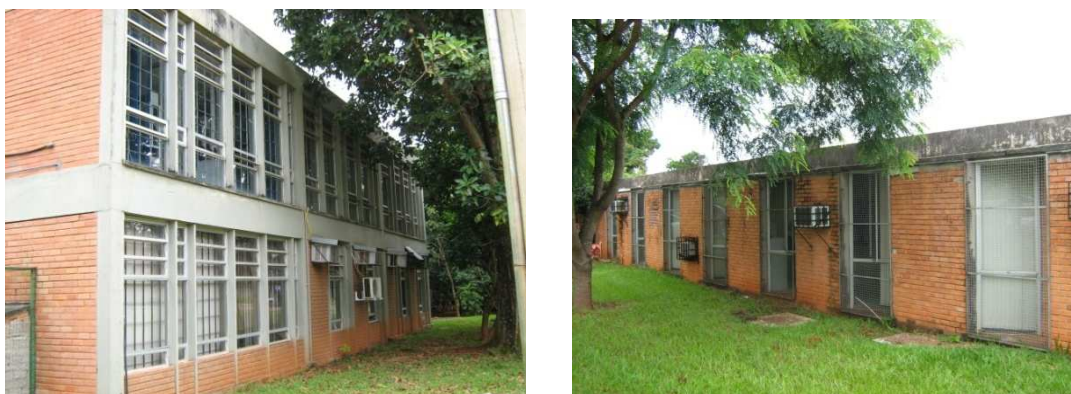
O prédio da Faculdade de Tecnologia é revestido por blocos cerâmicos aparentes e, também, por concreto aparente. A maioria das esquadrias de alumínio (Figura 4.29) não apresenta nenhum tipo de proteção, estando completamente expostas a ação da umidade.

Figura 4.29 – Esquadrias do prédio (FT)

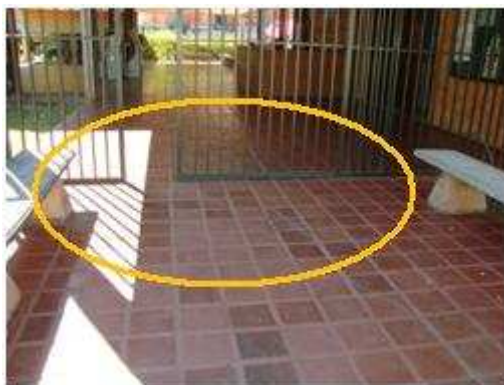
As entradas do prédio são desprovidas de qualquer tipo de sistema de drenagem (Figura 4.32), como as grelhas que captam a água de chuva e lavagem, evitando, assim, a sua acumulação, no interior do prédio. Segundo a ABNT NBR 6118 (2003), as superfícies expostas que necessitem ser horizontais, tais como coberturas, pátios, garagens, estacionamentos e outras, devem ser convenientemente drenadas com disposição de ralos e condutores.

Figura 4.32 – Entrada do FT desprovida de sistema de drenagem

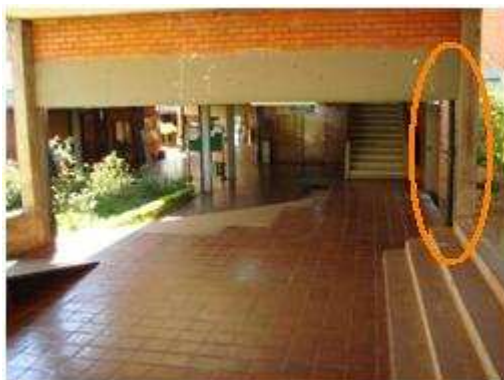
Outro detalhe importante observado no interior do prédio e que mostra uma incompatibilidade de projeto, são as tubulações verticais que passam no plano principal de vigas (Figura 4.33) e em lajes (Figura 4.34). A laje, na qual há passagem da tubulação vertical, se encontra com infiltração e com a presença de manchas.

Figura 4.33 – Tubulação vertical passando no plano principal da viga

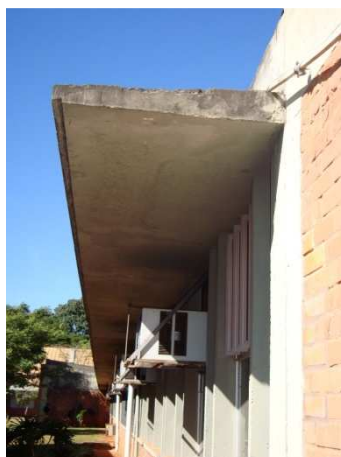
No interior do prédio, há também, várias marquises de concreto (Figura 4.36) que são importantes para evitar que água de chuva penetre na edificação pelas esquadrias. Nessas marquises existe a pingadeira que evita várias manifestações patológicas devido à umidade. Entretanto, como está acontecendo nas fachadas do prédio, o concreto encontra-se deteriorado. É importante ressaltar a realização de manutenções periódicas nesses detalhes evitando a corrosão excessiva da armadura e o risco de queda do elemento.

Figura 4.36 – Marquise localizada no interior do FT

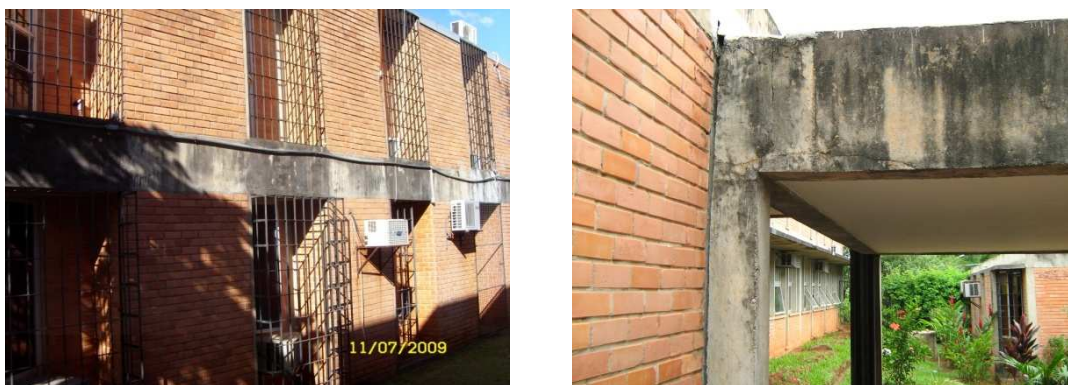
Figura 4.37 – Vigas apresentando manchas e deterioração do concreto

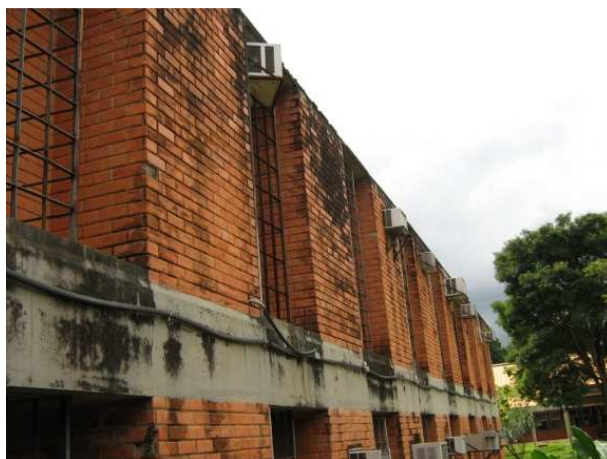
Figura 4.38 – Manchas de umidade em janelas e na alvenaria

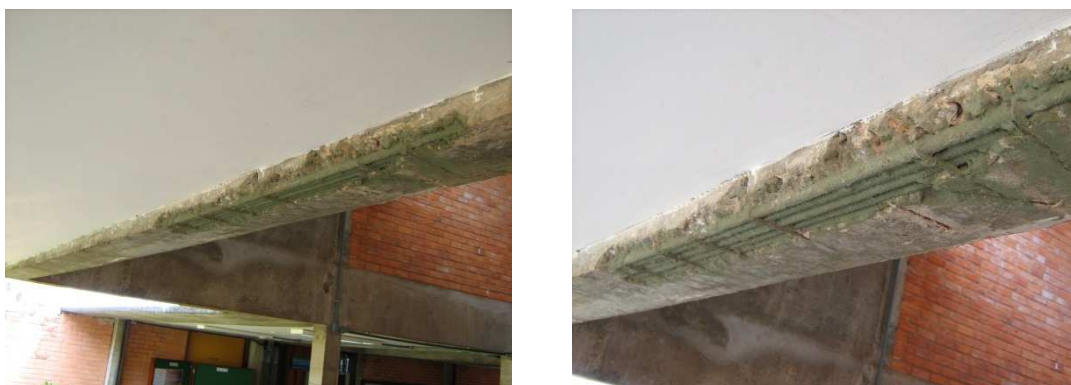
Figura 4.39 – Viga apresentando destacamento do concreto e armadura exposta

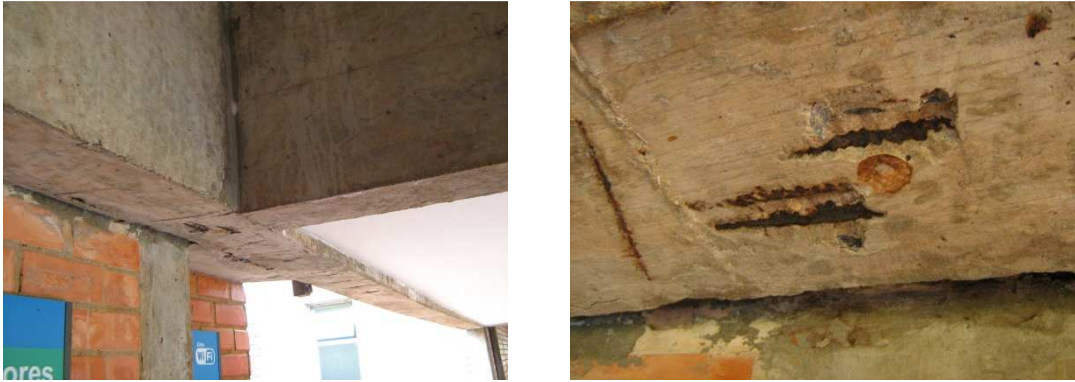
Algumas vigas estão apresentando corrosão nas armaduras, em estágio bastante avançado (Figura 4.40).

Figura 4.40 – Corrosão de armadura de viga

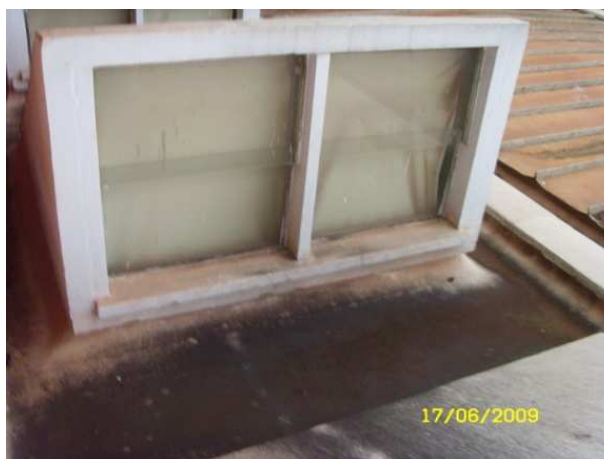
Figura 4.43 – Manchas devido à acumulação de água

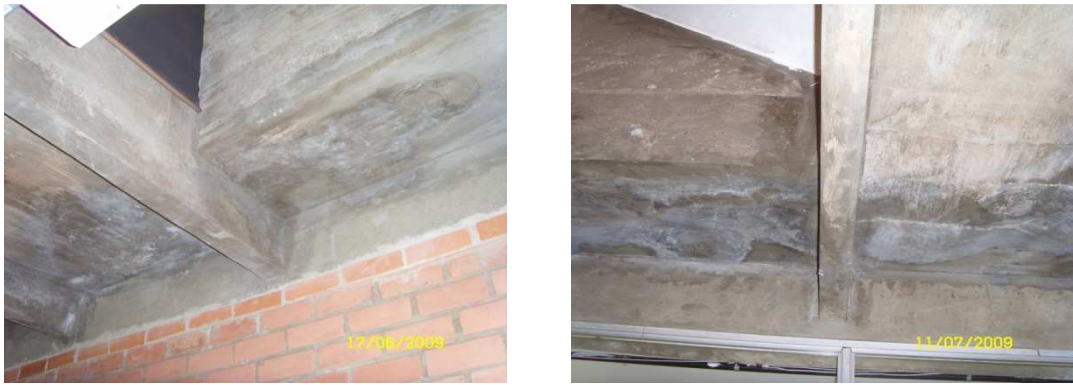
Figura 4.44 – Manchas no interior da edificação

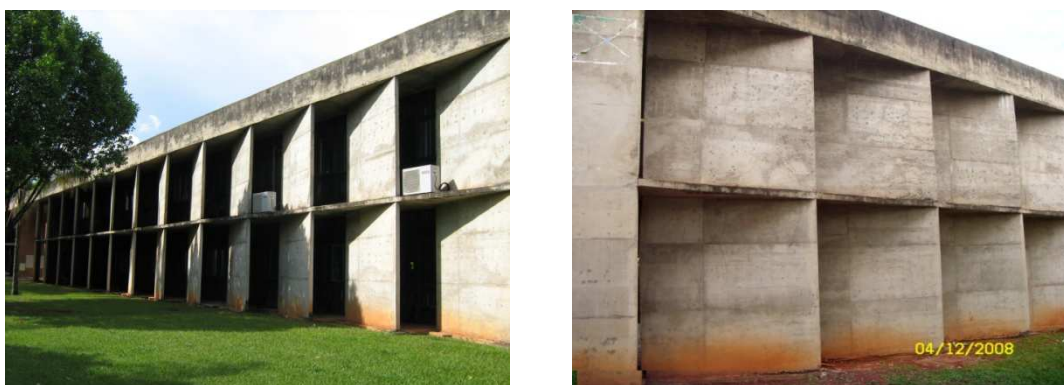
Figura 4.49 – Manchas nos detalhes arquitetônicos (Lessa e Nóbrega, 2009)

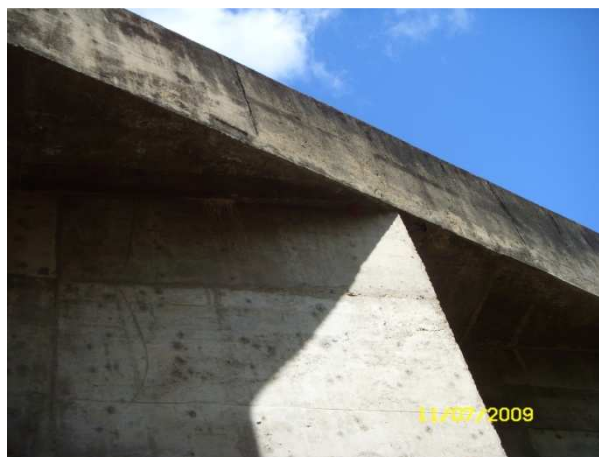
Figura 4.50 – Ausência de pingadeira na viga superior (Lessa e Nóbrega, 2009)

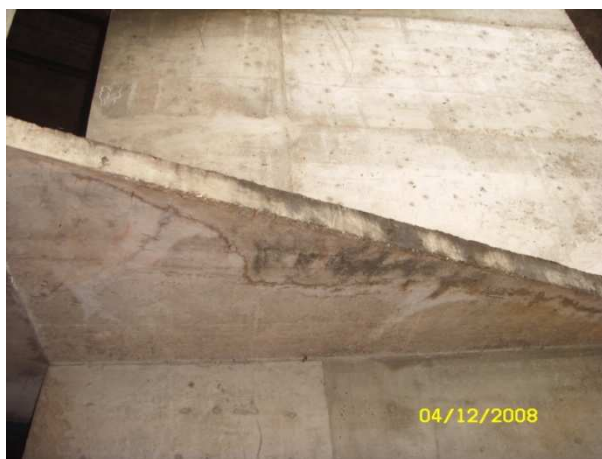
Figura 4.51 – Manchas na laje de avanço devido à falta de pingadeira
(Lessa e Nóbrega, 2009)

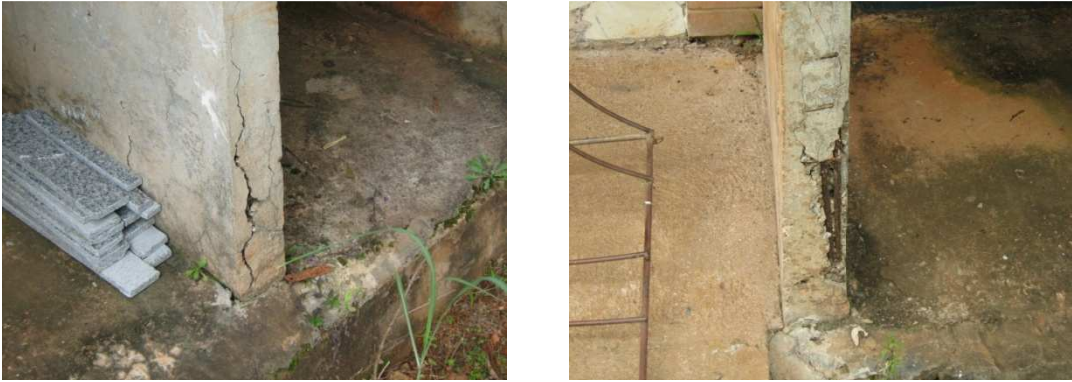
Figura 4.52 – Trincas e deterioração total do concreto

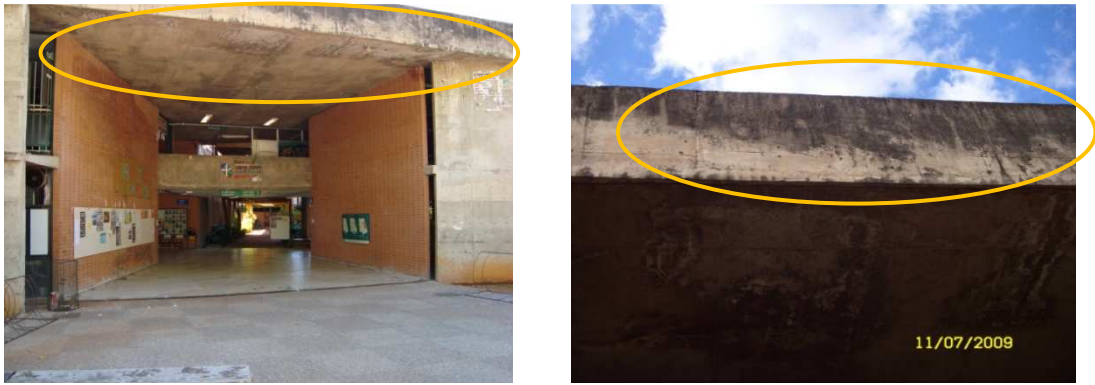
Figura 4.54 – Manchas e deterioração do concreto devido à ineficiência da pingadeira

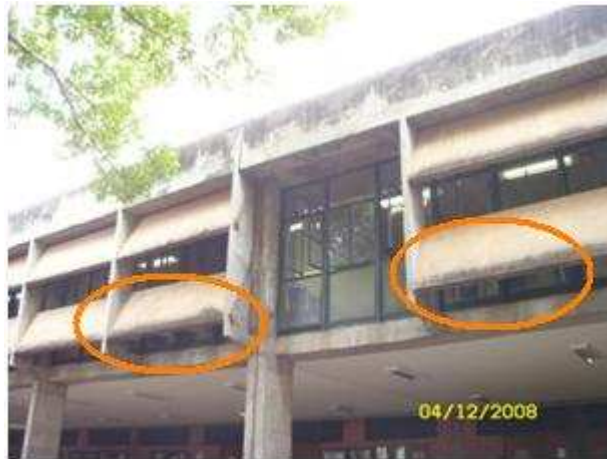
Figura 4.56 – Presença de manchas nos brises de concreto

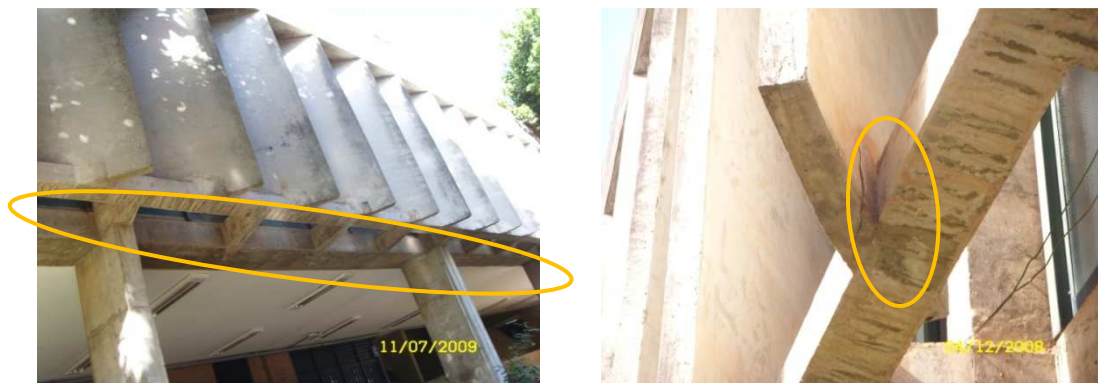
Figura 4.58 – Trincas no encontro dos elementos

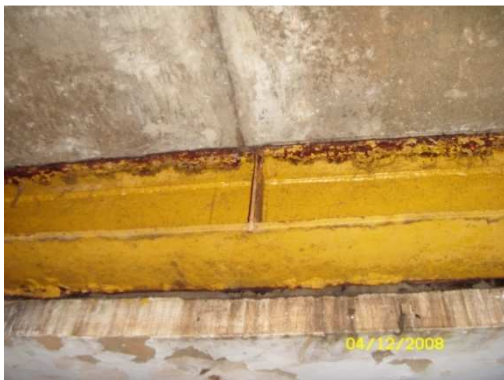
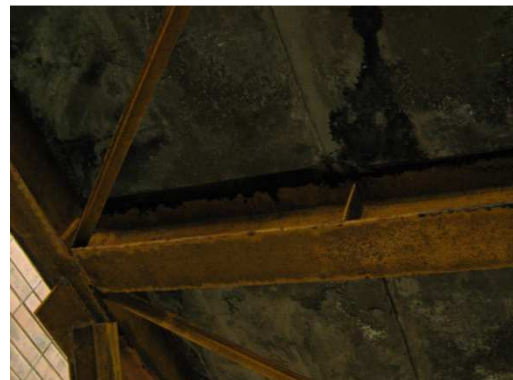
Figura 4.62 – Elementos da passarela em estado de corrosão

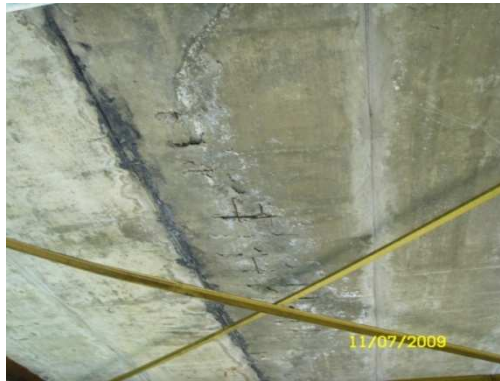
Figura 4.64 – Concreto da laje de piso com armadura exposta

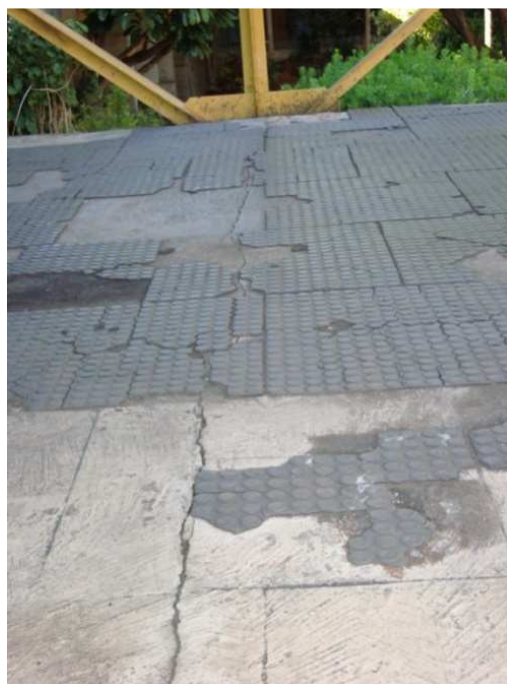
Figura 4.65 – Trincas localizadas na laje de piso da passarela

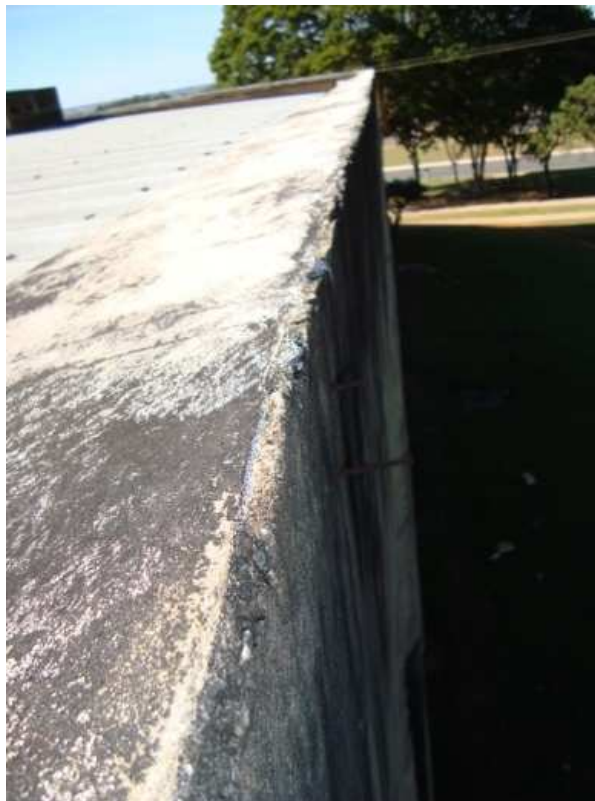
Figura 4.72 – Platibanda com manchas

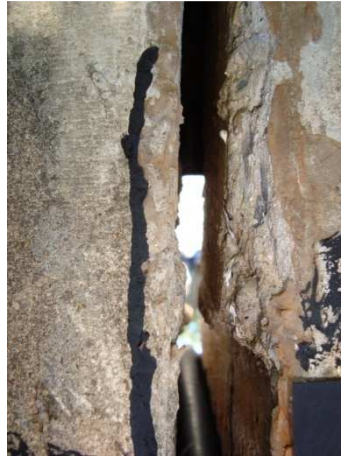
Figura 4.73 – Junta de dilatação entre pilares sem nenhum material de enchimento

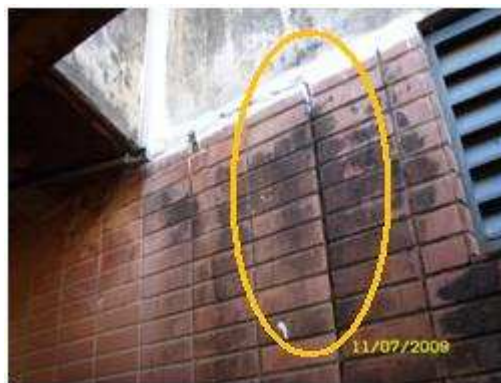
Figura 4.74 – Trincas na alvenaria ocasionadas pela movimentação da estrutura

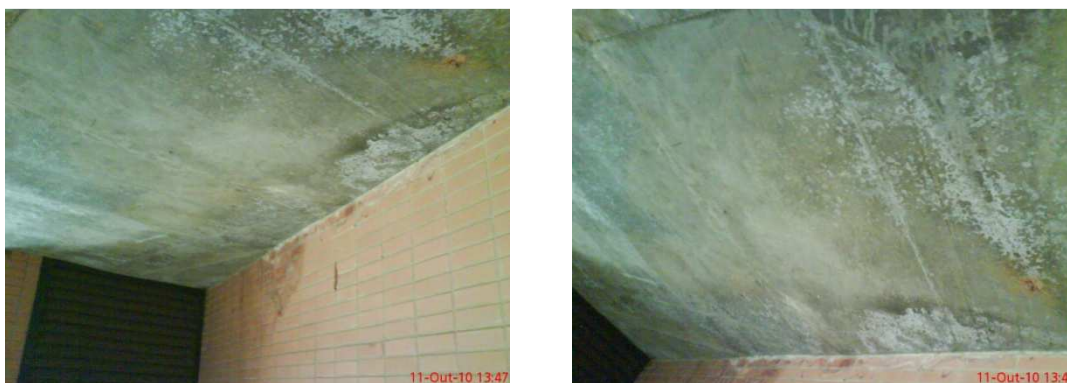
Figura 5.1 – Manchas no interior do prédio ocasionada por infiltração nos *sheds*

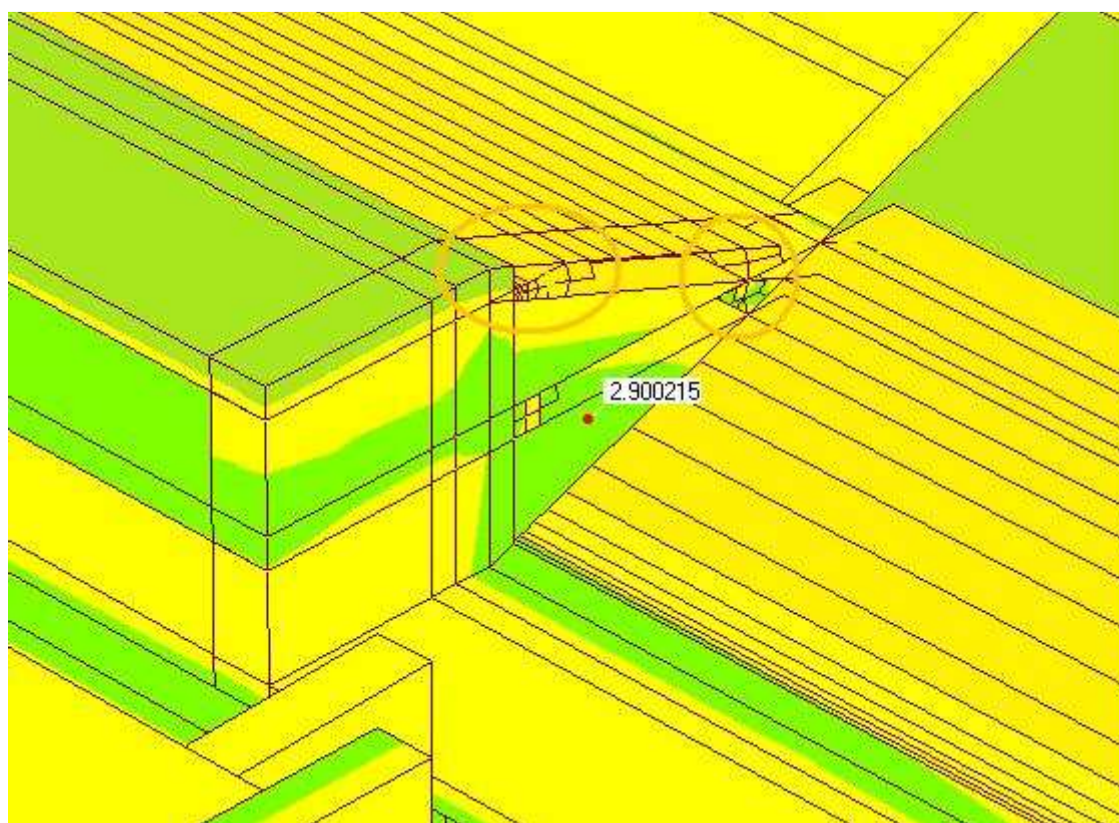
Figura 5.9 – Ponto com tensão superior a $f_{ctk,inf}$
