**ESTUDO DE MANIFESTAÇÕES PATOLÓGICAS EM  
REVESTIMENTO DE FACHADA EM BRASÍLIA –  
SISTEMATIZAÇÃO DA INCIDÊNCIA DE CASOS**

**DISSERTAÇÃO DE MESTRADO EM ESTRUTURAS E  
CONSTRUÇÃO CIVIL**

**PUBLICAÇÃO: E.DM - 001 A/10  
BRASÍLIA/DF: MARÇO – 2010**

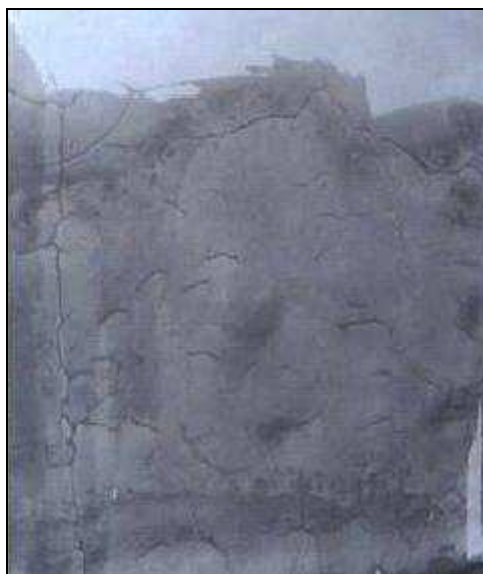
O desempenho e o sarrafeamento precoce ou excessivo (Figura 2.17), conforme Leal (2003), também é uma falha de execução muito prejudicial, visto que além de estimular a exsudação no revestimento, gerando tensões capilares, formam uma camada externa de elevada relação água/cimento, porosa, de baixa resistência e susceptível à ocorrência de fissurações.

Figura 2.17 – Detalhe de sarrafeamento precoce (LEM- UnB, arquivo fotográfico).

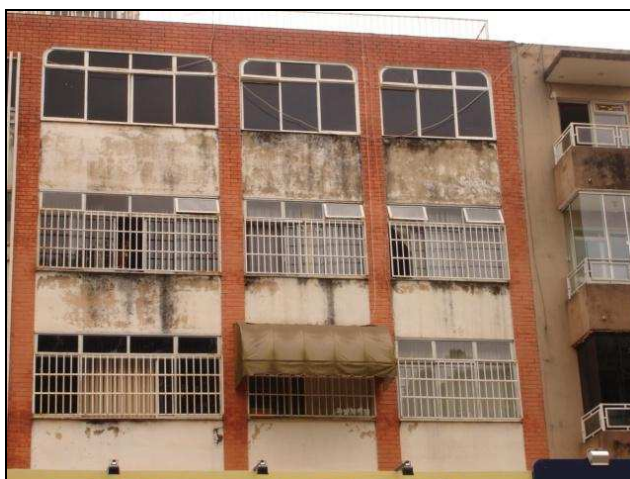
Figura 2.18 – Manchas de bolor ou mofo na fachada.

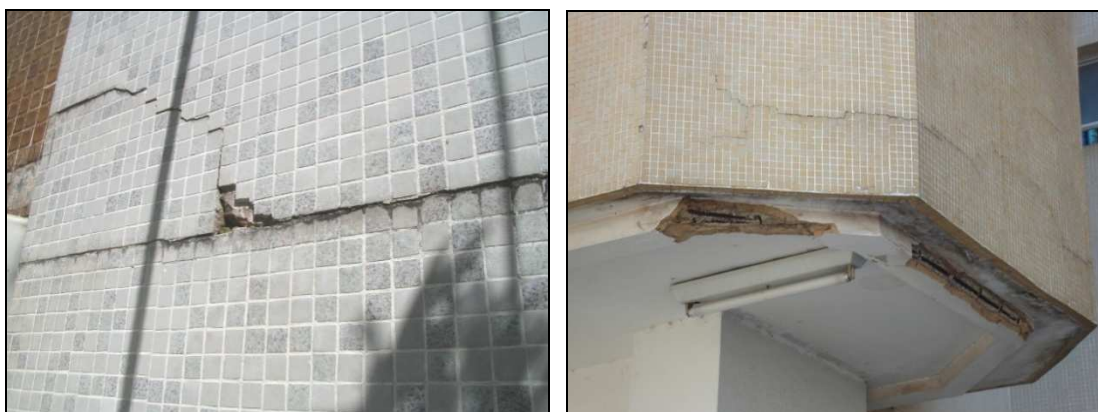
Estas aberturas (Figura 2.23) se constituem em caminhos propícios para a penetração de agentes agressivos externos, especialmente a água, fato que pode induzir ao surgimento de novas manifestações patológicas, como eflorescências, manchas de umidade, bolor ou mofo, corrosão de armaduras e descolamento de placas cerâmicas.

Figura 2.23 – Detalhes de fissuração (LEM-UnB, arquivo fotográfico).

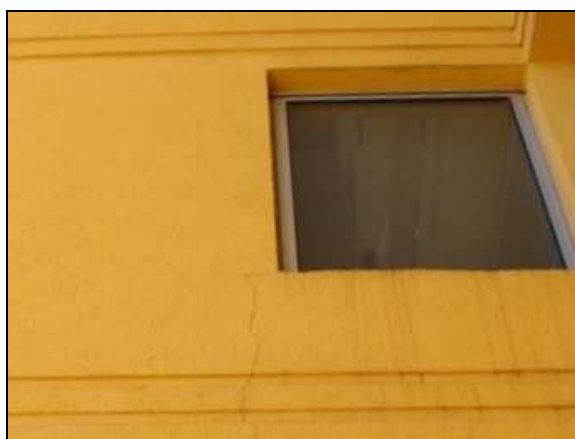
Estas fissuras são decorrentes da acentuada concentração de tensões, junto aos vértices das janelas e portas, principalmente pela ausência ou ineficiência de vergas e/ou contra-vergas, dispositivos adequados para redistribuição das tensões (Figura 2.24).

Figura 2.24 – Fissura de canto em abertura.

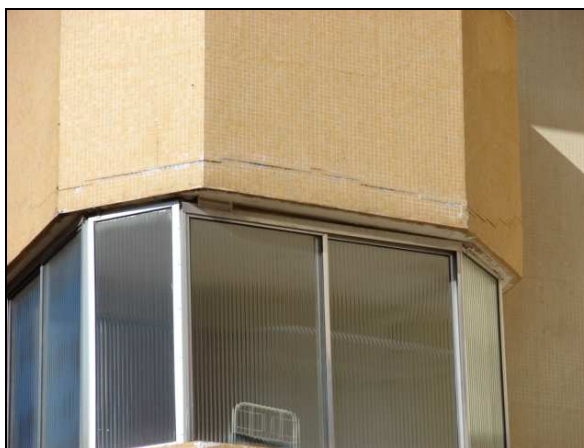
Estas fissuras podem apresentar uma configuração sinuosa (“dentes de serrote”) com ou sem ramificações, sendo esta mais freqüente abaixo de vigas e lajes. Especificamente nas interfaces com pilares, podem ainda apresentar configurações também “denteadas”, onde o destacamento ocorre no contorno dos componentes da alvenaria.

Figura 2.25 – Fissura acompanhando o sentido da viga.

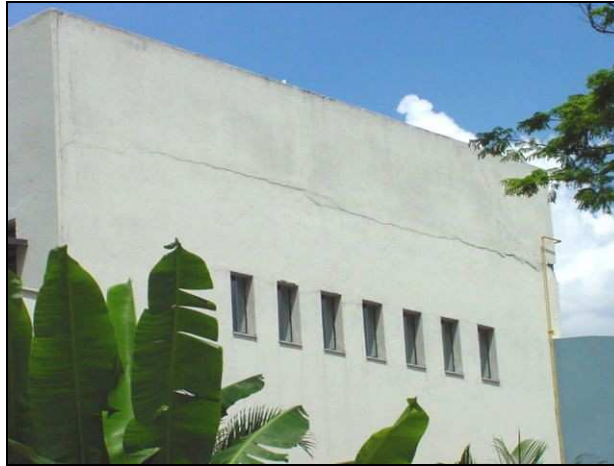
São típicas de solicitação térmica. Dada a junção de materiais com diferentes coeficientes de dilatação térmica, expostos às mesmas variações de temperatura (Figura 2.26).

Figura 2.26 - Detalhe de fissura de topo.

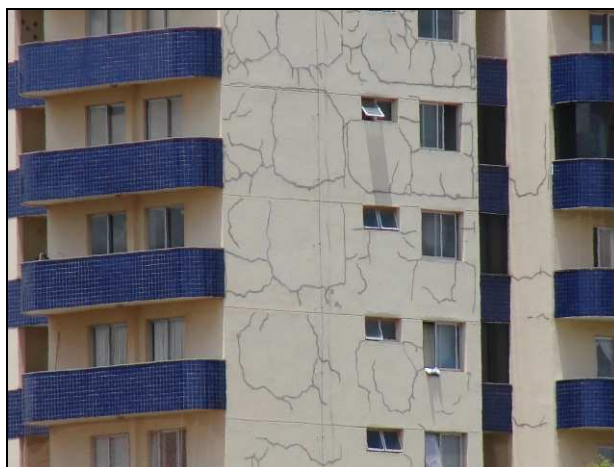
As fissuras mapeadas (Figura 2.27) são atribuídas às movimentações higrotérmicas diferenciadas entre revestimento e estrutura, eventualmente associadas à retração de secagem da argamassa. Estes tipos de fissuras têm forma variada e distribuem-se por toda a superfície (CINCOTTO,1988; THOMAZ, 1989).

Figura 2.27 - Detalhes de fissuras mapeadas (LEM- UnB, arquivo fotográfico).

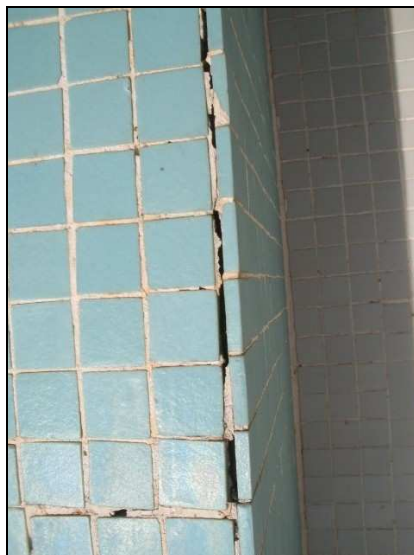
Com o surgimento de aberturas entre as placas cerâmicas (Figura 2.31) ficam abertos caminhos para a passagem de água e há, portanto o comprometimento do desempenho do rejunte, que além de aliviar tensões colaborava com a estanqueidade do revestimento.

Figura 2.31 – Falha de rejunte (LEM- UnB, arquivo fotográfico).

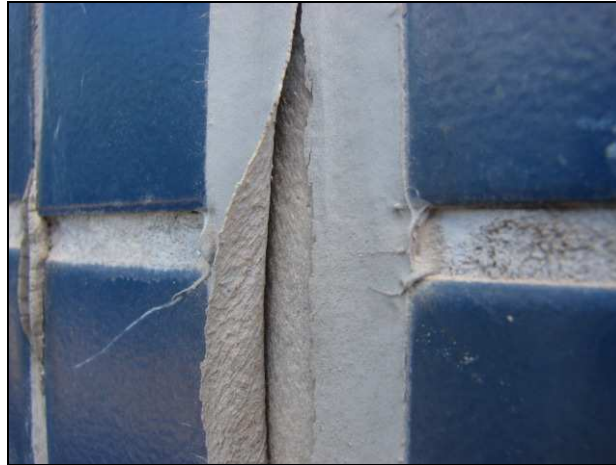
Figura 2.33 – Junta de movimentação deteriorada, cujo selante foi empregado numa camada excessivamente fina (LEM- UnB, arquivo fotográfico).

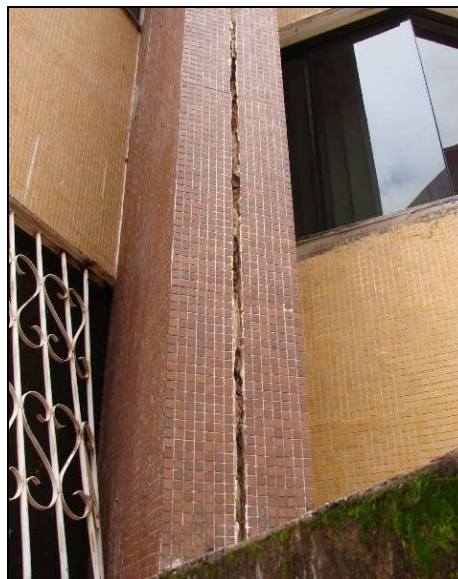
Figura 2.34 – Detalhe de falha na junta estrutural (LEM- UnB, arquivo fotográfico).

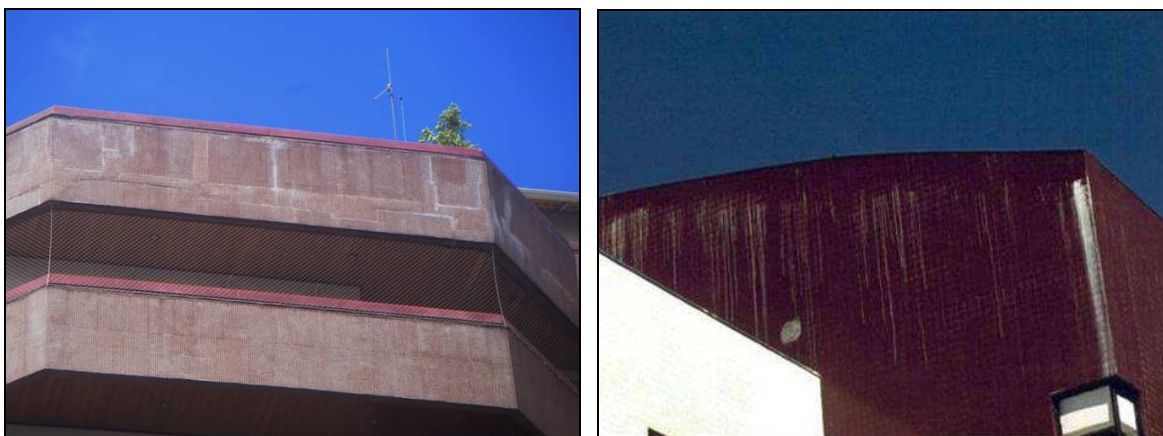
Figura 2.36 – Detalhes de eflorescência (LEM- UnB, arquivo fotográfico).

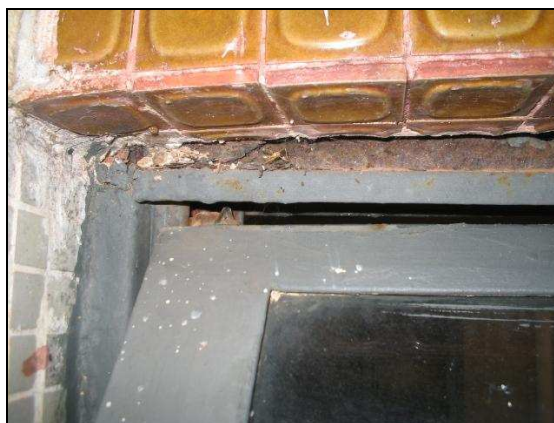
Figura 2.45 – Detalhe de falha de vedação (LEM- UnB, arquivo fotográfico).

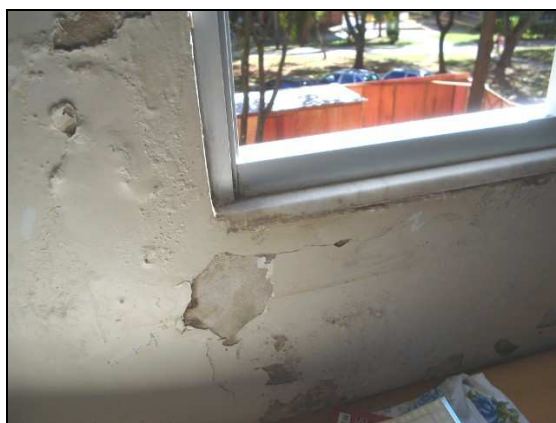
Figura 2.48 – Visão interna de empolamento da pintura gerada pela infiltração de umidade (LEM- UnB, arquivo fotográfico).

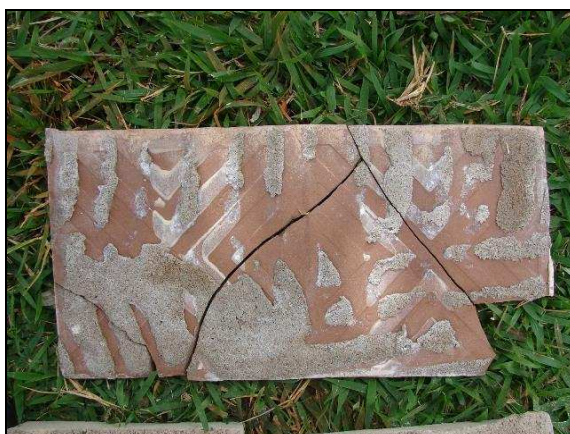
Figura 5.6 – Falhas de espalhamento do filete de argamassa no tardo da cerâmica.

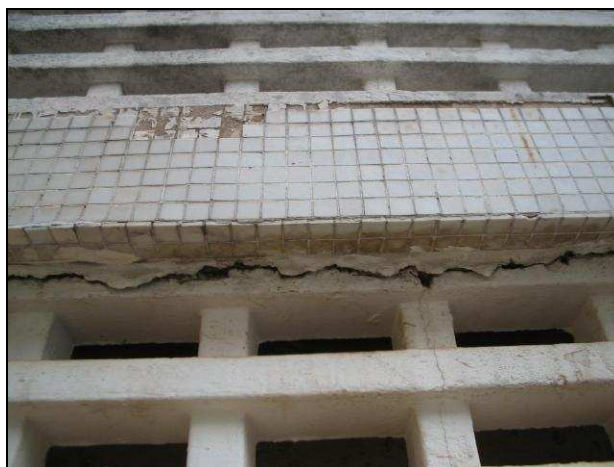
Figura 5.11 – Falha de rejunte no encontro com os elementos vazados.

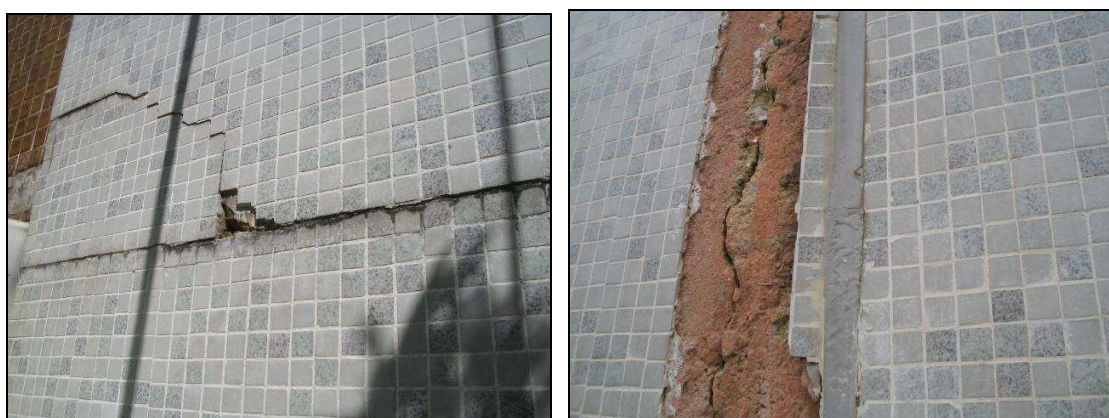
Figura 5.17 – Transição entre pavimentos com fissuração (esquerda) e junta estrutural com deslocamento e deterioração do emboço com uso de saibro (direita).

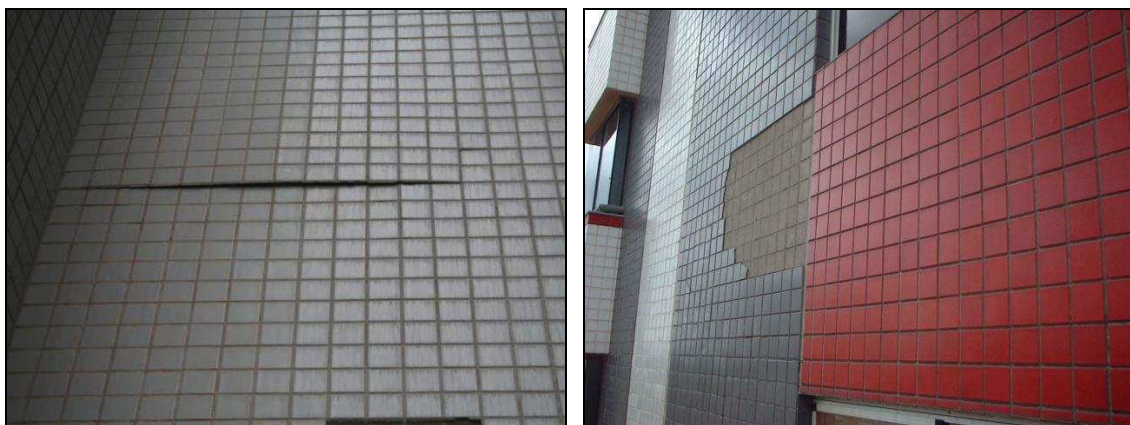
Figura 5.23 – Descolamento (esquerda) e deslocamento (direita) do edifício D.

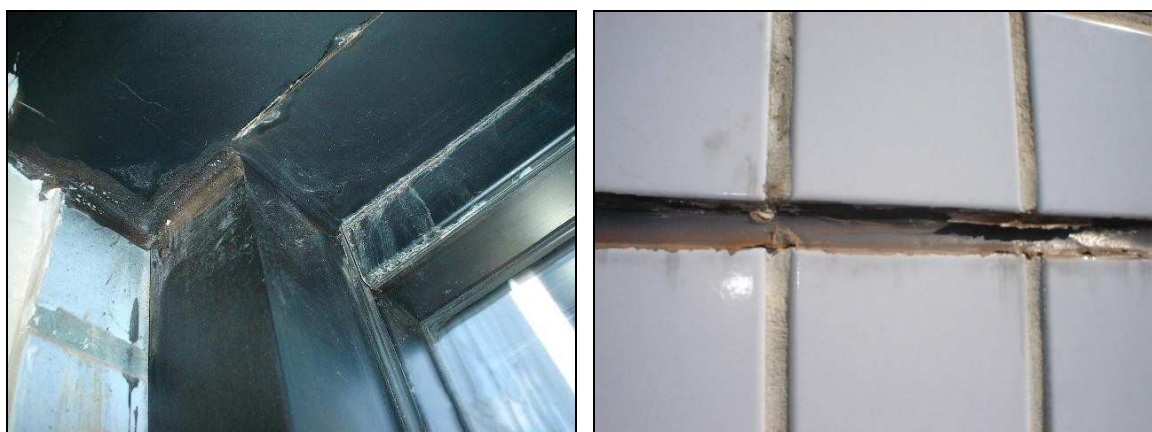
Figura 5.29 – Falha de vedação no encontro da esquadria com a cerâmica cinza-clara (esquerda) e junta de movimentação deteriorada (direita).

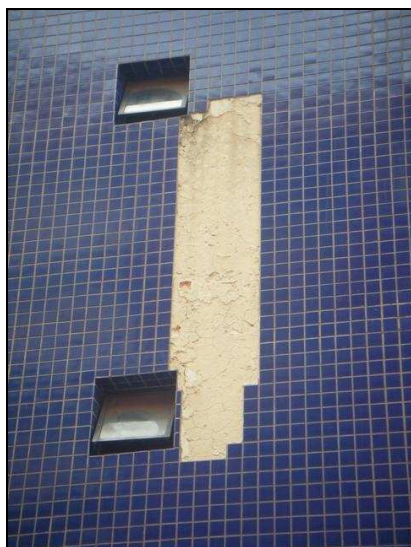
Figura 5.35 – Região com deslocamento.

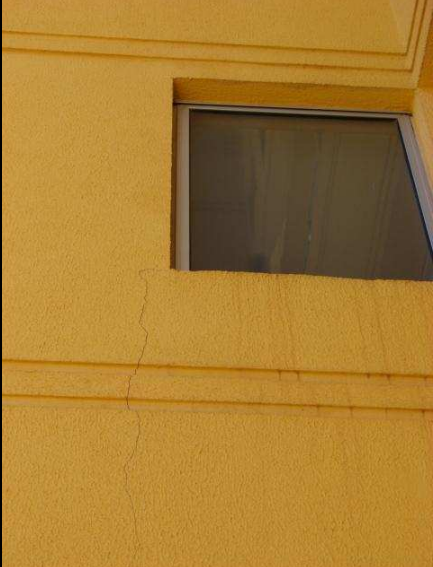
<ul style="list-style-type: none"> <li>- Concentração de tensões</li> <li>- Ausência e/ou ineficiência de vergas e contra-vergas</li> </ul>
	<p style="text-align: center;"><b>Manifestação</b></p> <ul style="list-style-type: none"> <li>- Aberturas lineares nos cantos das esquadrias (janelas, basculantes e portas)</li> </ul>

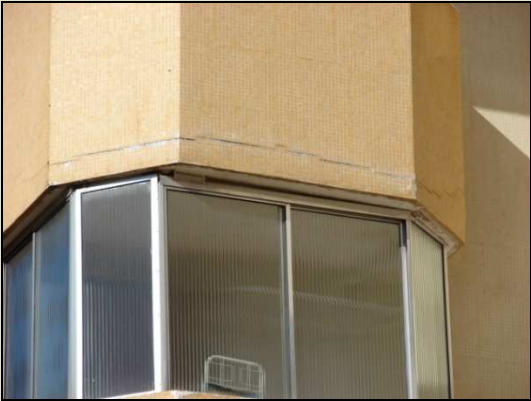
<ul style="list-style-type: none"> <li>- Flechas excessivas em vigas e lajes</li> <li>- Deficiência de ancoragem especialmente no encontro pilar/alvenaria</li> <li>- Movimentações diferenciais decorrentes de variação térmica</li> </ul>
	<p style="text-align: center;"><b>Manifestação</b></p> <ul style="list-style-type: none"> <li>- Aberturas lineares paralelas aos elementos estruturais (pilar, viga ou laje)</li> <li>- Configuração sinuosa (“dentes de serrote”) com ou sem ramificações, abaixo de vigas e lajes</li> <li>- Configuração denteada na interface com o pilar</li> </ul>

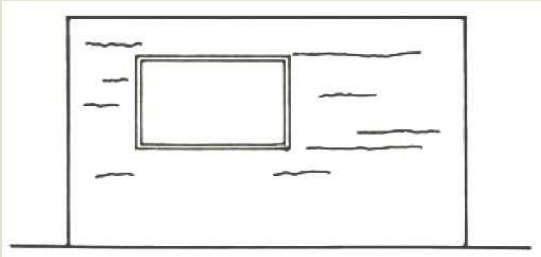
Fissuras horizontais	Prováveis causas

<ul style="list-style-type: none"> <li>- Expansão da argamassa de assentamento por hidratação retardada do hidróxido de magnésio da cal, por ataque de sulfatos ou devido à presença de argilo-minerais expansivos no agregado</li> <li>- Sarrafeamento e desempenho precoce</li> <li>- Ascensão de umidade do solo</li> </ul>
<b>Manifestação</b>	
<ul style="list-style-type: none"> <li>- Fissuras horizontais nos panos de fachada ou na base da alvenaria</li> </ul>

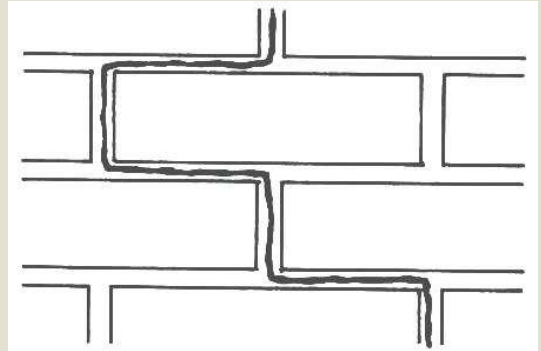
<ul style="list-style-type: none"> <li>- Enfraquecimento do revestimento pela presença de tubos e eletrodutos</li> <li>- Movimentações térmicas</li> </ul>
<b>Manifestação</b>	
<ul style="list-style-type: none"> <li>- Aberturas lineares verticais nas paredes</li> <li>- Aberturas acompanhando as juntas verticais de assentamento ou os componentes de alvenaria</li> </ul>

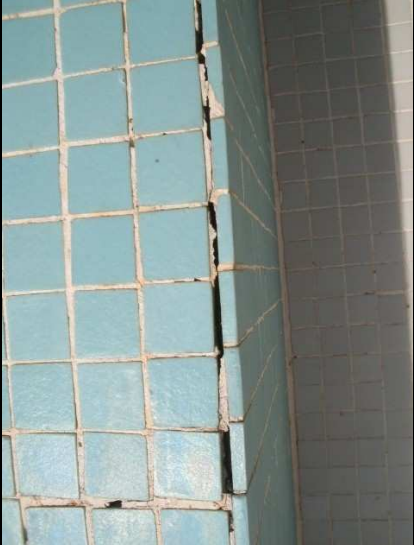
<ul style="list-style-type: none"> <li>- Fadiga do rejunte por ciclos higrotérmicos</li> <li>- Envelhecimento do rejunte</li> <li>- Especificação e/ou uso e aplicação errônea do rejunte</li> <li>- Infiltração de produtos potencialmente agressivos e água</li> <li>- Impactos na região de encontro especialmente com as esquadrias</li> </ul>
<b>Manifestação</b>	
<ul style="list-style-type: none"> <li>- Alteração de cor, fissuração ou ainda queda do rejunte</li> </ul>

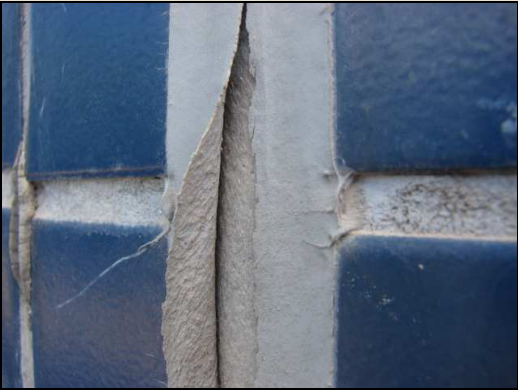
<ul style="list-style-type: none"> <li>- Deficiência de projeto, especificação e/ou execução das juntas</li> <li>- Escolha incorreta do selante</li> <li>- Não utilização de <i>primer</i> onde ele for imprescindível</li> <li>- Procedimentos de limpeza inadequados, como o uso de ácidos e bases concentrados</li> <li>- Ataques de agentes atmosféricos agressivos</li> <li>- Ocorrência de movimentações não previstas</li> <li>- Falta de manutenção</li> </ul>
<b>Manifestação</b>	
<ul style="list-style-type: none"> <li>- Perda de estanqueidade por fissuração ou queda do selante</li> <li>- Envelhecimento do material de preenchimento</li> </ul>

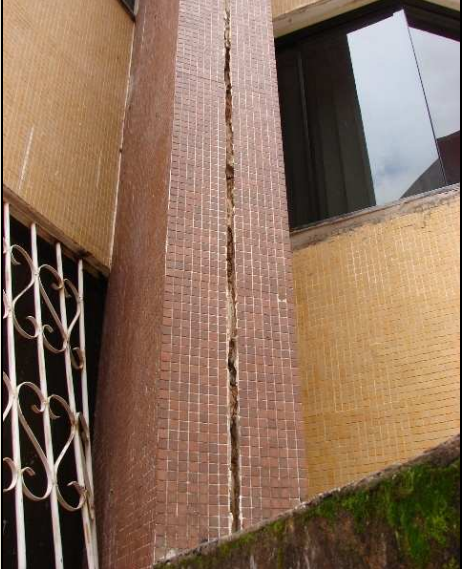
<ul style="list-style-type: none"> <li>- Deficiência de projeto, especificação e/ou execução das juntas</li> <li>- Obstrução da junta por uso de material rígido</li> <li>- Ocorrência de movimentações não previstas</li> <li>- Falta de manutenção</li> </ul>
	<p style="text-align: center;"><b>Manifestação</b></p> <ul style="list-style-type: none"> <li>- Deterioração da junta</li> <li>- Perda de estanqueidade por fissuração</li> </ul>

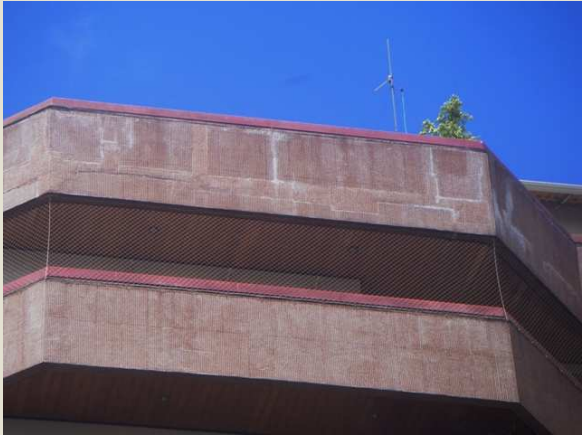
<ul style="list-style-type: none"> <li>- Existência de umidade</li> <li>- Teor de sais solúveis presentes nos materiais ou componentes do revestimento</li> <li>- Pressão hidrostática favorável a migração da solução de água e sais para a superfície</li> </ul>
	<p style="text-align: center;"><b>Manifestação</b></p> <ul style="list-style-type: none"> <li>- Manchas com coloração esbranquiçada</li> </ul>

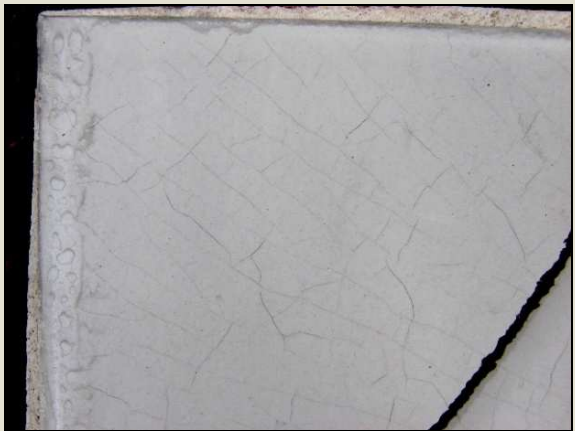
<ul style="list-style-type: none"><li>- Durante a fabricação da placa cerâmica, devida a tensões residuais diferencias entre a massa e o vidrado</li><li>- Após o uso da placa, decorrentes da diferença de dilatação entre a massa que constitui o tardo de cerâmica e o esmalte</li><li>- Expansão do corpo cerâmico devida à absorção de umidade pela massa porosa ou retração da argamassa de emboço ou de fixação com alto teor de cimento</li></ul>
<b>Manifestação</b>	
<ul style="list-style-type: none"><li>- Aberturas similares a um fio de cabelo na superfície esmaltada das placas cerâmicas</li></ul>

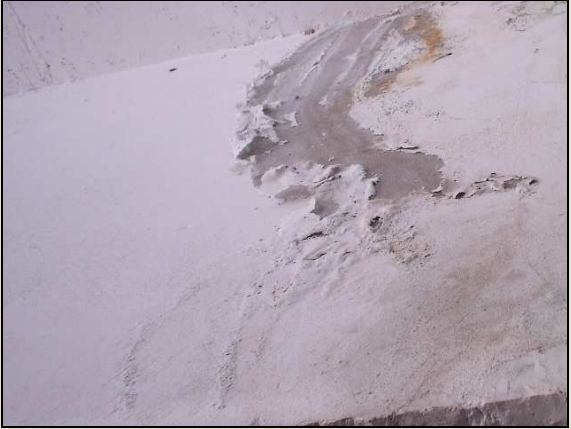
<ul style="list-style-type: none"><li>- Aplicação da tinta em base úmida</li><li>- Ausência ou preparo inadequado do substrato</li><li>- Tinta com baixa resistência a álcalis aplicada sobre substrato úmido e alcalino</li></ul> <p data-bbox="831 685 1364 723"><b>Manifestação</b></p> <ul style="list-style-type: none"><li>- Perda de aderência da película de tinta</li><li>- Pulverulências ou descolamentos, com posterior perda de aderência</li><li>- Escamação da película</li></ul>
