**ESTRUTURA DA PLATAFORMA SUPERIOR DA ESTAÇÃO  
RODOVIÁRIA DE BRASÍLIA: ANÁLISE DE INTERVENÇÕES  
E AVALIAÇÃO PÓS-REPARO**

**DISSERTAÇÃO DE MESTRADO EM ESTRUTURAS E CONSTRUÇÃO  
CIVIL**

**BRASÍLIA/DF: OUTUBRO – 2009**

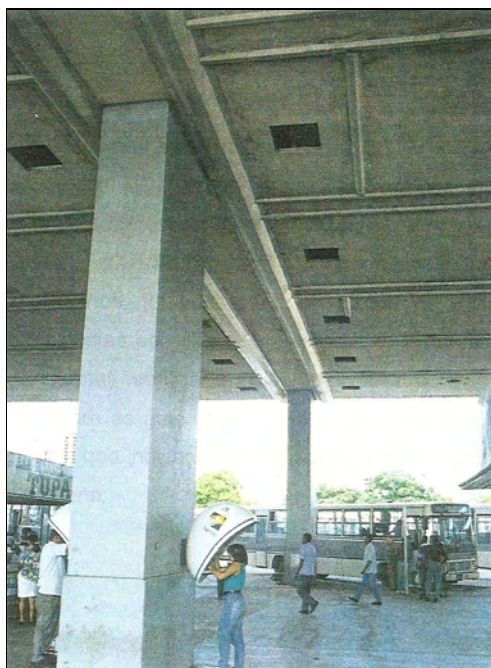
- a) Infiltrações nas juntas de dilatação, provocando a oxidação das armaduras;
- b) A rede de esgotos que serve a rodoviária se encontra sub-dimensionada com tubulações de bitolas insuficientes para a demanda de despejo;
- c) Presença de calhas e bicas na região sob as juntas da estrutura da Plataforma Superior, destinadas à coleta de águas advindas de infiltrações (figura 4.1).
- d) “O piso da área de circulação de pedestre da Plataforma Inferior, encontra-se em estado crítico devido o elevado volume do tráfego de pessoas no local e a constante necessidade de quebra do mesmo devido ao problema de ampliação de rede de esgotos e instalações, o que causa dificuldade na conservação;”
- e) O pavimento do pátio de manobras e baias requer substituição.

Figura 4.1 – Calhas para a coleta de águas provenientes de infiltrações (Relatório de Assessoria UnB – 1997)

- a) Correção das infiltrações nas juntas de dilatação e verificação e reparo de danos causados por elas. Recomendou-se a retirada das calhas após as referidas correções;
- b) Revisão da rede de captação de águas pluviais, para adequar o sistema à demanda;
- c) Revisão da rede de esgoto, para adequar o sistema às condições de descargas existentes.

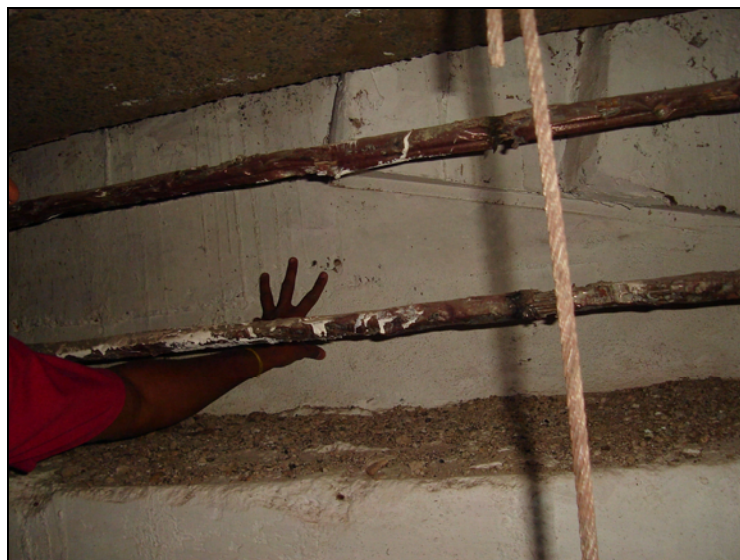
Figura 5. 7 – Viga “T” invertido em boas condições (galeria GB 75)

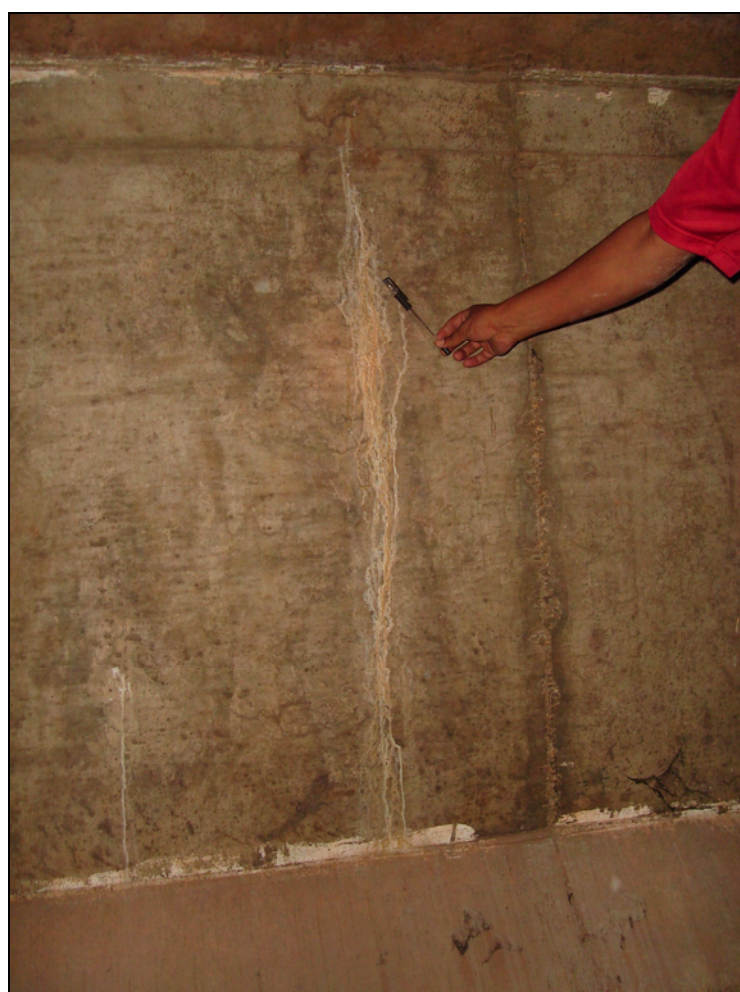
Figura 5.12 – Eflorescência na parte central da Longarina (galeria GB 86)

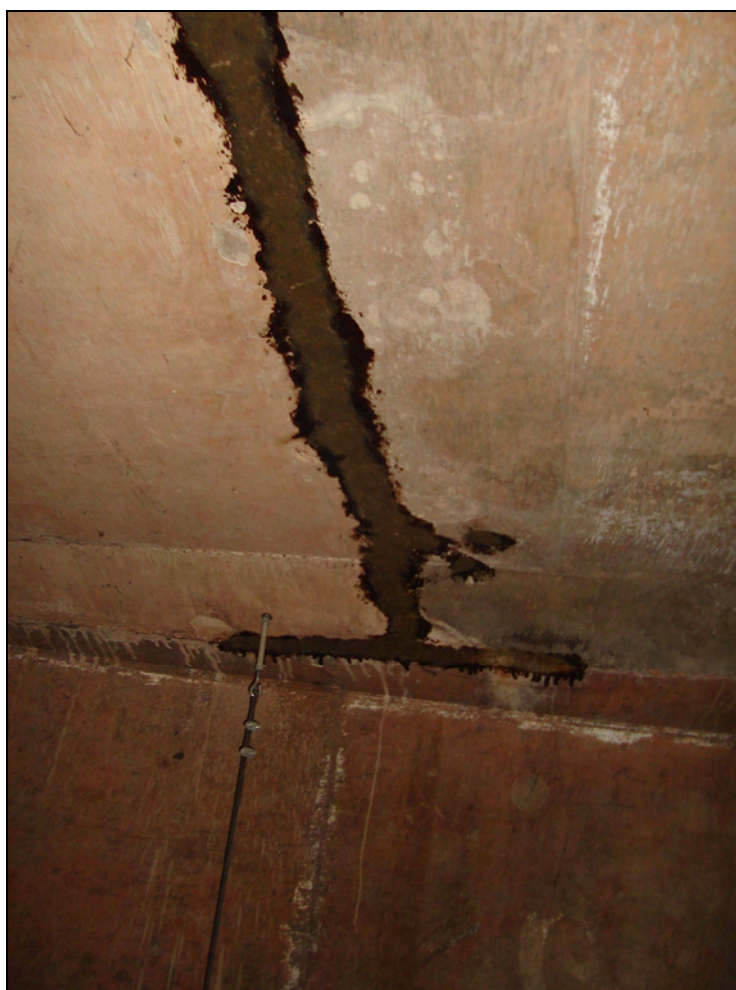
Figura 5.13 – Reparos antigos em boas condições (galeria GB 85)

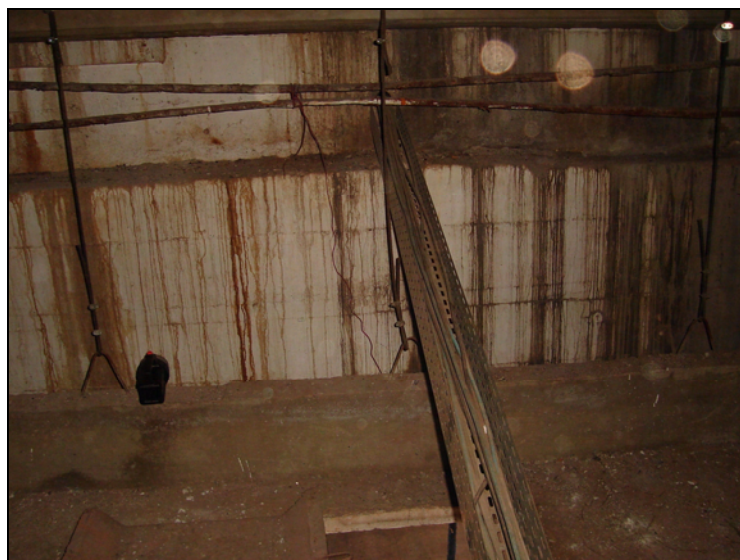
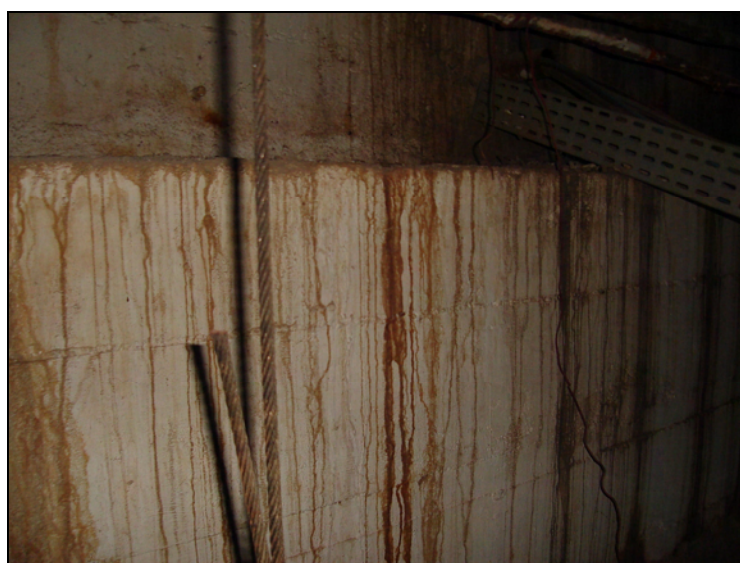
Nesse trecho, a VT 07 apresentou fortes indícios de infiltração com manchas de coloração avermelhada (figuras 5.15a e 5.15b). Cabe lembrar que nas galerias anteriores, até o momento, a VT 07 foi encontrada em boas condições, sem sinais de infiltração. Os buracos feitos por usuários também foram observados e possuem formas idênticas às observadas nas galerias anteriores. Os aparelhos de apoio estão aparentemente em boas condições, não apresentando sinais de rompimento, esmagamento, fissuras ou deformações excessivas. A VT 06 apresentou armaduras na parte superior expostas com leves indícios de corrosão. Pelo que se pôde observar, estas armaduras estavam expostas devido aos reparos realizados nas juntas de dilatação, onde não se atentou para a perfeita concretagem da parte superior desta VT.

Figura 5.15a – VT com fortes sinais de infiltração, imagem mais ampla (galeria GB 73)

Figura 5.15b – VT com fortes sinais de infiltração, visão mais aproximada (galeria GB 73)

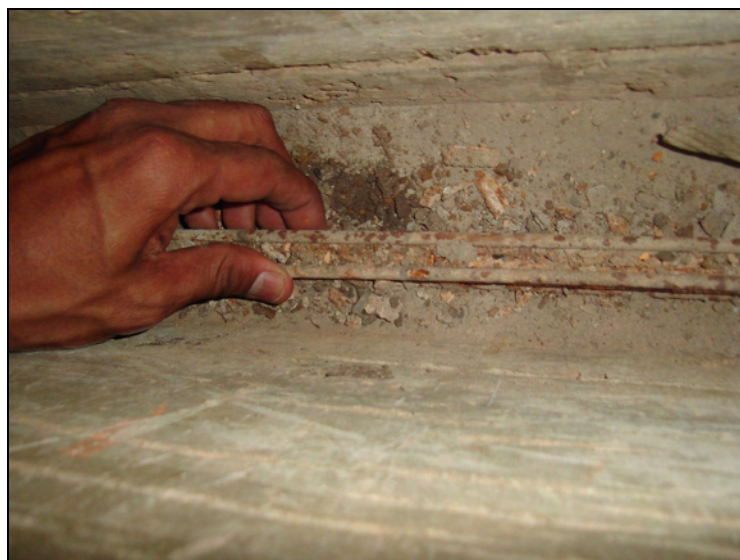
expostos, com leves sinais de corrosão (figura 5.16). Nesse caso não foi realizado o cobrimento de argamassa observado em outras galerias. Além disso, junto ao encontro das lajes superiores e às longarinas, principalmente próximo às VTs foram observadas eflorescências no concreto, com formação de estalactites.

Figura 5.16 – Cabos de protensão expostos com leves sinais de corrosão (galeria GB 65)

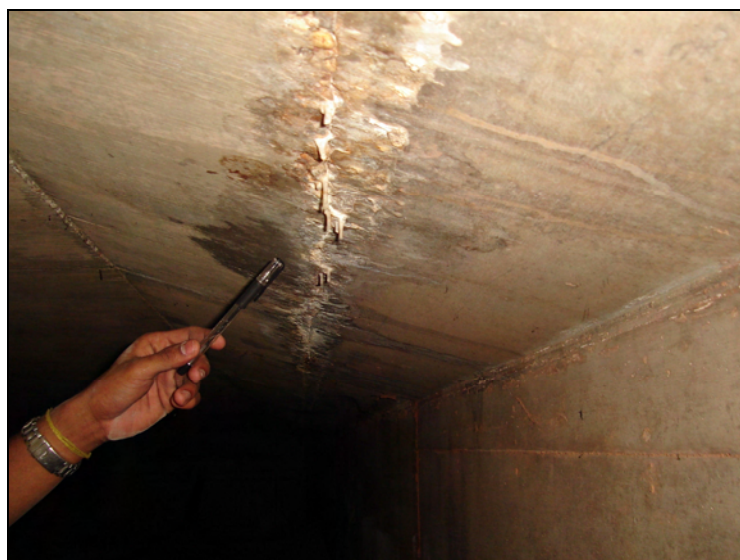
fenômeno. Ainda nesse trecho da VT 06 foram observadas manchas de material com aspecto de nata de cimento sobre sua superfície, provavelmente em consequência de trabalhos de intervenção na juntas de dilatação ou na própria VT, porém não se pode precisar em qual das intervenções isso ocorreu. Apesar dessas observações, notou-se que não havia indícios de corrosão nas armaduras da referida VT, nem fissuras ou sinais de deslocamento do concreto de sua superfície. O trecho relativo à VT 05 se encontrava em ótimas condições. Identicamente à galeria anterior, foram observadas eflorescências com formação de estalactites conforme a figura 5.17 abaixo.

Figura 5.17 – Eflorescência com formação de estalactites entre a longarina e a laje superior da galeria (galeria GB 62)

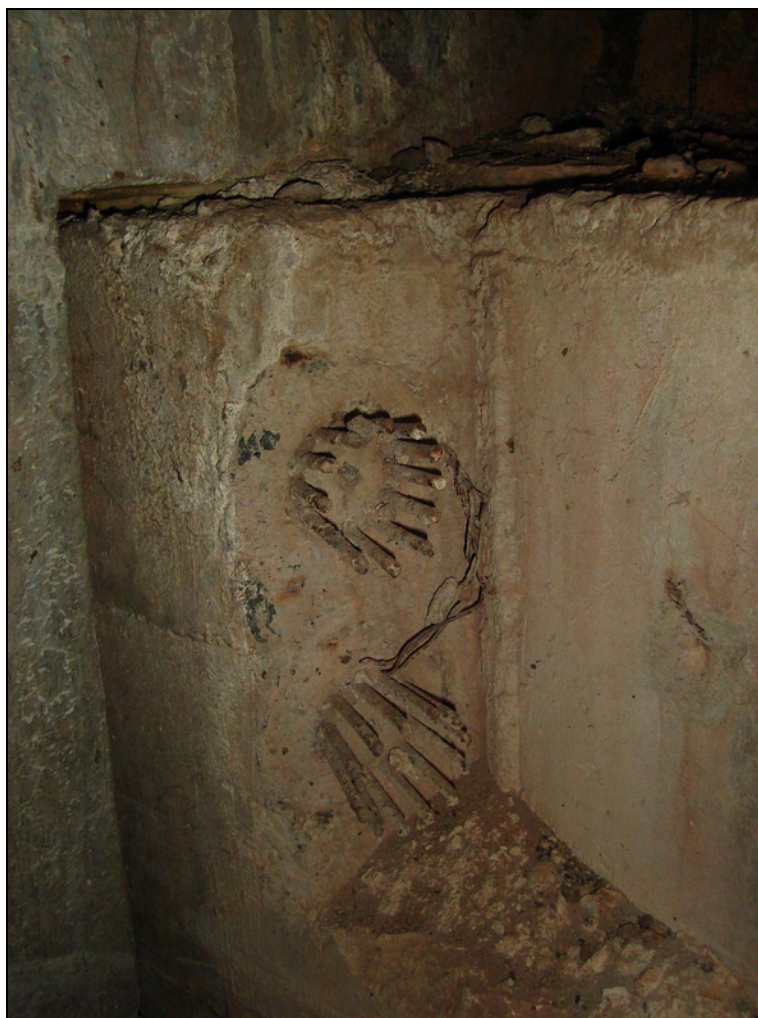
Figura 5.18 – Cones de ancoragem expostos (galeria GB 61)

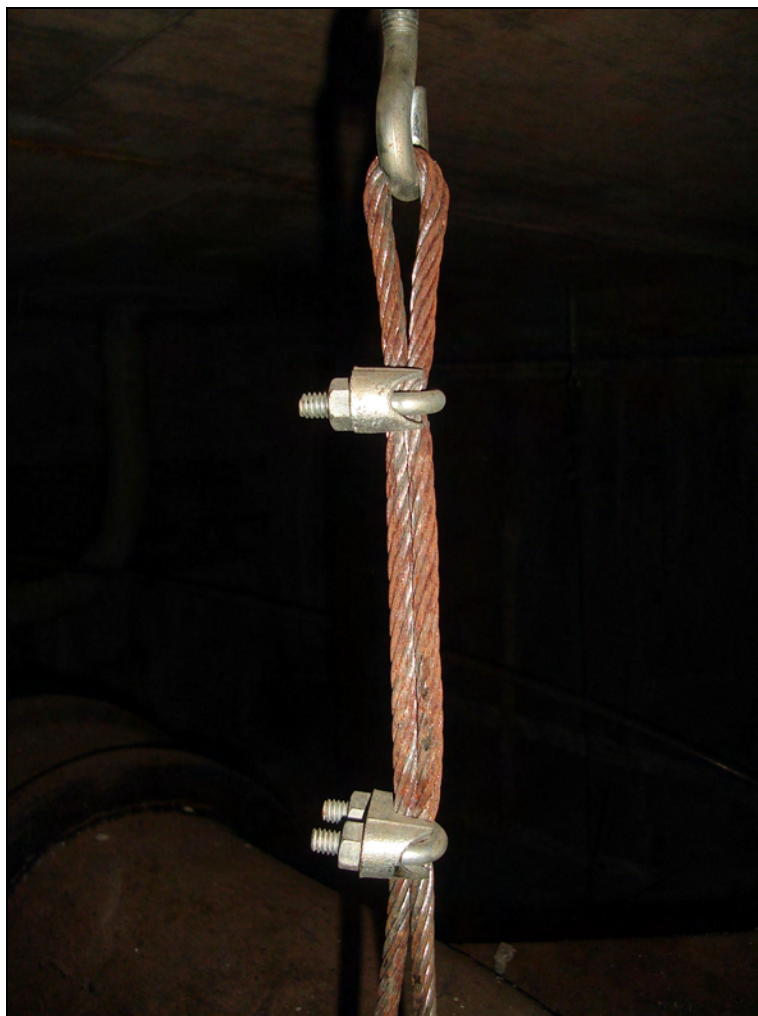
Figura 5.19 – Cabo de sustentação com leves inícios de corrosão (galeria GB 61)

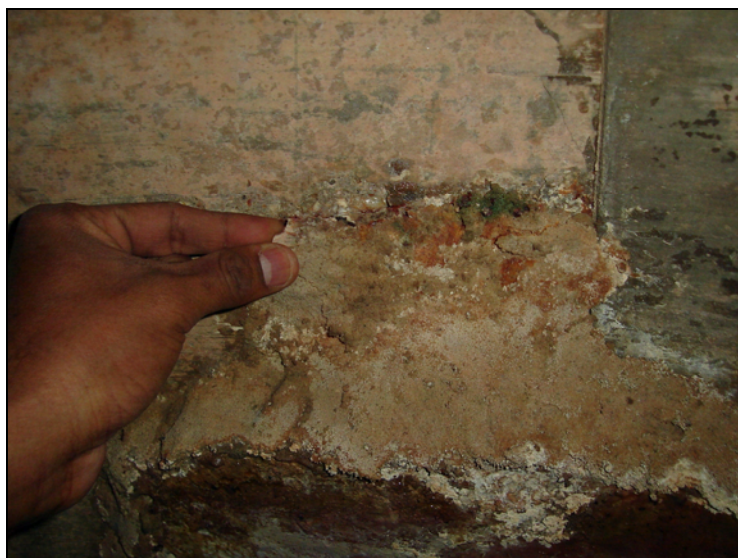
Existe um reparo à base de resina epóxi, na parte central da laje superior, que aparenta não ter cumprido eficientemente sua finalidade, pois está sem aderência, o que possibilita a retirada de pedaços de material, facilmente, com as mãos (figura 5.20), além de existir próximo a ela, sinais de uma possível infiltração, já que existe uma armadura exposta por deslocamento do concreto devido à corrosão da armadura passiva da laje superior.

Figura 5.20 – Reparo antigo na laje superior sem aderência (galeria GB 61)

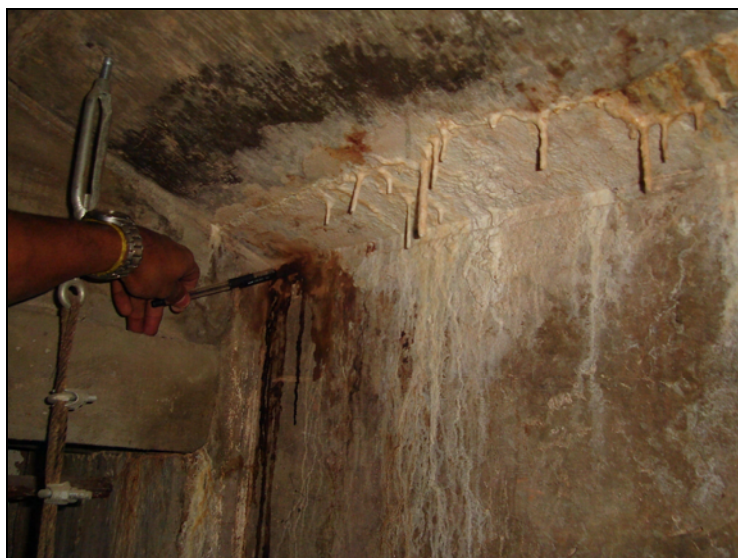
Figura 5.21 – Fortes sinais de infiltração entre a longarina e a laje superior, com formação de estalactites de aproximadamente vinte e um centímetros (galeria GB 51)

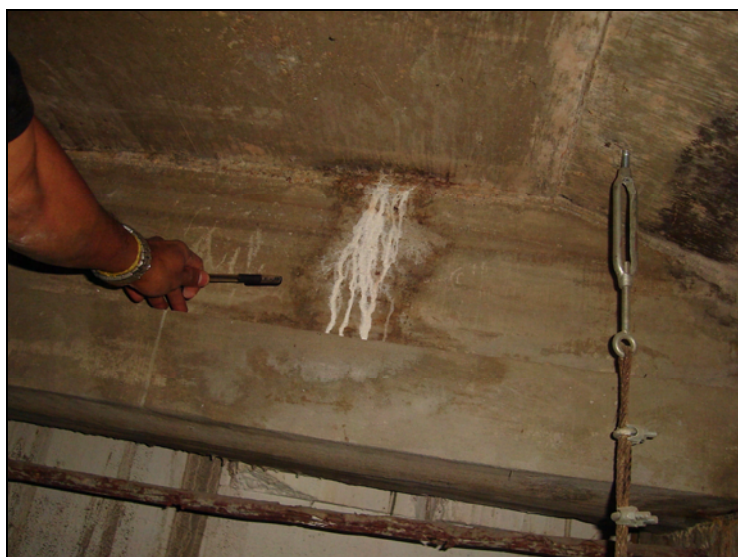
Figura 5.22 – Eflorescência na parte superior da VS, próximo à junta com a laje superior (galeria GB 51)

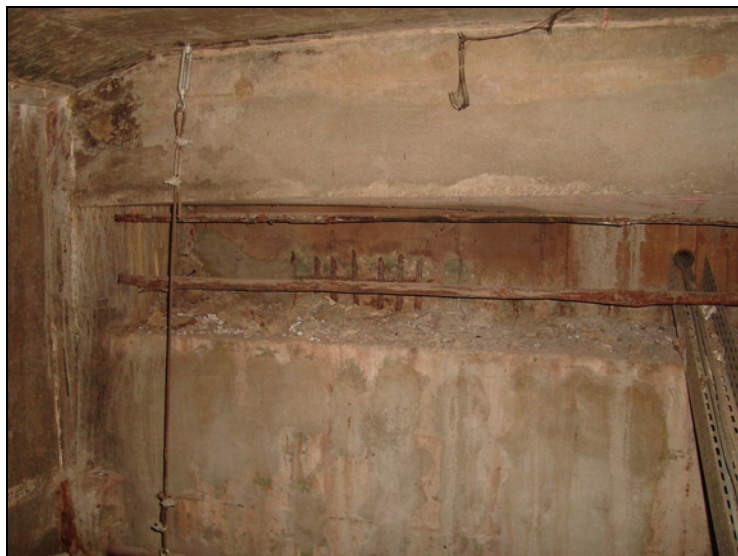
Figura 5.23 – Visão geral da VT 05 com suas armaduras expostas e em processo de corrosão (galeria GB 51)

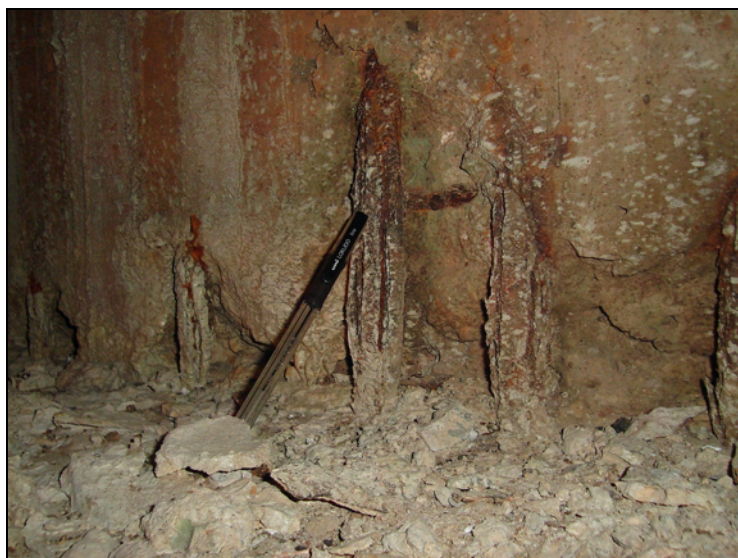
Figura 5.24 – Visão mais aproximada das armaduras em processo de corrosão (galeria GB 51)

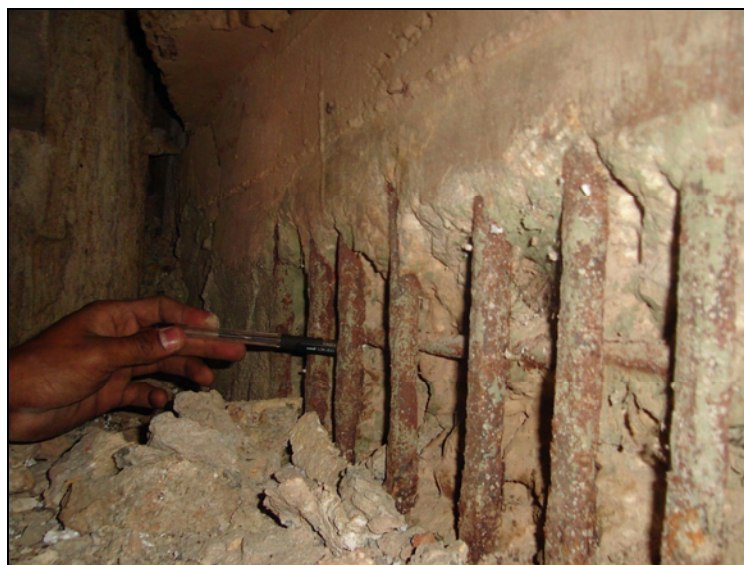
Figura 5.25 – Armaduras da VT expostas, imagem lateral (galeria GB 51)

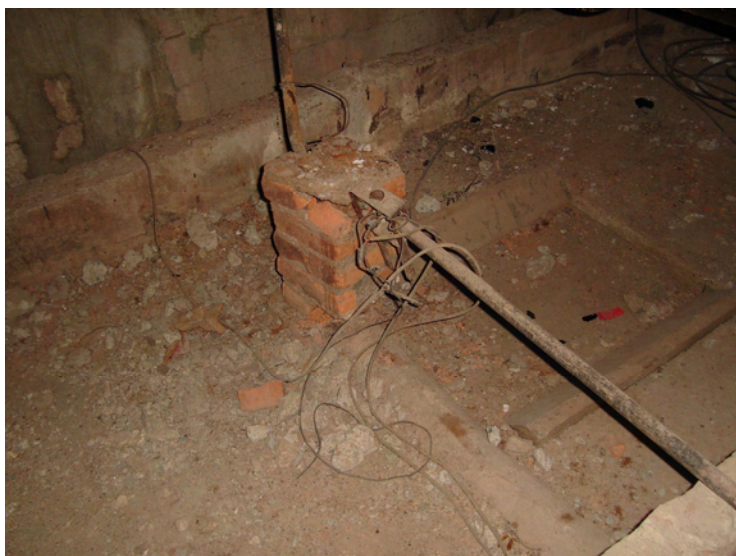
Figura 5.27 – Bloco de alvenaria sobre a tampa da janela de inspeção da galeria, impossibilitando o acesso por esse local (galeria GB 50)

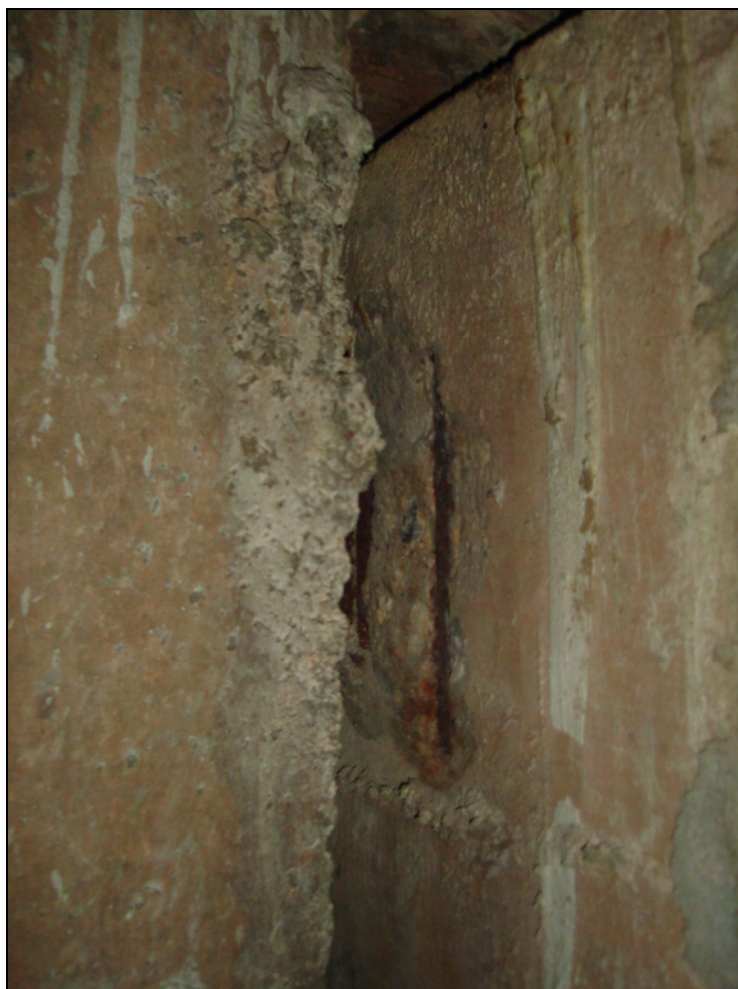
Figura 5.28 – Armaduras da VT expostas junto à interface com a Longarina (galeria GB 49)

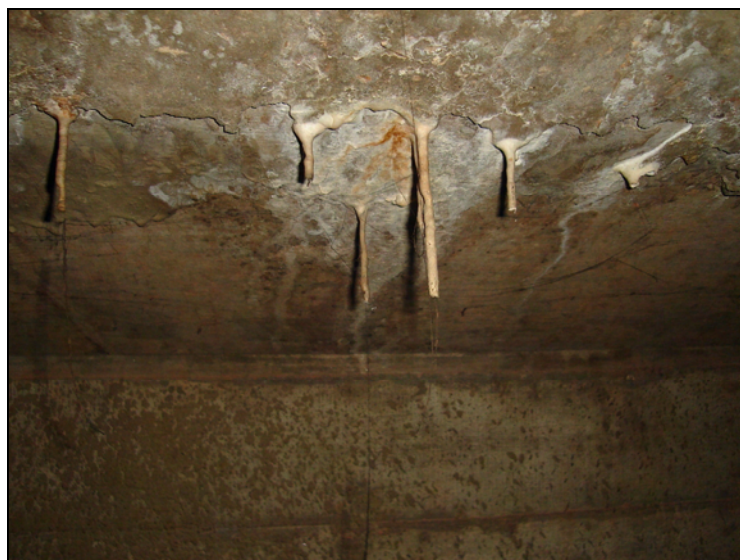
Figura 5.29 – eflorescência com formação de estalactites na junção de um reparo antigo (galeria GB 38)

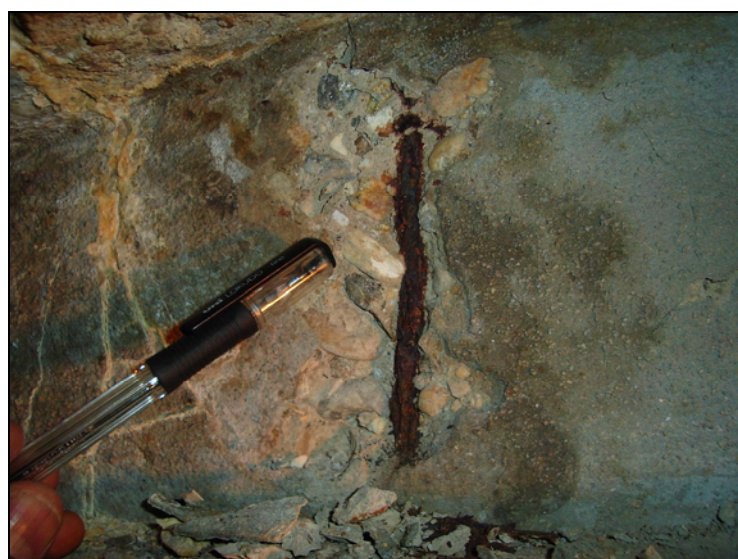
Figura 5.30 – Armadura da VS exposta devido à corrosão e desagregação do concreto (galeria GB 37)

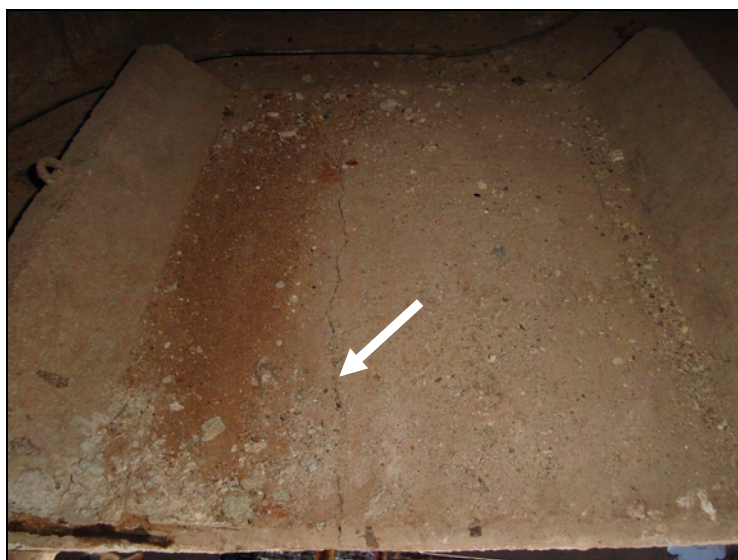
Figura 5.31 – Tampa de inspeção fissurada (galeria GB 39)

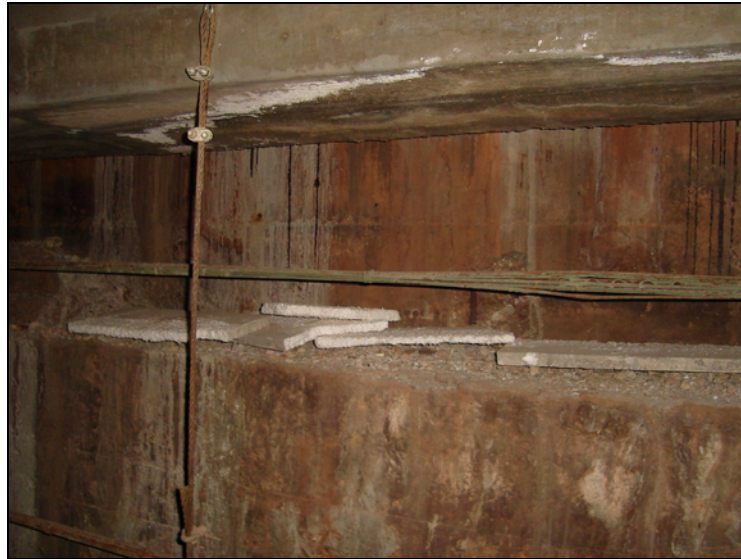
Figura 5.32 – VT sem sinais de que foram realizados reparos (galeria GB 41)

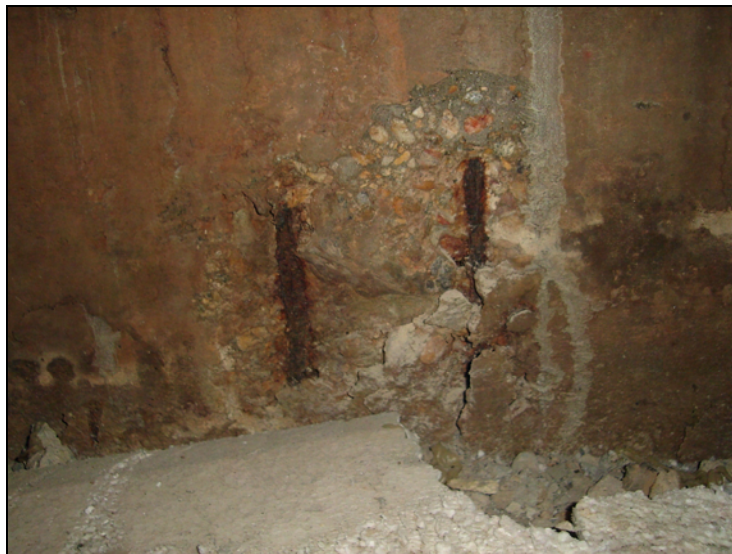
Figura 5.33 – corrosão da armadura com deslocamento do concreto da VT (galeria GB 41)

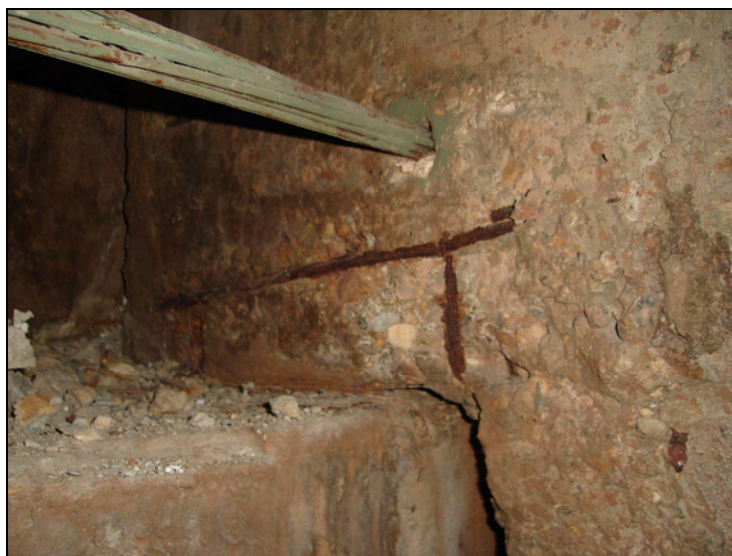
Figura 5.34 – exposição da armadura da longarina (galeria GB 41)

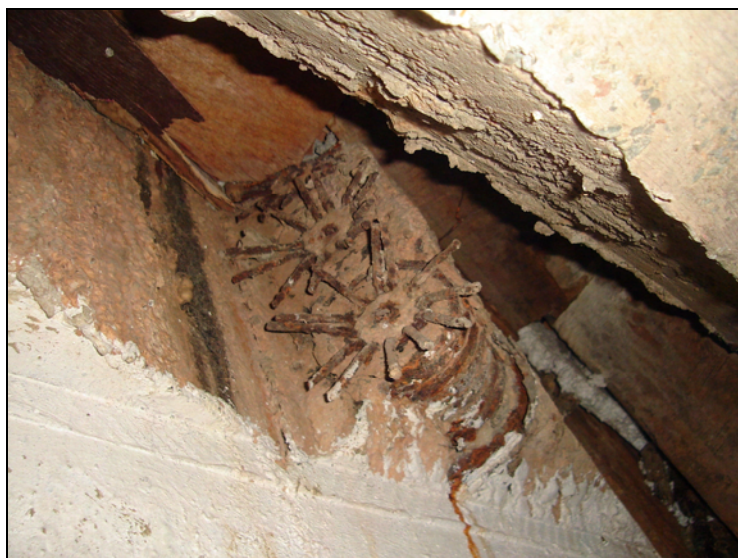
Figura 5.35 – Cones de ancoragem com fortes sinais de corrosão (galeria GB 29)

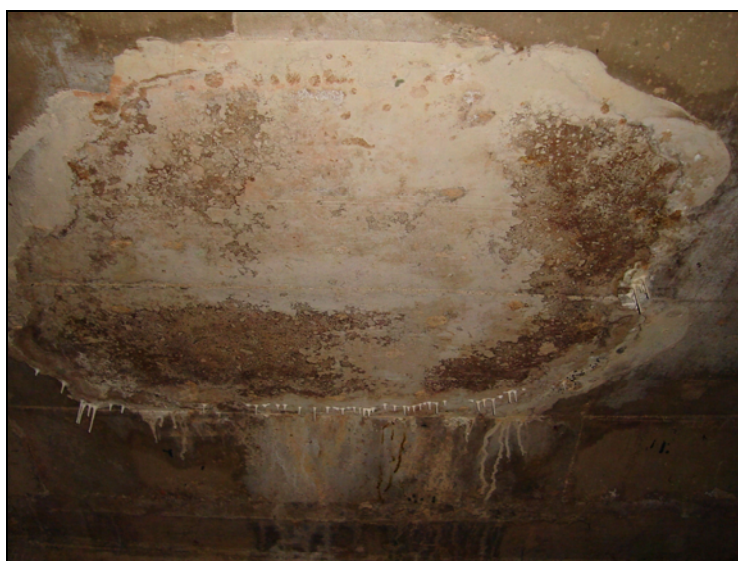
Figura 5.36 – Eflorescência e estalactites nas juntas de encontro entre o concreto novo do reparo e o antigo da laje superior (galeria GB 29)

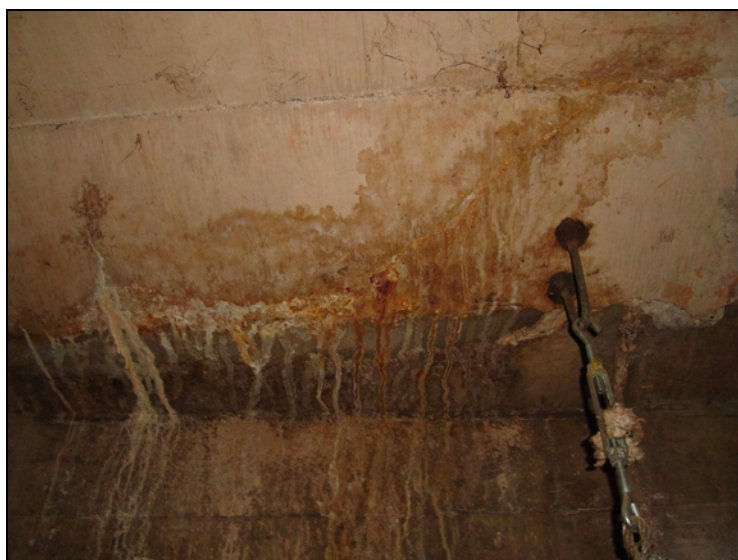
Figura 5.37 – Sinais de infiltração pela fissura que sofreu trabalhos de reparos (galeria GB 28)

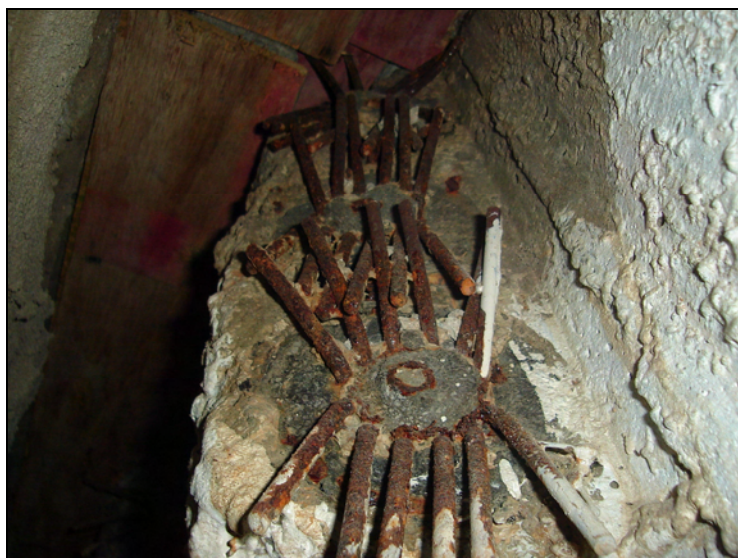
Figura 5.38 – Cones de ancoragem da VT expostos e com sinais de corrosão (galeria GB 27)

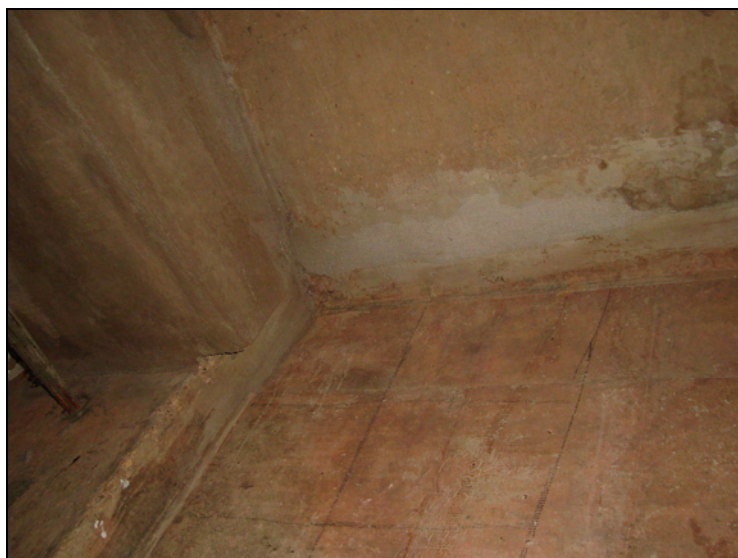
Figura 5.39 – Ausência de sinais de infiltração devido a reparos (galeria GB 17)

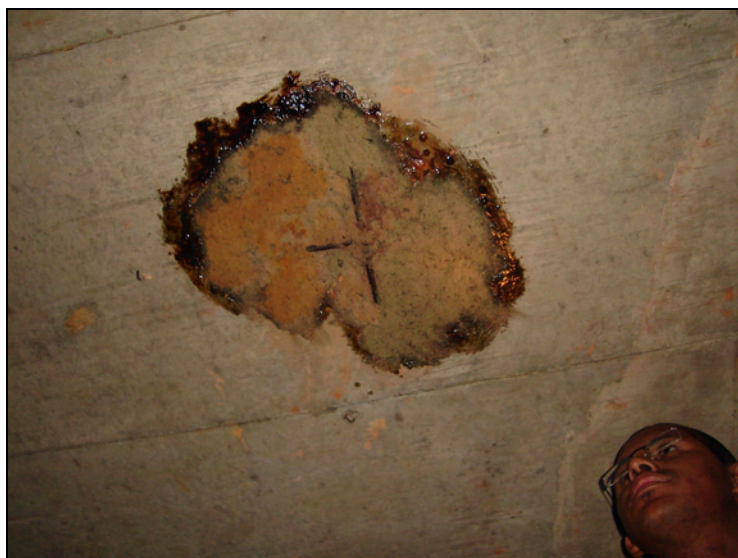
Figura 5.40 – Reparo antigo à base de resina epóxi sob a laje superior em bom estado, porém com leve exposição de armaduras (galeria GA 47)

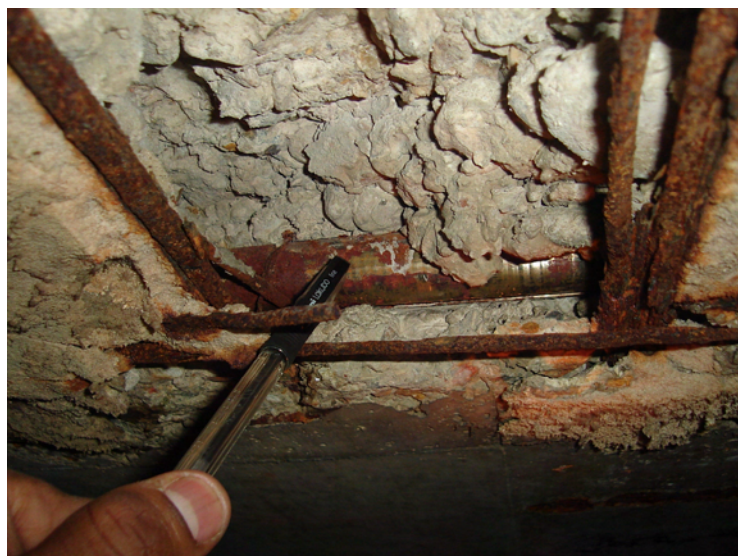
Figura 5.41 – Armaduras corroídas e seccionadas em reparo antigo sob a laje superior (galeria GA 51)

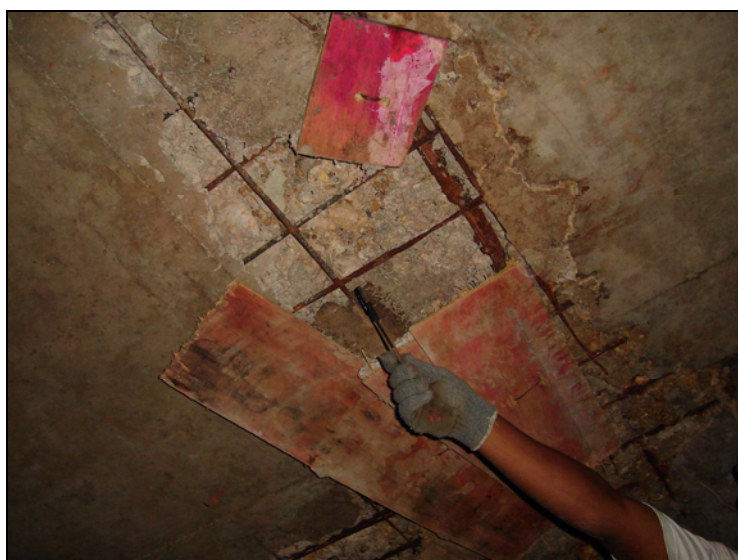
Figura 5.42 – Patologia na laje superior da galeria GA 51

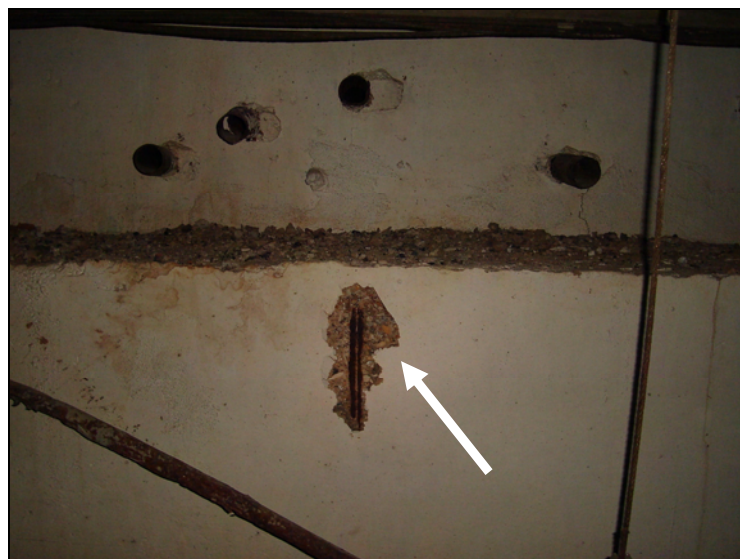
Figura 5.43a – Concreto superficial da VT desagregado e sua armadura exposta – visão ampla (galeria GA 41)

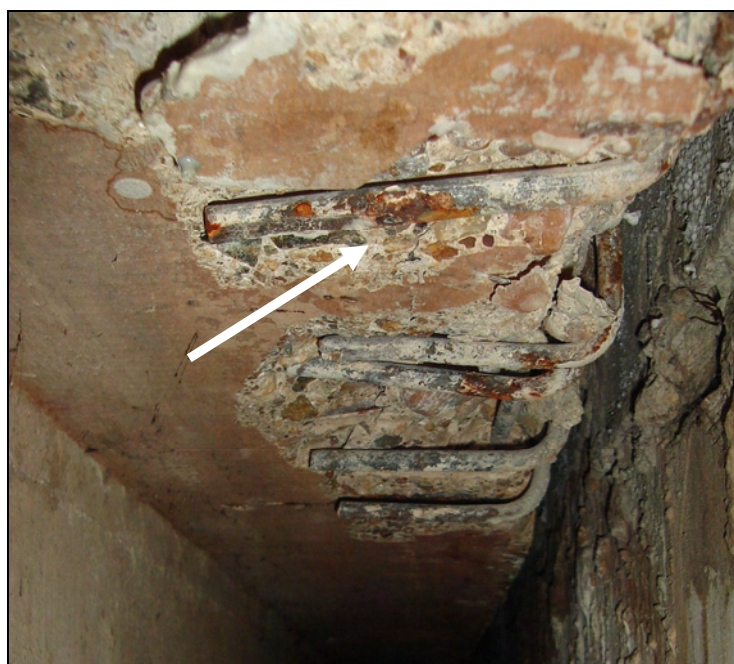
Figura 5.45 – Armaduras na extremidade da laje superior expostas (galeria GA 30)

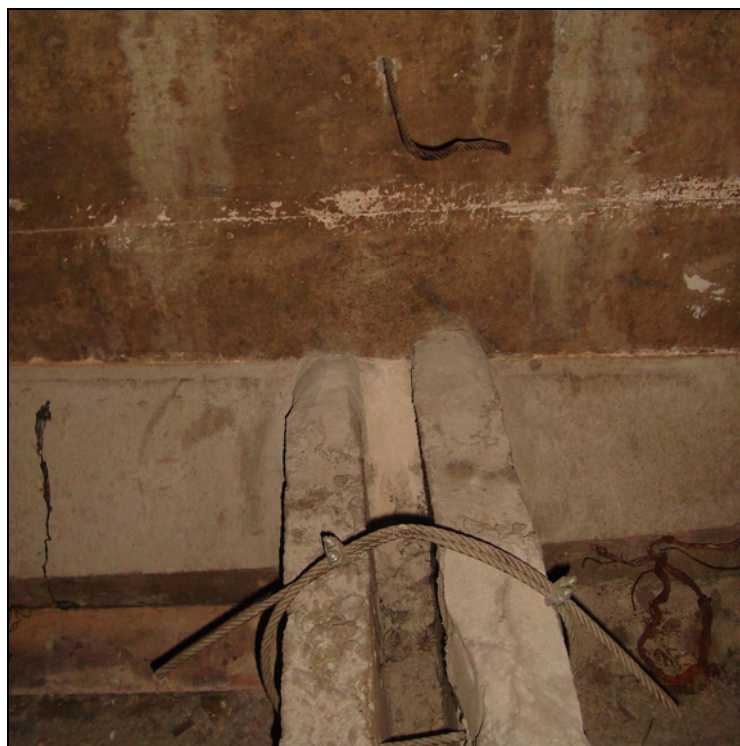
Figura 5.46 – Tirantes auxiliares de sustentação desativados (galeria GA 27)

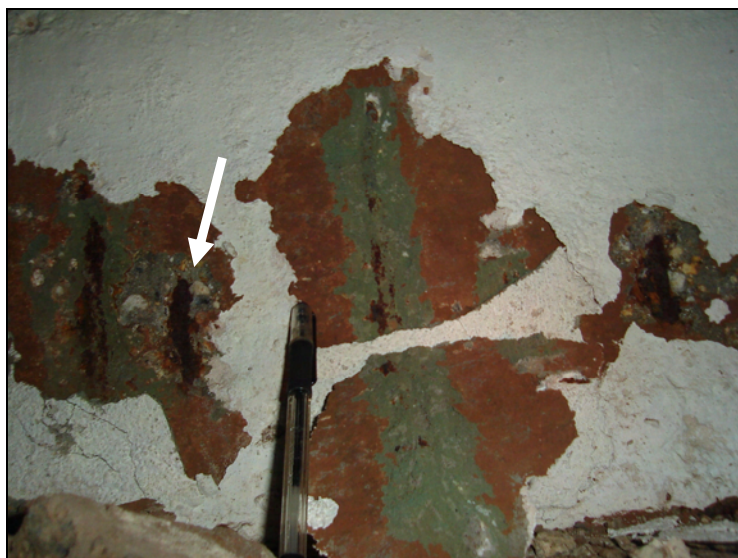
Figura 5.47 – Desagregação do concreto com exposição de armaduras (galeria GA 38)

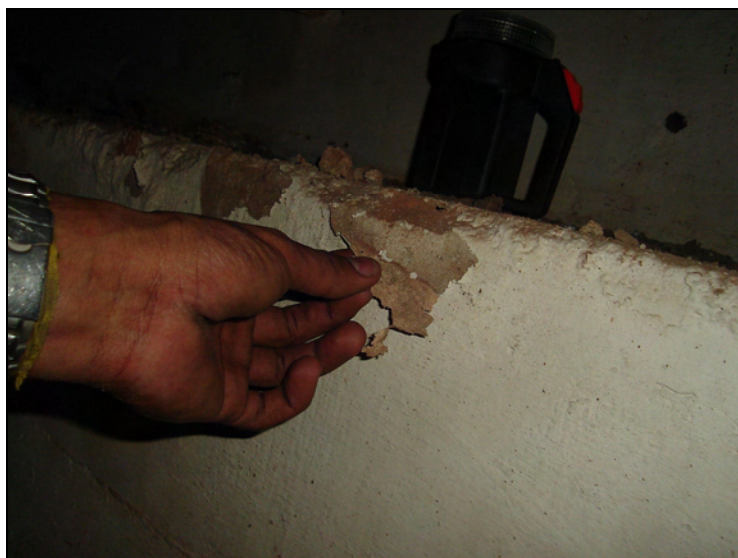
Figura 5.48 – Tinta descolando da superfície devido ao excesso de umidade (galeria GA 26)

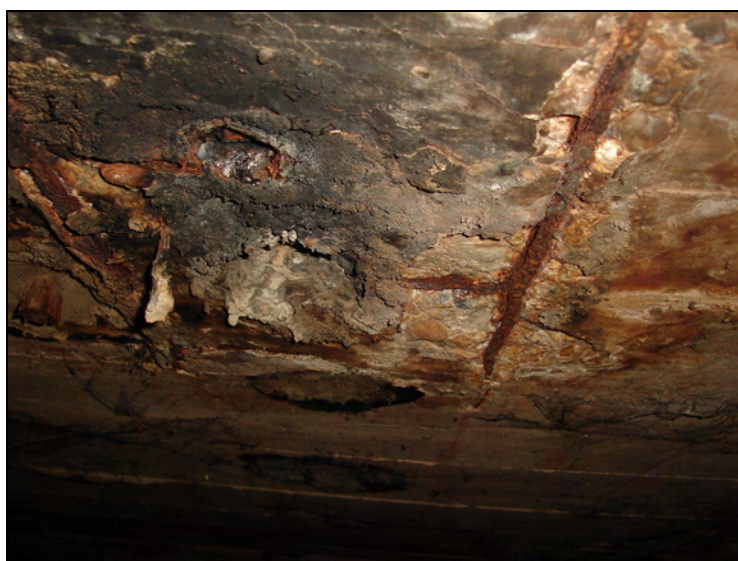
Figura 5.49 – Intervenção antiga com armaduras expostas e corroídas (galeria GA 24)

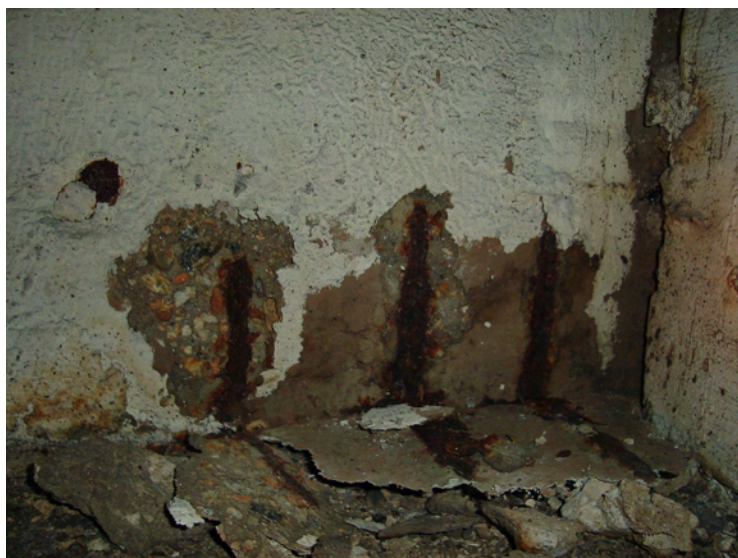
Figura 5.50 – Corrosão da armadura com deslocamento do concreto (galeria GA 19)

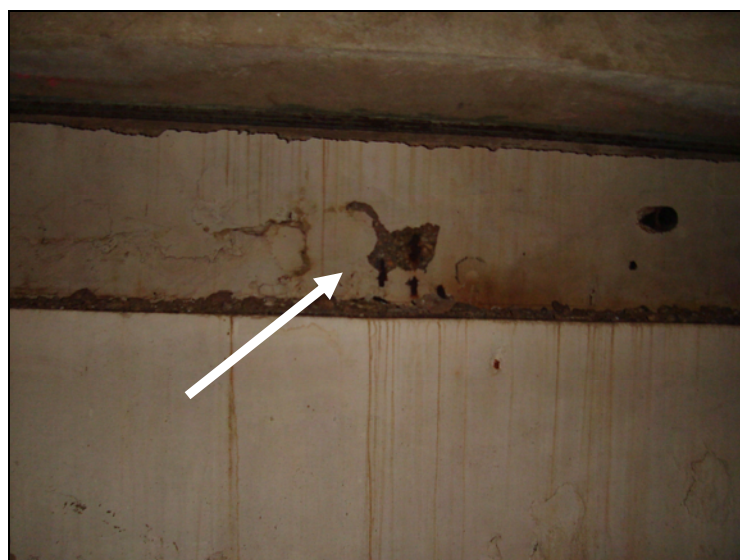
Figura 5.51a – VT com manchas de infiltração em sua superfície e desagregação do concreto com exposição de armadura em processo de corrosão – visão geral (galeria GA 14)

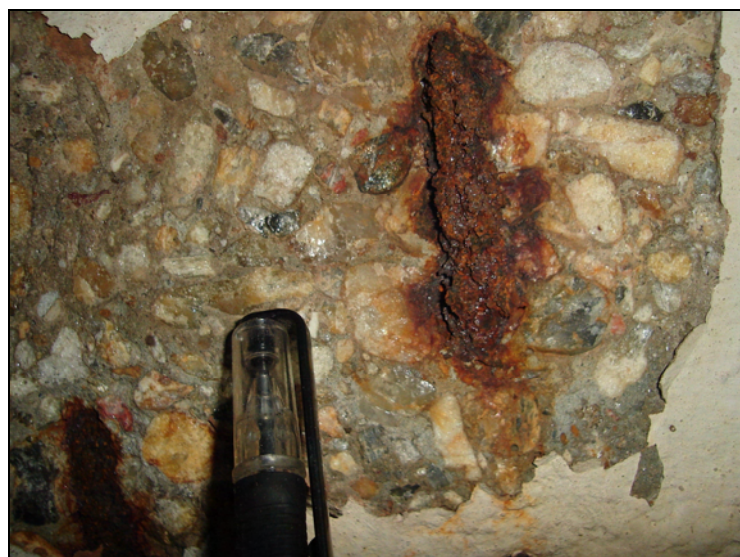
Figura 5.51b – Desagregação do concreto com exposição de armadura em processo de corrosão – visão aproximada (galeria GA 14)

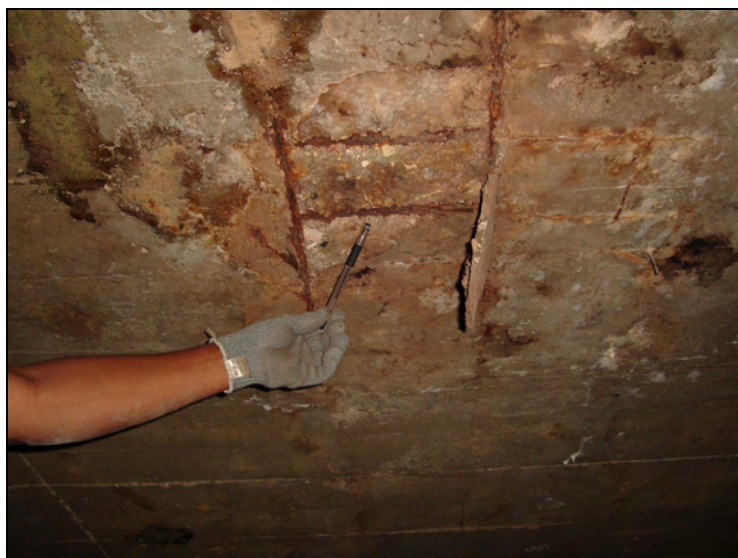
Figura 5.52a – Desagregação do concreto sob a laje superior com exposição de armaduras em processo de corrosão (galeria GA 14)

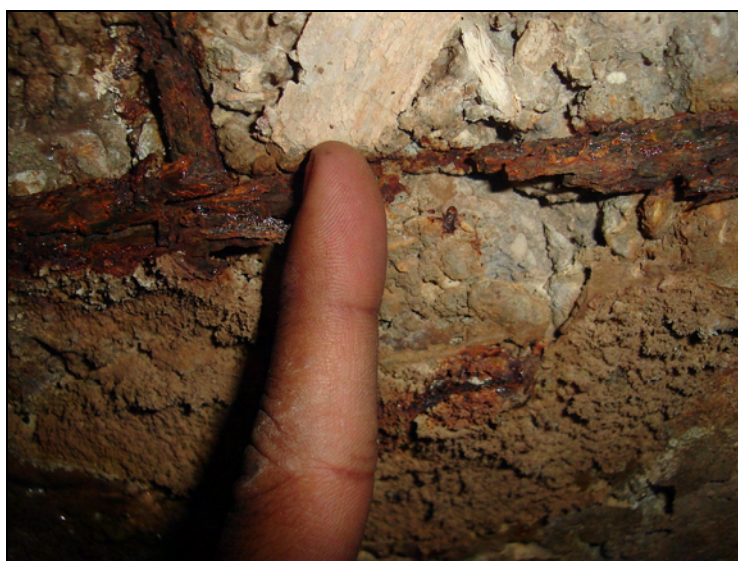
Figura 5.52b – Seccionamento de um cabo de protensão da laje superior devido ao processo de corrosão (galeria GA 14)

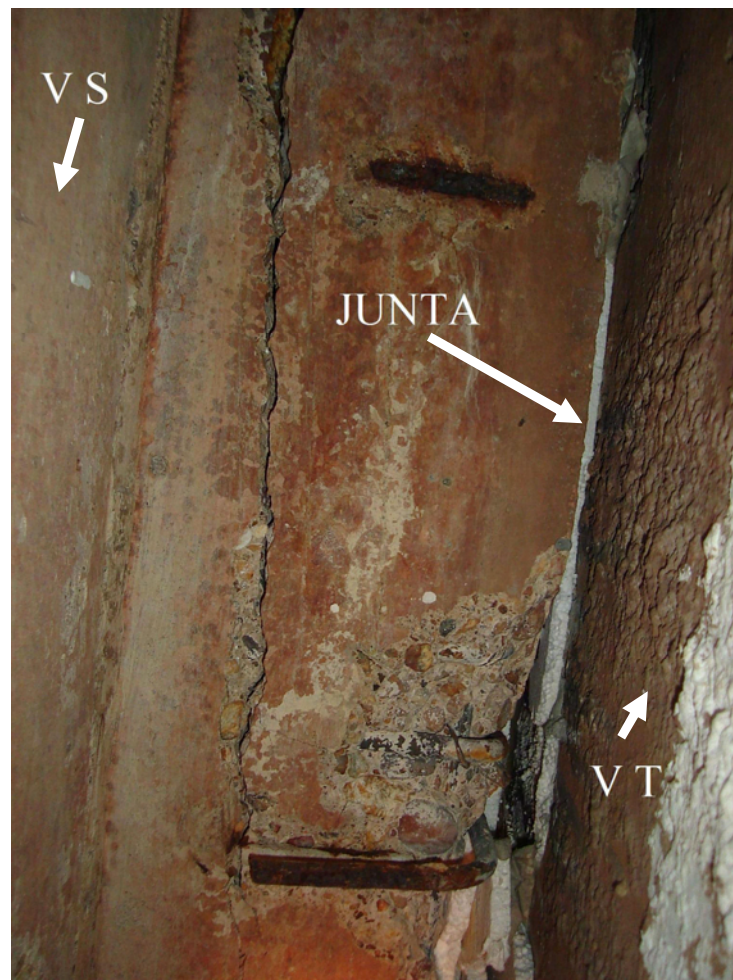
Figura 5.53 – Concreto fissurado e armaduras extremas laje superior expostas , próximo à junta de dilatação, em processo de corrosão (galeria GA 14)

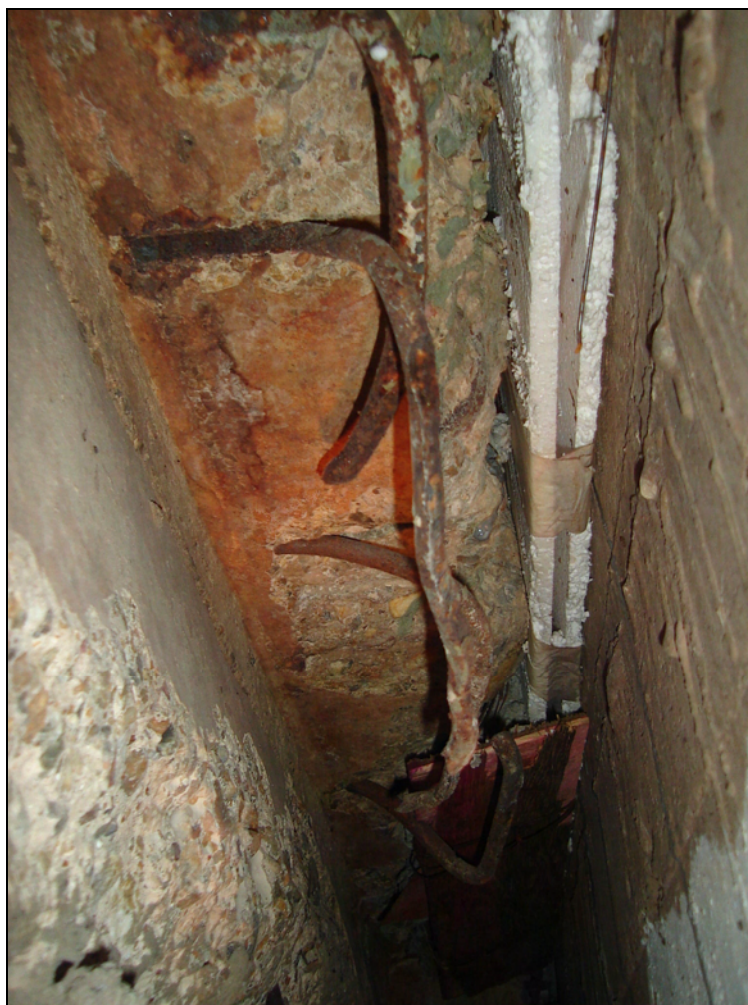
Figura 5.54 – Armaduras extremas da laje superior expostas e sem funcionalidade (galeria GA 13)
