**ESTRUTURA DA PLATAFORMA SUPERIOR DA ESTAÇÃO  
RODOVIÁRIA DE BRASÍLIA: ANÁLISE DE INTERVENÇÕES  
E AVALIAÇÃO PÓS-REPARO**

**DISSERTAÇÃO DE MESTRADO EM ESTRUTURAS E CONSTRUÇÃO  
CIVIL**

**BRASÍLIA/DF: OUTUBRO – 2009**

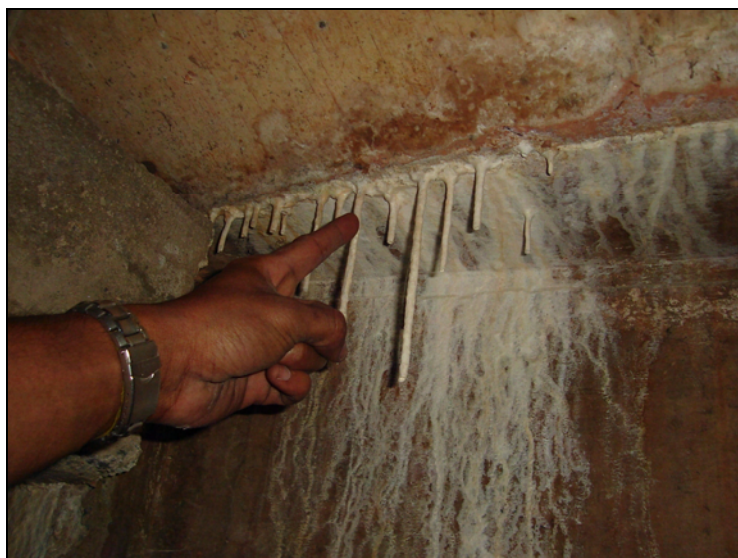
Figura 5.56 – Estalactites formadas por eflorescências bem desenvolvidas (galeria GA 63)

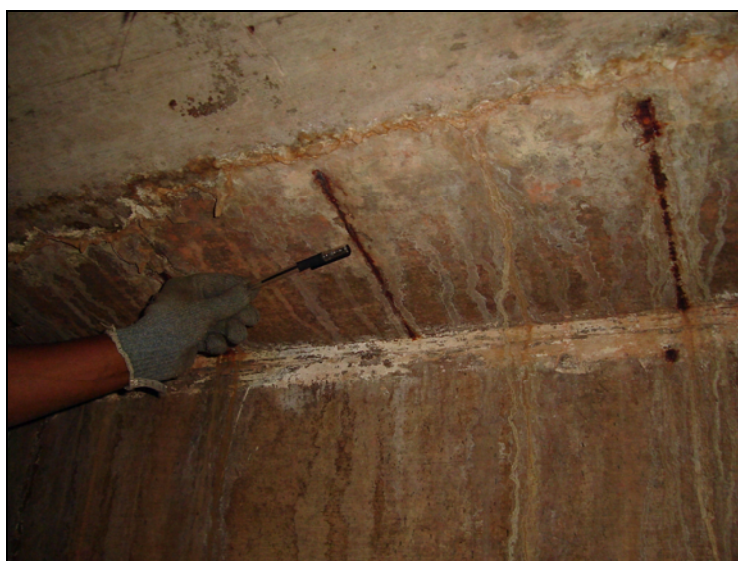
Figura 5.57 – Estribos da longarina em processo de corrosão (galeria GA 63)

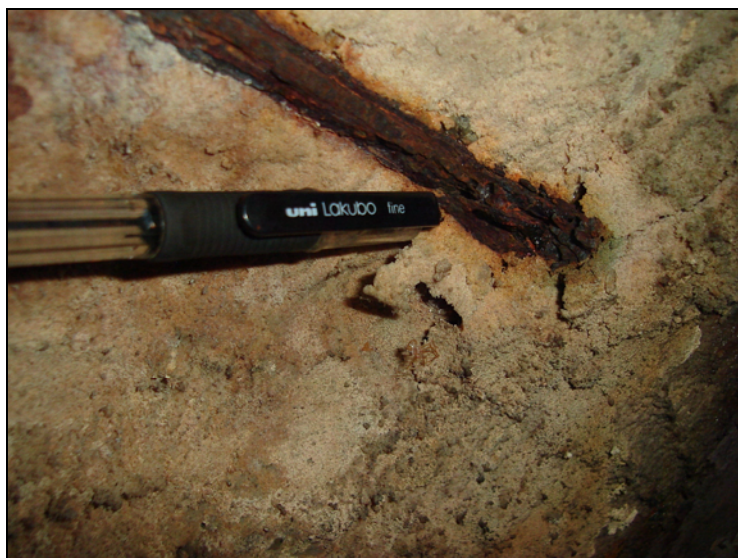
Figura 5.58 – Armaduras da laje superior corroídas (galeria GA 63)

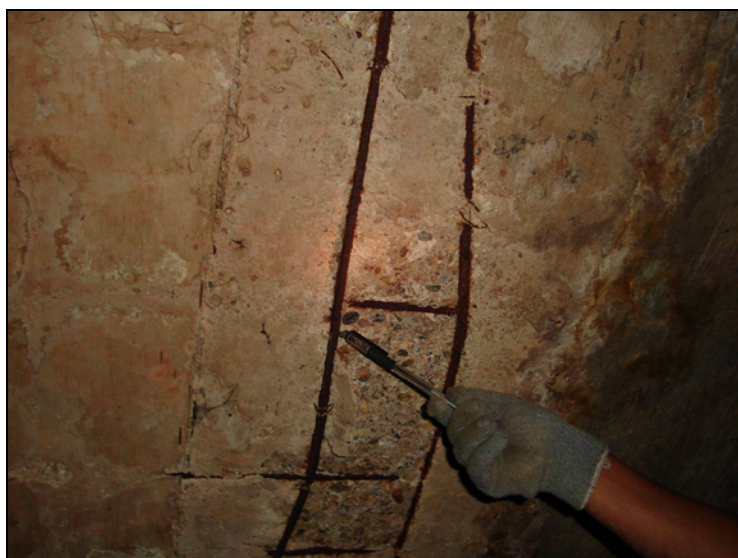
Figura 5.59 – Armaduras da laje superior expostas e corroídas (galeria GA 60)

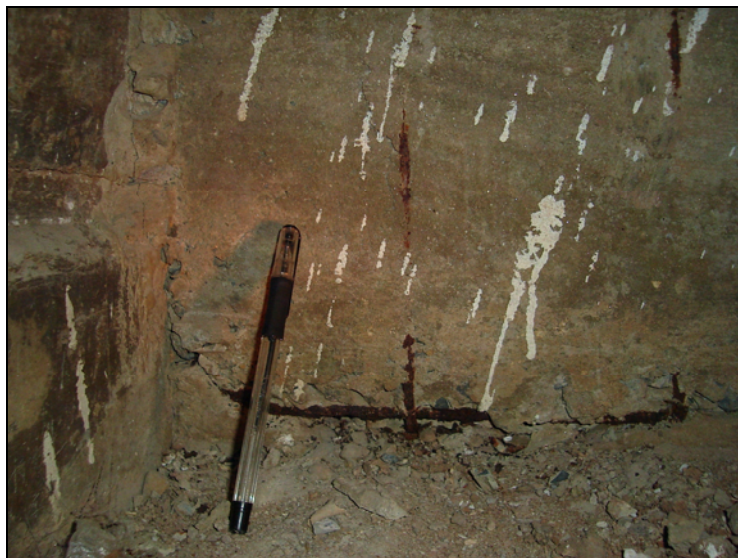
Figura 5.60 – Armaduras da VS em processo de corrosão (galeria GA 60)

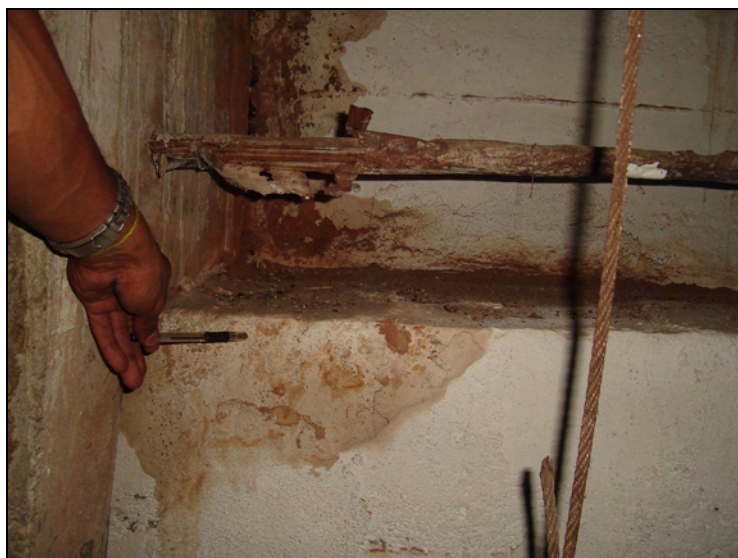
Figura 5.61 – Manchas sobre a superfície da VT demonstram indícios de infiltração (galeria GA 59)

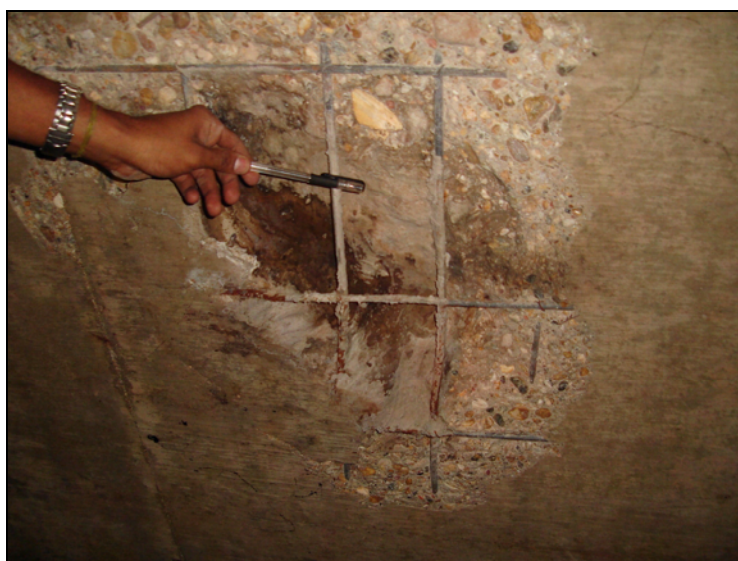
Figura 5.62a – Ninho de concretagem sob a laje superior com armaduras expostas – visão geral (galeria GA 59)

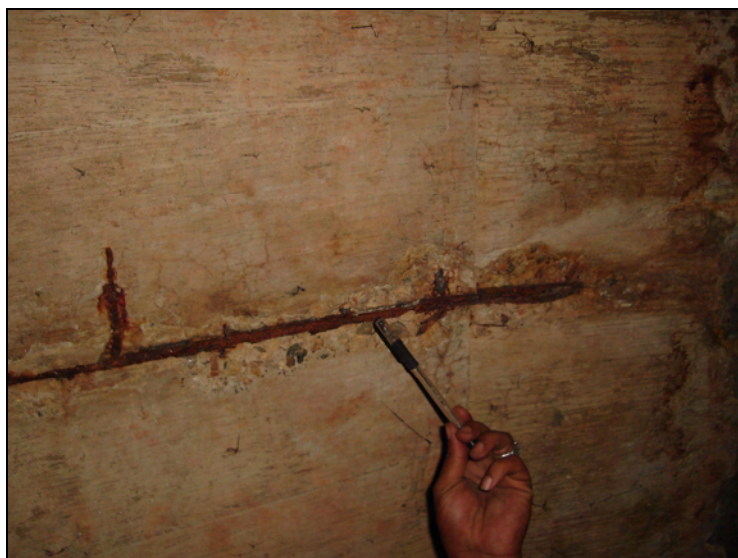
Figura 5.63 – Armadura da laje superior exposta e em processo de corrosão (galeria GA 58)

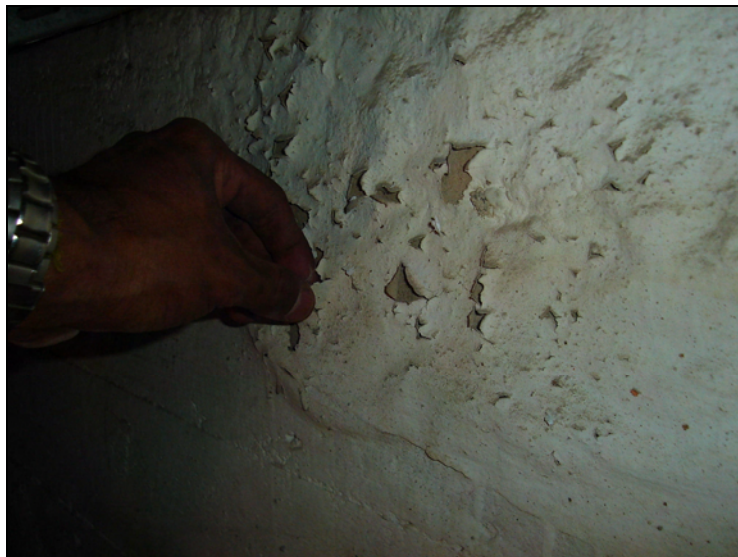
Figura 5.64 – Pintura protetora esfoliando (galeria GA 57)

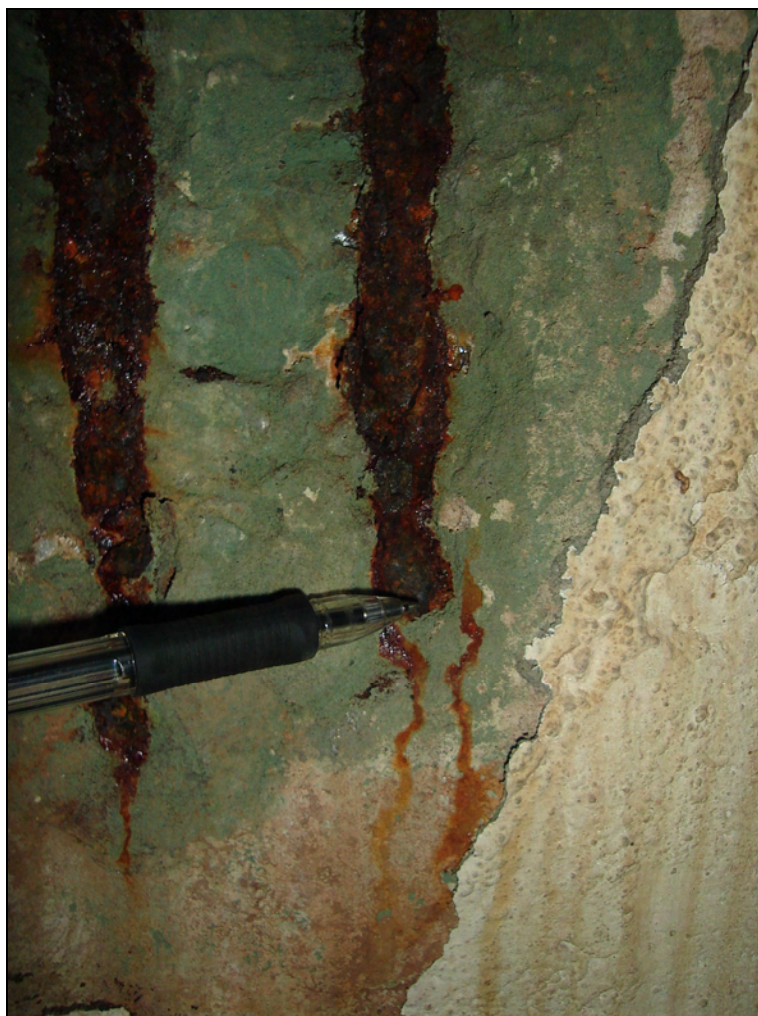
Figura 5.65d – Armaduras corroídas com sinais de infiltração em suas superfícies (galeria GA 57)

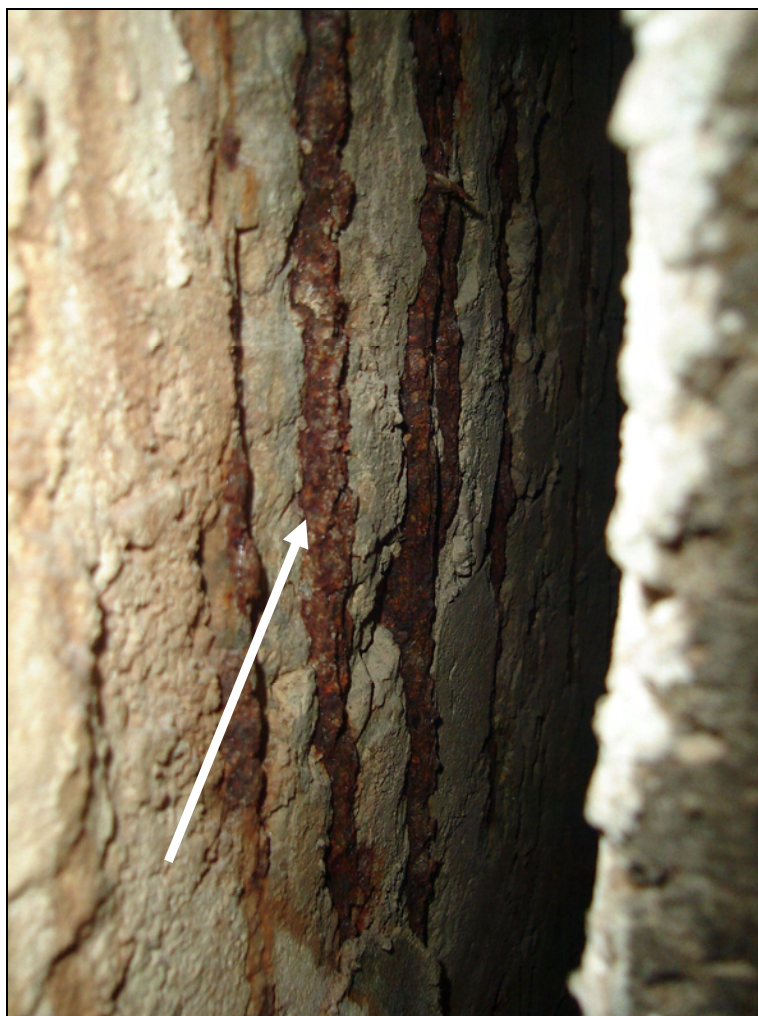
Figura 5.66 – Armaduras da VT, na interface com a longaria, expostas (galeria GA 57)
