**CARACTERIZAÇÃO E ESTUDO DE DESGASTE EM PRÓTESES TOTAIS DE**  
**JOELHO**

**DISSERTAÇÃO DE MESTRADO EM INTEGRIDADE DE MATERIAIS DA**  
**ENGENHARIA**

**PUBLICAÇÃO: FGA. DM – 038A/2016**

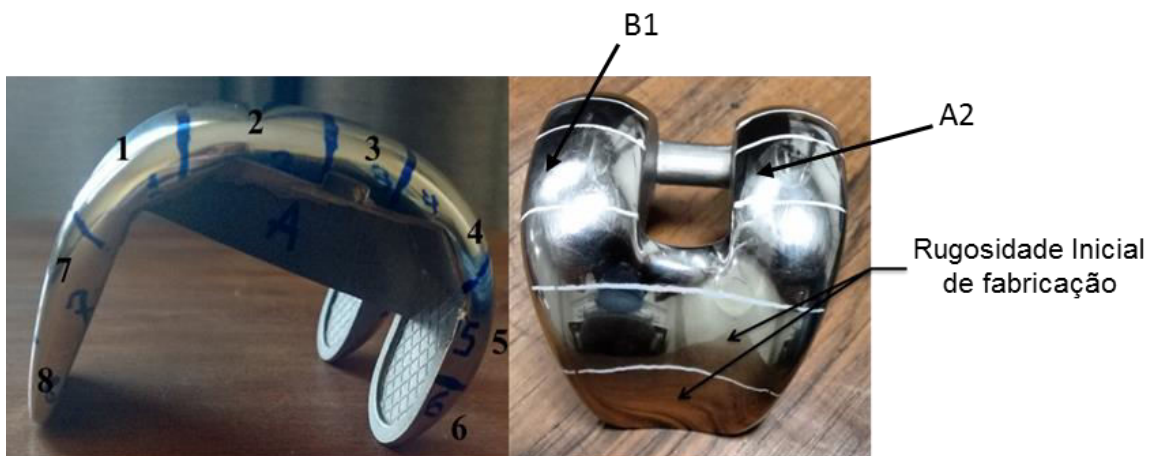
**Figura 32** – Rugosidade superficial na superfície do Componente Femoral 1.

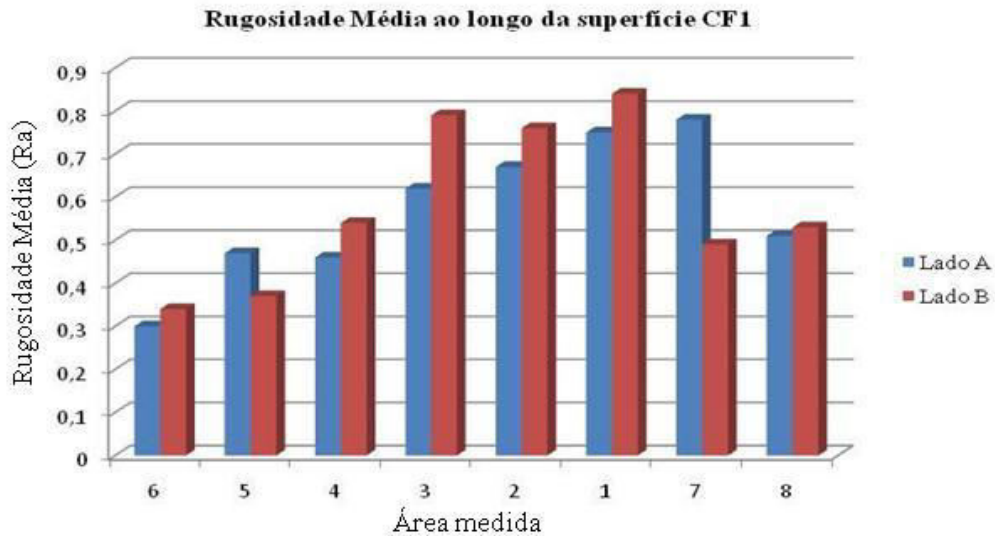
**Figura 33** – Rugosidade Média ao longo da superfície CF1.

Conforme dito anteriormente, este conjunto foi fabricado para substituir a articulação do joelho direito, e os maiores valores de rugosidade verificados no Lado B (que corresponde ao côndilo medial) sugerem a falta de perpendicularidade do corte com relação ao eixo mecânico do membro inferior, chamado Linha de Maquet (REZENDE, 2013).

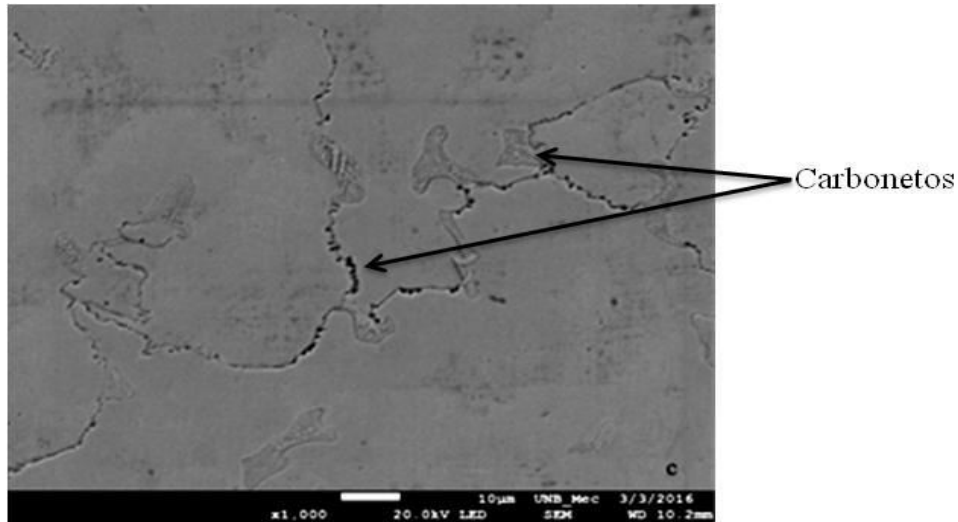
**Microscopia Eletrônica de Varredura (MEV):** Nas imagens mostradas na Figura 37, é possível notar os carbonetos nas regiões de contorno de grão.

**Figura 37** – Microestrutura Amostra CF1 – MEV.

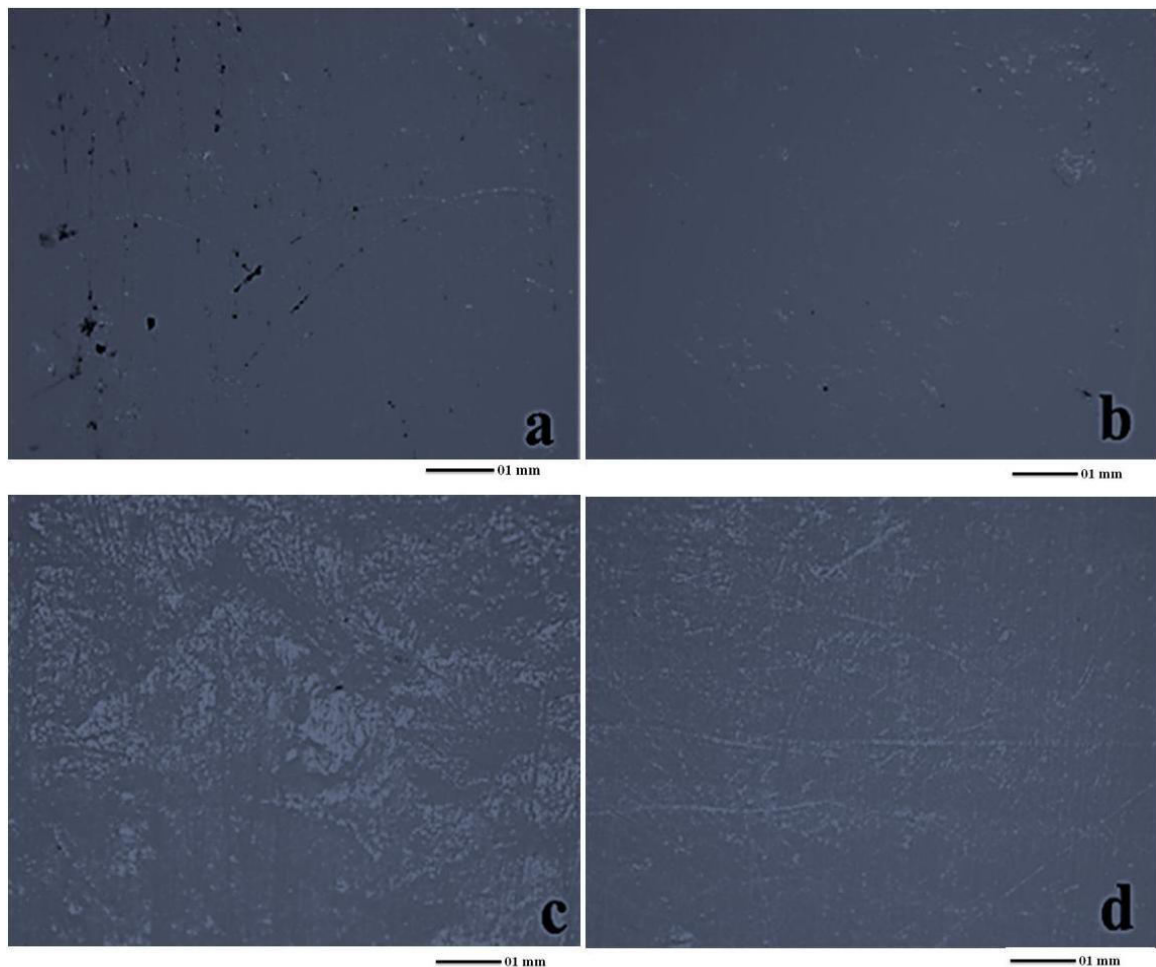
**Lupa Estereoscópica:** Utilizando este equipamento foi possível observar, com maior clareza, evidências de dano superficial (deformação plástica e remoção de material) sofrida pelo polímero devido ao contato com o CF1.

**Figura 41** – Superfície Polimérica – Lupa estereoscópica.

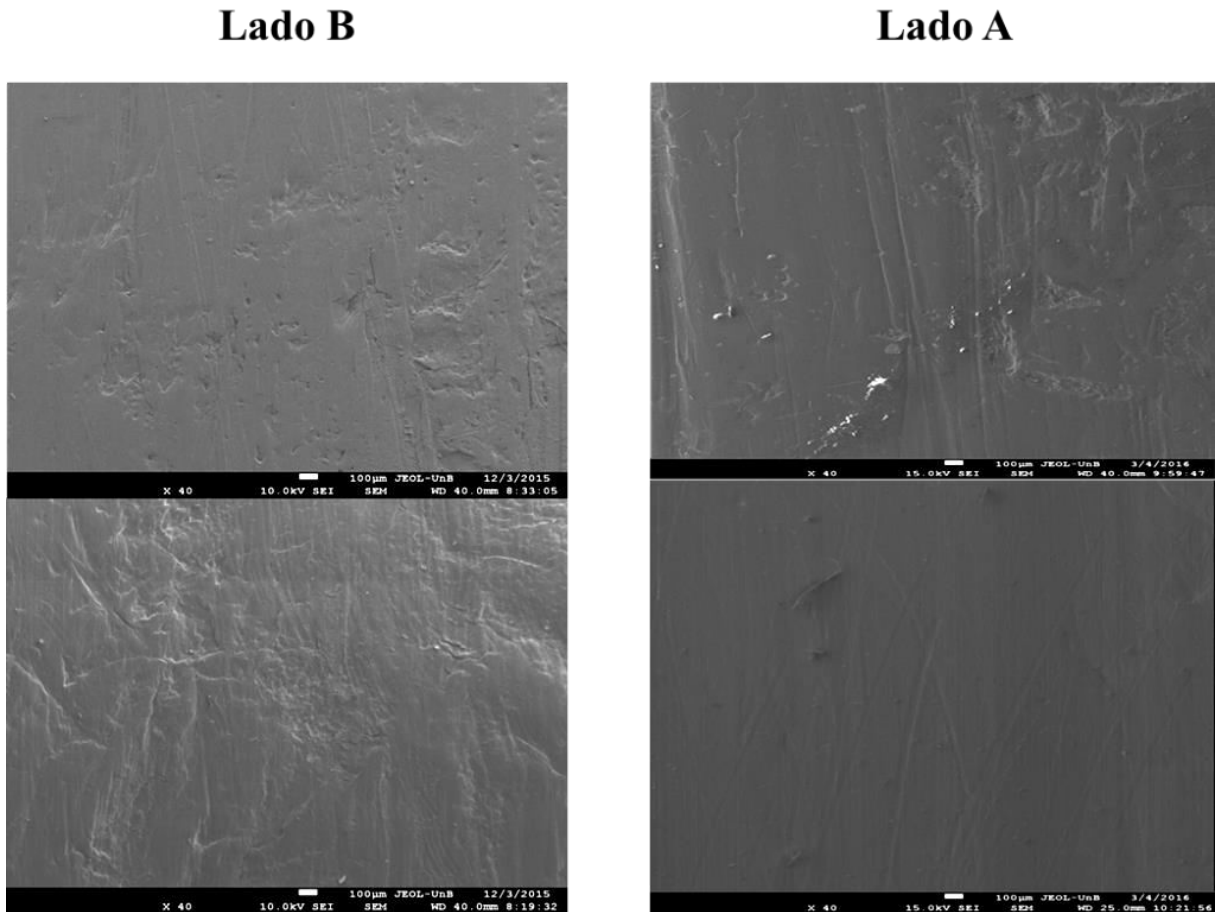
**Microscopia Eletrônica de Varredura:** Nas análises realizadas na superfície do Polímero 1 nenhum elemento metálico foi encontrado, o que permite afirmar que, não houve transferência de material do CF1 para o polímero durante o período em que o conjunto protético 1 ficou implantado.

**Figura 42** – Superfícies do Componente Polimérico 1 – MEV.

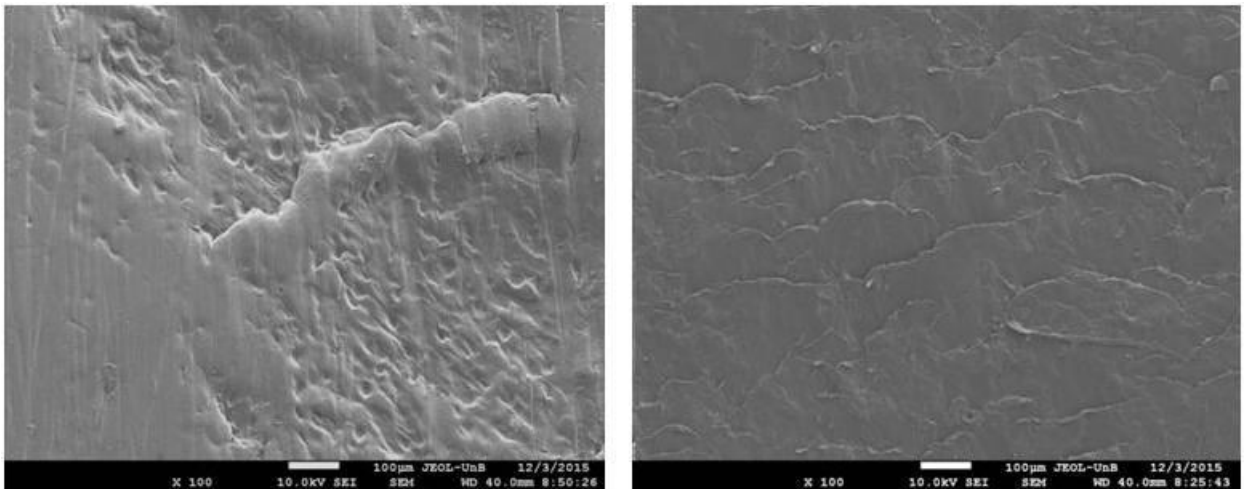
**Figura 44** – Degaste por mecanismo adesivo – Componente Polimérico 1.

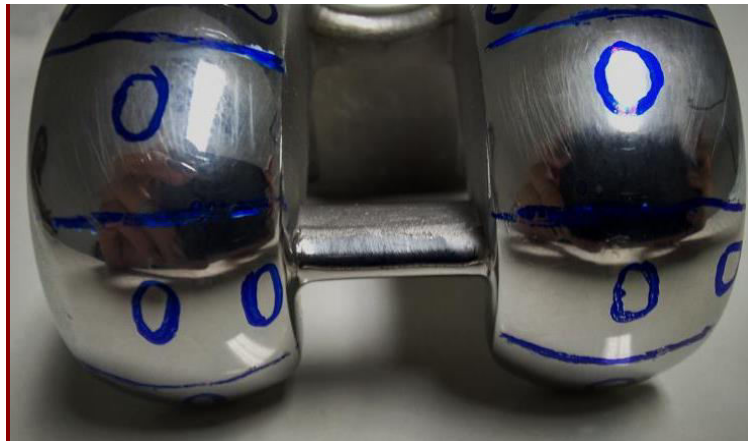
**Figura 47 – Marcas de polimento – CF 2.**

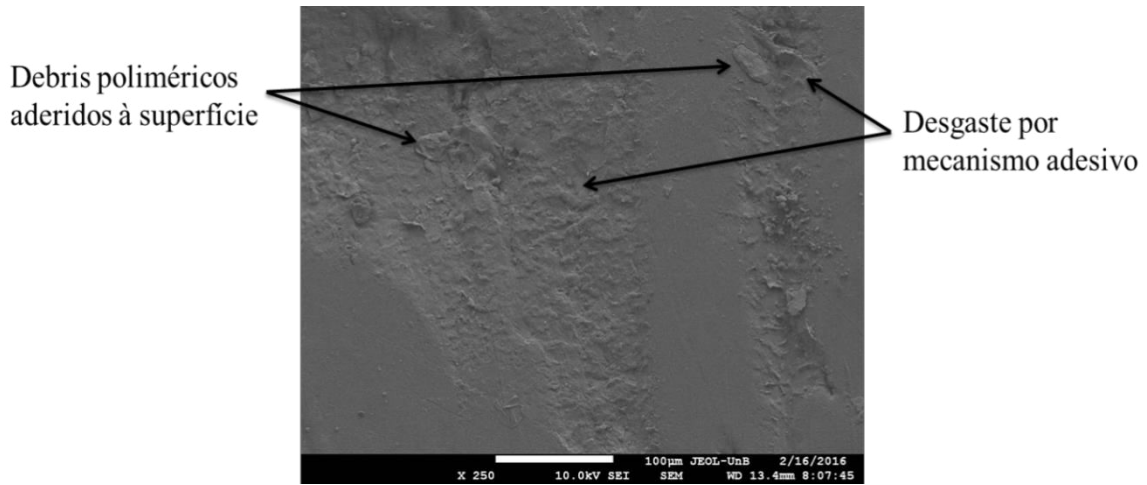
**Figura 55** – Desgaste Componente Polimérico 02 Lado B.

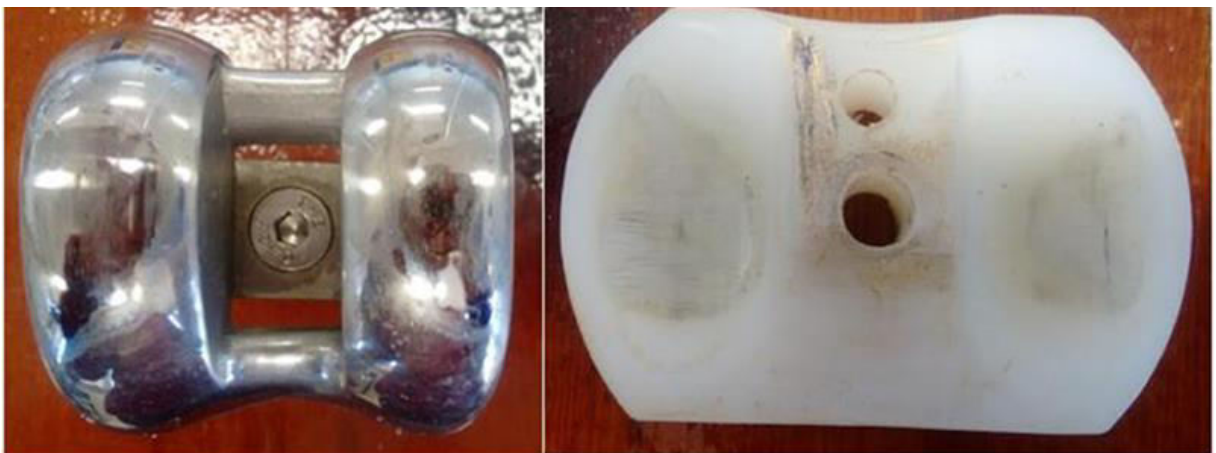
**Figura 73** – Superfícies dos CF 2 e CP 2, após o ensaio de desgaste.

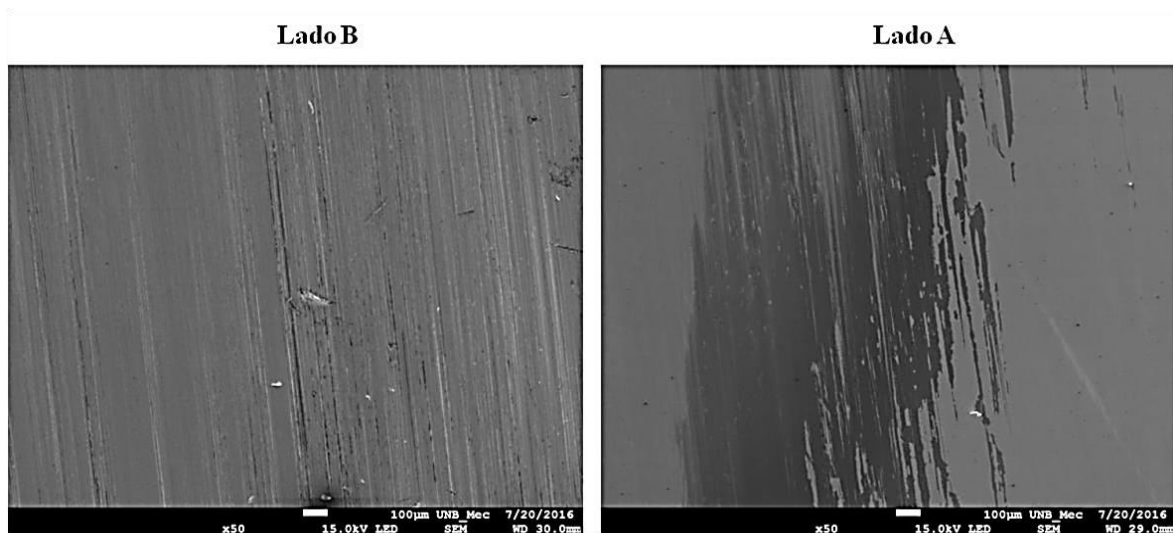
**Figura 74** – Superfície do CF 2 após o ensaio – MEV.

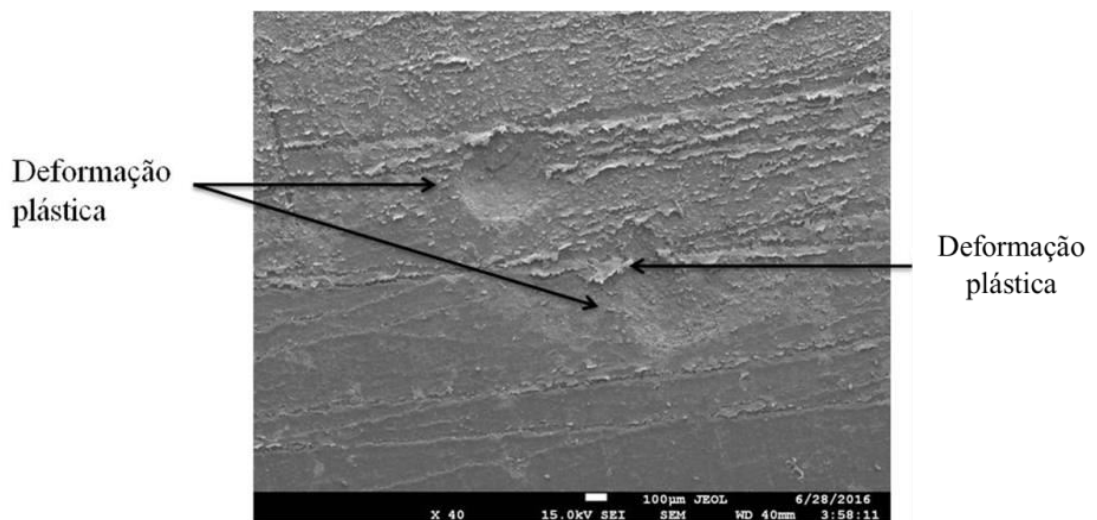
**Figura 77** – Evidências de deformação plástica – CF 2.

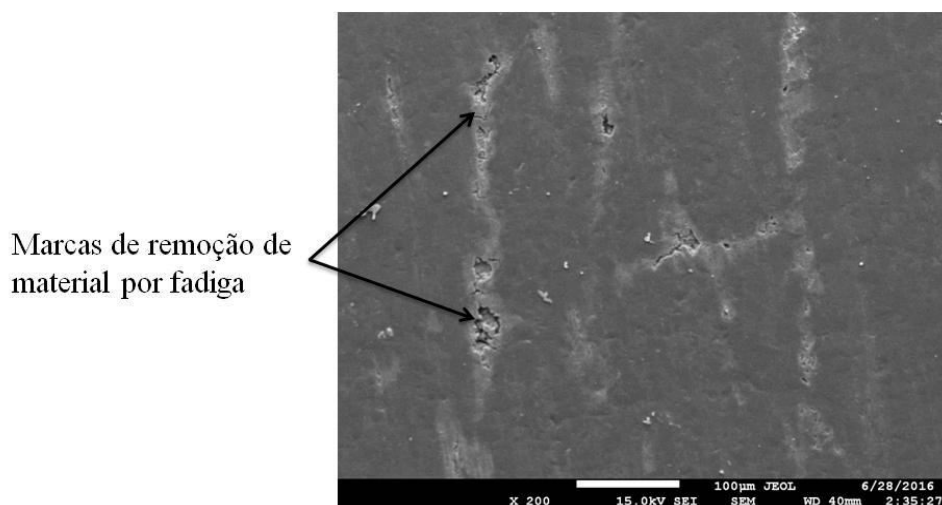
**Figura 78** – Superfície polimérica após o ensaio com marcas de delaminação.

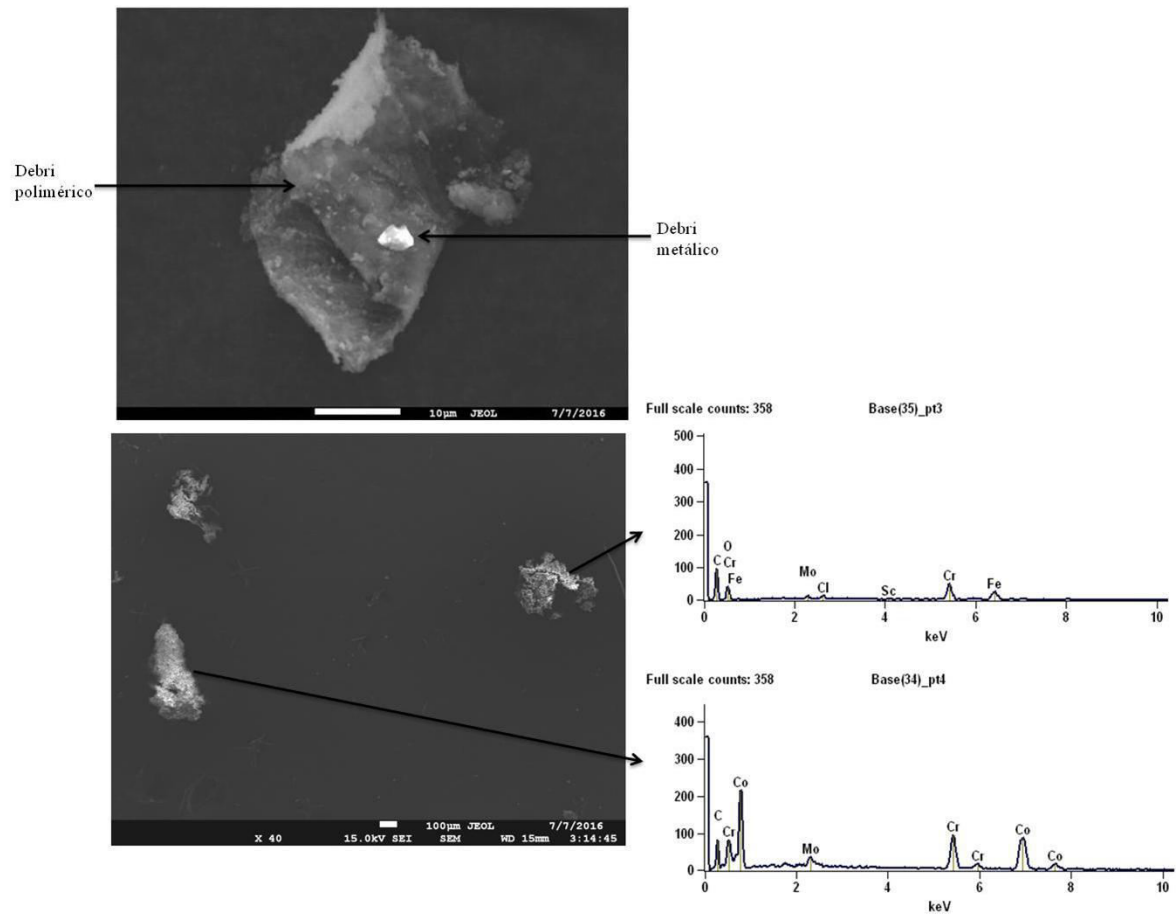
**Figura 79** – Debris coletados no soro fisiológico.

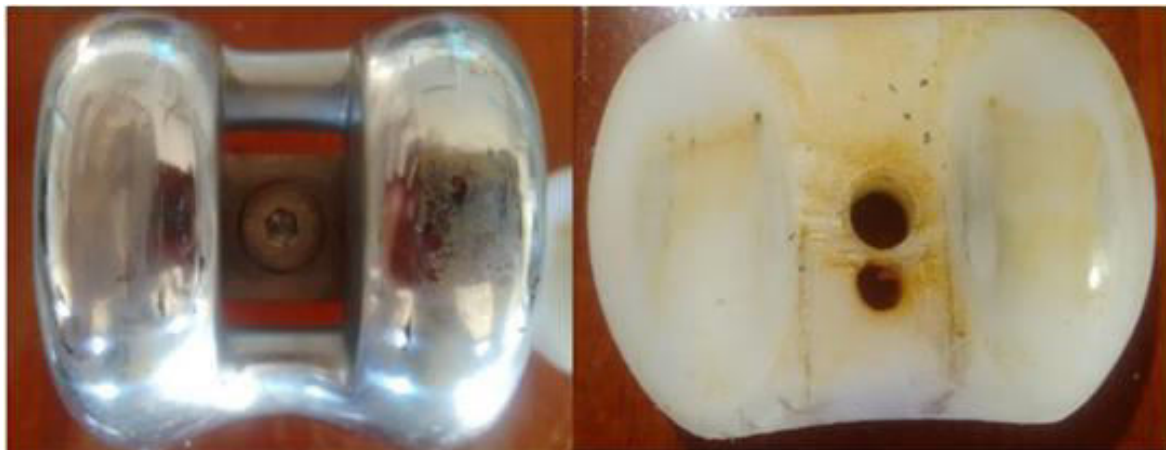
**Figura 82** – Superfícies dos CF 3 e CP 3, após o ensaio de desgaste.

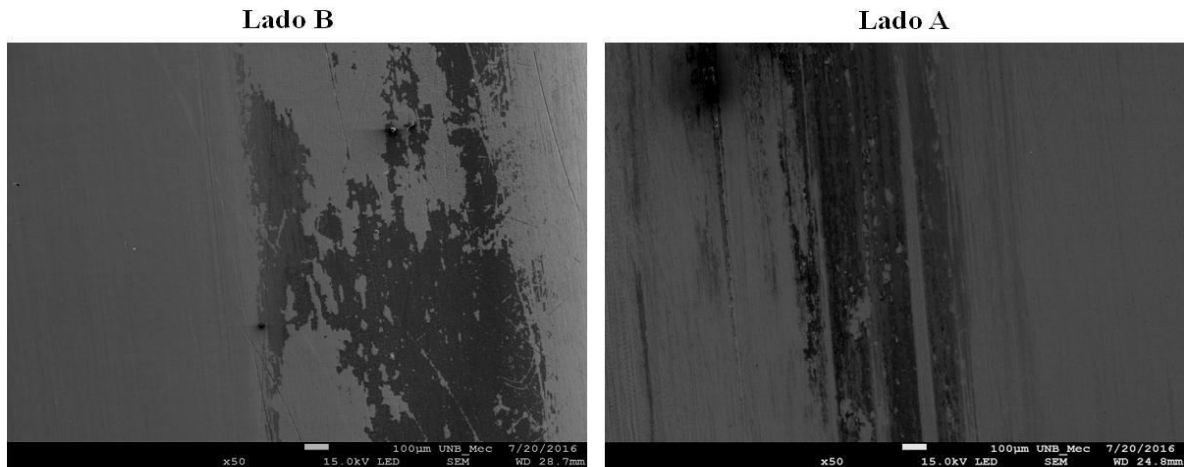
**Figura 83** – Superfícies de contato CF3 após o ensaio.

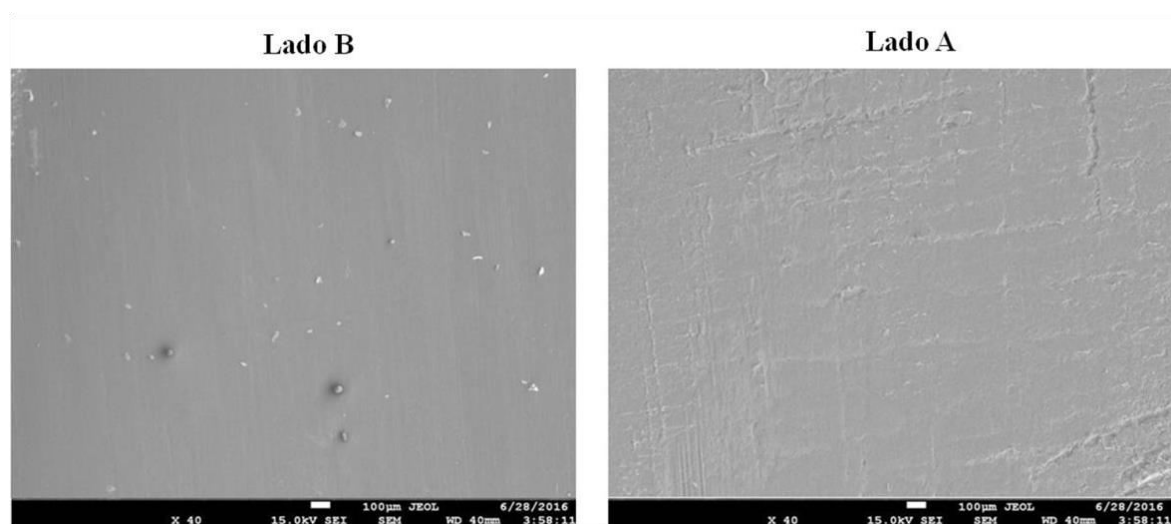
**Figura 85** – Superfície polimérica após ensaio, CP3.

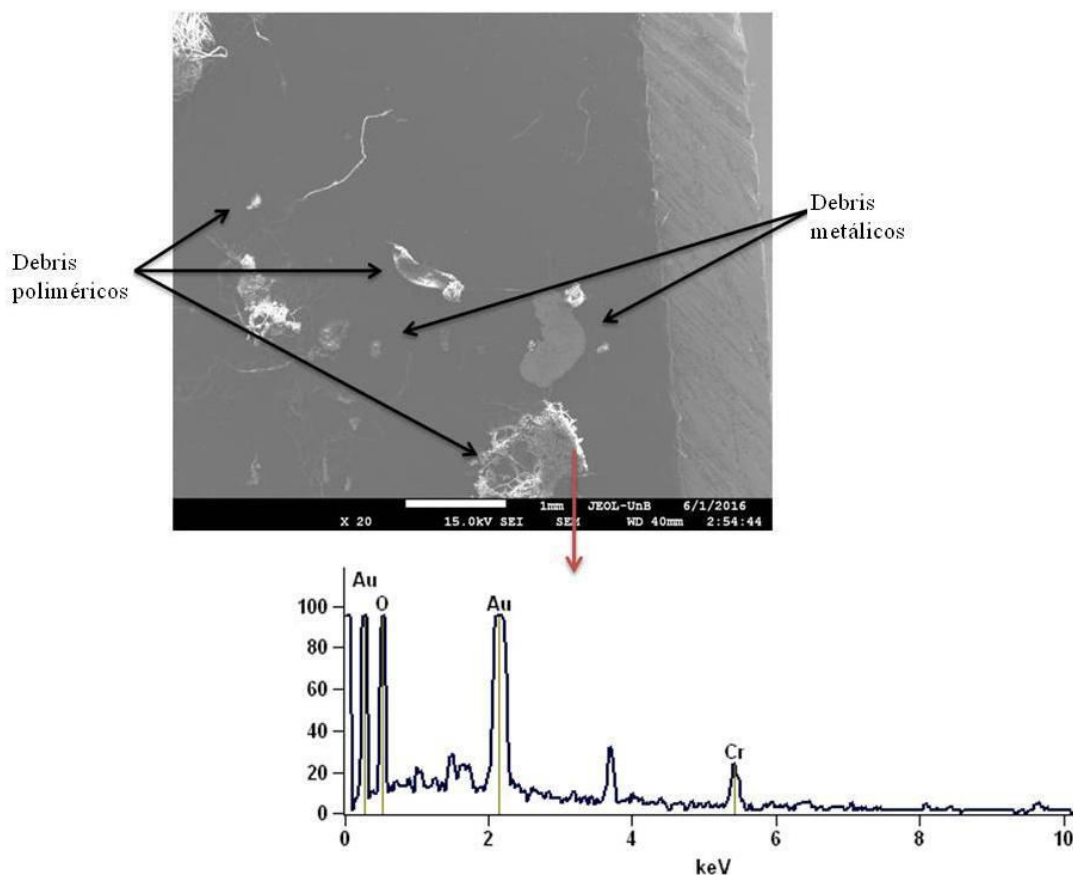
**Figura 86** – Debris coletados no soro fisiológico – Ensaio Conjunto 3.
