**UNIVERSIDADE DE BRASÍLIA  
FACULDADE DE TECNOLOGIA  
DEPARTAMENTO DE ENGENHARIA CIVIL E AMBIENTAL**

**A ESTRUTURA DO PALÁCIO DA JUSTIÇA EM BRASÍLIA:  
ASPECTOS HISTÓRICOS, CIENTÍFICOS E  
TECNOLÓGICOS DE PROJETO, EXECUÇÃO,  
INTERVENÇÕES E PROPOSTA DE ESTRATÉGIAS PARA  
MANUTENÇÃO**

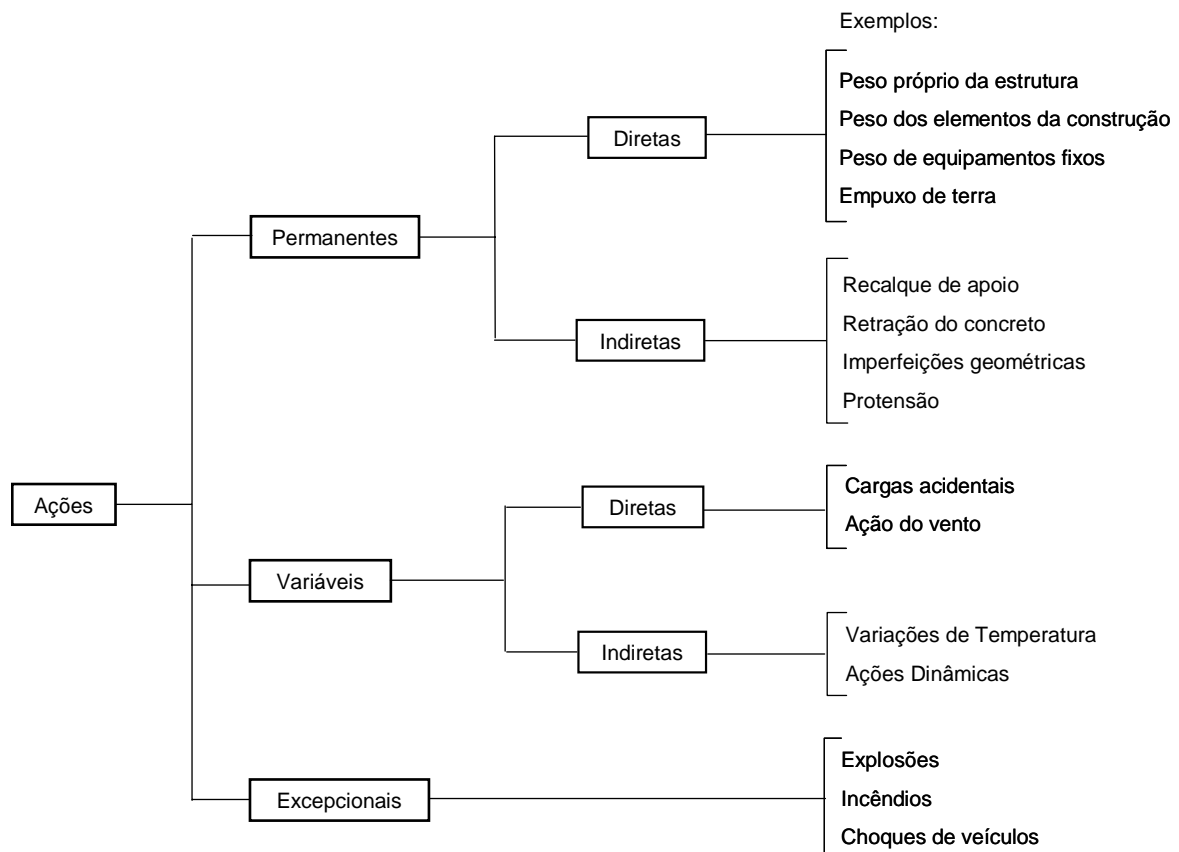
Figura 3.1 – Classificação das ações (adaptado da NBR 8681:2003)

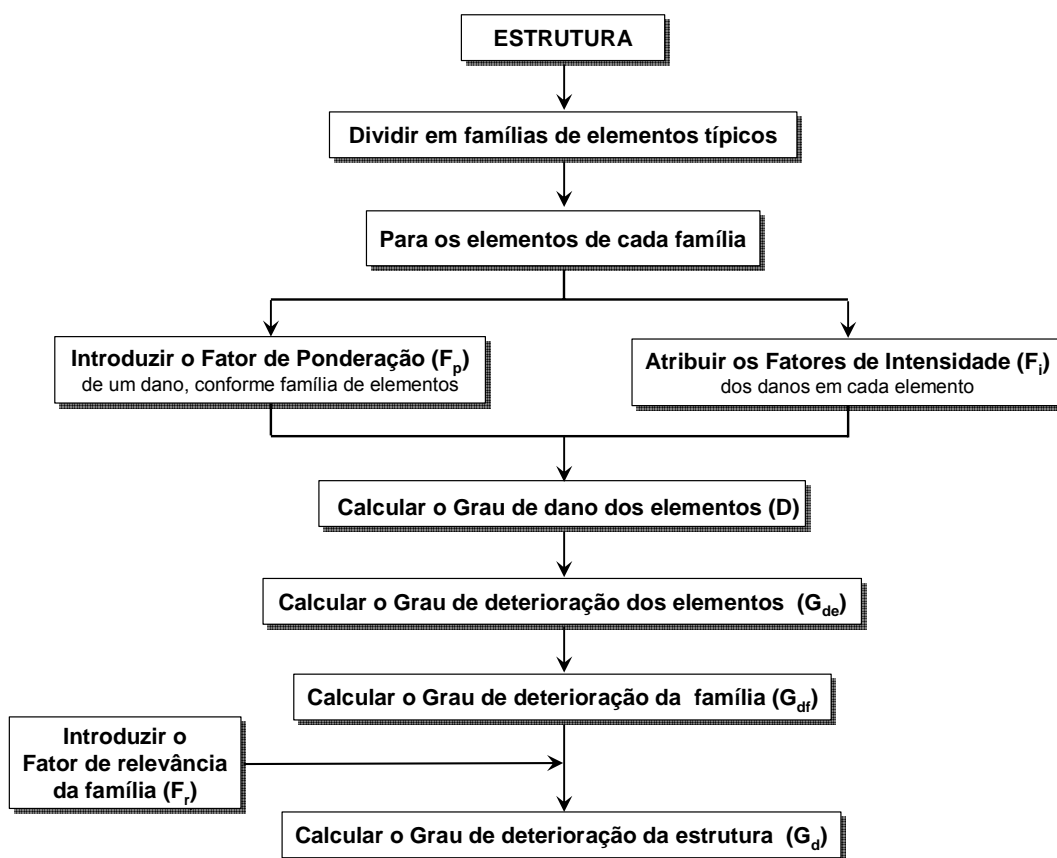
Figura 5.2 – Fluxograma da metodologia GDE/UnB (Castro, 1994)

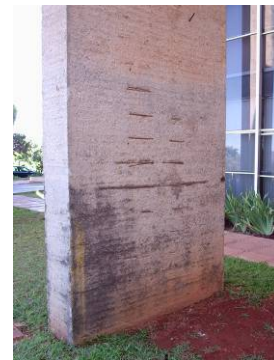
b) Pilar externo – fachada norte  
Cobrimento deficiente -  $F_i = 3$   
Manchas superficiais -  $F_i = 2$

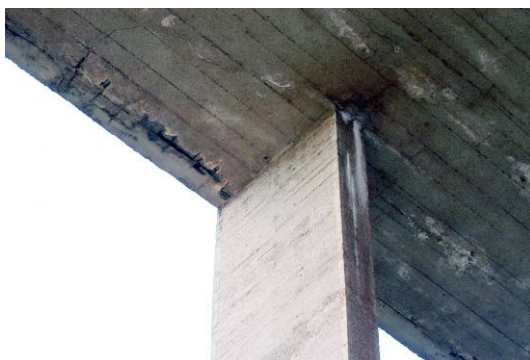
c) Laje de cobertura – fachada oeste  
Cobrimento -  $F_i = 3$       Eflorescência -  $F_i = 3$   
Corrosão -  $F_i = 4$       Manchas -  $F_i = 3$

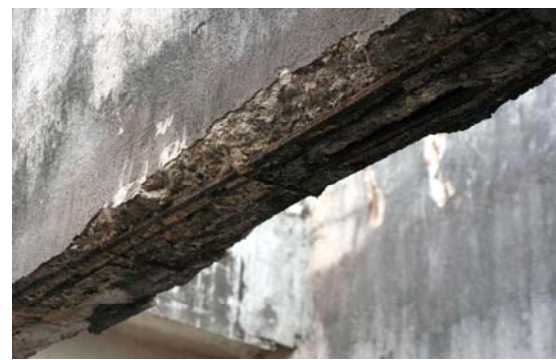
d) Viga da cobertura (pergolato)  
Corrosão -  $F_i = 4$   
Manchas -  $F_i = 4$

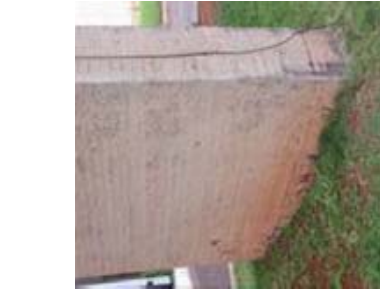
recalque	10					
segregação	6					
sinais de esmagamento	10					
<b>Grau de deterioração do elemento, Gde =</b>		<b>119</b>		<b>Gde &gt; 80: Nível de Deterioração CRÍTICO</b>		
				<b>Inspeção emergencial - Planejar intervenção imediata</b>

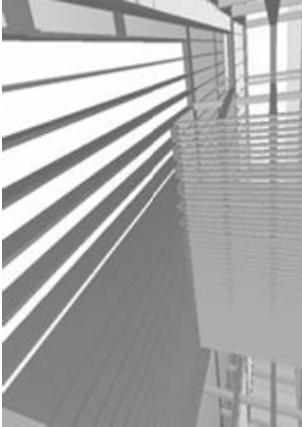
<p>Viga com altura de 1 m e vão de 32 m, atuando somente peso próprio. Apresenta corrosão na armadura com ruptura dos estribos (perda de seção), manchas escuras e, diante ensaio, apresentou carbonatação.</p>

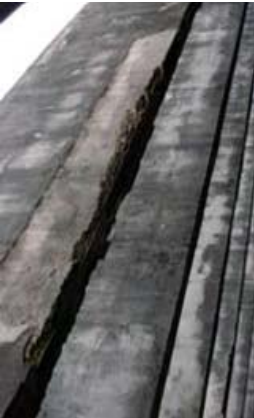
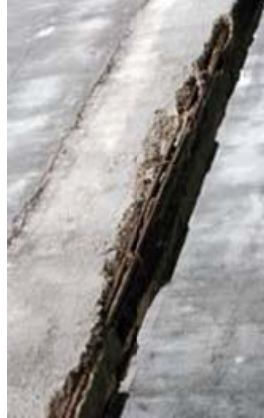
cobrimento deficiente	6	2	4,8		
contaminação por cloretos	10				
corrosão de armaduras	10	4	100		
desagregação	7				
eflorescência	5				
esfoliação	8				
fissuras	10				
flechas	10				
infiltração	6				
manchas	5	4	50		
segregação	4				
sinais de esmagamento	8				
<b>Grau de deterioração do elemento Gde = 145,3</b>				<b>Gde &gt; 80: Nível de Deterioração CRÍTICO</b>	
				<b>Inspeção emergencial - Planejar intervenção imediata</b>

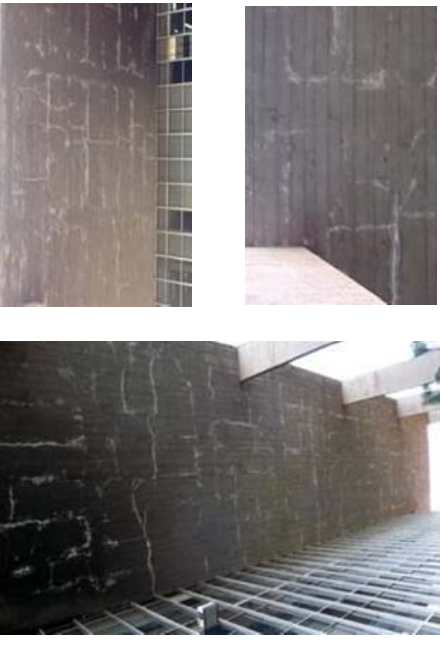
carbonatação	7			<p>Laje de cobertura, "avariada leste", apresentando fissuras devido à movimentação térmica, eflorescência com formação de crostas de carbonato de cálcio e grandes manchas escuras.</p>		
cobrimento deficiente	6					
contaminação por cloretos	10					
corrosão de armaduras	10					
desagregação	7					
eflorescência	5	4	50			
esfoliação	8					
fissuras	10	2	8			
flechas	10					
infiltração	6					
manchas	5	3	20			
segregação	5					
Grau de deterioração do elemento Gde =				67,9	Gde 50 - 80: Nível de Deterioração ALTO Planejar intervenção em curto prazo

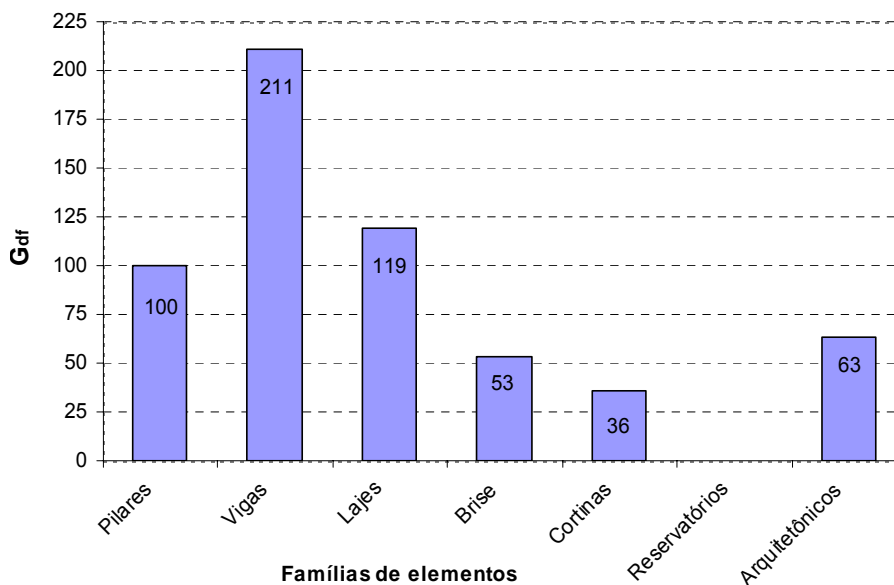
Figura 5.4 – Grau de deterioração das famílias de elementos do Palácio da Justiça

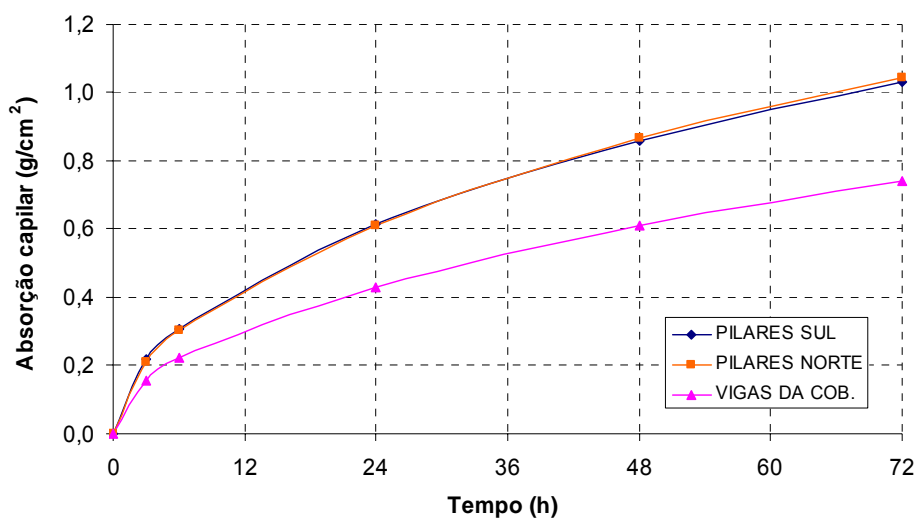
Figura 5.8 – Absorção por capilaridade dos elementos avaliados, em função do tempo

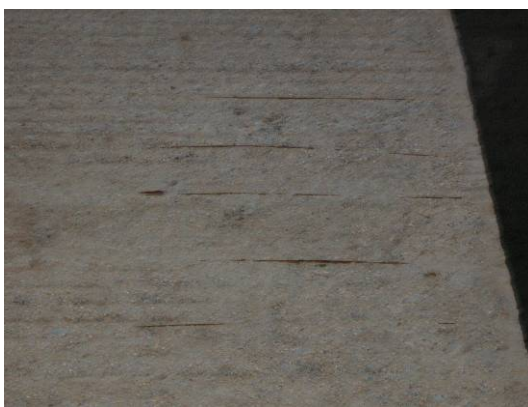
Figura 5.11 – Cobrimento deficiente em pilar de fachada do Palácio da Justiça

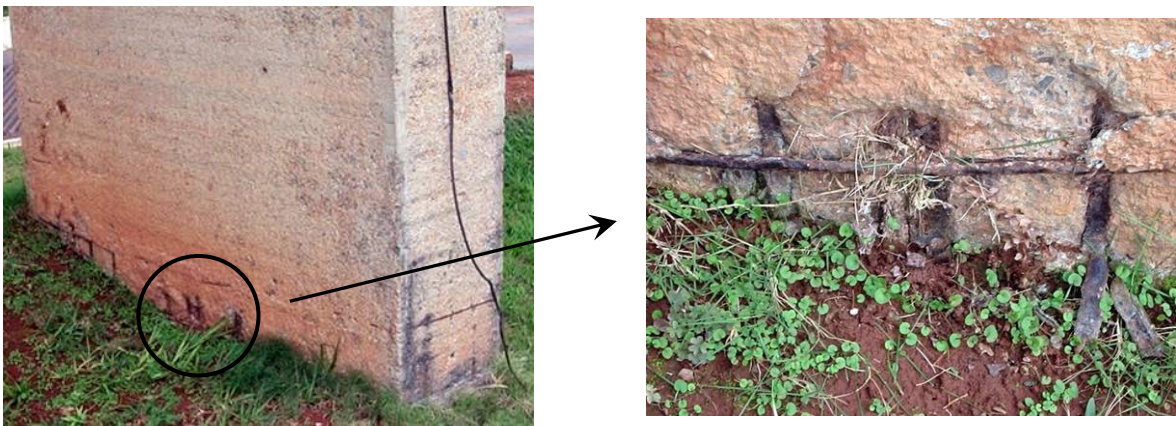
Figura 5.12 – Pilar P80, corrosão acentuada na armadura principal e estribos

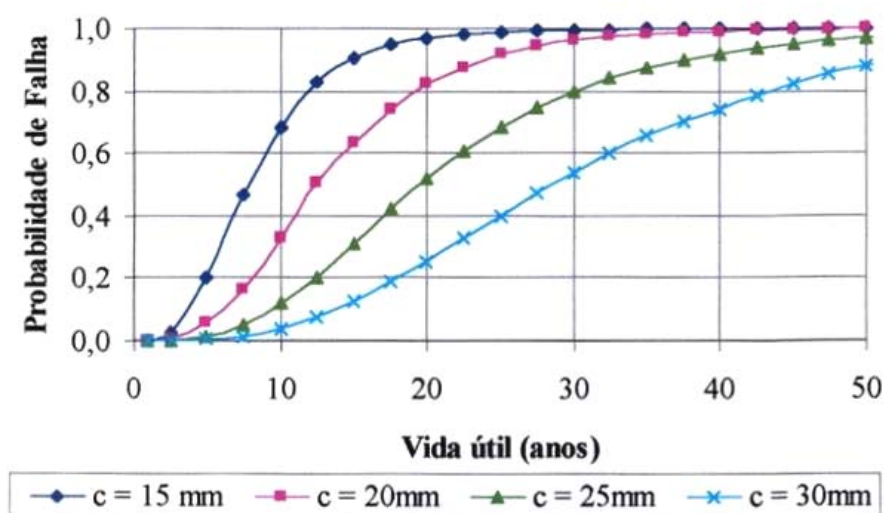
Figura 5.13 – Efeito da espessura do cobrimento na probabilidade de falha para estruturas em ambiente externo protegido da chuva (Figueiredo, 2004)

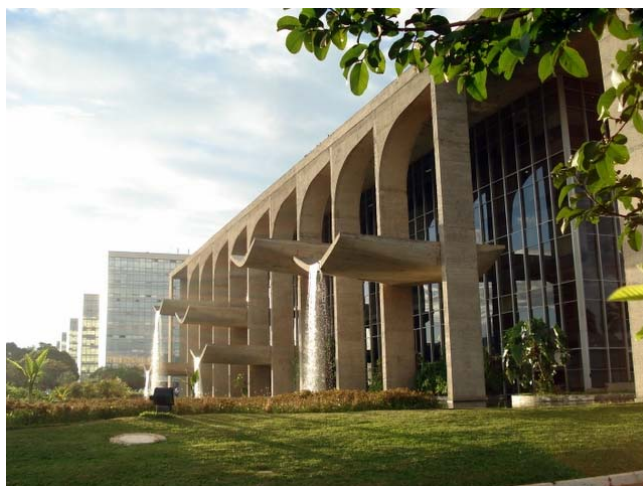
Figura 5.15 – Fachada principal do Palácio da Justiça após hidro-jateamento

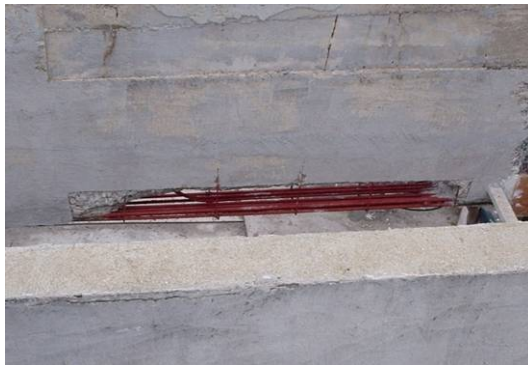
a) Armaduras com primer aplicado

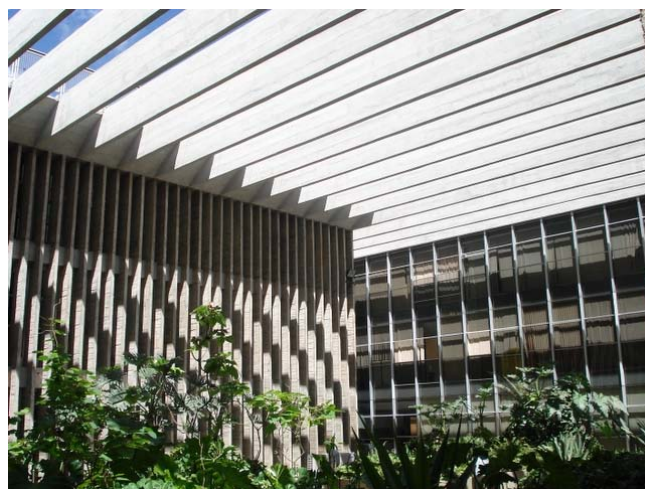
Figura 5.17 – Vigas do pergolado, jardim interno, após a recuperação

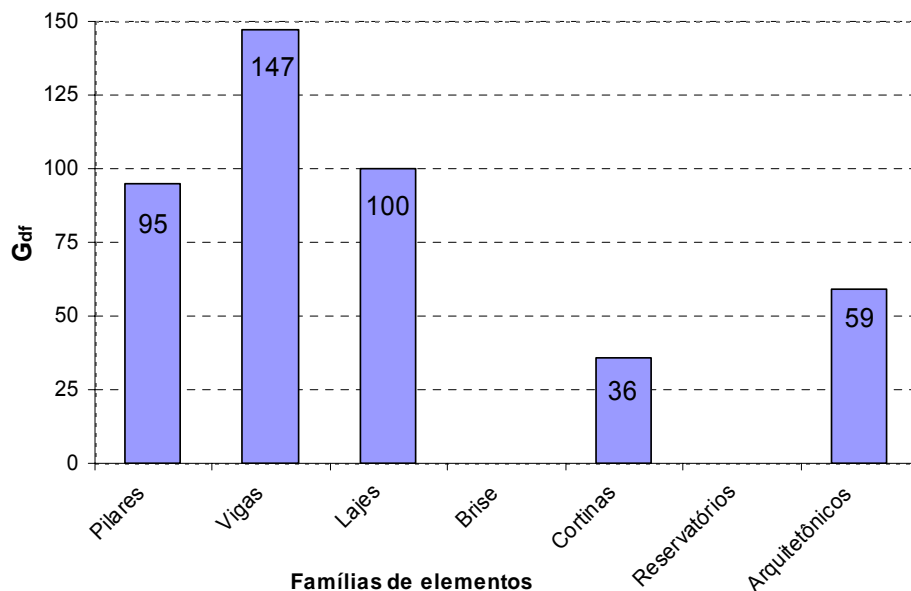
Figura 5.18 – Grau de deterioração das famílias de elementos, após as intervenções

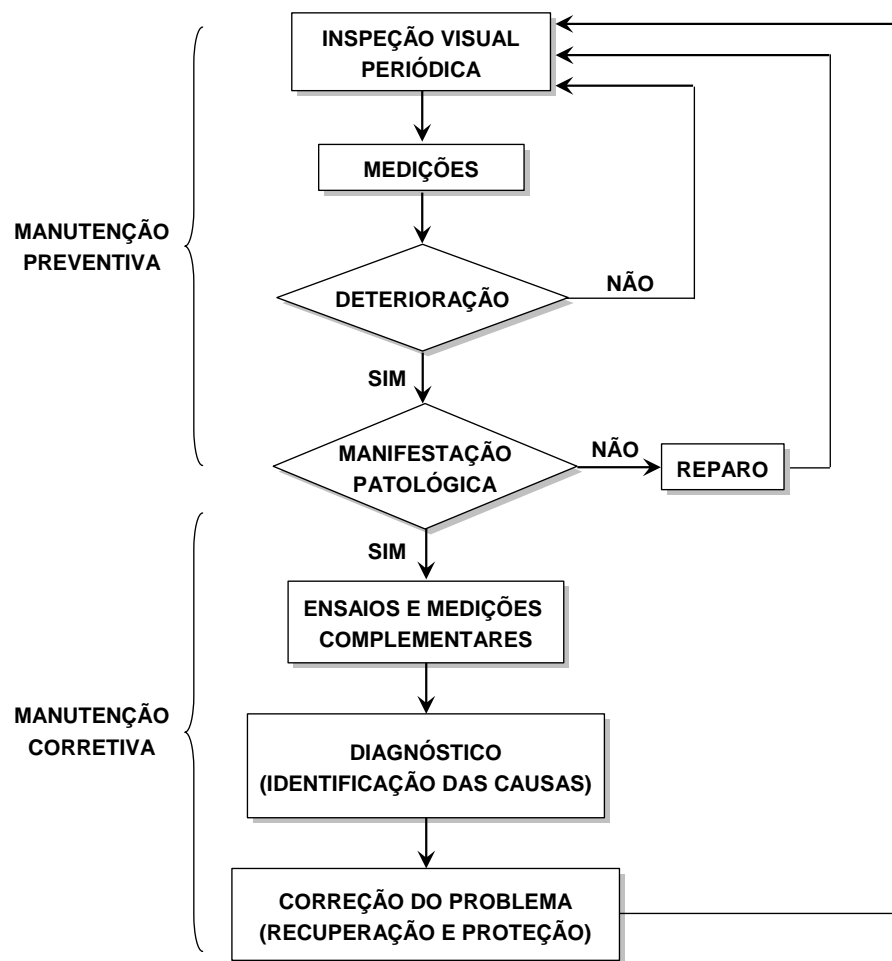
Figura 7.2 – Fluxograma para um plano de manutenção (adaptado de Castro *et al.*, 2003)

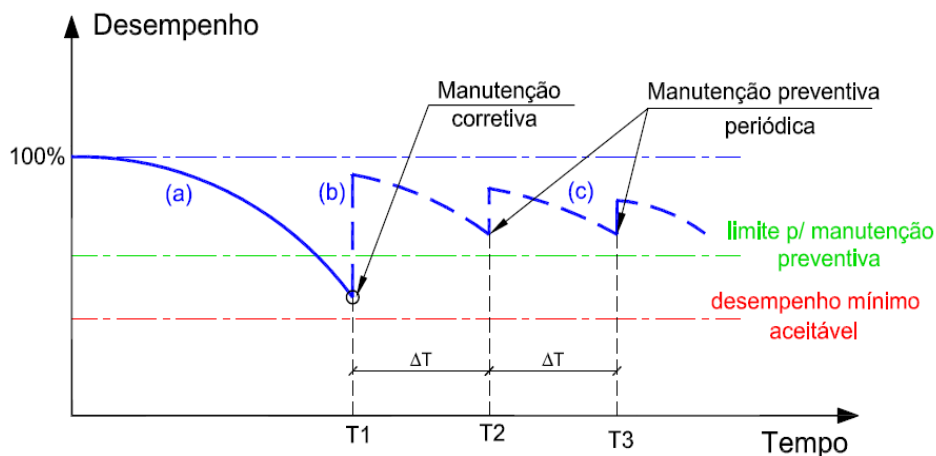
Figura 7.3 – Proposta de modelo para o desempenho da estrutura do Palácio da Justiça

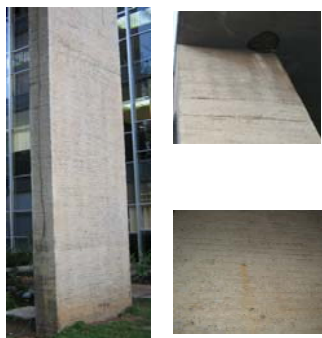
cobrimento deficiente	6	2	4,8			
contaminação por cloretos	10					
corrosão de armaduras	10	2	8			
desagregação	7					
desvio de geometria	8					
eflorescência	5					
esfoliação	8					
fissuras	10					
infiltração na base	6					
manchas	5	2	4			
recalque	10					
segregação	6					
sinais de esmagamento	10					
Grau de deterioração do elemento Gde = 12,2

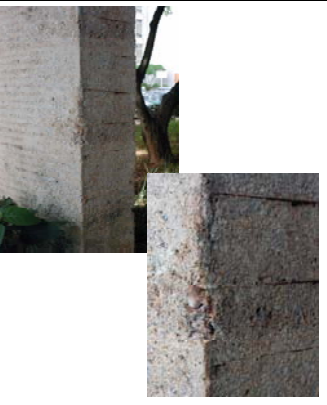
cobrimento deficiente	6	2	4,8			
contaminação por cloretos	10					
corrosão de armaduras	10	2	8			
desagregação	7					
desvio de geometria	8					
eflorescência	5					
esfoliação	8					
fissuras	10					
infiltração na base	6					
manchas	5	2	4			
recalque	10					
segregação	6					
sinais de esmagamento	10					
Grau de deterioração do elemento Gde = 12,2

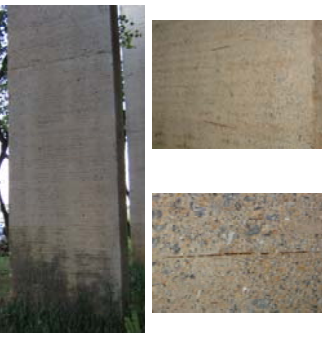
cobrimento deficiente	6	2	4,8			
contaminação por cloretos	10					
corrosão de armaduras	10	2	8			
desagregação	7					
desvio de geometria	8					
eflorescência	5					
esfoliação	8					
fissuras	10					
infiltração na base	6					
manchas	5	2	4			
recalque	10					
segregação	6					
sinais de esmagamento	10					
Grau de deterioração do elemento Gde = 12,2

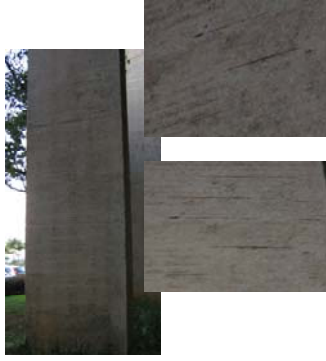
cobrimto deficiente	6	2	4,8		
contaminação por cloretos	10				
corrosão de armaduras	10	2	8		
desagregação	7				
desvio de geometria	8				
eflorescência	5				
esfoliação	8				
fissuras	10				
infiltração na base	6				
manchas	5	2	4		
recalque	10				
segregação	6				
sinais de esmagamento	10				
Grau de deterioração do elemento Gde = 12,2

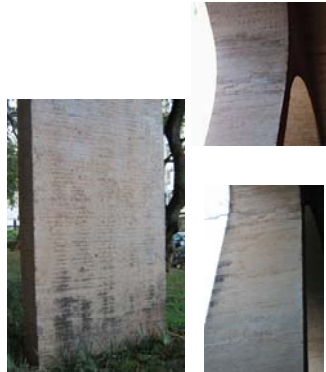
cobrimto deficiente	6	2	4,8		
contaminação por cloretos	10				
corrosão de armaduras	10				
desagregação	7				
desvio de geometria	8				
eflorescência	5				
esfoliação	8				
fissuras	10				
infiltração na base	6				
manchas	5	2	4		
recalque	10				
segregação	6				
sinais de esmagamento	10				
Grau de deterioração do elemento Gde = 7,0

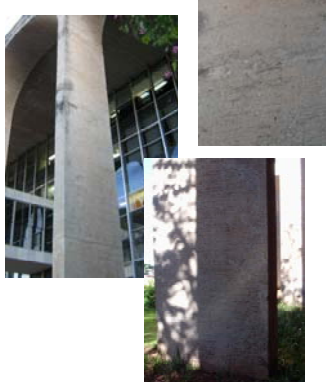
cobrimto deficiente	6	2	4,8		
contaminação por cloretos	10				
corrosão de armaduras	10				
desagregação	7				
desvio de geometria	8				
eflorescência	5				
esfoliação	8				
fissuras	10				
infiltração na base	6				
manchas	5	2	4		
recalque	10				
segregação	6				
sinais de esmagamento	10				
Grau de deterioração do elemento Gde = 7,0

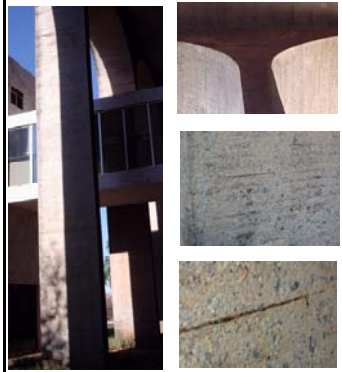
cobrimento deficiente	6	2	4,8		
contaminação por cloretos	10				
corrosão de armaduras	10	2	8		
desagregação	7				
desvio de geometria	8				
eflorescência	5				
esfoliação	8				
fissuras	10				
infiltração na base	6				
manchas	5	2	4		
recalque	10				
segregação	6				
sinais de esmagamento	10				
Grau de deterioração do elemento Gde = 12,2				Gde 0 - 15: Nível de Deterioração BAIXO

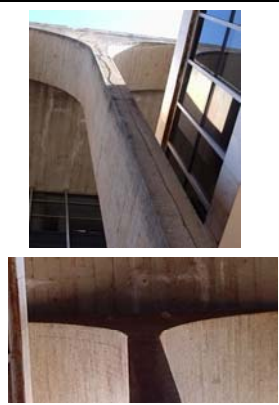
cobrimento deficiente	6	2	4,8		
contaminação por cloretos	10				
corrosão de armaduras	10				
desagregação	7				
desvio de geometria	8				
eflorescência	5				
esfoliação	8				
fissuras	10				
infiltração na base	6				
manchas	5	2	4		
recalque	10				
segregação	6				
sinais de esmagamento	10				
Grau de deterioração do elemento Gde = 7,0				Gde 0 - 15: Nível de Deterioração BAIXO

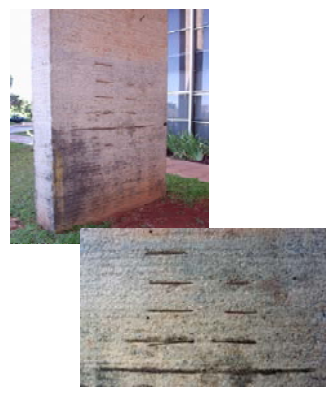
cobrimento deficiente	6	3	24		
contaminação por cloretos	10				
corrosão de armaduras	10	2	8		
desagregação	7				
desvio de geometria	8				
eflorescência	5				
esfoliação	8				
fissuras	10				
infiltração na base	6				
manchas	5	2	4		
recalque	10				
segregação	6				
sinais de esmagamento	10				
Grau de deterioração do elemento Gde = 32,0				Gde 15 - 50: Nível de Deterioração MÉDIO

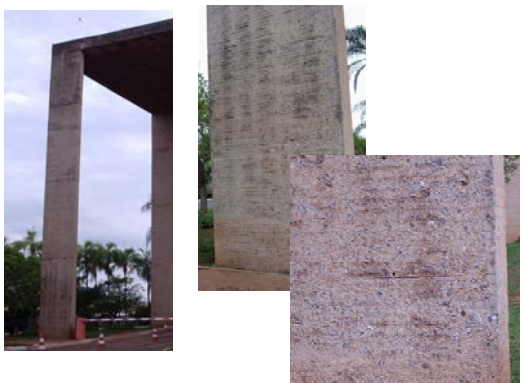
cobrimento deficiente	6	2	4,8		
contaminação por cloretos	10				
corrosão de armaduras	10	2	8		
desagregação	7				
desvio de geometria	8				
eflorescência	5				
esfoliação	8				
fissuras	10				
infiltração na base	6				
manchas	5	2	4		
recalque	10				
segregação	6				
sinais de esmagamento	10				
Grau de deterioração do elemento Gde = 12,2				Gde 0 - 15: Nível de Deterioração BAIXO

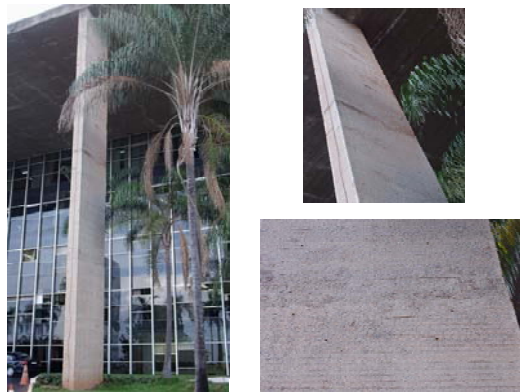
cobrimento deficiente	6	2	4,8		
contaminação por cloretos	10				
corrosão de armaduras	10	2	8		
desagregação	7				
desvio de geometria	8				
eflorescência	5				
esfoliação	8				
fissuras	10				
infiltração na base	6				
manchas	5				
recalque	10				
segregação	6				
sinais de esmagamento	10				
Grau de deterioração do elemento, Gde = 11,0					Gde 0 - 15: Nível de Deterioração BAIXO

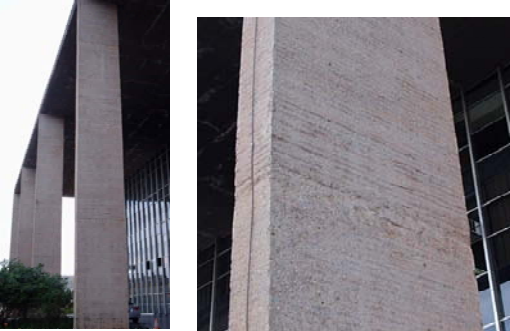
cobrimento deficiente	6	2	4,8		
contaminação por cloretos	10				
corrosão de armaduras	10	2	8		
desagregação	7				
desvio de geometria	8				
eflorescência	5				
esfoliação	8				
fissuras	10				
infiltração na base	6				
manchas	5	2	4		
recalque	10				
segregação	6				
sinais de esmagamento	10				
Grau de deterioração do elemento, Gde = 12,2					Gde 0 - 15: Nível de Deterioração BAIXO

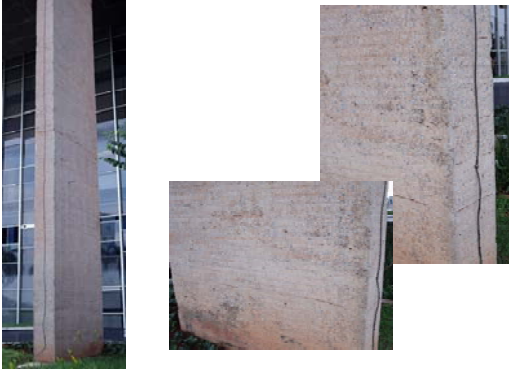
cobrimento deficiente	6	2	4,8		
contaminação por cloretos	10				
corrosão de armaduras	10	2	8		
desagregação	7				
desvio de geometria	8				
eflorescência	5				
esfoliação	8				
fissuras	10				
infiltração na base	6				
manchas	5				
recalque	10				
segregação	6				
sinais de esmagamento	10				
Grau de deterioração do elemento, Gde = 11,0					Gde 0 - 15: Nível de Deterioração BAIXO

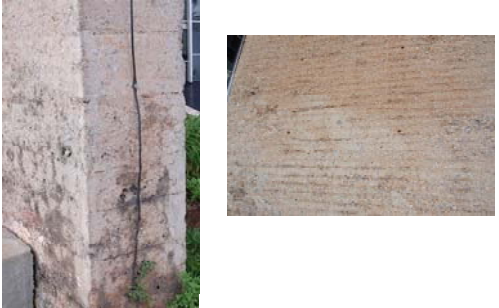
cobrimento deficiente	6	2	4,8		
contaminação por cloretos	10				
corrosão de armaduras	10	2	8		
desagregação	7				
desvio de geometria	8				
eflorescência	5				
esfoliação	8				
fissuras	10				
infiltração na base	6				
manchas	5	2	4		
recalque	10				
segregação	6				
sinais de esmagamento	10				
<b>Grau de deterioração do elemento, Gde = 12,2</b>				<b>Gde 0 - 15: Nível de Deterioração BAIXO</b>

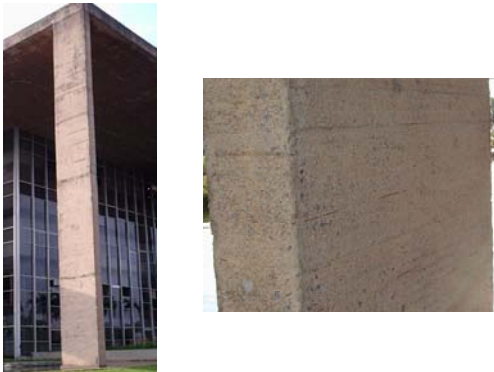
cobrimento deficiente	6	2	4,8		
contaminação por cloretos	10				
corrosão de armaduras	10	2	8		
desagregação	7				
desvio de geometria	8				
eflorescência	5				
esfoliação	8				
fissuras	10				
infiltração na base	6				
manchas	5	2	4		
recalque	10				
segregação	6				
sinais de esmagamento	10				
<b>Grau de deterioração do elemento, Gde = 12,2</b>				<b>Gde 0 - 15: Nível de Deterioração BAIXO</b>

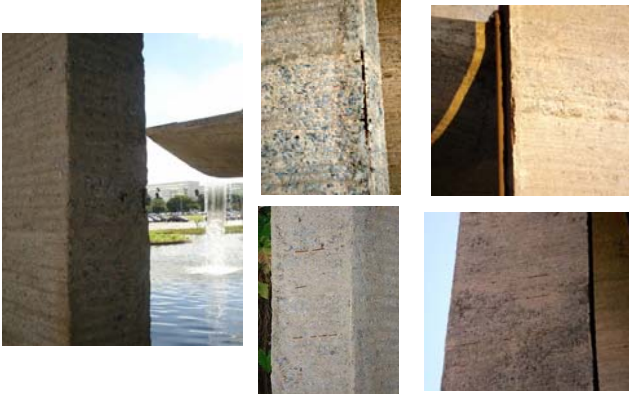
cobrimento deficiente	6	3	24		
contaminação por cloretos	10				
corrosão de armaduras	10	2	8		
desagregação	7				
desvio de geometria	8				
eflorescência	5				
esfoliação	8				
fissuras	10				
infiltração na base	6				
manchas	5	2	4		
recalque	10				
segregação	6				
sinais de esmagamento	10				
<b>Grau de deterioração do elemento Gde = 32,0</b>				<b>Gde 15 - 50: Nível de Deterioração MÉDIO</b>

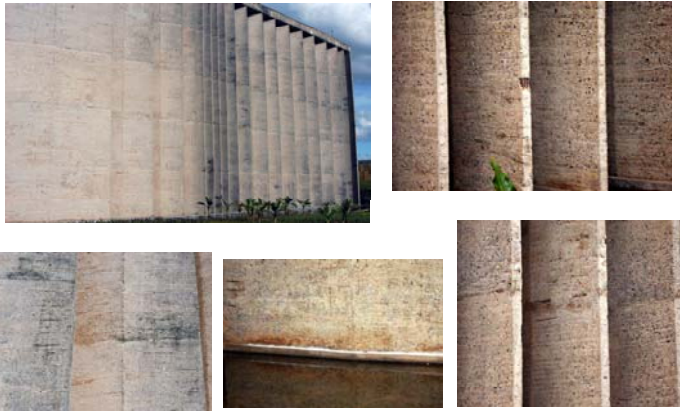
cobrimto deficiente	6	2	4,8		
contaminação por cloretos	10				
corrosão de armaduras	10	2	8		
desagregação	7				
desvio de geometria	8				
eflorescência	5				
esfoliação	8				
fissuras	10				
infiltração na base	6				
manchas	5	3	20		
recalque	10				
segregação	6				
sinais de esmagamento	10				
Grau de deterioração do elemento Gde = 27,8					Gde 15 - 50: Nível de Deterioração MÉDIO

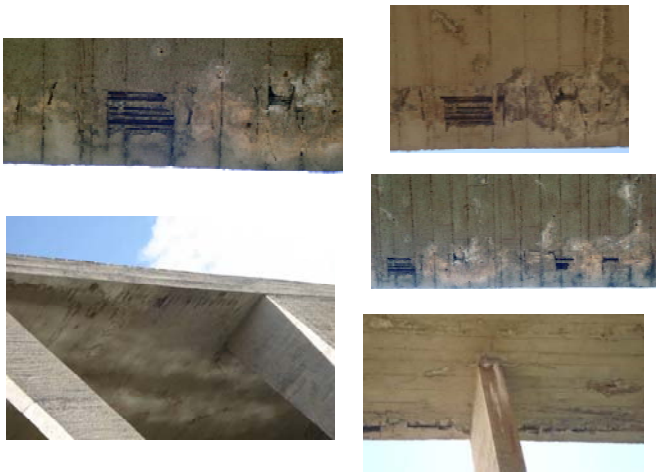
cobrimto deficiente	6	2	4,8		
contaminação por cloretos	10				
corrosão de armaduras	10	4	100		
desagregação	7				
eflorescência	5	3	20		
esfoliação	8				
fissuras	10				
flechas	10				
infiltração	6				
manchas	5				
segregação	4				
sinais de esmagamento	8				
Grau de deterioração do elemento Gde = 119,9					Gde > 80: Nível de Deterioração CRÍTICO Inspeção emergencial - Planejar intervenção imediata

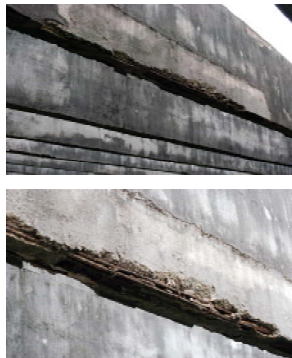
cobrimto deficiente	6	2	4,8		
contaminação por cloretos	10				
corrosão de armaduras	10	4	100		
desagregação	7				
eflorescência	5				
esfoliação	8				
fissuras	10				
flechas	10				
infiltração	6				
manchas	5	4	50		
segregação	4				
sinais de esmagamento	8				
Grau de deterioração do elemento Gde = 145,3				Gde > 80: Nível de Deterioração CRÍTICO Inspeção emergencial - Planejar intervenção imediata

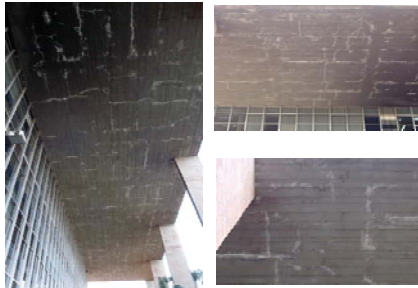
cobrimto deficiente	6				
contaminação por cloretos	10				
corrosão de armaduras	10				
desagregação	7				
eflorescência	5	4	50		
esfoliação	8				
fissuras	10	2	8		
flechas	10				
infiltração	6				
manchas	5	3	20		
segregação	5				
Grau de deterioração do elemento Gde = 67,9
