A TORRE DE LUCIO COSTA EM BRASÍLIA

Dissertação apresentada como requisito parcial à obtenção do grau de Mestre pelo Programa de Pós-graduação da Faculdade de Arquitetura e Urbanismo da Universidade de Brasília, UnB.

O Capítulo 5 mostra as condições atuais da estrutura da Torre de TV, através de vistorias feitas no local e com o uso da metodologia GDE/UnB para a quantificação do grau de deterioração de estrutura de concreto armado, na sua versão modificada por Fonseca (2007). Apresenta-se uma proposta de adaptação dessa metodologia para a avaliação das condições da estrutura metálica da Torre.

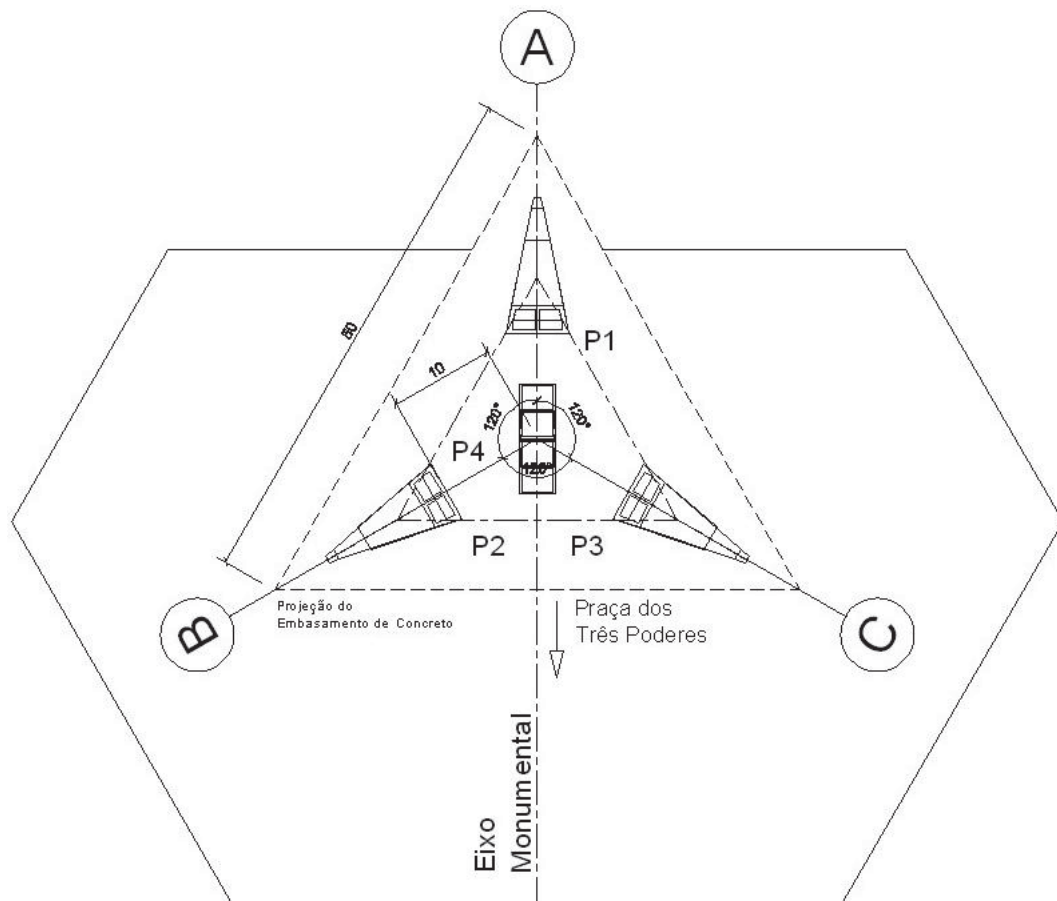
Figura 60 – Locação dos Pilares (Fonte: Autor - Cotas em “m”)

O pilar P4 foi posicionado exatamente no centro geométrico do triângulo. Os outros três pilares P1, P2 e P3 seguiram a mesma regra de locação: um afastamento de sua face interna de 10,0m a partir do ponto referente ao centro geométrico do triângulo, ao longo dos seus respectivos eixos A, B e C. No meio do vão existente entre os pilares P2 e P3, foi colocado o pilar P5, com seção circular maciça de diâmetro igual a 40cm.

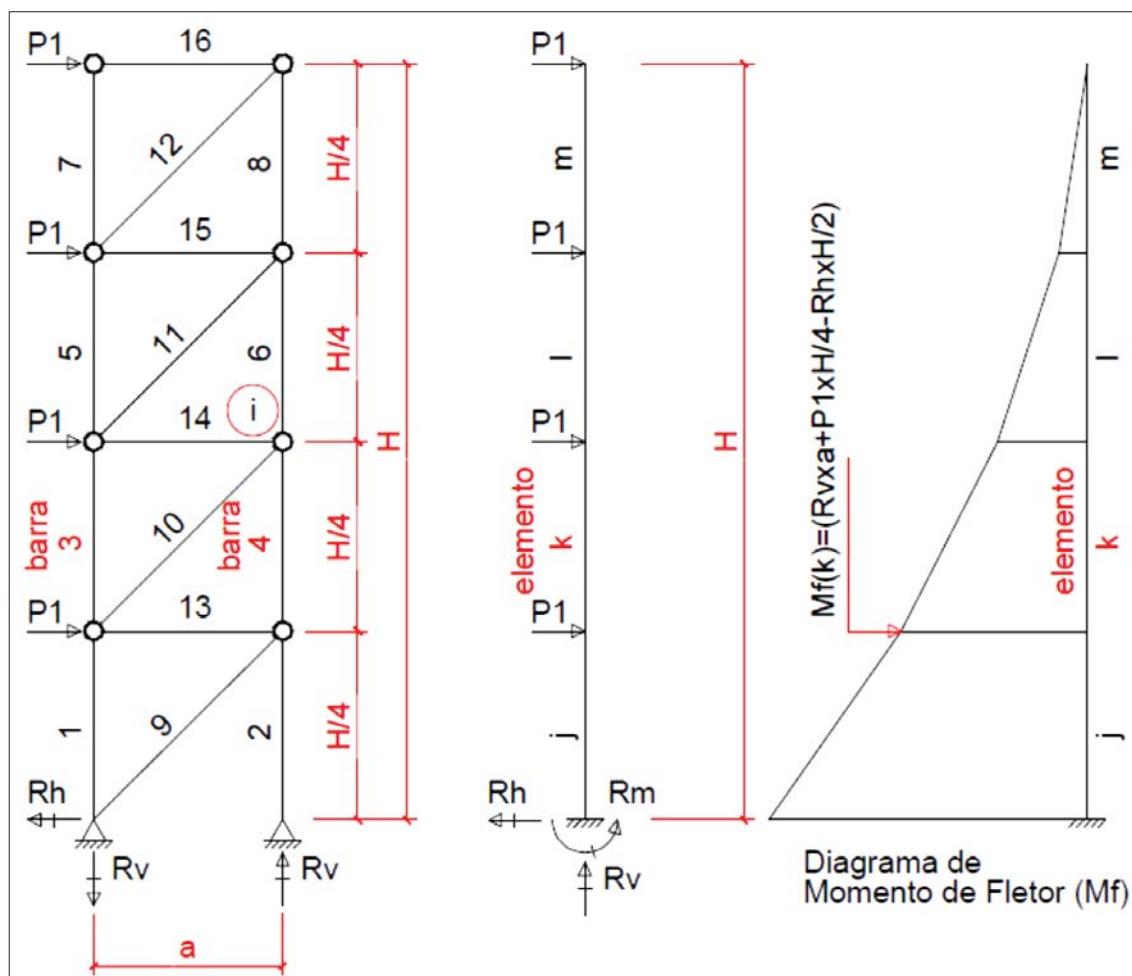
Figura 95 – Treliça e a Viga de Substituição (Fonte:autor)

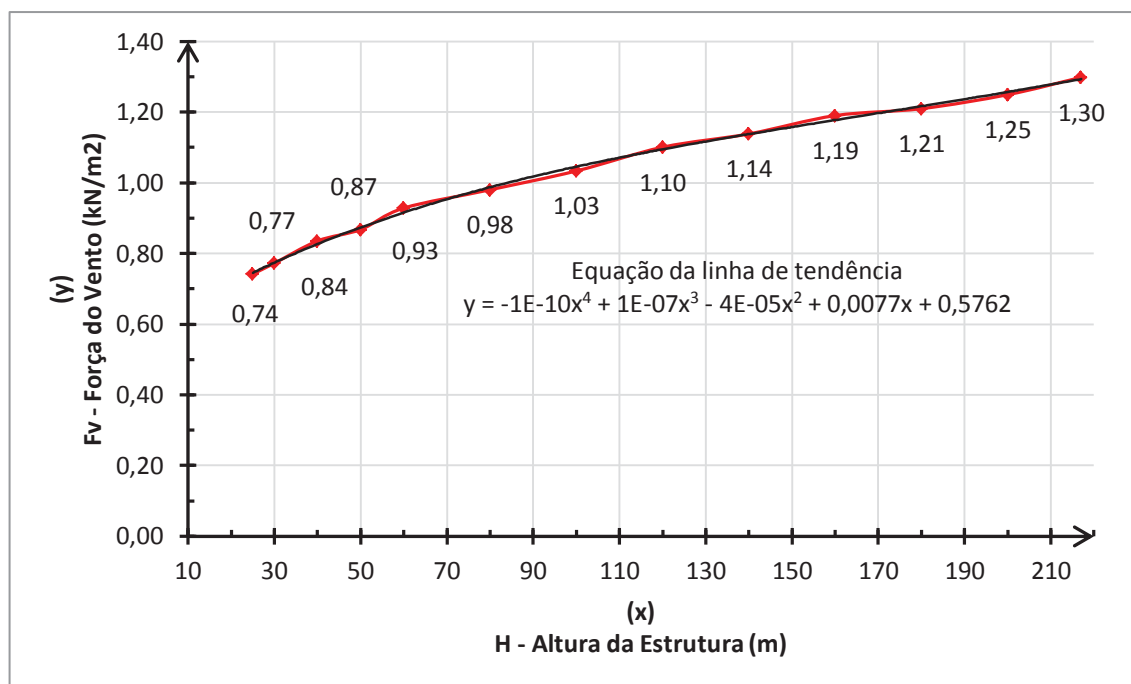
Figura 101 – Variação da força do vento (F_v) com a altura (H) (Fonte: Autor)

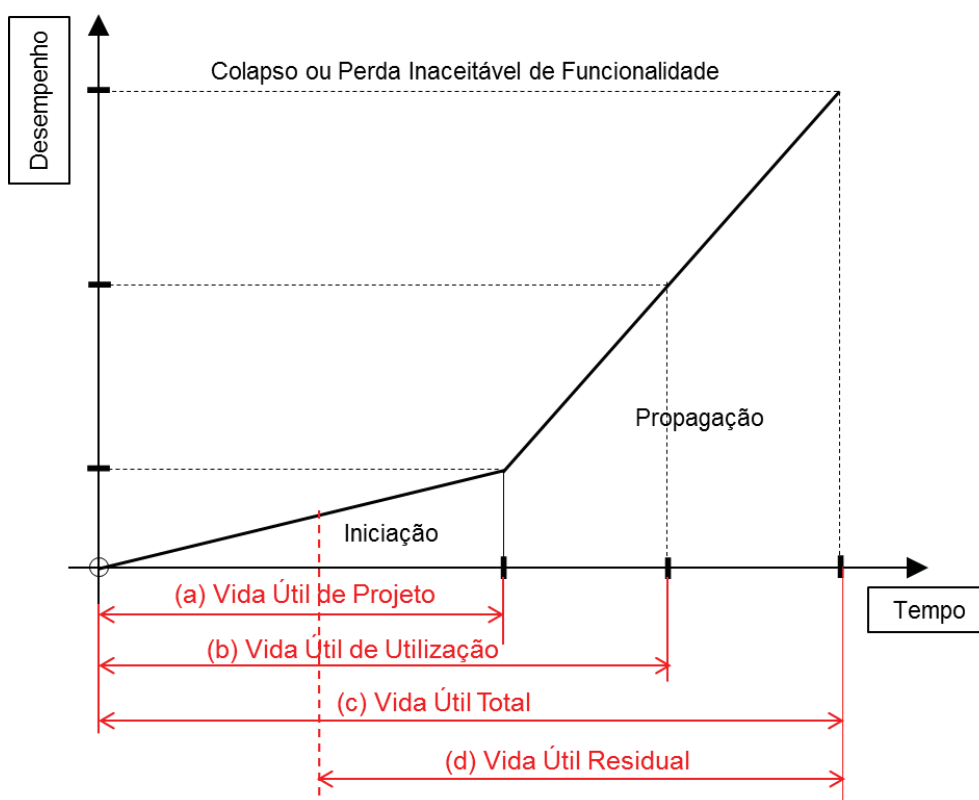
Figura 108 – Vida útil das estruturas (Andrade, 2005)

- a) Vida Útil de Projeto, ou período de iniciação, quando os agentes agressivos estão em atuação, mas a estrutura não apresenta danos efetivos;
- b) Vida Útil de Utilização, quando os efeitos dos agentes agressivos começam a se manifestar;
- c) Vida Útil Total: corresponde ao colapso total ou parcial da estrutura;
- d) Vida Útil Residual: período de tempo que a estrutura será capaz de desenvolver as suas funções, contado a partir de uma vistoria.

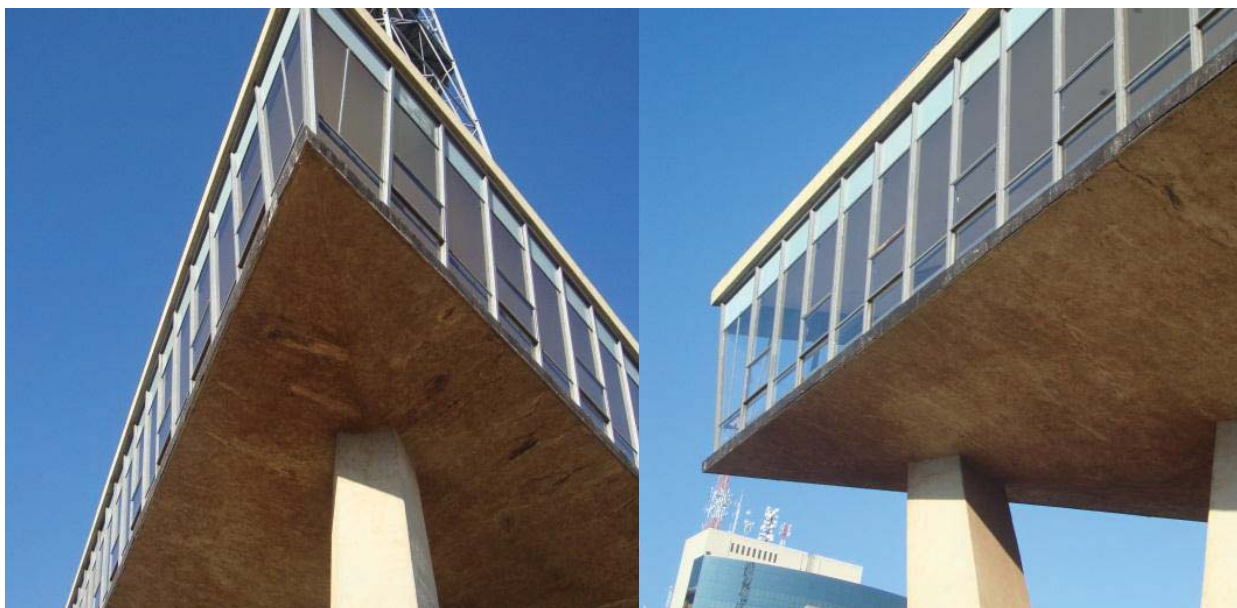
Figura 118 – Vista do fundo da laje do pavimento superior (Fonte: Autor)

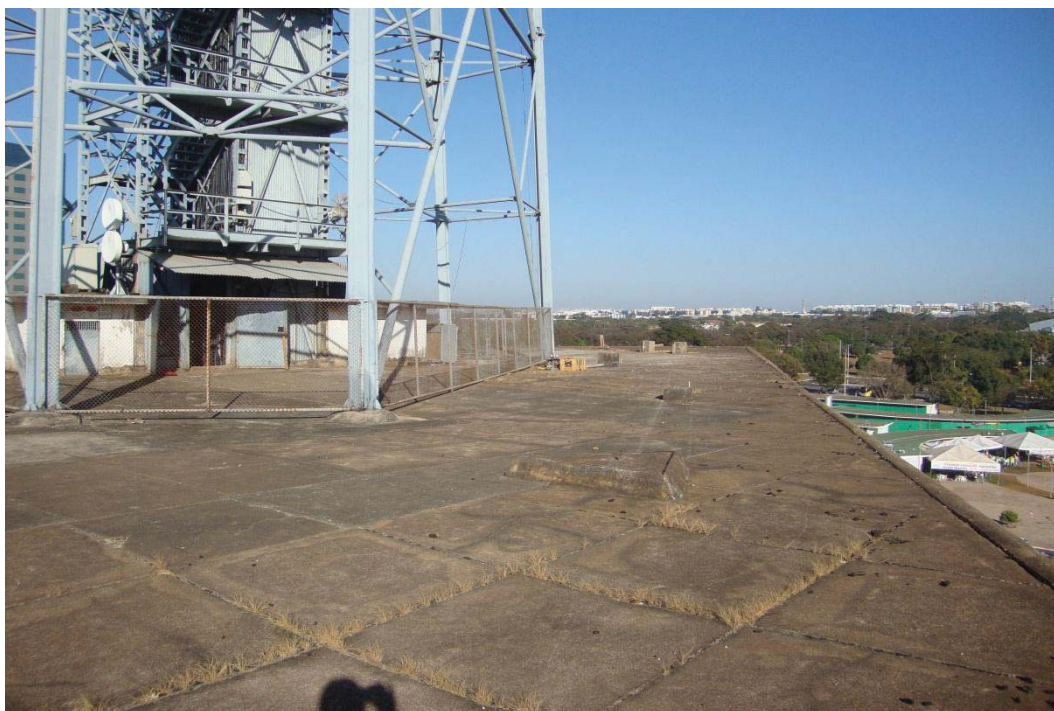
Figura 120 – Detalhe da Laje da Cobertura do Restaurante (Fonte: Autor)

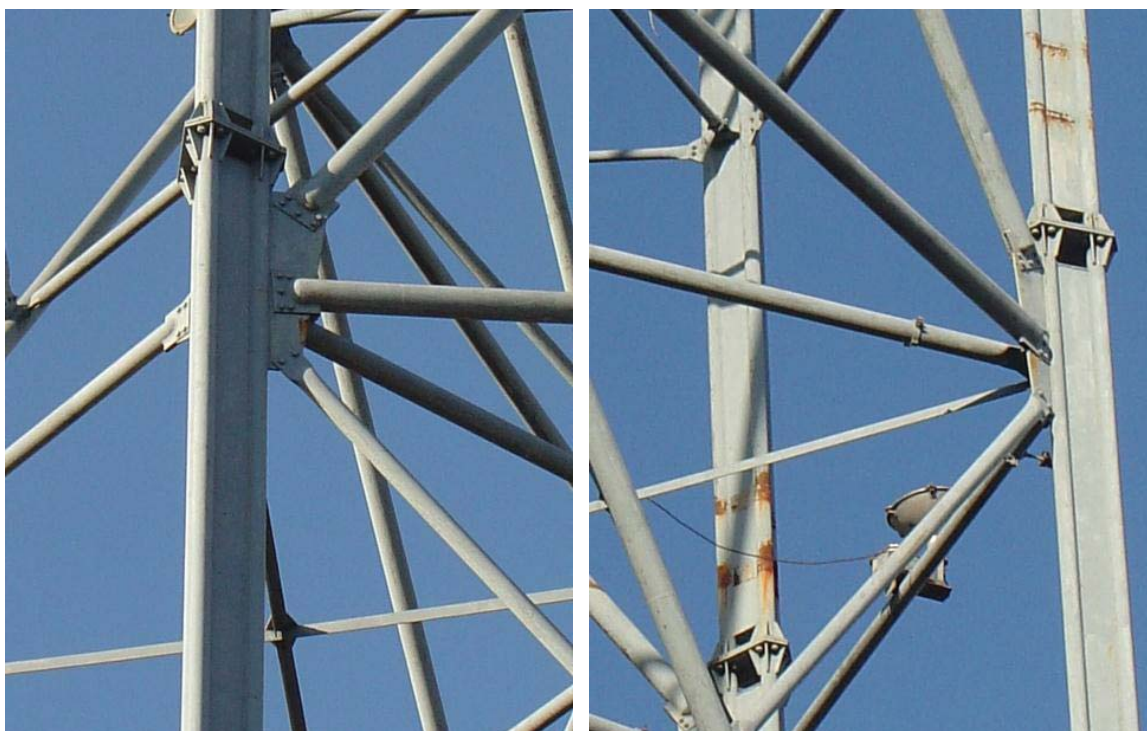
Figura 124 – Detalhes das Ligações no Trecho I (Fonte: Autor)

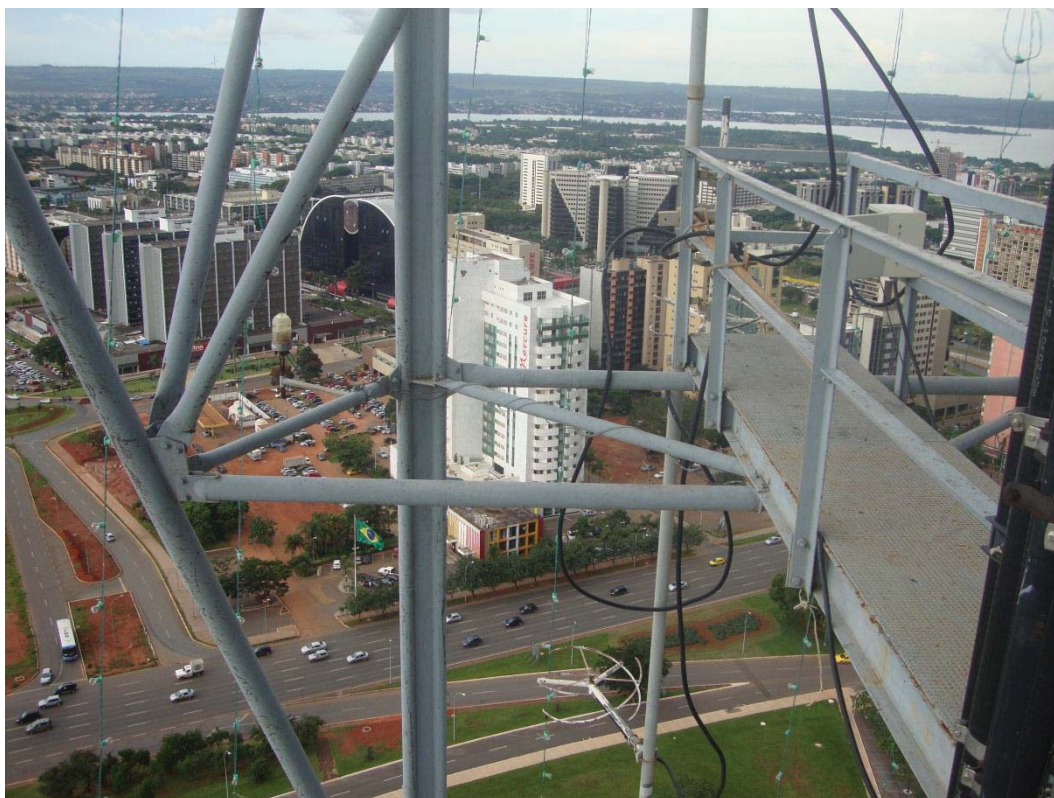
Figura 125 – Detalhes das Ligações no Trecho I (Fonte: Autor)

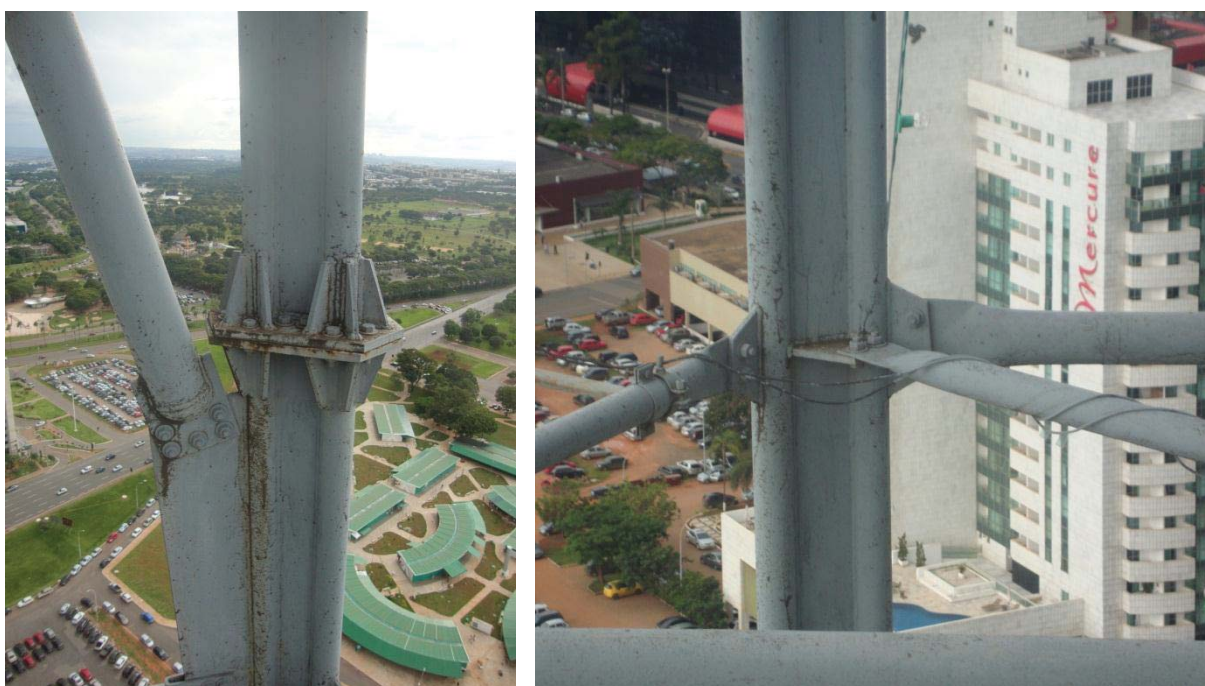
Figura 126 – Detalhes das Ligações no Trecho I (Fonte: Autor)

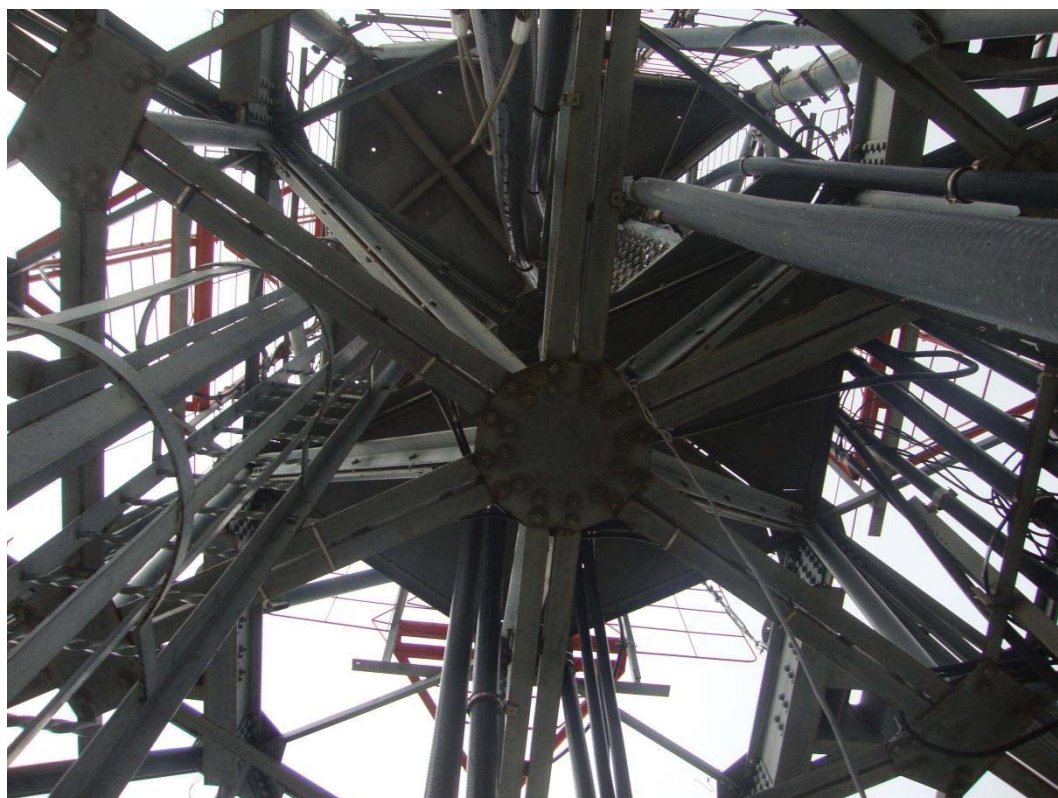
Figura 127 – Vista da Transição do Trecho II (Fonte: Autor)
