**AVALIAÇÃO EXPERIMENTAL DO CONCRETO POROSO
NA ATENUAÇÃO DO ESCOAMENTO SUPERFICIAL EM
PARCELAS URBANIZADAS**

**DISSERTAÇÃO DE MESTRADO EM TECNOLOGIA AMBIENTAL E
RECURSOS HÍDRICOS**

**PUBLICAÇÃO: PTARH.DM - 152/2013
BRASÍLIA/DF – SETEMBRO/2013**

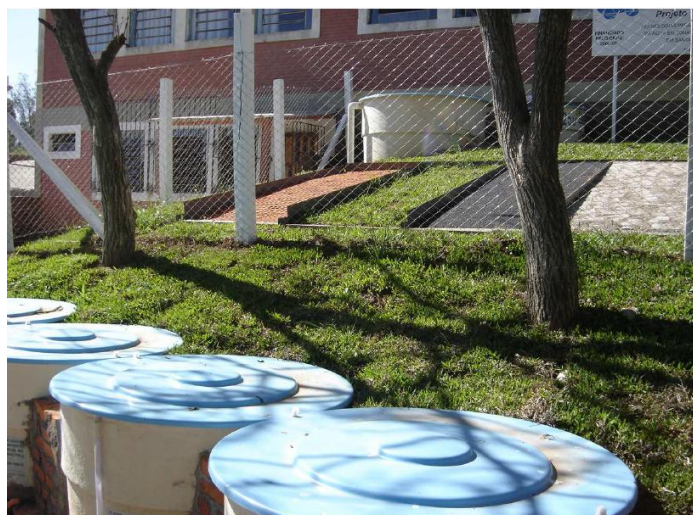
Figura 3.9 – Parcelas e caixas coletoras para simulação do escoamento superficial da água em diferentes pavimentações (Maus *et al.*, 2007)

Estudo comparativo entre materiais de pavimentação foi desenvolvido por Maus *et al.* (2007). Nele, foram construídas quatro parcelas experimentais pavimentadas com materiais diferentes (asfalto, paralelepípedo, grama e blocos vazados) de 3m² cada uma e declividades uniformes de 7% (figura 3.9). No exutório das parcelas, foram instalados sistemas coletores e armazenadores dos volumes escoados.

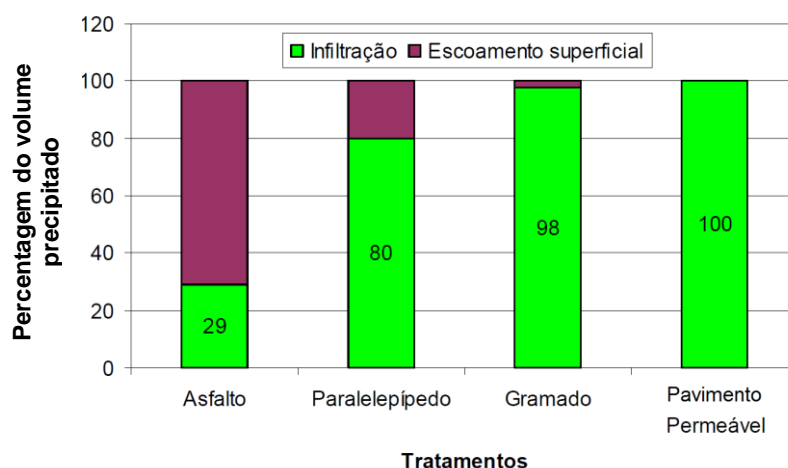
Figura 3.10 – Percentagem do volume de água infiltrada e escoada superficialmente com uma precipitação de 236,62 mm acumulada no período (adaptado de Maus *et al.*, 2007)

A tabela 3.6 e figura 3.10, organizadas por Maus *et al.* (2007), permitem visualizar o escoamento superficial acumulado em cada uma das quatro parcelas de pavimentação permeável estudadas. Nelas é possível verificar a expressiva vantagem da utilização do concreto poroso sobre o asfalto e o paralelepípedo, ao se considerar o objetivo de favorecer a infiltração.

Os resultados apontaram para um pequeno percentual de infiltração no pavimento asfáltico, o que demonstrou a baixa contribuição dessa tecnologia na redução do escoamento superficial. Em situação melhor, veio o paralelepípedo. Por outro lado, as superfícies ambientalmente sustentáveis (gramado e pavimento permeável) foram capazes de infiltrar percentuais superiores a 95% dos volumes precipitados. No textos, os autores não discutiram as razões para o índice, julgado elevado, de permeabilidade do asfalto.

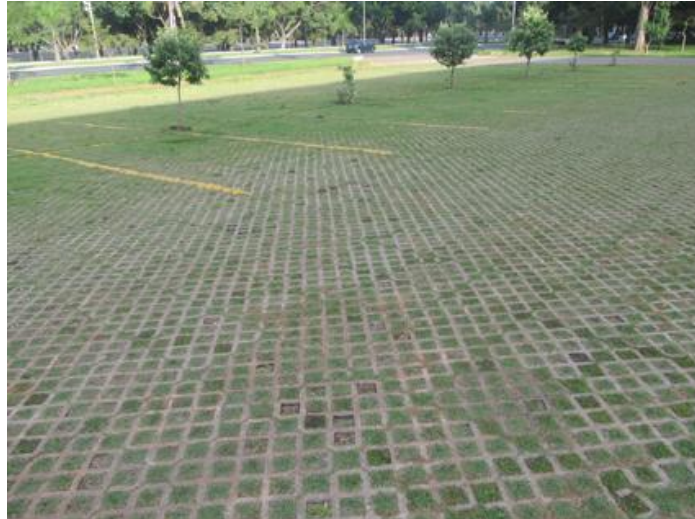
Figura 3.11 – Aplicação de blocos vazados de concreto

Uma combinação provém da utilização de encontrar parcelas de grama nos espaços vazados do bloco pré-moldado de concreto, conhecido comercialmente como CONCREGRAMA, pois esses combinam o ganho estrutural do concreto com a manutenção da capacidade de infiltração no solo, como se observa na figura 3.11.

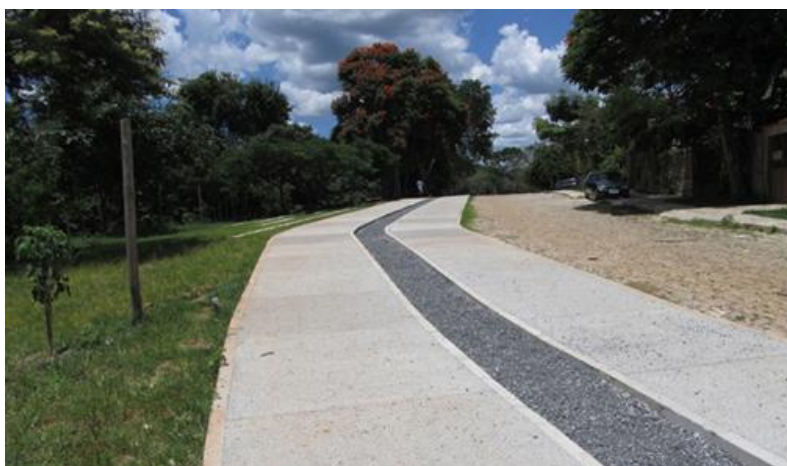
Figura 3.13 – Calçada em concreto permeável em Pirenópolis, GO

No Brasil, já existem iniciativas para a utilização do concreto poroso, como visto na figura 3.13, que apresenta trecho de calçada em Pirenópolis, GO. Contudo a técnica ainda não está totalmente dominada pelos projetistas.

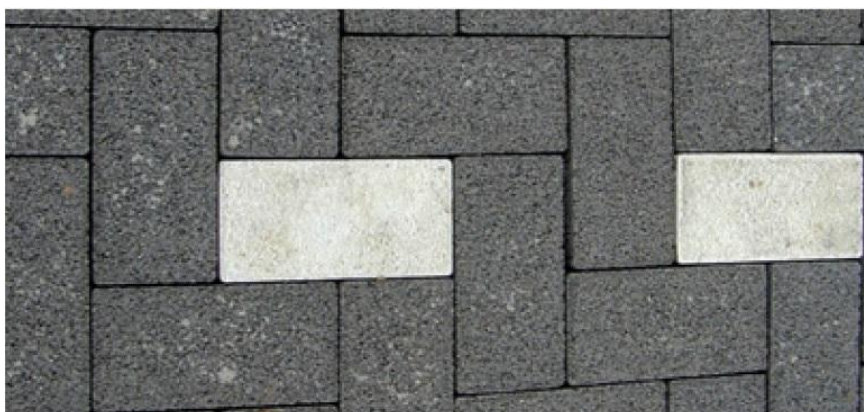
Figura 3.14 – Pavimentação em blocos pré moldados de concreto poroso

O presente estudo trata do uso do concreto poroso por meio de construção de placa monolítica. Contudo, FEBESTRAL (2013) apresenta a possibilidade do uso de blocos pré-moldados em concreto poroso (figura 3.14).

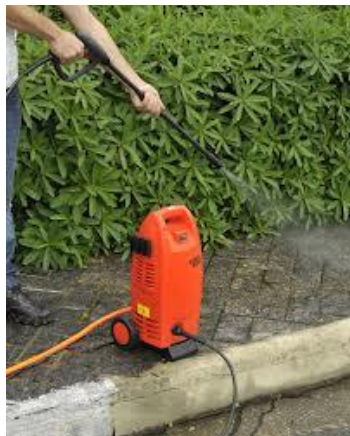
Figura 3.16 – Bomba de jateamento de alta pressão

Nascimento e Baptista (2009) alertam que o pavimento permeável exige manutenção periódica para a retirada do sedimento fino retido na superfície, que dificulta a infiltração. Para a recomposição da capacidade drenante, ACI (2010), CRMCA (2009) e outros autores recomendam a utilização combinada de jateamento de alta pressão (figura 3.16) combinado com a varredura a vácuo (figura 3.17). A NRMCA (2008) abre a possibilidade de realização da manutenção apenas com a utilização da bomba de alta pressão quando não houver a disponibilidade de bomba de vácuo.

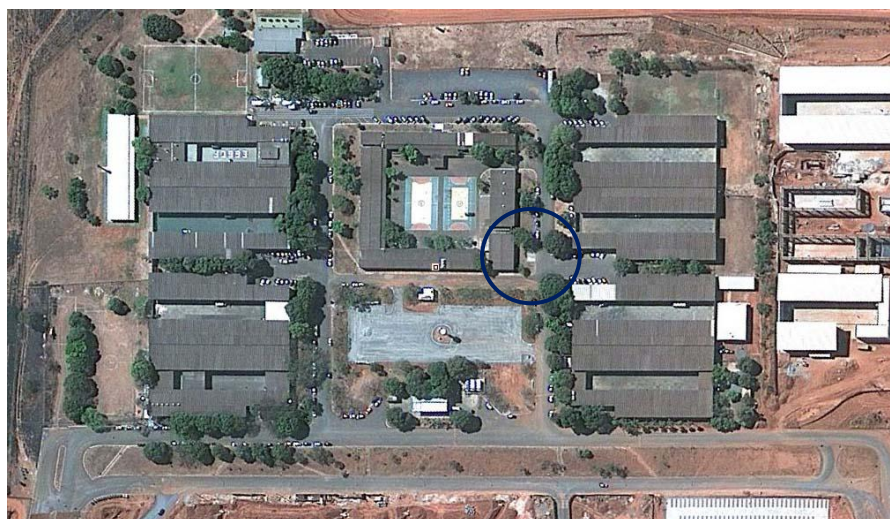
Figura 4.2 – Fotografia da área do experimento

O experimento foi desenvolvido na área de garagens do Quartel General do Exército (QGEEx), localizado em Brasília – DF, como indicado na figura 4.2.

O local do experimento foi escolhido em função de possuir representatividade no tipo de poluição difusa a ser coletada pela estrutura e da possibilidade de transporte de sedimentos que propiciam a aceleração do processo de obsolescência da estrutura pela colmatção dos vazios. Dessa forma, apesar de o fluxo de veículos ser considerado pequeno, nesse local era possível encontrar os seguintes aspectos para o experimento:

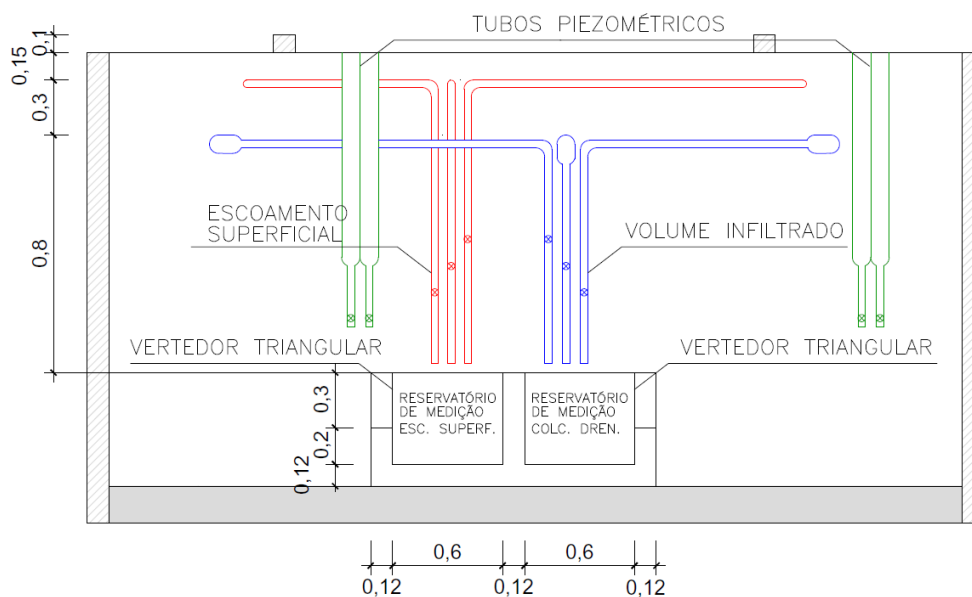
Figura 4.8 – Corte CC - disposição dos sistemas de controle do aparato de ensaio

A tubulação em vermelho compõe o sistema de tubos mais próximos à superfície e conduzem as águas não infiltradas no pavimento para o reservatório esquerdo. Esse tem por objetivo permitir a quantificação das chuvas coletoras das calhas de escoamento superficial. O sistema capta o escoamento superficial, que chega à grelha e é coletada pelo fundo da valeta, como mostrado na figura 4.7. As águas então são conduzidas por tubos de Cloreto de Polivinila (PVC) de 40mm até o reservatório de medição do escoamento superficial.

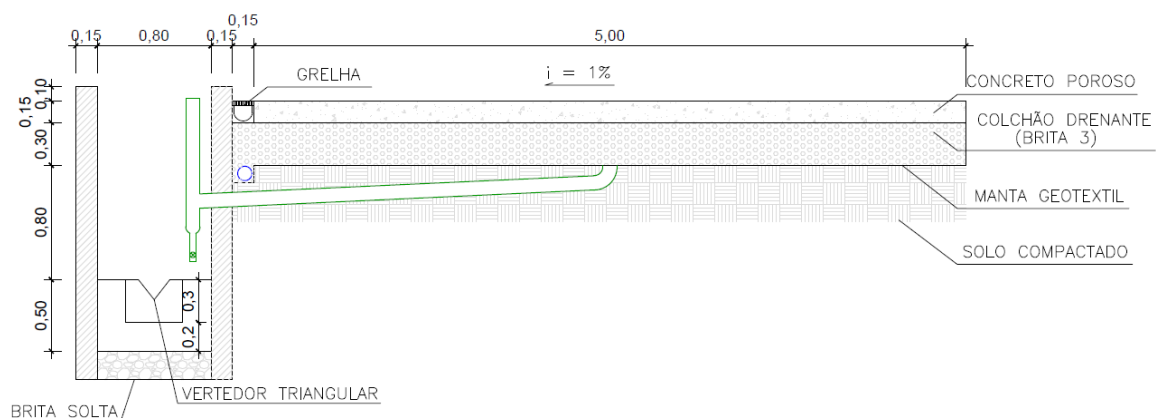
Figura 4.9 – Corte DD - disposição do controle do aparato de ensaio

Para o acompanhamento, também foram utilizados outros dois linígrafos similares aos utilizados nos outros dois sistemas, perfazendo um total de quatro.

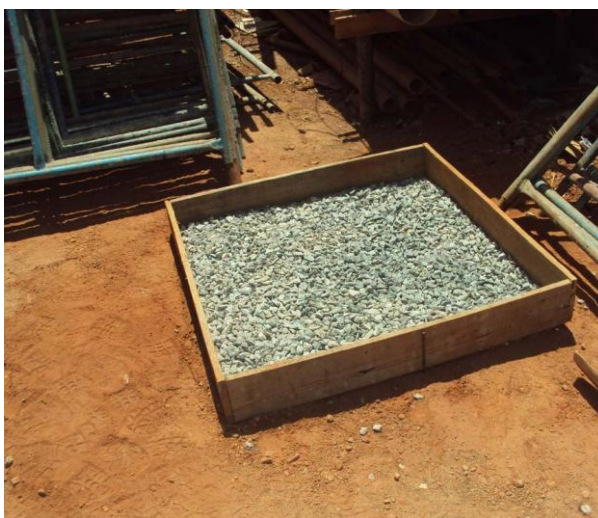
Figura 4.12 – Parcela experimental de teste com 1m²

Após a montagem da forma, foi colocado um colchão de brita 2, com o fim exclusivo de separar o concreto do solo, conforme apresentado na figura 4.12.

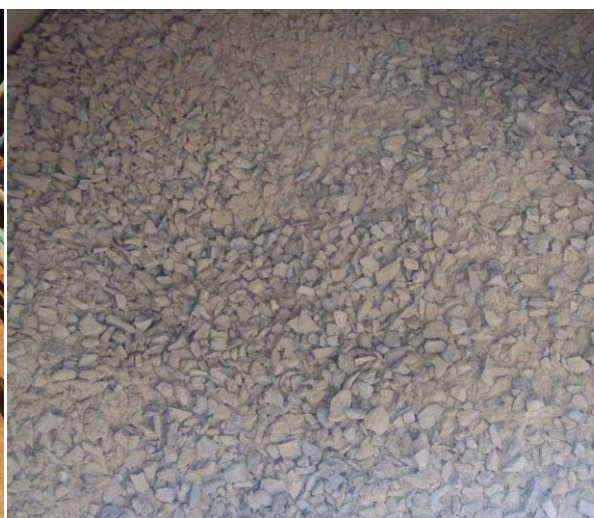
Figura 4.13 – Mistura brita+AAR

Após a pesagem e a mistura em betoneira da brita e da AAR, obteve-se a mistura do material de granulometria bastante uniforme como visto na figura 4.13.

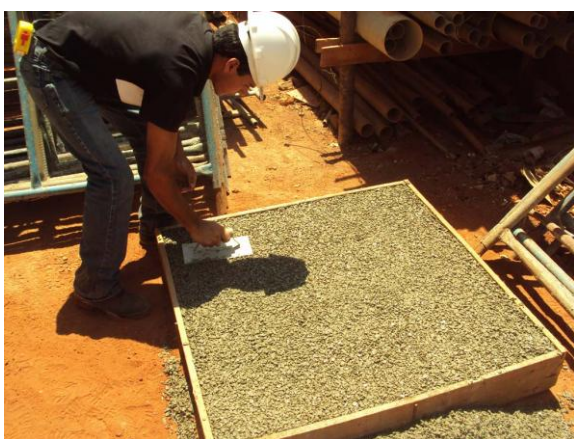
Figura 4.14 – Acabamento da superfície

Após a betonagem, o material foi rapidamente espalhado com uso de um rodo de madeira e alisado com espátula metálica (figura 4.14).

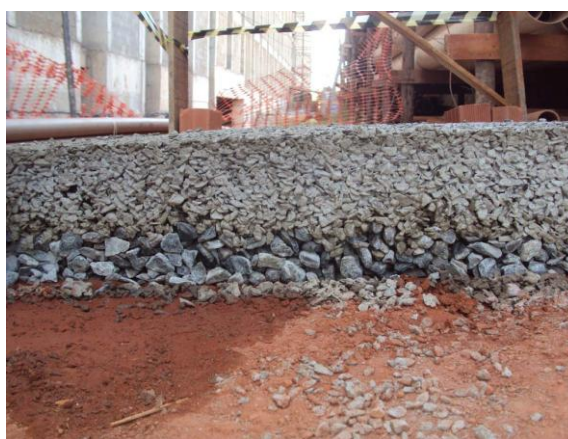
Figura 4.15 – Concreto desformado

Decorridos sete dias de cura por molhagem, foram retiradas as formas e pôde se observar o perfil do concreto e os vazios interconectados que são responsáveis pela permeabilidade (figura 4.15).

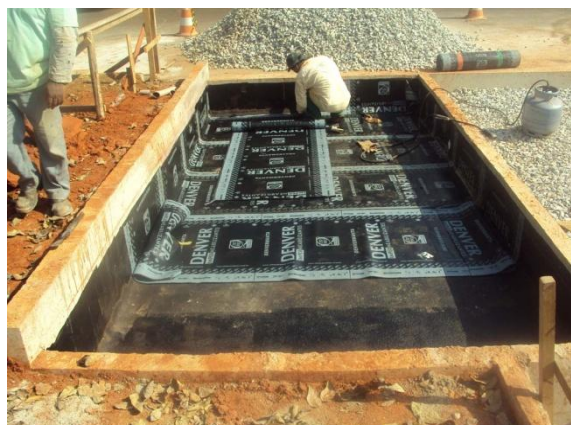
Figura 4.17 – Impermeabilização

Com o objetivo de isolar o sistema e eliminar as perdas de água pelas laterais e pelo fundo da vaga 1, foi feita impermeabilização com manta asfáltica de 5mm em três fases conforme a boa técnica sugere: a primeira tratou do lançamento de uma fina camada de argamassa com o objetivo de evitar o contato da manta diretamente com o solo; em seguida, houve o espalhamento da emulsão asfáltica com o lançamento a quente da manta (figura 4.17); e, por fim, o revestimento com a camada de proteção mecânica. (figura 4.18).

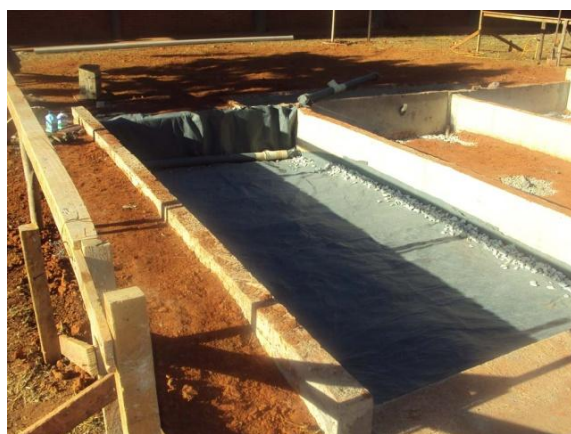
Figura 4.19 – Manta geotêxtil

Em seguida, visando evitar o contato direto da brita com o solo, que poderia causar a interpenetração das camadas com o consequente preenchimento dos vazios e a perda da capacidade de armazenagem e de infiltração do colchão drenante, foi colocada uma manta geotêxtil não tecido no fundo das vagas 2 e 3 (figura 4.19).

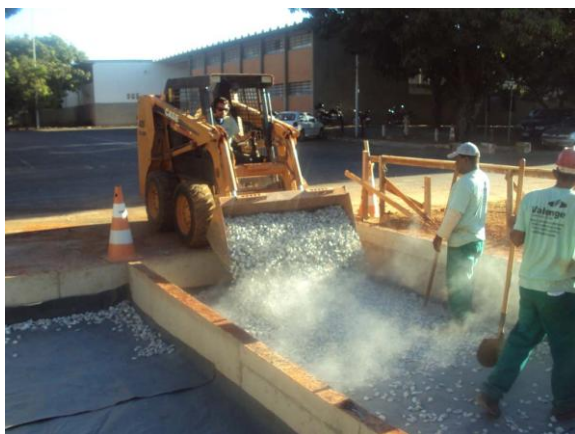
Figura 4.20 – Lançamento da brita

A próxima atividade foi a disposição e espalhamento da brita 3, com cuidado para evitar danos à impermeabilização da vaga 1 e à manta das vagas 2 e 3 (figura 4.20). Após o espalhamento, foi feita uma rápida compactação sem controle, com o objetivo único de promover o travamento das peças de brita. Essa camada foi definida com espessura de

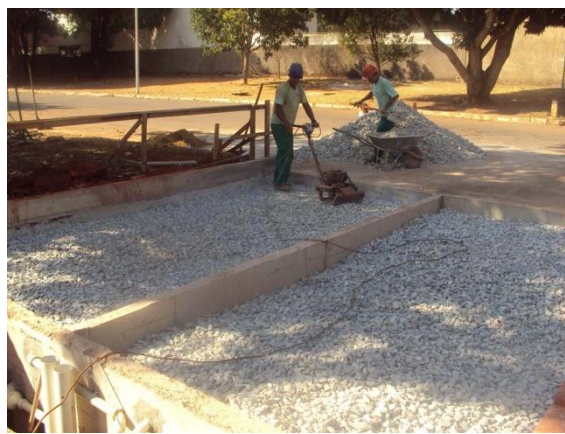
Figura 4.21 – Acomodação da brita

30cm em face de conferir um bom volume de armazenamento e comportar parte do escoado pela bacia de contribuição (figura 4.21).

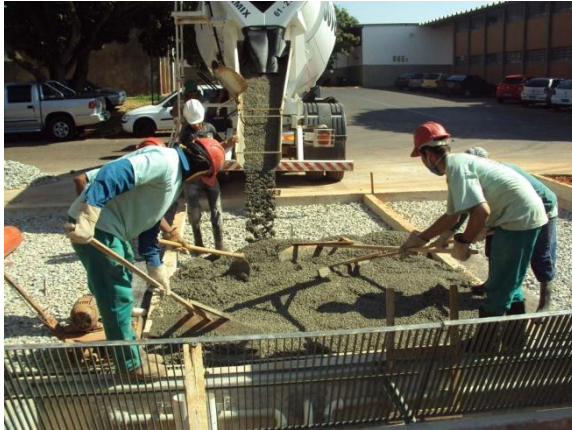
Figura 4.22 – Lançamento e espalhamento do concreto

Na última etapa de construção, foi feito o revestimento com concreto poroso de 15cm de espessura, conforme apresentado na figura 4.4. O rápido espalhamento foi agilizado com a utilização de rodos de madeira (figura 4.22). O acabamento do pavimento foi conseguido por meio da passagem de um rolo ainda com o concreto fresco (figura 4.23), conforme sugere ACI (2010).

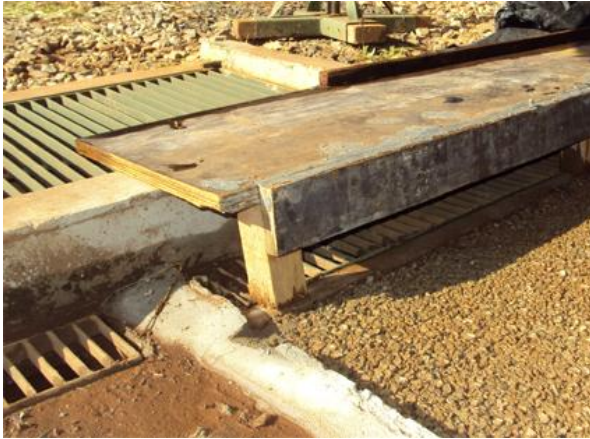
Figura 4.24 – Coletor do escoamento superficial

removível que impedia a admissão da chuva diretamente pelas grelhas e conduzia essas águas para fora do experimento (figura 4.24).

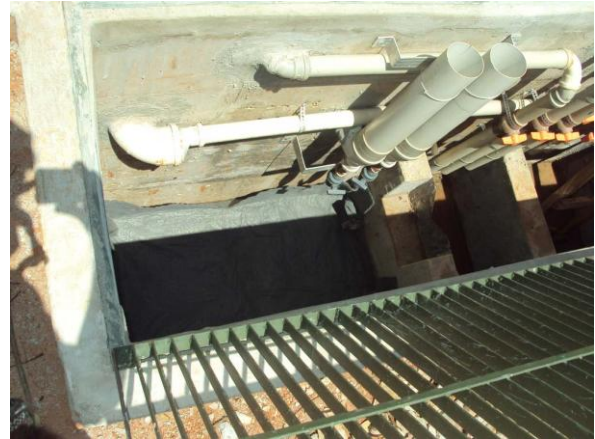
Figura 4.25 – Tubulação de monitoramento

Na sequência, a figura 4.25 ilustra o arranjo da tubulação e registros de manobra, que tinham por objetivo isolar hidraulicamente cada uma das vagas, instalados no fosso de monitoramento.

O sistema de tubos descrito no item 4.3.2, ilustrado pelas figura 4.8 e 4.25, permitiram que os volumes d'água fossem conduzidos pelos dois sistemas de tubulação a dois reservatórios independentes

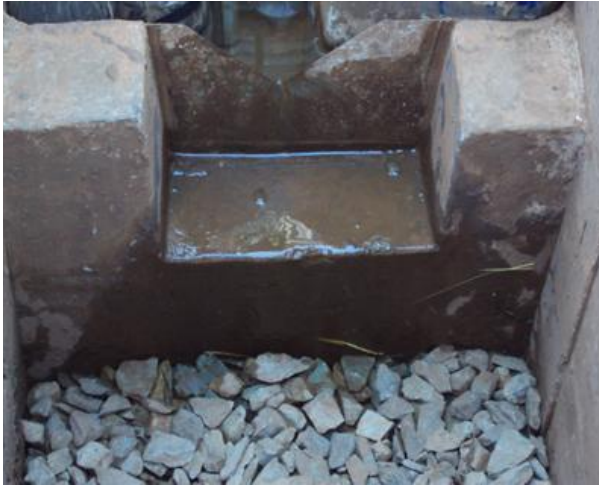
Figura 4.26 – Vertedor triangular

Enquanto na figura 4.26, observa-se o detalhe do vertedor triangular instalado nos dois reservatórios de medição. Por fim, a figura 4.27 apresenta um dos quatro linígrafos utilizados no monitoramento das chuvas.

A determinação da vazão por meio de vertedores triangulares, se baseia no princípio da relação cota-vazão, que permite transformar diretamente o nível da água em vazão. Para a medição de vazões inferiores a 30L/s e cargas entre 0,06 e 0,50m, o mais indicado por Porto (2006) é o vertedor triangular de parede fina com abertura de 90° (figura 4.28).

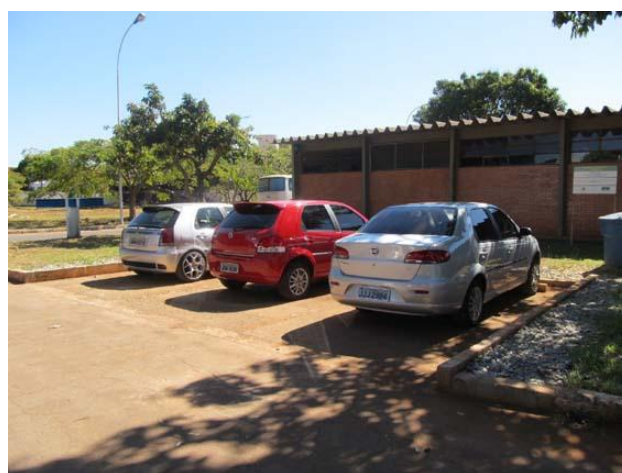
Figura 4.31 – Estacionamento em uso de novembro de 2010 a junho de 2011

Posteriormente, encerrados os trabalhos da primeira etapa de simulações, que coincidiu com o início do período chuvoso de Brasília, as vagas foram liberadas para uso, conforme ilustrado na Figura 4.31.

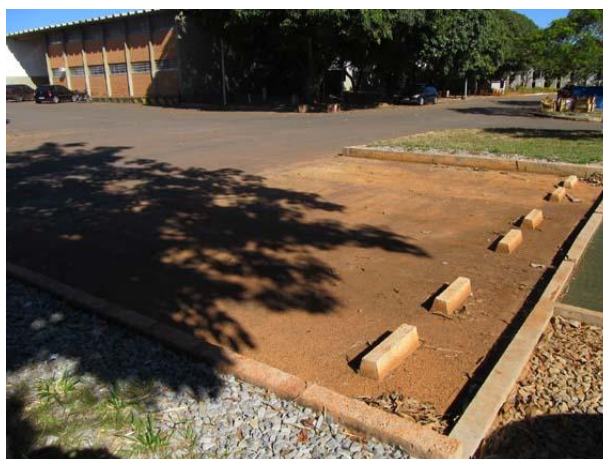
Figura 4.33 – Pavimento sujo

Iniciadas no mês de junho, as novas chuvas controladas tiveram por objetivo adicional constatar o grau de obstrução dos poros do concreto, que, visualmente, já indicava estar bastante colmatado com os materiais e sedimentos transportados pelo escoamento superficial provocado pelas chuvas, como se pode constatar com o auxílio da figura 4.33.

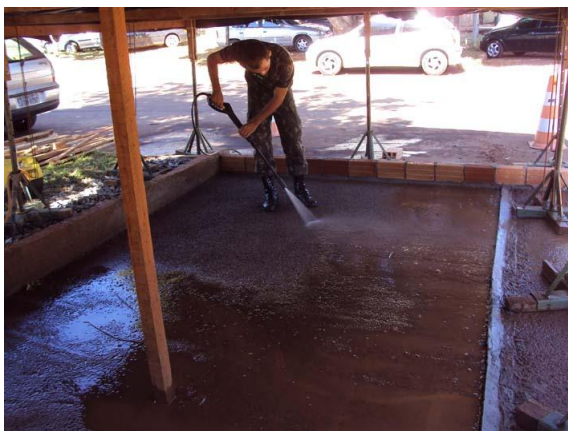
Figura 4.34 – Limpeza do pavimento

Em face da impossibilidade de executar a aspiração, optou-se, então, por outra forma de limpeza, também sugerida pela bibliografia consultada, que se resume à lavagem do local com bombas de alta pressão. Para isso, foi utilizada a bomba de alta pressão marca KARSHER, modelo K330, e pressão de saída de 110mbar, um equipamento de fácil aquisição e com potência de trabalho de uso comum no mercado de Brasília (figura 4.34).

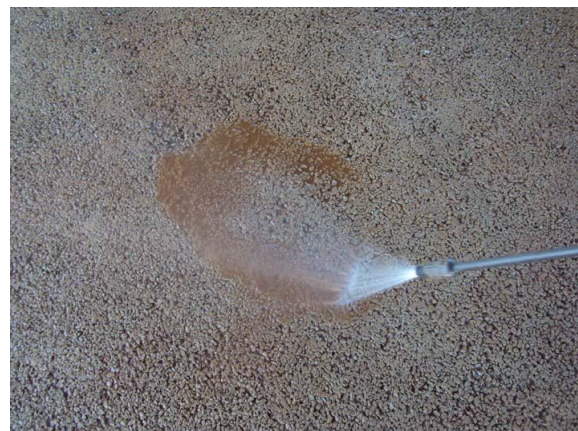
Figura 4.35 – Segunda passada da bomba

Na execução da lavagem, foi observado que, mesmo com a superfície limpa, uma segunda passada com a bomba trazia à tona mais sedimentos (figura 4.35). Em face disso, e tendo em vista que o presente trabalho buscou reproduzir as dificuldades de ordem prática ligadas à construção, operação e manutenção do concreto poroso, optou-se por adotar apenas duas passadas com o equipamento.

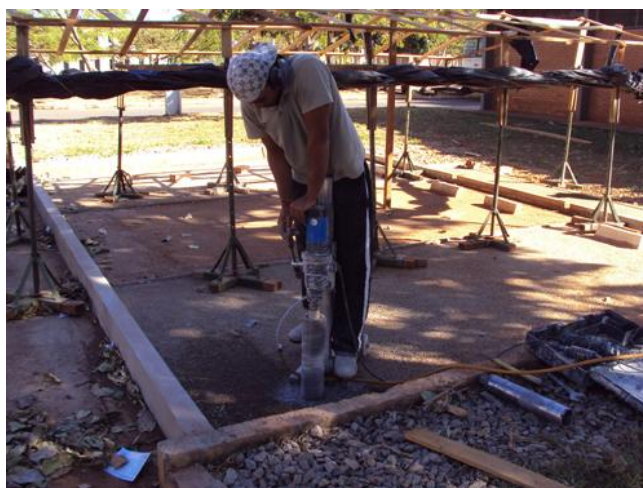
Figura 4.36 – Extração de corpo de prova na vaga V1

Terminadas as simulações, foram extraídos trinta corpos de prova do concreto poroso com diâmetro de 100 mm, sendo dez exemplares de cada uma das 3 vagas. A extração dos corpos de prova, ilustrada na figura 4.36, ocorreu de forma similar nas 3 vagas, em obediência à distribuição apresentada na figura 4.37 e teve por objetivo verificar a massa específica, o índice de vazios, o grau de uniformidade na espessura do pavimento, o estado geral da amostra e a resistência à compressão do concreto.

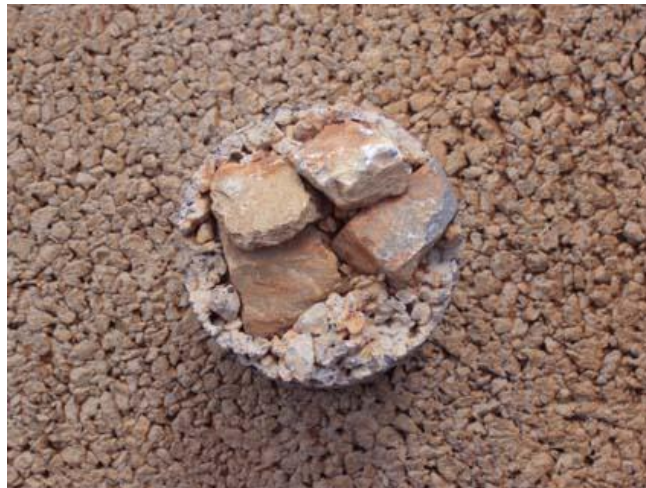
Figura 4.38 – Transpasse de material fino

Mesmo considerando que a quantificação do material fino transpassado pela camada de concreto poroso não estava inserido no escopo do presente trabalho, optou-se pela realização de uma inspeção visual dos corpos de prova extraídos, o que pode ser observado por meio da figura 4.38, onde é possível observar a ocorrência de transpasse de sedimentos na face inferior de um corpo de prova, o que se repetiu em todos os demais corpos de

prova em intensidade similar, indicando o transporte da parcela mais fina dos sedimentos para o colchão drenante e o possível risco de falha do sistema drenante no longo prazo.

Foi observado o transpasse em todos os exemplares extraídos, o que indica a ocorrência de colmatação no longo prazo, com a perda de capacidade drenante dessa camada.

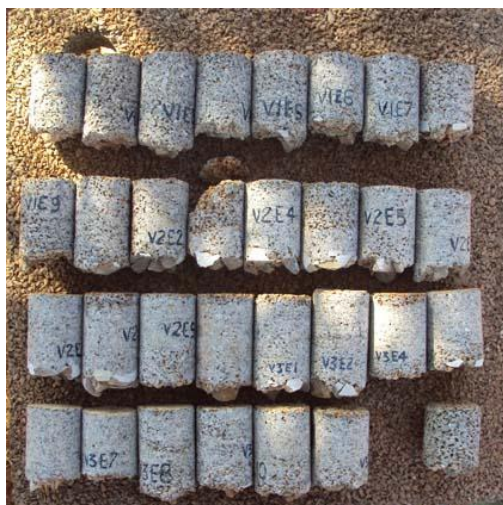
Figura 4.39 – Corpos de prova

Na figura 4.39, observam-se todos os 31 corpos de prova perfilados. Nela, é possível constatar a falta de uniformidade na espessura da camada do concreto poroso. A tabulação dos diferentes valores de espessura é mostrada na tabela 4.10.

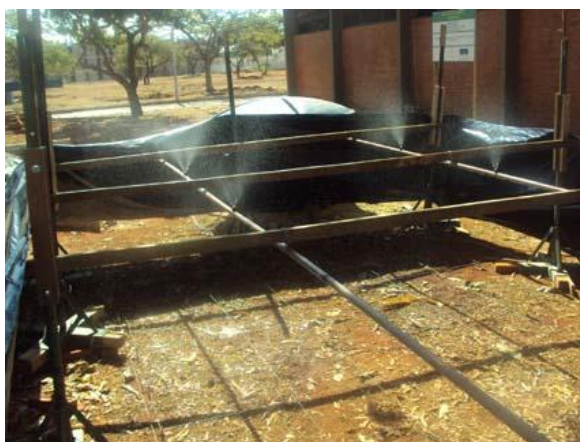
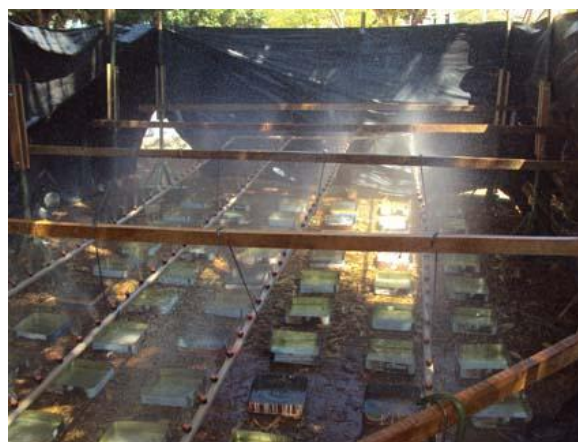
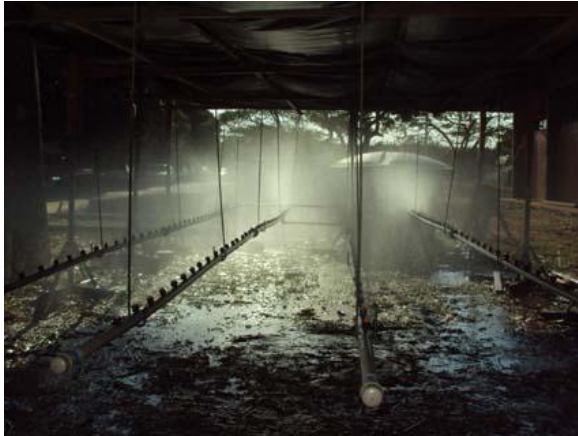
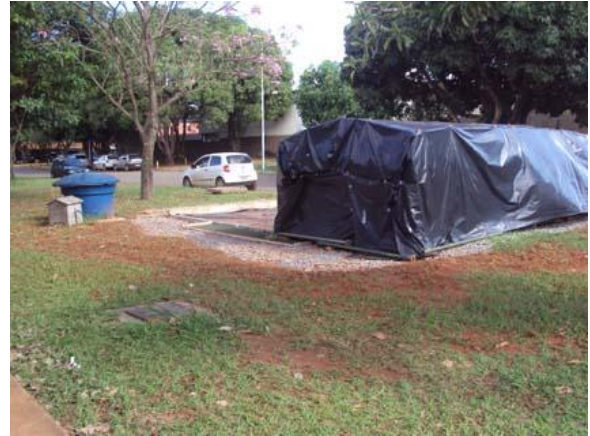
Figura C1 – Simulador de chuva (1ª versão) Figura C2 – Simulador de chuva (2ª versão)

O ineditismo da atividade acabou por provocar algumas tentativas frustradas até a obtenção de um modelo que garantisse o sucesso da empreitada. Nesse sentido, é possível observar, nas figuras a seguir (C1, C2, C3 e C4.), as várias configurações tentadas durante os trabalhos.

O principal óbice encontrado nessa etapa residiu na contenção à ação dos ventos. O vento intervinha de duas maneiras: ora empurrando ou dispersando a névoa, prejudicando a uniformidade de sua distribuição, ora levando todo o aparato ao chão. Por essa razão, as últimas versões se serviram de estruturas metálicas mais pesadas, intertravamento de madeira e cobertura, como apresentado na figura C5.

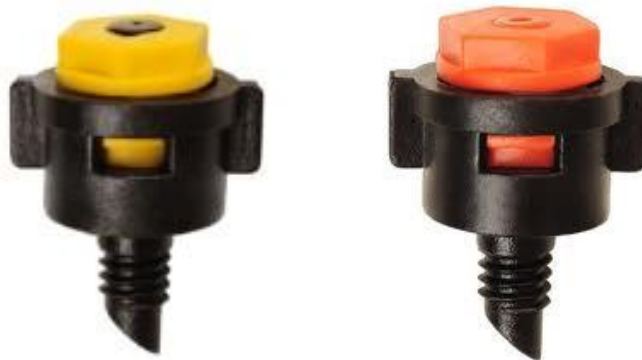
Figura C6 – Microaspersor MA30 (laranja) e nebulizador NA1 (amarelo)

- 10m de mangueira flexível que teve a finalidade conduzir a água até a entrada do sistema de distribuição e aspersão.
- Tubos e conexões de PVC DN20.
- 110 exemplares de microaspersores da marca Agrojet, responsáveis pela dispersão da água em uma névoa uniformemente distribuída sobre a área ensaiada. Para tal, foram utilizados dois modelos, MA30 e NA1 (figura C6) que, segundo dados fornecidos pelo fabricante, apresentavam vazões de 27,28L/h e 14,8L/h, respectivamente, quando submetidos a pressões de 20mca. Eles foram dispostos a 50cm do solo com o objetivo de melhor dispersão da névoa; e pendurados por hastes de 1m de comprimento com vistas a reduzir a interferência da perda de gotas retidas na estrutura de sustentação e no teto do dispositivo.

Com o uso de dois modelos de microaspersores com características diferentes, foi possível bem ajustar o posicionamento dos microaspersores de forma a se obter uma chuva uniformemente distribuída na vaga de ensaio.

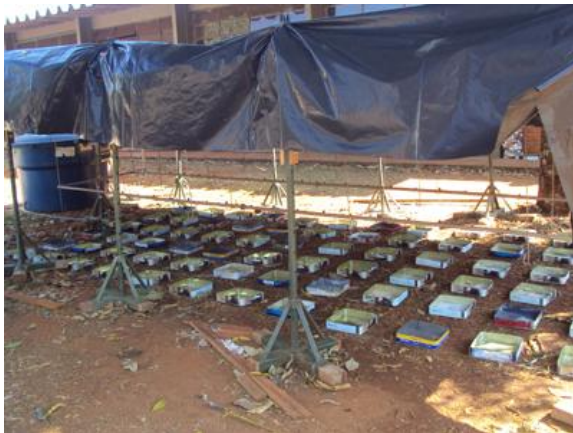
Figura C7 – Distribuição dos 72 recipientes coletores de chuva

Com esse procedimento, foi possível coletar o volume de chuva precipitada em cada quinhão de área que, extrapolado, forneceu o volume de chuvas associado a cada pressão manométrica a que o sistema foi submetido.

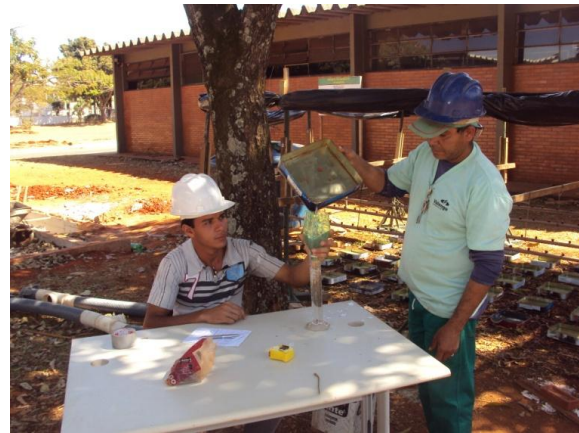
Figura C8 – Medição do volume coletado por cada recipiente.

Com o dispositivo preparado, foram aplicadas diversas chuvas a pressões constantes e, por fim, cada recipiente teve o volume captado medido em uma proveta (figura C8).

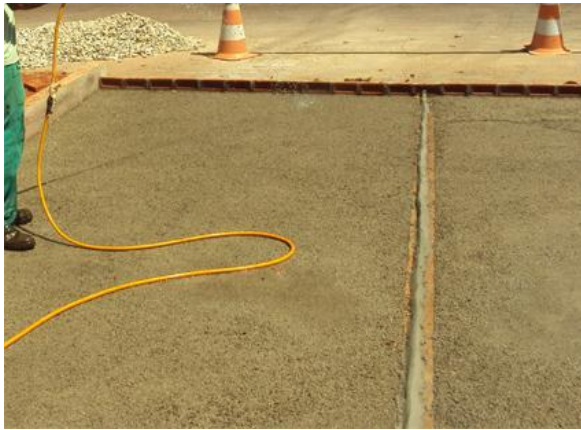
Figura C9 – Barreira físicas, lateral e final da vaga

Visando reduzir o efeito de borda, a área de atuação do simulador abrangeu área maior que previsto para o ensaio. Contudo, os volumes coletados nessas regiões foram isolados e descartados com o uso de barreiras físicas, conforme descrito no item 4.3.4.3, deste trabalho e nas figuras C8 e C9.

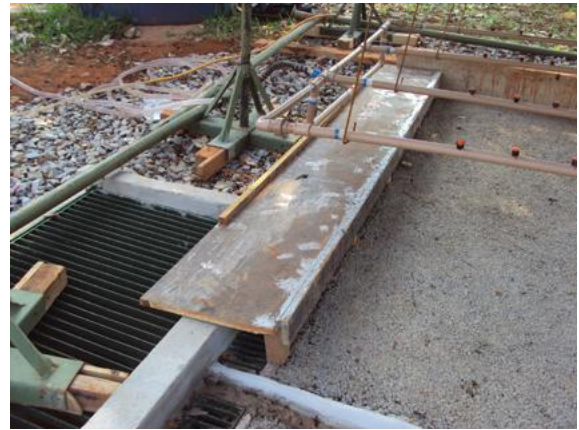
Figura C10 – Dispositivo para evitar a admissão de chuva extravaga

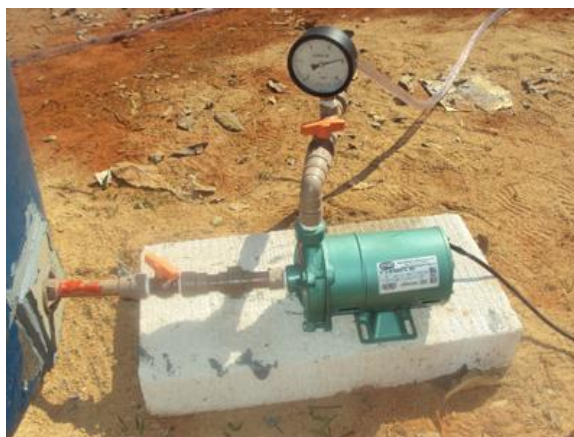
Figura C13 – Sistema de controle da intensidade de chuva (bomba, manômetro e registros)

Para que fossem obtidas as diferentes intensidades de chuva requeridas pela metodologia do trabalho, utilizou-se de um sistema de manobra da pressão da chuva fornecida ao sistema, que está apresentado na figura C13. Assim, a inserção de perda de carga ao sistema, pelo fechamento parcial dos registros, promovia chuvas menos intensas.
