**FADIGA EM CABOS CONDUTORES TIPO CAL DISPOSTOS EM**  
**FEIXE DUPLO VERTICAL - UM ESTUDO DE CASO PARA UMA**  
**LINHA DE TRANSMISSÃO DE 230 KV**

**DISSERTAÇÃO DE MESTRADO EM INTEGRIDADE DE**  
**MATERIAIS DA ENGENHARIA**

**PUBLICAÇÃO: FGA.DM - 005A/2013**

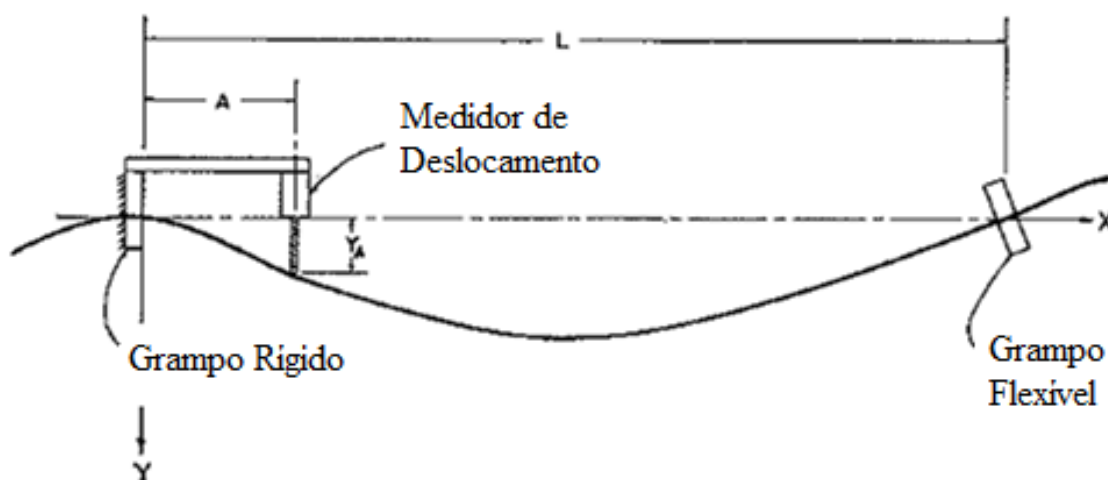
O equipamento utilizado por Poffenberger para medir amplitudes era fixado rigidamente no grampo de suspensão, assim era previsto que seu braço de sustentação apresentasse a mesma rotação angular que o grampo. Em consequência deste fato, as medições continham o deslocamento e simultaneamente a rotação angular do grampo, assim, o método da amplitude de flexão fazia uso de um pequeno segmento da curvatura de deflexão do cabo.

Figura 11 – Curva de deflexão do cabo considerando o grampo rígido (modificado – Poffenberger, 1965).

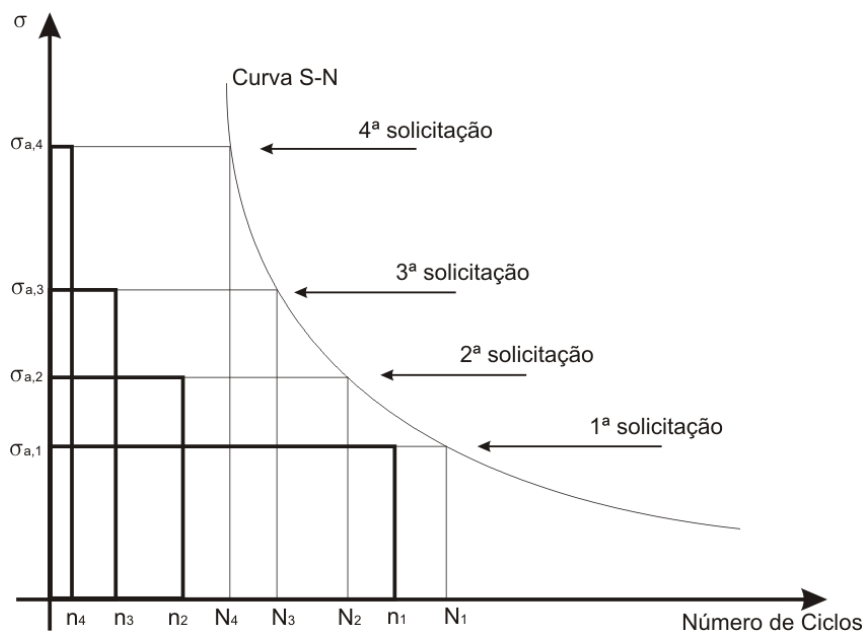
Figura 16 – Exemplo de uma curva S-N típica e quatro diferentes níveis de sollicitação (Domingues, 2003).

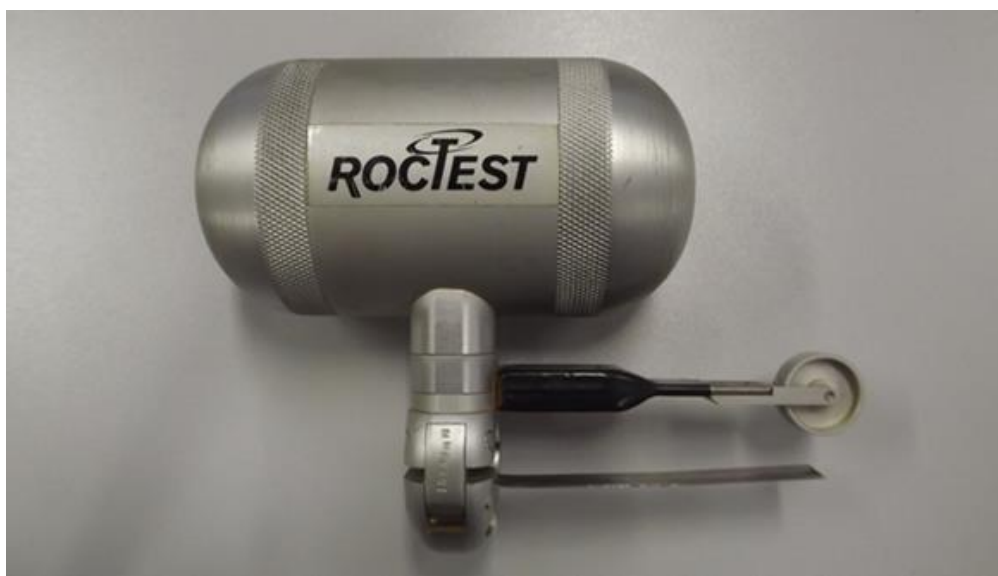
- O instrumento pode ser utilizado para medir as vibrações na vizinhança de qualquer tipo de grampo, amortecedor ou espaçador com ou sem amortecimento.
- O instrumento mede a amplitude de deslocamento e a frequência de cada ciclo de vibração e armazena os dados na célula respectiva em uma larga matriz de acordo com o as ocorrências.

Figura 17 – Vibrógrafo Pavica.

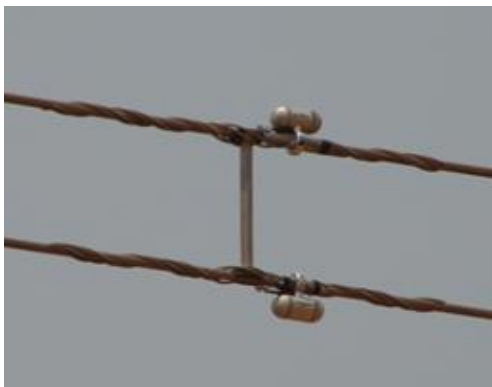
1. Local 1 – espaçador próximo a torre (Figura 19 (a))
2. Local 2 – espaçador no meio do vão (Figura 19 (a))

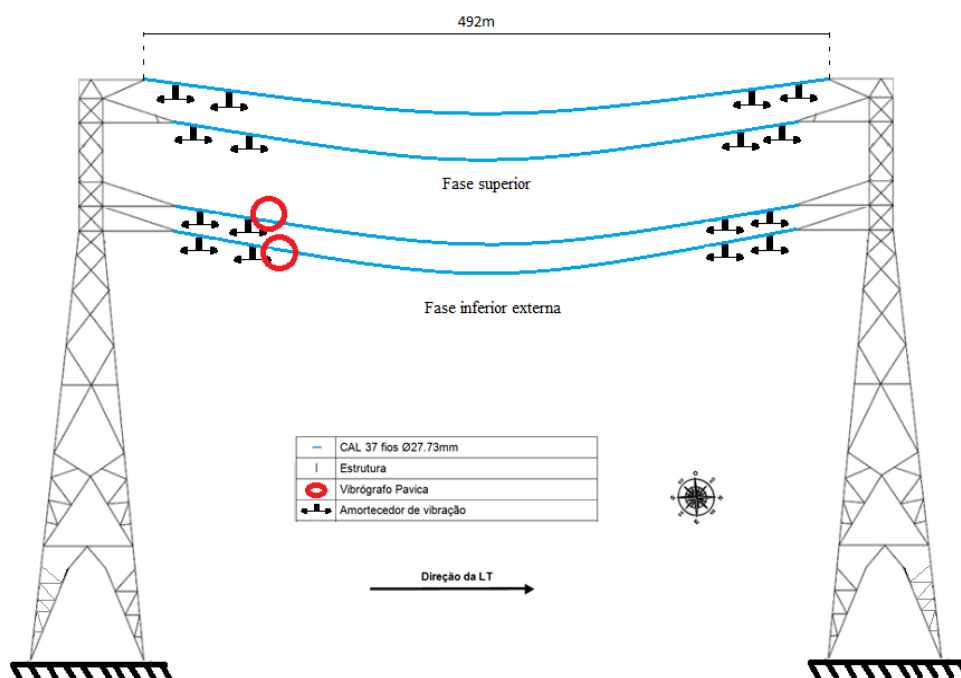
O segundo conjunto de dados, Local 3, considera medições de vibração obtidas em um vão sem a presença dos espaçadores. As medidas foram realizadas a partir do posicionamento de um vibrógrafo próximo a garra dos amortecedores (Figura 20). Estes vibrógrafos também permaneceram na linha durante 10 dias, realizando a aquisição dos dados por 10 segundos a cada 15 minutos. Como nessa análise não há a presença dos espaçadores, não existe a necessidade de se colocar um vibrógrafo no meio do vão, pois neste ponto não existe mais uma restrição ao movimento, fazendo com que o cabo vibre livremente minimizando o seu desgaste. Além disso, é possível tentar realizar uma comparação na mudança do comportamento vibratório da linha após a retirada dos espaçadores.

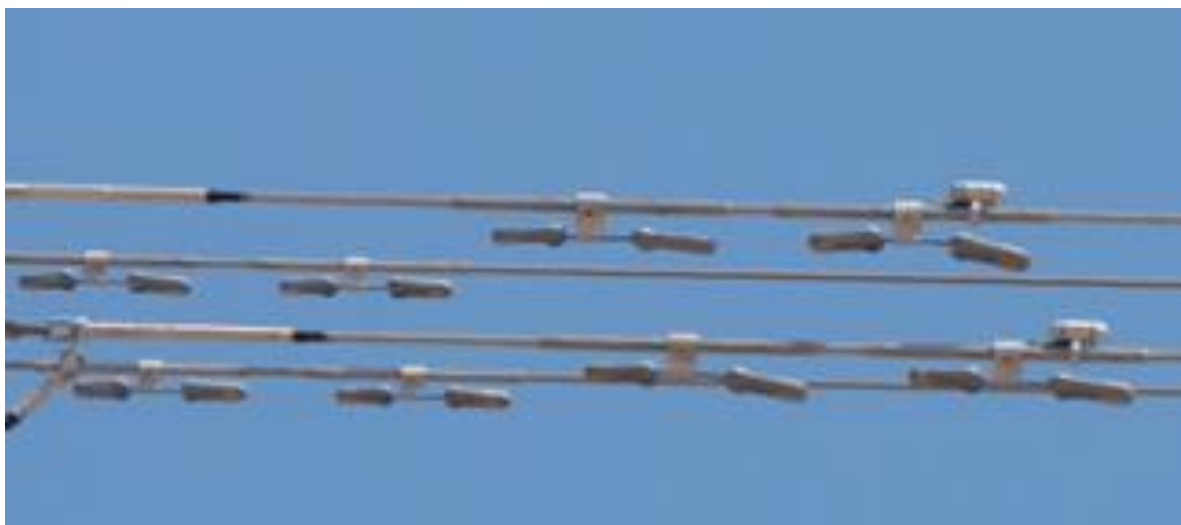
De fato, observa-se que a linha é protegida com o uso de amortecedores tipo Stockbridge VSD nas extremidades dos vãos, conforme constatado no projeto do sistema de amortecimento (identificou-se a presença de dois amortecedores em cada cabo do vão, instalados próximos ao grampo de suspensão) vide Figura 21.

Figura 21 – Foto com detalhe do sistema de amortecimento mostrando a presença de mais de um amortecedor próximo a uma torre de ancoragem

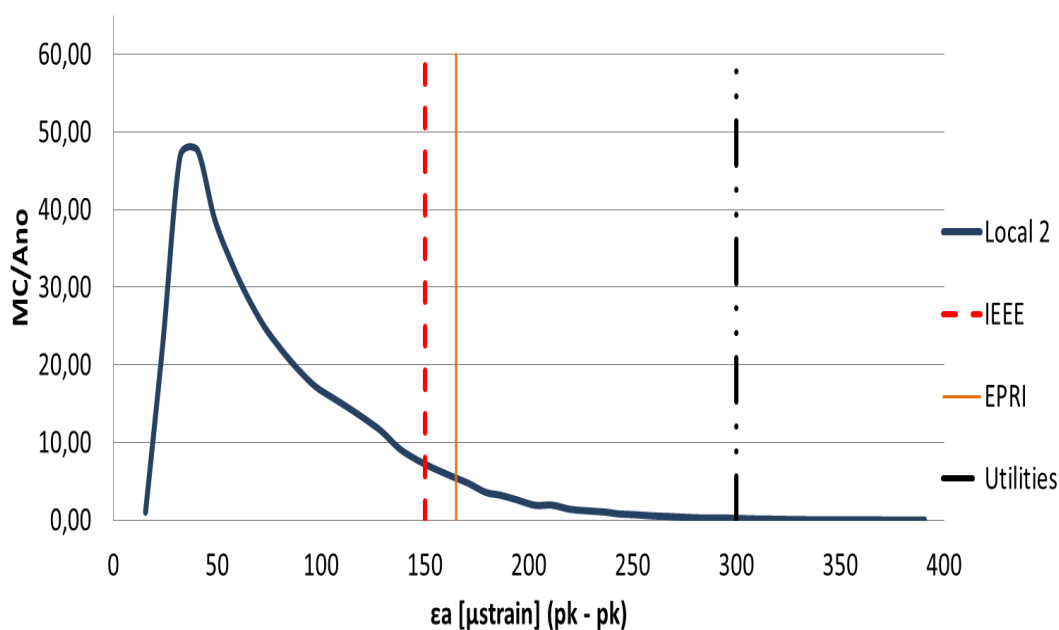
Pode-se notar claramente que, no local 2 os níveis de vibração eólica excedem os limites de amplitude de deformação da IEEE, do EPRI e das “Utilities”. Estes limites admissíveis de deformação são considerados conservativos. Portanto, a violação desses limites pode ser interpretada apenas como um indicativo de que cabo não terá mais uma durabilidade “ilimitada”, mas a princípio não explica a ocorrência de falhas por fadiga em período inferior a 2 anos de operação da linha.

Figura 25 – Número de megaciclos por ano para cada faixa de deformação (pico a pico) para a situação mais severa.

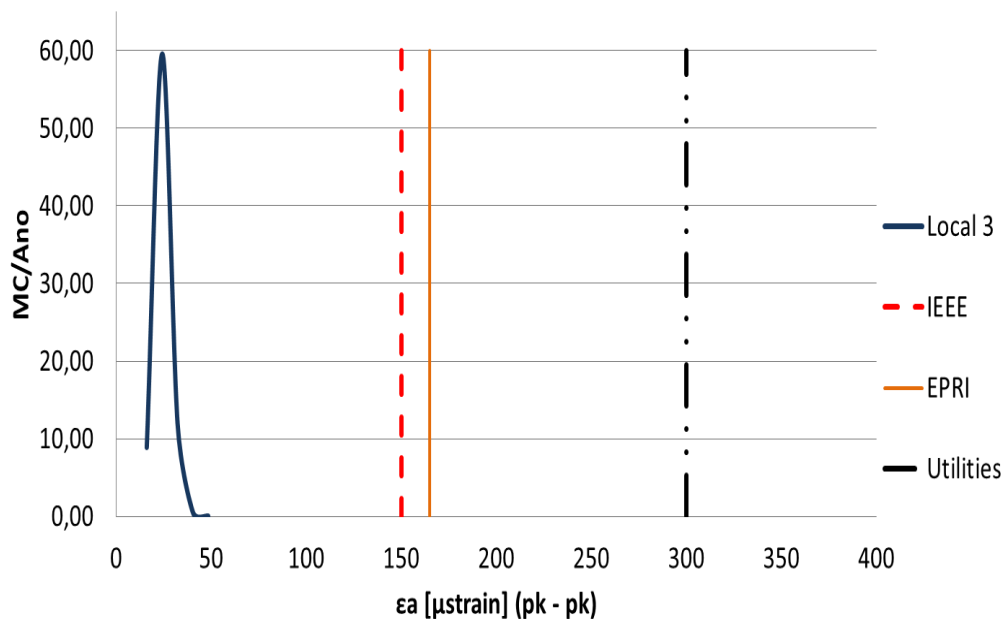
Pode-se notar claramente que, no local 3 nenhum dos níveis de vibração eólica excedem os limites de amplitude de deformação da IEEE, do EPRI e das “Utilities”. Portanto, para este local pode-se interpretar que o cabo terá uma durabilidade “ilimitada”.

Figura 27 Número de megaciclos por ano para cada faixa de deformação (pico a pico) para a situação mais severa.

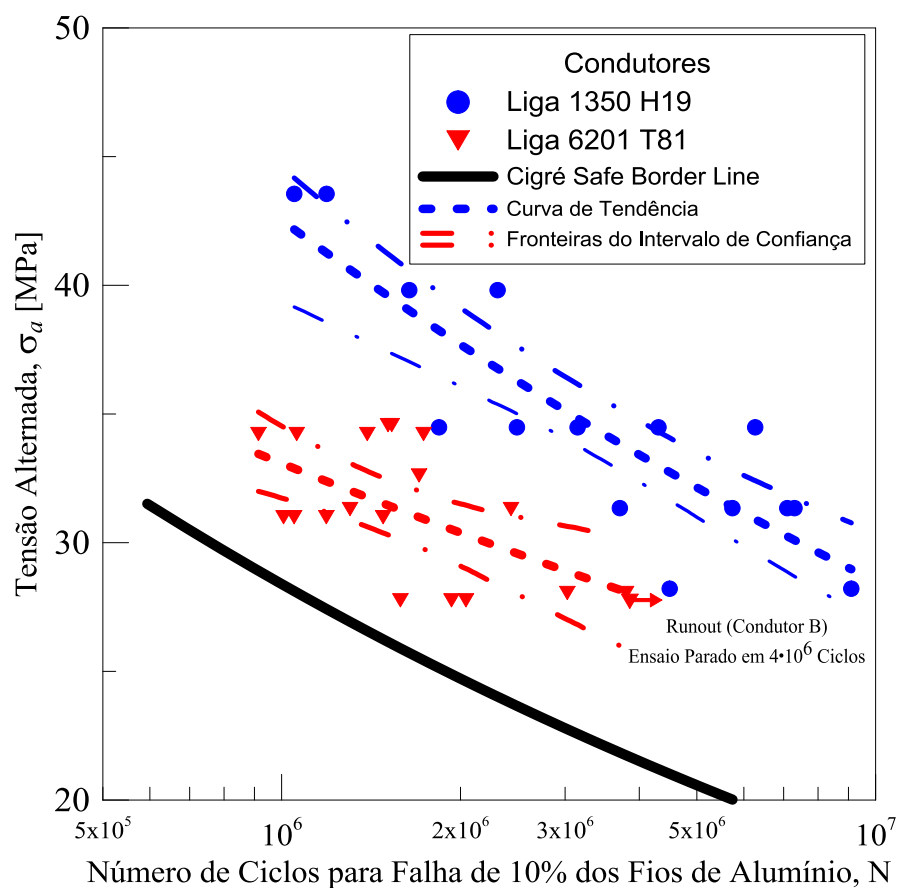
A Figura 28 compara as curvas S-N para um cabo CAA liga 1350 (ACSR) com o cabo de alumínio liga 6201 (CAL). Fica bastante evidente a partir dessa Figura que os cabos CAL, para uma mesma condição de amplitude de tensão, apresentam um tempo de vida muito inferior ao cabo com liga 1350 (ACSR). Esses dados são recentes e inéditos e, portanto não estavam disponíveis nem eram conhecidos em nível nacional ou internacional.

Figura 28 – Curva comparativa do condutor Liga 1350 com a curva do condutor Liga 6201.

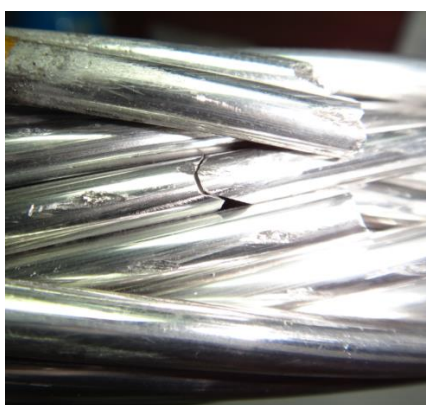
Figura 33 – Detalhe da amostra com falha na camada interna.

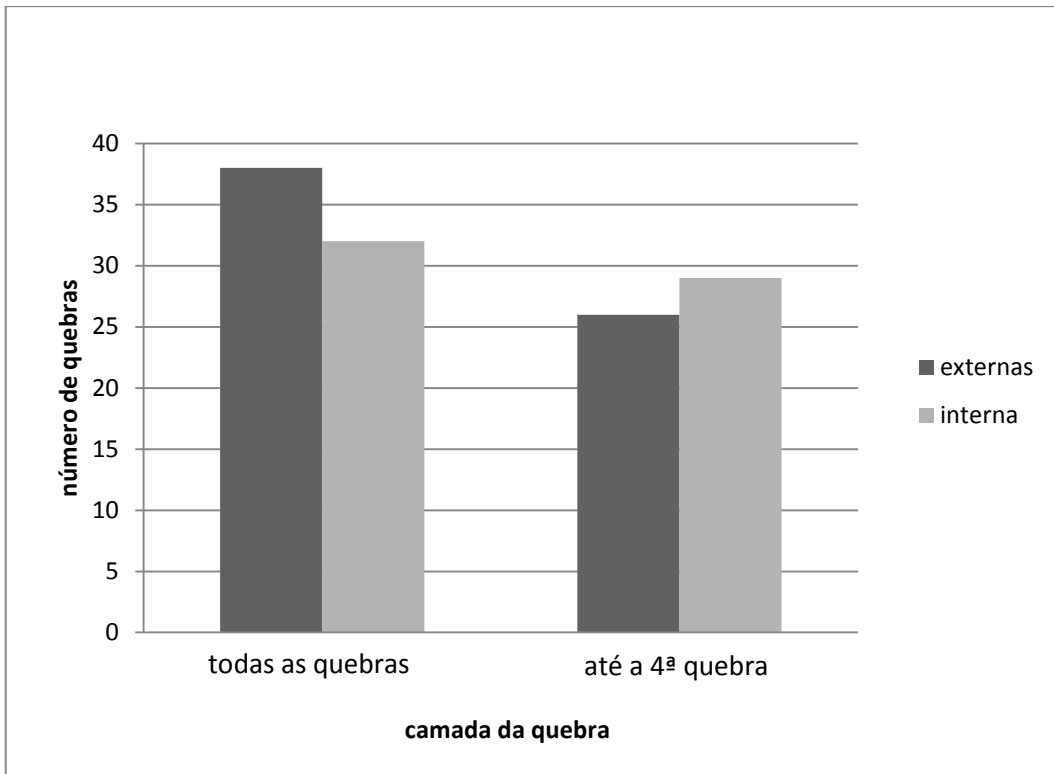
Figura 34 – Distribuição das falhas por camada para todos os ensaios e até a 4ª quebra.

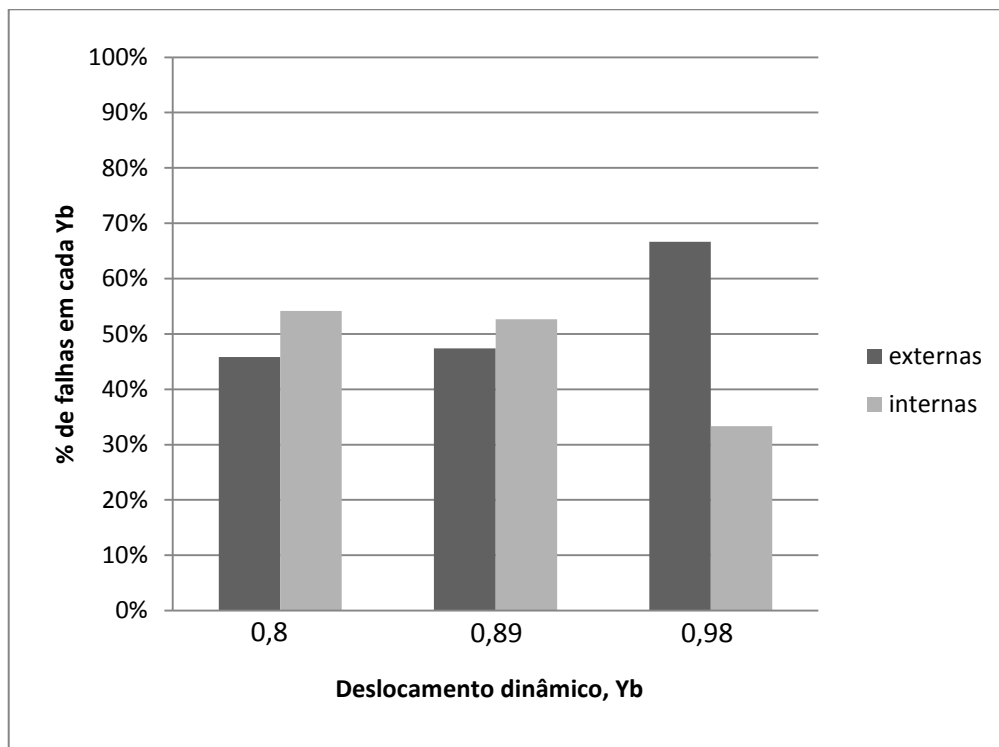
Figura 35 – Percentuais das falhas externas e internas para cada nível de deslocamento dinâmico.

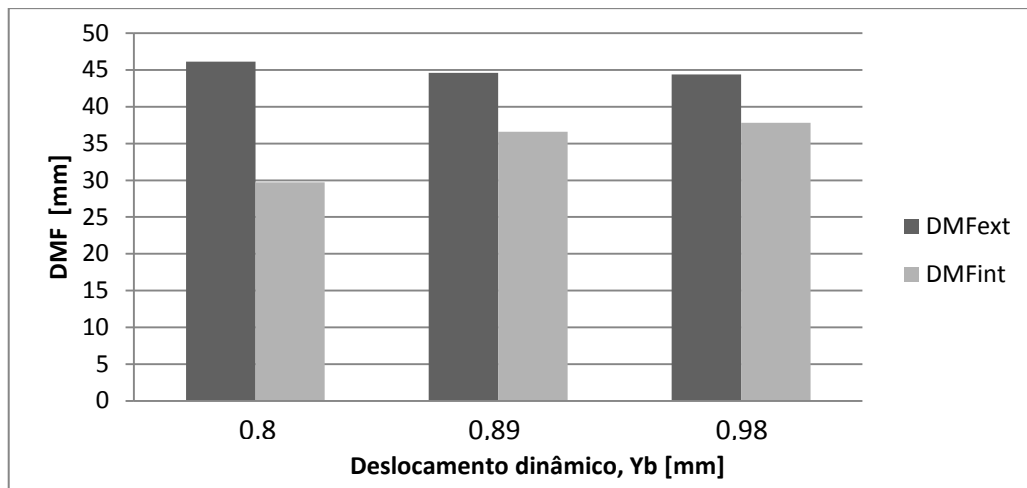
Figura 40 – Análise da distância média das falhas (DMF) nos fios de alumínio por  $Y_b$

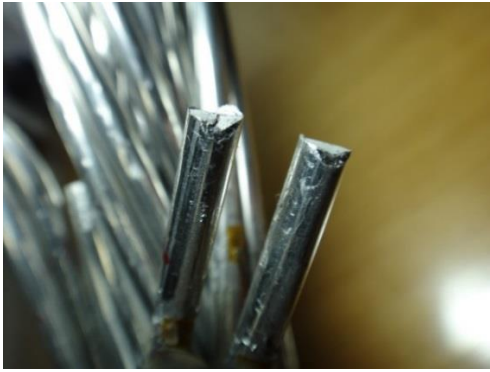
(a)

As falhas **quasi-planas** (QP) (Figura 45 (a)) ocorrem com a evolução da trinca em um plano transversal à superfície do fio durante grande parte de seu crescimento, até que ocorra um arrancamento ou uma mudança de direção de 45°.

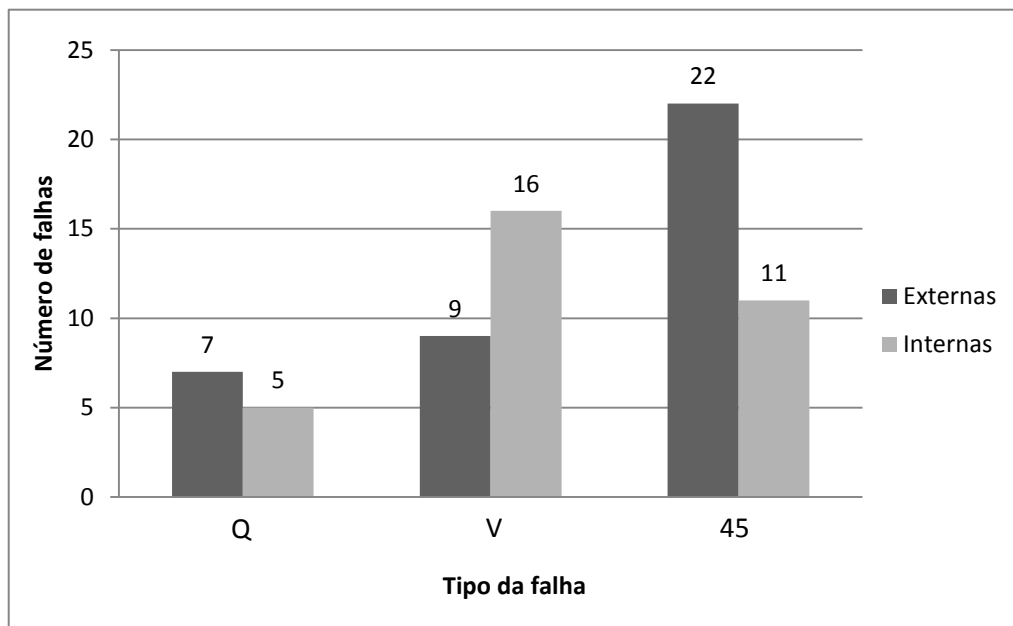
Figura 49 – Número de falhas de acordo com a tipologia quasi-plana, em V e 45°.

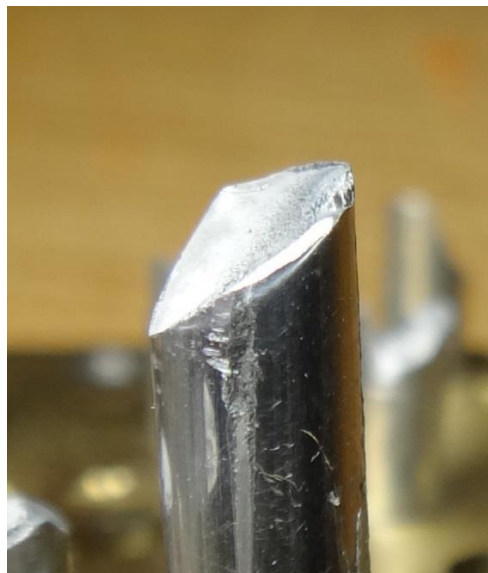
Figura 54 – Tipologia da falha localizada na base do condutor.
