**AVALIAÇÃO DE METODOLOGIAS DE INSPEÇÃO COMO  
INSTRUMENTO DE PRIORIZAÇÃO DE INTERVENÇÕES EM OBRAS  
DE ARTE ESPECIAIS**

**DISSERTAÇÃO DE MESTRADO EM ESTRUTURAS E  
CONSTRUÇÃO CIVIL  
DEPARTAMENTO DE ENGENHARIA CIVIL E AMBIENTAL**

**UNIVERSIDADE DE BRASÍLIA**

**PUBLICAÇÃO: E.DM - 015A/15  
BRASÍLIA/DF: JUNHO DE 2015**

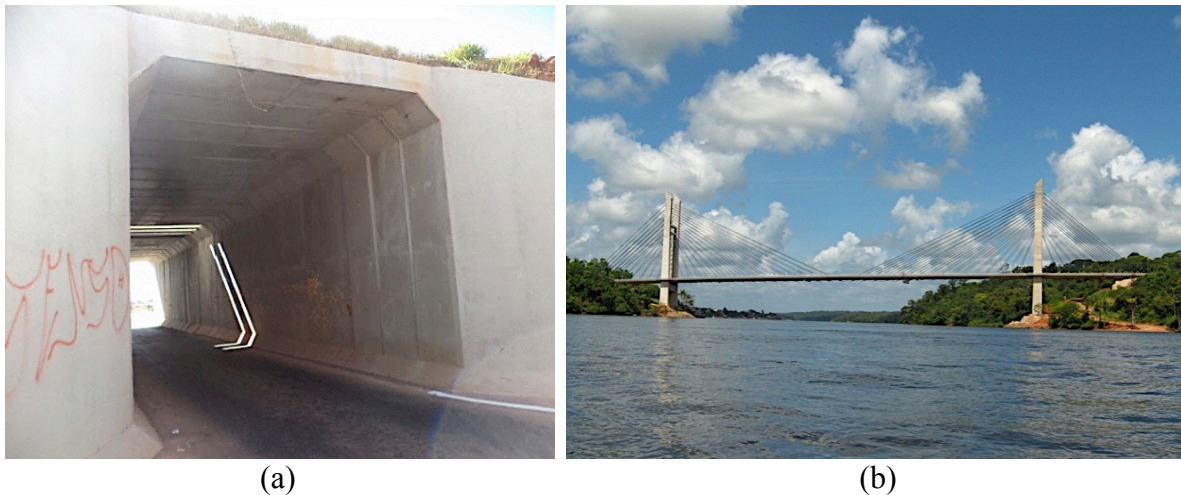
Figura 2.2 - Sistemas estruturais utilizados nos projetos de OAEs. (a) PI celular na BR-060/GO; (b) Ponte estaiada sobre o rio Oiapoque na fronteira Brasil-Guiana Francesa BR-156/AP

Os projetistas de Obras de Arte Especiais - OAEs, lançam mão de sistemas estruturais diferentes, escolhidos de acordo com as características do obstáculo a ser vencido. Esses sistemas podem ser mais simples, como passagens inferiores (PIs) celulares (Figura 2.2 (a)), ou sistemas mais complexos, como as pontes estaiadas (Figura 2.2 (b)). As primeiras são constituídas por uma células apoiadas diretamente sobre o terreno de suporte e não possuem juntas ou aparelhos de apoio. Todos os seus elementos, assim, são produzidos com os mesmos materiais e conseqüentemente a vida útil dos seus elementos é aproximadamente a mesma.

A estrutura estaiada tem o seu tabuleiro suportado por cabos conhecidos como estais. Muito útil quando não é viável ou não se deseja executar fundações ao longo do obstáculo a ser vencido, esse sistema estrutural utiliza ancoragens robustas para os estais, juntas e aparelhos de apoio que permitem grandes movimentações. Esses elementos possuem vida

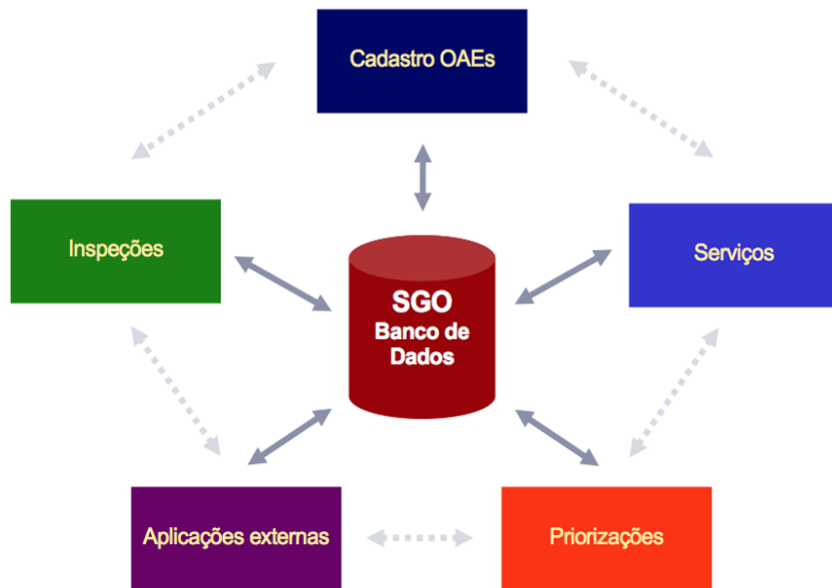
Figura 3.3 - Contexto do SGO v3 (DNIT, 2004a)

O contexto do sistema como um todo pode ser visto na Figura 3.3, na qual podem ser identificadas todas as atividades que envolvem a gestão das OAEs. O início da operação deve ser feito pelo cadastro das estruturas e de seus elementos, permitindo ao gestor conhecer todas as informações relevantes do estoque, tais como quantidade de estruturas, sistema estrutural e localização de cada estrutura. As informações disponíveis no cadastro serão subsídio para as inspeções, que terão como objetivo principal avaliar as estruturas e seus elementos.

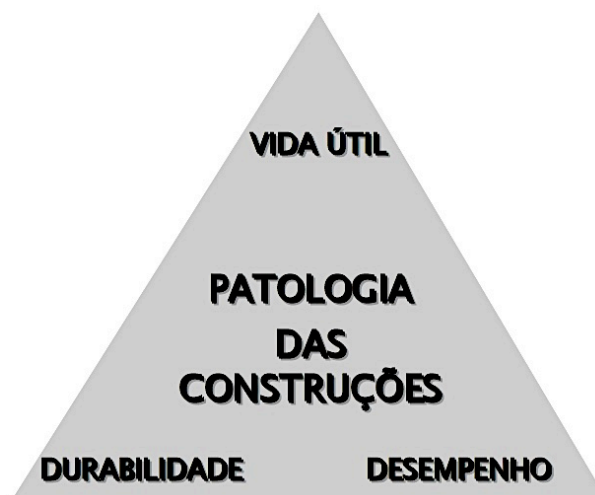
Figura 4.1 - Conceitos gerais correlatos à patologia das construções (ANDRADE, 2005).

estética, podem ser afetadas pelos danos existentes na sua estrutura, deixando clara a correlação entre o dano e o desempenho da estrutura. O tempo e as condições de exposição são fatores que contribuem para evolução dos danos. Dessa forma, vida útil, durabilidade e desempenho são as três pontas de um triângulo que são afetadas pela ocorrência de danos, conforme mostrado na Figura 4.1 (ANDRADE, 2005).

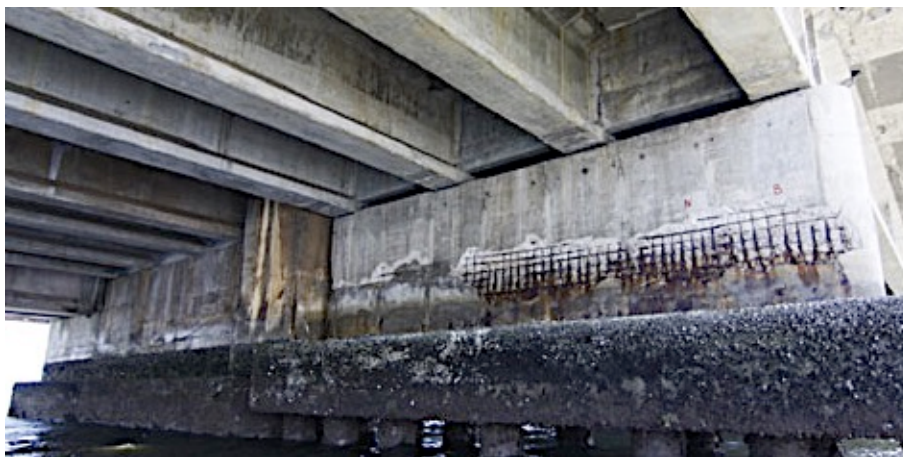
Na Figura 4.2 são mostrados os pilares de duas OAEs construídas em épocas diferentes. O pilar mostrado segundo plano pertence a uma ponte rodoferroviária, construída entre os anos de 1969 e 1970. A OAE mostrada em primeiro plano foi construída em meados da década de 1980. As duas OAEs estão localizadas próximas ao encontro do rio com o mar.

Figura 4.2 - Vista de um dos pilares da ponte, mostrando a deslocamento do concreto de cobrimento provocado pela corrosão da armadura.

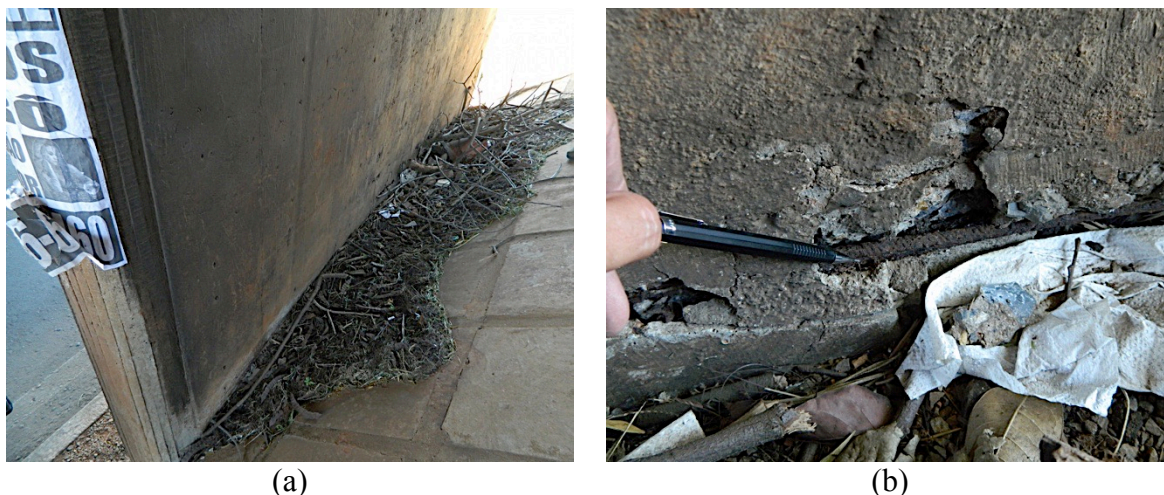
Em uma mesma estrutura podem ocorrer diferentes condições de exposição dos elementos estruturais, ou seja, diferentes microclimas, com diferentes consequências na durabilidade da estrutura. O pilar mostrado na Figura 4.3 (a) é um exemplo.

Figura 4.3 - Pilar de viaduto com: (a) acúmulo de galhos e terra na base do pilar, e (b) deslocamento do concreto causado pela corrosão da armadura.

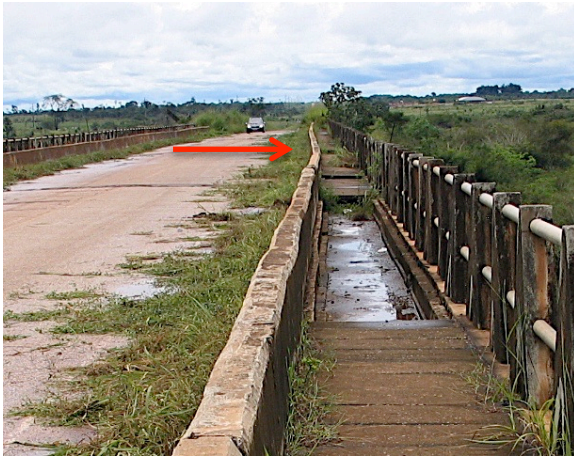
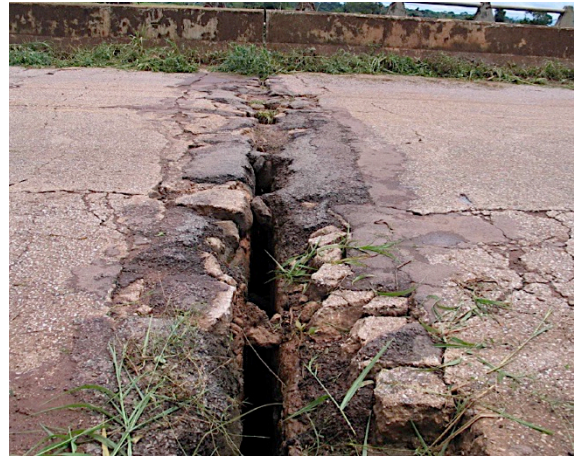
A ponte mostrada na Figura 4.4 (a) está localizada em um trecho em tangente da rodovia, e apresentou um deslocamento lateral, conforme mostrado na mesma figura. O recalque de um dos apoios da ponte provocou o desalinhamento da estrutura, o que pode ser constatado pela variação de abertura da junta de dilatação do apoio central da OAE (Figura 4.4 (b)). Não se conhecem os motivos do recalque.

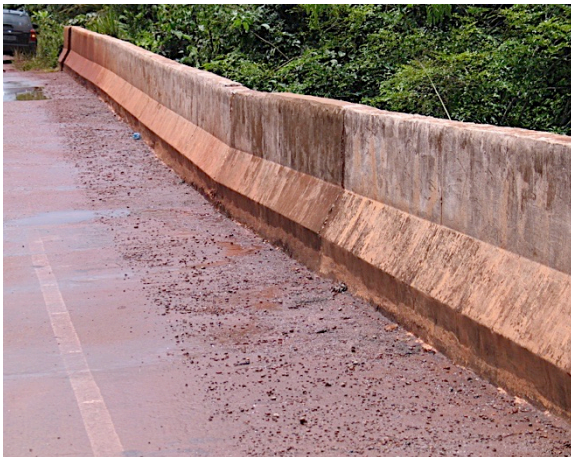
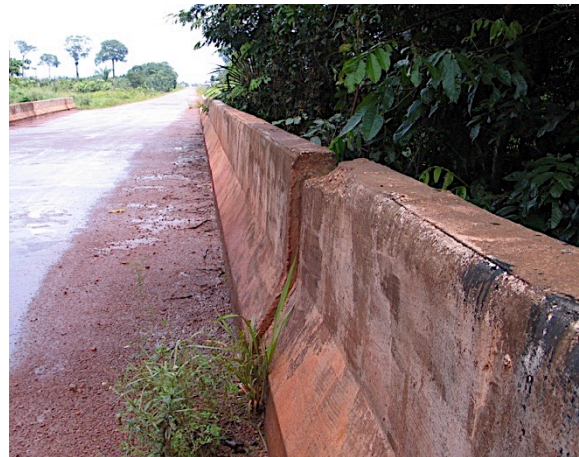
Outra ponte que sofreu recalque de apoio, também localizada em um trecho em tangente, é mostrada na Figura 4.5 (a). A vista longitudinal de uma das barreiras permite identificar o recalque. A deformação imposta na superestrutura deu origem a tensão adicional de compressão na parte superior da barreira, constatado pelo deslocamento de parte da barreira na porção superior. Assim como na OAE mostrada na Figura 4.4 (a), o recalque desta OAE também provocou um deslocamento lateral, conforme mostrado na Figura 4.5 (b).

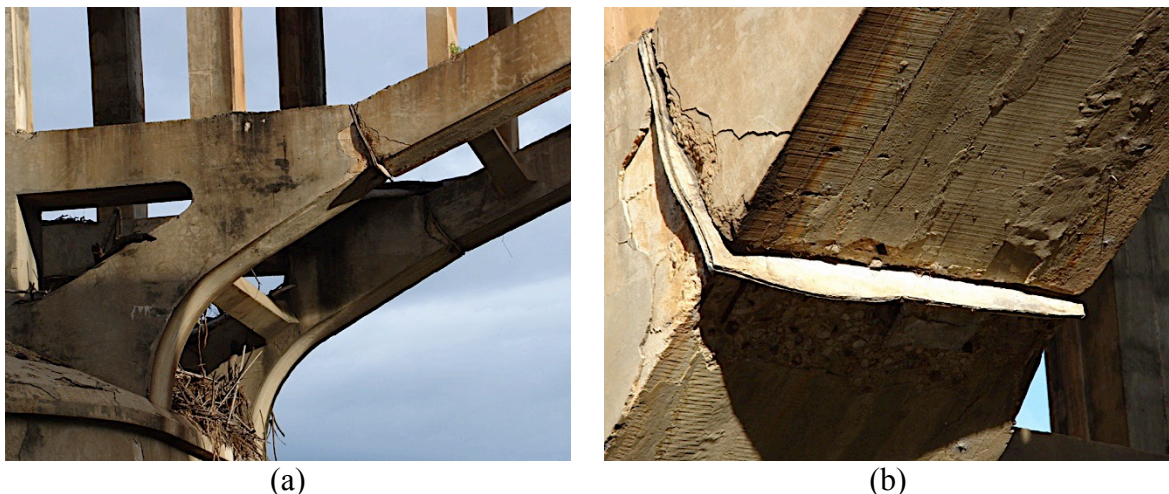
A concentração de tensões ocorre geralmente por deficiências nos aparelhos de apoio<sup>12</sup>. Um exemplo é ponte mostrada na Figura 4.6 (a), cujo sistema estrutural do trecho sobre o rio é formado por arcos triarticulados que descarregam no apoio por meio de articulações de chumbo (Figura 4.6 (b)).

Figura 4.6 - Ponte em arco: (a) vista da ligação entre o arco triarticulado e o apoio; (b) detalhe da articulação de chumbo.

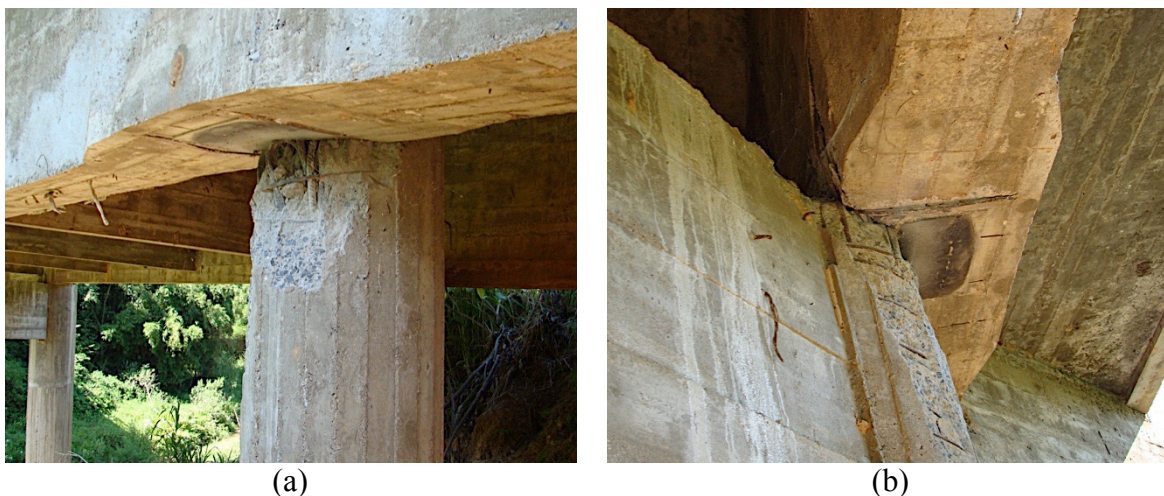
A movimentação não prevista de uma estrutura, durante ou após a sua construção, pode reduzir a seção de contato entre elementos da estrutura, provocando o aumento da tensão a níveis não suportados pelos materiais (Figura 4.8).

Figura 4.8 - Deslocamento da superestrutura em relação à mesoestrutura: (a) detalhe do topo do pilar rompido por concentração de tensões; (b) vista inferior do local mostrando o local original do aparelho de apoio.

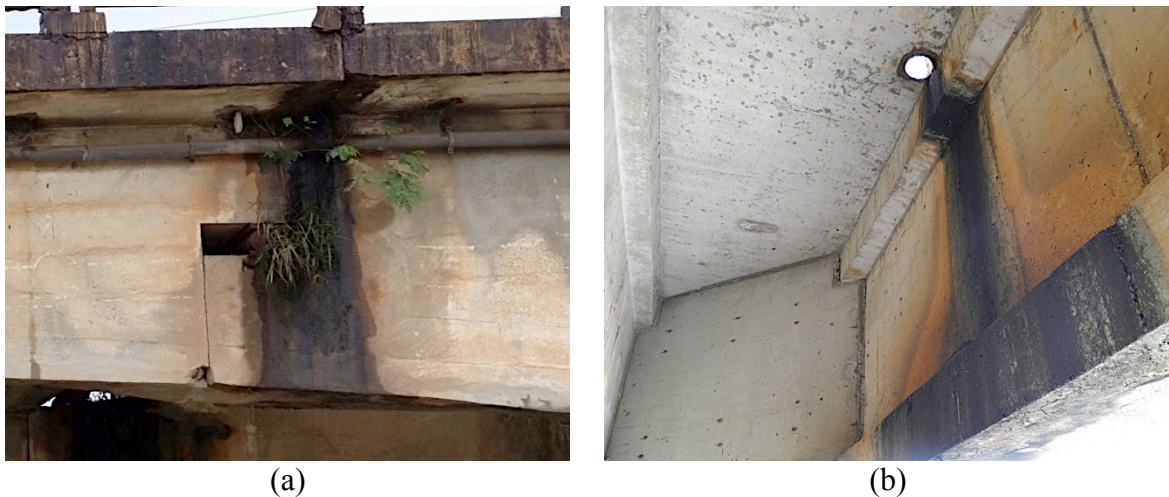
A falha do selante de uma junta de dilatação permitiu a passagem da água pela junta, propiciando o ambiente para a formação de manchas e de plantas ao redor do aparelho de apoio de um dente gerber, conforme mostrado na Figura 4.9 (a).

Figura 4.9 - Manchas no concreto: (a) junta de dilatação com selante danificado; (b) dreno descarregando água ao longo da altura da viga.

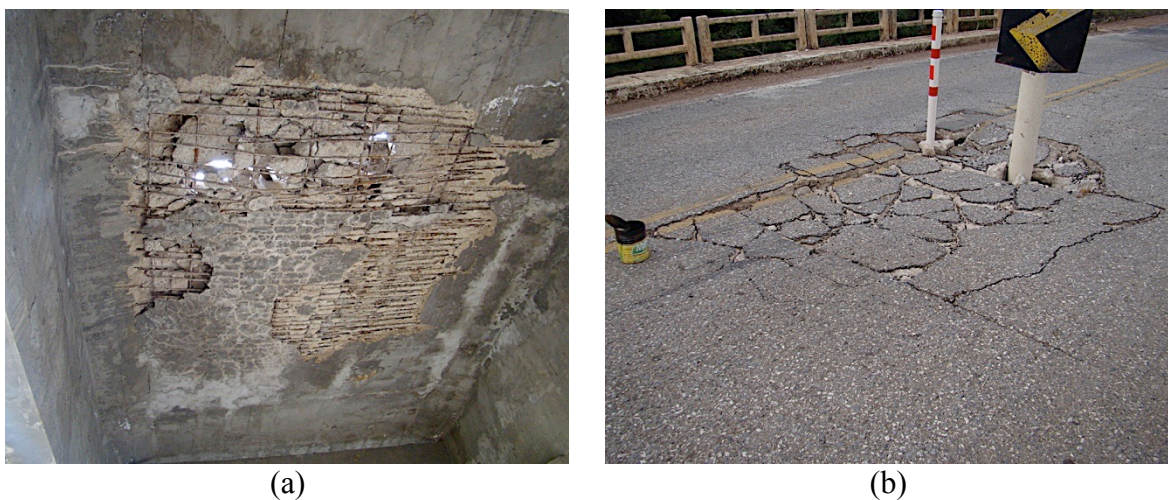
Figura 4.11 - Disgregação do concreto: (a) vista inferior da laje com partes íntegras do concreto soltas; (b) vista superior do local.

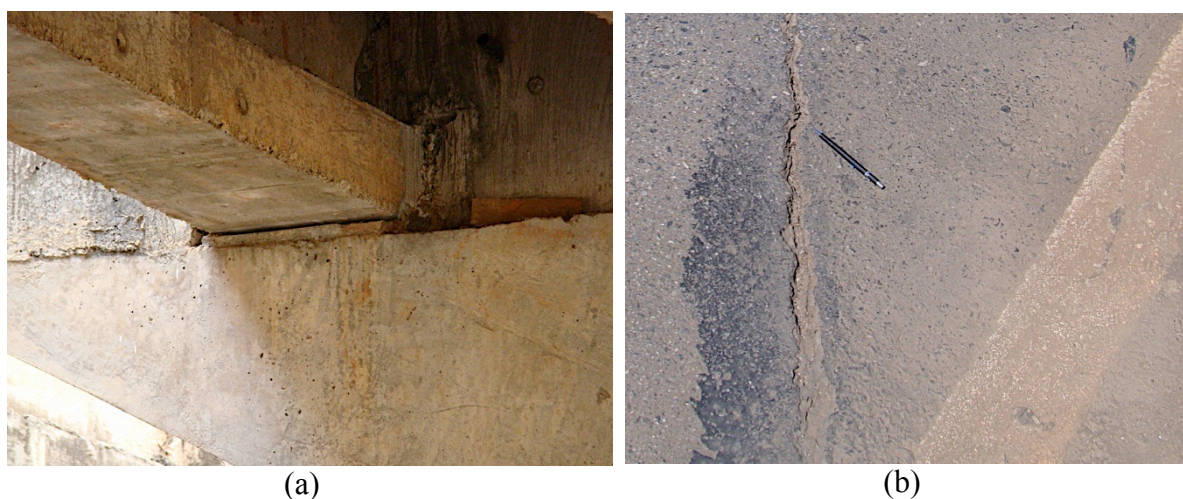
Figura 5.2 - Elementos encobertos: (a) aparelho de apoio coberto por concreto; (b) junta cobertas pelo pavimento.

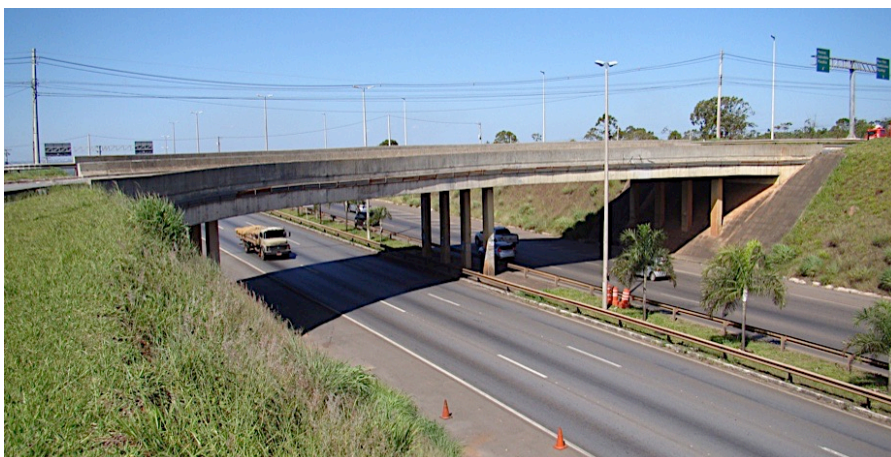
Figura 6.1 - Vista da OAE-01, viaduto em curva sobre a BR-450/DF.

Trata-se de um viaduto localizado em um trecho em curva sobre a BR-450/DF, com a seção transversal formada por vigas longitudinais em concreto armado, ligadas transversalmente pela laje e pelas transversinas portantes. O conjunto da superestrutura se apoia diretamente sobre pilares isolados em concreto armado que por sua vez descarregam nas fundações de características desconhecidas.

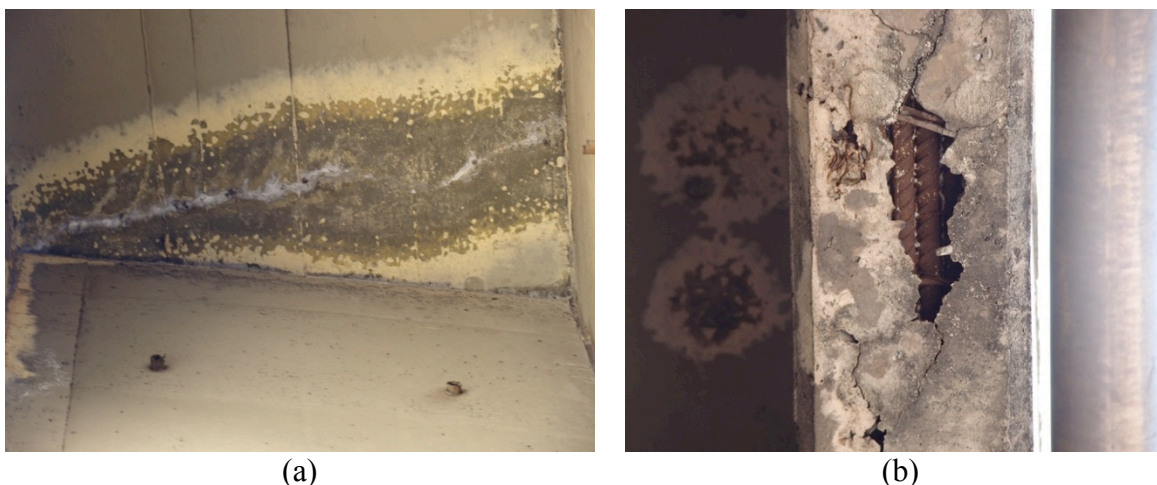
Figura 6.4 - Danos na laje e na viga da OAE-01. (a) Mancha, fissura e eflorescência na laje; (b) falha de concretagem deixando a armadura da viga sem cobertura.

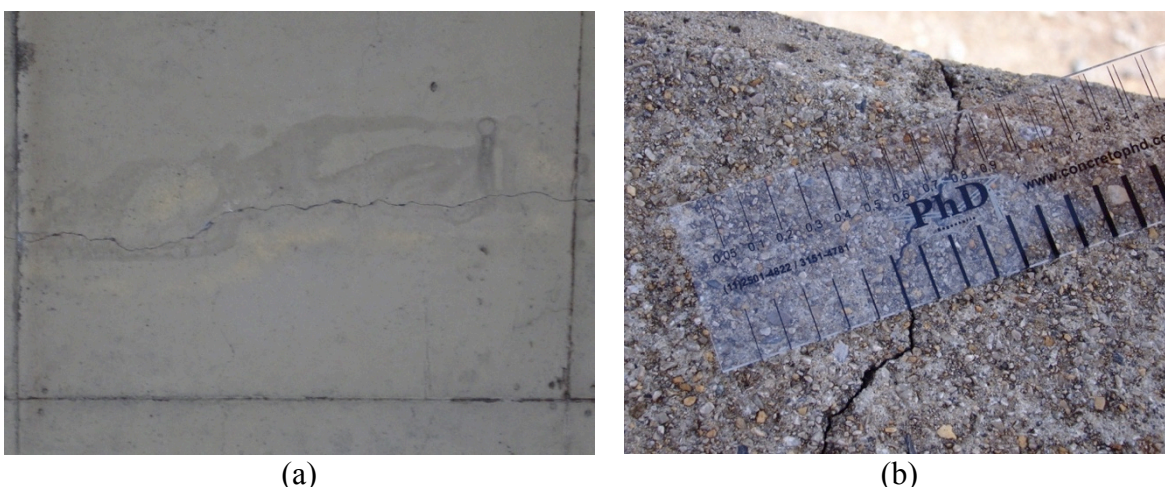
Figura 6.5 - Danos detectados na laje e na barreira da OAE-01. (a) Fissura na laje; (b) Fissura na barreira New Jersey.

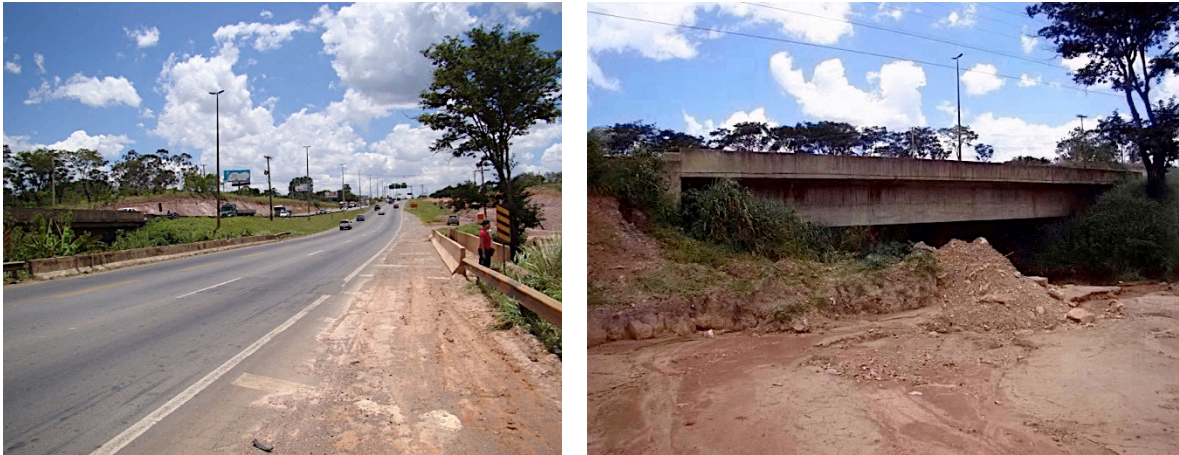
(a) (b)  
 Figura 6.8 - OAE-02 (a) vista da entrada da ponte e (b) vista lateral.

A OAE-02 está localizada em um trecho em tangente da BR-450/DF e passou por alargamento da sua superestrutura para o lado direito, conforme Figura 6.7. Há duas vigas longitudinais na porção original da OAE e mais duas na porção alargada, sendo elas ligadas transversalmente pela laje e pelas transversinas. A superestrutura do lado esquerdo se apoia em travessas e a superestrutura do lado direito diretamente sobre os pilares de concreto armado, que por sua vez descarregam nas fundações de características desconhecidas. Na Figura 6.8 (a) é mostrada a entrada da OAE no sentido crescente<sup>17</sup> da pista e na Figura 6.8 (b) uma vista lateral da OAE.

<sup>17</sup> As estradas são referenciadas por quilômetro crescente a partir de uma origem. No caso da Figura 6.8 (a), a OAE no primeiro plano da foto está na pista direita no sentido crescente da referência (km).

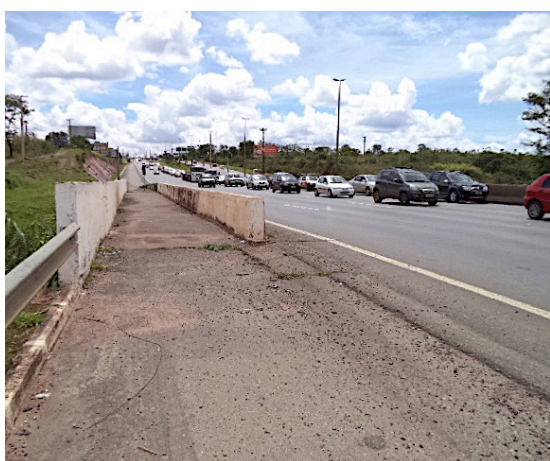
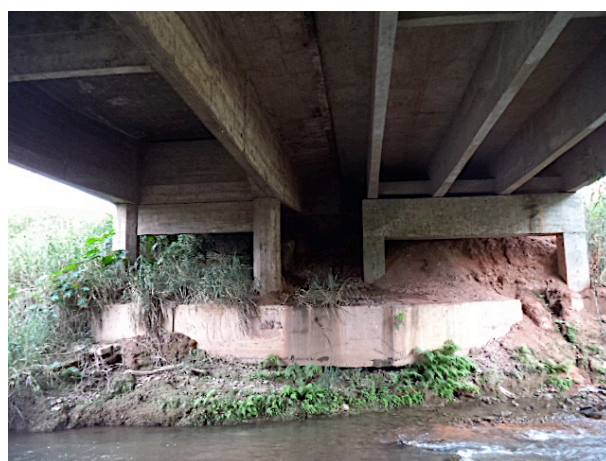
A Figura 6.10 mostra uma vista superior e uma vista inferior da OAE, permitindo identificar o trecho original (com duas vigas) e o trecho alargado (com quatro vigas)

Figura 6.10 - OAE-03 (a) vista da ponte, no sentido crescente da pista e contrário ao fluxo de veículos, e (b) vista inferior do encontro.

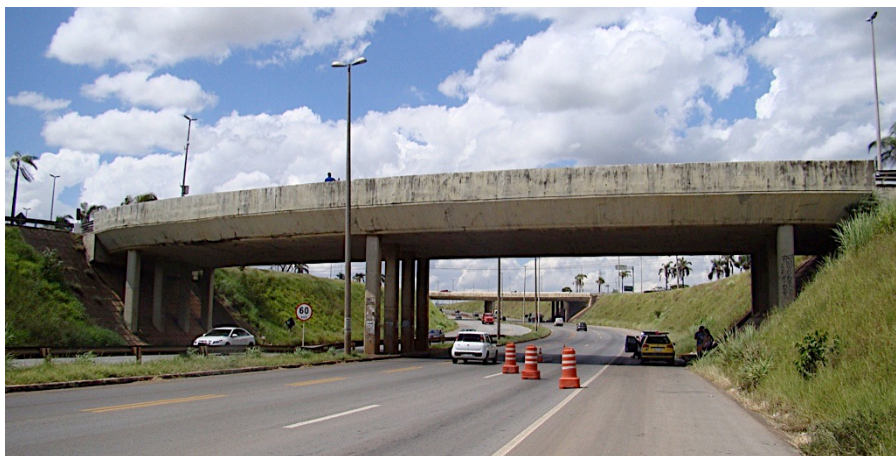
A OAE-04 está localizada em um trecho em curva sobre a BR-450/DF e sua superestrutura é composta por lajes que se apoiam diretamente sobre três linhas de pilares isolados, que por sua vez descarregam nas fundações de características desconhecidas (Figura 6.11).

Figura 6.11 - Vista da OAE-04, viaduto em curva sobre a BR-450/DF.

Pela descrição da estrutura feita no parágrafo anteriormente e pelo aspecto da estrutura mostrado na Figura 6.11, se conclui que as famílias *vigas*, *transversinas* e *travessas* não fazem parte da estrutura da OAE-04, uma vez que a superestrutura é formada apenas pela laje. Dessa forma, essas famílias não obtiveram notas técnicas pela metodologia do DNIT e os valores de G<sub>df</sub> pela metodologia GDE/UnB foram nulos, conforme mostrado na Tabela 6.6.

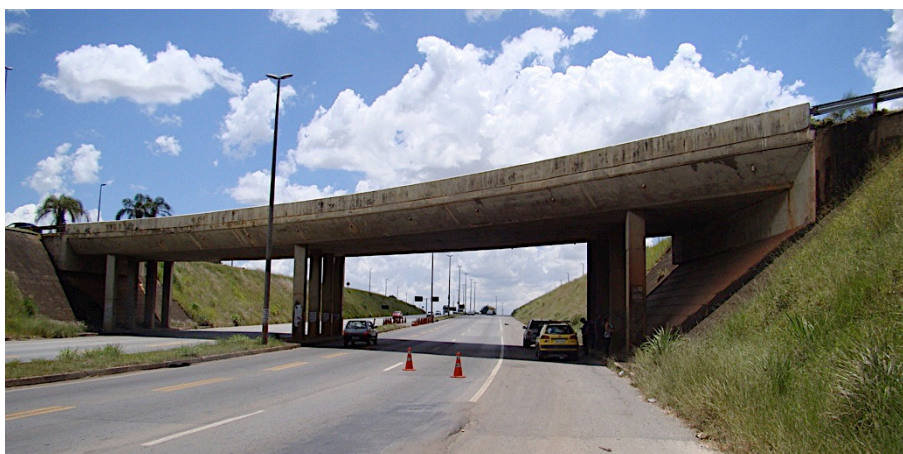
A OAE-05 está localizada em um trecho em curva sobre a BR-450/DF e sua superestrutura é composta por uma laje que se apoia diretamente sobre três linhas de pilares isolados, que por sua vez descarregam nas fundações de características desconhecidas (Figura 6.12).

Figura 6.12 - Vista da OAE-05, viaduto em curva sobre a BR-450/DF

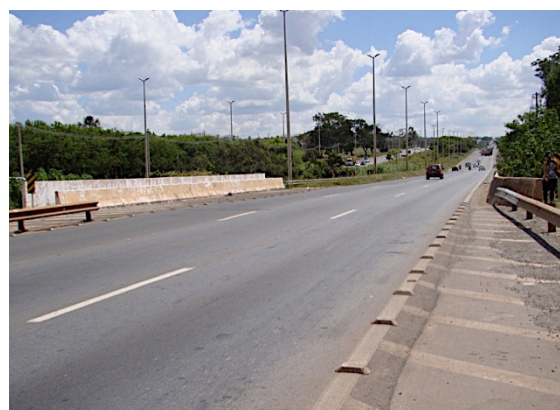
Figura 6.13 - OAE-06 (a) croqui com a seção transversal da OAE-06 após o alargamento (sem escala), e (b) vista da ponte, no sentido crescente da pista.

A OAE-06 está localizada em um trecho em tangente da BR-450/DF e passou por alargamento da sua superestrutura para o lado direito, conforme Figura 6.13 (a). Há duas vigas longitudinais na porção original da OAE e mais duas na porção alargada, sendo elas ligadas transversalmente pela laje e pelas transversinas. A superestrutura dos dois lados se apoiam diretamente sobre os pilares de concreto armado, que por sua vez descarregam nas fundações de características desconhecidas.

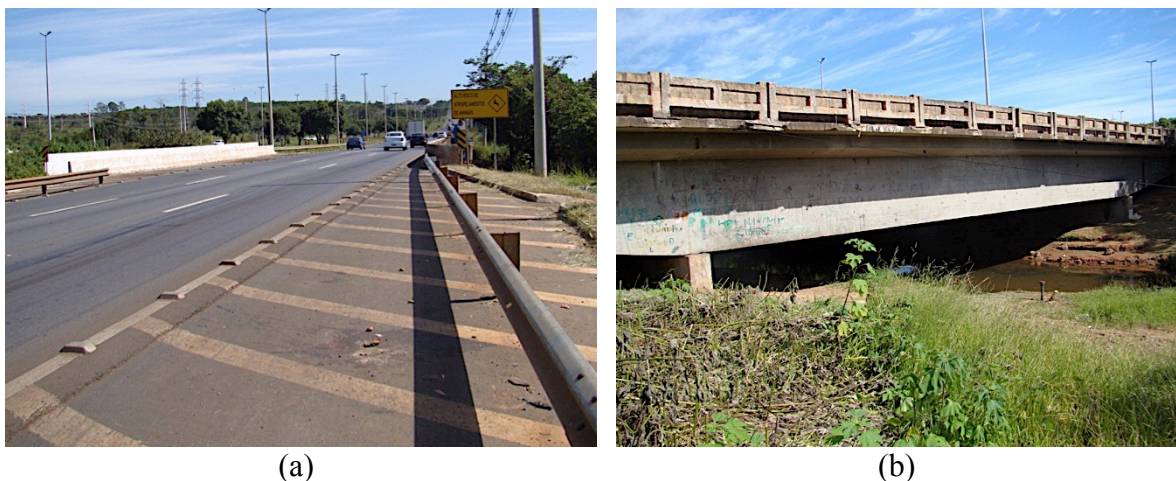
A Figura 6.15 mostra uma vista superior e uma vista lateral da estrutura.

Figura 6.15 - OAE-07 (a) vista superior no sentido decrescente da pista, e (b) vista da lateral esquerda da ponte.

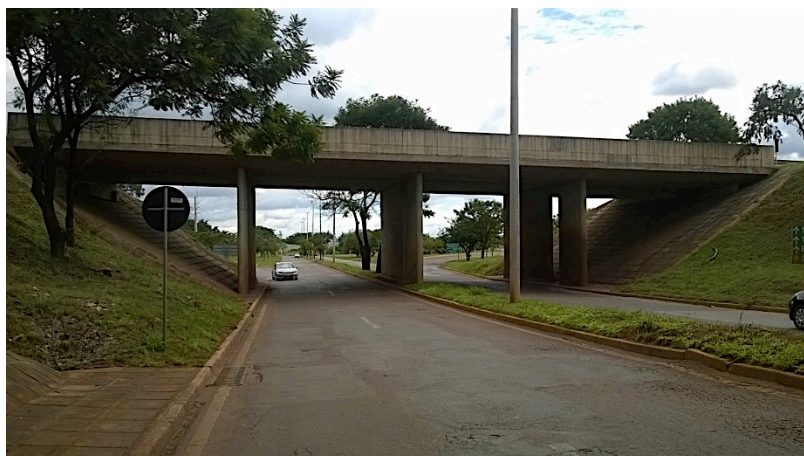
A OAE-08 está localizada em um trecho em tangente do lado esquerdo BR-450/DF e passou por alargamento da sua superestrutura para o lado esquerdo (Figura 6.16). A seção transversal é formada por lajes que se apoiam diretamente sobre pilares parede de concreto armado, que por sua vez descarregam nas fundações de características desconhecidas.

Figura 6.16 - Vista lateral da OAE-08, superestrutura em laje apoiada diretamente sobre pilares parede.

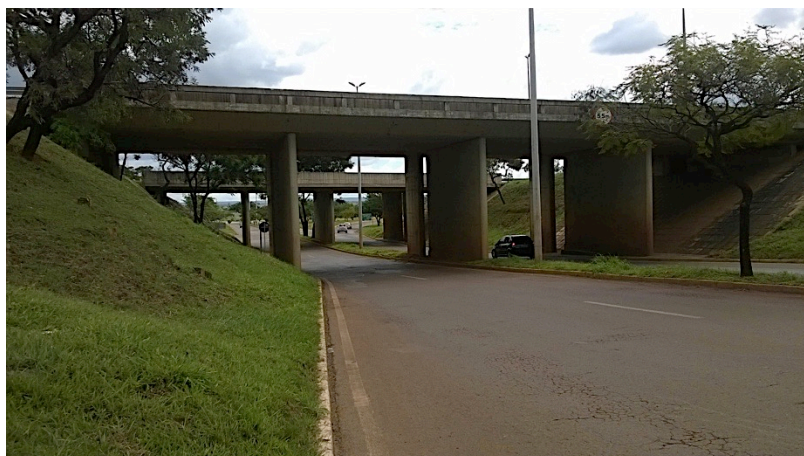
A OAE-09 está localizada em um trecho em tangente da BR-450/DF e passou por alargamento da sua superestrutura para o lado direito (Figura 6.17). A seção transversal é formada por lajes que se apoiam diretamente sobre pilares parede de concreto armado, que por sua vez descarregam nas fundações de características desconhecidas.

Figura 6.17 - Vista lateral da OAE-09, superestrutura em laje apoiada diretamente sobre pilares parede.

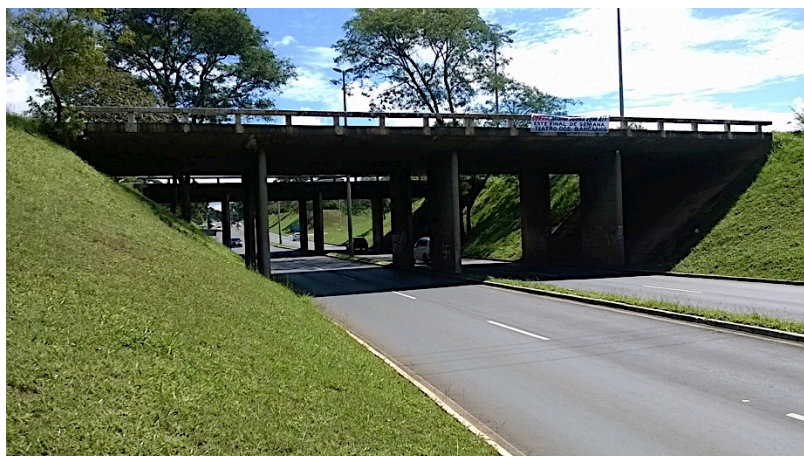
A OAE-10 está localizada em um trecho em tangente da Via L4 e sua seção transversal é formada por lajes que se apoiam diretamente sobre pilares parede de concreto armado, que por sua vez descarregam nas fundações de características desconhecidas (Figura 6.18).

Figura 6.18 - Vista lateral da OAE-10, superestrutura em laje apoiada diretamente sobre pilares parede.

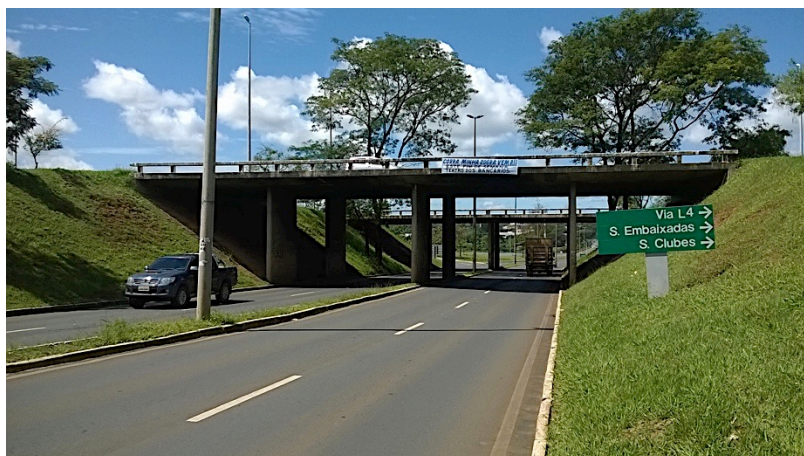
A OAE-11 está localizada em um trecho em tangente da Via L4 e sua seção transversal é formada por lajes que se apoiam diretamente sobre pilares parede de concreto armado, que por sua vez descarregam nas fundações de características desconhecidas (Figura 6.19).

Figura 6.19 - Vista lateral da OAE-11, superestrutura em laje apoiada diretamente sobre pilares parede.

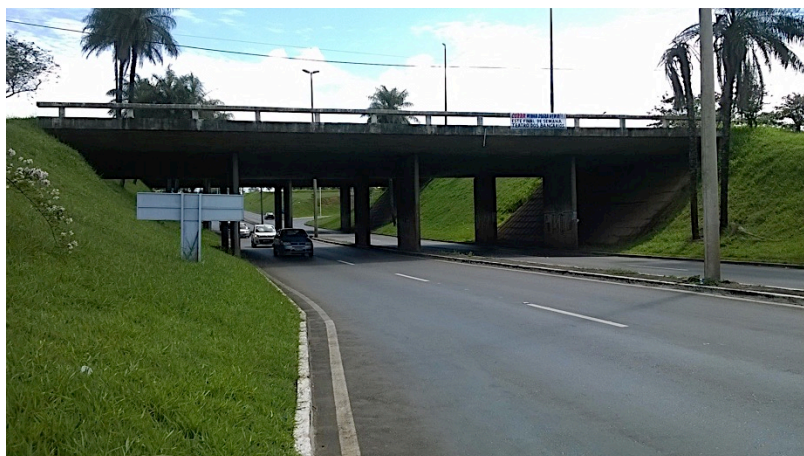
A OAE-12 está localizada em um trecho em tangente da Via L4 e sua seção transversal é formada por lajes que se apoiam diretamente sobre pilares parede de concreto armado, que por sua vez descarregam nas fundações de características desconhecidas (Figura 6.20).

Figura 6.20 - Vista lateral da OAE-12, superestrutura em laje apoiada diretamente sobre pilares parede.

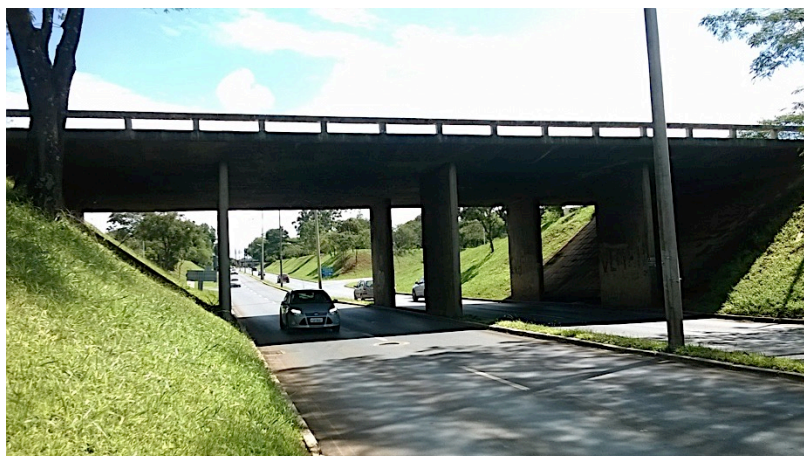
A OAE-13 está localizada em um trecho em tangente da Via L4 e sua seção transversal é formada por lajes que se apoiam diretamente sobre pilares parede de concreto armado, que por sua vez descarregam nas fundações de características desconhecidas (Figura 6.21).

Figura 6.21 - Vista lateral da OAE-13, superestrutura em laje apoiada diretamente sobre pilares parede.

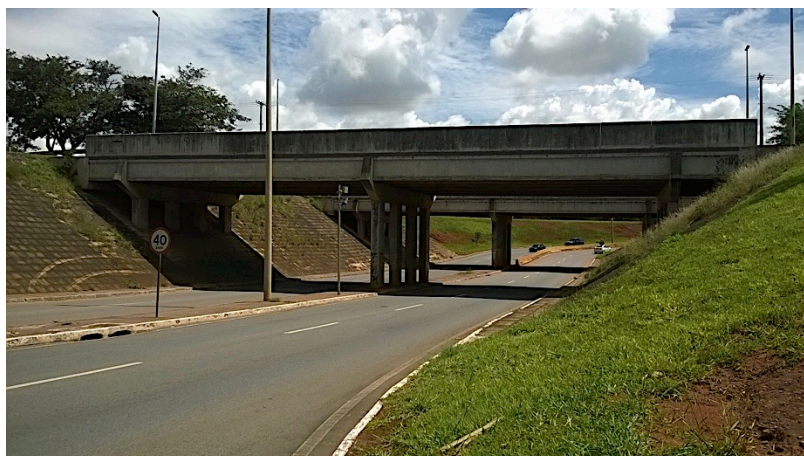
A OAE-14 está localizada em um trecho em tangente da Via L4 e sua seção transversal é formada por vigas pré-moldadas ligadas transversalmente pelas lajes e transversinas. A superestrutura se apoia em travessas que apoiam sobre pilares parede de concreto armado, que por sua vez descarregam nas fundações de características desconhecidas (Figura 6.22).

Figura 6.22 - Vista lateral da OAE-14, superestrutura em vigas pré-moldadas em travessas de concreto.

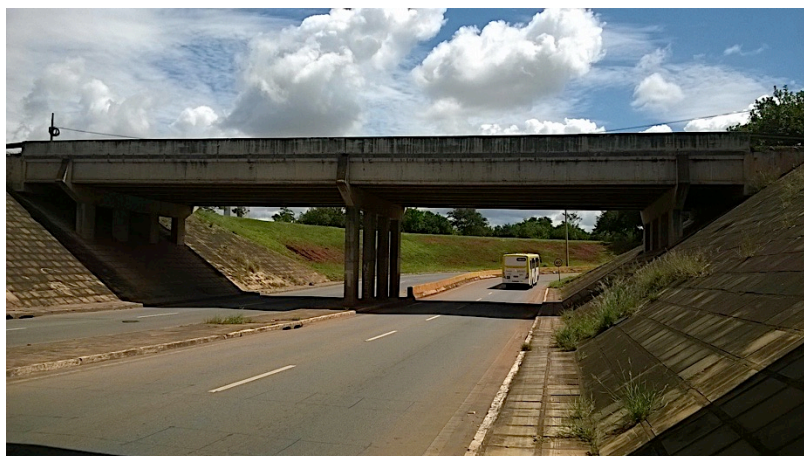
A OAE-15 está localizada em um trecho em tangente da Via L4 e sua seção transversal é formada por vigas pré-moldadas ligadas transversalmente pelas lajes e transversinas. A superestrutura se apoia em travessas que apoiam sobre pilares parede de concreto armado, que por sua vez descarregam nas fundações de características desconhecidas (Figura 6.23).

Figura 6.23 - Vista lateral da OAE-15, superestrutura em vigas pré-moldadas apoiadas em travessas de concreto.

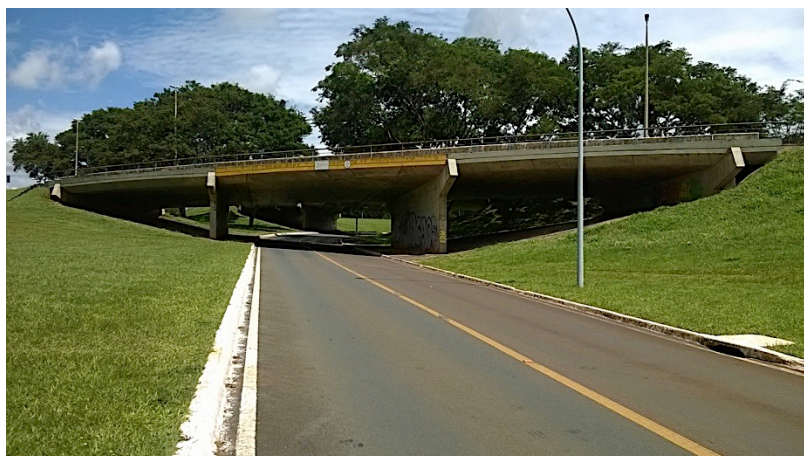
A OAE-16 está localizada em um trecho em curva da Via L4 e sua seção transversal lajes que se apoiam diretamente sobre pilares parede de concreto armado, que por sua vez descarregam nas fundações de características desconhecidas (Figura 6.24).

Figura 6.24 - Vista lateral da OAE-16, superestrutura em laje de concreto apoiada diretamente em pilares parede.

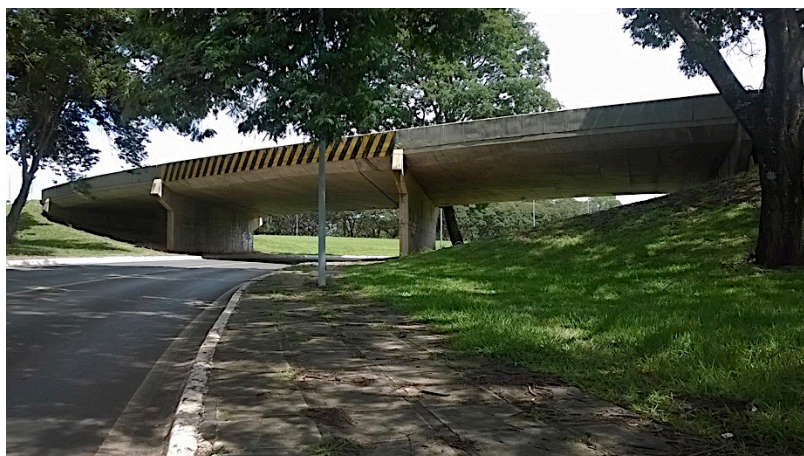
A OAE-17 está localizada em um trecho em curva da Via L4 e sua seção transversal é formada por lajes que se apoiam diretamente sobre pilares parede de concreto armado, que por sua vez descarregam nas fundações de características desconhecidas (Figura 6.25).

Figura 6.25 - Vista lateral da OAE-17, superestrutura em laje de concreto apoiada diretamente em pilares parede.

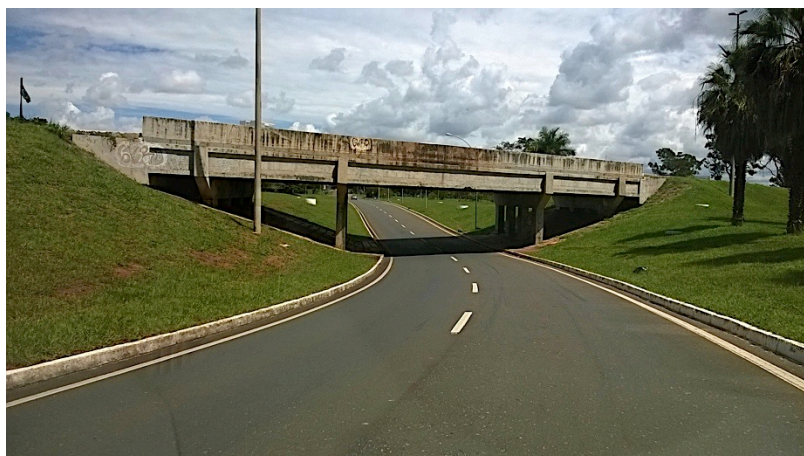
A OAE-19 está localizada em um trecho em tangente da Via L4 e sua seção transversal é formada por vigas pré-moldadas ligadas transversalmente pelas lajes e transversinas. A superestrutura se apoia em travessas que apoiam sobre pilares de concreto armado, que por sua vez descarregam nas fundações de características desconhecidas (Figura 6.27).

Figura 6.27 - Vista lateral da OAE-19, superestrutura em vigas pré-moldadas.

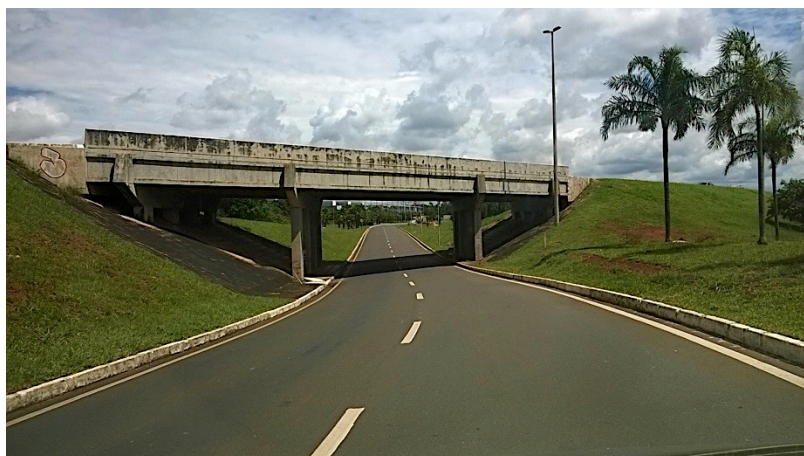
A OAE-20 está localizada em um trecho em tangente da Via L4 e sua seção transversal é formada por vigas pré-moldadas ligadas transversalmente pelas lajes e transversinas. A superestrutura se apoia em travessas que apoiam sobre pilares de concreto armado, que por sua vez descarregam nas fundações de características desconhecidas (Figura 6.28).

Figura 6.28 - Vista lateral da OAE-20, superestrutura em vigas pré-moldadas.

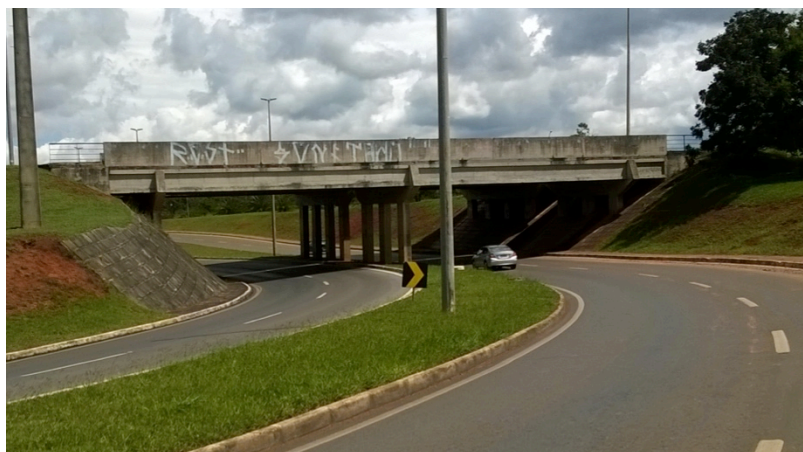
A OAE-21 está localizada em um trecho em tangente da Via L4 e sua seção transversal é formada por vigas pré-moldadas ligadas transversalmente pelas lajes e transversinas. A superestrutura se apoia em travessas que apoiam sobre pilares de concreto armado, que por sua vez descarregam nas fundações de características desconhecidas (Figura 6.29).

Figura 6.29 - Vista lateral da OAE-21, superestrutura em vigas pré-moldadas.

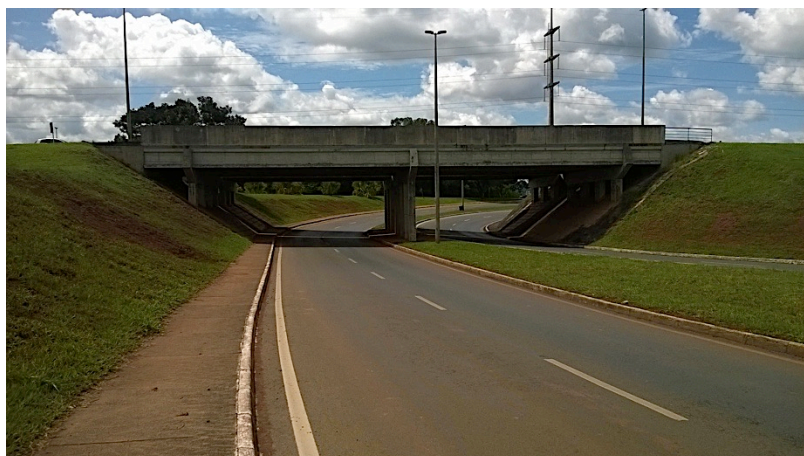
A OAE-22 está localizada em um trecho em tangente da Via L4 e sua seção transversal é formada por vigas pré-moldadas ligadas transversalmente pelas lajes e transversinas. A superestrutura se apoia em travessas que apoiam sobre pilares de concreto armado, que por sua vez descarregam nas fundações de características desconhecidas (Figura 6.30).

Figura 6.30 - Vista lateral da OAE-22, superestrutura em vigas pré-moldadas.

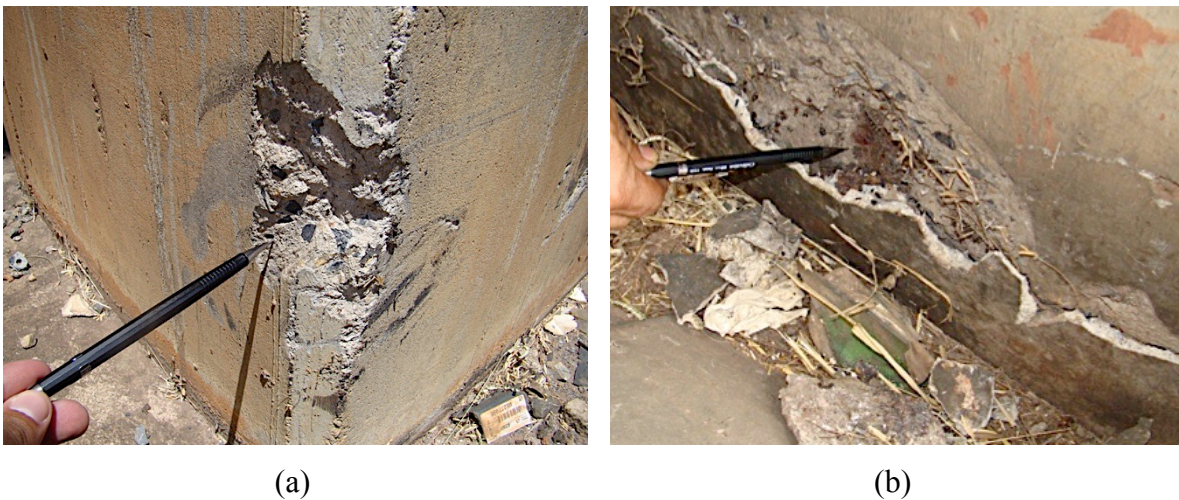
Figura 7.2 - Danos encontrados nos pilares da OAE-05: (a) deslocamento no pilar P8 sem a exposição da armadura, e (b) corrosão de barra longitudinal do pilar e deslocamento do concreto do pilar P10.

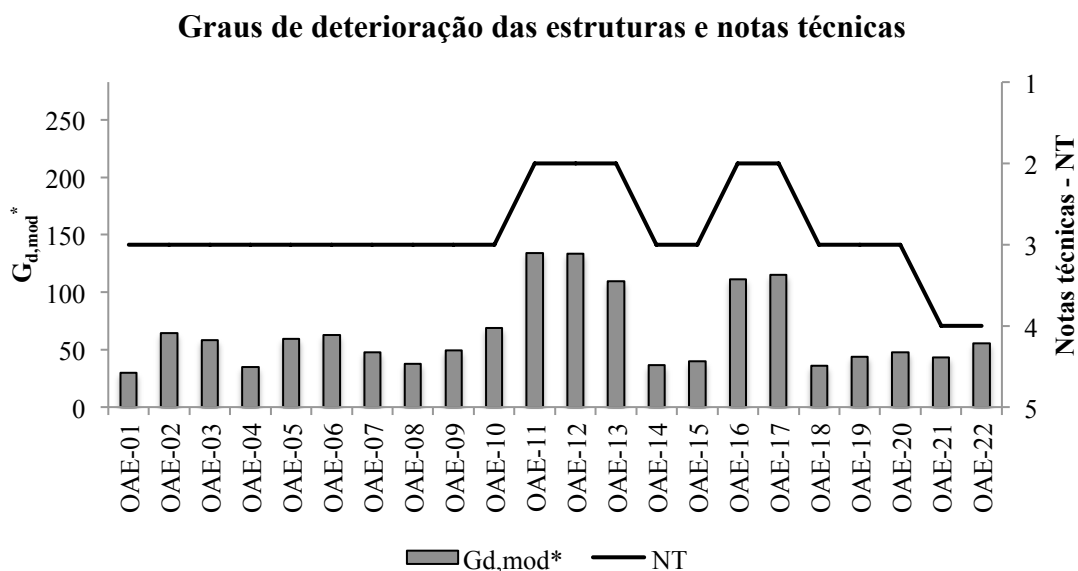
Figura 7.5 - Superposição dos valores obtidos para os graus de deterioração da estrutura calculados, com a formulação proposta, com os valores das notas técnicas obtidos pela metodologia do DNIT

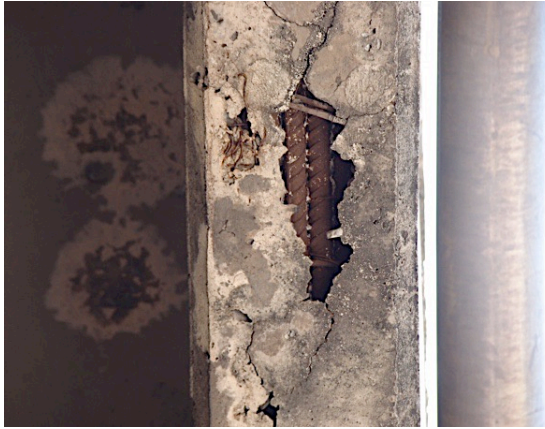
Figura 1: corrosão de armadura ( $F_i = 2$ )

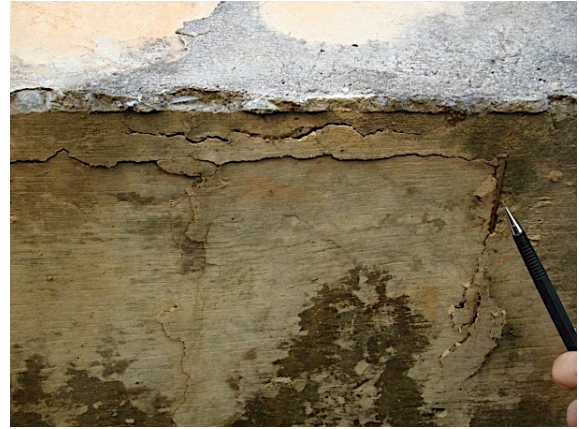
Figura 2: corrosão de armadura ( $F_i = 3$ )

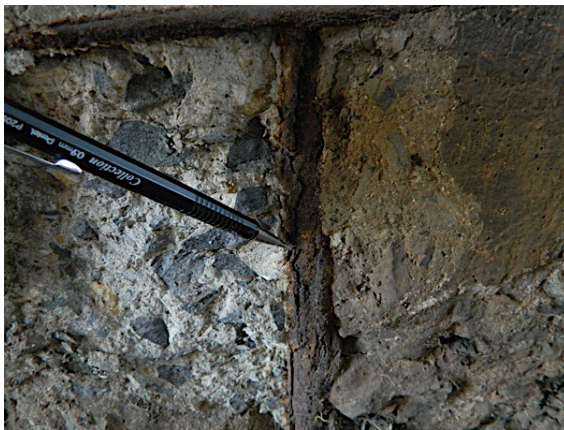
Figura 3: corrosão de armadura ( $F_i = 4$ )

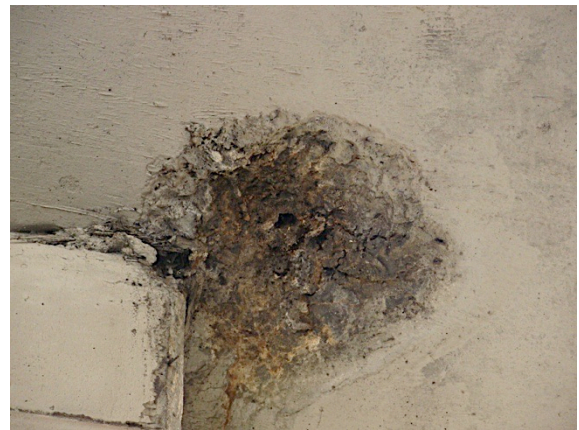
Figura 4: desagregação ( $F_i = 2$ )

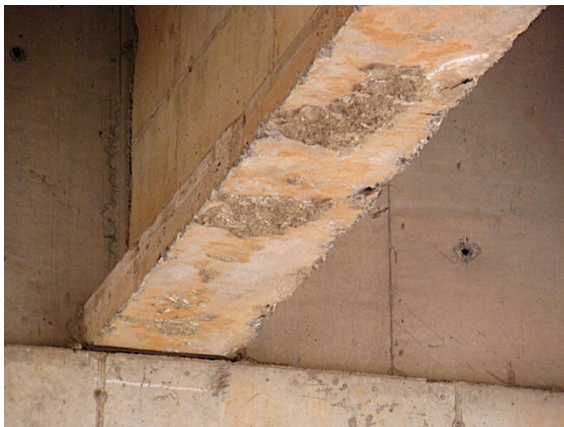
Figura 5: deslocamento ( $F_i = 2$ )

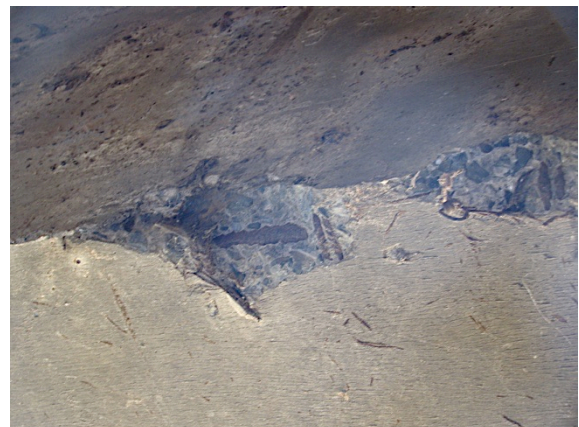
Figura 6: deslocamento ( $F_i = 3$ )
