**AVALIAÇÃO DE METODOLOGIAS DE INSPEÇÃO COMO  
INSTRUMENTO DE PRIORIZAÇÃO DE INTERVENÇÕES EM OBRAS  
DE ARTE ESPECIAIS**

**DISSERTAÇÃO DE MESTRADO EM ESTRUTURAS E  
CONSTRUÇÃO CIVIL  
DEPARTAMENTO DE ENGENHARIA CIVIL E AMBIENTAL**

**UNIVERSIDADE DE BRASÍLIA**

**PUBLICAÇÃO: E.DM - 015A/15  
BRASÍLIA/DF: JUNHO DE 2015**

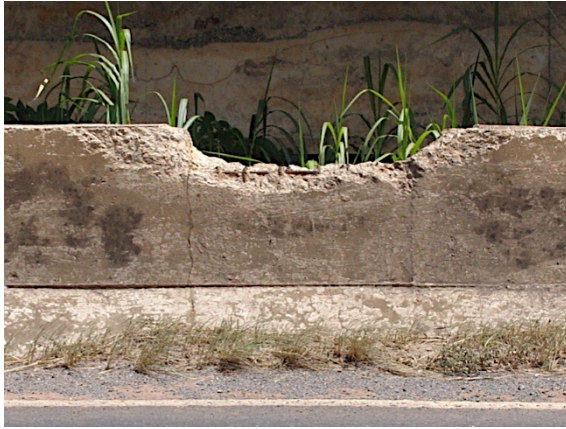
Figura 7: deslocamento ( $F_i = 4$ )

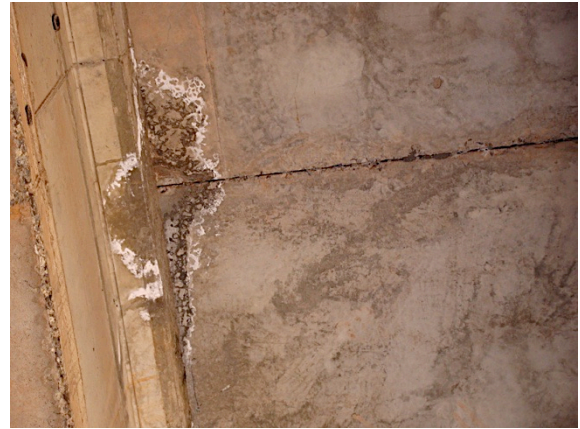
Figura 8: eflorescência ( $F_i = 2$ )

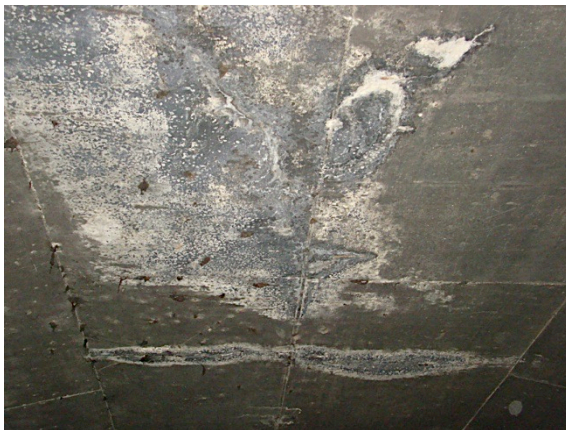
Figura 9: eflorescência ( $F_i = 3$ )

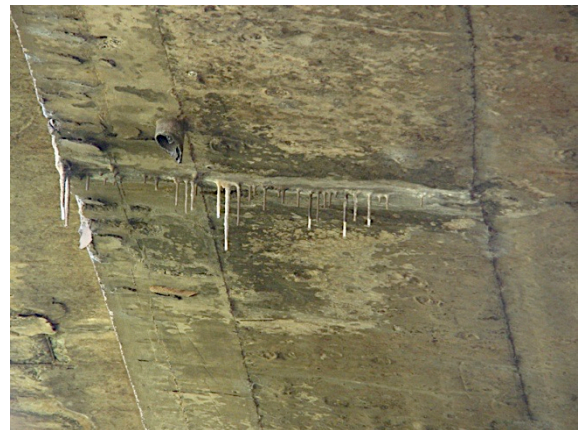
Figura 10: eflorescência ( $F_i = 4$ )

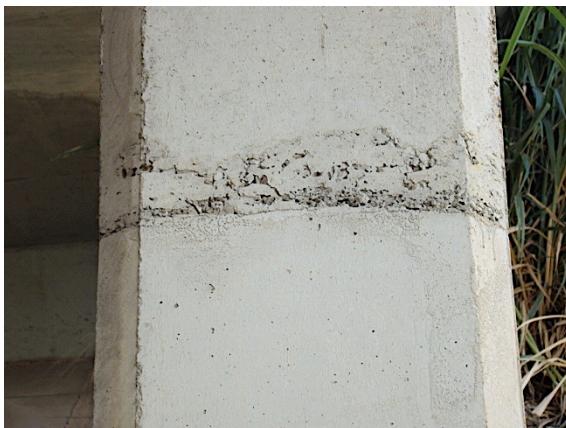
Figura 11: falha de concretagem ( $F_i = 1$ )

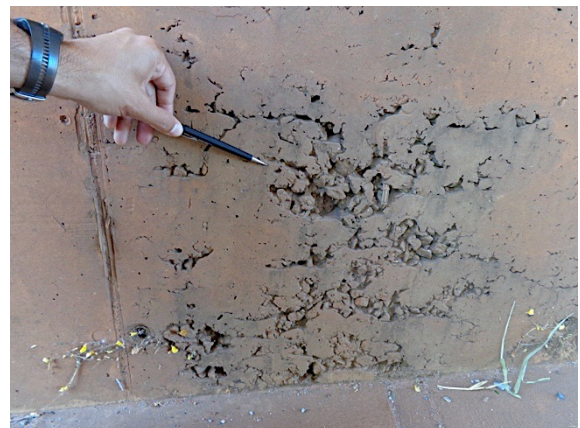
Figura 12: falha de concretagem ( $F_i = 2$ )

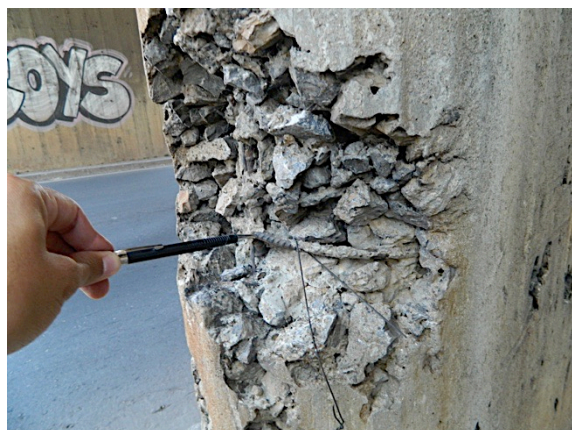
Figura 13: falha de concretagem ( $F_i = 3$ )

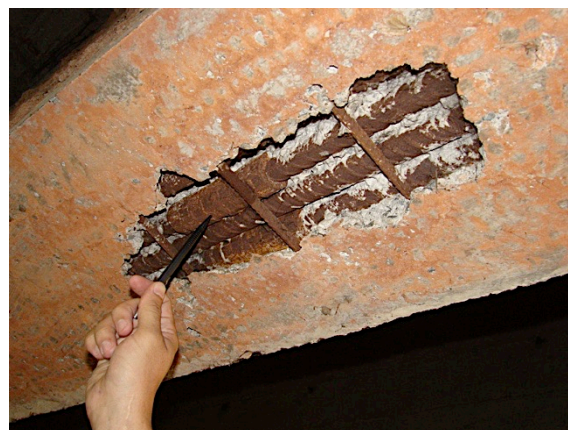
Figura 14: falha de concretagem ( $F_i = 3$ )

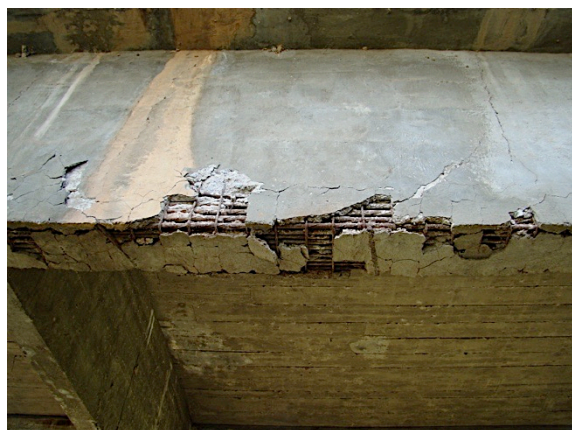
Figura 15: falha de concretagem ( $F_i = 4$ )

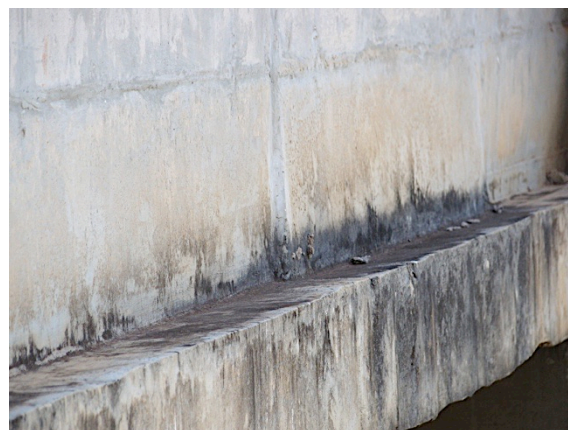
Figura 16: manchas ( $F_i = 2$ )

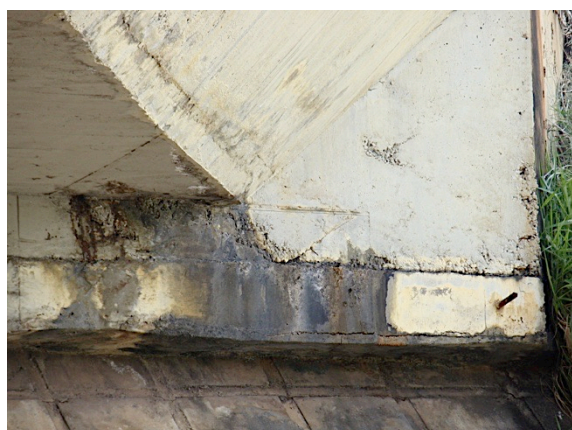
Figura 17: manchas ( $F_i = 3$ )

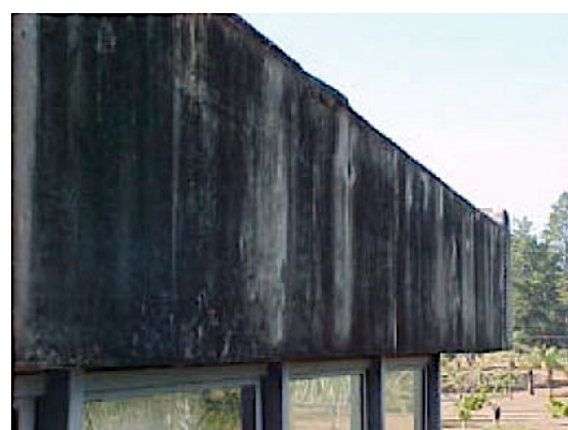
Figura 18: manchas ( $F_i = 4$ )

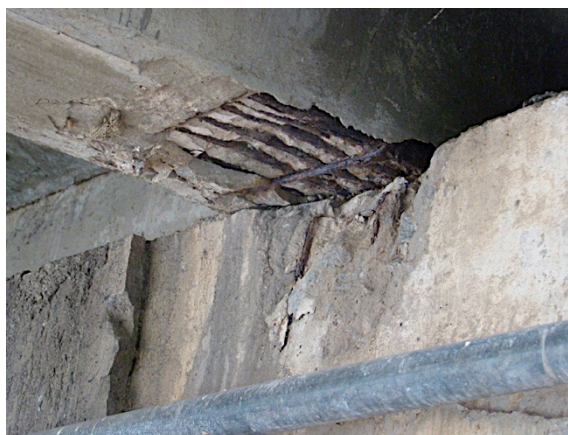
Figura 19: sinais de esmagamento do concreto ( $F_i = 3$ )

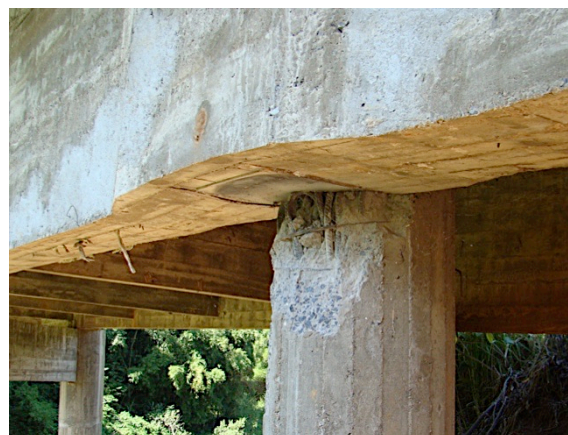
Figura 20: sinais de esmagamento do concreto ( $F_i = 4$ )

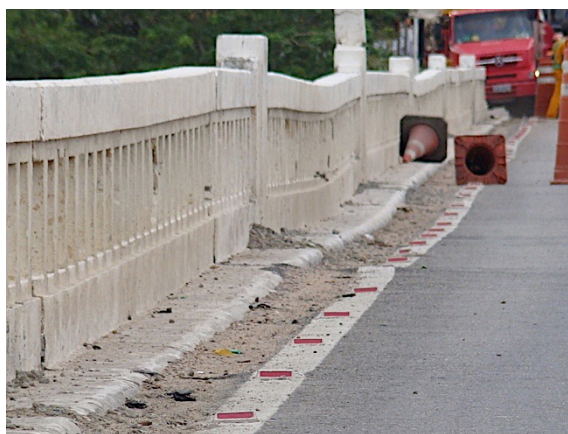
Figura 21: flecha ( $F_i = 4$ )

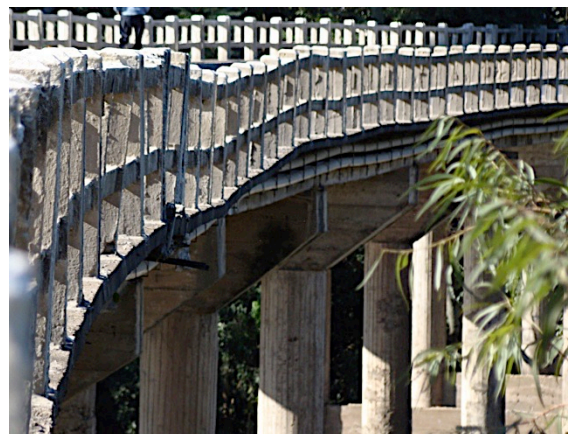
Figura 22: recalque ( $F_i = 4$ )
