**CARTOGRAFIA DAS ATIVIDADES DE EXTRAÇÃO DE
MINERAIS UTILIZADOS NA CONSTRUÇÃO CIVIL E
QUALIFICAÇÃO DO GRAU DE DEGRADAÇÃO
AMBIENTAL NA REGIÃO DE MANAUS-AM**

Dissertação de Mestrado submetida ao Departamento de Geografia da Universidade de Brasília, como parte dos requisitos necessários à obtenção do grau de Mestre em Geografia.

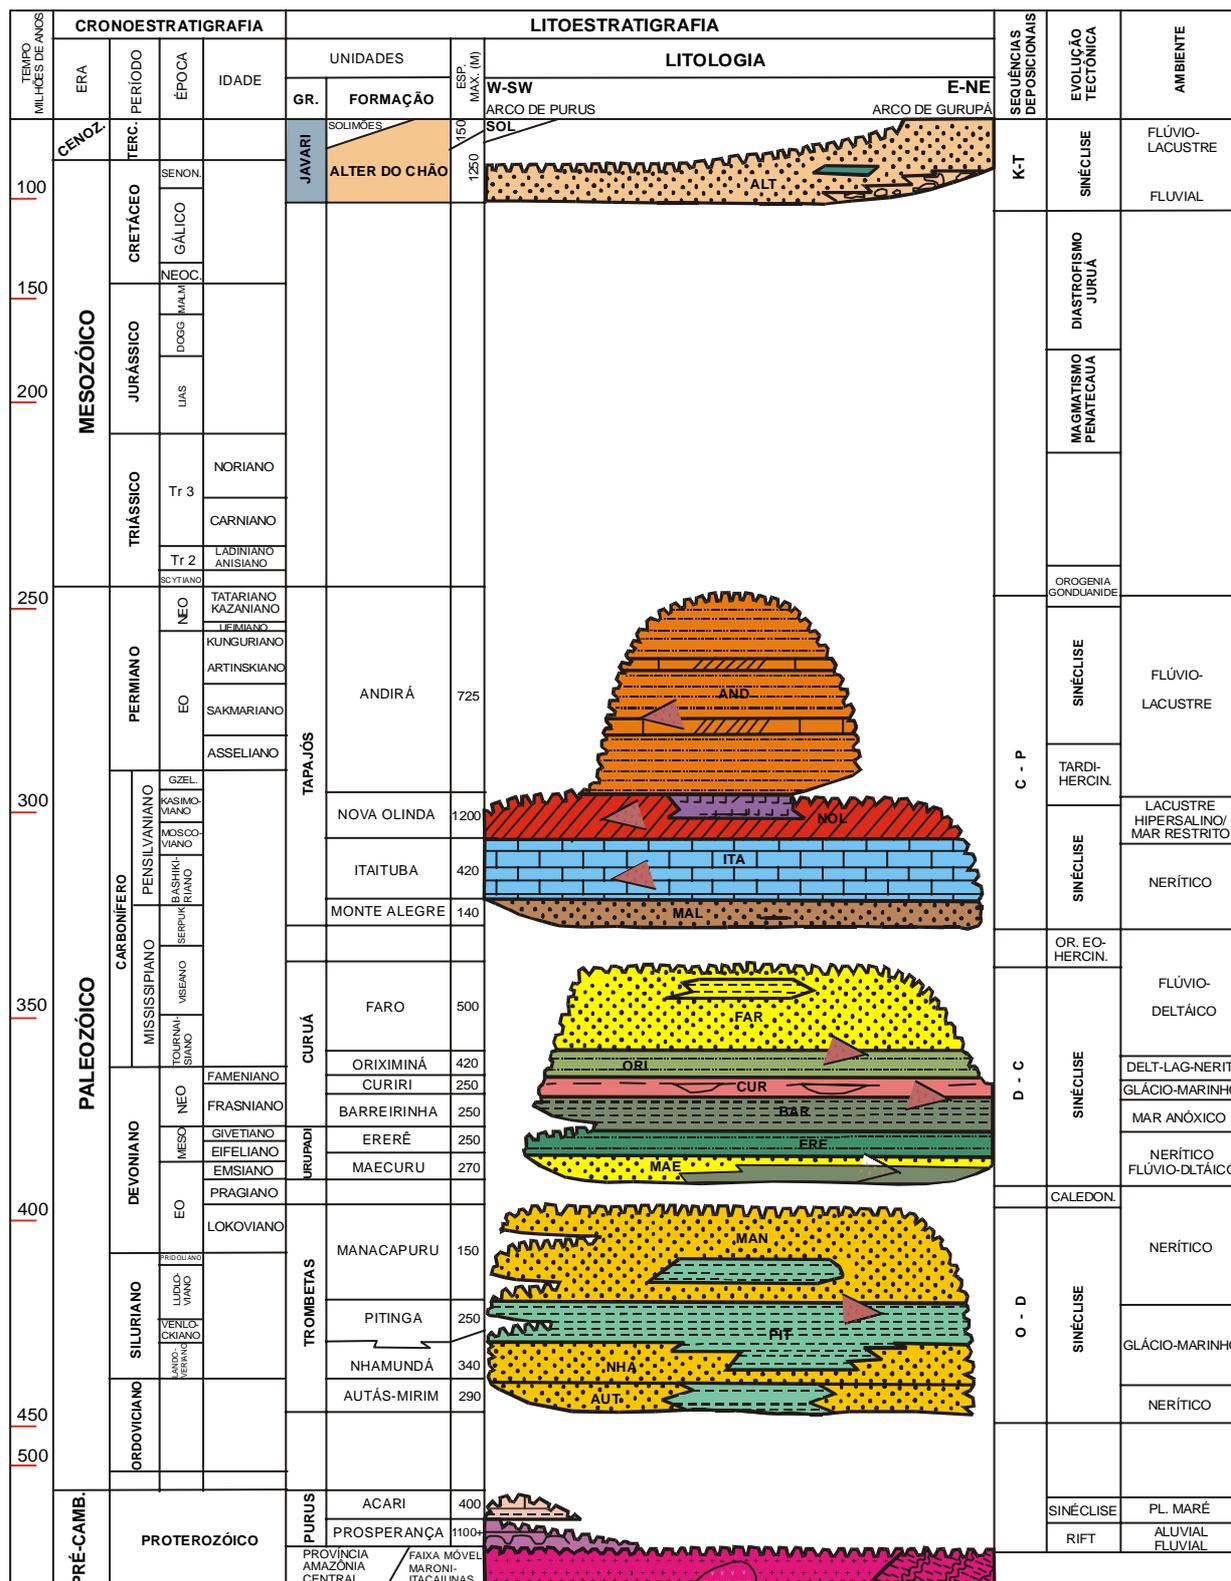
Figura 2.4. Coluna estratigráfica da Bacia do Amazonas, segundo Cunha *et al.* (1994).

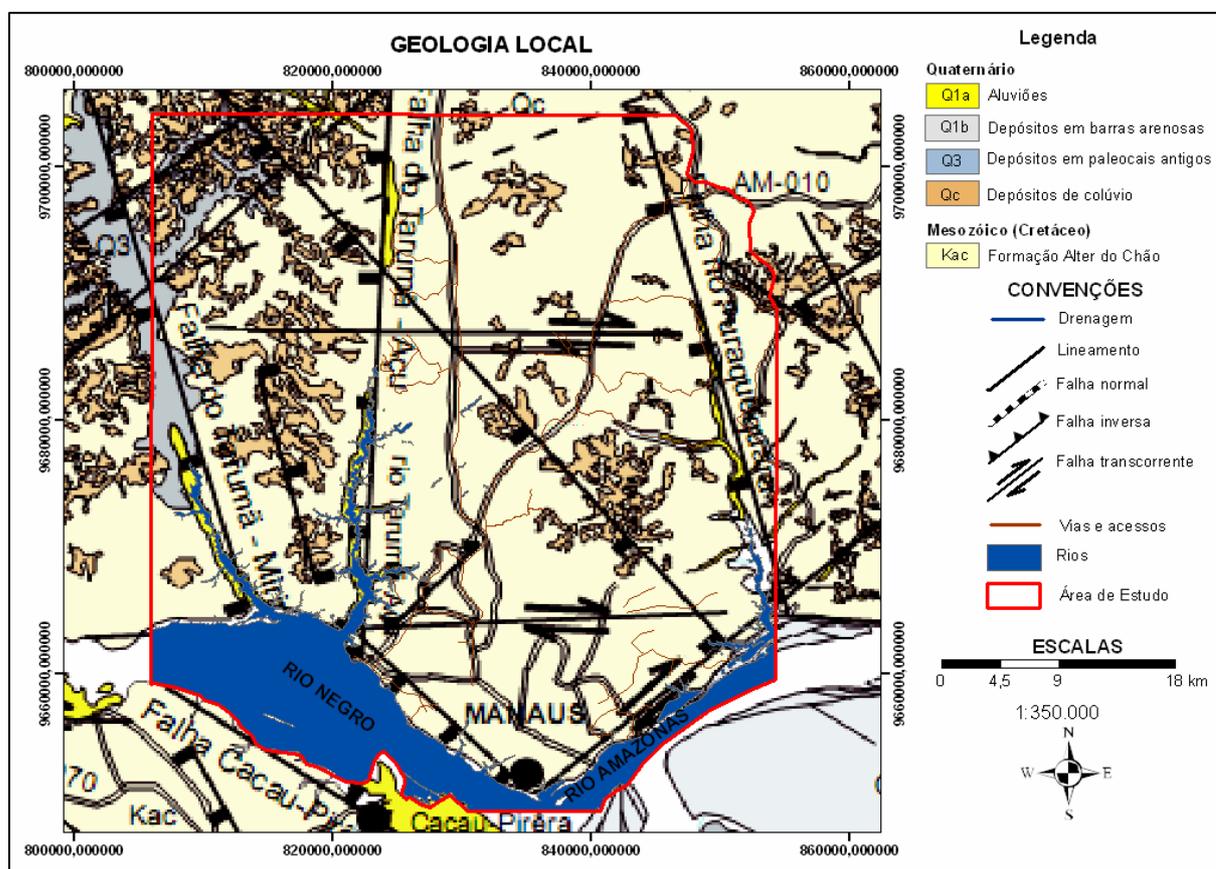
Figura 2.5. Mapa geológico e estrutural local envolvendo a área de estudo, conforme Silva, C. L. (*op. cit.*).

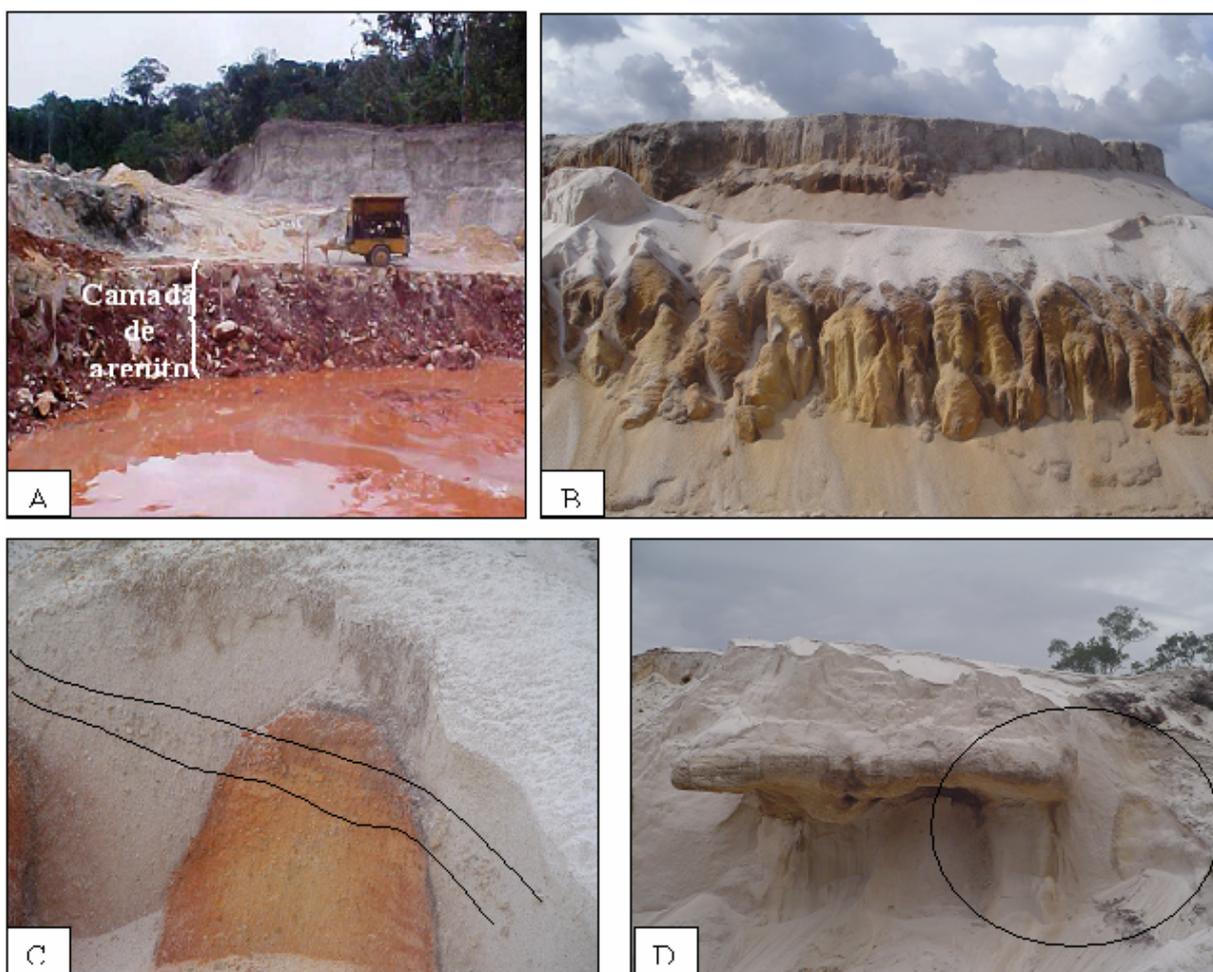
Figura 2.6. Afloramento de “Arenito Manaus” no km 23 da BR 174 – Pedreira do Gurgel, 2005 (A). Testemunhos após a retirada de areia, em alteração de camada de arenito para camada de areia: em areal no km 37 da AM 010, Ramal do Leão, Areal de Albert Einstein e Ivair, 2007 (B); em areal no km 10, BR 174, Ramal do Leão, Areal do Paulo Fonte, observa-se estruturas primárias, linhas de seixos, atravessadas pela alteração da camada devido à lixiviação, 2007 (C); e em (D), em areal ao lado do anterior, Areal da empresa Mercês Material de Construção (Severino), observa-se a própria camada arenítica atravessada pela alteração da lixiviação.

constituída por arenitos finos a médios, com níveis argilosos, caulíníticos, inconsolidados, contendo grânulos de seixos de quartzo esparsos, com estratificação cruzada e plano-paralela (Figura 2.6). O nível basal compreende uma camada de arenito litificado e silicificado, denominado de “Arenito Manaus” por Albuquerque (1922), termo comumente usado na região. O “Arenito Manaus”, é caracterizado por arenitos e siltitos silicificados, em geral avermelhados, por vezes esbranquiçados (caulínítico), compacto, que apresentam estruturas sedimentares preservadas (estratificações plano-paralela e cruzadas), contendo fragmentos de madeira, restos de carvão preservados e marcas de raízes, aflorando principalmente nas margens dos rios e igarapés da região, principalmente devido a fraturas, falhamentos, basculamentos de blocos e dissecação pela erosão. Estes são alvos de exploração mineral para produção de britas em inúmeras pedreiras próximas a pequenos cursos d’água (Figura 2.6A).

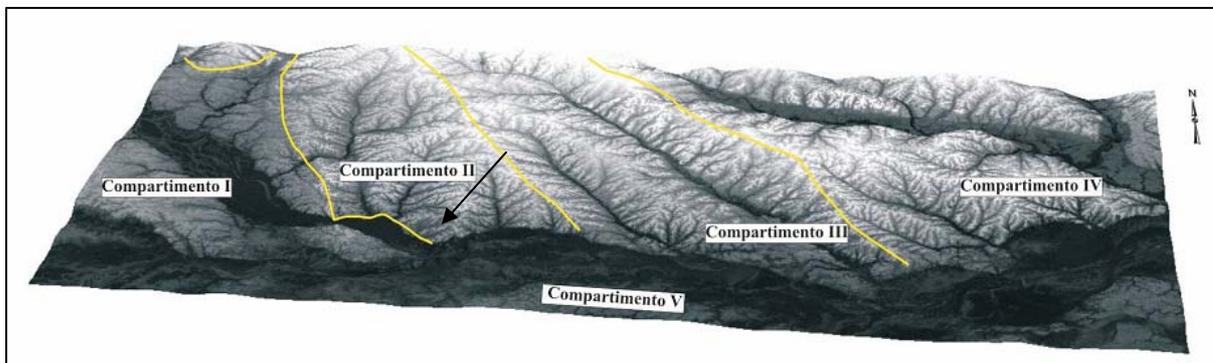
Figura 2.9. Compartimentação geomorfológica da área de estudo estabelecida em função de critérios morfoestruturais em modelo do SRTM (tons de cinza), conforme Silva, C. L. (2005).

compreendem o divisor de bacias hidrográficas, mas sua relação foi arbitrada em função da separação do abatimento de blocos (Figura 2.9). De acordo com este figura, apenas os compartimentos *I* e *II* inserem a área de estudo.

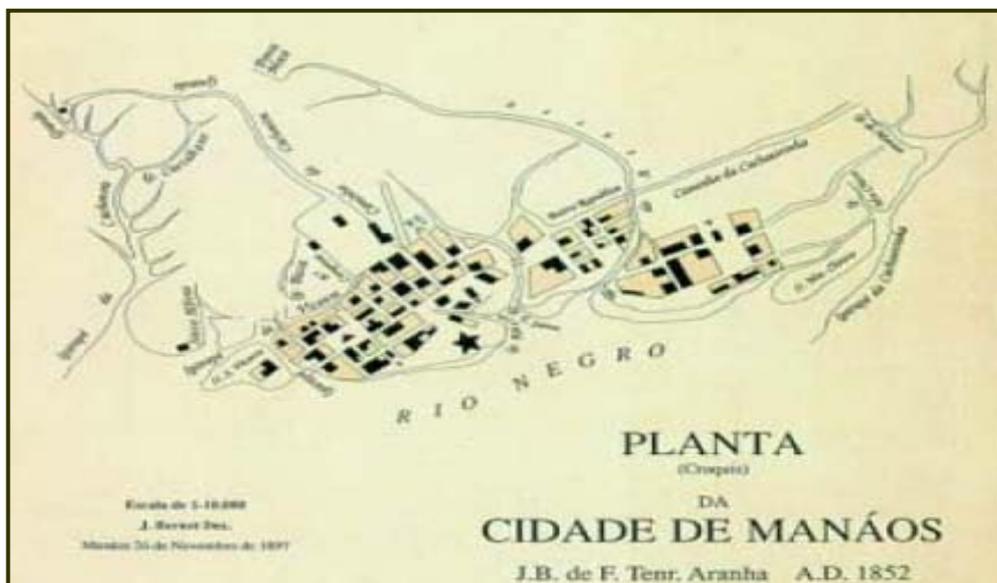
Figura 2.10. Planta-croqui da cidade de Manaus no ano de 1852 (Monteiro 1994 *apud* Bento 1998 e Roque 2006).

Em 1856, o local foi denominado de "Cidade de Manaus". Como capital da Província do Amazonas, Manaus conseguiu o primeiro passo para o desenvolvimento econômico e urbano. A Figura 2.10 mostra a situação urbanística em qual Manaus se encontrava em 1852. Conforme Bittencourt (1969) *apud* Bento (1998), a cidade se desenvolveu em área drenada por seis cursos d'água ou igarapés, onde três deles foram aterrados: Igarapé do Espírito Santo,

ocupado pelas Avenidas Getúlio Vargas e Floriano Peixoto; Igarapé dos Remédios ou do Aterro, ocupado pela Avenida Eduardo Ribeiro; Igarapé da Ribeira das Naus, área ocupada pelas praças do Comércio, Oswaldo Cruz e Quinze de Novembro (Figura 2.10).

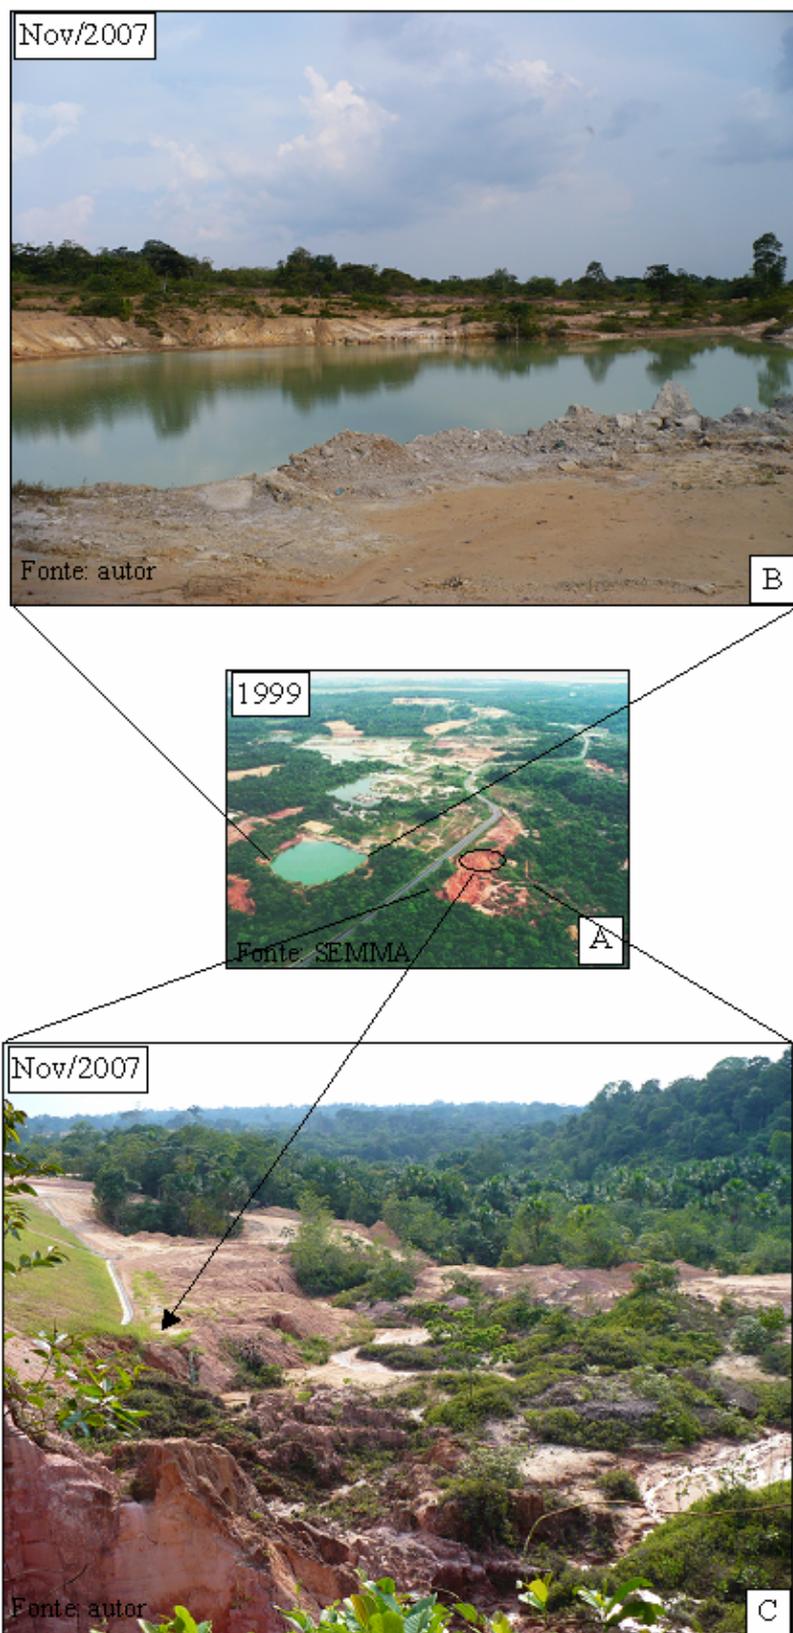
Figura 3.5: Extrações de arenito interditas em 1989 e não recuperadas na Cachoeira Alta do Tarumã (A). Detalhe de (A) mostrando cava preenchida com água (B). Detalhe de (A) mostrando voçoroca após tentativa fracassada de conter erosão, realizada em 2007 (C) (Ponto 81 Anexo E).

Com a criação da Secretaria Municipal de Meio Ambiente (antiga SEDEMA, atual SEMMA) e da instituição da Lei Orgânica de Manaus, em 1989, foram interditadas (Figura 3.4) e proibidas, na região do Bairro Tarumã e suas áreas urbanizadas, as atividades de exploração mineral. A finalidade foi interromper as graves e acentuadas degradações ambientais decorrentes da mineração desordenada, e com vistas à preservação dos ambientes naturais da região. Estes objetivos foram atingidos de forma parcial, de modo que a recuperação ambiental das áreas degradadas não foram efetivadas, restando, atualmente, um significativo passivo ambiental. Estas áreas encontram-se degradadas e apresentam um significativo impacto visual. Geralmente apresentam-se desprovidas de vegetação ou apenas uma incipiente regeneração natural, de baixo a alto nível de erosão e associados a significantes índices de assoreamento das drenagens e vales. Geralmente, as extrações de arenito (pedreiras) são compostas de cavas em forma de lagoas (Figura 3.5).

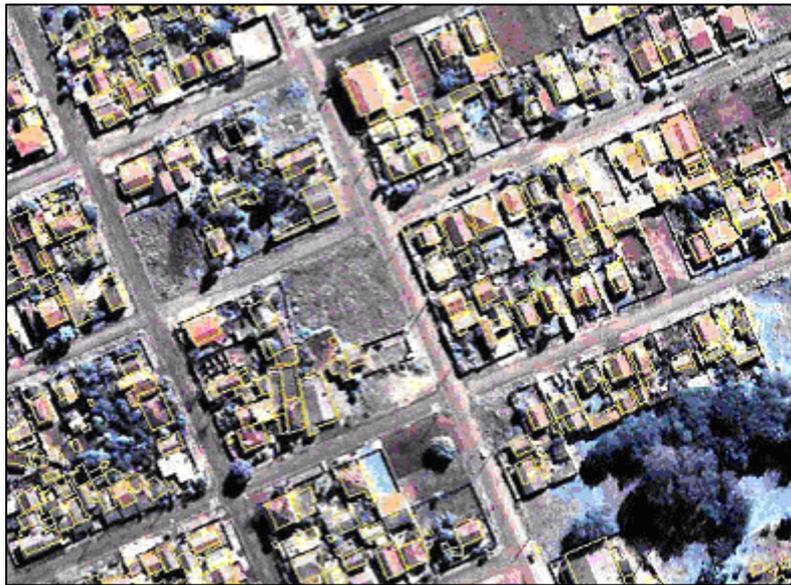
Figura 3.6. Uso de imagem QuickBird para Extrato Ortoimagem, Pedro (2005).

Pedro (2005) utilizou imagens QuickBird com objetivo de avaliar qualidade posicional das ortoimagens oriundas destes sensores, produtos *Standart e Stereo Par*, sobre um trecho de área urbana, sobrepondo vetor contendo as edificações, extraído da base cartográfica digital (Figura 3.11). As ortoimagens QuickBird revelaram que a modelagem atingiu resultados satisfatórios.

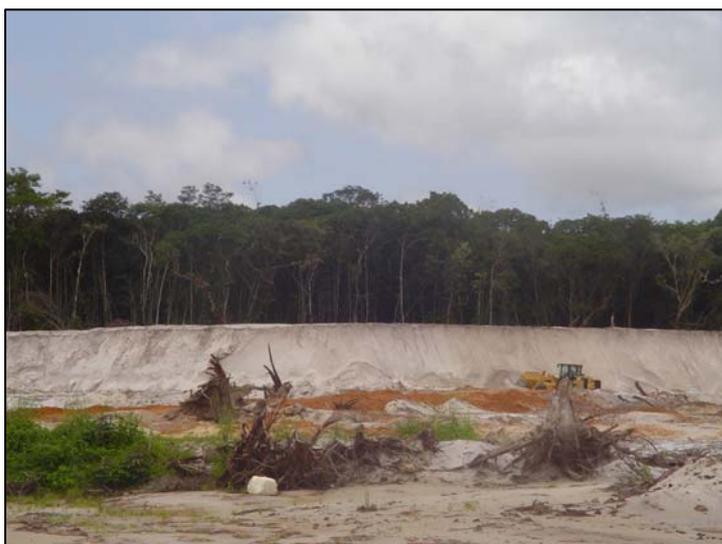
Figura 5.3. Exemplo de Areal em atividade na Rodovia AM 010, km 32, visitado no levantamento de campo (Ponto 3 do Anexo D).

De acordo com a metodologia vista anteriormente, esta fase de campo consistiu-se nas visitas das áreas mineradas para o mapeamento das degradações pela mineração nestas áreas. Em cada área ou empreendimento visitado, o procedimento consistiu, primeiramente, na aplicação da Ficha de Campo (Anexo B) junto ao responsável (proprietário ou funcionário) pelo empreendimento. Em seguida, percorria-se a pé em torno de todo o empreendimento, de forma que o mapeamento abrangesse toda a área impactada ou influenciada pela atividade de mineração. Com o uso de um GPS GARMIN XL 45 registrava-se as coordenadas dos pontos visitados para cada área ou conjunto de áreas visitadas. Em cada ponto, fazia-se as anotações das degradações existentes e seus registros fotográficos (Figura 5.3 e 5.4).

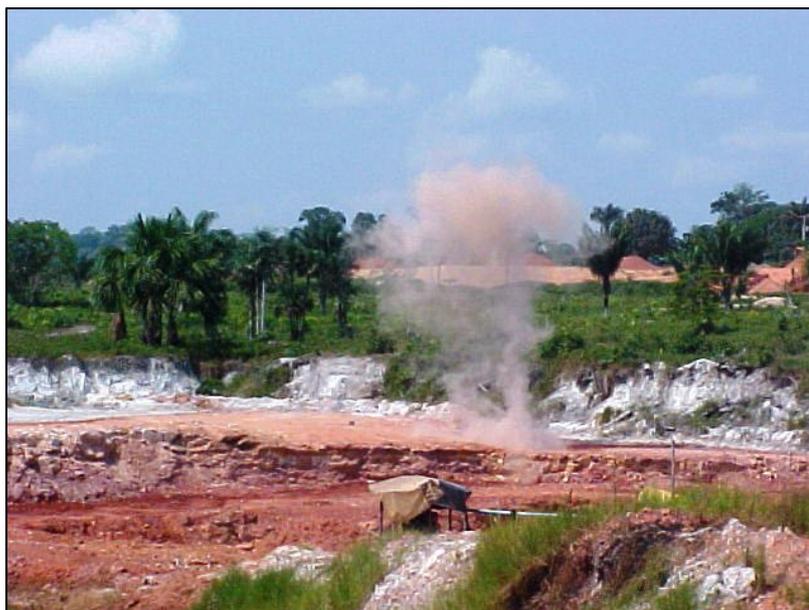
Figura 5.4. Exemplo de extração de arenito ativa, após detonação, km 15 da BR 174, Ramal Chico Mete Marcha, visitado no levantamento de campo (Ponto 29 do Anexo D) (Foto com data anterior ao levantamento).

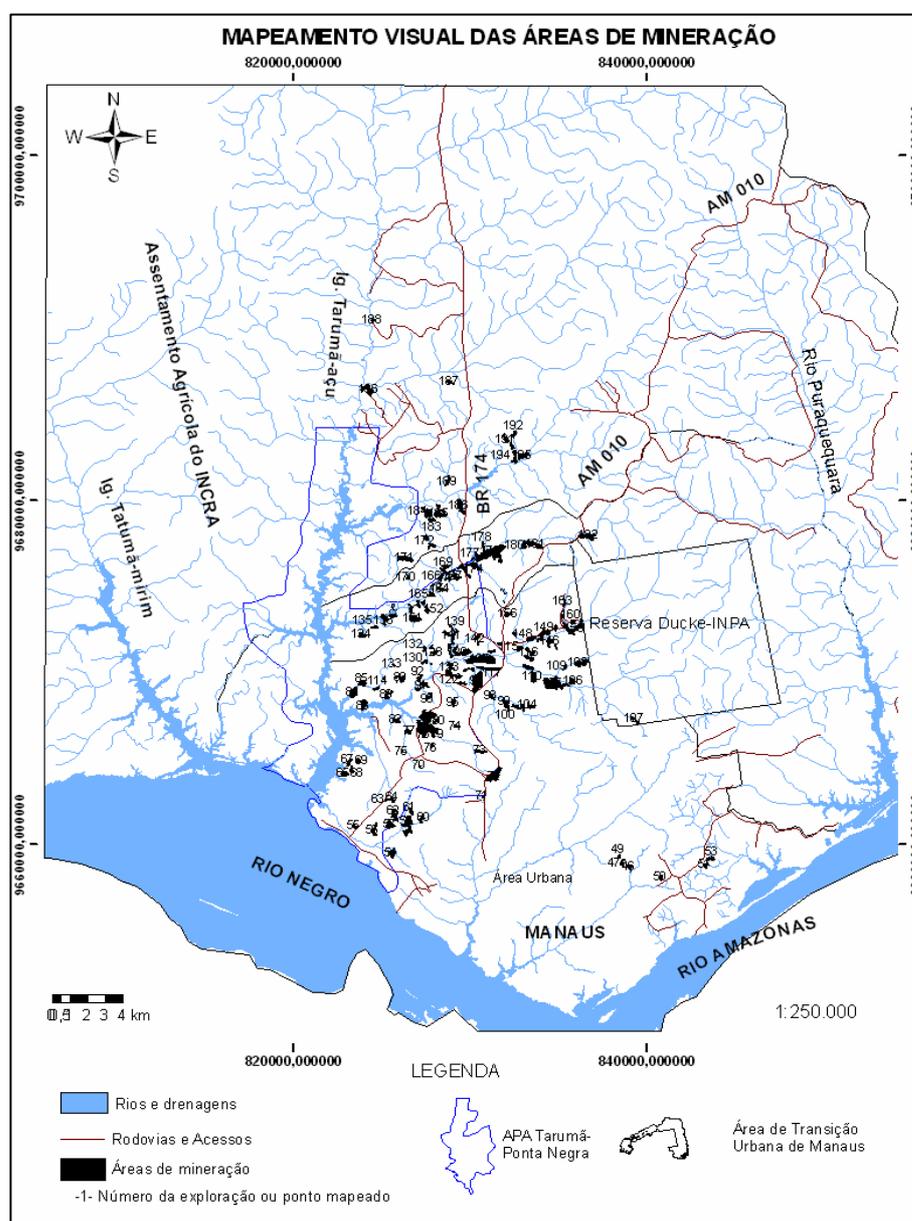
Figura 5.8. Mapeamento visual das áreas de mineração através da tela do computador.

O Quadro 5.6 mostra que, das áreas mapeadas visualmente (Figura 5.8), a extração de areia é a atividade de mineração que mais degrada ou degradou, na região, e a que apresenta o maior número de empreendimentos desenvolvidos ou implantados.

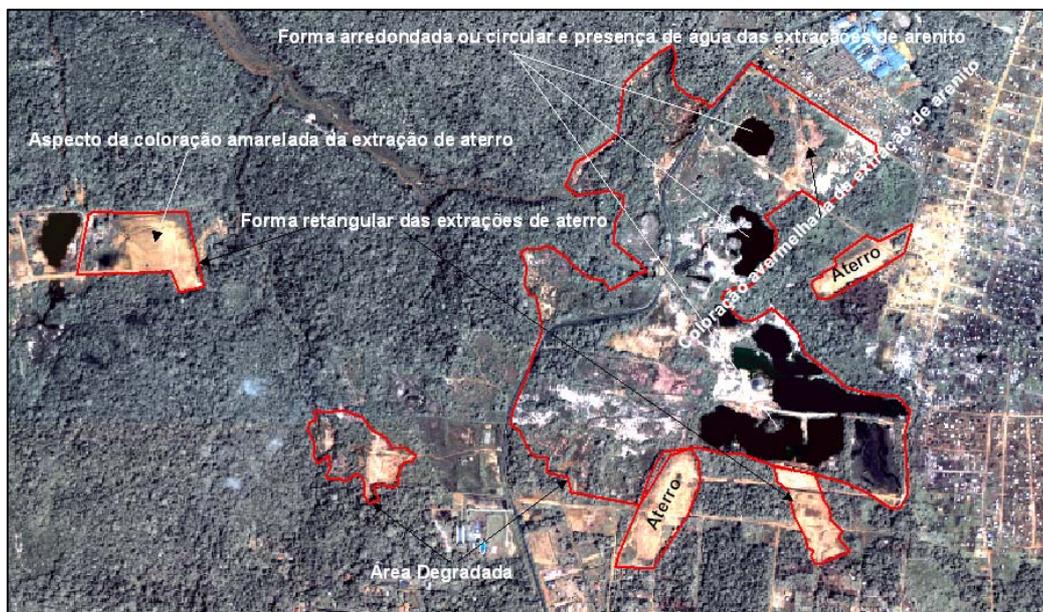
Figura 5.9. Fatores de identificação do padrão morfológico de degradação pela mineração de acordo com o tipo mineral explorado(arenito e aterro). Imagem Quickbird 2003 no Bairro Tarumã.

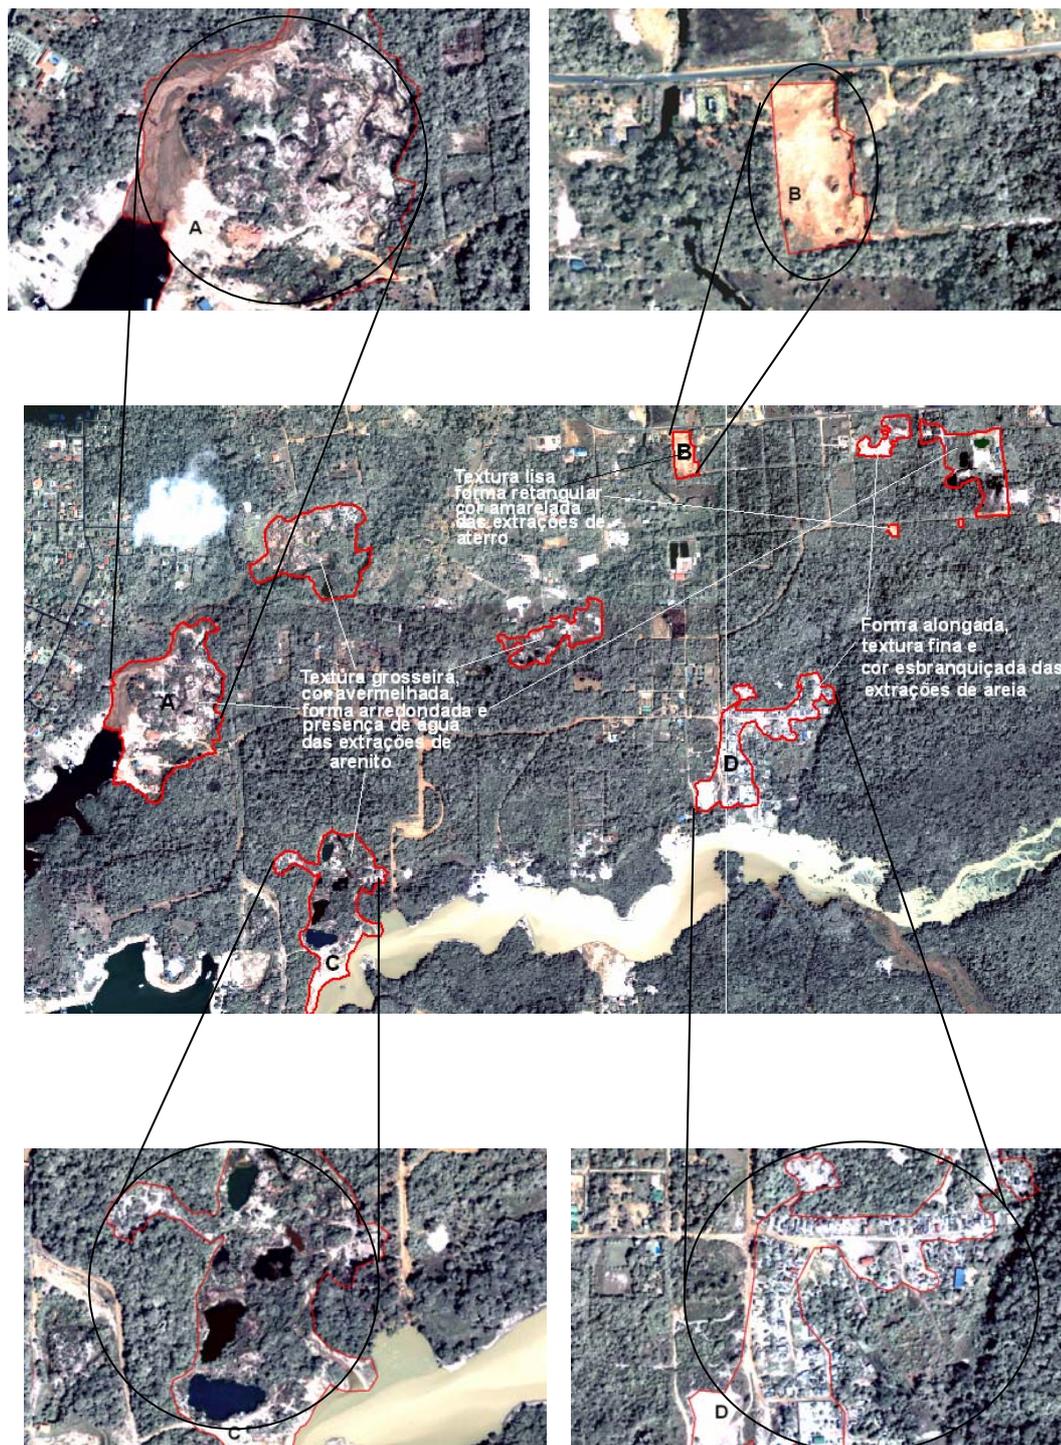
Figura 5.10. Fatores de identificação do padrão morfológico de degradação pela mineração de acordo com o tipo mineral explorado (arenito, aterro e areia). Detalhe da morfologia da degradação ambiental deixada pela extração de arenito identificada através da textura rugosa, forma arredondada, cor avermelhada escura e presença de água (A e C). Detalhe da aparência da degradação e sua identificação através da forma retangular e cor amarelada causada pela extração de aterro (B) e forma alongada e cor esbranquiçada causada pela extração de areia (D). Imagens Quickbird 2003 de antigas extrações minerais (Bairro Tarumã).

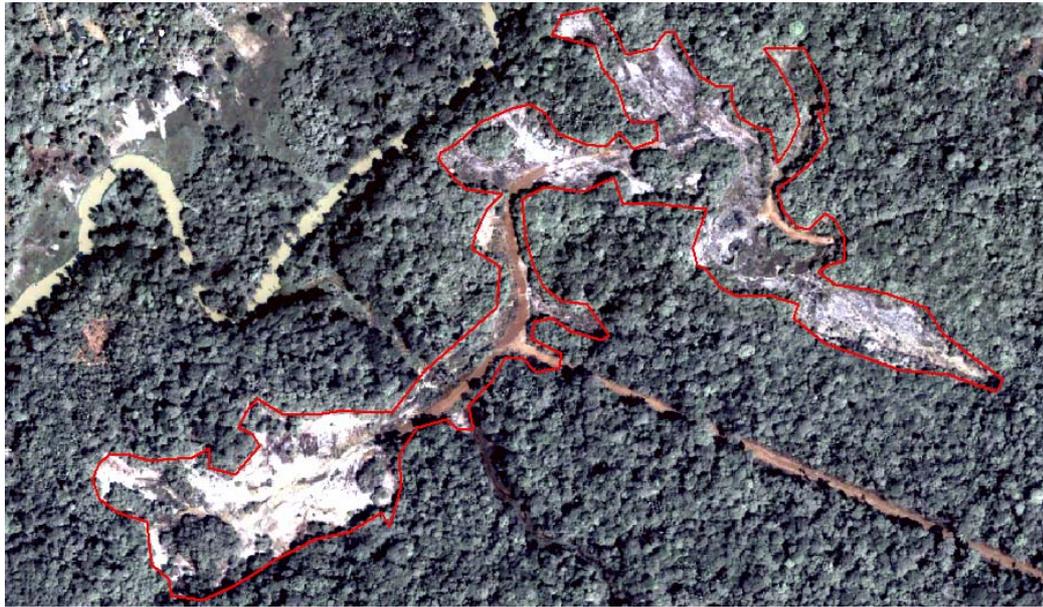
Figura 5.11. Padrão alongado da morfologia da degradação causada por antiga extração de areia (imagem Quickbird 2003) no Bairro Tarumã.

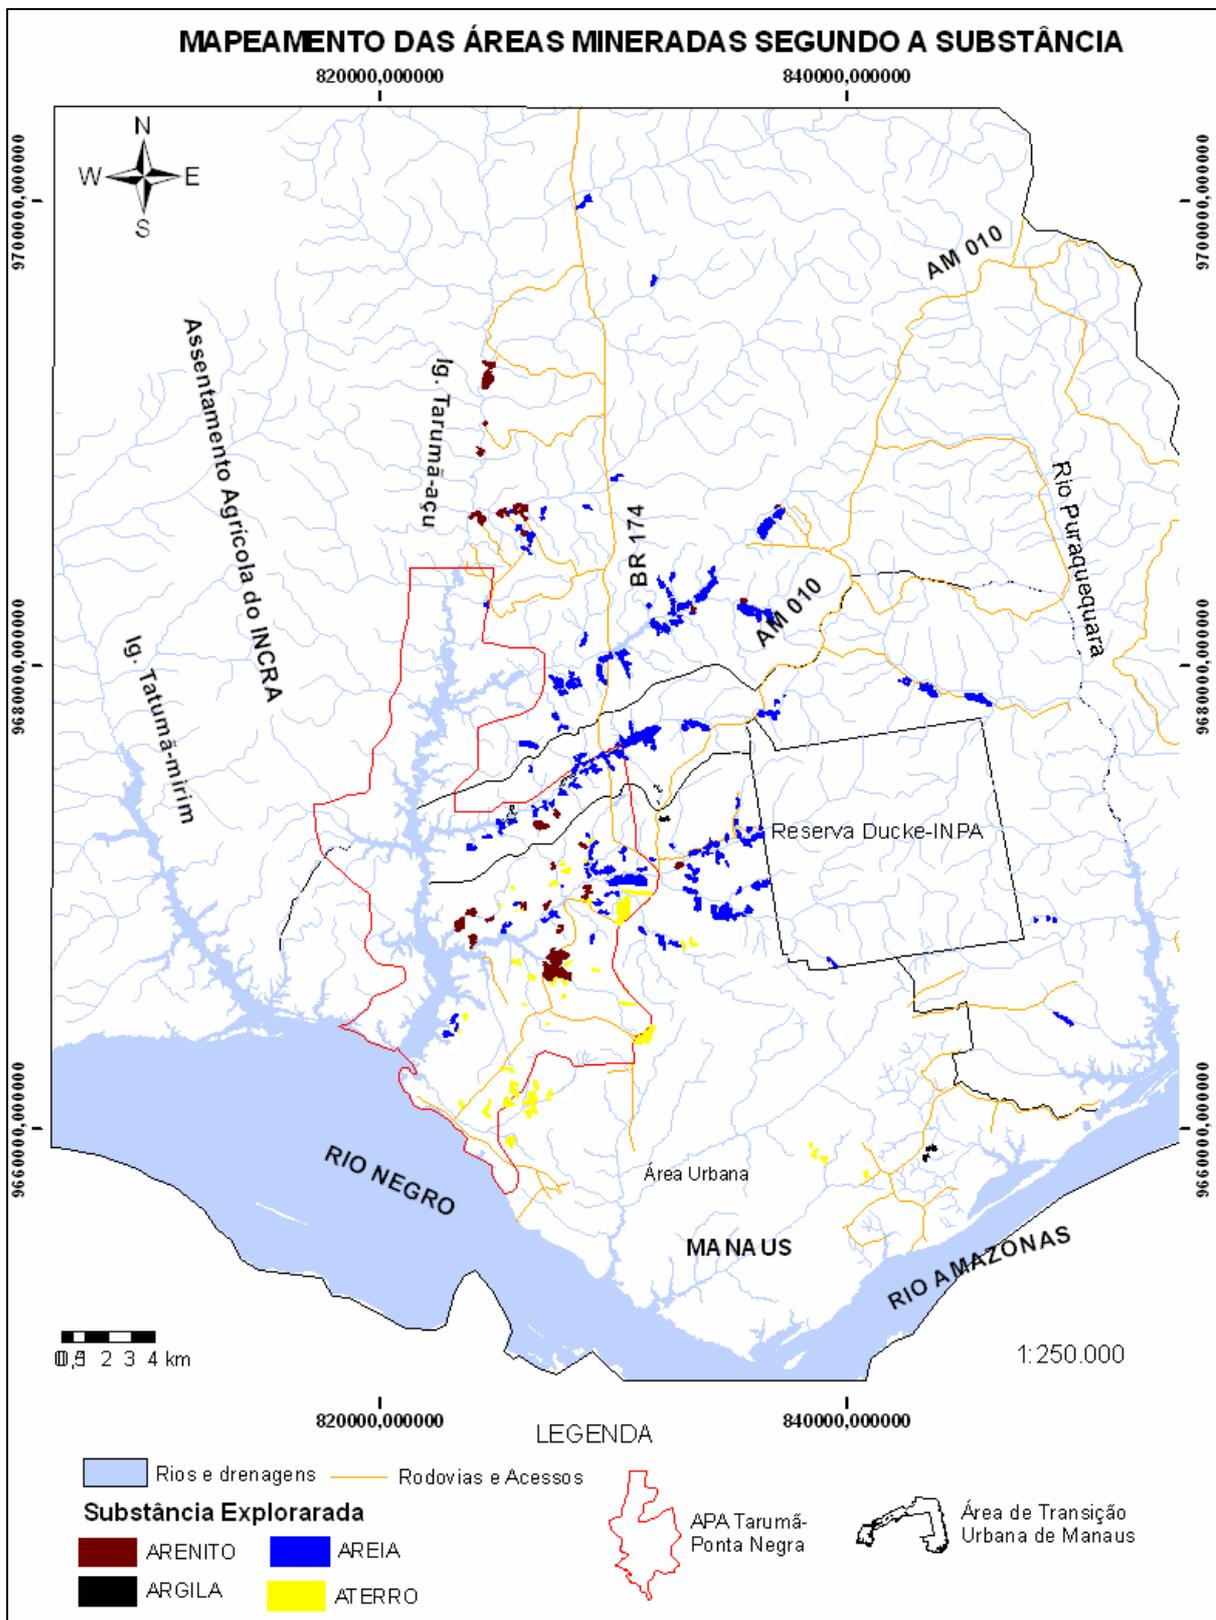
Figura 5.12. Mapa das áreas mineradas segundo a substância explorada.

O levantamento de campo e o mapeamento visual, ou interpretação visual das imagens, para o cadastro e mapeamento das áreas degradadas pela mineração deram subsídio para o mapeamento de praticamente todas as áreas de mineração, para uso na construção civil, existente na região de Manaus. Salienta-se que a área de estudo abrange toda, ou praticamente toda, a esfera de ocorrência de mineração no município para uso na construção civil. Estes dados (campo e visual) foram reunidos de tal forma para a identificação das áreas de mineração de acordo com a substância mineral extraída (Figura 5.12) e quanto ao seu funcionamento (Figura 5.13), atividade ativas e inativas. A importância desta informação está em fornecer dados e informação a respeito das localizações de áreas de mineração em atividade ou paralisadas na região de Manaus.

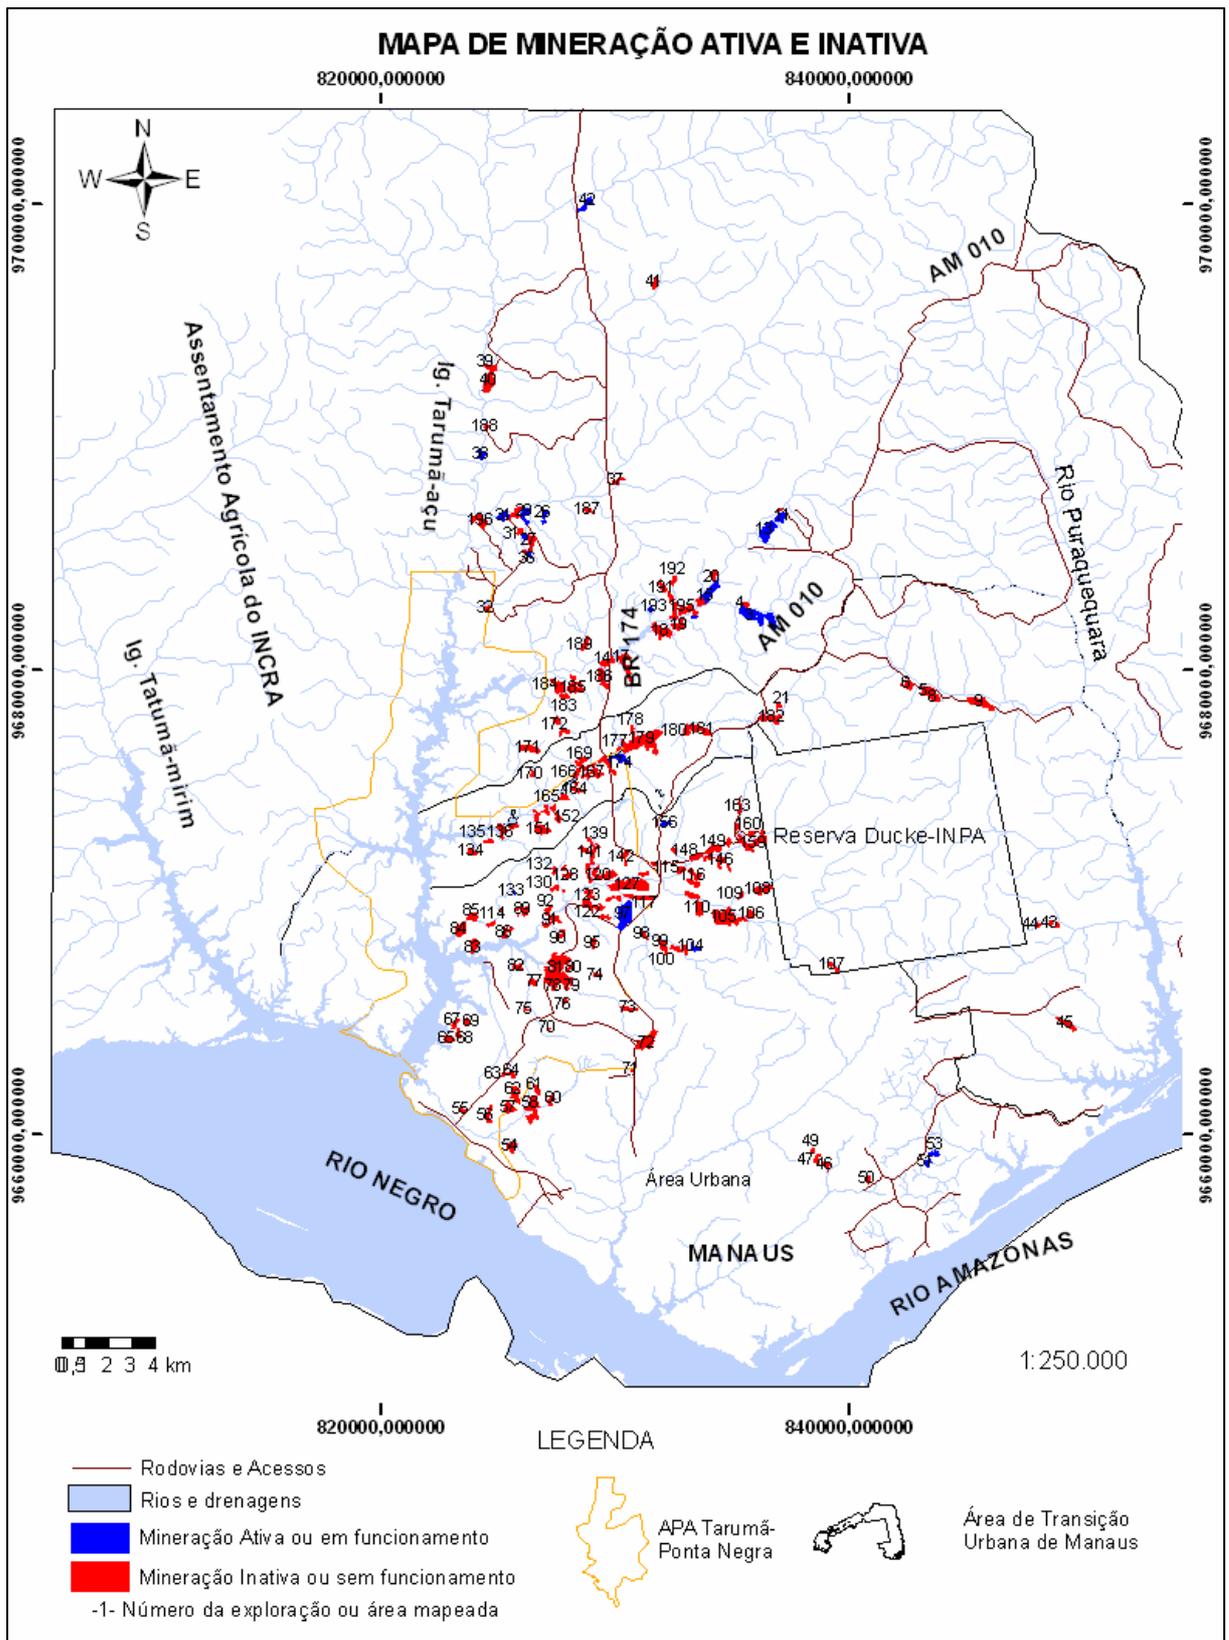
Figura 5.13. Mapa das áreas mineradas ativas e inativas, conforme mapeamento de campo e visual (tela do computador).

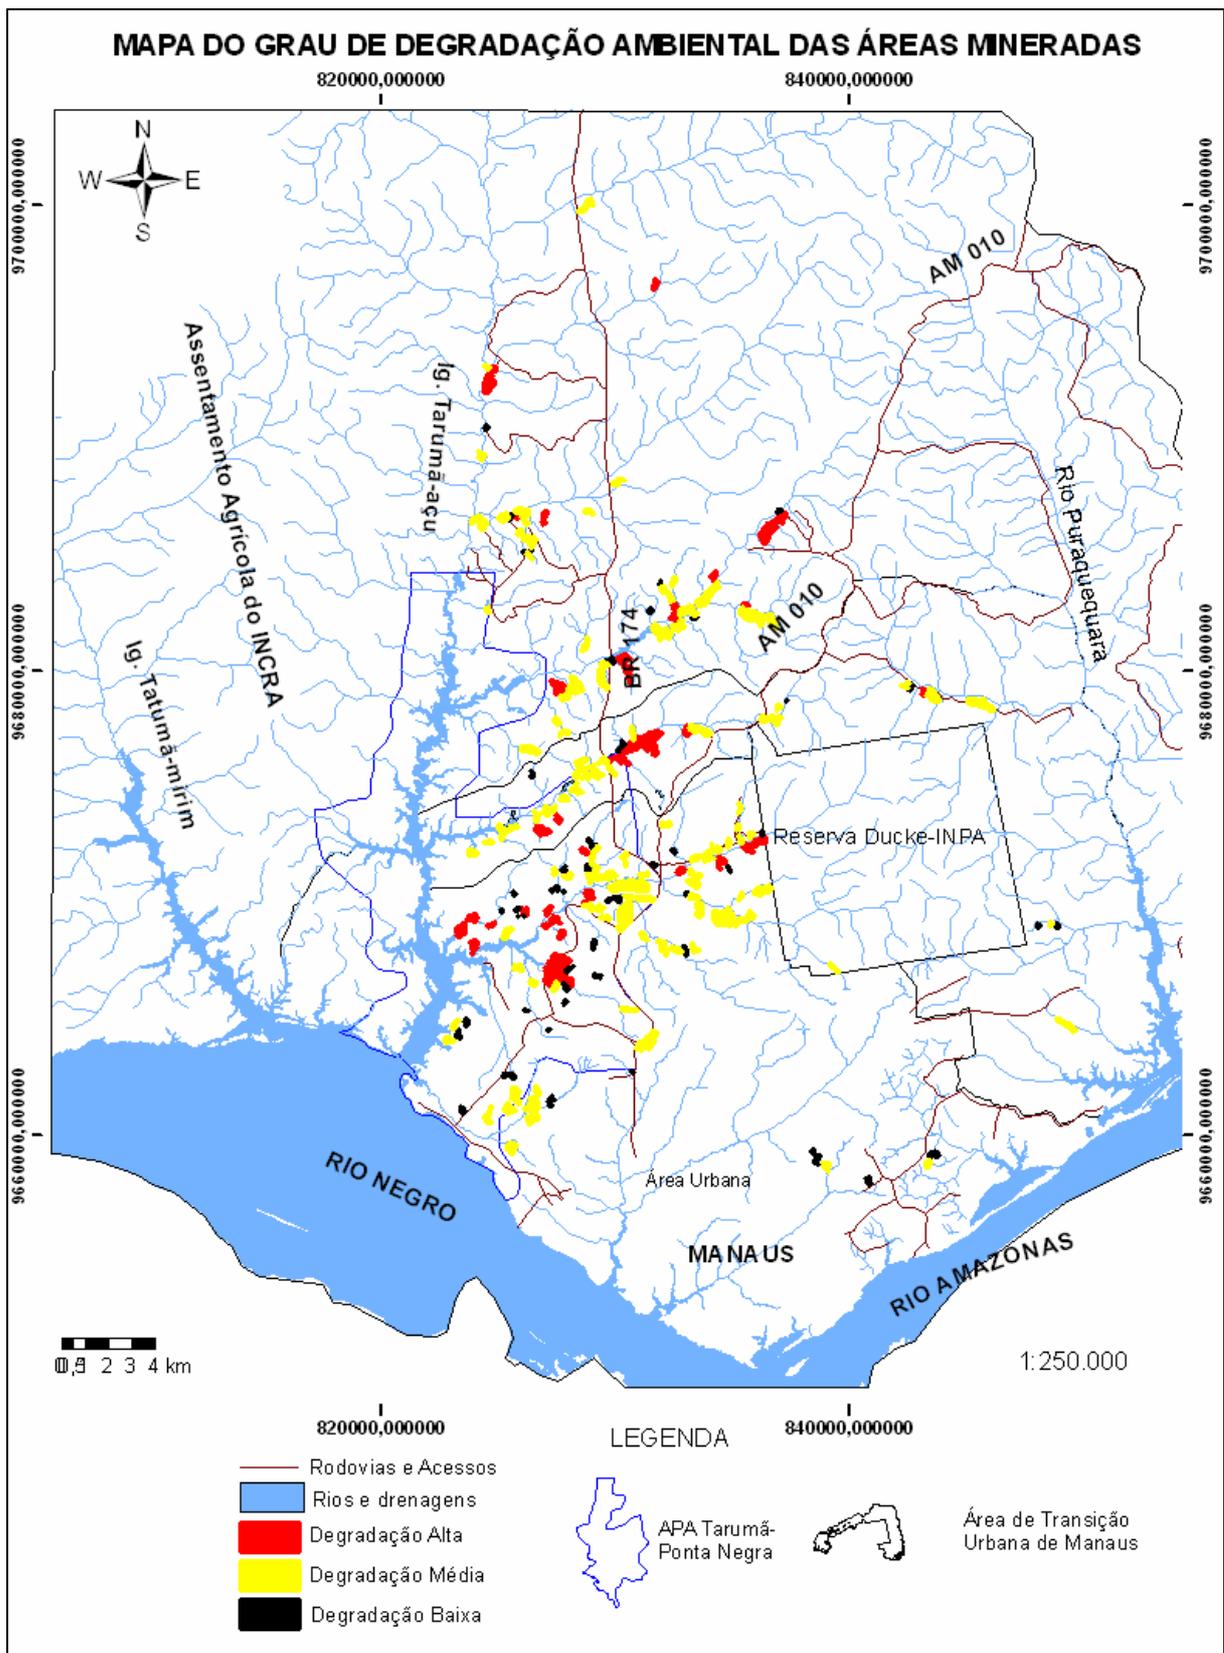
Figura 5.14. Mapa do Grau de Degradação Ambiental pela Extração de Minerais de Uso na Construção Civil na Região de Manaus.
