ARQUITETURA E ERGONOMIA: UMA VIA PARA A INCLUSÃO DE ALUNOS
DEFICIENTES VISUAIS EM ESPAÇO ESCOLAR

Brasília
2019

Dissertação apresentada ao Programa de Pós-Graduação da Faculdade de Arquitetura e Urbanismo da Universidade de Brasília, como requisito parcial para a obtenção do grau de Mestre.

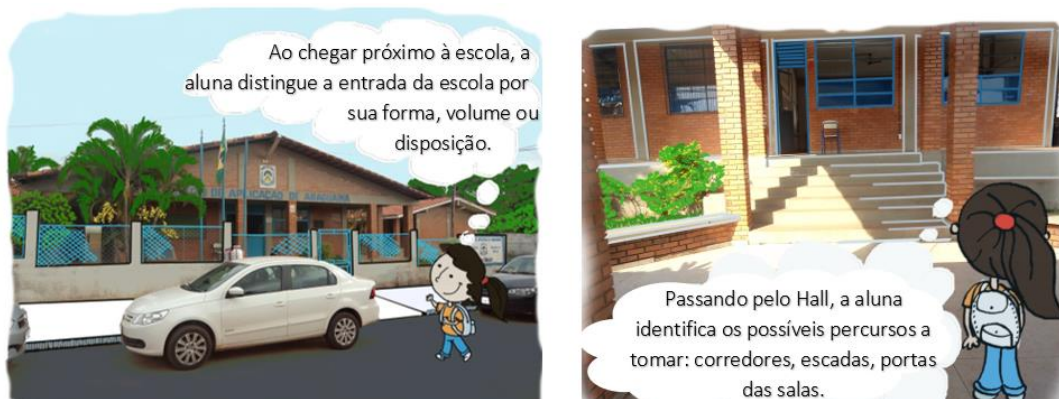
Figura 06 e 07 – Exemplo processos da orientação espacial
Fonte: Dischinger *et al.* (2004), adaptado pela autora, 2018.

Como exemplo de processo de orientação, Dischinger *et al.* (2004) descrevem uma aluna que pretende ir à sua sala de aula ao chegar na escola pela primeira vez. Para melhor compreensão, este exemplo será descrito de maneira ilustrada utilizando imagens da Escola Estadual de Aplicação, localizada na cidade de Araguaína, Tocantins.

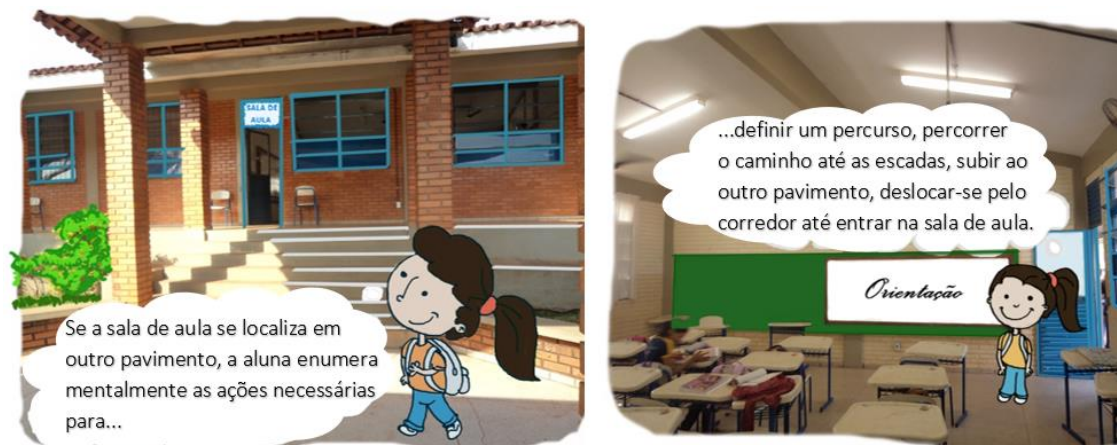
Figura 08 e 09 – Exemplo processos da orientação espacial
Fonte: Dischinger *et al.* (2004), adaptado pela autora, 2018.

Após o processamento da informação, em um segundo momento conforme descrito nos quadrinhos acima, se desenvolve o processo de tomada de decisão. Após isso, a execução das ações da aluna se dará por meio de próprio deslocamento ao longo do percurso.

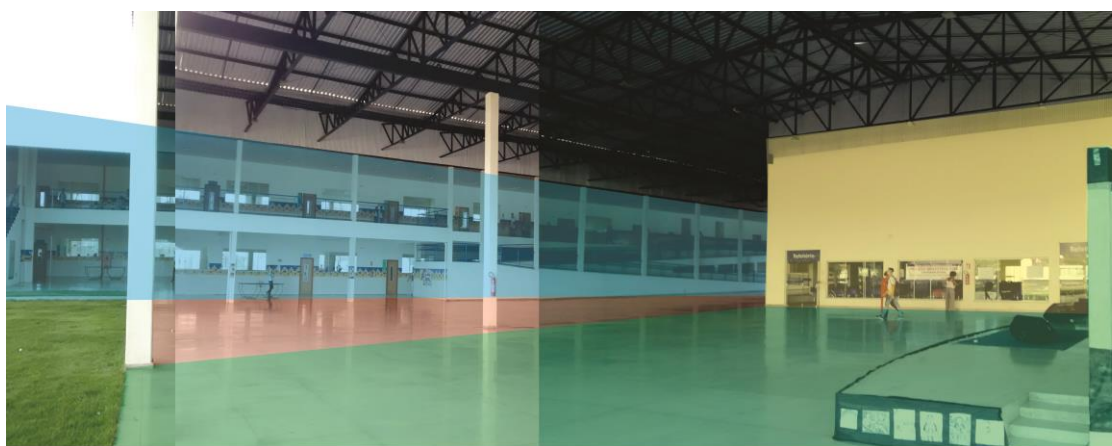
Figura 21 – Imagem interna do volume principal na escola 02 em que se observa o amplo alcance visual dos blocos arquitetônicos. Na imagem o bloco de salas de aula está em azul, o bloco do refeitório em amarelo, o bloco de recreio coberto em verde e a circulação coberta interligando os blocos em vermelho.

Considerando o raio de percepção limitado destes usuários (RHYL, 2009; BINS ELY, 2004), a amplitude das circulações para conexão dos blocos, proporcionais à quantidade de usuários, bem como a dimensão dos blocos arquitetônicos, pode dificultar o alcance de pontos de referência em apenas alguns passos e apresentar tempo de reverberação muito alto. Estas características, aliadas à quantidade de usuários em horários de intervalo, podem prejudicar a orientação e deslocamento de usuários com deficiência visual como os alunos com baixa visão, no espaço interno do volume principal, principalmente se considerado que não existem sinalizações táteis direcionais e de alerta.

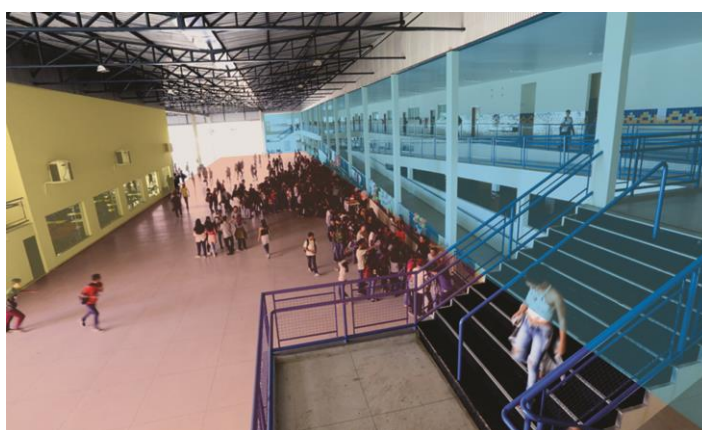
Figura 22 – Imagem interna do volume principal na escola 02 durante o intervalo de algumas turmas, em que se observa o amplo alcance visual dos blocos arquitetônicos. Na imagem o bloco de salas de aula está em azul, o bloco do refeitório em amarelo e a circulação coberta interligando os blocos em vermelho.

Contudo, a composição dos blocos arquitetônicos que formam o volume principal nas duas unidades escolares é a única expressão da integração entre os espaços, sobretudo, se considerado a continuidade espacial presente na união dos blocos, em que elementos separados, como os blocos arquitetônicos concebidos distintamente, podem ser percebidos como um volume integrado e com conexão de circulações (VOORDT e WEGEN (2013)). Esta característica poderia favorecer o convívio, a compreensão dos ambientes no que tangem à sua função e disposição bem como o deslocamento, se aliada à integração dos ambientes, estivessem presentes no volume principal sinalizações informativas e direcionais conforme prevê ABNT NBR 9050/2015, favorecendo assim a elaboração de um plano de decisões para o deslocamento e ação no ambiente.

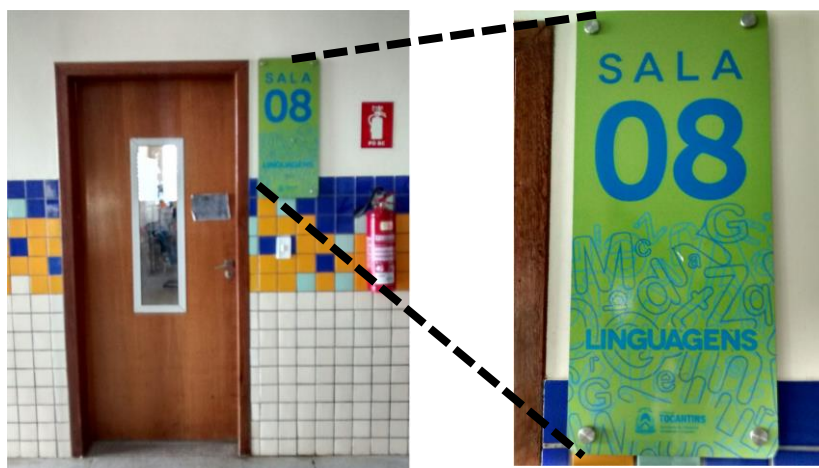
Figura 25 – Identificação gráfica visual em sala de aula na escola 02.

Porém, apesar de não associar a informação visual à tátil ou sonora, destacam-se as informações gráficas visuais presentes na escola 01, para identificação das salas de aula. Apesar de possuir combinação de cores para figura e fundo com baixo contraste visual, a identificação das salas de aula além de apresentar o número e nome do ambiente, informa a atividade a ser desenvolvida na sala por uma categoria de cores. Assim, as salas de aula são identificadas pela disciplina que abrigam, com placas na cor verde para disciplinas da área de linguagem; cor laranja para disciplinas de matemática e rosa para disciplinas de ciências.

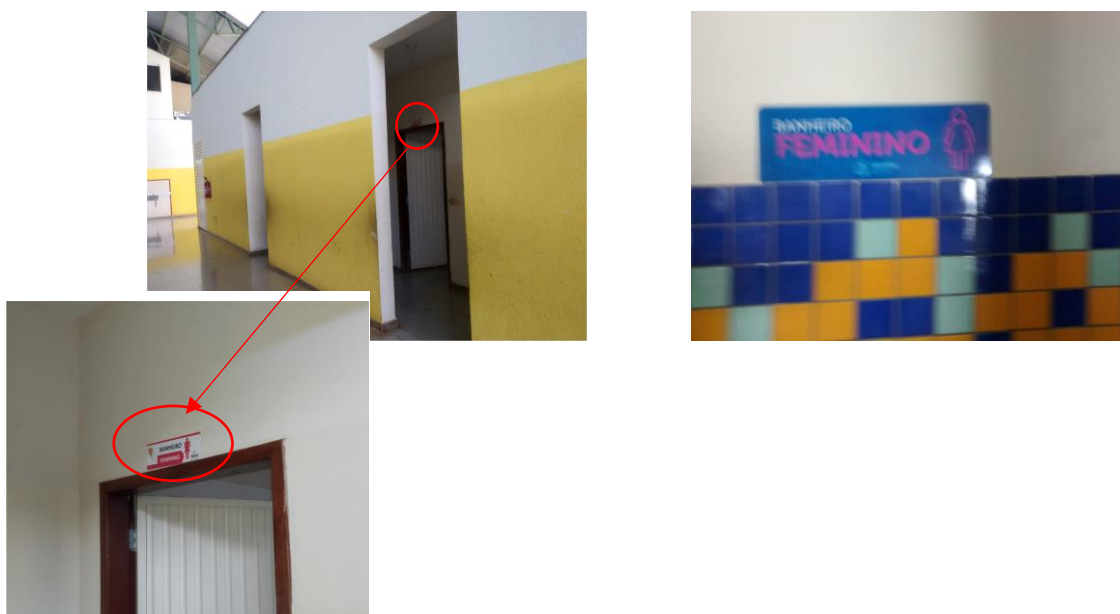
Figura 27 - Placas de identificação em sanitário da escola 01 (à esquerda) e em sanitário da escola 02 (à direita)

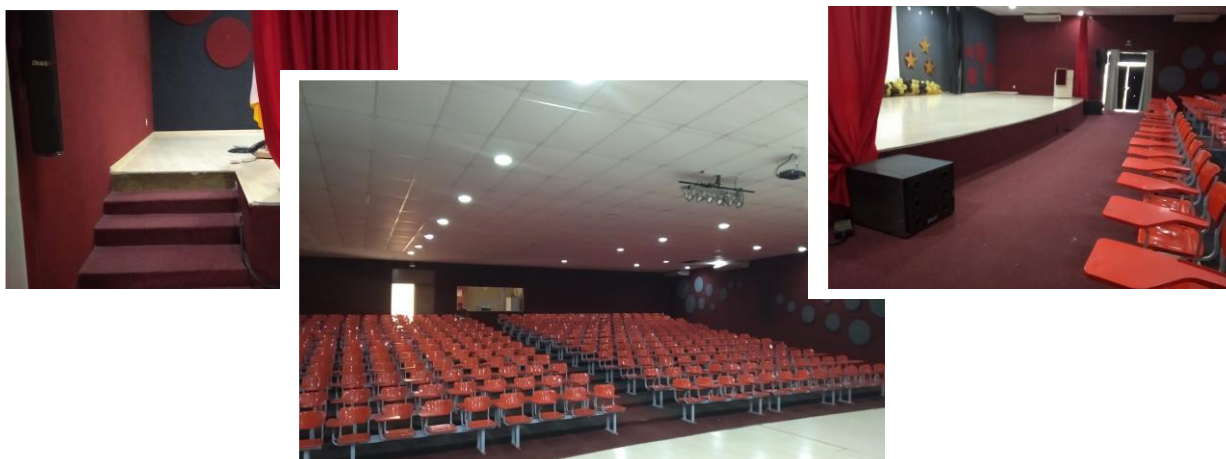
Figura 29 – Imagens internas do auditório da escola 01 e seus revestimentos de piso e paredes.

Exceto o piso do palco, todos os planos que compõem o piso do auditório da escola 01 são revestidos com o mesmo material e mesma cor, incluindo rampas e escadas para acesso ao palco. Esta característica pode ocasionar em uma ambiguidade de informações aos alunos com baixa visão, uma vez que dificulta a distinção dos limites de piso e parede.

O baixo contraste visual identificado no auditório da escola 01 relaciona-se com a composição e cores idênticas dos materiais aplicados para revestimento de piso e parede, sendo ambos em carpete na cor vermelha. Segundo tabela de refletância de cores de Ruttkay (2000), a cor possui índice médio de refletância de 20%, portanto, inferior aos 30 pontos ou mais exigidos pela NBR 9050/2015. Ao estar presente tanto em revestimentos de piso e parede, o contraste visual identificado a partir do destaque destas superfícies entre si, por meio da composição claro-escuro ou escuro-claro como indica a NBR 9050/2015, não é alcançado.

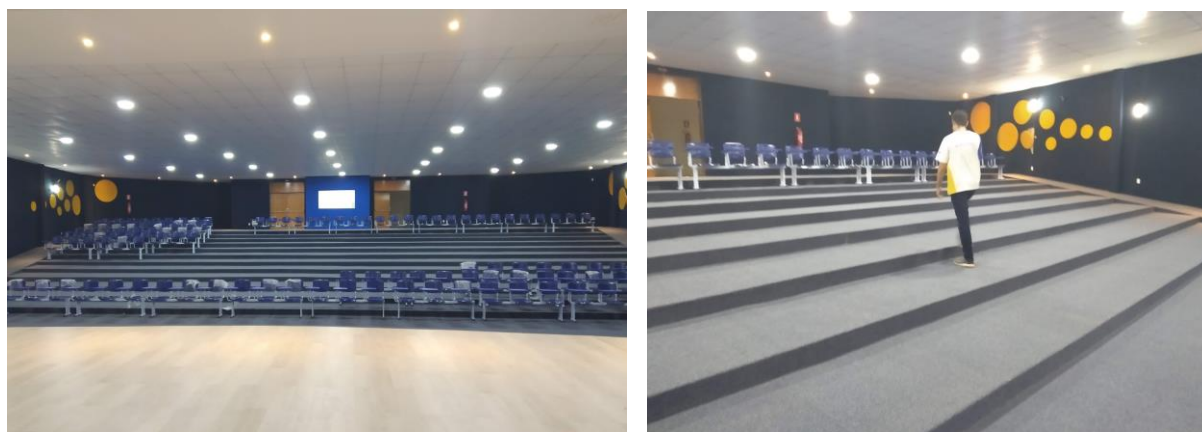
Figura 30 – Vistas do interior do auditório da escola 02, com cores contrastantes entre os revestimentos de teto, piso e parede.

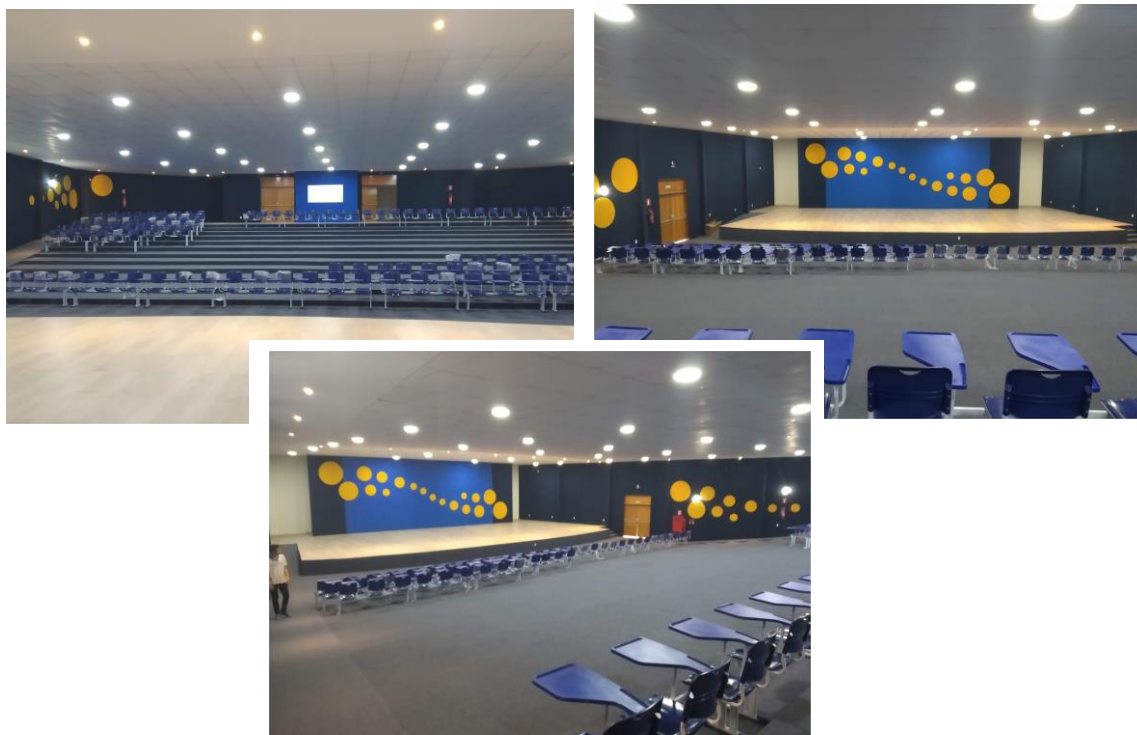
Figura 31 – À esquerda, vista do auditório da escola 02 do palco à porta de entrada; à direita, vista do auditório da escola 02 da porta de entrada em direção ao palco; ao centro vista do plano vertical da rampa e o baixo contraste entre este plano e os degraus da arquibancada adjacente.

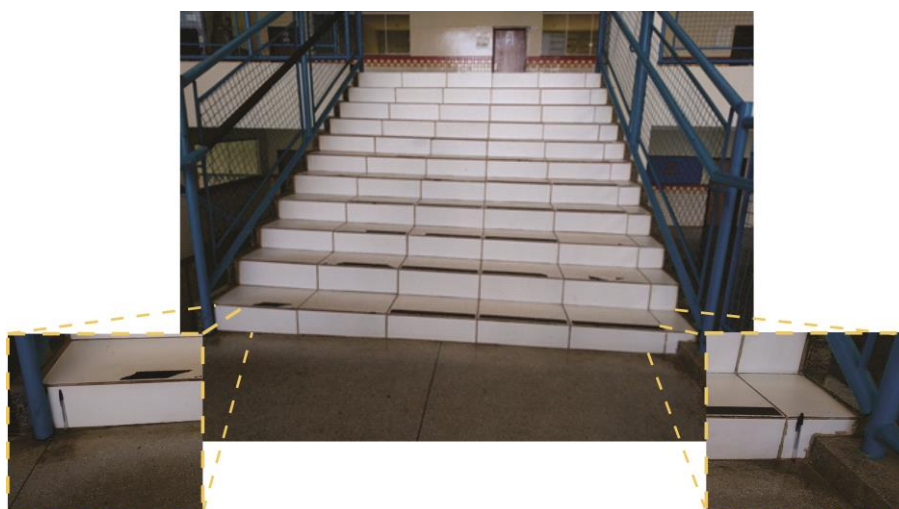
Figura 32 – Inconstância entre pisos e espelhos na escada de acesso ao pavimento superior do bloco de salas de aula da escola 01.

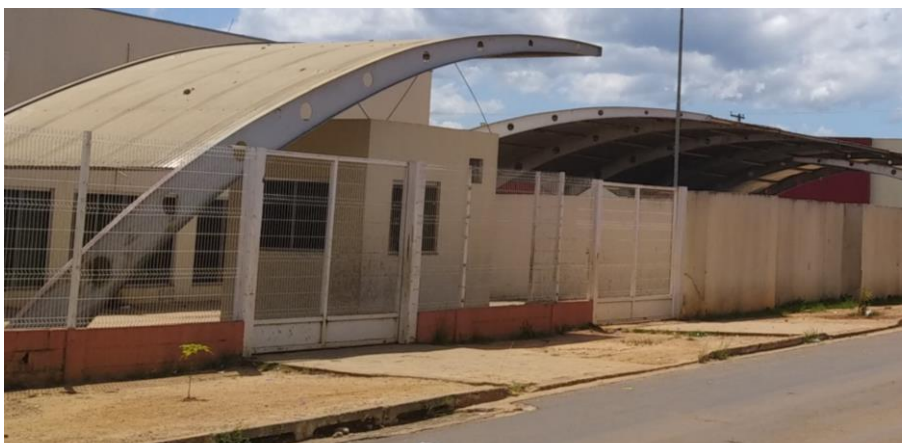
Figura 33 – Desníveis, ausência de pavimento e regularidade da superfície da circulação da calçada no local de acesso dos alunos à unidade escolar 01.

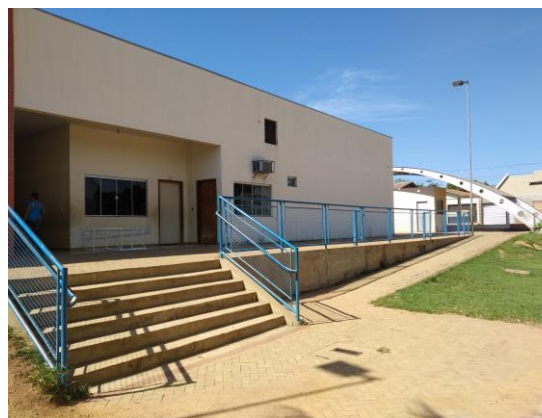
Figura 34 – À esquerda, rampa que dá acesso à área da horta; à direita, rampa de acesso à guarita para entrada dos alunos e à quadra poliesportiva, ambas sem guarda-corpo ou corrimão, bem como guia de balizamento, na escola 01.

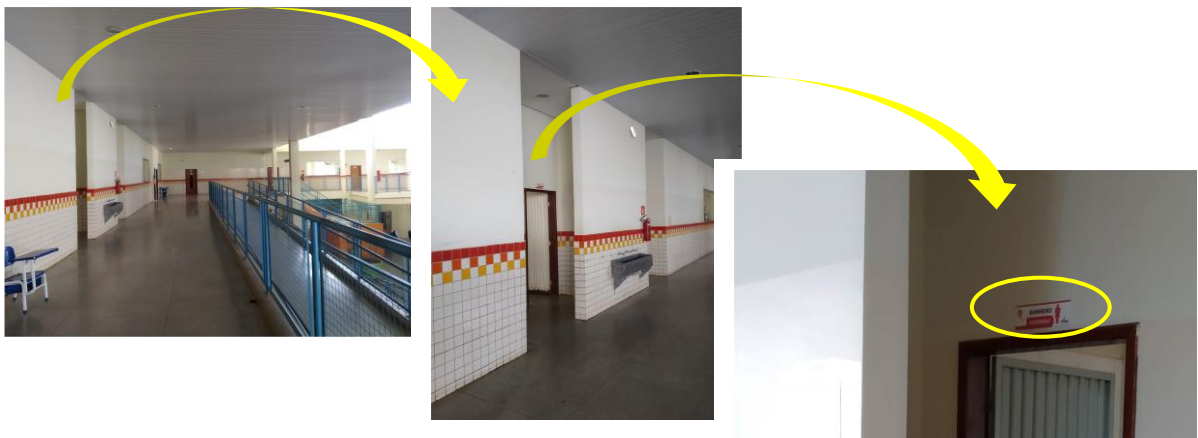
Figura 36 – Localização dos sanitários e localização das sinalizações visuais para identificação do ambiente.

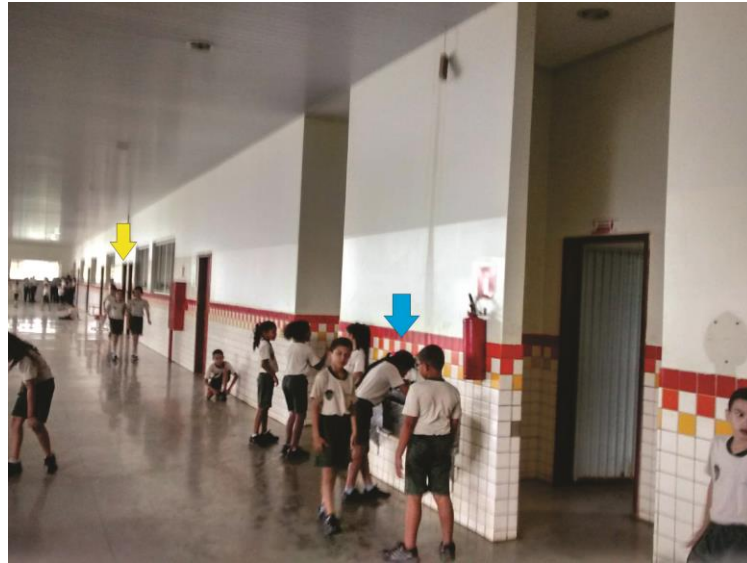
Figura 41: Bebedouro abaixo da seta azul e sala de aula do aluno abaixo da seta amarela, relatados durante o passeio acompanhado.

bebedouro, conforme indica a norma 9050/2015, facilitaria ao aluno o reconhecimento do equipamento.

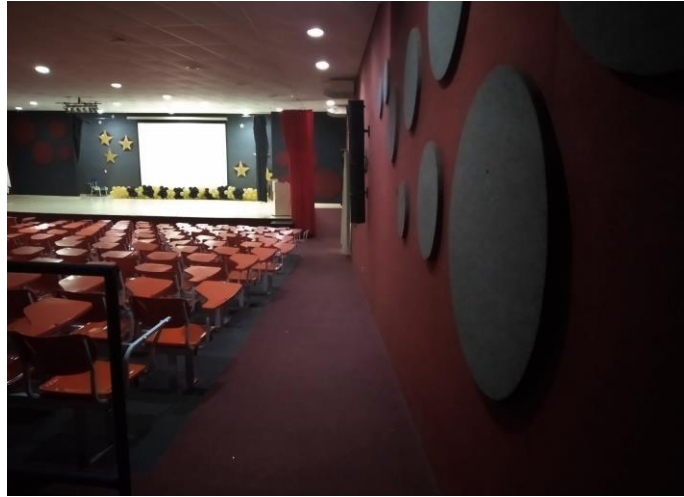
Figura 45: Percurso em direção ao palco do auditório pela rampa lateral.

Questionado se conseguia diferenciar quando termina o plano inclinado da rampa, o aluno respondeu negativamente, assim como não conseguiu identificar a mesma característica na rampa do bloco de salas de aula. Entretanto, a rampa do auditório foi considerada “pior, porque na outra tem pelo menos o corrimão”. A instalação de corrimão em rampas laterais de circulação em auditórios é uma exigência da NBR 9005/2015. O aluno informou que podia perceber as cadeiras do lado esquerdo, sabia da existência das circunferências fixadas nas

paredes laterais e percebia o palco, “com piso muito claro”. A cor do piso do palco era a referência utilizada pelo aluno para chegar ao destino do percurso, seguindo na direção da cor do piso e lembrando que no caminho deveria tentar se desviar das caixas de som.

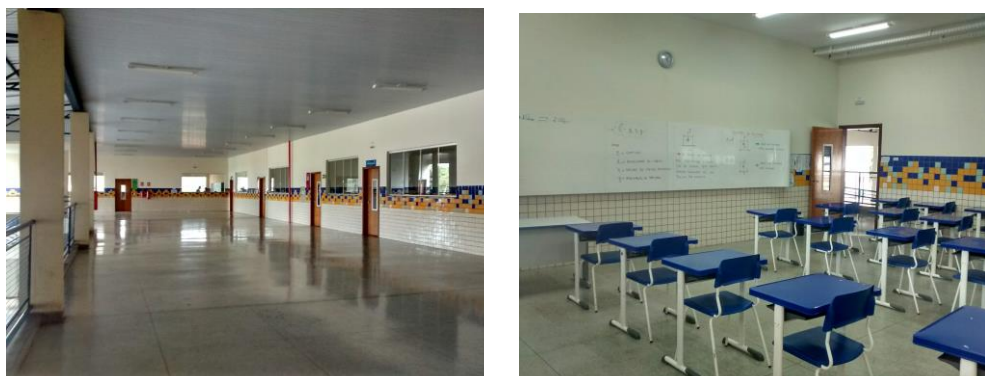
Figura 49: Revestimento cerâmico com faixa colorida, presentes exclusivamente na fachada e interior das salas de aula da escola.

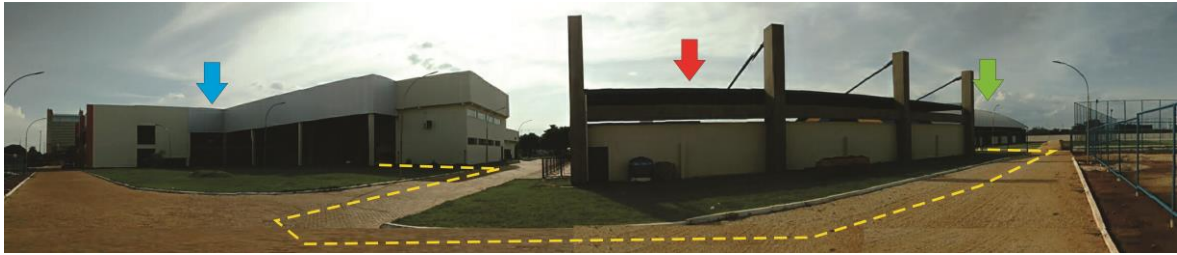
Figura 51 – Trajeto do passeio acompanhado saindo do volume principal em direção à quadra poliesportiva, representado por linha tracejada em amarelo. A seta azul indica a localização do volume principal; seta vermelha indica a localização do bloco de esportes/piscina e seta verde a localização da quadra poliesportiva.

O aluno 03 repetiu o que já havia relatado na fase de entrevistas semiestruturadas quanto ao tamanho da escola, essencialmente da área de convivência, em que para ele tudo parecia muito longe para ele, dificultando sua orientação e indicando o porque de não se sentir à vontade para caminhar pela escola.

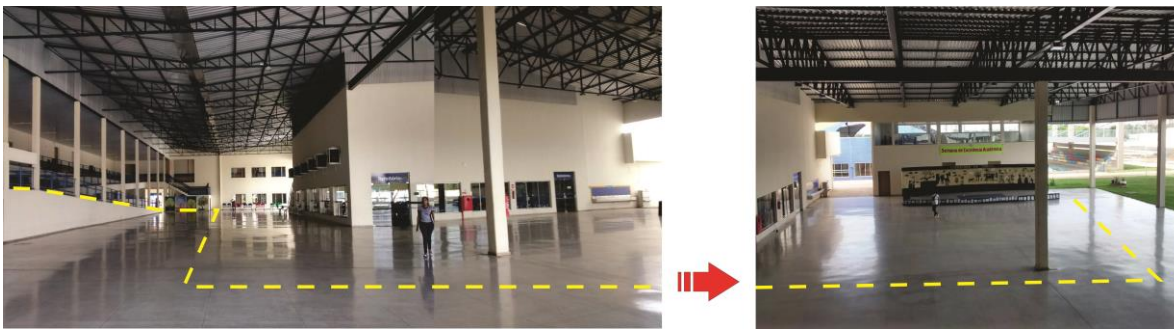
Figura 52 – Trajeto do passeio acompanhado saindo da rampa, atravessando a circulação e recreio coberto em direção à quadra poliesportiva, representado por linha tracejada em amarelo.

As verbalizações dos alunos com baixa visão remetem à influência da proporção dos ambientes e a distância entre eles na orientação espacial dos alunos. Grandes proporções, como já indicado na análise do ambiente, podem acarretar em uma dificuldade de encontro de pontos de referência, ou em uma alteração das informações necessárias para que se evite ou induza acidentes. Percorrer longas distâncias é compreendido pelos alunos como uma sobrecarga, ao terem que durante o percurso corrigir frequentemente os dados percebidos e apreenderem sua localização no espaço a partir da visão parcial do ambiente e suas características. Esta limitação, associada à ausência de um piso direcional ou de alerta, bem como ausência de sinalizações indicando a localização dos ambientes, dificulta ainda mais o deslocamento dos alunos, tornando o caminho aos blocos externos ao volume principal pouco convidativo ou até mesmo cansativo, como verbalizado.
