**UNIVERSIDADE DE BRASÍLIA
FACULDADE DE TECNOLOGIA
DEPARTAMENTO DE ENGENHARIA CIVIL E AMBIENTAL**

**METODOLOGIA DE INSPEÇÃO E ANÁLISE DE TERMOGRAMAS PARA
ESTUDO DE FACHADAS EM REVESTIMENTO CERÂMICO**

**DISSERTAÇÃO DE MESTRADO EM ESTRUTURAS E CONSTRUÇÃO CIVIL
DEPARTAMENTO DE ENGENHARIA CIVIL E AMBIENTAL**

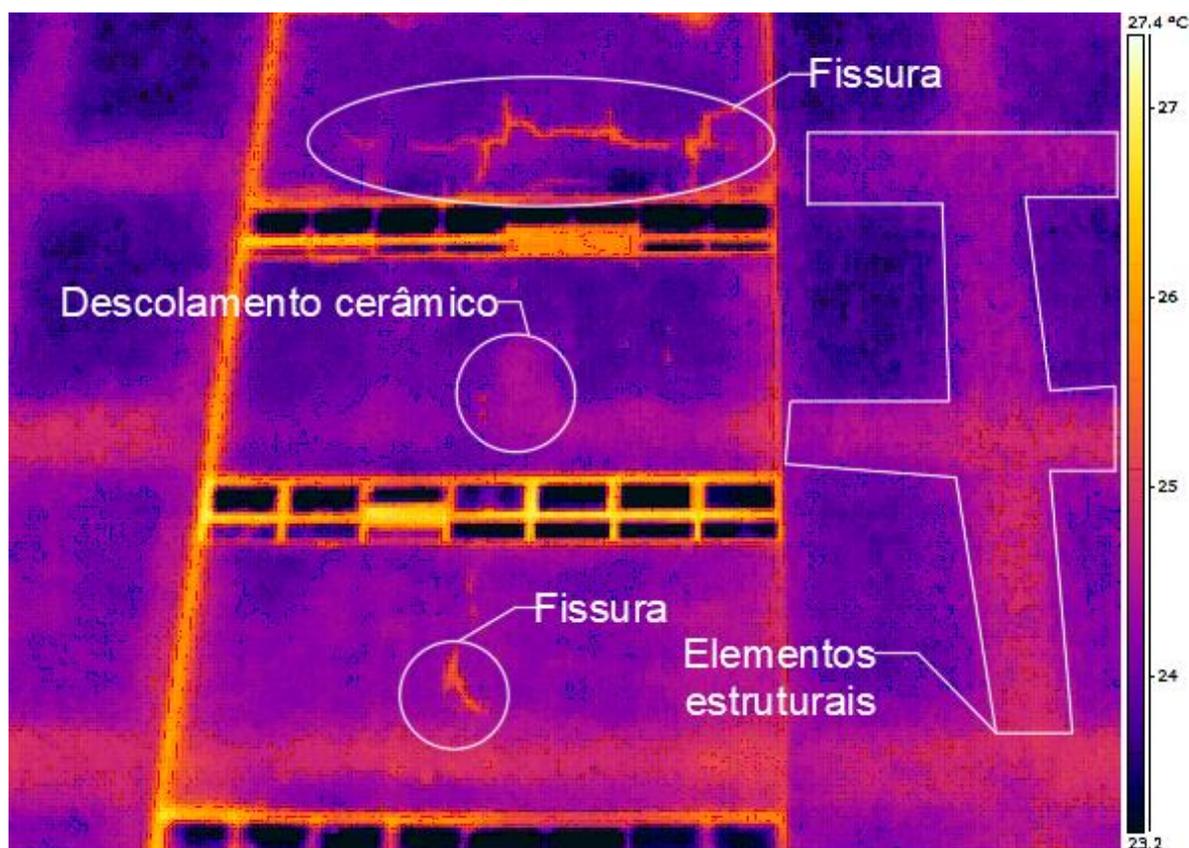
placas cerâmicas. Isso se dá pelo fato de essas patologias afetarem o fluxo de calor da fachada, o que afeta a temperatura dessa, como indicado em alguns exemplos na Figura 1. Na Figura 1 podem ser observadas identificações de descolamentos, fissuras e também de elementos estruturais inseridos na fachada. Sendo que o fluxo de calor necessário para a termografia é, nesse caso, oriundo das variações de aquecimento e resfriamento a que a fachada está exposta devido a ação dos agentes climatológicos e do próprio uso do edifício.

Figura 1: Exemplos de anomalias detectadas com uso de termografia infravermelha (Fachada Norte – Edifício A).

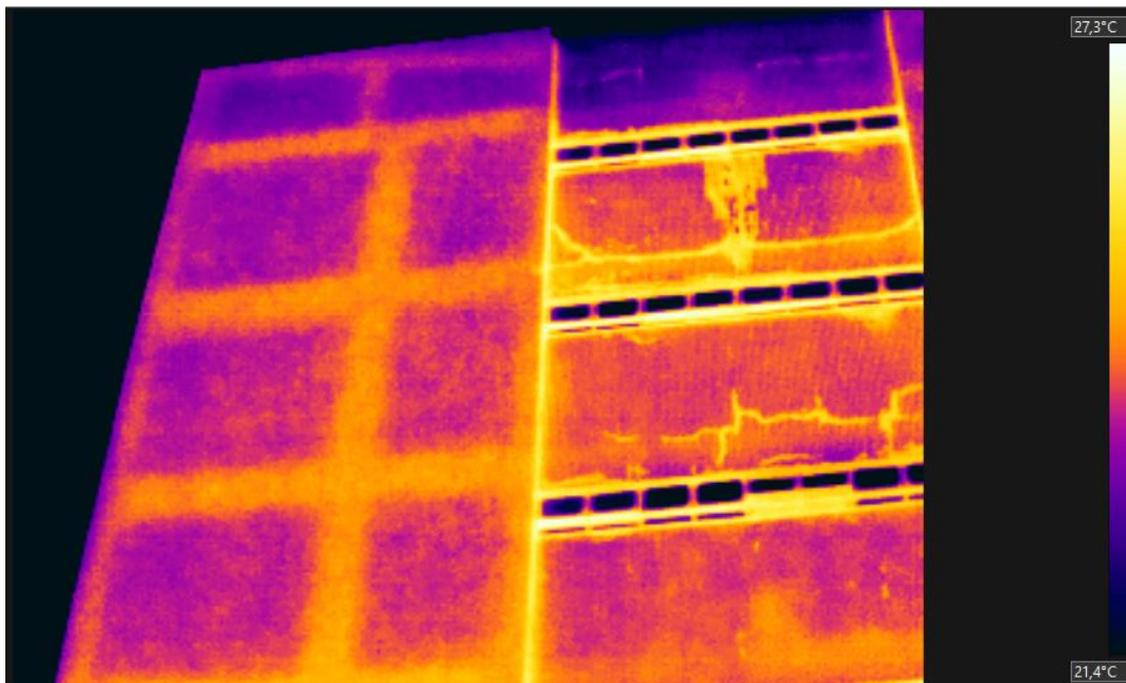
O termograma é uma expressão no plano das temperaturas na superfície do objeto alvo obtido pela atribuição de uma cor para cada temperatura da imagem. Dessa forma, cada pixel da figura indicará uma cor, a qual não representa a cor real do objeto e sim a temperatura desse ponto do objeto alvo (Figura 2). Esse fato demonstra a importância de se processar corretamente a imagem, o que pode significar a diferença entre uma anomalia ser visível ou não.

Figura 2: Exemplo de termograma (Fachada Norte – Edifício A).

Ainda tomando-se a Figura 2 como exemplo, detectam-se fissuras em duas regiões. Aberturas no revestimento fazem com que uma fina camada de ar ocupe o que deveria ser material de revestimento. Como o ar e os materiais de construção apresentam propriedades térmicas diferentes, as fissuras são detectáveis a partir da termografia.

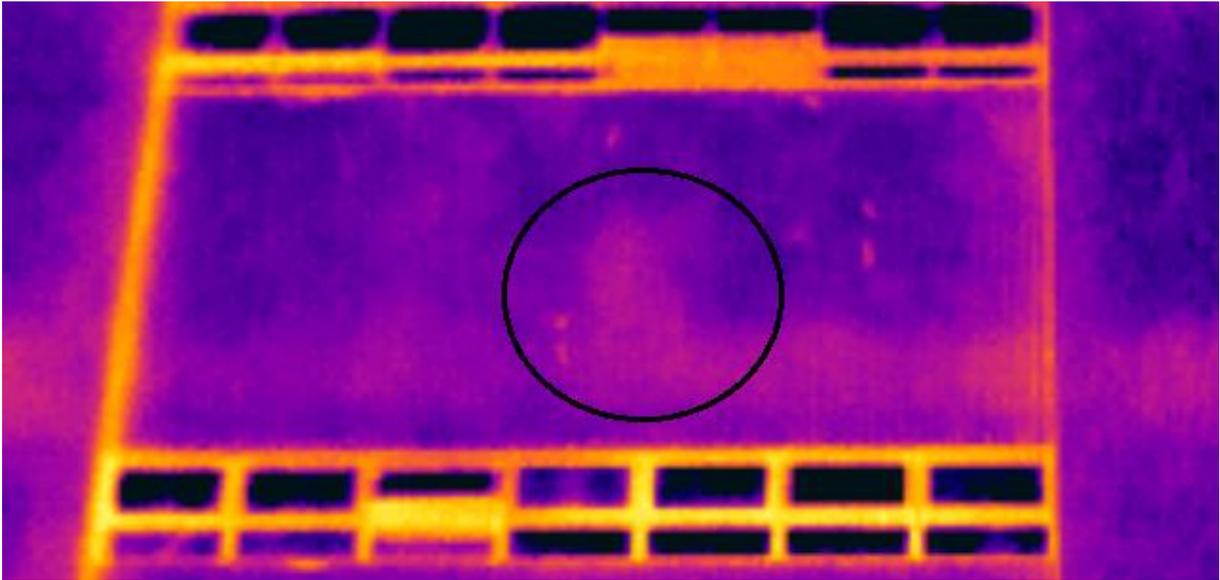
Os descolamentos são visualizados com uso da termografia devido à pequena espessura da maioria dos materiais usados no sistema de revestimento e à presença de ar entre camadas, resultado da perda de aderência entre elas, o que afeta o fluxo de calor na região da anomalia (Figura 10).

Figura 10: Exemplo de descolamento cerâmico detectado com uso de termografia (Região E2 – Fachada Norte – Edifício A).

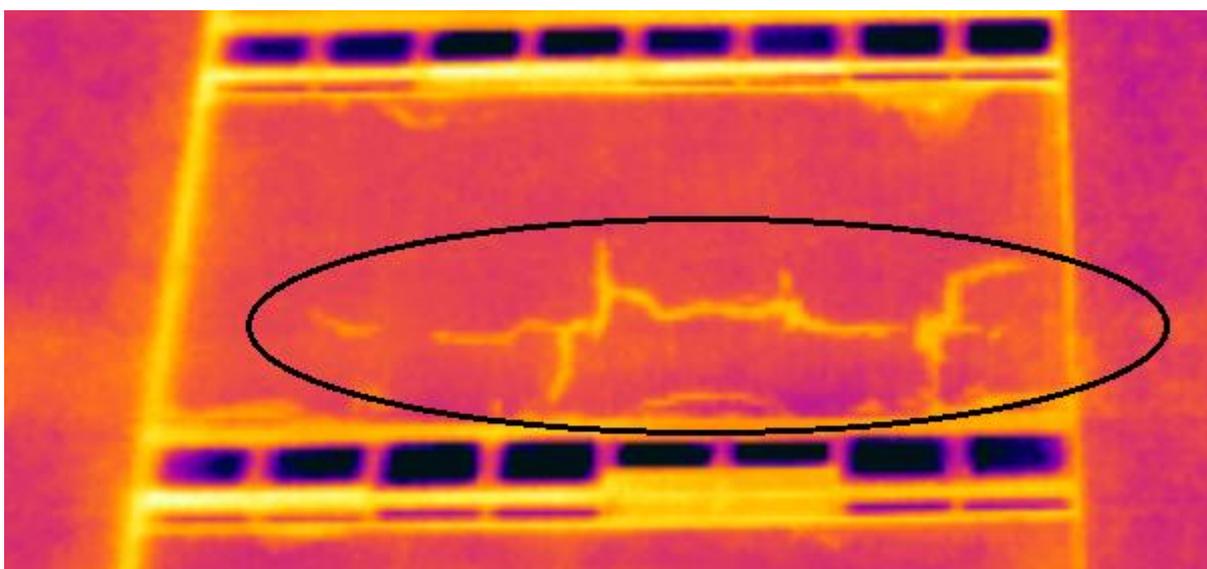
As fissuras podem ser estudadas com uso da termografia devido ao fato da camada de ar interna da fissura e sua profundidade causarem anomalias térmicas observáveis nos termogramas (Figura 11). A diferença de temperatura ocorre devido ao fato de a fissura superficial apresentar maior resistência térmica, opondo-se assim à passagem do fluxo térmico, levando à diferença de temperatura da superfície detectáveis pela câmera infravermelha (MALDAGUE, 1993).

Figura 11: Exemplo de fissura detectado com uso de termografia (Região C2 – Fachada Norte – Edifício A).

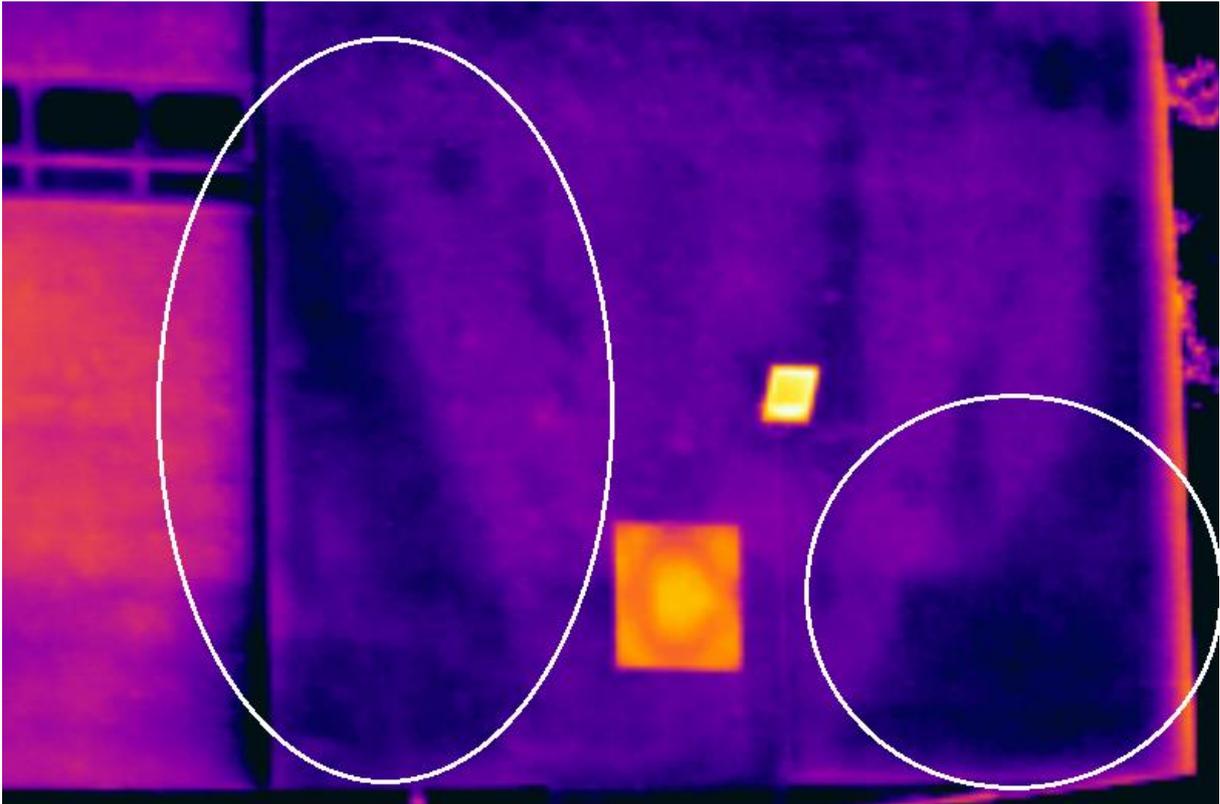
A maioria dos materiais de construção civil é porosa, com isso a umidade se espalha nesses materiais até o preenchimento dos poros. A entrada da água nesses materiais causa grandes modificações na densidade, no calor específico e na condutividade térmica desses materiais; sendo que, quão maior a saturação dos poros, maior a influência causada (Figura 12).

Figura 12: Exemplo de umidade detectada com termografia (Região G3 – Fachada Sul – Edifício A).

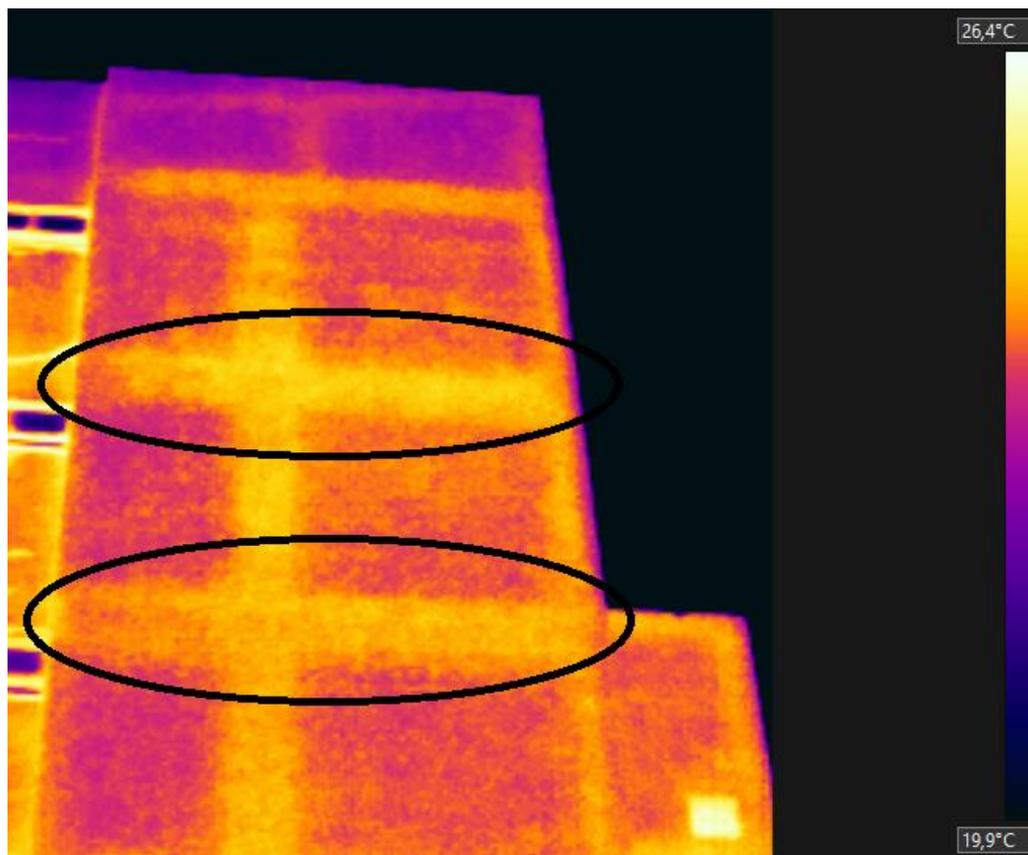
A identificação de vazios e outros materiais inseridos nas ou entre as fachadas do revestimento pode ser feita devido à diferença entre as propriedades térmicas desses materiais em relação às dos materiais de construção civil. A forma e a nitidez com que essas anomalias térmicas são observadas nos termogramas dependem da intensidade e da direção do fluxo de calor que atravessa o revestimento no momento da inspeção.

Figura 13: Exemplo de materiais ocultos detectados com termografia (Regiões A3, B3, C3 e D3 – Fachada Norte – Edifício A).

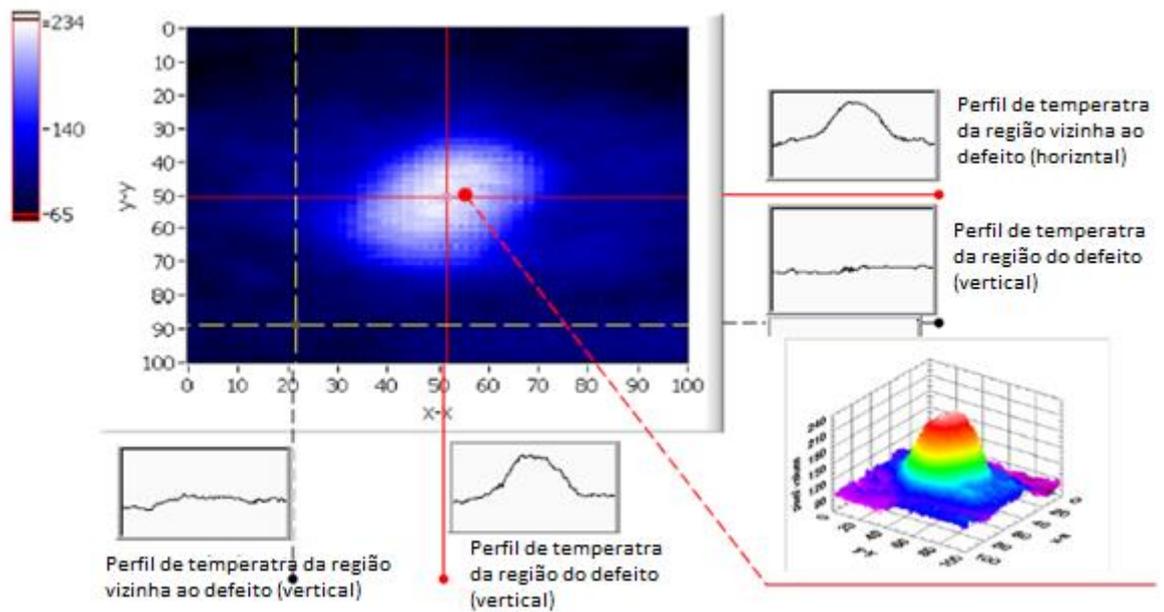
Lai *et. al.* (2010) utilizaram curvas de superfície como forma de representação 3D de anomalias térmicas (Figura 14). Os autores estudaram a deterioração de compósitos de CRFP-concreto e encontraram grande conformidade entre a deterioração estimada pela termografia e a detectada no compósito.

Figura 14: Representação de anomalia térmica em 3D (LAI et al., 2010).

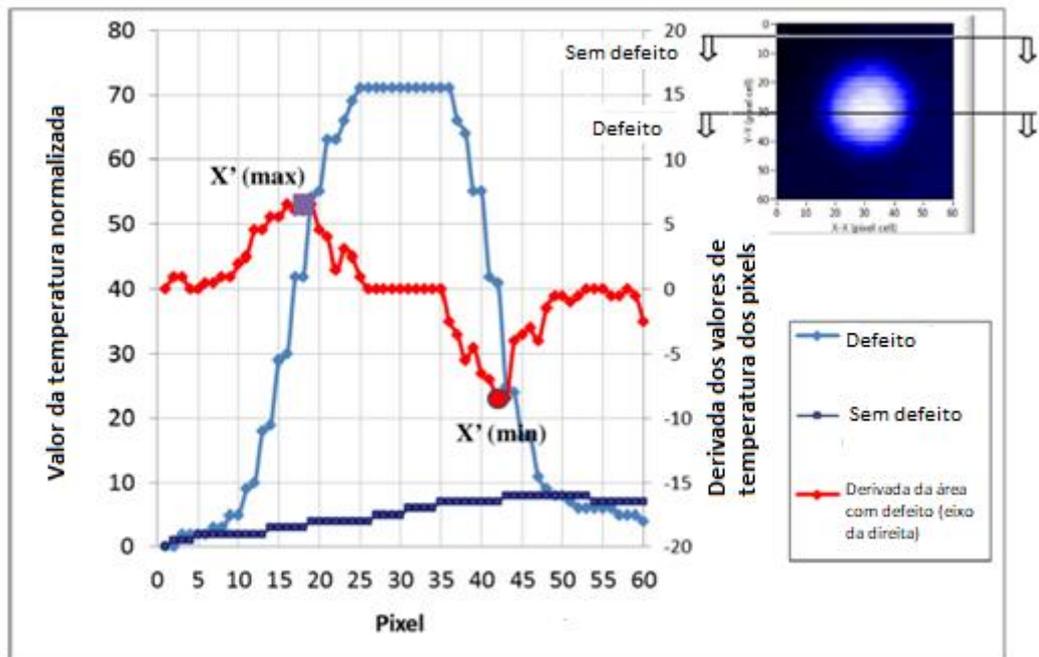
A partir desse perfil de temperatura, Lai et. al.(2015) e Pavón (2017) apresentam uma metodologia de determinação das dimensões da anomalia através da derivada da linha de temperatura que atravessa a anomalia. Lai et. al. (2015) como indicado na Figura 16 estima a dimensão do defeito como sendo a quantidade de pixels entre a máxima e a mínima derivada.

Figura 16: Estimativa da dimensão do defeito (LAI; LEE; POON, 2015).

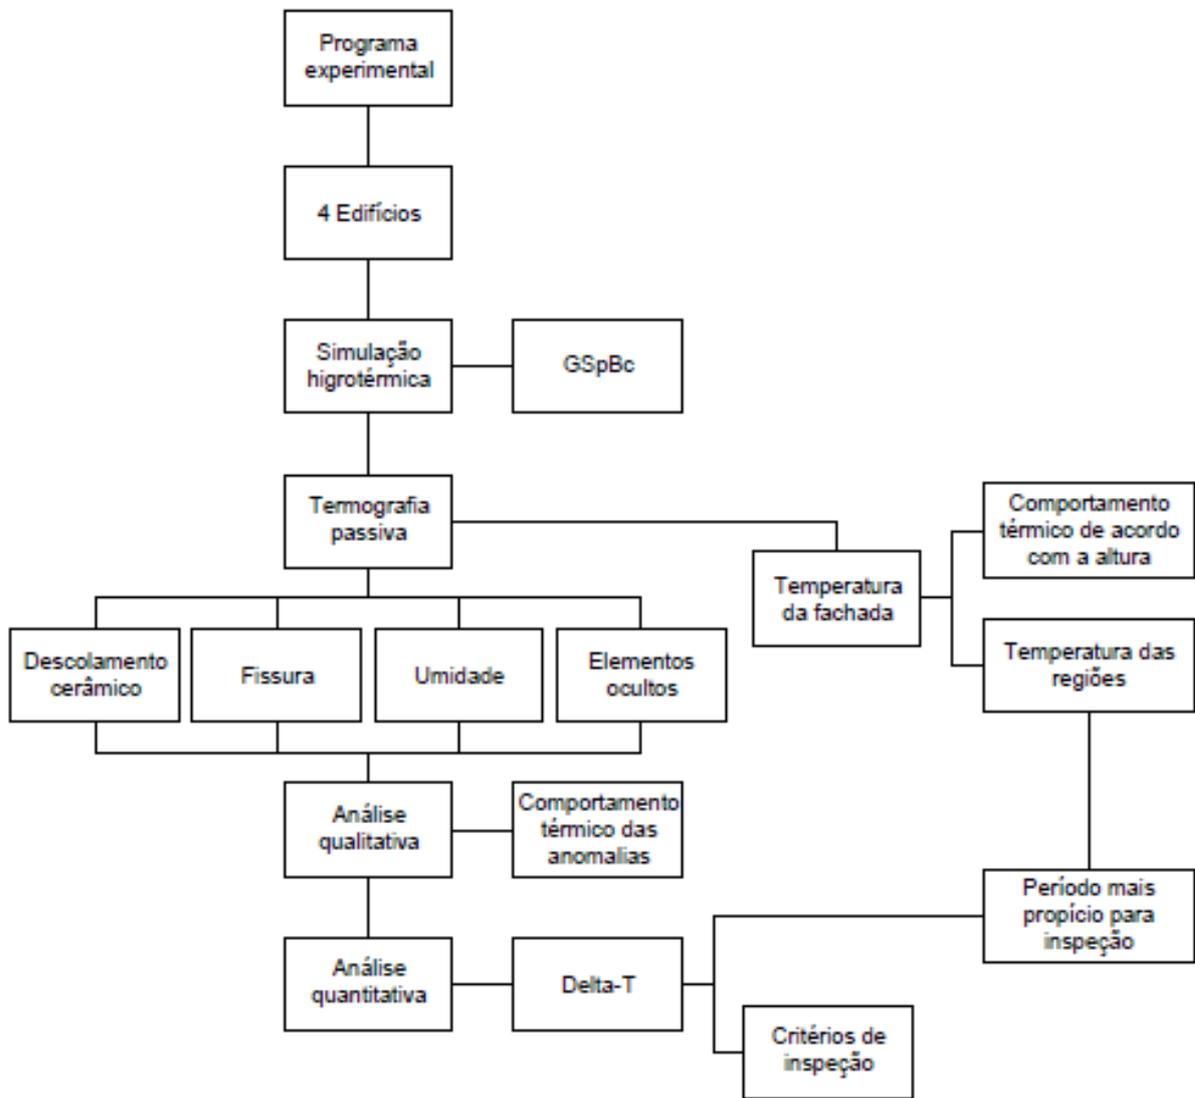
O fluxograma da Figura 17 representa a metodologia seguida no estudo, nele estão todas as etapas e os resultados do estudo experimental.

Figura 17: Fluxograma de análise.

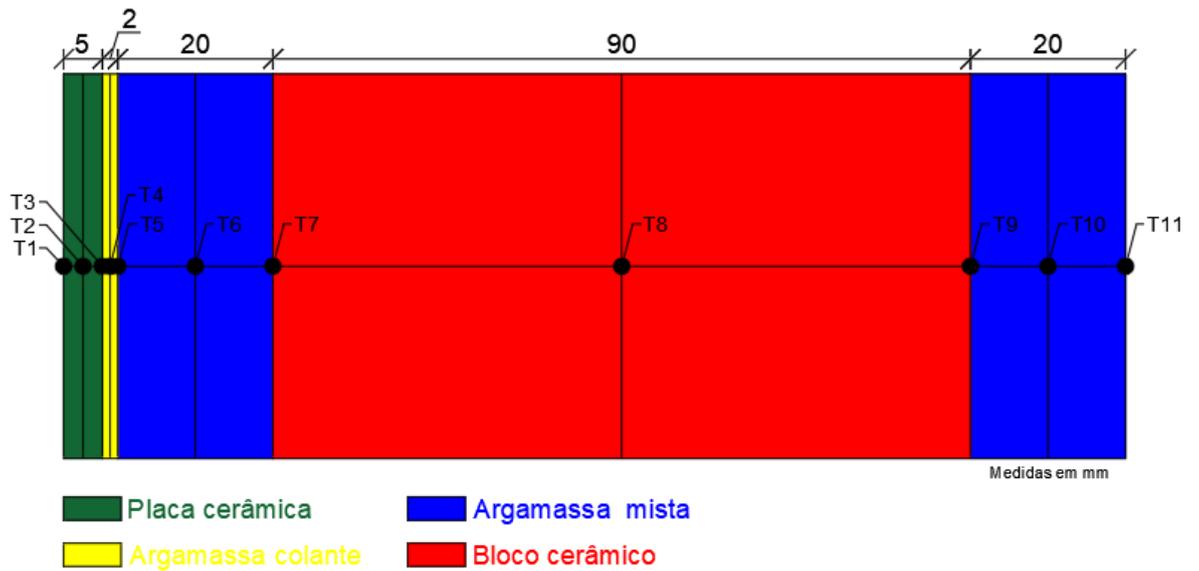
Para obtenção dos dados, são colocados pontos de medição nas camadas do revestimento, os quais são indicados na Figura 18. A figura indica que foram colocados pontos de medição em todas as faces e no ponto médio da espessura de cada camada.

Figura 18: Camadas do revestimento e posicionamento dos pontos de medição.

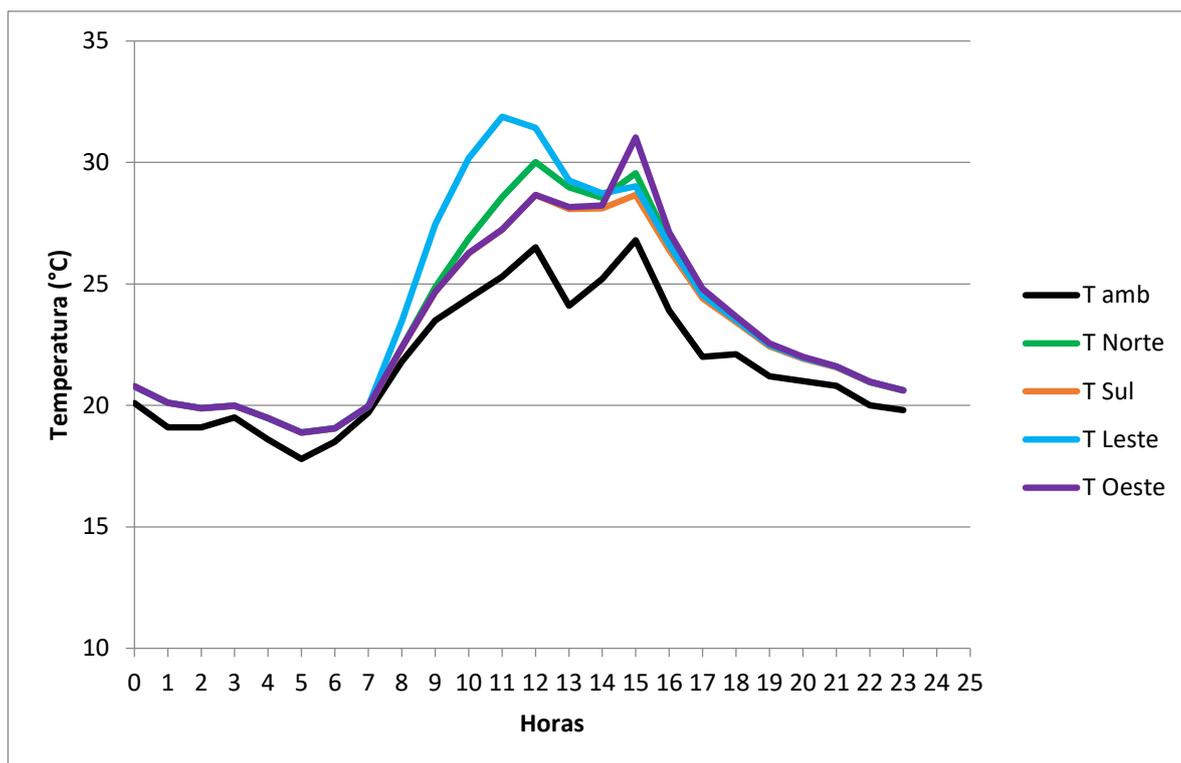
Dentre os diversos dados obtidos a partir da simulação, a precipitação e a temperatura nas diferentes camadas do revestimento serão utilizadas para análise do momento mais propício a se inspecionar o edifício. A precipitação será utilizada para se estudar dias em que a umidade proveniente da chuva não afete as imagens. Para isso foram tomados dias que apresentassem um período anterior sem precipitação de, pelo menos, dois dias. Cabe ressaltar que foram selecionados os dias próximos aos dias das inspeções para que não houvesse discrepância quanto aos dados.

Figura 19: Temperatura superficial do revestimento (T1).

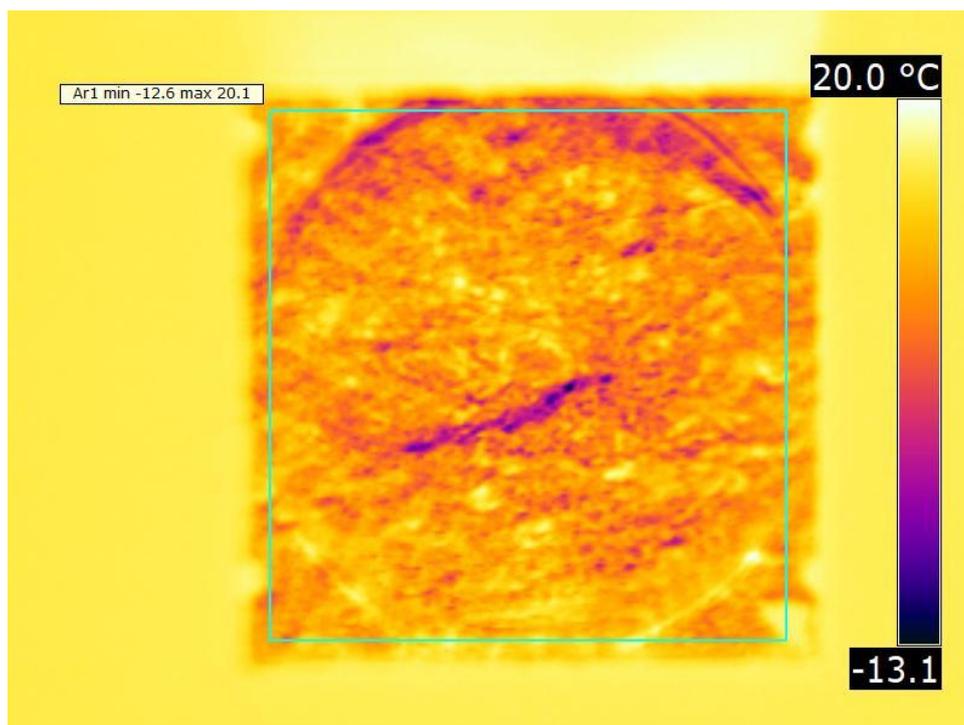
Para cada fachada, determina-se a temperatura refletida através do método do papel alumínio como descrito na ASTM E1862 (2014). Esse método caracteriza-se pela obtenção de três termogramas de uma folha de alumínio posicionada sobre a fachada a ser inspecionada. Esses termogramas foram posteriormente tratados no *software QuickReport 1.2*, no qual foi estabelecida emissividade como 1 (um) e distância entre o objeto e a câmera como 0 (zero). É determinada então a temperatura média da região da folha de alumínio, a qual representa a temperatura refletida da fachada (Figura 20). Os valores de temperatura refletida são posteriormente adicionados em cada termograma, isso é feito a partir do software, o que não afeta as medidas em si.

Figura 20: Exemplo de termograma para obtenção da temperatura refletida.

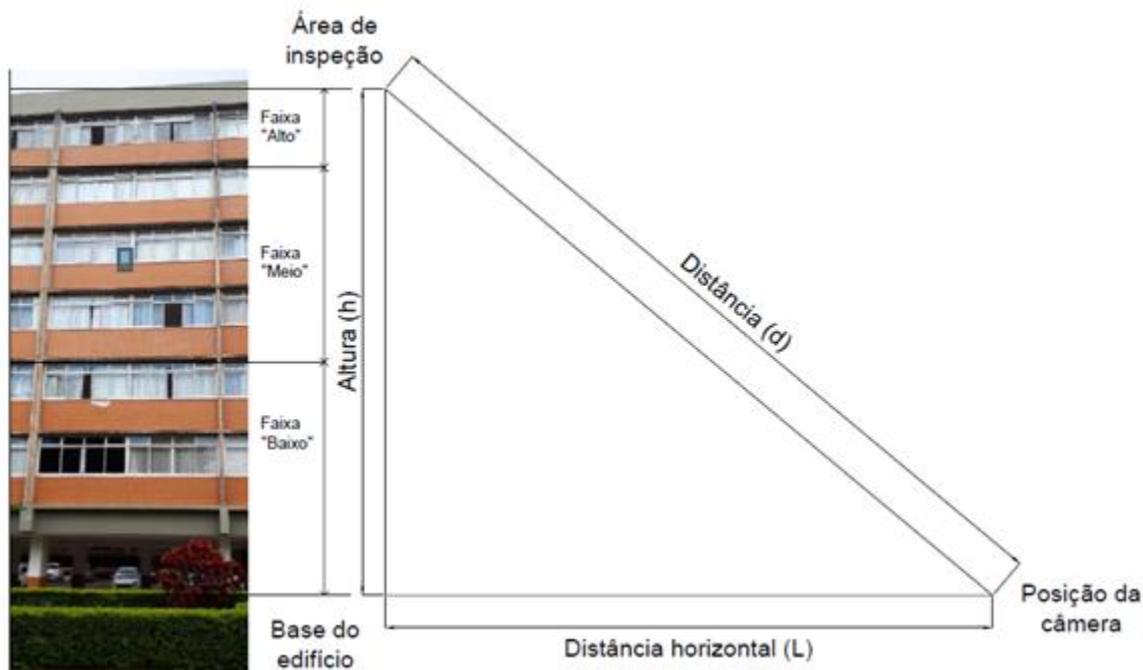
estudo e a câmera. Devido a isso, foi feito o simples cálculo da hipotenusa do triângulo retângulo formado entre a área inspecionada, a base do edifício e a posição da câmera, como indicado na Figura 21.

Figura 21: Faixas de altura do edifício e cálculo da distância.

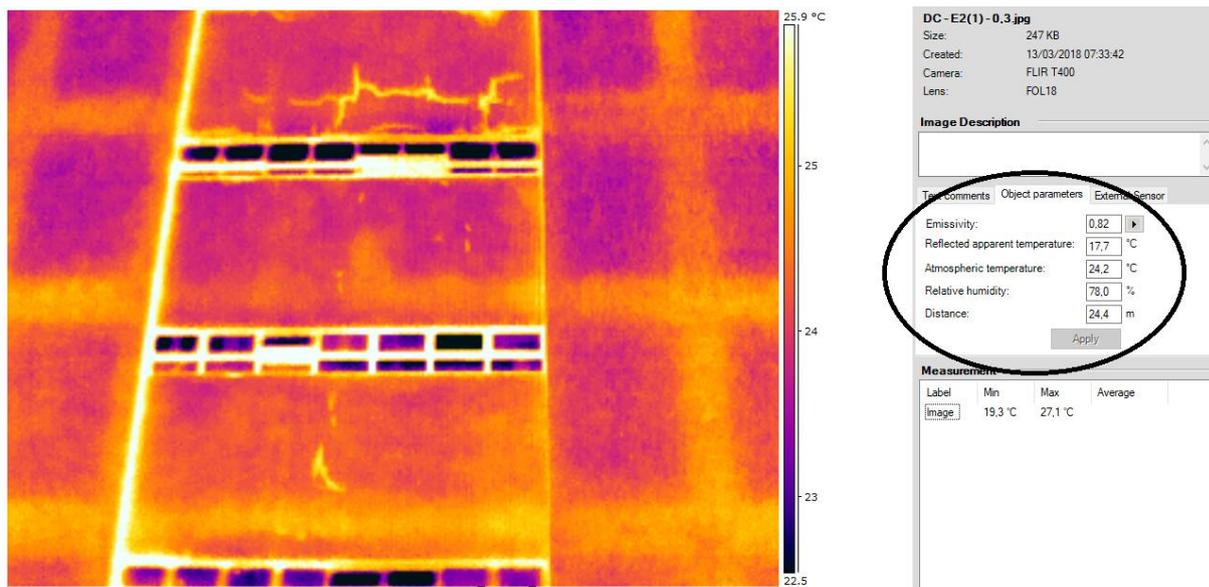
A primeira etapa consiste em inserir se as informações solicitadas pelo *software QuickReport 1.2 SP2* de acordo com a inspeção realizada, essas informações podem ser alteradas na caixa em destaque da Figura 22.

Figura 22: Revisão dos dados de entrada do termograma.

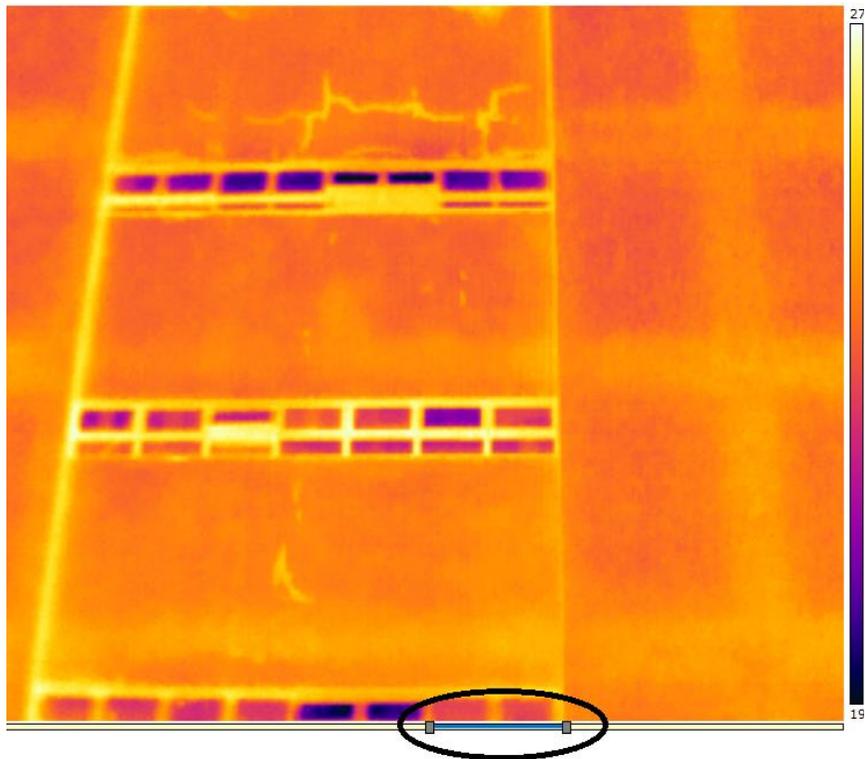
Ao se colocar o termograma da inspeção no *software QuickReport 1.2 SP2*, a amplitude de temperatura abrange todas as temperaturas apresentadas na imagem. Entretanto, para melhor visualização, essa pode ser alterada, o que aumenta a nitidez das anomalias como indicado na Figura 23 e na Figura 24.

Figura 23: Ajuste da escala de temperatura – antes do ajuste.

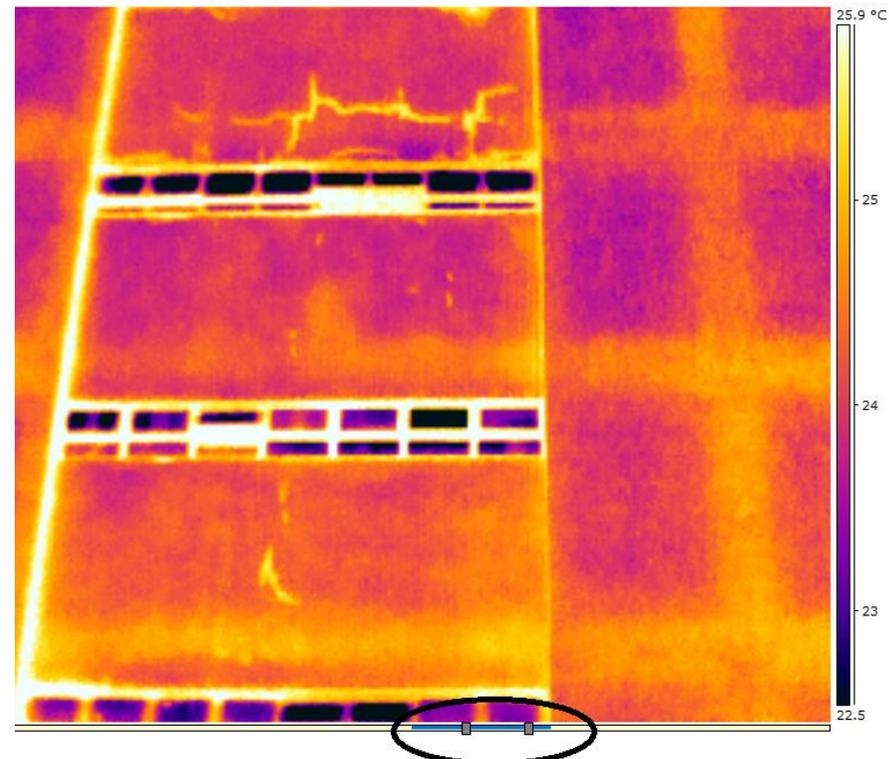
Figura 24: Ajuste da escala de temperatura – após o ajuste

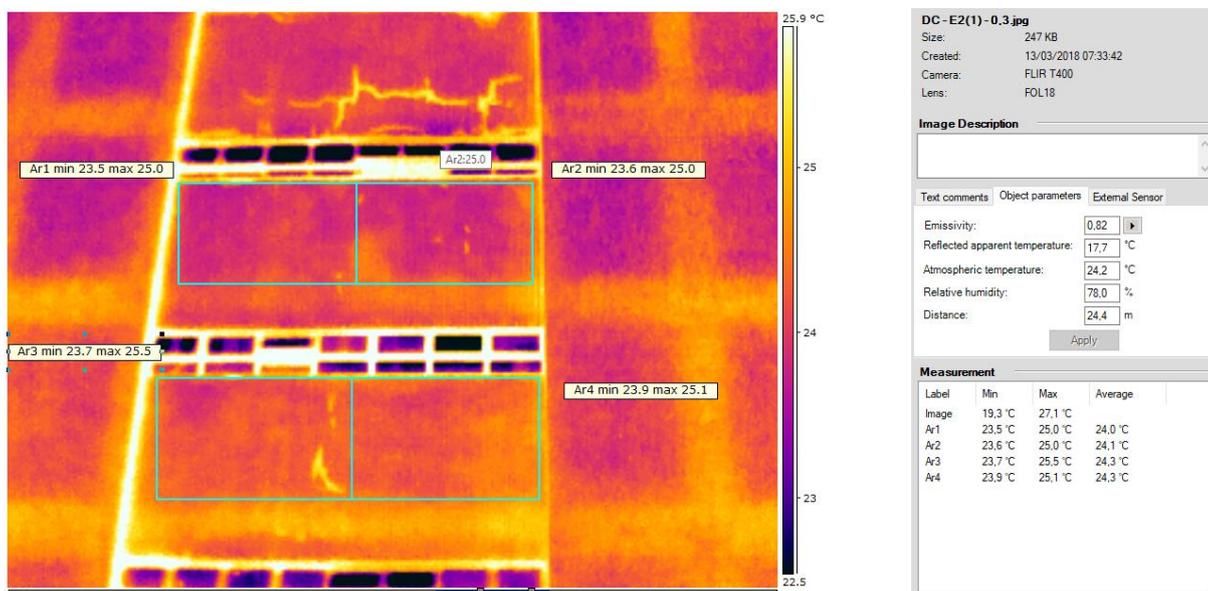
Para uma análise adequada, grandes regiões foram divididas em regiões menores como indicado na Figura 25, na qual apresenta-se a demarcação das regiões D3, D4, E3 e E4 respectivamente indicadas como Ar1, Ar2, Ar3 e Ar4 na imagem. Esse procedimento foi realizado para reduzir a amplitude térmica de análise e assim possibilitar a detecção de anomalias em diferentes faixas de temperatura. Cabe destacar que; para aumentar a uniformidade da região e, dessa forma, aumentar o contraste da anomalia em relação à temperatura média da região; foram separadas as regiões de vedação das regiões dos elementos estruturais.

Figura 25: Demarcação das regiões da fachada.

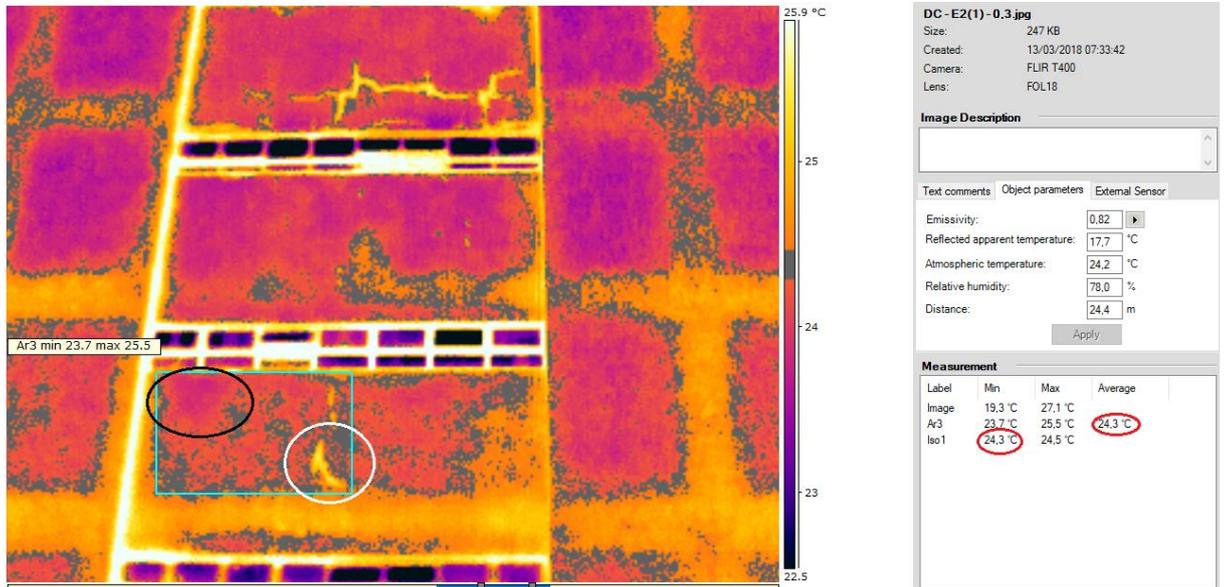
temperatura média da região de análise. Cabe destacar que, nesse exemplo, foram tomadas como anomalias mais quente e mais fria aquelas destacadas nas cores branco e preto respectivamente na Figura 26.

Figura 26: Uso da isoterma.

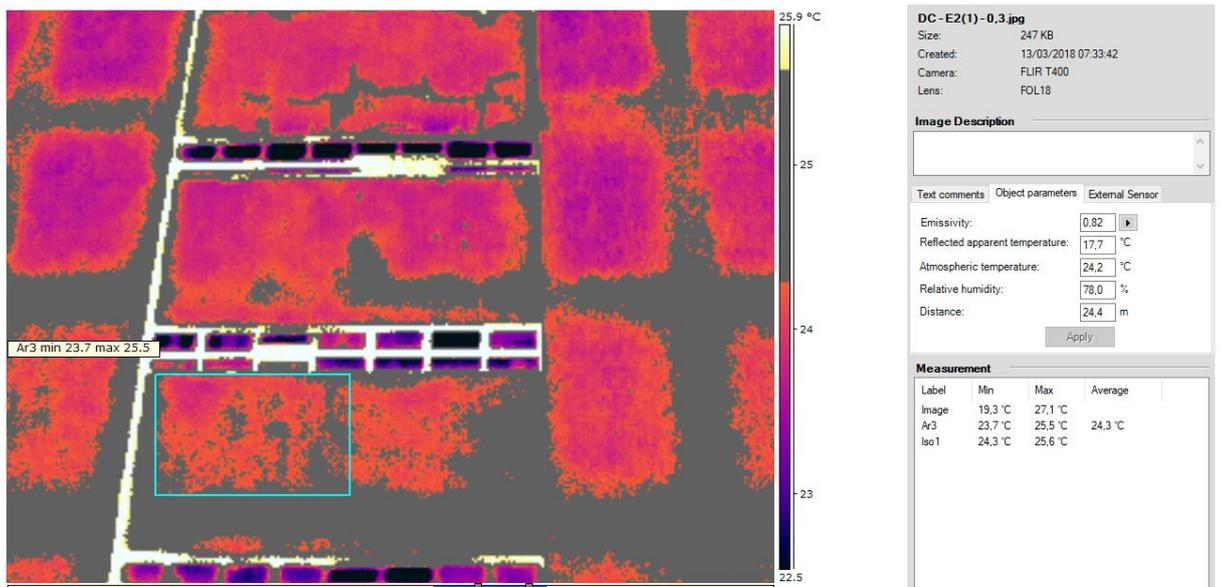
A partir daí, o limite máximo da isoterma é aumentado até que toda a anomalia detectada qualitativamente seja preenchida pela cor referente à isoterma, como mostrado na Figura 27, para a anomalia mais quente.

Figura 27: Uso da isoterma para detecção de anomalia mais quente em relação à temperatura média.

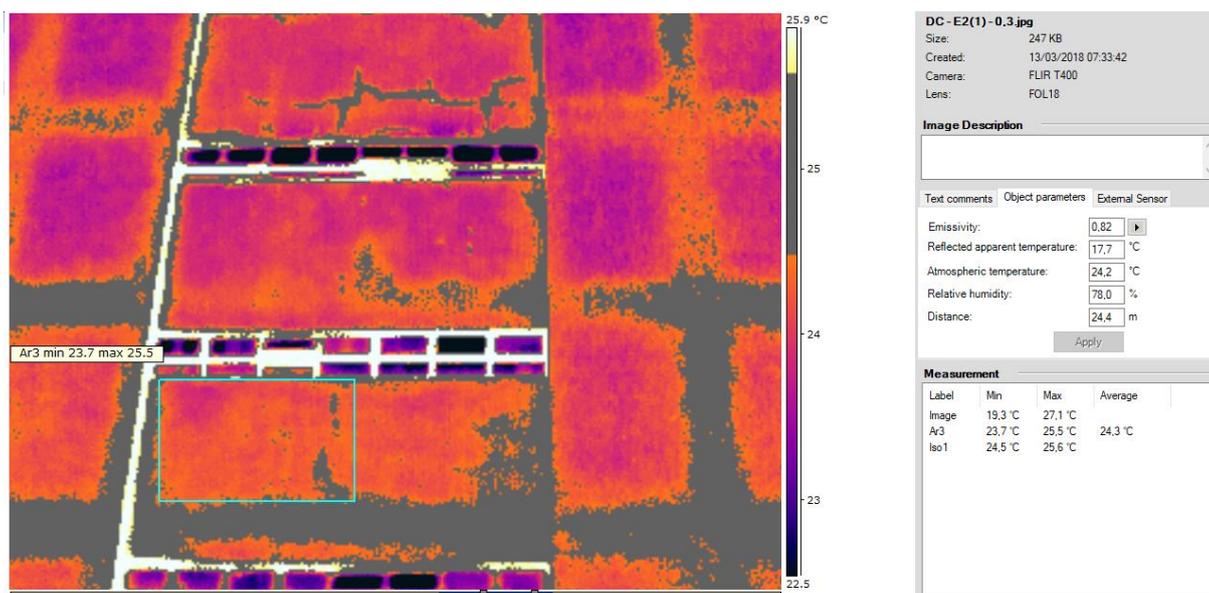
Cabe destacar que a fixação da isoterma no valor da temperatura média da região ocorre apenas no início da análise, sendo que esse valor pode ser alterado para que se possa ter uma melhor visualização da anomalia. Isso se mostra no comparativo da Figura 27 com a Figura 28, onde se constata que o posterior aumento do limite mínimo da isoterma melhora o contorno da anomalia analisada. Esse refinamento do contorno não afeta a análise da anomalia já que, posteriormente, essa detecção será traduzida em dados numéricos de contraste através da análise quantitativa com uso do Delta T.

Figura 28: Refinamento do contorno da anomalia mais quente.

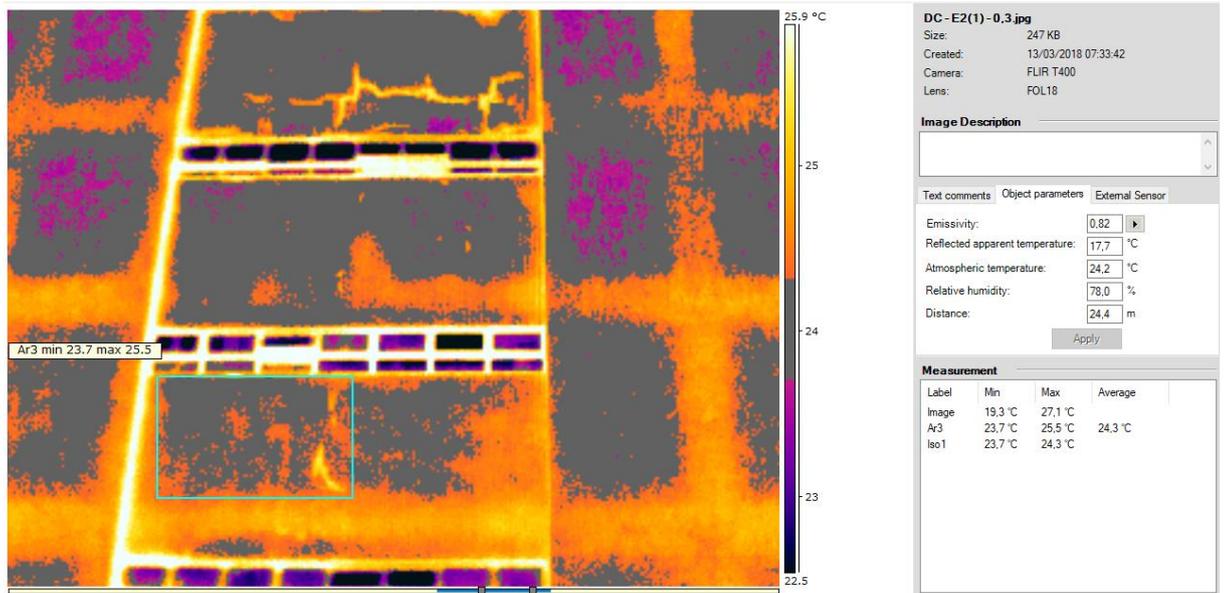
Já para anomalia mais fria, a isoterma é posicionada com limite superior igual à média da região e seu limite inferior é reduzido até que toda a anomalia mais fria seja preenchida pela cor referente à isoterma, como indicado na Figura 29.

Figura 29: Uso da isoterma para detecção de anomalia mais fria em relação à temperatura média.

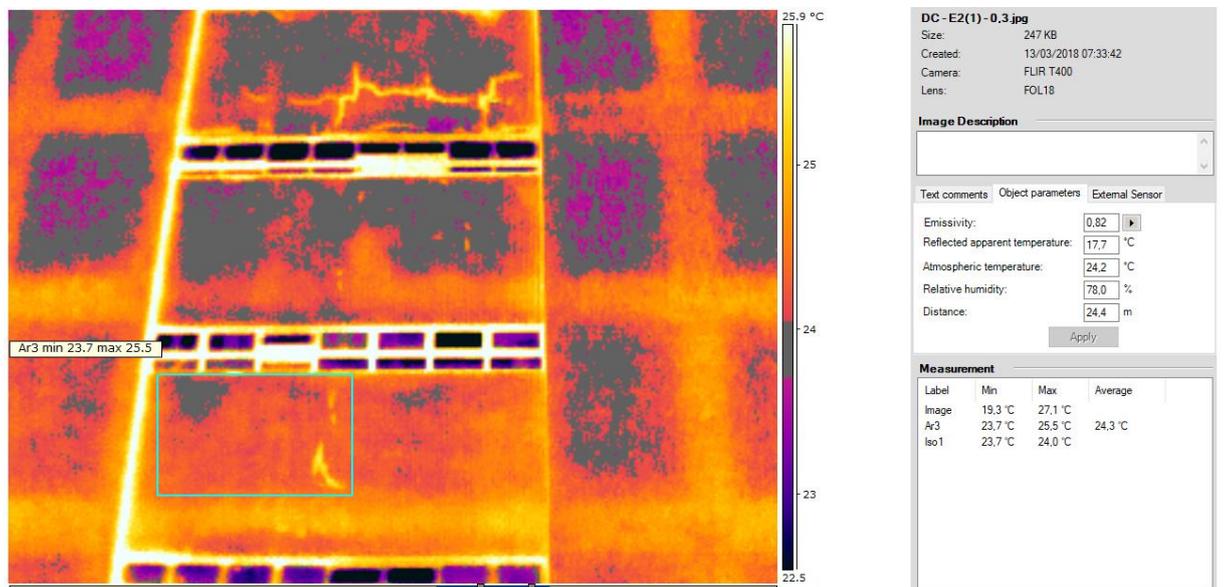
Para as anomalias mais frias em relação à temperatura média da região também é realizado o refinamento do contorno da anomalia, mas, nesse caso, se dá pela redução do limite superior da isoterma, como indicado na Figura 30.

Figura 30: Refinamento do contorno da anomalia mais fria.

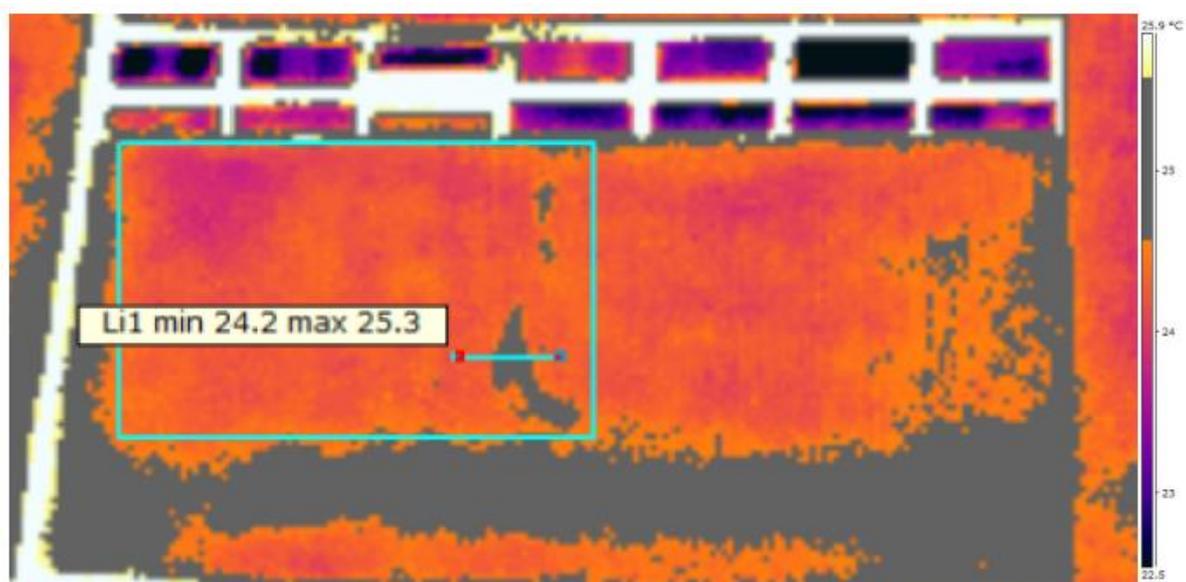
O cálculo do Delta-T é feito a partir da exportação de linhas traçadas no *software* (Figura 31) para planilhas Excel. Inicialmente, é traçada uma linha que percorra toda a anomalia a ser analisada, como indicado na Figura 31. É importante destacar que a posição dessa linha é mantida o mais uniforme possível nas diferentes inspeções realizadas, a fim de se manter os pontos de análise. Para se manter a posição da linha, essa foi colocada em relação a algum elemento fixo como janelas e limites da fachada.

Figura 31: Linha para determinação do Delta-T.

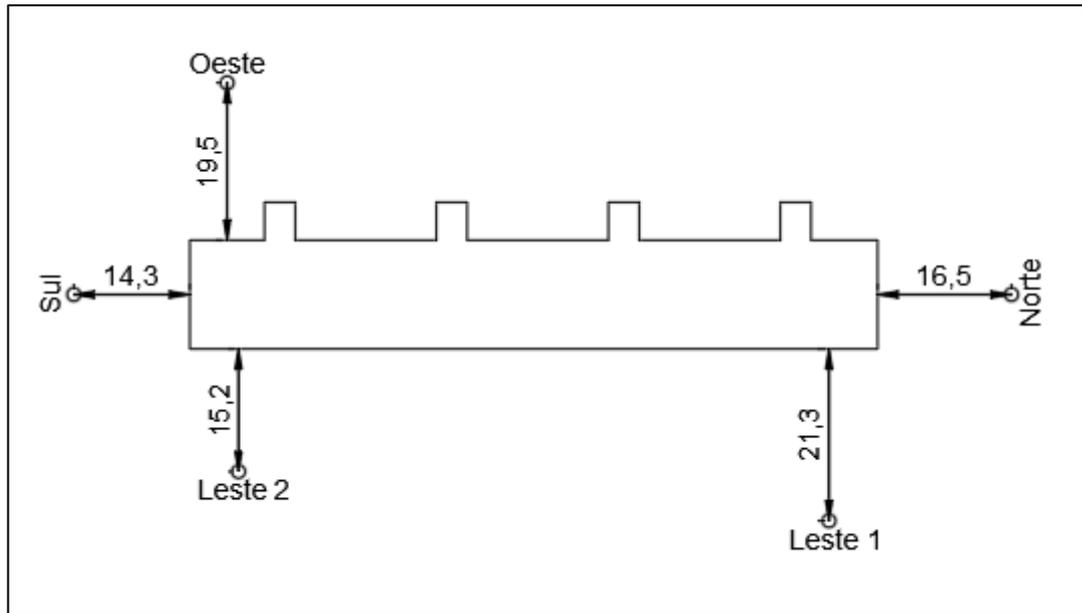
A Figura 35 apresenta a posição e a distância dos pontos de inspeção para cada fachada do Edifício A. A Figura 36 apresenta a área de inspeção das empenas (Fachada Norte e Fachada Sul) e a divisão das regiões dessas fachadas. São tomadas linhas nomeadas com letras de “A” a “G” e colunas numeradas de “1” a “6”. Dessa forma, cada região será nomeada a partir da letra referente à linha em que se posiciona e pelo número da coluna, como é o caso do região B2 destacada na Figura 36. Esse sistema de nomenclatura das regiões será mantido para todas as fachadas de todos os edifício analisados. A Figura 37 apresenta a área de inspeção da Fachada Leste 1 e da Fachada Leste 2 e a divisão das regiões dessas fachadas. A Figura 38 faz o mesmo para a Fachada Oeste.

Figura 35: Posição e distância em metros ortogonal dos pontos de inspeção (Edifício A).

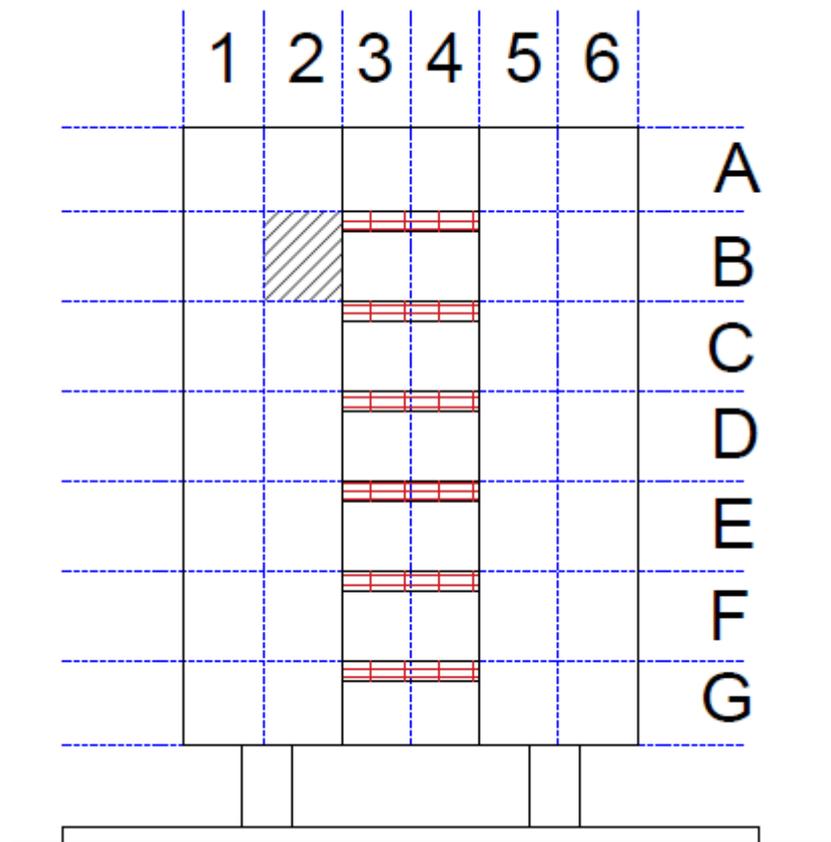
Figura 36: Divisão das regiões das empenas (Fachada Norte e Fachada Sul) (Edifício A).

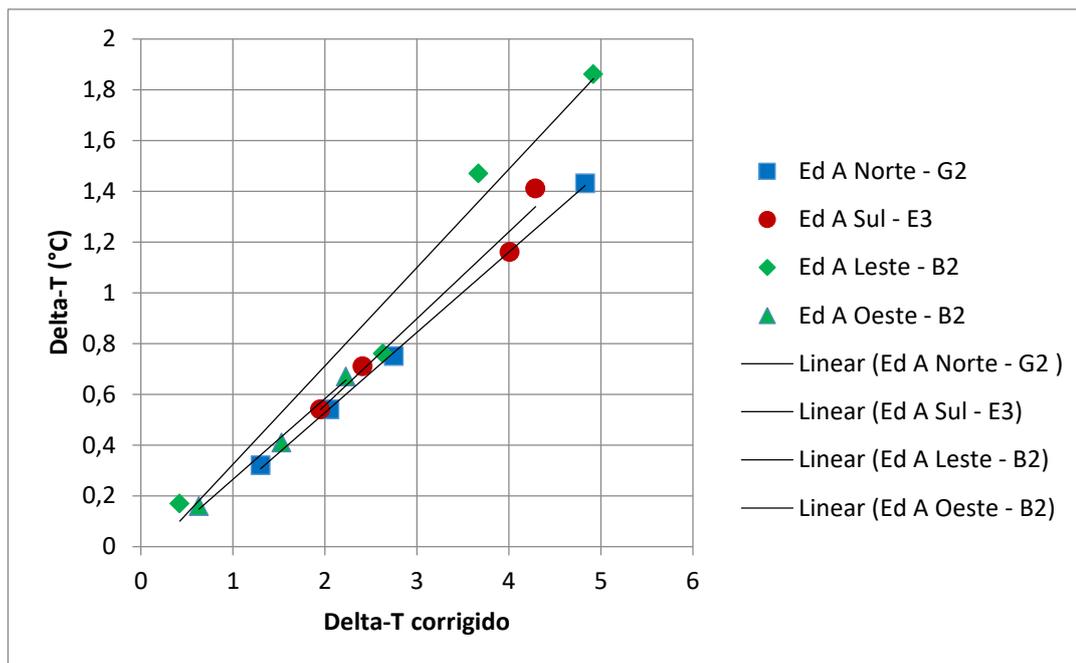
Figura 86: Relação entre o Delta-T e o Dtc.
