**UNIVERSIDADE DE BRASÍLIA
FACULDADE DE TECNOLOGIA
DEPARTAMENTO DE ENGENHARIA CIVIL E AMBIENTAL**

**METODOLOGIA DE INSPEÇÃO E ANÁLISE DE TERMOGRAMAS PARA
ESTUDO DE FACHADAS EM REVESTIMENTO CERÂMICO**

**DISSERTAÇÃO DE MESTRADO EM ESTRUTURAS E CONSTRUÇÃO CIVIL
DEPARTAMENTO DE ENGENHARIA CIVIL E AMBIENTAL**

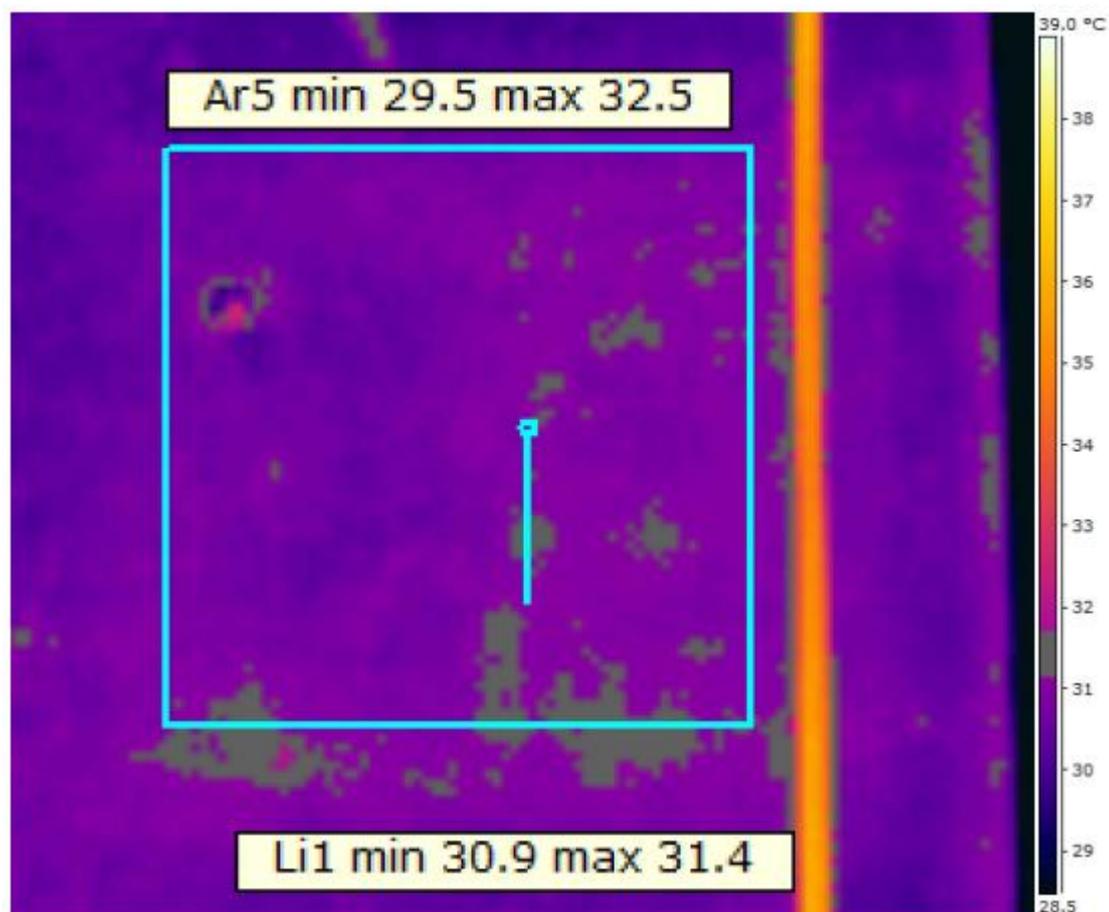
Figura 96: Região G6 da Fachada Norte do Edifício A para a inspeção com maior contraste termográfico.

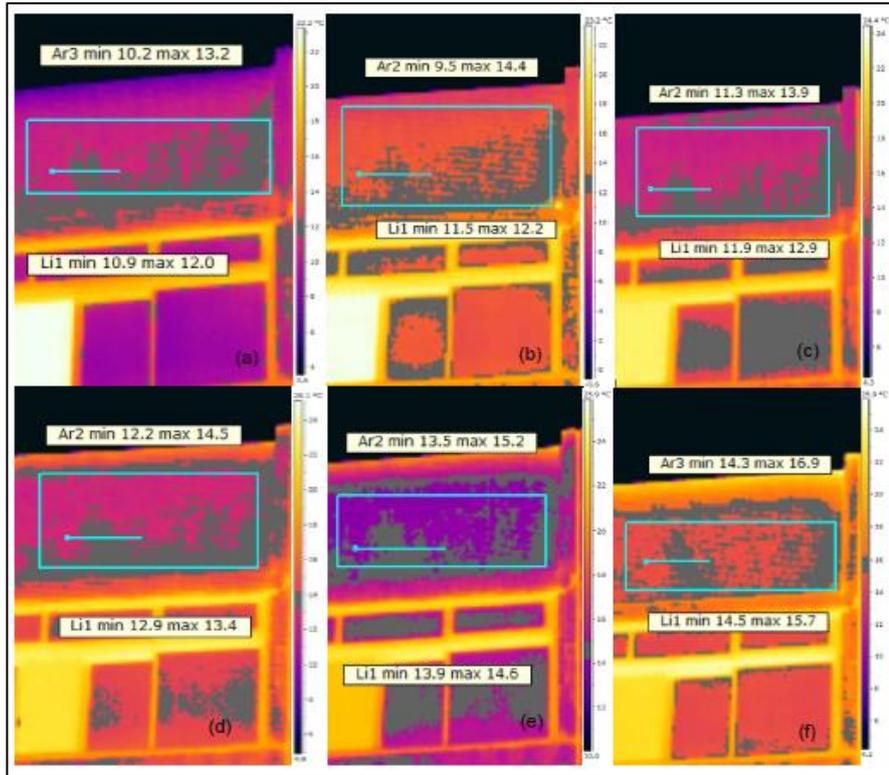
Figura 100: Detecção de anomalia na Região A3 da Fachada Oeste 5 do Edifício D durante a manhã; (a) inspeção às 07:00; (b) inspeção às 08:00; (c) inspeção às 09:00; (d) inspeção às 10:00; (e) inspeção às 11:00; e (f) inspeção às 12:00.

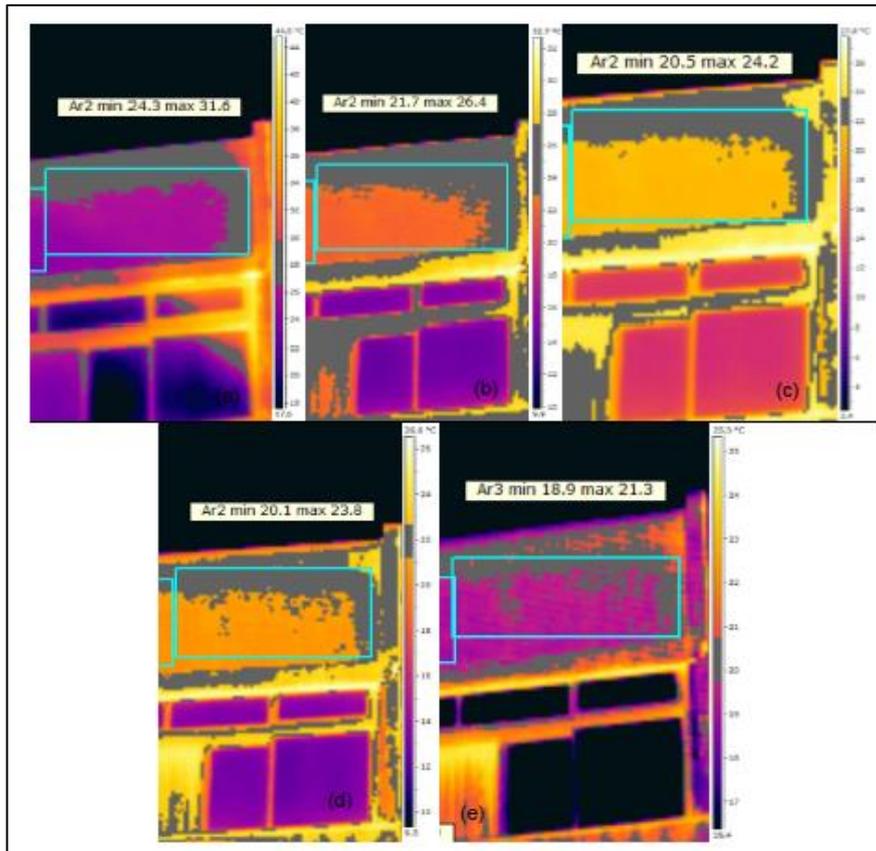
Figura 101: Detecção de anomalia na Região A3 da Fachada Oeste 5 do Edifício D durante a noite; (a) inspeção às 16:50; (b) inspeção às 17:40; (c) inspeção às 18:30; (d) inspeção às 19:20; e (e) inspeção às 20:00.

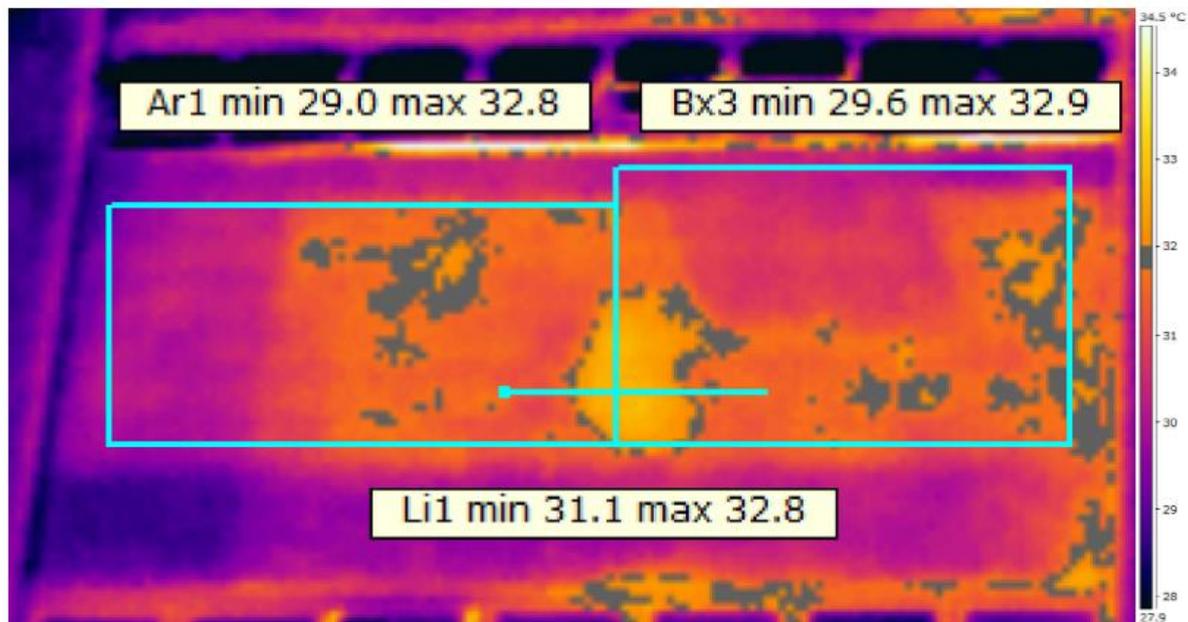
Figura 103: Anomalia mais quente que o redor (Região D4 Fachada Norte Edifício A).

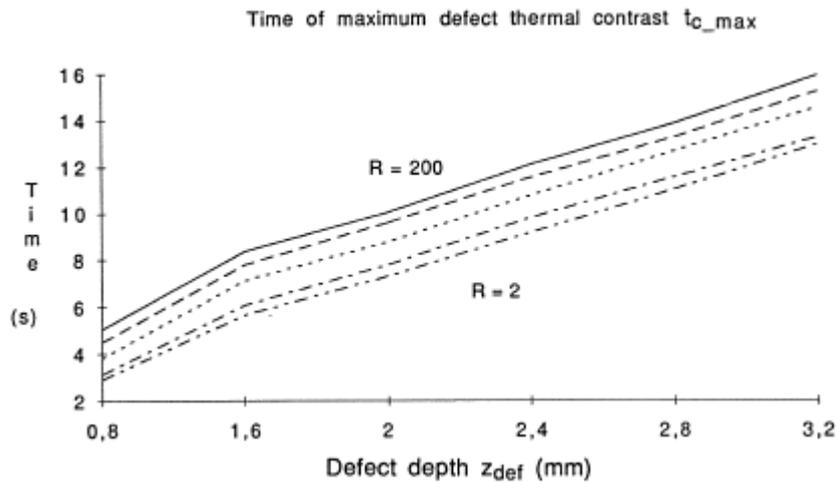
Figura 109: Relação entre o tempo para máximo contraste térmico e a profundidade da anomalia (MALDAGUE, 1993).

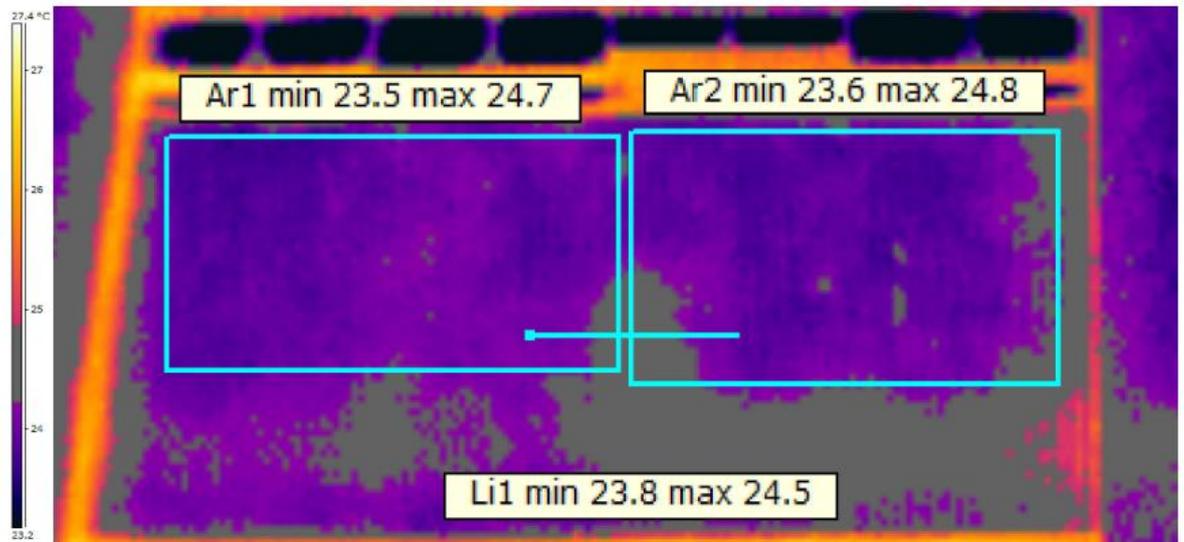
Figura 110: Detecção de descolamento cerâmico na Região D4 da Fachada Norte do Edifício A.

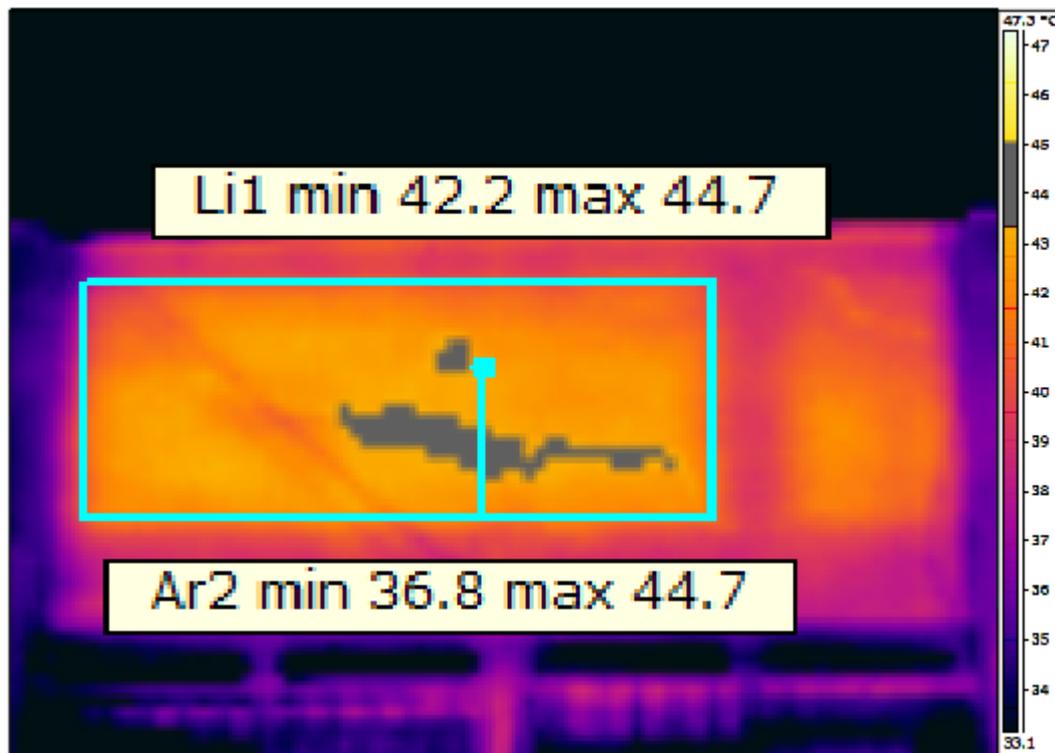
Figura 112: Fissura na Região A2 da Fachada Leste 1 do Edifício A.

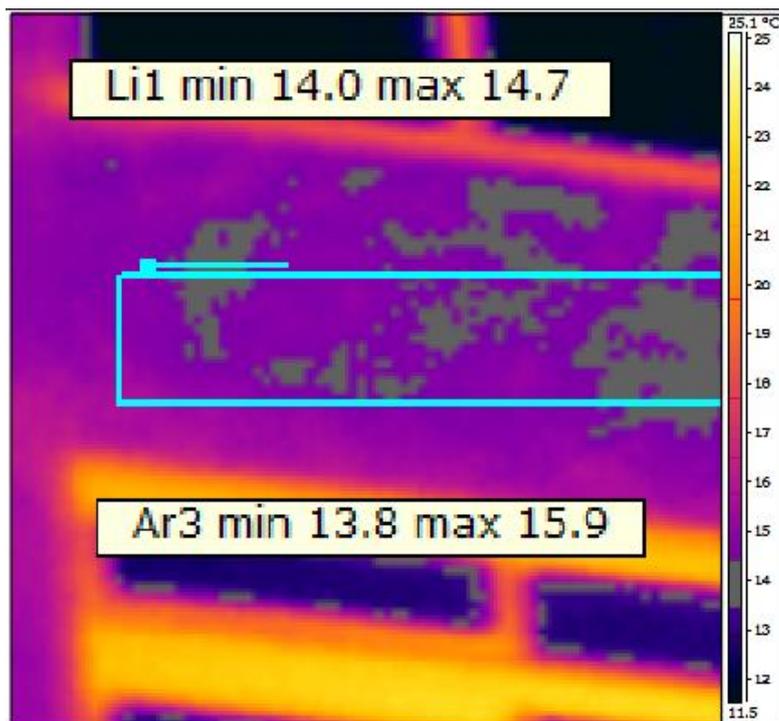
Figura 113: Umidade Região B1 da Fachada Sul 2 do Edifício B.

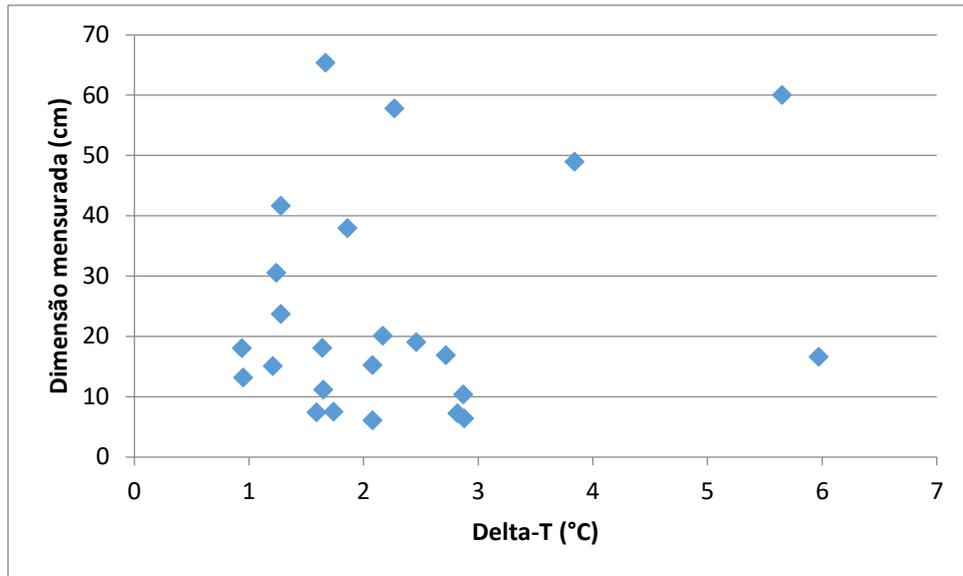
Figura 114: Delta-T x Dimensão mensurada.
