**ANÁLISE EXPERIMENTAL DA RESISTÊNCIA A PUNÇÃO
EM LAJES LISAS COM ARMADURA DE CISCALHAMENTO
PARCIALMENTE ANCORADA**

**TESE DE DOUTORADO
EM ESTRUTURAS E CONSTRUÇÃO CIVIL
DEPARTAMENTO DE ENGENHARIA CIVIL E AMBIENTAL**

**FACULDADE DE TECNOLOGIA
UNIVERSIDADE DE BRASÍLIA**

**PUBLICAÇÃO: E.TD - 001 A/21
BRASÍLIA/DF: JANEIRO – 2021**

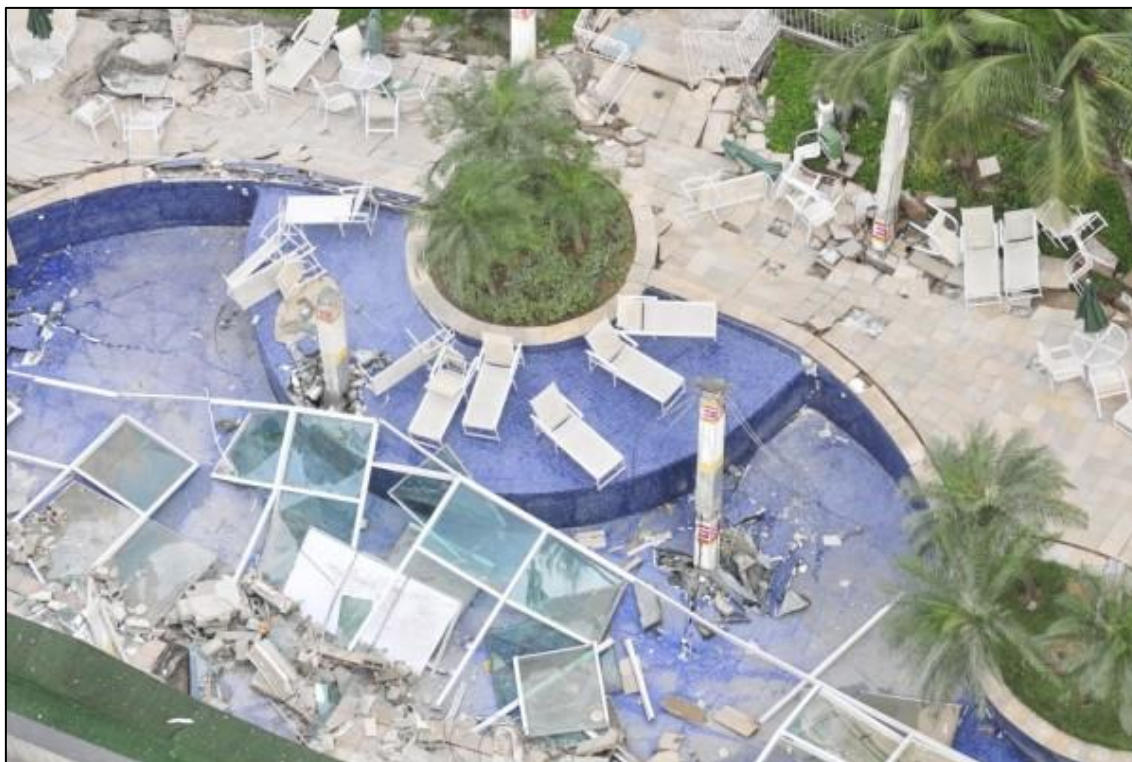
Figura 1.4 – Acidente ocorrido no condomínio Grand Parc, na Enseada do Tauá, Vitória
(<https://www.gazetaonline.com.br/noticias/cidades/2016/07/como-a-area-de-lazer-do-grand-parc-desabou-1013960061.html>)

Na Figura 1.4 é apresentado um acidente ocorrido no Brasil.

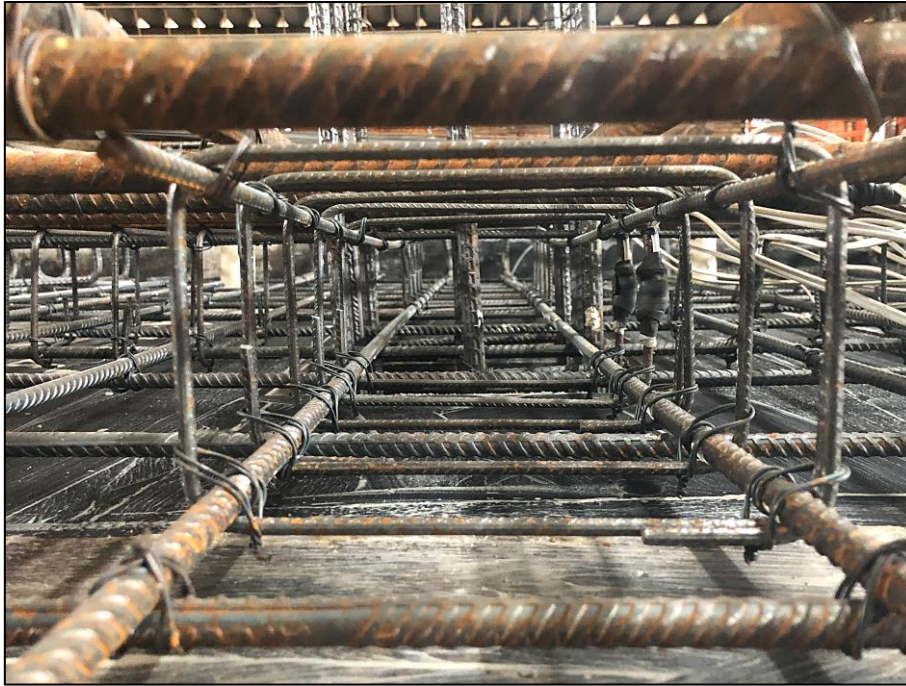
Figura 1.5 – Ancoragem parcial adotada na armadura de punção tipo estribo fechado

O uso de armadura de punção tem se tornado cada vez mais frequente sem a devida ancoragem, preconizada pelas normas, nas armaduras de flexão. Isso se deve a uma considerável melhoria na exequibilidade, facilitando sua montagem. Porém esse tipo de detalhamento precisa de uma validação do meio científico para que possa ser difundido no meio técnico. Na Figura 1.5 pode-se ver um exemplo de armadura de punção tipo estribo fechado sem a devida ancoragem na armadura de compressão, ancorando apenas na armadura tracionada. Na Figura 1.6 é ilustrada uma ligação laje-pilar com as armaduras de punção devidamente ancoradas na armadura de flexão tracionada e comprimida, com isso pode-se observar a densidade e interferências de todas as armaduras da ligação, evidenciando sua dificuldade de execução.

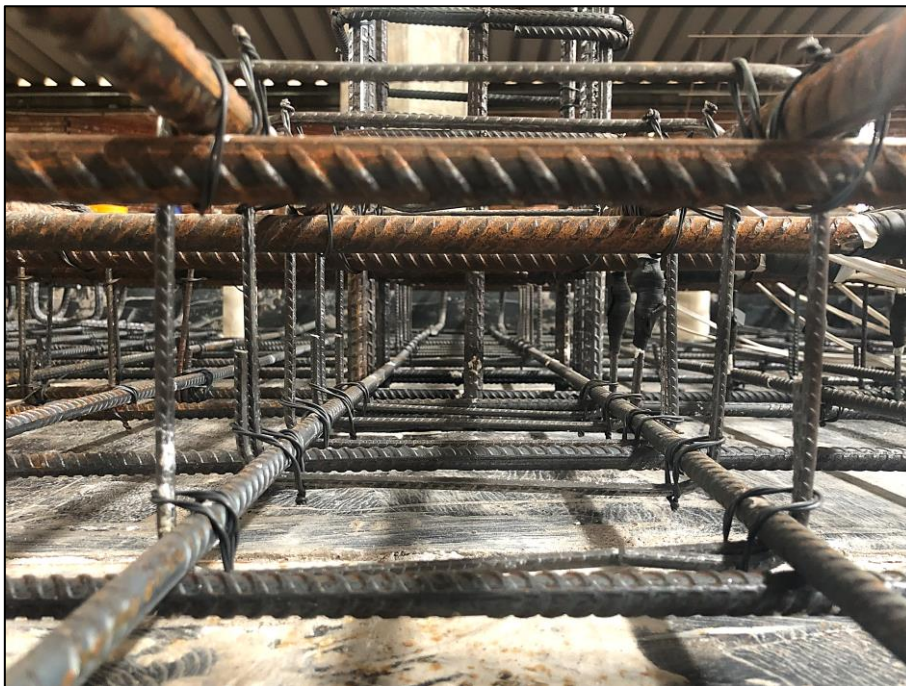
Figura 1.6 – Armadura de punção devidamente ancorada na armadura de flexão tracionada e comprimida

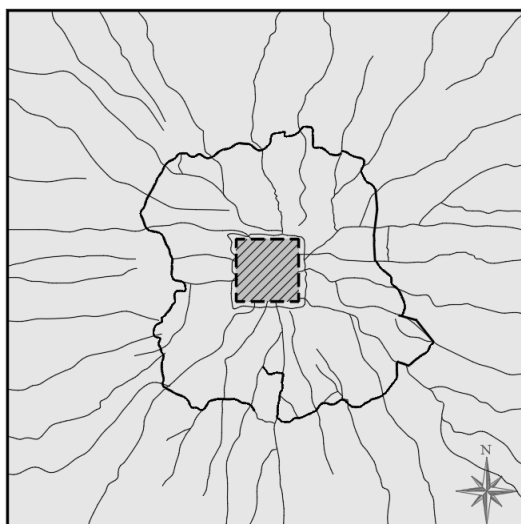
Figura 2.3 – Padrão de fissuração em uma face tracionada de laje no momento da ruptura

No tocante ao padrão de fissuração observado nas lajes puncionadas, Cordovil (1997) relatou que se observa um panorama de fissuração na face tracionada predominantemente composto por fissuras radiais, considerando o período que antecede a ruptura. Leonhardt e Monning (1979) já haviam analisado isso e afirmaram que as primeiras fissuras significativas que surgem são as radiais (cabe destacar que essas surgem após a formação de fissuração tangencial paralela ao perímetro do pilar). Essas fissuras partem do centro da ligação em direção às bordas da laje e, para elevados níveis de carregamentos, surgem fissuras tangenciais, limitando o contorno do cone de punção. Essa fissura tangencial surge na face tracionada da laje se propagando, de forma inclinada, à base do pilar, já na face comprimida, ocorrendo a ruptura quando essa fissura tangencial atinge a superfície comprimida do concreto, no perímetro do pilar. Beutel (2002) a partir de uma série de ensaios, observou que quando a laje é armada ao cisalhamento, as fissuras radiais tendem a surgir próximas ou se sobrepondo a linha das armaduras de cisalhamento. Um esquema de padrão de fissuração pode ser visto na Figura 2.3.

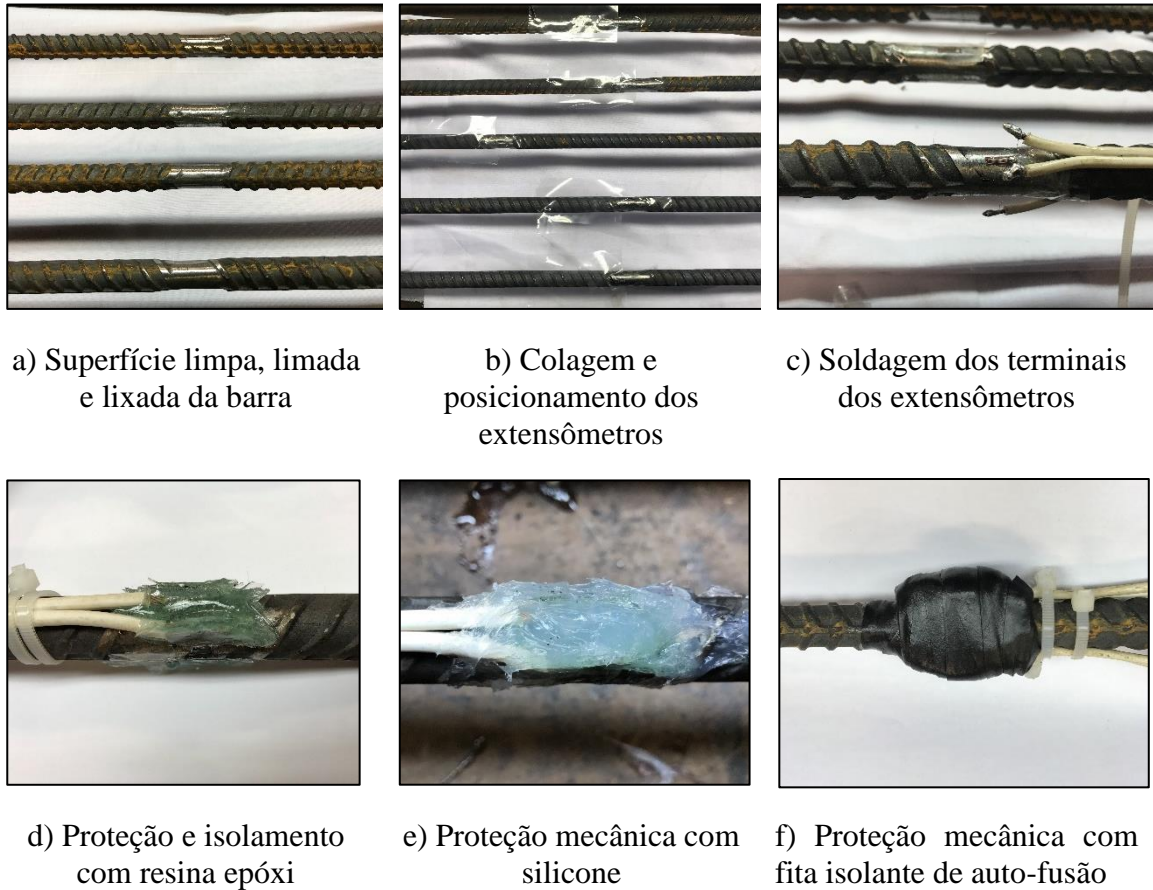
Figura 3.43 - Procedimento de colagem dos extensômetros

fita crepe e uma isolante de auto-fusão. Todos o extensômetros utilizados na instrumentação foram testados, com teste de resistência elétrica, para evitar perdas de leitura. Na Figura 3.43 são apresentadas algumas etapas do procedimento de colagem dos extensômetros nas barras de aço.

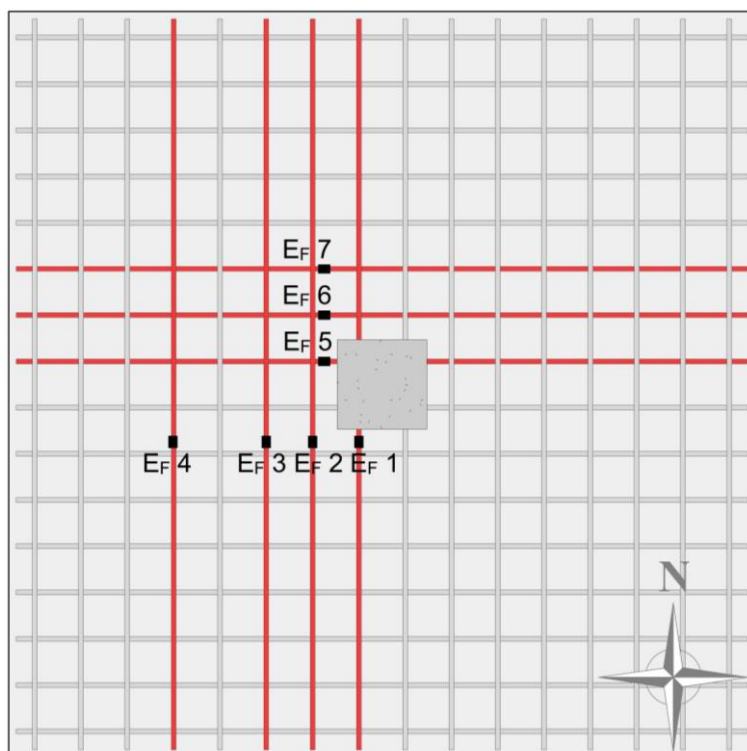
Figura 3.44 - Instrumentação das lajes à flexão

Para as lajes ensaiadas optou-se por instrumentar sete barras de flexão tracionadas em dois quadrantes da laje, na região próxima do pilar, com esse monitoramento é possível (após uma análise das deformações e outras variáveis) verificar eventual ruptura por flexão das lajes, pois é acompanhado o nível de deformação das armaduras com a aplicação das cargas. Das barras instrumentadas quatro estão localizadas na camada superior das armaduras tracionadas, direção Sul-Norte, e três estão na camada inferior das armaduras tracionadas, na direção Leste-Oeste. A Figura 3.44 apresenta essa instrumentação, sendo atribuído a nomenclatura E_E para os extensômetros de flexão. A Figura 3.45 apresenta as armaduras instrumentadas já posicionadas na laje.

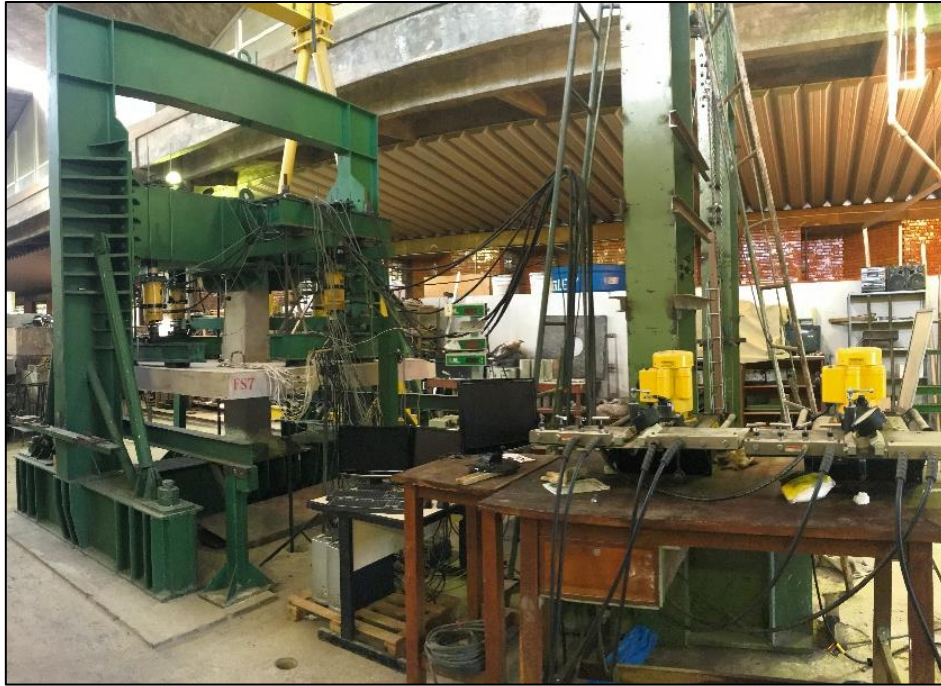
Figura 3.59 – Sistema de ensaio

Através das Figura 3.57 e Figura 3.58 observa-se o projeto do sistema de ensaio utilizado nessa pesquisa. E a Figura 3.59 mostra foto real do sistema, em que é possível ver como ficou este sistema no laboratório durante o ensaio da e as bombas hidráulicas.

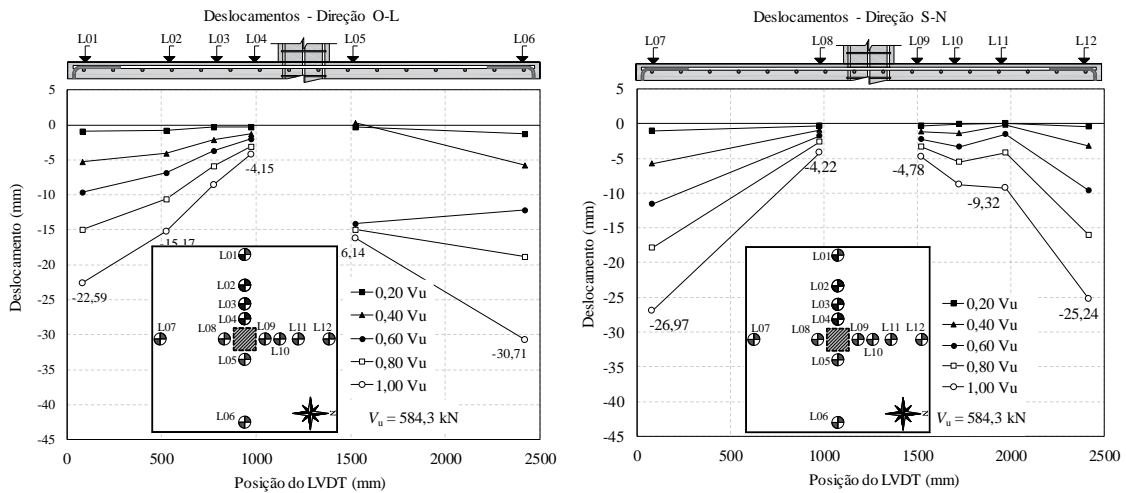
Figura 4.21 – Deslocamentos verticais da laje NA-05

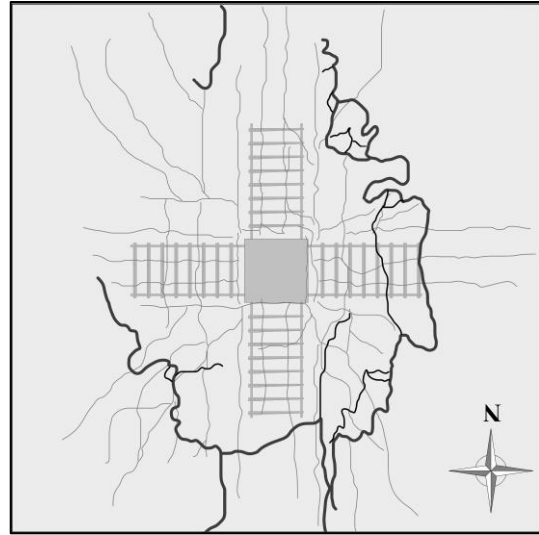
Figura 4.110 – Mapa de fissuração da laje TA-04

As fissuras observadas são classificadas como radiais e tangenciais. As primeiras fissuras radiais surgem com um nível de carregamento em torno de 20% da carga última e, à medida que o carregamento aumenta, se propagam partindo do pilar em direção às bordas. Já as tangenciais surgem com elevados estágios de carga, em torno de 70% da carga última. Geralmente as lajes apresentam duas fissuras tangenciais bem características, sendo a primeira logo no 70% de carga última e a segunda já na iminência de ruptura.

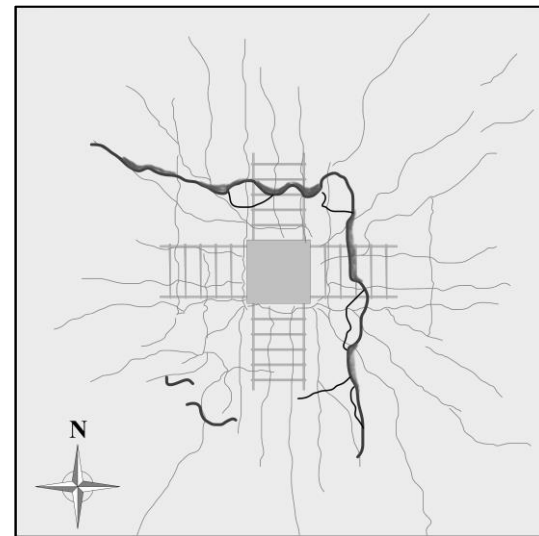
Figura 4.112 – Mapa de fissuração da laje FA-05

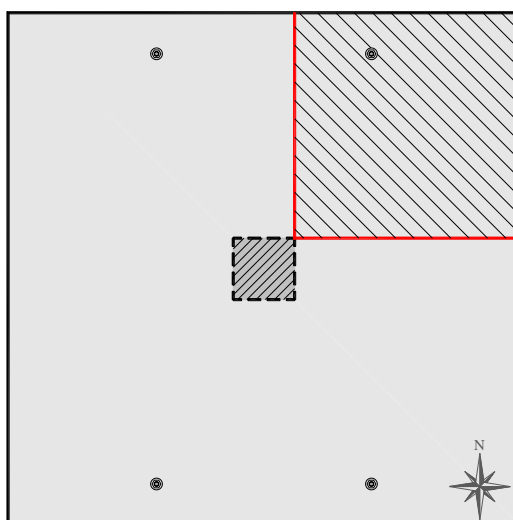
Figura 4.116 – Posição do corte das lajes

Foram cortadas 18 lajes e, devido à simetria, só foi cortado o quadrante Nordeste, conforme esquematizado na Figura 4.116. O procedimento de corte das lajes está demonstrado na Figura 4.117.
