MÉTODO ACOPLADO INTEGRIDADE E SEGURANÇA – MAIS
PARA A AVALIAÇÃO DE PATRIMÔNIOS HISTÓRICOS EM ESTRUTURAS DE CONCRETO ARMADO

TESE DE DOUTORADO EM ARQUITETURA E URBANISMO

Brasília,
Novembro de 2021

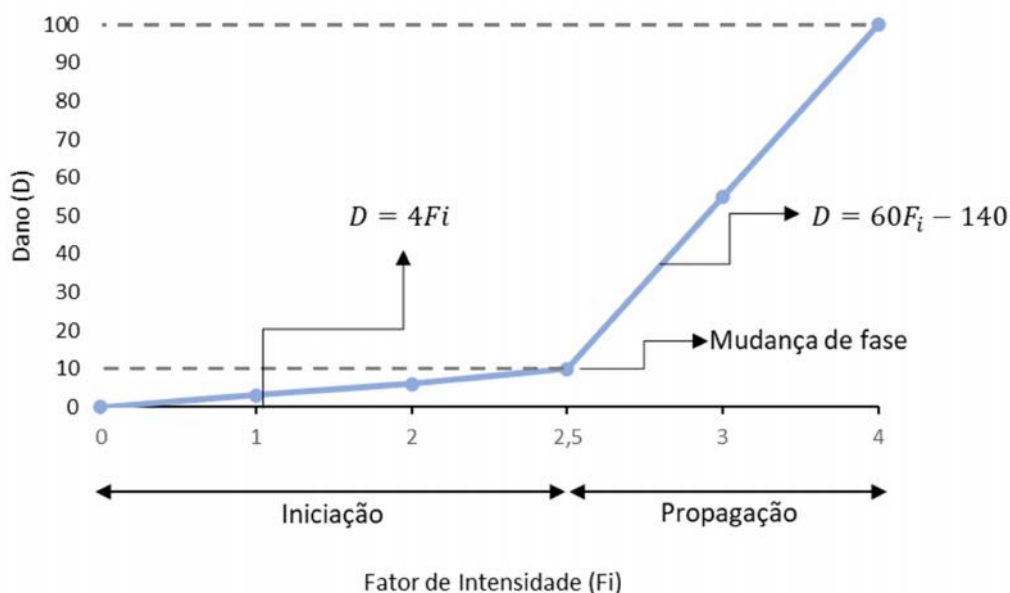
Gráfico 5: Modelo de Tuutti segundo observações de Castro (1994) quando $F_p = 1$.

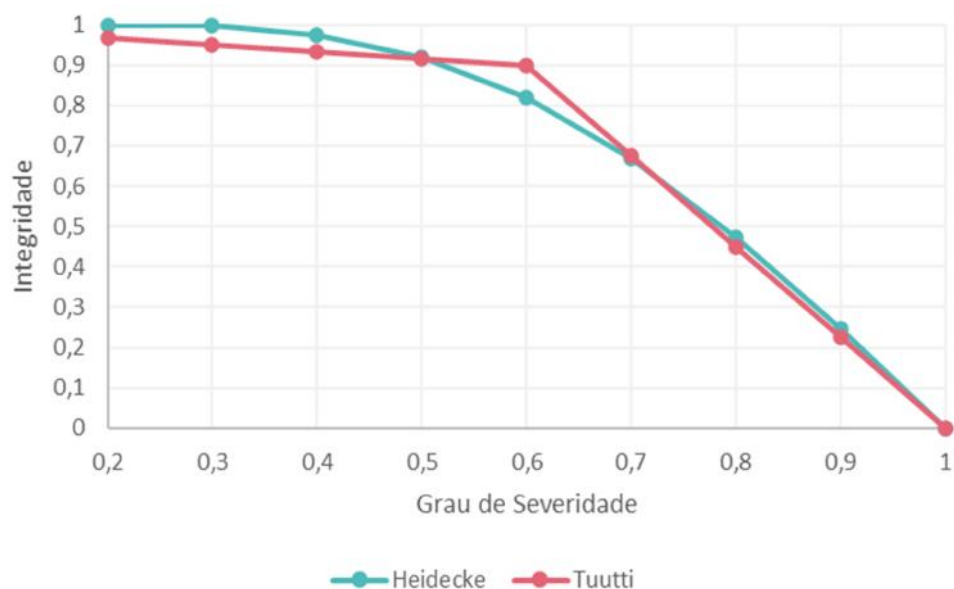
Gráfico 6: Modelos de Integridade de Heidecke e Tuutti para $F_p = F_d = 1$.

Com esses comportamentos definidos, as formulações de Dano (D) retiradas dos modelos são as equações (26) e (27), fundamentadas nas duas fases de Tuutti, e a equação (28) fundamentada em Heidecke.

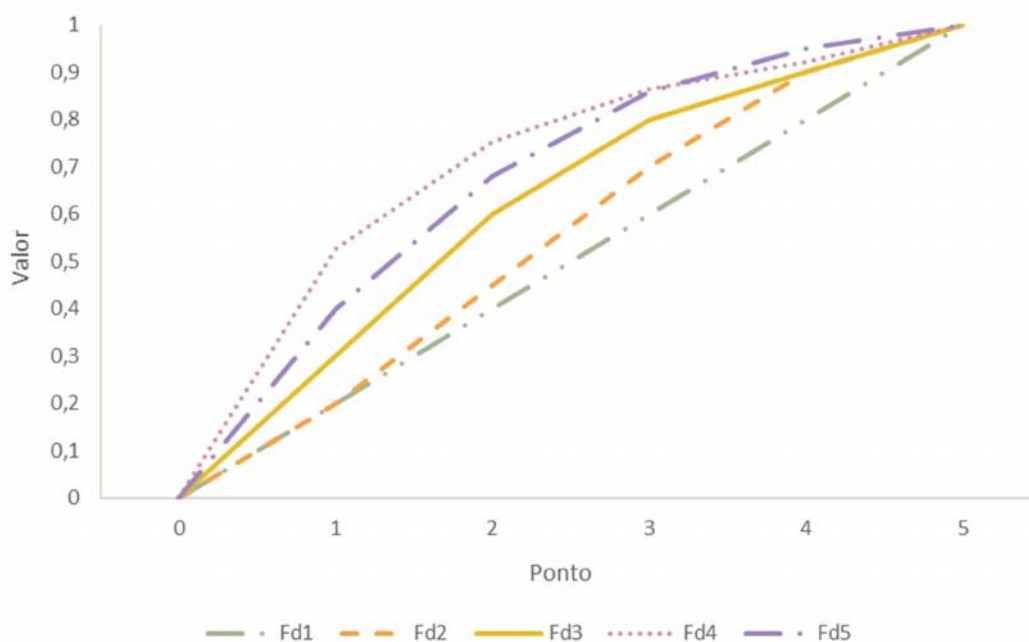
Gráfico 8: Comportamento das escalas de Fator de Dano (F_d).

Para o Fator de Dano (F_d) do método MAIS, foram testadas cinco escalas de seis pontos, mostradas nas matrizes F_{d1} a F_{d5} da Figura 31, cujos comportamentos são apresentados no Gráfico 8.

A fase de propagação é a que interessa para a avaliação estrutural, por isso é favorável que ao menos 30% dos resultados encontrem-se no grupo w_1 : valores da matriz acima ou igual a 0,4. As matrizes D_1 , D_1 e D_1 se destacaram nesse sentido com 30% de seus valores dentro desse grupo. Baseado em todo esse estudo, após muitos testes e calibrações, duas escalas foram escolhidas para os Fatores usados no Método MAIS: os Fatores de Dano, Intensidade e Extensão (melhores explicados nos itens 5.5.2, 5.5.3 e 5.5.4). A Tabela 4 apresenta essas duas escalas: uma linear (fundamentada em Tuutti) e uma cúbica (fundamentada em Heidecke); além do atributo que representa esses valores.

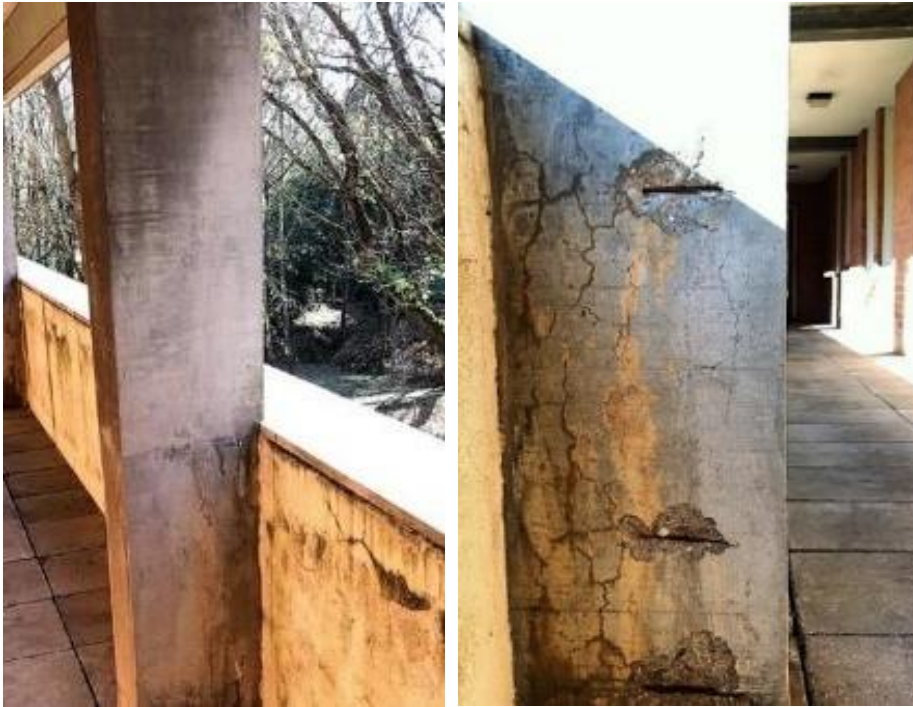
Figura 45: Pilar 3.

Onze pilares foram vistoriados e três selecionados para análise: os pilares 3, 4 e 10. De modo geral nos pilares havia manchas, eflorescência, cobertura deficiente, corrosão de armaduras, sendo a armadura visível em alguns pontos, desagregação e deslocamento. Sensorialmente estavam em médio grau de confiabilidade. Tais pilares são apresentados nas Figura 45, Figura 46 e Figura 47.

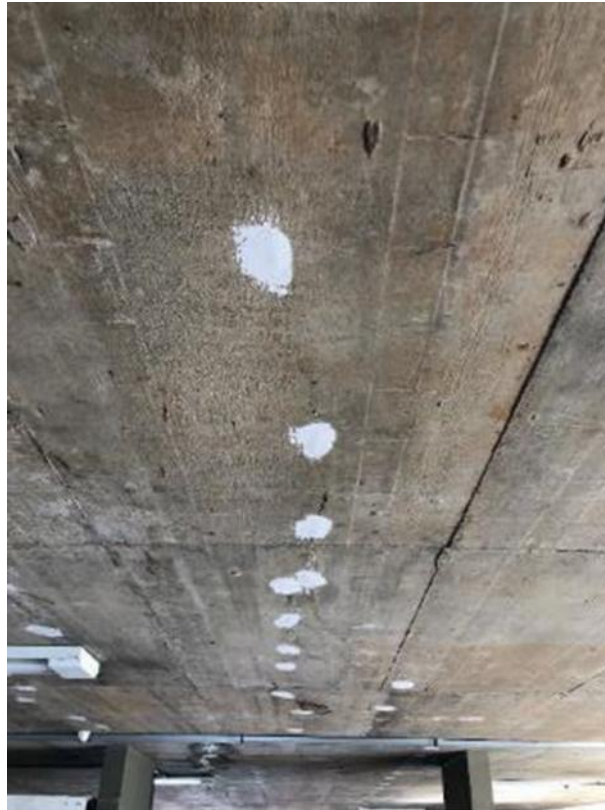
Figura 66: Monitoramento fissuras com placas de gesso.

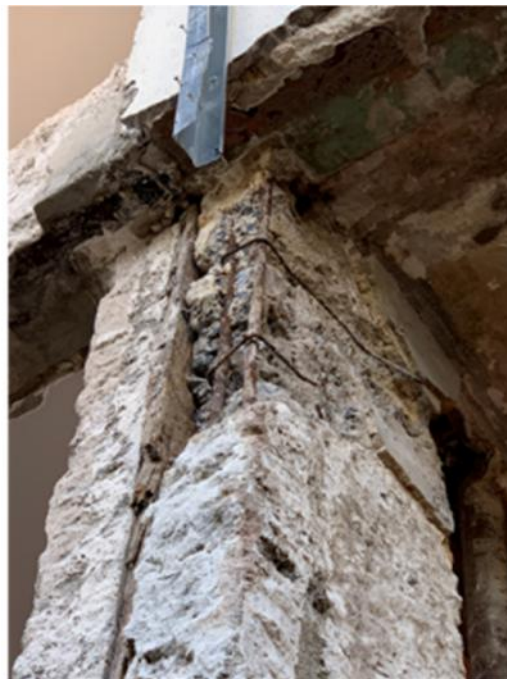
b) Armadura exposta e corroída; cobrimento deficiente; desagregação; falha na concretagem

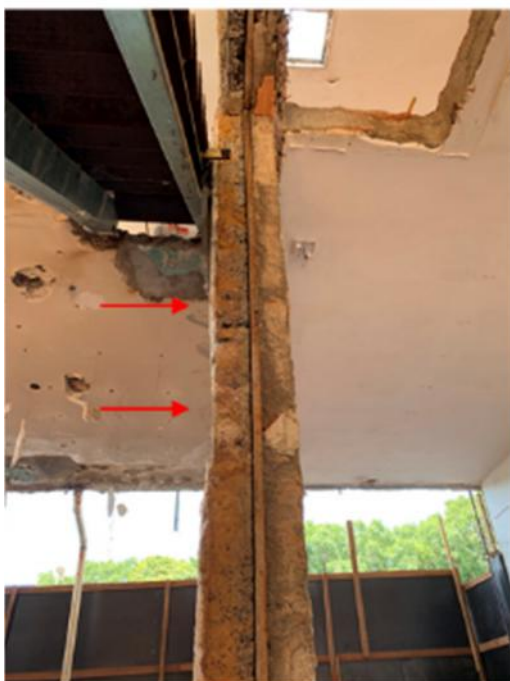
c) Desvio de geometria (pilar do lado esquerdo)

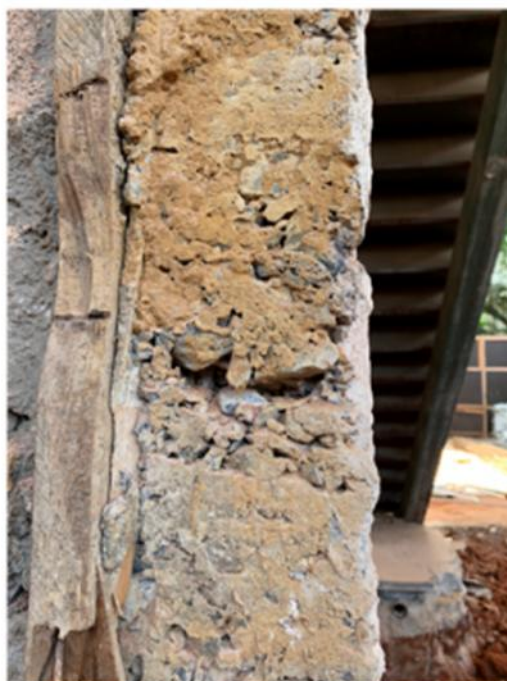
d) Cobrimento deficiente; falha na concretagem.

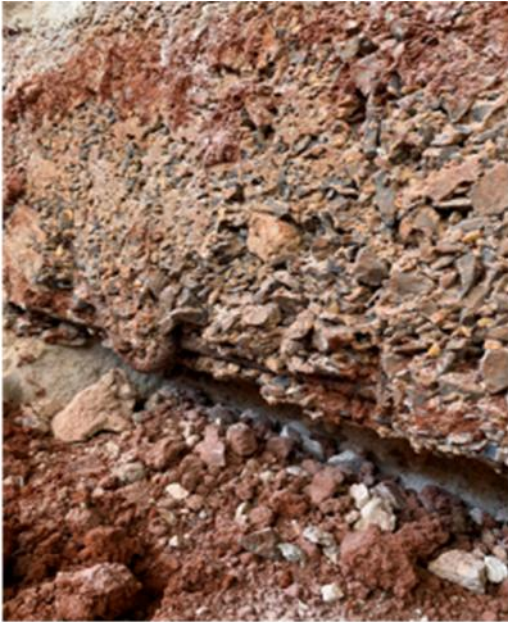
Figura 81: Manifestações patológicas - Vigas.

a) Armadura exposta e corroída, cobrimento deficiente; falhas de concretagem; desagregação.

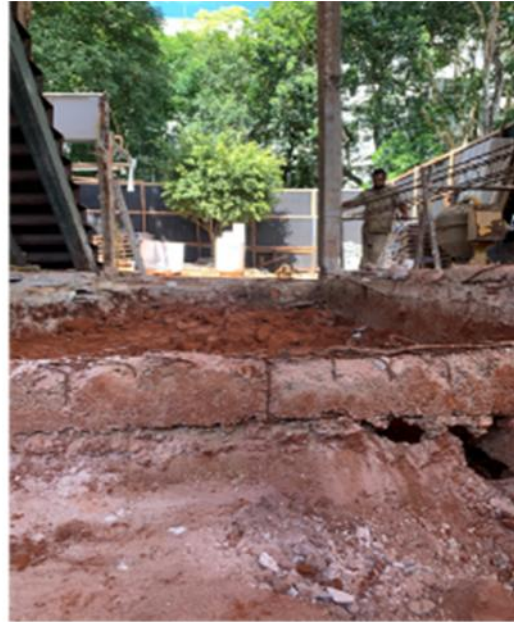
b) Armadura exposta e corroída; cobrimento deficiente; desagregação; deslocamento; falhas de concretagem.

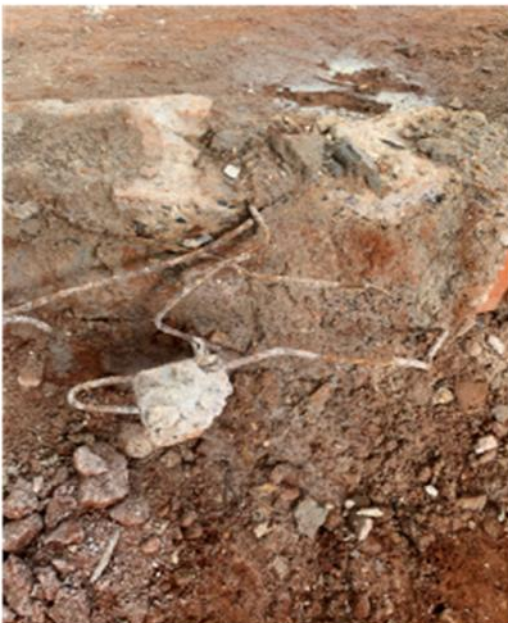
c) Armadura exposta e corroída; cobrimento deficiente; desagregação

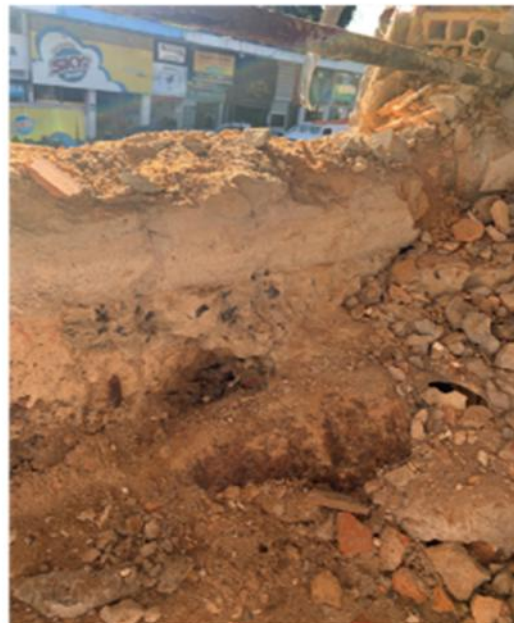
d) Desagregação; deslocamento; falhas de concretagem.

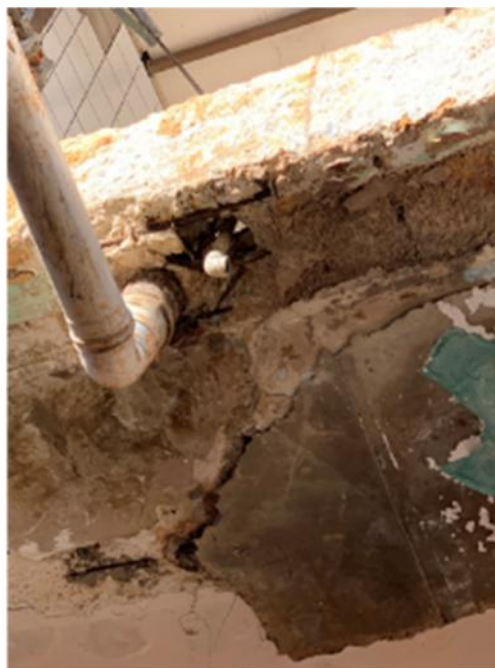
b) Armadura exposta e corroída, cobrimento deficiente, desagregação, deslocamento falhas de concretagem.

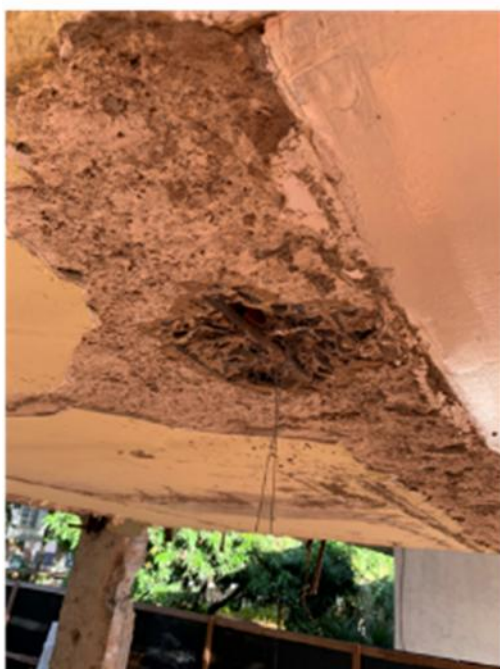
c) Armadura exposta e corroída, cobrimento deficiente, desagregação, deslocamento, falhas de concretagem.

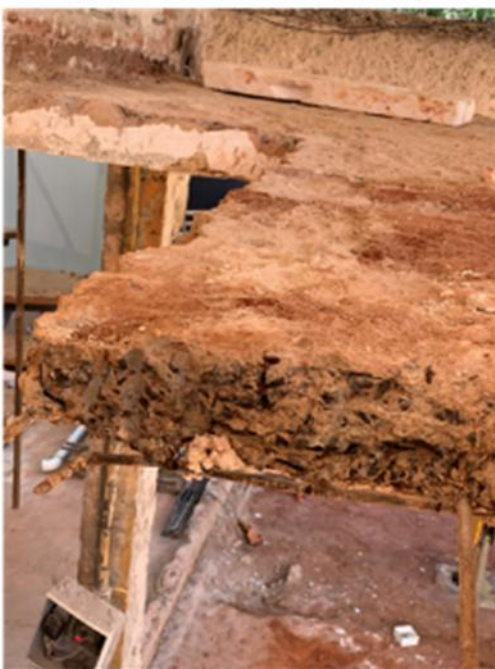
d) Armadura exposta e corroída cobrimento deficiente; falhas de concretagem.
