**ATUALIZAÇÃO DA MATRIZ DE AUTENTICIDADE E ACESSIBILIDADE: APLICAÇÃO
NO PALÁCIO DO SUPREMO TRIBUNAL FEDERAL**

Dissertação apresentada ao Programa de Pós-Graduação da Faculdade de Arquitetura e Urbanismo da Universidade de Brasília, como requisito parcial à obtenção do título de Mestre em Arquitetura e Urbanismo.

1. Adaptação do Patrimônio Cultural. 2. Autenticidade. 3.
Acessibilidade. 4. Palácio do Supremo Tribunal Federal. I.
Ferreira, Oscar Luís, orient. II. Título.

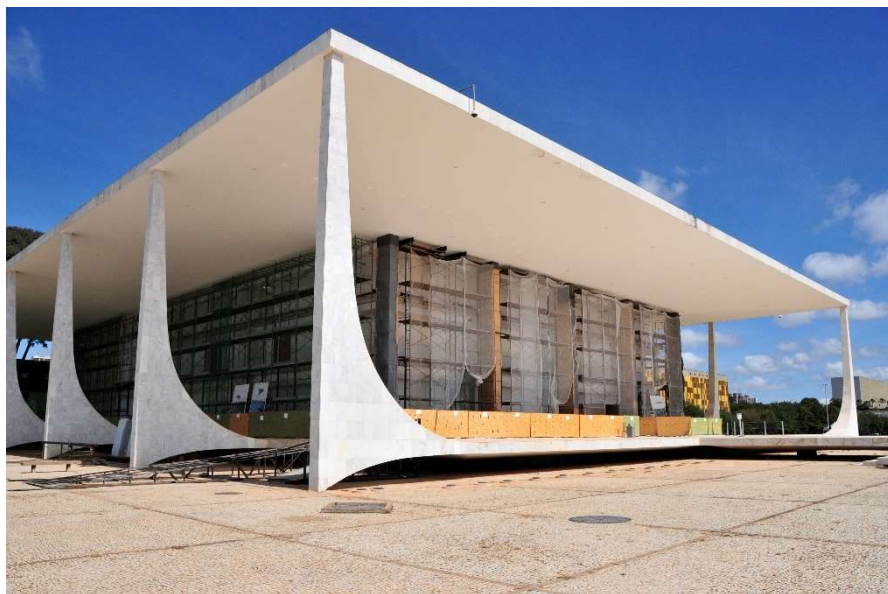
As intervenções mais recentes, em andamento, são a reforma no subsolo e a restauração das esquadrias das fachadas (troca de vidros e da estrutura metálica de suporte).

FIGURA 36 – OBRA DE RESTAURAÇÃO DAS FACHADAS DO PALÁCIO DO STF – MAIO DE 2020.

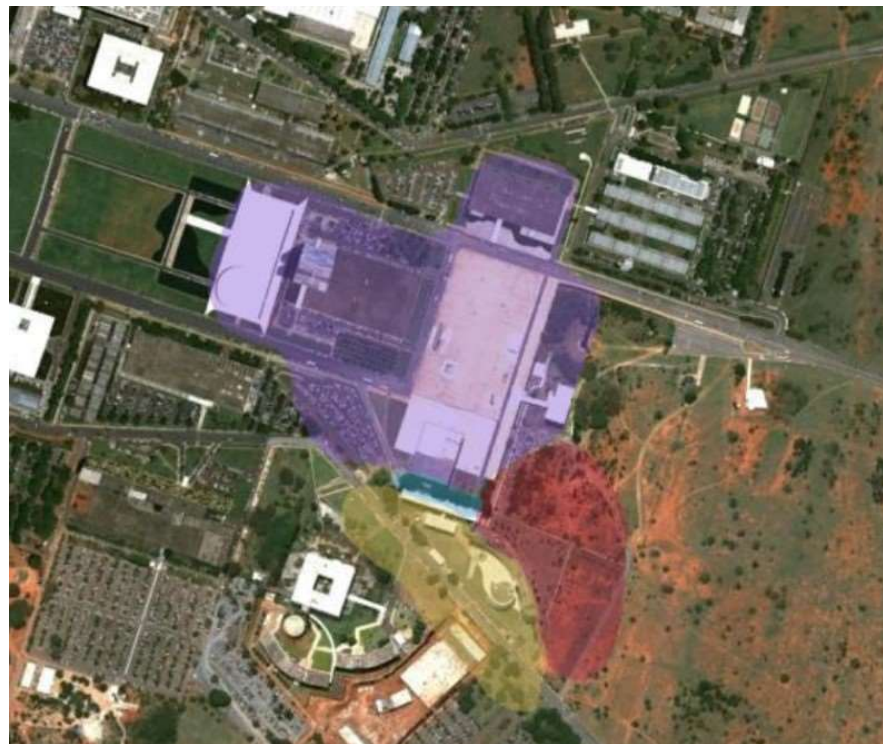
FIGURA 37 – SETORIZAÇÃO DAS AMBIÊNCIAS. FONTE: INVENTÁRIO DO STF (IPHAN, 2013, P. 341).

Quanto à delimitação física da área de estudo, embora a edificação avaliada seja o Palácio do Supremo Tribunal Federal (edifício-sede), foi preciso delimitar um contorno físico para direcionar outras questões da pesquisa (ver Figura 37). Se por um lado a ambiência principal do palácio é a praça, foi necessário fazer um recorte para viabilizar as verificações de acessibilidade (ver Figura 38), sem negligenciar, no entanto, as relações dos palácios do Planalto e do STF⁵⁵.

⁵⁶ A mancha roxa (Setor A) constitui-se do conjunto da Praça dos Três Poderes configurada pelo triângulo equilátero formado pelo Palácio do Supremo Tribunal Federal, Palácio do Planalto, Congresso Nacional, além de outras pequenas construções instaladas na Praça. A mancha azul (Setor B) representa a transição/afastamento existente entre o edifício sede e o Anexo I, caracterizada principalmente pela adoção de paisagismo com árvores que minimizam o impacto gerado pela implantação dos anexos. O espaço é constituído por uma

via de acesso asfaltada e jardins adjacentes às fachadas do edifício sede e do Anexo I (Relatório do inventário do STF).

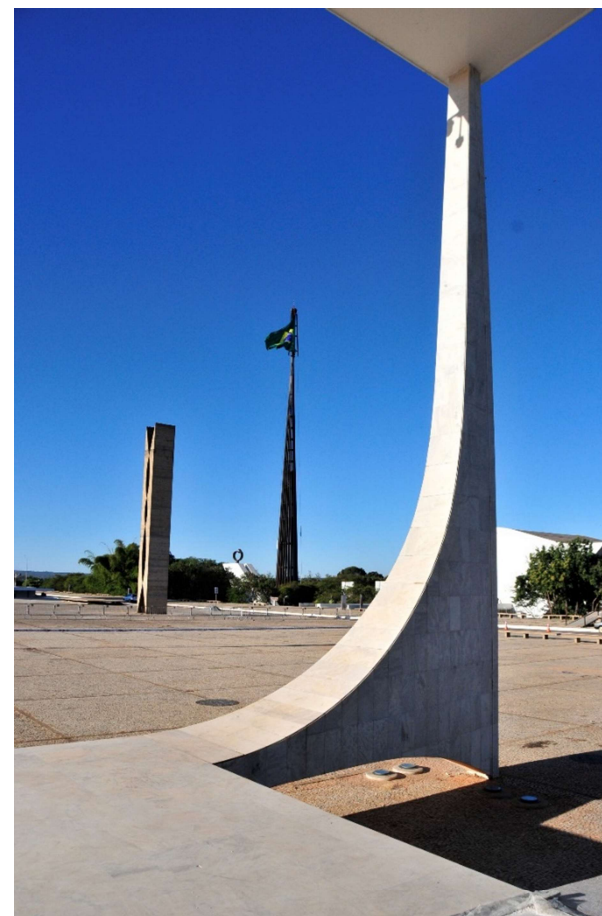
FIGURA 41 – COLUNAS DO PALÁCIO DO STF.

O padrão que define a unidade entre os dois palácios tem sua origem nas colunas⁵⁸ do Palácio da Alvorada, que nos palácios da Praça dos Três Poderes foram divididas ao meio no sentido vertical e colocadas perpendicularmente às lajes. No Planalto, estão postas nas fachadas frontal e posterior e, no STF, estão dispostas nas fachadas laterais.

⁵⁸ A partir da solução construtiva para as colunatas do Palácio da Alvorada, Niemeyer promoveu variações para as colunas do Palácio do STF, sendo então um desdobramento do desafio projetual para as sedes dos poderes da nova capital, conforme inventário do STF.

As colunas se conectam em curva com a laje de piso elevada sem tocar o solo, configurando-se como uma base recuada de sustentação que constitui parte do subsolo. Além disso, tais colunas contribuem com os pilares retangulares para

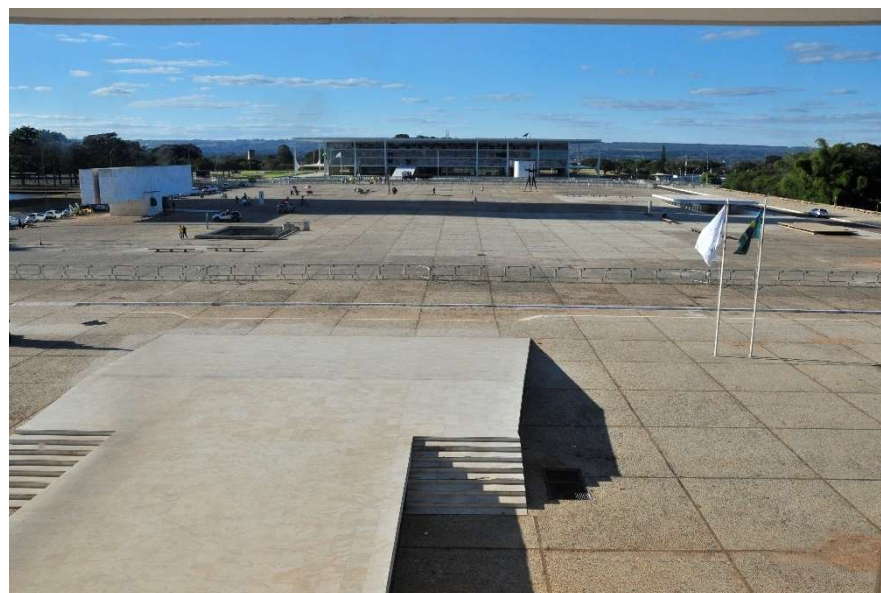
FIGURA 42 – RAMPA PRINCIPAL DO PALÁCIO DO STF E A PRAÇA DOS TRÊS PODERES.

A rampa principal marca continuidade entre o piso da praça e o do palácio, destacando-se como uma conexão simbólica entre o povo e as autoridades, respectivamente. De forma trapezoidal, articula-se com duas escadas laterais e

simétricas antes de conectar com o piso do palácio. Rotineiramente o acesso ao edifício se dá pela escada sul e pelo túnel do Anexo I (IPHAN 2013; ROSSETTI, 2012).

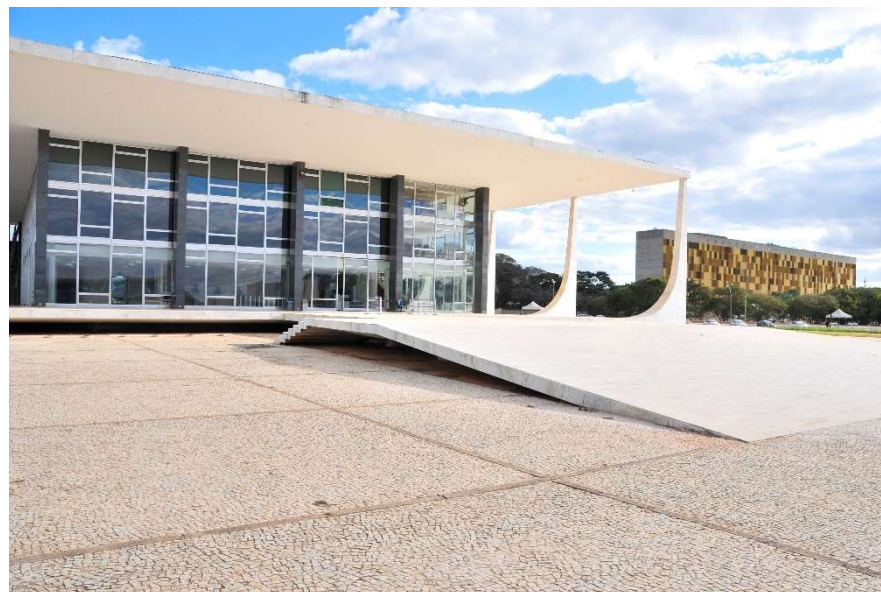
FIGURA 44 – FACHADA NORTE DO PALÁCIO DO STF – RAMPA E ESCADAS EM MÁRMORE.

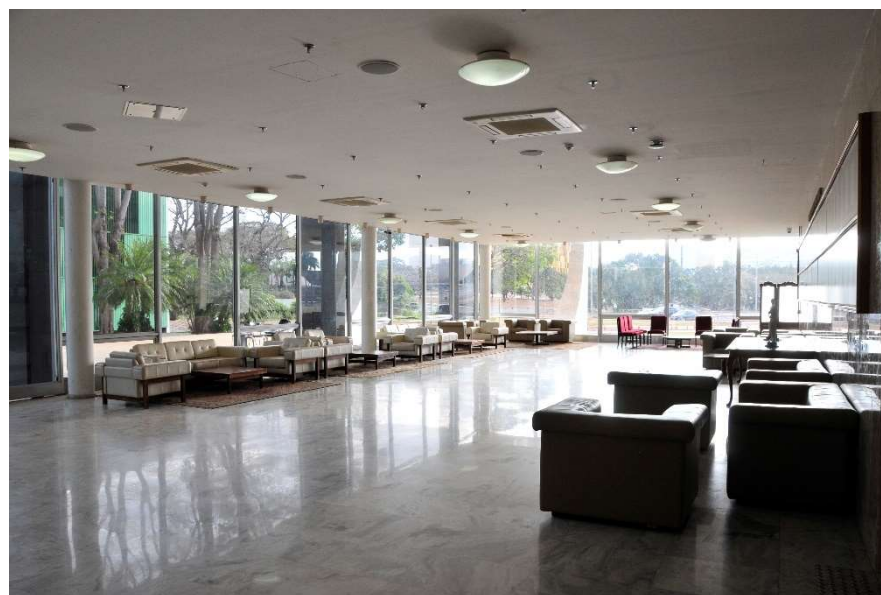
FIGURA 49 – SALÃO BRANCO.

As dependências do palácio desempenham funções representativas e funcionais diversas. No térreo, o Salão Branco abriga a “Galeria de retratos dos ex-presidentes do STF”, sendo tradição que o presidente atual inaugure o retrato de seu antecessor (STF, 2019).

melamínico na cor branco gelo. Com acesso para o plenário e voltado para a fachada leste está a Sala de Lanches dos Ministros, piso em mármore branco e paredes revestidas em mármore bege bahia (assim como o Salão Branco) (IPHAN, 2013).

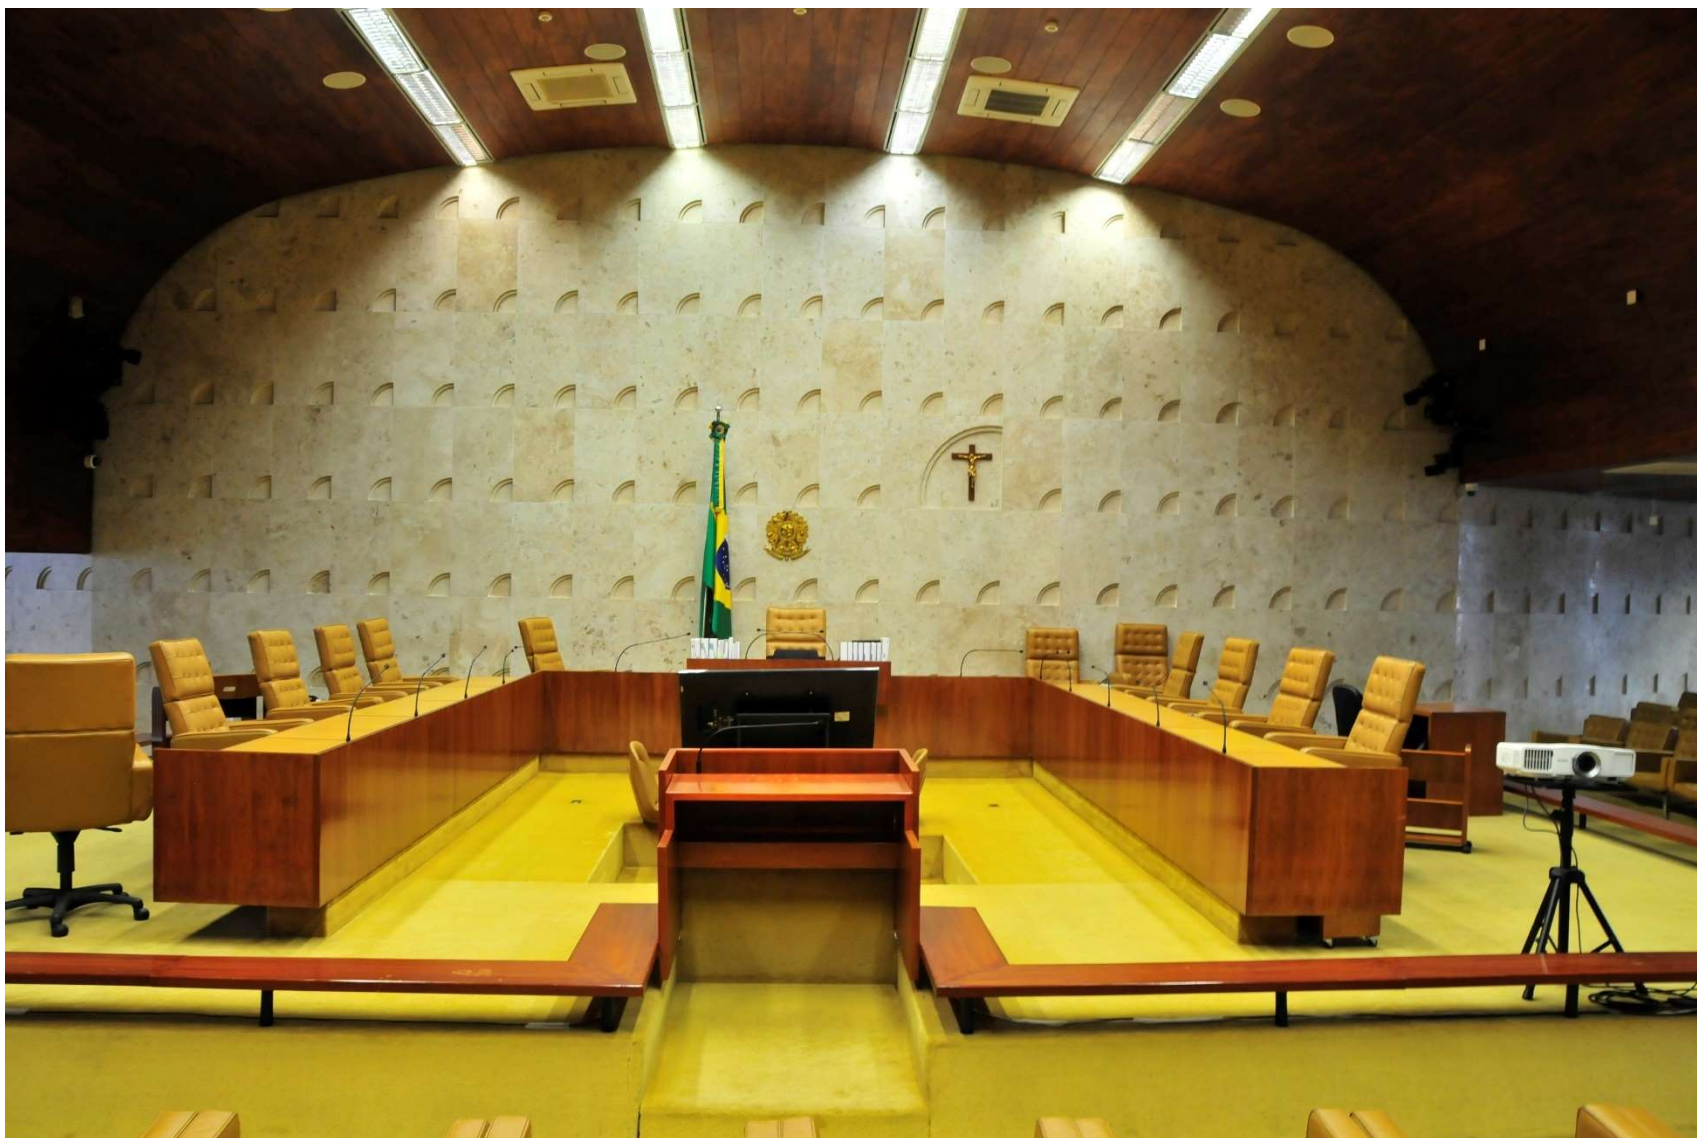
FIGURA 50 – PLENÁRIO DO PALÁCIO DO STF, BENS INTEGRADOS (PAINEL E CRUCIFIXO).

No plenário do palácio está o painel em relevo que compõe o fundo da sala, de autoria de Athos Bulcão, idealizado em 1969 em mármore bege bahia, sobre três paredes contíguas, medindo 2707cm x 640cm x 4cm. O painel tem composição geométrica abstrata formada pela repetição de módulos iguais, resultado da sobreposição de três peças, que resultam em quartos de círculo em baixo relevo no canto inferior direito de cada módulo. Apenas um módulo apresenta dimensões diferentes, instalado na parte central e à direita, no qual está fixado outro bem integrado: o crucifixo de madeira com detalhes dourados, de autoria de Alfredo Ceschiatti (IPHAN, 2018c). O painel foi instalado durante a reforma ocorrida entre 1976 e 1978 (IPHAN, 2013).

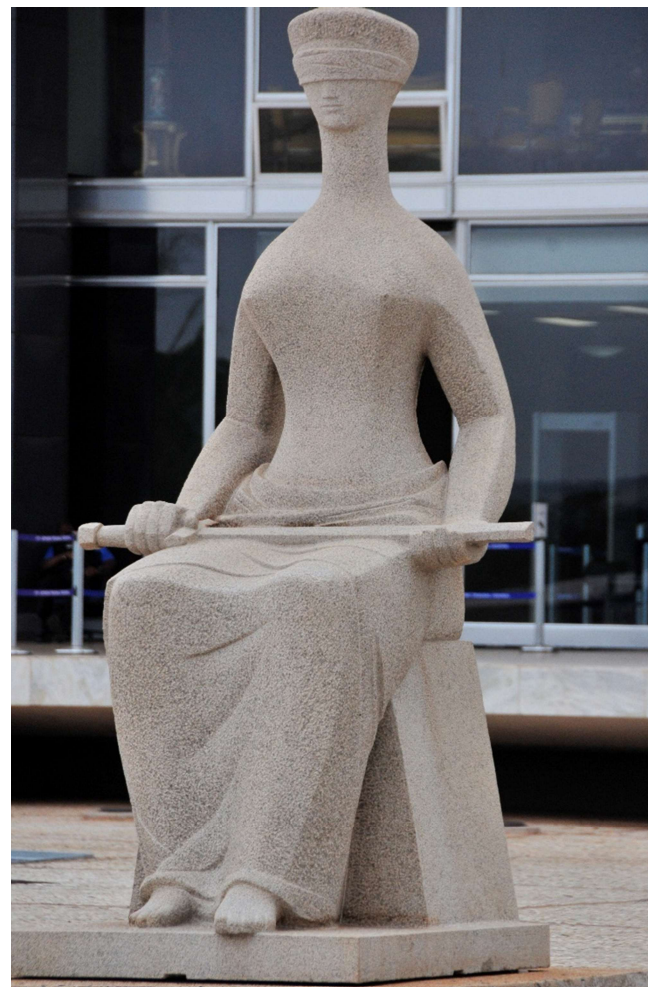
Externamente, na frente do palácio (fachada norte), está a escultura “A Justiça”⁶⁶. Elaborada em 1961, é constituída por um único bloco de granito de Petrópolis, medindo 3,30m x1,48 m, com base de 0,40 m (IPHAN, 2013). De olhos vendados e espada em mãos, a estátua representa a personificação da deusa da justiça (Themis, na mitologia grega, e Iustitia, na mitologia romana). A escultura compõe o ambiente da Praça dos Três Poderes (STF, 2019).

FIGURA 51 – ESTÁTUA “A JUSTIÇA”.

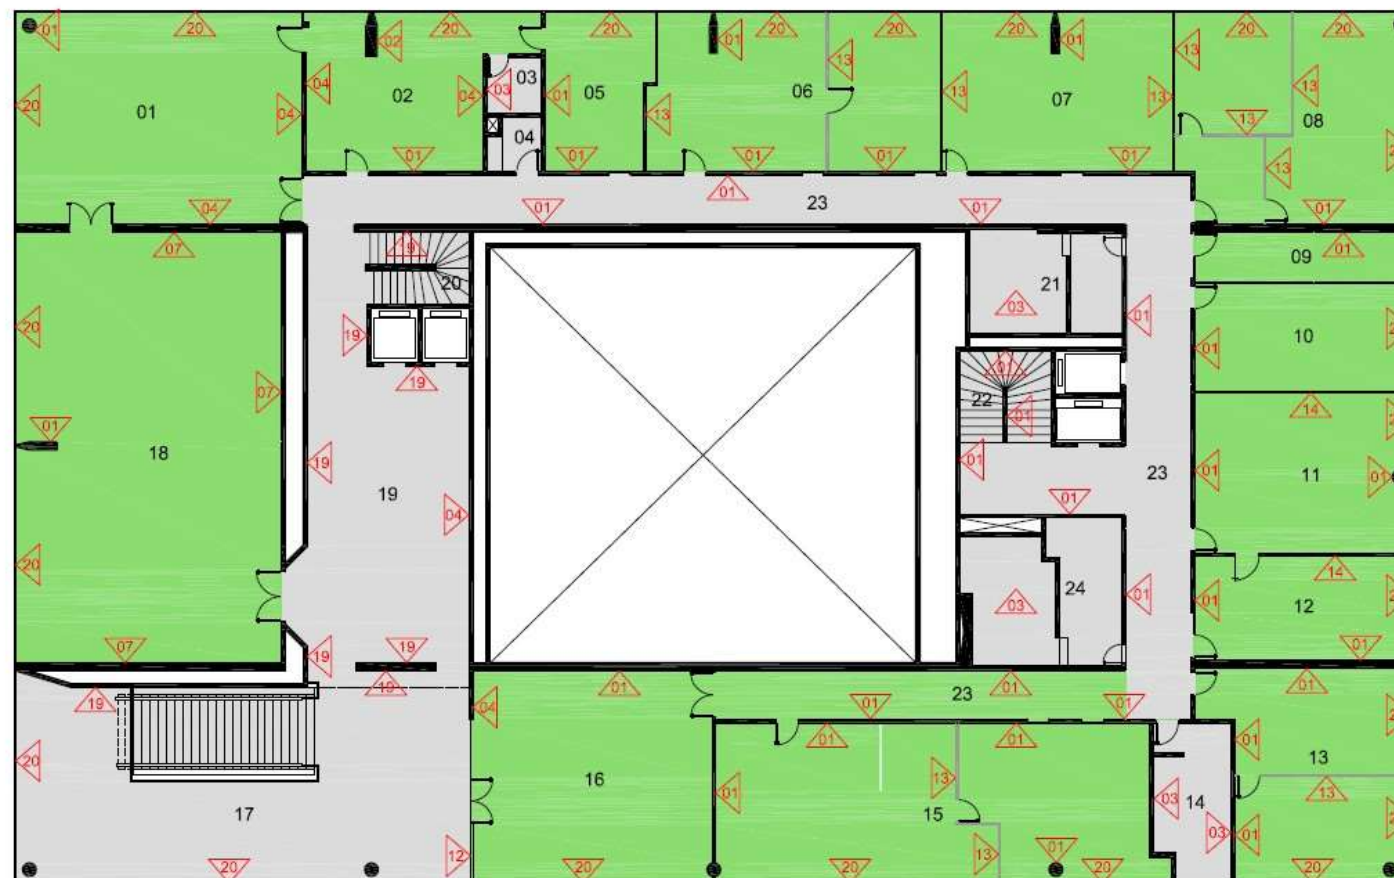
FIGURA 53 – ADAPTAÇÃO DA PLANTA BAIXA DO SEGUNDO PAVIMENTO, PRANCHA 2/18. FONTE: INVENTÁRIO DO STF (IPHAN, 2013, P. 126).

- CARPETE
- CARPETE SOBRE PISO ELEVADO
- MÁRMORE BRANCO
- MÁRMORE BEGE BAHIA
- GRANITO PRETO
- GRANITO CINZA
- CERÂMICA
- VINÍLICO
- GRANITINA
- CIMENTO
- PLACAS DE AÇO - PISO ELEVADO
- CHAPA XADREZ DE ALUMÍNIO
- JARDIM
- PORCELANATO
- CÔMODO NÃO ACESSADO

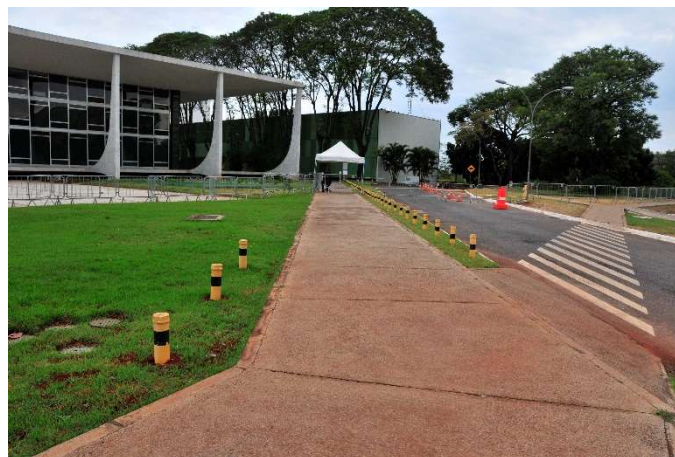
CALÇADA ENTRE O PONTO DE ÔNIBUS E O PALÁCIO

Inserção de piso tátil de alerta nas calçadas nas áreas das travessias da via local (que separa o palácio do Anexo I). Nas calçadas em concreto moldado *in loco* pode-se cortar o piso e assentar placas de piso tátil em material resistente (ladrilho hidráulico), mas deve-se atentar para a cor desse novo piso

Inserção de piso tátil direcional no trecho entre a entrada do Anexo I e a entrada principal do palácio, passando pela calçada em placas de concreto e pelo piso em pedra portuguesa. Por ser área externa, o ideal é o uso de piso tátil em ladrilho hidráulico. Mas deve-se também ter em mente a forma como as pessoas cegas fazem uso dos pisos, pois as diferenças de rugosidade e textura podem ser suficientes. A inserção de piso direcional, tanto na calçada em placas de concreto quanto do trecho em pedra portuguesa (na fachada leste) pode ser inviável e de alto impacto. As calçadas existentes proporcionam relativa referência ao deslocamento. É recomendável avaliar a real necessidade, a partir de estudo com usuários (pessoas com deficiência visual).

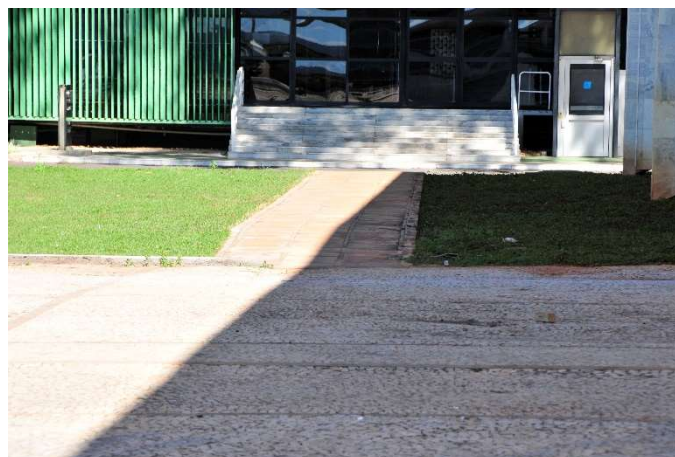
CALÇADA ENTRE O ANEXO I E A ENTRADA PRINCIPAL DO PALÁCIO

Nivelamento entre o greide da via local com as calçadas nos pontos de travessia (naqueles já demarcados e em outros naturais de percursos, mas não demarcados, como o caso da área em frente à entrada do Anexo I). O nivelamento pode ser obtido por rebaixos nas calçadas ou pela construção de passagem elevada para pedestres na via local asfaltada.

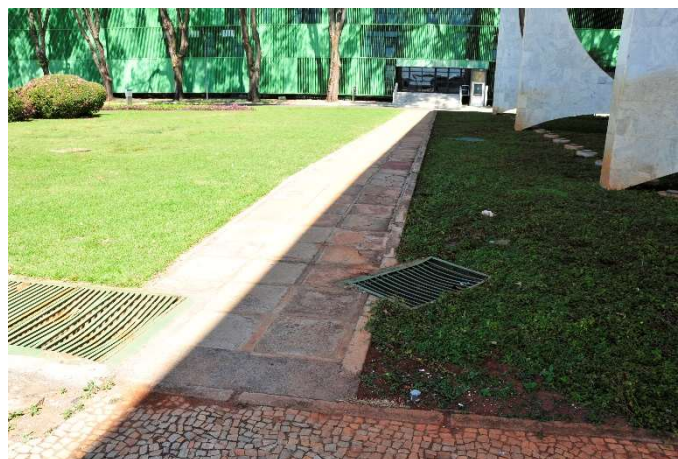
GRELHAS NO PISO NA ROTA ACESSÍVEL

Ajustes em grelhas e tampas de caixas de inspeção existente na rota acessível. A grelha metálica na calçada (piso em placas de concreto próxima à fachada leste) deve ser realocada ou recoberta para não afetar o deslocamento. Isso pode ser realizado com pequeno ajuste tanto na grelha como no deslocamento e reassentamento da grelha

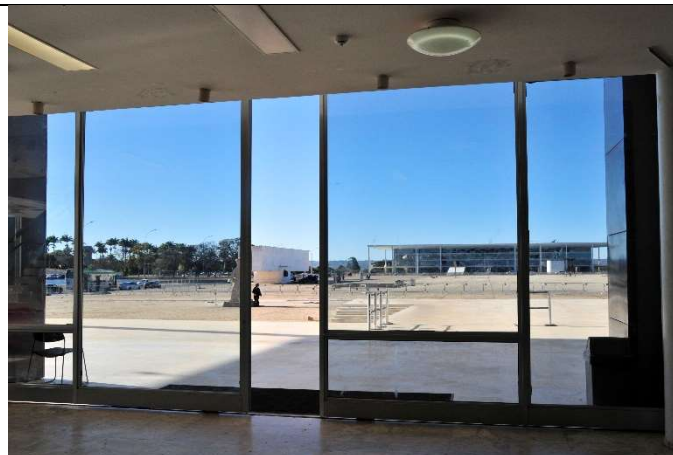
PORTAS DO ACESSO PRINCIPAL

Necessidade de ajustes na porta de acesso principal ao palácio, visto ser muito pesada e de difícil manuseio por qualquer pessoa. Pode-se avaliar a possibilidade de automação da porta, mas sempre tendo em mente que seu uso nunca será de forma autônoma pelos usuários, por se tratar de um acesso controlado, provido por pessoal especializado, por questões de segurança

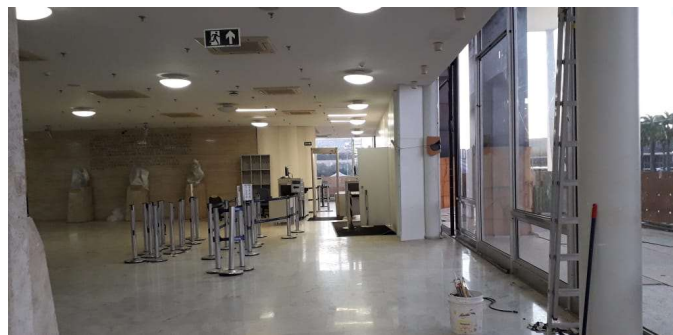
HALL PRINCIPAL

Inserção de sinalização informativa e direcional e de mapa acessível no acesso externo e no hall principal. Deve-se avaliar com cautela tal demanda, pois a inserção de elementos no hall pode impactar na relação entre os elementos já existentes no hall, tanto nos bens integrados quanto nas demais obras móveis. Deve-se ter em mente a dinâmica do uso e da rotina diária do local (principalmente em dias de sessão plenária quando o acesso é controlado com revistas e a autonomia de deslocamento dos usuários é controlada e orientada);

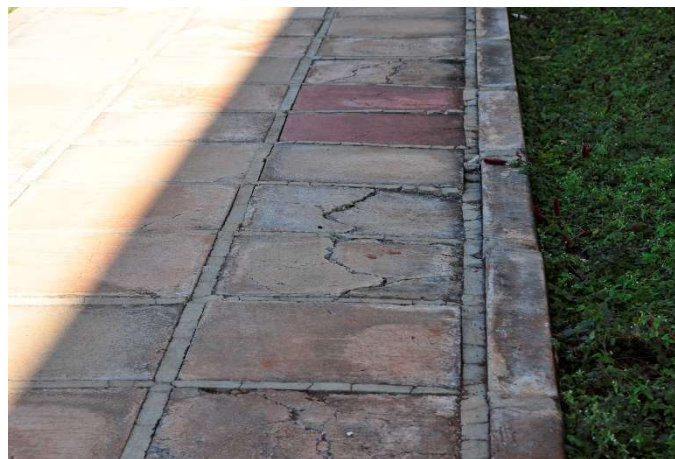
TRECHOS DANIFICADOS NAS CALÇADAS

6.12.7.1	b)	Existe guia (meio-fio) rebaixada ou faixa de pedestres elevada?		X		A faixa de pedestres existente não é elevada. Algumas guias rebaixadas existentes necessitam de ajustes (próximas à fachada Oeste), pois há danos no revestimento (isso requer adaptação).

6.3.2	b)	É regular, estável e não trepidante?		X		No caminho que usuários que participam das sessões plenárias, ao se dirigirem da entrada do Anexo I (ponto de identificação de pessoas) à entrada principal, têm que percorrer calçada em placas de concreto e piso em pedra portuguesa próximo à fachada leste do edifício há trechos no piso com falhas de assentamento e danos (piso quebrado). Isso requer conservação.

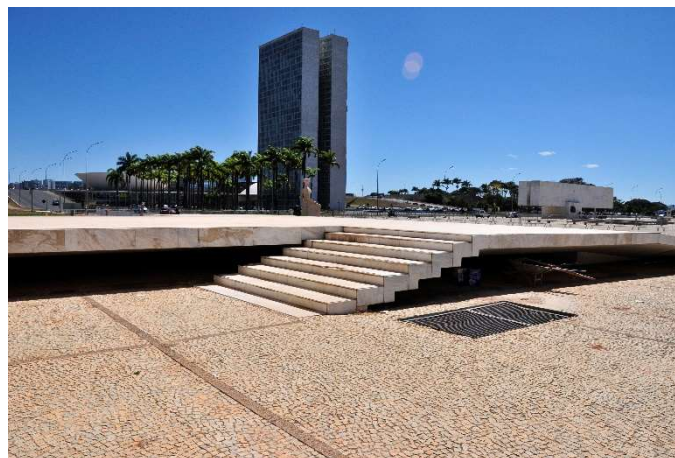
ESCADA DE ACESSO À ENTRADA PRINCIPAL

Inserção de piso tátil de alerta antes das escadas e da rampa de acesso à entrada principal, no piso em pedra portuguesa. No caso do piso direcional, pode-se pensar em estratégias de suprir a ausência desse tipo de elemento, por exemplo, para os dias de sessões, pode-se utilizar as barreiras de delimitação como direcionadores de deslocamento

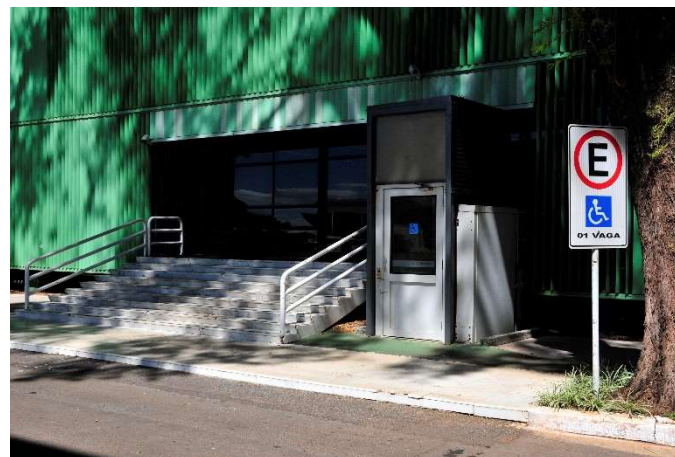
PLATAFORMA ELEVATÓRIA NO ACESSO AO ANEXO I

Quando o acesso se dá por meio de escadas, há a necessidade de inserção de rampas ou equipamentos mecânicos. Na entrada do Anexo I há plataforma elevatória. Na entrada do palácio pela fachada Sul, só há escada com 7 degraus, sendo esse acesso é restrito aos ministros que contam também com a possibilidade de acesso pela garagem do Anexo I e/ou pelo túnel do subsolo que interliga os dois edifícios

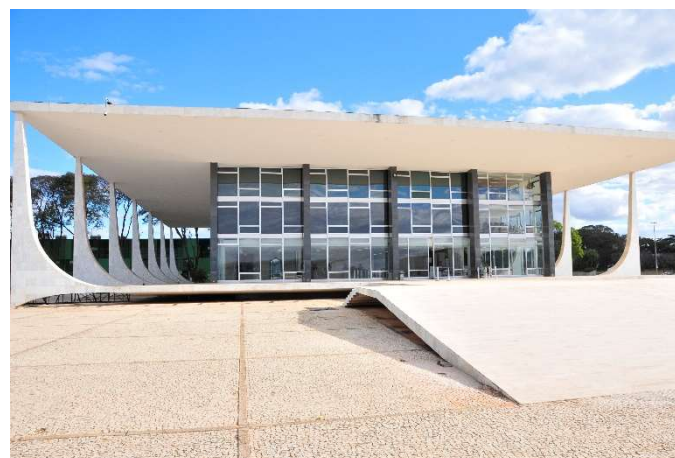
RAMPA DE ACESSO À ENTRADA PRINCIPAL

Ajustes nas condições de aderência do piso de rampas e escadas no acesso foram identificadas. O piso em mármore não é antiderrapante. No entanto, considerando as formalidades e as ocasiões em que a rampa principal é utilizada há estratégias de melhorias dessa condição, como o uso de carpete vermelho que melhora a aderência e o deslocamento das pessoas. O patamar é plano, uma espécie de prolongamento do avarandado. Seriam necessários ajustes na inclinação da rampa de acesso principal (na fachada Norte), pois tem inclinação equivalente a 10%. No entanto, considerando as formalidades e as ocasiões em que a rampa principal é utilizada uma pessoa em cadeira de rodas necessariamente deverá contar com ajuda para subir.

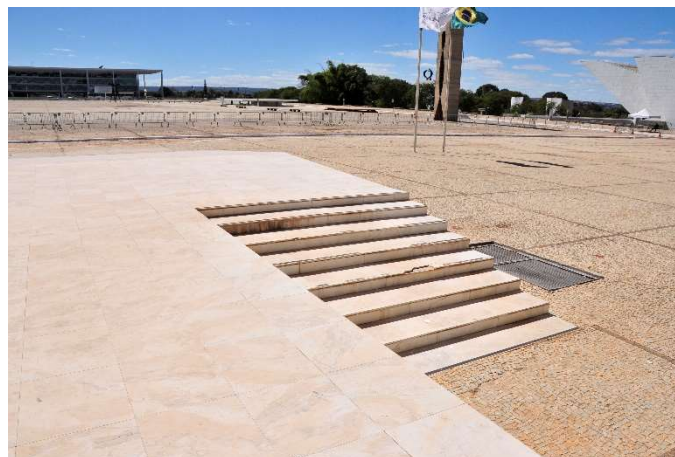
ESCADA DE ACESSO À ENTRADA PRINCIPAL

Inserção de piso tátil de alerta próximo a desníveis nas rampas da entrada principal. No deslocamento em dias de sessões pode-se utilizar as barreiras de delimitação como direcionadores de deslocamento. Início e fim de rampas não possuem piso de alerta e as peças de alerta (tipo pino-cola) poderiam ser instalados com adesivo tipo dupla-face (como já instalaram em vários ambientes internos). Mesmo no caso das fitas adesivas antiderrapantes sujeitas às intempéries, nota-se que o piso em mármore não ficou manchado, o que pode indicar a possibilidade de instalação do piso de alerta.

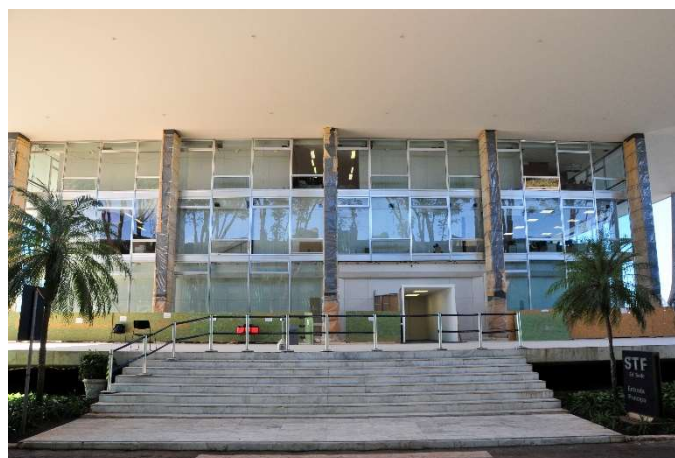
ESCADA DE ACESSO À ENTRADA SUL

Inserção de corrimãos nas escadas e rampas de acesso, tanto na entrada pela fachada norte como pela sul. Embora não seja razoável instalar corrimãos na rampa principal, seja considerando o uso esporádico, ou pelos procedimentos que podem ser adotados para compensar a ausência, é possível imaginar equipamentos e utensílios removíveis e instaláveis somente em ocasiões de uso especial. Se hoje não temos, ou não vislumbramos, tecnologia para tal fim não significa que no futuro não possa haver. Por exemplo, pode-se imaginar corrimãos que viessem a ser instalados somente em ocasiões especiais (o que deixaria a rampa na maior parte do tempo sem nenhum acessório)

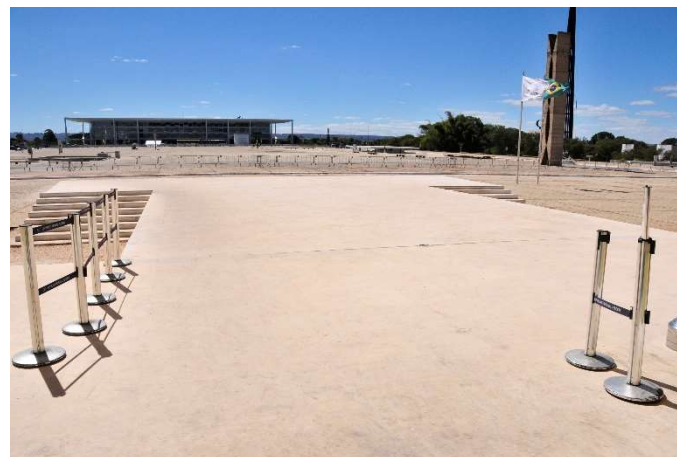
RAMPA DE ACESSO À ENTRADA PRINCIPAL

Inserção de guarda-corpos nas rampas e escadas. Pode-se pensar em estratégias para suprir a ausência desse tipo de elemento, por exemplo: para os dias em que ocorra o uso da via de acesso especial (que secciona a Praça dos Três Poderes) pode-se utilizar barreiras de delimitação como direcionadores de deslocamento, restringindo o trecho de largura de rampa na qual as pessoas poderiam trafegar, dessa forma o usuário fica distante da área de desnível.

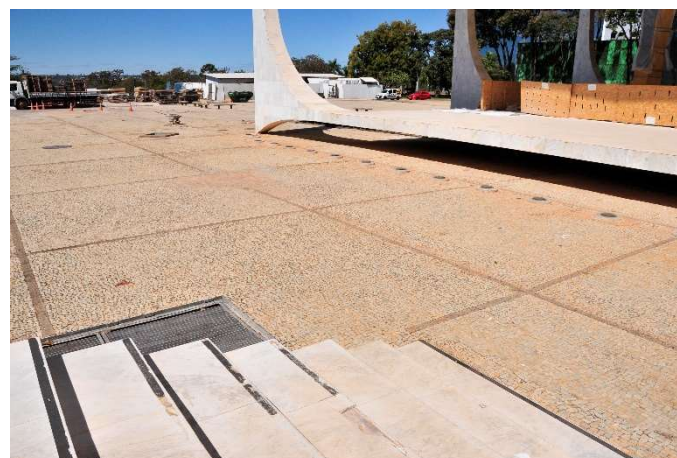
ESCADA DE ACESSO À ENTRADA PRINCIPAL

Necessidades de melhorias nas condições de aderência e estabilidade no piso das escadas, o que requer ações de conservação. Tanto o piso da escada da entrada pela fachada Sul quanto o piso das duas escadas da entrada principal (pela fachada Norte), além do piso da escada na entrada do Anexo I, são em mármore que sob condição molhada ficam escorregadios. Faixas antiderrapantes foram instaladas nos degraus das três escadas, mas requerem manutenção, pois há trechos já danificados e com ausência. Nas escadas do acesso principal ao Palácio há trechos danificados no piso

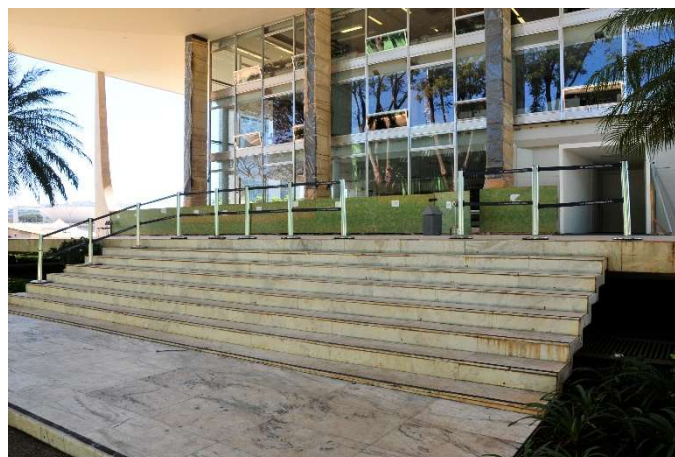
ESCALADA DE ACESSO À ENTRADA SUL

Inserção de corrimão intermediário nas escadas. As duas escadas do acesso principal têm largura de 3,6 m, a escada da fachada Sul tem largura de 10,13 m e a escada de acesso ao Anexo I tem mais de 2,40 m (sem corrimãos intermediários). Isso requer adaptação

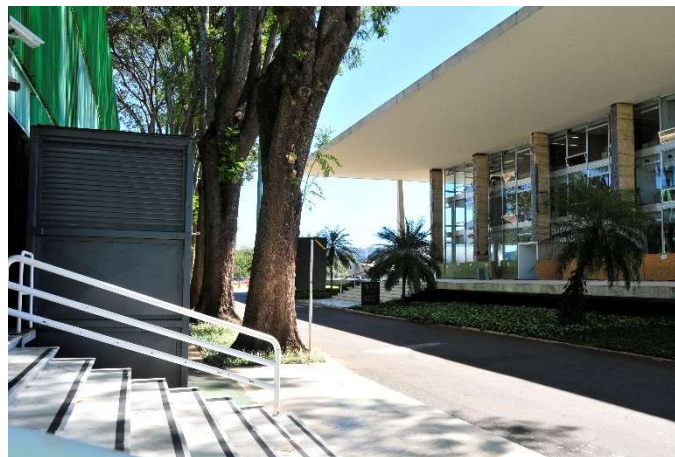
ESCADAS DO ANEXO I E DA ENTRADA SUL DO PALÁCIO

Inserção de sinalização visual nos pisos e espelhos das escadas. A instalação de sinalização adesiva pode ser avaliada, mas deve-se levar em conta sua utilidade nas escadas externas, uma vez que tal sinalização pode não atender ao que se espera

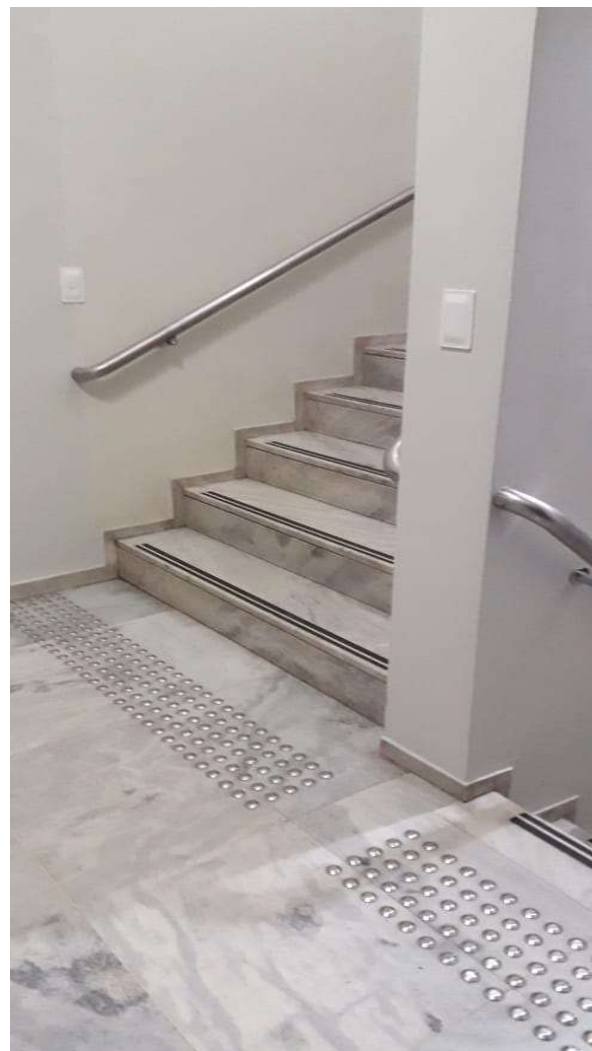
ESCADA DE SERVIÇO

Inserção de sinalização visual nos pisos e espelhos das escadas internas (principal e as de serviço), inserção de guarda-corpo (escada principal) e alteração nos corrimãos das escadas (todas) são demandas de adaptação identificadas

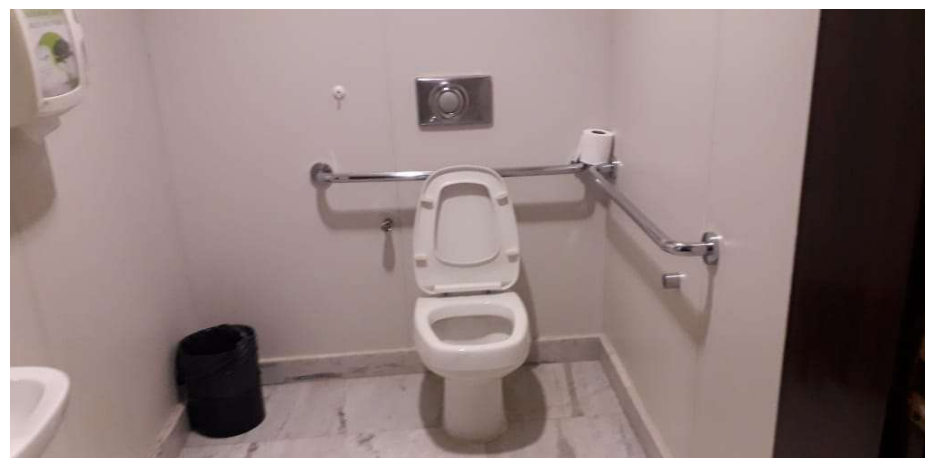
SANITÁRIO ACESSÍVEL – SEGUNDO PAVIMENTO

Nos sanitários acessíveis, há necessidade de inserção de dispositivos de sinalização de emergência, troca de maçanetas em alguns casos (portas com maçanetas redondas), readequação e novas instalações de barras, alteração de lavatórios para permitir aproximação frontal, instalação de acessórios (papeleira, cabideiro, porta-objetos)

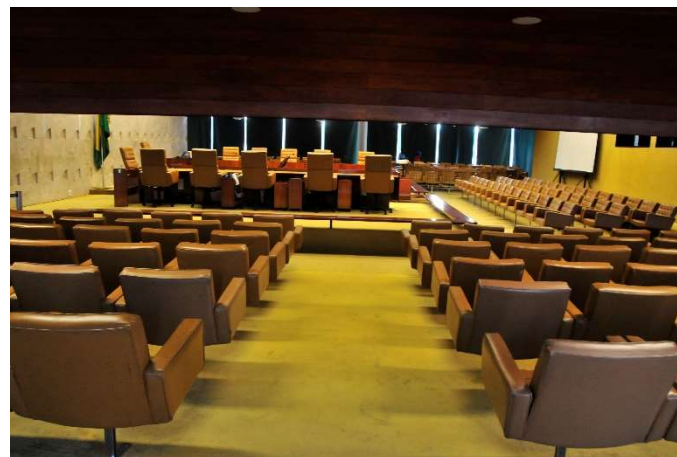
CADEIRAS DO PLENÁRIO

No plenário, inserção de sinalização sobre os assentos exclusivos. Embora não haja sinalização permanente no chão ou nos assentos, é possível prover capas para algumas cadeiras, sinalizando os assentos exclusivos/preferenciais, quando for necessário

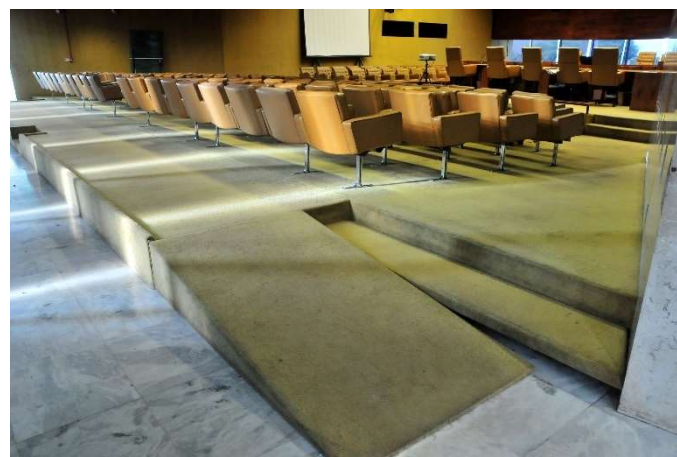
RAMPA PARA PESSOAS EM CADEIRAS DE RODAS NO PLENÁRIO

No plenário, há rampa de acesso para pessoas em cadeiras de rodas. Embora não haja palco, foi avaliada a introdução de rampa de acesso ao tablado onde se localizam as pessoas em cadeira de rodas. O revestimento da rampa em carpete dificulta o deslocamento por uma pessoa em cadeira de rodas. Ajustes no revestimento da rampa são necessários
