**ESTUDO DOS PROCESSOS ENVOLVIDOS NA ANÁLISE DE
RISCOS DE BARRAGENS DE TERRA**

DANIEL SOSTI PERINI

DISSERTAÇÃO DE MESTRADO EM GEOTECNIA

BRASÍLIA/DF: AGOSTO – 2009

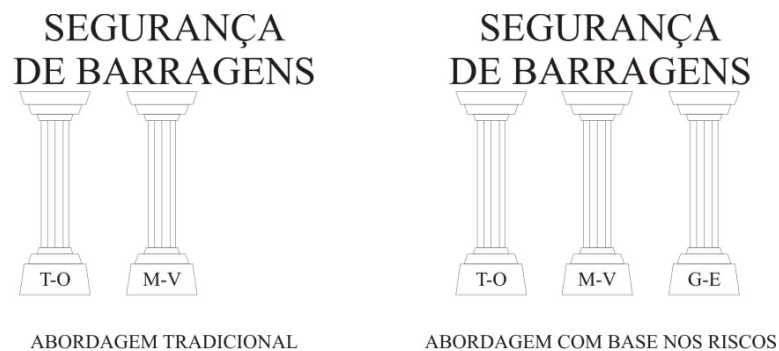
Figura 2.1 - Sistema Integrado de Segurança de Barragens

Um conceito que vem sendo considerado como o mais completo para o controle da segurança de barragens é o chamado Sistema Integrado de Segurança (Almeida, 2001), que vê a questão sobre três pilares: o Técnico-Operacional (T-O), o de Monitoramento-Vigilância (M-V) e o de Gestão de Riscos / Emergência (G-E). Cada um desses pilares deve ser entendido como um apoio que, em conjunto, mantém a barragem segura durante as diversas fases de vida (Figura 2.1).

O pilar Técnico-Operacional é entendido como sendo as medidas tradicionais de controle de segurança estrutural, hidráulica e operacional, aplicadas nas fases de projeto, construção, operação e descomissionamento, de acordo com critérios e normas técnicas vigentes; o de Monitoramento-Vigilância compreende as medidas de observação ou monitoramento, estrutural e hidráulico, e as medidas especiais de vigilância, incluindo os sistemas de inspeção, detecção, previsão e análise, orientados para a prevenção a curto / médio prazo de emergências e de controle de eventuais situações de crise. Já o de Gestão de Riscos / Emergência compreende a implementação e preparação de todas as medidas e procedimentos necessários para o controle dos riscos e para dar uma resposta aos eventuais acidentes que possam ocorrer numa barragem (Almeida, 2001).

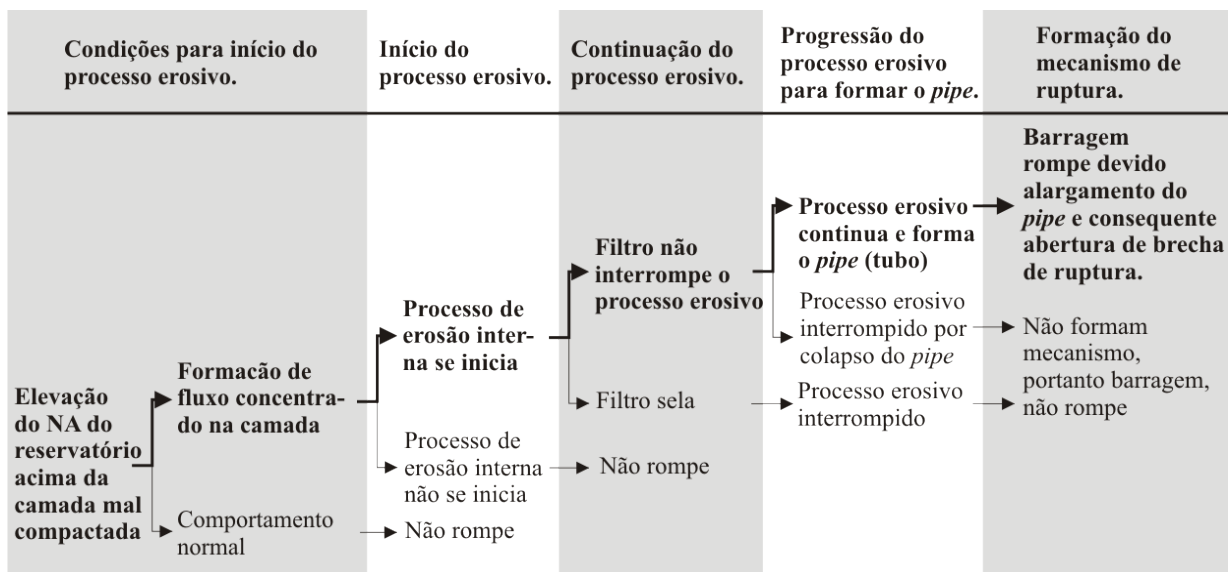
Figura 2.6 – Exemplo de modelagem lógica de cenário de *piping* através do maciço. (modificado de Foster & Fell, 2000).

cota de elevação da barragem. Para esta situação, uma proposta de modelagem é apresentada na Figura 2.6, na qual o cenário descrito é representado no tramo superior da árvore lógica.

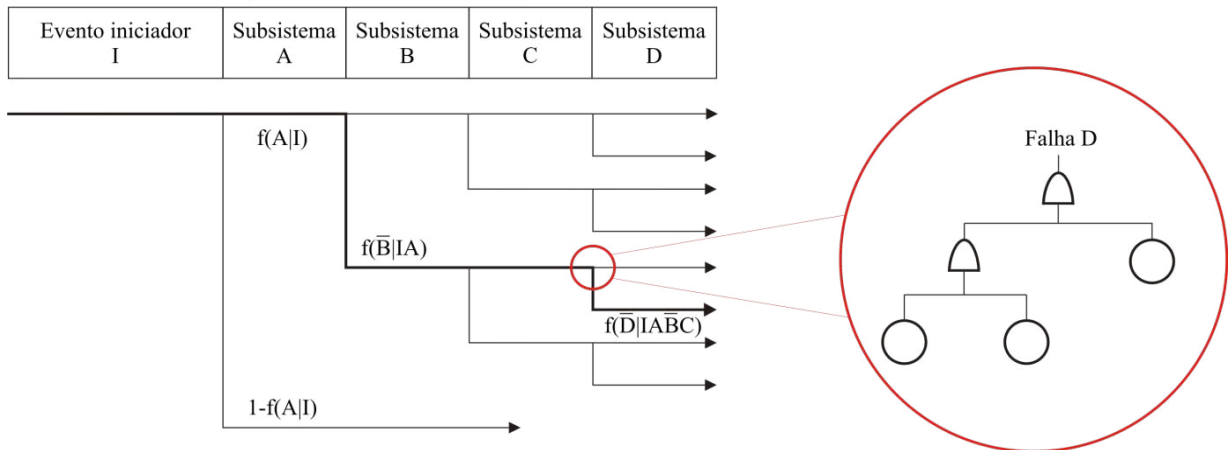
Figura 2.9 - Interrelação da ET com a FT (modificado - Bier, 1997).

Bier (1997) ressalta que a ET desempenha melhor o papel de mostrar a ordem dos eventos, bem como as dependências entre eles. É considerada uma forma muito útil que facilita a comunicação sobre as hipóteses feitas no modelo de risco. Contudo, em função de apresentar as várias combinações dos sucessos e das falhas de seus subsistemas, os modelos rapidamente se tornam muito grandes, com inúmeras sequências. Já a FT é uma forma mais compacta de representar as combinações entre os eventos, porém pode mascarar suas dependências e ordem cronológica. Desta forma, para sistemas muito complexos, geralmente a ET é utilizada para modelar os cenários e a FT para quantificar as probabilidades de falhas dos vários cenários, ou seja, cada falha definida numa ET pode ser desmembrada em uma FT, conforme ilustrado na Figura 2.9.

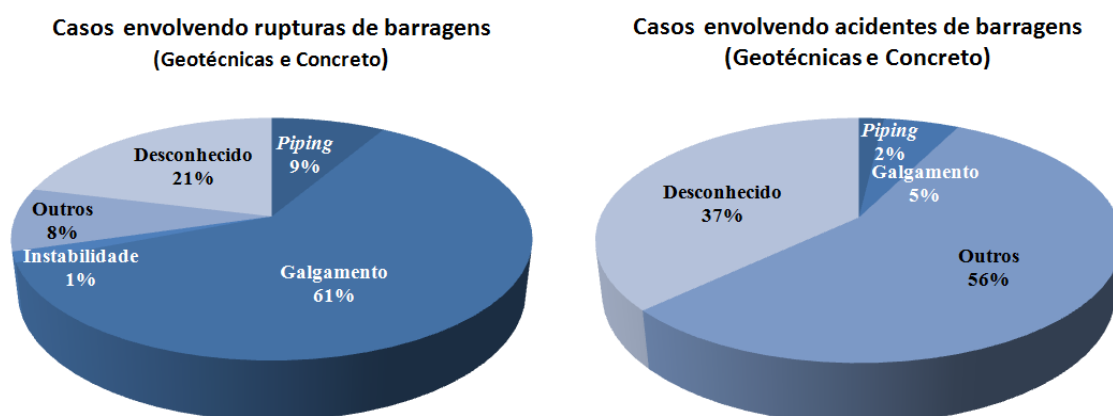
Figura 3.1 - Frequência de incidentes com barragens brasileiras reportados pela imprensa escrita entre 2000 a 2008.

Todos os anos são registrados no Brasil casos de acidentes e rupturas envolvendo barragens, geralmente associados a eventos meteorológicos extremos que resultam em aumento de vazões. Não existe registro oficial sobre o número e tipo de incidentes, causas prováveis ou dos danos causados, entretanto estudo realizado por Menescal (2009) mostra que só nos últimos nove anos cerca de 140 casos foram noticiados pela imprensa local, dos quais metade são casos de ruptura. A Figura 3.1 apresenta de forma gráfica a frequência de ruptura e acidentes de barragens brasileiras resultante da interpretação do compendio de incidentes coletados pelo autor, limitado ao período compreendido entre 2000 e 2008. Ressalta-se que estes dados têm como fonte principal reportagens noticiadas pela imprensa.

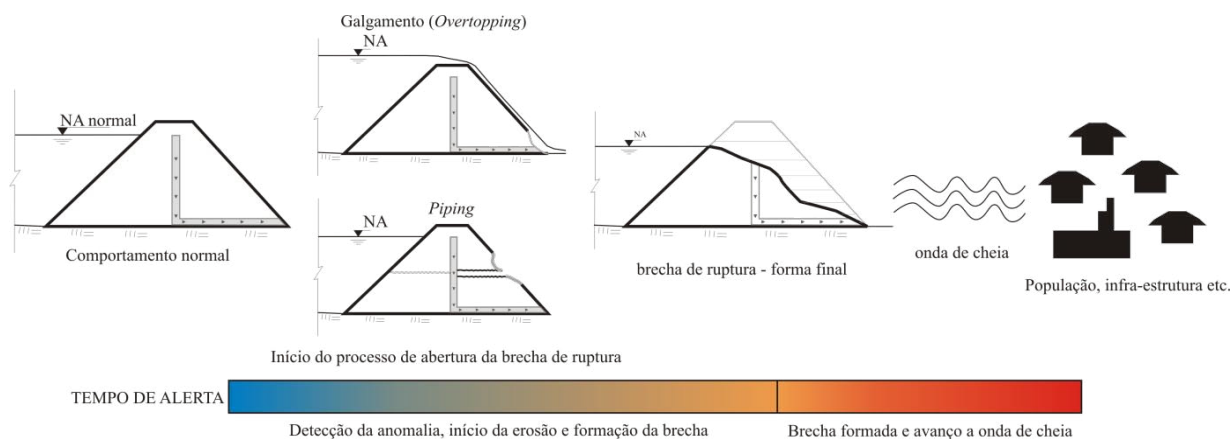
Figura 3.6 – Processo de ruptura, formação da onda de cheia e disponibilidade de tempo para alerta e ações remediadoras.

A Figura 3.6 ilustra o processo completo decorrente de uma ruptura, desde o início do problema erosivo até a chegada da onda de cheia aos centros populacionais ou infraestruturas importantes. A graduação de cor, de azul para laranja, representa a diminuição do tempo disponível, tanto para o alerta de populações, quanto para possíveis intervenções voltadas para a interrupção da ruptura e suas consequências.

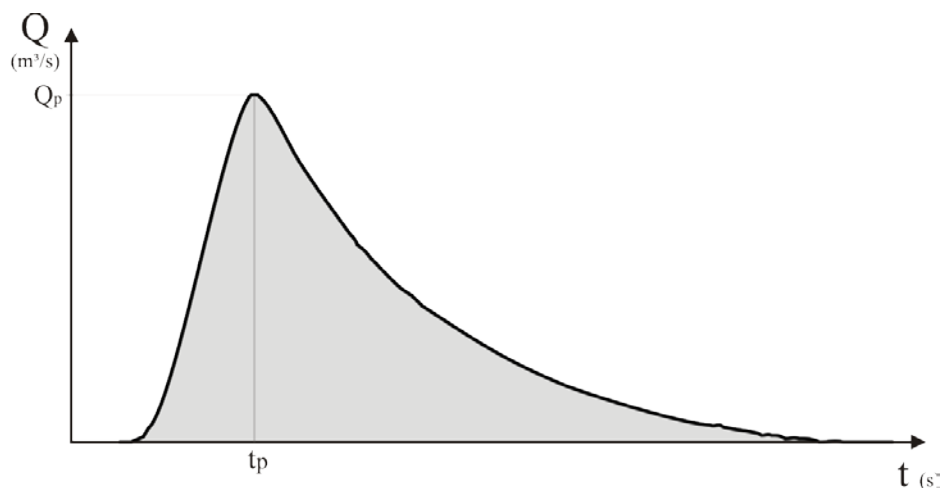
Figura 3.14 – Exemplo de hidrograma

Um hidrograma representa uma sequência temporal de vazões e se caracteriza pelo seu volume, distribuição temporal e valor máximo (pico do hidrograma). Um exemplo de hidrograma é apresentado na Figura 3.14.

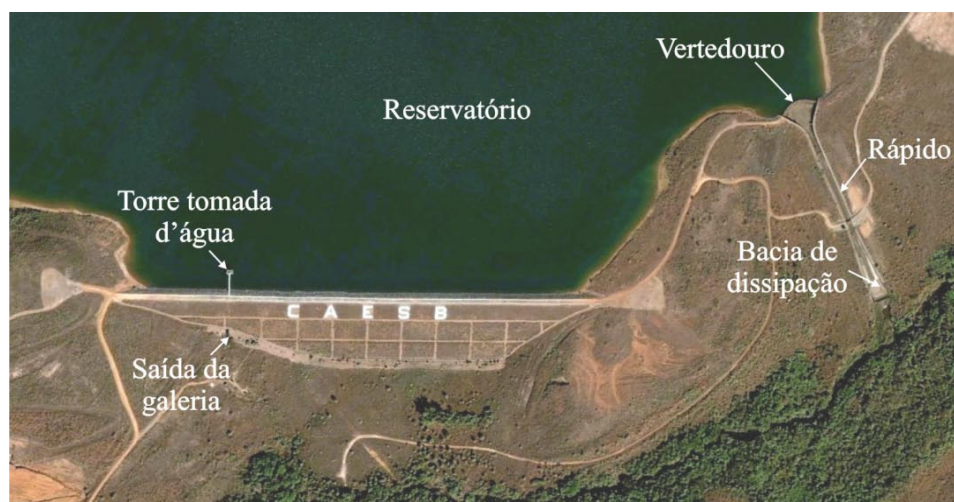
Figura 5.2 – Arranjo geral da barragem de Santa Maria (modificado - Google, 2009).

As obras de construção da barragem se iniciaram em julho de 1969, com a instalação do canteiro de obras, e foram concluídas em dezembro de 1970. O empreendimento é composto pelo maciço da barragem, uma torre de tomada d'água, uma galeria em concreto armado e um vertedouro de soleira livre. A torre de tomada d'água se localiza próxima à ombreira direita e se liga à galeria de adução, que atravessa o maciço da barragem. A estrutura do vertedouro está localizada na ombreira esquerda, a 300 m de distância da barragem. O arranjo do empreendimento pode ser visualizado na Figura 5.2. Na Tabela 5.2 encontram-se condensadas as informações técnicas sobre o maciço da barragem, na Tabela 5.3, sobre a tomada d'água e na Tabela 5.4, sobre o vertedouro.

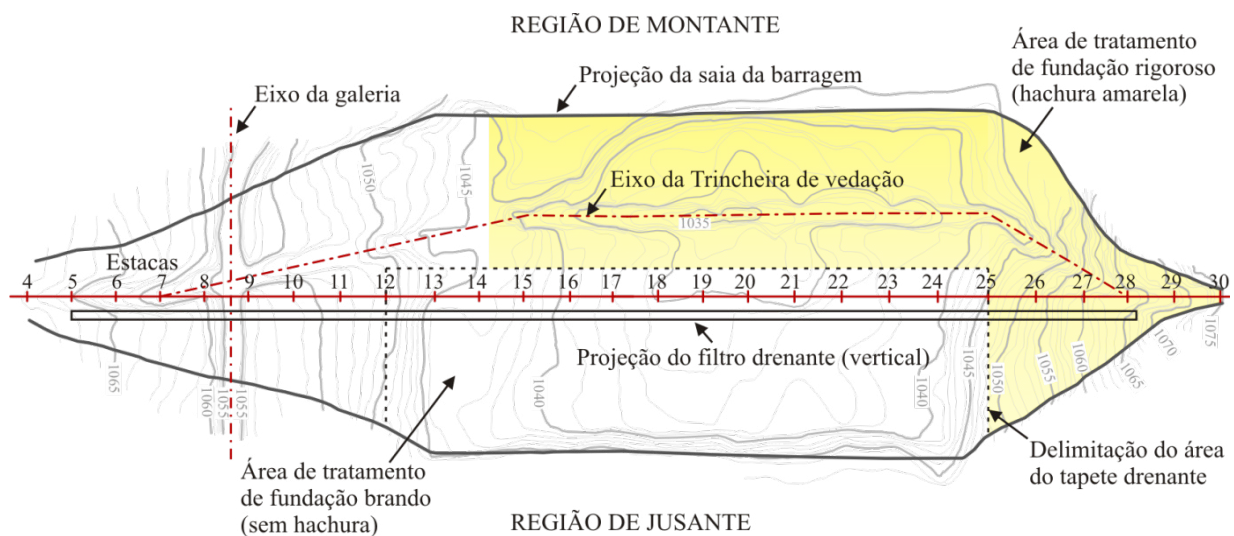
Figura 5.6 – Tratamento de fundação (modificado de Geotécnica, 1971).

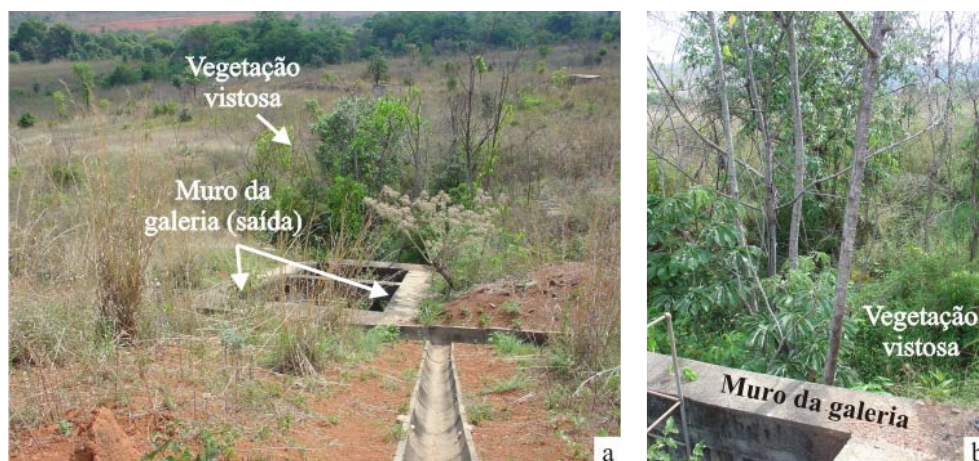
Figura 5.7 – Detalhe da estrutura de saída da galeria da tomada d'água: a) poço de acesso à galeria (talude de jusante) com indicações de presença de água; b) detalhe da vegetação a jusante da galeria.

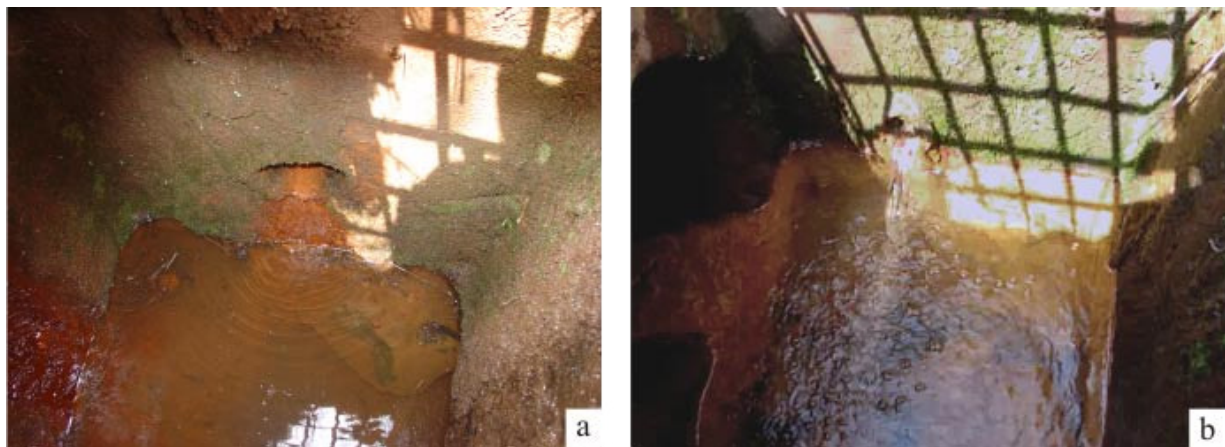
Figura 5.10 – Poço de inspeção da vazão de saída dos drenos, localizado próximo à ombreira direita (a) e próximo a ombreira esquerda (b).

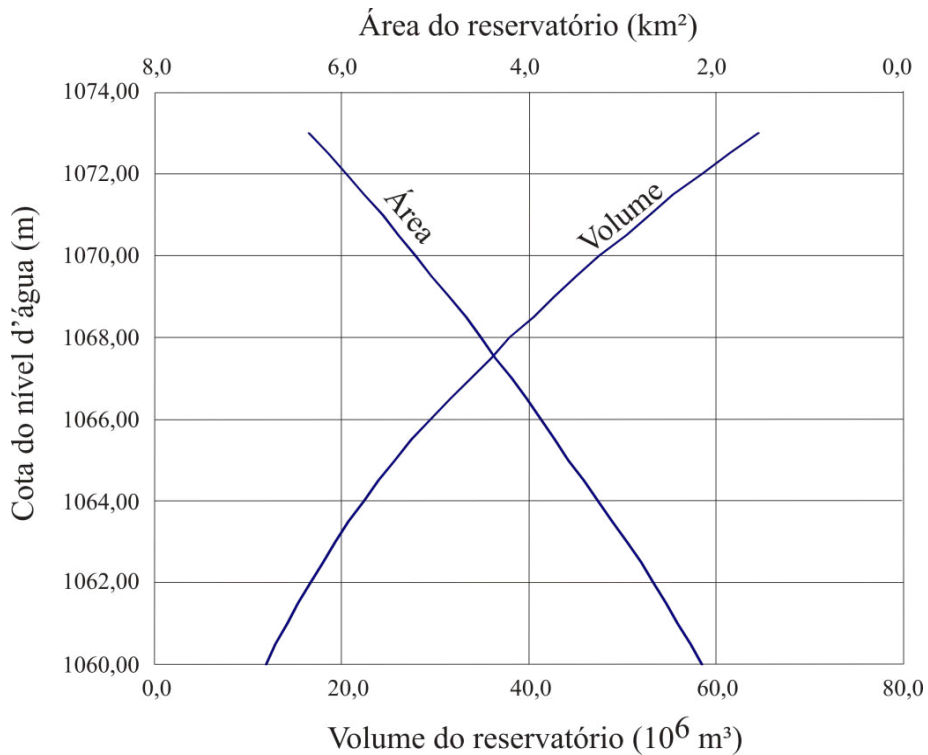
Figura 5.14 - Curva Cota x Área, Cota x Volume do reservatório da barragem de Santa Maria (CNEC, 1978).

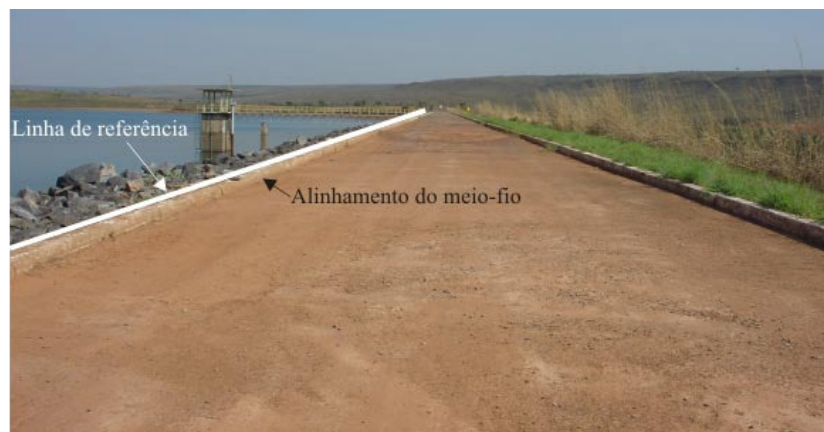
Figura 5.18 – Foto demonstrando o bom estado de conservação do pavimento e perfeito alinhamento do meiofio.

A crista se encontrava em um bom estado de conservação, sendo observado apenas alguns poucos buracos, resultado principalmente do tráfego de veículos. Não foi constatada nenhuma perda de borda livre decorrente de buracos ou afundamentos. O alinhamento do meiofio indicava que até mesmo os eventuais recalques sofridos durante a vida útil da barragem foram pequenos e visualmente imperceptíveis, conforme pode ser observado na Figura 5.18.

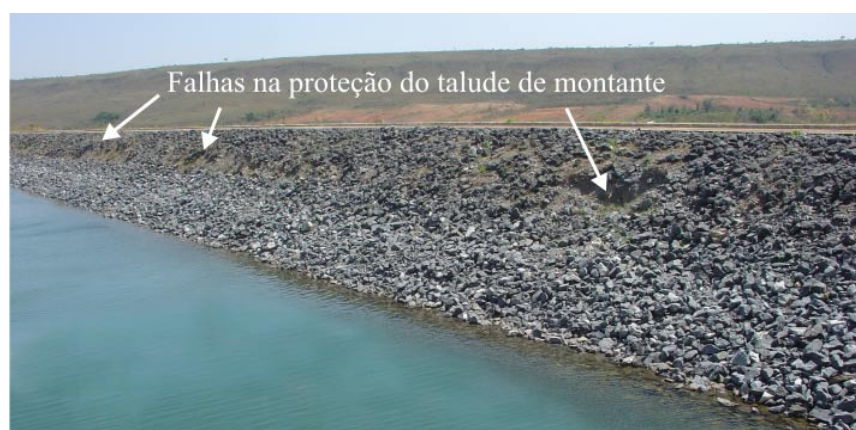
Figura 5.19 - Falhas na proteção do talude de montante e surgimento de buracos de erosão.

O talude de montante é protegido por uma camada de Rip-Rap na faixa de maior oscilação do nível d'água do reservatório. A principal função deste tipo de cobertura é o de proteger o talude contra erosões causadas pelas ondas que se formam no reservatório. No entanto, foram constatadas falhas nesta proteção numa faixa que se estende horizontalmente por todo o talude. Em vários pontos foi possível constatar a formação buracos resultantes do processo erosivo, conforme ilustrado na Figura 5.19. A progressão dessas erosões poderia vir a causar desmoronamentos na crista com conseqüente redução da borda livre.

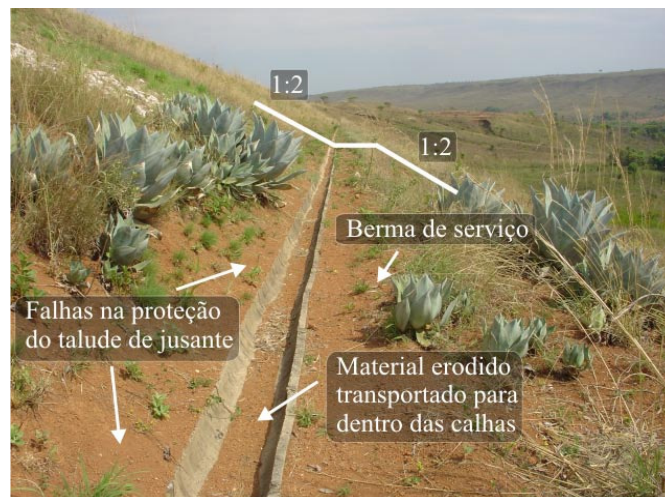
Figura 5.20 - Talude de jusante: falhas na proteção e constatação de início de erosão.

O talude de jusante é composto de três lances com inclinação 1V:2H, intercalados por duas bermas de serviço. Esse talude foi projetado para ser protegido por grama, entretanto, foi constatado que o que predomina é um tipo de capim, que não evita que uma grande parte da área de superfície fique desprotegida e sujeita à erosão. As erosões constatadas eram superficiais, não tendo sido identificada nenhuma mais profunda ou caminhos preferenciais de água. A Figura 5.20 ilustra a situação encontrada.

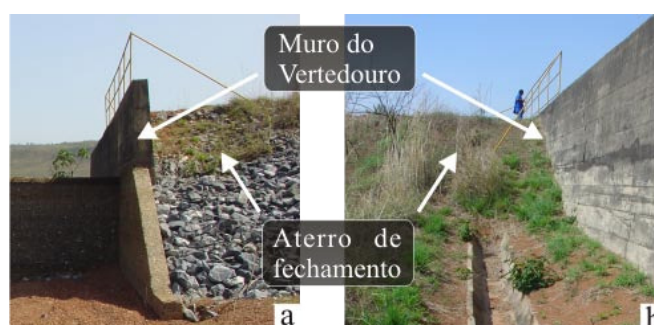
Figura 5.21 - Aterro na região do vertedouro: a) vista de montante; b) vista de jusante.

A região próxima ao vertedouro foi considerada outra área passível de galgamento. Nesta, o aterro está confinado entre o terreno natural e o muro do vertedouro, com a função, tanto de reconstituir a área escavada para a construção dessa estrutura de concreto armado, quanto compatibilizar as cotas de coroamento do empreendimento, conforme mostrado na Figura 5.21. Este pequeno maciço se encontra nas mesmas condições do maciço principal da barragem, descritas anteriormente.

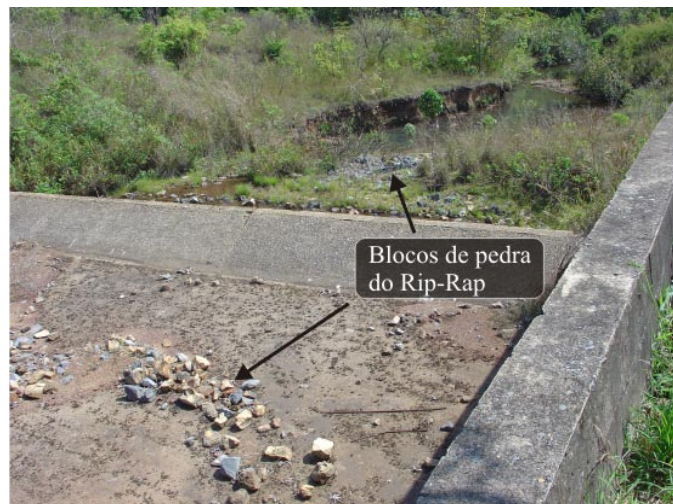
Figura 5.22 - Deslocamento do material do Rip-Rap pela força da água.

Nesta região, uma parte da proteção do talude de montante foi removida, tanto pelo efeito das ondas, quanto pela influência das altas velocidades de aproximação da água próximas a crista do vertedouro. Estes blocos de pedra, deslocados pela força da água, possuíam diâmetro de cerca de 20 cm, foram encontrados a 250 m de distância de seu local original, na bacia de dissipação e no canal de restituição, conforme indicado na Figura 5.22.

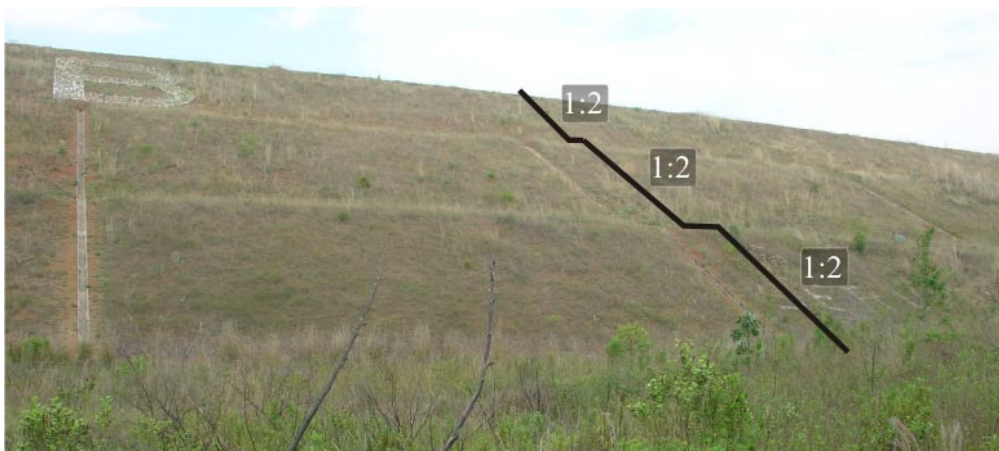
Figura 5.27 - Talude de jusante da barragem de Santa Maria sem indícios de movimentação ou deslocamentos de terra.

Não foi constatada visualmente nenhuma trinca no coroamento ou sinais nos taludes que pudessem indicar quaisquer indícios de movimentação ou deslocamentos de terra, que poderiam ser resultado de instabilidade, tanto para o maciço principal quanto para o aterro próximo ao vertedouro. A Figura 5.27 ilustra a situação geral do talude de jusante.

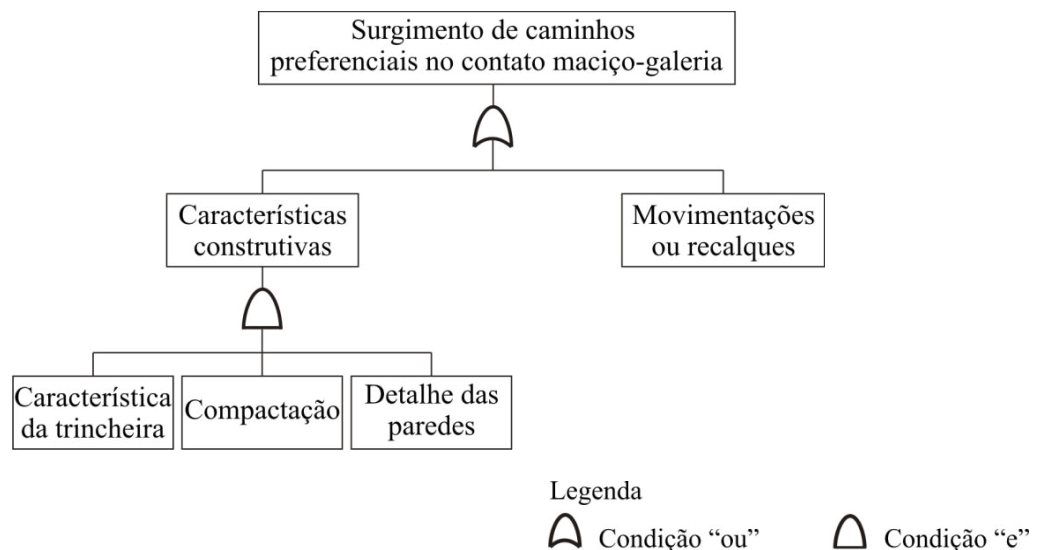
Figura 5.32 - Árvore de falhas que levam à ocorrência de caminhos preferenciais no contato maciço / galeria.

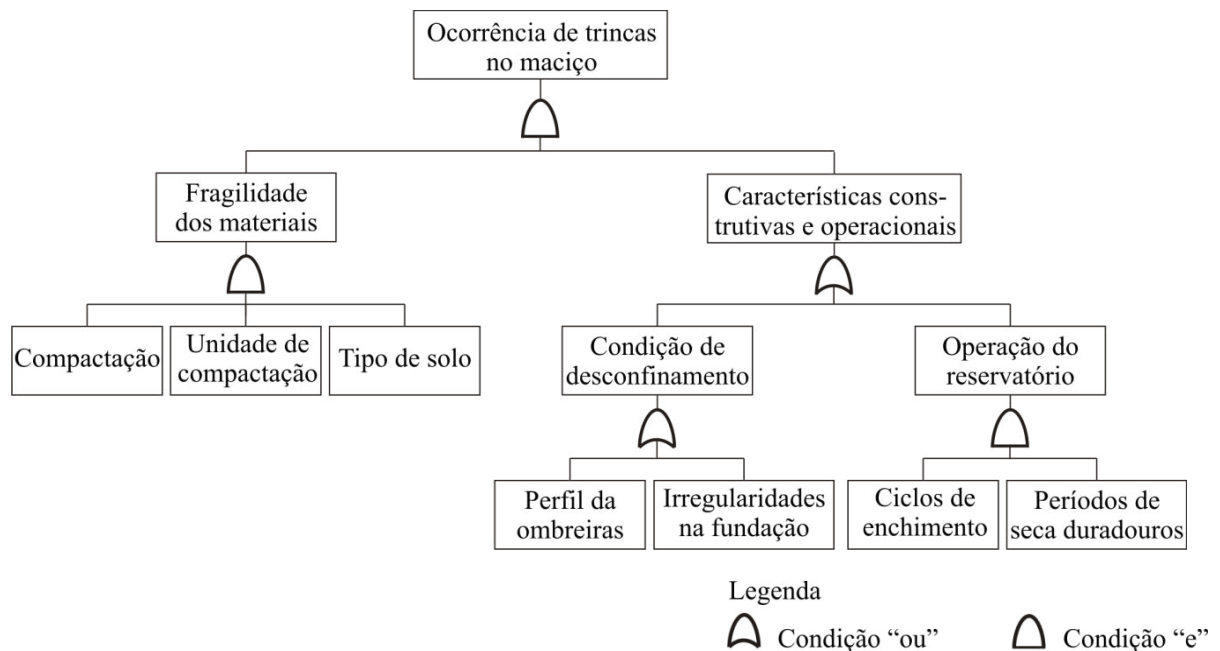
Figura 5.35 - Árvore de falhas proposta para quantificar a probabilidade de ocorrência de trincas no maciço da barragem (modificado de Foster et al., 2000a).

A probabilidade da existência de trincas o talude de montante também não pode ser obtida diretamente devido à inexistência de dados oriundos de medições ou de casos históricos que pudessem ser utilizados para a quantificação, assim, recorreu-se a árvore de falhas da Figura 5.35.
