Proposta de Análise do Patrimônio Histórico Teatro Nacional Cláudio Santoro – Brasília

Iberê Oliveira, João Pantoja

Universidade de Brasília, Brasília, Brasil.

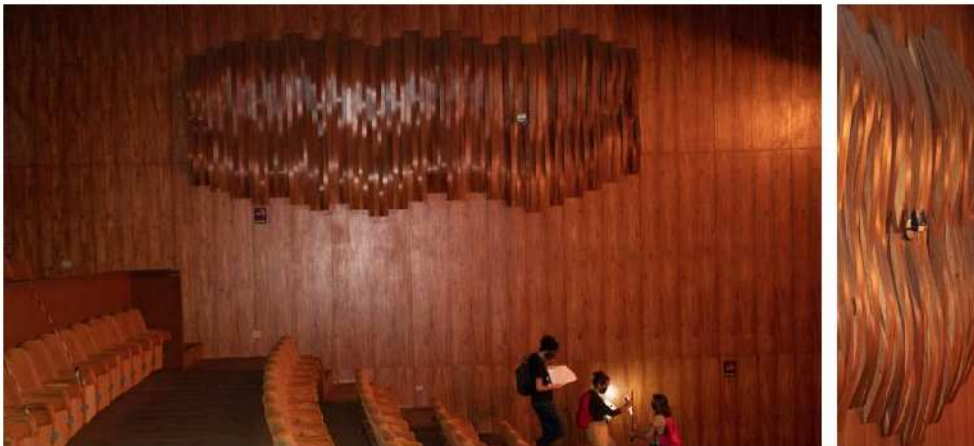
Figura 3 – Pannel de madeira – autoria Athos Bulcão – perfurado para instalar iluminação de emergência (fonte: acervo particular dos autores).

O painel de madeira, projetado por Athos Bulcão (Figura 3) e instalado na sala Martins Pena, mantém-se com autenticidade original, mas equivocadamente danificado com instalação de iluminação de emergência,

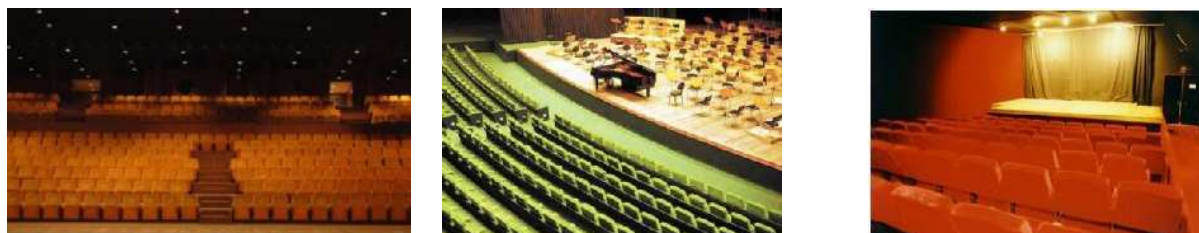
Figura 6 – Vista salas Martins Pena, Alberto Nepomuceno e Villa Lobos (fonte: acervo particular dos autores).

se conformam à legislação atual. Quanto às poltronas vistas na Figura 6, foram desenhadas e construídas para as salas Martins Pena, Alberto Nepomuceno e Villa Lobos, com diferença apenas na cor do estofado.
