**AVALIAÇÃO EXPERIMENTAL DA EFICIÊNCIA DE VIGAS DE CONCRETO  
ARMADO REFORÇADAS À FLEXÃO COM BARRAS DE AÇO E ARGAMASSA  
POLIMÉRICA PELO MÉTODO *NEAR SURFACE MOUNTED* (NSM)**

DISSERTAÇÃO DE MESTRADO EM ESTRUTURAS E CONSTRUÇÃO CIVIL

**UNIVERSIDADE DE BRASÍLIA**

BRASÍLIA / DF: FEVEREIRO – 2023

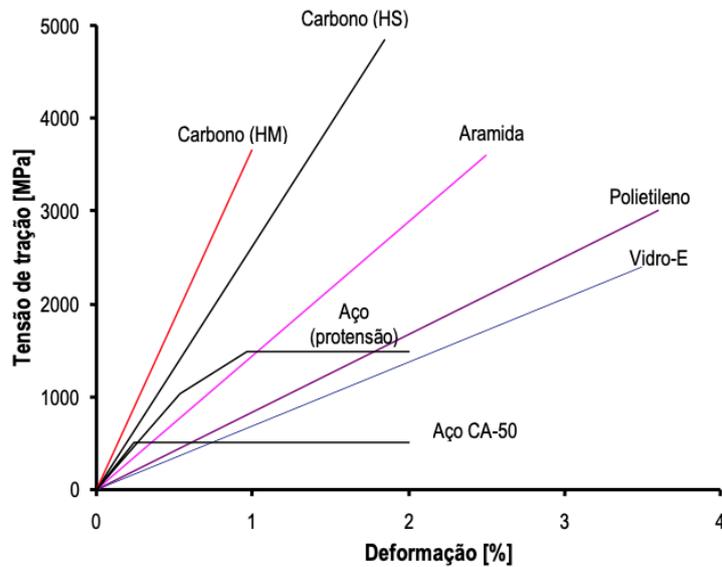
Figura 1.2: Diagrama tensão-deformação de fibras [Machado e Machado (2015)]

Dentre estes materiais tem ganhado destaque o polímero reforçado com fibra de carbono (PRFC), devido a sua elevada resistência, em comparação aos demais materiais, o que pode ser verificado a partir do digrama de tensão-deformação apresentado na Figura 1.2.

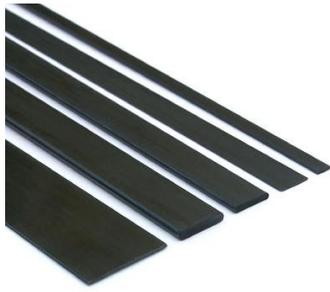
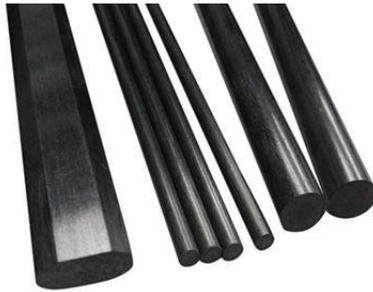
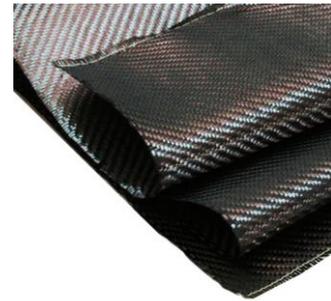
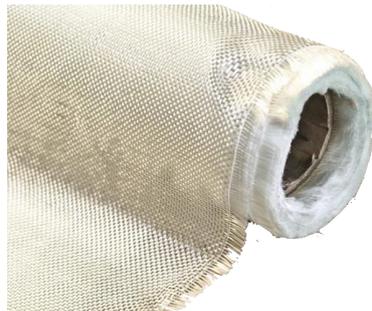
Figura 2.2: Tipos de fibras [<https://www.slideshare.net/nickgupta33/fiber-reinforced-plastics-by-sairam>]

As fibras que compõem o PRF podem ser fabricados em diversos formatos, sendo os tipos mais comuns no mercado apresentados pela Figura 2.2.

a) Lâminas de fibra de carbono

b) Barra de carbono

c) Manta de fibra de carbono

e) Tecido de fibra de vidro

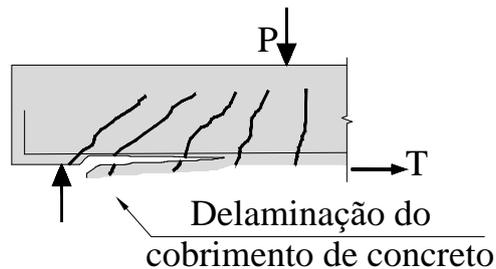
Figura 2.10: Ruptura dada delaminação do cobrimento (FL)

Como o concreto é o componente mais fraco da ligação concreto/PRF, a qualidade desse substrato e sua resistência à tração servirão de limite para a eficiência do reforço e, caso ela seja ultrapassada, pode ocorrer a ruptura por delaminação do cobrimento, como mostrado na Figura 2.10.

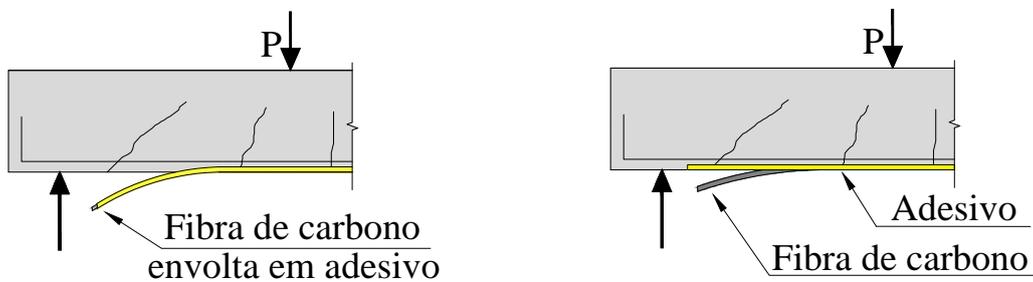
Figura 2.11: Ruptura dada pelo descolamento do PRF (DE)

Por sua vez, o comportamento de descolamento da fibra pode ser causado por diversos motivos, como a presença de irregularidades, descontinuidade do substrato devido às fissuras de flexão ou excesso de aspereza da superfície do substrato. Este modo de ruptura é representado pela Figura 2.11.

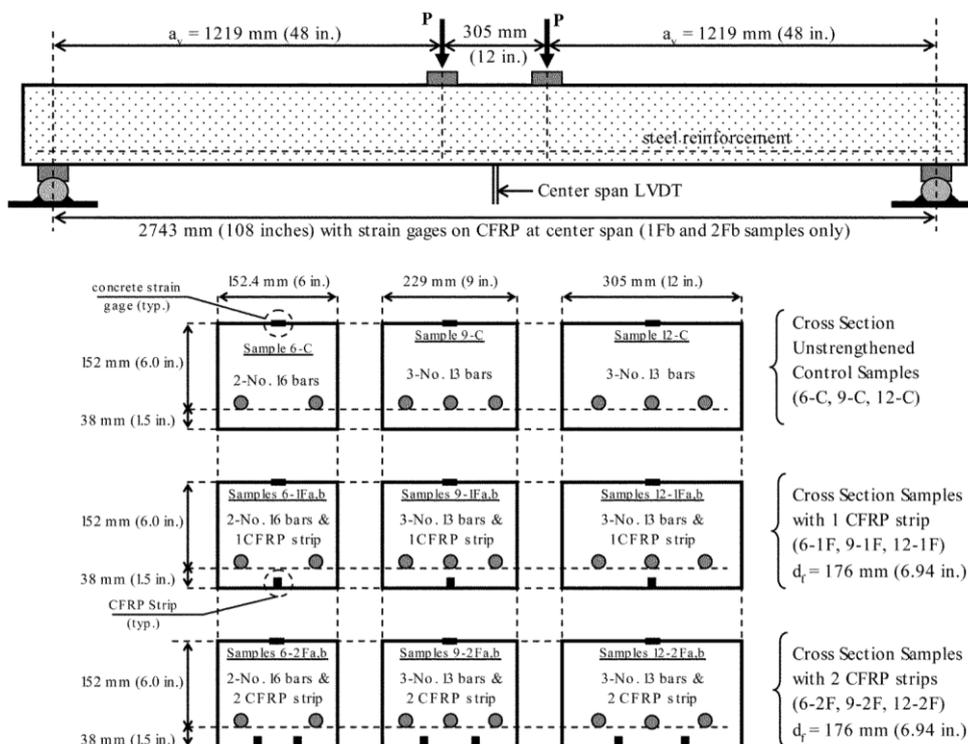
Figura 2.13: Geometria e distribuição do reforço das vigas (Fonte: Yost *et al*, 2007)

Yost, Gross, Dinehart e Mildenberg (2007) buscaram avaliar o comportamento à flexão de vigas de concreto armado reforçadas com lâminas de PRFC pelo método NSM através de um programa experimental composto por quinze vigas de concreto armado, com seção transversal de largura variável (52,4 mm, 229 mm e 305 mm) e altura constante de 190 mm. Os autores buscaram avaliar a influência da taxa de armadura de flexão e taxa de reforço. Dessa maneira, as quinze vigas foram separadas em três grupos onde a taxa de armadura de flexão era constante e variava-se a taxa de reforço. A geometria das vigas e a distribuição do reforço é apresentada na Figura 2.13.

Cada grupo possui uma viga de referência e quatro vigas reforçadas, sendo duas vigas de cada tipo especificado, ou seja, duas vigas reforçadas com uma lâmina de PRFC e outras duas vigas reforçadas com duas lâminas. Assim, as vigas identificadas com *a* e *b* são espécimes duplicados.

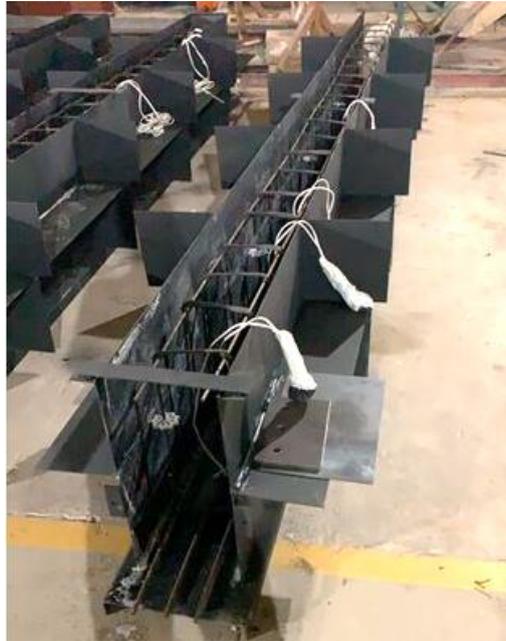
a concretagem, permitindo o preparado prévio das fôrmas, com o posicionamento adequado das armaduras. A Figura 3.9 apresenta as armaduras já posicionadas nas fôrmas.

Figura 3.9: Armaduras posicionadas nas fôrmas antes da concretagem

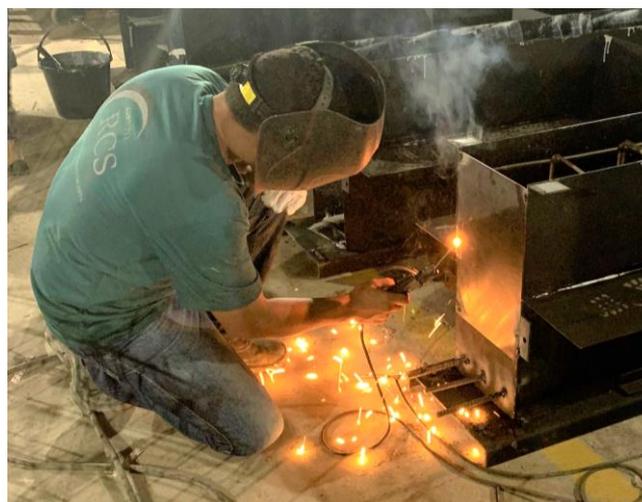
Por fim, foi realizada a ancoragem mecânica das barras de flexão que, conforme já descrito, tratava-se de um sistema composto por chapas de aço soldadas na face lateral das fôrmas. Essas chapas possuíam dimensões 250 mm x 200 mm, com espessura de 9 mm e furos de tamanho variável de 12 mm a 22 mm, a depender da bitola das barras da armadura de flexão. A Figura 3.12 mostra o processo de solda das chapas de ancoragem, enquanto a Figura 3.11 mostra as fôrmas já preparadas para a concretagem.

Figura 3.10: Processo de soldagem das chapas metálicas de ancoragem mecânica

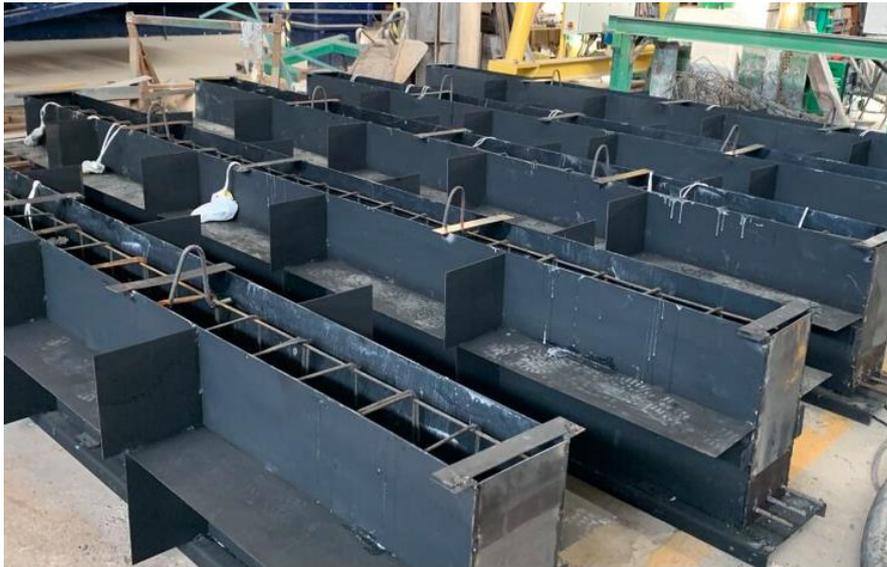
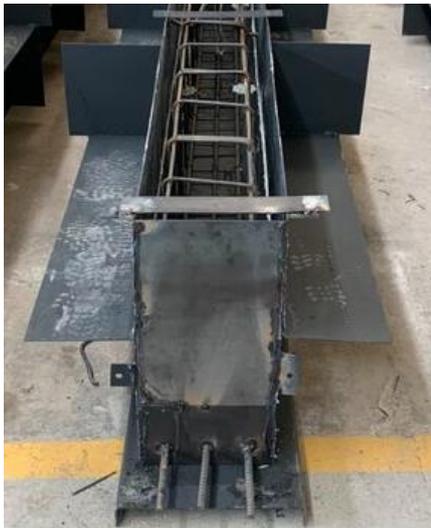
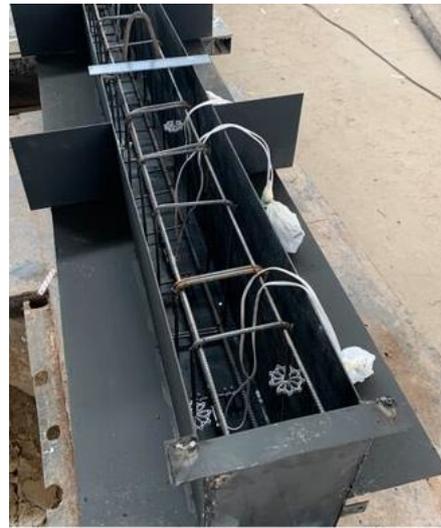
Figura 3.11: Fôrmas de aço

(a) Vista lateral

(b) Vista frontal

(c) Vista superior

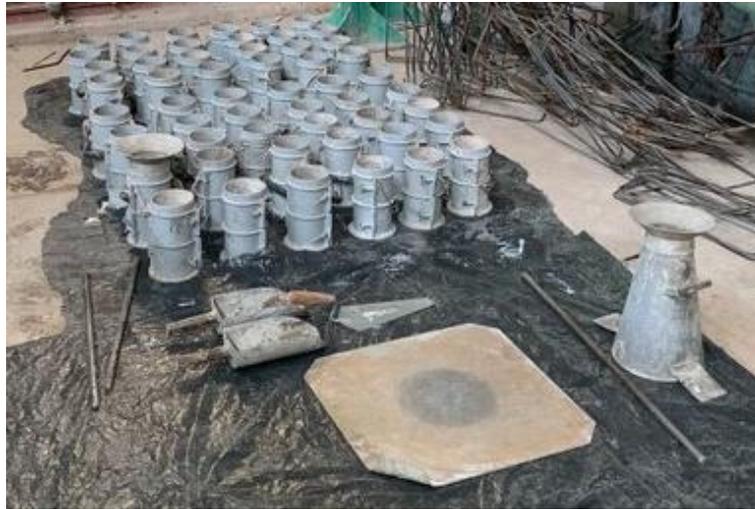
No dia da concretagem foi preparada uma área do laboratório para realizar o recebimento do concreto e a fabricação dos corpos de prova de caracterização deste material, conforme mostra a Figura 3.12.

Figura 3.12: Fôrmas de corpos de prova de concreto e materiais utilizados para o teste de abatimento de cone

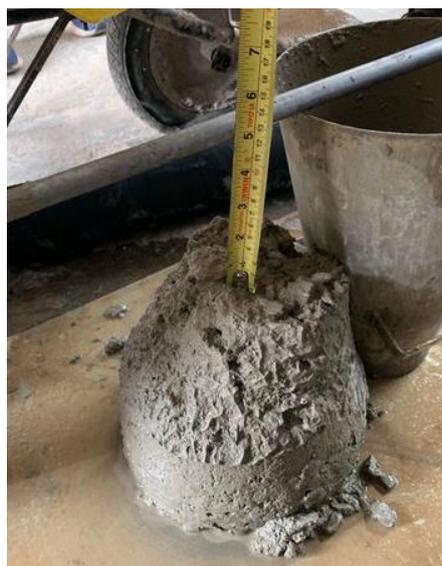
Seguindo as recomendações da ABNT NBR 16889:2020, no momento do recebimento do concreto foi realizado o ensaio de determinação da consistência do concreto pelo abatimento do tronco de cone. A norma indica que o valor de abatimento de tronco de cone desejado é igual a  $10 \pm 2$  cm e o resultado obtido no ensaio foi de 12 cm, como mostra a Figura 3.15. Dessa forma, o concreto foi aceito e deu-se prosseguimento à concretagem.

Figura 3.13: Amostra de concreto submetida ao ensaio de abatimento do tronco de cone

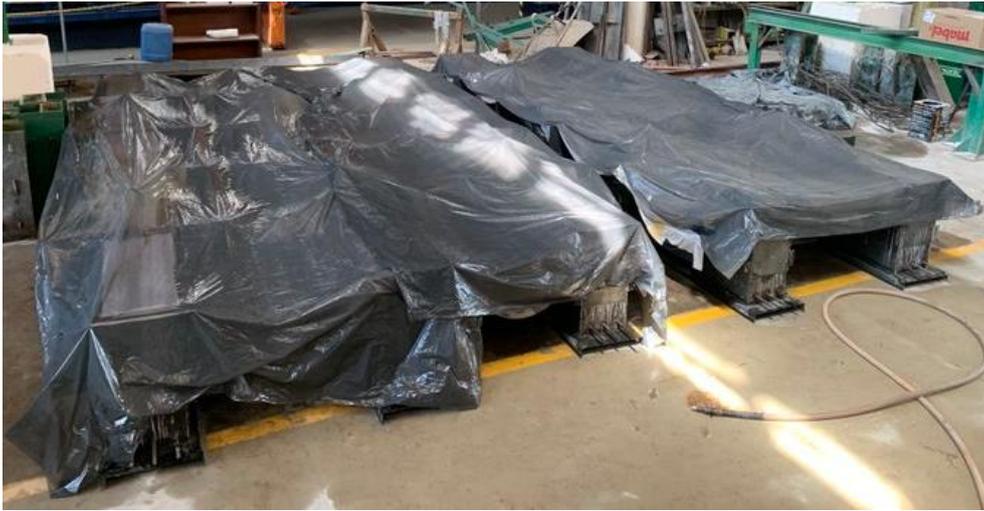
A cura do concreto foi realizada por 7 dias com o auxílio de tecidos de algodão e poliéster, que foram colocados sobre a superfície exposta do concreto e eram umedecidos 3 vezes ao dia. Ainda, com o intuito de aumentar a eficiência do processo de cura, os espécimes foram recobertos com lonas plásticas, que reduzem a perda de água por evaporação, como mostra a Figura 3.14.

Figura 3.14: Vigas encobertas com lonas plásticas durante a cura

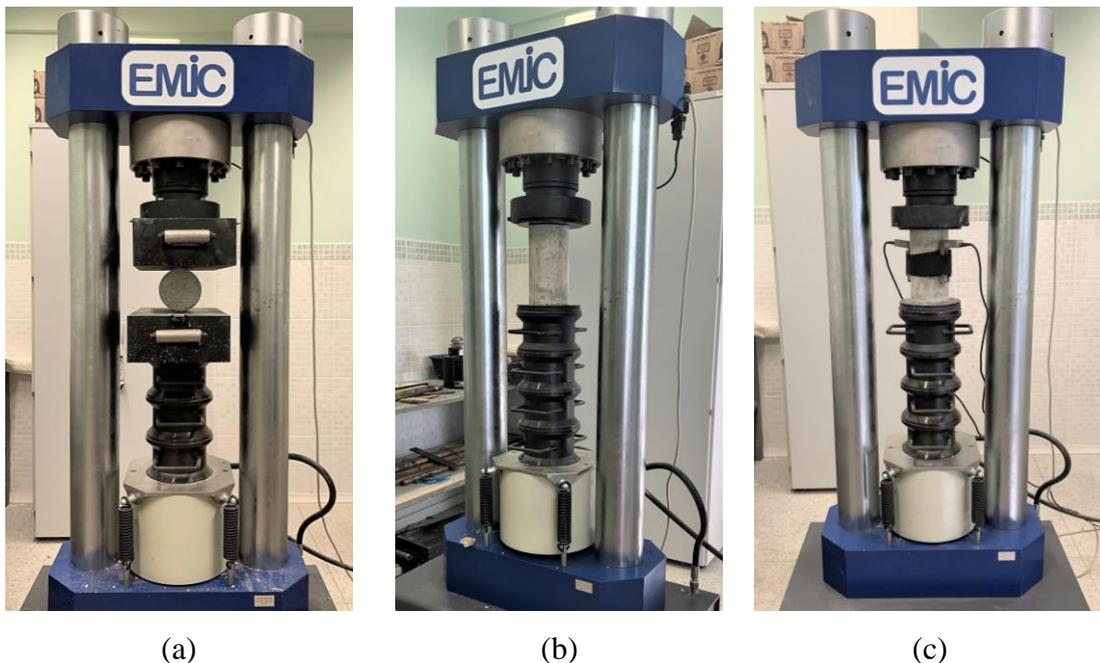
Figura 3.15: Ensaio de caracterização do concreto: (a) Resistência à tração  
(b) Resistência à compressão (c) Módulo de elasticidade

Os ensaios foram realizados no Campus de Samambaia do Instituto Federal de Brasília (IFB), utilizando uma prensa EMIC modelo DL 30000, com capacidade para 2000 kN. Conforme mostra a Figura 3.15.

Para realizar o ensaio de determinação do módulo de elasticidade, o corpo de prova foi conectado a um extensômetro duplo do mesmo fabricante da prensa, cuja função consistia em mensurar as deformações axiais.

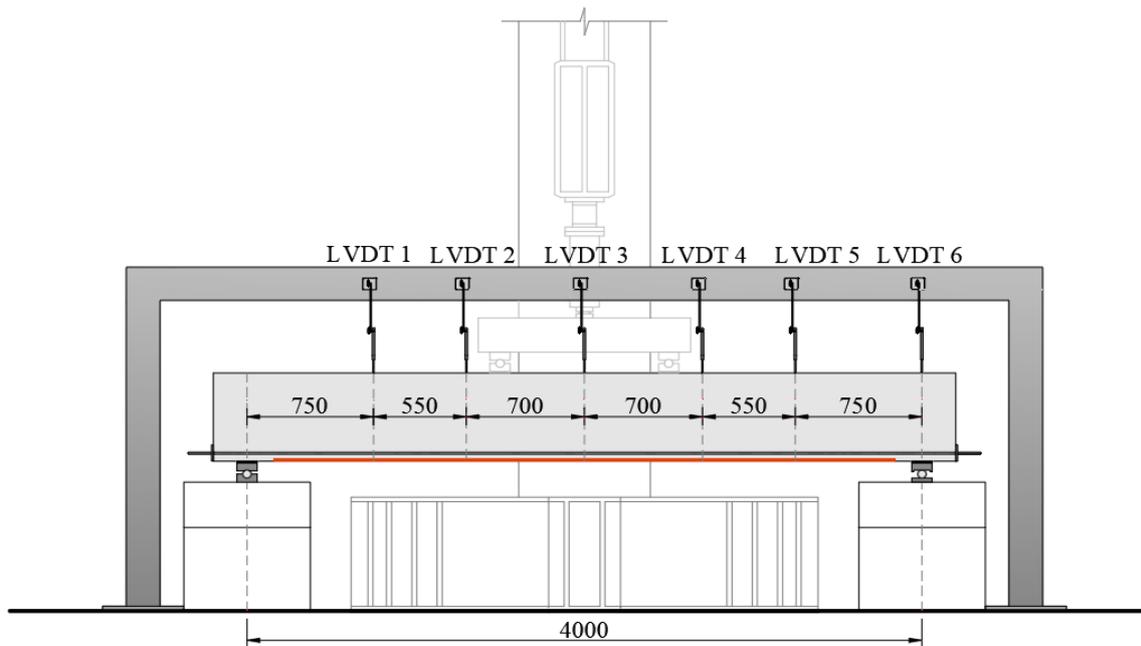
Figura 3.16: Posicionamento dos LVDTs

Conforme ilustrado na Figura 3.16, os deslocamentos verticais das vigas foram acompanhados em seis pontos distintos por meio da utilização de deflectômetros do tipo LVDT, fabricados pela HBM com capacidade de até 50 mm e precisão de 0,01 mm.

Os LVDTs 1 e 5 foram posicionados a 750 mm do apoio com o intuito de medir os deslocamentos no meio do trecho com cisalhamento da viga. Os LDVTs. 2, 3 e 4 foram posicionados no trecho de flexão pura. Já o LVDT 6 foi posicionado sobre o apoio, para verificar se ocorreram deslocamentos significativos nesse ponto durante o ensaio.

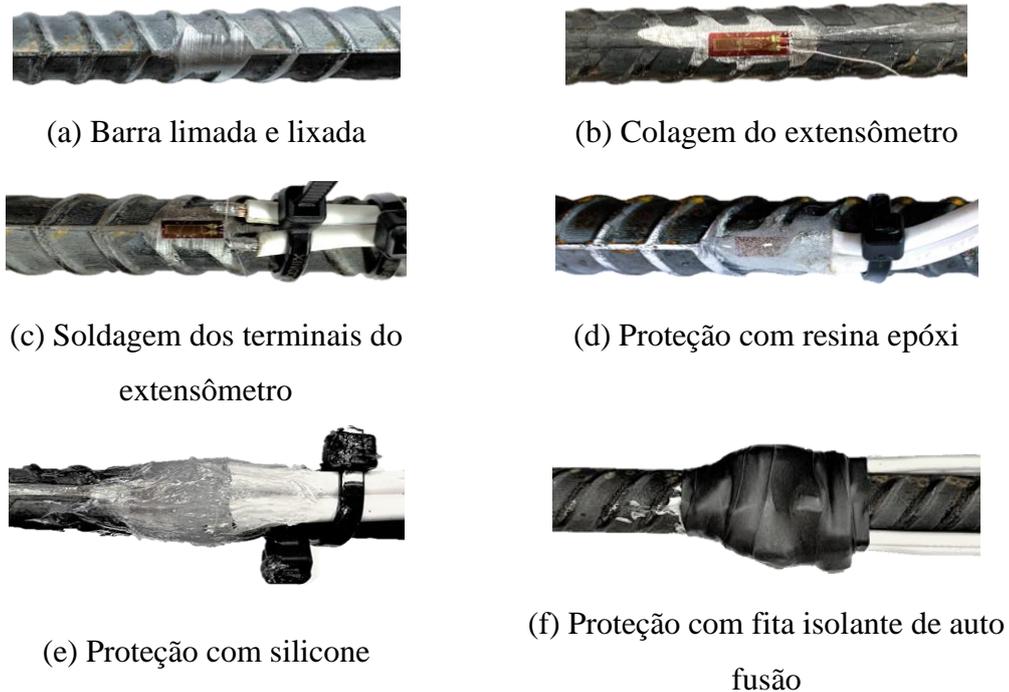
Figura 3.19: Etapas do processo de colagem dos extensômetros

De forma a proteger os dispositivos elétricos durante o processo de ancoragem e garantir o seu funcionamento, é necessário revesti-los com uma camada de resina epóxi, seguida de uma camada de silicone e de uma camada de fita isolante de auto fusão. A Figura 3.19 mostra as etapas do processo de colagem dos extensômetros.

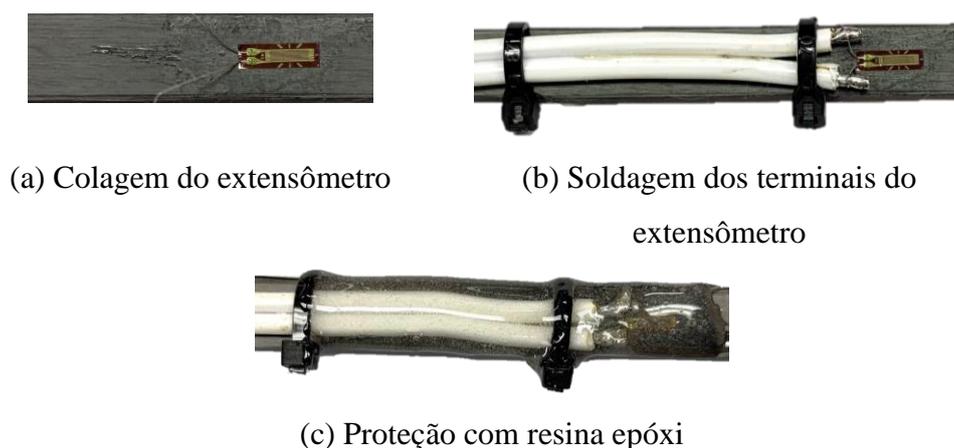
No caso do PRFC não é necessária uma preparação prévia da superfície, sendo necessário apenas realizar a limpeza do elemento com o auxílio de algodões embebidos em álcool isopropílico e, em seguida, realiza-se a colagem dos extensômetros diretamente sobre a superfície do laminado com um adesivo cianoacrilático (*Super Bonder*). Após a colagem é realizada a soldagem dos terminais do extensômetro a ponta de um cabo paralelo flexível paralelo com diâmetro de 1,5 mm, que foi preso à barra por meio de abraçadeiras plásticas.

Por fim, para garantir o funcionamento dos dispositivos elétricos após a execução do reforço, o conjunto foi revestido por uma camada de resina epóxi. A Figura 3.21 mostra todas as etapas desse processo de colagem dos extensômetros.

Figura 3.21: Posicionamento dos extensômetros no laminado de PRFC

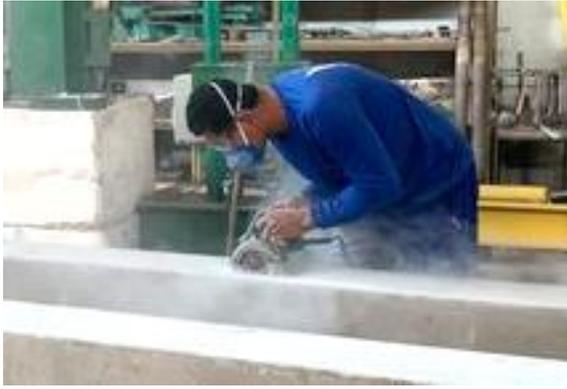
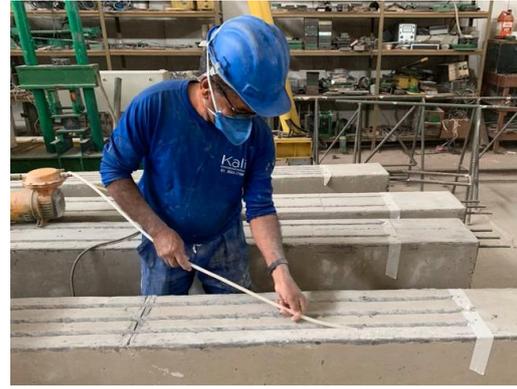
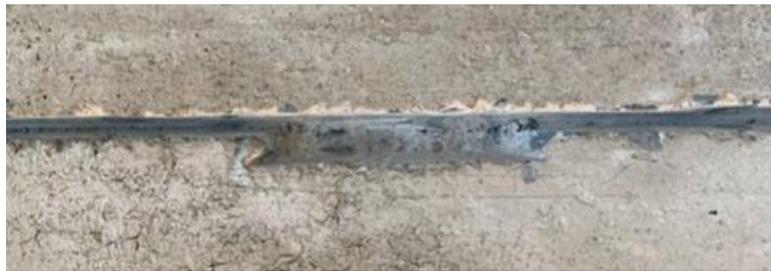
Figura 3.23: Ranhuras nas vigas reforçadas com lâminas de PRFC

A abertura das ranhuras foi realizada em etapas, a depender do tipo de reforço. Para as vigas reforçadas com PFRC, as ranhuras foram executadas com a utilização de uma serra mármore, da marca Makita, cuja espessura da lâmina era suficiente para abrir a ranhura na largura correta. Contudo, as regiões de posicionamento dos extensômetros do laminado exigiam aberturas maiores e, para isso, foi necessário entalhar um detalhe na ranhura nos três pontos de instrumentação. Após a utilização da serra, foi utilizado um compressor de ar para retirar o excesso de resíduos de dentro da ranhura. A Figura 3.23 mostra o processo de abertura de ranhuras para as vigas reforçadas com PRFC.

(a) Abertura da ranhura com serra

(b) Limpeza das ranhuras

(b) Detalhe da abertura das ranhuras para os extensômetros

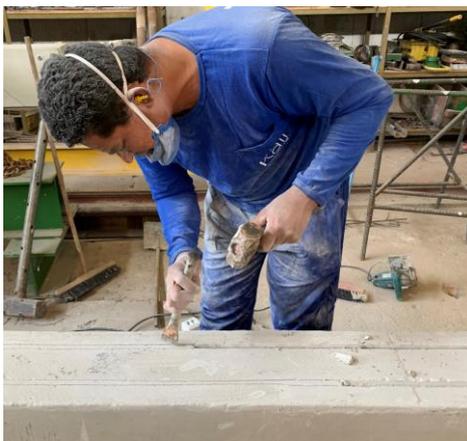
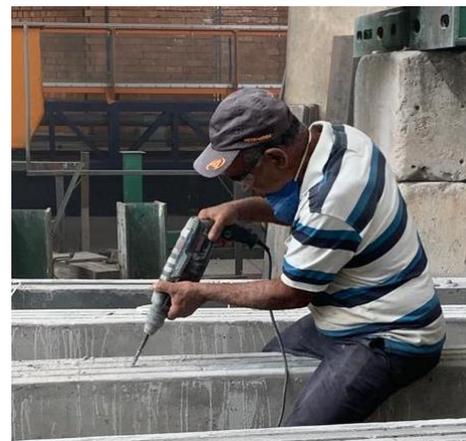
Figura 3.24: Ranhuras nas vigas reforçadas com barras de aço

Já para as ranhuras das vigas reforçadas com barras de aço foi necessário um processo mais trabalhoso e detalhado. Nesse caso, foram realizados dois cortes com a serra mármore, um em cada face da ranhura e, com o auxílio de uma marreta e talhadeira, foi necessário remover a parte interna entre os dois cortes. Para garantir que as ranhuras teriam a profundidade desejada, foi utilizado um martetele com uma broca de 8mm para detalhar as ranhuras. A Figura 3.24 mostra esse procedimento.

(a) Abertura da ranhura com talhadeira

(b) Detalhamento com martetele

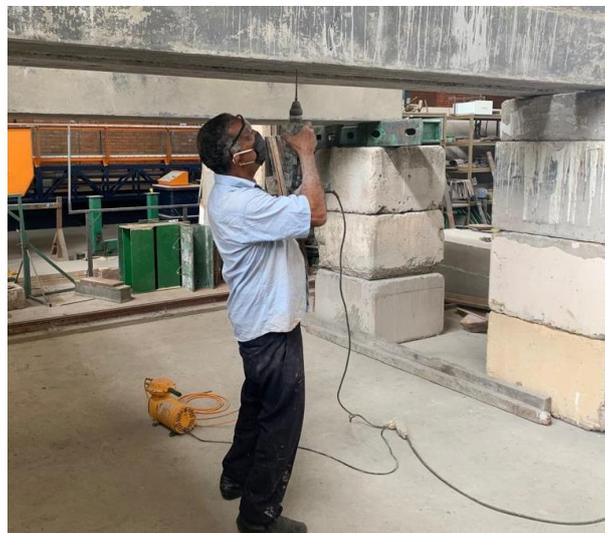
Assim, após a abertura das ranhuras, foram demarcados os pontos de aplicação dos ganchos em cada viga, com o intuito de realizar dois furos com o auxílio de uma furadeira com broca de 6mm. A Figura 3.27 mostra a execução desses furos.

Figura 3.27: Execução dos furos para posicionamento dos ganchos de fixação do reforço

As vigas reforçadas com barras de aço exigem uma fixação do elemento de reforço, visto que a argamassa de reparo estrutural não possui resistência suficiente para fixar a barra, dado o seu peso. Assim, foi necessário aplicar ganchos metálicos para garantir a fixação da barra embutida. Esses ganchos possuem diâmetro de 5 mm e os seus pontos de aplicação e detalhes da fixação são apresentados na Figura 3.26.

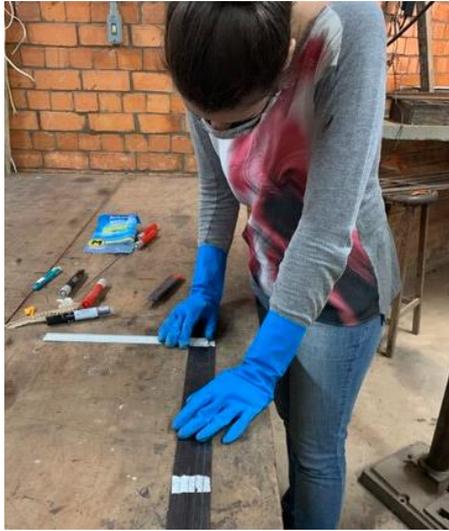
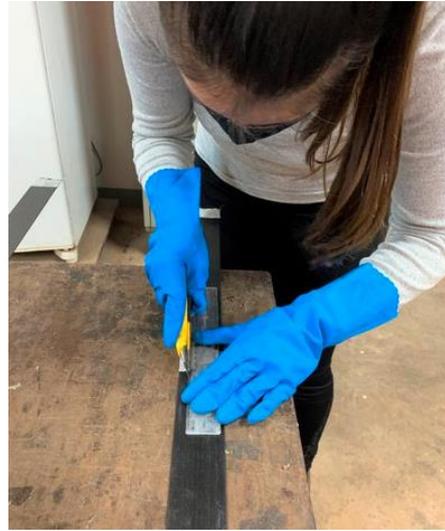
Figura 3.28: Preparo do laminado de PRFC

O processo de corte foi realizado com o auxílio de um estilete. Primeiramente, o laminado foi marcado e cortado no comprimento desejado, de 3680 mm, para facilitar o seu manuseio e posicionamento sobre a bancada. Em seguida, foram demarcadas as linhas dos cortes de 10 mm

de espessura, com um auxílio de um gabarito e régua. A Figura 3.28 mostra o processo de marcação e corte.

(a) Marcação das dimensões do PRFC

(b) Corte dos laminados

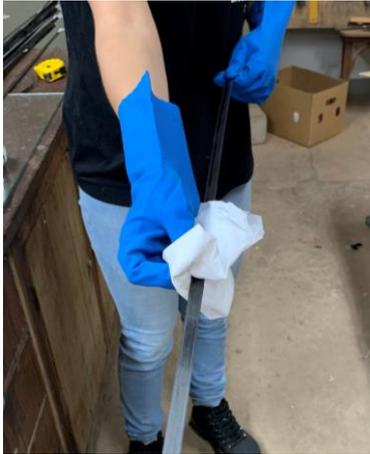
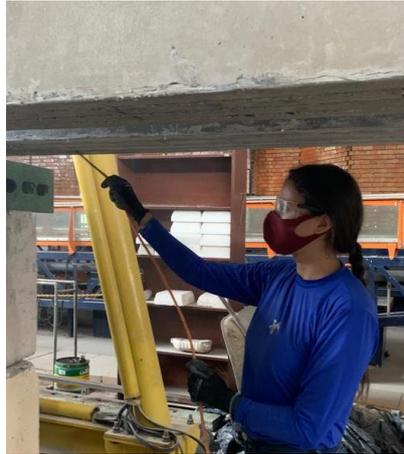
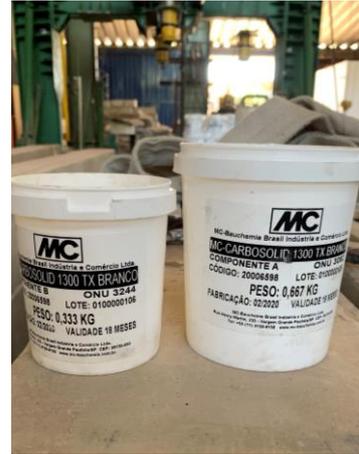
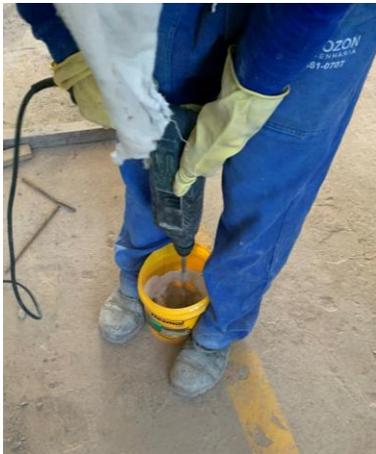
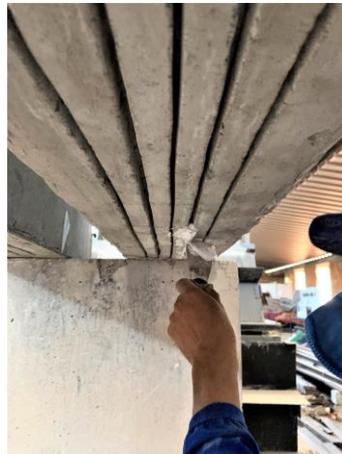
Figura 3.29: Procedimento da execução do reforço das vigas com PRFC

garantir o seu preenchimento adequado. Com a inserção do laminado é necessário realizar o acabamento do elemento, visto que nesse processo parte da resina é expulsa da ranhura e precisa ser retirada, garantindo que o laminado esteja completamente inserido na ranhura e que esta esteja adequadamente preenchida.

(a) Limpeza do laminado

(b) Limpeza do substrato

(c) Homogeneização dos componentes da resina

(d) Mistura dos dois componentes da resina

(e) Preenchimento da ranhura com a resina

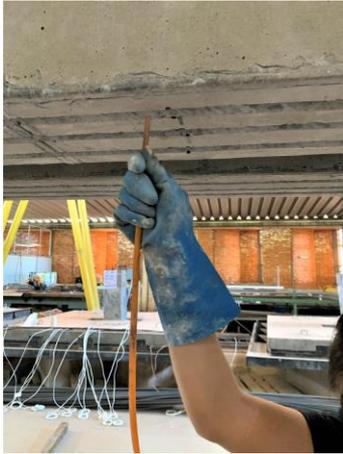
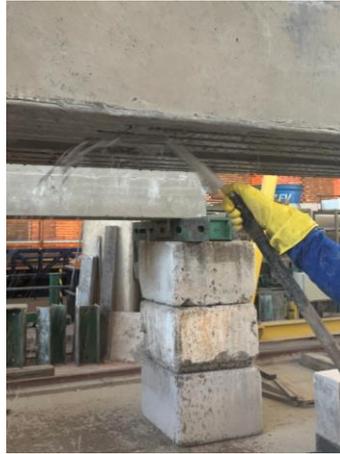
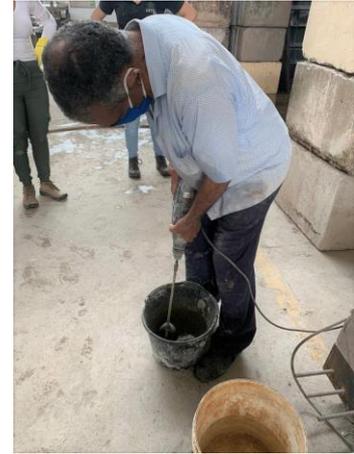
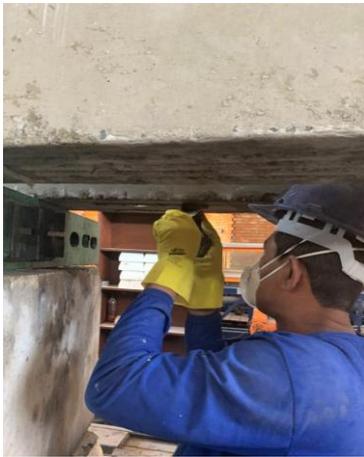
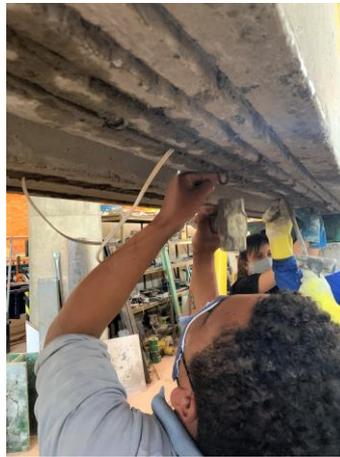
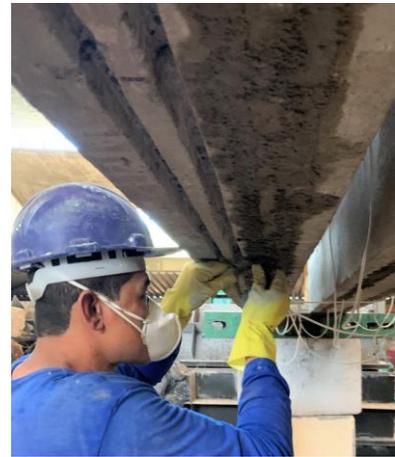
Figura 3.30: Procedimento da execução do reforço das vigas com barra de aço.

Nesse caso a execução foi mais complexa que a das vigas reforçadas com laminados de PRFC. Primeiramente, com o auxílio de uma espátula, era preenchida metade da ranhura com a argamassa. Em seguida, a barra era posicionada e inserida na ranhura e, enquanto três pessoas a seguravam na posição adequada, outra pessoa realizava a instalação dos ganchos metálicos nos pontos já demarcados, com o auxílio de uma marreta. Com as barras de aço devidamente fixadas pelos ganchos, era realizado o preenchimento do restante da ranhura e feito o acabamento final.

(a) Limpeza do substrato

(b) Umidificação do substrato até a condição saturado-seco

(c) Mistura da argamassa polimérica

(d) Preenchimento da metade da ranhura com a argamassa polimérica.

(e) Posicionamento dos ganchos nos furos executados previamente.

(f) Preenchimento da ranhura e acabamento final.

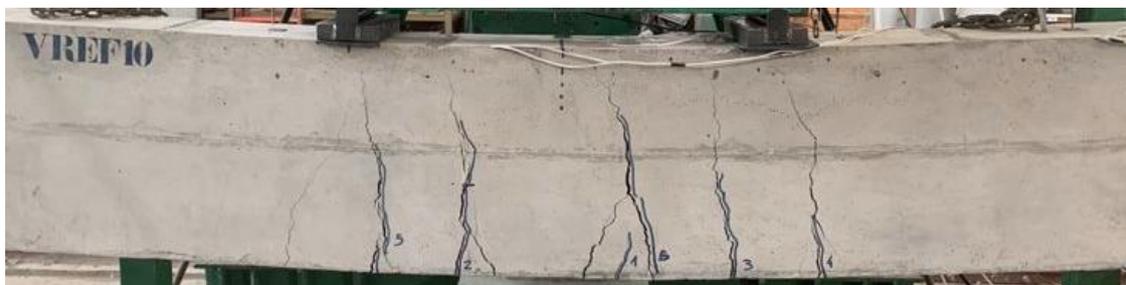
Figura 4.1: Vista frontal do trecho central da viga VREF10 após o ensaio

O padrão de fissuração de todas as vigas ensaiadas foi muito similar. Ao acompanhar a fissuração durante o ensaio observou-se que primeiramente ficaram visíveis as fissuras verticais, entre os dois pontos de aplicação de carga e, com o aumento da carga aplicada, o comprimento e abertura dessas fissuras foi aumentando, além de ser possível observar o surgimento de fissuras inclinadas no vão de cisalhamento, na região entre o apoio da viga testada e o ponto de aplicação de carga. Conforme esperado, a maior parte das fissuras se concentraram próximas aos pontos de aplicação de carga, cabendo ressaltar que nas vigas armadas com barras de aço de diâmetro igual a 20 mm (VREF20, VC20 e VA20) os estribos escoaram e, dessa forma, as fissuras do vão de cisalhamento foram mais aparentes, mas ainda estavam distantes do apoio da viga e não comprometeram o seu comportamento.

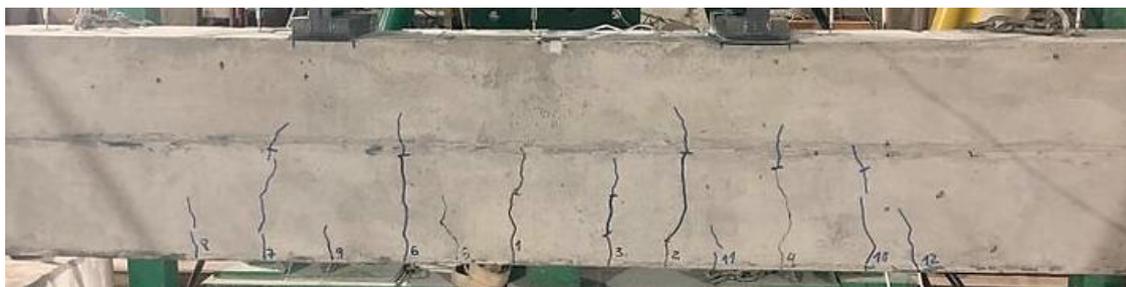
Figura 4.2: Vista frontal do trecho central da viga VREF16 após o ensaio

Durante os ensaios também foi acompanhado o padrão de fissuração de todas as vigas e a Figura 4.1 a Figura 4.9 traz as imagens da vista frontal dos espécimes após os ensaios.

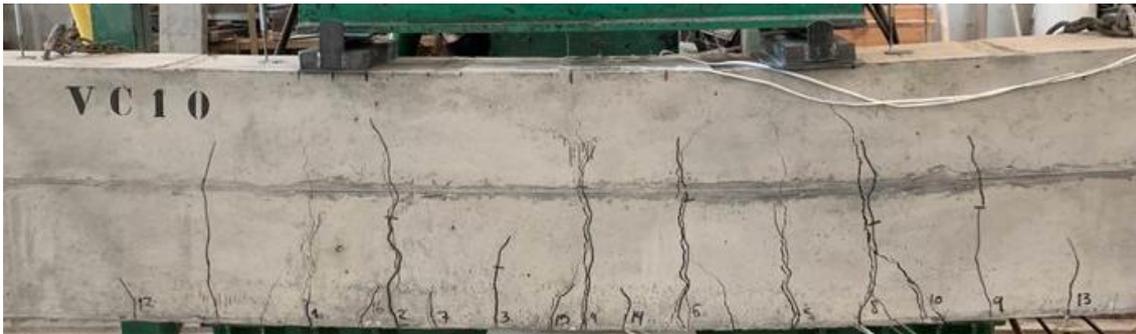
Figura 4.4: Vista frontal do trecho central da viga VC10 após o ensaio

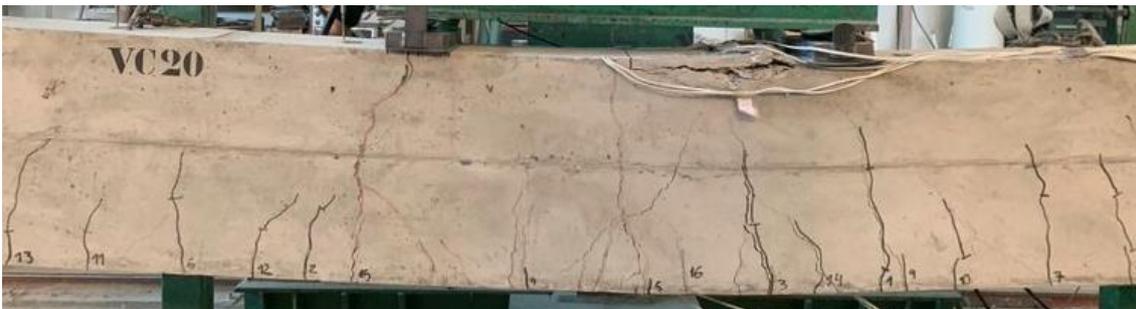
Figura 4.6: Vista frontal do trecho central da viga VC20 após o ensaio

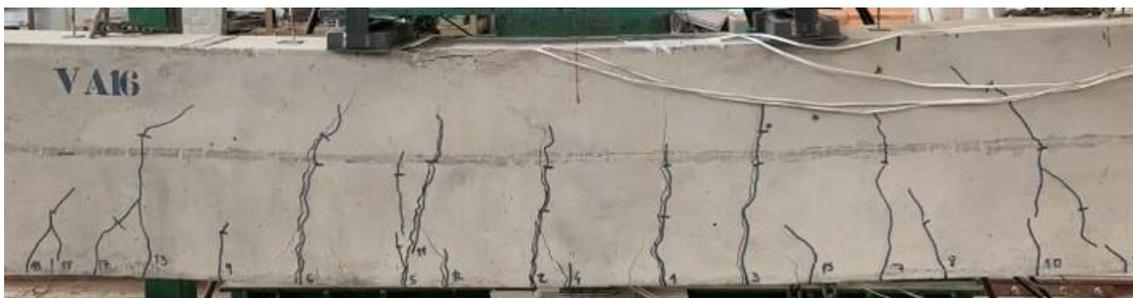
Figura 4.8: Vista frontal do trecho central da viga VA16 após o ensaio
