**AVALIAÇÃO EXPERIMENTAL DA EFICIÊNCIA DE VIGAS DE CONCRETO  
ARMADO REFORÇADAS À FLEXÃO COM BARRAS DE AÇO E ARGAMASSA  
POLIMÉRICA PELO MÉTODO *NEAR SURFACE MOUNTED* (NSM)**

DISSERTAÇÃO DE MESTRADO EM ESTRUTURAS E CONSTRUÇÃO CIVIL

**UNIVERSIDADE DE BRASÍLIA**

BRASÍLIA / DF: FEVEREIRO – 2023

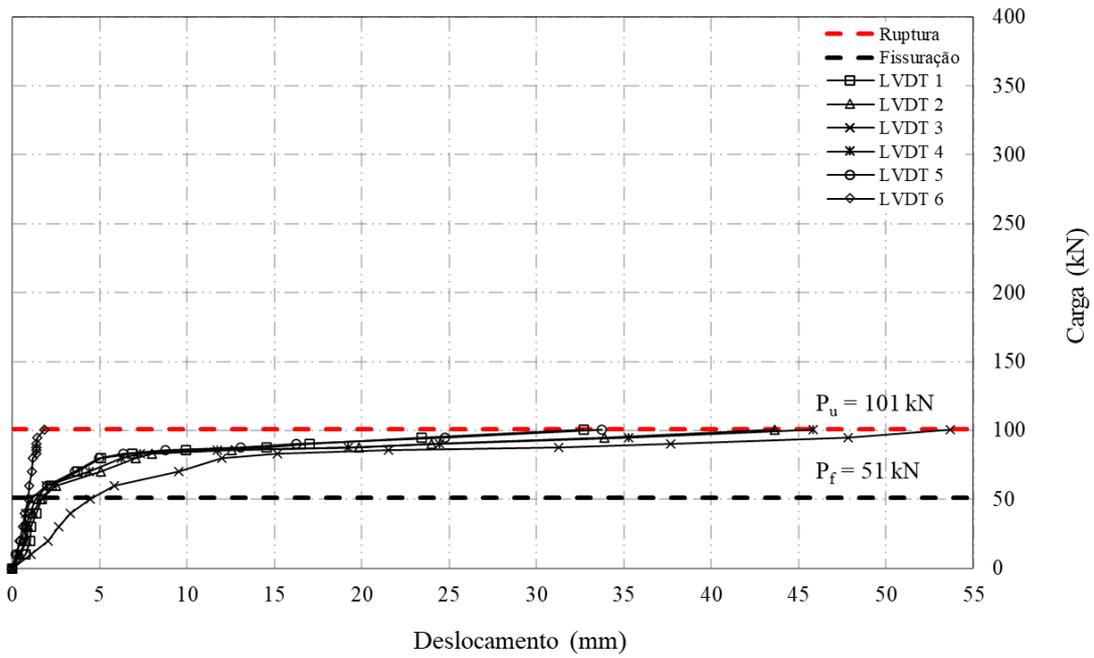
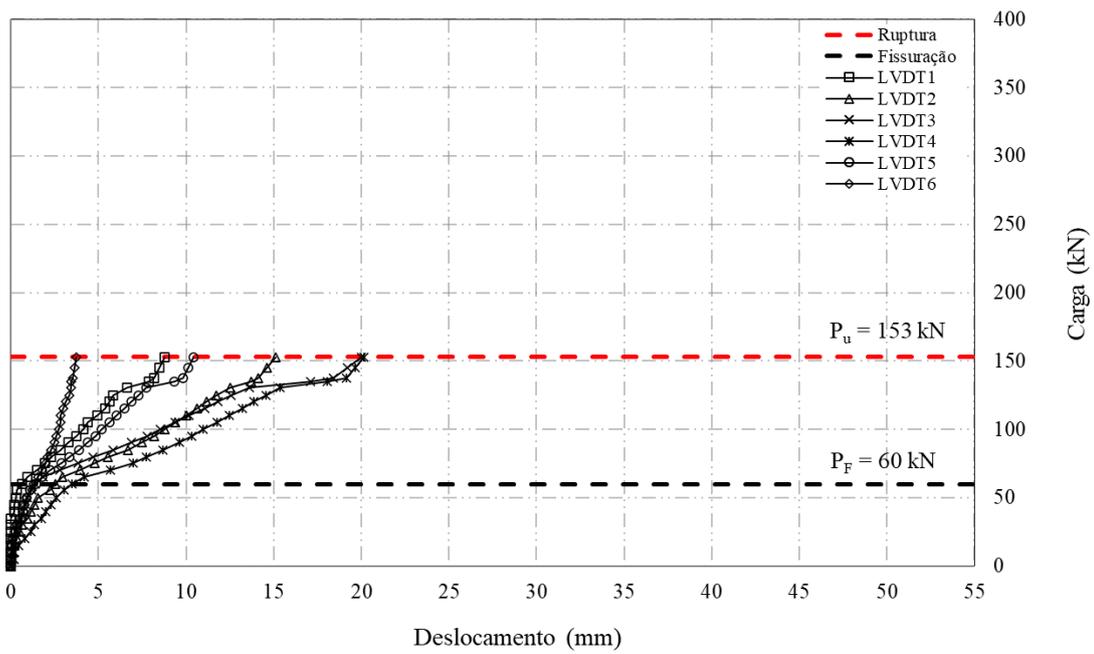
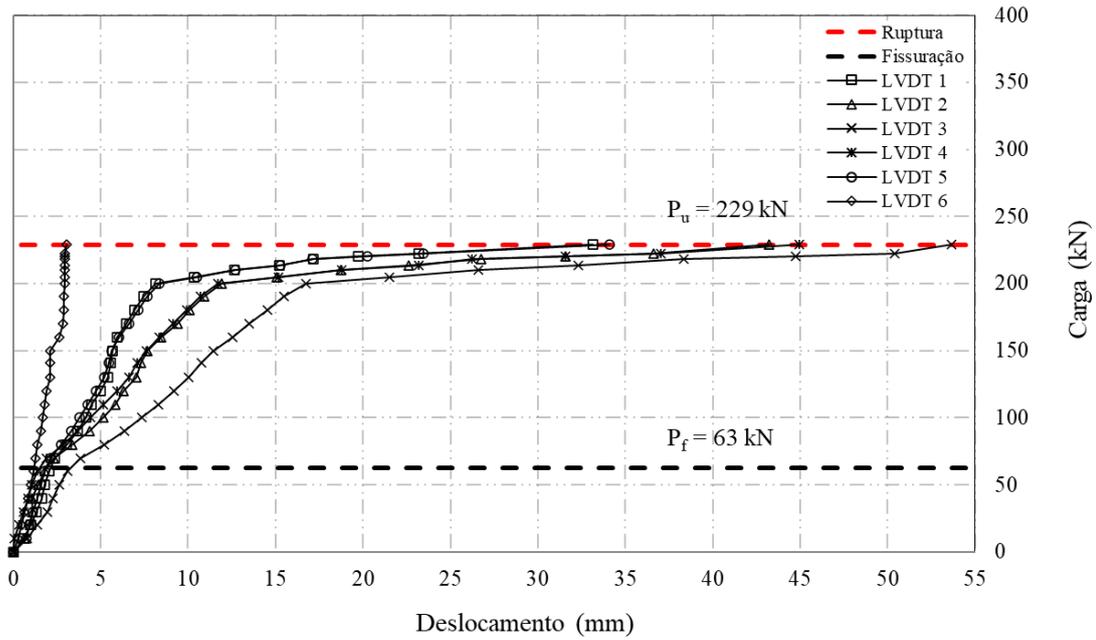
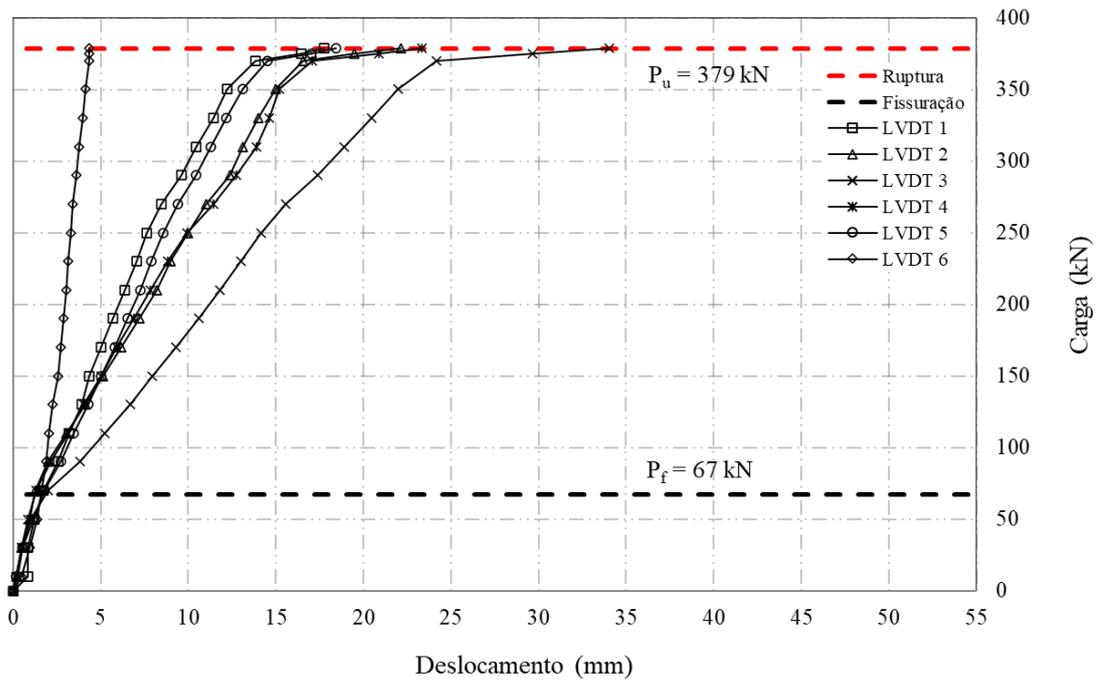
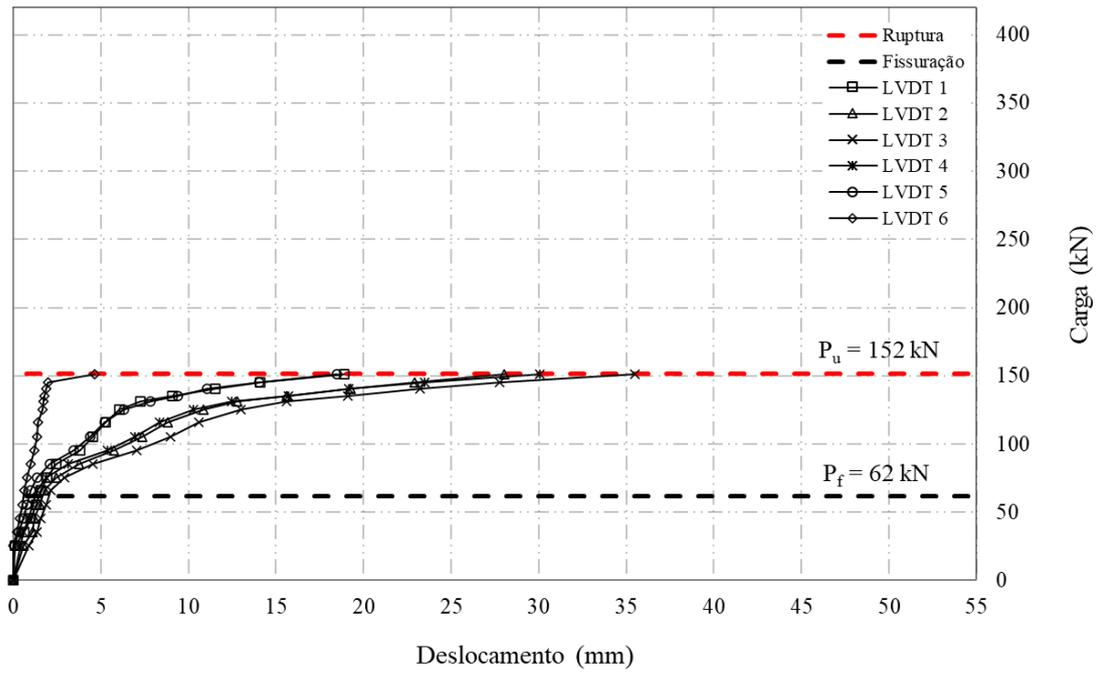
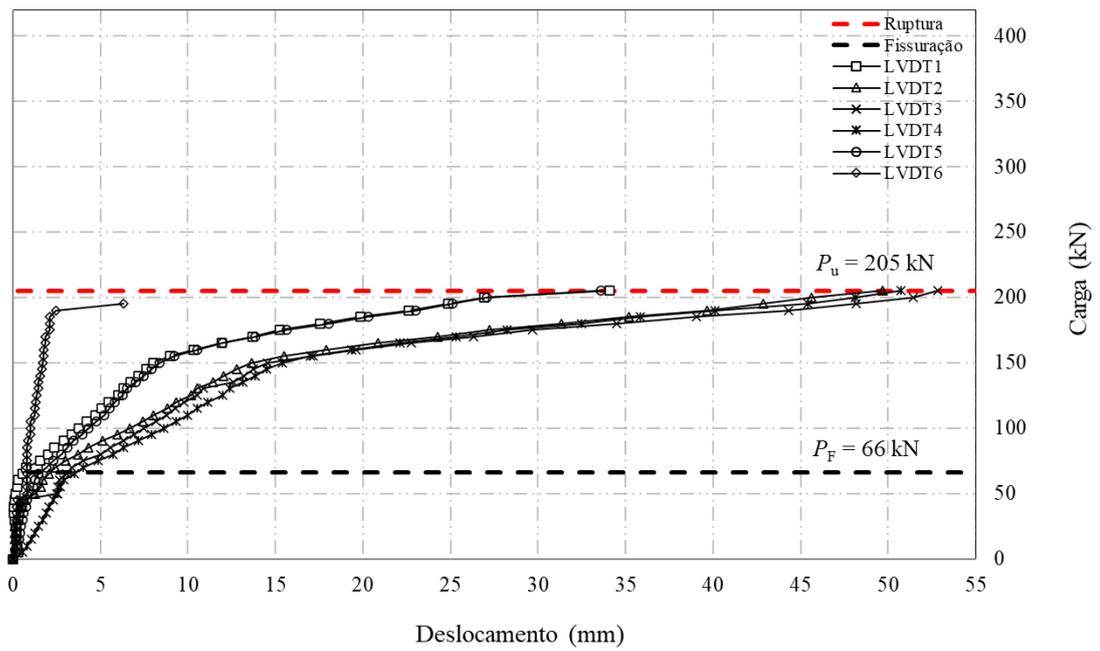
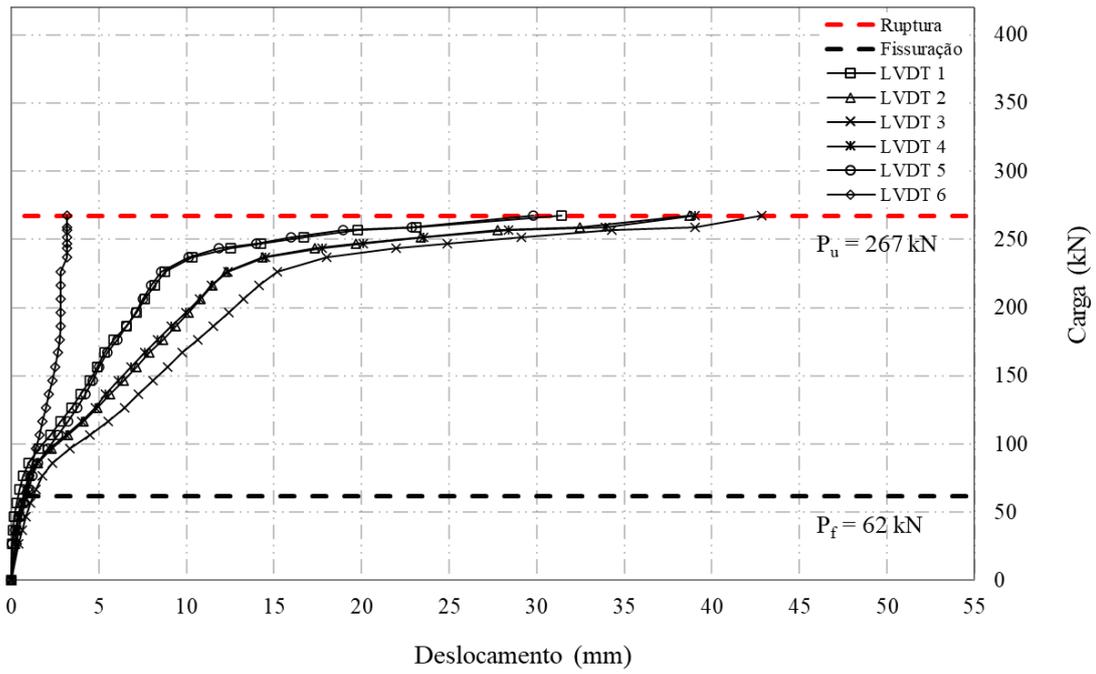
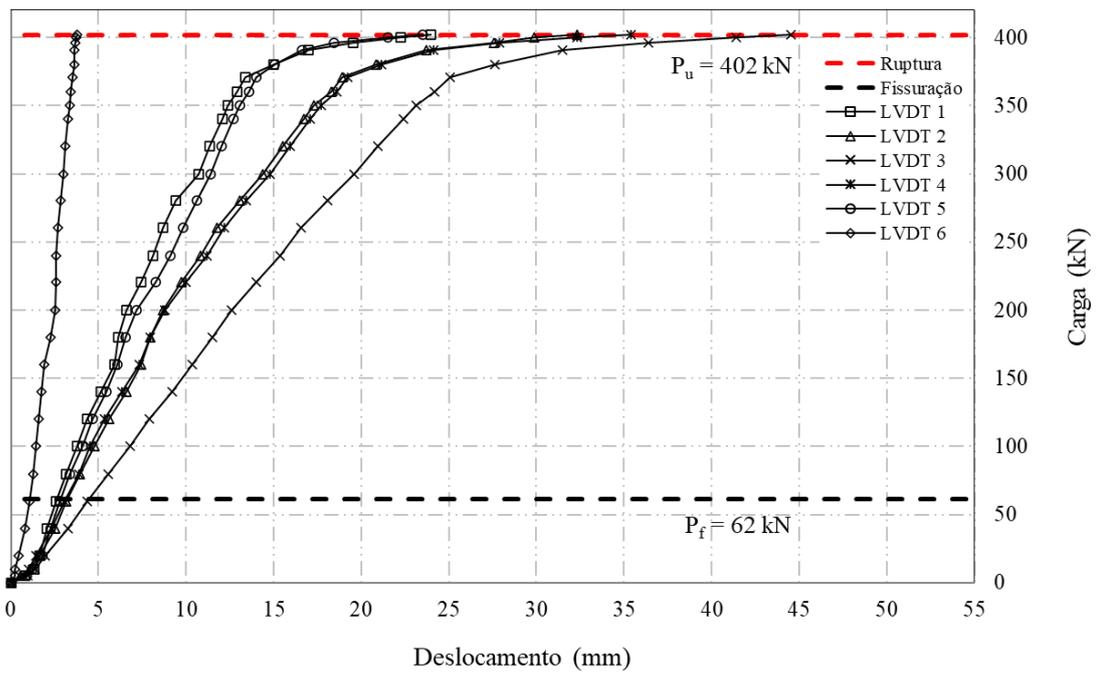
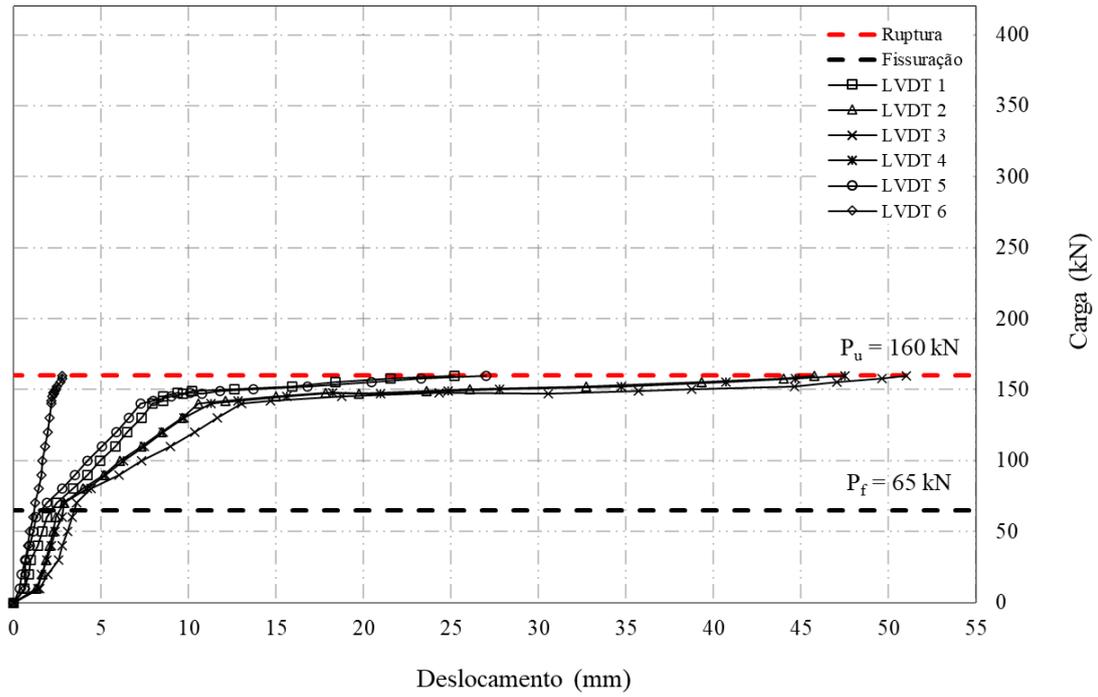
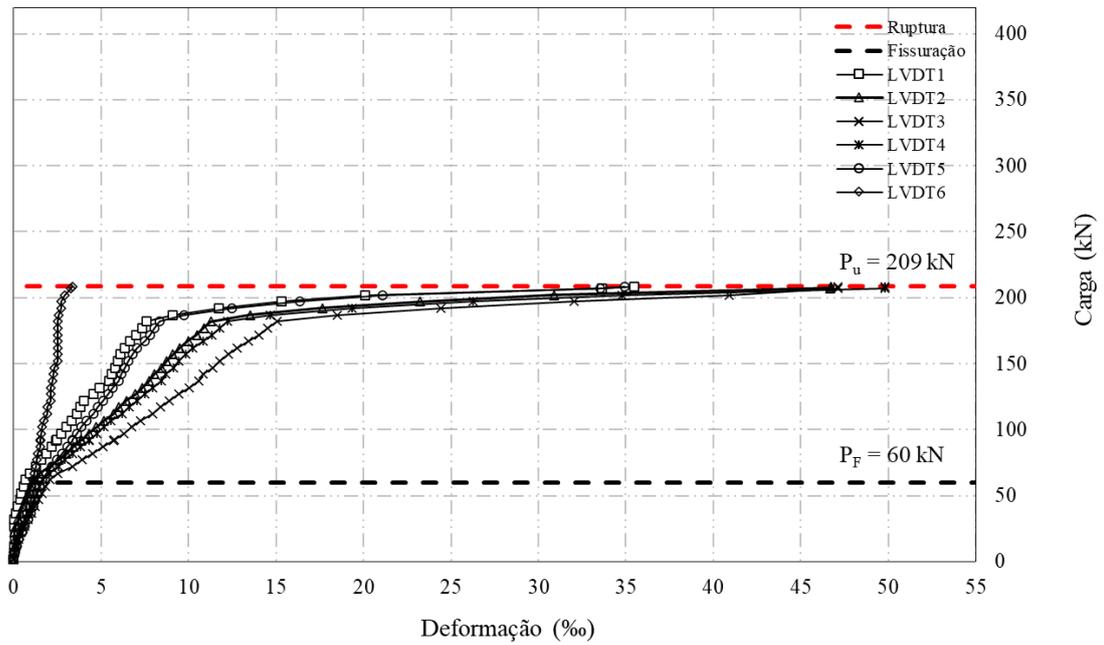
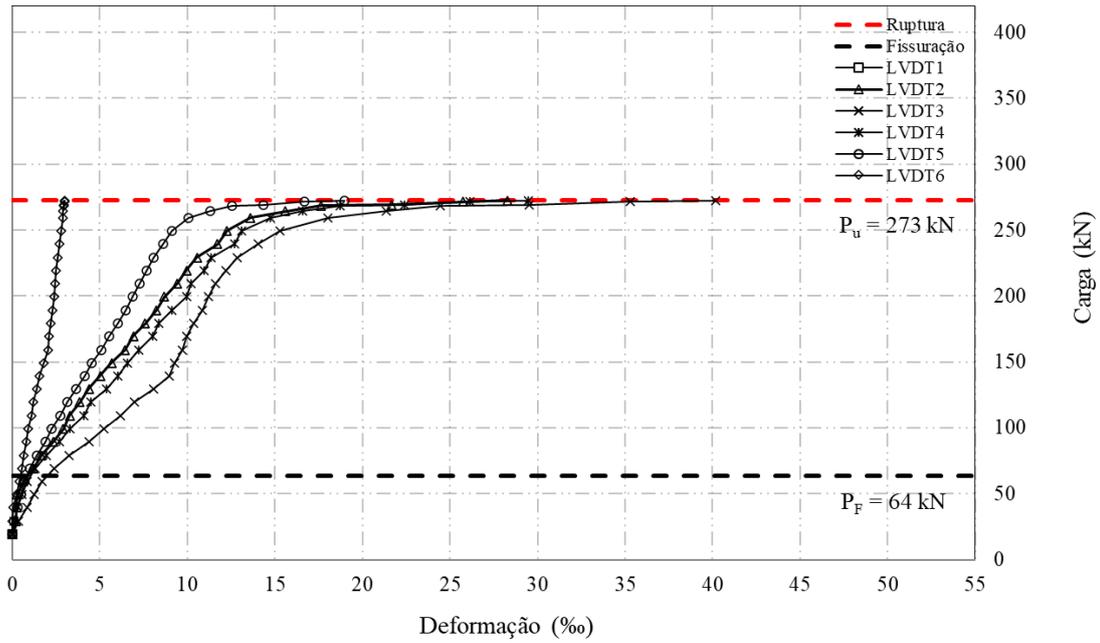
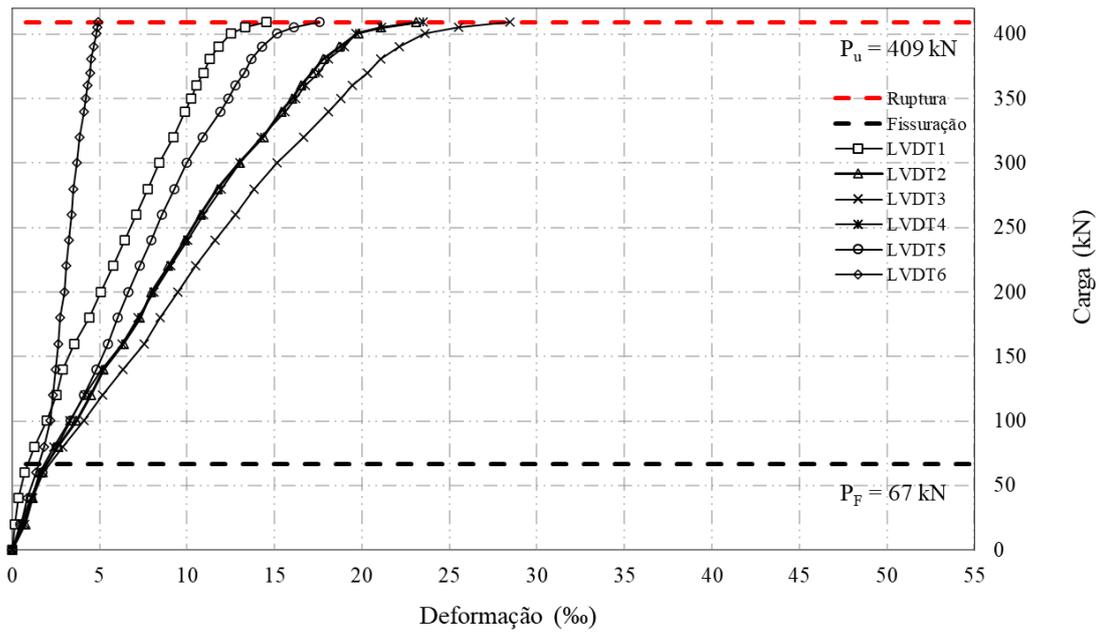
Conforme descrito no item 3.4.1, o acompanhamento dos deslocamentos verticais foi realizado em seis pontos de medições nas vigas. A Figura 4.10 a Figura 4.21 mostram os valores das leituras obtidos nesses pontos, para cada viga.

Os gráficos permitem observar três fases de comportamento da curva carga-deslocamento: a primeira fase ocorre antes da fissuração do concreto, a segunda fase ocorre com o concreto já fissurado na região de flexão pura e antes do escoamento da armadura de flexão e a terceira

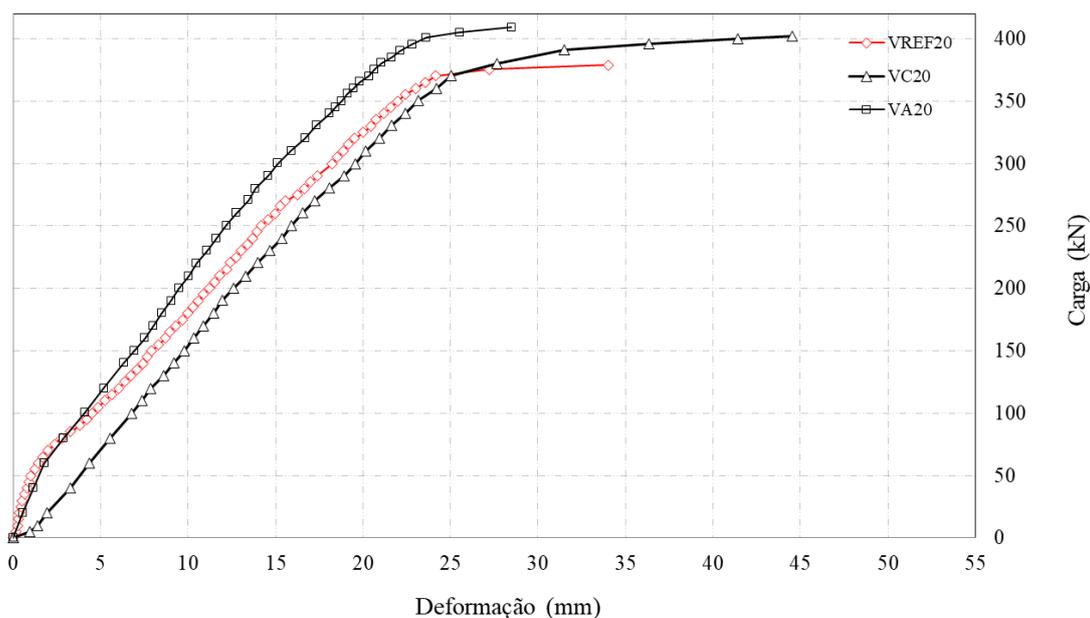
Figura 4.25: Deslocamento vertical central LVDT4 das vigas V20

Percebe-se que o padrão de fissuração foi similar para todas as vigas com as quatro taxas de armadura de flexão avaliadas. Inclusive, observa-se que o reforço com laminados de PRFC não interfere de forma significativa no comportamento das vigas nas fases 1 e 2, havendo um maior distanciamento das curvas das vigas VREF e VC apenas na fase 3. Assim, constata-se que a

Contudo, as capacidades últimas resistentes das vigas para os dois tipos de reforço foram similares, sendo observada uma relação carga-deslocamento menor na fase 2 para as vigas reforçadas com aço, o que é favorável para avaliações dos deslocamentos em situações de projeto, permitindo que este método de reforço seja utilizado para restaurar a capacidade resistente em vigas de concreto armado. Essa observação corrobora com os resultados observado nos experimentos de Almusallam *et al.* (2013), ressaltando a diferença de que estes autores utilizaram adesivo de resina epóxi.

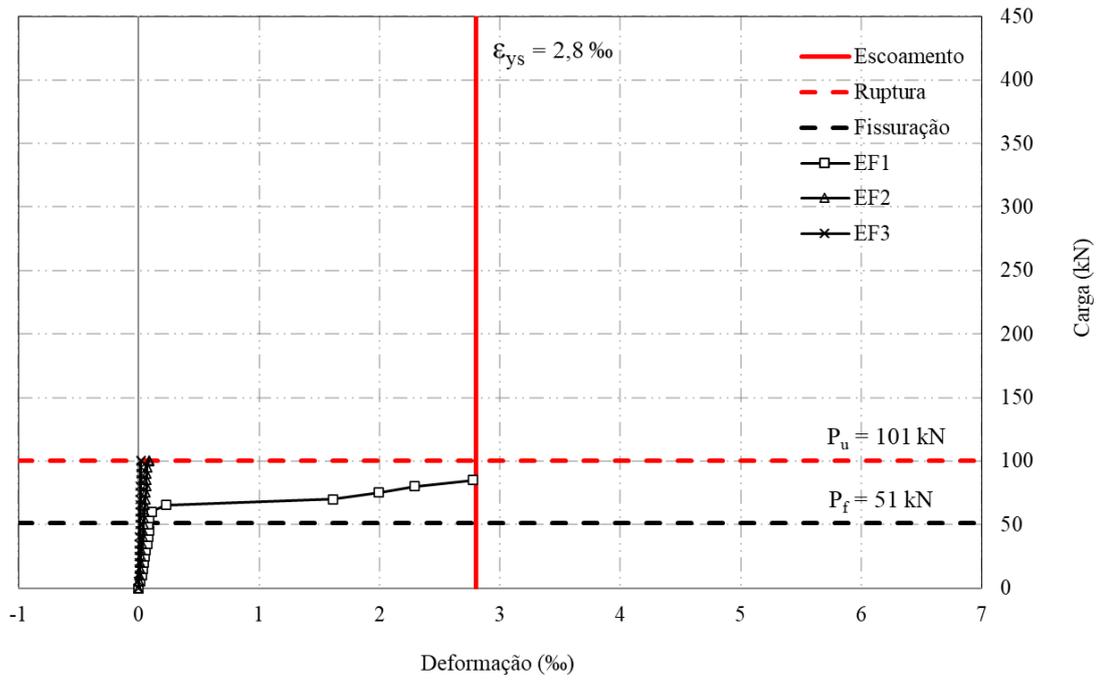
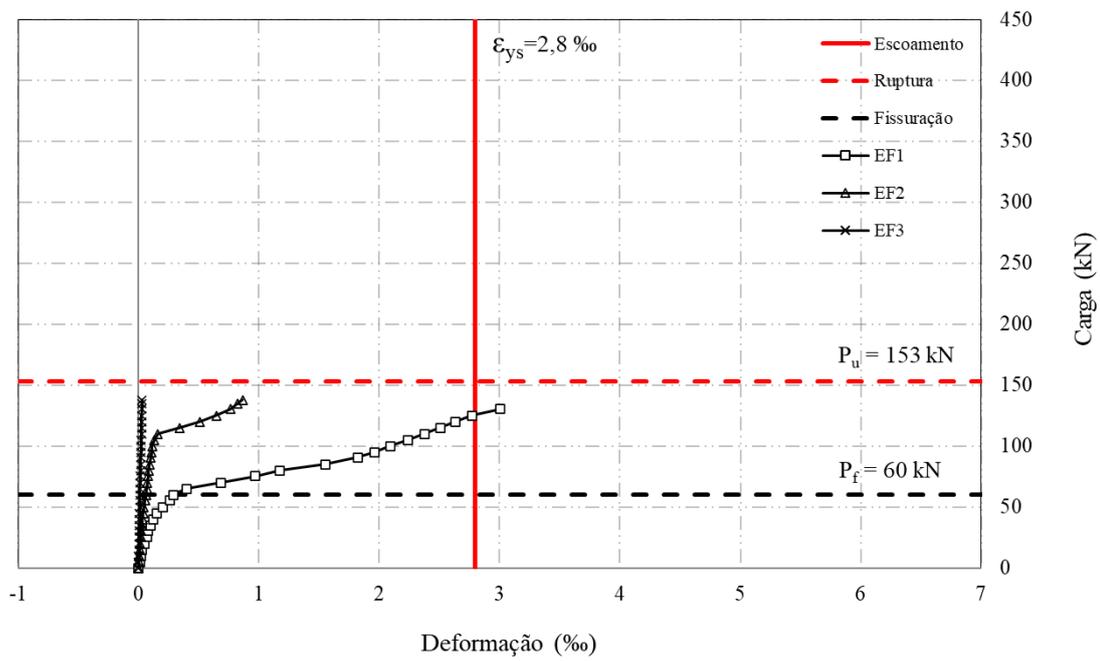
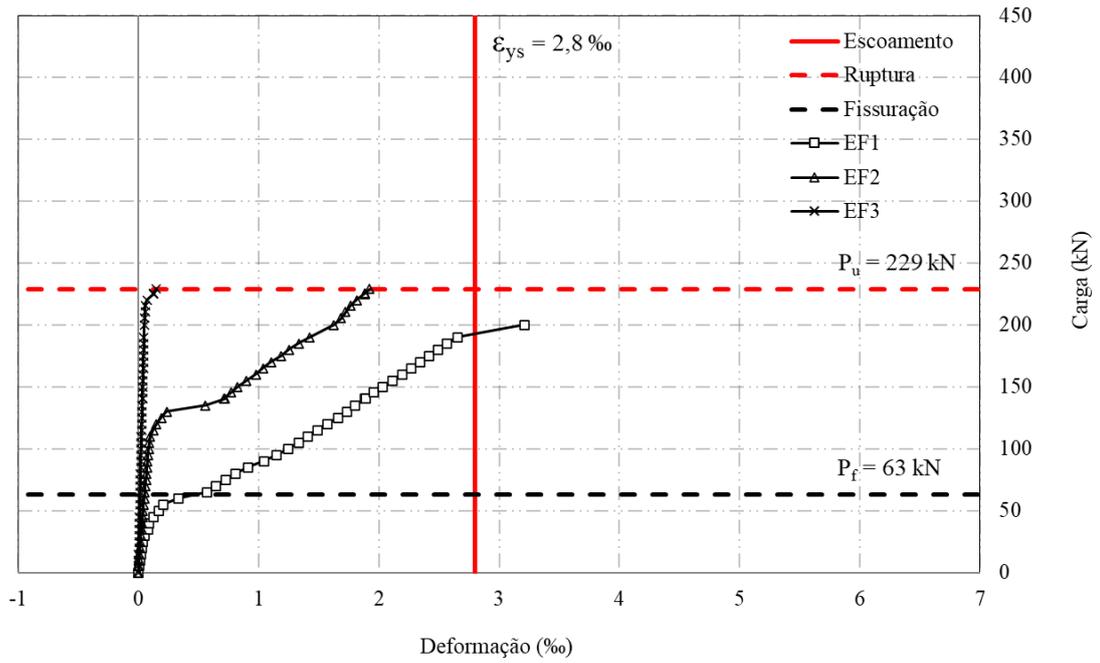
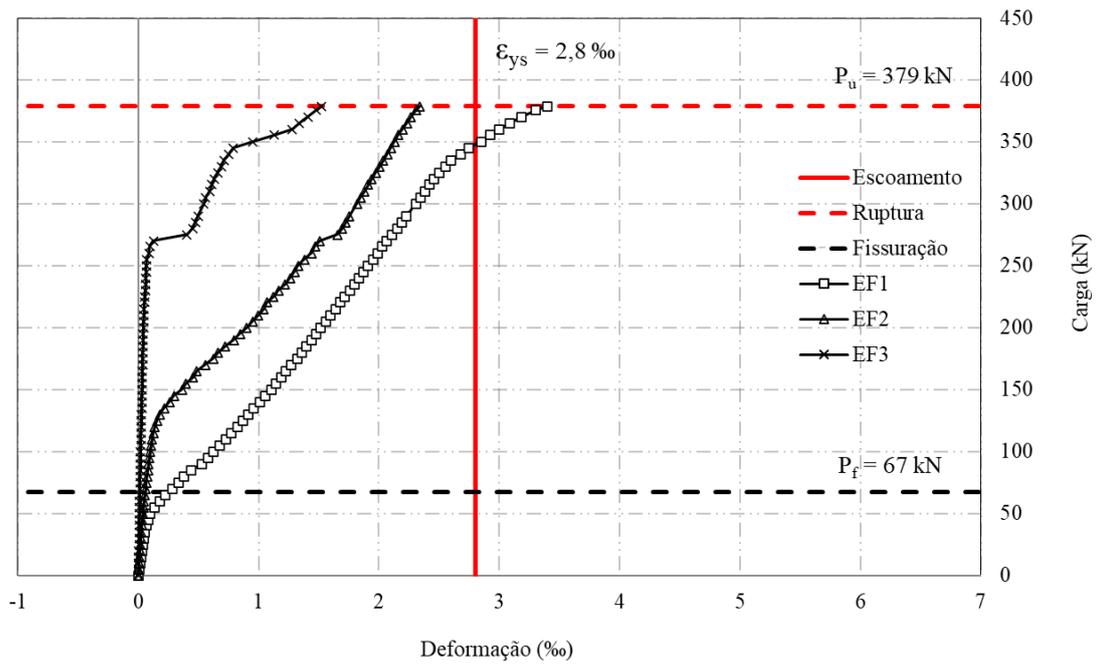
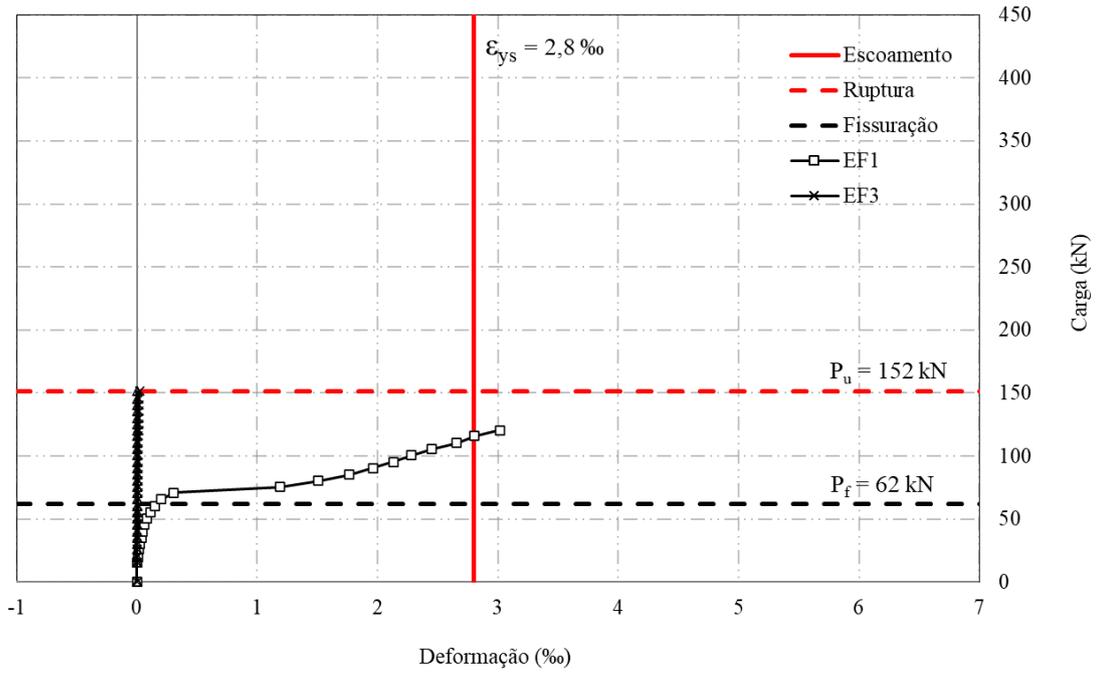
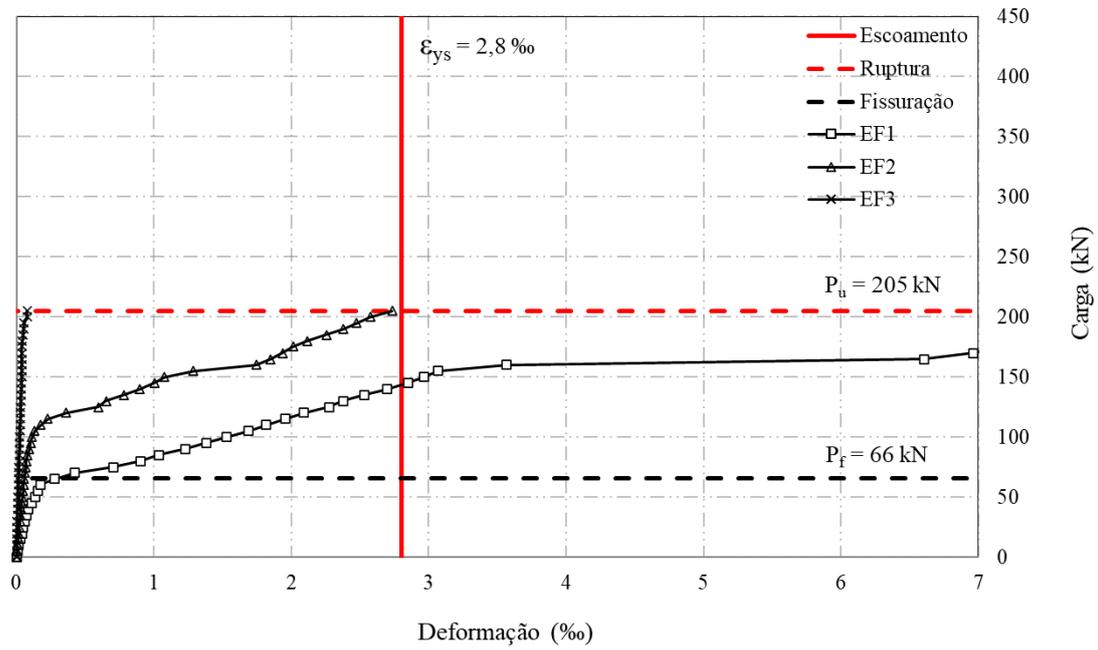
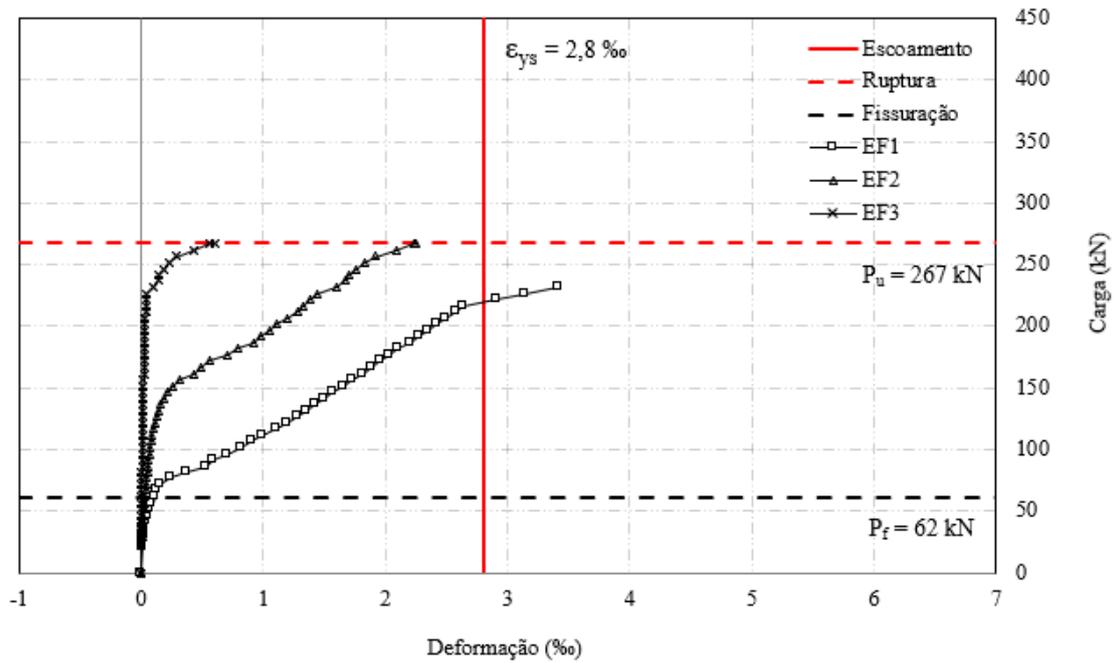
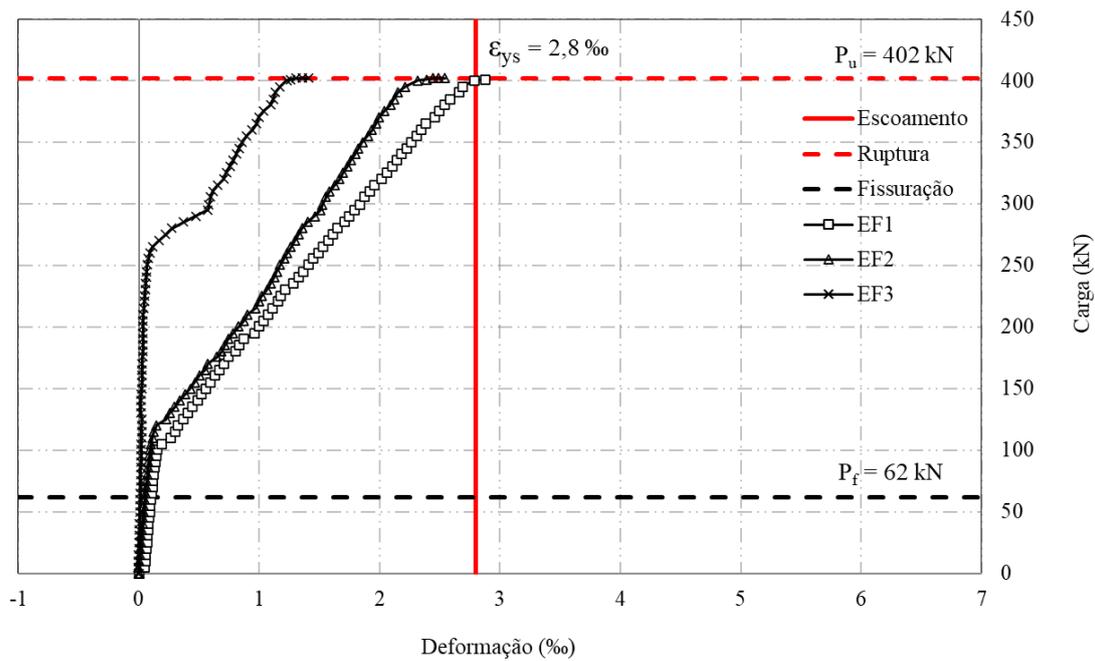
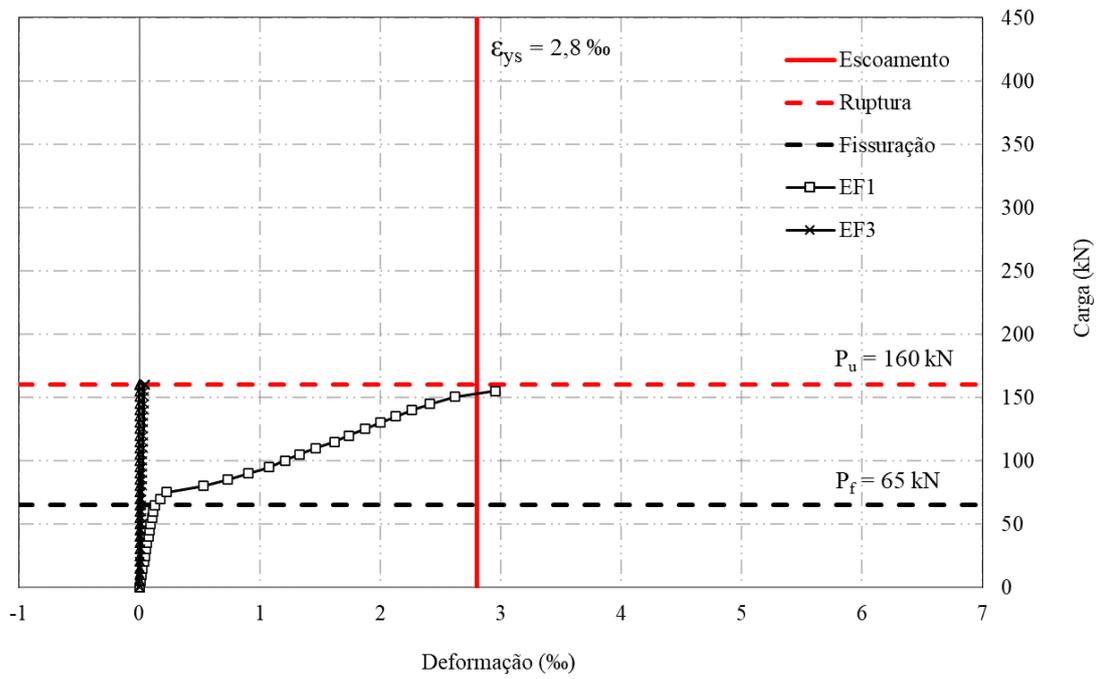
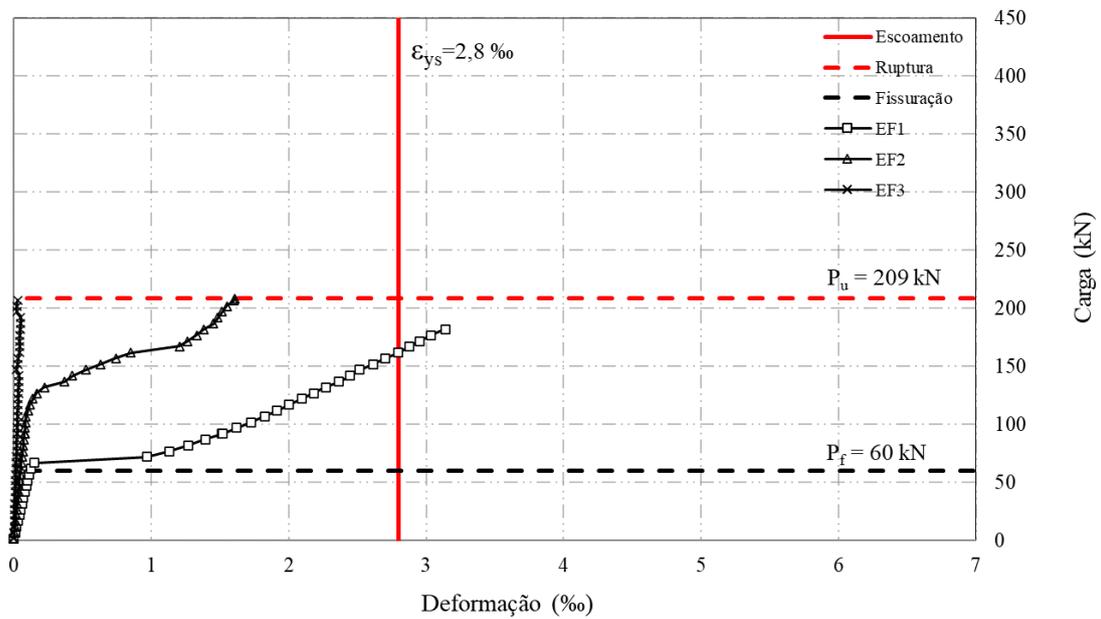
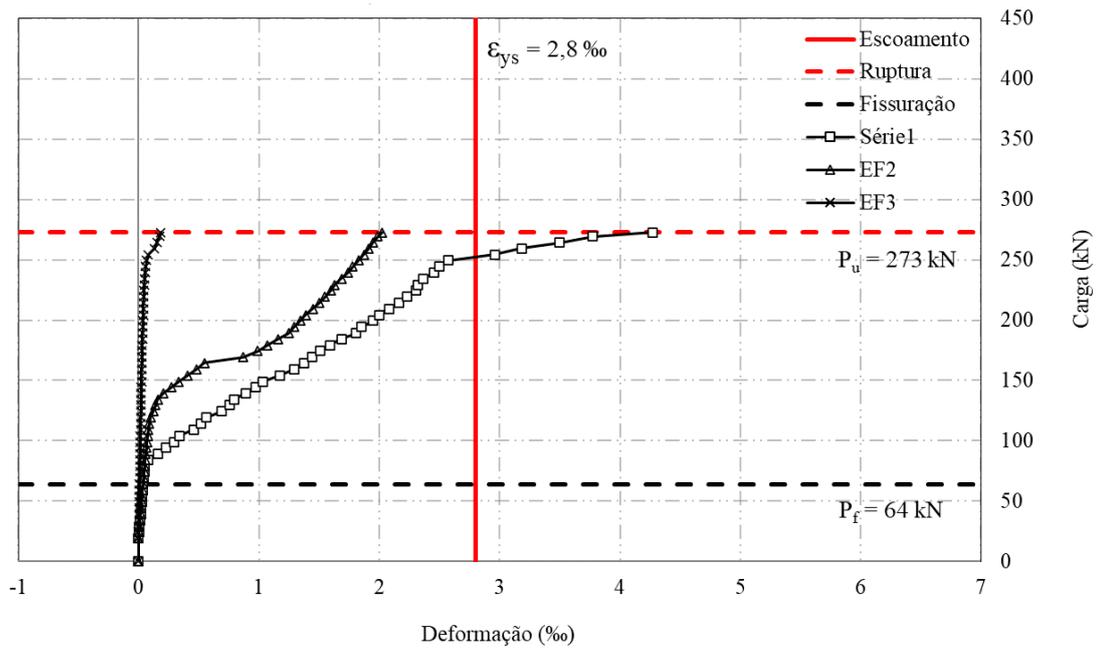
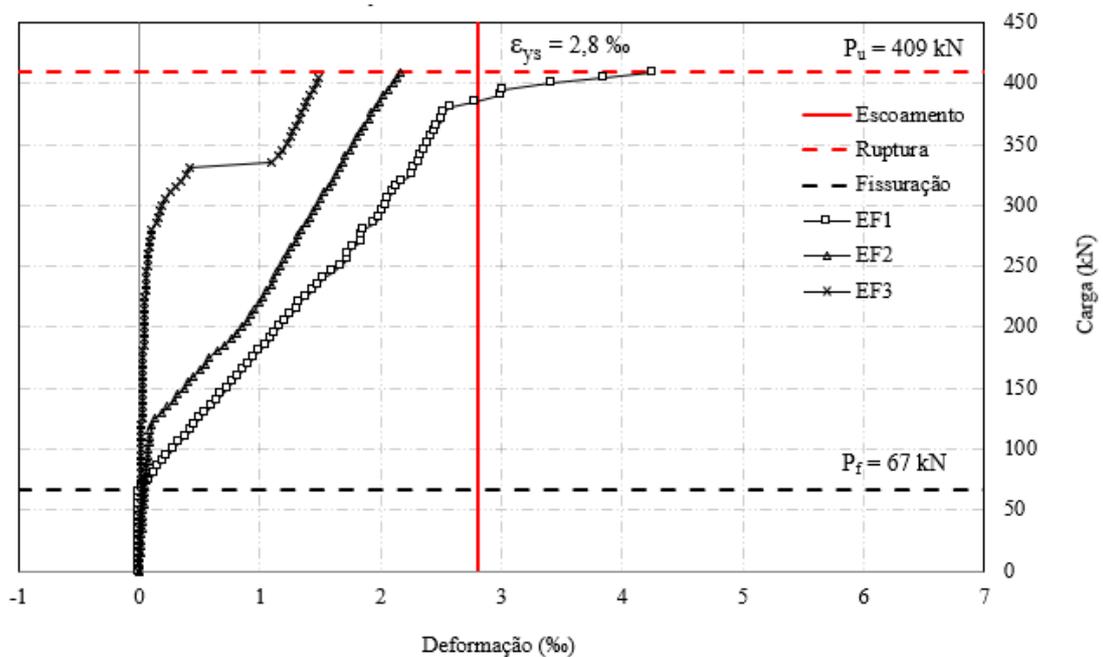
Conforme descrito no item 3.4.2, a barra central da armadura de flexão foi instrumentada em três pontos distintos, cada um deles contendo dois extensômetros diametralmente opostos. Os gráficos da Figura 4.26 a Figura 4.37 apresentam os resultados de deformação obtidos para os três pontos de instrumentação, sendo que cada linha mostra a média das leituras indicadas pelos dois extensômetros em cada um dos pontos ou, em casos onde as leituras diferem mais de 20%, foi tomado o maior valor.

Conforme esperado pelo dimensionamento, todas as vigas alcançaram o escoamento da armadura de flexão, fazendo com que os modos de ruptura observados fossem dúcteis, ou seja, com aberturas de fissuras maiores que 3 mm e deslocamentos superiores a 50 mm.

Em relação às vigas VC20 e VA20 foram identificadas quebras na curva carga-deformação do extensômetro EF3, que coincidem com o momento em que ocorreu a abertura das fissuras de cisalhamento nessas vigas, em torno da carga 300 kN para VC20 e 330 kN para VA20.

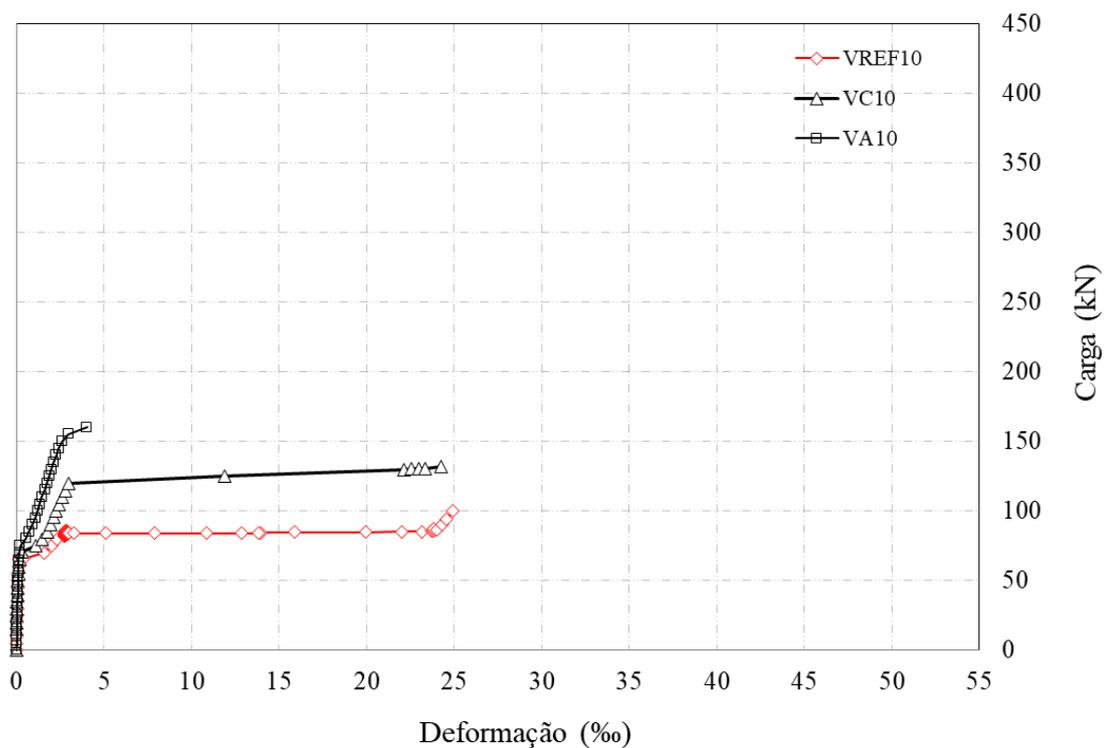
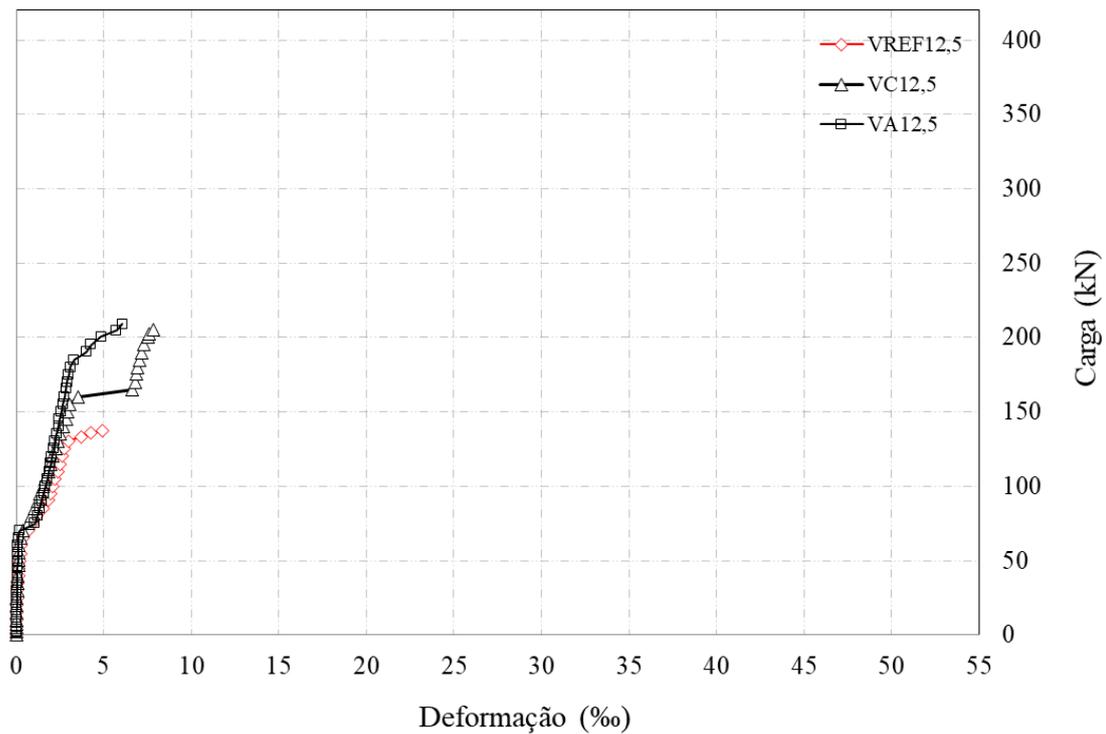
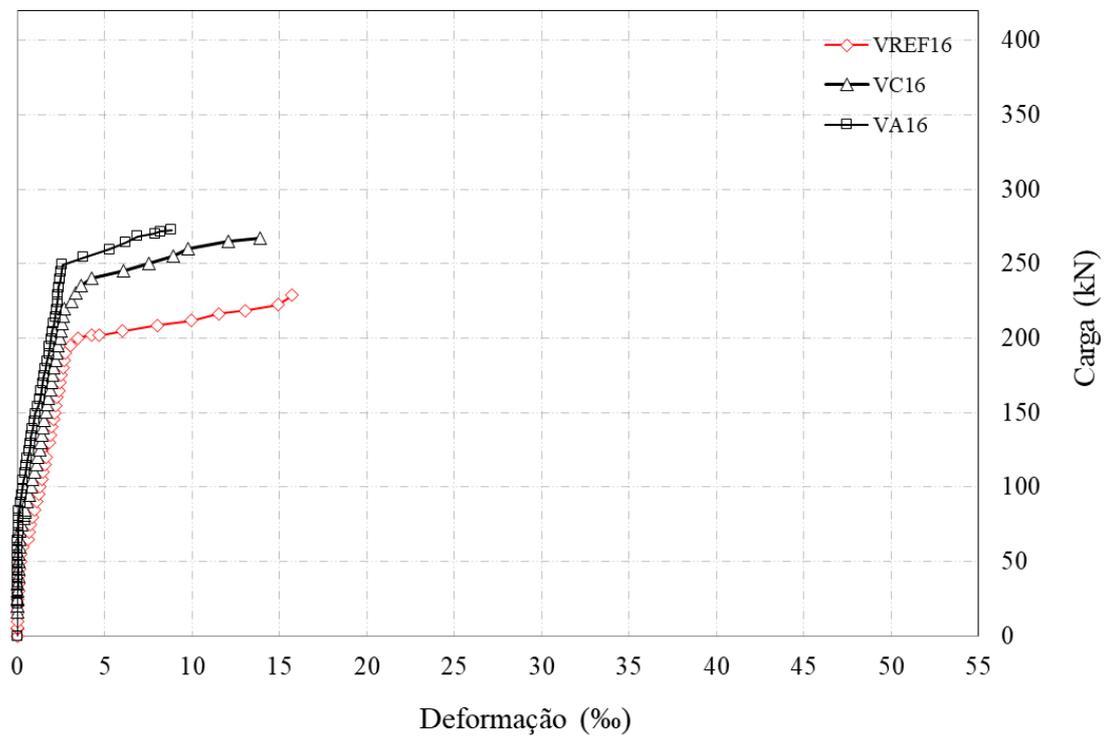
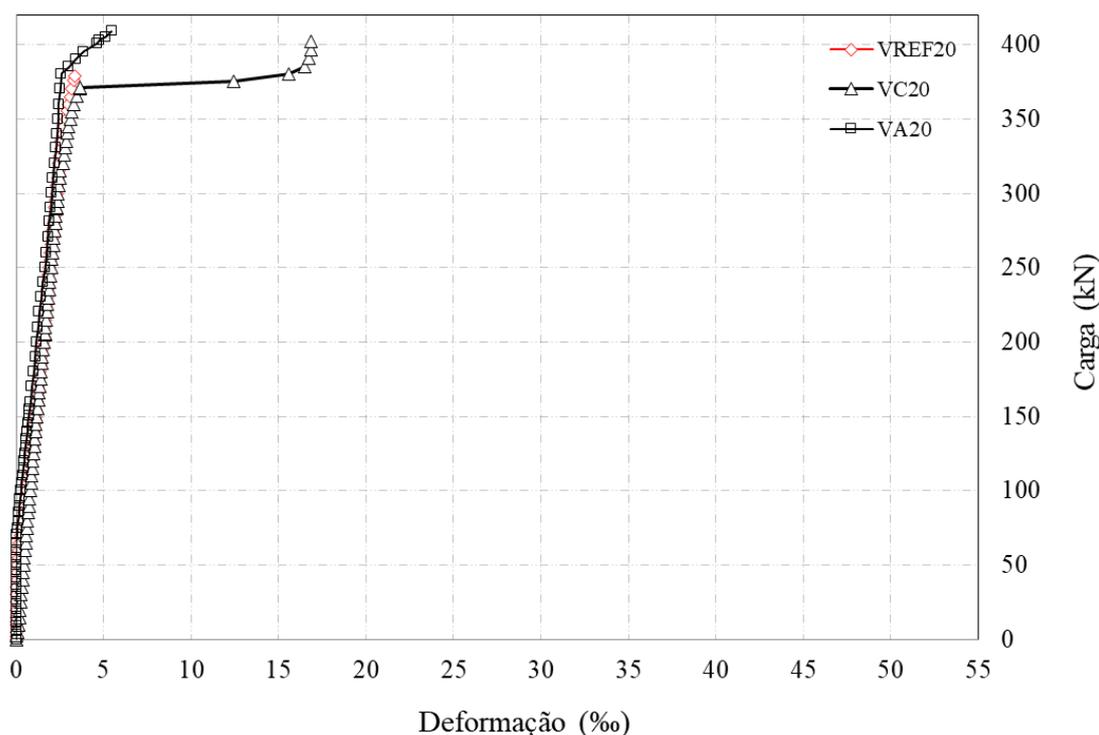
De forma a confrontar o tipo de reforço utilizado, são colocados no mesmo gráfico os valores de deformação obtidos para os extensômetros EF1 das vigas com a mesma taxa de armadura de flexão. A Figura 4.38 a Figura 4.41 mostra os resultados obtidos.

Observa-se que as vigas reforçadas com aço apresentaram um comportamento mais rígido que as vigas reforçadas com PRFC, semelhante ao que foi observado por Almusallam et al. (2013) em seus experimentos.
