**AVALIAÇÃO EXPERIMENTAL DA EFICIÊNCIA DE VIGAS DE CONCRETO  
ARMADO REFORÇADAS À FLEXÃO COM BARRAS DE AÇO E ARGAMASSA  
POLIMÉRICA PELO MÉTODO *NEAR SURFACE MOUNTED* (NSM)**

DISSERTAÇÃO DE MESTRADO EM ESTRUTURAS E CONSTRUÇÃO CIVIL

**UNIVERSIDADE DE BRASÍLIA**

BRASÍLIA / DF: FEVEREIRO – 2023

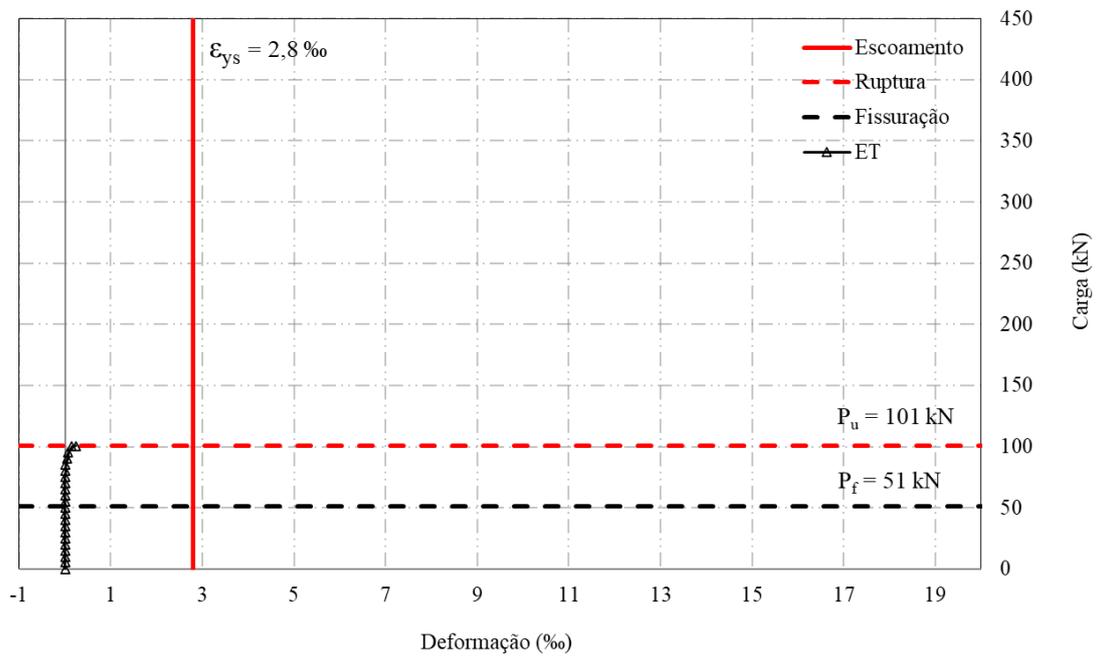
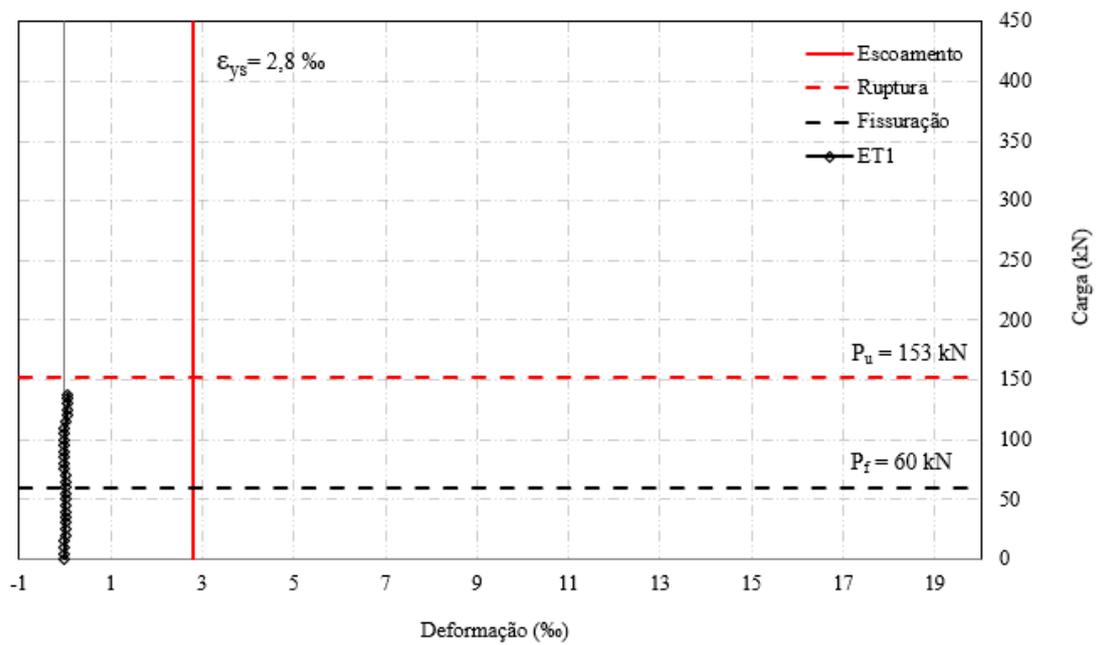
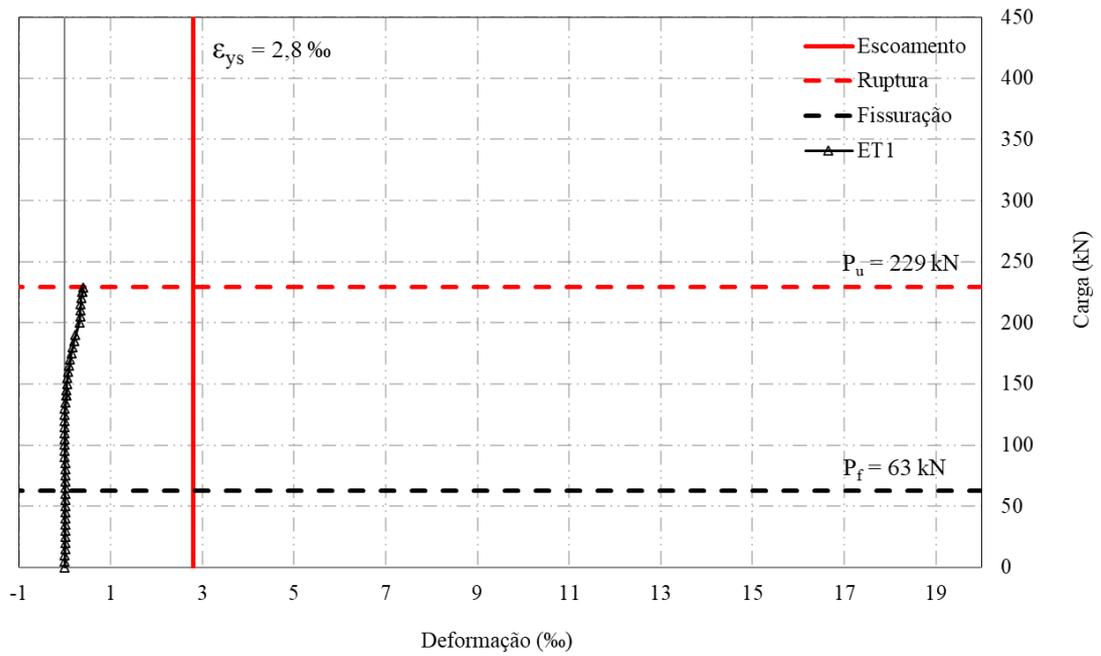
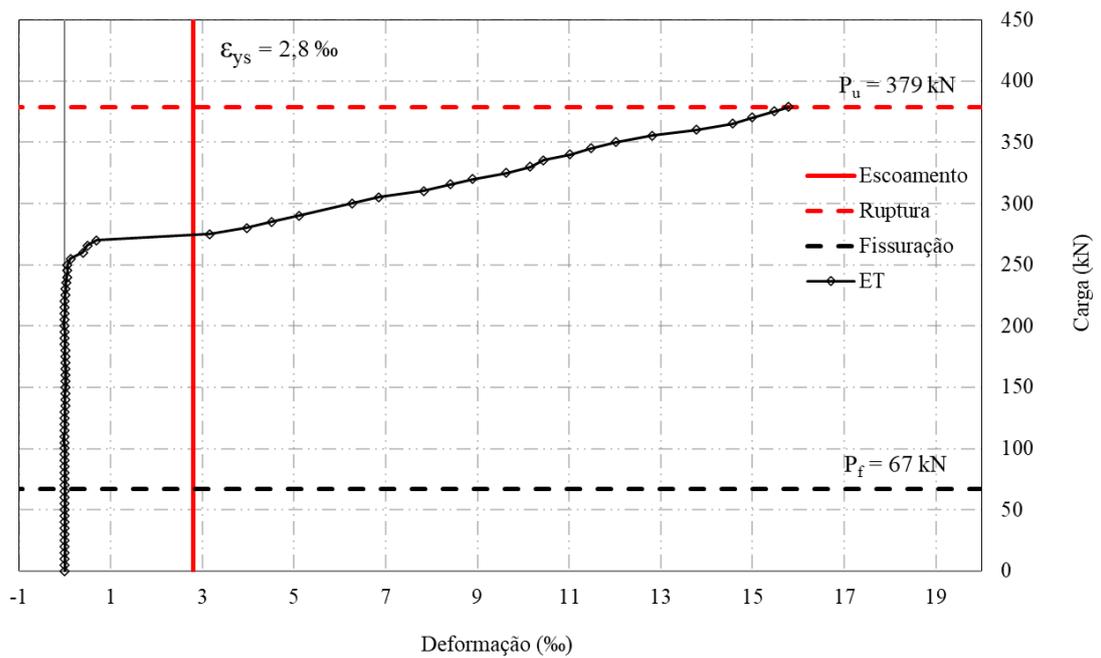
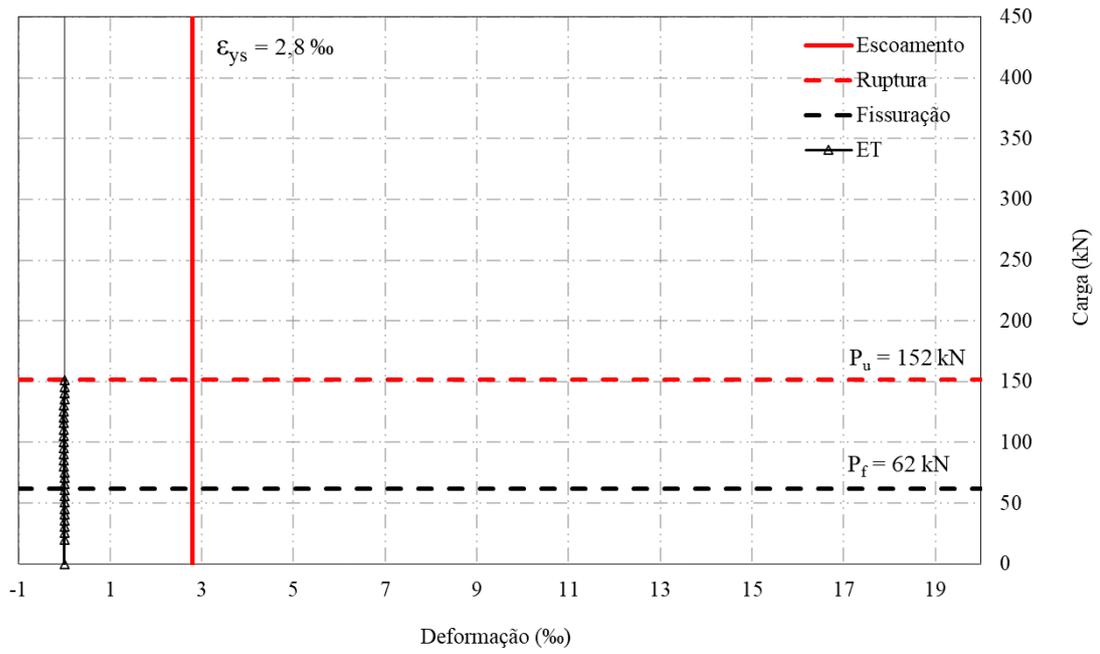
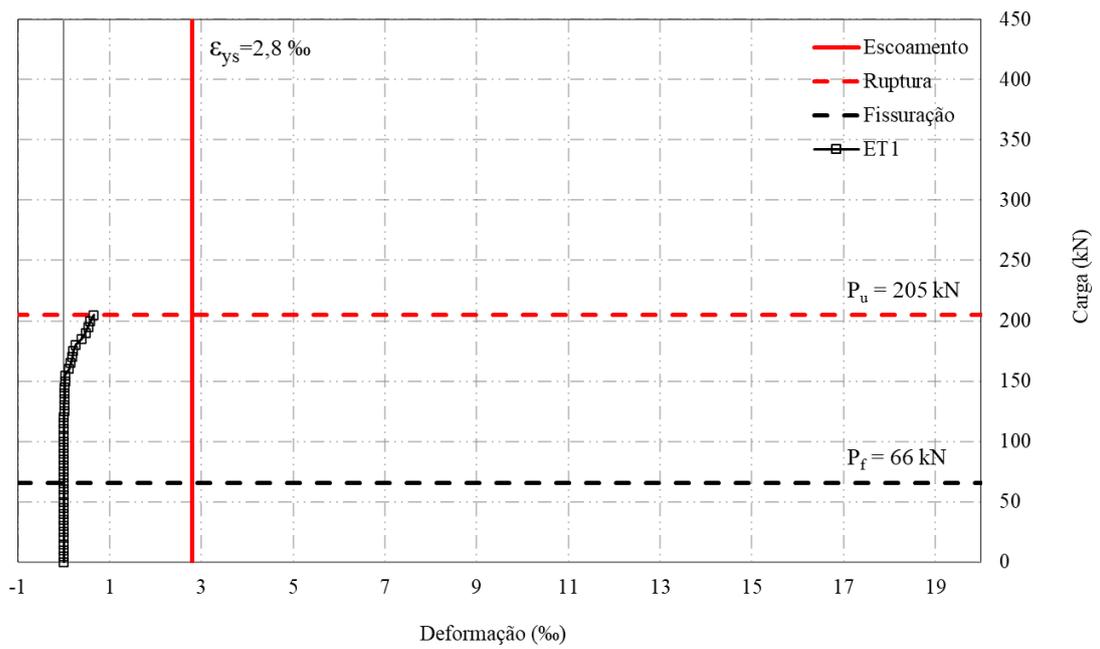
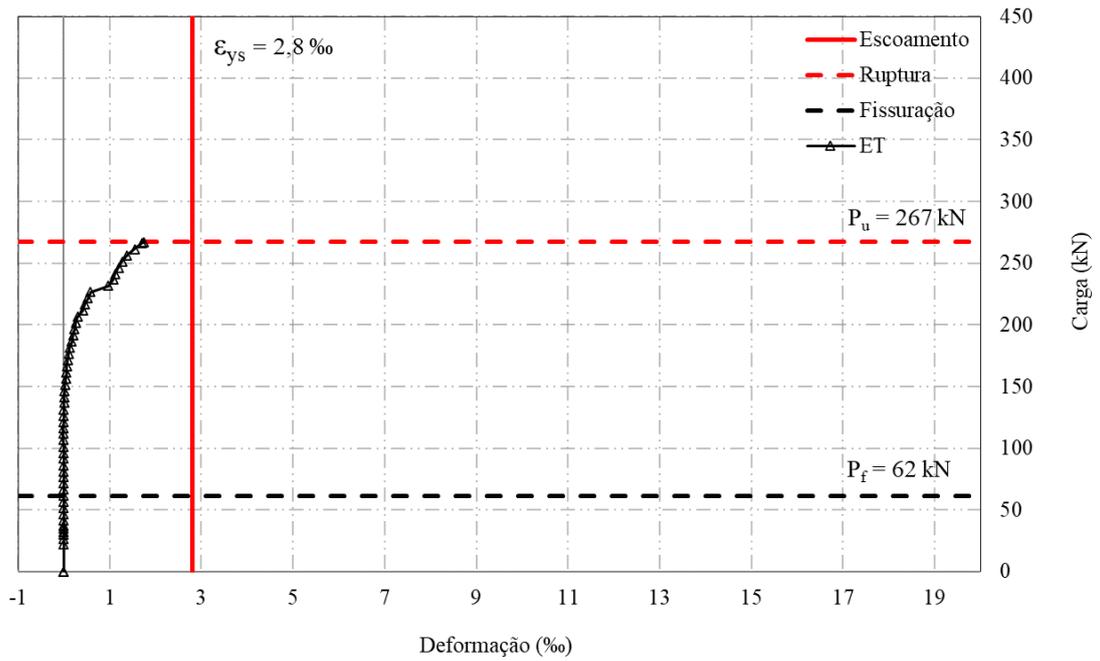
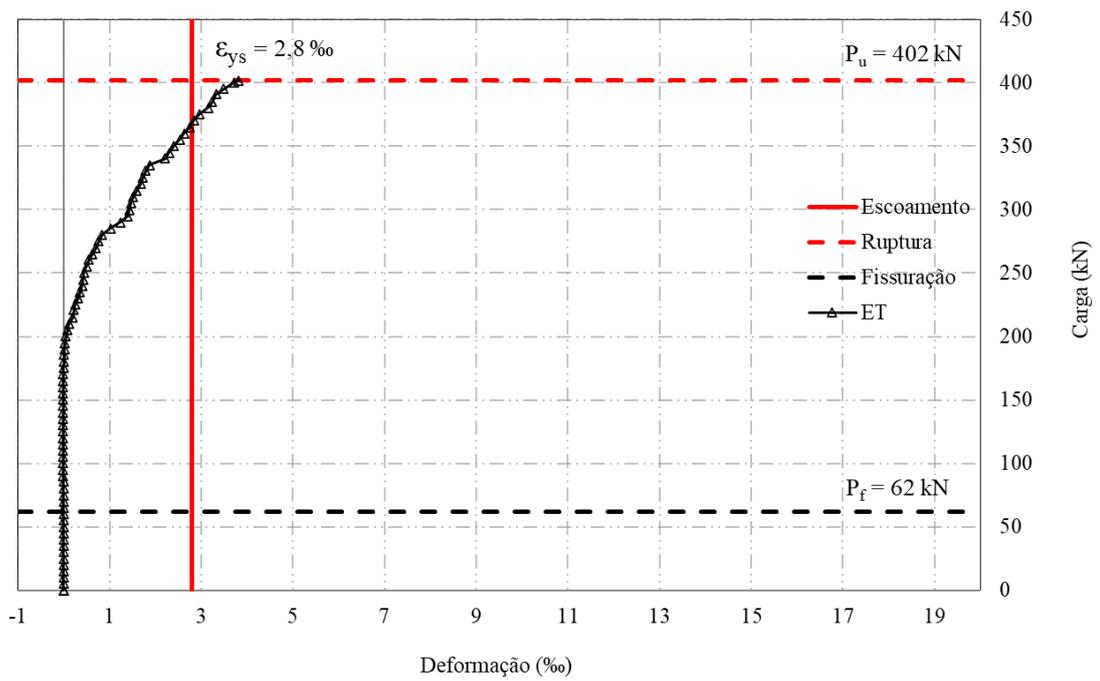
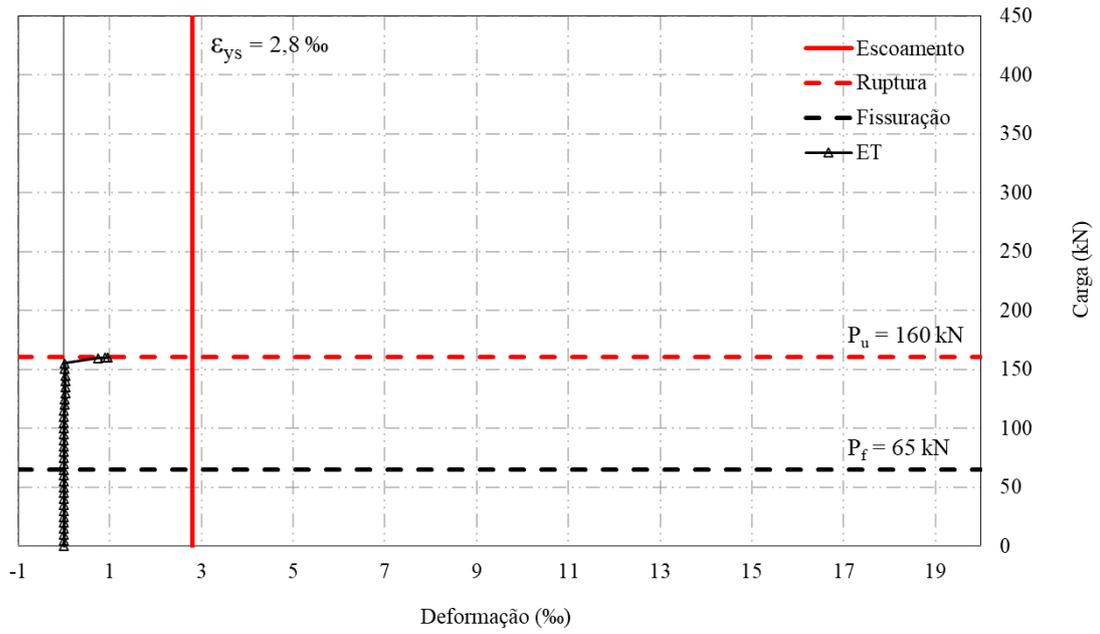
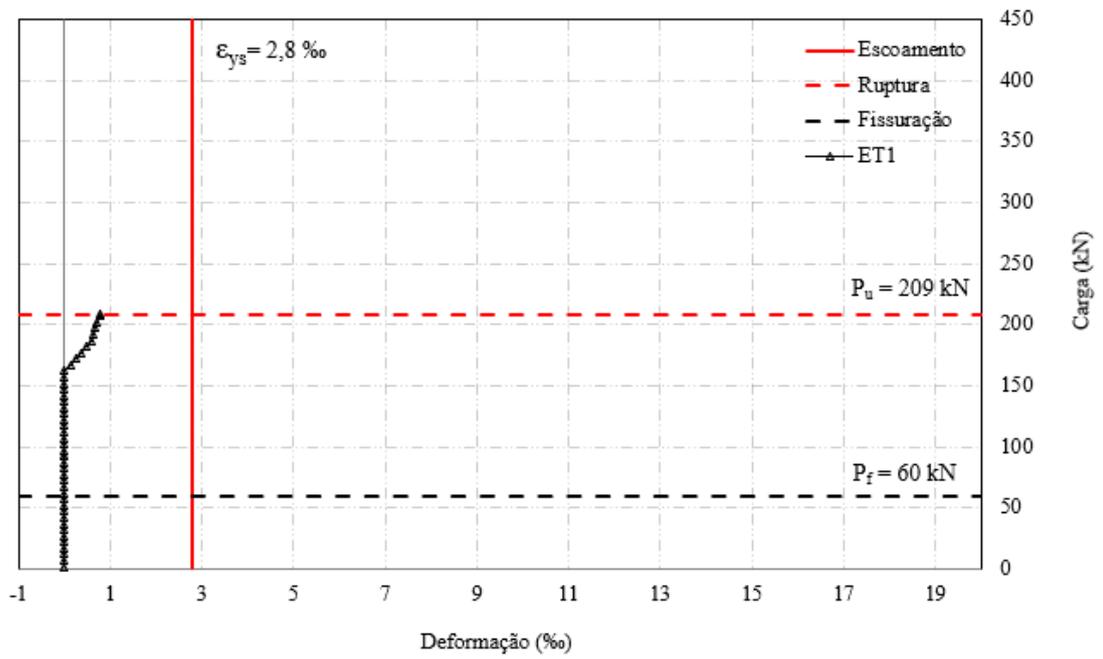
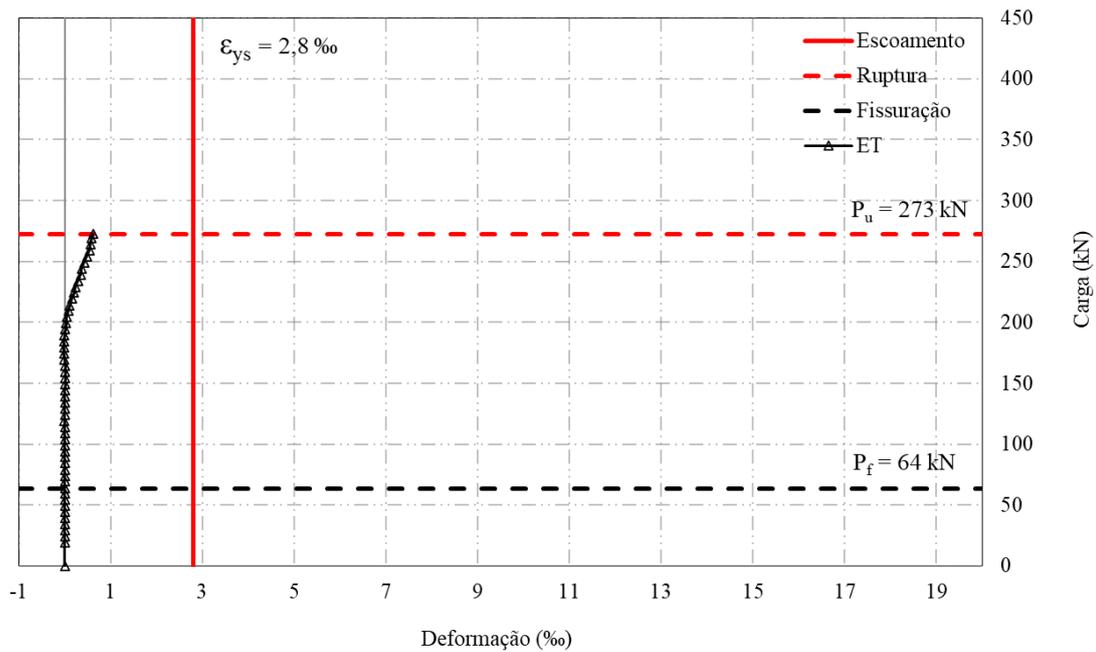
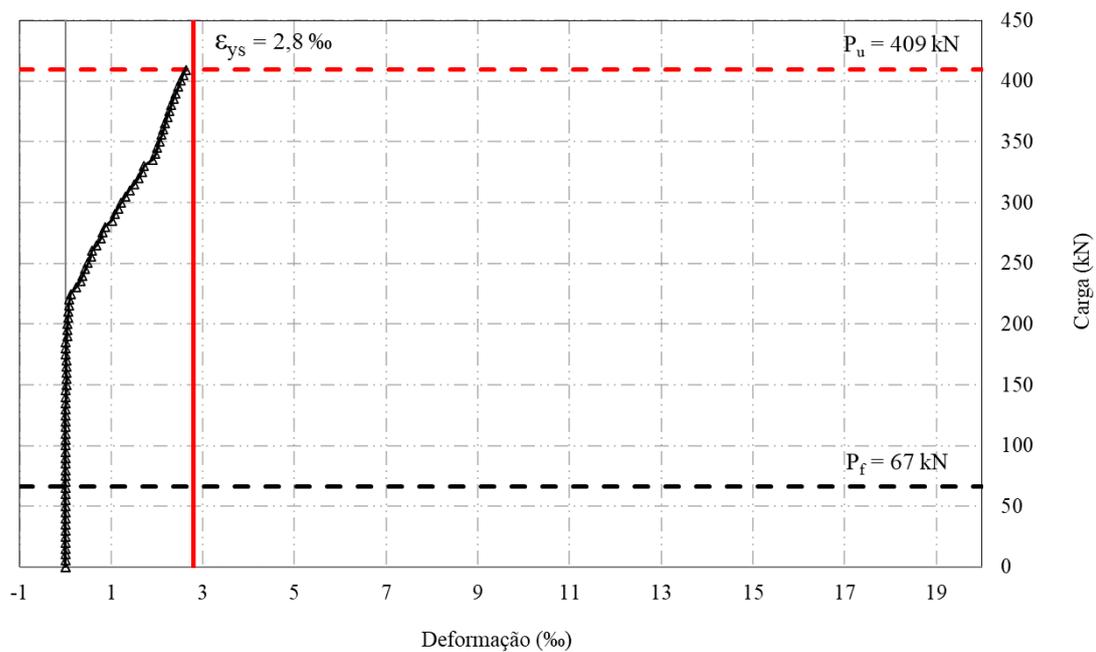
extensômetros em cada ponto ou, em casos onde as leituras diferem mais de 20%, foi tomado o maior valor.

Conforme observado nos gráficos, a armadura de cisalhamento alcançou a tensão de escoamento apenas para as vigas com armadura de flexão de 3 barras de 20 mm. Como era esperado, o momento de escoamento dos estribos coincidiu com o aparecimento das primeiras fissuras de cisalhamento nessas vigas, que foram identificadas mais próximas ao apoio.

Contudo, essas fissuras não chegaram a apresentar uma largura ou comprimento significativos e, dessa forma, não comprometeram o modo de ruptura dos elementos.

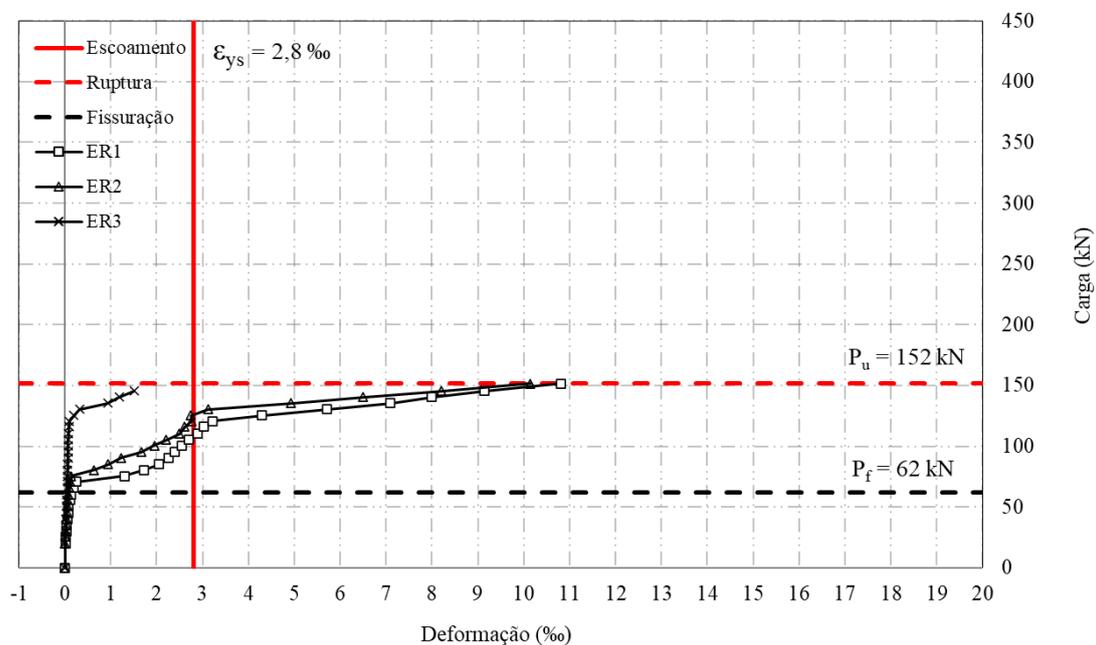
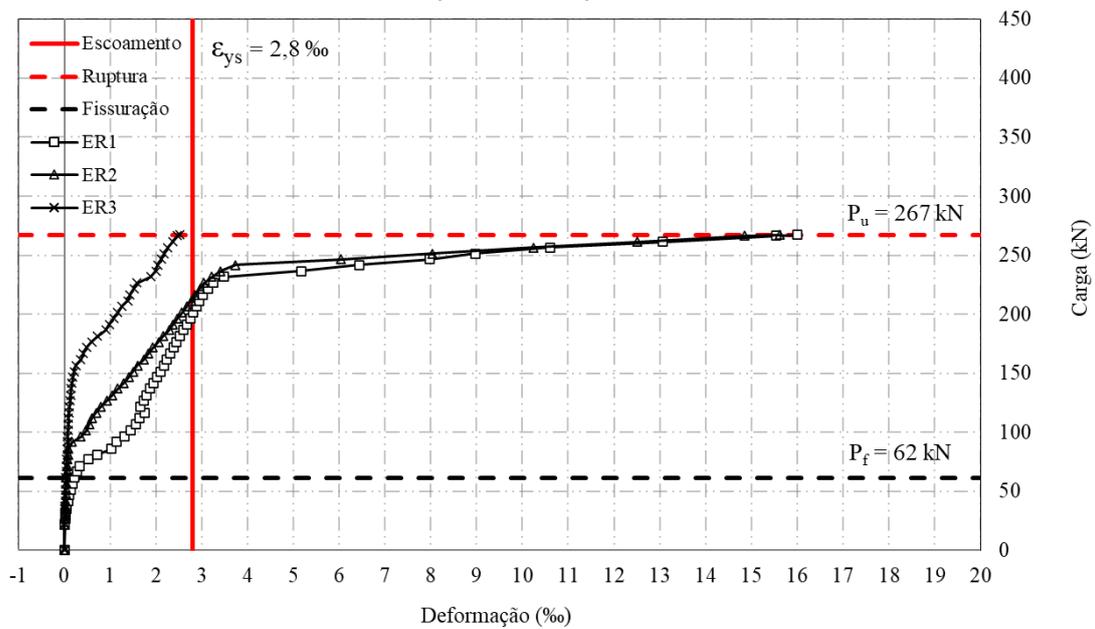
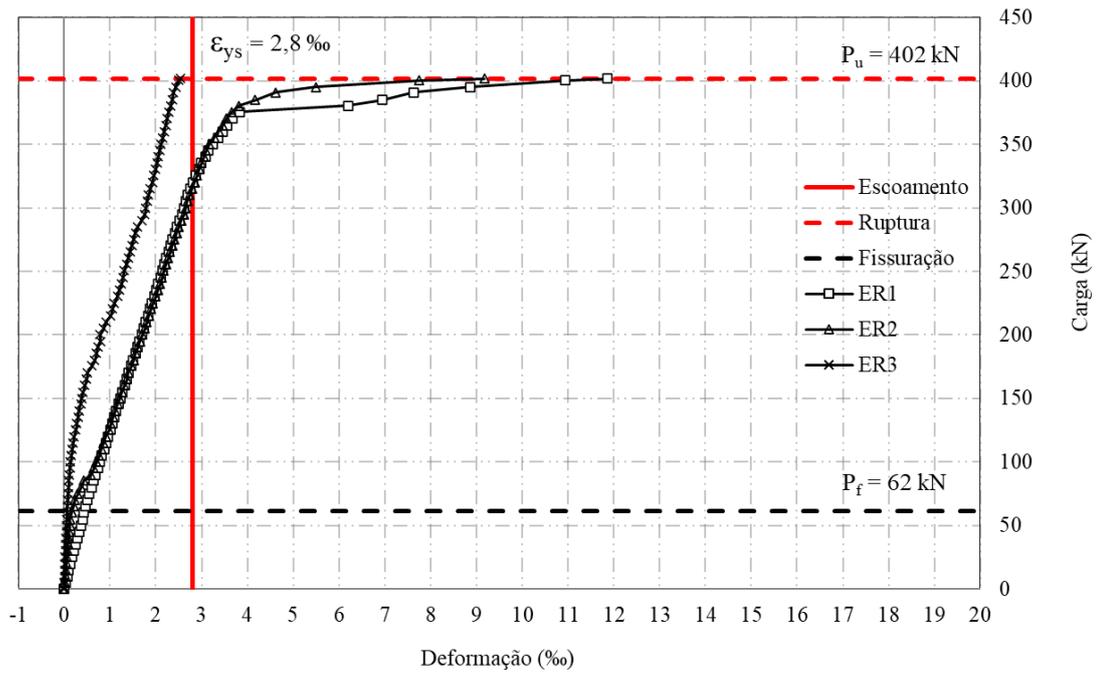
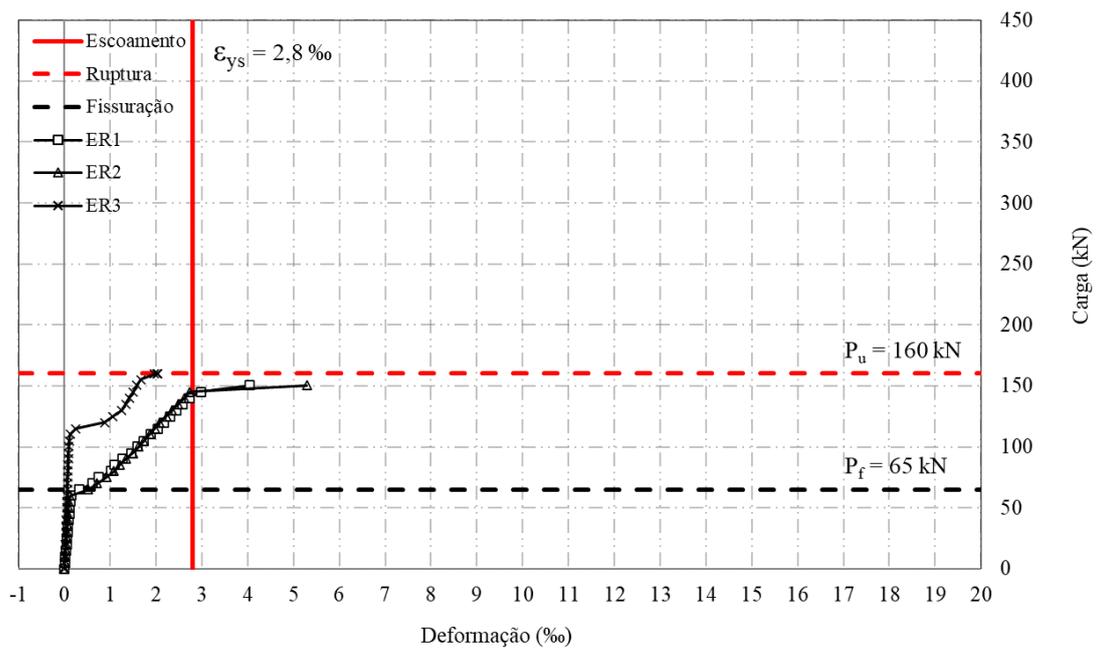
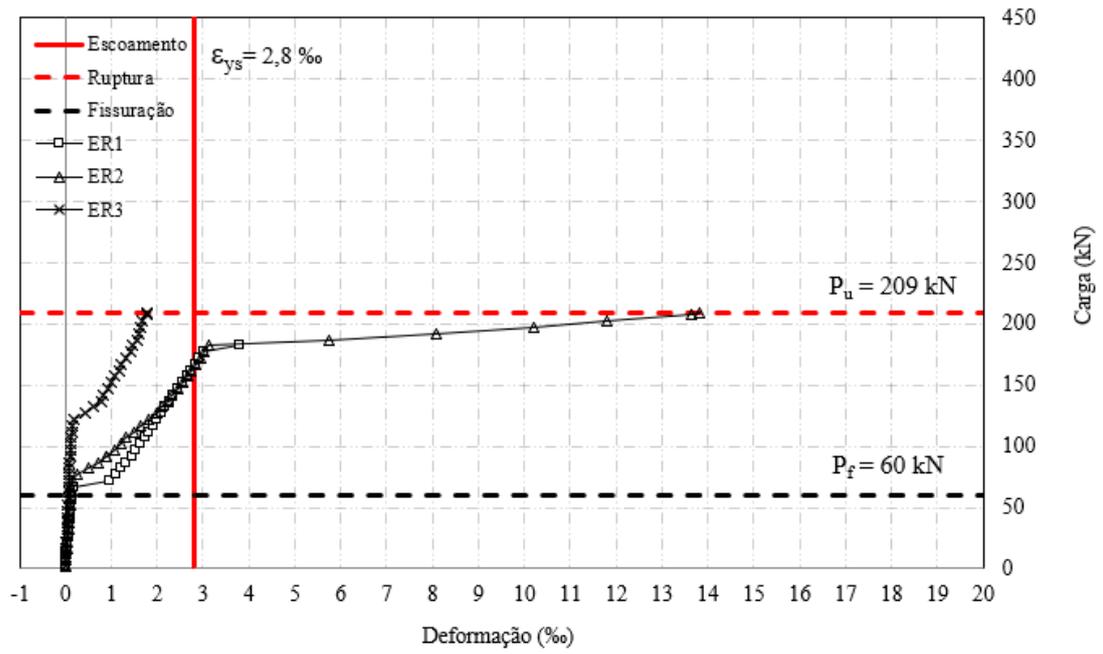
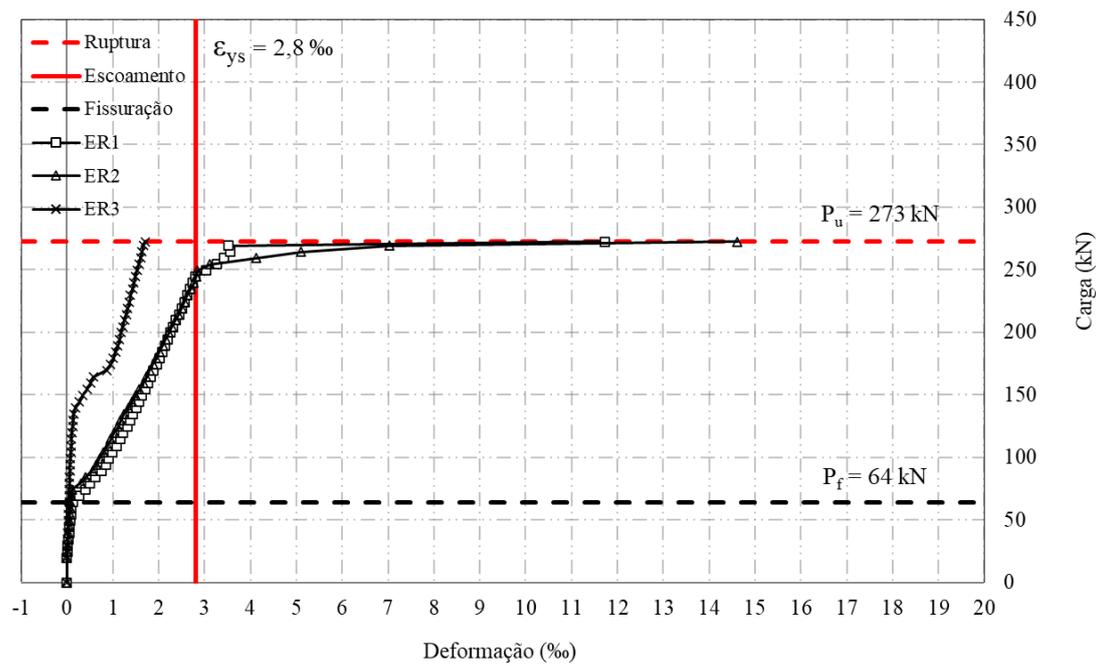
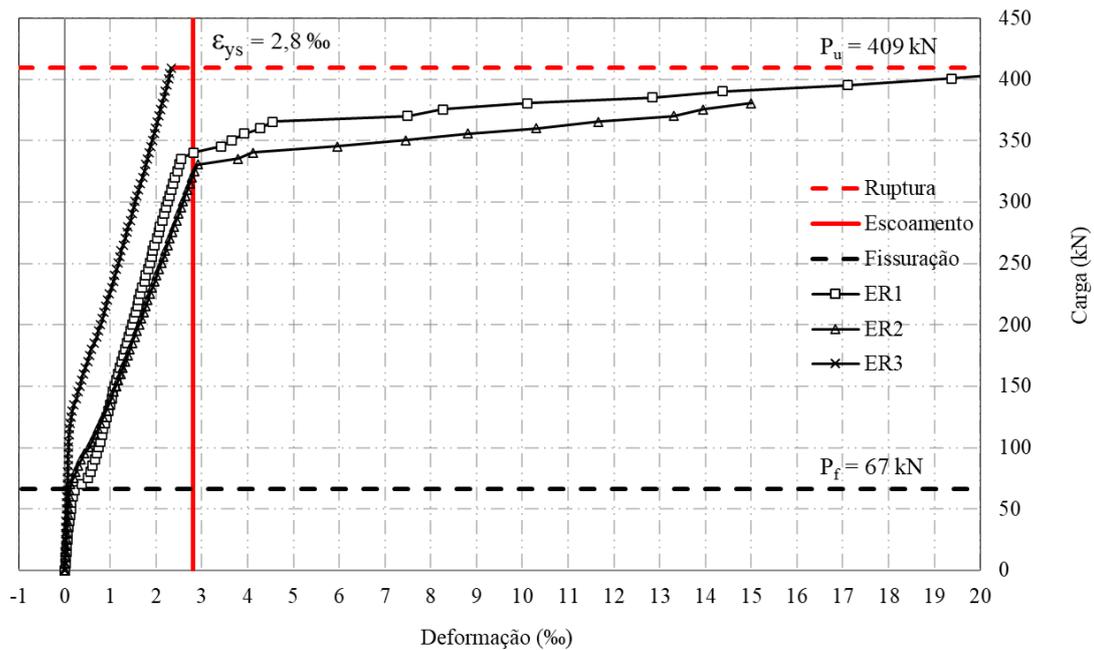
Conforme descrito no item 3.4.3, os laminados de PRFC e as barras de aço do reforço foram instrumentados em três pontos distintos e, dada a limitação de tamanho das ranhuras, foi utilizado apenas um extensômetro em cada ponto. Assim, foram instrumentados dois elementos de reforço, o central e um da extremidade, de forma a garantir duas leituras para o mesmo ponto. Os gráficos da Figura 4.54 a Figura 4.61 apresentam os resultados de deformação obtidos para os elementos de reforço, sendo utilizado o valor médio dos dois extensômetros em cada ponto de leitura (laminados ou barras de aço diferentes) ou, em casos onde as leituras diferem mais de 20%.

Conforme as leituras obtidas, observa-se que todas as barras de aço utilizadas no reforço atingiram o escoamento, permitindo que as vigas reforçadas com barras de aço e argamassa de reparo estrutural apresentassem um modo de ruptura dúctil.

Ainda, é possível observar que todas as curvas de momento - deformação apresentam um padrão muito similar, variando apenas a sua amplitude, devido ao acréscimo de carga última proporcionado pelo aumento da armadura de flexão. Resumidamente, o padrão de curva observado conta com 4 fases: a primeira fase representa o comportamento elástico-linear dos elementos, quando é evidenciado um pequeno acréscimo de deformação, visto que o concreto ainda encontra-se na fissurado; com o aumento de carga e a fissuração da viga inicia-se a segunda fase, na qual ocorre um aumento significativo do esforço na armadura flexão e no reforço, provocando um acréscimo na deformação; em seguida, na terceira fase, verifica-se um comportamento quase linear até o escoamento da armadura de flexão; e por fim, na quarta fase, ocorre uma diminuição significativa da inclinação da curva, dado o escoamento da armadura de flexão, que provoca um acréscimo significativo de deformação do reforço até a ruptura da viga. Para as vigas reforçadas com barras de aço, a quarta fase representa também o momento de escoamento do próprio reforço e, por isso, essa parte da curva apresenta um comportamento praticamente horizontal (inclinação próxima a 0) até a ruptura do elemento.

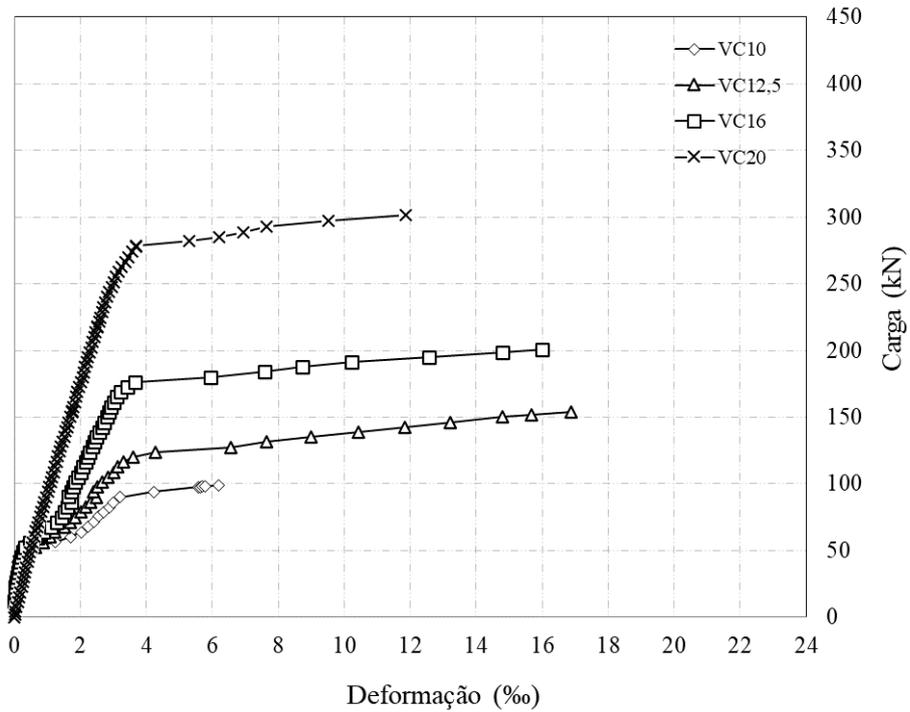
Figura 4.62: Deformações no reforço da vigas reforçadas com laminado de PRFC

De forma a comparar o tipo de reforço utilizado, a Figura 4.62 a Figura 4.63 apresentam os resultados de deformação para as vigas reforçadas com laminados de PRFC e barras de aço, respectivamente.

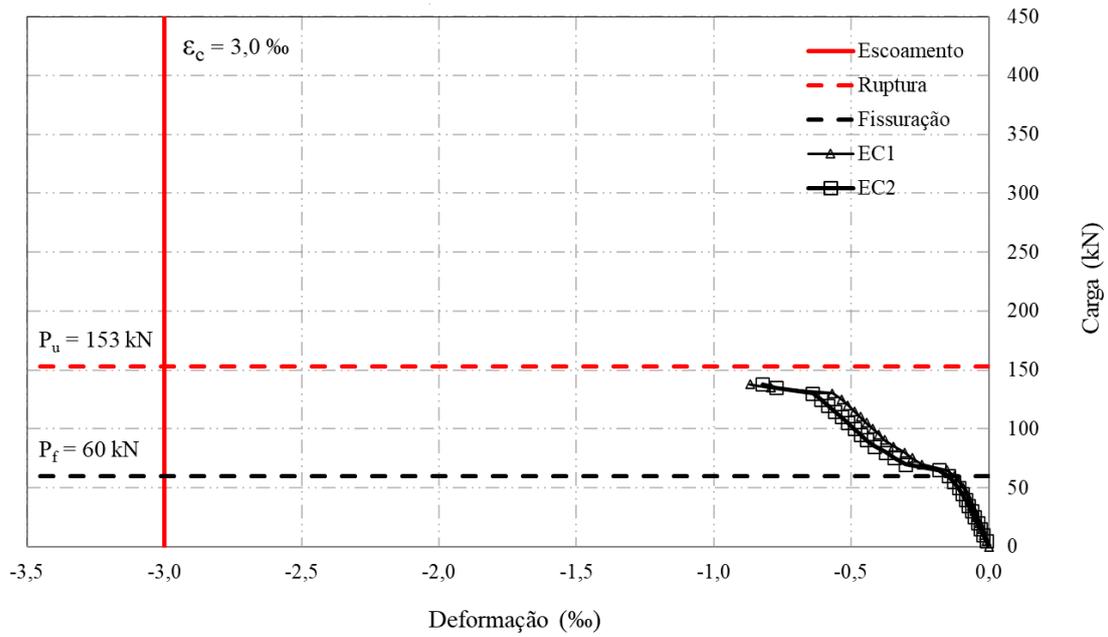
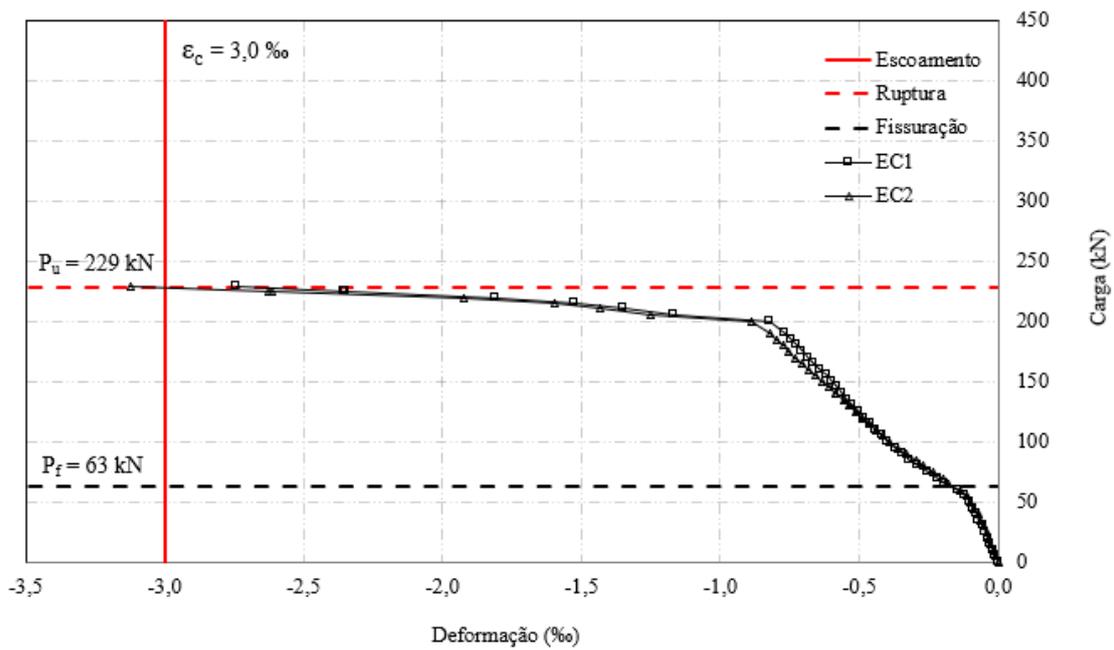
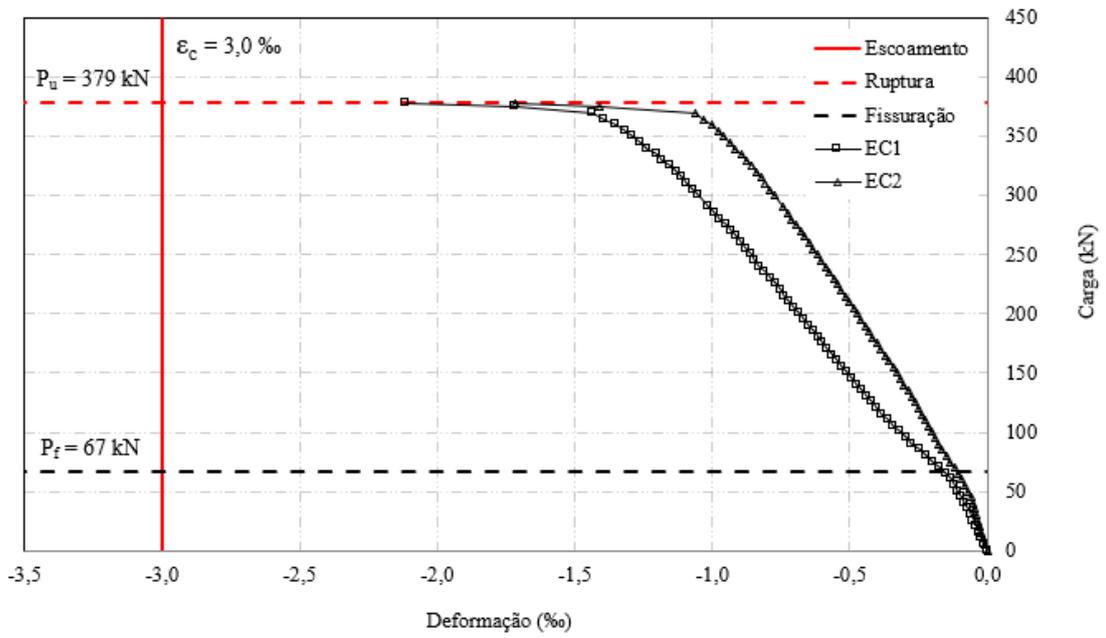
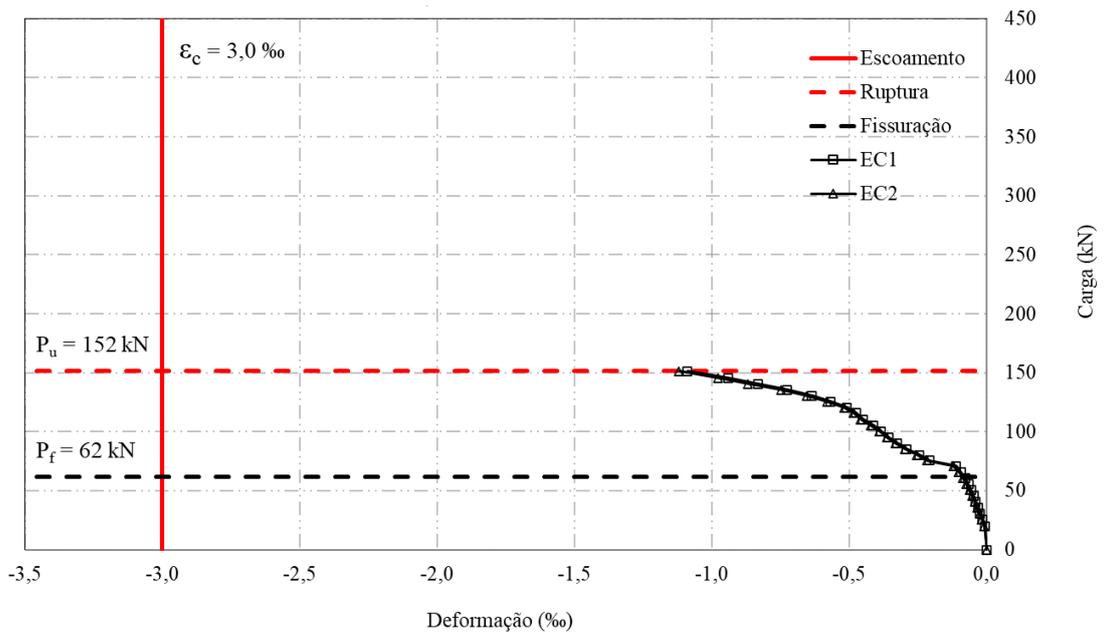
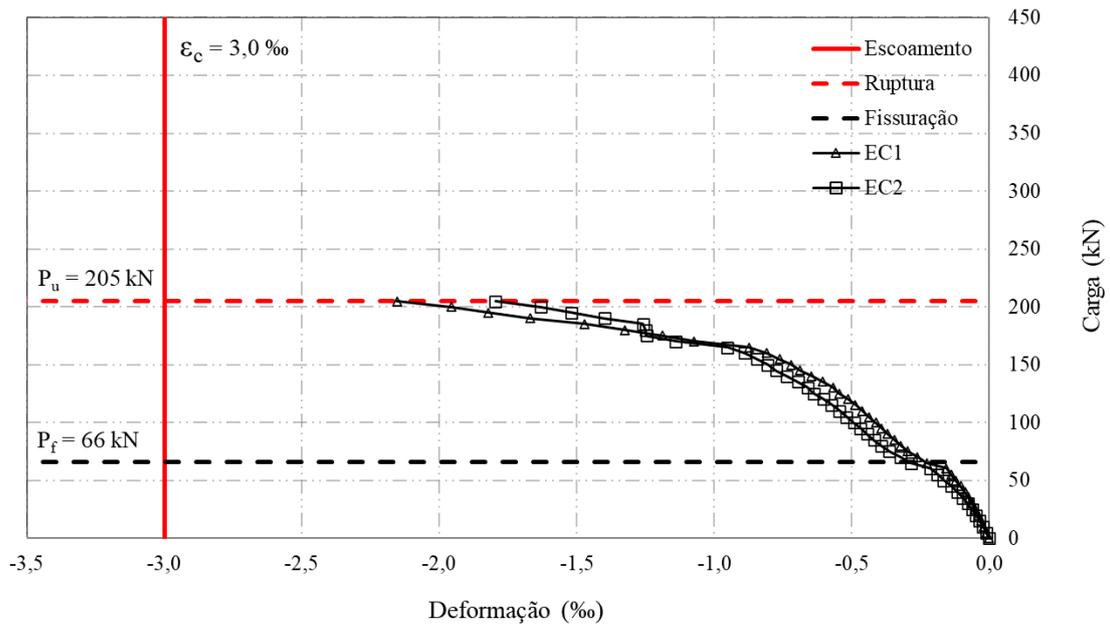
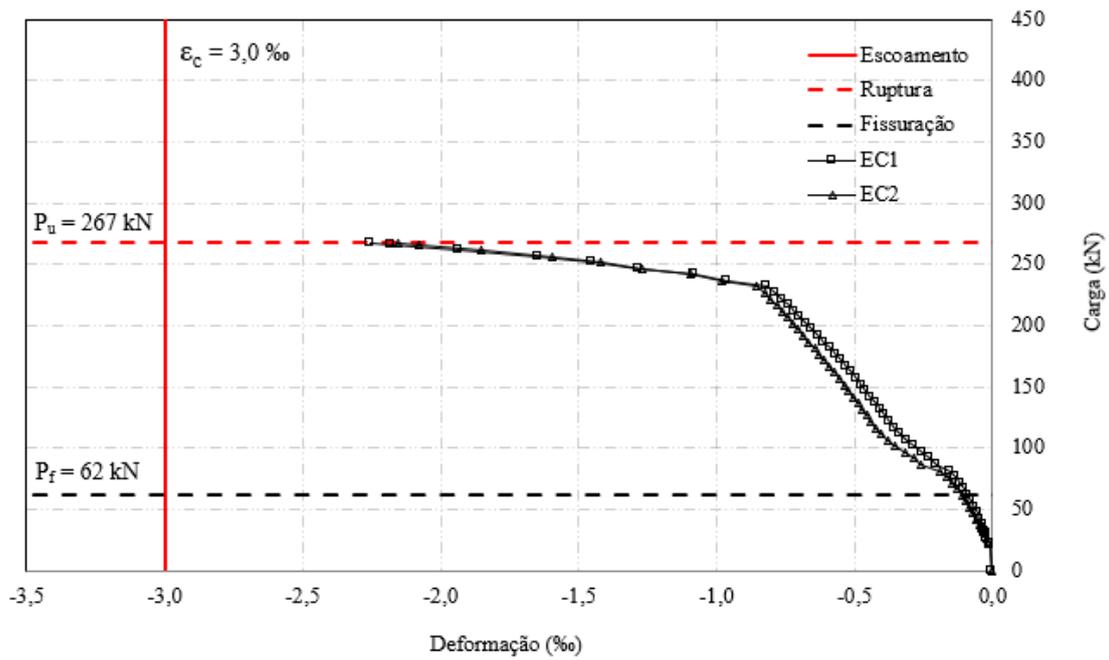
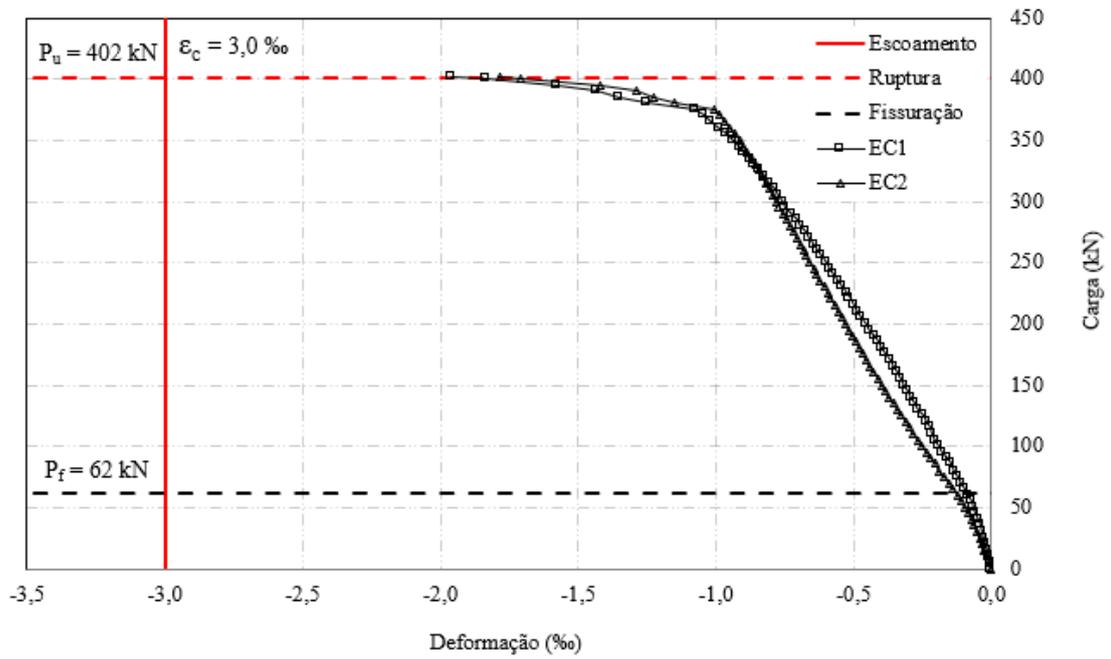
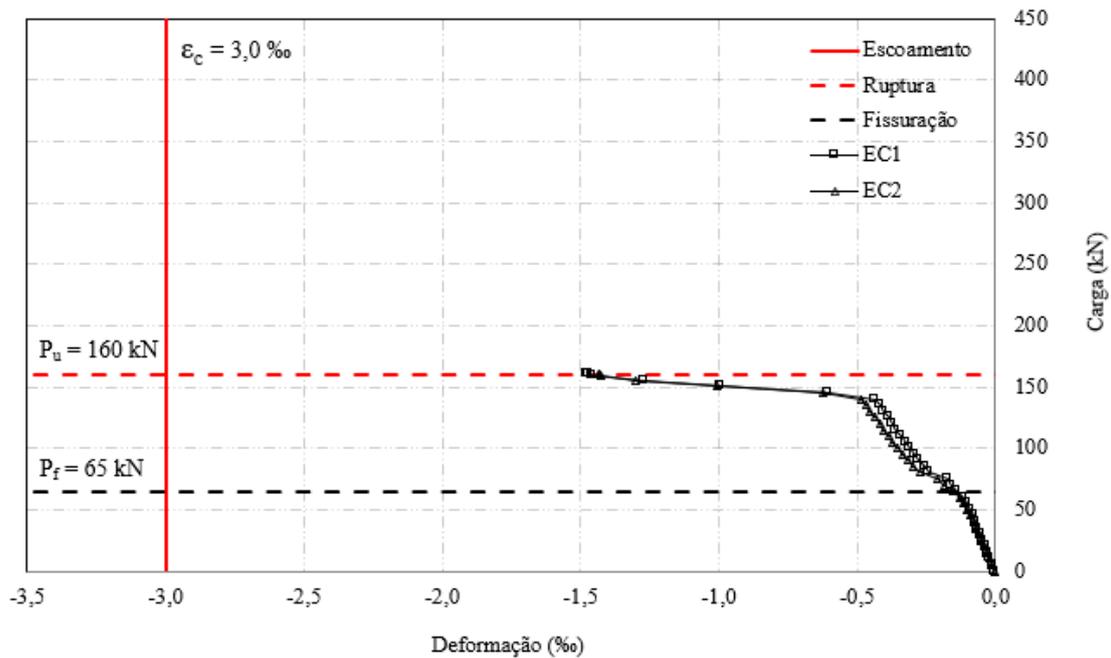
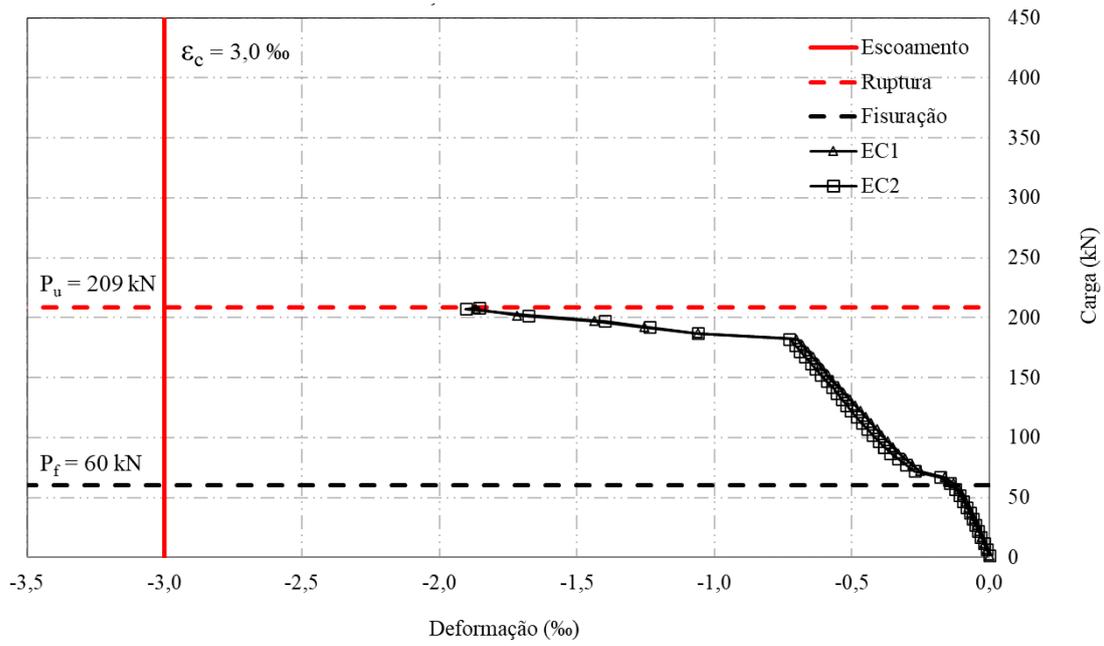
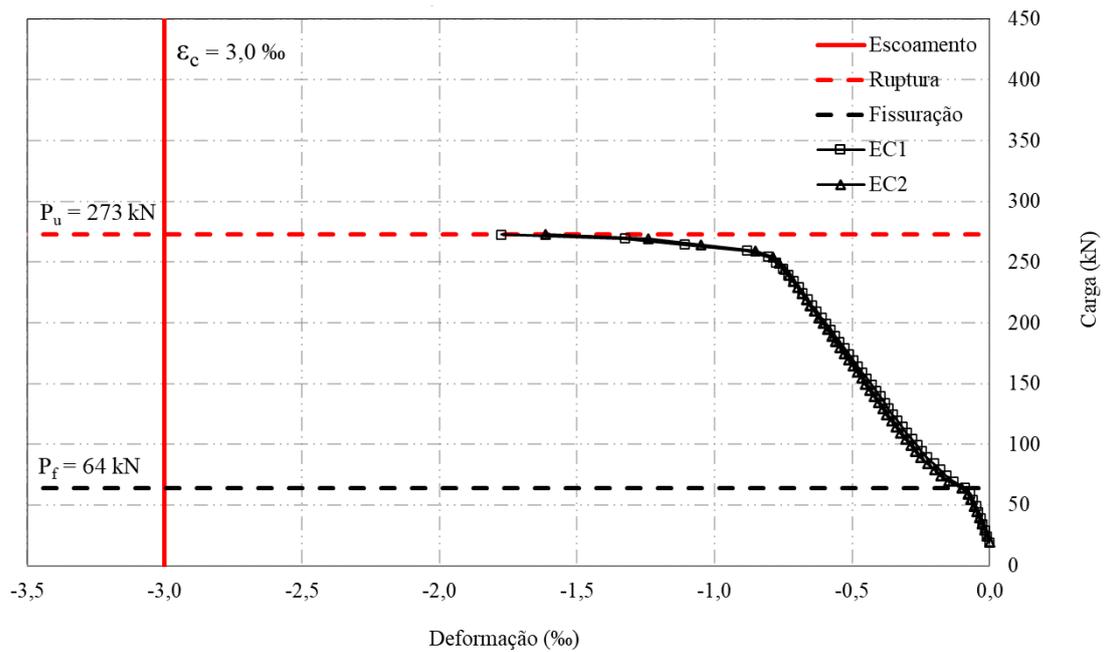
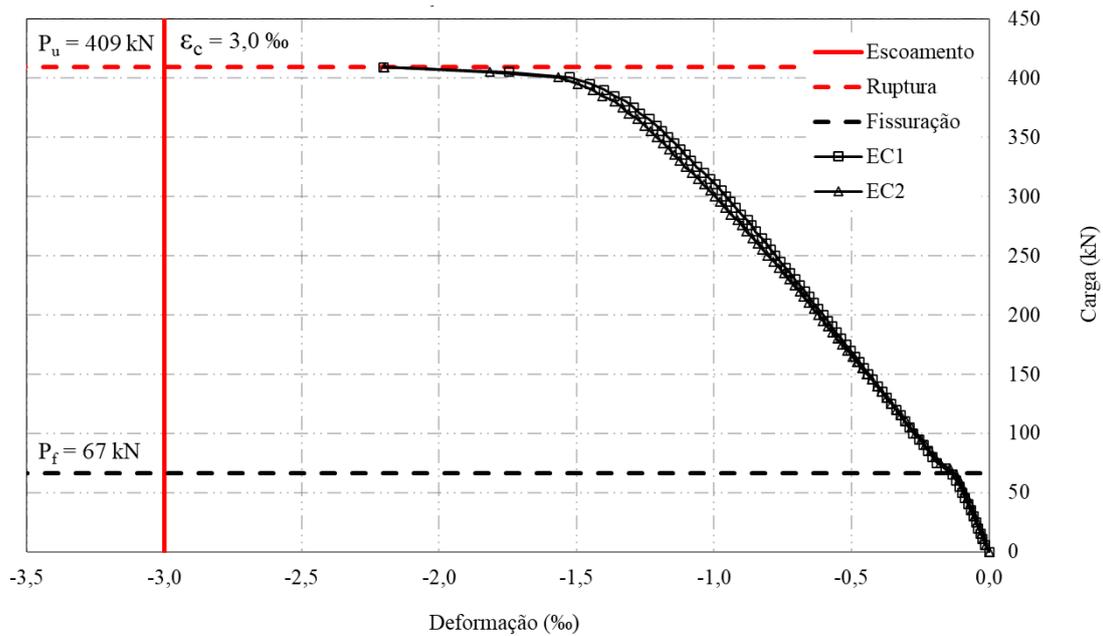
Durante os ensaios, o esmagamento do concreto foi identificado em todas as vigas. Contudo, conforme observado nos gráficos acima, os extensômetros identificaram que o concreto atingiu a deformação última apenas nas vigas VREF10 e VREF16. Isso foi verificado pois o esmagamento não ocorreu no meio do vão e sim em locais deslocados, mais próximos de um dos pontos de aplicação de carga e, assim, é possível que os valores de deformação observados nos extensômetros não correspondam aos valores máximos de deformação do concreto dentro da região de momento fletor máximo.
