**AVALIAÇÃO EXPERIMENTAL DA EFICIÊNCIA DE VIGAS DE CONCRETO  
ARMADO REFORÇADAS À FLEXÃO COM BARRAS DE AÇO E ARGAMASSA  
POLIMÉRICA PELO MÉTODO *NEAR SURFACE MOUNTED* (NSM)**

DISSERTAÇÃO DE MESTRADO EM ESTRUTURAS E CONSTRUÇÃO CIVIL

**UNIVERSIDADE DE BRASÍLIA**

BRASÍLIA / DF: FEVEREIRO – 2023

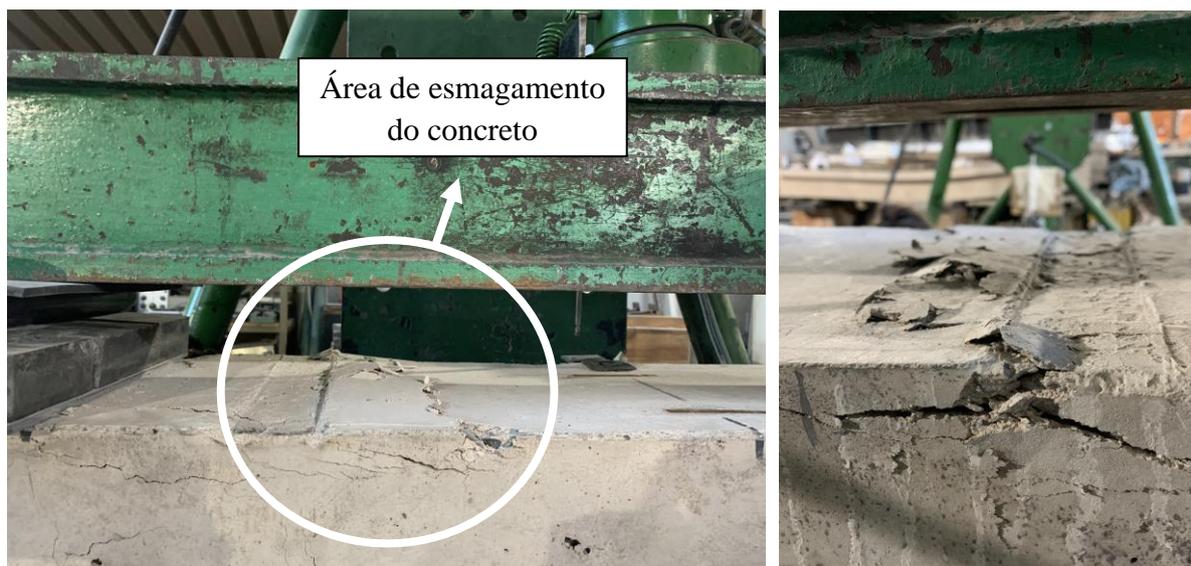
A situação descrita pode ser verificada na Figura 4.76, que mostra a superfície superior da viga VA10, claramente afetada pelo esmagamento do concreto. Contudo, conforme observado no gráfico dessa viga, não foi identificada a ruptura do concreto, o que é possível identificar na imagem, que mostra o extensômetro intacto.

Figura 4.76: Seção de esmagamento do concreto na viga VA10

Durante os ensaios, o esmagamento do concreto foi identificado em todas as vigas. Contudo, conforme observado nos gráficos acima, os extensômetros identificaram que o concreto atingiu a deformação última apenas nas vigas VREF10 e VREF16. Isso foi verificado pois o esmagamento não ocorreu no meio do vão e sim em locais deslocados, mais próximos de um dos pontos de aplicação de carga e, assim, é possível que os valores de deformação observados nos extensômetros não correspondam aos valores máximos de deformação do concreto dentro da região de momento fletor máximo.
