QUALIDADE DA ILUMINAÇÃO EM EDIFÍCIO DE ESCRITÓRIOS: O EDIFÍCIO FNDE

A partir do exposto, analisaram-se as condições da iluminação nos ambientes de trabalho do 14º andar do Edifício FNDE. O prédio (figura 1) está localizado no Setor Bancário Sul de Brasília-DF, foi projetado pelo arquiteto Álvaro Abreu, construído no ano de 1987 e é composto por 15 andares, pavimento térreo e quatro níveis no subsolo, sendo dois deles utilizados para ambientes de trabalho. Sediou o extinto Ministério do Desenvolvimento Urbano - MDU, do TRF 1ª Região e, atualmente, abriga a sede do Fundo Nacional de Desenvolvimento e Educação (FNDE).

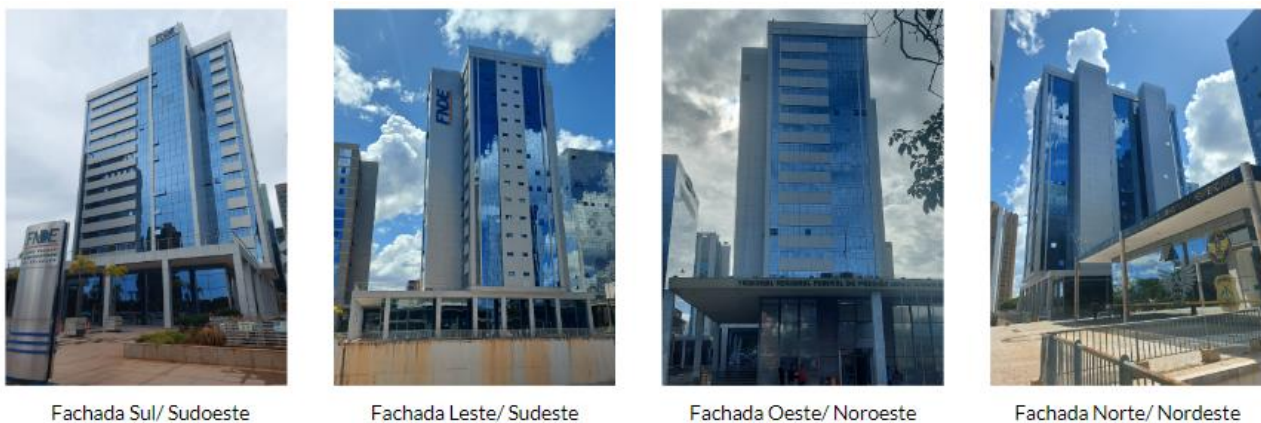
Figura 1 – Fachadas do Edifício FNDE. Fonte: Autores, 2023.

No geral, a edificação recebe radiação direta em todas as fachadas ao longo do dia, e os prédios vizinhos não têm uma influência significativa em termos de sombreamento. A fachada é composta por uma combinação de revestimento em painéis de alumínio composto (ACM) e vidro, com predominância do vidro. Apesar da utilização de vidro laminado refletivo azul de 8mm e 10mm, ainda é necessário o uso de cortinas rolô com tela solar *screen* em todas as orientações, além de cortinas *blackout* na fachada oeste/noroeste para reduzir a radiação direta nos ambientes. É importante ressaltar que o projeto original previa a presença de brises verticais móveis nas fachadas, os quais foram removidos durante uma reforma realizada em 2009.

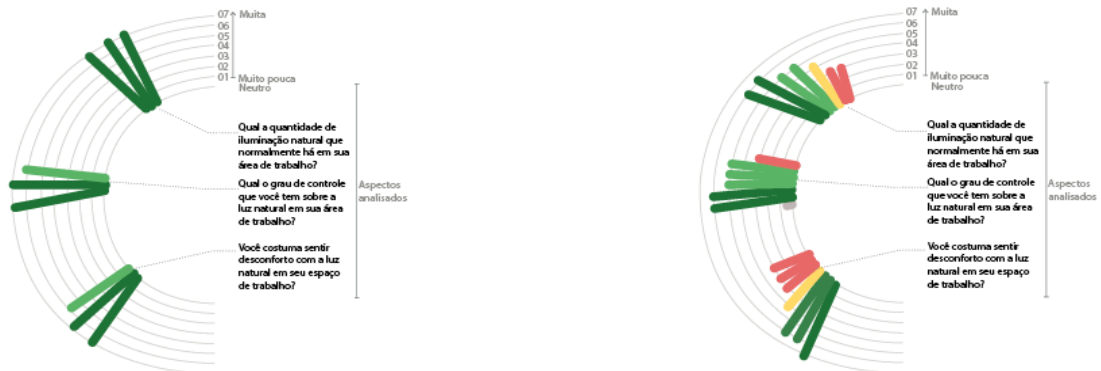
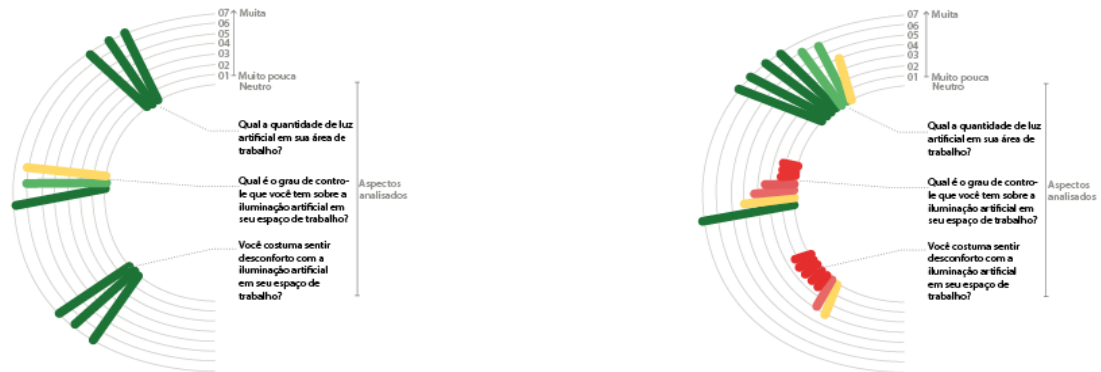
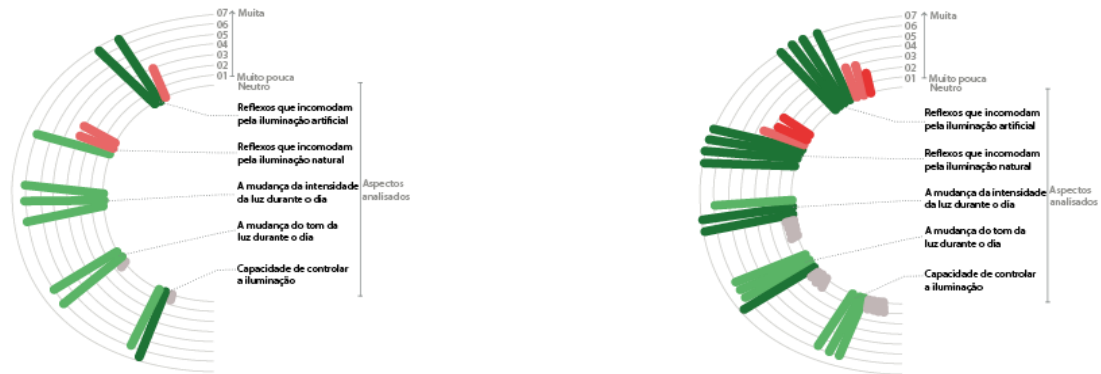
De maneira geral, a maioria dos usuários está satisfeito com o ambiente de trabalho. Entretanto, percebe-se um descontentamento quanto aos quesitos iluminação natural e artificial, ventilação e vista das janelas. Dada a diferença entre os espaços analisados, optou-se por dividir as respostas dos usuários do ambiente 01 das respostas dos usuários dos ambientes 02 e 03, cuja síntese é apresentada na figura 6.

A diferença entre os ambientes analisados é reforçada através das respostas ao questionário de percepção dos usuários. Ao se analisar as respostas (figura 6), percebe-se que os usuários do ambiente 01 estão mais satisfeitos que os usuários dos ambientes 02 e 03, cujas respostas revelam a insatisfação em vários aspectos, como, por exemplo, a iluminação natural e artificial, a ventilação, a temperatura e a vista das janelas.

Figura 6 – Gráficos com as respostas acerca da percepção dos usuários.

Nos três ambientes analisados, a maioria dos usuários prefere a combinação de iluminação natural e artificial, porém mencionam desconforto devido a reflexos nas telas dos computadores. Quando questionados sobre a iluminação natural, os usuários dos ambientes 02 e 03 estão mais insatisfeitos em comparação com os do ambiente 01. A dificuldade em manusear as persianas devido à altura das divisórias, bem como a ausência de proteção solar nas aberturas, resulta em desconforto visual e térmico devido à quantidade de luz natural que entra no prédio. Em relação à iluminação artificial, observou-se que os usuários reclamam do desconforto causado pelo "excesso de luz" e pelo reflexo nas telas dos computadores. Como solução, geralmente são retiradas duas lâmpadas das luminárias que originalmente possuem quatro lâmpadas. Essa medida resulta em as estações de trabalho não atingirem o nível mínimo de iluminância indicado pela ABNT NBR 8995, que também não é complementado pela iluminação natural.

Também foram analisadas as respostas dos usuários em relação à qualidade da vista. Em relação ao tamanho das aberturas, 100% dos usuários do ambiente 01 estão muito satisfeitos, enquanto nos ambientes 02 e 03, 14% estão muito satisfeitos e 57% responderam que estão satisfeitos. Quanto à qualidade das vistas, no ambiente 01, 100% dos usuários estão satisfeitos, enquanto nos ambientes 02 e 03, 28% estão muito satisfeitos e 57% responderam que estão satisfeitos.
