*Tabela A.2 - Famílias de elementos estruturais (continuação)*

## ANEXO 1 - Fórmulas e Tabelas

### FOTOS DE DANOS E FATORES DE INTENSIDADE

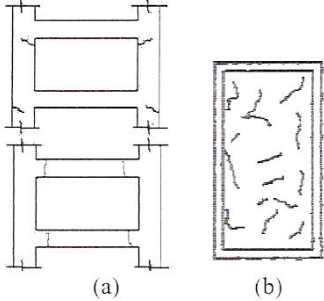
3
<b>ESTADO ENDURECIDO</b>	de retração do concreto por secagem	<ul style="list-style-type: none"> <li>- vigas podem ocasionar fissuras nos pilares e vice-versa, por diferenças de rigidez (a)</li> <li>- aspecto de mosaico em lajes e paredes, podendo aparecer em ambas as faces (b)</li> <li>- indicam restrição de movimentos</li> <li>- profundidade reduzida</li> <li>- aberturas de 0,1 a 0,2 mm</li> </ul>

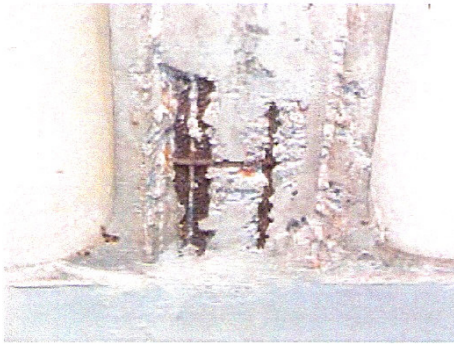
Fig. 1: Cobrimento deficiente ( $F_i=3$ )

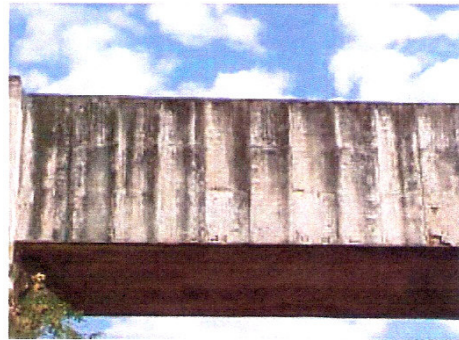
Fig. 4: Corrosão ( $F_i=2$ ); Deslocamento ( $F_i=3$ )

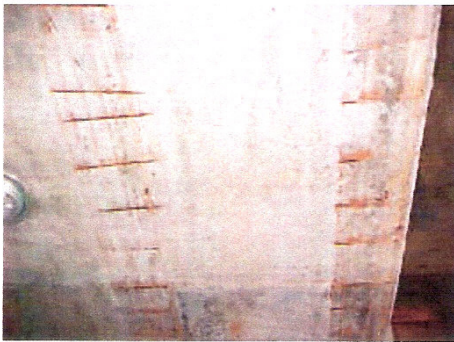
Fig. 2: Cobrimento deficiente ( $F_i=2$ )

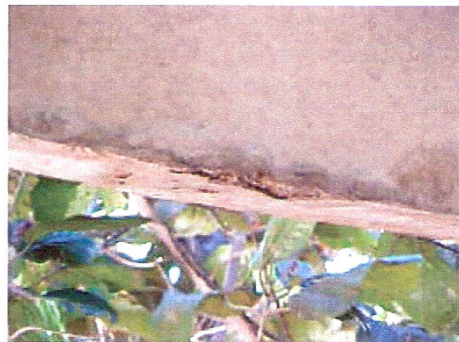
Fig. 5: Corrosão ( $F_i=2$ ); Deslocamento do concreto da viga) ( $F_i=2$ )

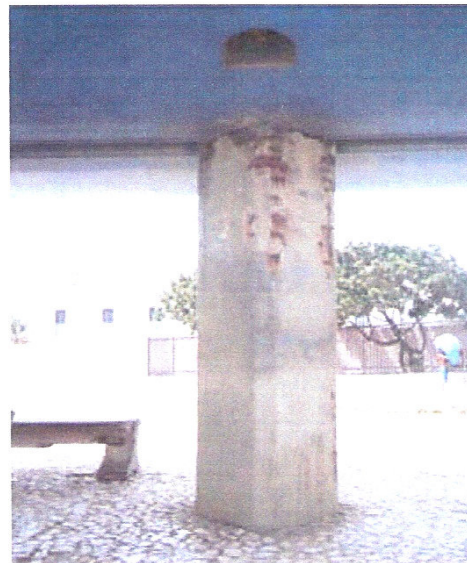
Fig. 10 - Corrosão na parte superior do  
pilar ( $F_i=3$ )

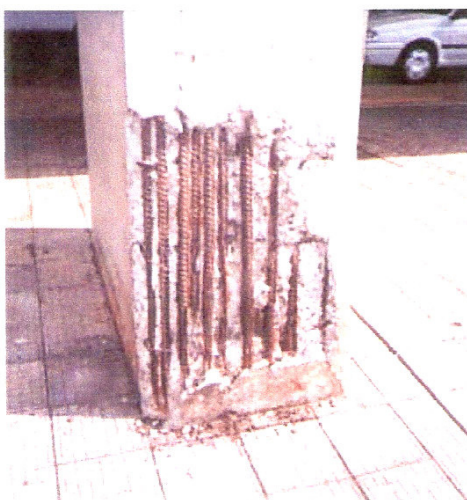
Fig. 9 - Corrosão ( $F_i=4$ )  
Desplacamento ( $F_i=4$ )

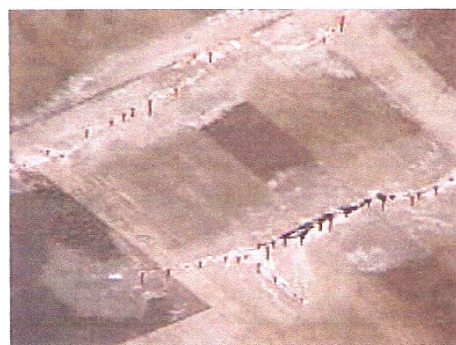
Fig. 11 - Corrosão ( $F_i=3$ )
