**IDENTIFICAÇÃO DE DANOS EM FACHADAS DE  
EDIFICAÇÕES POR MEIO DE IMAGENS PANORÂMICAS  
GERADAS POR PLATAFORMA ROBÓTICA FOTOGRÁFICA**

**DISSERTAÇÃO DE MESTRADO EM ESTRUTURAS E  
CONSTRUÇÃO CIVIL**

**BRASÍLIA/DF: JUNHO – 2014**

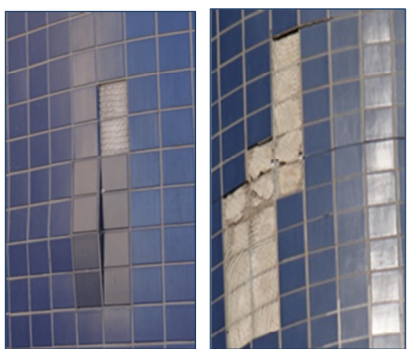
Descolamento e deslocamento das placas cerâmicas	<ul style="list-style-type: none"> <li>• Incremento da deficiência na aderência das ligações entre as camadas que constituem o sistema de revestimento;</li> <li>• Inicia-se com a ruptura na interface entre as camadas e com formação de bolsões;</li> <li>• Falha ou ausência de juntas de movimentação em geral.</li> <li>• Assentamento sem a execução da técnica de dupla colagem;</li> <li>• Falta de esmagamento dos cordões de argamassa e de percussão nas placas;</li> <li>• Ocorrências de deformações da base; e</li> <li>• Ocorrência de 'fadiga' nas ligações entre a argamassa de fixação e as placas cerâmicas ocasionadas por choques térmicos.</li> </ul>

<p data-bbox="1023 1659 1434 1682">Descolamento cerâmico      Deslocamento cerâmico</p>

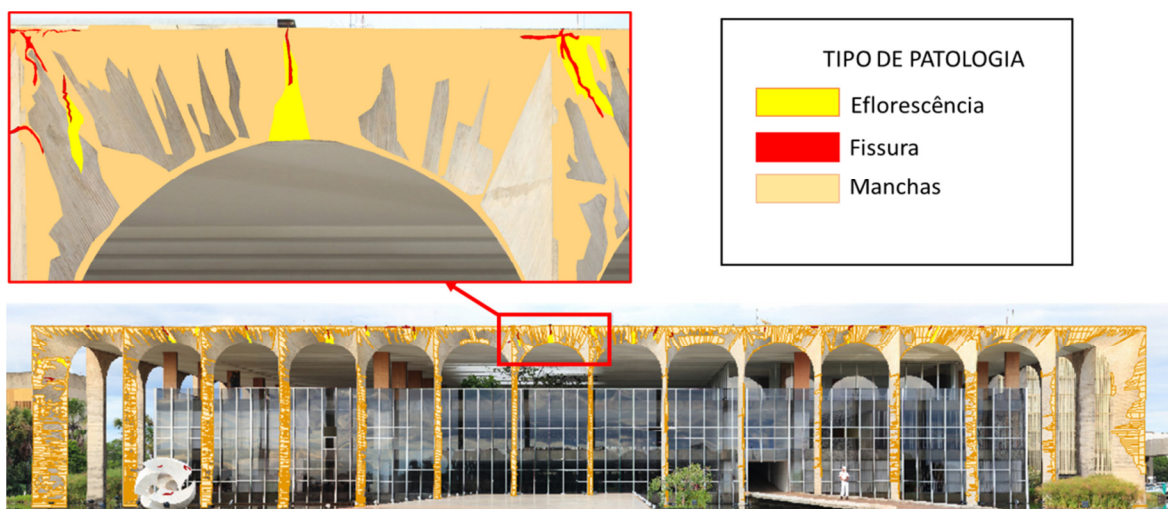
Figura 4. 18 – Identificação e mapeamento das manifestações patológicas - Palácio Itamaraty, Brasília - DF

Ao fazer a identificação e o mapeamento das patologias, essas são salvas, automaticamente, na tabela de atributos. A Figura 4.18 apresenta o mapeamento das patologias identificadas na imagem panorâmica do Palácio Itamaraty situado em Brasília - DF.

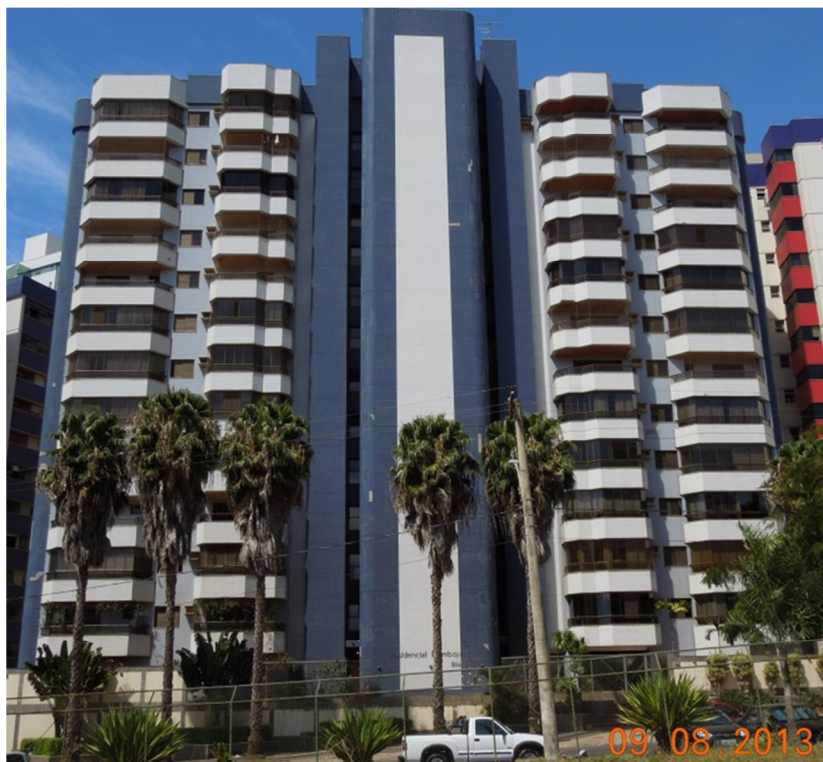
Figura 5.1 - Edifício residencial – Fachada A

Observou-se a recolocação de algumas peças cerâmicas, principalmente as de cor azul escuro, o que indica que já foram realizadas manutenções anteriores, além de danos, como descolamento e deslocamento do revestimento cerâmico, das cerâmicas de cor azul escuro.

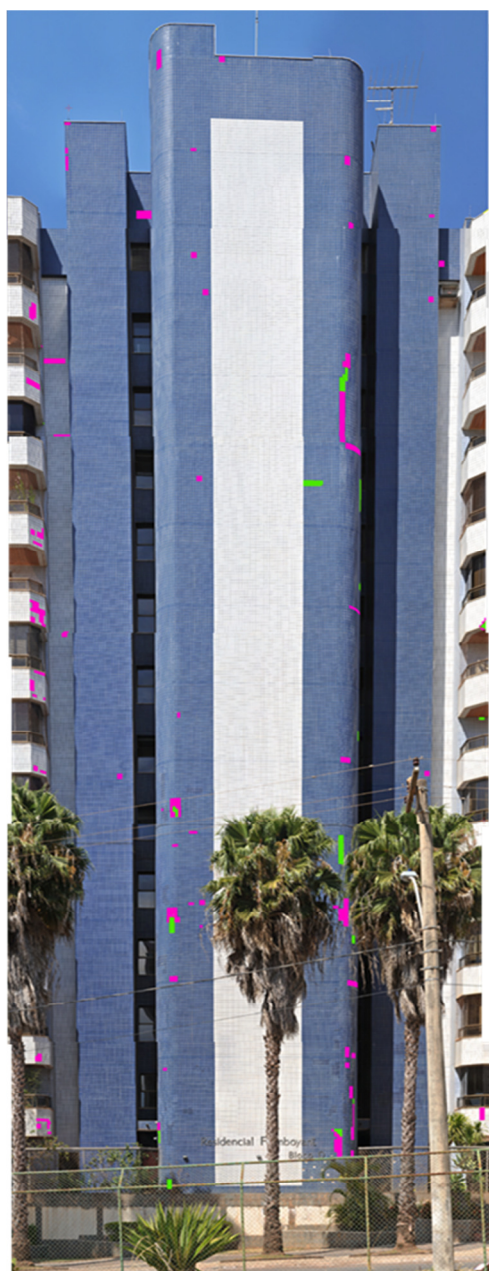
Para este edifício, dentre as manifestações patológicas identificadas, foi feito o levantamento somente dos descolamentos e dos deslocamentos cerâmicos, visíveis.

Figura 5. 15 – Mapeamento das manifestações patológicas visivelmente identificadas na fachada A (Posição Frontal)

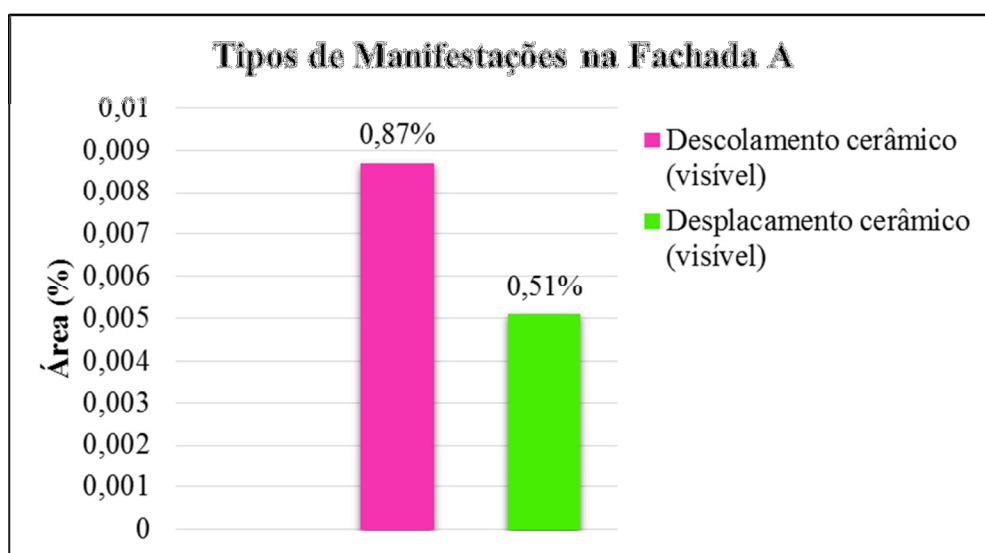
Figura 5. 18 – Ocorrência percentual do levantamento de danos observados na imagem da fachada A (Noroeste) do edifício residencial, em relação à área analisada.

Diante dos resultados encontrados na área analisada, 0,87% da área apresentaram descolamento cerâmico e 0,51% da área apresentaram deslocamento cerâmico. Lembrando que o levantamento dos descolamentos e dos deslocamentos cerâmicos mapeados foram somente os visivelmente identificados ao fazer a aproximação (*zoom*) da imagem. Esta fachada foi a que apresentou maior percentual de descolamentos cerâmicos observados.

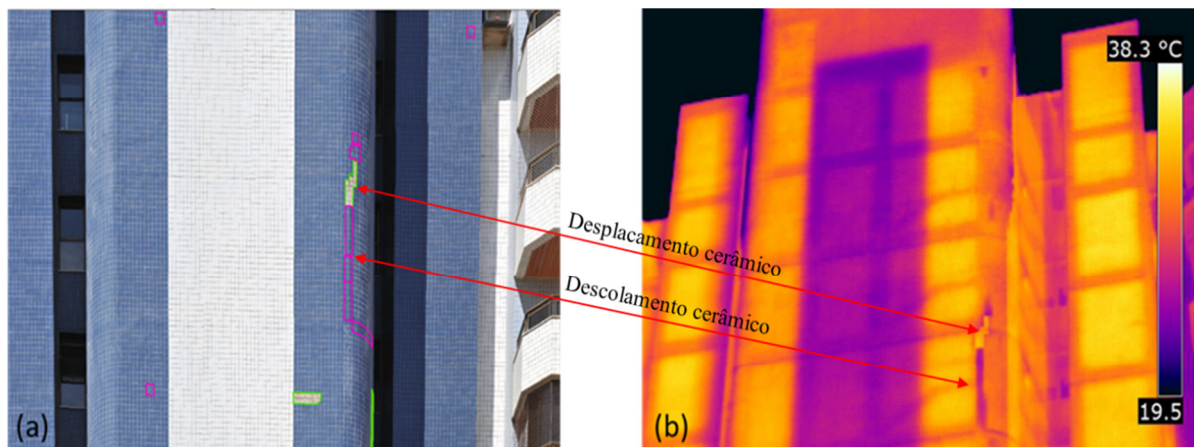
Em relação à imagem termográfica apresentada por Bauer (2013) foi possível observar as mesmas regiões com descolamento e deslocamento cerâmicos. Na Figura 5.20, onde as duas

Figura 5. 20 – Comparação entre imagens da Fachada A (Noroeste): (a) imagem panorâmica obtida por meio da plataforma robótica e (b) imagem termográfica (BAUER, 2013)

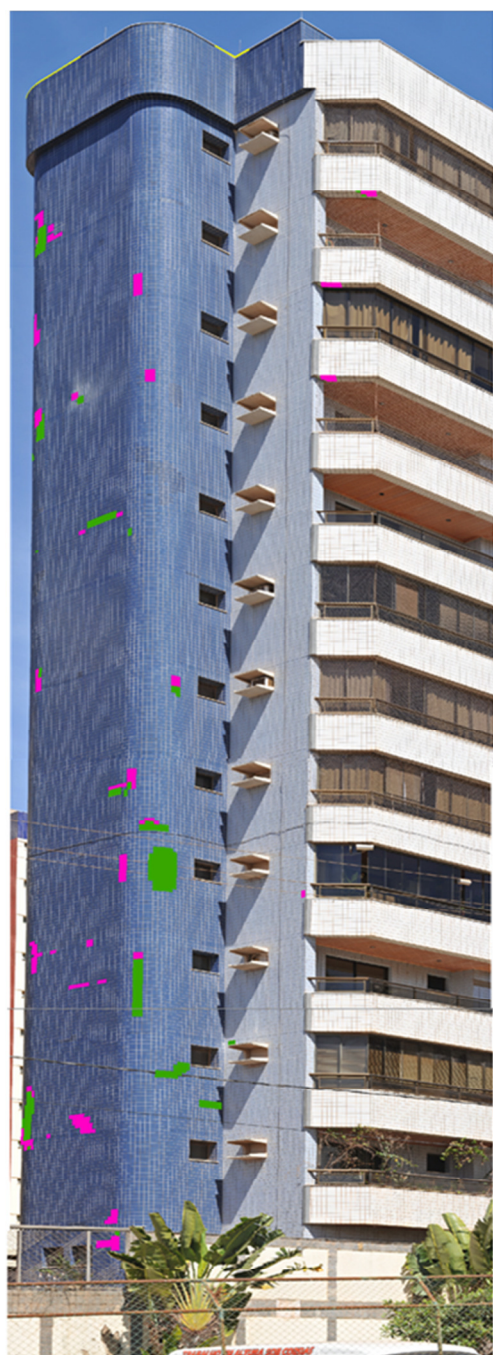
Para a posição lateral, foram tomadas 128 (cento e vinte e oito) fotografias distribuídas em 8 (oito) colunas e 16 (dezesseis) linhas. O mapeamento dos descolamentos e deslocamentos cerâmicos visivelmente identificados está apresentado na Figura 5.22.

manifestações de forma confiável, pois, os valores encontrados na tabela de atributos podem estar diferentes em relação ao real, ou seja, podem estar maior ou menor do que realmente são. Porém, foi possível localizar, delimitar e mapear os danos.

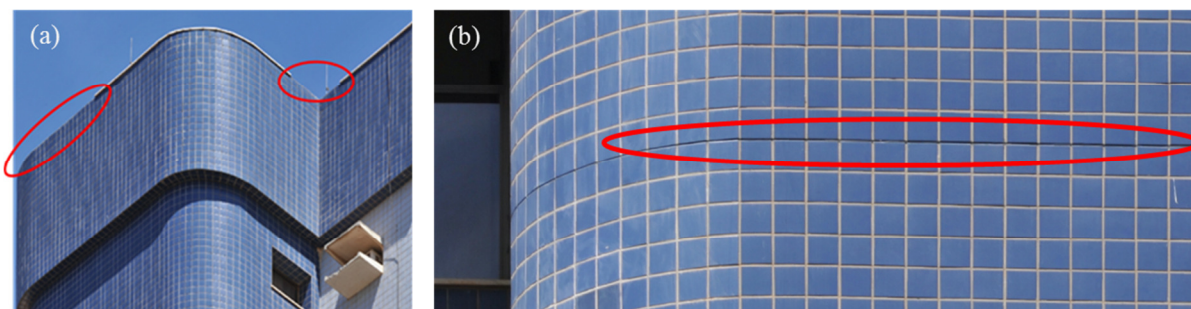
No alto do edifício, foi observada a falta de cimalha, a qual foi mapeada porém sem ser quantificada. Existem alguns fatores observados e que podem ter influenciado na incidência destas manifestações patológicas, tais como: os efeitos da incidência solar, a cor inadequada da fachada, a falta de pingadeiras, a deficiência das juntas de dilatação e de detalhes de contenção do fluxo d'água (Figura 5.25).

Figura 5. 25 – Fachada B (Nordeste): (a) falta de cimalha e pingadeira e (b) deficiência das juntas de dilatação

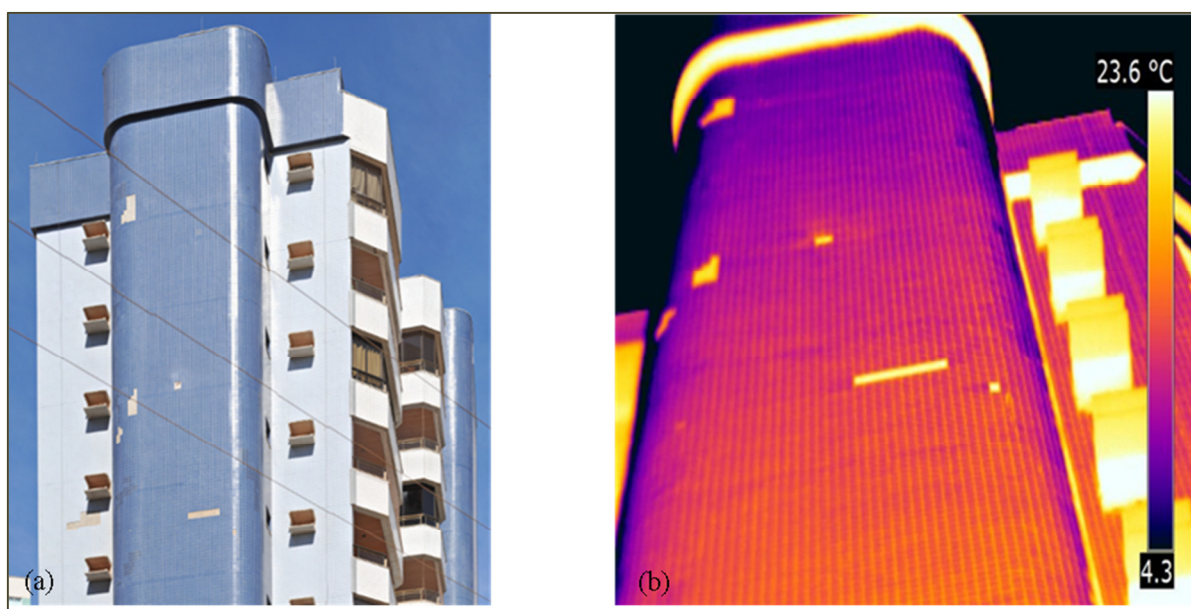
Figura 5. 26 – Comparação entre as imagens da fachada B (Nordeste): (a) imagem panorâmica (*Gigapixel*) obtida por meio da plataforma robótica e (b) imagem termográfica (BAUER, 2013)

Na imagem panorâmica, mesmo com a interferência do reflexo do Sol sobre a fachada, foi possível observar as manifestações de descolamento e deslocamento cerâmico. Ressalta-se o fato de que a incidência de reflexo solar sempre poderá comprometer a precisão da identificação de patologias, em determinados procedimentos de monitoramento. Por isso, recomenda-se, sempre que possível, evitar a execução de registros de monitoramento em momentos com ocorrência importante de reflexo de luz solar.

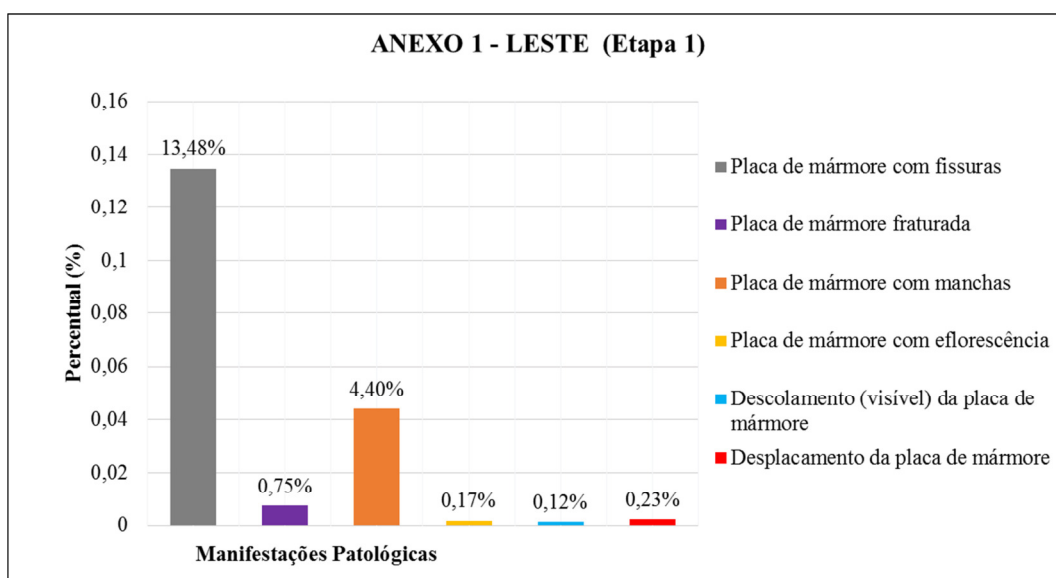
Figura 5. 37 – Levantamento das manifestações patológicas observadas na imagem panorâmica da etapa 1 da fachada Leste da torre do Anexo I

De 1728 (mil setecentos e vinte e oito) placas de mármore analisadas, foram observadas 233 (duzentos e trinta e três) placas com fissuras, 76 (setenta e seis) com manchas, 13 (treze) com fraturas, 3 (três) com eflorescência, 2 (duas) visivelmente descoladas e a falta de 4 (quatro) placas. Foram identificadas manchas nas juntas de dilatação e nas juntas horizontais e verticais de movimentação.

Diante dos resultados obtidos, a maior ocorrência foi a de placas de mármore com fissuras, correspondendo a 13,48% do total analisada nesta etapa. As outras ocorrências foram: placas de mármore com manchas (4,40%); placas com fraturas (0,75%); deslocamento de placas (0,23%); placas com eflorescência (0,17%) e placas com descolamento visível (0,12%).

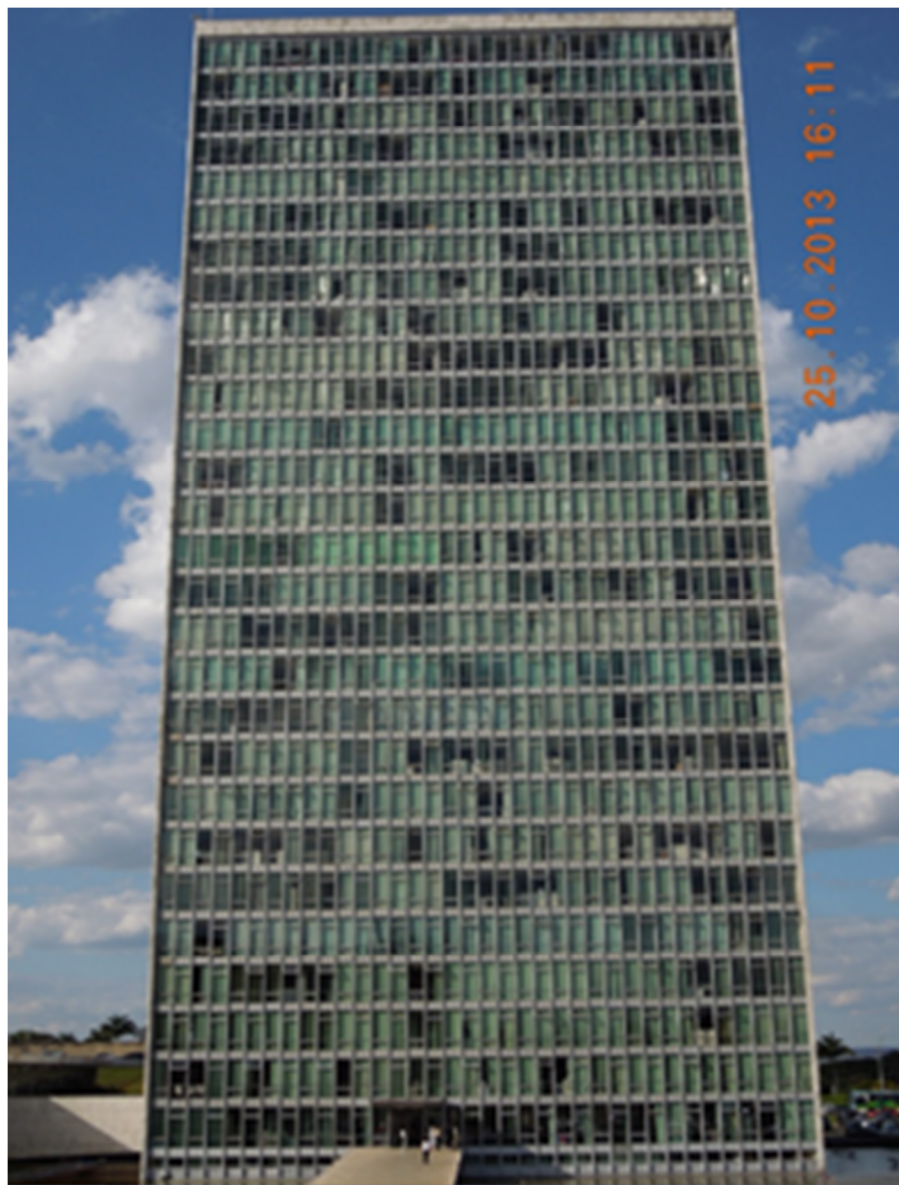
Figura 5. 38 – Imagem panorâmica da fachada Sul da torre do Anexo I da Câmara dos Deputados

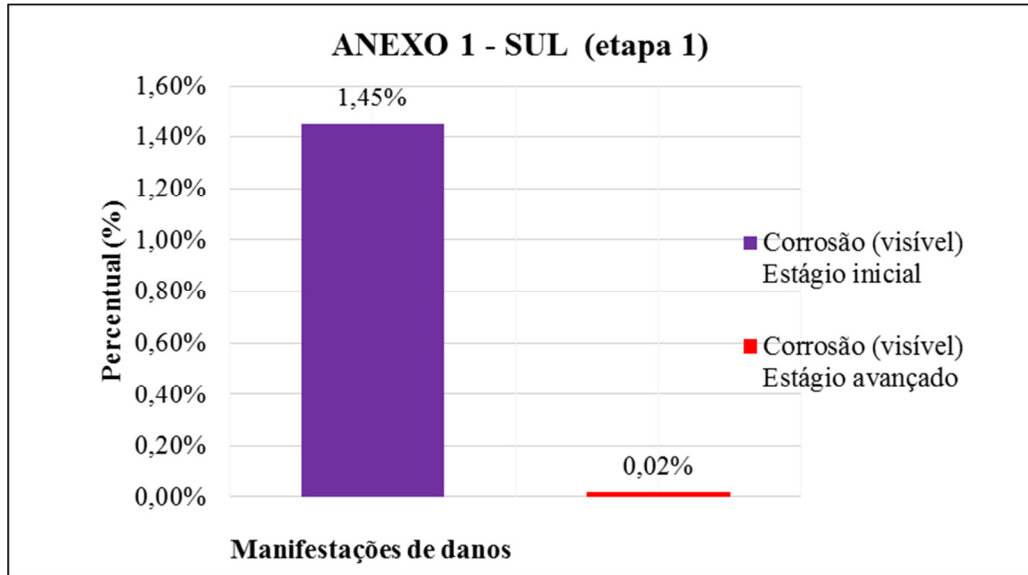
Entre as manifestações identificadas nas esquadrias, foi feito o levantamento somente da corrosão visível tanto no estágio inicial como no estágio avançado. As áreas analisadas foram: na etapa 1 (um), aproximadamente 1058 m<sup>2</sup> (mil e cinquenta e oito metros quadrados) e na etapa 2 (dois), aproximadamente 814 m<sup>2</sup> (oitocentos e quatorze metros quadrados). Das áreas analisadas, a maior área identificada foi a de corrosão no estágio inicial, sendo esta correspondente a 1,45% na etapa 1 (um) e 2,58% na etapa 2 (dois). A área com corrosão no estágio avançado, visivelmente identificada na etapa 1 (um) foi de 0,02% e na etapa 2 (dois) foi de 0,35%. Diante destes resultados pode-se observar que a área analisada na etapa 1 (um) é maior do que a da etapa 2 (dois) e as maiores áreas com corrosão, tanto no estágio inicial como no estágio avançado, foram identificadas na etapa 2 (dois) desta fachada.

Após análise das patologias mapeadas, foi constatado que, em termos absolutos, a quantidade de área afetada por corrosão foi maior na etapa 2 (tanto no estágio inicial, quanto no avançado).

Figura 5. 42 – Levantamento das manifestações de danos identificados nas esquadrias da fachada Sul do Anexo I da Câmara dos Deputados – Etapa 1

Para as regiões identificadas com estágios inicial e avançado de corrosão, recomenda-se a intervenção de manutenção, por substituição das peças das estruturas, lixamento e pintura.

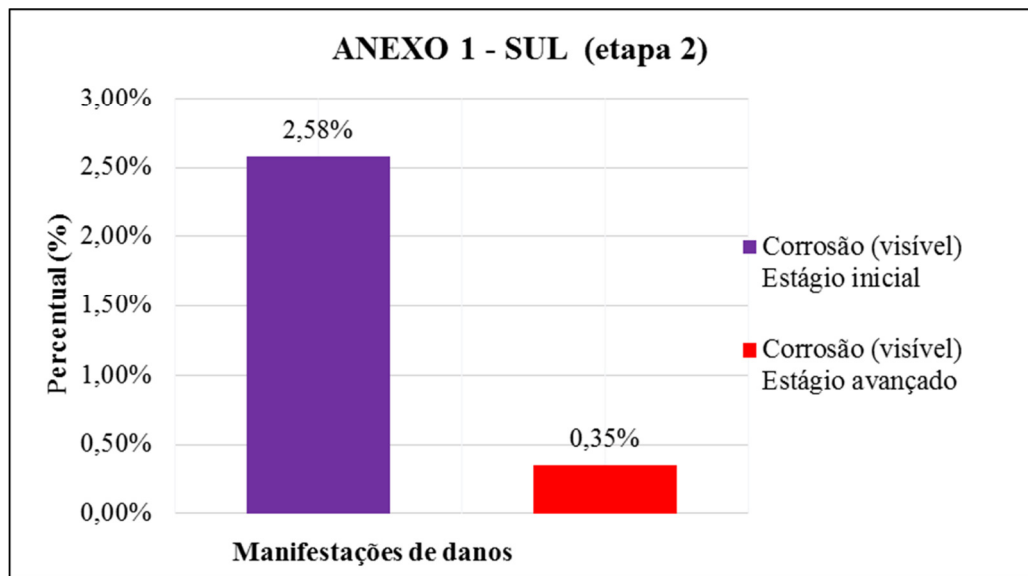
Figura 5. 43 - Levantamento das manifestações de danos identificados nas esquadrias da fachada Sul do Anexo I da Câmara dos Deputados – Etapa 2

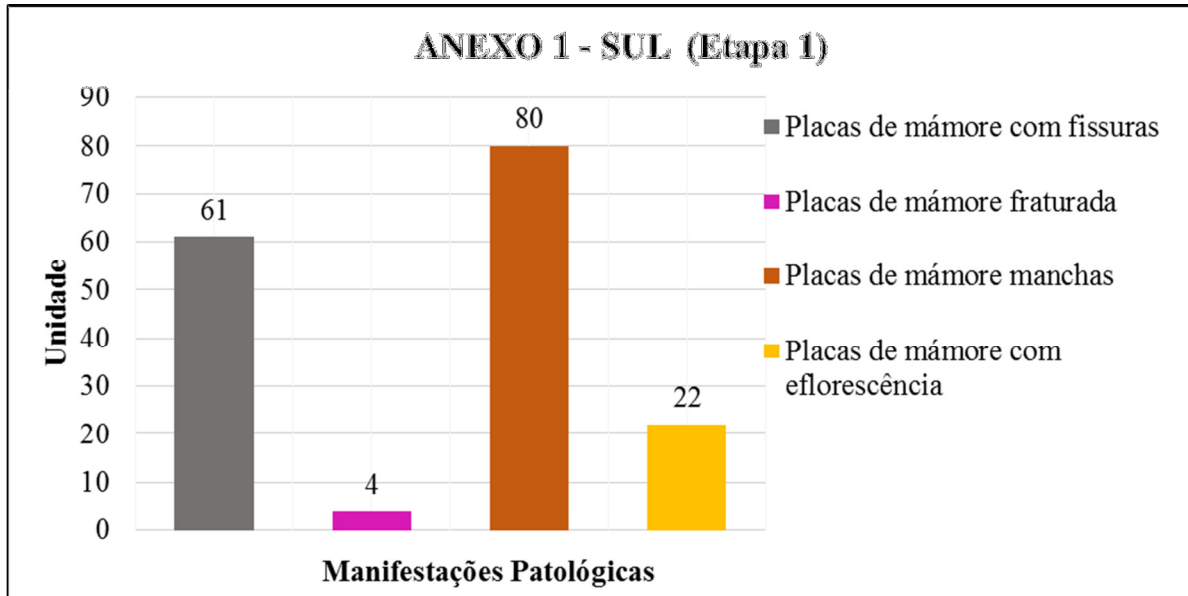
Figura 5. 46 – Resultado do levantamento de patologias nas placas de mármore da fachada Sul do Anexo I da Câmara dos Deputados – Etapa 1

Dos resultados obtidos na etapa 1 (um) da tomada fotográfica foi identificada uma quantidade maior de placas de mármore com manchas, sendo 80 (oitenta) placas no total, o que corresponde a 23,05% das placas analisadas. As outras manifestações identificadas foram: 61 (sessenta e uma) placas com fissuras que corresponde a 17,58% das placas; 22 (vinte e duas) placas com eflorescência e 4 (quatro) fraturadas.

As fissuras podem ser justificadas pela insuficiência da largura das juntas horizontais e verticais de movimentação. As placas com manchas acastanhadas estão localizadas em regiões próximas às esquadrias, o que pode justificar a contaminação pelo óxido de ferro proveniente do contato das placas com o aço. Já as manchas escuras podem ter sido causadas pela contaminação de fungos.

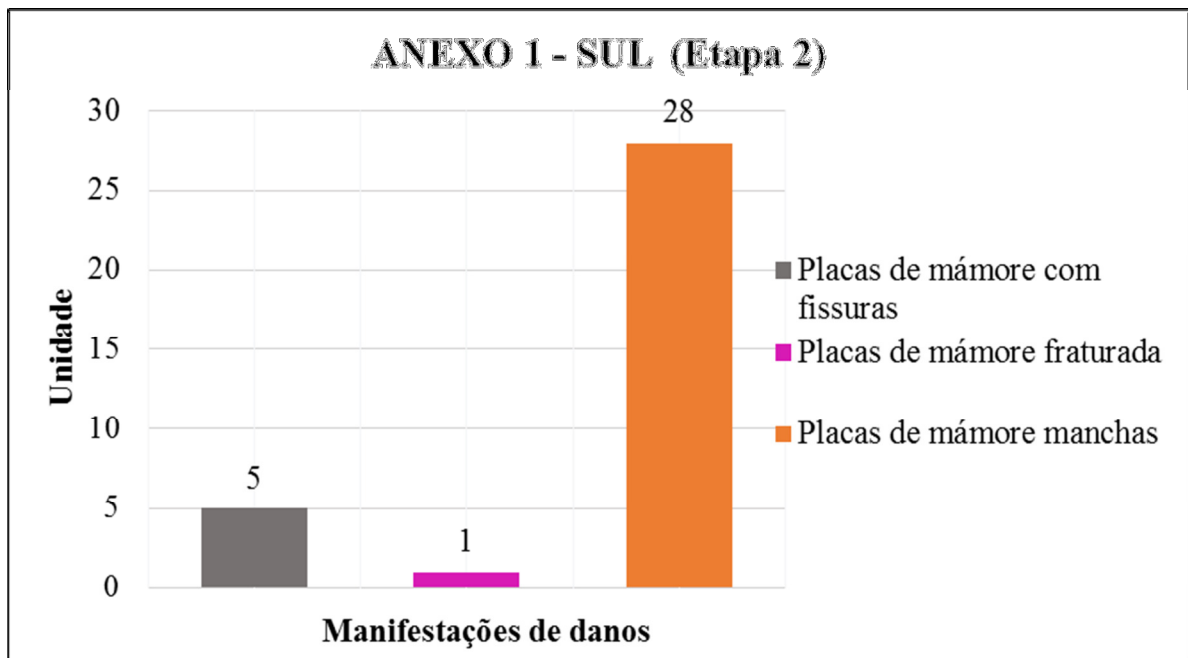
Figura 5. 47 – Resultado do levantamento de patologias nas placas de mármore da fachada Sul do Anexo I da Câmara do Deputados – Etapa 2

Na etapa 2 (dois), a maior quantidade identificada também foi a de placas com manchas, sendo 28 (vinte e oito) placas, o que representa 48,28% do total observado. Seguidas de 5 (cinco) placas de mármore com fissuras e uma fraturada.

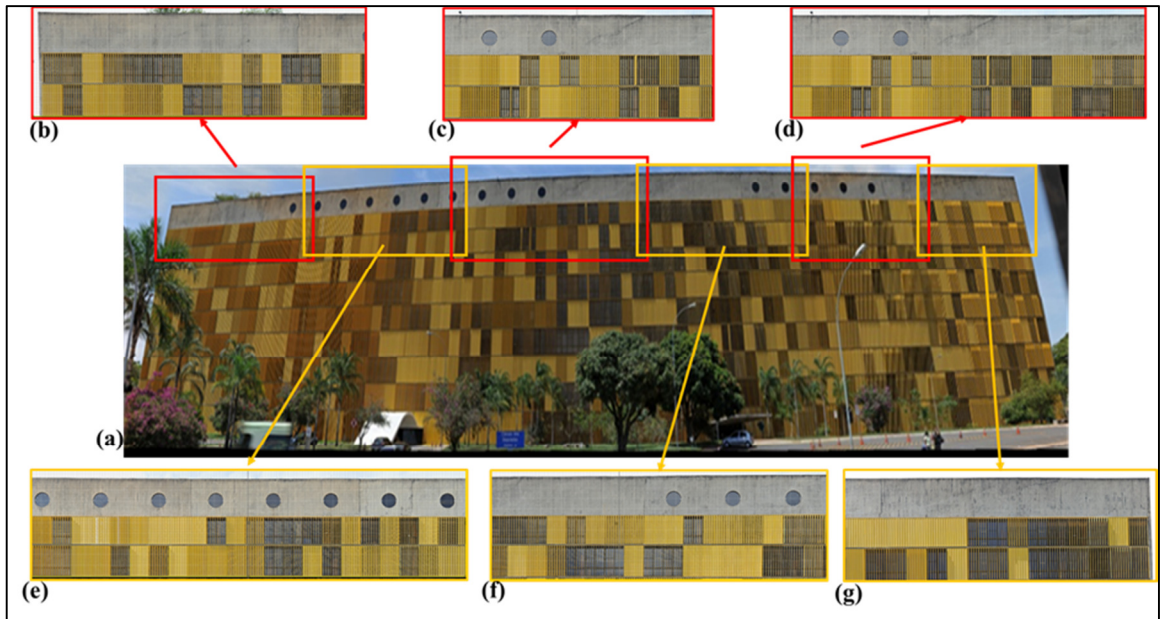
A Figura 5.61 apresenta a imagem panorâmica, não retificada, da fachada Norte do edifício Anexo IV da Câmara dos Deputados e as imagens panorâmicas retificadas de cada uma das posições. Para esta fachada não foi feito o mapeamento porque a área que possui concreto aparente é similar à área da fachada Sul do edifício e os tipos de patologias identificadas também foram os similares.

Figura 5. 61 – Fachada Norte do edifício Anexo IV da Câmara dos Deputados: (a) imagem panorâmica (não retificada) da fachada e, de (b) a (g) imagens panorâmicas (retificadas e recortadas) das posições de 1 a 6 respectivamente

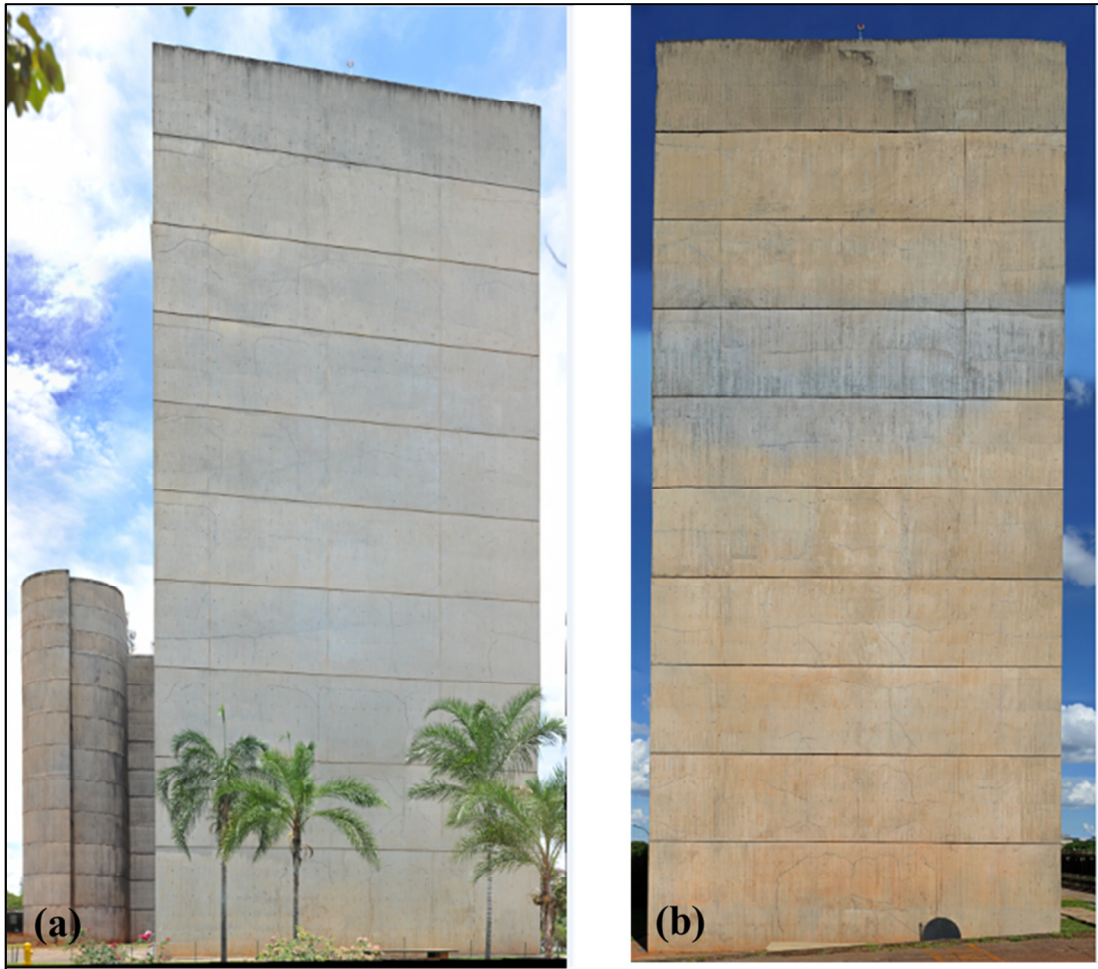
Figura 5. 62 – Imagens panorâmicas do edifício Anexo IV da Câmara dos Deputados: (a) Fachada Leste e (b) Fachada Oeste

Nas duas fachadas, foram identificadas fissuras restauradas, fissuras em atividade além de algumas fissuras em atividade após o reparo. Tal constatação reforça a importância da aplicação desta metodologia como ferramenta de monitoramento do desenvolvimento de patologias e da eficiência de procedimentos de recuperação em fachadas externas das edificações. A Figura 5.63 apresenta o mapeamento da área selecionada na fachada Oeste do edifício Anexo IV.

Essas fissuras, pelas suas características geométricas, são formadas, provavelmente, devido à geração de calor de hidratação agravadas por movimentações térmicas pela elevada incidência de calor. A orientação do edifício favorece a incidência da luz solar pela manhã, na fachada leste e à tarde na fachada oeste. O método mostrou-se eficiente, uma vez que permitiu visualizar, à distância relativamente grande, fissuras em atividade nas fachadas de concreto aparente do edifício sem a necessidade da aproximação física do operador ao edifício.
