**CARACTERIZAÇÃO E ESTUDO DE DESGASTE EM PRÓTESES TOTAIS DE**  
**JOELHO**

**DISSERTAÇÃO DE MESTRADO EM INTEGRIDADE DE MATERIAIS DA**  
**ENGENHARIA**

**PUBLICAÇÃO: FGA. DM – 038A/2016**

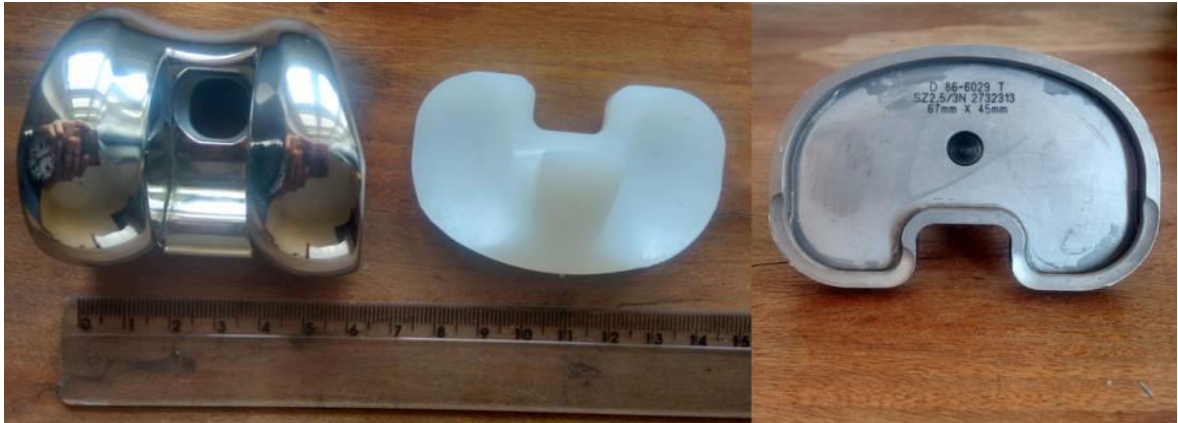
**Figura 21** – Conjunto Protético 1.

O Conjunto 1 foi explantado após apenas 4 meses de uso, o Conjunto 2 foi retirado 4 anos após a artroplastia e o Conjunto 3 foi utilizado por 8 anos. Todos esses períodos são inferiores ao esperado para implantes ortopédicos, de 10 a 15 anos aproximadamente (O'BRIEN). Nenhum dos três explantes conta com o componente patelar, o que permite considerar que a patela dos pacientes foi preservada.

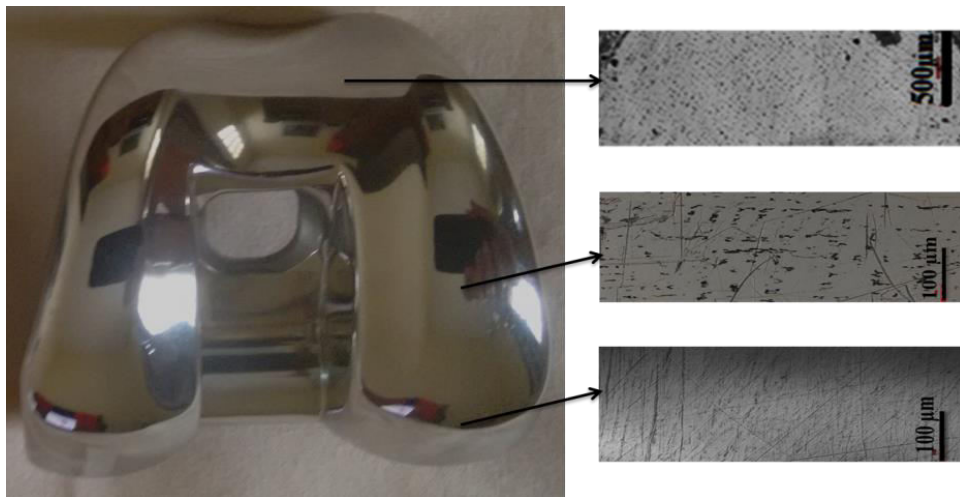
**Figura 34** – Superfície Componente Femoral 1 – Análise CONFOCAL.

**Microscopia CONFOCAL:** O microscópio CONFOCAL permite associar as rugosidades superficiais com o as superfícies em que as medições foram realizadas. Verificou-se que os maiores valores de rugosidade coincidem com marcas mais nítidas geradas no contato com o componente polimérico. Estas marcas já não são vistas onde o contato é pouco freqüente ou inexistente. De fato, na região 6, há ausência de total de marcas, indicando que não houve contato nesta região, como visto na Figura 34.

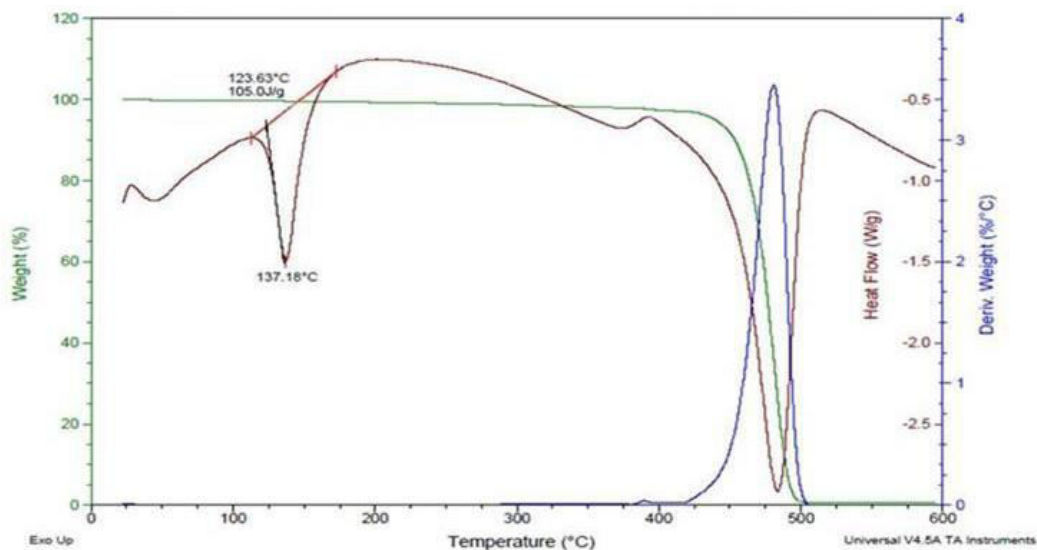
**Figura 39** – Curva gerada no ensaio DSC – CP1.

A cristalinidade calculada neste polímero foi 36,30%. É um valor baixo, considerando-se que o esperado deveria estar próximo de 45%. A temperatura em que

Portanto, pode-se inferir que o Polímero 01 sofreu radiação não só para esterilização, mas também para reticulação, e em altas doses, o que poderia ter provocado danos à estrutura.

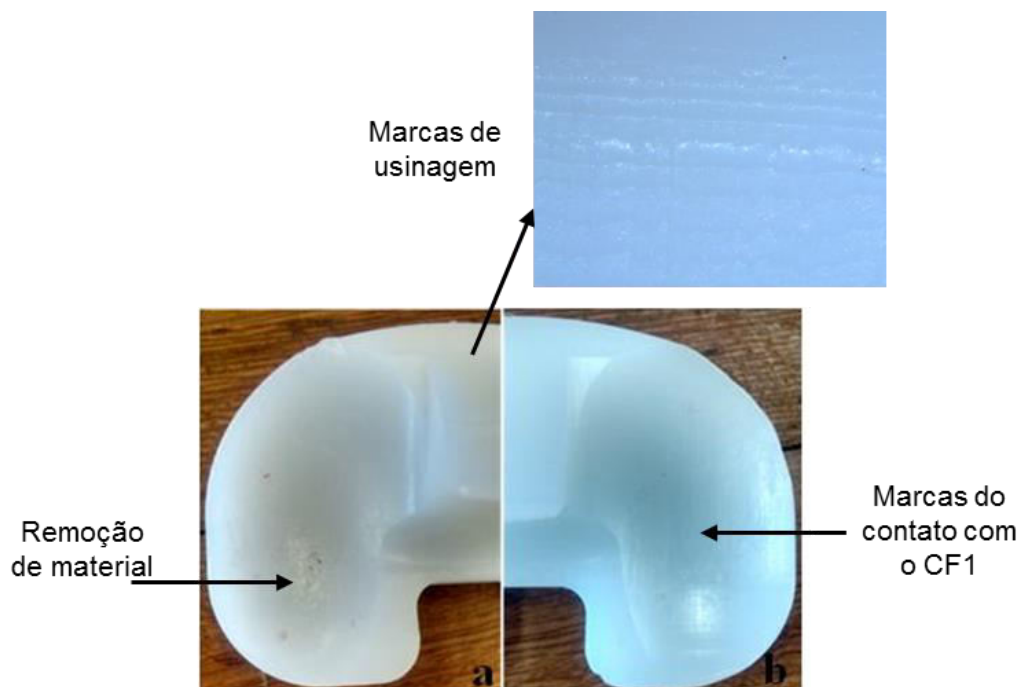
**Figura 40** – Componente Polimérico 1. (a) Lado B e (b) Lado A.

**Micrografia:** A superfície do Polímero 1 apresenta marcas de usinagem em toda a superfície, as mesmas que podem ser vistas a olho nu. Estas marcas aparecem perpendiculares ao sentido de movimento da prótese, como é mostrado na Figura 40. É possível observar também, marcas características do contato com o componente femoral, assim como marcas que sugerem dano superficial por meio da remoção de material (desgaste).

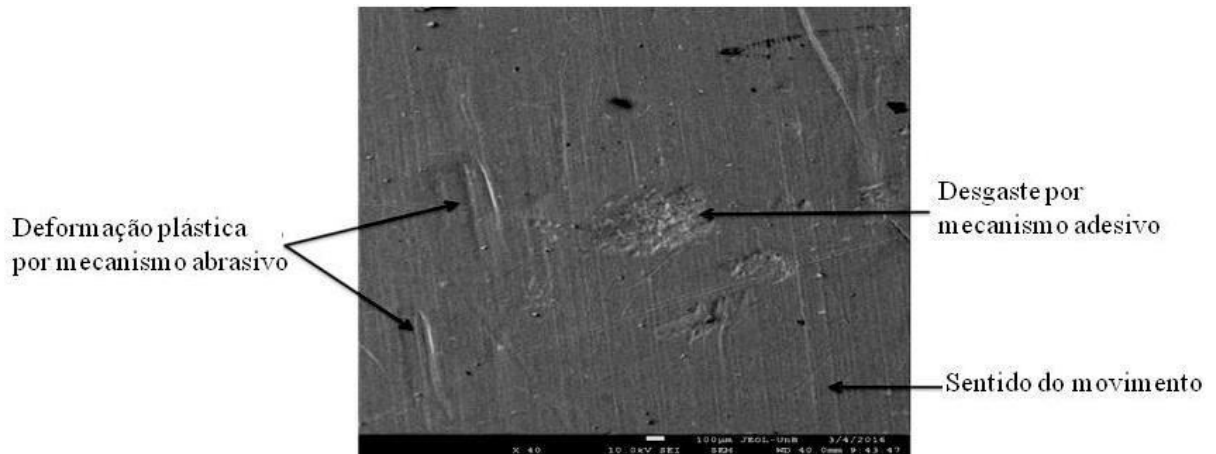
**Figura 43** – Superfície Lado A – Componente Polimérico 1.

Análises mais detalhadas do dano superficial ocorrido no polímero, durante o contato com a CF1, podem ser observadas na Figura 43. Nesta figura, são mostradas evidências do sentido de movimento ocorrido no contato, além de marcas de deformação plástica provocadas por efeitos abrasivos (microsulcamento) e de desgaste por deslizamento (adesão).

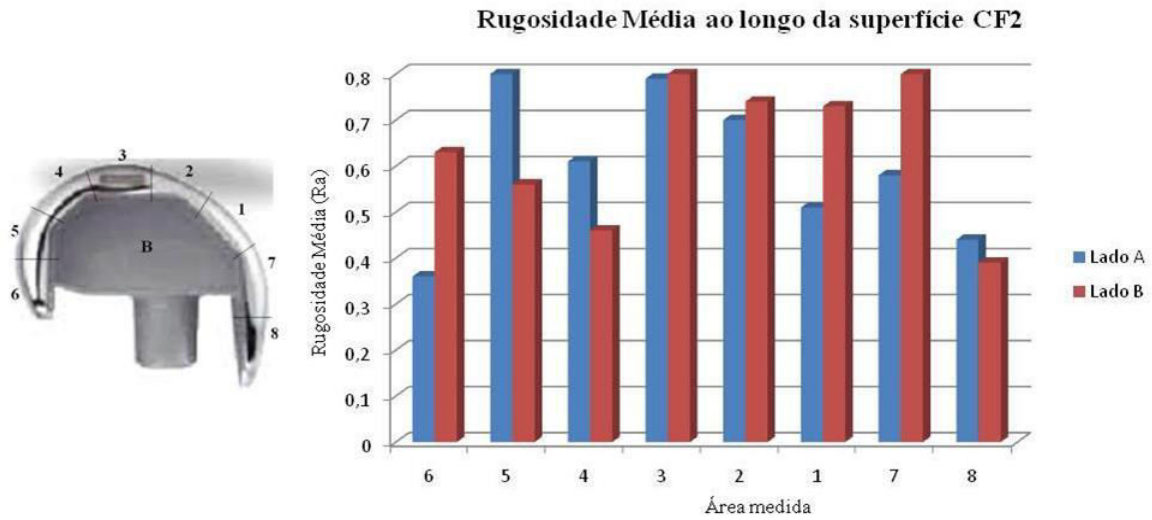
**Figura 48** – Rugosidade Média ao longo da superfície CF2.

Os valores de rugosidade não seguem um padrão de variação uniforme, pois no Lado B foram encontrados valores mais elevados nas regiões B6, B3, B2, B1 e B7 e no Lado A, nas regiões A5, A4 e A8, os valores médios da rugosidade são mostrados na Figura 48, juntamente com a representação das áreas medidas.

Os elevados valores de rugosidade medidos podem ser explicados ao consideraras marcas de polimento, que aparecem no sentido transversal da peça.

Os valores de rugosidade superficial possibilitam dizer que assim como aconteceu no Componente Femoral 1, o paralelismo do corte ósseo não atendeu às especificações cirúrgicas, gerando sobrecarga no Lado B, deixando o implante com inclinação insuficiente.

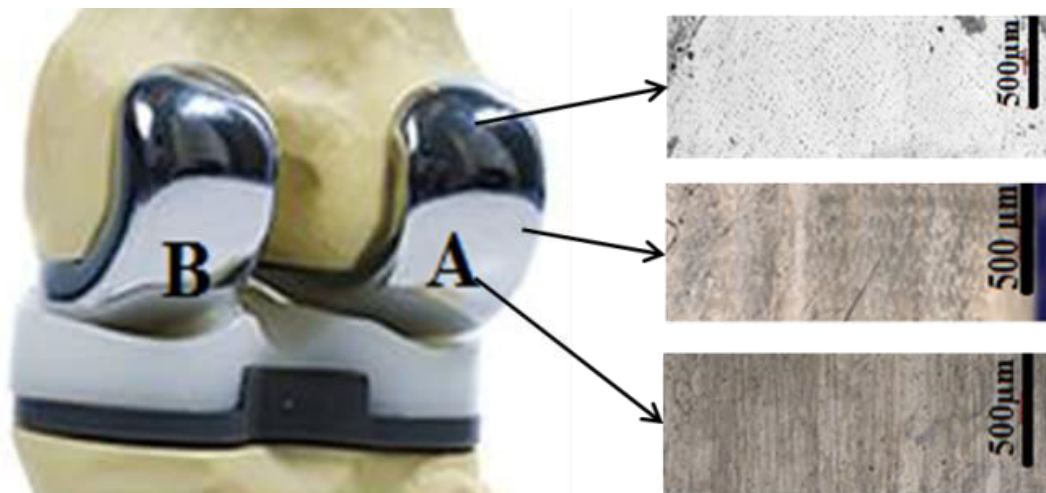
**Figura 49** – Superfície do Componente Femoral 2 – Microscopia CONFOCAL.

**Microscopia CONFOCAL:** Os elevados valores de rugosidade superficial, encontrados no CF 2, foram comprovados por meio de observações através do microscópio CONFOCAL. Imagens obtidas com este equipamento são mostradas na Figura 49. Percebe-se que nas regiões onde não houve contato metal - polímero, a superfície é homogênea e lisa, enquanto que onde o contato ocorreu, marcas no sentido do movimento e ranhuras são notadas.

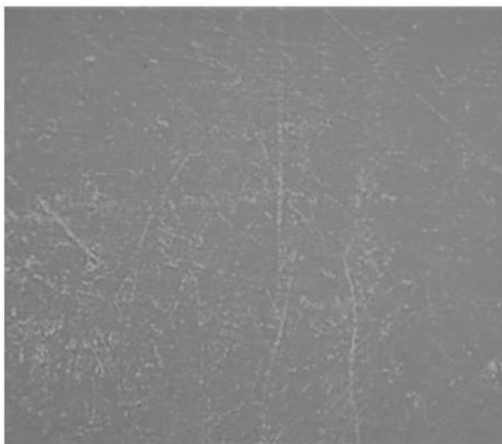
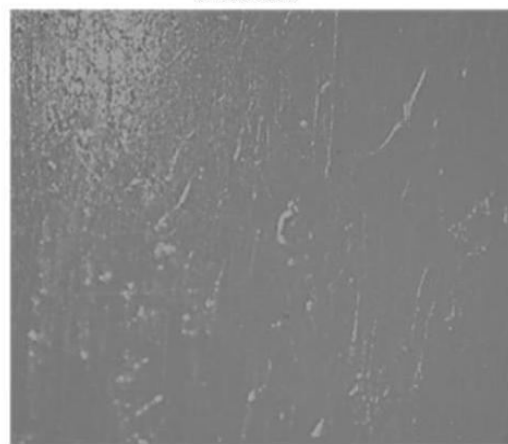
**Figura 53** – Superfície Polimérica 02 – Lupa Estereoscópica.

**Lupa Estereoscópica:** Com este equipamento foi possível visualizar os danos sofridos pelo componente polimérico enquanto implantado, como pode ser visto a Figura 53. É possível notar marcas que evidenciam deformação plástica, no sentido do movimento durante o contato; entretanto, não fica claro se há sinais de desgaste adesivo.

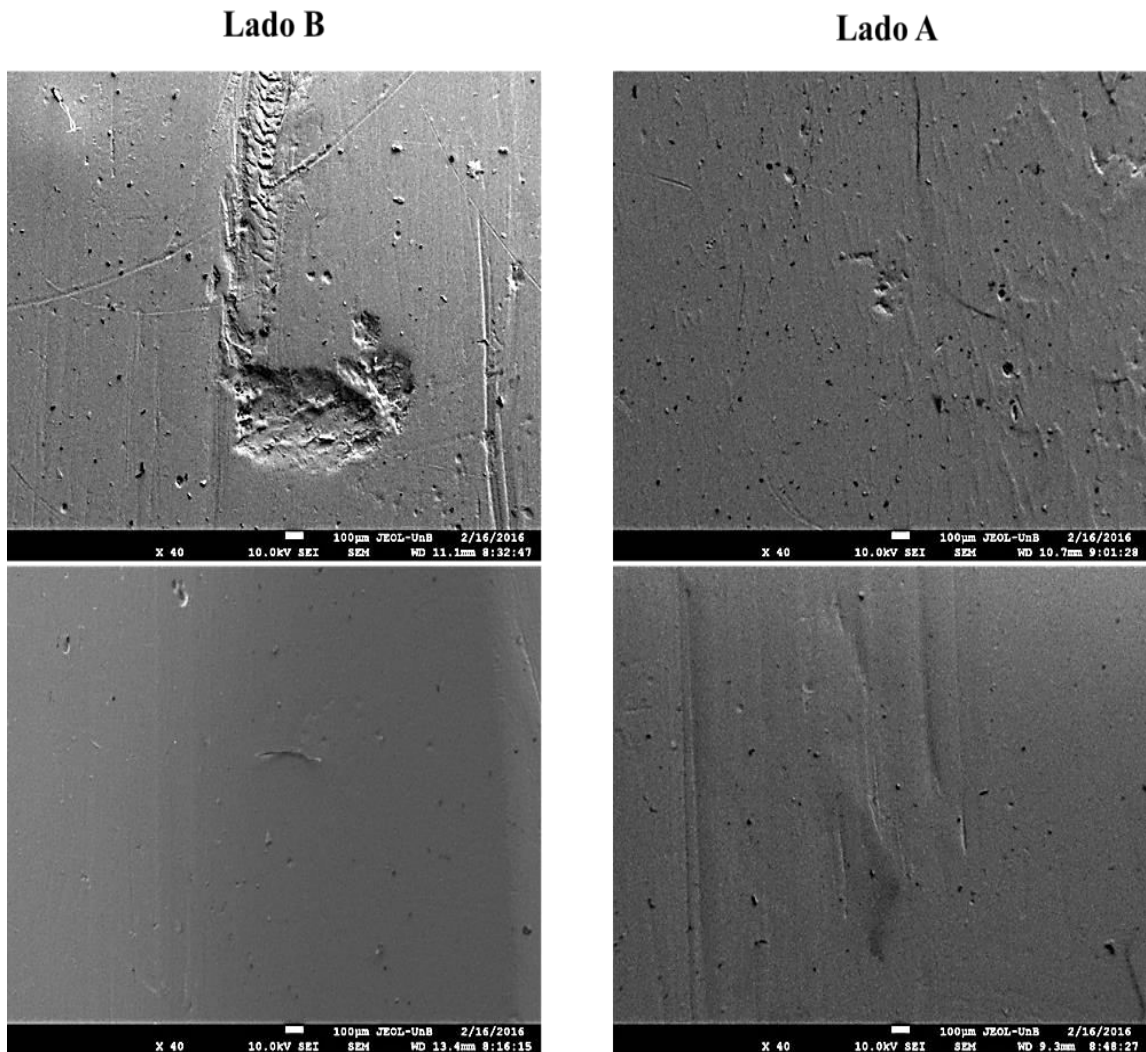
**Figura 54** – Superfície Componente Polimérico 02 – MEV.

**Microscópio Eletrônico de Varredura:** Na Figura 54, são mostradas imagens das superfícies de contato dos lados A e B do Componente Polimérico 2. As imagens apontam uma superfície sem muitos danos, embora sejam vistas evidências de desgaste adesivo sofrido no Lado B; e, no Lado A, somente sinais de deformação plástica com algumas marcas produzidos por mecanismos abrasivos (microsulcamento).

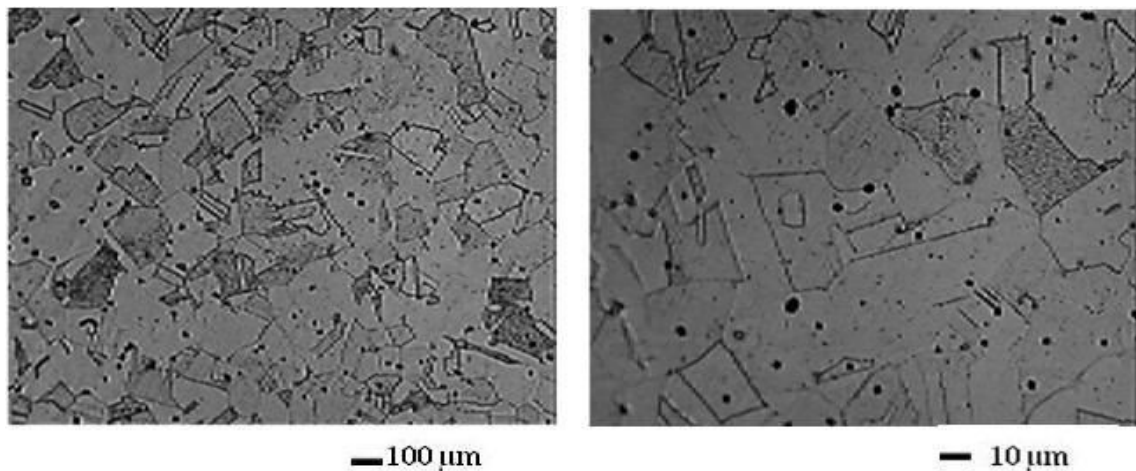
**Figura 56** – Microestrutura Componente Tibial 02 – Microscopia Óptica.

**Microscopia Óptica:** As imagens obtidas por microscopia óptica revelou uma microestrutura 100% austenítica, como vistas na Figura 56. Embora sejam observados grãos com diferenças na coloração e textura, isso se deve as diversas orientações dos grãos.

Na imagem são observados também, pontos escuros, finamente, dispersos na superfície. Estes pontos são sinais de corrosão por *pite* sofrido pelo material durante a preparação metalográfica.

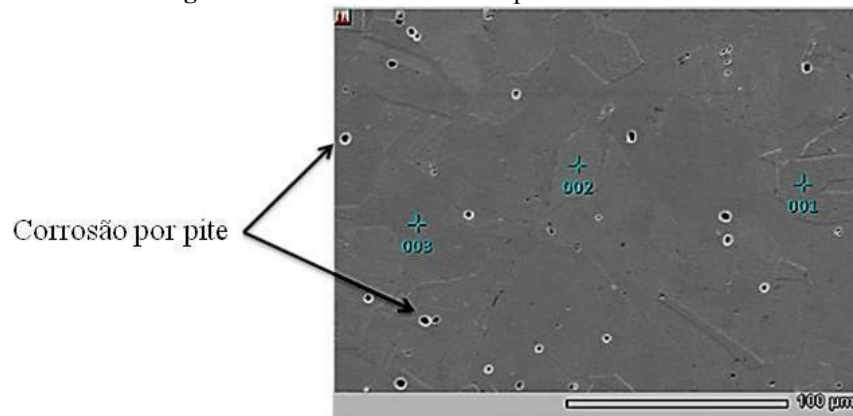
**Figura 57** – Microestrutura Componente Tibial 2 – MEV.

**Microscopia Eletrônica de Varredura:** As imagens feitas pelo MEV, mostradas na Figura 57, corroboram os detalhes vistos com o microscópio óptico. Uma matriz austenítica e marcas de corrosão, causadas pela manipulação da amostra, são nitidamente observadas.

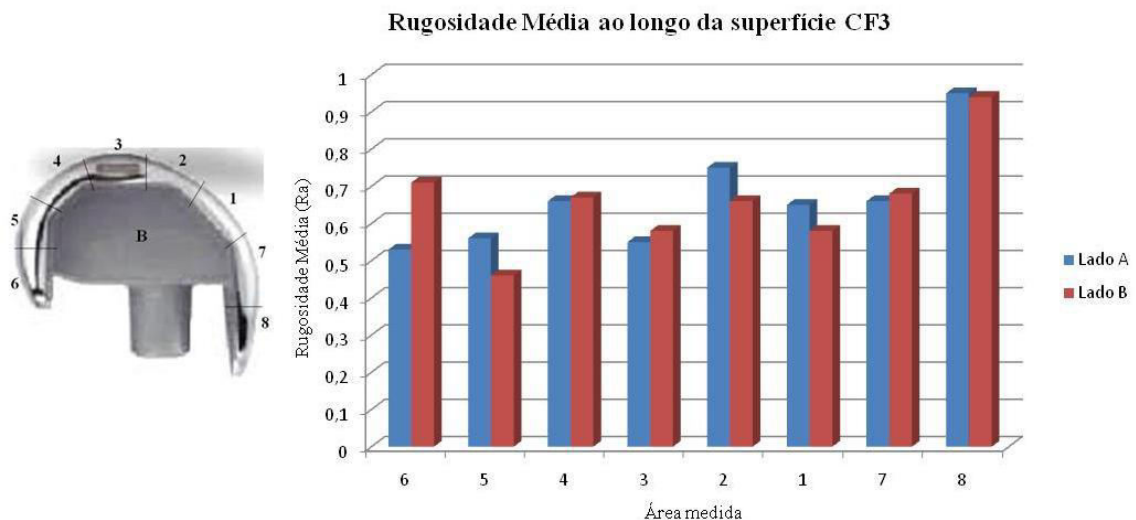
**Figura 58** – Rugosidade Média ao longo da superfície do CF3.

Este componente apresenta uma rugosidade bem homogênea em toda sua superfície. De toda forma, os maiores valores de rugosidade foram encontrados nas bordas externas dos Lados A e B. Sendo que o Lado A apresenta maior rugosidade nas regiões 1, 2, 5 e 8; enquanto que no Lado B os maiores valores foram das regiões 3, 4, 6 e 7; ainda assim, os valores são muito próximos. Nas regiões, A2 interna e B1 externa, a rugosidade foi de  $0,95\mu\text{m}$ , o que pode indicar uma ligeira inclinação (quase nula) do componente metálico. Os valores de rugosidade média medidos no Componente Femoral 3 são mostrados no gráfico da Figura 58, juntamente com a indicação das áreas.

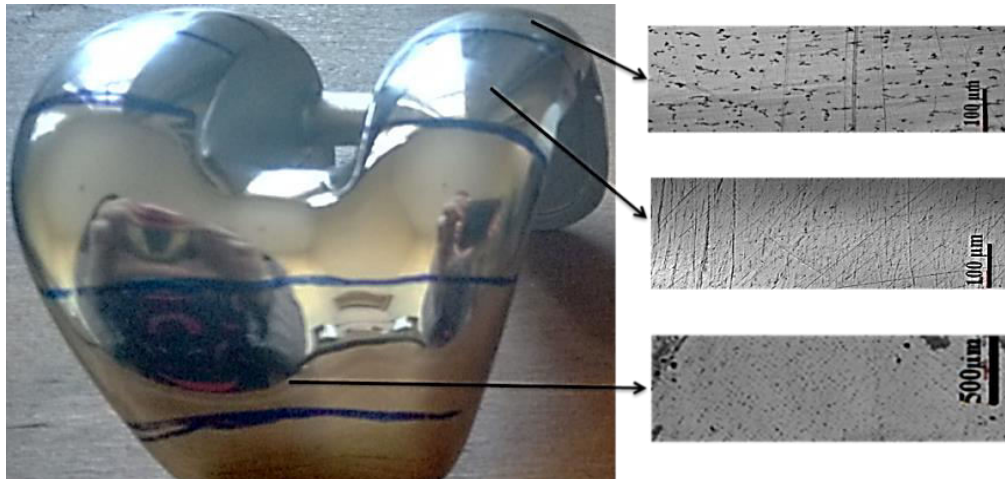
**Figura 59** – Superfície Componente Femoral 3 – Microscopia CONFOCAL.

**Microscopia CONFOCAL:** As imagens do microscópio CONFOCAL permitem ver muitos arranhões e marcas profundas em regiões onde houve maior contato, e que são justamente as regiões onde foram medidos os maiores valores de rugosidade. Nas regiões onde não houve contato, a superfície é lisa e homogênea, conforme visto na Figura 59.

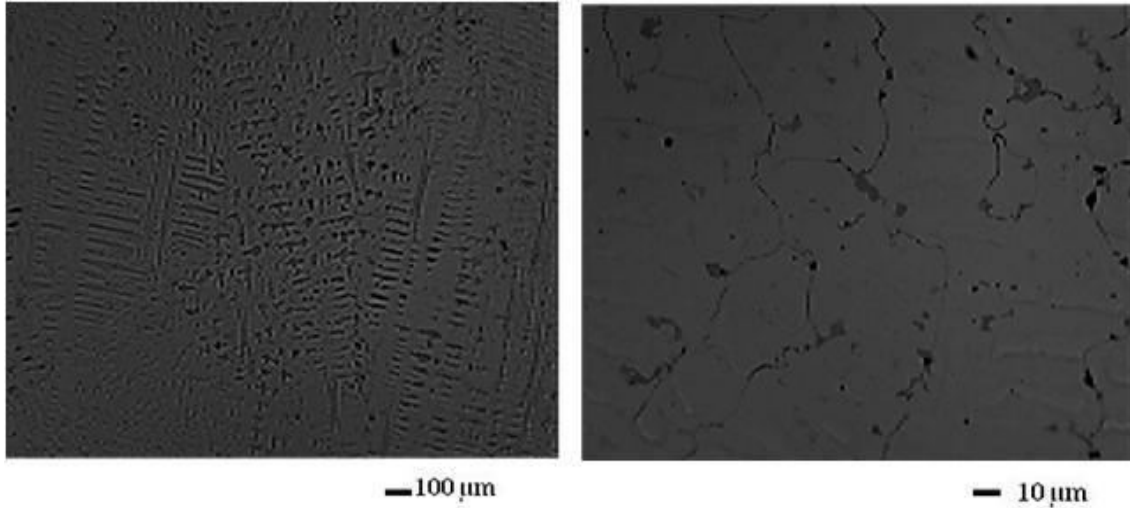
**Figura 60** – Microestrutura do Componente Femoral 3.

**Microscopia Óptica:** As imagens do CF 3, mostradas na Figura 60, revelam uma notável semelhança com o CF 2. Estrutura dendrítica com grãos grandes e carbonetos nos contornos de grão.

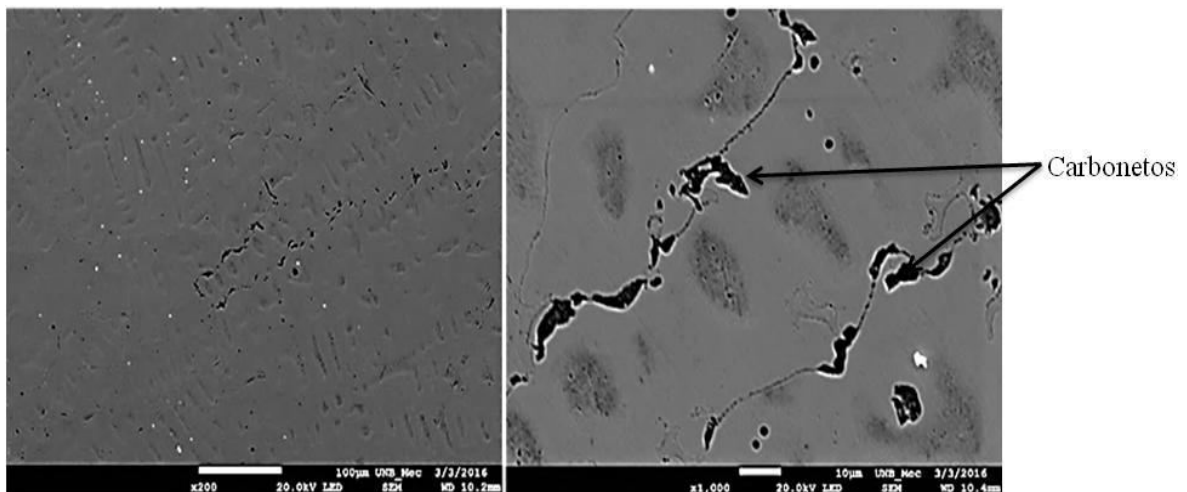
**Figura 61** – Microestrutura do CF3 – MEV.

**Microscopia Eletrônica de Varredura:** As imagens obtidas via MEV, apresentadas na Figura 61, corroboram as imagens obtidas por microscopia óptica. São observadas dendritas de solidificação e carbonetos localizados nos contornos de grão.

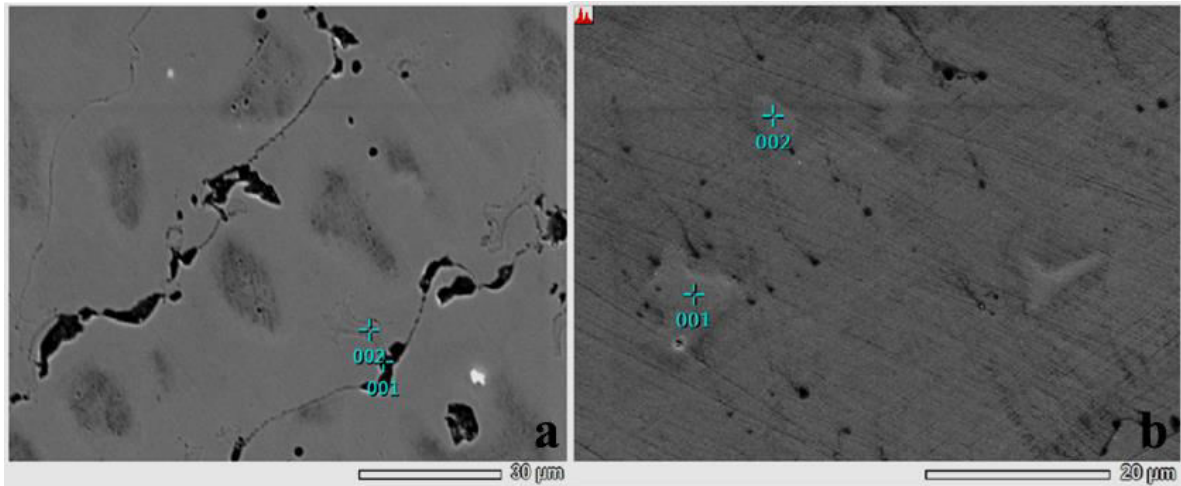
**Figura 62** – Carbonetos no CF3: (a) regiões pobres em Mo e (b) regiões ricas em Mo.

A identificação dos carbonetos, da Figura 62, foi feita por meio de análises químicas via EDS, e sua composição é mostrada na Tabela 16. Notam-se altos teores de cromo nos carbonetos localizados nos contornos de grão (cor preta), assim como ausência de molibdênio

nestas regiões. Por outro lado, o molibdênio está presente em carbonetos espalhados na matriz. O tálio, em teores significativos, também foi identificado nos carbonetos, especialmente, naqueles que não estão localizados nos contornos de grão e que se apresentam de uma cor mais clara.

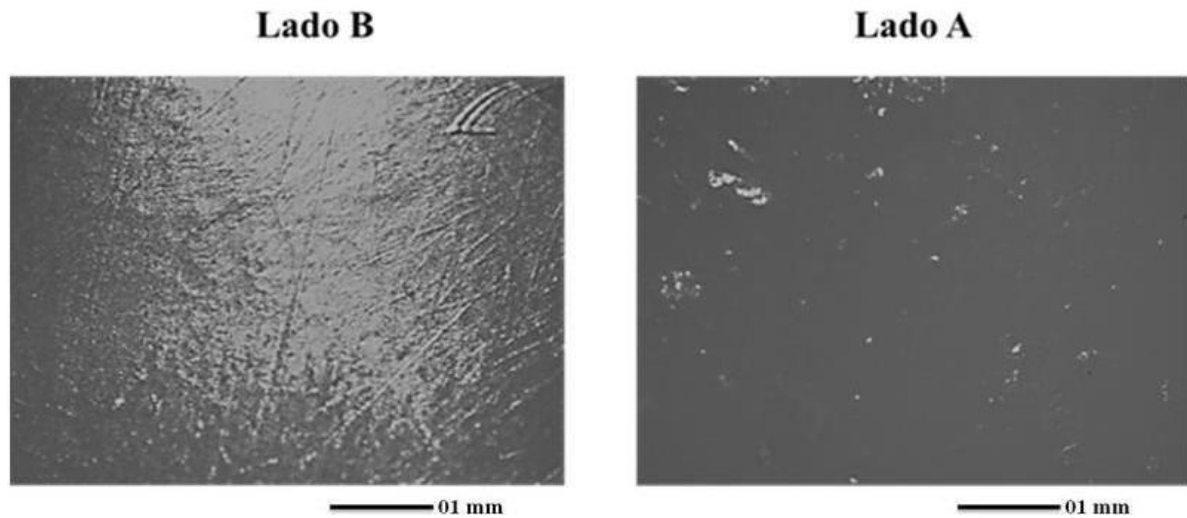
**Figura 64** – Superfície Componente Polimérico 03 – Lupa estereoscópica.

**Lupa estereoscópica:** As imagens feitas através da lupa estereoscópica, mostradas na Figura 64, não mostram grandes alterações da superfície no Lado A. No Lado B, por causa da baixa rugosidade superficial de fabricação, o material brilha em contato com a luz da lupa. Ainda, é possível ver marcas no sentido do movimento, assim como deformação plástica.

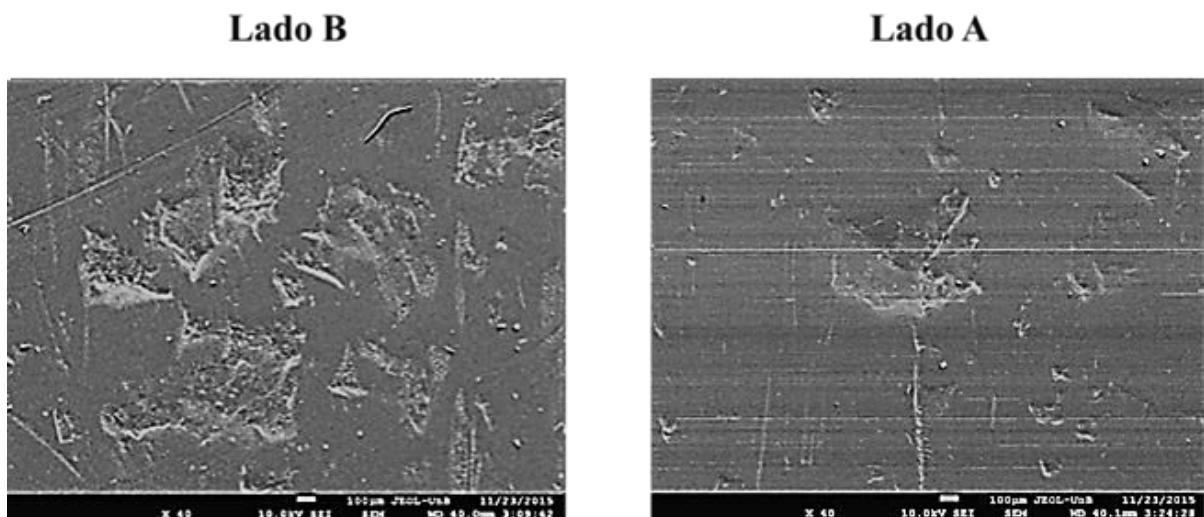
**Figura 65** – Superfície Componente Polimérico 3 – MEV.

**Microscopia Eletrônica de Varredura:** As análises feitas no CP3 não apontaram a presença de material metálico aderido à superfície do polímero. Nas imagens da Figura 65, pode-se perceber que, em geral, o dano superficial do Lado A é menos severo que o do lado B.

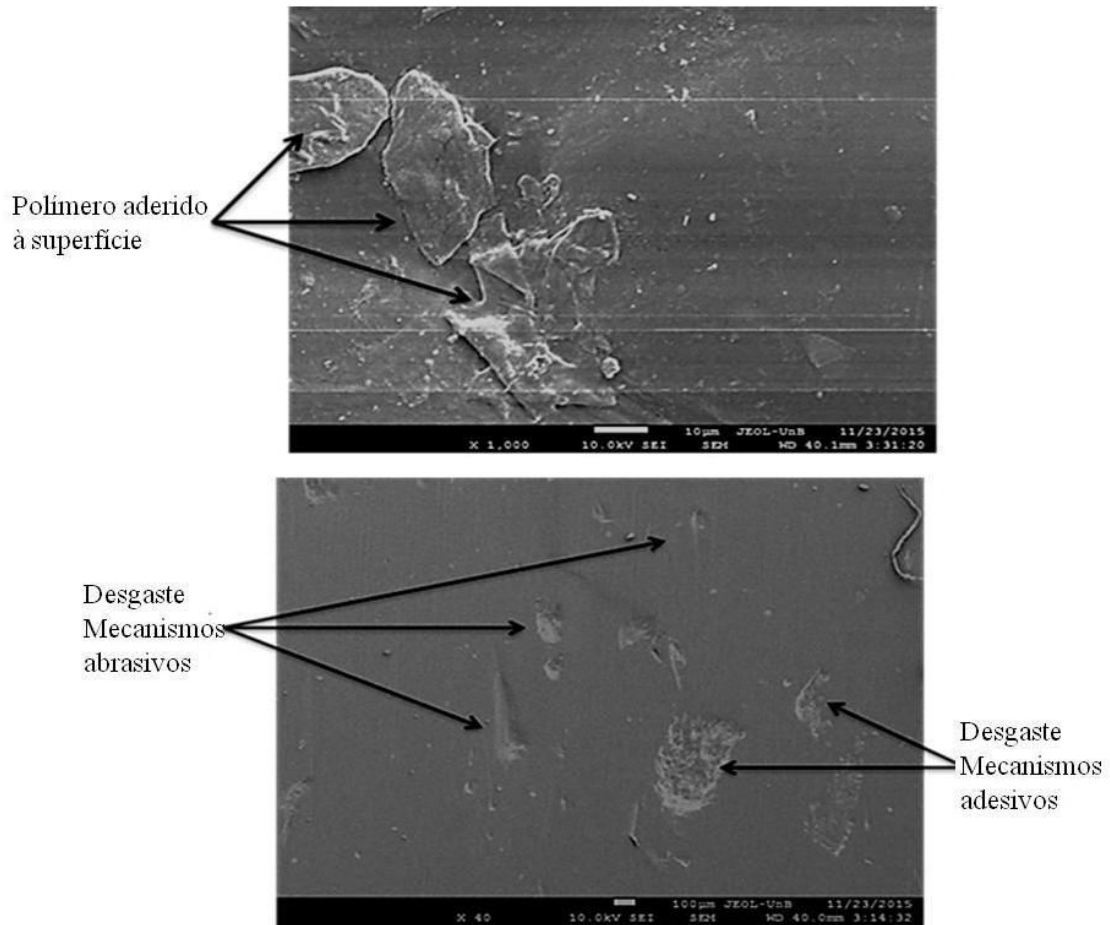
**Figura 66** – Superfície Componente Polimérico 3 – Lado A.

Detalhes das deformações plásticas e do dano superficial do Lado A são mostrados na Figura 66. É possível visualizar pequenos afundamentos da superfície, causados pelo contato com asperezas duras do componente femoral<sup>3</sup>. Notam-se também, partículas de polímero aderidas à superfície que, em algum momento do contato, se desprenderam, encruaram e depois voltaram a superfície original do Polímero 3.

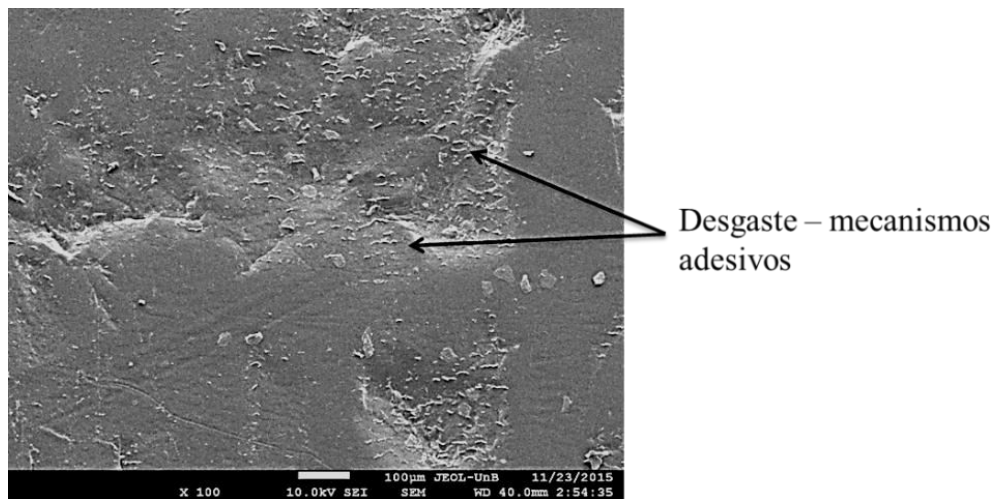
**Figura 67** – Superfície Componente Polimérico 03 – Lado B.

Na Figura 67, são mostradas características da alteração da superfície no Lado B. Novamente a estrutura em escamas aparece, onde a remoção de material foi mais intensa e ocorreu por mecanismos adesivos.

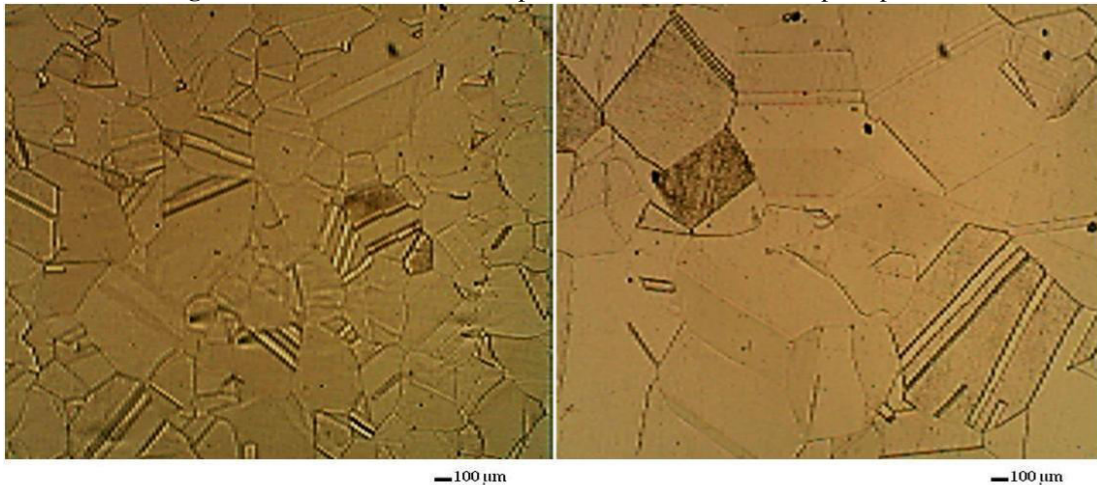
**Figura 68** – Microestrutura Componente Tibial 3 – Microscopia Óptica.

**Microscopia Óptica:** Nas imagens da Figura 68, são mostrados com clareza os grãos de austenita do material. Embora diferenças na coloração e textura sejam vistas, estas diferenças se devem às diversas orientações dos grãos.

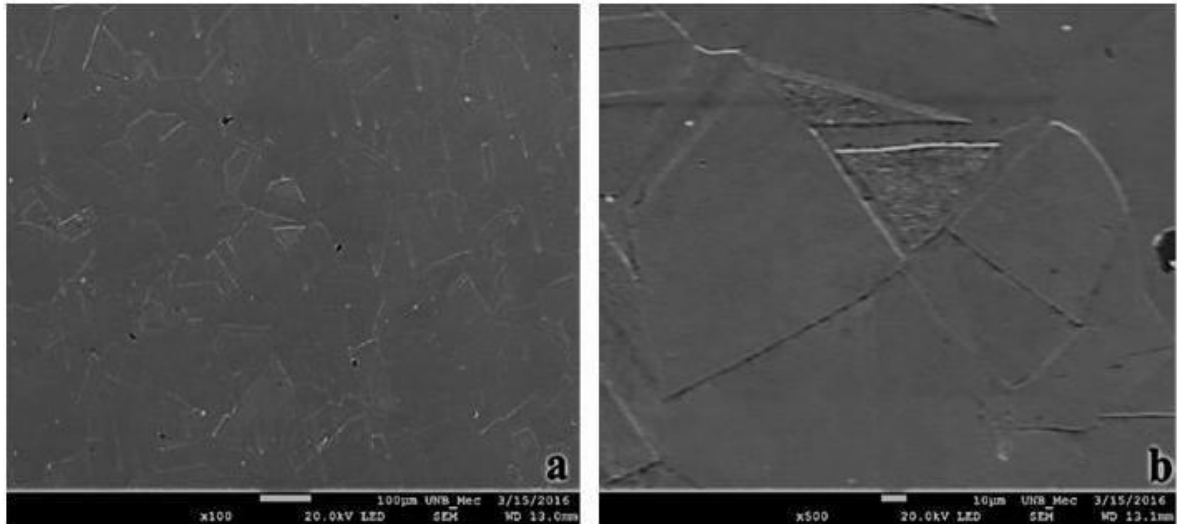
**Figura 69** – Microestrutura Componente Tibial 3 – MEV.

**Microscopia Eletrônica de Varredura:** As imagens da Figura 69 corroboram as observações realizadas por microscopia óptica. Uma matriz austenítica com pouquíssimas marcas de corrosão por pite.

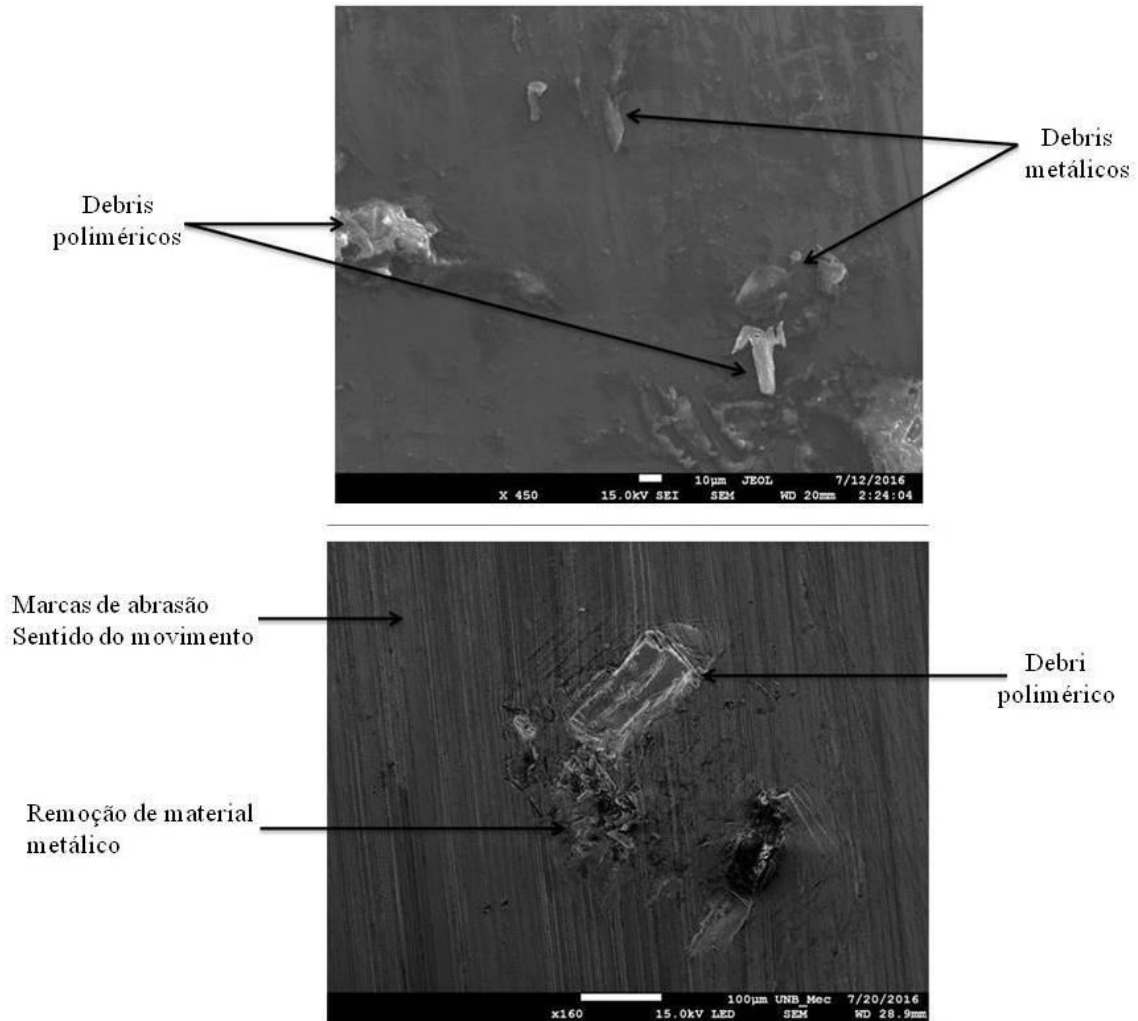
**Figura 75** – Detalhes da superfície metálica após o ensaio.

As análises mostraram também, que algumas partículas metálicas e poliméricas ficaram aderidas à superfície metálica. Partículas estas que durante o ensaio se soltaram de uma das superfícies dos componentes e que depois de rolaem livremente na interface de contato, ficaram, aderidas ao CF 2, como mostrado na Figura 75.

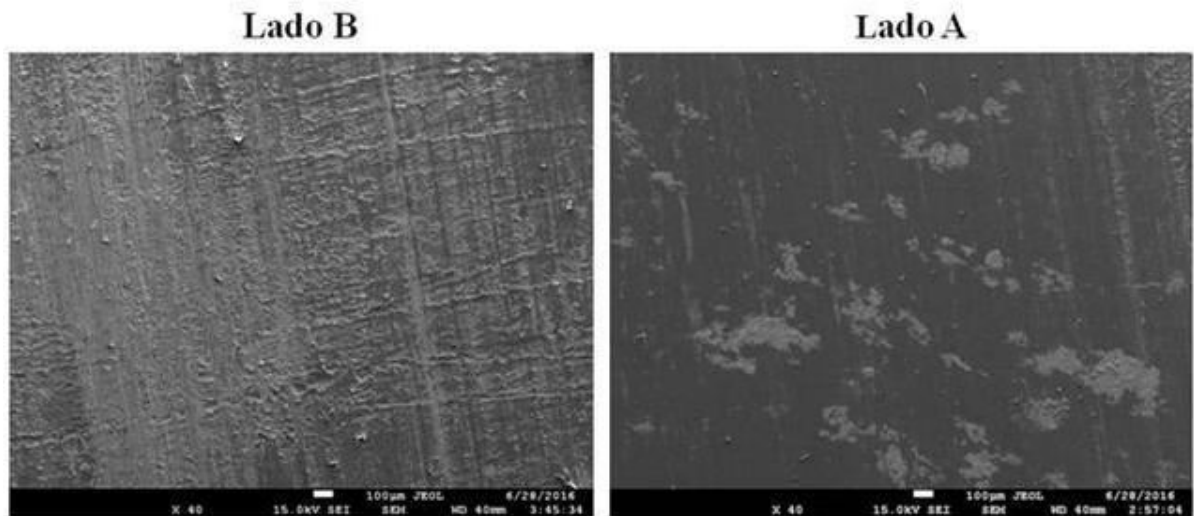
**Figura 76** – Superfície polimérica após o ensaio.

**Superfície – CP 2:** Imagens das superfícies do CP 2, após o ensaio de desgaste, são mostradas na Figura 76. Há muitas marcas no sentido do movimento, como arranhões causados por asperezas e/ou partículas duras; que no Lado B, provocaram inclusive um aumento da rugosidade, alcançando valores de até  $2,30 \mu\text{m}$ .

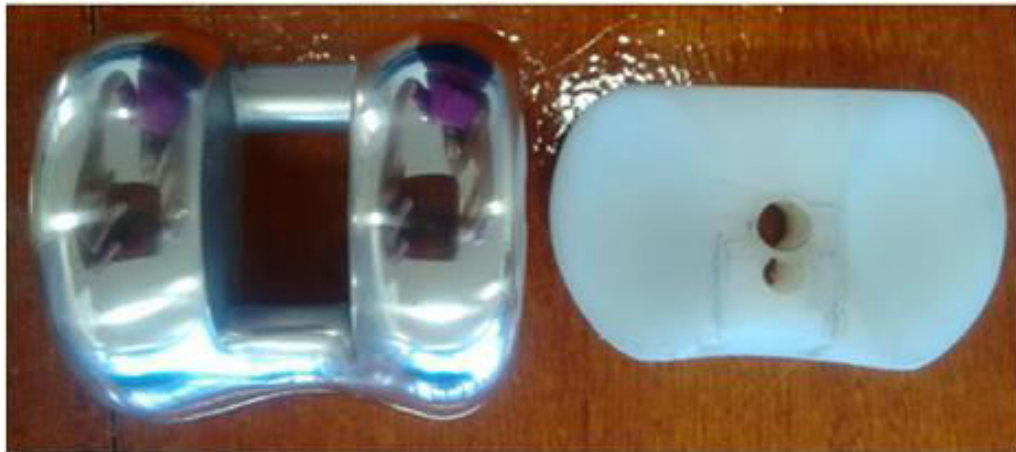
**Figura 80** – Superfícies polidas dos CF 3 e CP 3, antes do ensaio de desgaste.

Na Figura 80, o Conjunto 3 é mostrado antes do ensaio de desgaste. Após o polimento manual, a rugosidade superficial do componente CF 3 foi de  $0,65 \mu\text{m}$ , no Lado A, e  $0,68 \mu\text{m}$ , no Lado B, valores um pouco acima ( $0,1 \mu\text{m}$ ) do sugerido pela norma ASTM 2083-12. No CP 3, a rugosidade obtida foi  $1,75 \mu\text{m}$ , no Lado A, e  $1,86 \mu\text{m}$  no Lado B.

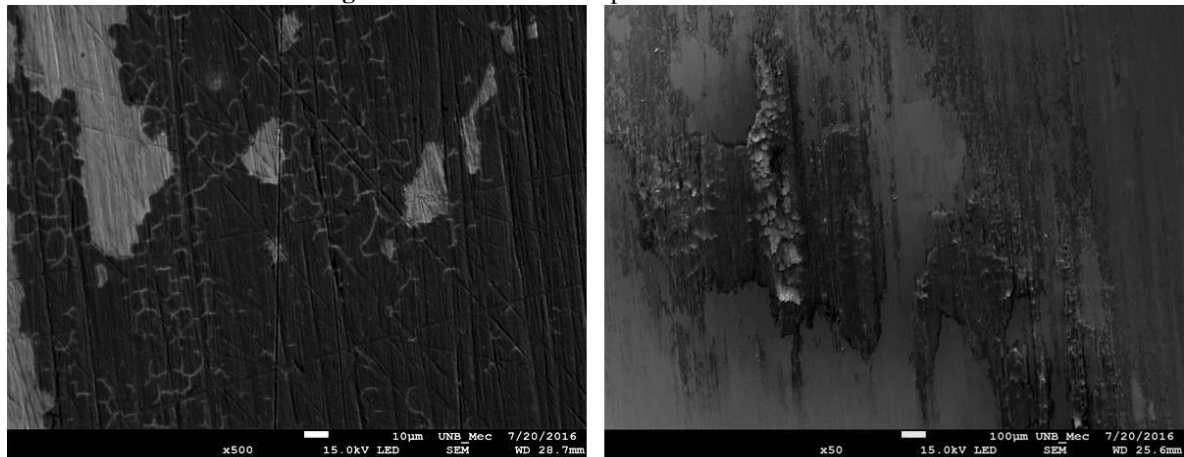
**Figura 84** – Detalhes da superfície do CF3 – MEV.

Nas imagens da Figura 84, pode-se observar uma camada polimérica aderida à superfície metálica, com pequenas trincas, devido ao encruamento causado pela remoção do material, pode-se inferir que se mais ciclos fossem realizados esta camada polimérica se desprenderia, quebrada em vários pequenos pedaços, que se tornariam partículas abrasivas. No Lado A, observa-se outras partículas poliméricas aderidas.
