**A ESTRUTURA DA TORRE DE TV DIGITAL DE  
BRASÍLIA: ASPECTOS HISTÓRICOS E TECNOLÓGICOS  
DE PROJETO, INTERVENÇÕES E PROPOSTA DE  
MANUTENÇÃO**

**DISSERTAÇÃO DE MESTRADO EM ESTRUTURAS E  
CONSTRUÇÃO CIVIL**

**UNIVERSIDADE DE BRASÍLIA  
FACULDADE DE TECNOLOGIA  
DEPARTAMENTO DE ENGENHARIA CIVIL E  
AMBIENTAL**

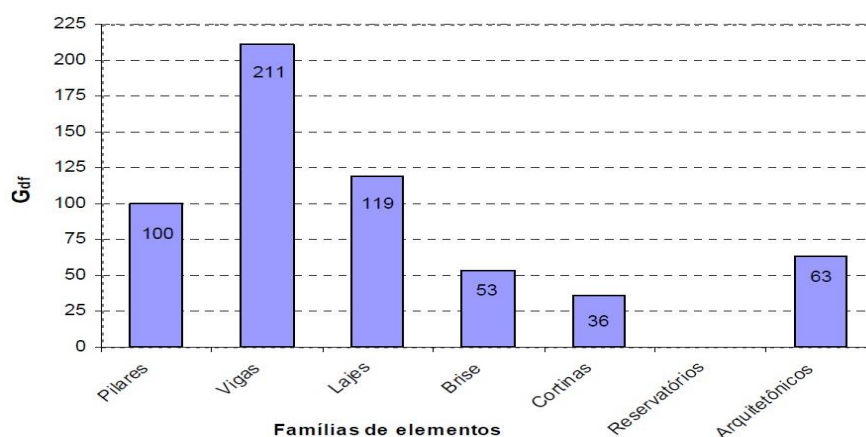
Figura 19 - Grau de deterioração das famílias de elementos do Palácio da Justiça –  
Moreira (2007)

A Figura 19 mostra o gráfico com os resultados do grau de deterioração das famílias de elementos do grupo A (estrutura externa), onde se constatou um estado crítico ( $Gdf > 60$ ) de deterioração na maioria dos elementos observados. O autor explica que a grande diferença entre o grau de deterioração da família de vigas e das famílias de lajes e pilares se deu pelo fato de que em muitas vigas foram visualizados vários danos com fator de intensidade elevado, gerando alto grau de deterioração no elemento. Observa-se também que não foram identificados patologias ou danos nos reservatórios superiores.

A Tabela 9, mostra o grau de deterioração global da estrutura do Palácio da Justiça, referente ao grupo A, ou seja, a parte externa do edifício, com  $G_d=101$ , a estrutura é classificada como nível crítico de deterioração ( $G_d>60$ ) e sugere que sejam planejadas intervenções imediatas para restabelecer a segurança, a estética e funcionalidade do monumento.

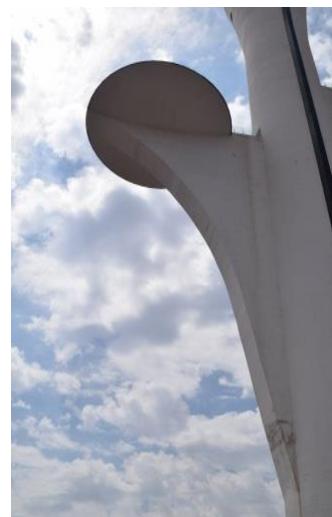
**Braços - Local: Ligado ao fuste de concreto**

Umidade da base:  $Fi=3,0$

Manchas:  $Fi=2,0$

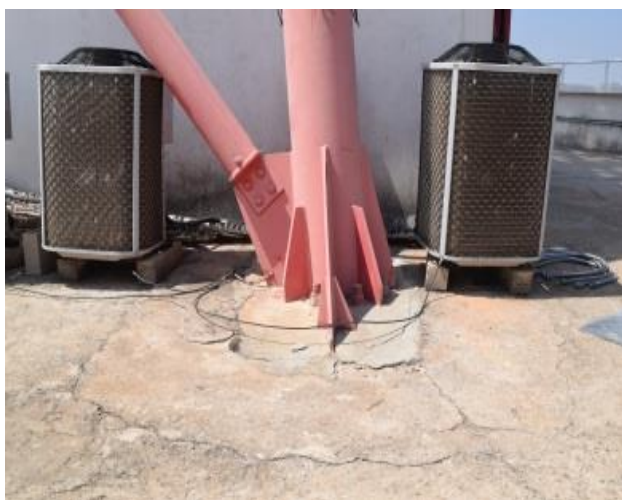
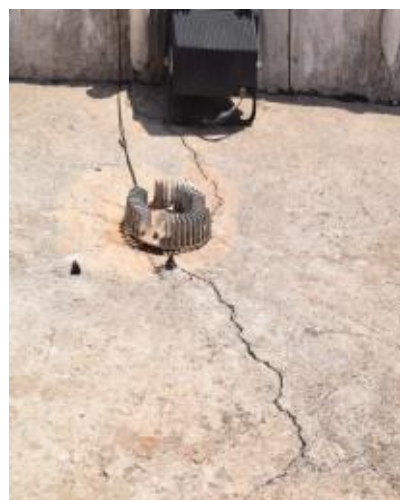
**Laje - Local: Cobertura**

Falha de concretagem:  $Fi=3,0$

Fissuras:  $Fi=3,0$

Devido a pequena resistência a tração, as estruturas de concreto estão sensíveis às variações da temperatura, e dependendo dessa variação e amplitude dos movimentos, as tensões provocadas podem ser superiores à resistência a tração do concreto e gerar fissuras, que foi o caso da laje de cobertura, descrito no Capítulo 4.

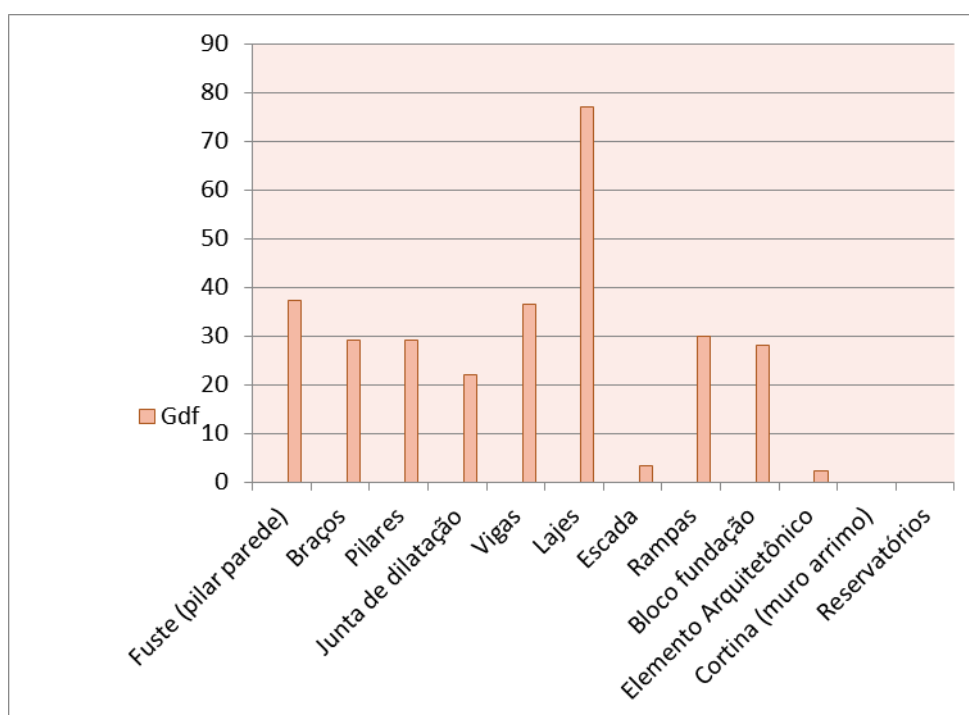
Figura 47 – Gráfico representativo do grau de deterioração das famílias (Gdf) de elementos da estrutura da Torre de TV Digital de Brasília

Diante dos resultados pode-se tirar algumas conclusões preliminares. Por exemplo, o grau de deterioração da família das lajes foi o mais alto, como se observa na Figura 47, principalmente pelos danos encontrados na laje de cobertura e laje do espelho d'água, como fissuras e falhas de concretagem, apresentando um nível alto de deterioração (50-80) e indicando assim, intervenções em no máximo um ano para esses elementos estruturais.

De forma geral, o grau de deterioração das famílias dos elementos estruturais, apresentaram um nível de deterioração médio (15-50) se dá devido a presença de alguns danos, como pequenas fissuras, manchas, deslocamento, degradação e presença de umidade. No entanto, esses sinais de deterioração não compromete a estabilidade global do edifício ou a segurança dos usuários.

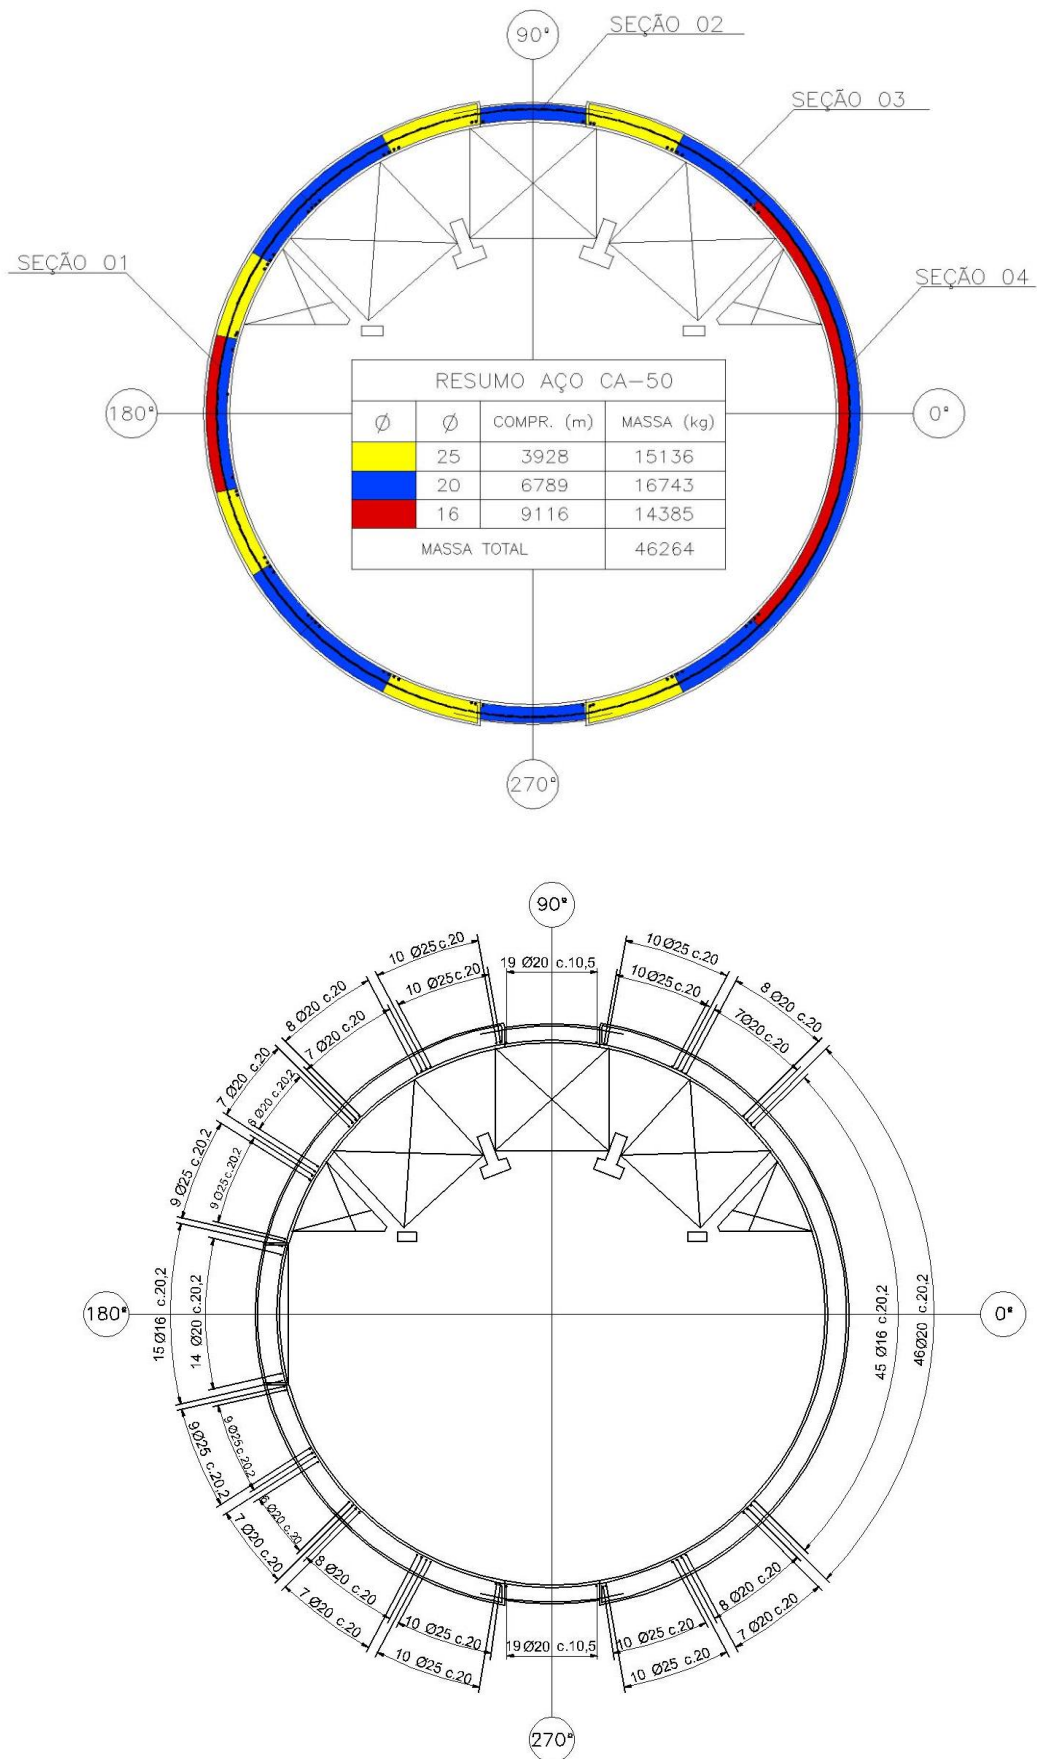
Figura 54 - Distribuição da armadura do fuste da Torre (projeto original), da elevação - 6,0m a +42,30m, adaptado projeto Cad 2D – NOVACAP

Já a Tabela 35 demonstra a verificação do dimensionamento desse fuste de 50 cm no estado limite último (ELU), comparando a armadura especificada no projeto original (Figura 54) com o aço encontrado no dimensionamento. Considerando esse elemento estrutural com seção transversal do tipo pilar parede, onde nesse pilar está sujeito a uma flexão composta, com atuação conjunta do esforço normal ( $N_d$ ) e momento fletor máximo ( $M_{d2}$ ).

Pode-se observar no dimensionamento da seção S2, que houve uma diferença expressiva de 10 Ø 20 para 19 Ø 20, nas abordagens do projeto de José Carlos Sussekind e do modelo adotado. Essa diferença pode ser explicada pela não consideração da influência da variação térmica, a retração, as imperfeições, choques ou colisões e os terremotos. No entanto, o dimensionamento do modelo adotado não demonstra erro, mas o projeto de Sussekind está mais a favor da segurança. O dimensionamento das demais seções analisadas, apresentam valores muito próximo.

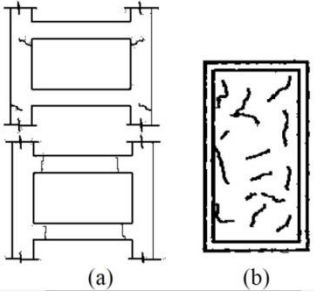
3
<b>ESTADO ENDURECIDO</b>	De retração do concreto por secagem	- vigas podem ocasionar fissuras nos pilares e vice-versa, por diferenças de rigidez (a); - aspecto de mosaico em lajes e paredes, podendo aparecer em ambas as faces (b); - indicam restrição de movimentos; - profundidade reduzida; - aberturas de 0,1 a 0,2mm.
