**ANÁLISE DA REGIÃO DE TRANSIÇÃO ENTRE CALÇADAS E
EDIFICAÇÕES CONFORME OS REQUISITOS DE ACESSIBILIDADE**

DISSERTAÇÃO DE MESTRADO EM ESTRUTURAS E CONSTRUÇÃO CIVIL

PUBLICAÇÃO: DM-25A/18
BRASÍLIA/DF: DEZEMBRO - 2018

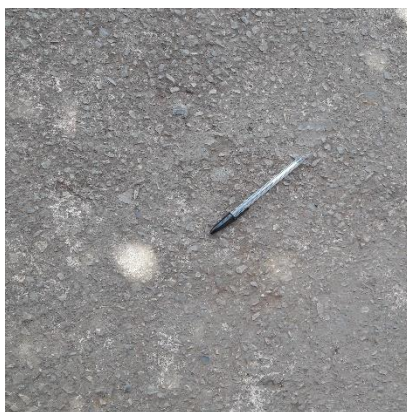
Figura 07 - Desgaste superficial. (Autor, 2018)

- a) Bombagem de finos: subida de finos através das juntas ou fendilhamentos, pois mesmo juntas impermeabilizadas permitem a passagem de água, o que leva a ascensão de finos. Também podem ser decorrentes da ausência de lona plástica.
- b) Desgaste superficial: deslocamento da argamassa superficial, Figura 07.

Essa patologia está relacionada à baixa qualidade dos materiais, erros de dosagem, exudação, cura inadequada, excesso de carregamento, abrasão. Esse dano tende a progredir tornando o pavimento desconfortável e mesmo gerando outras anomalias.

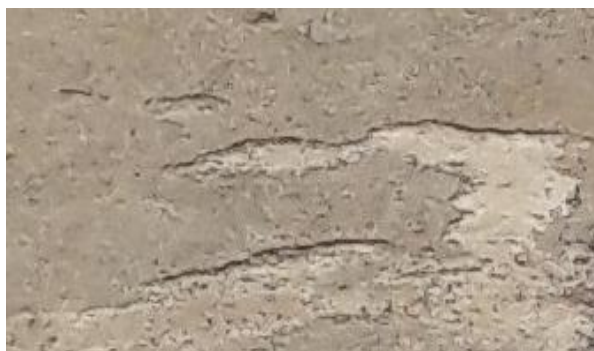
Figura 08 - Patologia_Delaminação. (Autor, 2018)

- c) Delaminação ou escamação: caracteriza-se pelo destacamento da lâmina superficial levando a perda de resistência, Figura 08.

Essa ocorrência está geralmente associada a pisos que recebem algum tipo de acabamento. Pode estar relacionado ao aprisionamento da água de exudação, ar incorporado e às condições de temperatura, umidade e vento. Quando relativos a gelo e degelo, o gelo aprisionado nos poros provoca tensões de tração maiores do que o concreto resiste.

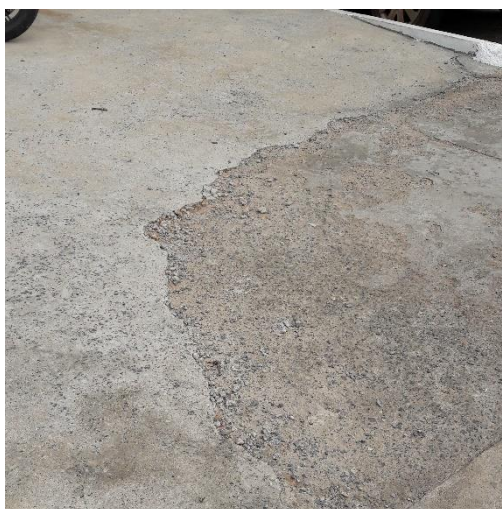
Figura 12 - Patologia_Fragmentação. (Autor, 2018)

- g) Lascamento ou fragmentação: é um defeito de superfície profunda do concreto, semelhante a escamação. A superfície fica escamosa e os pedaços de concreto se quebram, Figura 12. O concreto também pode rachar, particularmente quando pedaços grandes se quebram.

A fragmentação também pode ser estética em um nível menos profundo, mas pode causar sérios danos estruturais ao longo do tempo se for ignorada. A fragmentação do concreto ocorre quando ele sofre força expansiva. A força expansiva no concreto pode resultar da corrosão do aço, mudanças extremas de temperatura, fogo e intempéries, ou ainda devido a juntas mal construídas, execução mal realizada.

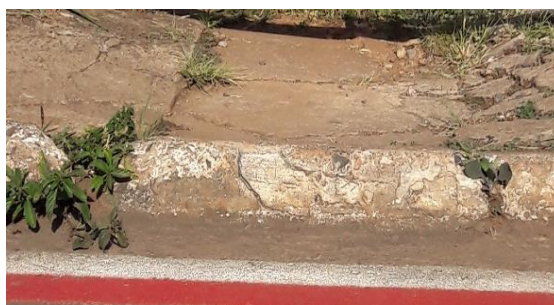
Figura 14 - Patologia_Recalque. (Autor, 2018)

- i) Recalque: afundamento do pavimento criando ondulações na superfície transitável, Figura 14.

Esse tipo de dano ocorre devido a falha de projeto e execução das camadas de suporte (base e subleito) que, caso não sejam muito bem compactadas e de material resistente, sofrem deslocamento vertical.

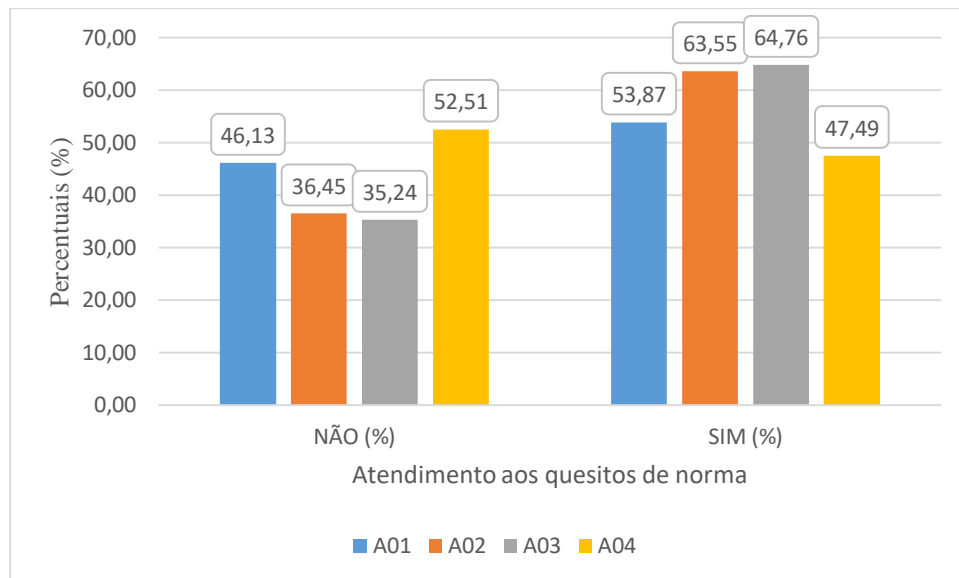
Nota-se, pelo gráfico apresentado na Figura 27, que a área de estudo com menos impropriedades é a Área 03, com mais de 35% (total de “NÃO” divididos pelo somatório de “NÃO” e “SIM”) de não conformidades em relação ao total de itens válidos. Dessa forma, nota-se que em todas as Áreas, o pedestre, de acordo com sua necessidade física, encontrará um grau maior ou menor

Figura 27 - Apresentação geral de resultados quanto ao atendimento dos critérios de acessibilidade, estabelecidos na ABNT NBR 9050:2015, separados por área. (Autor, 2018)

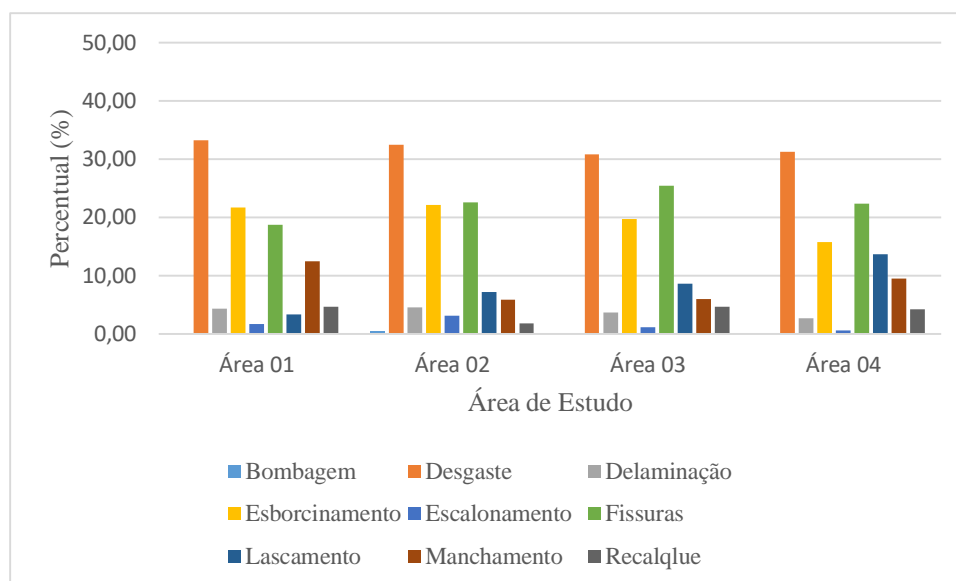
Figura 29 - Ocorrência das principais patologias identificadas, separadas por áreas de estudo. (Autor, 2018)

Observa-se que as manifestações mais recorrentes, identificadas durante o levantamento da pesquisa, são o desgaste superficial, o esborcinamento e as fissuras, Figura 30. Diante dessa constatação, pode-se relacionar que essas incidências podem estar ligadas a falhas de concepção, execução ou falta de manutenção. Essas ponderações são congruentes com as conclusões de Ferreira e Sanches (2001), que mencionam o descaso da administração pública frente à qualidade das calçadas avaliadas. Todavia, quando a responsabilidade passa para análise de edificações particulares, percebe-se a mesma falta de importância dada a um elemento fundamental para o deslocamento e acessibilidade as edificações. Vale lembrar que a Constituição Federal prevê legislar, através dos planos diretores, sobre o uso e ocupação do solo urbano. Após a Lei Brasileira de Inclusão (nº 13.146/2015), compete às cidades elaborar um plano de rotas acessíveis de responsabilidade do poder público, caso não haja legislação contrária. No Distrito Federal, o Código de Obras prevê a responsabilidade do proprietário.

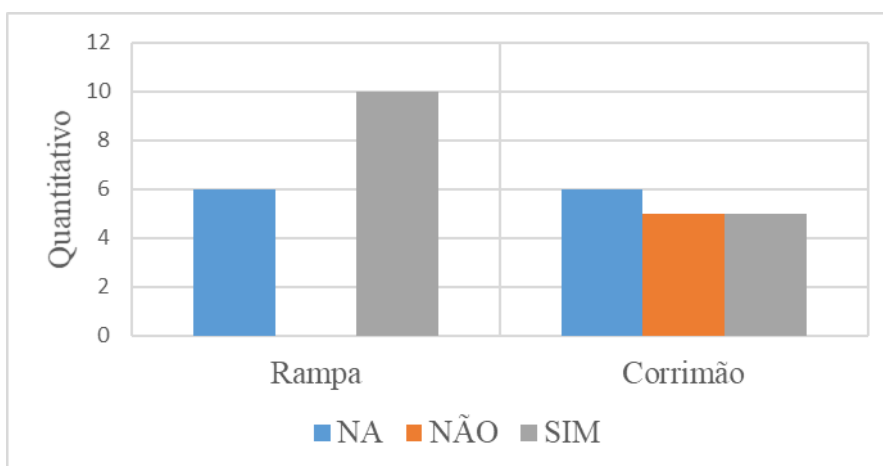
Figura 35 - Quantificação da inacessibilidade das edificações pela ausência de corrimão. (Autor, 2018)

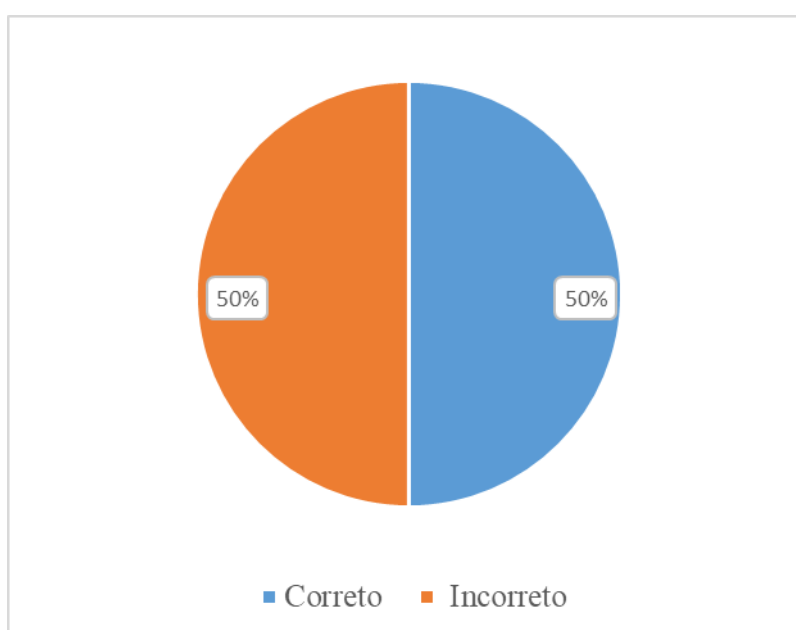
Figura 36 - Percentuais de inacessibilidade pela presença de revestimento firme, regular e antiderrapante, acesso às edificações. (Autor, 2018)

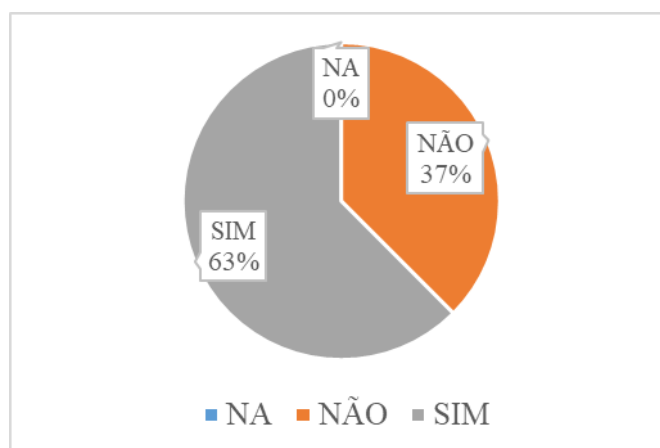
Figura 37 - Percentuais referentes à qualidade do revestimento das calçadas, Área 01. (Autor, 2018)

A escolha do concreto como material de revestimento e dos elementos constituintes mostra-se adequada para conformar as calçadas de Águas Claras, pois se considera que o concreto, quando bem executado, adequa-se a condições normativas de que o revestimento deverá ser firme, regular e antiderrapante. Porém, percebe-se que aproximadamente 40% das calçadas não apresentam um revestimento em concreto admissível, o que pode ser decorrência de erros de concepção, execução e manutenção do mesmo.

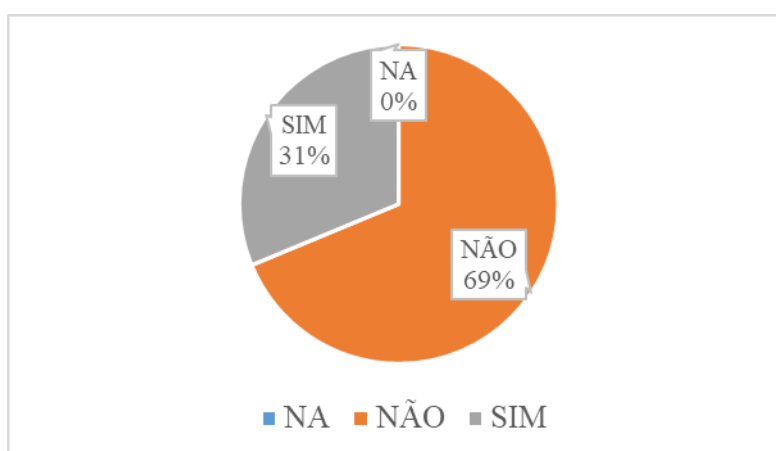
Figura 38 - Percentuais de acessos de veículos que estão em desacordo com os critérios de acessibilidade. (Autor, 2018)

Em 11 das edificações avaliadas na Área 01, aparecem acessos de garagem irregulares. A ABNT NBR 9050:2015 é clara ao mencionar que acessos de veículos ao lote não devem interferir na faixa livre de circulação do pedestre, sem criar degraus ou desníveis, e a manifestação mais recorrente é a inclinação da rampa como obstáculo, Figura 39.

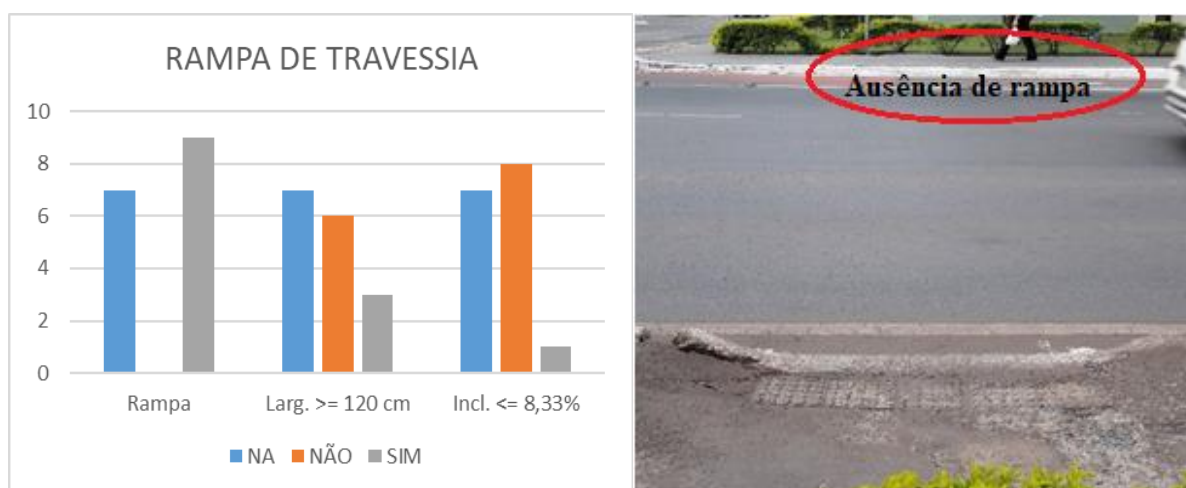
Outro aspecto importante a ser considerado é a presença de rampas de travessia em lotes de esquina, pois esse é o vínculo que permite a continuidade do caminho para uma pessoa em qualquer condição física, Figura 40. Então inclinação, largura, revestimento, e a própria presença da rampa são de fundamental importância, mas em pelo menos 6 das 16 edificações, as rampas avaliadas apresentavam problemas. Mais uma vez, Prado e Magagnin (2017) mencionam que a maior parte das travessias não apresenta rebaixamento de guia.

Figura 40 - Quantificação de não conformidades presentes nas rampas de travessia, Área 01. (Autor, 2018)

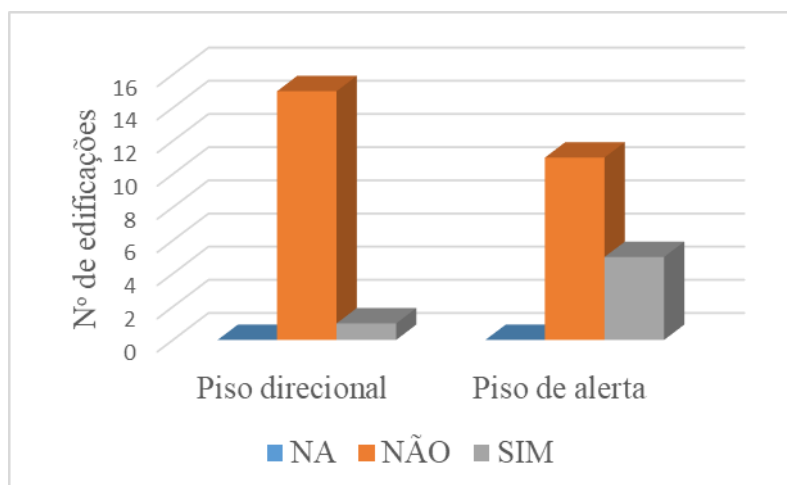
Figura 41 - Quantificação da presença de piso tátil na Área 01, cidade de Águas Claras. (Autor, 2018)

A inexistência de piso direcional como guia de sentido e fluxo para deficientes visuais é de praticamente 100%. Os pisos de alerta para delimitar obstáculos, desníveis ou mudanças de sentido aparecem nas rampas de travessia apenas, mas na maioria das vezes é aplicado de forma errada.

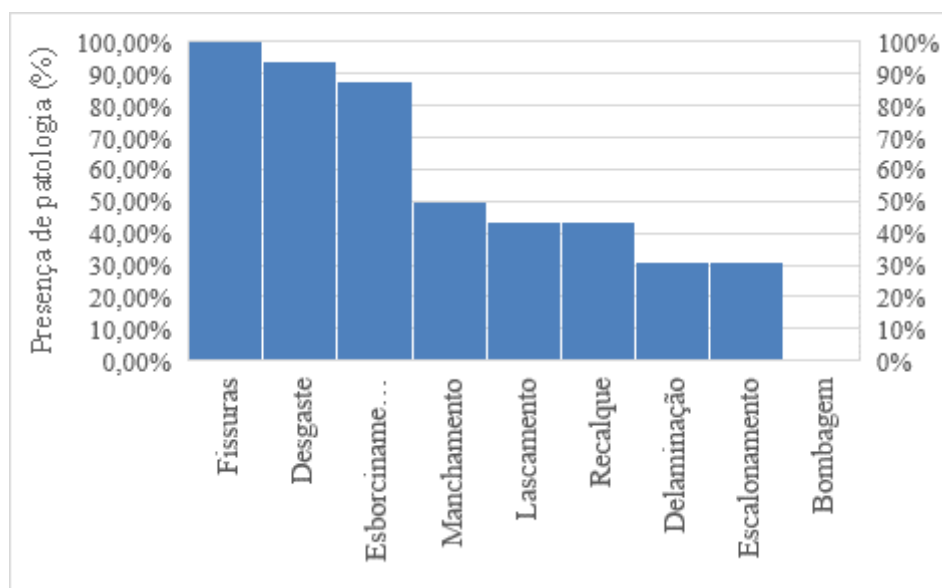
Figura 43 - Apresentação em ordem decrescente das manifestações patológicas do concreto na Área 01. (Autor, 2018)

Muitas das patologias se explicam pela falta de metodologia, padronização e execução dos pavimentos. Não há padrão de tamanho de placa a ser concretada. São encontradas nos mais diversos comprimentos. As juntas não têm tamanho definido. Percebem-se desde juntas menores, na casa dos milímetros, até juntas maiores, com centímetros de largura. Observa-se, também, conforme o gráfico, que mais de 80% das manifestações são desgastes superficiais, que mais de 60% das regiões observadas apresentam anomalias do tipo esborcinamento e fissuras. Vale ressaltar a aparição de recalques em aproximadamente 20% dos casos avaliados, provavelmente decorrentes da falta de compactação do subleito.

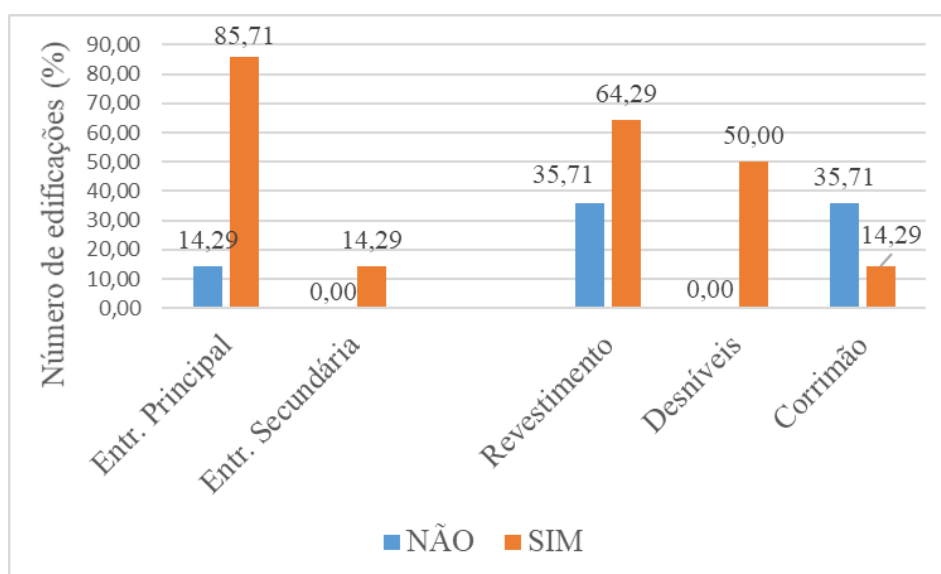
Figura 47 - Apresentação da correlação entre critérios importantes para um acesso principal seguro. (Autor, 2018)

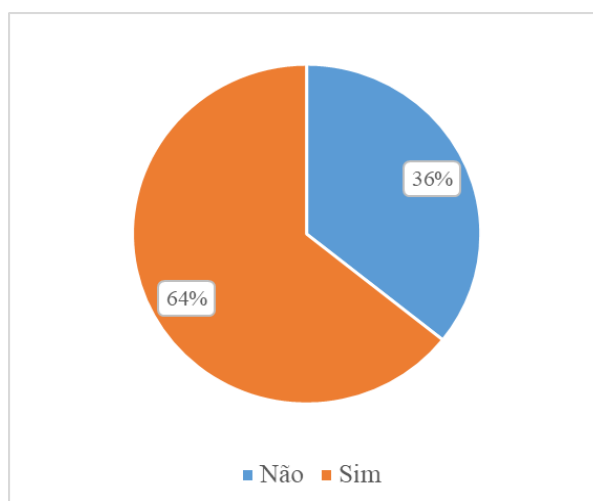
Figura 48 - Percentuais de adequabilidade de revestimentos pisos acessíveis. (Autor, 2018)

O revestimento de piso, independente da superfície estar seca ou molhada, de acordo com a ABNT NBR 9050:2015, deve ser regular, firme e antiderrapante. Observa-se, então, que esse critério não é atendido por 36% das edificações avaliadas. Havendo desnível a ser vencido por rampa ou escada, a presença de corrimão duplo deverá ser considerada; e para as edificações avaliadas dos sete desníveis, quatro não atendiam a esse requisito, o que representa, aproximadamente, 57% das amostras. A presença de desnível demanda a utilização de rampa, o que atrai a utilização de corrimão, mas não dispensa uma inclinação aceitável e menor do que 8,33%. Observou-se na Área 02 percentuais elevados, 57%, de não conformidades. Inclinações maiores do que 8,33%, dentro de um limite, somente são aceitáveis quando da falta de espaço para execução, o que não se representa nesta situação. Um provável diagnóstico da situação são as falhas de concepção e projeto que refletem a possível falta de conhecimento sobre o assunto.

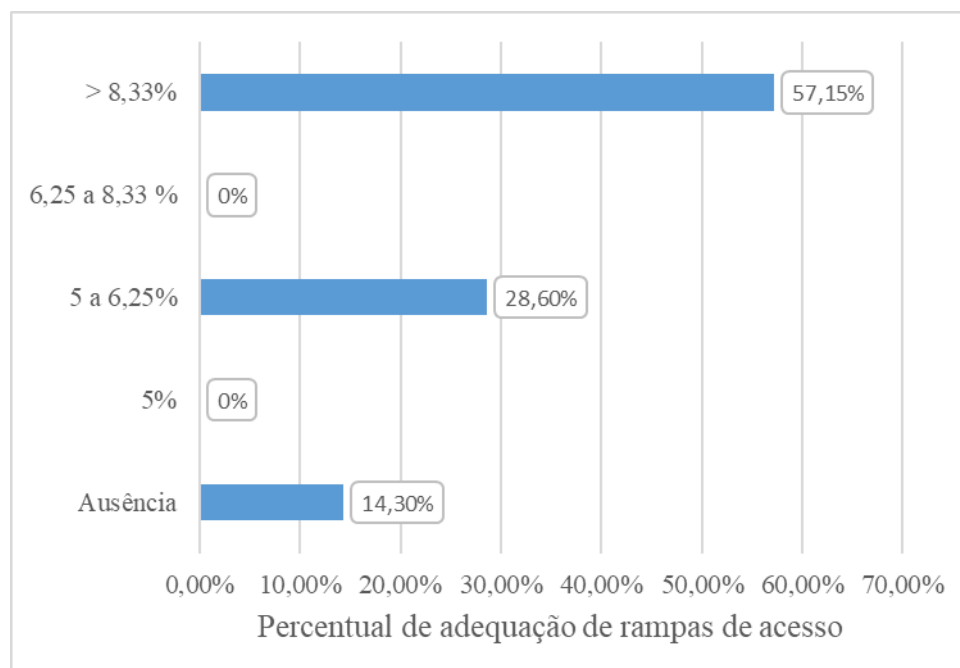
Figura 49 - Apresentação dos percentuais em falhas na composição de rampas de acesso. (Autor, 2018)

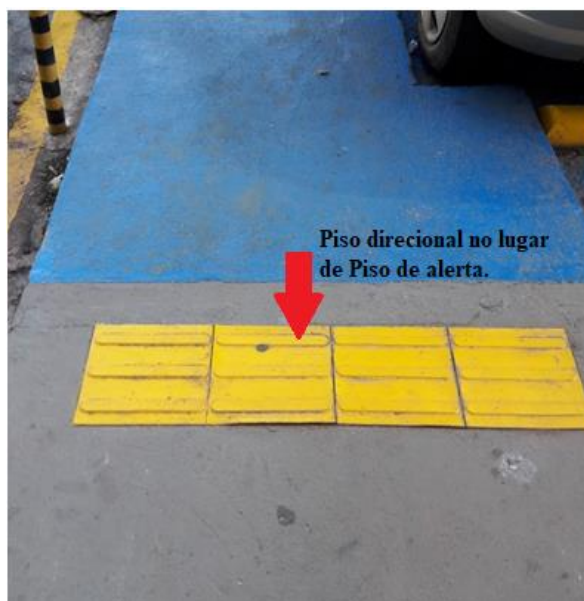
Figura 50 - Exemplo de utilização inadequada de piso tátil. (Autor, 2018)

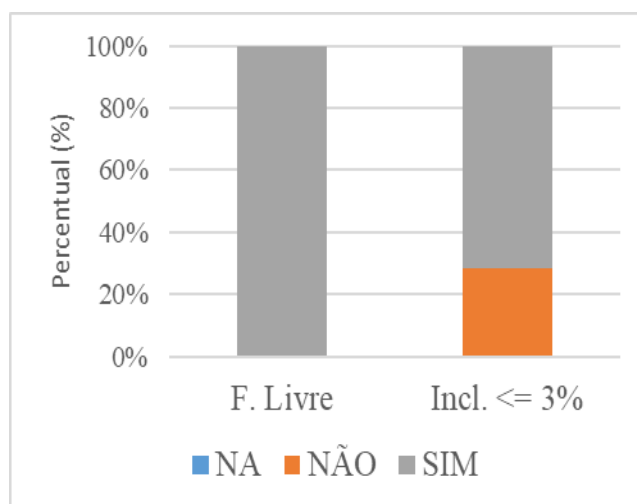
Figura 53 - Percentual de problemas relativos a inclinações inadequadas na faixa livre das calçadas. (Autor, 2018)

Acessibilidade está relacionada a liberdade, conforto e segurança, os quais impactam na autonomia social das pessoas. A faixa destinada a circulação deve apresentar uma inclinação transversal máxima permitida de 3%, porém aproximadamente 25% das amostras estão inadequadas. Esse critério aparentemente imperceptível gera desconforto, principalmente, para os PCR. As rampas de travessia, de acordo com a norma, devem ser dimensionadas com largura de 1,20 m e finalizar em cota zero permitindo assim uma travessia livre e contínua.

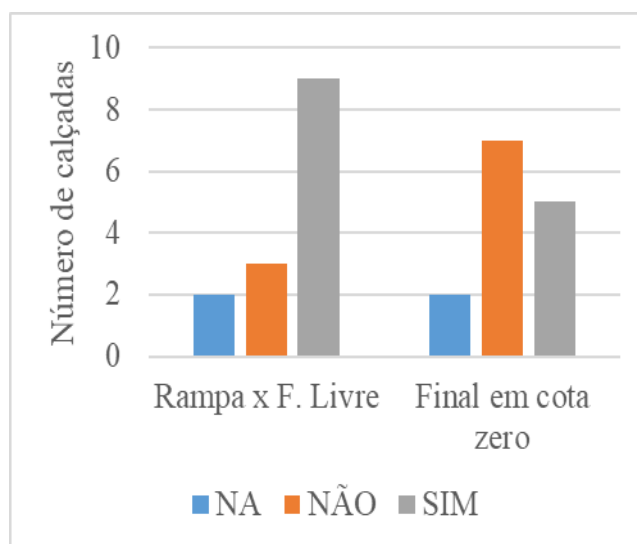
Figura 54 - Problemática do dimensionamento das rampas de travessia. (Autor, 2018)

Dos 14 locais avaliados, apenas um não era de esquina e não demandava rampa de travessia. Uma das edificações mensuradas era de esquina, mas não apresentava rampa, e outras 3 rampas avançavam, reduzindo a faixa livre e, praticamente, 60 % das rampas não finalizavam em cota zero, apresentando algum desnível. Diante dessa situação preocupante, a ausência de sinalização de piso para deficiente visual, principalmente em esquinas, pontos de mudança de direção e desníveis, torna o cenário mais grave. Os resultados mostrados na Área 02 indicam que 100% dos casos levantados apresentam falta de piso direcional e que em metade da amostra (50%) ocorre a falta de piso de alerta.

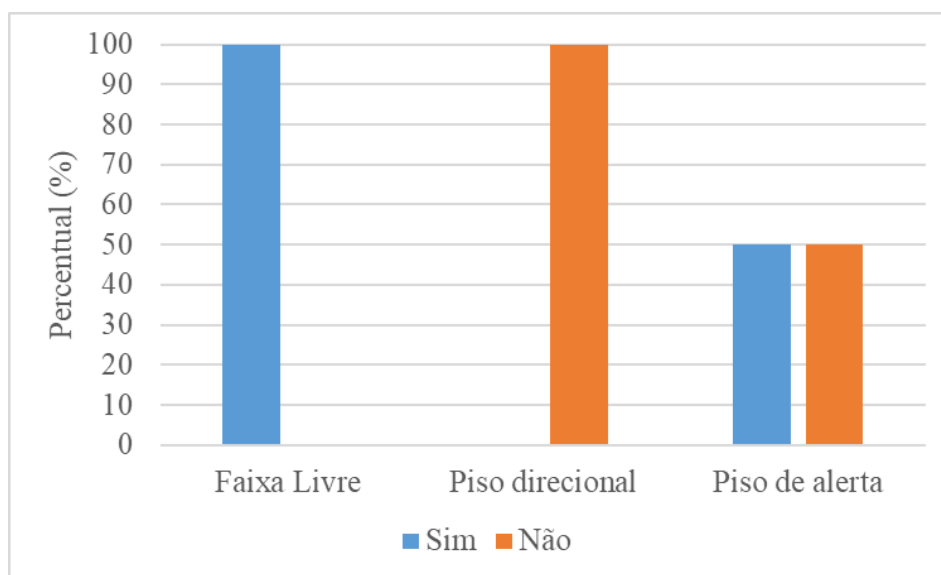
Figura 55 - Quantitativo referente a presença de piso tátil, Área 02. (Autor, 2018)

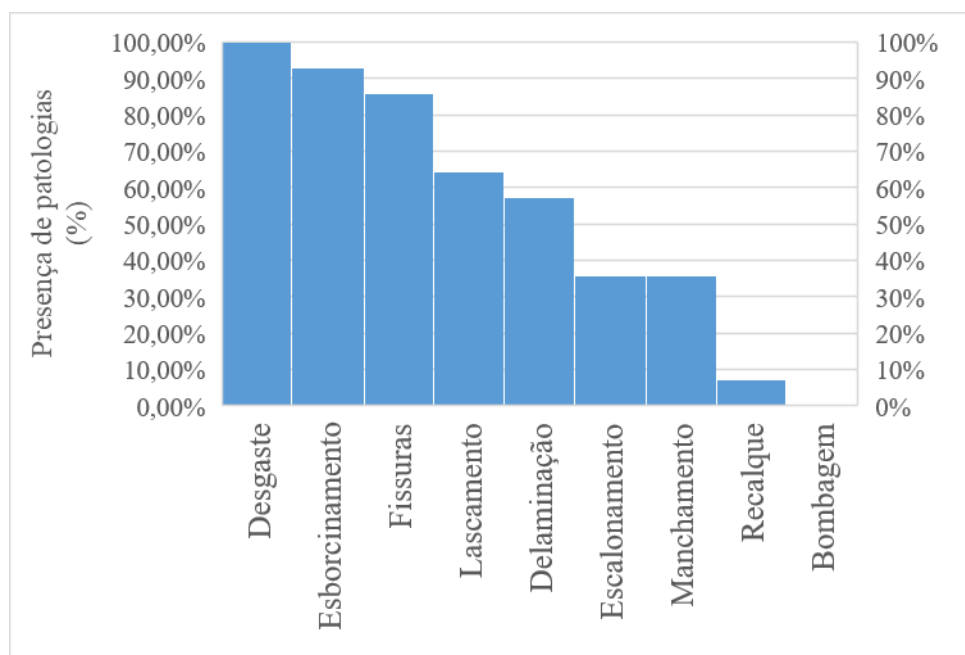
Figura 56 - Apresentação em ordem decrescente das manifestações patológicas do concreto, Área 02. (Autor, 2018)

O desgaste superficial é a anomalia que aparece com mais frequência, resultando em diminuição da resistência à abrasão do concreto, tornando a estrutura mais porosa, permitindo o ingresso de elementos agressivos e podendo evoluir para novas patologias. As fissuras são características do concreto e nas calçadas podem ser geradas, principalmente, por sua baixa resistência a tração, por processos de retração por perda de água devido a cura malfeita, ou ainda, por deslocamentos de subleito. As fissuras no concreto podem se apresentar das mais diversas formas.

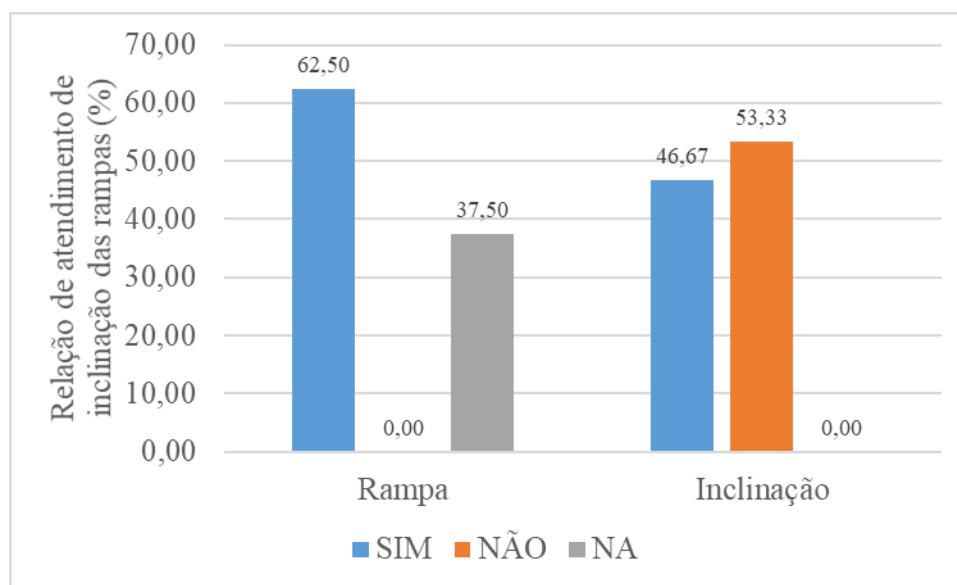
Figura 61 - Quantitativo de rampas com problemas de inclinação acima do permitido. (Autor, 2018)

Nota-se que os problemas têm sua origem na concepção, na falta de conhecimento técnico. A presença de rampas é um item que geralmente está presente quando necessário, porém a inclinação, que é primordial para seu correto uso, é uma falha muito recorrente. A Área 03 apresenta percentuais superiores a 50% de rampas com inclinações inadequadas, sendo que de 15 edificações com rampas, 8 apresentam inclinações inadequadas.

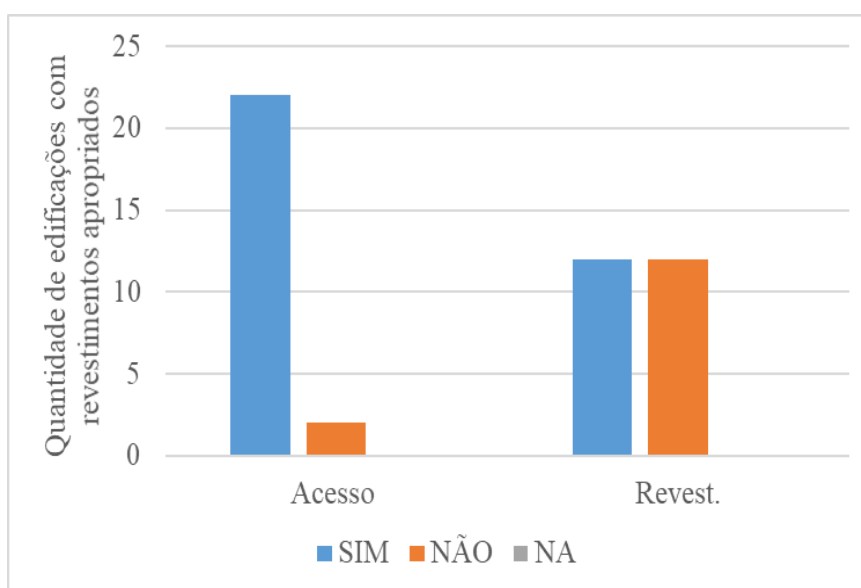
Figura 62 - Quantitativo de acessos principais fora dos padrões normativos. (Autor, 2018)

O revestimento de piso não carrega consigo apenas o visual estético, mas quesitos importantes para a locomoção do pedestre, ou seja, deve ser firme, regular e antiderrapante. Da análise depreende-se que 50% dos acessos principais da Área 03 estão em desacordo.

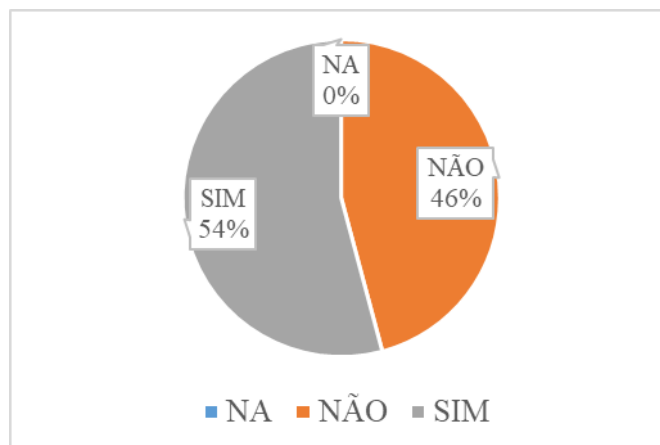
Figura 65 - Percentuais de calçadas em concreto inadequadas aos padrões normativos. (Autor, 2018)

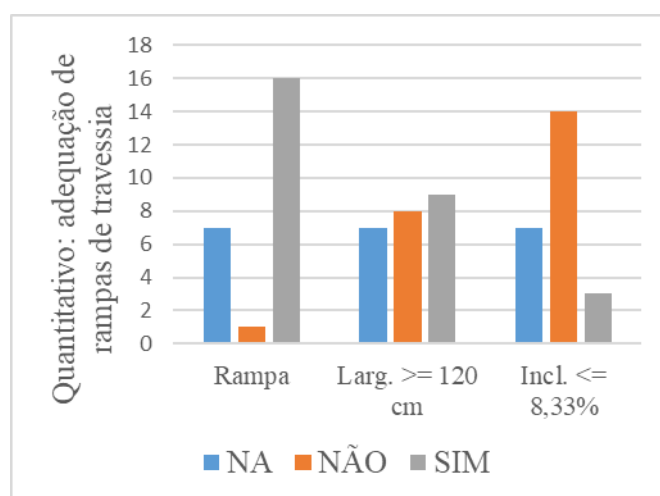
Figura 66 - Percentuais de inadequabilidade de rampas de travessia aos padrões normativos. (Autor, 2018)

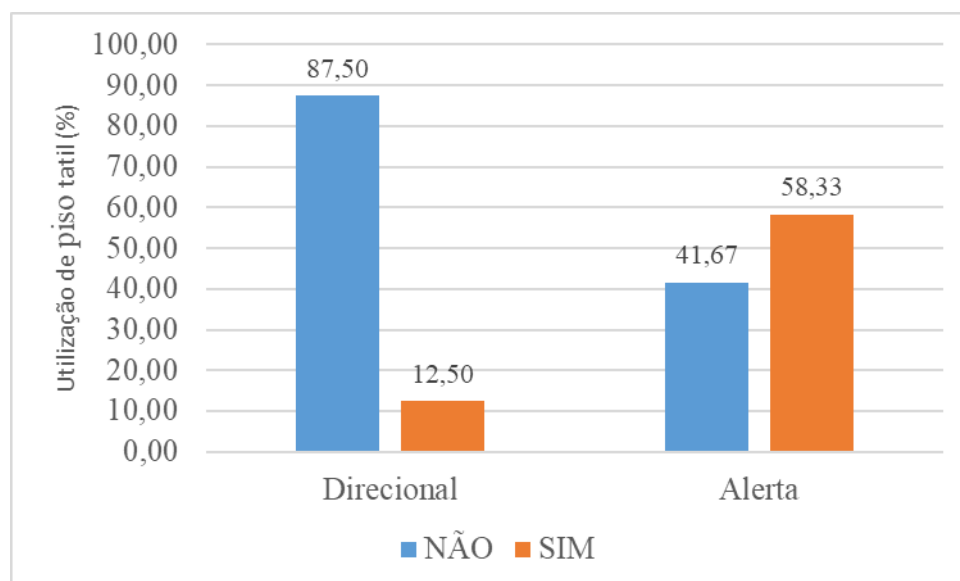
Figura 67 - Quantitativo referente à presença de piso tátil, conforme padrão normativo. (Autor, 2018)

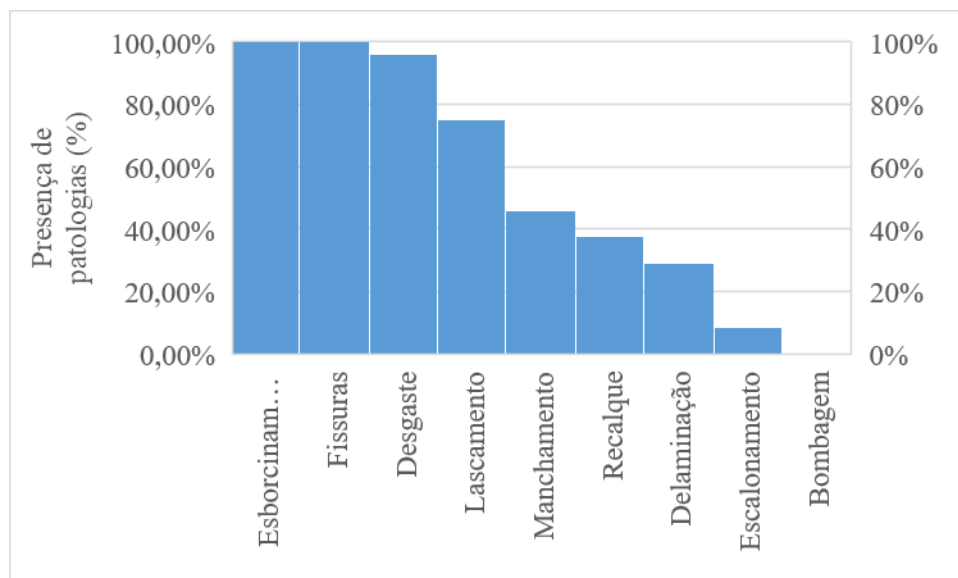
Figura 68 - Apresentação das ocorrências patológicas em ordem decrescente, Área 03. (Autor, 2018)

Espessura de revestimento menor do que o desejável, juntas muito estreitas, falta de adensamento são algumas das causas mais recorrentes para o aparecimento de patologias e consequente deterioração do concreto. Para Ferreira e Sanches (2005), um dos itens importantes de avaliação é o estado de conservação das calçadas, e os resultados consideraram as calçadas impróprias para a acessibilidade. Em Águas Claras, os resultados obtidos não são muito diferentes, e as principais patologias detectadas podem ser observadas pelas Figura 69, Figura 70 e Figura 71.

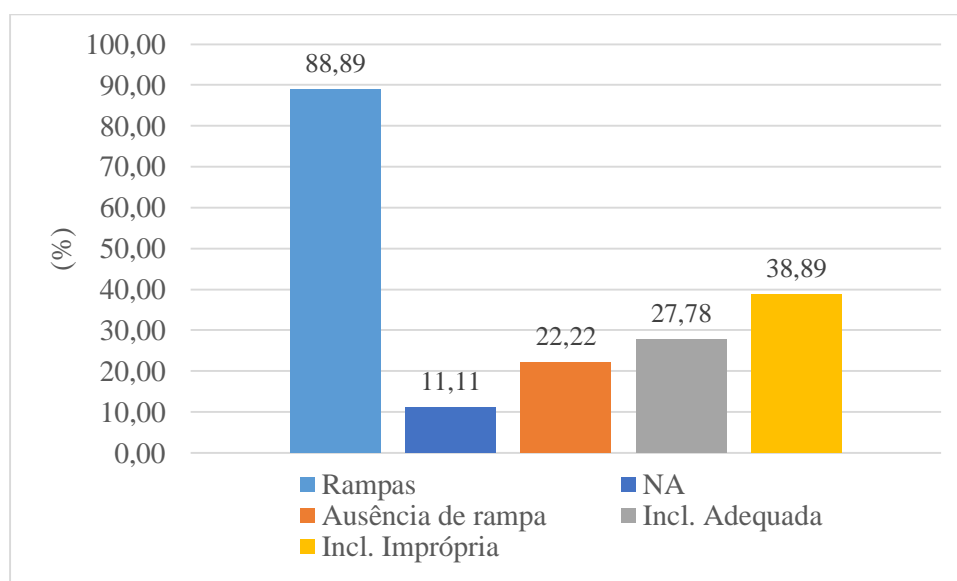
Figura 73 - Avaliação das rampas quanto a coerência aos quesitos normativos. (Autor, 2018)

Nesse ponto torna-se inaceitável que a simples presença de uma rampa sinalize acessibilidade. Do total de edificações que deveriam apresentar rampa de acesso para vencer desníveis superiores a 20 mm, detectaram-se 68% incoerências, seja pela falta da rampa ou pela falha de execução, colocando-as fora dos padrões normativos. Keppe Junior (2008) mencionou que revestimentos inadequados e inclinações elevadas geram um esforço muito grande do usuário de cadeira de rodas. Assim, aspectos da microacessibilidade são muito importantes e precisam ser levados em conta. Outro ponto importante é que se existe um desnível a ser vencido, também há necessidade do corrimão; e a presença de falhas nesse critério é de 50%. A Figura 75 mostra que dos 18 locais estudados, os percentuais de erros são significativos.

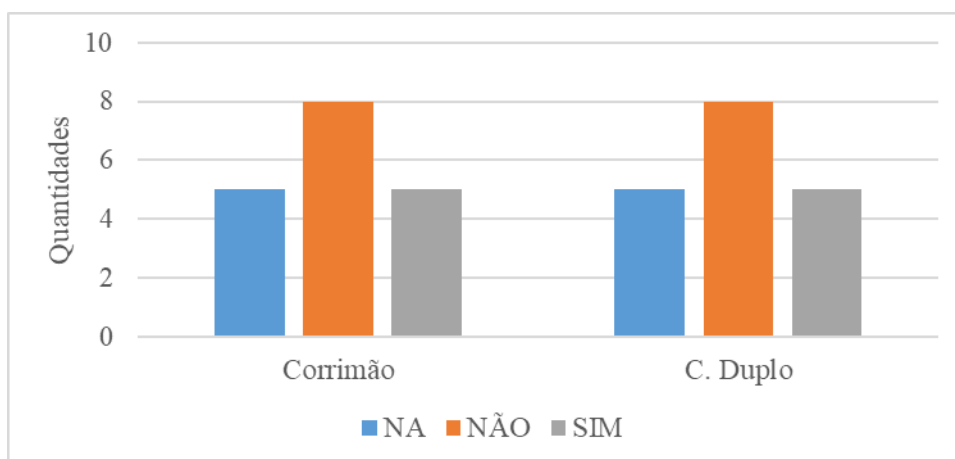
Figura 74 - Perspectiva das não conformidades associadas a presença de corrimão. (Autor, 2018)

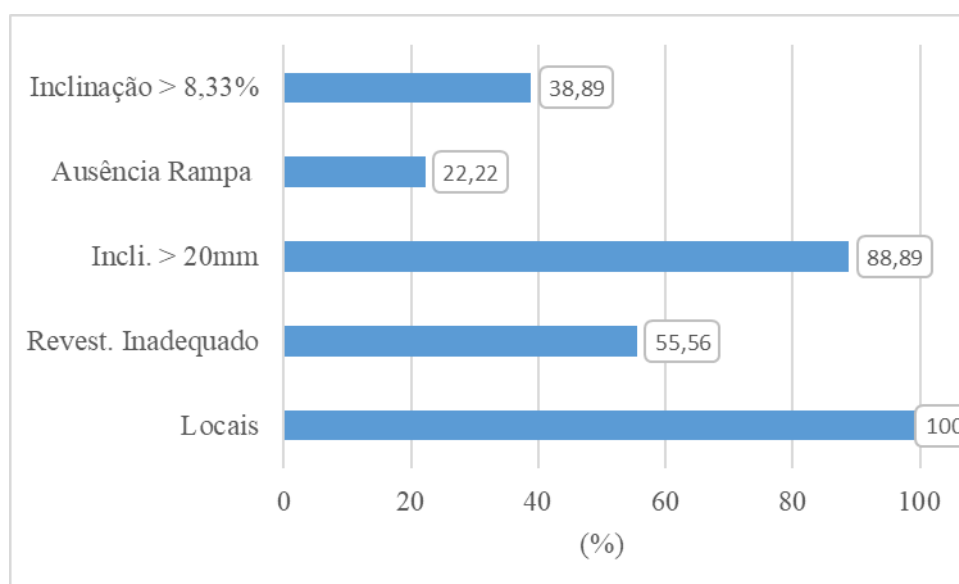
Figura 75 - Quantitativo de não conformidades referentes ao acesso principal das edificações. (Autor, 2018)

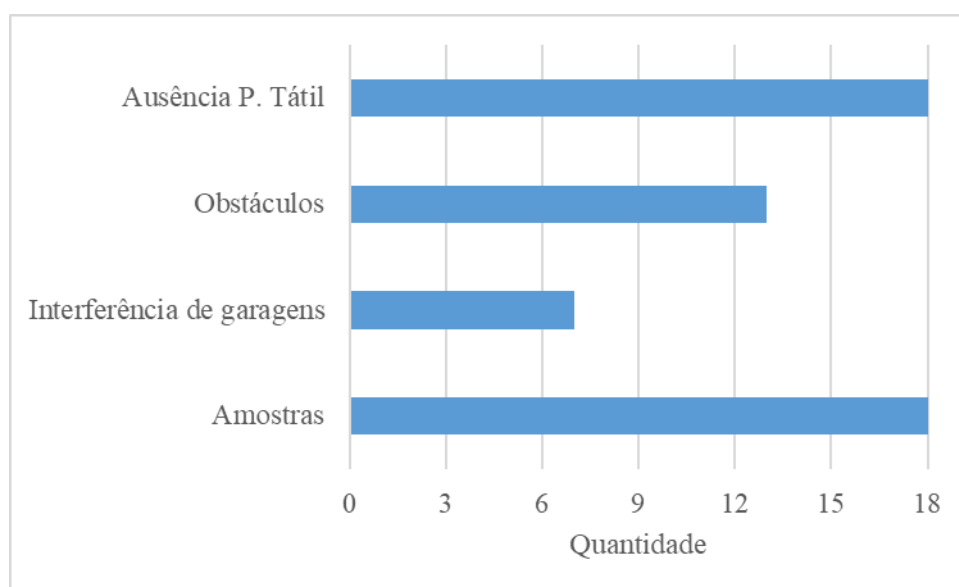
É importante lembrar que cada item foi avaliado em 0, 1 e 2, respectivamente, “não se aplica”, “conforme” e “não conforme”. Sendo assim, percebe-se que a situação da Área 04 é tão grave quando a das demais. Das 18 rotas acessíveis observadas, em 100% existe algum tipo de não conformidade. Os desníveis superiores a 5 mm são frequentes; e tampas desniveladas, também, contribuem para falta de acessibilidade. As Figura 77 e Figura 78 apresentam dados referentes a não conformidades normativas e são pertinentes aos resultados obtidos nas outras Áreas, desenhando, assim, uma perspectiva generalizada do padrão das rotas acessíveis de Águas Claras.

Figura 77 - Cenário de irregularidades encontradas nas rotas acessíveis. (Autor, 2018)

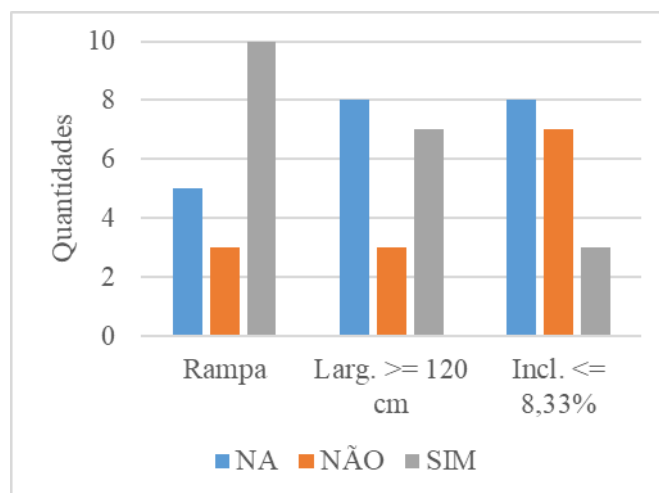
Figura 78 - Percentuais de inadequabilidade de rampas de travessia aos padrões normativos. (Autor, 2018)

Todas as áreas avaliadas apresentaram problemas muito parecidos, mas a Área 04 destacou-se com 100% de inadequações de piso tátil, 72% de algum tipo de obstáculo impedindo o fluxo livre nas calçadas, rampas de travessia inadequadas – pela falha na inclinação ou pela ausência de cota zero – e acessos de garagem interrompendo a faixa livre. As Figura 79 e Figura 80 são exemplos das irregularidades encontradas.

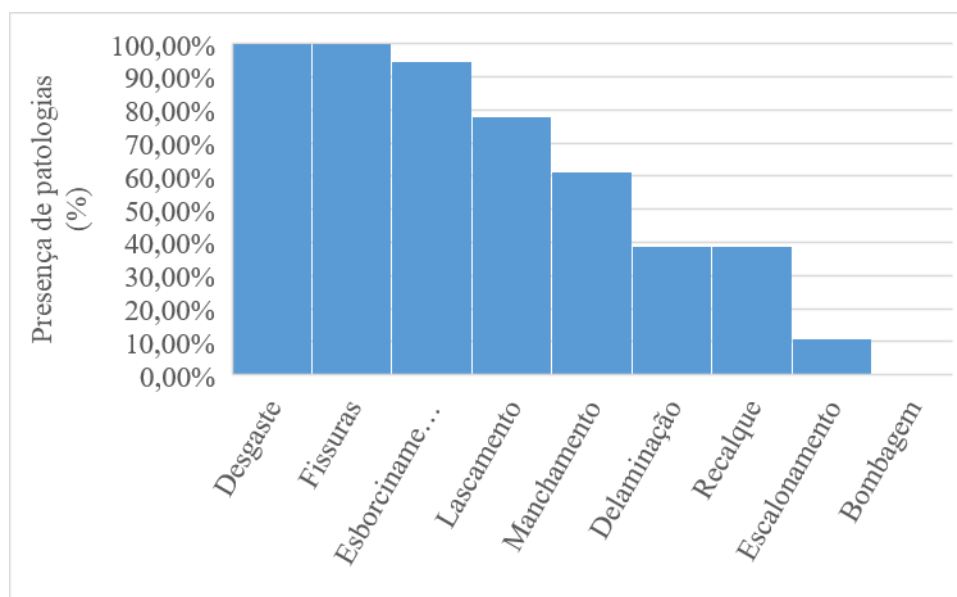
A quarta Área de estudo manifestou um contexto muito semelhante às demais Áreas onde o desgaste superficial, as fissuras e o esborcinamento de juntas aparecem em todas as calçadas avaliadas. A Figura 81 elenca as patologias em ordem decrescente por percentual de ocorrências. Um pavimento desgastado pode provocar mais esforço devido ao maior atrito entre a cadeira de rodas e a calçada. O esborcinamento e as fissuras podem provocar instabilidade de bengalas e andadores. Recalques podem gerar um obstáculo para a transitabilidade. As fissuras são normais em estruturas de concreto, mas seu controle é de fundamental importância, pois a evolução delas pode derivar em anomalias mais graves. Para Sousa *et al.* (2017), um olhar mais criterioso deve ser dado aos parâmetros de conservação e segurança, pois esses são os atributos

Figura 81 - Apresentação das ocorrências patológicas em ordem decrescente, Área 03. (Autor, 2018)

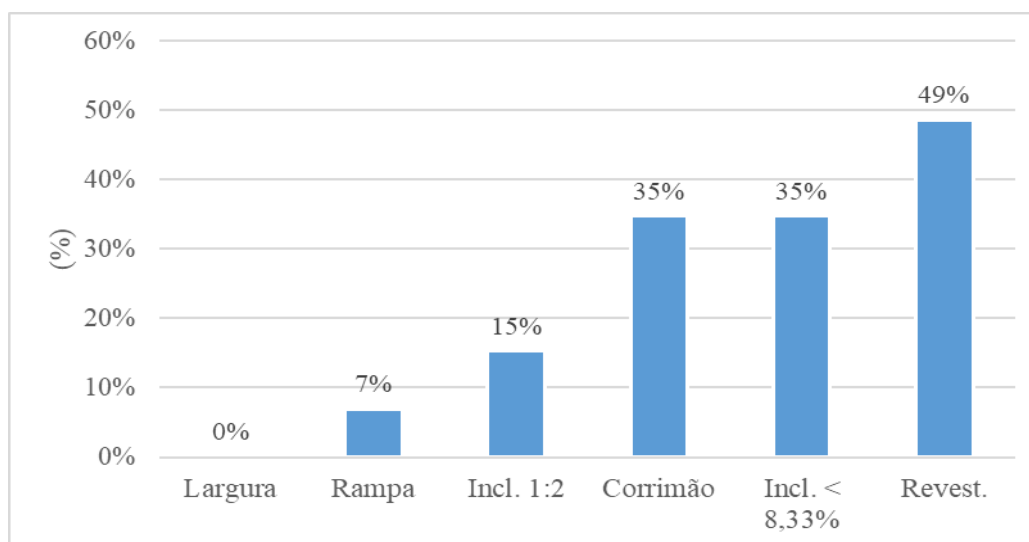
Figura 84 - Apresentação dos principais erros encontrados nos acessos principais das edificações, das quatro Áreas de estudo. (Autor, 2018)

O resultados apresentados no gráfico demonstram o não atendimento à ABNT NBR 9050:2015 e ao COE-DF, os quais exigem que o piso das áreas comuns deve ser firme, regular e antiderrapante. Nota-se que praticamente 50% das edificações amostradas não apresentaram, conforme avaliação realizada, um piso antiderrapante. Percentuais importantes, também, são encontrados na análise de rampas, pois 35% apresentavam problemas como declividade superior e falta de corrimão ou corrimão inadequado. Falta de conhecimento sobre o assunto ou até mesmo o descaso, pelos responsáveis das edificações, associados a projetos em desconformidade com as normas da ABNT e a legislação vigente, podem ser as causas que levaram a grande incidência de erros encontrados nos acessos principais das edificações das Áreas de estudo.

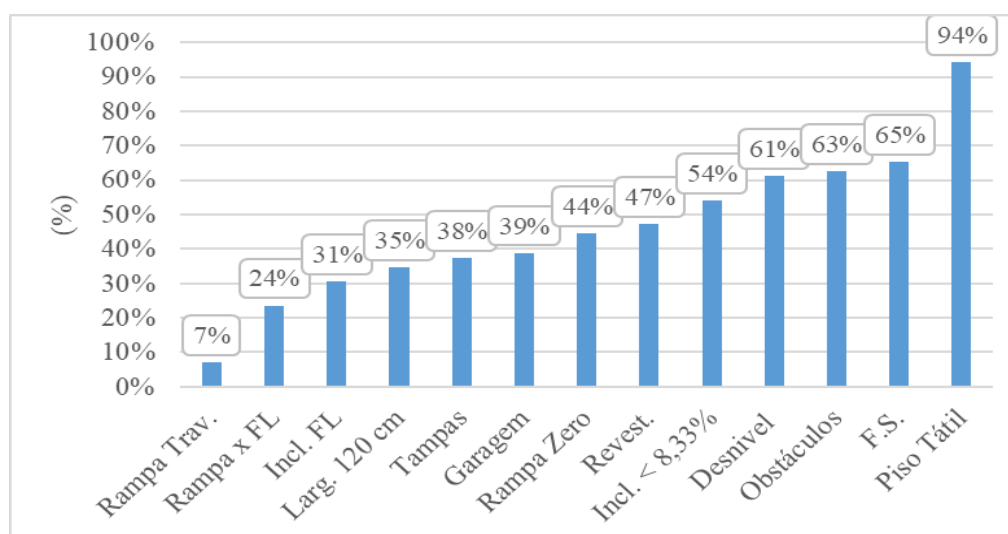
Figura 85 - Apresentação dos principais erros encontrados nas calçadas das edificações, das quatro áreas de estudo. (Autor, 2018)

As rotas acessíveis externas das edificações avaliadas apresentam problemas sérios. A ausência de piso tátil domina quase que 100% dos locais, a falta de faixa de serviço bem delimitada para que o mobiliário urbano não atrapalhe o fluxo da faixa também é destaque, seguidos dos obstáculos que são, na maioria das vezes, o próprio mobiliário posicionado indevidamente.

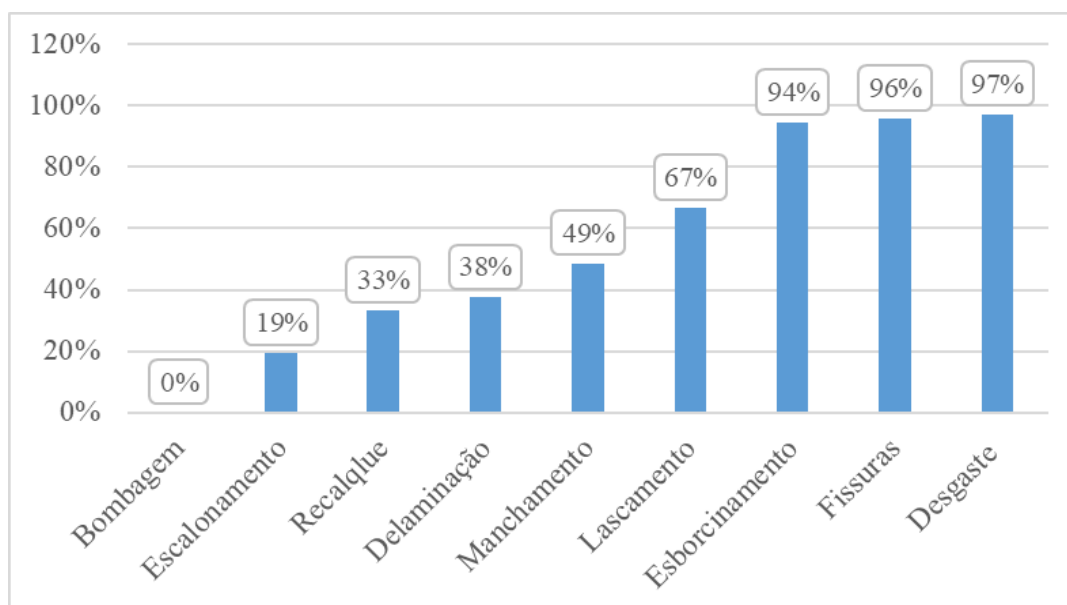
A Figura 86 apresenta um gráfico que resume a presença das patologias em calçadas de concreto e que pode dar uma visão bem significativa de que as calçadas, como os demais pisos em concreto, apresentam problemas muito parecidos. Contudo, o estado de degradação das calçadas é bem diferente, e, para muitas pessoas, isso é um impedimento à circulação.

Figura 86 - Apresentação das principais patologias do concreto encontradas nas calçadas das edificações, das quatro áreas de estudo. (Autor, 2018)

Em síntese, as análises por Áreas repetem um quadro geral. As calçadas executadas em concreto simples moldadas *in loco* apresentam mais de 90% de ocorrências de desgaste superficial, fissuras e esborcinamento. O lascamento manifesta-se em mais de 65% das amostras observadas e muitas vezes é resultado da progressão das primeiras. O recalque provocado,
