**Sistema de Revestimento em Mármore nas Fachadas do Congresso Nacional  
Cenários do Estado de Conservação**

Brasília | 2019

UNIVERSIDADE DE BRASÍLIA  
FACULDADE DE ARQUITETURA E URBANISMO  
PROGRAMA DE PÓS-GRADUAÇÃO EM ARQUITETURA E URBANISMO

Dissertação de Mestrado

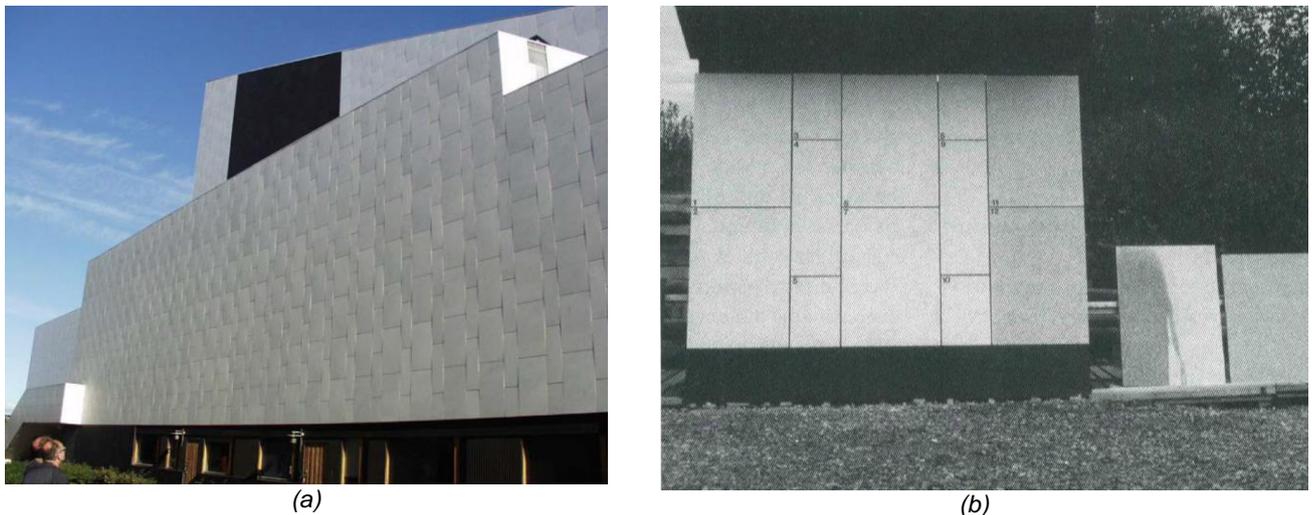
Figura 2.5: *Finlandia Hall* em Helsinque, 1967-1971, Alvar Aalto: a) deformação cônica e convexa de placas de mármore, 2001, Fonte: TEAM, 2005; b) Protótipos adotados para investigar as características físico-mecânicas das variedades de mármore, Fonte: Jokinen, 2003.

<sup>10</sup> Segundo Jokinen (2003), as placas de mármore Branco Carrara instaladas na fachada do *Finlandia Hall* em 1999 apresentaram deformação passados menos de dois anos. Consta no relatório de Team (2005) que enquanto os antigos painéis apresentaram uma deformação côncava, nos novos o dano se manifestou de modo convexo, o que resultou no aspecto que se observa na Figura 2.5(a).

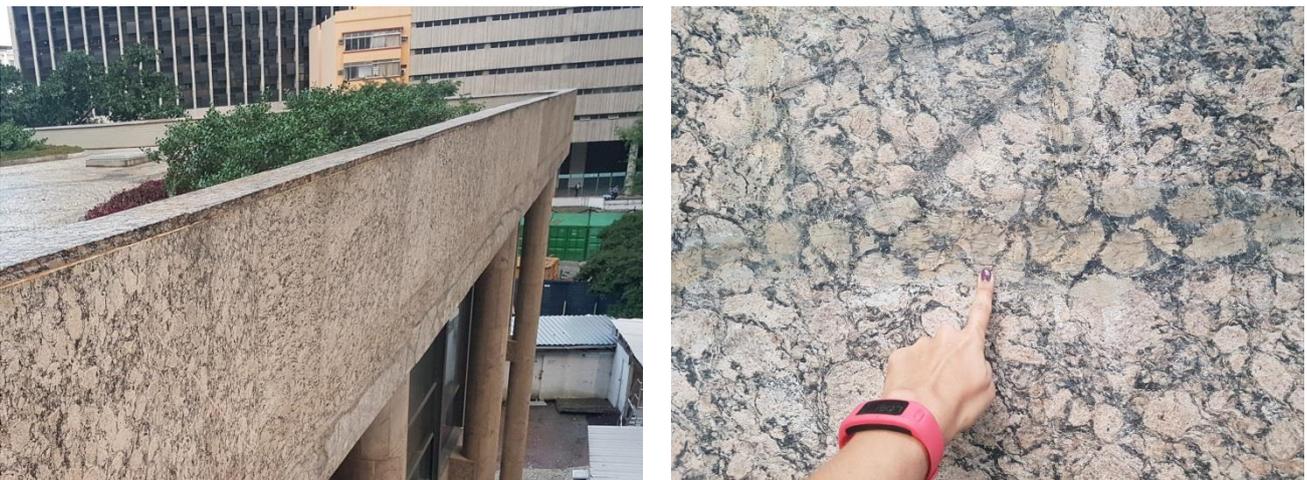
Figura 2.6: Palácio Gustavo Capanema (antigo MES) no Rio de Janeiro, 1945, projeto desenvolvido por equipe que inclui Lúcio Costa, Oscar Niemeyer, Affonso Reidy, entre outros, e Le Corbusier como consultor. a) sistema de revestimento em placa de rocha na platibanda do auditório; b) fissura contínua preenchida com mastique e acabamento final com pintura mimetizando a rocha. Foto: Autora, 2017.

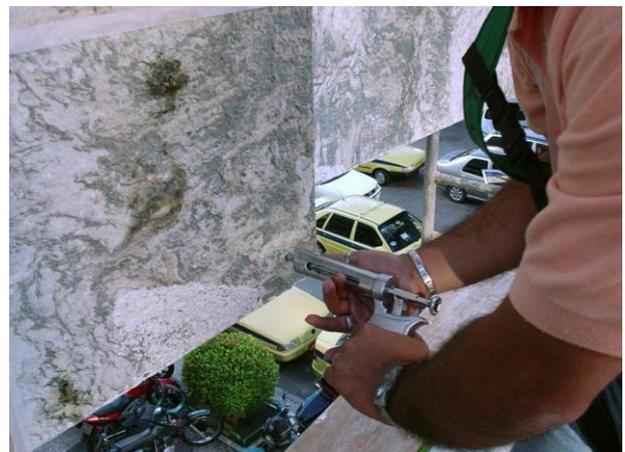
(b)

Figura 2.7: Edifício do IRB no Rio de Janeiro, 1941-1944, MMM Roberto: a) vista da fachada. Foto: Leonardo Finotti; b) injeção do produto adesivo Compound para consolidação das placas. Fonte: Lacerda e D’Affonseca, 2009.

Já o edifício do IRB (1941–1944), um dos primeiros a adotar elementos construtivos pré-fabricados no Brasil, tem fachadas configuradas pelos brises, pelas esquadrias e pelo revestimento em mármore, presente no coroamento e nos quadros de esquadrias (Figura 2.7a). Nos anos 2000, o surgimento de danos motivou intervenções no sistema de revestimento em mármore, que foram submetidos a serviços de limpeza, impermeabilização e consolidação das placas ao substrato (LACERDA; D’AFFONSECA, 2009). Os autores identificaram as manifestações patológicas no sistema (manchas, desgastes superficiais, escamação e destacamento das placas, além de falhas no rejunte) e investigaram as condições de exposição e as características da rocha por meio de ensaios (petrografia, absorção, envelhecimento acelerado e testes de sais solúveis), a fim de se detectar as causas para os danos. Foram testados e propostos métodos de limpeza, impermeabilização, consolidação e ancoragem das placas de mármore da fachada. As placas foram aparafusadas, sendo os furos utilizados também para injeção de produto adesivo (Figura 2.7b), com o objetivo de reintegrar a argamassa de assentamento e preencher os vazios entre a placa e o substrato (LACERDA; D’AFFONSECA, 2009).

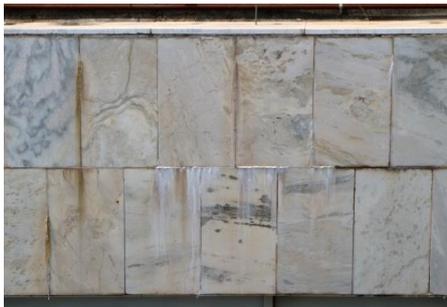
<p>Eflorescências no sistema de revestimento em mármore localizado na platibanda de cobertura de torre anexa do Congresso Nacional, Brasília. Foto: Autora, 2018</p>

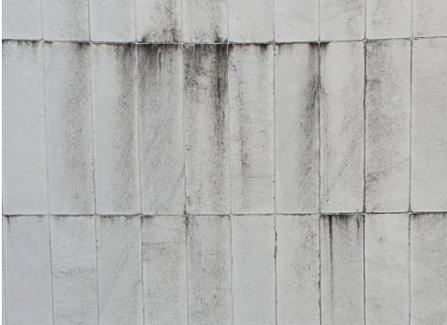
<p>Sujidades no sistema de revestimento em mármore do Panteão da Pátria, Brasília. Foto: Autora, 2018.</p>

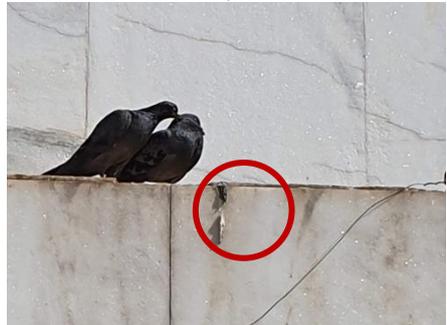
<p>Depósito de dejetos de pássaros no sistema de revestimento em mármore do Museu da Cidade, Brasília. Foto: Autora, 2018.</p>

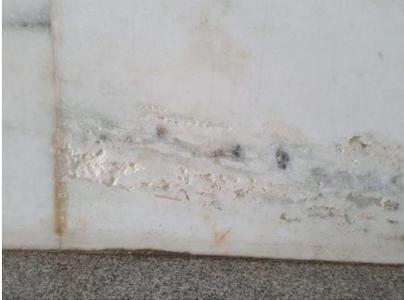
<p>Desgaste superficial em placa de mármore, Museu da Cidade, Brasília. Foto: Autora, 2018.</p>

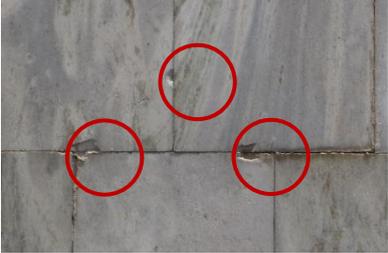
<p>Danos mecânicos e perfurações em sistemas de revestimento em mármore de torre anexa do Congresso Nacional, Brasília. Foto: Autora, 2017.</p>

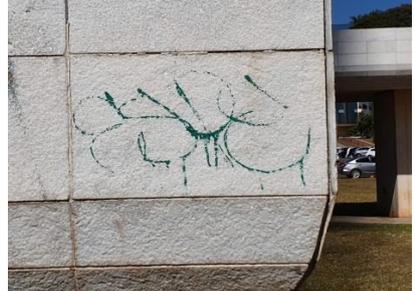
<p>Grafitismo (ato de vandalismo) na placa de mármore do sistema de revestimento do guarda-corpo do Panteão da Pátria. Foto: Autora, 2018.</p>

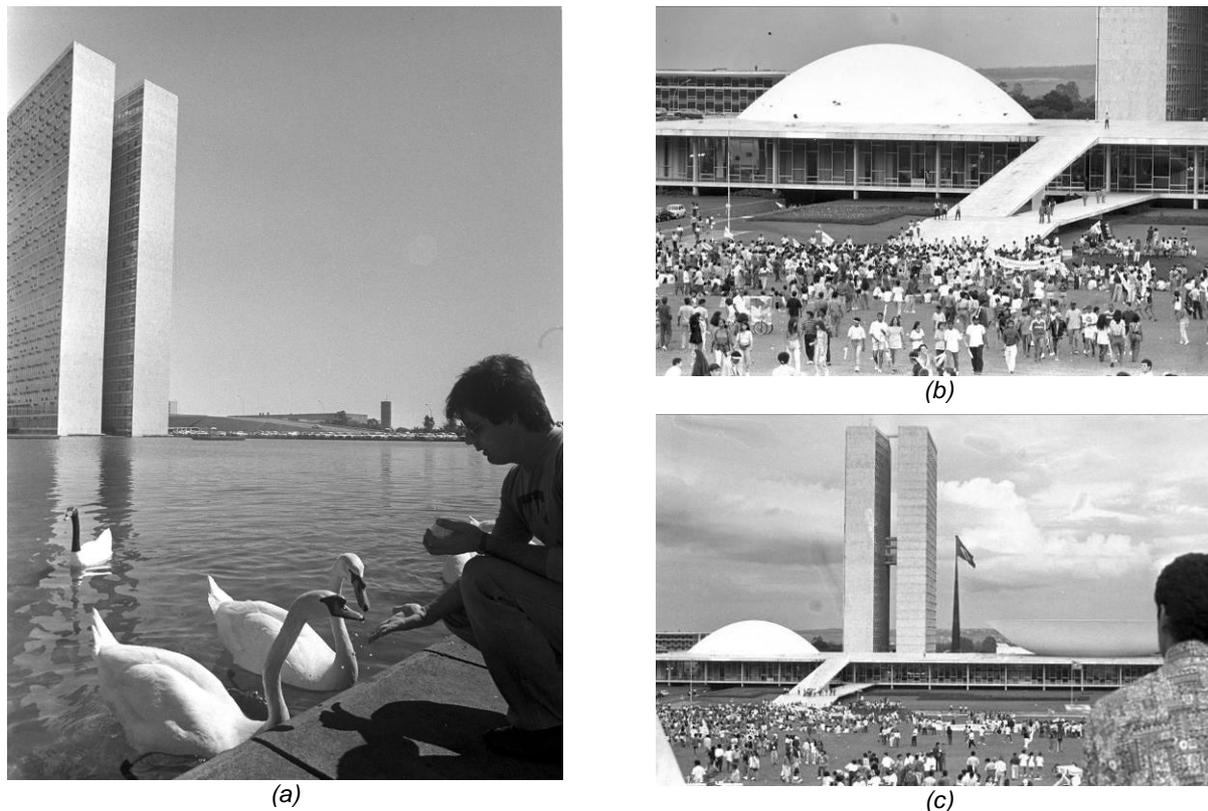
Figura 4.7: Fotos de momentos históricos do Congresso Nacional: a) cisnes no espelho d'água, 1984, foto de Luiz Lemos; b) parte frontal, ainda sem o espelho d'água, 1993, foto de Jorge Cardoso; c) id.(b), com destaque para as juntas de movimentação marcadas na torre Sul, à direita. Fonte: Acervo Novacap.

Atualmente, a gestão dos espaços físicos do Congresso Nacional é compartilhada entre as duas casas legislativas, o que por vezes se reflete no estado de conservação do sistema abordado na pesquisa, a exemplo da Figura 4.7c em que se nota (mesmo a distância) diferença no tratamento das juntas de movimentação entre pavimentos. Após o período de gestão pela Novacap, ainda no final da década de 1960, as atribuições relativas à conservação e à manutenção do edifício passaram a ser divididas, ficando a torre Sul sob a gestão da Câmara dos Deputados, e a Norte do Senado Federal.

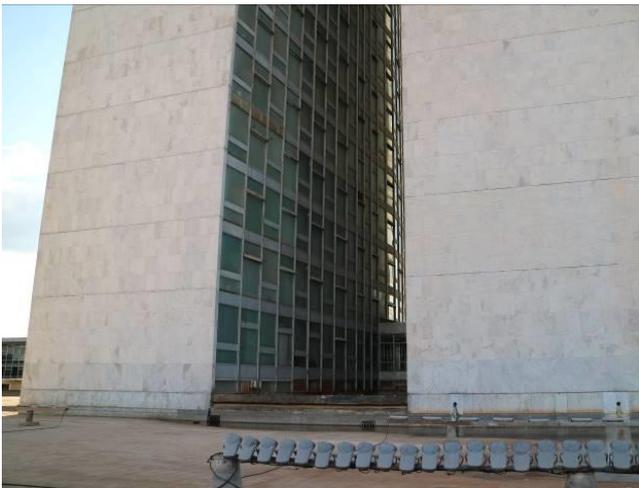
Os trechos do embasamento são marcados por manchas e desgastes de superfície nas áreas do sistema em contato com o espelho d'água (Figura 4.10a, b, d, e). As interferências de instalações antigas, como furações, parafusos e pinos, que comprometem a integridade do sistema e geram pontos de vulnerabilidade, foram encontradas principalmente no primeiro trecho da empena Noroeste da torre Sul (Figura 4.10b), onde também se percebe a substituição de placas de mármore no vínculo com o túnel existente (Figura 4.10c), enquanto na outra outra torre há substituição nos pontos de interferência com tubulações do sistema de águas pluviais da empena Sudeste (Figura 4.10e).

(a) Empenas SE das torres a partir do espelho d'água, que na ocasião se encontrava seco.

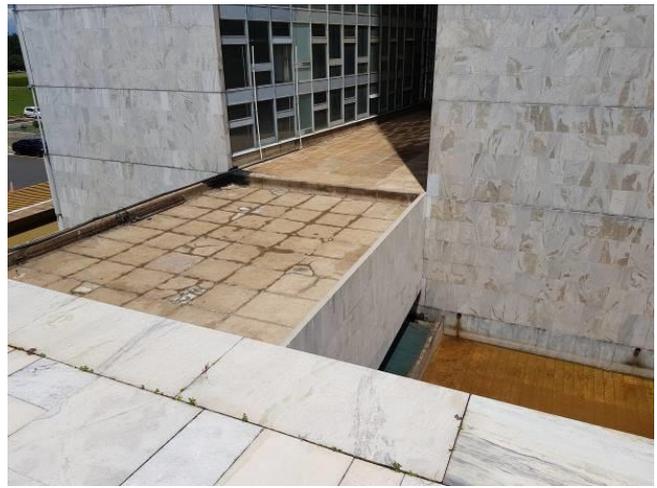
(b) Empenas NO das torres e túnel de ligação entre os edifícios, vistas de cima da plataforma.

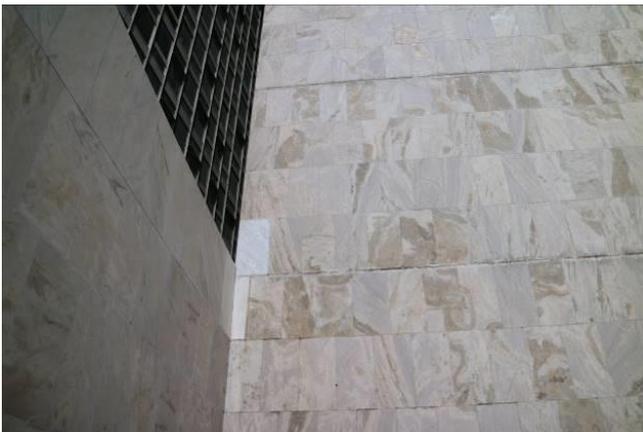
(c) Empena NO da torre Sul, com destaque para a substituição de placas de mármore.

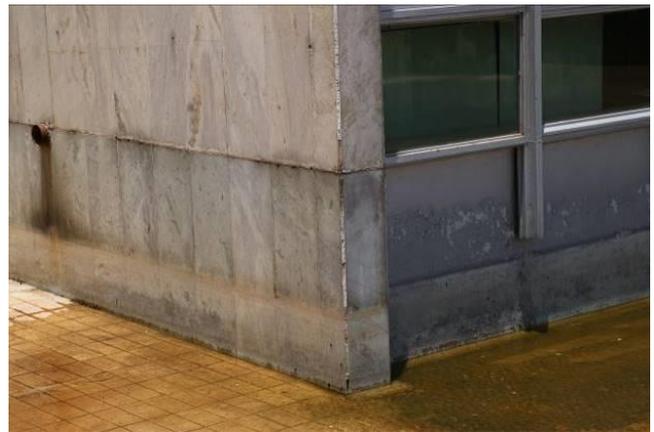
(d) Borda externa da empena NO, torre Sul.

Percebe-se, ainda, a sobreposição de manifestações patológicas, tais como eflorescências e falhas no material selante da junta de movimentação, além da propagação dos efeitos da ação do dano, que, quando manifestado nas placas das extremidades do trecho, geralmente repercutem nas placas da borda (Figura 4.10d). Finalmente, a vistoria evidenciou a ocorrência de situações divergentes entre as empenas da torre Sul e a Norte, reflexo da gestão por órgãos distintos e de iniciativas que não concorrem para a unidade do patrimônio. Um exemplo é a presença de revestimento cerâmico em substituição às placas de mármore da empena Noroeste da torre Norte, mesmo revestimento do piso do espelho d'água (Figura 4.10f).

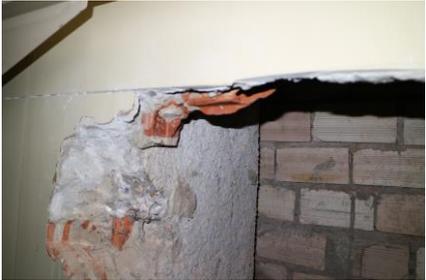
06	Torre Sul, fachada Noroeste, 22º trecho, parede interna. Data: 01/11/2018	Inspeção da parede interna a partir de visita existente (criada para identificar problema de infiltração). Foi possível inspecionar o vão entre a parede dupla da empena, onde foram observadas as camadas do sistema de vedação e de revestimento internos, a vedação externa (base do sistema estudado), o pilar e tubulações passantes das prumadas.

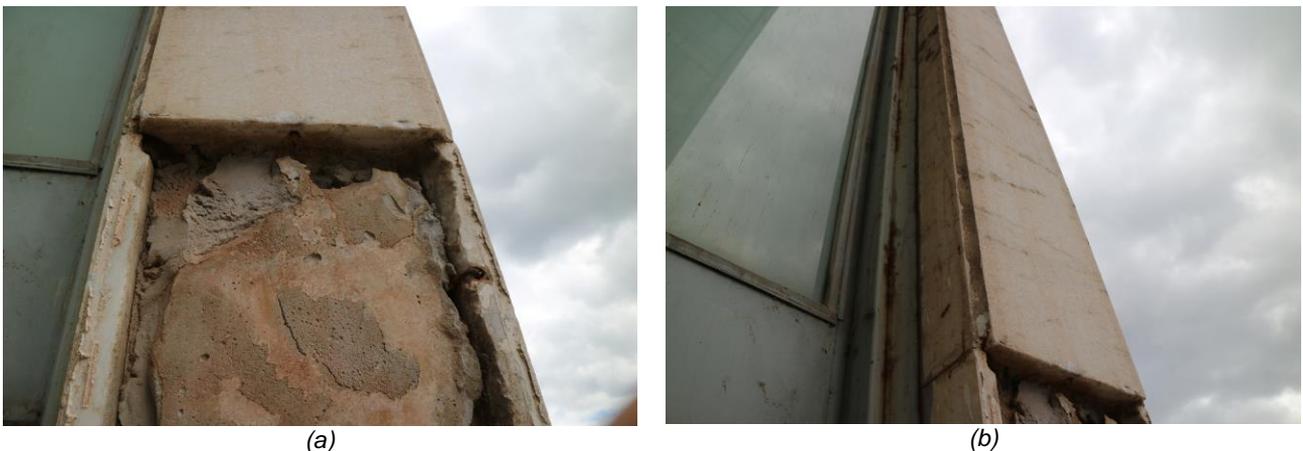
Por meio da prospecção 01, foram percebidos vazios na argamassa de assentamento. Por se tratar de trecho da borda, a placa de mármore apresenta seção transversal com reentrâncias nas extremidades, a fim de conferir o encaixe e o acabamento necessário na fixação. Nota-se, ainda, no encontro com a esquadria das fachadas internas da torre, uma peça de arremate em mármore de 10 cm (Figura 4.18).

Figura 4.18: Prospecção 01: a) falhas na argamassa de assentamento; b) arremate com a esquadria.  
Fotos: Autora, 2017.

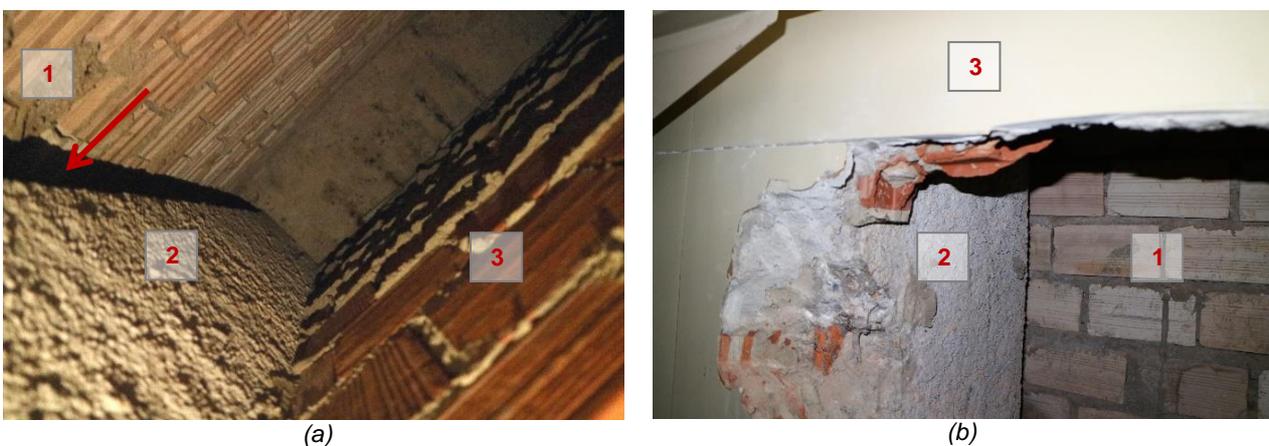
Por meio da prospecção 06 realizada internamente, confirmou-se a configuração de parede dupla do sistema de vedação das empenas em conformidade com os projetos originais. Verificou-se que a parede externa, que compõe a base do sistema de revestimento de fachada, é composta por tijolos cerâmicos de 6 furos e dimensões de 14 cm x 19 cm x 9 cm de cor marrom clara, cujas evidências indicam um tijolo de alta queima e de boa qualidade. Seu assentamento é do tipo alvenaria de uma vez, muito usual em sistemas de vedação vertical externa por conferir maior resistência e estanqueidade à fachada. A alvenaria interna, por seu turno, possui tijolos cerâmicos de cor vermelho barro de 8 furos de 19 cm x 19 cm x 9 cm com assentamento do tipo meia vez. Observa-se ainda o pilar disposto entre a parede dupla e que, afastado da vedação externa, confirma o avanço das bordas de laje como estratégia estrutural para o edifício (Figura 4.20).

Figura 4.20: Prospecção 06 a partir de ponto interno da empena Noroeste, torre Sul, novembro de 2018. a) foto no vão entre a parede dupla, com destaque para o afastamento do pilar com relação à parede externa; b) foto a partir do ambiente interno. Fotos: Autora, 2018.

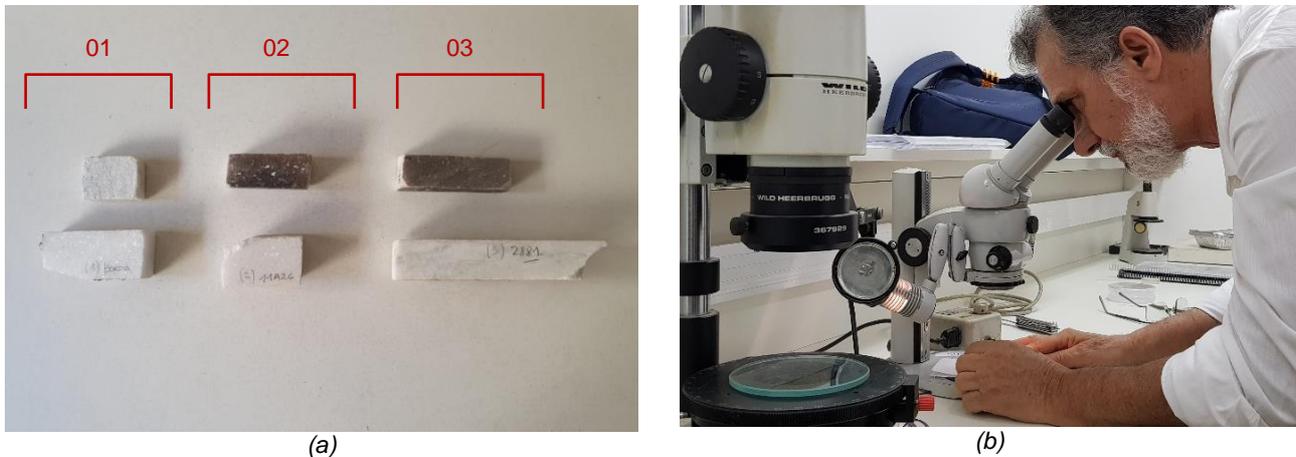
Espectometria de Energia Dispersiva (EDS) com a composição química de cada mineral componente da amostra analisada. Os resultados indicaram, em todas as amostras, um mármore predominantemente dolomítico.

Figura 4.21: Ensaios laboratoriais: a) amostras 1, 2 e 3 ensaiadas; b) análise pela lupa binocular.  
Fonte: Autora, 2018.

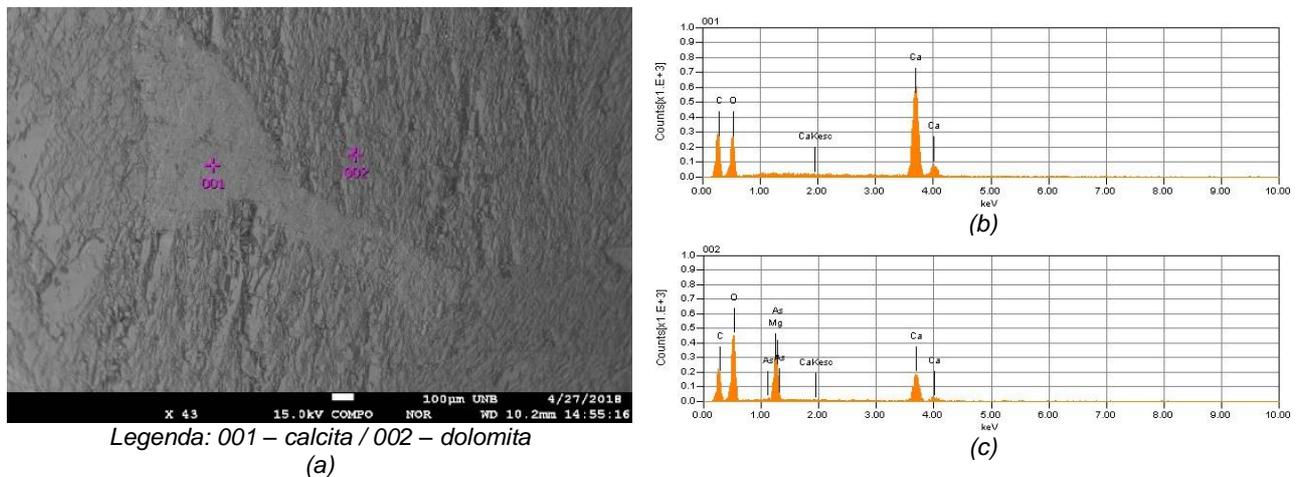
A Figura 4.22 apresenta a imagem da composição mineralógica da amostra 01, que mostra o domínio da dolomita, predominante, e o da calcita, mais claro por se tratar de mineral mais pesado. É possível observar ainda os gráficos EDS que refletem a composição química desses minerais.

Figura 4.22: Produtos dos ensaios laboratoriais para a amostra 01: a) imagem da composição mineral; b) EDS da calcita; c) EDS da dolomita. Fonte: Autora, 2019.

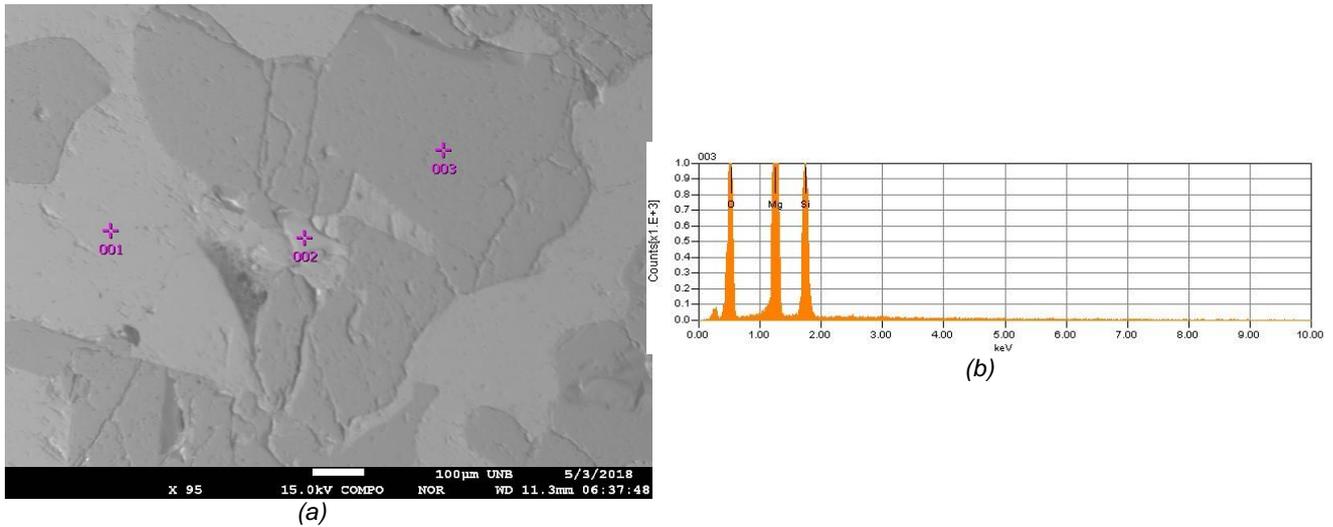
Mediante análise macroscópica e teste de dureza realizados na amostra 01, verificou-se maior resistência ao risco, o que levou a uma investigação mais profunda por meio de análise petrográfica, demandando a preparação de seção delgada para observação por meio do microscópio óptico. Essa análise comprovou a presença de um mineral pouco comum em mármore, a forsterita ( $Mg_2SiO_4$ ), mineral silicato do grupo da olivina,<sup>30</sup> que contribui para o incremento da dureza, sem interferir no aspecto estético da rocha devido a sua cor branca (Figura

Figura 4.23: Ensaios laboratoriais para a amostra 01: a) imagem da composição mineralógica (o ponto 003 corresponde à forsterita); b) EDS da forsterita (olivina). Fonte: Autora, 2019.

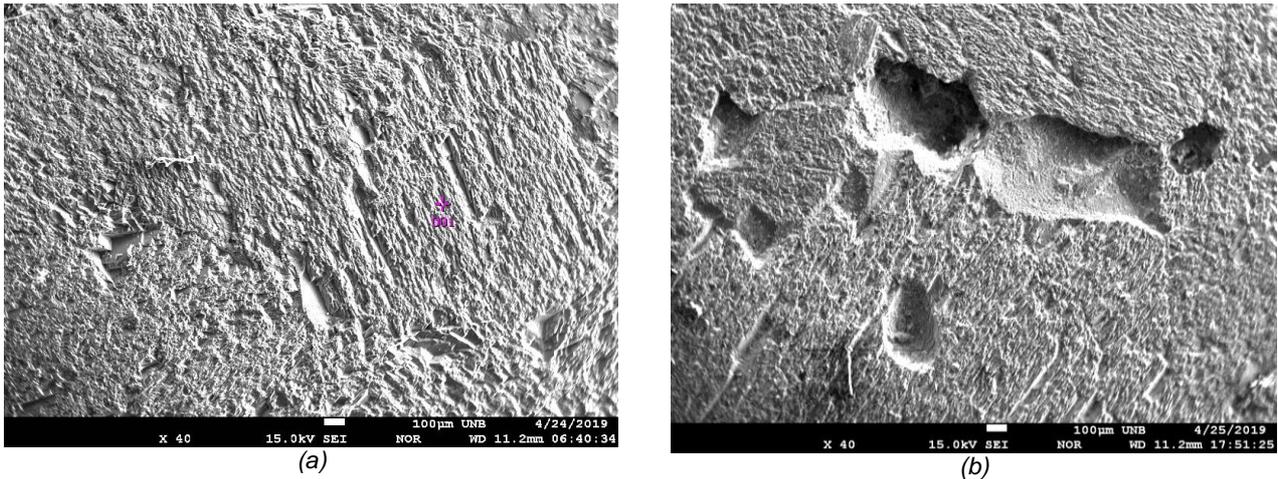
As alterações identificadas no mármore que são resultantes da instalação e condições de exposição, ou seja, não estão associadas à sua origem, são a impregnação de argila e os depósitos de poeira (sílica e alumínio), que geram sujidades na superfície da rocha. Além disso, por meio da comparação entre as imagens do relevo da superfície da rocha obtidas para a face externa e a interna da amostra 02, observaram-se, no caso da face exposta, cavidades que correspondem aos grãos que se destacaram, possivelmente alterações devido às condições de exposição (Figura 4.24).

Figura 4.24: Imagens do relevo da superfície da amostra 02: a) face interna; b) face externa. Fonte: Autora, 2019.

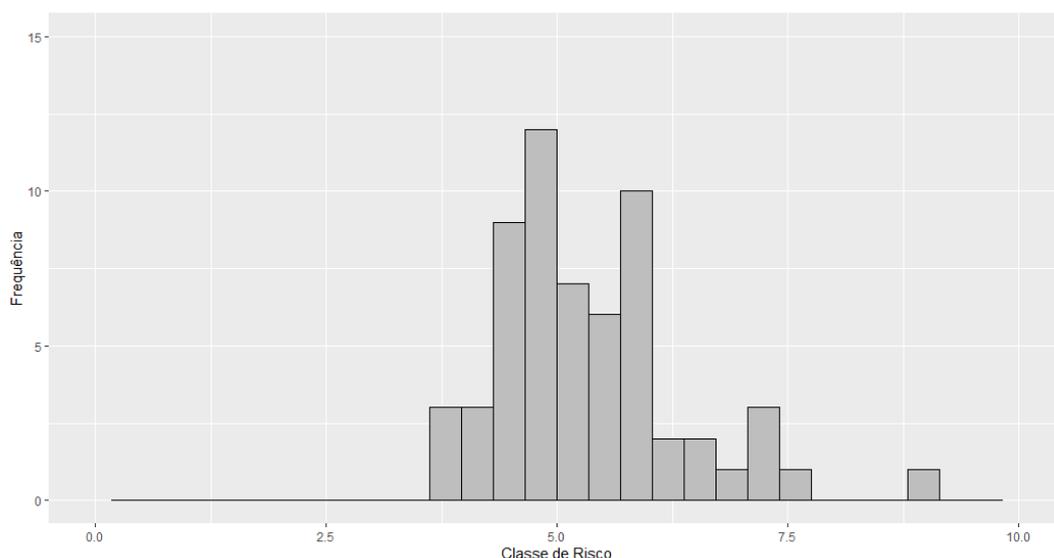
Figura 4.42: Histograma da Classe de Risco para as fachadas Noroeste e Sudeste.  
Fonte: Autora, 2019.

No histograma, tem-se a variação das médias encontradas para as Classes de Risco de danos, ficando evidente que há uma frequência maior na faixa em torno de 5,0, que pode ser considerada de risco moderado.

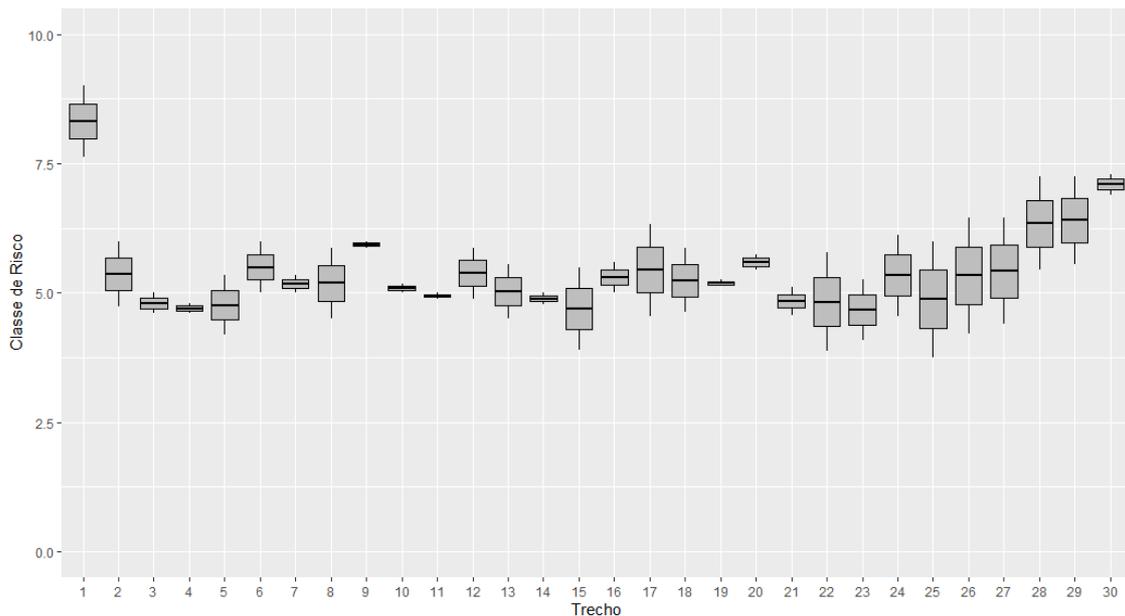
Figura 4.43: Boxplot da Classe de Risco por trecho, fachadas Noroeste e Sudeste.  
Fonte: Autora, 2019.

Quando analisada a Classe de Risco trecho a trecho, independente da fachada (Figura 4.43), nota-se uma elevação dos valores de CR no primeiro trecho (embasamento), no último (topo) e nos

trechos que o antecedem. Observa-se, portanto, o comportamento do edifício alto, com o aumento da variabilidade da CR e dos valores quanto mais altos os pavimentos. Ao se analisar a CR para cada fachada separadamente (Figura 4.44), nota-se que a fachada Noroeste apresenta maiores valores de criticidade do que a Sudeste.

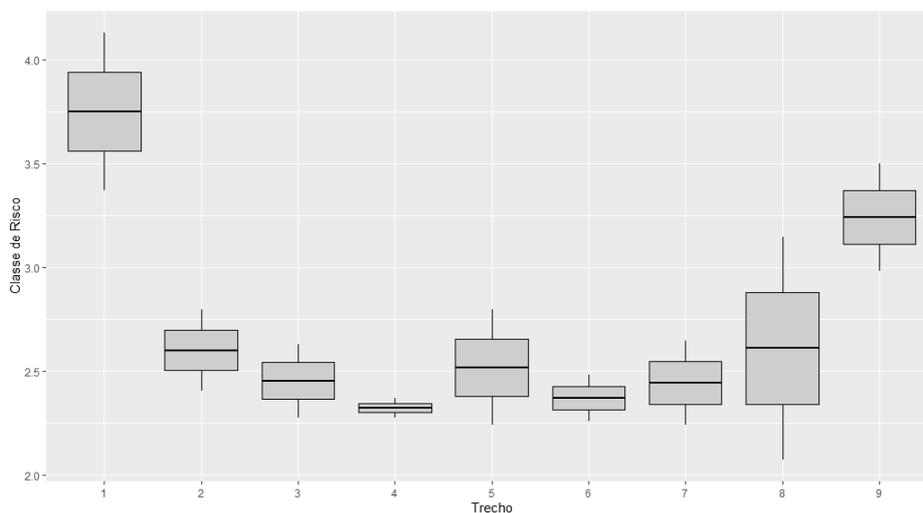
*Figura 4.47: Boxplot da Classe de Risco por trechos (Agrupamento Gr\_1), fachadas Noroeste e Sudeste. Fonte: Autora, 2019.*

Em comparação à Figura 4.43 – análise trecho a trecho, o gráfico acima mostra de maneira mais perceptível o aumento da criticidade nas regiões do embasamento, seguidas do topo e trechos contínuos – primeiramente ao topo e depois ao embasamento. O agrupamento 5, que contém os pavimentos com as passarelas de ligação entre as torres, também apresenta variação com valores

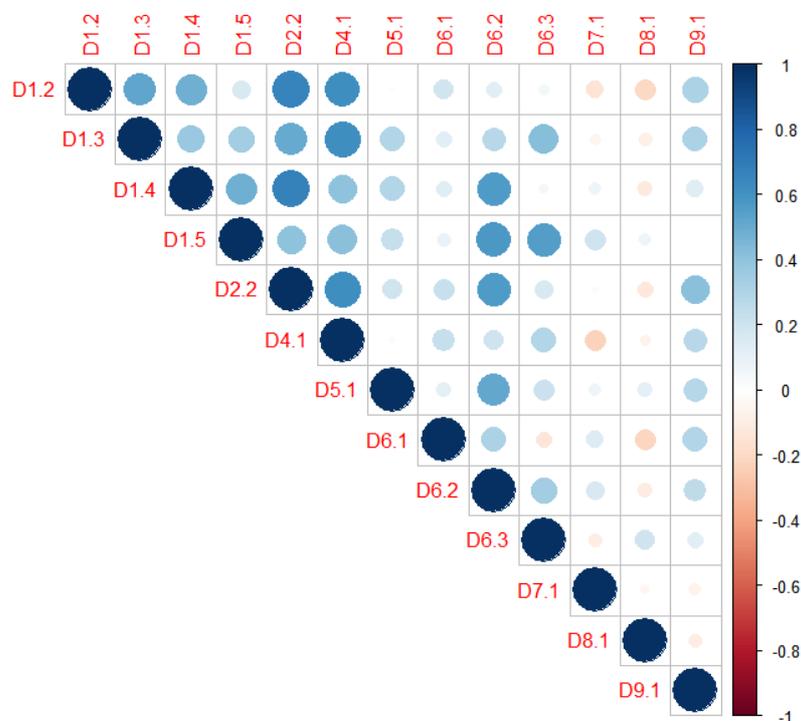
*Figura 4.48: Mapa de correlação entre os tipos de danos para a fachada Noroeste.*  
*Fonte: Autora, 2019.*

O mapa de correlação entre os tipos de danos relativo à fachada Noroeste (Figura 4.48), indica forte correlação entre mancha de umidade (D1.2) e os danos colonização biológica por microrganismos (D2.2), que por sua vez possui correlação intensa também com eflorescências (D1.4).

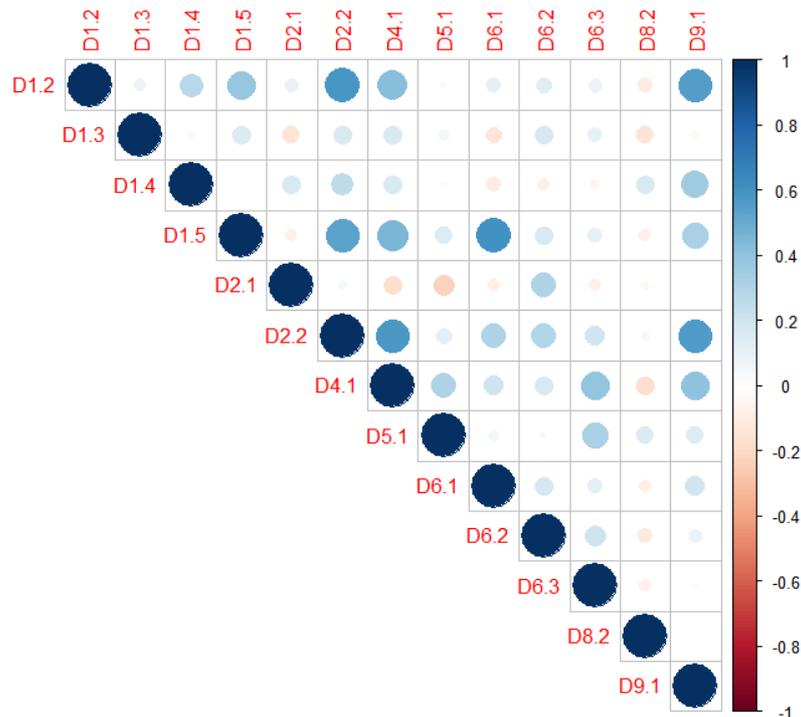
Figura 4.49: Mapa de correlação entre os tipos de danos para a fachada Sudeste.  
Fonte: Autora, 2019.

Para a fachada Sudeste (Figura 4.49), destaca-se a correlação intensa entre mancha de umidade (D1.2) e colonização biológica por microrganismos (D2.2) e falha no rejunte (D9.1), além do dano de depósitos escuros (D1.5) e fissura contida na placa (D6.1).

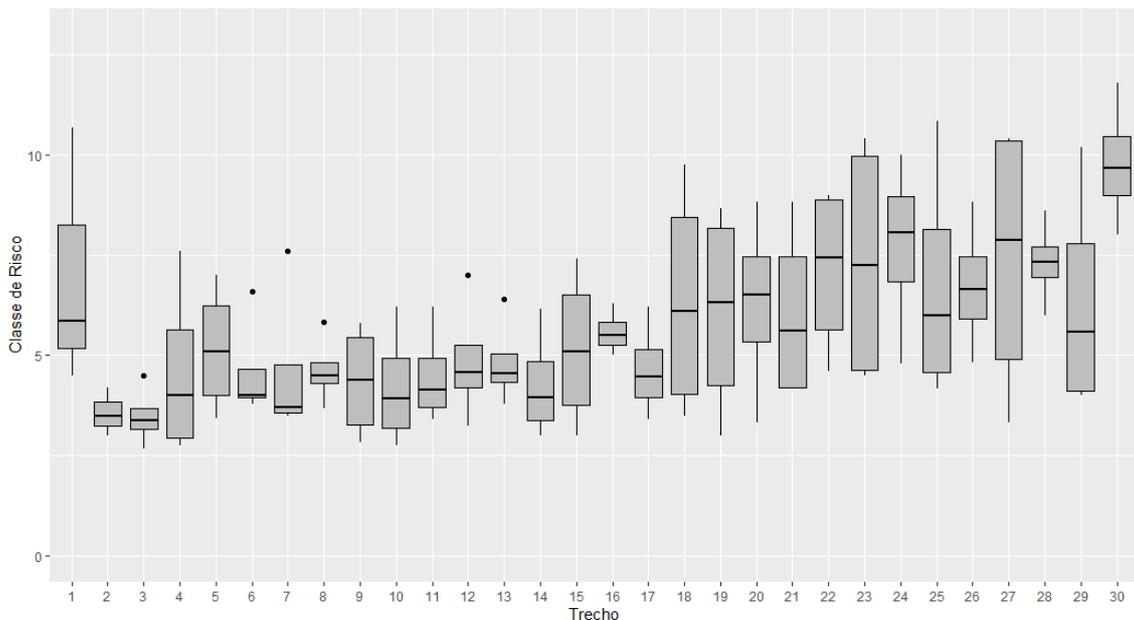
Figura 4.55: Boxplot da Classe de Risco por trecho (Análise trecho a trecho) – Bordas SO e NE, independente da fachada. Fonte: Autora, 2019.

A Figura 4.55 indica a variação da criticidade por trecho nas bordas, agrupadas segundo a orientação solar. Sua análise aponta valores maiores de CR nos trechos mais altos do edifício, e, de menor relevância, no embasamento. Segundo a Figura 4.56, os maiores valores de risco estão nos trechos do agrupamento 7 (trechos 22, 23 e 24) e no último agrupamento (trechos 28, 29 e 30). Quanto aos testes de comparações entre as bordas, foi aplicada a Anova para o Agrupamento Gr\_1, uma vez atendidos os pressupostos de normalidade e variância. Como resultado, observa-se que há diferença entre os trechos e entre as bordas das duas fachadas, agrupadas segundo a orientação solar, conforme a Tabela 4.4.

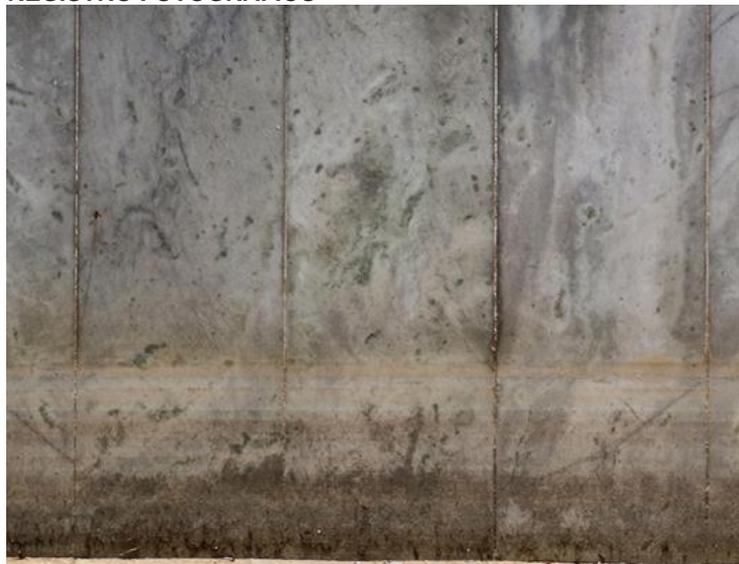
LOCALIZAÇÃO: Fachada Noroeste, trecho 01

Identificação: Desgaste na superfície
