Dissertação de Mestrado em Arquitetura e Urbanismo

**INSPEÇÕES ESPECIALIZADAS NA AVALIAÇÃO DE
ESTRUTURAS EXISTENTES DE CONCRETO
ARMADO: UM ESTUDO COMPARATIVO**

SARA PRADO NOVAIS MOURA

BRASÍLIA
2021

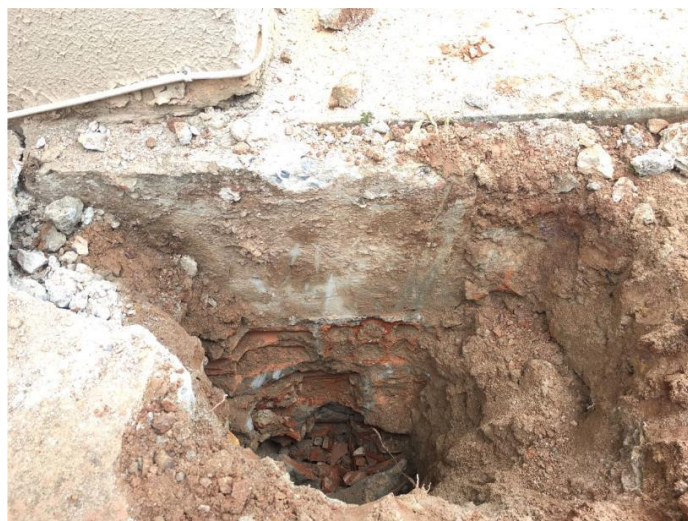
Figura 23 - Poço 1 - Blocos sobre tijolos cerâmicos

Com as escavações dos poços, foi verificado que os blocos apresentaram as dimensões de 80 cm x 80 cm x 50 cm, diferente do que estava no projeto. No local em que deveria ser encontradas as estacas, foi observada, nos poços de visita 1 (Figura 23) e 3 (Figura 24), a existência de tijolos cerâmicos abaixo do bloco; e no poço de visita 2 (Figura 25), foi detectada uma broca de 30 centímetros de diâmetro com a profundidade de 40 centímetros, e não sendo detectada nenhuma estaca, como estava previsto no projeto.

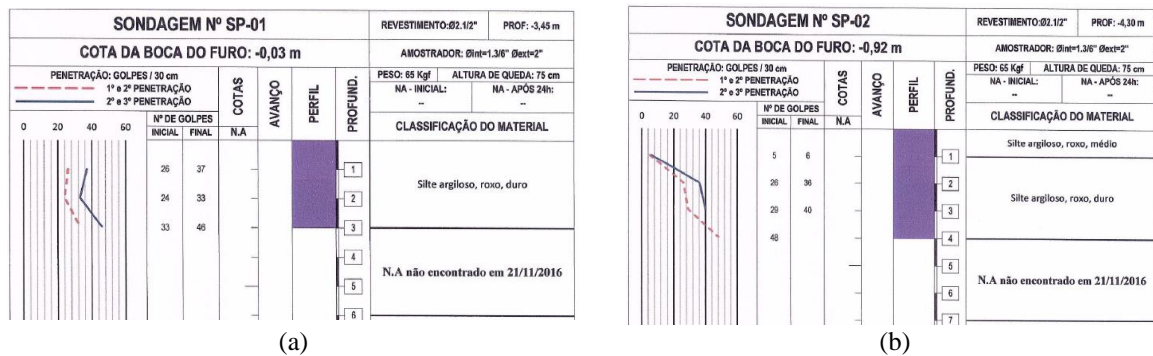
Figura 26 - Sondagens

Na avaliação das funções, foi realizado o ensaio SPT (*Standard Penetration Test*) para caracterizar o solo do local. Com esse teste, foi possível detectar que o solo é muito resistente e não foi encontrado presença de água, conforme mostra a Figura 26.

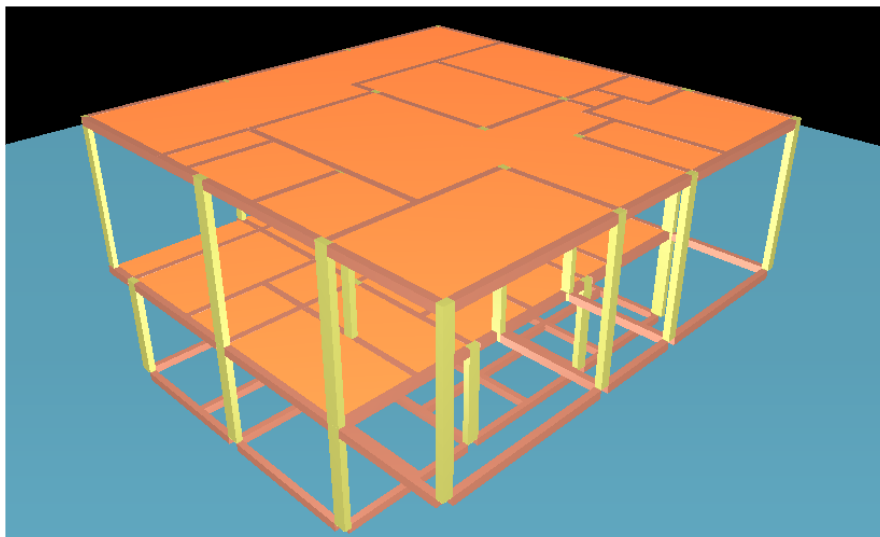
Figura 27 - Modelagem da estrutura

Por meio de modelagem numérica, com o uso do programa CAD TQS (Figura 27) da estrutura, foi encontrado que 63% dos pilares ultrapassavam a resistência de aproximadamente 16 toneladas-força.

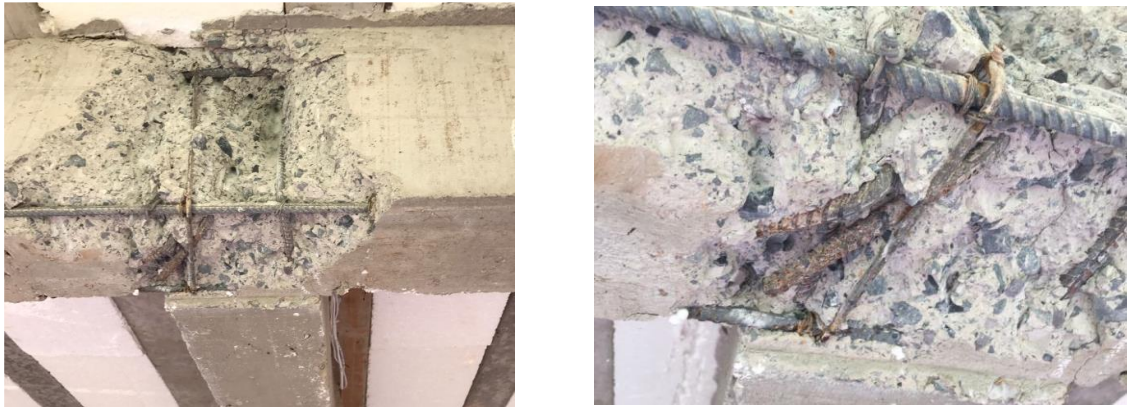
Figura 32 - Armaduras no cruzamento entre vigas

Na verificação da armadura, foi realizada uma escarificação para inspeções em alguns pontos. Assim, pode-se constatar que, na junção entre as vigas, não há ligação entre algumas ferragens, visto que as armaduras negativas de flexão não se envolvem, não ocorrendo a transferência adequada de esforços entre estas (Figura 32).

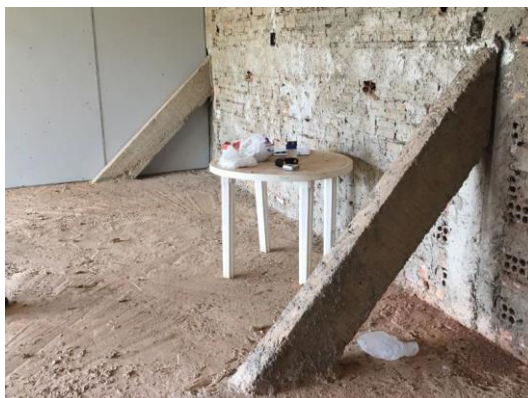
Figura 37 - Escoramento dos pilares no subsolo

É possível encontrar algumas escoras de concreto no subsolo apoiando alguns pilares. No projeto estrutural original, essas escoras não estavam presentes, indicando uma provável tentativa de remediar os sintomas já existentes de movimentação (Figura 37).

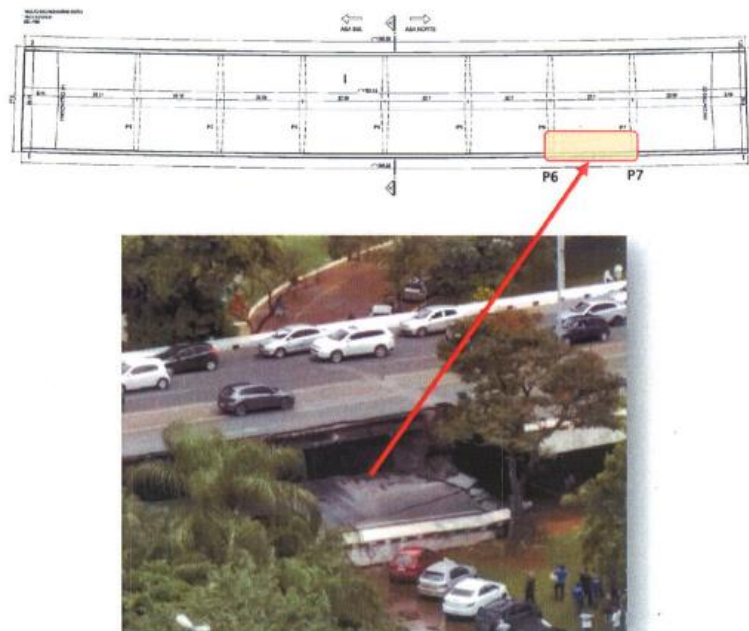
Figura 39 – Localização do colapso

Com 58 anos de uso do viaduto, no ano de 2018, uma parte do tabuleiro, próximo da Galeria dos Estados, desabou por volta das 11h45, no dia 06 de fevereiro. O colapso ocorreu entre os pilares P6 e P7, cerca de 7 metros de largura (Figura 39) (NOVACAP; DER/DF, 2018).

Após a análise da estrutura do viaduto pós-colapsada, verificou-se que o motivo que levou a ruína parcial da construção foi a ocorrência de elevados níveis de corrosão nas armaduras ativas existentes nas “alças” em balanço dos pilares. A corrosão das armaduras procedeu-se com a infiltração de água ao longo dos anos por meio das ligações entre os tabuleiros e o pilar, e por meio de fissura de contração formadas nessa ligação. Com diversos cabos da armadura ativa corroídos por causa da percolação da água, a parte em balanço do pilar 07 não foi mais capaz de suportar o carregamento imposto durante a utilização normal da estrutura e, assim, veio a colapso, gerando, dessa forma, um sobrecarregamento do pilar oposto (pilar 06), que também levou as “alças” em balanço do pilar ao colapso, e, por conseguinte, ao desabamento do tabuleiro.

Como medida emergencial, logo depois ao desabamento, as demais extremidades dos tabuleiros foram escoradas para evitar outro possível colapso.

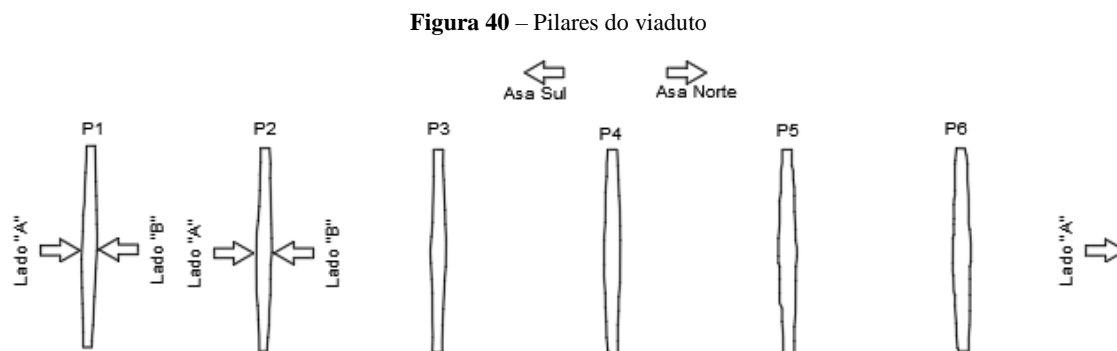
A vistoria foi realizada um pouco depois da queda do tabuleiro, pela parceria da DER/DF, NOVACAP, CREA-DF e a Universidade de Brasília, nos pilares P1, P2 e P7 (Figura 40), por terem sido os possíveis de se ter acesso para investigação.

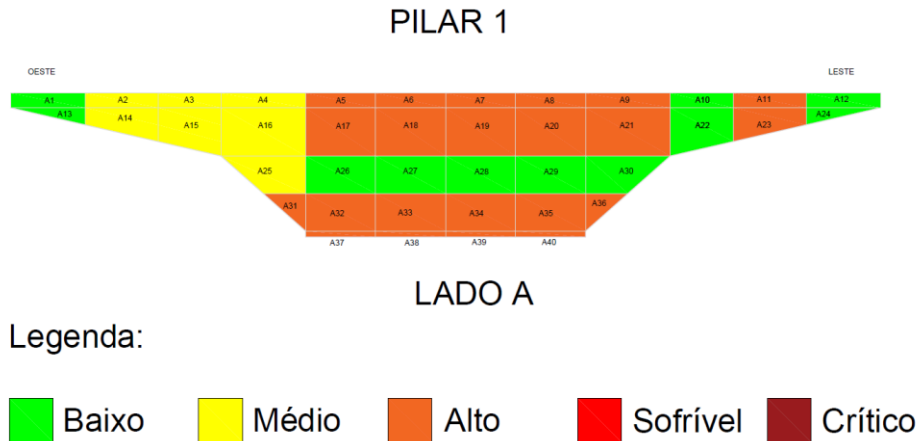
Figura 47 – Gd_e Pilar 1 Lado A

Com o processamento dos dados dos elementos, presentes no Anexo A, item A.1, foram gerados as figuras: Figura 47, Figura 48, Figura 49, Figura 50 e Figura 51, nas quais é demonstrada a configuração dos danos nos três pilares. O Gráfico 6, Gráfico 7, Gráfico 8, Gráfico 9 e Gráfico 10 apresentam as porcentagens de cada classe das divisões.

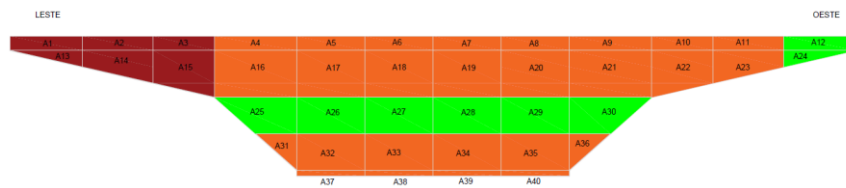
Figura 51 - Gd_e Pilar 7 Lado B

Com todas as informações mostradas acima, verificou-se que o grau de deterioração da estrutura alcançou o valor $G_d = 1,0$, alcançando um nível “Crítico” e precisando, assim, de intervenção imediata na estrutura. Os elementos possuem valores bem próximos entre si e, por isso, apresentam a classificação como sofrível. Dessa forma, o Gráfico 11 revela que o pilar 7 tem o maior peso dentre as famílias.

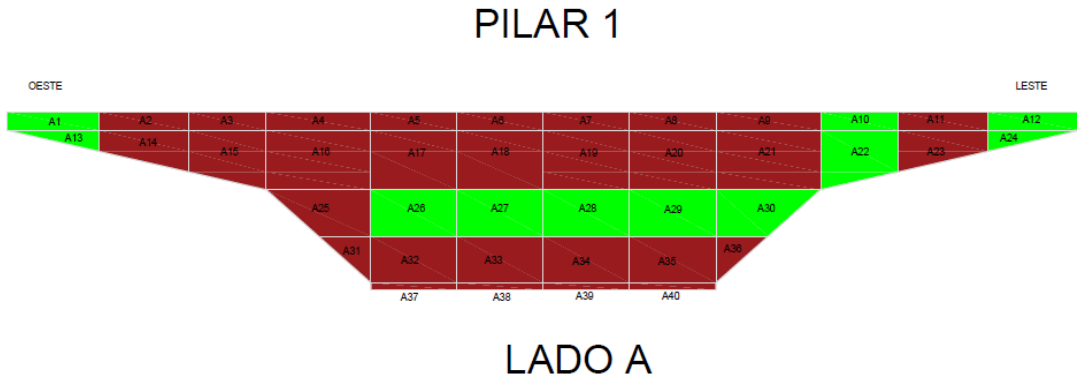
Figura 52 - $CR_{elemento}$ Pilar 1 Lado A

Os dados revelam os resultados de grau de deterioração e as classificações dos elementos, (Anexo A, item A.2). As classificações de condição estão apresentadas na Figura 52, Figura 53, Figura 54, Figura 55 e Tabela 79. Como complemento dos dados, o Gráfico

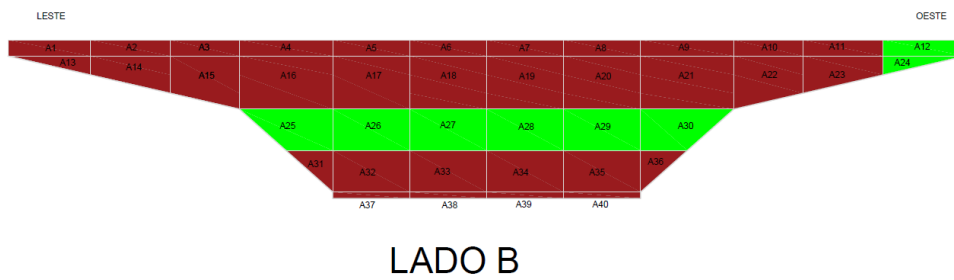
Figura 56 - $CR_{elemento}$ Pilar 7 Lado B
PILAR 7

A partir das informações demonstradas nesta seção, foi possível fazer os cálculos das famílias e da estrutura global, realizando-se o cálculo da classificação de deterioração que obteve o valor de $CR_{Estrutura}$ igual a 0,76, entrando na classificação de “Crítico”. Os resultados apontam que a estrutura precisa de intervenção imediata. A “Famílias Pilar 7” e “Famílias Pilar 2” apresentaram os valores de $CR_{Família}$ igual a 0,77, com classificação “Crítico”. O Gráfico 17 mostra como cada família analisada afeta o resultado final ($CR_{Estrutura}$) da estrutura no método CEB boletim 243.

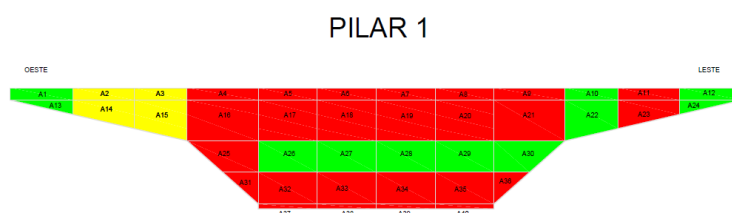
Figura 57 - CR_e Pilar 1 Lado A

As informações encontradas para os valores de CR_e das divisões analisadas estão coletadas no Anexo A item A.3. Nas figuras a seguir (Figura 52, Figura 53, Figura 54, Figura 55 e Figura 56), é mostrada a localização da classificação de condição das divisões. E, no Gráfico 18, Gráfico 19, Gráfico 20, Gráfico 21 e Gráfico 22, é exibida a porcentagem da classificação de condição de cada face.

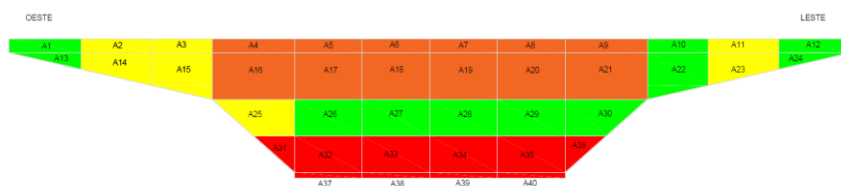
Figura 62 - FG Pilar 1 Lado A

As tabelas que mostram individualmente os valores dos elementos foram compilados no Anexo A, item A.4, e revelam os valores de FG , grau de deterioração dos pilares do viaduto. Nas imagens é apresentada a localização das classificações de condição dos elementos e nos gráficos estão resumidas as porcentagens das classificações de cada face.

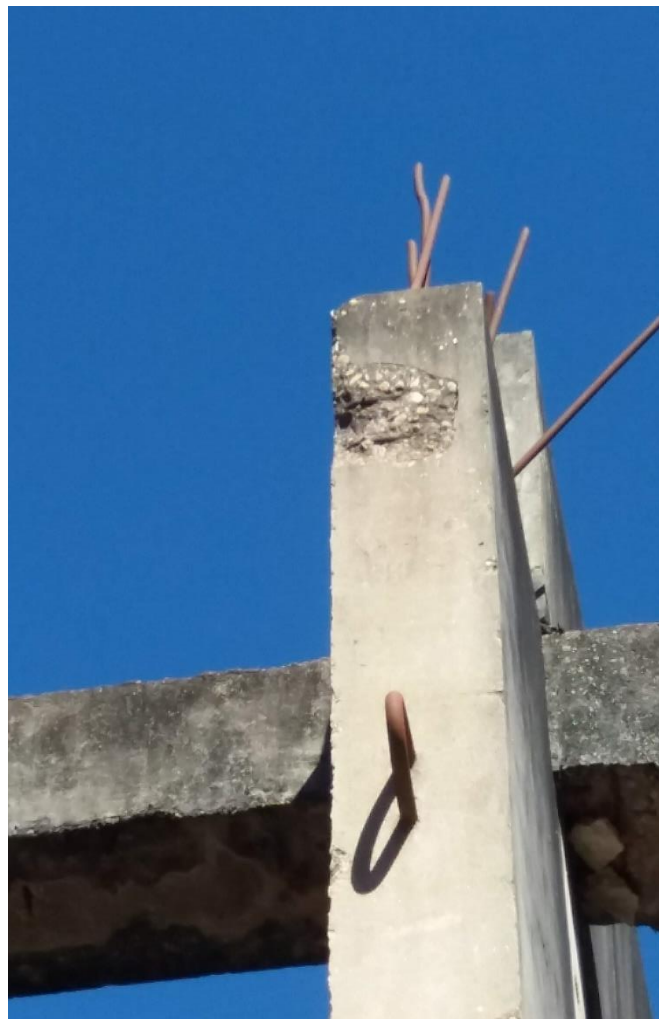
Figura 76 - Esperas dos pilares

As vigas são apoiadas nos pilares e em outras vigas longitudinais, possuem o formato dente Gerber, apoiadas em placas de Neoprene. Os pilares ainda possuem armaduras de espera que foram deixadas para receber as coberturas de cacas de concreto que estavam previstas no projeto original de Oscar Niemeyer (Figura 76).

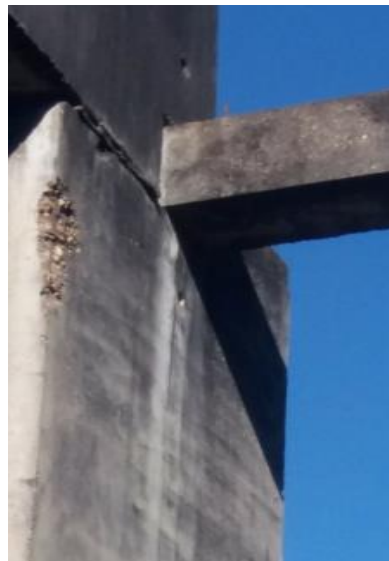
(a)

- Falha de concretagem (Figura 79 (a));
- Manchas (Figura 79 (b));
- Eflorescência;
- Cobrimento deficiente (Figura 79 (d));
- Corrosão das armaduras;
- Fissuras; e
- Deslocamento (Figura 79 (c)).

Figura 79 - Pilares AO: Falha de concretagem (a); manchas (b); deslocamento (c) e cobertura deficiente/ falha de concretagem (d)

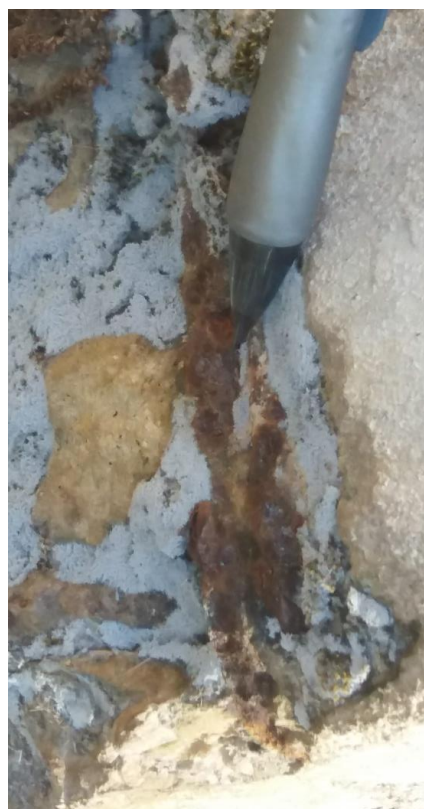
(a)

- Falhas de concretagem (Figura 80 (a));
- Corrosão das armaduras (Figura 80 (b));

Figura 80 - Pilares AL: Falha de concretagem (a); corrosão das armaduras (b); deslocamento/corrosão das armaduras (c) e cobertura deficiente (d)

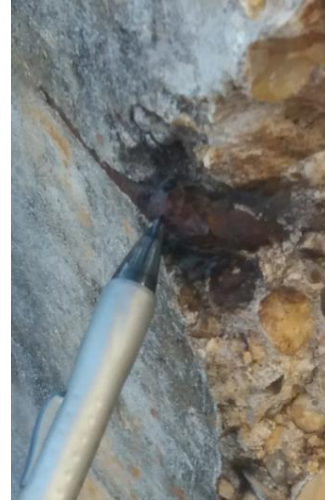
(c)

- Cobrimento deficiente (Figura 80 (d));
- Eflorescência;
- Manchas;
- Fissuras; e
- Deslocamentos (Figura 80 (c)).

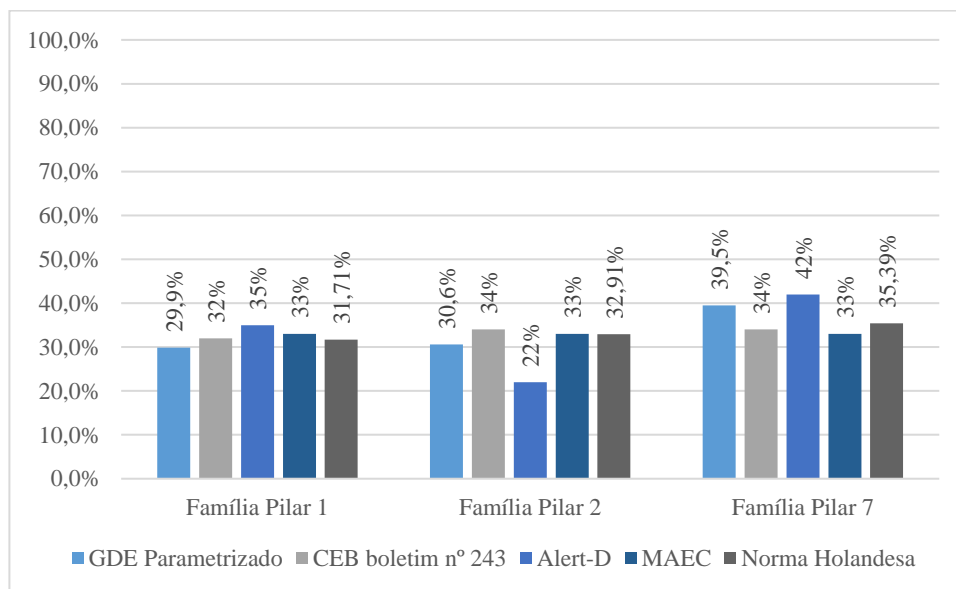
Gráfico 48 – Resultados comparados dos pesos Pilares do Viaduto

Os pesos das famílias não apresentaram grandes variações dos resultados entre os métodos. A “Família Pilar 7” revela o maior peso na maioria dos métodos. Já a “Família Pilar 2” foi a que apresentou maior variação entre os métodos. Os métodos que apresentaram maior discrepância entre si foram o método CEB boletim nº 243 e o Alert-D no pilar 02 (Gráfico 48).

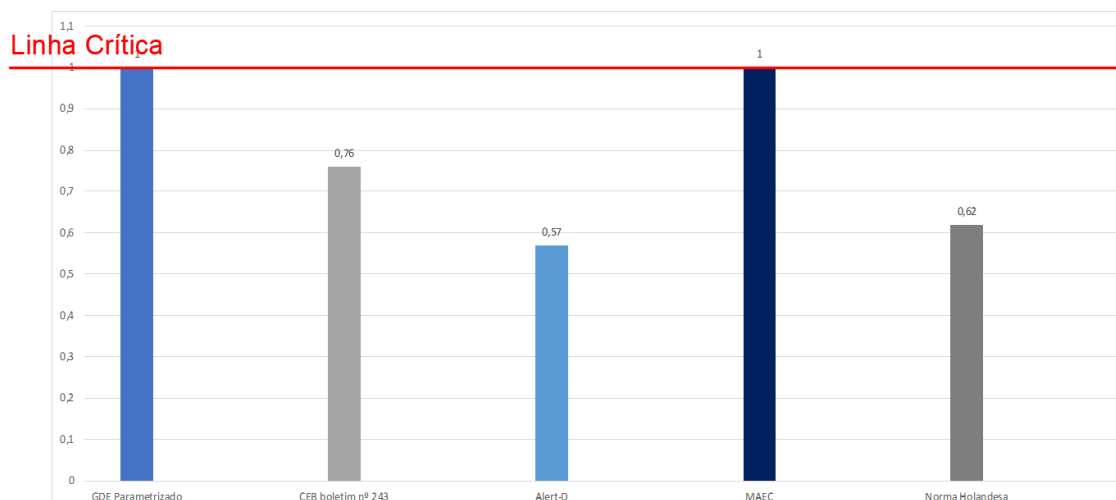
Gráfico 49 – Resultados comparados dos resultados globais Pilares do Viaduto

No Gráfico 49, é demonstrado que o GDE parametrizado e o MAEC alcançaram a linha crítica, representando a ruptura da estrutura. Os demais métodos não alcançaram a linha, mas, de acordo com as suas classificações, alcançaram os níveis críticos, exceto a norma holandesa.

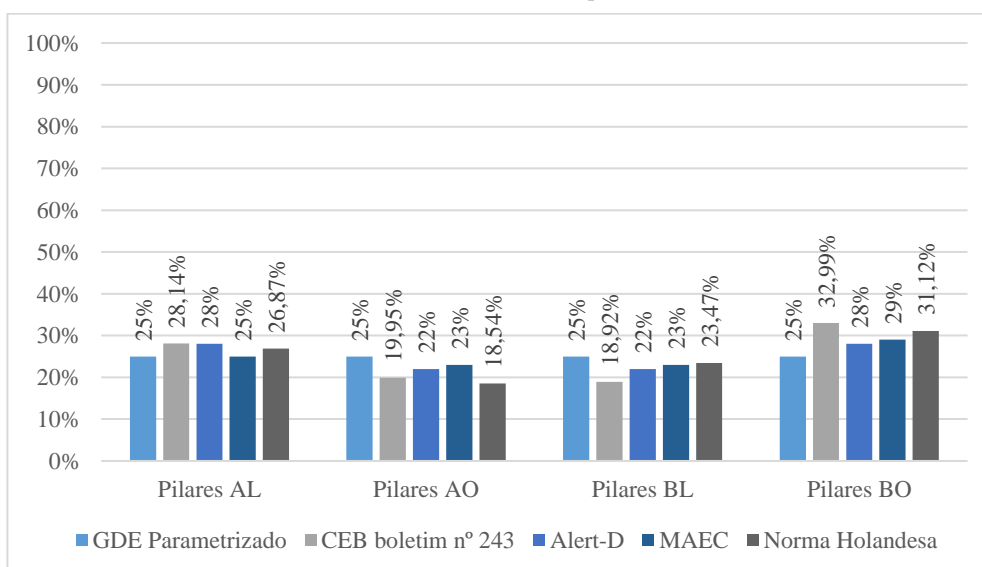
Gráfico 50 – Resultados dos elementos comparados Pilares do Viaduto

A distribuição dos pesos das famílias não apresentou grandes variações dos resultados entre os métodos. Nessa estrutura, o que apresentou maior peso foi a família “Pilares BO”, porém, a construção não obteve muitas discrepâncias entre as famílias e os métodos, como pode ser observado no Gráfico 50.

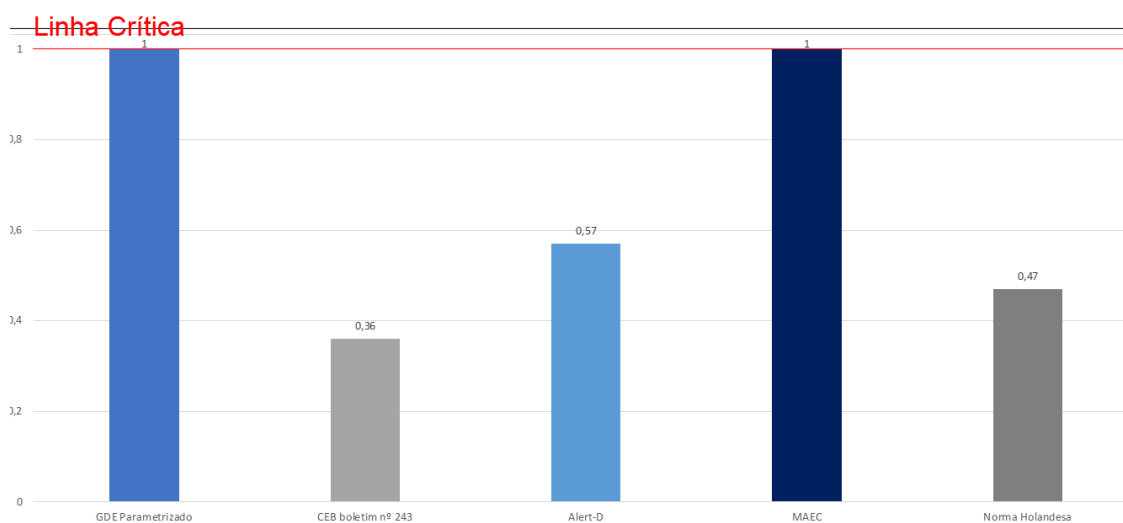
Gráfico 51 – Resultados comparados dos resultados globais Pilares do Viaduto

O Gráfico 51 mostra que o método MAEC e GDE parametrizado alcançaram a linha crítica para esse método, representando que a estrutura está gerando risco para o usuário. No CEB boletim nº 243 e Alert-D, a estrutura está em situação crítica, entretanto, estão longe da linha crítica. O método GDE parametrizado apresentou um valor elevado em comparação aos demais métodos, pois os seus cálculos e calibração são diferentes. A Norma Holandesa, mesmo tendo um valor maior que o CEB boletim nº 243, apresentou um resultado razoável.
