Dissertação de Mestrado em Arquitetura e Urbanismo

**GESTÃO E CONSERVAÇÃO DO PATRIMÔNIO DE BRASÍLIA:  
UM ESTUDO COMPARATIVO ENTRE METODOLOGIAS DE  
INSPEÇÃO BRASILEIRAS E INTERNACIONAIS**

DAVID DE SOUZA TAVARES DA SILVA

**BRASÍLIA/DF: JULHO – 2022**

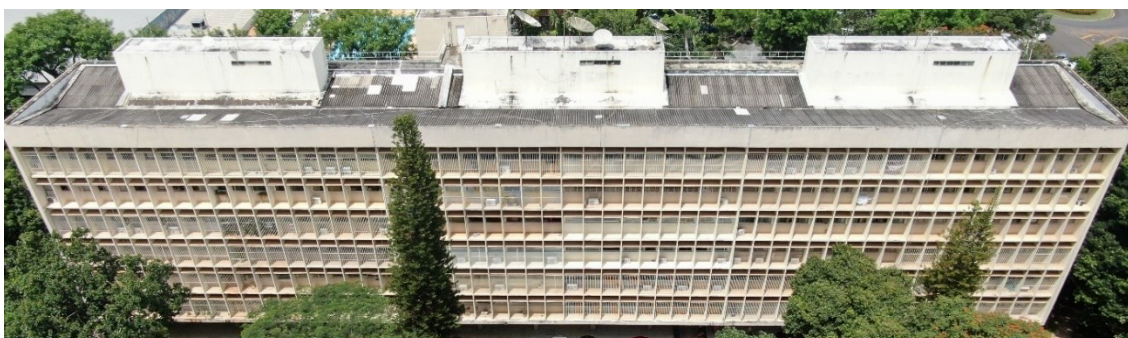
Figura 18 – Fachada da edificação objeto de estudo.

A Figura 18 exhibe a fachada da edificação objeto de estudo, bloco do tipo AFB-2 com brise de concreto (quebra-sóis) na fachada.

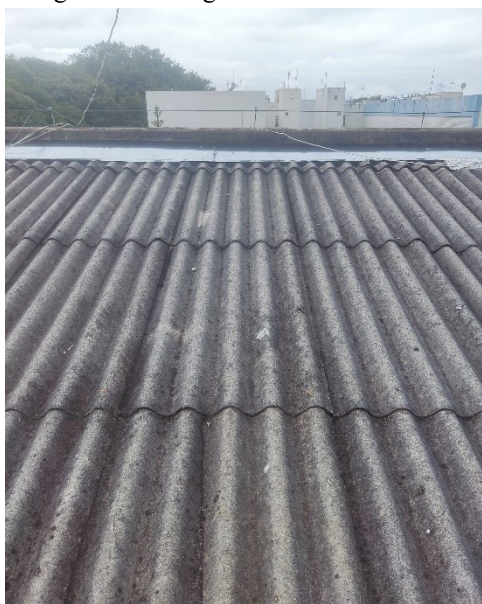
Inspeção: observou-se o desgaste natural das telhas com retenção de sujidades, perda de flexibilidade e em final de vida útil; parafusos de fixação com vedações gastas ou ausentes, sobreposições inadequadas e a presença telhas quebradas, como exibido na Figura 19 e Figura 20.

Figura 19 – Desgaste natural das telhas.

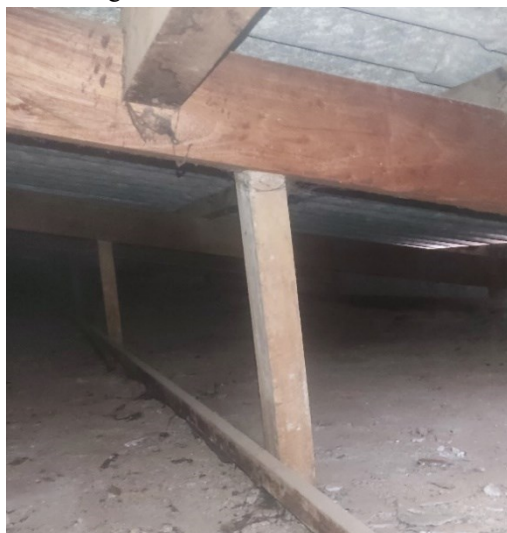
Figura 22 – Estrutura do telhado.

Na estrutura do telhado foram observadas manchas superficiais decorrentes de processos de infiltração, contudo o madeiramento se encontra, de forma geral, em bom estado, conforme a Figura 21 e Figura 22.

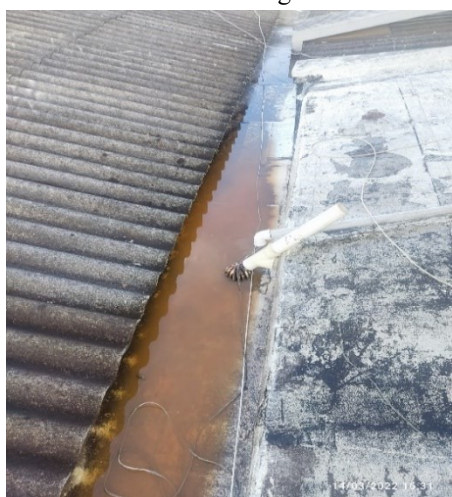
As calhas e rufos apresentam desgaste natural dos elementos. Verificou-se o acúmulo de água no interior da calha, evidenciando irregularidades quanto as declividades necessárias para o escoamento e ausência de impermeabilização dos rufos de concreto.

Figura 23 – Declividade irregular da calha, com acúmulo de água.

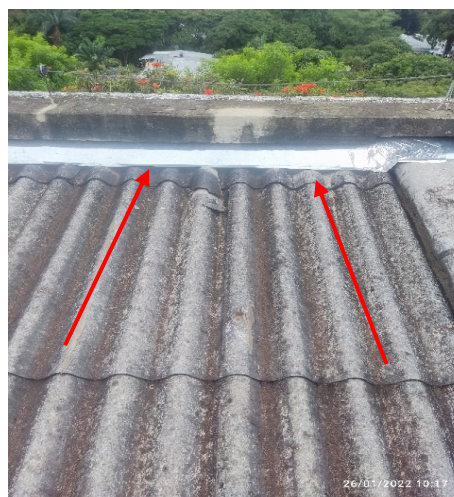
Figura 24 – Ausência de impermeabilização do rufo de concreto.

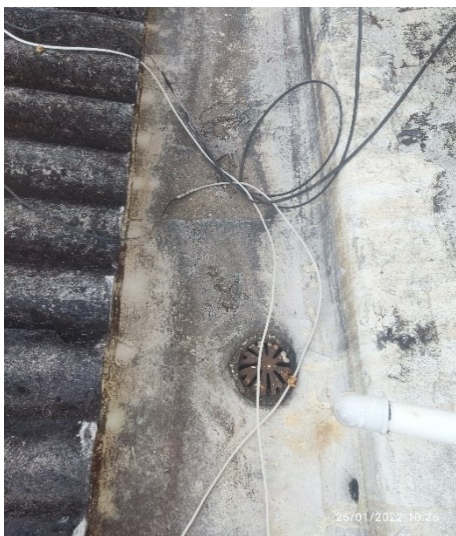
Quanto aos coletores pluviais pôde ser observada a ausência de manutenção, com acúmulo de sedimentos e presença de vegetação, exibido na Figura 25 e Figura 26.

Figura 25 – Ausência de manutenção e acúmulo de sedimentos.

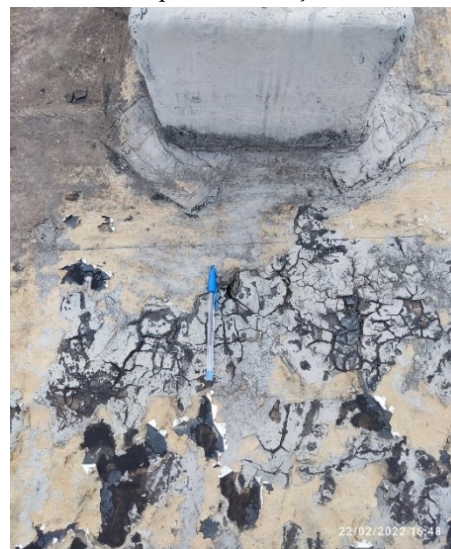
Figura 28 – Perfuração da manta asfáltica de impermeabilização.

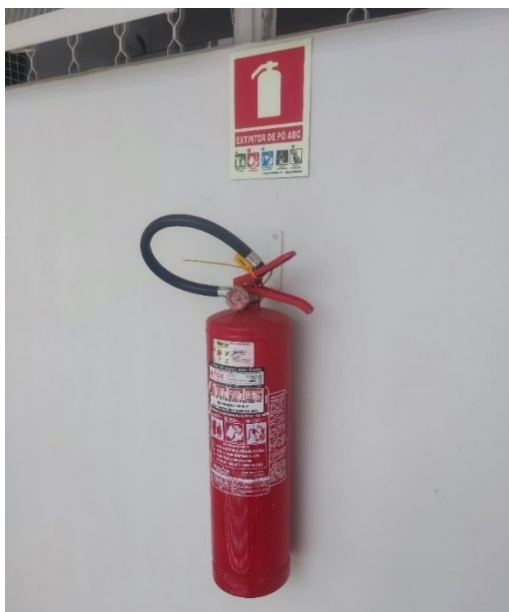
O sistema de proteção por extintores de incêndio nas áreas comuns é do tipo de carga com pó ABC (Figura 29). Não foi observado danos ou presenças de corrosão que

Figura 29 – Extintor de incêndio do tipo ABC, devidamente sinalizado.

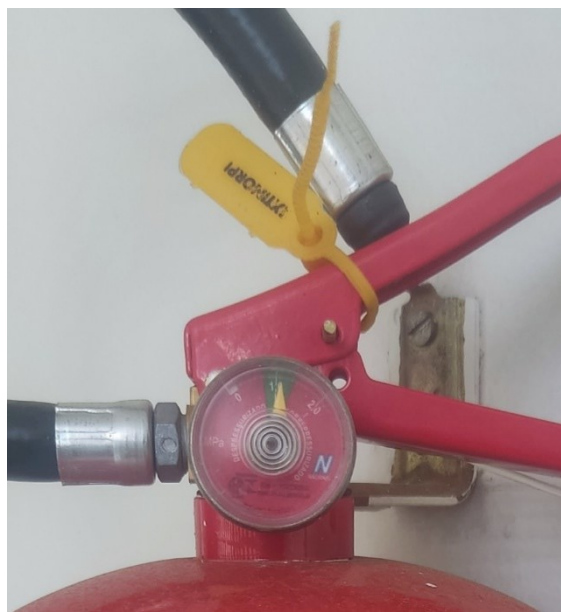
possa inviabilizar o uso dos cilindros dos extintores, e os manômetros estão com níveis de pressão dentro dos limites toleráveis de condição de uso e operação, conforme a Figura 30.

Figura 30 – Unidade extintora lacrada e com pressão dentro dos limites.

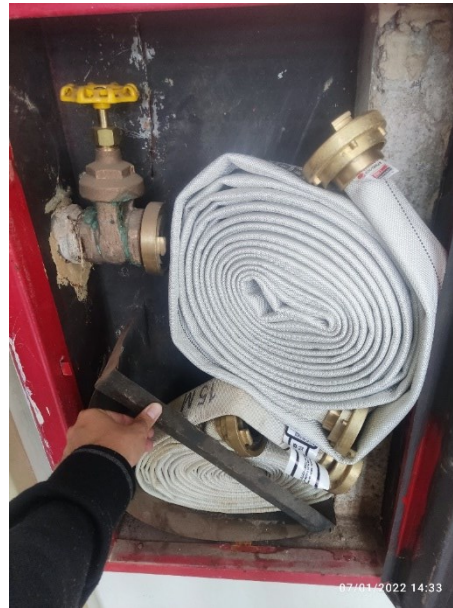
Dentro do abrigo dos hidrantes constatou-se a ausência de dispositivos, como esguicho e de chave storz, necessários para o bom funcionamento do sistema de combate a incêndio. O interior do abrigo não foi pintado, e os apoios das mangueiras se encontram com danos na fixação, estando o elemento solto, exibido na Figura 32.

Figura 32 – Ausência de esguicho e chave storz, apoio das mangueiras danificado.

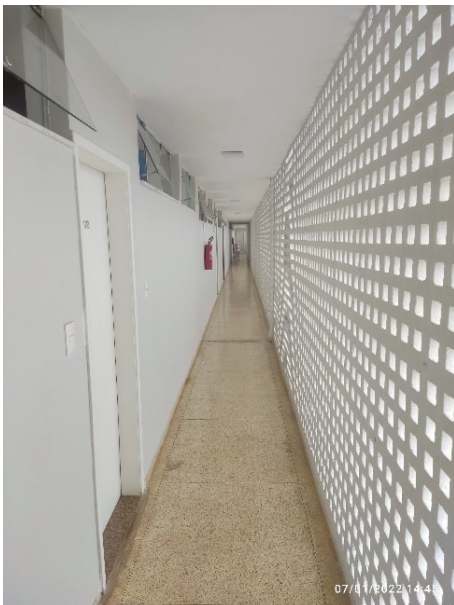
O edifício não possui sistema de iluminação de emergência nos corredores de serviço e nos halls sociais dos pavimentos e do térreo, onde constatou-se a ausência de luminárias de emergência, como demonstrado na Figura 33 e Figura 34.

Figura 33 – Ausência de iluminação de emergência.

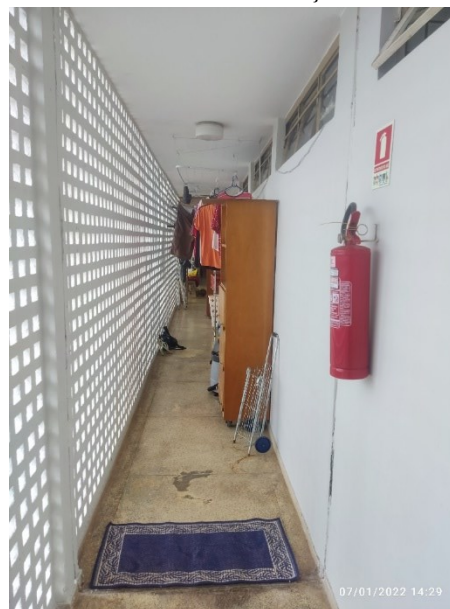
O corredor de serviço e a escada de emergência localizada no anexo perfazem a única e principal rota de fuga em caso de situação de incêndio. Fora observado a presença de móveis e objetos dispostos nos corredores de serviço, prejudicando e limitando o deslocamento de pessoas em caso de necessidade de rápida evacuação do edifício, além de contribuir como carga de incêndio, indicado na Figura 34.

Figura 36 – Móveis e objetos presentes no corredor de serviço.

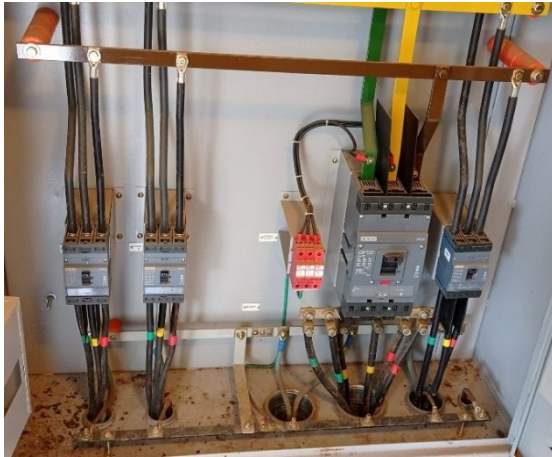
Figura 37 – Quadro de entrada de energia do condomínio.

O quadro de entrada ou quadro geral de baixa tensão foi substituído por completo, recebendo componentes e dispositivos novos. Em seu interior observou-se sujidades (poeira) na parte inferior do quadro, sobre disjuntores, barramentos e conexões, indicando que não houve manutenção nos últimos anos (Figura 37 e Figura 38). Existem DPS

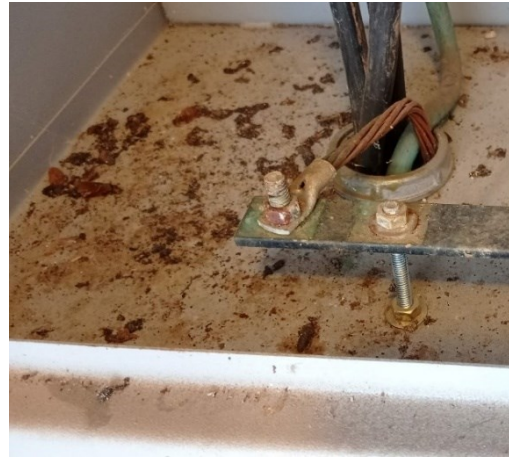
Figura 38 – Sujidades no interior do quadro de entrada de energia.

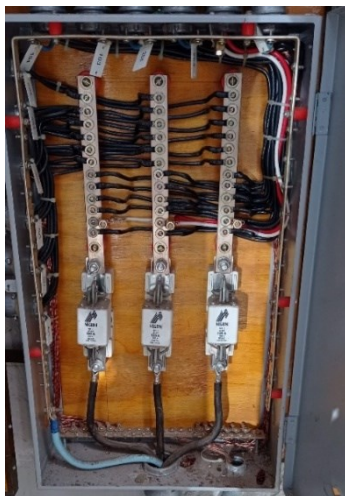
Figura 39 – Quadro de distribuição coletivo de medidores.

Os componentes, cabos e conexões estão em bom estado de conservação geral e não apresentam indícios de problemas, curtos-circuitos e sobrecargas.

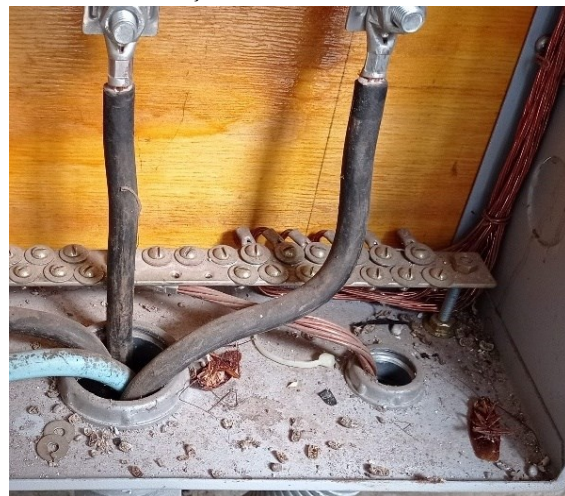
Figura 40 – Sujidades no interior do quadro de distribuição coletivo de medidores.

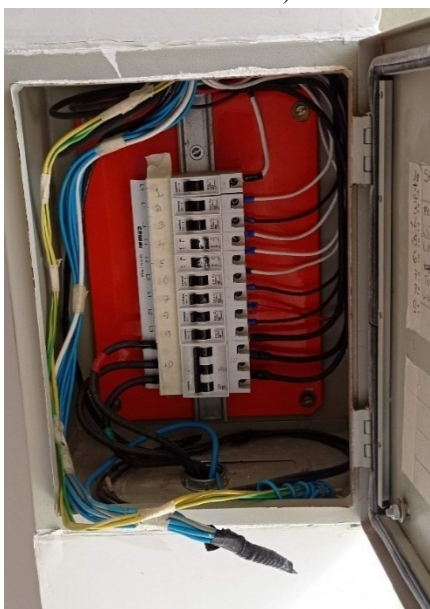
Nos quadros de distribuição (circuitos de áreas comuns) exibido na Figura 41, não foram instalados disjuntores gerais nos quadros. Alguns cabos elétricos são do tipo flexível e não possuem terminais instalados em suas conexões. Não há barramento de neutro e de terra, sendo que o condutor principal de neutro foi unido aos neutros dos circuitos.

Figura 41 – Quadros de distribuição (circuitos de áreas comuns).

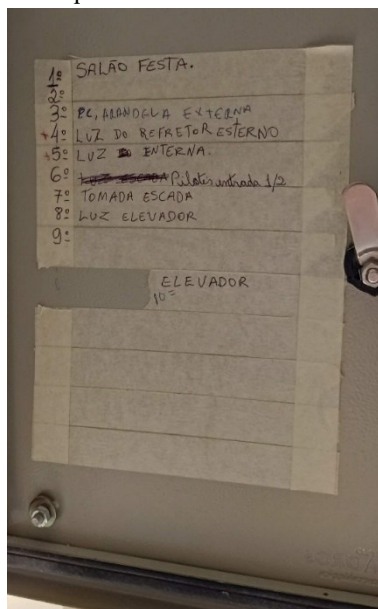
Outras inconformidades também foram identificadas como: ausência proteção contra contatos diretos; ausência de plaqueta de identificação do quadro na parte externa, identificação manual dos circuitos (Figura 42), condutores de neutro em cor branca e cinza, em divergência com a NBR 5410, onde obrigatoriamente deveria ter sido utilizado a cor azul.

Figura 42 – Identificação manual dos circuitos do quadro de áreas comuns.

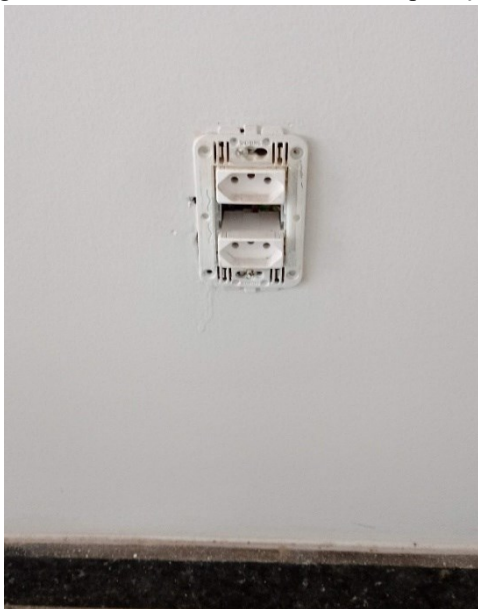
As instalações elétricas gerais das áreas comuns apresentam desconformidades com a norma, trazendo riscos de choque elétrico e acidentes aos usuários e mantenedores. Pontos de tomada e interruptores estão soltos e sem acabamentos de proteção, como mostrado na Figura 43.

Figura 43 – Ausência de acabamento de proteção.

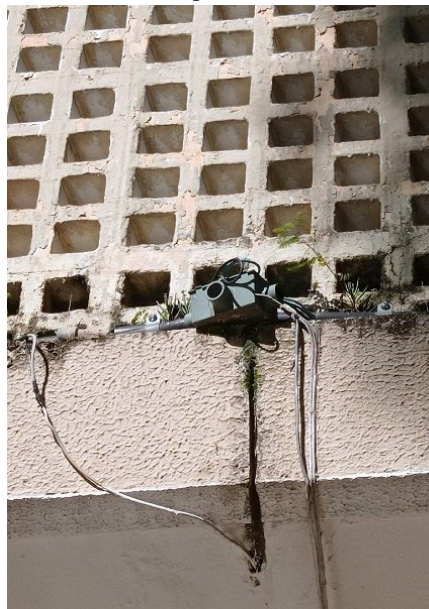
Nas instalações dos refletores externos existem fios elétricos expostos, fora de eletroduto, trazendo riscos de curto-circuito e choques elétricos, indicado na Figura 44

Figura 44 – Cabos expostos, fora de eletrodutos.

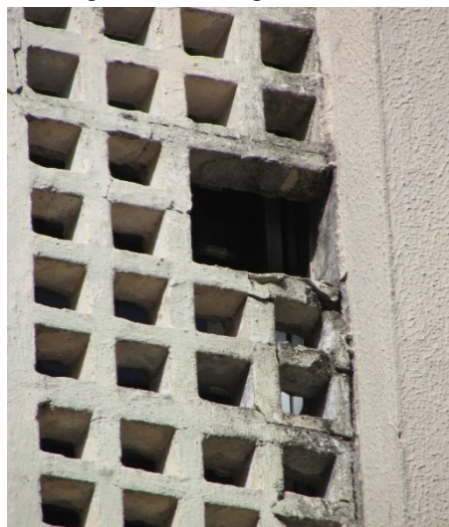
Na fachada posterior, além da degradação natural do revestimento de pintura, pode ser observada a ocorrência de danos na estrutura dos cobogós, exibido na Figura 53 e Figura 54.

Figura 54 – Cobogó danificado.

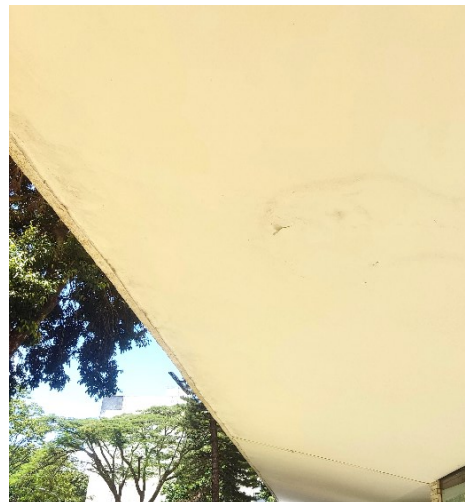
O forro de gesso do hall dos pavimentos se encontra em bom estado (Figura 59), sendo observado no forro de gesso do pilotis, sinais de umidade, devido à ausência de pingadeira na fachada, conforme Figura 60.

Figura 60 – Forro de gesso do pilotis.

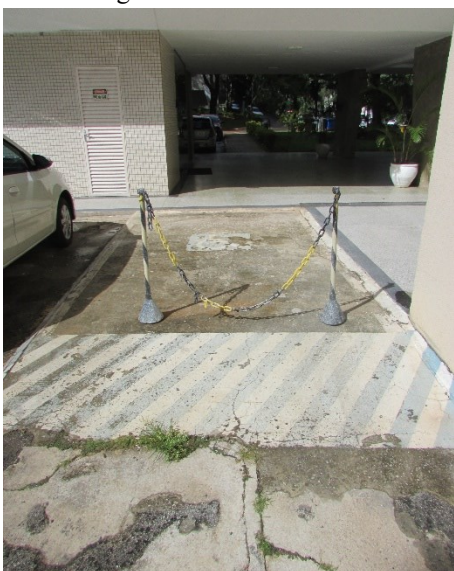
Os pisos externos de calçada e acesso ao pilotis possuem irregularidades e saliências, com a presença de degraus e ausência de rampas de acesso, comprometendo a acessibilidade, como mostrado na Figura 63 e Figura 64.

Figura 63 – Piso externo.

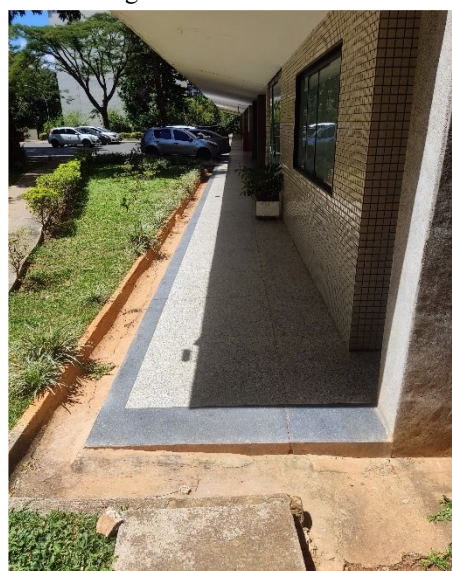
Figura 64 – Piso externo.

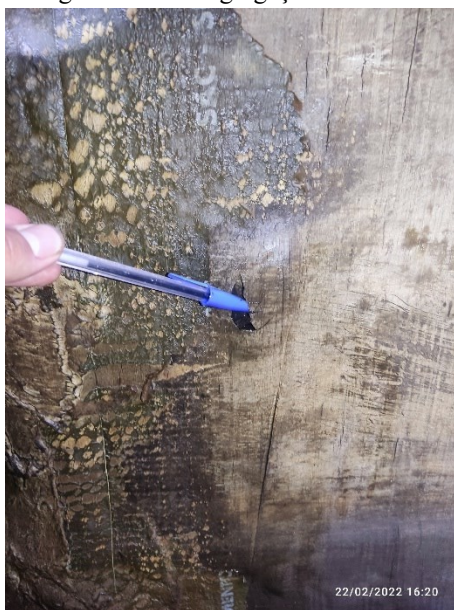
Os reservatórios de abastecimento de água potável apresentam desgaste da camada de impermeabilização, com bolhas, desagregação de partes e da película plástica da manta asfáltica aplicada, mostrado na Figura 65 e Figura 66.

Figura 65 – Desagregação da manta.

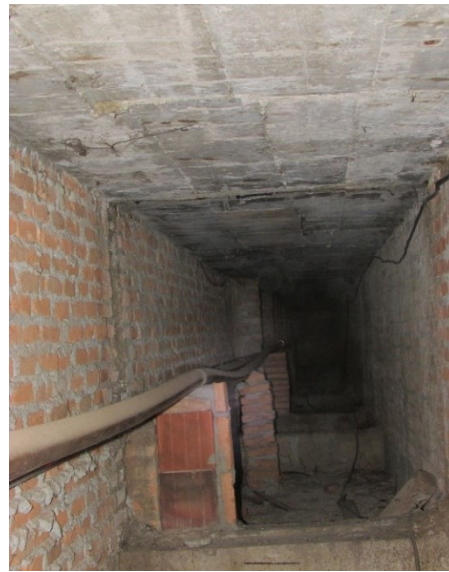
A distribuição das tubulações para abastecimento das unidades é realizada através de caixão perdido (abaixo da passarela da cobertura). O local é de difícil acesso e a presença de resíduos de obra, dificulta a locomoção pelo local e a realização de manutenções, sendo ainda observada que a tubulação está apoiada de forma incorreta sobre bases de alvenaria, indicado na Figura 70.

Figura 70 – Passagem das tubulações pelo caixão perdido.

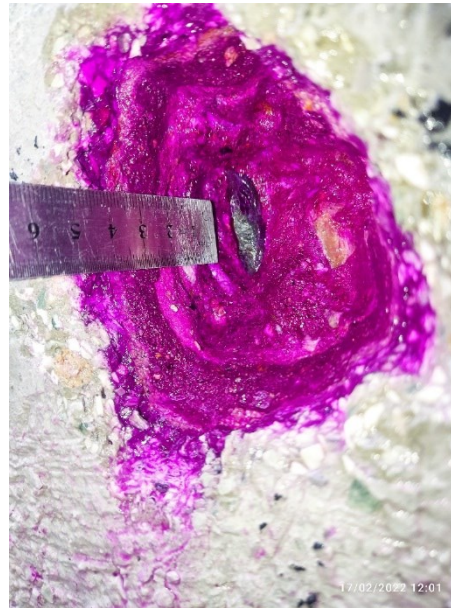
O procedimento de determinação da profundidade de carbonatação teve como objetivo indicar se o concreto presente na estrutura ainda oferecia condições de proteção química às armaduras, mantendo as mesmas em estado de passivação, imunes ao processo corrosivo, podendo ser observado na Figura 77.

Figura 77 – Ensaio para medição da profundidade da frente de carbonatação.

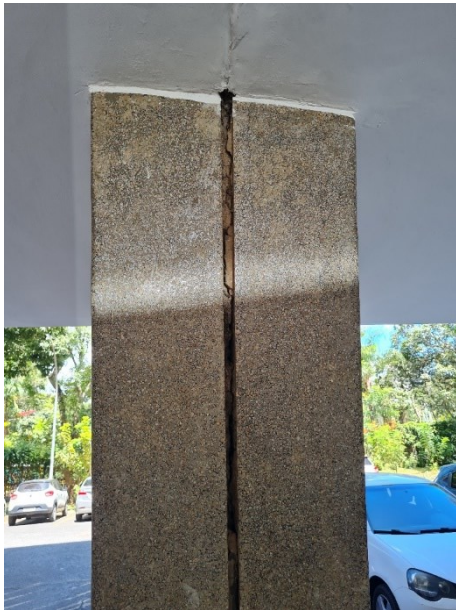
Verificou-se que as juntas de movimentação estrutural presentes no pilotis apresentam falhas quanto ao material selante aplicado ou ausência de selante, como exibido na Figura 78.

Figura 78 – Ausência de selante na junta de dilatação.

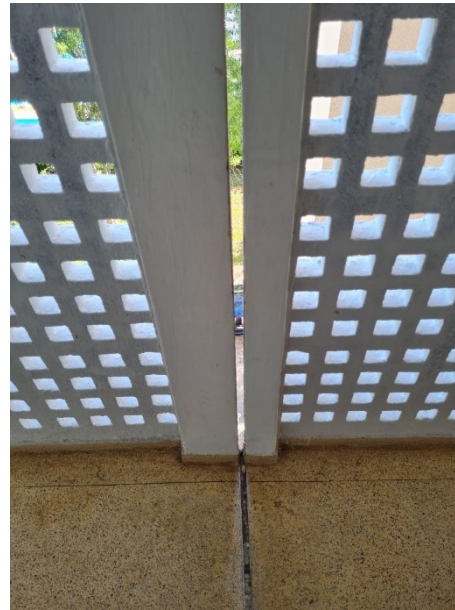
No hall de serviço também pôde ser observada a falha ou ausência de selante nas juntas de dilatação, permitindo a percolação de água e sujidades provenientes da limpeza do piso do pilotis para o interior da estrutura, mostrado na Figura 79.

Figura 79 – Ausência de selante na junta de dilatação.

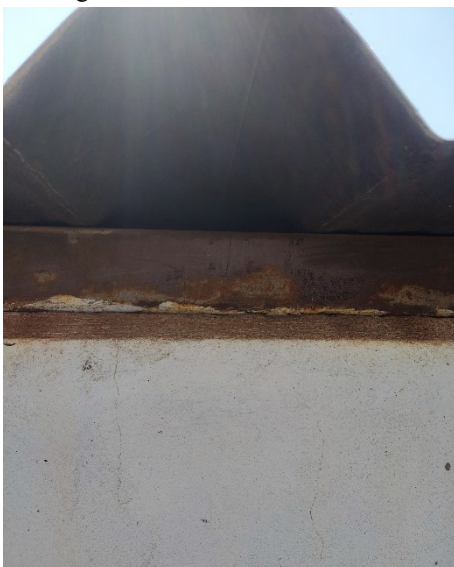
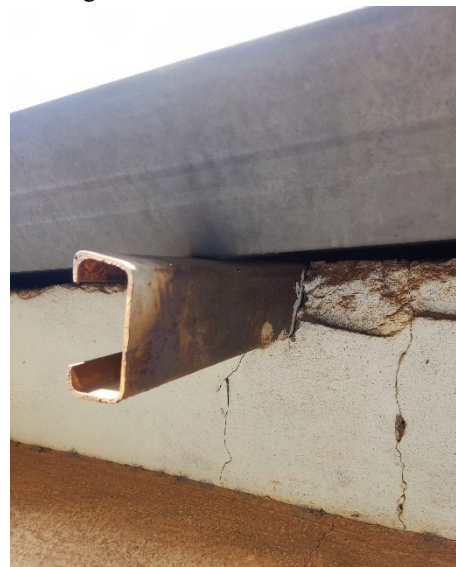
Na estrutura do telhado foram observadas manchas superficiais de oxidação, contudo ainda se encontra em bom estado, indicado na Figura 90 e Figura 91.

Figura 90 – Estrutura do telhado.

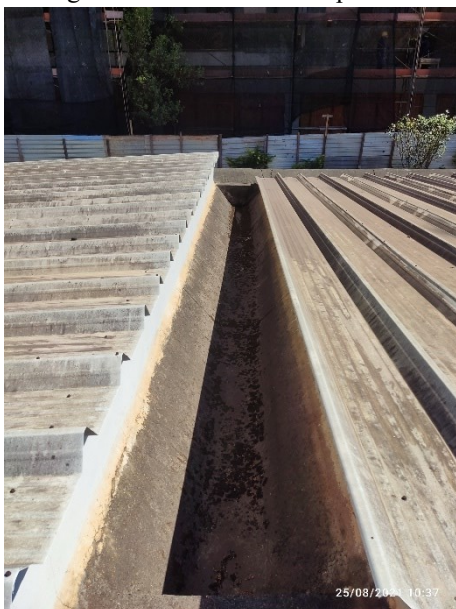
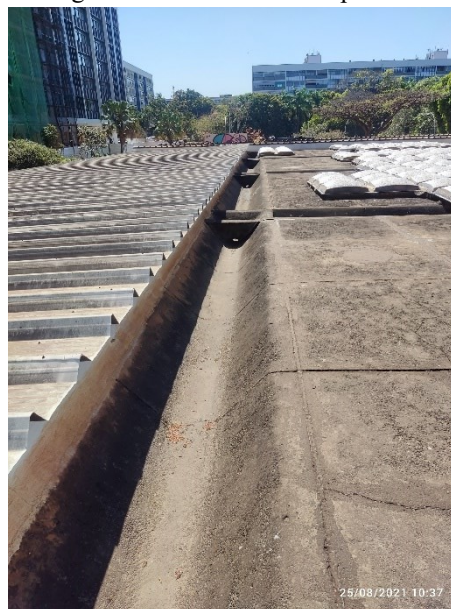
As calhas apresentam desgaste natural da proteção mecânica, com retenção de sujidades, mostrado Figura 92 e Figura 93.

Figura 92 – Calha coletora pluvial.

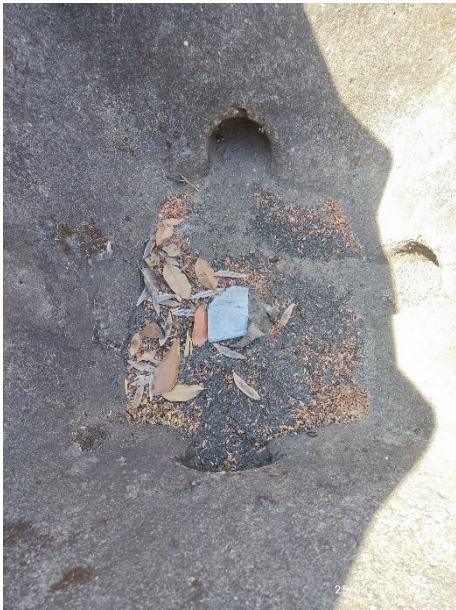
Quanto aos coletores pluviais pode ser observado a ausência de manutenção, com acúmulo de sedimentos e presença de vegetação, exibido na Figura 94 e Figura 95.

Figura 94 – Ausência de manutenção e acúmulo de sedimentos.

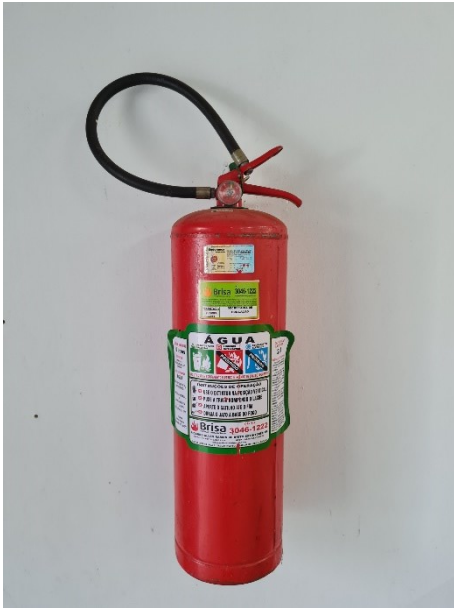
Figura 100 – Extintor de incêndio do tipo “A”.

A escola possui extintores de incêndio no pátio e salas, com carga do tipo “A” (Figura 100) e unidades do tipo “BC”. Não fora observado danos ou presenças de corrosão que possa inviabilizar o uso dos cilindros extintores e se encontram com níveis de pressão dentro dos limites de uso e operação.

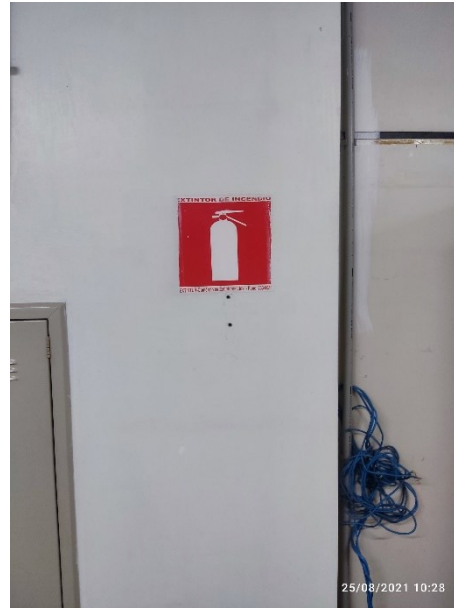
Entretanto, foi observado a ausência de unidade extintora em local indicado, como exibido na Figura 101.

Figura 101 – Ausência de extintor.

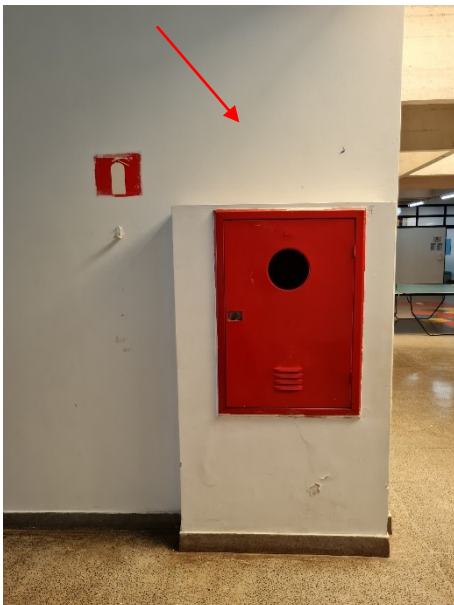
Figura 102 – Ausência de sinalização.

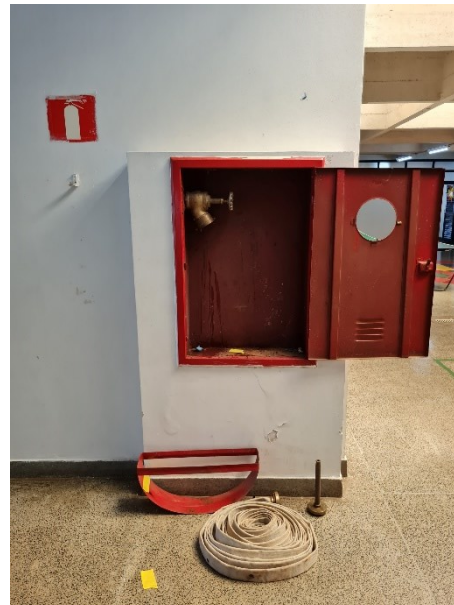
Figura 103 – Hidrante de parede.

A edificação dispõe de sistema de hidrantes de parede instalados no pátio, sendo observado inconformidades como a ausência de sinalização, chave storz e certificação da mangueira de incêndio, mostrado na Figura 103.

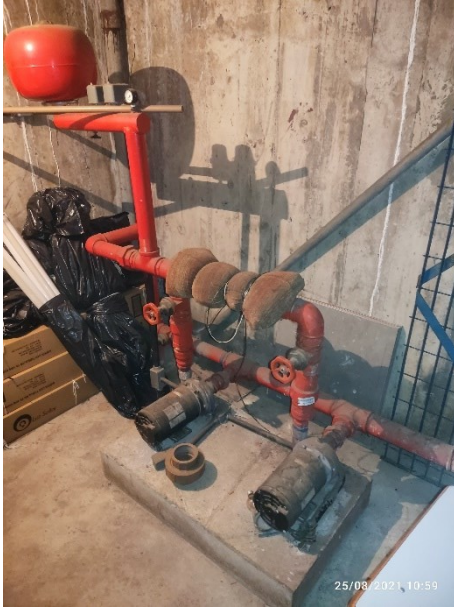
Figura 104 – Sistema de bombas.

A escola possui ainda sistema de pressurização da rede de incêndio através de bombas (Figura 104) o qual se encontrava desativado na data da vistoria, com tubulação apresentando sinal de vazamento e oxidação, indicado na Figura 105.

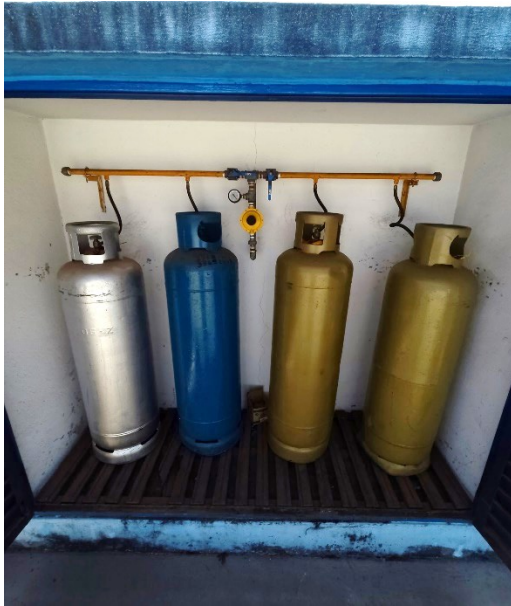
Figura 106 – Central de GLP.

A central de GLP (Figura 106), está localizada na área externa dentro do perímetro da escola e seu consumo é destinado ao abastecimento da cozinha. Na data da inspeção, foi constatado vazamento de gás, fato imediatamente comunicado a direção da escola.

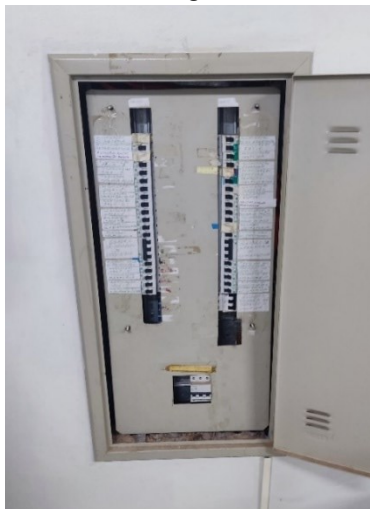
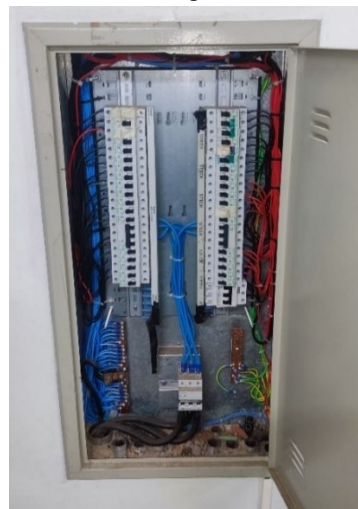
Figura 108 – Quadro geral de baixa tensão.

O quadro de entrada ou quadro geral de baixa tensão, foi modernizado, recebendo componentes e dispositivos novos. Entretanto foi observado inconformidades quanto a sua instalação, com condutores em cores divergentes do especificado pela NBR 5410, ausência de condutor de terra, barramento de fase, DPS e IDR de proteção para as tomadas. Em seu interior, foi ainda observado sujidade e resíduos de obras na parte inferior do quadro, exibido na Figura 108 e Figura 109.

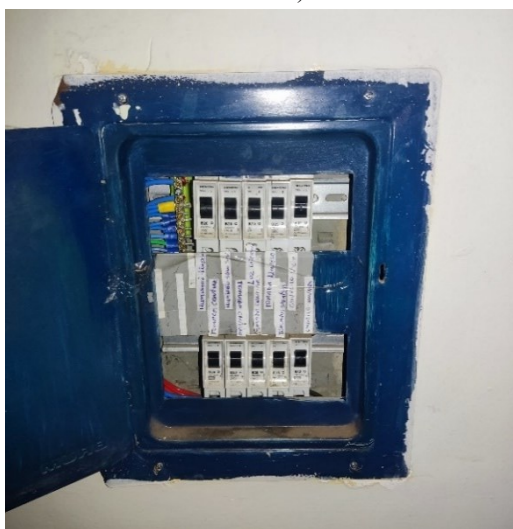
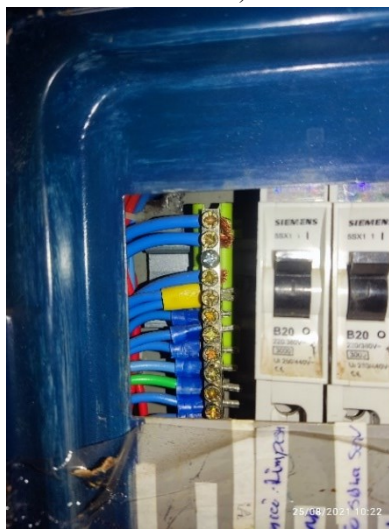
Figura 110 – Quadros de distribuição (circuito de tomadas).

No quadro de distribuição (circuitos de tomadas) exibido na Figura 110, não possui disjuntor geral, os circuitos de tomada não possuem IDR de proteção e DPS dispositivos de proteção contra surtos instalados.

Outras inconformidades também foram identificadas: ausência proteção contra contatos diretos; ausência de plaqueta de identificação do quadro na parte externa, identificação manual dos circuitos, ausência de terminais, condutores de terra na barra de neutro.

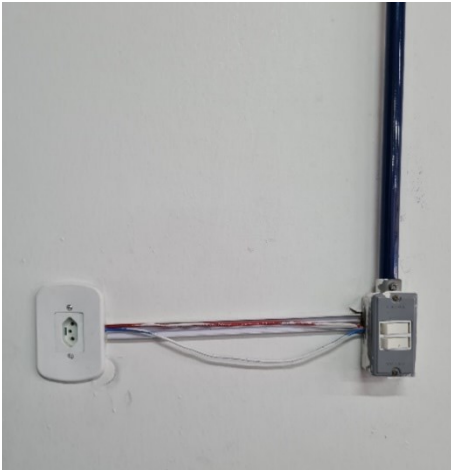
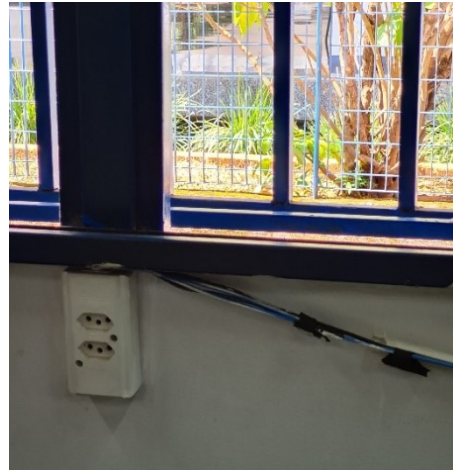
Devido a configuração estrutural da escola as instalações elétricas são aparentes, em pontos específicos foi observado a ausência de eletroduto de proteção para passagem de cabos, trazendo riscos de choque elétrico e acidentes aos alunos e professores, como mostrado na Figura 112 e Figura 113.

Figura 112 – Cabos expostos, fora de eletrodutos. Figura 113 – Cabos expostos, fora de eletrodutos.

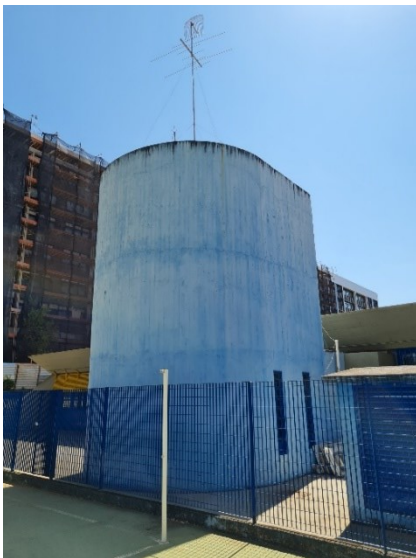
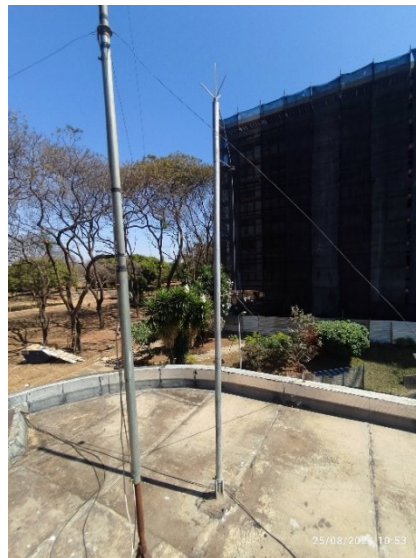
Figura 115 – Captor tipo Franklin.

A edificação possui SPDA externo, não isolado, com subsistema de captor do tipo Franklin constituído por cordoalhas de cobre nu instaladas perfazendo o perímetro superior da edificação. Existe apenas 1 mastros captor tipo Franklin, sendo instalados acima da torre do reservatório, mostrado na Figura 114 e Figura 115.

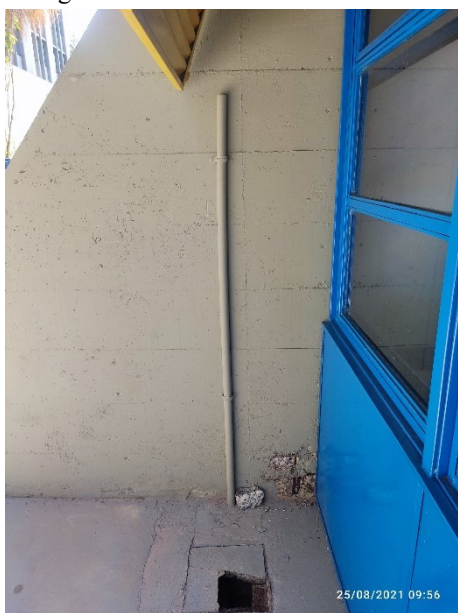
No ponto de descida foi identificado a ausência da cordoalha com tampa da caixa de inspeção danificada e ausência de proteção da cordoalha, como Figura 116 e Figura 117.

Figura 116 – Ausência de cordoalha.

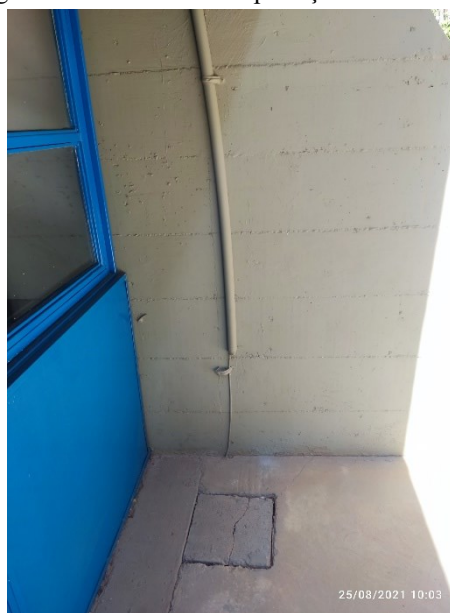
Figura 117 – Ausência de proteção da cordoalha.

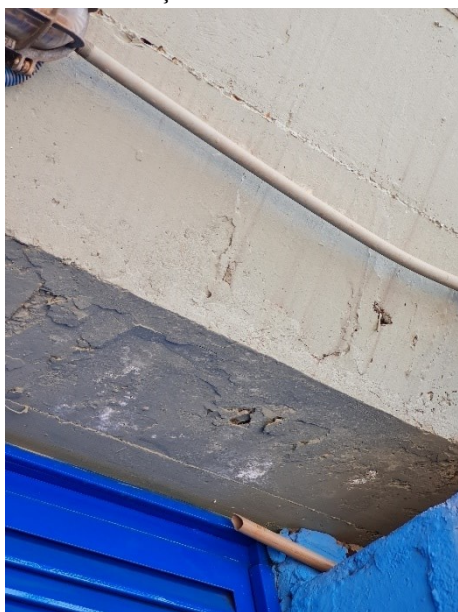
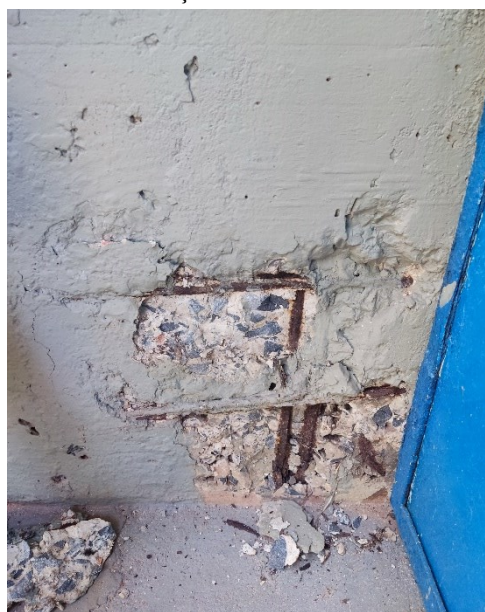
A fachada originalmente em concreto aparente, apresenta em locais pontuais a repulsão do cobrimento nominal de concreto devido ao processo de oxidação das armaduras, como mostrado na Figura 123 e Figura 124.

Figura 123 – Repulsão do concreto, devido a oxidação das armaduras.

Figura 124 – Repulsão do concreto, devido a oxidação das armaduras.

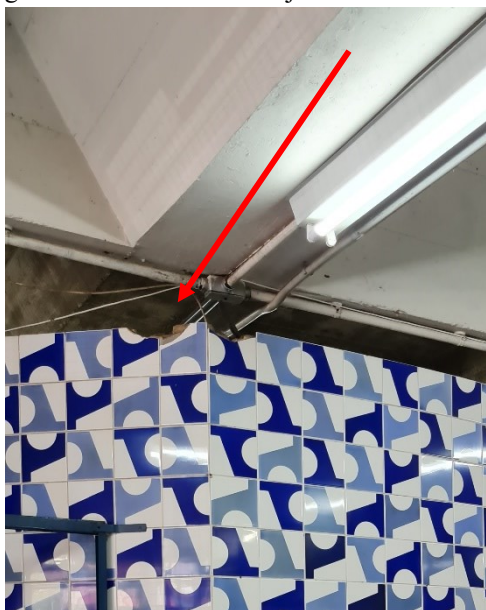
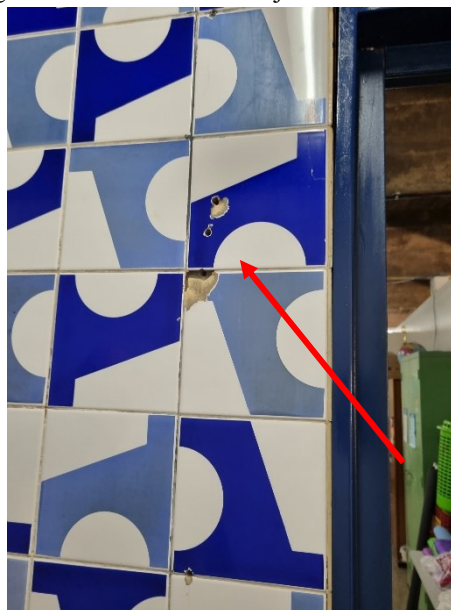
Figura 127 – Painel de azulejos de Athos Bulcão.

Os painéis de azulejos de Athos Bulcão estão em bom estado de conservação, com danos pontuais, onde lamentavelmente foram danificados no processo de passagem de instalações ou perfurados, mostrado na Figura 127 e Figura 128.

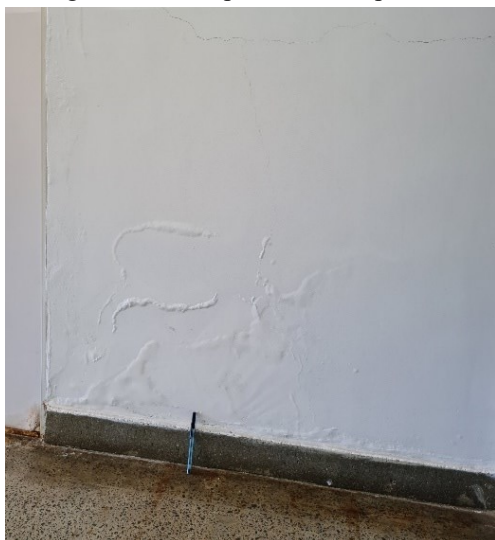
Pontualmente também foram observadas anomalias de empolamento (Figura 129) na pintura e deslocamento revestimento cerâmicos, mostrado na Figura 130.

Figura 129 – Empolamento da pintura.

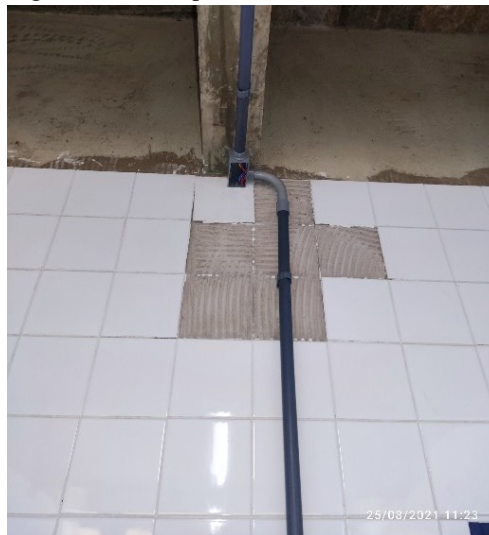
Figura 130 – Deslocamento de revestimento.

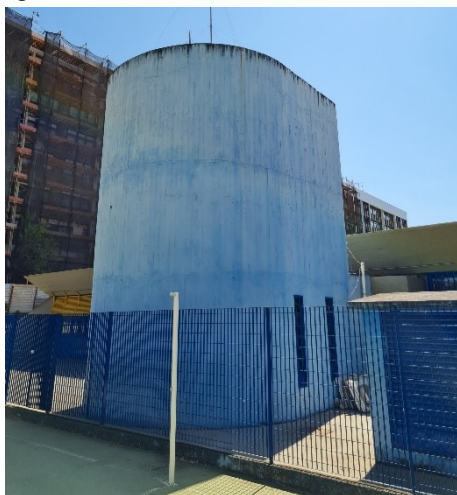
Figura 141 – Reservatório de abastecimento.

O reservatório de abastecimento foi construído em concreto armado e está localizado em torre anexa (Figura 141). Por possuir característica construtiva em concreto aparente, também apresenta a repulsão do cobrimento de concreto externo, devido a oxidação das armaduras, mostrado na Figura 142.

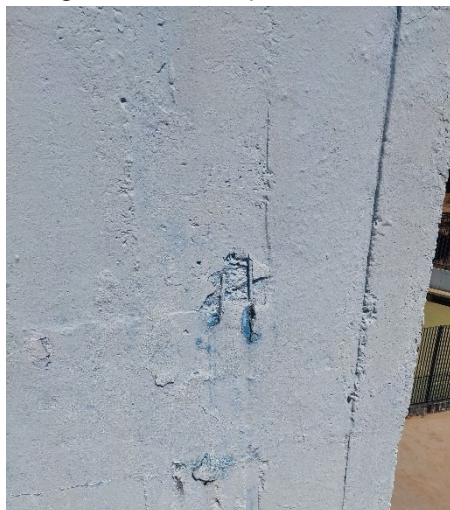
Figura 142 – Oxidação da armadura.

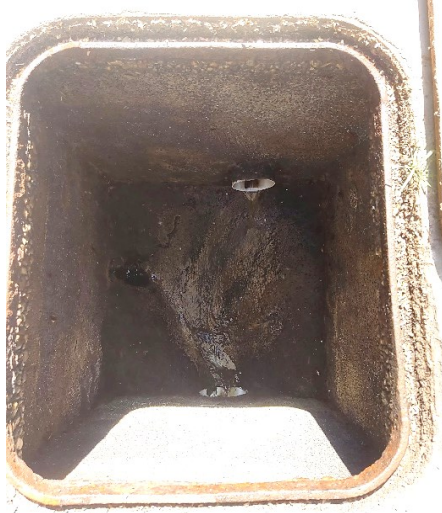
Figura 146 – Caixa de inspeção e passagem.

As caixas de esgoto de inspeção e passagem estão em bom estado, com canaleta de concreto, não apresentando problemas de vedação. As tubulações de esgoto direcionadas as caixas são em PVC e se encontram em boas condições.

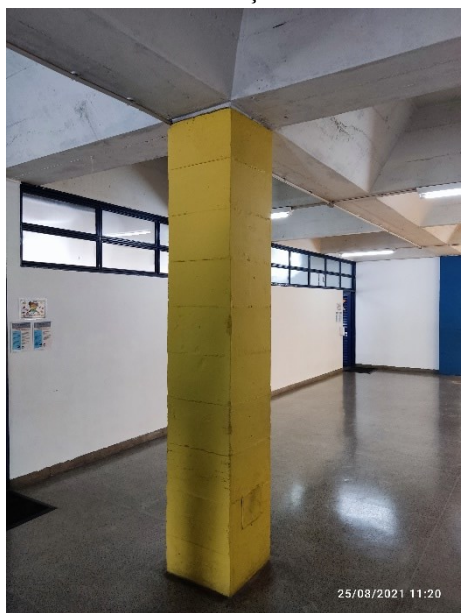
O edifício possui sistema de estrutural em concreto armado, com pilares, vigas e lajes maciças. Não foram observados no sistema estrutural, anomalias, deformações ou indícios que possam colocar em risco a edificação ou abalar sua estabilidade, onde as anomalias observadas são pontuais. A Figura 150 e Figura 151 exibe a tipologia estrutural da edificação.

Figura 150 – Tipologia estrutural da edificação.

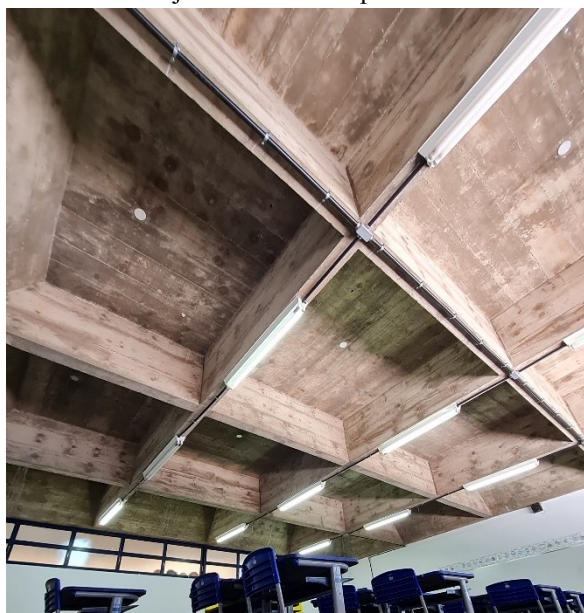
Figura 151 – Tipologia estrutural da edificação – vigas e lajes em concreto aparente.

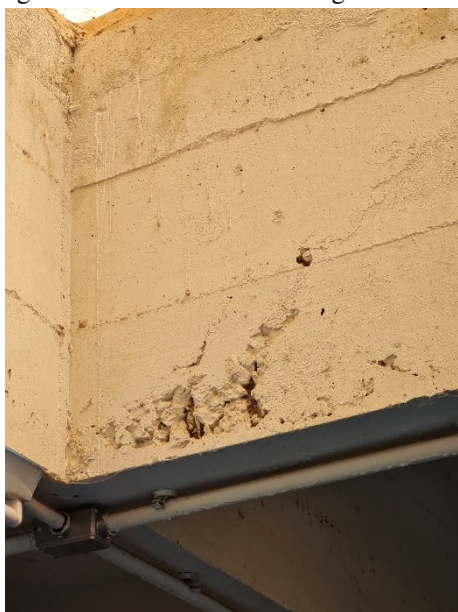
Figura 152 – Nicho de concretagem na vida.

As principais anomalias prejudiciais ao sistema estrutural ocorrem devido as infiltrações e ausência de manutenção, como já indicado nos itens anteriores. Na parte interna as anomalias identificadas são pequenos nichos de concretagem, exibidos na Figura 152 e Figura 153.

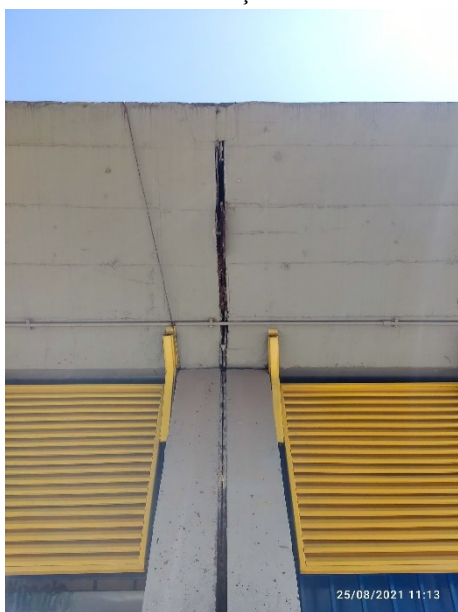
As juntas de movimentação estrutural presentes na parte interna e principalmente na área externa apresentam falhas ou ausência de material selante, permitindo a percolação de água para o interior da estrutura, mostrado na Figura 154 e Figura 155.

Figura 154 – Ausência de selante na junta de dilatação.

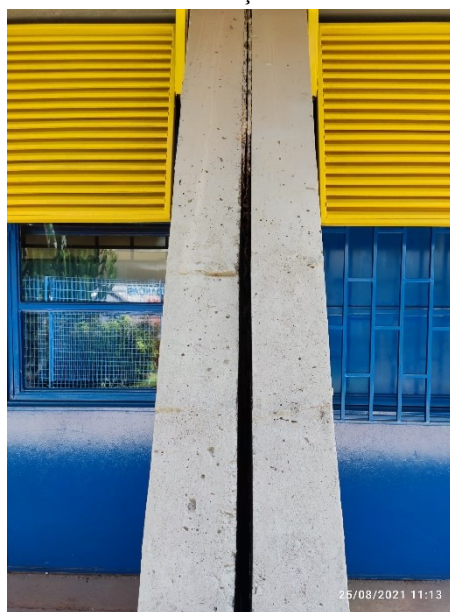
Figura 155 – Ausência de selante na junta de dilatação.
