UNIVERSIDADE DE BRASÍLIA (UnB)
FACULDADE DE ARQUITETURA E URBANISMO (FAU)
PROGRAMA DE PÓS-GRADUAÇÃO EM ARQUITETURA E
URBANISMO (PPG/FAU)

MESTRADO EM ARQUITETURA E URBANISMO

O USO DA TERMOGRAFIA NA IDENTIFICAÇÃO DE MANIFESTAÇÕES
PATOLÓGICAS EM OBRAS DE ARTES ESPECIAIS “OAEs”

Mai de 2024

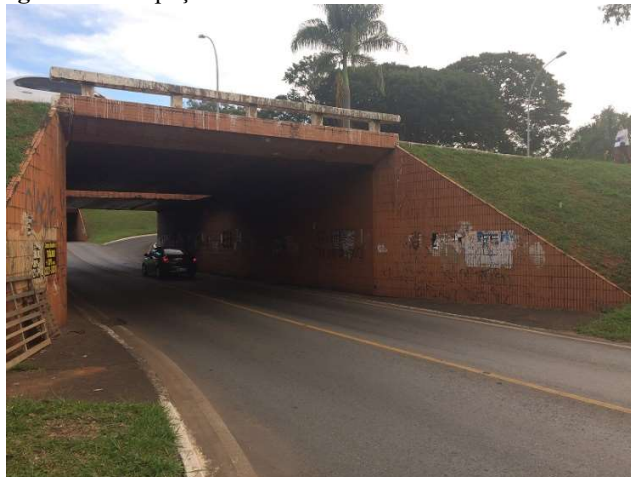
A inspeção visual do viaduto ocorreu no dia 22 de maio de 2019, ocasião em que foram observadas algumas manifestações patológicas na estrutura do viaduto consideradas como sendo viáveis para análise por meio do uso da termografia infravermelha. Na ocasião, foram também verificados aspectos tais como segurança do local, posicionamento e ângulo para captura das imagens, acessibilidade a pontos críticos do viaduto e fluxo de veículos.

Figura 11 - Inspeção visual do viaduto da 215/216 sul

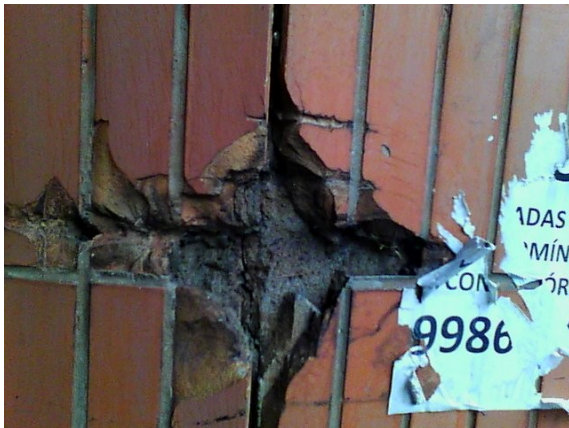
Figura 17.a - Fenda no revestimento lateral

Assim, como a água possui um calor específico mais elevado do que materiais comuns de construção, as áreas com elevado conteúdo de umidade aparecem com temperaturas diferentes às áreas vizinhas sem presença de umidade, podendo ser observada esta diferença de temperatura com a termografia infravermelha.

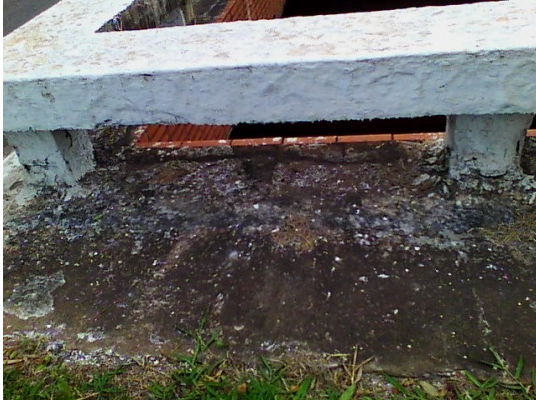
Figura 18.a - Guarda-corpo 1 do viaduto

O guarda-corpo apresenta bolhas na pintura, que podem surgir a partir de repinturas em locais onde não se tenha extraído toda a poeira ou reaplicação de uma tinta sobre outra de má qualidade sem as devidas preparações. É possível identificar também o desagregamento da pintura, que se esfarela e se destaca da superfície juntamente com partes do reboco. Este problema ocorre quando a tinta é aplicada antes da cura do reboco.

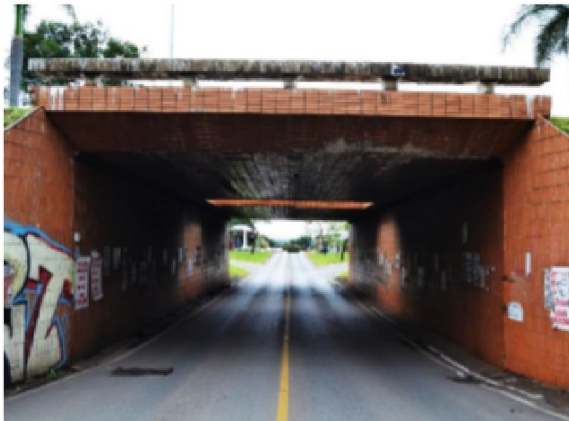
Figura 24.a - E.A.R Revestimento cerâmico viaduto

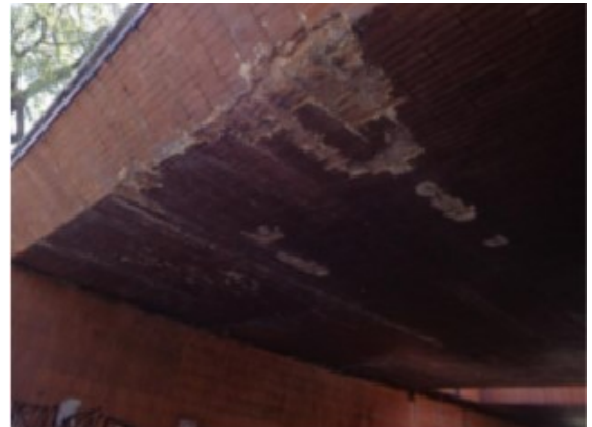
Figura 25.a – E.A.R – Revestimento deslocando do viaduto

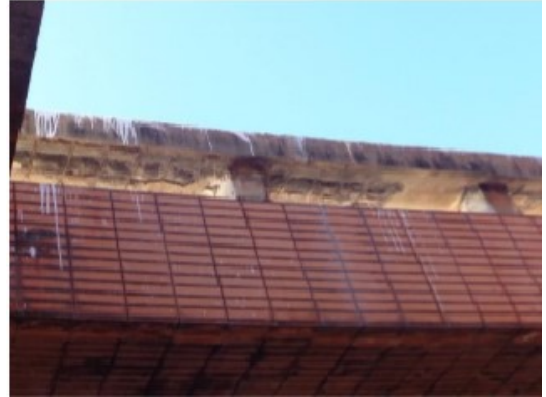
Figura 27.a - E.A.R - Guarda Roda Danificado

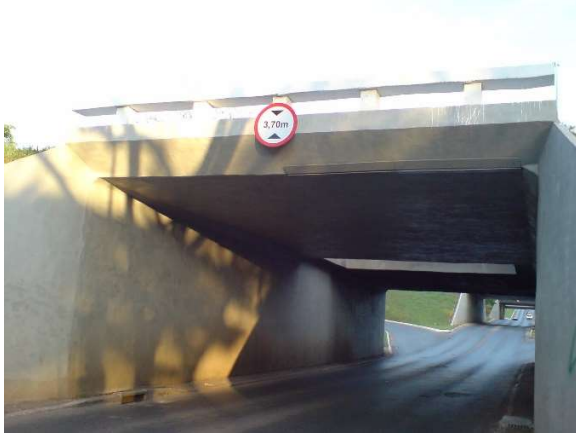
Figura 29.b - E.A.P.R - Tabuleiro após reforma

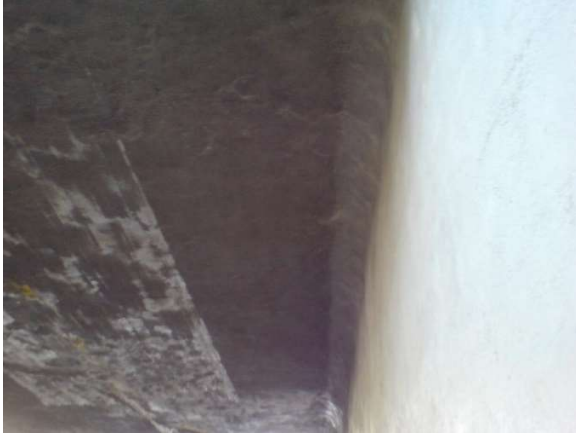
Figura 31.b - E.AP.R - Cortina de concreto do viaduto após reforma

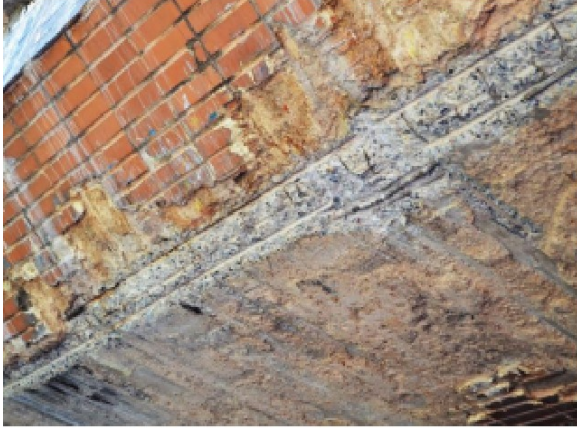
Figura 72.a – E.A.R – Revestimento deslocando

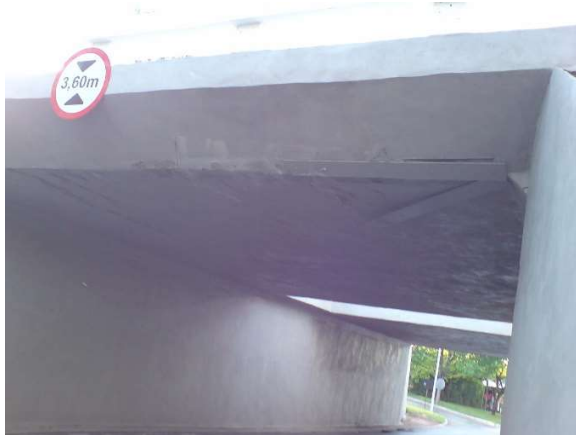
Figura 77.b - E.AP.R - Tabuleiro após reforma

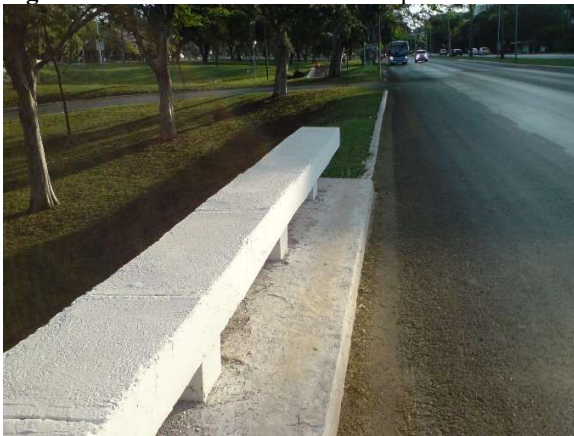
Figura 81.b - E.AP.R - Guarda roda após reforma

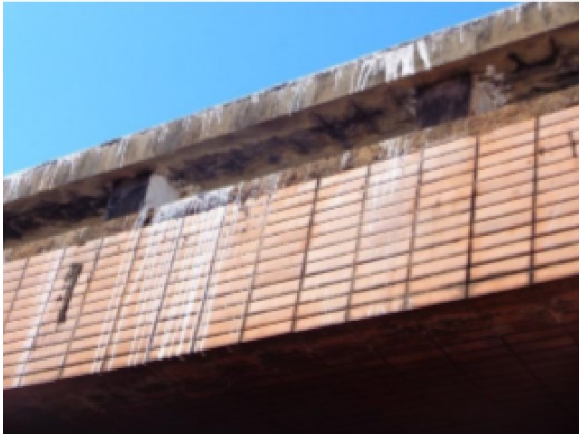
Figura 98.a - E.A.R - Guarda Roda Danificado

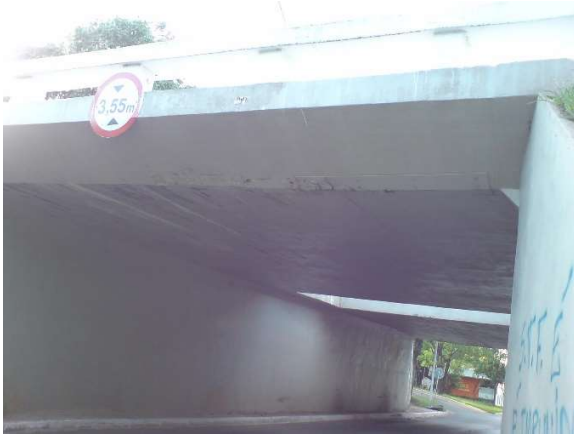
Figura 101.b - E.A.P.R - Tabuleiro após reforma

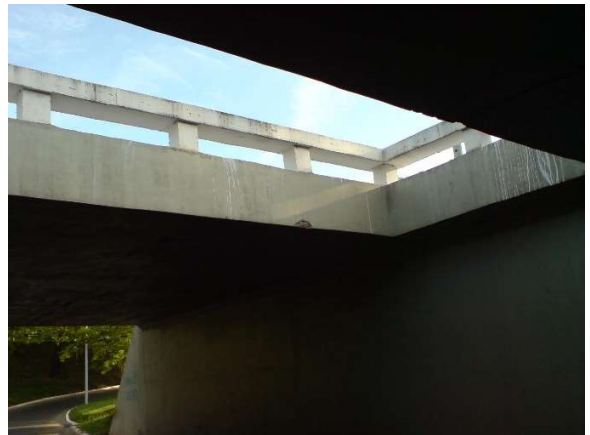
Figura 104.b - E.A.P.R - Guarda roda após reforma

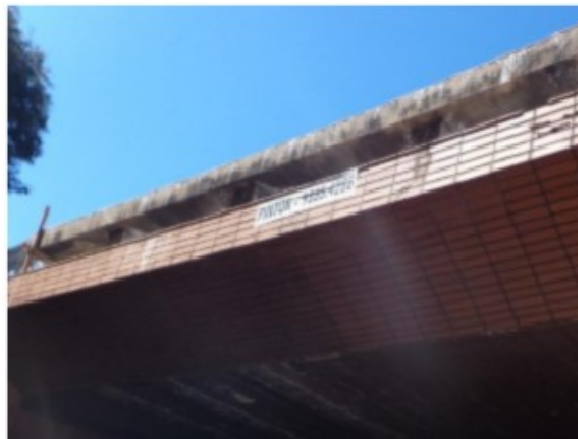
Figura 123.a - E.A.R - Guarda Roda Danificado

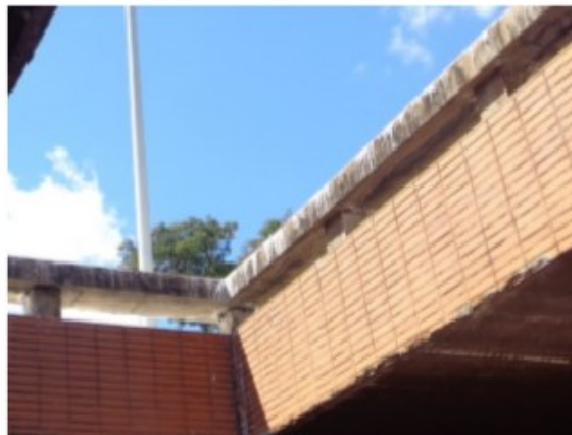
Figura 147.a - E.A.R - Guarda Roda Danificado

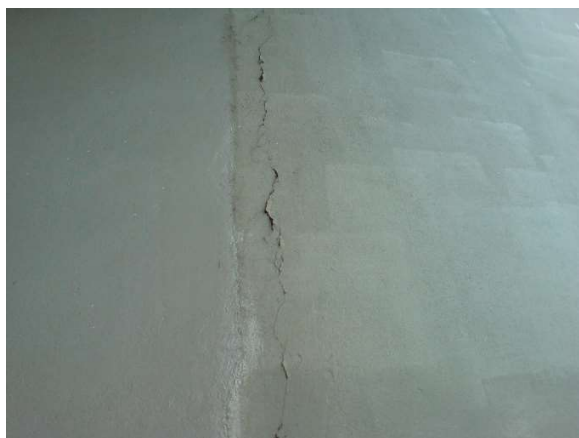
Figura 153.b – E.A.P.R Junta da Cortina de concreto

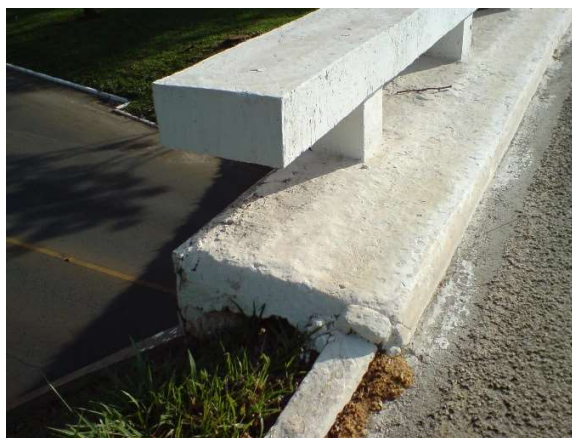
Figura 154.b - E.A.P.R - Guarda roda após reforma

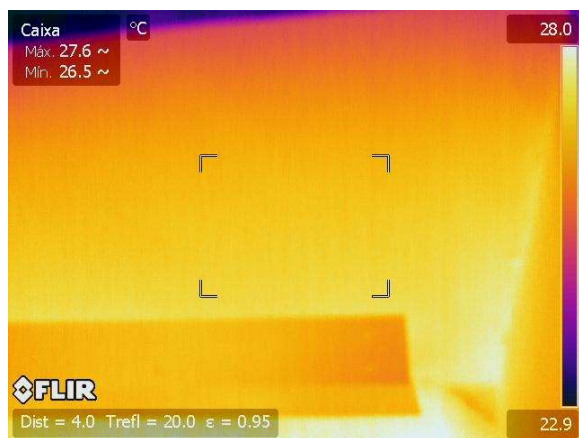
Figura 155.c – TM.P.S - Termográfica tabuleiro

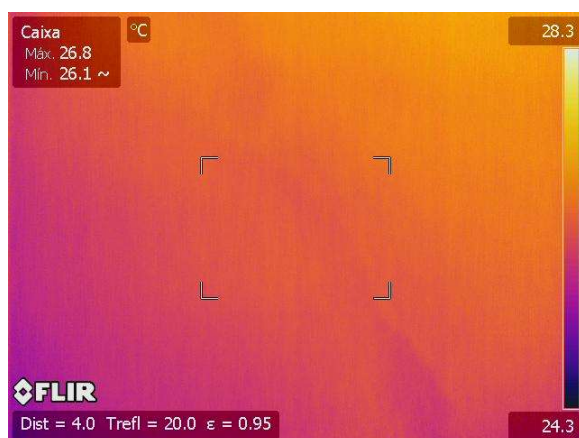
Figura 163.d - TM.P.U - Termográfica laje

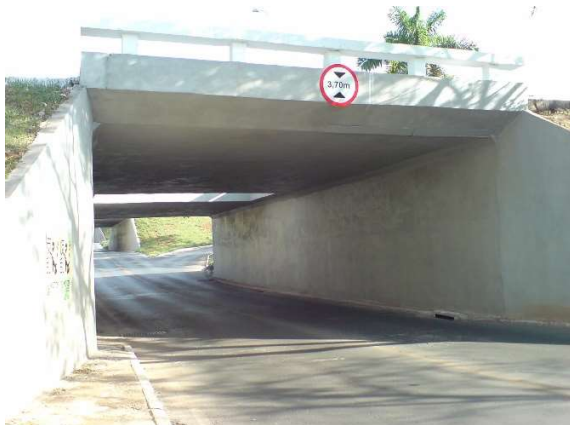
Figura 173.b - E.AP.R - Tabuleiro após reforma

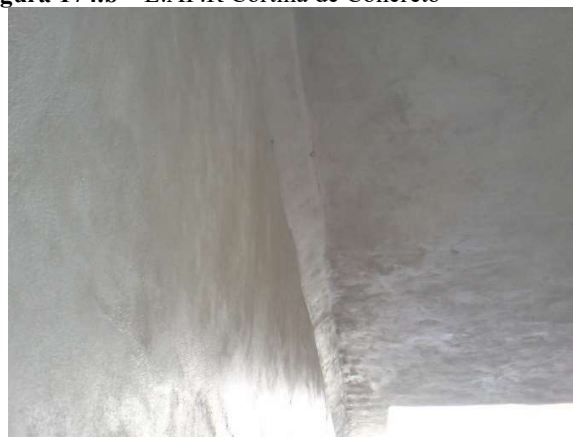
Figura 174.b – E.AP.R Cortina de Concreto

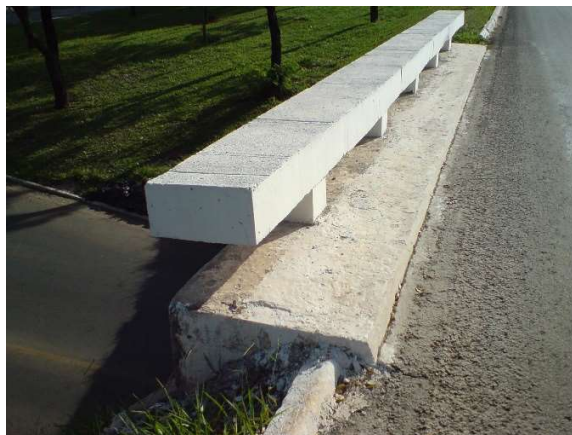
Figura 176.b - E.AP.R - Guarda roda após reforma

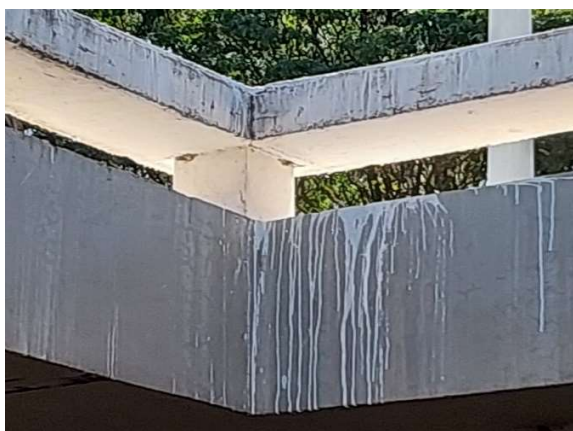
Figura 177.b - E.AP.R - Guarda roda após reforma

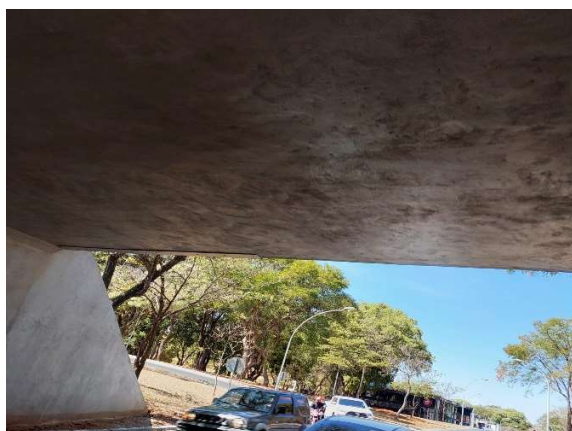
Figura 178.b – E.A.R – Revestimento tabuleiro

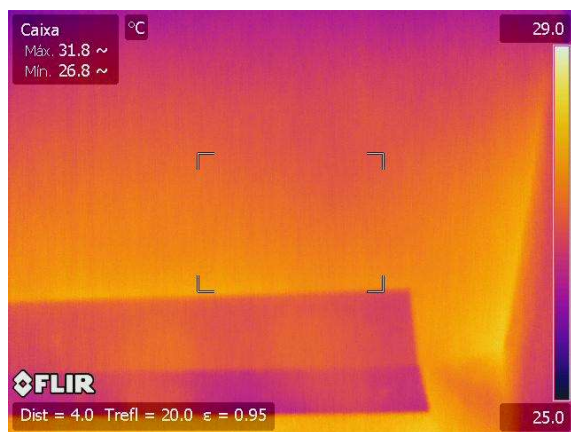
Figura 179.c - TM.P.S - Termográfica laje

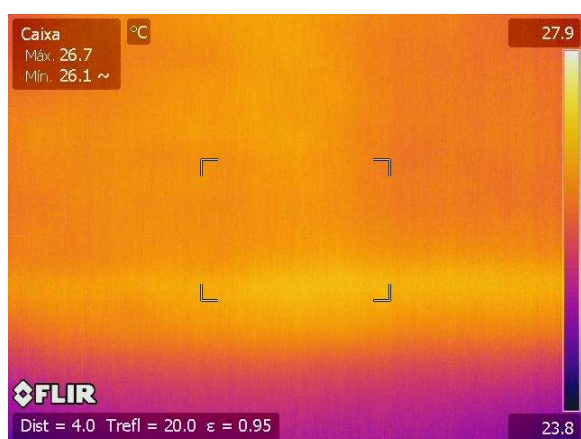
Figura 189.d – TM.P.U Cortina de concreto

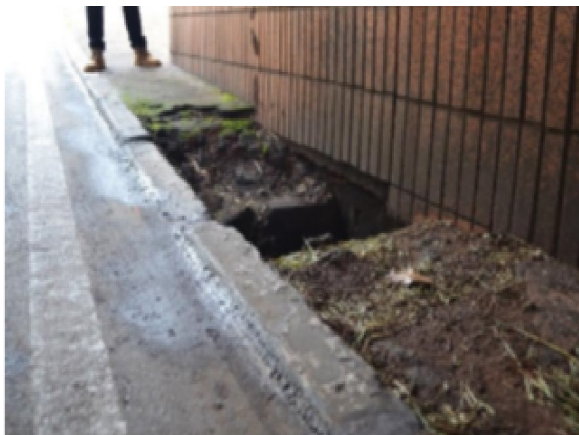
Figura 194.a – E.A.R calçada danificada próximo a ponto de drenagem do viaduto

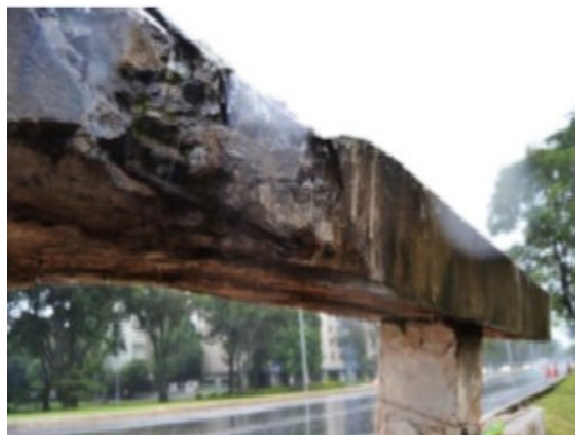
Figura 195.a - E.A.R - Guarda Roda Danificado

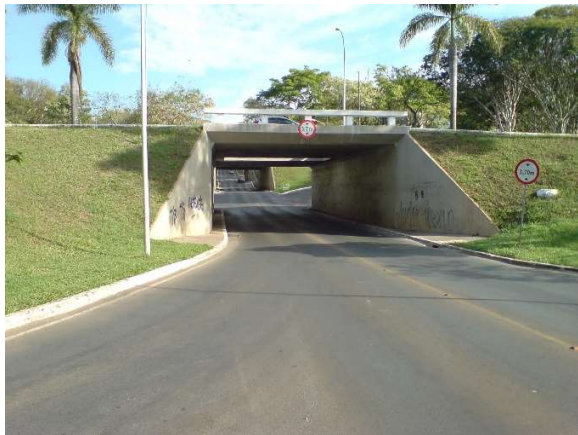
Figura 197.b - E.A.P.R - Tabuleiro após reforma

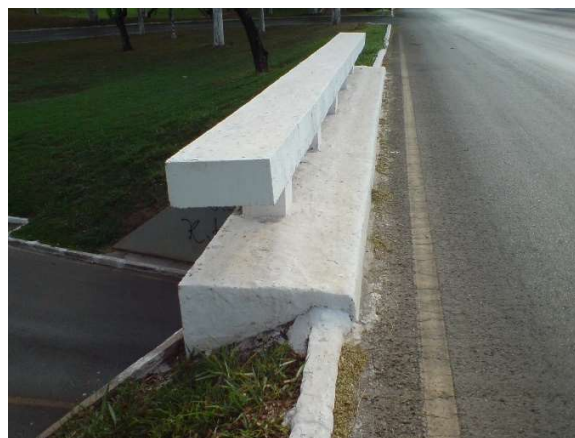
Figura 202.b - E.A.P.R - Guarda roda após reforma

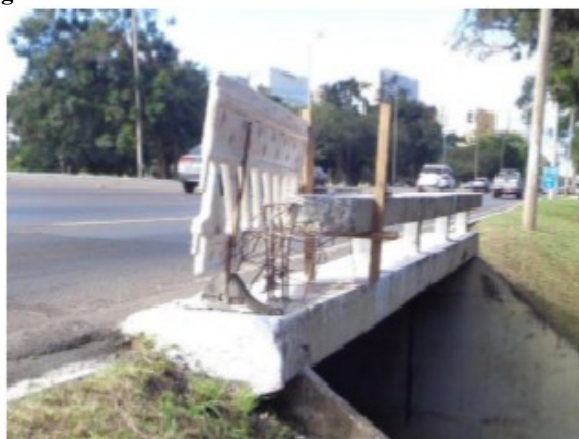
Figura 219.a - E.A.R - Guarda Roda Danificado

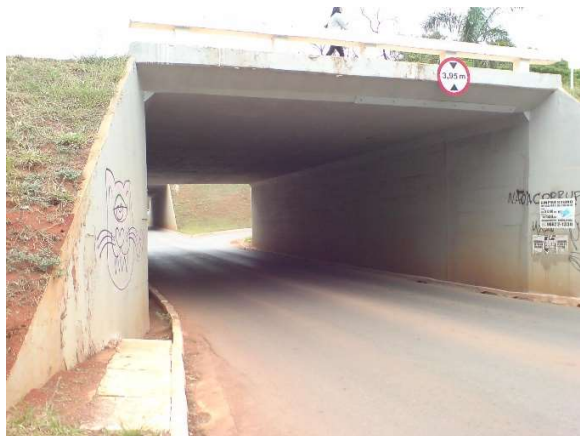
Figura 221.b - E.AP.R - Tabuleiro após reforma

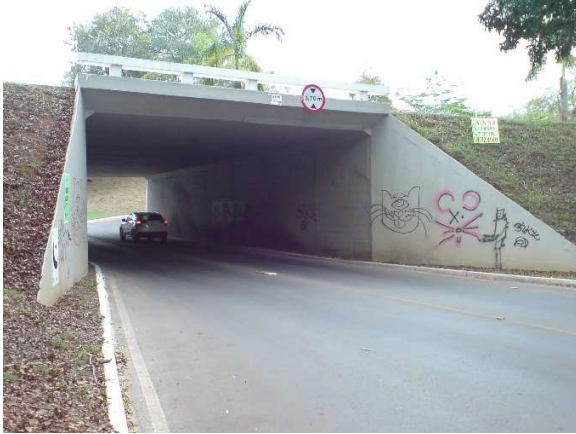
Figura 245.b - E.AP.R - Tabuleiro após reforma

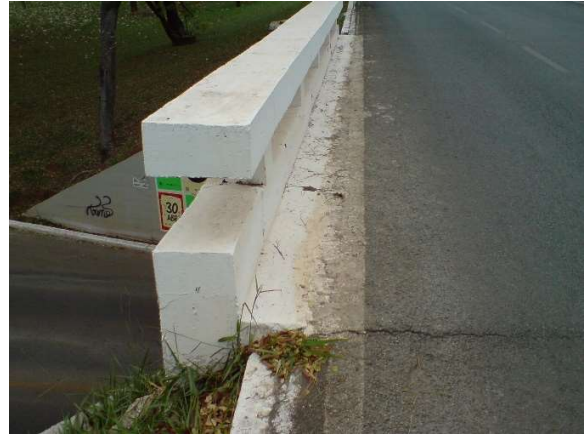
Figura 250.b - E.A.P.R - Guarda roda após reforma

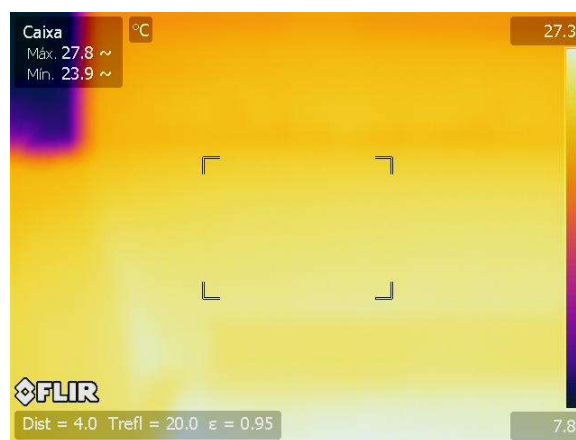
Figura 280.c - TM.P.S - Termográfica guarda roda

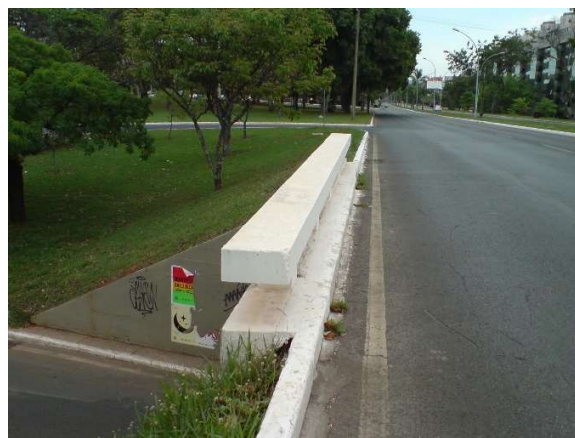
Figura 298.b - E.A.P.R - Guarda roda após reforma

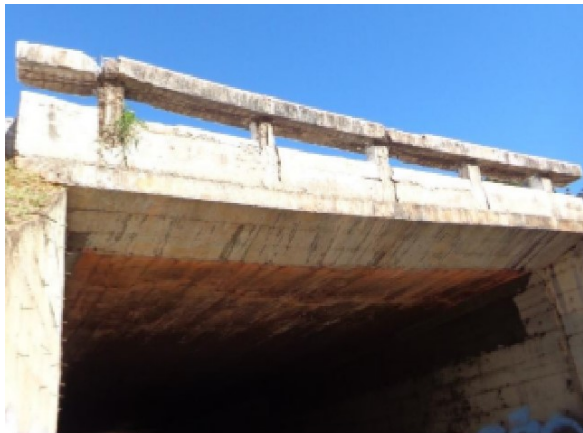
Figura 312.a - E.A.R Guarda roda danificado

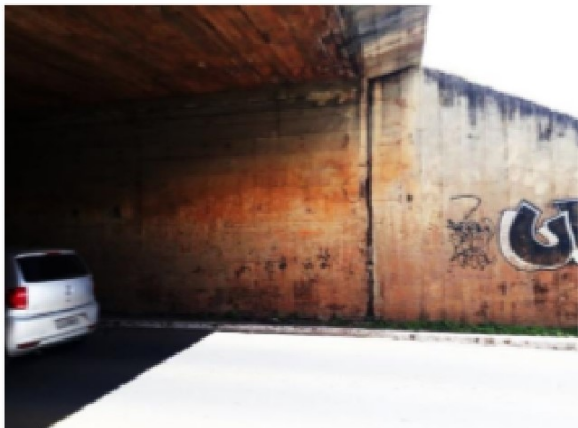
Figura 338.a - E.A.R Armadura exposta no encabeçamento e junta do viaduto

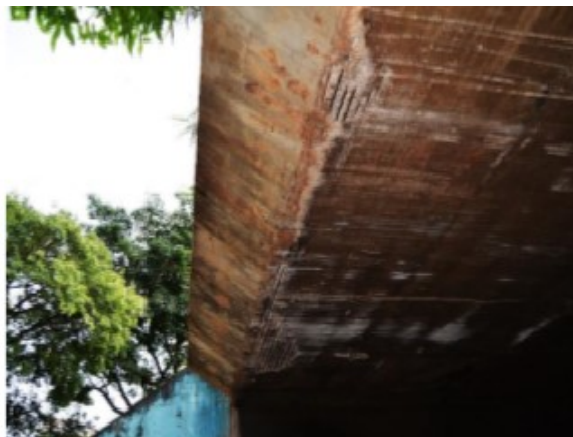
Figura 339.a - E.A.R Armadura exposta no encabeçamento

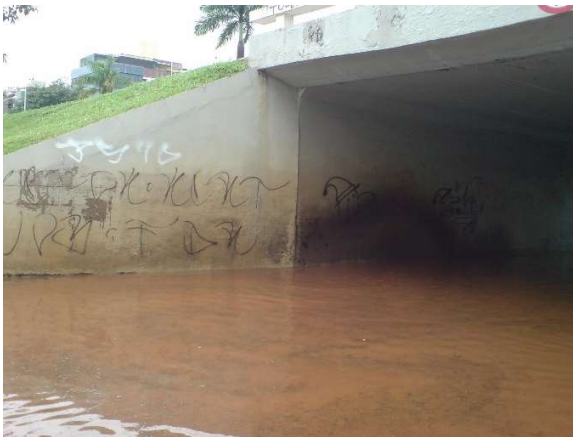
Figura 365.a - E.A.R Encabeçamento do viaduto

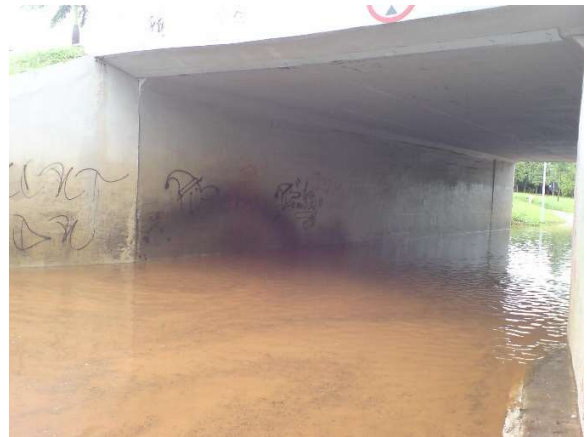
Figura 366.a - E.A.R Encabeçamento do viaduto

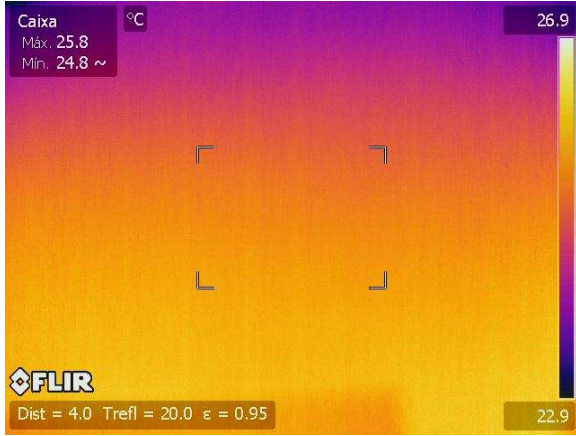
Figura 371.c - TM.P.S - Termográfica encabeçamento do viaduto

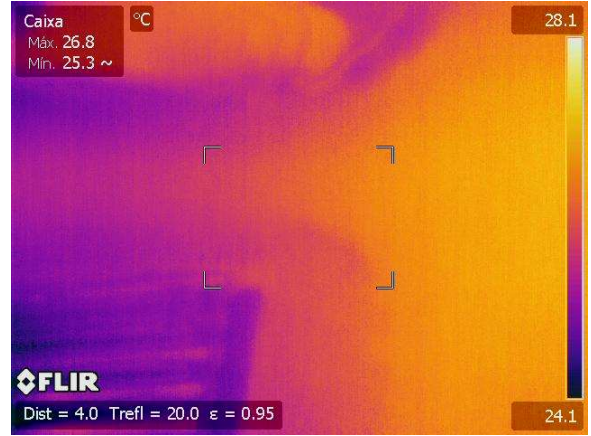
Figura 372.c - TM.P.S - Termográfica encabeçamento do viaduto

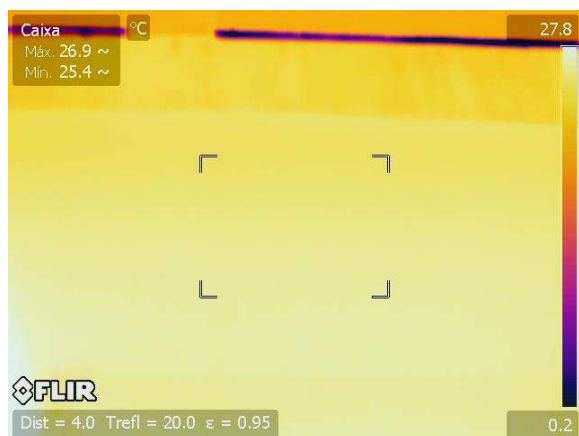
Figura 375.c - TM.P.S - Termográfica Tabuleiro

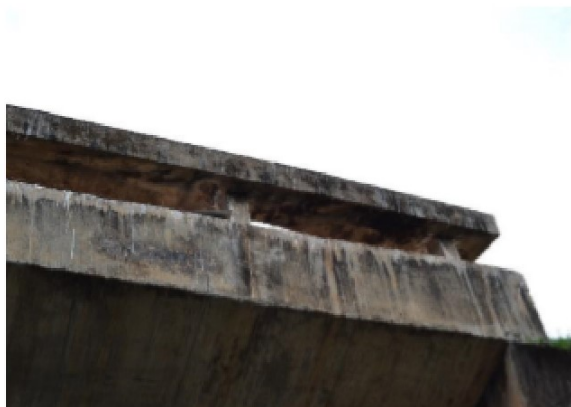
Figura 384.a - E.A.R Guarda roda danificado

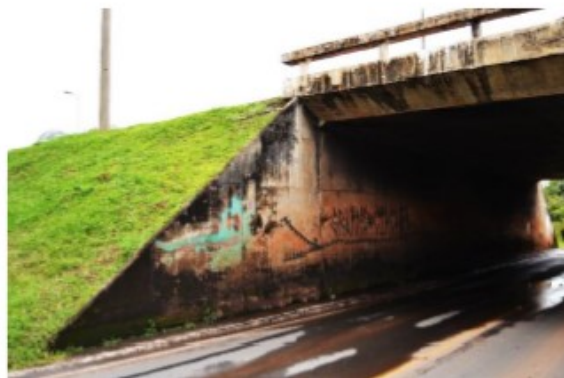
Figura 385.a - E.A.R Encabeçamento do viaduto

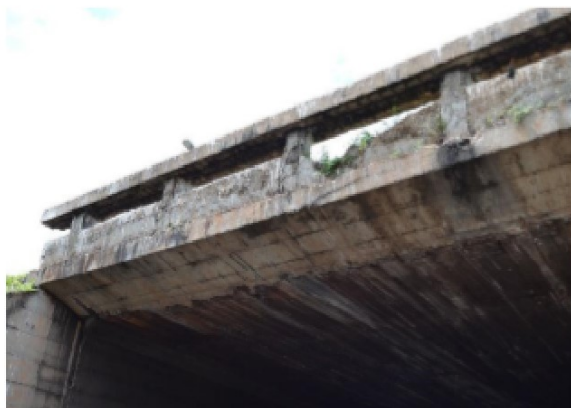
Figura 386.a - E.A.R Guarda roda e encabeçamento do viaduto

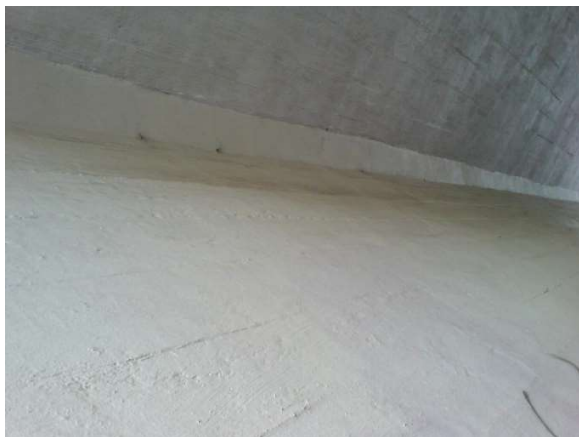
Figura 391.a - E.A.R Cortina de concreto

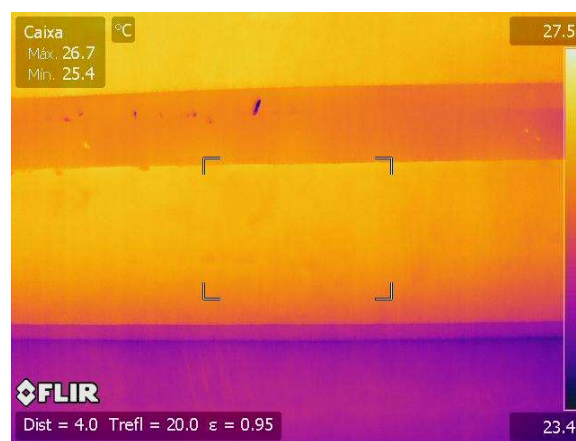
Figura 396.c - TM.P.S - Termográfica Passagem de pedestre

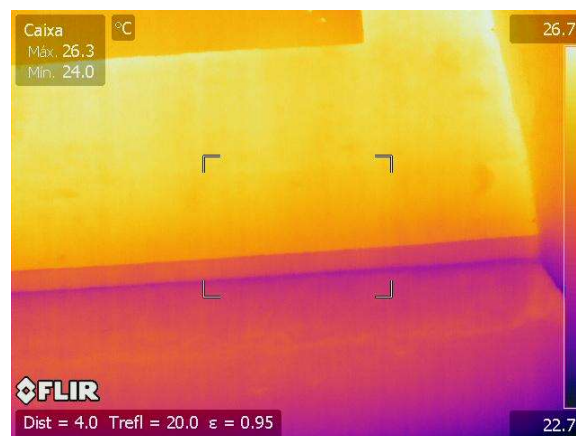
Figura 398.c - TM.P.S - Termográfica Guarda roda
