**INFLUÊNCIA DE PROJETOS E DETALHES
ARQUITETÔNICOS EM PATOLOGIAS DE ESTRUTURAS:
ESTUDOS DE CASO**

**DISSERTAÇÃO DE MESTRADO EM ESTRUTURAS E
CONSTRUÇÃO CIVIL**

A metodologia se baseou na análise dos projetos de arquitetura das edificações tomadas como estudo de caso (prédio do Instituto de Química – IQ; prédio da Faculdade de Tecnologia – FT; prédio da Faculdade de Assuntos Sociais Aplicados – FA) onde se verificaram todos os detalhes e elementos arquitetônicos propícios ao surgimento de patologias. Posteriormente foi realizada uma vistoria “*in-loco*” para constatação dessas manifestações e após a verificação de várias patologias nas edificações, foi realizada uma modelagem computacional do edifício da FA para análise dos elementos fissurados.

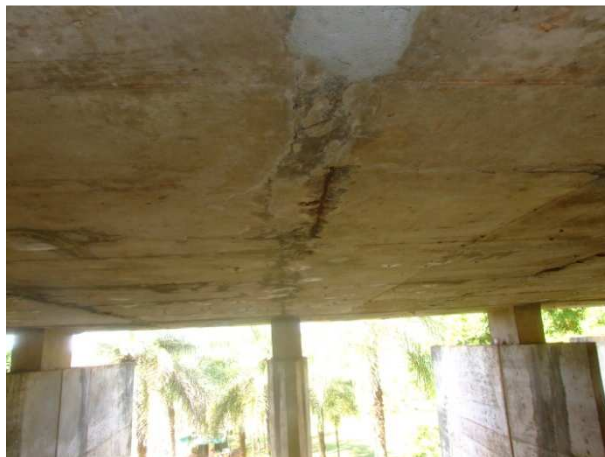
Na Figura 2.10 é apresentada a laje da Biblioteca Central da UnB com corrosão de armadura.

Figura 2.10 – Corrosão de armadura (Gratão, 2008)

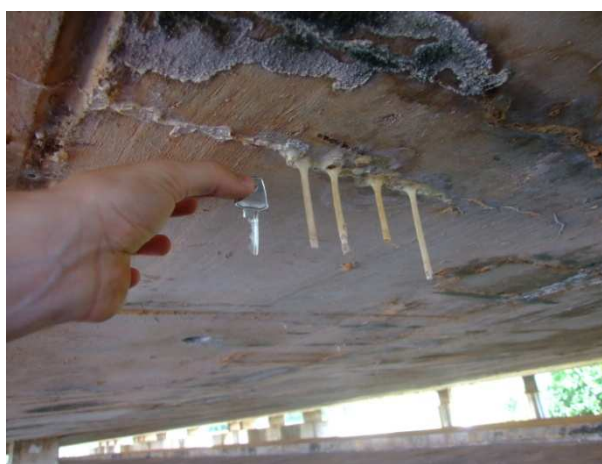
Na Figura 2.13 é apresentada eflorescência em estágio bastante avançado no encontro de vigas no pavimento garagem da Biblioteca Central da UnB.

Figura 2.13 – Eflorescências em encontro de vigas em pavimento de garagem
(Gratão, 2008)

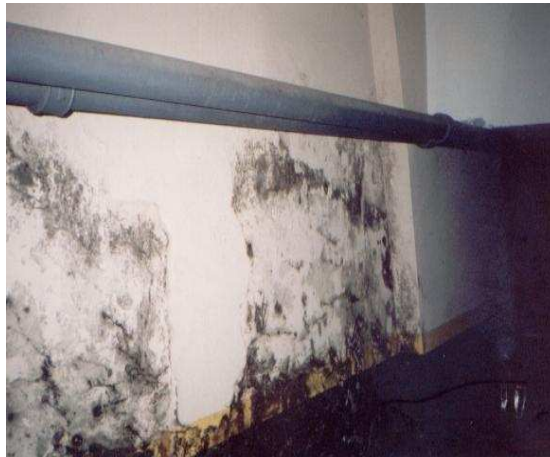
Na Figura 2.16 são apresentadas manchas de bolor em uma garagem de edifício.

Figura 2.16 – Bolor em pavimento de garagem (Boldo, 2002)

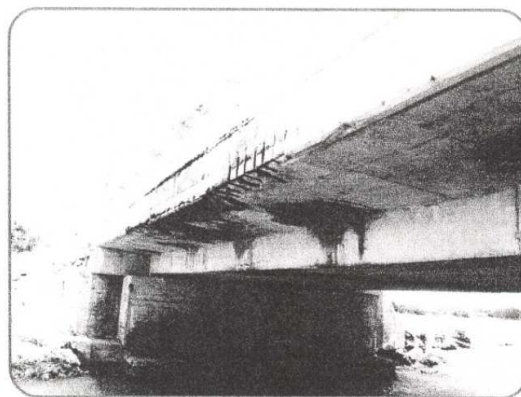
Em se tratando de acumulação de água de limpeza, pode ser mais agravante às estruturas de concreto, pois havendo qualquer tipo de fissura nesses elementos, principalmente a água que contém NaCl (Cloreto de Sódio) em edificações situadas em orla marítima ou água que contém produtos de limpeza a base de hipoclorito de sódio que podem penetrar e atingir a armadura, podendo ocasionar sua corrosão (Figura 3.3).

Figura 3.3 – Ponte com deterioração do concreto e corrosão de armadura (Borges, 2005)

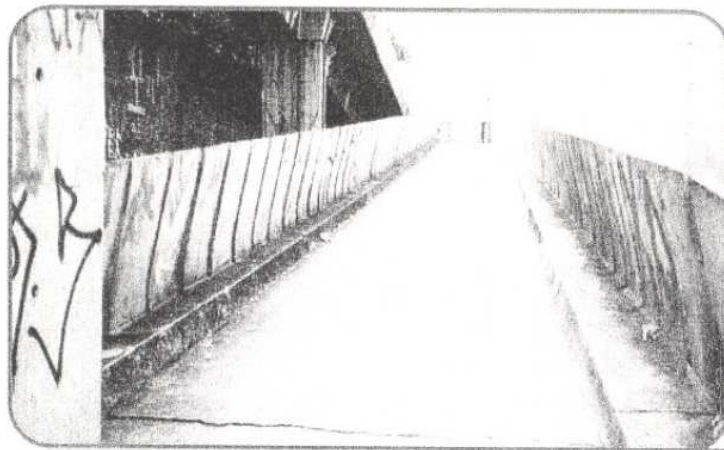
Borges (2005) apresenta um exemplo prático onde ocorreu o que foi descrito no parágrafo anterior, ou seja, uma ponte com desnível inadequado, ocorrendo à acumulação de umidade nas suas laterais (Figura 3.4).

Figura 3.4 – Caimento inadequado do tabuleiro da ponte (Borges, 2005)

Borges (2005), ainda ressalta a importância dos detalhes de projeto, exemplificando, neste exemplo, a maneira correta de se fazer o caimento do tabuleiro da ponte (Figura 3.5).

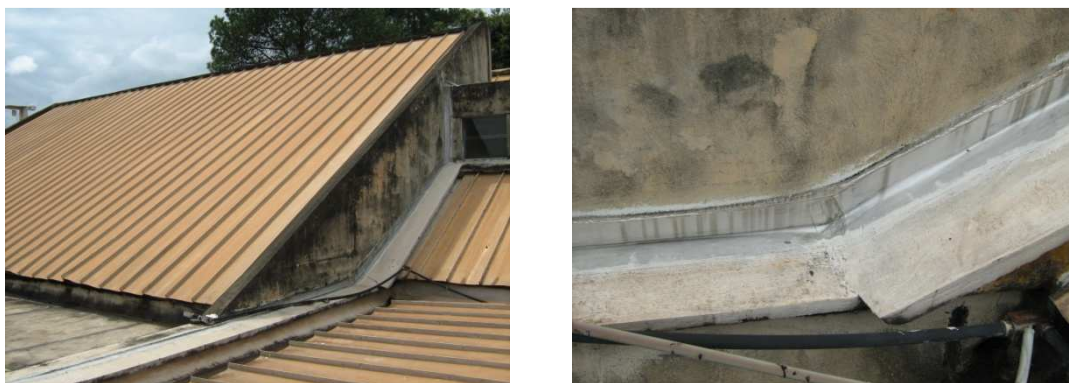
Já em coberturas o uso de rufos é essencial, pois evita infiltrações entre a parede e o telhado além de servir como coleta para água de chuva entre dois telhados. Assim reduz as manifestações patológicas causadas por umidade. Na Figura (3.8) é apresentado um detalhe do rufo localizado na cobertura do prédio da FT.

Figura 3.8 – Detalhe do rufo localizado na cobertura do prédio da FT, evitando a penetração de umidade na parede do prédio

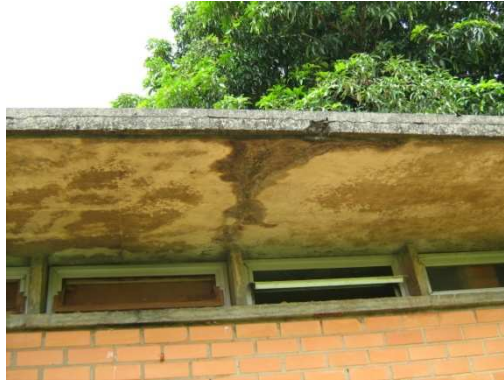
Na Figura (3.10), é apresentada uma marquise do prédio da FT/UnB que apresenta pingadeira, entretanto essa pingadeira encontra-se ineficiente, pois existe a presença de manchas de umidade na parte inferior da marquise. Seria necessária uma abertura maior da pingadeira para que a água na escorresse para a parte inferior da marquise.

Figura 3.10 – Marquise do prédio da FT/UnB com manchas de umidade

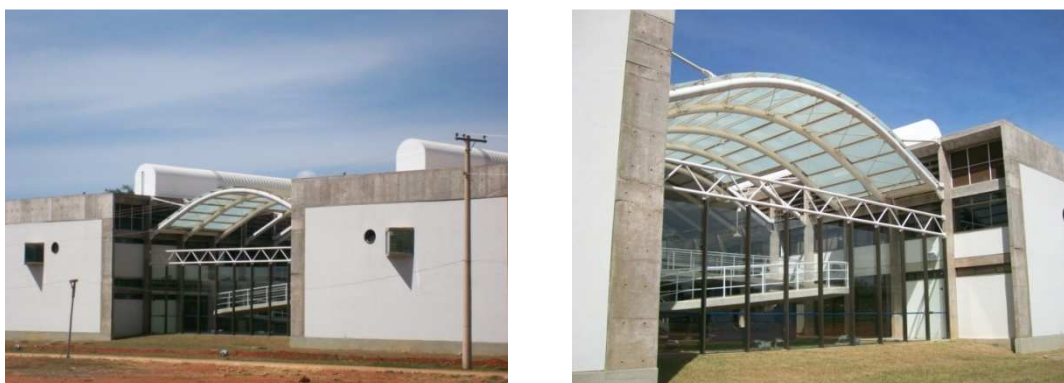
Inicialmente verificou-se que a cobertura do prédio apresenta forma arqueada que facilita a acumulação de água em algumas partes da estrutura, pois o fluxo de água está direcionado para calhas e condutores verticais que estão muito próximos de vários elementos da estrutura do prédio. De acordo com a ABNT NBR 6118 (2003), deve-se evitar a presença ou acumulação de água de chuva que possa reduzir a durabilidade da estrutura. Na Figura 4.5 é apresentado o detalhe da cobertura.

Figura 4.5 – Detalhe da cobertura do IQ

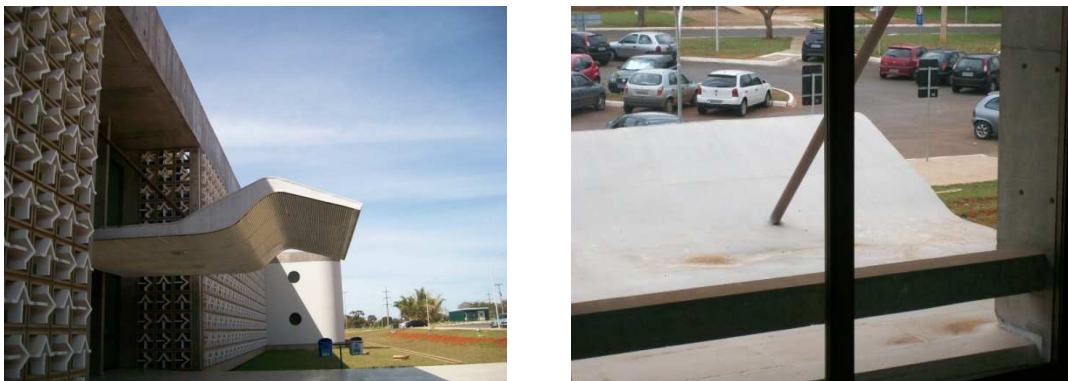
Outros detalhes que favorecem a acumulação de água são as marquises localizadas nas entradas do prédio IQ, como está apresentada na Figura 4.7. A forma arquitetônica da marquise favorece o direcionamento fluxo da água para uma parte do elemento, favorecendo ao surgimento de manchas.

Figura 4.7 – Detalhe da cobertura da entrada do prédio IQ

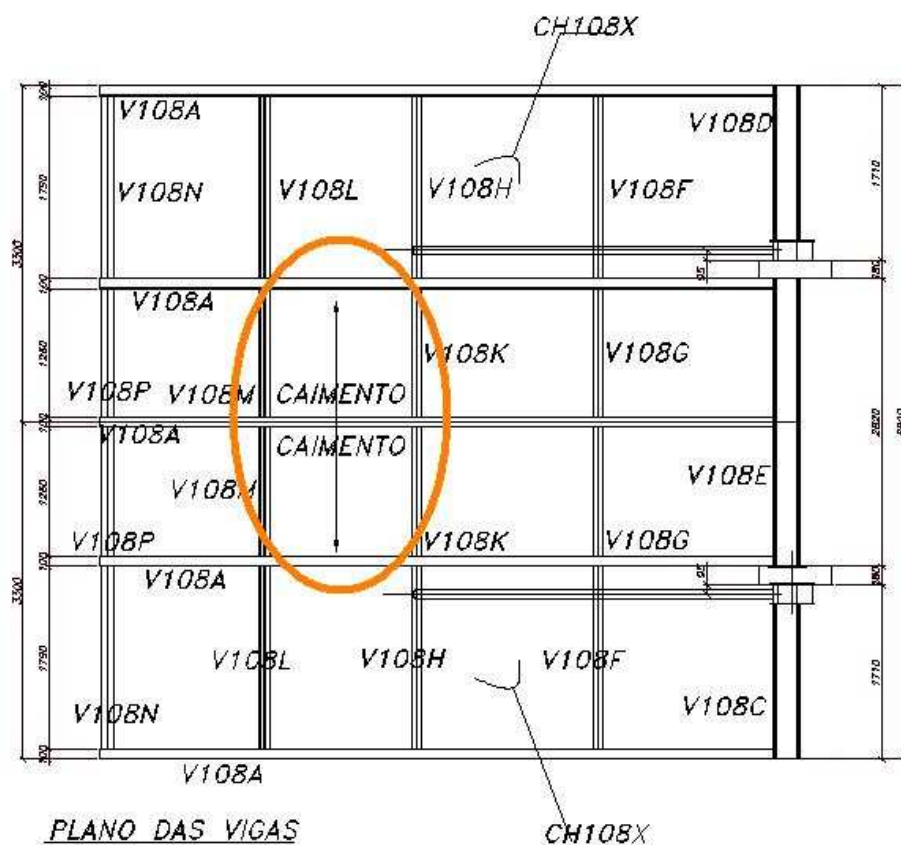
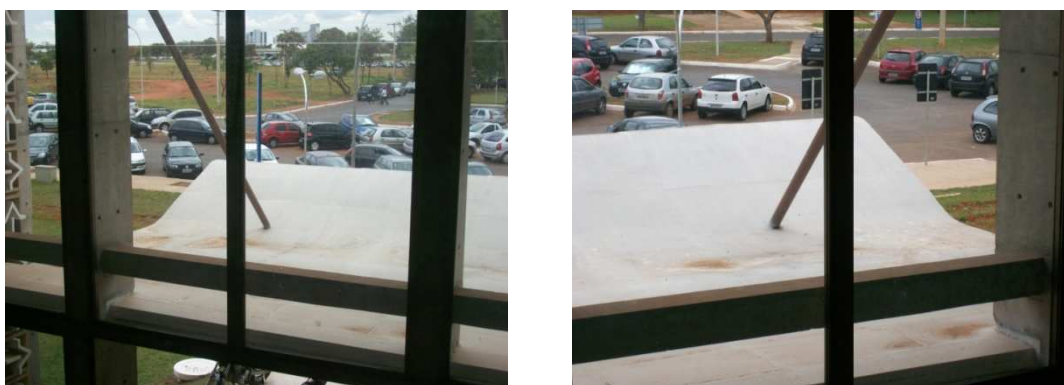
Deve-se ressaltar que foi especificado em projeto o local onde deveria ser feito o caimento, entretanto, não foi informada a inclinação necessária para que não houvesse acúmulo de água, como está apresentado nas Figuras 4.8 e 4.9.

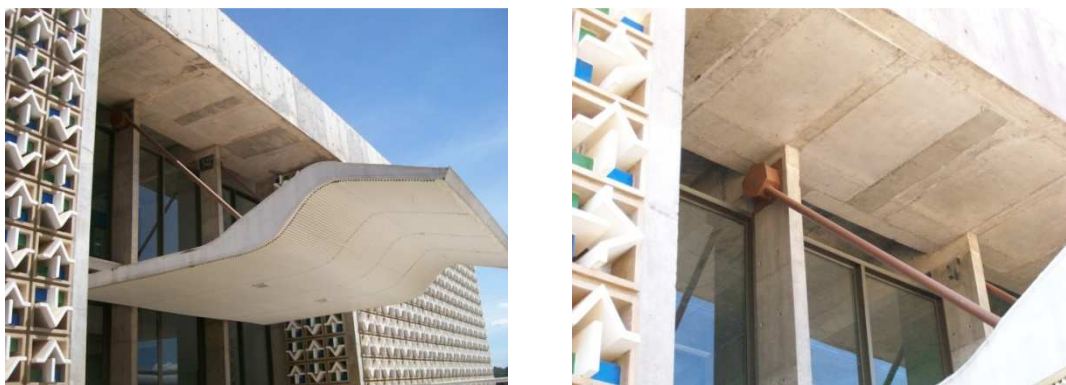
Na Figura 4.11, é apresentado, novamente, às marquises localizadas nas entradas do prédio. Essas marquises apresentam tirantes metálicos que as sustentam e estão localizadas em ambiente externo e expostas diretamente à umidade, estando sujeitas a corrosão.

Figura 4.11 – Marquises das entradas do IQ com tirantes metálicos

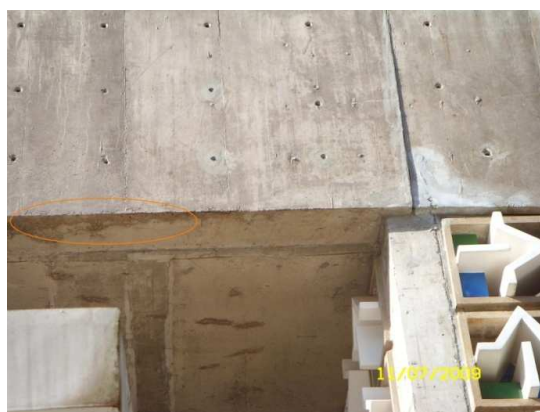
Observou-se na fachada frontal do prédio a presença de manchas devido à ausência de pingadeira, como está apresentado na Figura 4.12.

Figura 4.12 – Manchas na fachada frontal do IQ devido à falta de pingadeira

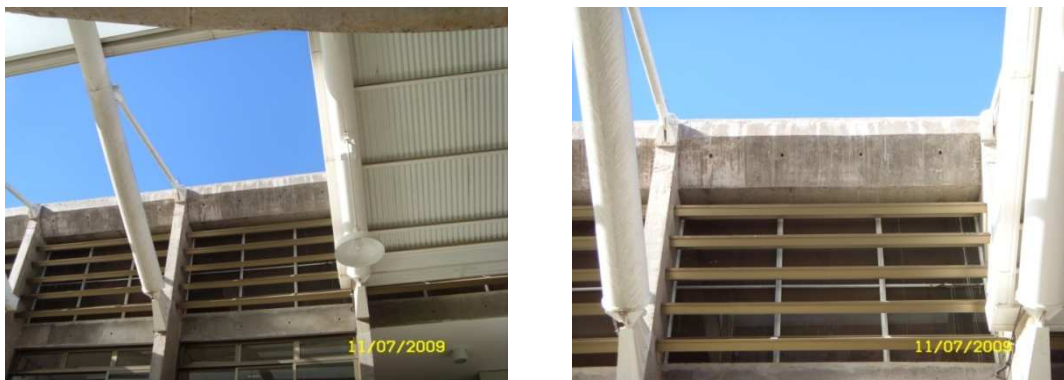
No interior do prédio verificou-se a presença de manchas esbranquiçadas de lixiviação ocasionadas por águas puras, como está apresentado na Figura 4.13.

Figura 4.13 – Manchas esbranquiçadas de lixiviação no interior do IQ

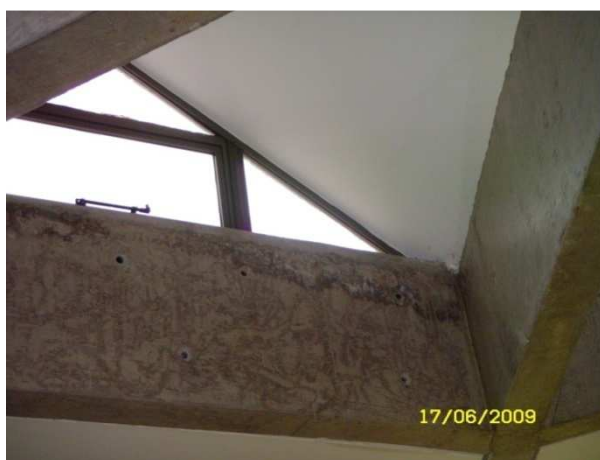
Nas vigas localizadas no almojarifado, foram encontradas manchas devido à penetração de água proveniente da cobertura por carência na impermeabilização, como é apresentada na Figura 4.14.

Figura 4.14 – Manchas localizadas em vigas localizadas no almojarifado do IQ

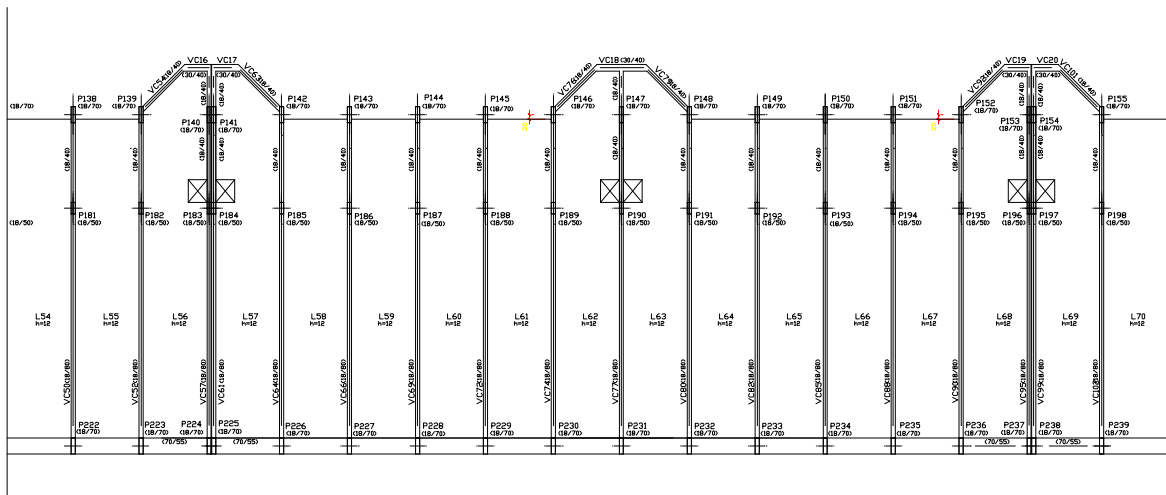
Figura 4.20 – Plano geral das vigas e pilares de concreto do prédio do IQ
(CEPLAN - UnB, 2009)

Na Figura 4.20 é apresentada uma parte do plano geral do pavimento no qual se encontra a passarela com toda estrutura de concreto do prédio e na Figura 4.21 o plano geral completo da estrutura de aço da passarela e de concreto do prédio, como também os locais onde estão ocorrendo fissuras. Esses projetos podem ser melhores visualizados no Apêndice A deste trabalho.

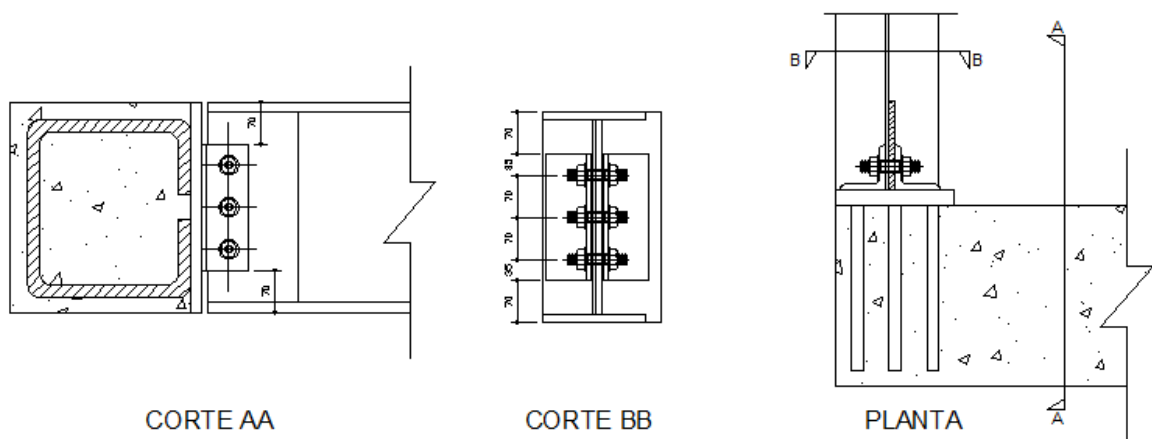
Figura 4.23 – Detalhe da ligação da viga metálica da passarela com a viga de concreto do prédio (CEPLAN - UnB, 2009)

Na região onde se verificaram as fissuras, existe a ligação entre a viga metálica da passarela com a viga de concreto do prédio (Figura 4.22). Pode-se observar no detalhe do projeto da estrutura de aço (Figura 4.23) que a ligação é rígida, pois não há possibilidade da estrutura se movimentar.

A laje de concreto armado da passarela está apoiada em vigas de materiais diferentes, ou seja, nas vigas metálicas da própria passarela e nas vigas de concreto do prédio. Esses elementos tendem a se deformar de maneira distinta. Assim essas deformações, podem gerar tensões que provocam fissuras.

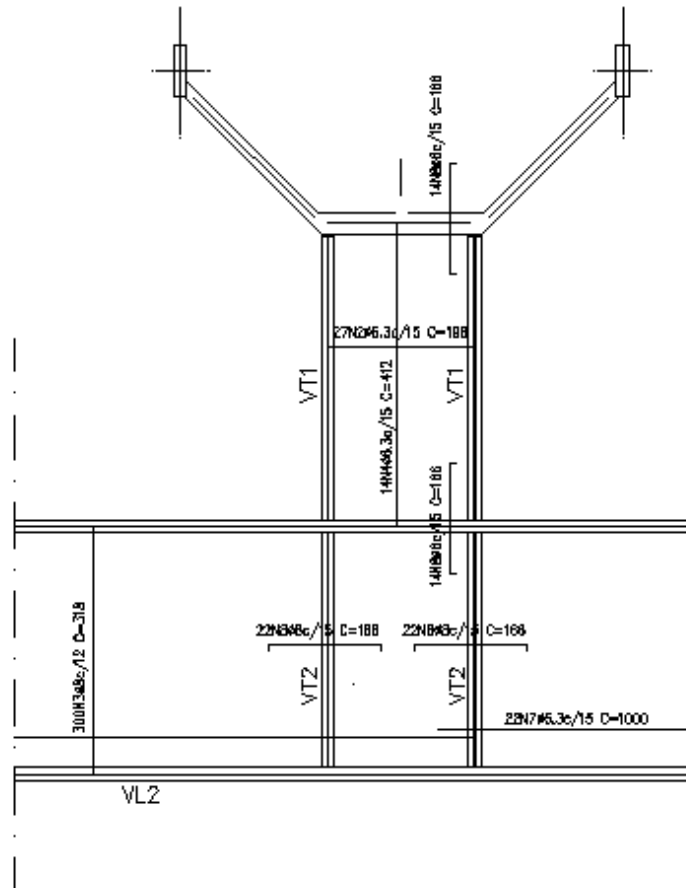
Figura 4.24 – Detalhe das armaduras negativas das lajes da passarela
(CEPLAN - UnB, 2009)

Outro detalhe observado no projeto de estrutura é que na região de encontro da laje de concreto armado da passarela com a do prédio existe armadura negativa, ou seja, 15 barras de diâmetro 8.0 mm espaçadas a cada 15 cm (Figuras 4.24 e 4.25).

Na região da fissura existe armadura negativa na laje de concreto como pode ser observado nas Figuras 4.24 e 4.25. Entretanto pressupõe-se que esta armadura foi insuficiente em conter os esforços internos na região;

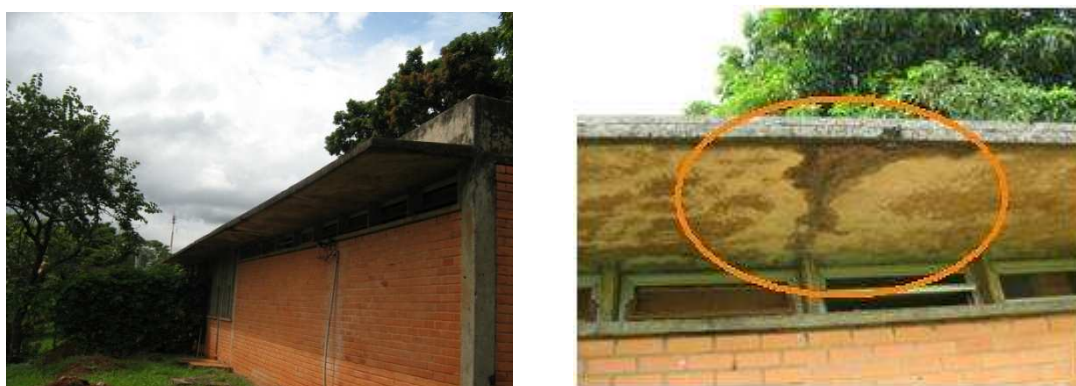
Em algumas esquadrias há a presença de detalhes arquitetônicos de projeto (Figura 4.30) que são as marquises de concreto com pingadeiras que evitam a entrada de umidade nas esquadrias. Entretanto, essas marquises (Figura 4.31) encontram-se deterioradas, favorecendo a passagem da água de chuva para a sua parte inferior, atingido as esquadrias. Nesses detalhes arquitetônicos é necessário o reparo do concreto com frequência para que não se torne uma situação propícia ao surgimento de manifestações patológicas.

Figura 4.31 – Marquises localizadas na fachada do prédio (FT)

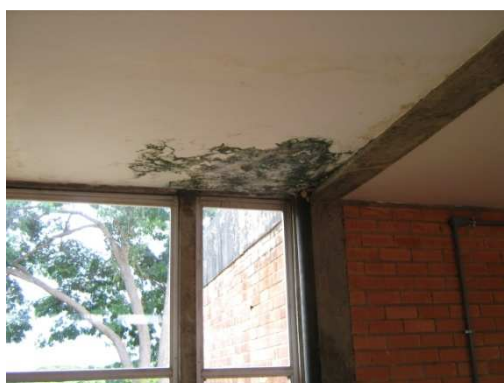
Outro detalhe importante observado no interior do prédio e que mostra uma incompatibilidade de projeto, são as tubulações verticais que passam no plano principal de vigas (Figura 4.33) e em lajes (Figura 4.34). A laje, na qual há passagem da tubulação vertical, se encontra com infiltração e com a presença de manchas.

Figura 4.34 – Furo em laje para a passagem de tubulação vertical

Segundo a ABNT NBR 6118 (2003), as aberturas em vigas, contidas no seu plano principal, como furos para a passagem de tubulação vertical nas edificações (Figura 4.35), não devem ter diâmetros superiores a $1/3$ da largura dessas vigas nas regiões desses furos. A distância mínima de um furo à face mais próxima da viga deve ser no mínimo 5 cm e duas vezes o cobrimento previsto nessa face.

Ainda segundo a norma referida no parágrafo anterior devem-se evitar disposições arquitetônicas ou construtivas que possam reduzir a durabilidade da estrutura. Nessas situações o projeto arquitetônico deve apresentar locais propícios para a passagem das tubulações verticais, como por exemplo, os *shafts*. Dessa forma, evitaria furos em lajes e vigas e, conseqüentemente, a redução da durabilidade da estrutura.

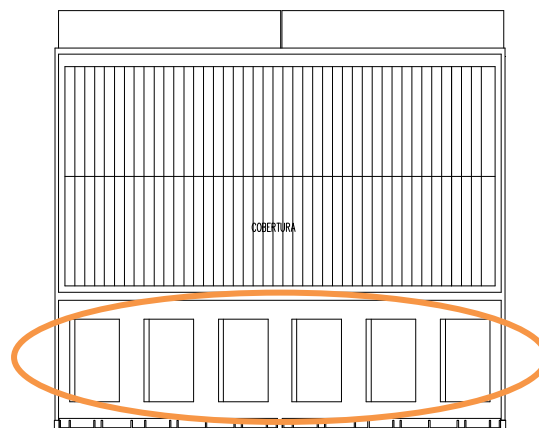
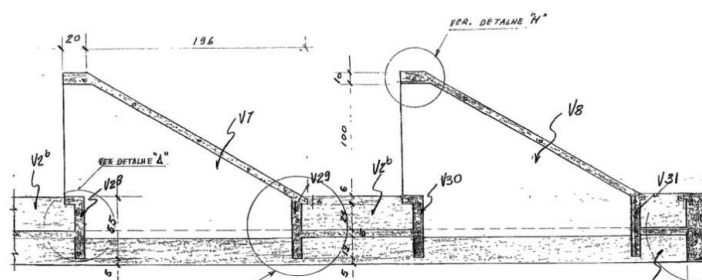
Figura 4.41 – Detalhe de projeto dos *sheds* de concreto

A cobertura do prédio da FT apresenta vários detalhes arquitetônicos que estão sujeitos e propícios ao surgimento de manifestações patológicas. Um detalhe de projeto (Figura 4.41) importante são os *sheds* de concreto (Figura 4.42) que desempenham uma função importantíssima na edificação, facilitando a ventilação e a entrada de iluminação para o interior do prédio.

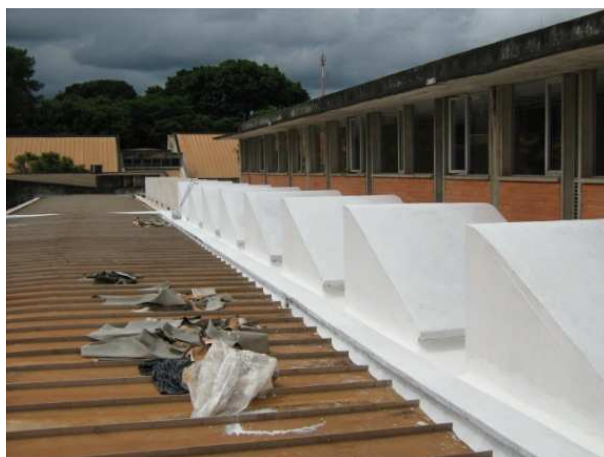
Figura 4.42 – *Sheds* de concreto localizados na cobertura do prédio da FT

Entretanto esses *sheds* encontram-se apresentando manchas e fissuras. O caimento ineficiente, juntamente com a deficiência de impermeabilização, provocou o surgimento de manchas (Figura 4.43) devido ao acúmulo de água de chuva. É importante ressaltar que a ABNT NBR 6118 (2003) recomenda que deva ser evitada a presença ou acumulação de água proveniente de chuva ou decorrente de água de limpeza e lavagem, sobre as superfícies das estruturas de concreto.

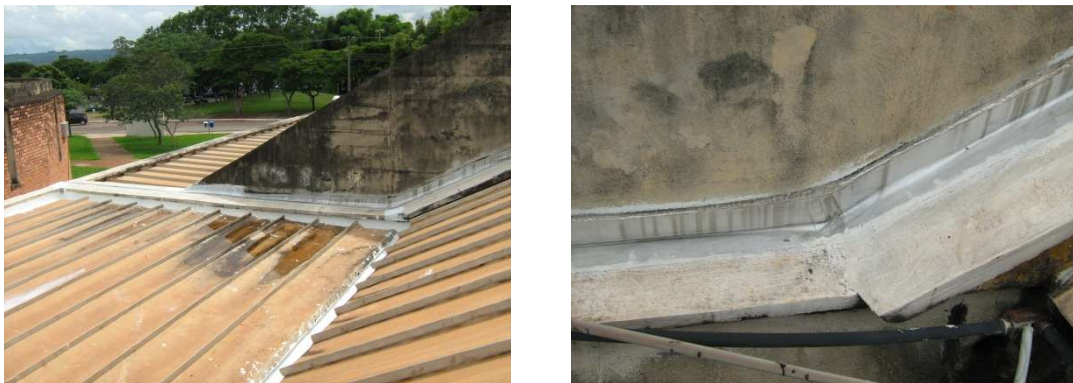
Figura 4.45 – Rufos metálicos nos encontros dos elementos da cobertura

Outro fato observado, e bastante importante, é a presença de rufos metálicos (Figura 4.45) entre os diversos encontros dos elementos da cobertura, evitando assim a penetração da umidade nessas regiões. Segundo a ABNT NBR 6118 (2003), todos os encontros a diferentes níveis devem ser protegidos por rufos.

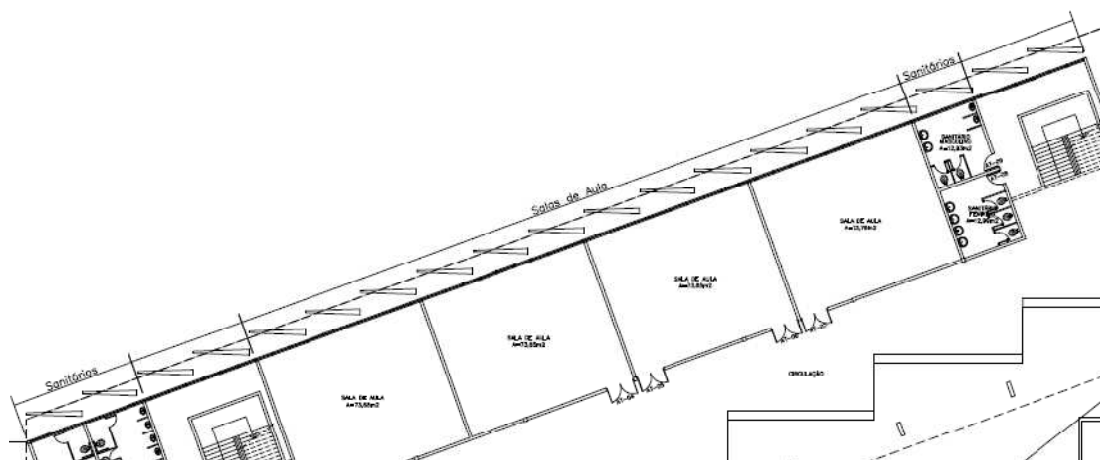
Figura 4.48 – Posicionamento dos brises e lajes de avanço (CEPLAN - UnB, 2009)

Entretanto, no prédio da FA, esses detalhes de arquitetura citados no parágrafo anterior favoreceram o acúmulo de umidade e o aparecimento de manchas. Nos brises ocorreu o surgimento de eflorescências e nas lajes de avanço o surgimento de manchas de mofo (Figura 4.49).

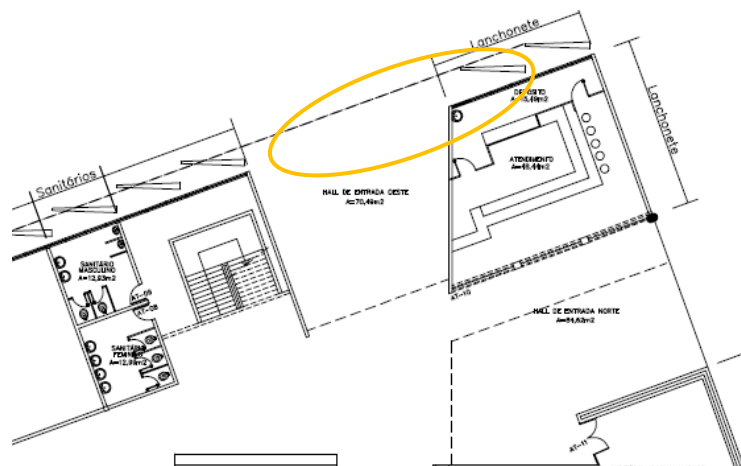
Figura 4.53– Detalhe de projeto da entrada do FA (CEPLAN - UnB, 2009)

Outro detalhe de projeto (Figura 4.53) é a laje da entrada da FA, que apresenta várias manifestações, todas devido à umidade. Ou seja, na laje de entrada há a presença de manchas, deterioração do concreto e corrosão de armaduras (Figura 4.54). Essas manifestações surgiram devido à ineficiência da pingadeira que está deteriorada e com abertura pequena.

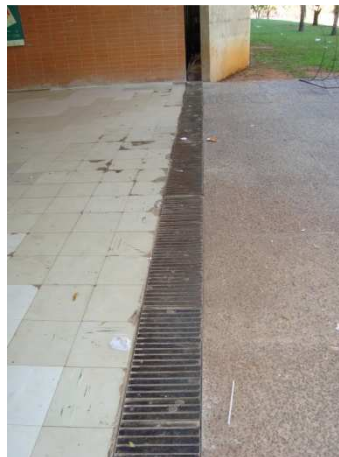
Figura 4.55 – Dispositivo de drenagem na entrada da FA

Importante ressaltar a presença do dispositivo de drenagem (Figura 4.55), ou seja, a grelha, localizado na entrada do prédio. Este detalhe, evita que a água de chuva oriunda da própria laje de cobertura como também da parte externa do prédio atinja o interior do prédio prejudicando o piso.

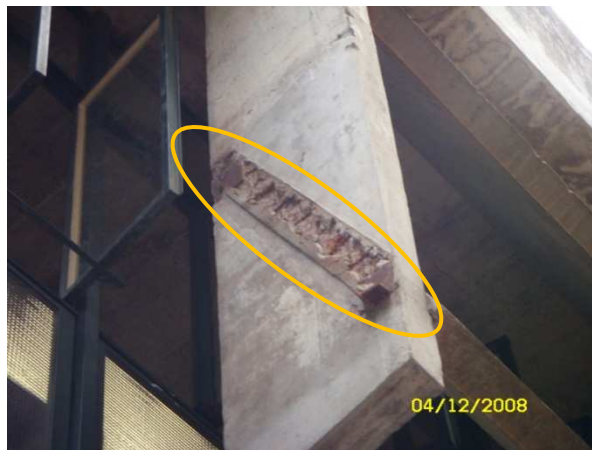
Figura 4.57 – Ligação dos brises com a estrutura através de cantoneiras metálicas

Foram encontradas várias manchas devido à umidade, ou seja, a água de chuva que corre pelos brises ocasiona manchas na extremidade (Figura 4.56). Outro fato importante é que estes brises estão ligados a estrutura através de cantoneiras metálicas e que estão sofrendo corrosão, trazendo riscos de queda (Figura 4.57).

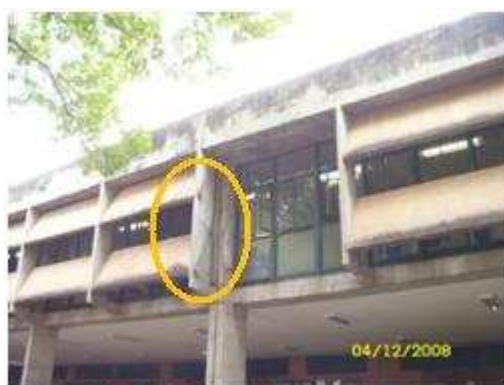
Figura 4.59 – Demolição de dois brises

Foi verificada, também, a demolição de dois brises (Figura 4.59). Estes brises estavam apoiados em duas regiões da estrutura separados por uma junta de dilatação sem liberdade de movimentação. Por isso, foi efetuada a demolição para que não houvesse a sua queda.

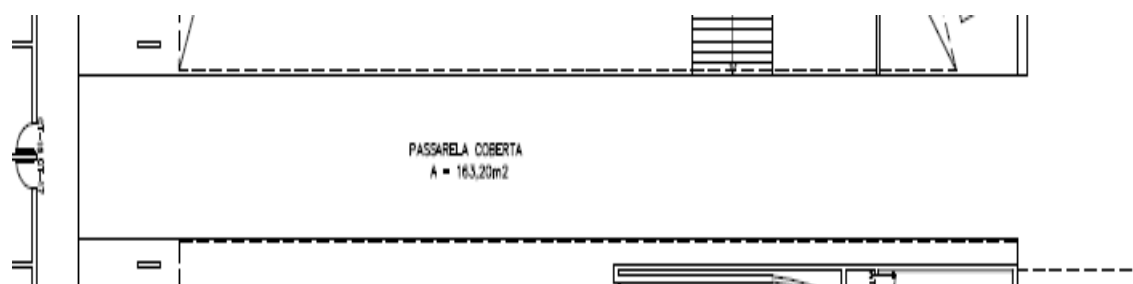
Figura 4.60 – Detalhe em projeto da passarela metálica

Outro detalhe de projeto de arquitetura (Figura 4.60) do interior do prédio que apresenta várias manifestações patológicas e, que se encontra bastante deteriorado, é a passarela metálica (Figura 4.61).

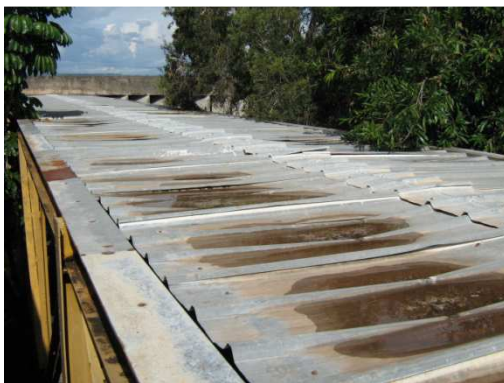
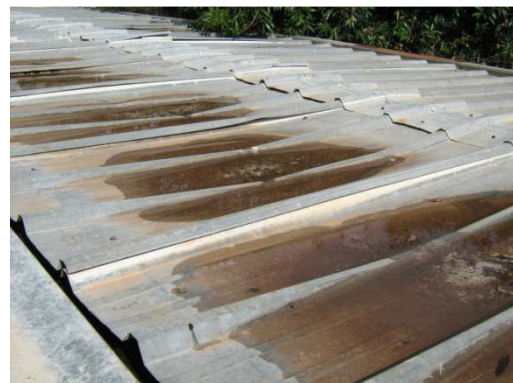
Figura 4.63 – Detalhe da cobertura da passarela

Os elementos dessa passarela encontram-se em estado de corrosão avançado (Figura 4.62) devido a umidade proveniente da cobertura que tem várias perfurações (Figura 4.63) e por estar localizada em área descoberta. Era necessário que houvesse manutenções constantes nessa cobertura, evitando que ocorressem esses furos no telhado e, como também, deveria ter um tratamento anti-ferruginoso nos elementos metálicos através de pintura anti-corrosiva, cromato de zinco ou equivalente.

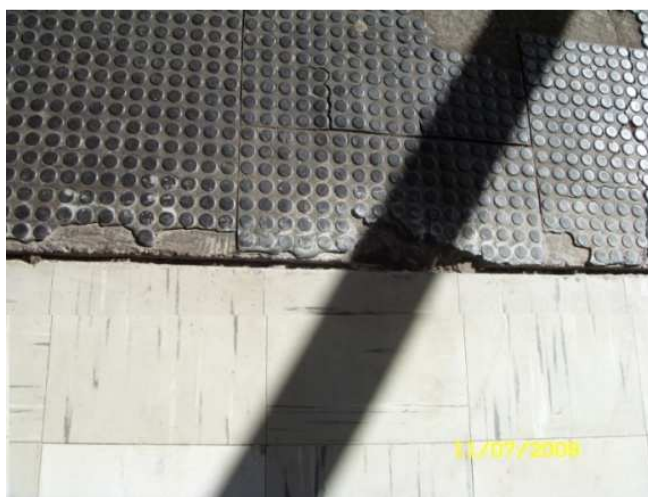
Figura 4.66 – Junta de dilatação entre o prédio e a passarela (vista pela parte superior)

Outro local onde a presença das juntas de dilatação é imprescindível é nos encontros da passarela metálica com a estrutura do prédio. O aumento de temperatura, através da radiação solar, provoca uma deformação na estrutura, ou seja, se não houver uma separação entre as estruturas ocorrerá o surgimento de manifestações patológicas como fissuras, trincas e até mesmo a deterioração do concreto. Nessa passarela há a presença de juntas de dilatação (Figura 4.66), entretanto não existe manutenção, ocorrendo o seu mau funcionamento. Nessa região era importante o uso de algum material de enchimento como espuma flexível de poliuretano ou poliestireno expandido e por cima se faz a vedação da junta através de silicone, manta asfáltica, perfis de borracha ou PVC colocados sob pressão entre outros, dessa maneira evitaria a entrada de umidade e o surgimento de manifestações patológicas (Figura 4.67) como está ocorrendo nessa passarela.

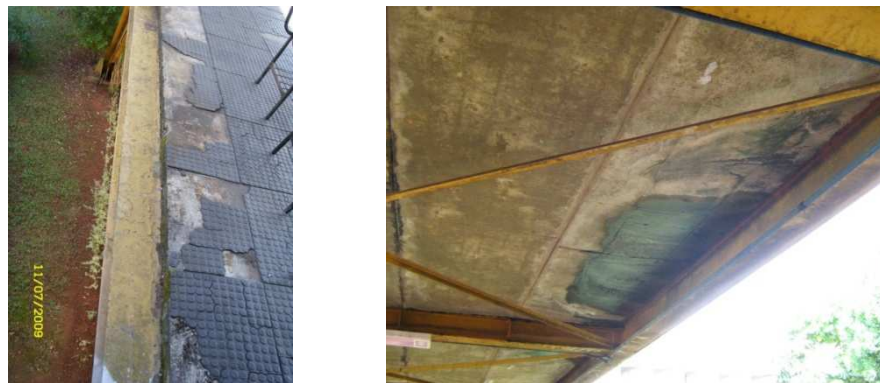
Figura 4.68 – Passagem da umidade pelo encontro laje-viga

Outro detalhe observado é que as vigas localizadas nas extremidades da passarela não são cobertas pela laje ocorrendo à entrada de umidade pelo encontro das vigas com a laje (Figura 4.68).

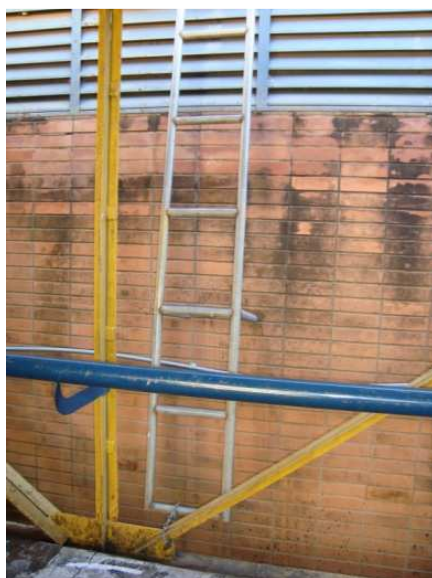
Figura 4.69 – Escada que dá acesso a cobertura do prédio

É importante destacar a importância de locais de fácil acesso para que seja feita manutenções periódicas na edificação. Segundo a ABNT NBR 6118 (2003) deve ser previsto em projeto o acesso para inspeção e manutenção e partes da estrutura com vida útil inferior ao todo, tais como aparelhos de apoio, caixões, insertos, impermeabilizações e outros.

No prédio da FA, foi encontrada apenas uma escada metálica improvisada (Figura 4.69) que dá acesso a cobertura e que se encontra mal instalada oferecendo riscos aos usuários.

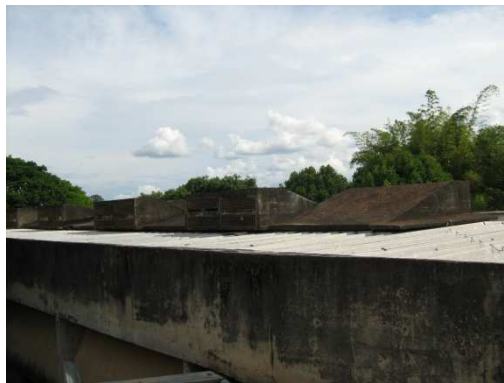
Figura 4.70 – *Sheds* de concreto

A cobertura do prédio apresenta vários *sheds* (Figura 4.70) de concreto que são importantes para a entrada de ventilação e iluminação para o interior do prédio evitando assim o surgimento de várias manifestações patológicas. Entretanto esses *sheds* foram construídos “colados” um no outro, não existindo nenhum espaço entre eles. Dessa forma, verificou-se na vistoria a presença de trincas nos encontros dos *sheds* ocasionadas, provavelmente, pela variação de temperatura que provoca uma deformação no concreto.

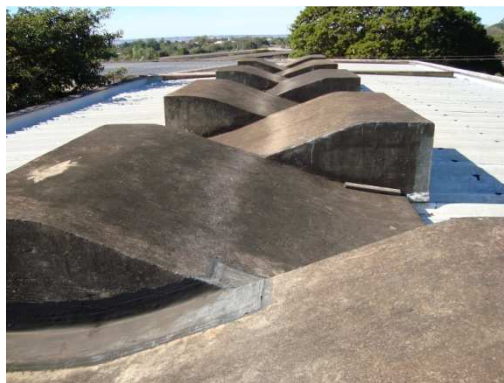
Figura 4.71 – Impermeabilização entre os *sheds*

Entre os *sheds* foi colocada uma camada de manta asfáltica (Figura 4.71) para impermeabilizar o local e impedir a penetração da água de chuva. Porém, devido à deformação do concreto houve o rompimento da manta e o aparecimento de trincas na impermeabilização que permitiu a entrada da água ocasionando o aparecimento de manifestações patológicas.

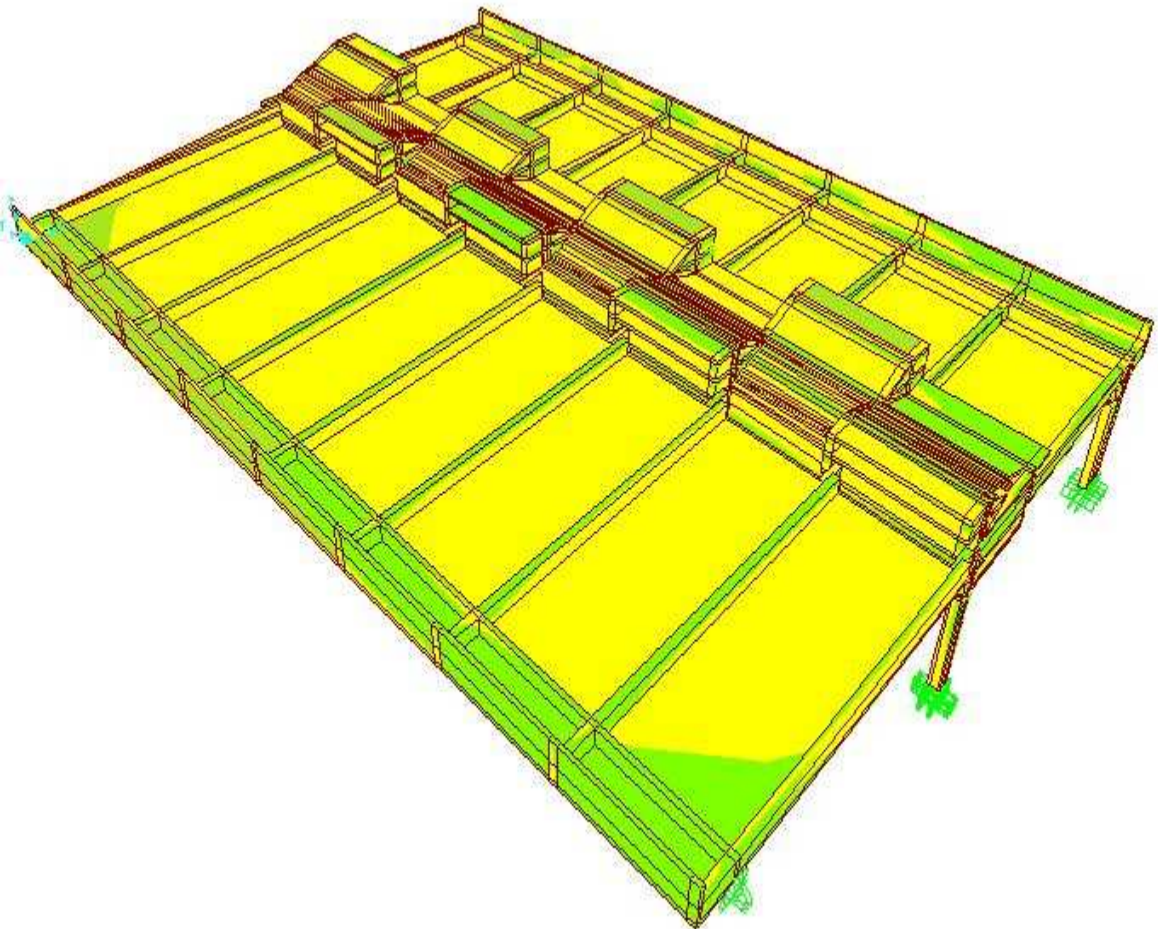
Figura 5.8 - Modelo estrutural dos *sheds* em “3D” no SAP 2000

Na Figura 5.8, está apresentado o modelo estrutural no SAP 2000, já com as tensões em todos os elementos sólidos. Nesta figura são apresentadas, também, as regiões com tensões maiores (região em verde) e as regiões com tensões menores (região em amarelo). Nas regiões em verde os valores de tensões foram superiores aos valores de tensões para formação de fissuras.

Através dos resultados obtidos verificou-se que as fissuras foram preponderantemente ocasionadas pela ação da temperatura que dilatou os elementos gerando tensões de tração entres eles e ocasionando a formação da fissura.
