**ESTUDO DE MANIFESTAÇÕES PATOLÓGICAS EM  
REVESTIMENTO DE FACHADA EM BRASÍLIA –  
SISTEMATIZAÇÃO DA INCIDÊNCIA DE CASOS**

**DISSERTAÇÃO DE MESTRADO EM ESTRUTURAS E  
CONSTRUÇÃO CIVIL**

**PUBLICAÇÃO: E.DM - 001 A/10  
BRASÍLIA/DF: MARÇO – 2010**

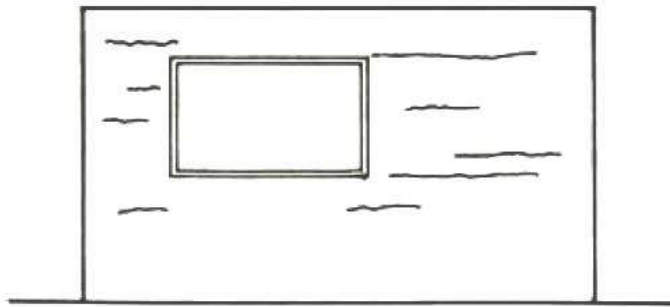
As fissuras com predominância horizontal (Figura 2.28) nas argamassas de revestimento são decorrentes da expansão da argamassa de assentamento por hidratação retardada do hidróxido de magnésio da cal, por ataque de sulfatos (reação cimento-sulfatos), ou devido à presença de argilo-minerais expansivos no agregado. Como a expansão da argamassa de assentamento ocorre predominantemente no sentido vertical, as fissuras no revestimento resultam horizontais (CINCOTTO, 1988).

Figura 2.28 – Fissuras horizontais no sistema de revestimento (Thomaz, 1989).

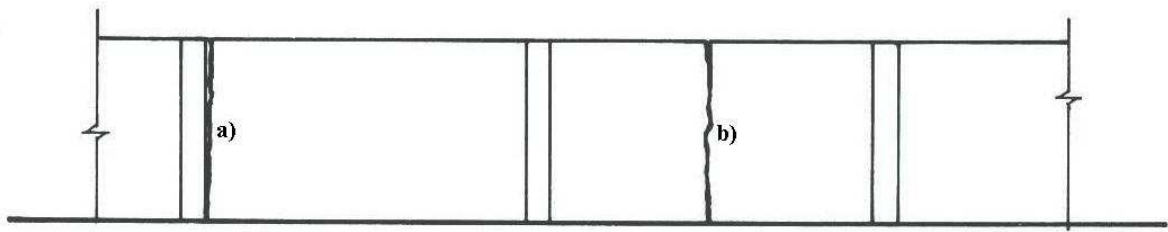
Segundo Thomaz (1989), este tipo de fissura pode estar associado ao possível enfraquecimento do revestimento pela presença de tubos e eletrodutos. Se em paredes extensas podem ser devidas a movimentações térmicas, e geralmente se manifesta a cada 4 ou 5 m, podendo ocorrer nos encontros da alvenaria com os pilares ou mesmo no corpo da alvenaria (Figura 2.29).

Figura 2.29 – Fissuras verticais (a) entre alvenaria e pilar; (b) no corpo da alvenaria (Thomaz, 1989).

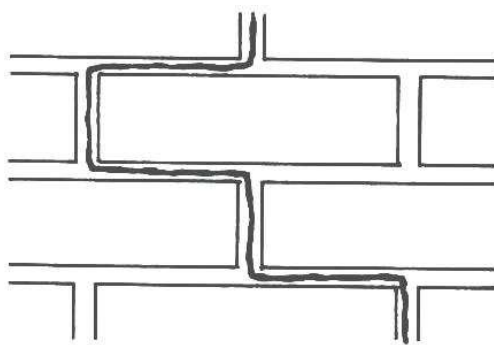
As fissuras verticais podem ainda acompanhar as juntas verticais de assentamento ou estenderem-se através dos componentes de alvenaria (Figura 2.30). Como os materiais rígidos possuem muita resistência a esforços de compressão, porém pouca resistência a esforços de tração, bem como pouca flexibilidade para absorver tal sollicitação (módulo de deformação), acaba por romper os materiais menos resistentes, como os blocos cerâmicos e as juntas de assentamento, criando fissuras internas.

Figura 2.30 – Fissura vertical acompanhando as juntas de assentamento de alvenaria (Thomaz, 1989).

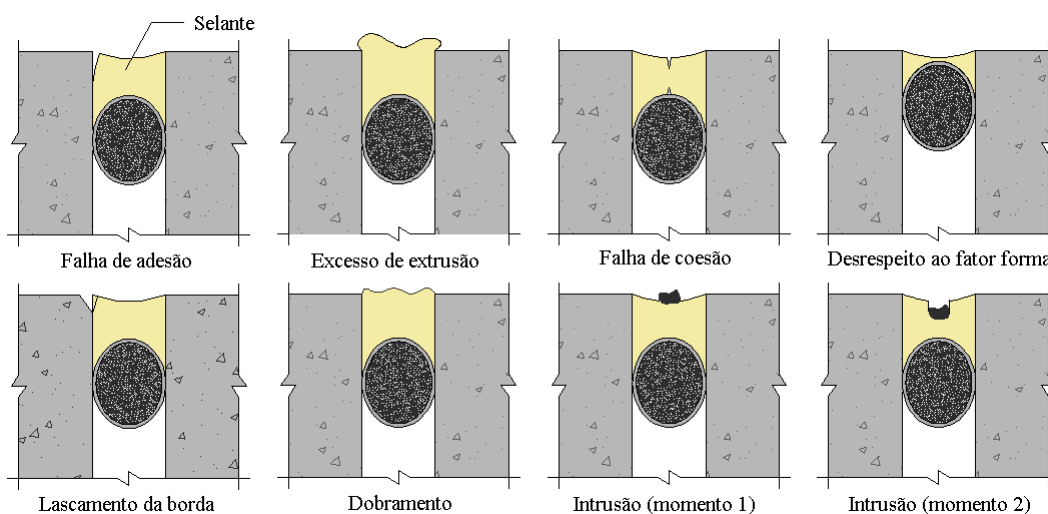
Para Beltrame e Loh (2009), os danos incidentes sobre as juntas estão principalmente relacionadas aos seguintes aspectos (Figura 2.32):

Figura 2. 32 – Principais tipos de falhas relacionadas à deterioração das juntas (adaptado: Beltrame e Loh, 2009).

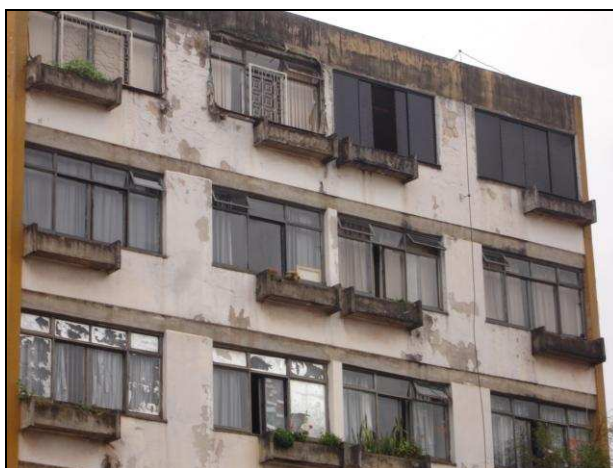
Figura 2.35 – Bolor sobre a fachada de um edifício.

Cabe salientar que para prevenção e combate do bolor em edificações é necessária a adição de fungicidas nos materiais de revestimento, ou ainda atuar no combate a algum dos fatores já mencionados que colaboram para a sua proliferação.

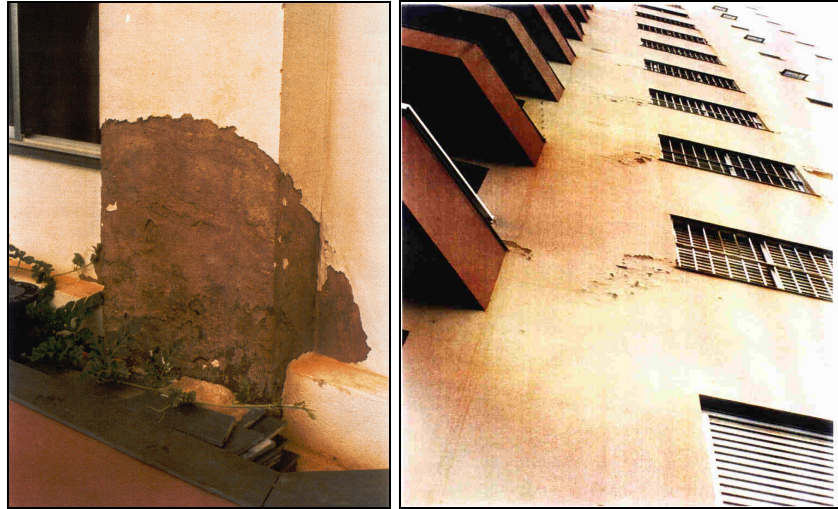
A desagregação consiste na perda de continuidade da argamassa de emboço como mostra a Figura 2.40. Pode manifestar-se através do esfarelamento da argamassa, pela elevada

pulverulência. Sua ocorrência pode estar vinculada ao baixo teor de aglomerante, excesso de elementos finos na areia, aplicação de cal na argamassa que não esteja completamente hidratada, ou a dissolução de sais.

Figura 2.40 – Detalhes de desagregação (Elton Bauer, arquivo pessoal).

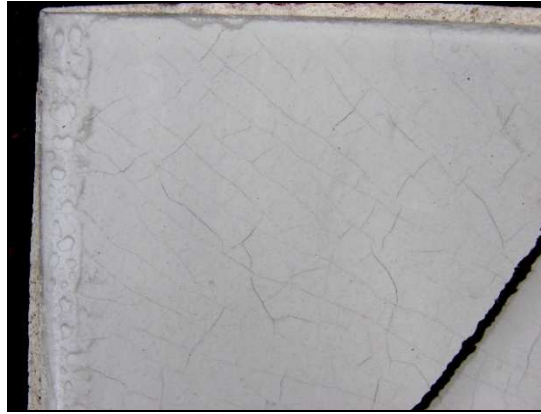
A expansão por umidade (EPU), também chamada de dilatação higroscópica é o termo técnico utilizado para designar a expansão sofrida pelos materiais cerâmicos quando em contato com a água na forma líquida ou de vapor. Essa expansão, em geral, é relativamente pequena, no entanto, durante o uso as tensões geradas quando cada uma das placas cerâmicas se expande além de um determinado limite podem ser suficientes para levar ao gretamento do vidrado (Figura 2.42) e comprometer a estabilidade da estrutura e levar ao destacamento.

Figura 2.42 – Detalhe de cerâmica gretada (LEM- UnB, arquivo fotográfico).

O reparo deste tipo de manifestação patológica só é feito a partir da substituição do revestimento cerâmico danificado.

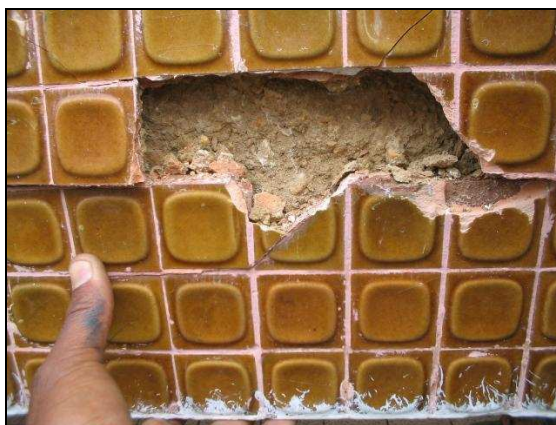
O rompimento das placas cerâmicas (Figura 2.43) pode ser decorrente:

- da quebra por impacto mecânico;
- da existência falhas de assentamento como a falta de argamassa colante em algumas regiões no tardo das placas cerâmicas, já que pode forçar o empenamento das peças e levar a quebra;
  - assentamento com argamassa vencida ou cujo tempo em aberto expirou, fato que leva a perda de aderência na interface argamassa/placa cerâmica;
  - falha na especificação da argamassa de assentamento;
  - movimentações do substrato (térmicas, mecânicas, estruturais, etc.) não previstas e/ou não avaliadas em projeto.

Figura 2.43 – Detalhe de placa cerâmica rompida (LEM- UnB, arquivo fotográfico).

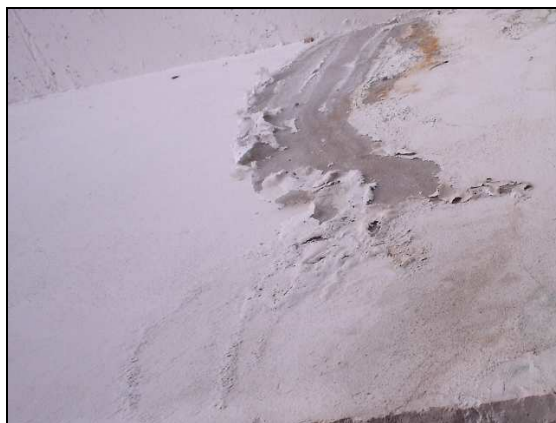
Segundo Cincotto (1983), o descascamento de pintura (Figura 2.44) pode se manifestar das seguintes formas:

- perda de aderência da película;
- pulverulências ou descolamentos, com posterior perda de aderência;
- escamação da película.

Figura 2.44 – Descascamento de pintura (LEM- UnB, arquivo fotográfico).

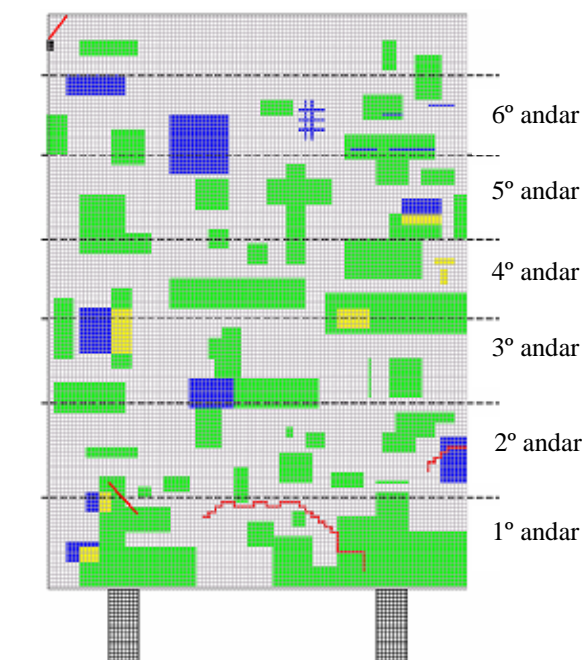
Figura 2.47 – Mapeamento das manifestações patológicas de uma prumada (sem escala).

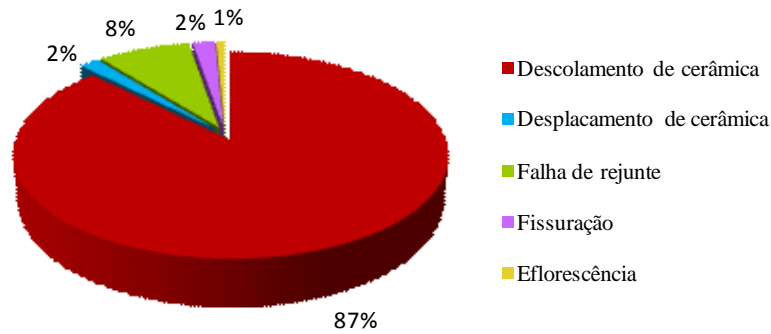
Figura 4.4 – Ocorrência de manifestações patológicas global do edifício A.

- Tipo de uso da edificação: Residencial;
- Idade: Conclusão em 1999, 11 anos;
- Número de pavimentos: 6 pavimentos tipo;
- Sistema construtivo: estrutura de concreto armado e fechamentos em alvenarias de vedação em blocos cerâmicos;
- Acabamento de fachada: 3 tipos de cerâmica, azul-escura, bege e marrom (10 x 10 cm);
- Projeto de revestimento: Não;
- Intervenções anteriores: Sim, 2005;
- Área total aproximada de fachada: 3361,60 m<sup>2</sup>;
- Principais falhas observadas nas fachadas: descolamento (87%) e deslocamento (2%) das peças cerâmicas, falha de rejunte (8%), fissuração (2%) e eflorescência (1%), como mostra a figura 4.4.

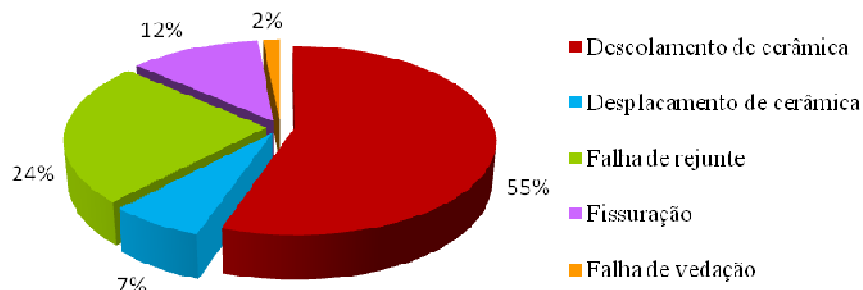
Figura 4.8 – Ocorrência de manifestações patológicas global do edifício B.

▪ Principais falhas observadas nas fachadas: descolamento (55%) e deslocamento (7%) das peças cerâmicas, falha de rejunte (24%), fissuração (12%) e falha de vedação (2%), como mostra a figura 4.8.

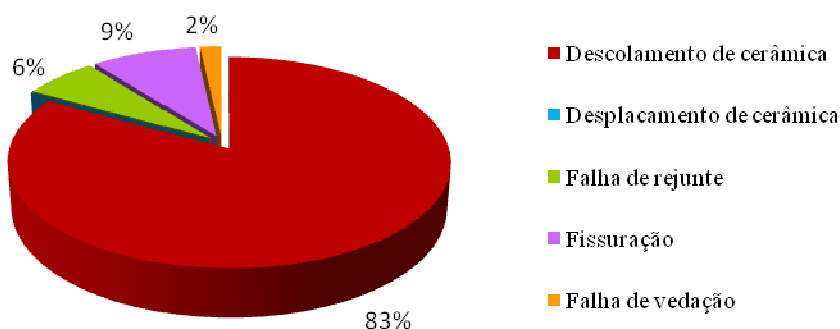
Figura 4.12 – Ocorrência de manifestações patológicas global do edifício C.

- Tipo de uso da edificação: Residencial;
- Idade: conclusão em 1970, 40 anos;
- Número de pavimentos: 6 pavimentos tipo;
- Sistema construtivo: estrutura de concreto armado e fechamentos em alvenarias de vedação de blocos cerâmicos e alguns panos de elemento vazado feito com cimento;
- Acabamento de fachada: 2 tipos de cerâmica, marrom (4 x 4 cm) e cinza (2 x 2 cm);
- Projeto de revestimento: Não;
- Intervenções anteriores: Não;
- Área total aproximada de fachada: 3432,00 m<sup>2</sup>;
- Principais falhas observadas nas fachadas: descolamento das peças cerâmicas (83%), falha de rejunte (6%), fissuração (9%) e falha de vedação (2%), como mostra a figura 4.12.

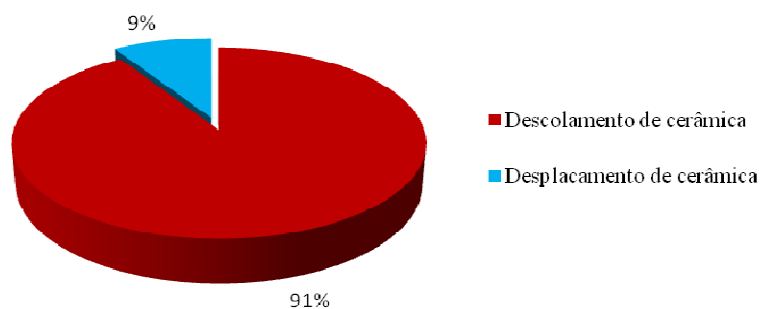
Figura 4.16 – Ocorrência de manifestações patológicas global do edifício D.

- Tipo de uso da edificação: Residencial;
- Idade: conclusão em 2000, 10 anos;
- Número de pavimentos: 12 pavimentos tipo;
- Sistema construtivo: estrutura de concreto armado e fechamentos em alvenarias de vedação em blocos cerâmicos;
- Acabamento de fachada: 4 tipos de cerâmica, cinza-clara, cinza-escura, branca e vermelha (10 x 10 cm);
- Projeto de revestimento: Não;
- Intervenções anteriores: Não;
- Área total aproximada de fachada: 3843,01 m<sup>2</sup>;
- Principais falhas observadas nas fachadas: descolamento (91%) e deslocamento (9%) das peças cerâmicas como mostra a figura 4.16.

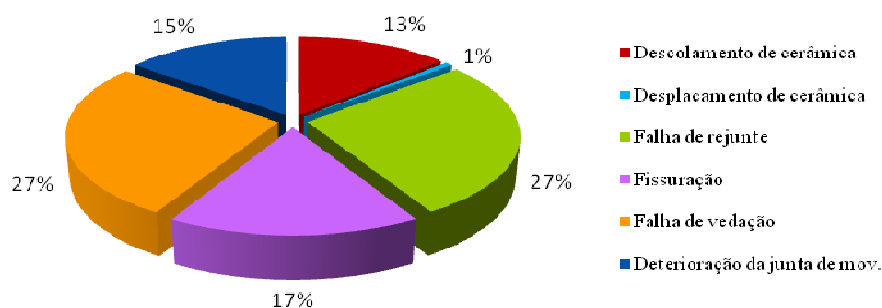
Figura 4.19 – Ocorrência de manifestações patológicas global do edifício E.

- Projeto de revestimento: Não;
- Intervenções anteriores: Não;
- Área total aproximada de fachada: 7959,04 m<sup>2</sup>;
- Principais falhas observadas nas fachadas: descolamento (13%) e deslocamento (1%) das peças cerâmicas, falha no rejunte (27%), falha de vedação (27%) e deterioração da junta de movimentação (15%) como mostra a figura 4.19.

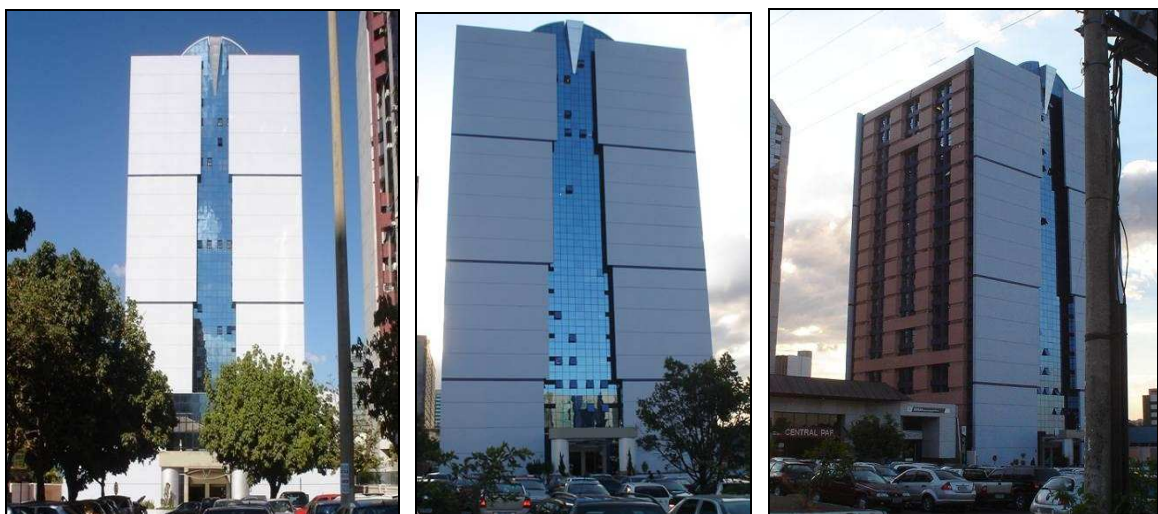
Figura 4.21 – Fotos representativas das fachadas do edifício E.

As fachadas principais, leste e oeste, possuem em sua composição panos de vedação em alvenaria revestidos em cerâmica cinza-clara, com faixas horizontais de cerâmica azul-escura, e cuja região central é composta por pele de vidro, ver figura 4.21. A fachada leste (Figura 5.24b) que equivale à entrada principal do edifício E, apresentou como principais regiões de ocorrência de manifestações patológicas (Figura 5.20b) as paredes contínuas (40%) e o entorno das aberturas (23%), comportamento similar ao apresentado pela fachada oeste, como ilustra a figura 5.24d.

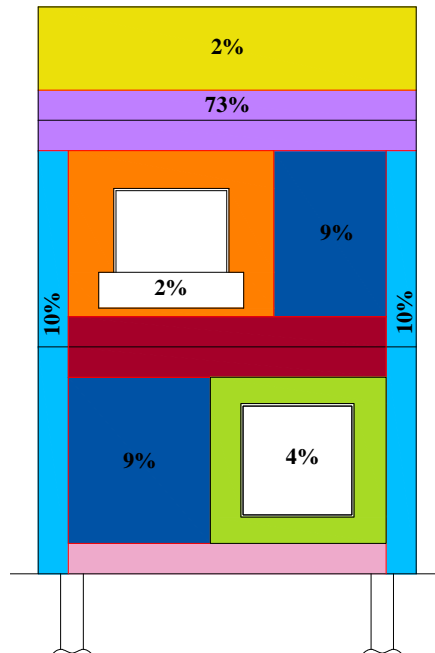
5.1a – Edifício A

Conforme verifica-se nas figuras 5.2, 5.3, 5.4 e 5.5, o edifício A notadamente é acometido de descolamento de placas cerâmicas como principal manifestação patológica, em consequência de falhas no assentamento das peças cerâmicas, como esmagamento inadequado dos filetes de argamassa colante e espalhamento incompleto do material no tardo das placas cerâmicas, como notou-se em placas caídas (Figura 5.6). Este tipo de dano foi identificado especialmente na região entorno das juntas de movimentação horizontal (73%), como mostra a figura 5.1a e é ratificada considerando cada fachada em particular nas figuras 5.1b, 5.1c, 5.1d e 5.1e.

Interessa destacar neste edifício, a grande quantidade de recortes na fachada, face a presença de alto-relevos e reentrâncias, decorrentes disso, a segunda região foco de manifestações patológicas, constatada na figura 5.1 como um todo, foram os cantos e extremidades, por conta da sua maior vulnerabilidade à exposição natural e, possivelmente, à falta de detalhe durante seu projeto e execução.

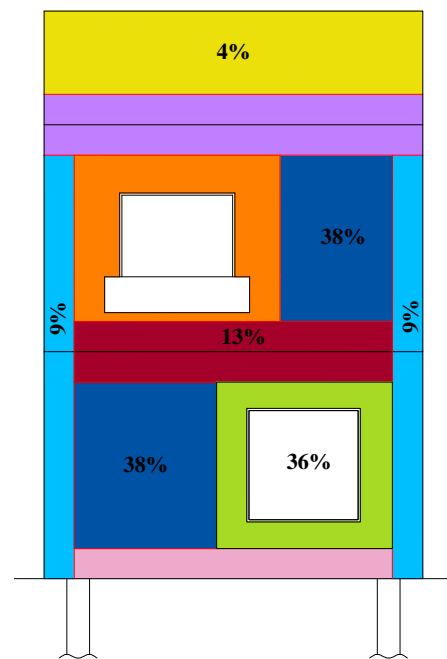
5.7a – Edifício B

Analisando o edifício B no geral, percebe-se através da figura 5.7a, que a maioria dos danos se deu em torno das aberturas (36%) e nas paredes contínuas (38%), sendo que neste percentual o descolamento de placas cerâmicas foi a manifestação patológica que mais se destacou. Vale alertar que houve muitos casos de infiltração e falhas de vedação no edifício B, agravados pela ausência de peitoris e pingadeiras, especialmente na fachada sudeste que correspondeu a 4% dos casos verificados.

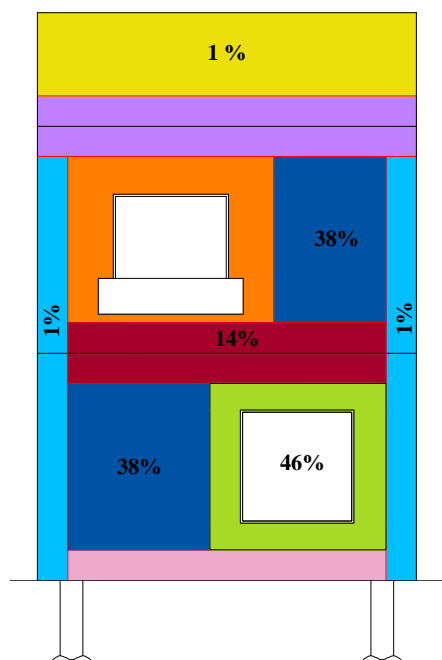
5.7b – Fachada sudeste

A figura 5.7 permite analisar comparativamente as fachadas do edifício B. A fachada sudeste (Figura 5.7b), que é a de entrada do prédio, composta basicamente por faixas de esquadrias metálicas intercaladas por panos de vedação horizontal revestidos em cerâmica cinza-clara, apresentou, por esta razão, danos basicamente em volta das aberturas (46%) e nas paredes contínuas (38%). As principais manifestações patológicas verificadas na fachada sudeste (Figura 5.8) foram o descolamento (60%), a falha de rejunte (16%) e fissuração (17%) nos cantos das janelas pela ausência de vergas e contravergas.

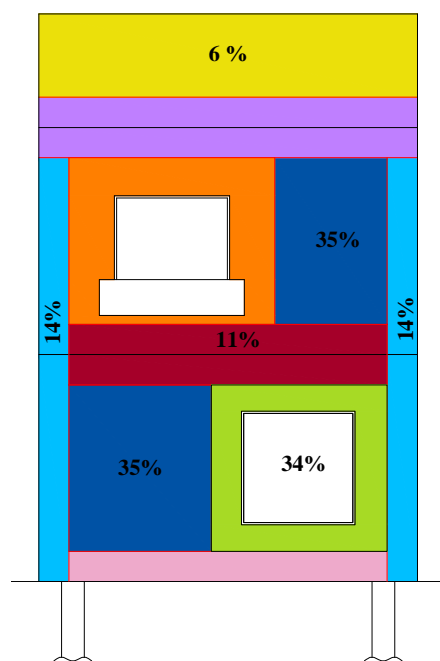
5.7d – Fachada noroeste

Já na fachada noroeste (Figura 5.7d), onde se encontram panos de elemento vazado, alternados com caixas de escada revestidas em toda a sua extensão por cerâmica na cor bege contendo janelas de ventilação e iluminação apenas acompanhando os lances de escada, observou-se a maioria dos danos nas aberturas (34%) e nas paredes contínuas (35%). Nesta fachada (Figura 5.10) constatou-se uma grande presença de descolamento de cerâmica (53%) e falha de rejunte (28%) sendo a maioria exatamente no entorno dos painéis de elemento vazado, conforme ilustra a figura 5.11.

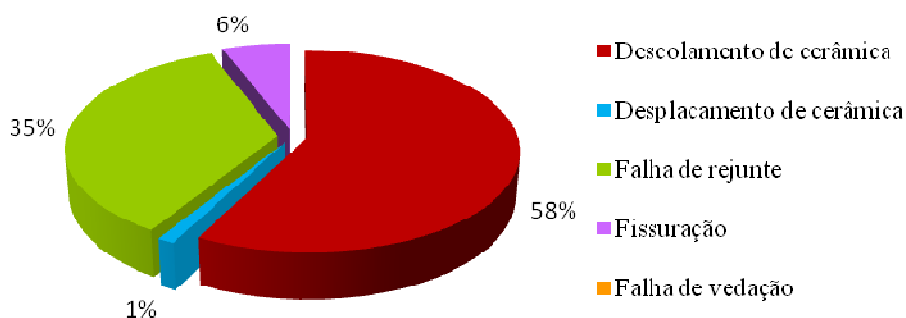
Figura 5.9 – Ocorrência de manifestações patológicas na fachada nordeste do edifício B.

Na fachada nordeste, que consiste numa típica empena cega sem qualquer tipo de abertura, revestida no todo em cerâmica cinza clara, permitiu-se observar danos essencialmente nas paredes contínuas (71%) e na transição entre pavimentos (21%), que se atribui à influência da falta de juntas de movimentação (Figura 5.7c). Constatou-se a ocorrência principalmente de descolamento (58%) e falha de rejunte (35%) como mostra a figura 5.9.

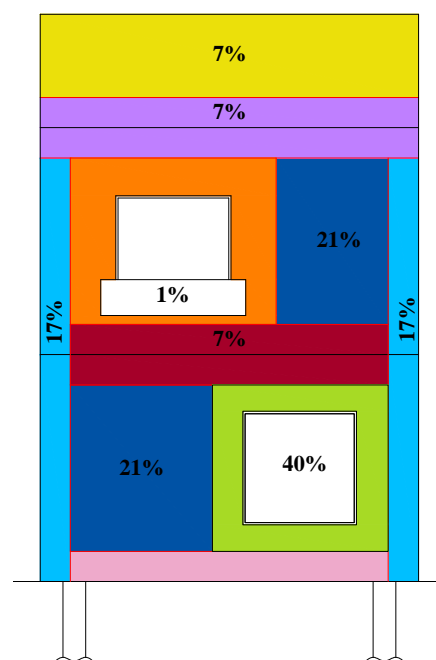
5.12a – Edifício C

O edifício C (Figura 5.12a) da mesma forma que o edifício B, apresentou problemas na região de transição entre os pavimentos (7%), atribuídas ao comportamento do sistema de revestimento na fachada como uma estrutura rígida e monolítica, pela ausência de juntas de movimentação, de forma que, em havendo solicitações superiores ao que o sistema é capaz de suportar surgem problemas como fissurações para aliviar as tensões. Nesta região normalmente existe alvenaria em contato com vigas, e a resposta diferenciada que cada material tem a solicitação que lhe é imposta gera danos na interface, ver figura 5.17.

O edifício C não dispõe de juntas de movimentação, portanto as manifestações patológicas verificadas nas juntas (Figura 5.12a) são decorrentes da deterioração das juntas estruturais (7%) existentes entre os blocos do edifício (Figura 5.17).

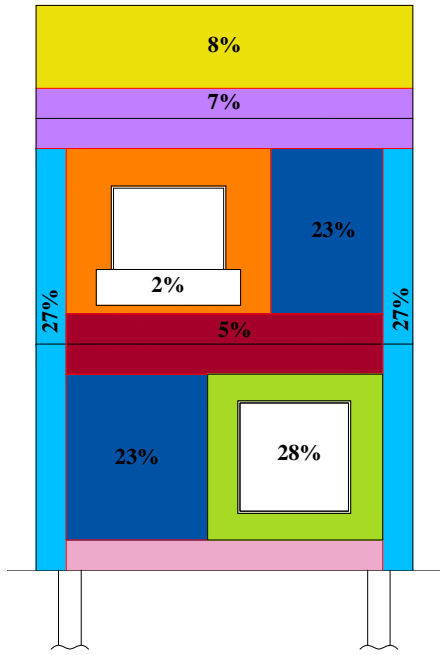
5.12b – Fachada norte

Como se observa na figura 5.12b, a fachada norte apresentou como principais regiões de incidência de manifestações patológicas, a região das aberturas (28%), as paredes contínuas (23%), além dos cantos e extremidades (27%). Na fachada sul (Figura 5.12d) o destaque foi para a região de aberturas, com incidência de manifestações patológicas de 54%.

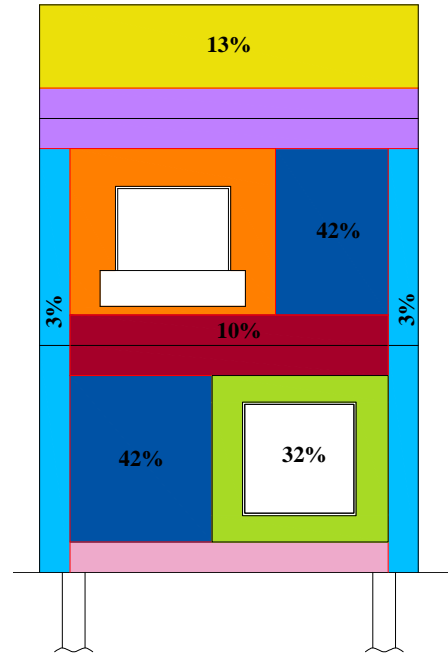
5.12c – Fachada oeste

As fachadas oeste e leste, que correspondem às empenas do edifício C, apesar de apresentarem configuração arquitetônica muito similar, têm como peculiaridade o fato de a fachada oeste (Figura 5.12c) constar a maioria dos danos em torno das paredes contínuas (42%) e aberturas (32%), enquanto que a fachada leste (Figura 5.12e) não constou de danos na parede contínua e seu maior destaque foi o entorno das aberturas com 56% dos danos. Atribui-se este comportamento diferenciado das duas fachadas à orientação das mesmas. Era de se esperar que a fachada oeste, exposta à insolação durante toda a tarde, respondesse de forma mais agressiva às variações térmicas nas paredes contínuas.

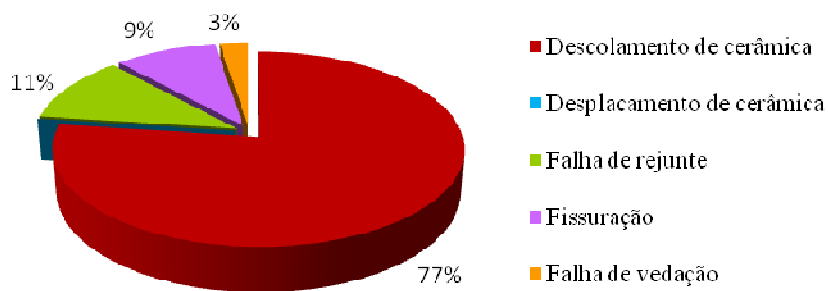
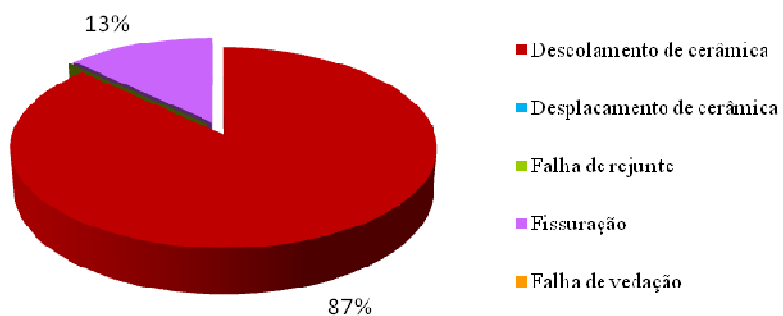
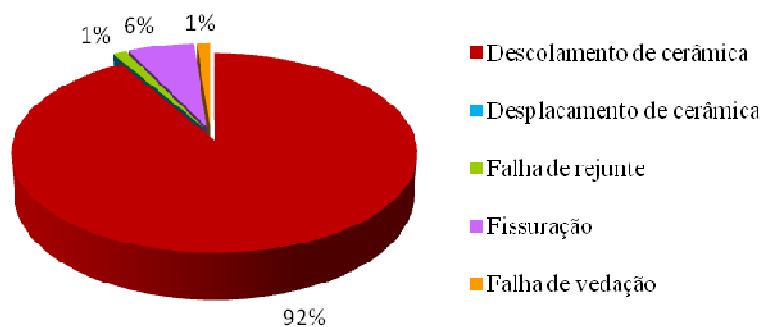
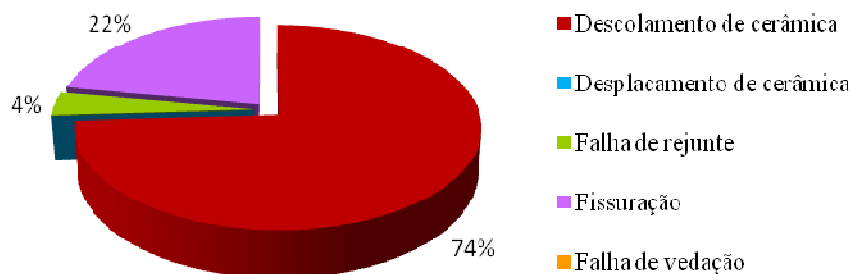
O edifício C apresentou um comportamento equivalente em todas as fachadas, conforme averiguado nas figuras 5.13, 5.14, 5.15 e 5.16. O descolamento de placas cerâmicas foi preponderante em relação ao total de manifestações patológicas encontradas, com ocorrência superior a 70%. Ressalta-se que, grande parte das placas cerâmicas que já sofreram descolamento é mantida fixa somente pelo rejunte entre elas. Esta situação nos alerta para a necessidade de maior controle projetual e executivo que deve ser dispensado na fase de assentamento das placas cerâmicas. Acrescente-se que, constatou-se no revestimento do edifício, argamassa de emboço à base de saibro e argamassa de assentamento das placas cerâmicas porosa e pulverulenta em alguns pontos de deslocamento.

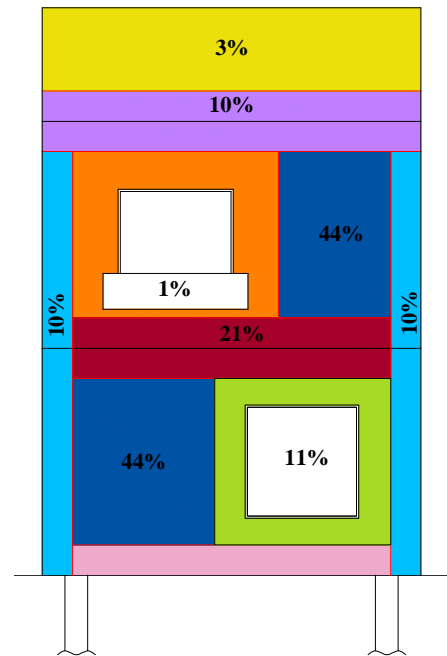
5.18a – Edifício D

Este edifício possui juntas de movimentação horizontais a cada andar. No entanto, 10% das manifestações patológicas incidentes, como ilustra a figura 5.18a, ainda ocorreram no entorno deste elemento construtivo, comportamento justificado pela perda de estanqueidade em vários pontos das juntas e ausência de manutenção preventiva.

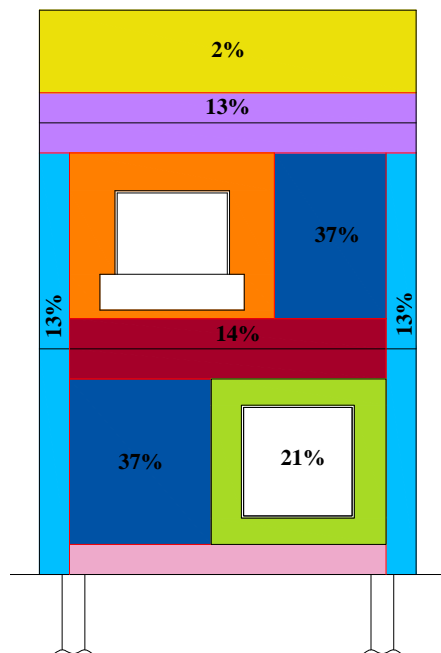
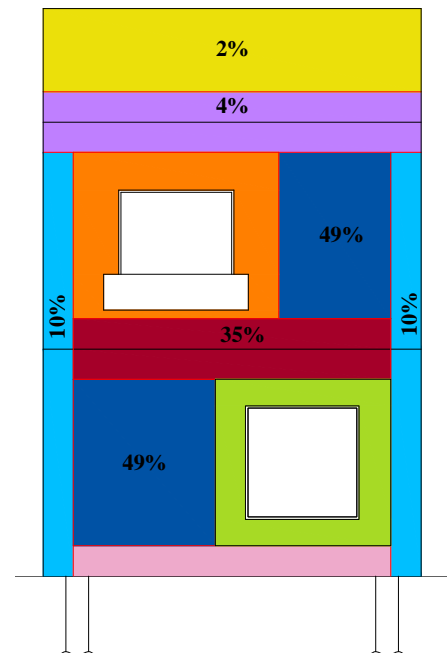
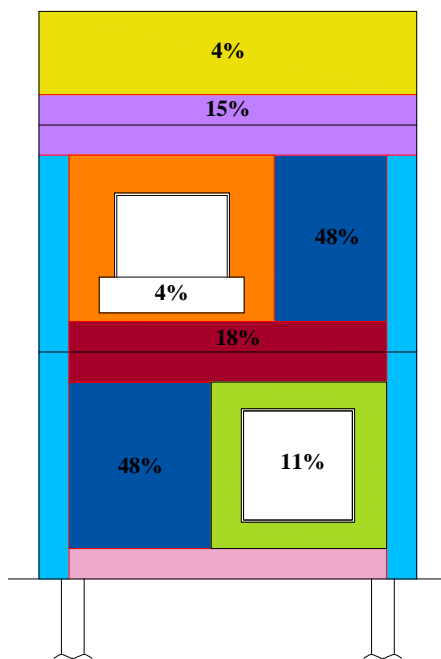
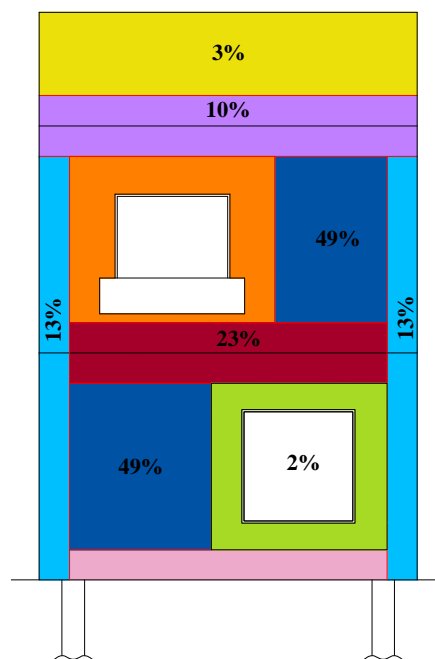
Comparando as figuras 5.18b, 5.18c, 5.18d e 5.18e, que demonstram a incidência de manifestações patológicas nas fachadas do edifício D, é possível verificar que a região das paredes contínuas, em todas, foi a mais afetada pela ocorrência de manifestações patológicas, sendo a fachada sudeste com 37%, a nordeste com 49%, a noroeste com 48% e por fim a fachada sudoeste com 49% dos casos. Este resultado destaca a região de paredes contínuas vulnerável de maneira expressiva à ocorrência de danos, principalmente de descolamento e deslocamento de placas cerâmicas, ver a figura 5.23.

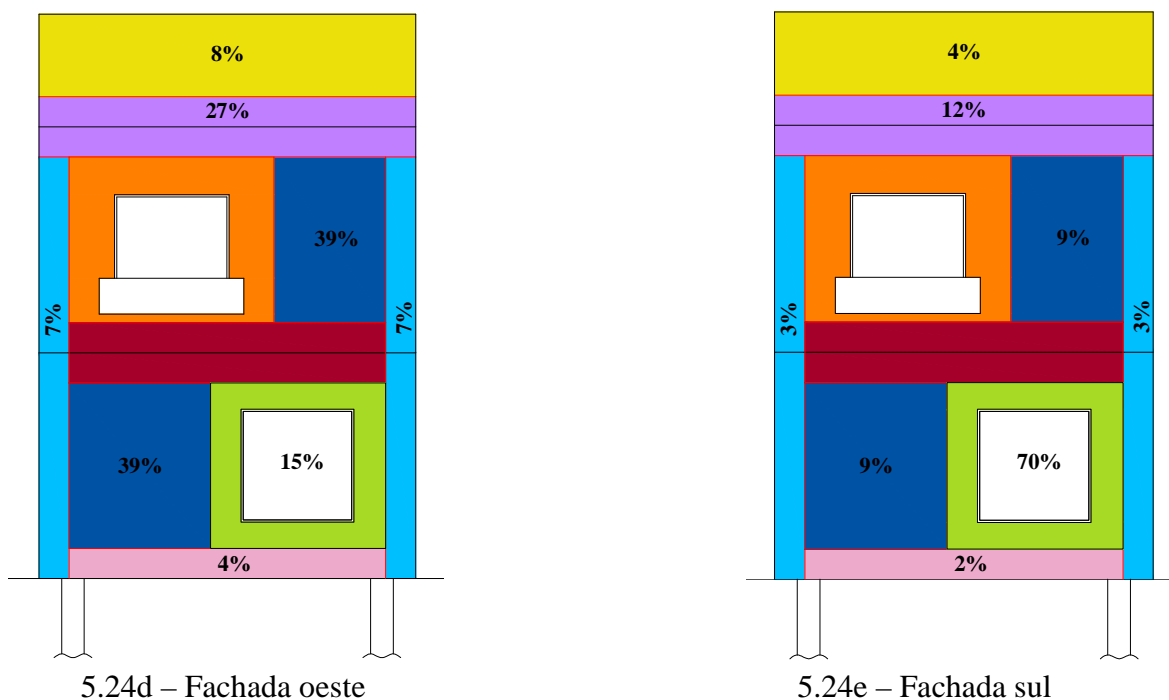
Figura 5.24 – Mapas de incidência de manifestações patológicas do edifício E.

O edifício E é aquele que apresenta a arquitetura mais diferenciada, se comparado aos demais edifícios, por se tratar de um prédio de escritórios com muitas esquadrias. Apresentou problemas patológicos especialmente ao redor das aberturas (53%), conforme a figura 5.24a, com falhas de vedação e fissuras.

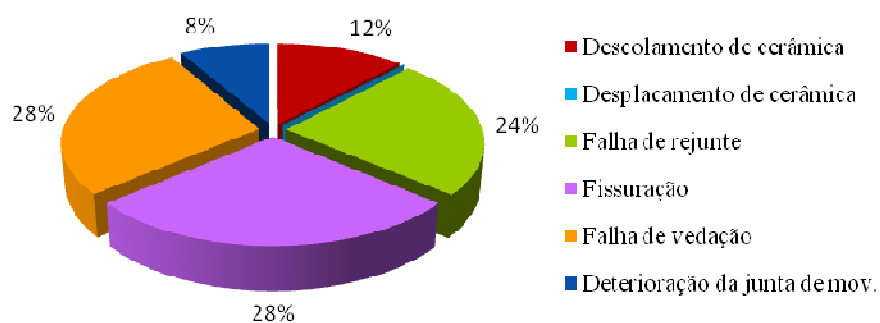
Figura 5.25 – Ocorrência de manifestações patológicas na fachada leste do edifício E.

Tanto na fachada leste como na oeste, a maior parte das manifestações patológicas identificadas foi fissuração, 28% e 35%, respectivamente, de acordo com as figuras 5.25 e 5.27. A fissuração se deu principalmente em volta das aberturas, e resulta da possível ausência ou incorreto dimensionamento e disposição das vergas, contravergas e peitoris.

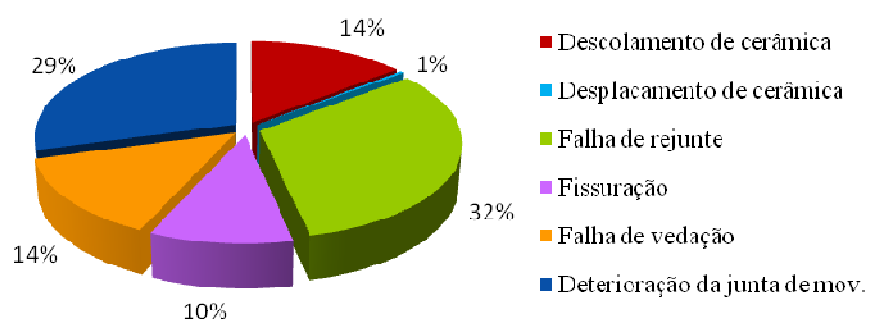
Figura 5.26 – Ocorrência de manifestações patológicas na fachada norte do edifício E.

Atribuem-se os danos presentes nas aberturas, principalmente às falhas de rejunte e de vedação. Na fachada norte, como se vê na figura 5.26, falha no rejunte responde por 32% e falha de vedação por 14% das ocorrências de manifestações patológicas. Na fachada sul, segundo a figura 5.28, 37% dos danos encontrados foi devido à falha de vedação, enquanto 30% são decorrentes de falha de rejunte, compondo junto, a maior parte dos danos apresentados na referida fachada.

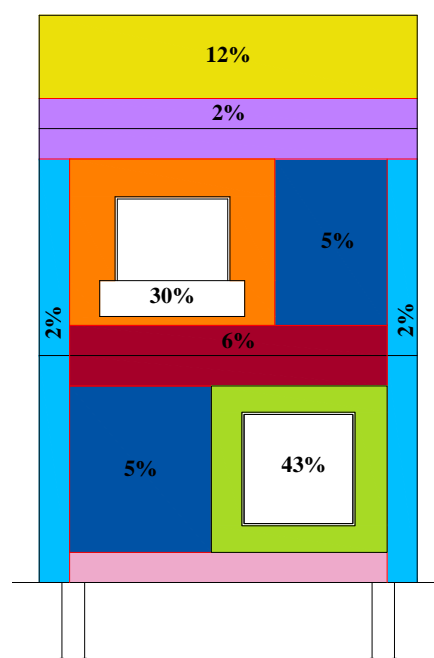
5.30a – Edifício F

Analisando o edifício F como um todo, percebe-se através da figura 5.30a, que a maioria dos danos se deu em torno das aberturas (43%) e nas sacadas (30%), sendo que neste percentual a fissuração foi a manifestação patológica que mais se sobressaiu.

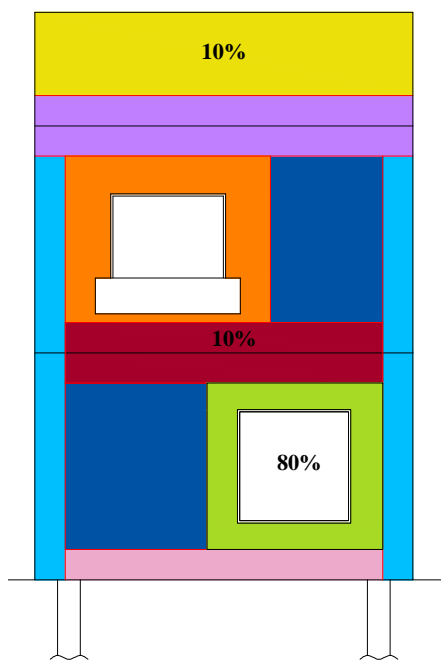
5.30b – Fachada norte

No que tange à fachada norte, que corresponde à empena revestida à base de argamassa com acabamento em pintura bege, e que consta de basculantes, os danos apresentados (Figura 5.30b) foram especialmente no entorno das aberturas, contabilizando 80% do total. E se tratam essencialmente de fissuração (100%), como retrata a figura 5.31, decorrentes da ausência de vergas e contravergas para dissipar as tensões geradas sobre o revestimento.

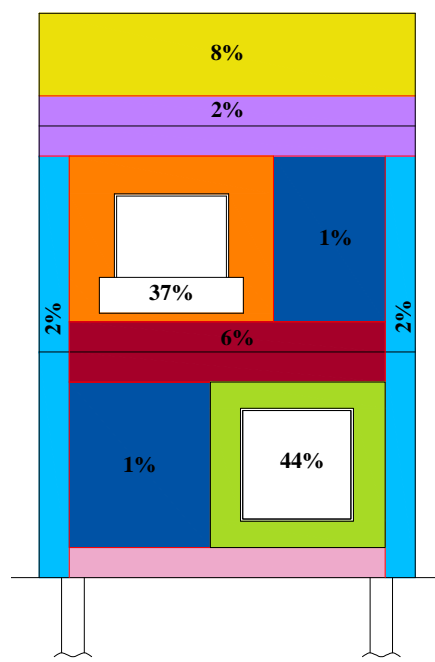
5.30c – Fachada oeste

Os danos apresentados pela fachada oeste (Figura 5.30c) e pela fachada leste (Figura 5.30e) foram, em sua maioria, no entorno das esquadrias (44% e 38%, respectivamente) e nas sacadas (37% e 26%, respectivamente), como era esperado, pela maior ocupação destes elementos nos panos de fachada. As principais manifestações patológicas verificadas em ambas as fachadas foram fissuração e manchas de eflorescência, sendo que, na oeste (Figura 5.32) corresponderam a 55% e 30% dos casos respectivamente, e na leste a 50% e 33%, na ordem expressa anteriormente.

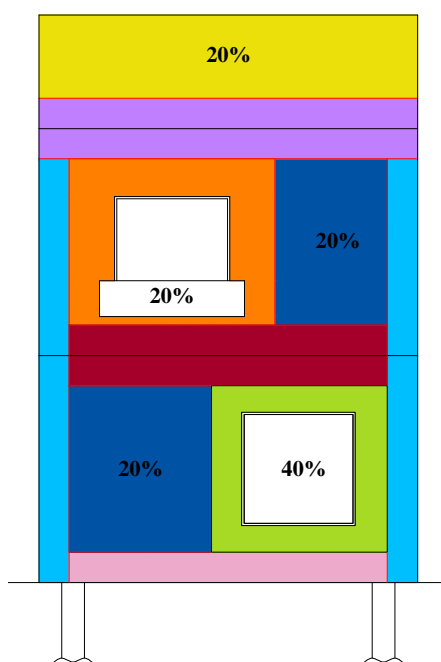
5.30d – Fachada sul

A fachada sul, que também se trata de empena, é caracterizada pelo revestimento de quase sua totalidade em cerâmica azul-escura, com exceção na região central, que contém esquadrias metálicas intercaladas por faixas horizontais de cerâmica vermelha. Nesta fachada (Figura 5.30d) permitiu-se observar danos essencialmente na envoltória das aberturas (40%) e nas paredes contínuas (20%). E constatou-se a ocorrência principalmente de falha de rejunte (60%) e fissuração (40%), como mostra a figura 5.33.

Os danos verificados na fachada sul podem estar vinculados a sua coloração escura que reflete menos e absorve mais intensamente a radiação solar, favorecendo o aquecimento mais acentuado do revestimento, que se constitui de materiais cujas características físico-

mecânicas são diferentes entre si, com os esforços gerados, aqueles materiais de menor resistência acabam por romper, gerando fissuras e quedas de rejunte.

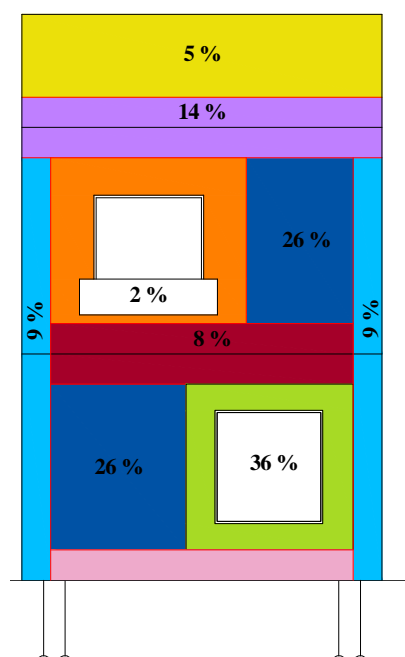
Figura 5.36 – Mapa de incidência de manifestações patológicas geral dos edifícios estudados.

Fissuras devidas à concentração de tensões nos cantos das esquadrias e falhas no entorno dos elementos vazados, destacaram a região das aberturas como uma das mais susceptíveis à incidência de danos (36%), como ilustra a figura 5.36. Falhas de vedação no encontro das esquadrias com o revestimento cerâmico são comuns, graças a deterioração ou ausência do

material de rejunte neste entorno, permitindo que a água penetre pela abertura, levando ao surgimento de infiltrações.

A segunda região de fachada mais vulnerável a ocorrência de manifestações patológicas revelada neste estudo e detectadas através do mapa da figura 5.36, foram paredes contínuas (26%). Atribui-se a grande ocorrência de danos nesta região, entre outras razões, possivelmente, à acomodação do conjunto da edificação, deformação lenta (fluência) da estruturas de concreto armado, variações higrotérmicas e de temperatura, à solicitação e resposta diferenciadas das camadas do revestimento aos esforços existentes. Por se tratarem de panos extensos revestidos com placas cerâmicas, exigem-se cuidados rigorosos durante o processo de execução e especificação das camadas de revestimento, a fim de garantir a aderência necessária para que não haja descolamentos nem fissuração.

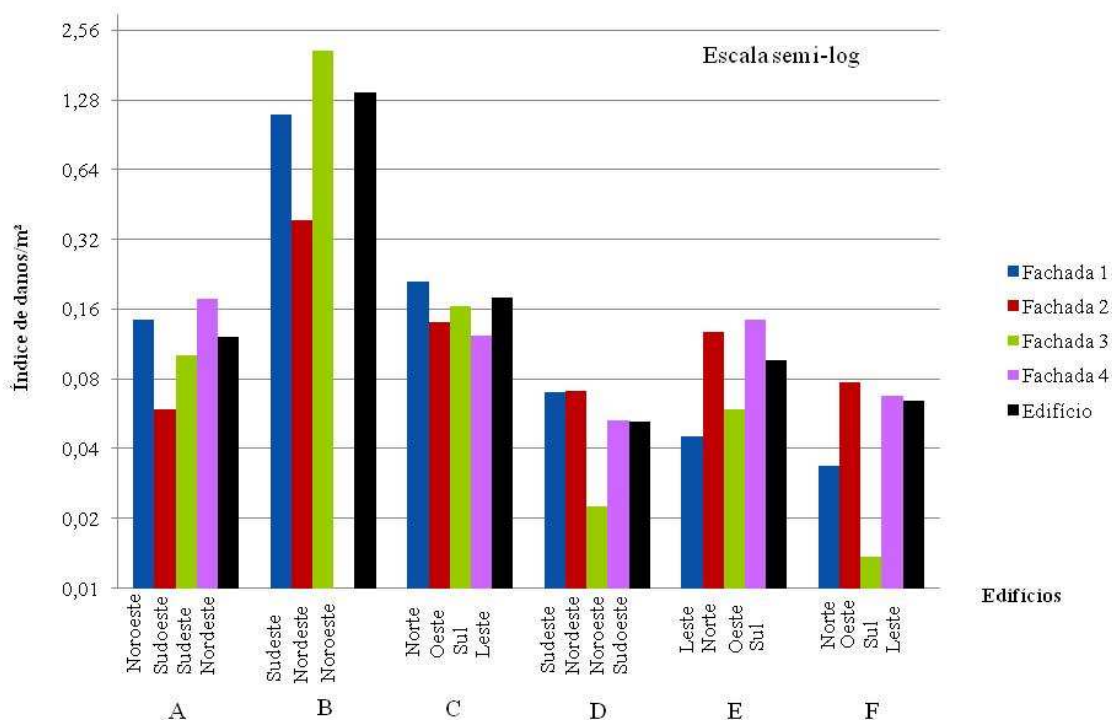
Figura 5.37 – Índice de danos/m<sup>2</sup> de área de fachada dos edifícios estudados.

Abordando os edifícios estudados, de maneira geral, os edifícios B e C, foram os mais deteriorados, justificados pela idade avançada de ambos, 40 anos, e marcadamente pela provável falta de manutenção preventiva por parte do condomínio. Estes edifícios apresentaram um índice de danos/m<sup>2</sup> de área de fachada bem superior ao apresentado por edifícios de construção mais recente, sendo que, o índice do edifício B foi o maior entre todos, algo em torno de 1,38.

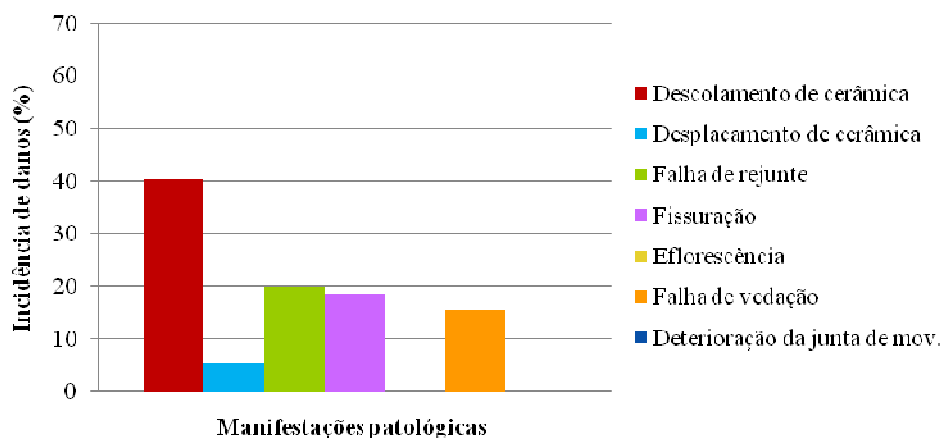
Figura 5.38 – Incidência geral de danos em torno de aberturas dos edifícios estudados.

Observando-se a região em torno de aberturas (esquadrias) é possível perceber o descolamento de cerâmica, falhas de rejunte, fissuração e falhas de vedação (Figura 5.38), como os danos mais correntes. Fissuras quase que constantes na região de aberturas, podem indicar que as estruturas estão deformando mais que o esperado, e a maneira como está sendo executada a maioria delas, sem elementos de distribuição de tensões, como vergas e contravergas ou utilização inadequada destes elementos, tem acentuado o problema. Ressalta-se que danos como o descolamento podem surgir como efeito colateral da existência de fissuração. A deterioração do material existente na interface

esquadria/alvenaria permite a infiltração de água com mais facilidade, acarretando em danos maiores na região.

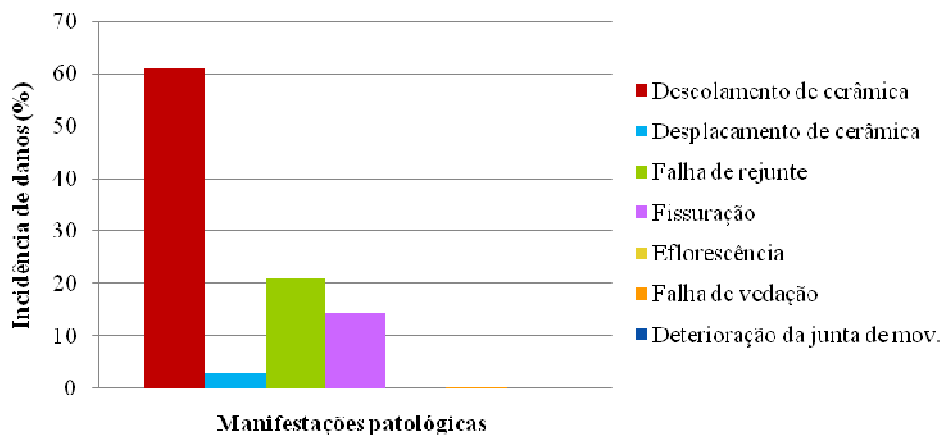
Figura 5.39 – Incidência geral de danos em paredes contínuas dos edifícios estudados.

Analisando-se a região de paredes contínuas (Figura 5.39) é possível perceber o descolamento de cerâmica, falhas de rejunte e fissuração como os danos mais correntes vinculados às variações higrotérmicas mais intensas nesta região; fissuração da alvenaria por deformação lenta da estrutura e, principalmente, a falhas de execução.

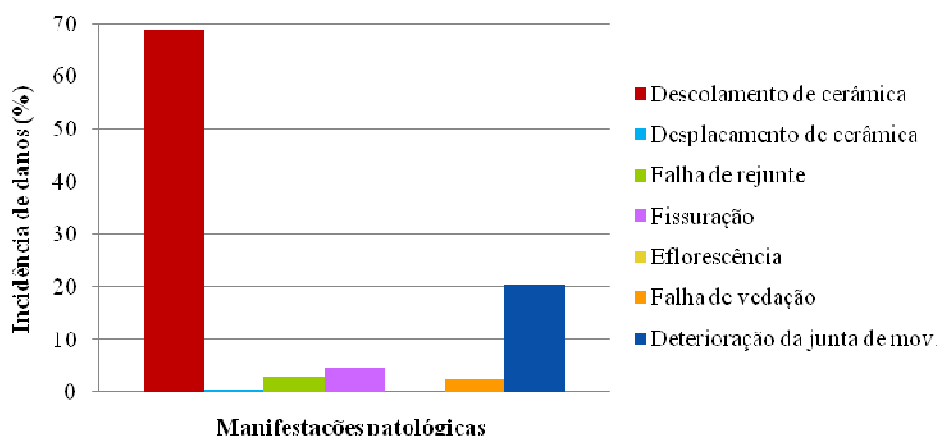
Figura 5.40 – Incidência geral de danos em torno das juntas dos edifícios estudados.

Através da figura 5.40 observa-se que a região em torno das juntas (Figura 5.40) é atingida mais intensamente pelo descolamento de cerâmica e pela deterioração do selante das juntas de movimentação, atribuída à falta de manutenção, erros de geometria, além de falhas durante a execução das mesmas.

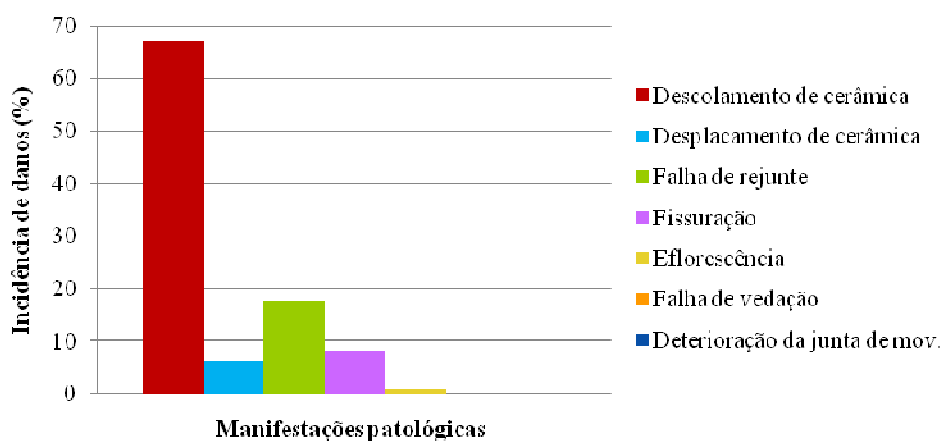
Figura 5.41 – Incidência geral de danos em cantos e extremidades dos edifícios estudados.

Observando-se a região de cantos e extremidades (Figura 5.41) é possível notar o descolamento de cerâmica, falha de rejunte e fissuração como danos mais correntes, atribuídos ao impacto, falhas de projeto e a problemas de execução. A execução do canto tem dificuldades intrínsecas, exige requadramento do emboço nas duas faces do mesmo, e para tanto, frequentemente utilizam-se argamassas mais fluidas, fato que as tornam depois de endurecidas, camadas porosas e menos resistentes, quadro favorável ao surgimento de danos na região em questão.

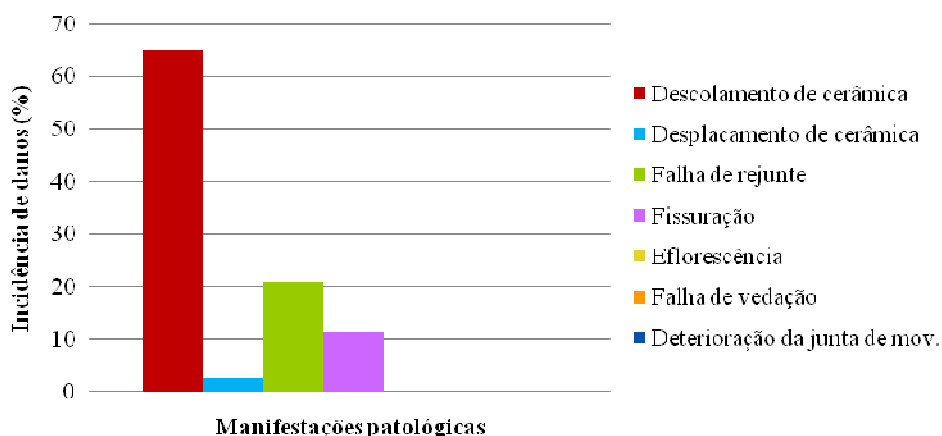
Figura 5.42 – Incidência geral de danos na transição entre pavimentos dos edifícios estudados.

Ao observar-se a figura 5.42, nota-se que os danos de maior incidência na região de transição entre pavimentos (Figura 5.39) são o descolamento de cerâmica, falhas de rejunte e fissuração, associados principalmente a existência de movimentos diferenciais na estrutura e nas alvenarias, por razões estruturais ou térmicas.

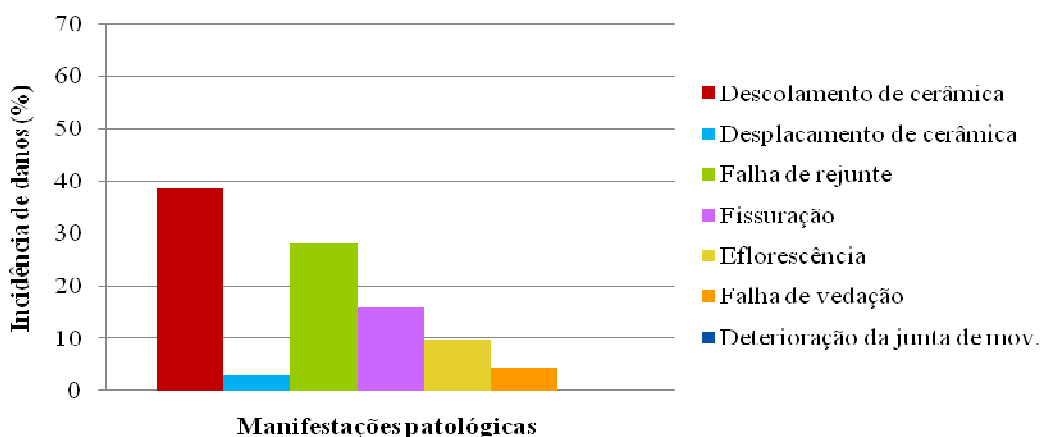
Figura 5.43 – Incidência geral de danos no topo dos edifícios estudados.

Analisando-se a figura 5.43 verifica-se que a região do topo é atingida por quase todos os tipos de danos, onde se destacam o descolamento de cerâmica e falhas de rejunte. A ocorrência destes danos devem-se, especialmente, ao comportamento das platibandas e coberturas por efeito da temperatura. Estes elementos sofrem grandes variações dimensionais, acarretando em movimentações diferenciais entre os componentes que os constituem, e podem implicar em danos sobre o revestimento.
