**ESTUDO DE MANIFESTAÇÕES PATOLÓGICAS EM  
REVESTIMENTO DE FACHADA EM BRASÍLIA –  
SISTEMATIZAÇÃO DA INCIDÊNCIA DE CASOS**

**DISSERTAÇÃO DE MESTRADO EM ESTRUTURAS E  
CONSTRUÇÃO CIVIL**

**PUBLICAÇÃO: E.DM - 001 A/10  
BRASÍLIA/DF: MARÇO – 2010**

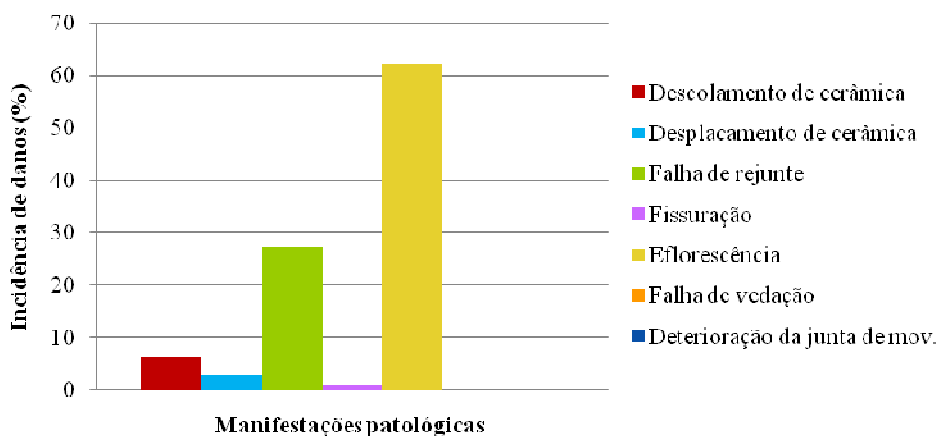
Figura 5.44 – Incidência geral de danos em sacadas dos edifícios estudados.

A região das sacadas (Figura 5.44) destaca-se pela maior incidência de eflorescência e falhas de rejunte. As sacadas são plataformas que ressaltam do alinhamento da parede dos edifícios e, por este motivo, estão mais expostas à ação da chuva. A presença de umidade somada a existência de sais livres nas argamassas de assentamento e às condições de pressão de cristalização destes, favorecem o aparecimento de manchas de eflorescências na superfície das sacadas.

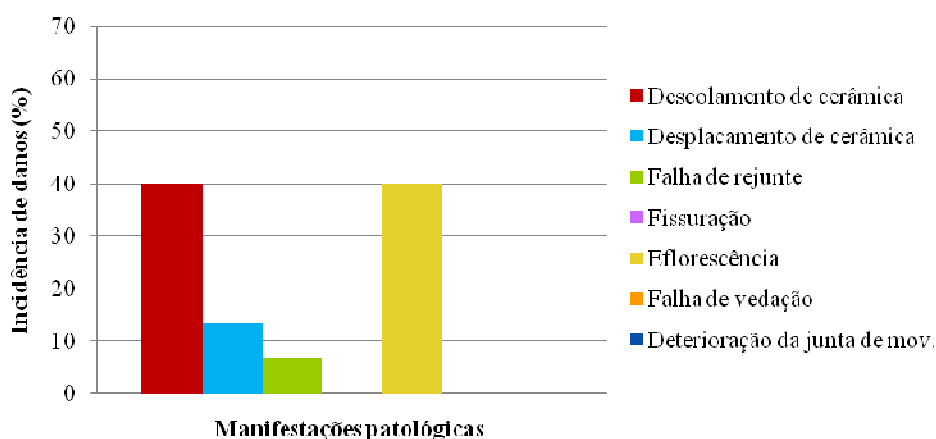
Figura 5.45 – Incidência geral de danos ao nível do solo dos edifícios estudados.

Por último, têm-se a região ao nível do solo (Figura 5.45) marcada pela incidência mais corrente de danos como o descolamento de cerâmica e manchas de eflorescência, atribuídos à presença de umidade ascensional. Verificaram-se danos nesta região, apenas no edifício E.

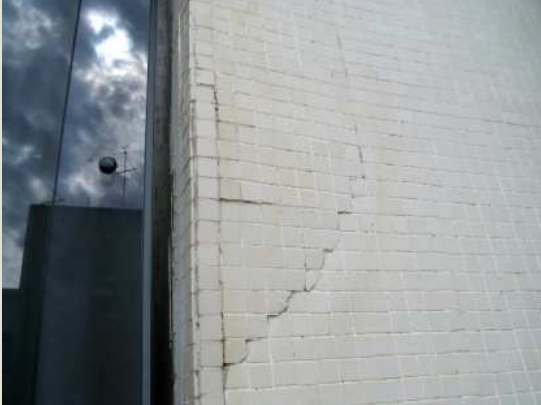
Descolamento	Prováveis causas

<ul style="list-style-type: none"> <li>- Não preenchimento adequado do tardoz da cerâmica</li> <li>- Assentamento sem técnica de dupla-colagem</li> <li>- Falta de esmagamento dos cordões de argamassa e de percussão nas placas</li> <li>- Utilização da argamassa colante com prazo de validade vencido</li> <li>- Fixação dos componentes cerâmicos após o vencimento do tempo em aberto da argamassa colante</li> <li>- Ocorrência de fadiga nas ligações entre argamassa colante e as placas cerâmicas devida a choques térmicos</li> </ul>
	<p style="text-align: center;"><b>Manifestação</b></p> <ul style="list-style-type: none"> <li>- Som cavo</li> <li>- Formação de bolsões</li> <li>- Afastamento físico da camada de acabamento</li> </ul>
