**ESTRUTURA DA PLATAFORMA SUPERIOR DA ESTAÇÃO  
RODOVIÁRIA DE BRASÍLIA: ANÁLISE DE INTERVENÇÕES  
E AVALIAÇÃO PÓS-REPARO**

**DISSERTAÇÃO DE MESTRADO EM ESTRUTURAS E CONSTRUÇÃO  
CIVIL**

**BRASÍLIA/DF: OUTUBRO – 2009**

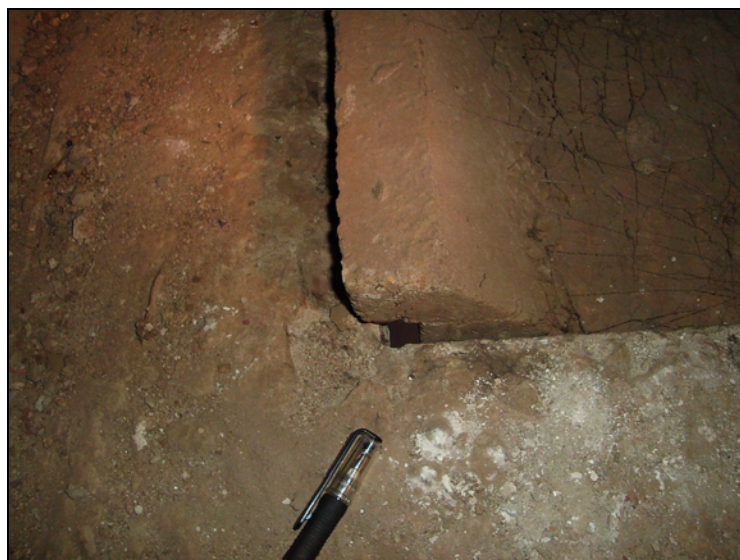
Figura 5. 3 – Detalhe da borda lateral da tampa de concreto mostrada na figura 5. 1

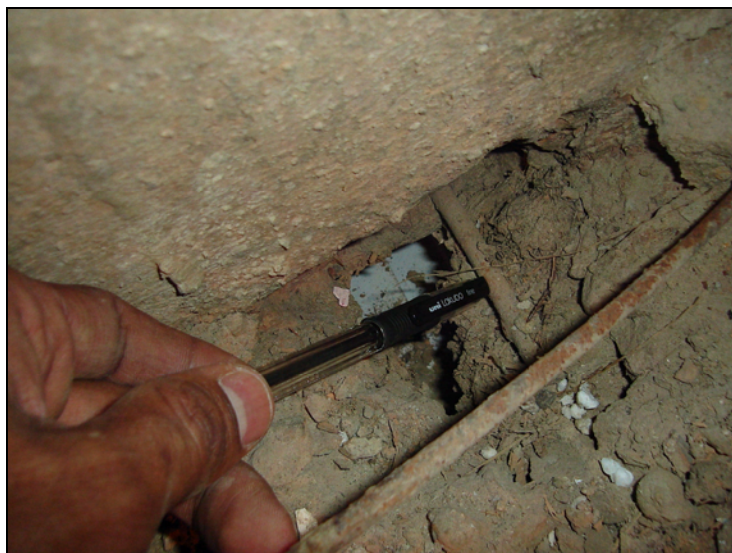
Como todas as galerias visitadas posicionadas sobre o Mezanino, esta apresenta diversos buracos de variados tamanhos, provavelmente feitos por usuários da Estação (figura 5.5), principalmente para a passagem de tubulações de instalações elétricas e hidráulicas. Nesta galeria também foram observados alguns tirantes de sustentação das tubulações de águas pluviais soltos (figura 5.06). Os aparelhos de apoio das longarinas, posicionados sobre a mesa das VT5 e VT6<sup>26</sup> não apresentavam falhas como a de posicionamento inadequado, rupturas, fissuras, trincas, esmagamento ou deformações laterais excessivas<sup>27</sup>. Algumas armaduras na parte superior da VT6, próximo às juntas de dilatação estão expostas, provavelmente por causa de intervenções antigas nessas juntas e não por desagregação do concreto devido à corrosão de armaduras, pois tais armaduras não apresentam sinais de corrosão. Entre a laje superior e as duas longarinas da galeria, principalmente nas extremidades dos vãos, são visíveis sinais de

Figura 5.5 – Abertura na laje inferior da galeria posicionada sobre o Mezanino feita por usuários da Estação, deixando sua armadura passiva exposta (galeria GB 77)

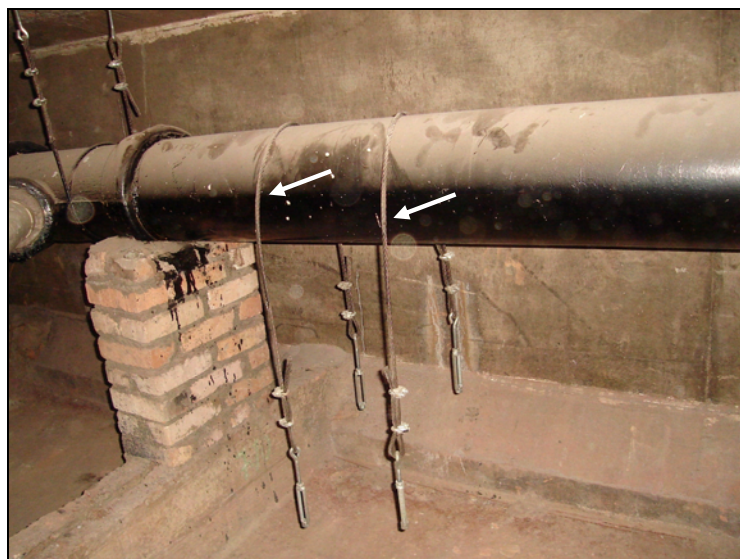
Figura 5.6 – Cabos de sustentação das tubulações de águas pluviais desativados (galeria GB 77)

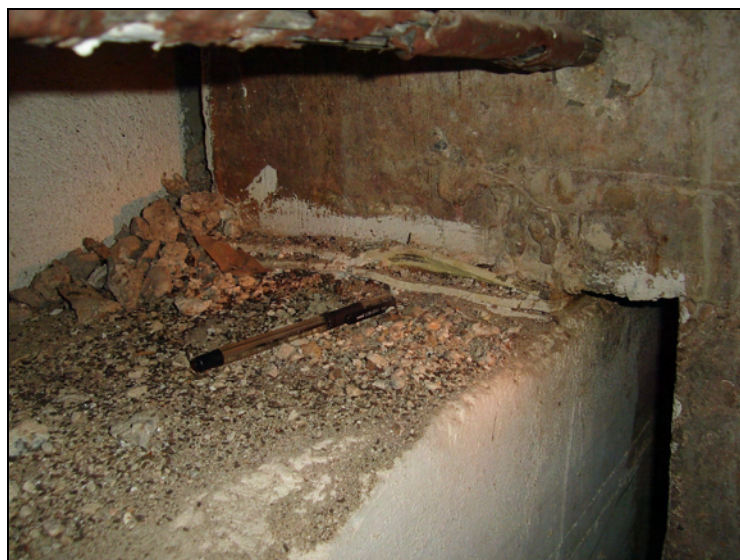
Em geral, essa galeria se encontra em boas condições. Nela, as VTs ainda conservam as pinturas na cor branca, feita ao término das intervenções antigas, com bom aspecto (figura 5.7). Não se pode dizer o mesmo em relação ao aparelho de apoio da longarina D<sup>28</sup> e sobre a VT 06, pois, aparentemente, apesar de ele estar sem fissuras, rompimentos ou trincas, seu aspecto leva a entender que o mesmo encontra-se com aspecto de esmagamento com deformações laterais excessivas (figura 5.8).

Figura 5.8 – Aparelho de apoio com aspecto de esmagamento e deformação lateral excessiva (galeria GB 75)

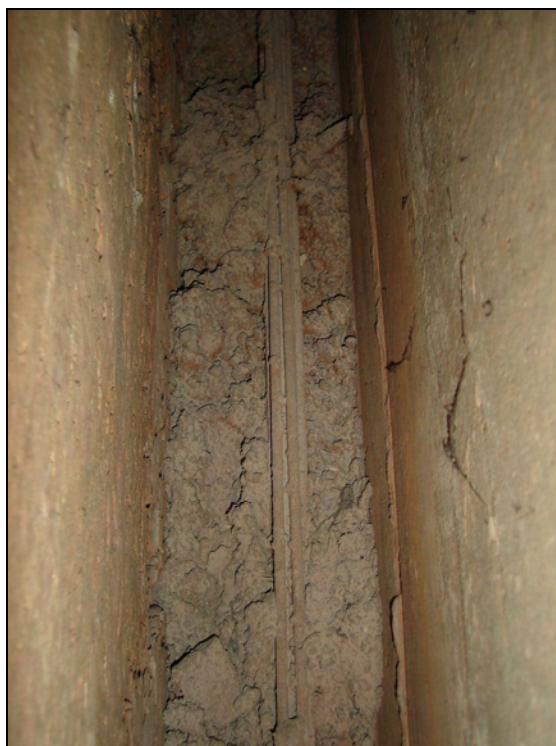
Foram observados casos de exposição de cabos de protensão dentro de quatro canaletas<sup>29</sup> das lajes inferiores, devido ao mau lançamento da argamassa (figura 5.9). No entanto os cabos não demonstravam sinais de corrosão. Cabe lembrar que a grande maioria das galerias visitadas apresentou esse tipo de situação. As intervenções antigas à base de resina epóxi, na laje superior, demonstram estar em boas condições (figura 5.10). A maioria dessas intervenções é devido aos reparos feitos nas tubulações de águas pluviais existentes na laje superior e postes de energia elétrica que as atravessavam. As VTs estavam em boas condições, cabendo lembrar a existência de muitos entulhos sobre as mesmas, provavelmente deixados por ocasião das intervenções realizadas, que deveriam ter sido retirados ao final dos trabalhos. Os aparelhos de apoio se encontravam aparentemente em boas condições (figura 5.11). Foram observadas marcas de eflorescência, originadas na altura média da longarina, na parte central de seu vão, onde se encontra pequeno ninho de concretagem (figura 5.12), porém como tal patologia foi comumente observada no período de inspeção, não se entrou em maiores detalhes a respeito.

Figura 5.9 – Cabos de protensão expostos dentro das canaletas das lajes inferiores devido ao mau lançamento da argamassa protetora (galeria GB 86).

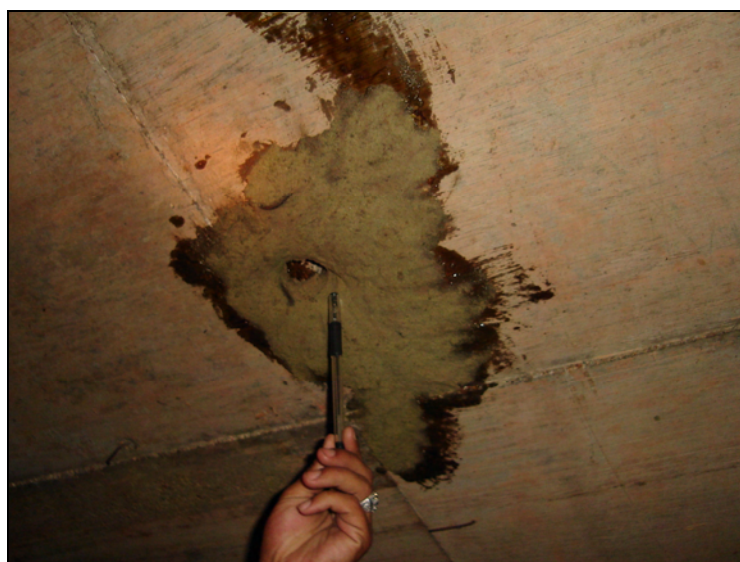
Figura 5.10 – Intervenção antiga na laje superior em boas condições (galeria GB 86)

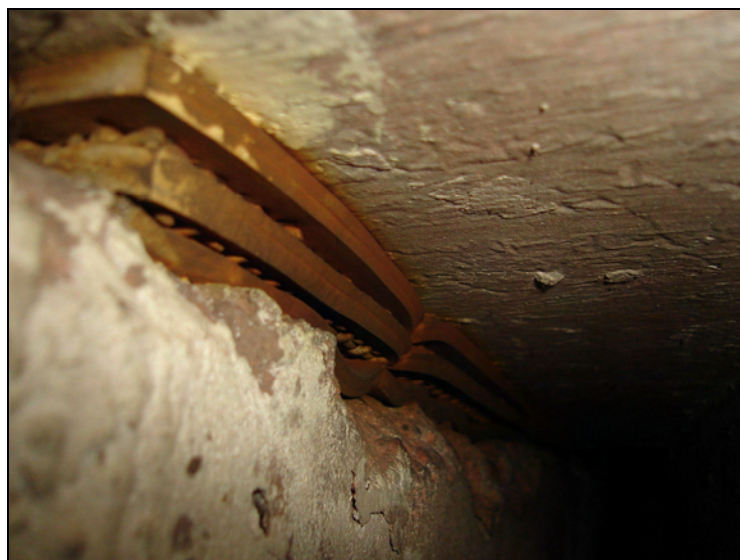
Figura 5.11 – Aparelho de apoio condições aparentemente satisfatórias (galeria GB 86)

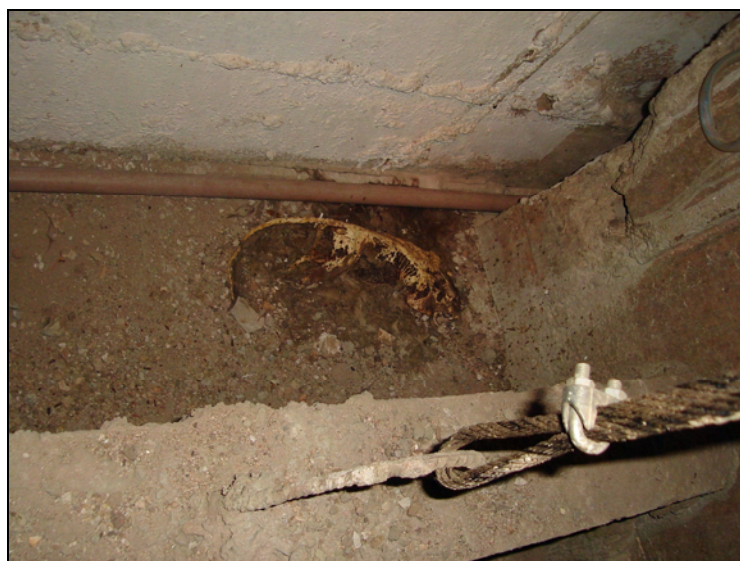
Por se tratar de galeria sobre o Mezanino, esta também apresenta buracos na laje inferior feitos por seus usuários, nos quais muitos expõem as armaduras das lajes, podendo certamente ocasionar prejuízos em sua resistência. Além do problema estrutural, tais buracos servem muitas vezes de passagem para roedores e aves que se abrigam no interior das galerias. Nesta galeria, por exemplo, foram encontrados os restos de um rato morto junto à VT06 (figura 5.14a) assim como outras galerias onde foram encontradas aves e até ninhos, demonstrando que tais animais utilizam as galerias como moradia (figura 5.14b). Na laje superior, próximo ao contato com a VT 06, observou-se a exposição de armaduras da laje superior, provavelmente ocasionada pelas intervenções realizadas nas juntas de dilatação onde não foram perfeitamente cobertas com o concreto. Não houve casos de cabos de protensão expostos.

Figura 5.14a – Presença de restos de animal morto (galeria GB 74)

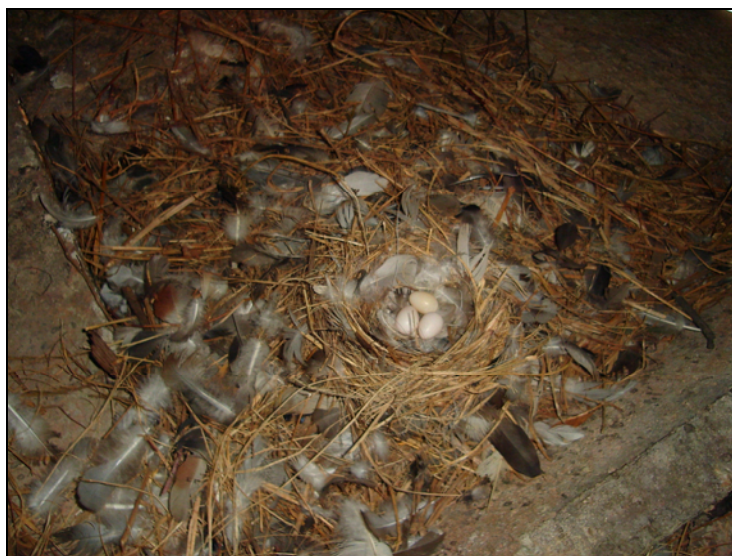
Figura 5.14b – Ninho de ave dentro de uma das galerias, sobre a tampa da janela de inspeção (galeria GB 74)

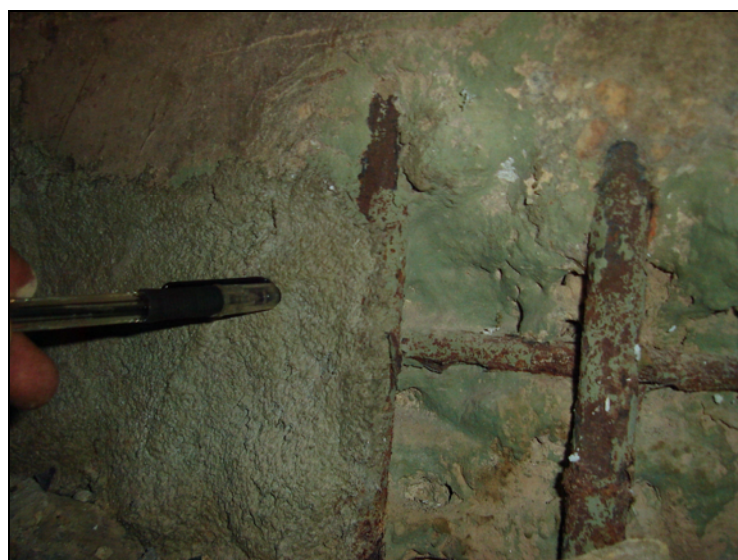
Figura 5.26 – Indícios de reparo antigo executado de forma incompleta (galeria GB 51)

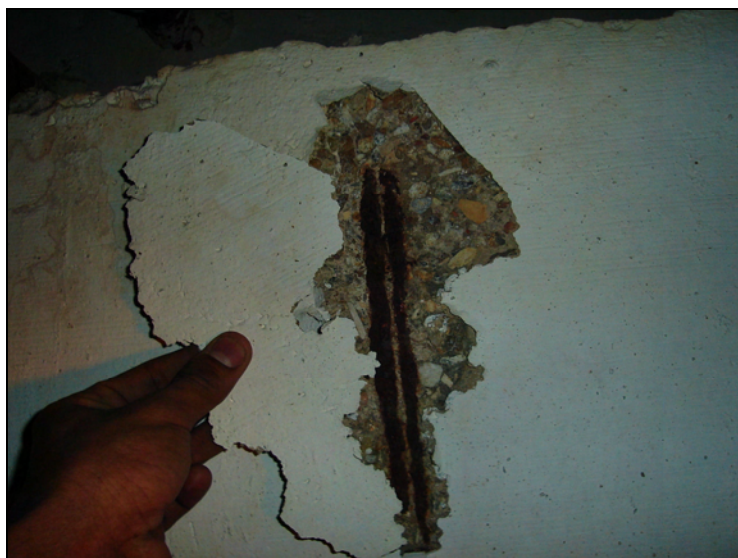
Próximo à VT 04, no encontro com a laje superior da galeria, as armaduras desta se encontravam expostas com início do processo de corrosão. Este trecho da VT 04 possui desagregação do seu concreto superficial em vários pontos, devido à corrosão de sua armadura, conforme mostram as figuras 5.43a e 5.43b.

Figura 5.43b – Concreto superficial da VT desagregado e sua armadura exposta – visão aproximada (galeria GA 41)

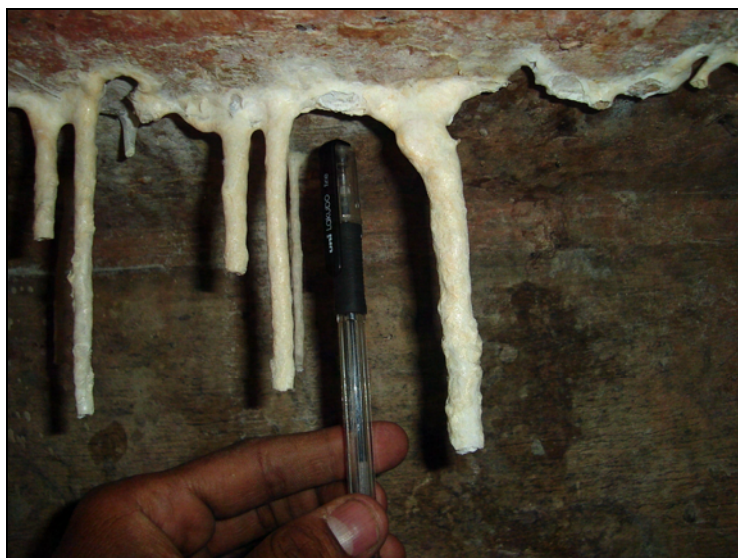
Neste grande trecho as VT 03 e VT 02 encontram-se em boas condições, não sendo observados sinais de infiltração, armaduras expostas, fissuras, ou outras patologias. Próximo a essas vigas, constatou-se que as estalactites formadas pelo processo de eflorescência, entre as juntas da laje superior e as longarinas estavam relativamente desenvolvidas (figura 5.44), principalmente na galeria GA 30. Foram observadas armaduras da laje superior extrema expostas, na interface desta laje com a parte superior da VT 02 (figura 5.45).

Figura 5.44 – Estalactites bem desenvolvidas na região da junta entre a longarina e a laje superior (galeria GA 30)

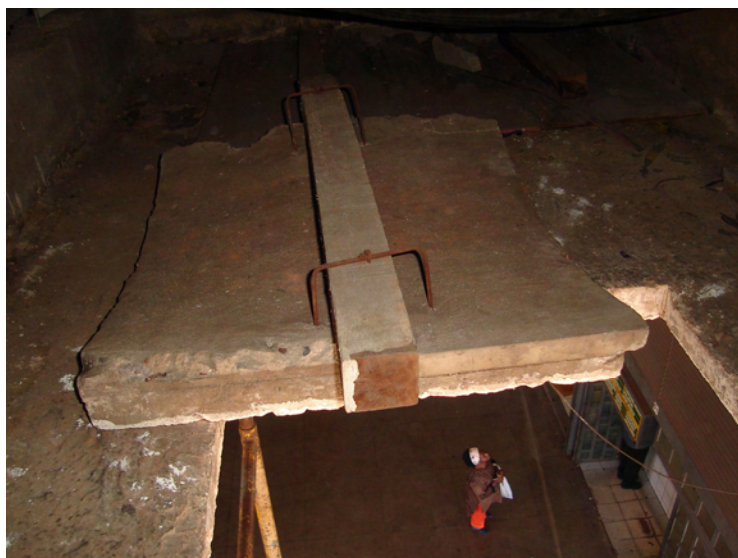
Neste trecho, as vigas VT 01 e VT 02 aparentam estar em boas condições, sem sinais de patologias. As eflorescências nas juntas entre as longarinas e a laje superior também existiam. Na interface com a parte superior da VT 01, as armaduras extremas da laje superior encontram-se expostas provavelmente devido aos trabalhos de intervenções realizados nas juntas de dilatação, conforme mostra a figura 5.54. Cabe registrar que a tampa da janela de inspeção, próxima à VT 02 está danificada, ocasionando risco de acidente grave aos usuários e trabalhadores que porventura utilizem essa galeria (figura 5.55).

Figura 5.55 – Tampa da janela de inspeção danificada (galeria GA 13)

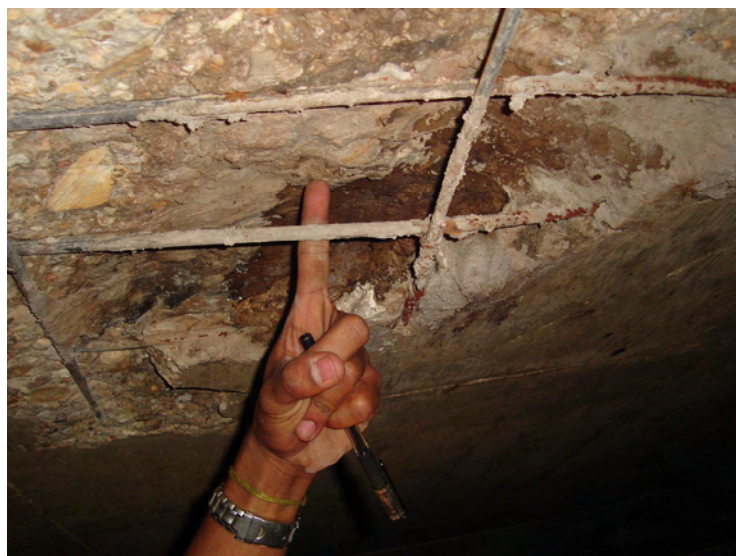
As VT 05 e VT 06, apesar de não possuírem armaduras expostas ou corroídas, apresentaram manchas em suas superfícies, indicando possíveis infiltrações (figura 5.61). Outra patologia encontrada, que aparenta ser um ninho de concretagem, está localizada sob a laje superior, que provocou a exposição das armaduras desta laje, porém com poucos indícios de corrosão (figuras 5.62a e 5.52b).

Figura 5.62b – Armaduras expostas devido ao ninho de concretagem sob a laje superior – visão aproximada (galeria GA 59)

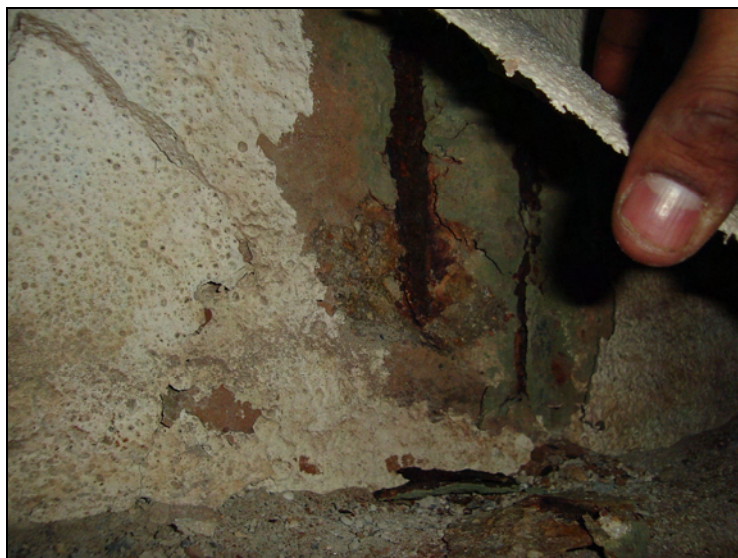
Na VT 06 foi constatado que sua superfície estava com a tinta especial de proteção esfoliando conforme mostra a figura 5.64. Além disso, o concreto estava em processo de desagregação devido à corrosão de suas armaduras, podendo ser retirados facilmente com a mão (figuras 5.65a, 5.65b, 5.65c e 5.65d). Claramente se constata que estas desagregações ocorrem principalmente na região onde a armadura havia sido reparada. Outras exposições de ferragens em estado de corrosão são observadas nas interfaces desta VT com as longarinas conforme mostra a figura 5.66.

Figura 5.65a – O concreto superficial facilmente retirado com as mãos (galeria GA 57)

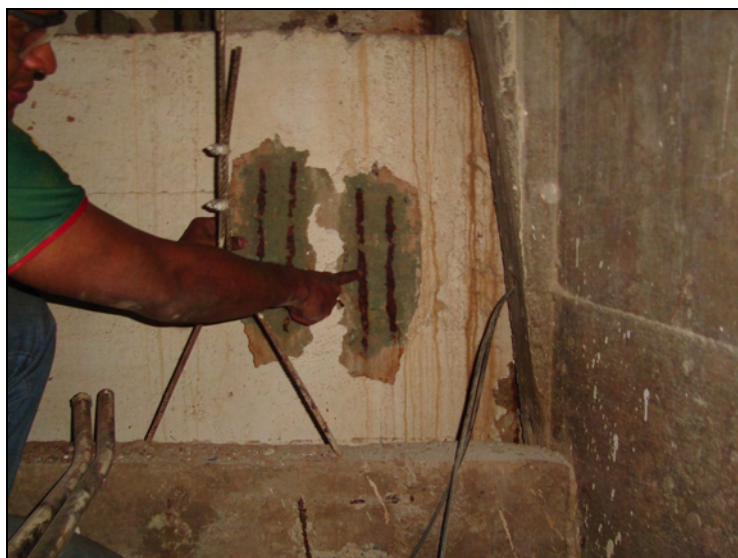
Figura 5.65b – Localização da desagregação do concreto – visão ampla (galeria GA 57)

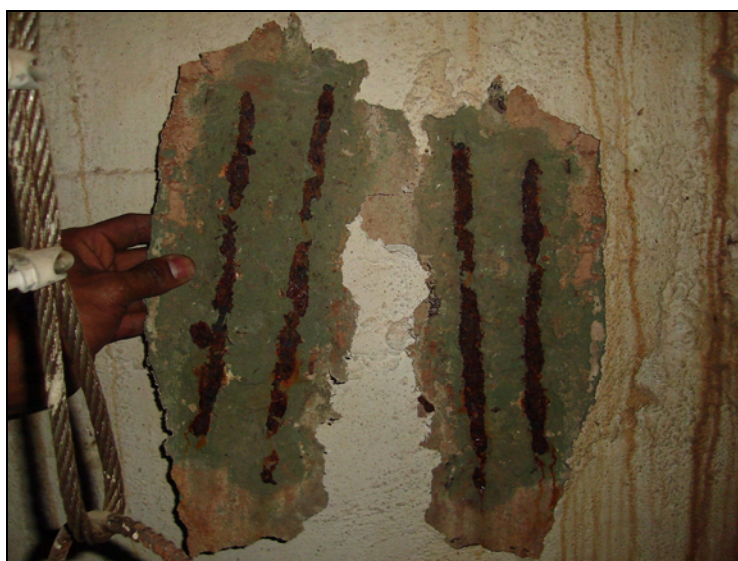
Figura 5.65c – Localização da desagregação do concreto – visão aproximada (galeria GA 57)

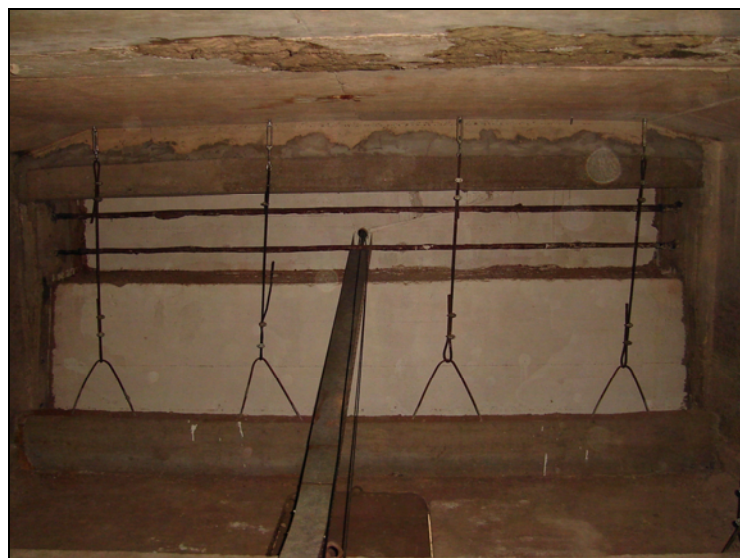
A VT 05 encontra-se isenta de manifestações patológicas, sendo um dos trechos de viga “T” invertido mais bem conservados que puderam ser constatados nesta verificação *in loco* (figura 5.67).

Figura 5.67 – VT em bom estado de conservação na galeria GA 57
