**UNIVERSIDADE DE BRASÍLIA**  
**FACULDADE DE TECNOLOGIA**  
**DEPARTAMENTO DE ENGENHARIA CIVIL E AMBIENTAL**

**ANÁLISE DE DESCARACTERIZAÇÃO DE BARRAGENS DE  
REJEITOS PELO MÉTODO DE OLSON**

**DISSERTAÇÃO DE MESTRADO EM GEOTECNIA**  
**PUBLICAÇÃO G.DM-388/2023**

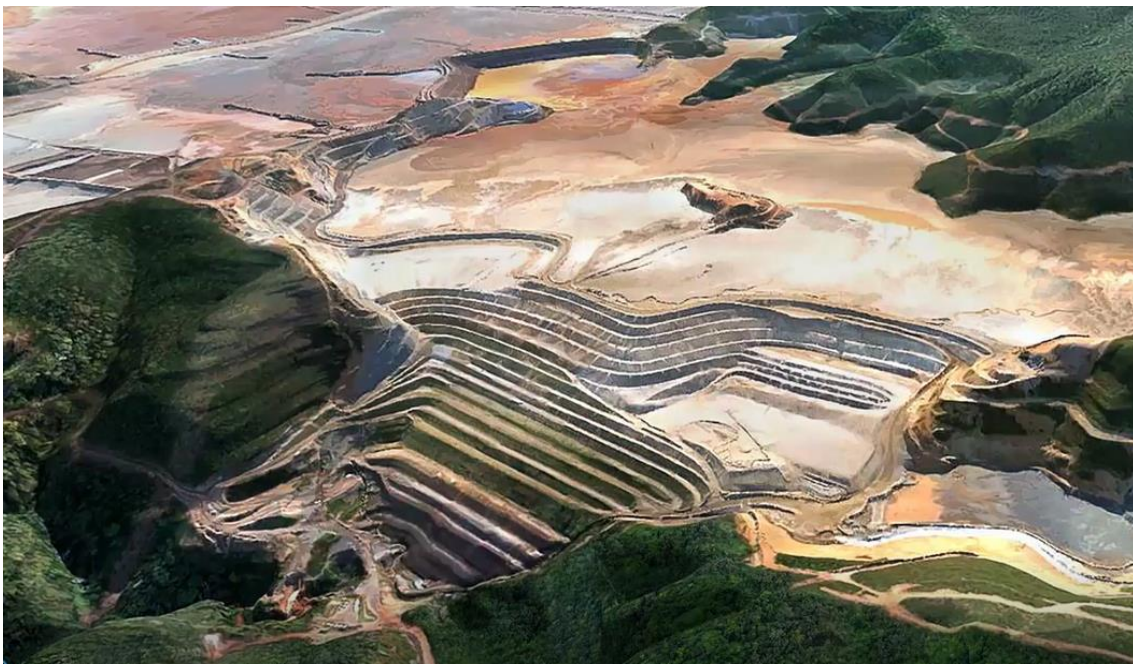
*Figura 3 – Barragem de Fundão. (Morgenstern, et al., (2016)).*

Após uma série de mudanças executivas e alterações de projeto e gestão durante a vida útil da barragem, inclusive a criação de um recuo visando a operação de alteamento fora da região em que foi verificado danos estruturais nas galerias de drenagem, tem-se um cenário em que a lama e o rejeito arenoso se misturaram, havendo camadas de rejeito fino entre as camadas de areia. Essas camadas de materiais de menor granulometria foram fundamentais para a ocorrência dos fenômenos que antecederam a ruptura da Barragem de Fundão. A Figura 3 mostra o arranjo final da estrutura, antes da ruptura.

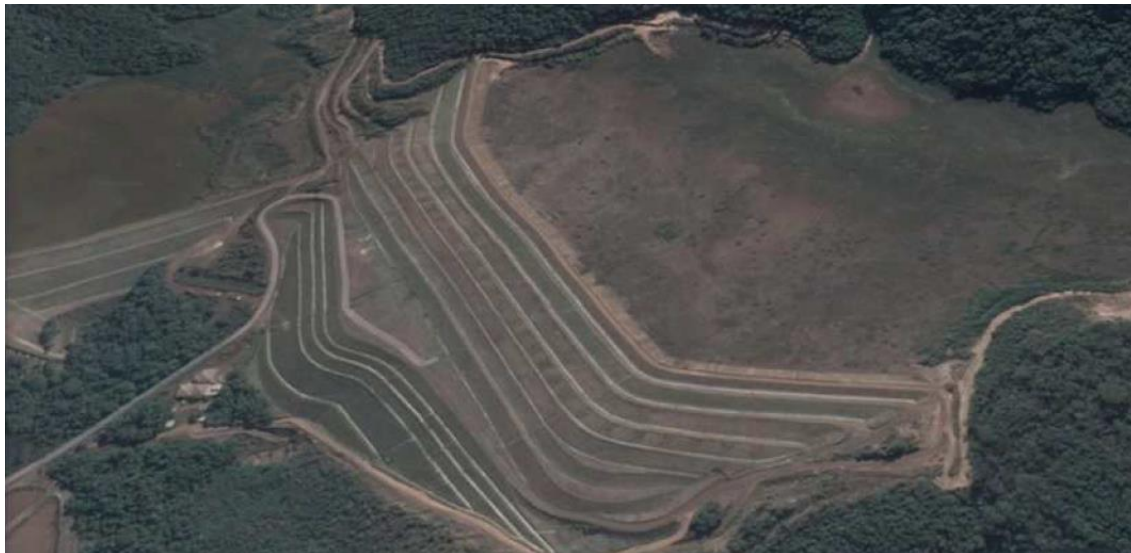
*Figura 4 – Barragem 1 da Mina Córrego do Feijão. Robertson, et al. (2019).*

O dique de partida não possuía boas condições de drenagem, com características que impediam a drenagem pelo dreno de pé. Nenhuma drenagem interna significativa foi executada nos alteamentos subsequentes, com exceção de tapetes drenantes e alguns drenos verticais nos alteamentos superiores. A Figura 4 apresenta o arranjo final da estrutura, antes da ruptura.

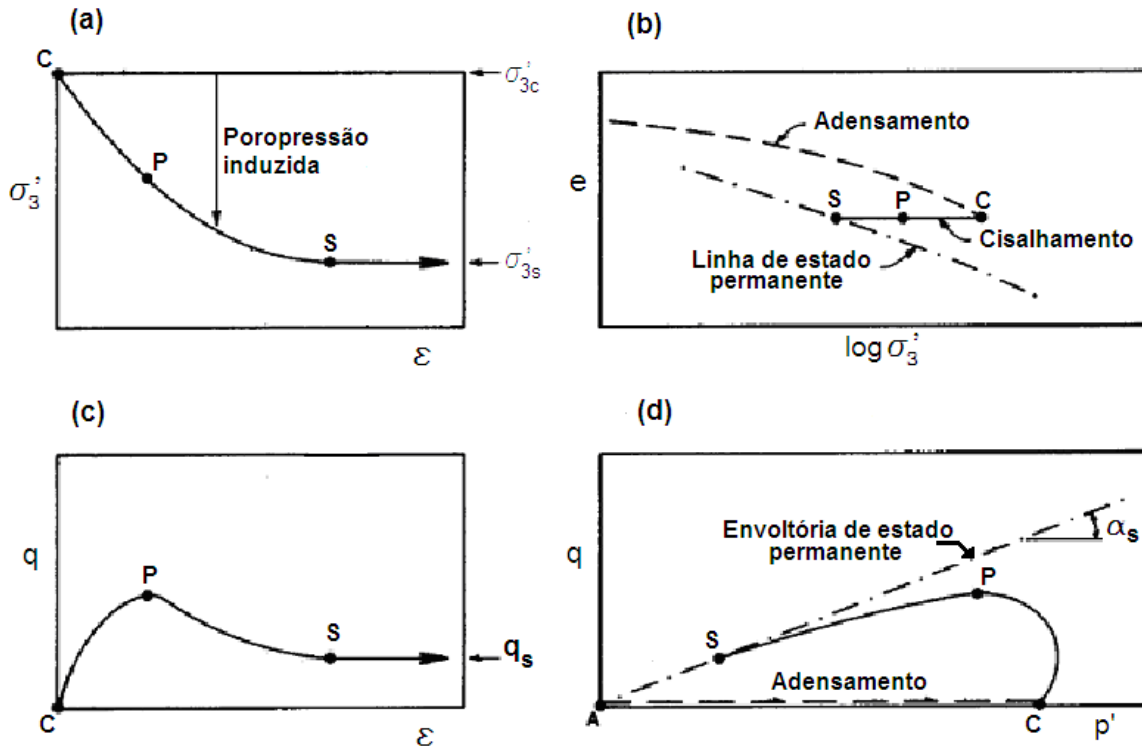
Figura 5 – Estado permanente de deformação para amostras não drenadas. Poulos, et al. (1985).

A Figura 5 compila os resultados obtidos por Poulos, *et al.* (1985) para amostras não drenadas. Na Figura 5(a) é demonstrada a redução da tensão confinante efetiva em função da deformação gerada pelo acréscimo de poropressão. A Figura 5(b) traz a variação verificada na tensão confinante efetiva durante o cisalhamento não drenado, em relação ao adensamento, até a estabilização na Linha de Estado Permanente. A Figura 5(c) ilustra a trajetória tensão-deformação do material e, por fim, a Figura 5(d) apresenta o ângulo de atrito de estado permanente, que pode ser correlacionado com o ângulo de atrito do diagrama de Mohr-Coulomb. O Ponto C da Figura 5(b) representa o momento imediatamente após ao processo de adensamento da amostra.

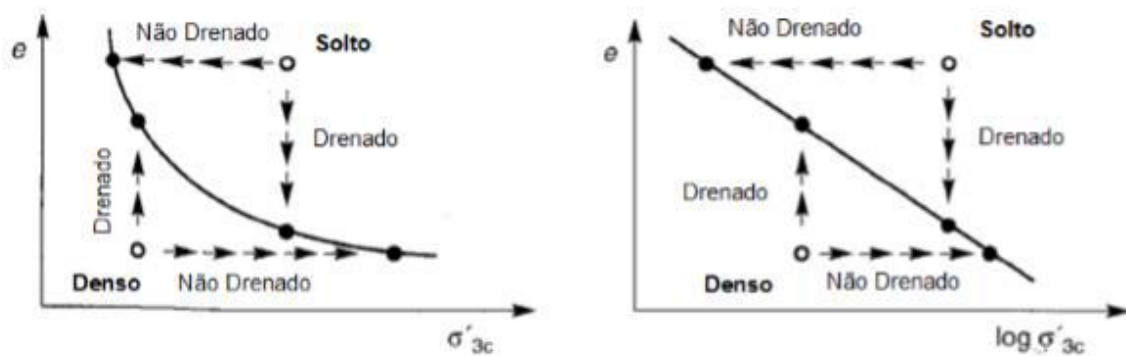
Figura 8 – Comportamento drenado e não drenado de amostras inicialmente densas e fofas até a linha de estado crítico. Kramer (1996).

Portanto, essa linha pode ser utilizada também como indicativo de materiais propícios ou não à liquefação. A Figura 8 ilustra o comportamento de areias fofas e densas perante carregamentos drenados e não drenados.

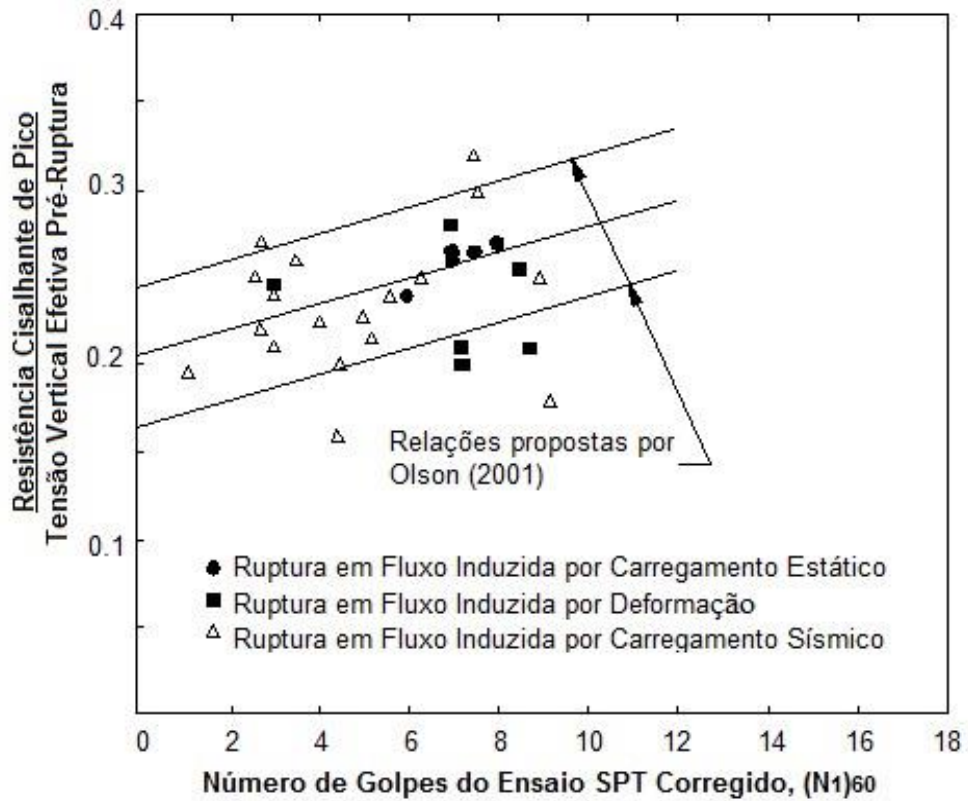
Figura 12 – Razão de resistência de pico para Ensaio SPT. Olson (2001).

- Primeiramente, é necessário processar uma análise de estabilidade de taludes do modelo em questão em uma situação pré-ruptura de modo a determinar a tensão cisalhante atuante  $\tau_d$  nos solos que possuem susceptibilidade à liquefação;
- Subdividir a superfície de ruptura crítica em cerca de 10 a 15 seguimentos;
- Obter a média ponderada da tensão vertical efetiva  $\sigma'_{v0(média)}$  da superfície de ruptura crítica e determinar a razão de tensão de cisalhamento estática média  $\frac{\tau_d}{\sigma'_{v0(média)}}$ ;
- Determinar a razão de resistência de pico  $\frac{S_u^{pico}}{\sigma'_{v0}}$  com base nas Equações 7 e 8 e que são representadas graficamente pelas Figura 12 e Figura 13, cujo linha média são correspondentes às Equações Referidas;

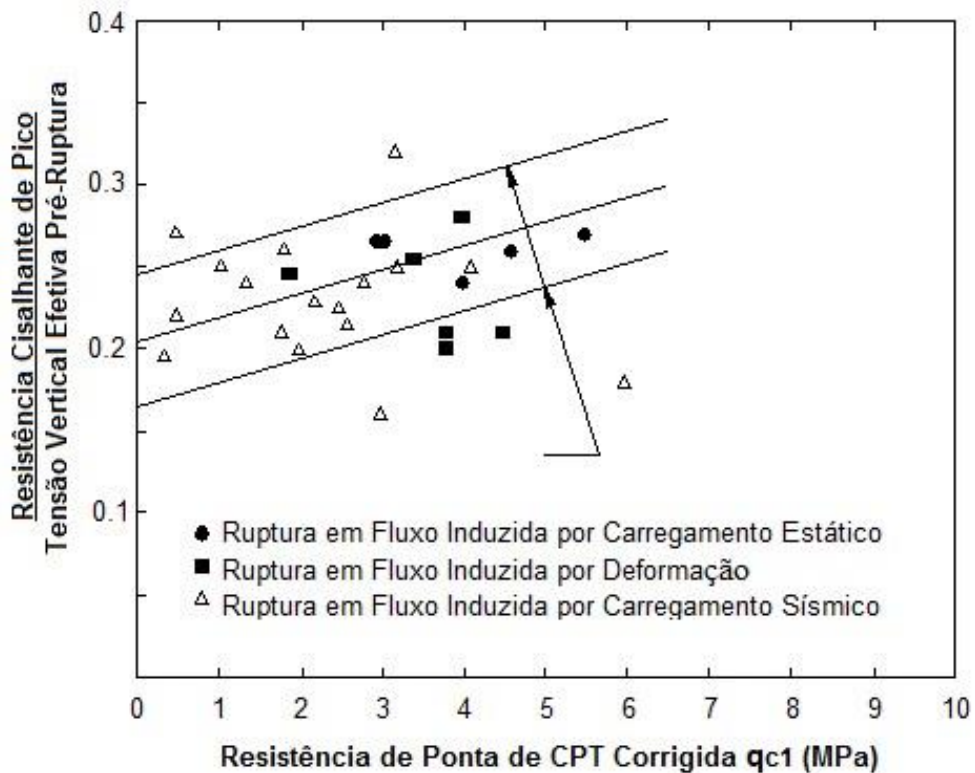
Figura 13 – Razão de resistência de pico para Ensaio CPT. Olson (2001).

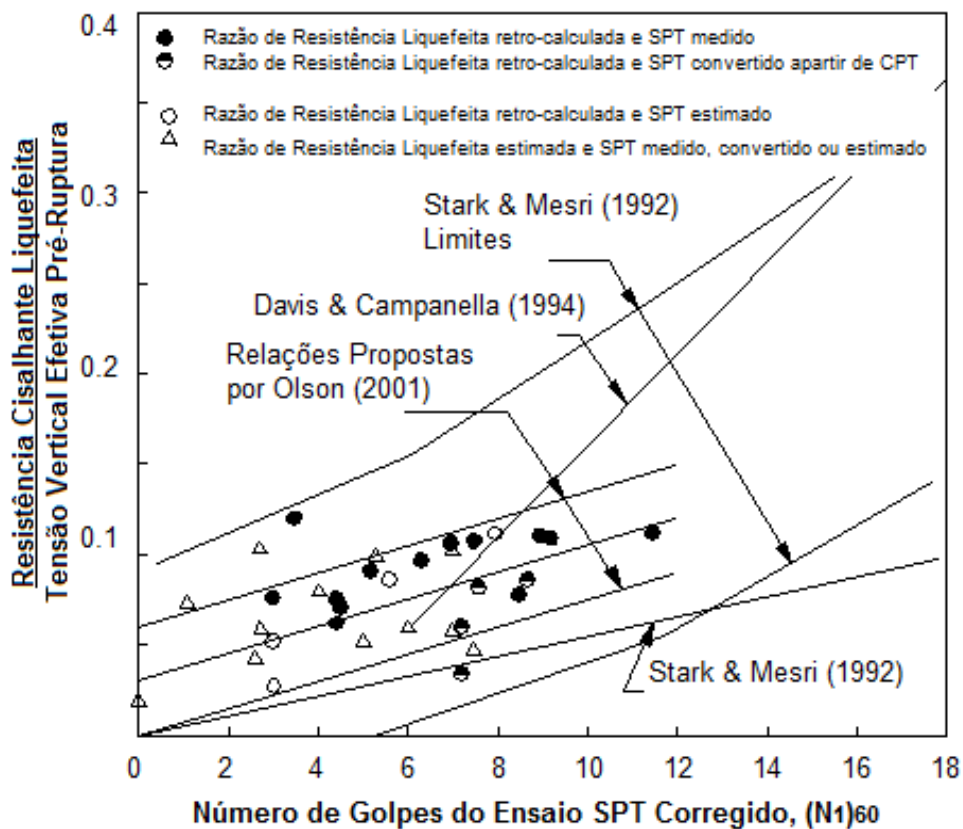
Figura 14 – Razão de resistência liquefeita para Ensaio SPT. Olson (2001).

O último passo para verificação de liquefação pelo método de Olson é a análise de estabilidade pós-liquefação, que permite verificar se as tensões de cisalhamento excedem a resistência residual do material liquefeito. A razão de resistência liquefeita é calculada por meio das Equações 10 e 11, que também são graficamente representadas pelas Figura 14 e Figura 15.

$$\frac{S_u^{liq}}{\sigma'_{v0}} = 0,03 + 0,0075[(N1)_{60}] \pm 0,03 \quad \text{para } (N1)_{60} \leq 12 \quad (10)$$

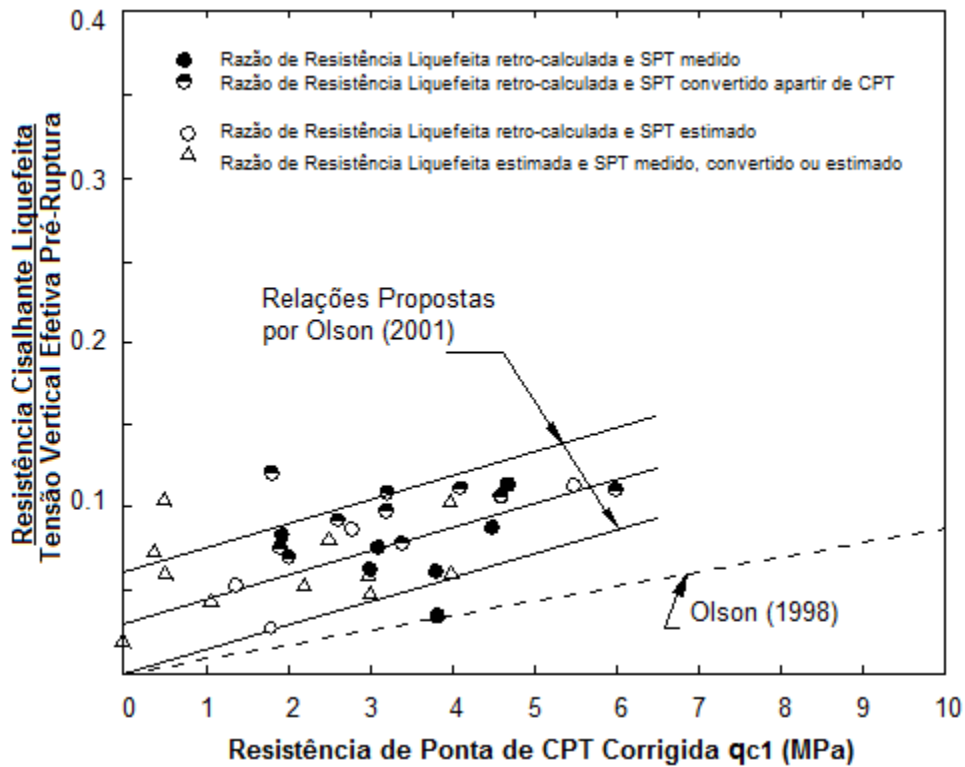
Figura 15 – Razão de resistência liquefeita para ensaio CPT. Olson (2001).

$$\frac{S_u^{liq}}{\sigma'_{v0}} = 0,03 + 0,0143[q_{c1}] \pm 0,03 \quad \text{para } q_{c1} \leq 6MPa \quad (11)$$

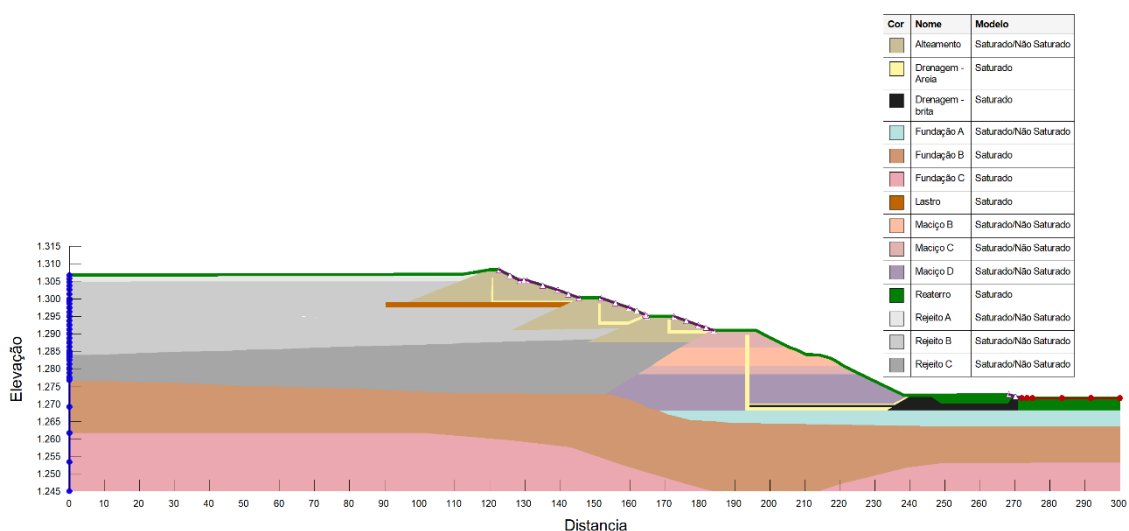
Figura 16 – Seção típica utilizada nas análises subsequentes.

A Figura 16 abaixo traz a seção transversal utilizada nas análises propostas. As informações foram compiladas de Mendes (2019), que utilizou a seção transversal em questão para realizar análises probabilísticas do potencial de falha por liquefação durante a vida útil da estrutura. Uma abordagem, portanto, complementar a que se propõe agora, em que se busca realizar estudos durante o processo de descaracterização de uma barragem dessa natureza.

Com a nuvem de pontos no *Geostudio 2018 R2*, foi possível reconstruir as regiões da barragem, conforme apresentado na Figura 16, e atribuir as propriedades dos materiais. Com a geometria definida, inicialmente foi realizado uma análise de estabilidade dos taludes e estudo de percolação da seção transversal, usando as ferramentas *SEEP\W* e *SLOPE\W* do *software*. Essa análise permitiu a obtenção da linha freática e do fator de segurança utilizados como ponto de partida para as análises subsequentes.

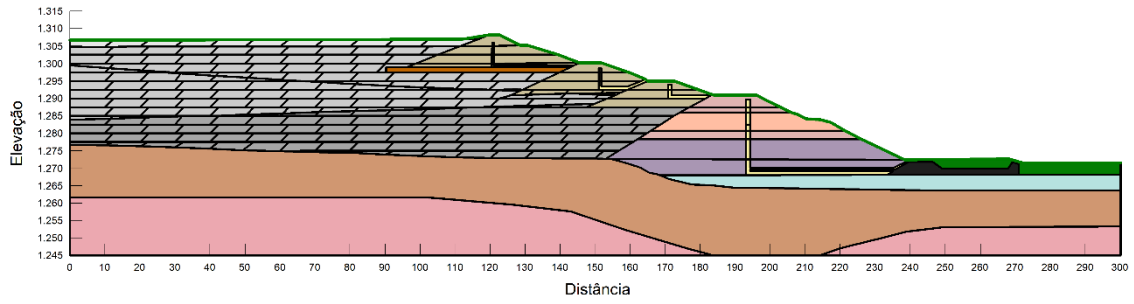
Portanto, foi obtido quatro grupo distintos de análises: análise de pico com escavação de montante a jusante; análise liquefeita com escavação de montante a jusante; análise de pico com escavação de jusante a montante e análise liquefeita com escavação de jusante a montante. As Figura 17, Figura 18, Figura 19 e Figura 20 representam as geometrias utilizadas para os grupos de análises supracitados, respectivamente.

*Figura 17 – Geometria utilizada para as análises de pico com escavação no sentido de montante para jusante.*

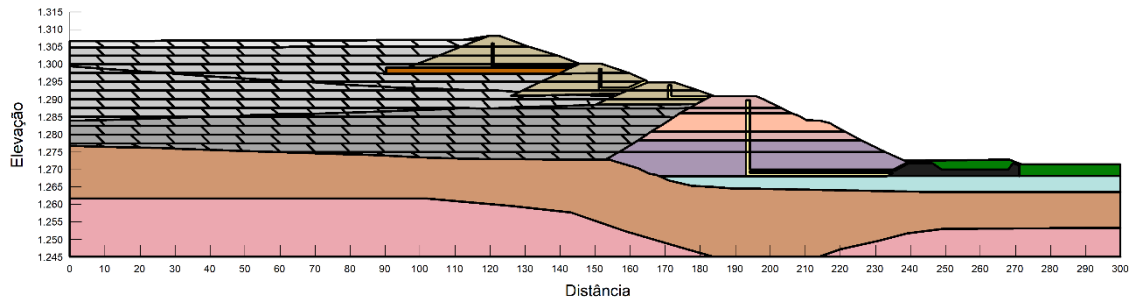
*Figura 19 – Geometria utilizada para as análises de pico com escavação no sentido de jusante para montante.*

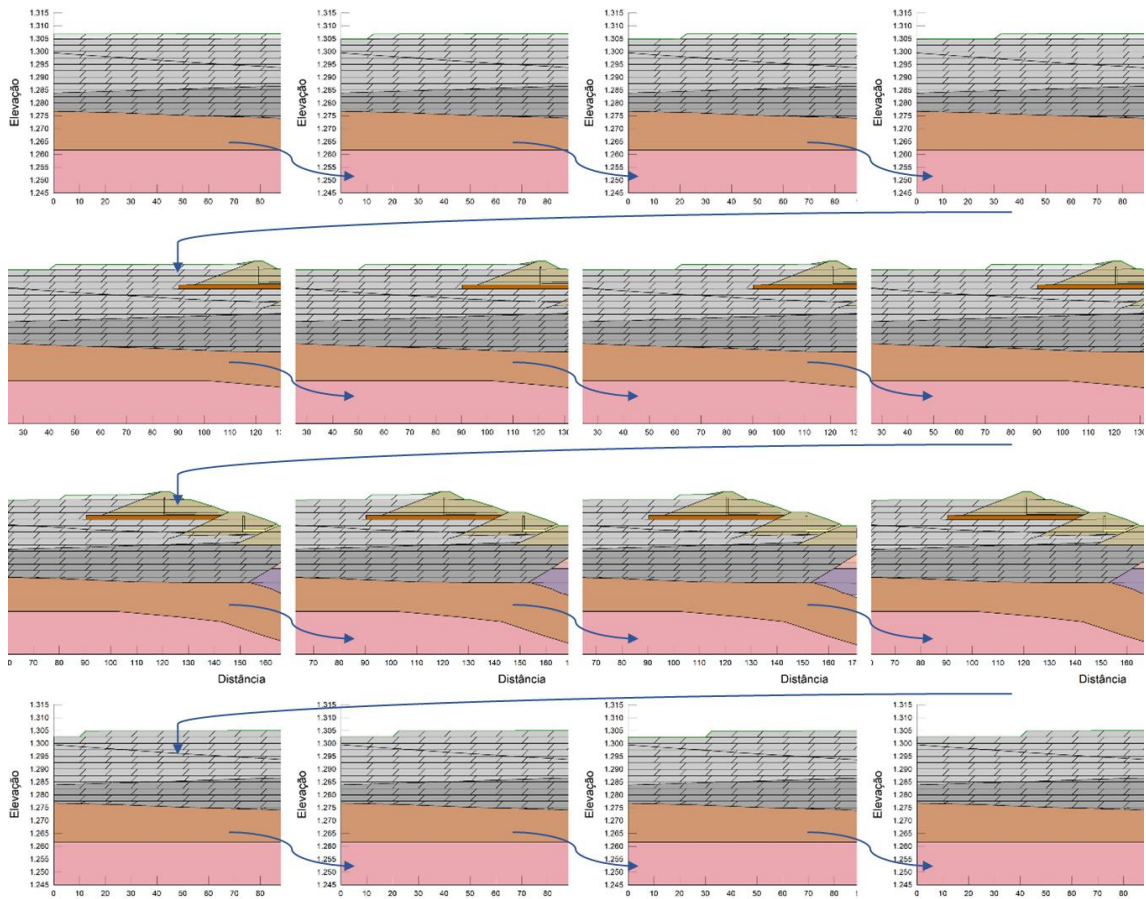
Ao todo, foram necessárias 200 análises para cada grupo para simular o processo total de descaracterização da seção transversal, totalizando 800 análises realizadas. A Figura 21 exemplifica como foi simulado o processo de descaracterização no *software*. O detalhe mostra a sequência de escavação da seção típica 1 até a seção típica 16.

*Figura 21 – Exemplo de sequenciamento de descaracterização com escavação de montante para jusante, ilustrando as seções típicas de 1 até 16*

A Figura 21 exemplifica como se deu a simulação da escavação no *software*, na qual cada uma das vistas retrata uma seção típica distinta e sucessiva, em que uma região de 2,5 m de altura por 10 m comprimento e inclinação dos taludes de 1:1 é retirada. A imagem retrata a descaracterização ocorrendo de montante para jusante, porém o processo adotado para o sentido de jusante para montante é análogo. A seção típica 200 simula a completa descaracterização da barragem, em que se utiliza as propriedades de material de reaterro para preenchimento das regiões abaixo da topografia original.

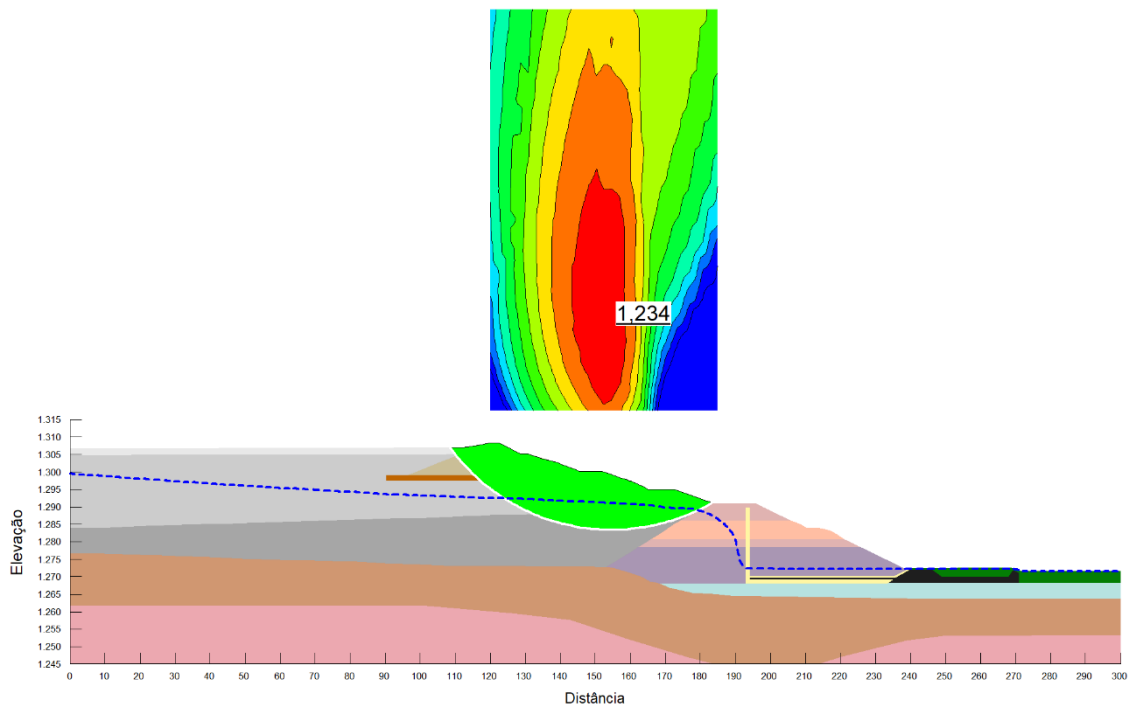
Figura 23 – Fator de segurança e superfície de ruptura da Seção Típica 1 para a análise de pico com escavação no sentido de montante para jusante.

O Fator de segurança da análise de pico da Seção Típica 1 é de 1,23. Conforme definido pelo Método de Olson, não há possibilidade de gatilho que possa encadear um

As Figura 23 e Figura 24 apresentam, respectivamente, os resultados para a seção típica inicial nas análises de pico e liquefeita, com geometria de partida considerando escavação no sentido de montante para jusante. Como já descrito, para as análises de pico foram utilizadas as razões de resistência de pico conforme definido por Mendes (2019). Na Figura 24 é possível observar que o rejeito alocado abaixo da linha freática está representado com cores diferentes, mais escuras. Nessas regiões as propriedades dos materiais foram substituídas imbuindo as razões de resistência liquefeita conforme definido por Mendes (2019).

Observa-se que as superfícies de ruptura obtidas são bastante semelhantes às encontradas nas Figura 23 e Figura 24, porém, há pequenas divergências nos fatores de segurança, apesar das seções serem, em tese, iguais. Para as análises de pico, o Fator de segurança igual a 1,21 considerando escavação de jusante para montante, é ligeiramente menor que o Fator de segurança de 1,23 obtido para escavação de montante para jusante. Uma diferença de 2,2%. Nas análises liquefeitas, observa-se resultados semelhantes: O Fator de segurança de 0,47 encontrado para escavação de jusante para montante é 5,8% menor que o Fator de segurança igual a 0,49 observado para escavação de montante para jusante.

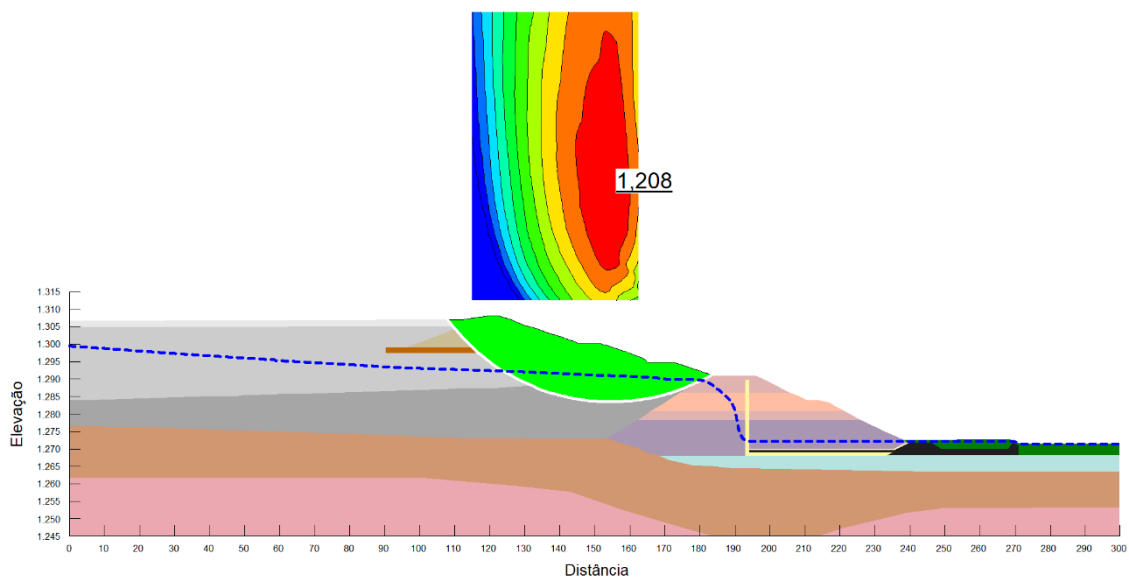
*Figura 25 – Fator de segurança e superfície de ruptura da Seção Típica 1 para a análise de pico com escavação no sentido de jusante para montante.*

As Figura 25 e Figura 26 apresentam, respectivamente, os resultados obtidos para a seção típica inicial nas análises de pico e liquefeita. Nessas análises, foram utilizadas seções com conformação da geometria de partida considerando escavação no sentido de jusante para montante. Da mesma forma, os parâmetros para as análises foram atribuídos usando as razões de resistência de pico para a Figura 25 e razões de resistência liquefeita para a seção da Figura 26.

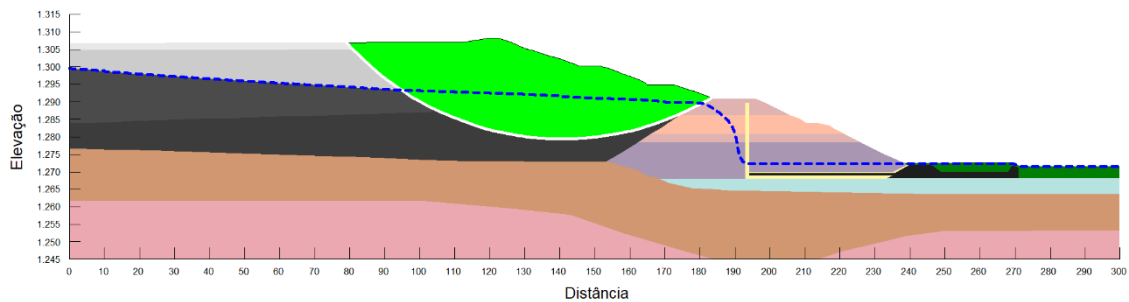
*Figura 26 – Fator de segurança e superfície de ruptura da Seção Típica 1 para a análise liquefeita com escavação no sentido de jusante para montante.*

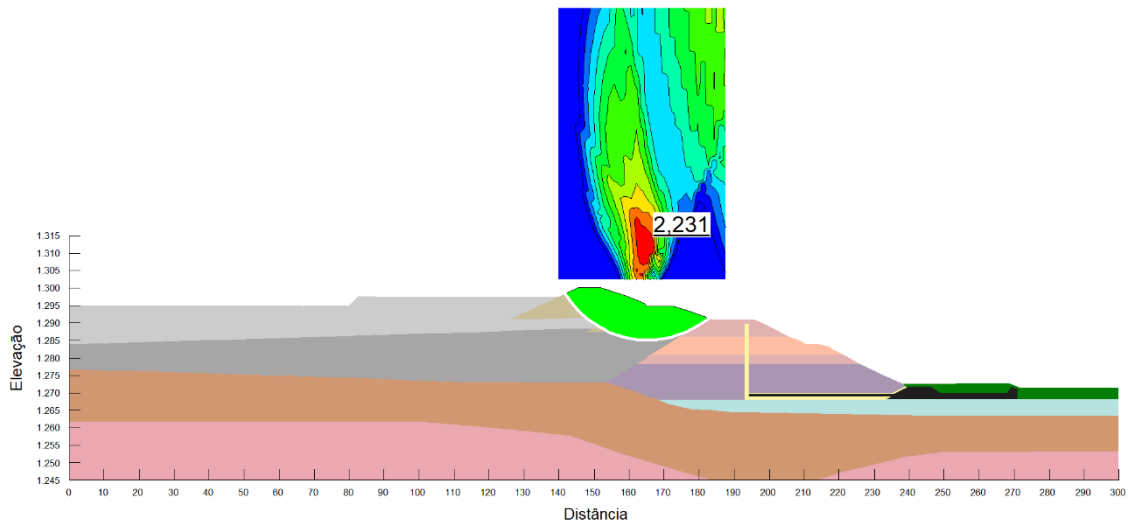
Figura 31 – Fator de segurança e superfície de ruptura da Seção Típica 54 para a análise de pico com escavação no sentido de montante para jusante.

O Fator de segurança apresentado na Figura 31, igual a 2,23, é expressivamente superior ao observado nas demais elevações, sendo 41,3% maior que o resultado encontrado para a Seção Típica 41. Verifica-se que, nessa camada, há uma superfície de ruptura pequena e restrita a região de alteamento, com abrangência de uma parcela pequena de região de rejeitos, portanto, o material de maior qualidade confere maior fator de segurança para esse formato de cunha de ruptura.

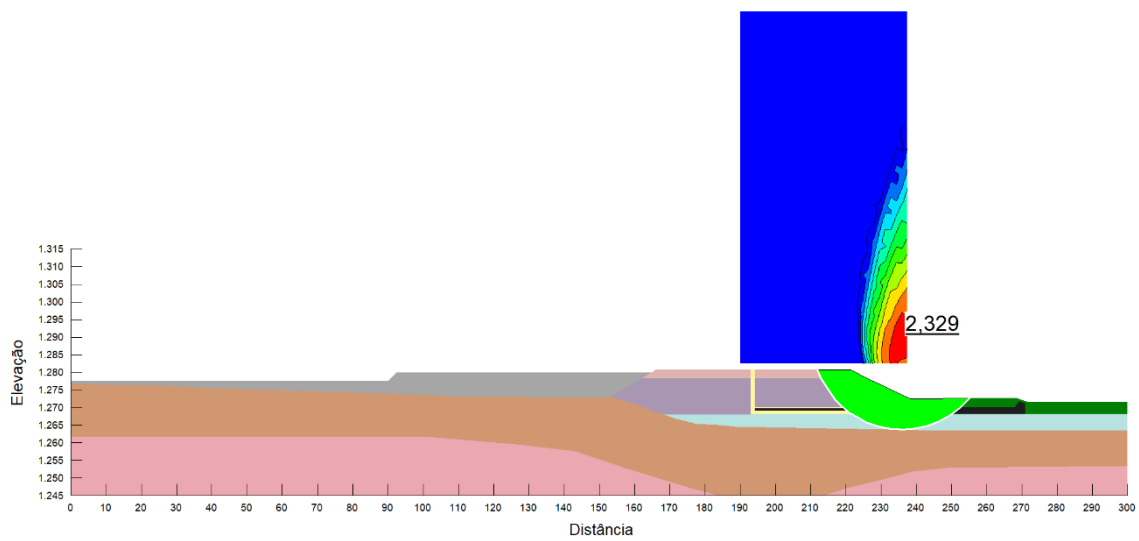
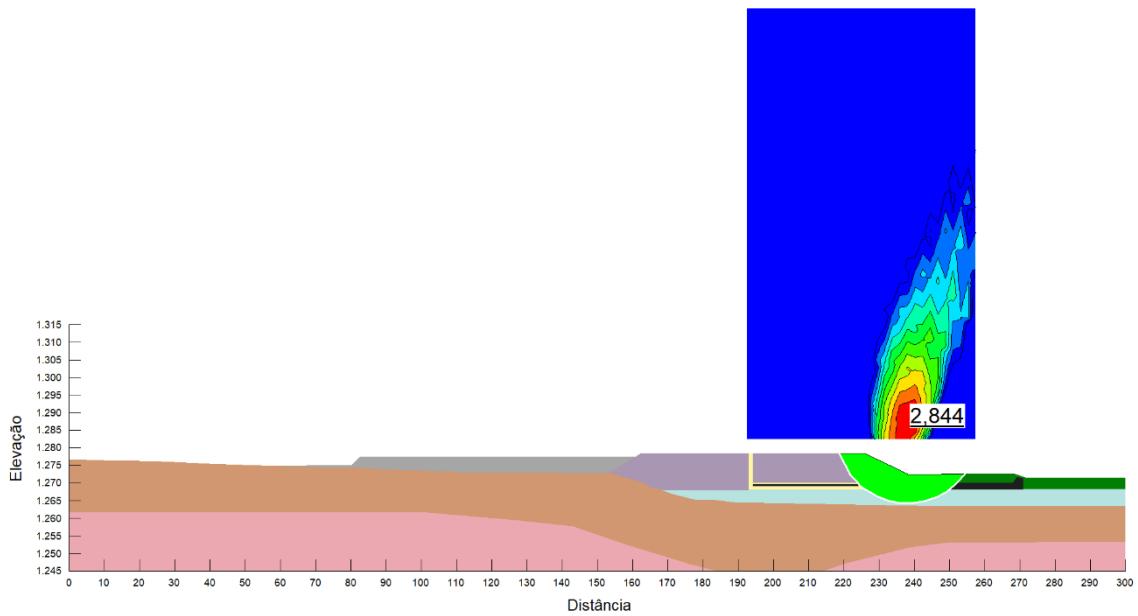
*Figura 36 – Fator de segurança e superfície de ruptura da Seção Típica 133 para a análise de pico com escavação no sentido de montante para jusante.*

Figura 37 – Fator de segurança e superfície de ruptura da Seção Típica 150 para a análise de pico com escavação no sentido de montante para jusante.

Figura 38 – Fator de segurança e superfície de ruptura da Seção Típica 169 para a análise de pico com escavação no sentido de montante para jusante.

*Figura 39 – Fator de segurança e superfície de ruptura da Seção Típica 185 para a análise de pico com escavação no sentido de montante para jusante.*

*Figura 40 – Fator de segurança e superfície de ruptura da Seção Típica 197 para a análise de pico com escavação no sentido de montante para jusante.*

Conforme tendência estabelecida nas últimas análises supracitadas, os resultados apresentados pelas Figura 36, Figura 37, Figura 38, Figura 39 e Figura 40 apresentam fatores de segurança mais elevados e relativamente com valores estabilizados. O que se verifica nas análises realizadas para essa camada é que a superfície de ruptura fica toda contida no dique de partida, portanto a resistência do rejeito não influencia nos fatores de segurança.

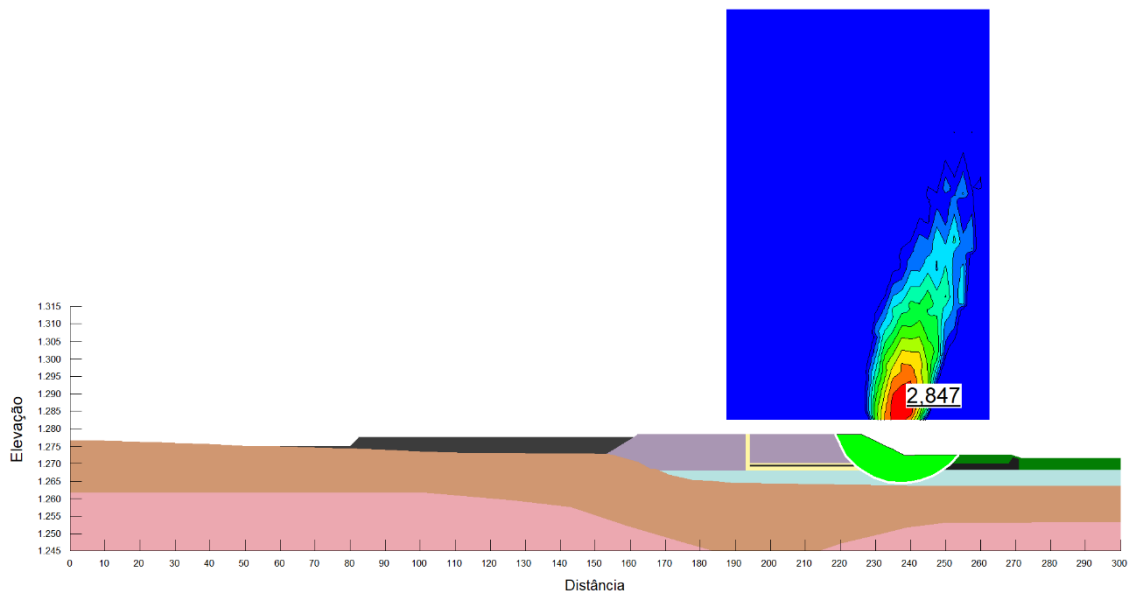
*Figura 54 – Fator de segurança e superfície de ruptura da Seção Típica 185 para a análise liquefeita com escavação no sentido de montante para jusante.*

Conforme tendência estabelecida nas últimas análises supracitadas, os resultados apresentados pelas Figura 51, Figura 52, Figura 53, Figura 54 e Figura 55 apresentam fatores de segurança mais elevados e relativamente com valores estabilizados. O que se verifica nas análises realizadas para essa camada é que a superfície de ruptura fica toda contida no dique de partida, portanto a resistência do rejeito não influencia nos fatores de segurança.

O Fator de segurança da análise liquefeita da Seção Típica 133 é praticamente igual ao da análise de pico. Para a Seção Típica 150, esse percentual é de 0,1%. Já para a Seção Típica 169, o resultado apresentado é 0,6% maior. Na Seção Típica 185 verifica-se um valor 0,1% superior e, por fim, na Seção Típica 197, tem-se um Fator de segurança 0,1% maior. Observa-se, portanto, convergência dos valores. A Figura 56 apresenta a formatação final do terreno pós descaracterização, em que foi utilizado material de

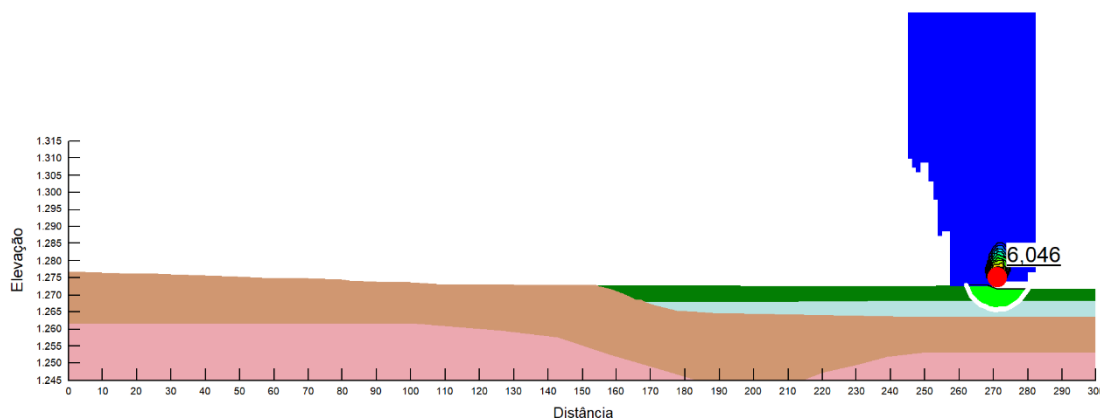
*Figura 56 – Fator de segurança e superfície de ruptura da Seção Típica 200 para a análise liquefeita com escavação no sentido de montante para jusante.*

reaterro para preenchimento das regiões descaracterizadas. O Fator de segurança apresentado é igual a 6,05.

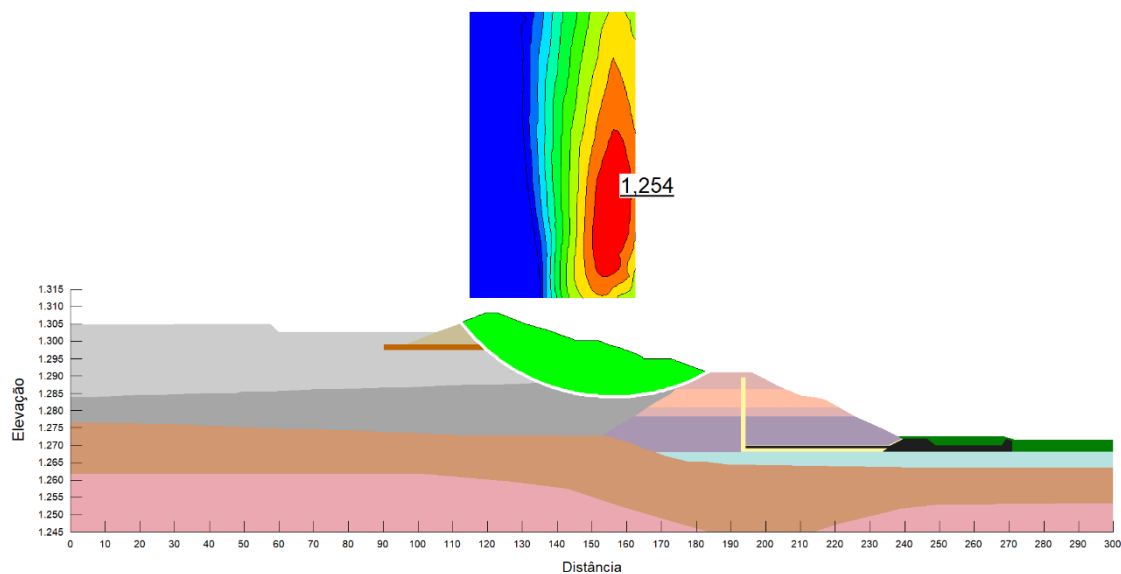
*Figura 58 – Fator de segurança e superfície de ruptura da Seção Típica 18 para a análise de pico com escavação no sentido de jusante para montante.*

A Figura 58 apresenta um Fator de segurança de 1,25, 0,1% maior que se comparado ao resultado apresentado para a elevação de 1305 m. Já a Figura 59 apresenta Fator de segurança de 1,35, um resultado 7,5% maior que o verificado para cota de 1302,5 m. Portanto, é possível verificar a tendência de melhora dos resultados obtidos ao longo do processo de descaracterização, indicando que a retirada de material gradativamente aumenta as condições de segurança global da estrutura, sob a ótica da estabilidade de taludes. O Fator de segurança encontrado para a Seção Típica 18 e Seção Típica 30, respectivamente, são 1,7% e 1% menores que os encontrados para essas seções nas análises de pico considerando escavação de montante para jusante.

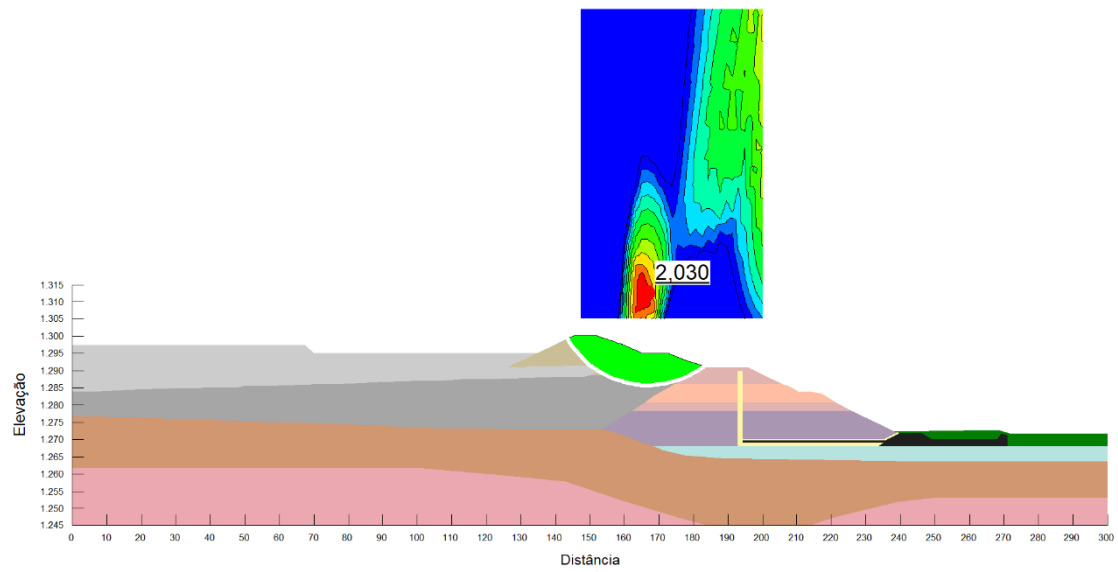
Figura 61 – Fator de segurança e superfície de ruptura da Seção Típica 54 para a análise de pico com escavação no sentido de jusante para montante.

As Figura 60 e Figura 61 ainda apresentam superfície de ruptura delimitada pela região de alteamento da estrutura. A Seção Típica 41 possui fator de segurança igual a 1,57, 16,5% maior que o encontrado para Seção Típica 30, referente a escavação na cota de 1300 m.

O Fator de segurança apresentado na Figura 61, igual a 2,03, é bastante superior ao observado nas demais elevações, sendo 29,2% maior que o resultado encontrado para a Seção Típica 41. Verifica-se que, nessa camada, há uma superfície de ruptura pequena e restrita a região de alteamento, com abrangência de uma parcela pequena de região de rejeitos, portanto, o material de maior qualidade confere maior fator de segurança para esse formato de cunha de ruptura. Os valores obtidos são respectivamente, 0,5% e 9% menores, que para as seções correspondentes nas análises de pico com escavação de montante para jusante.

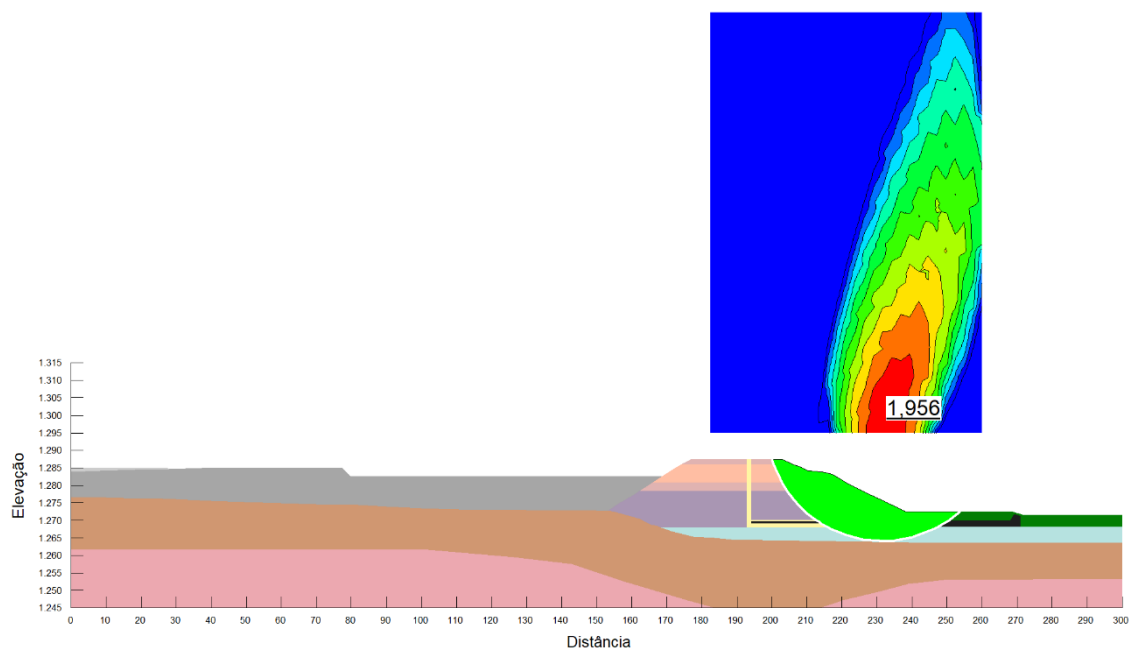
*Figura 66 – Fator de segurança e superfície de ruptura da Seção Típica 133 para a análise de pico com escavação no sentido de jusante para montante.*

Os resultados apresentados pelas Figura 66, Figura 67, Figura 68, Figura 69 e Figura 70 apresentam fatores de segurança mais elevados e relativamente com valores estabilizados. Segue-se a tendência para essas camadas de análises: a superfície de ruptura fica toda contida no dique de partida, portanto a resistência do rejeito não influencia nos fatores de segurança.

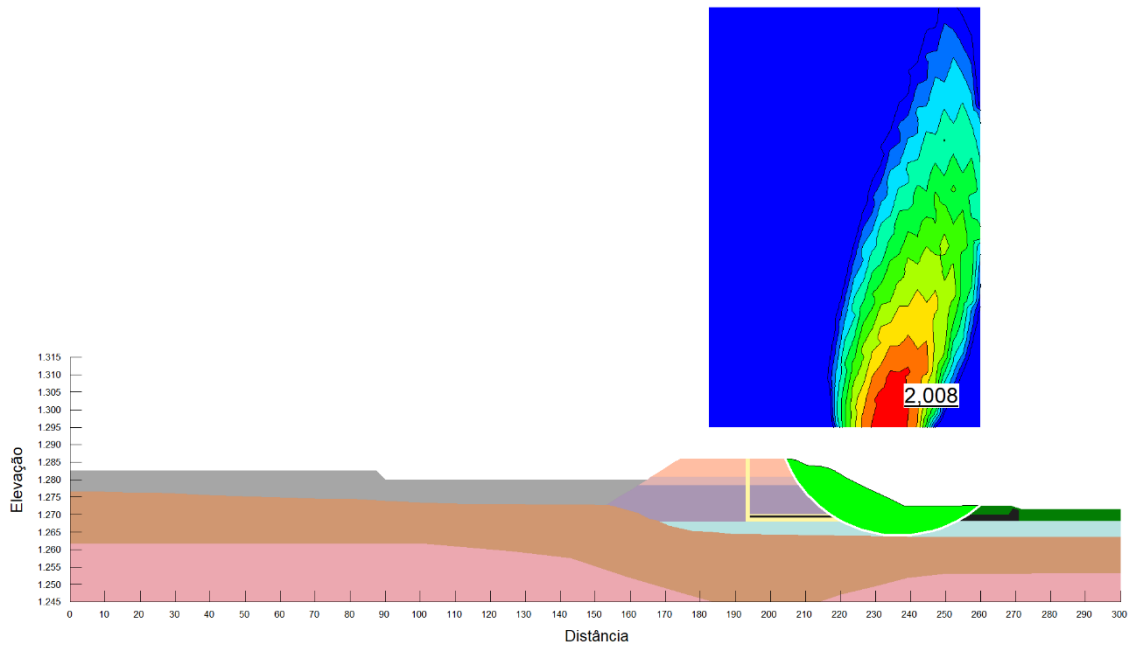
Figura 67 – Fator de segurança e superfície de ruptura da Seção Típica 150 para a análise de pico com escavação no sentido de jusante para montante.

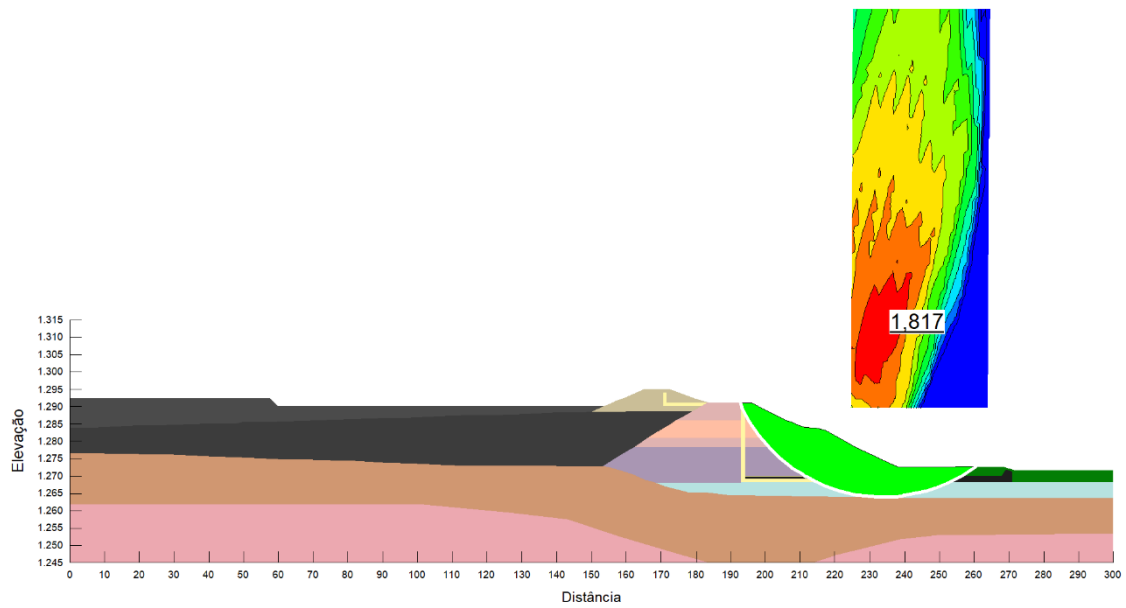
Figura 78 – Fator de segurança e superfície liquefeita da Seção Típica 83 para a análise de pico com escavação no sentido de jusante para montante.

Nas Figura 77, Figura 78, Figura 79 e Figura 80, verifica-se que as superfícies de ruptura se desloca para a região do dique de partida, em que as cunhas de rupturas passam a ser menos profundas e mais alongadas. Os resultados obtidos revelam um aumento muito grande de resistência entre a Seção Típica 54 e Seção Típica 68, que é quando ocorre o deslocamento da superfície de ruptura. Nas demais análises, já se observa uma tendência de estabilização dos fatores de segurança apresentados.

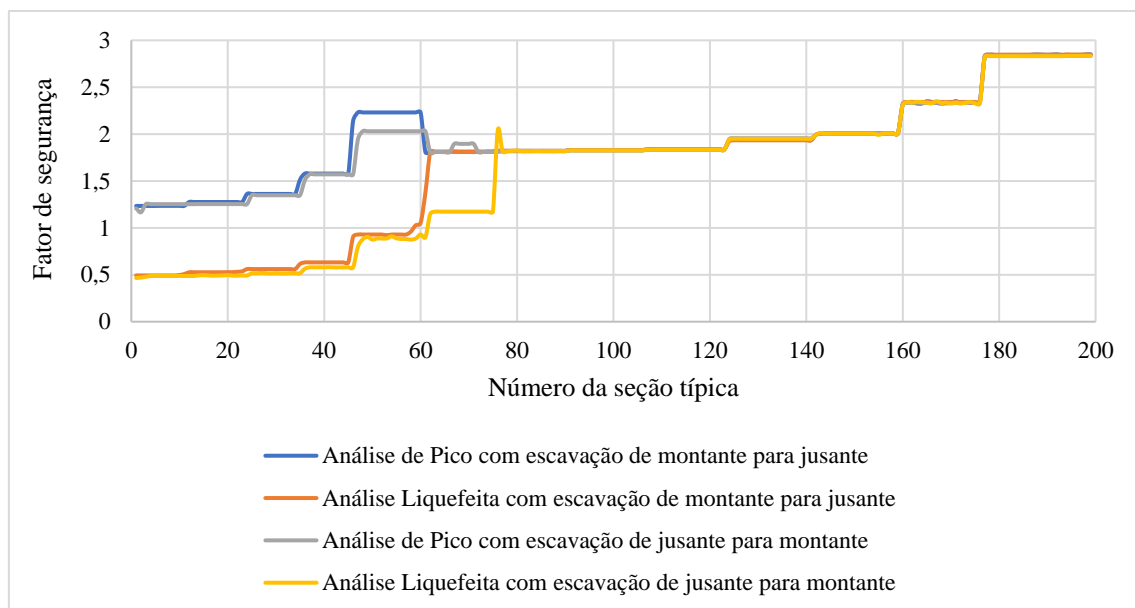
A Figura 87 compila em um gráfico os Fatores de segurança obtidos. Os resultados foram divididos em 4 grupos, os mesmos estabelecidos para as famílias de análises.

Figura 87 – Fatores de segurança ao longo da descaracterização da barragem.

Caso a liquefação fosse ativada, observa-se que haveria ruptura por fluxo de liquefação nas escavações até, aproximadamente, a seção típica de número 60, em que as análises liquefeitas apresentam fatores de segurança menores que 1. Essa seção típica está na cota 1295 m. Dessa forma, infere-se que seria uma possibilidade de descaracterização da estrutura considerar que a escavação é necessária apenas até a cota de 1292,5 m.

A Figura 87 também permite inferir que as análises com escavação de montante para jusante, tanto utilizando razão de resistência de pico quanto liquefeita, apresentam fatores de segurança ligeiramente superiores do que no sentido de jusante para montante. O resultado obtido está em contramão ao observado em campo.

Usualmente, as descaracterizações de barragens de rejeito iniciam-se na região do alteamento e prosseguem até o limite da estrutura, ou seja, no sentido de jusante para montante. Essa tomada de decisão, à primeira vista contrária a segurança das estruturas, se analisado puramente os resultados apresentados na Figura 87, se deve graças aos estudos realizados em projetos de descaracterização de barragens de rejeito a montante para tensão-deformação.

Alguns resultados apresentados pela Figura 87 fogem da tendência observada para as demais análises. Observa-se, por exemplo, um brusco aumento e depois uma queda no Fator de segurança entre as análises de pico 45 e 60, para as duas metodologias de escavação. Esse fenômeno é observado na elevação de 1295 m.
